# Oulu 10 B

Entinen Suomen Pankki

RAKENNUSHISTORIASELVITYS

Arkkitehtitoimisto Jorma Teppo Oy 20.3.2024

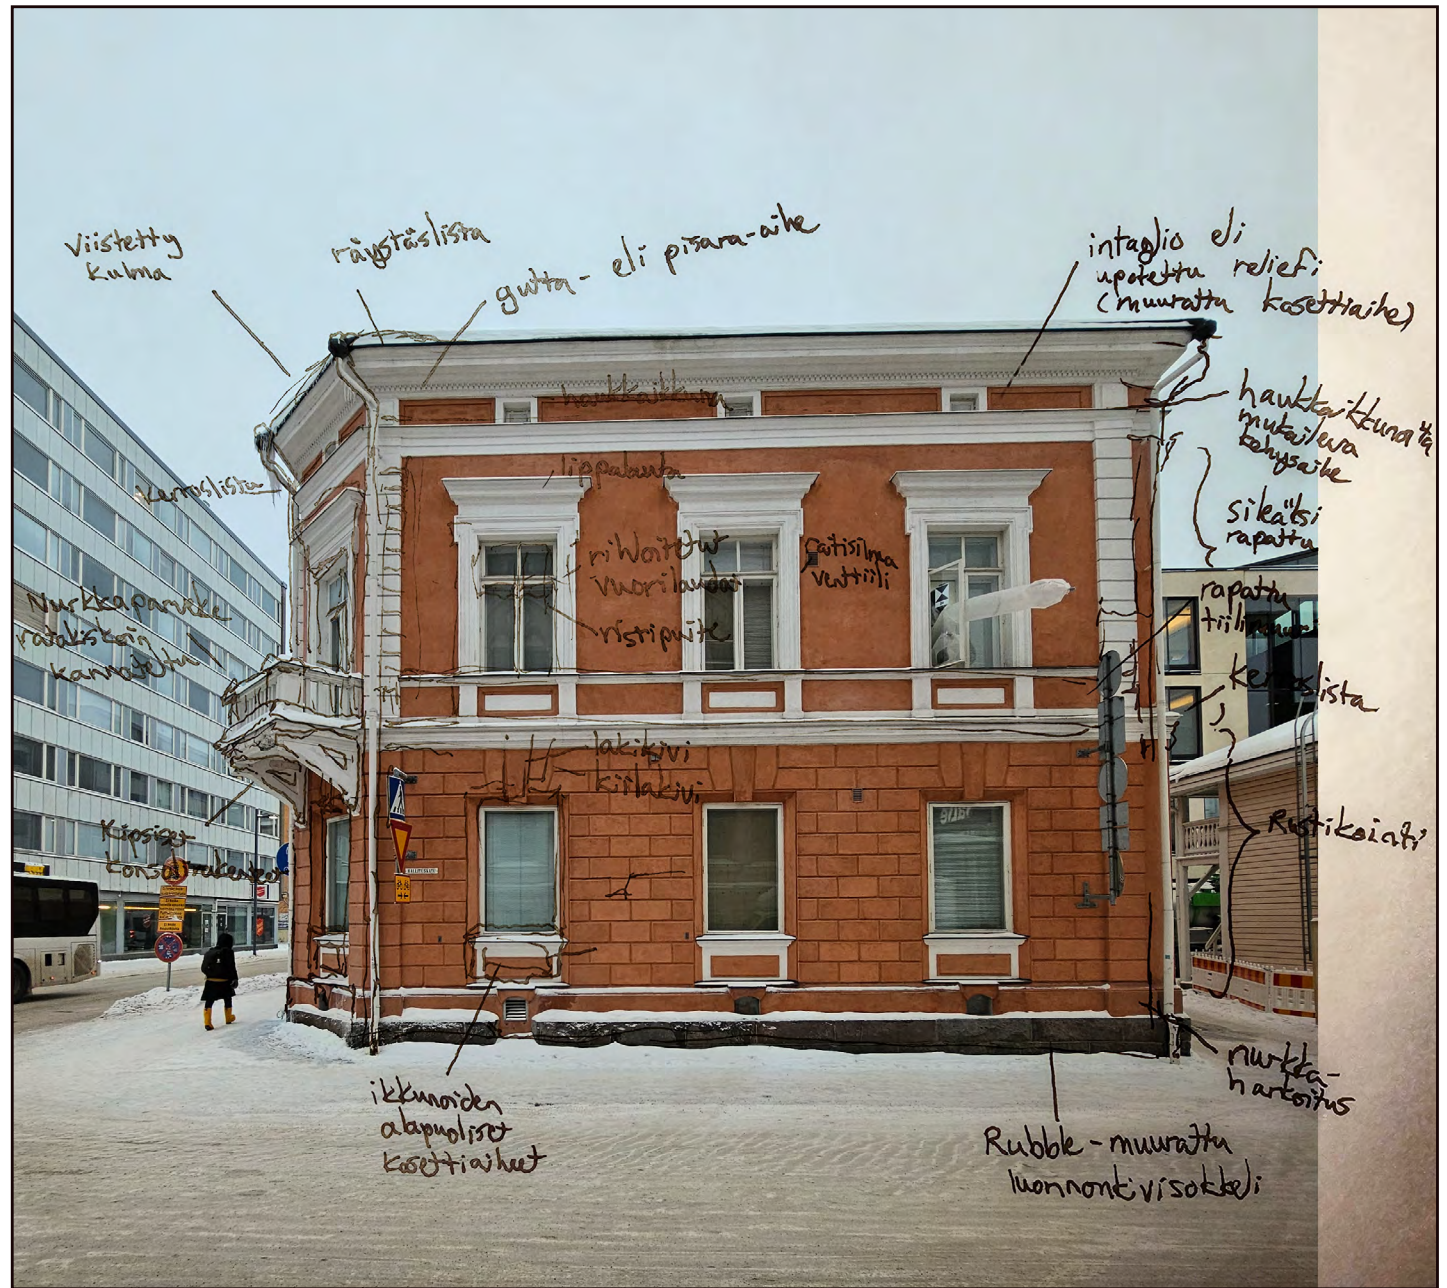
Kellarin ikkunoita on korvattu erillisin ritilöin ja umpiosin. Myös sokkelia on kohdeltu ikkunoiden alueella eri tavoin. Kuvaan on merkattu alkuperäisiä uusrenessanssiarkkitehtuurista kertovia piirteitä.

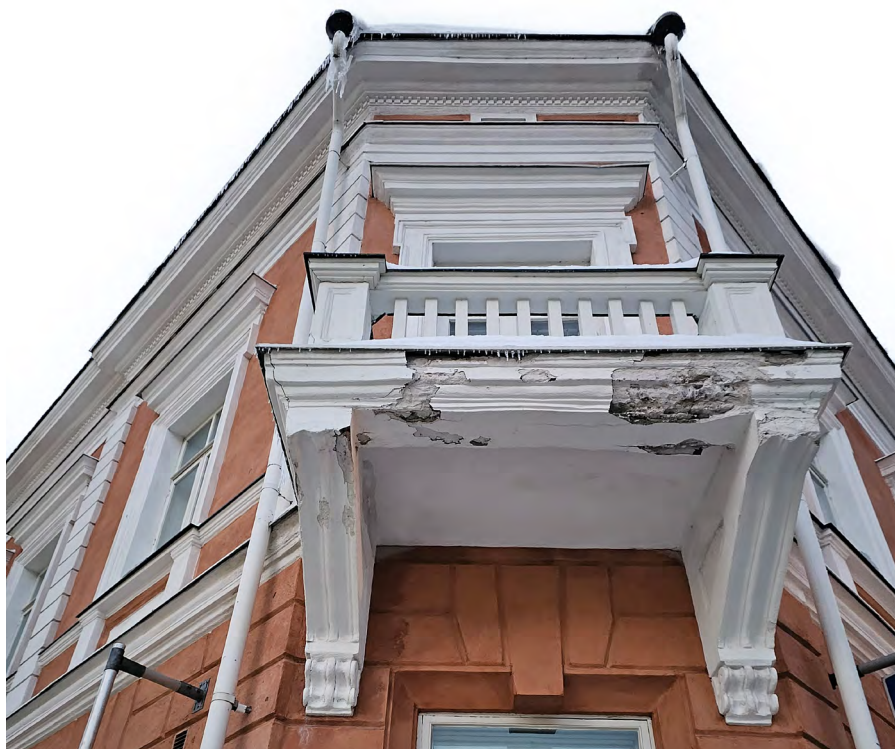
Uusrenessanssityylinen nurkkaparveke. Parvekkeen kaiteet ovat olleet alun perin sorvatut. Kipsikonsoleiden välistä näkyy rakennetta kannattelevat ratakiskot. Kuvassa näkyvät arkkitehtuurille ominaiset kerroslistat, profiloinnit ja räystäslistan alapuolinen gutta- eli pisara-aihe.

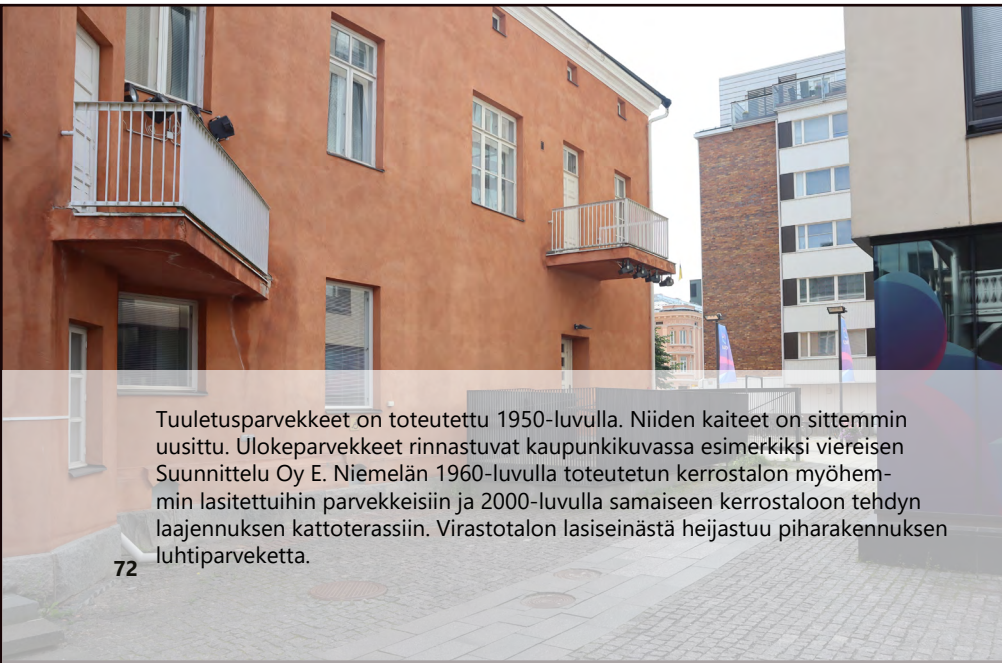
Tuuletusparvekkeet on toteutettu 1950-luvulla. Niiden kaiteet on sittemmin uusittu. Ulokeparvekkeet rinnastuvat kaupunkikuvassa esimerkiksi viereisen Suunnittelu Oy E. Niemelän 1960-luvulla toteutetun kerrostalon myöhemmin lasitettuihin parvekkeisiin ja 2000-luvulla samaiseen kerrostaloon tehdyn laajennuksen kattoterassiin. Virastotalon lasiseinästä heijastuu piharakennuksen luhtiparvekettä.

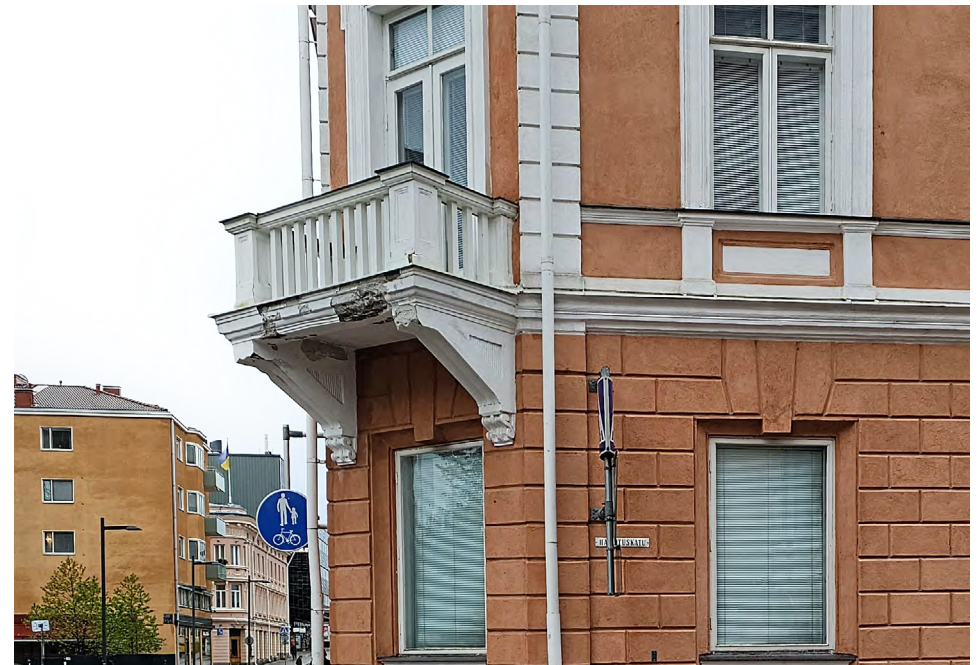
Pääjulkisivun ulokeparvekkeen kaiteet ja ykistyiskohdat ovat säilyneet alkuperäissuunnitelmien mukaisena. Takapihan 1950-luvun parvekkeiden kaiteet on uusittu valkoisiksi lattakaiteiksi. Kaikissa parvekeläatoissa on näkyviä vaurioita. Rakennuksen ulkopuolelta ei inventointihetkenä ole tehty kuntotutkimuksia.

Nurkkaparvekkeen kipsikonsoleissa ja profiloitun laatan reunassa on näkyviä vaurioita ja patinaa. Kaupunkikuvassa 1800-luvun lopun nurkkaparveke on uniikki ja se rinnastuu esimerkiksi taustalla näkyviin 1950-luvun ulokeparvekkeisiin.

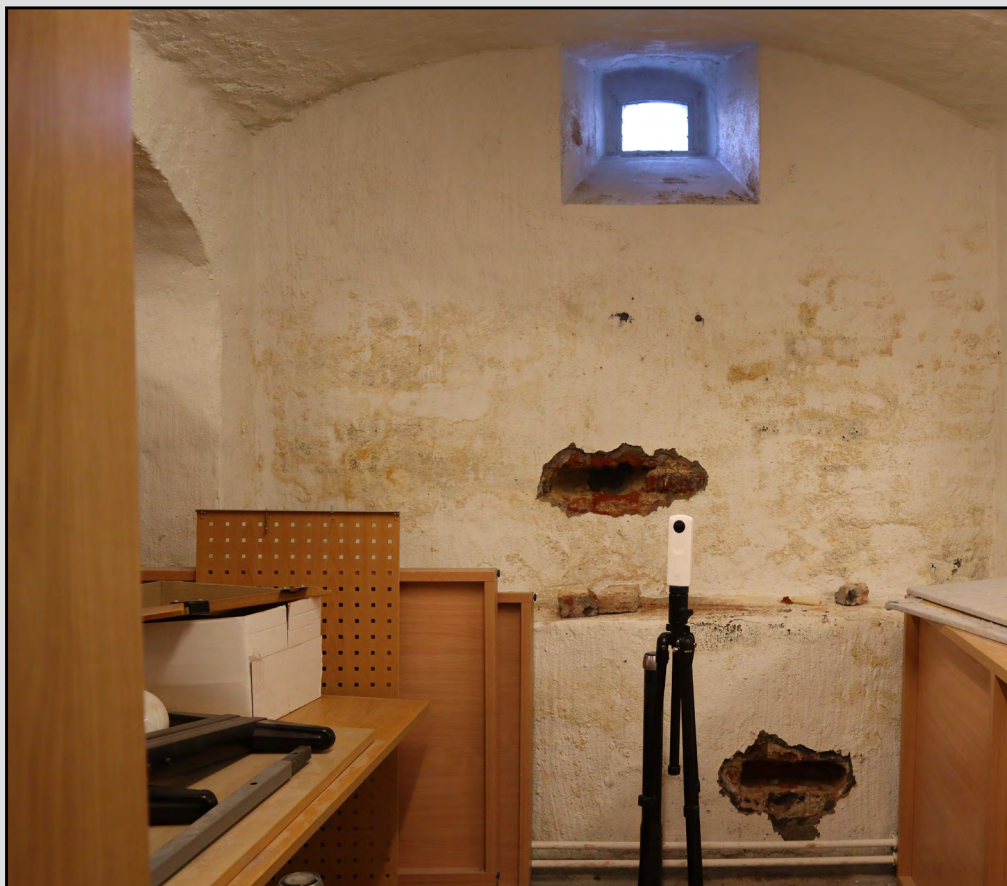
Kellarin pintoja on uusittu ja huoltomaalattu. Kellarissa on havaittu vastikään kosteusvaurioita. Instaro Oy:n tekemän vuoden 2018 kuntotutkimusraportin mukaan rakennuksen perusmuurissa on eri sijainneissa kosteuden aiheuttamia jälkiä. Rakenneaivausten perusteella eniten kosteusrasitusta tulee perusmuurin yläosista katutasosta.

Varaston ulkomuurissa on tehtyjä rakenneavauksia. Perusmuurissa on näkyviä kosteusjälkiä, kalkkihärmettä. 1800-luvun lopulla rakennuksissa on usein käytetty perusmuurin vesieristeenä pikisivelyä tai vedenpaine-eristyksenä valuasfalttia, jota on käytetty myös perusmuurin tiilien muurauksessa. Kunto- tutkimusraporttien mukaan Oulu10 B-rakennuksessa on ainakin valuasfalttia tiilimuurissa. Sisäpuolisen rivinteerauksen takana ja alla on luonnonkivipe- rustukset. Maantasolla on ulkopuolella sokkelin rubble-kivimuu- ri. Tiilimuuria lävistävä alkuperäinen kellarin aukotus on säilynyt valoaukkona. Suurin osa alkuperäisistä kellarin ikkunoista on vaihdettu esimerkiksi ilmanvaihdon käyt- töön. Tilaan on varastoituna 1990-2010 -luvun irtokalusteita.

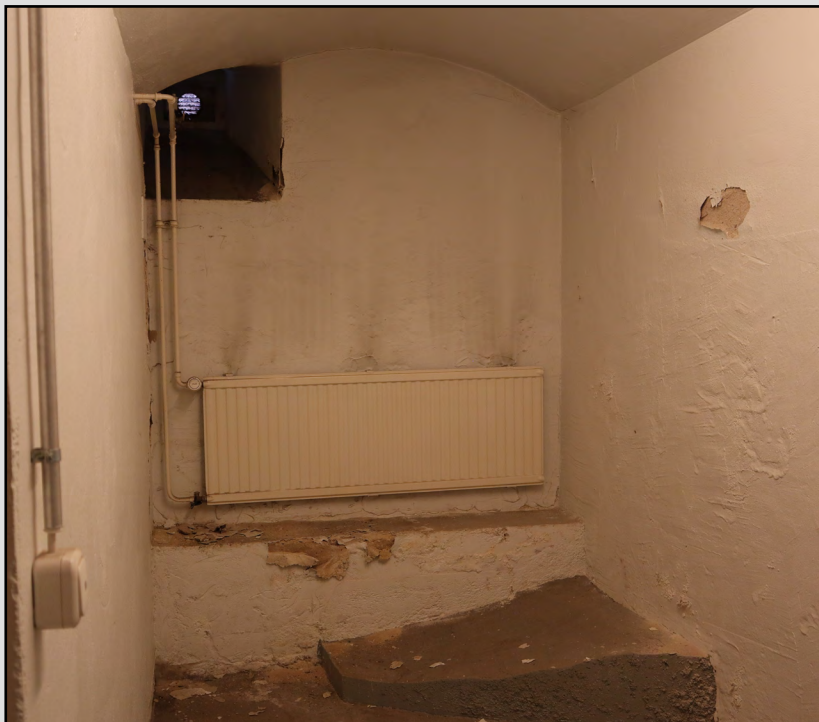
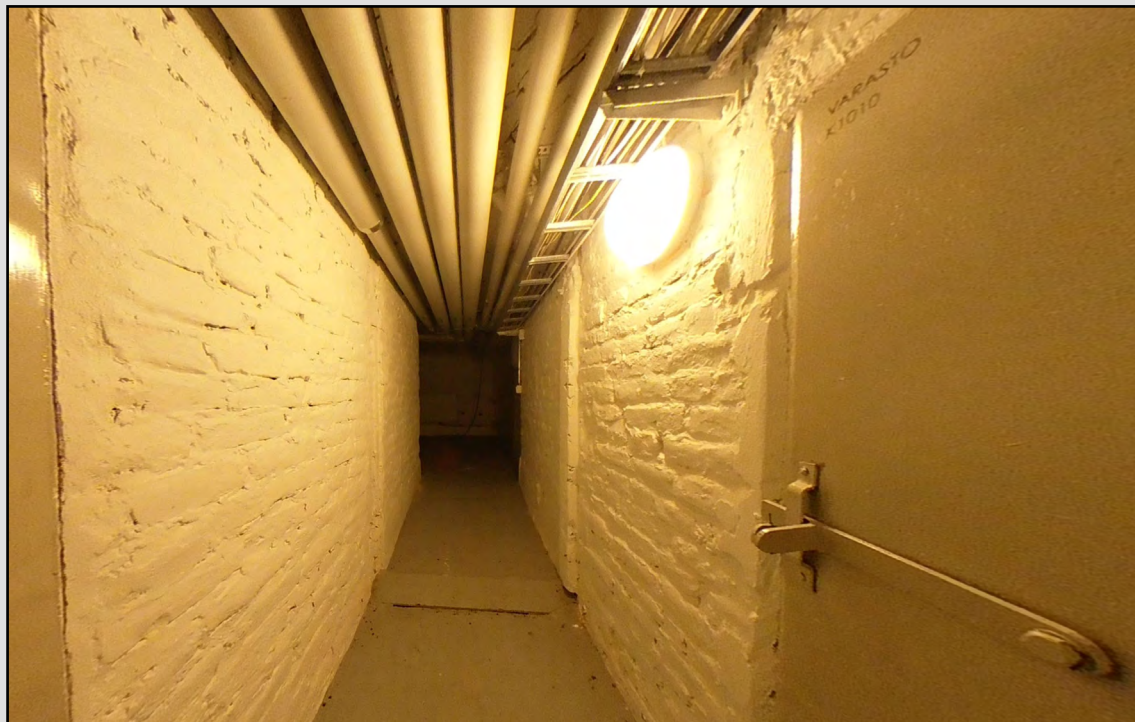
Entisen, puretun turisti-infon sisäänkäynnin kohdalla on koholla oleva betonipe-  
rustus. Osa kellarin ikkunoista on säilytetty valoaukkoina, osa taasen on suljettu  
ja niihin on esimerkiksi asennettu ilmanvaihtoritilöitä. Rakennuksessa on tehty  
useassa vaiheessa lämmitysjärjestelmämuutoksia. Alkujaan puulämmitteiseen  
rakennukseen lisättiin 1930-luvulla öljylämmitysjärjestelmä, joka uusittiin vuonna  
1957 vesikiertoiseksi. Tuolloin paneeliradiaattorit kirjattiin sijoitettavaksi suoraan  
seiniin ja kaikki lämpö- ja vesijohtoputket aiottiin upottaa seiniin - ainakin ylem-  
missä kerroksissa. Selostuksesta huolimatta tiilimuuriseen rakennukseen näin ei  
toteutettu.

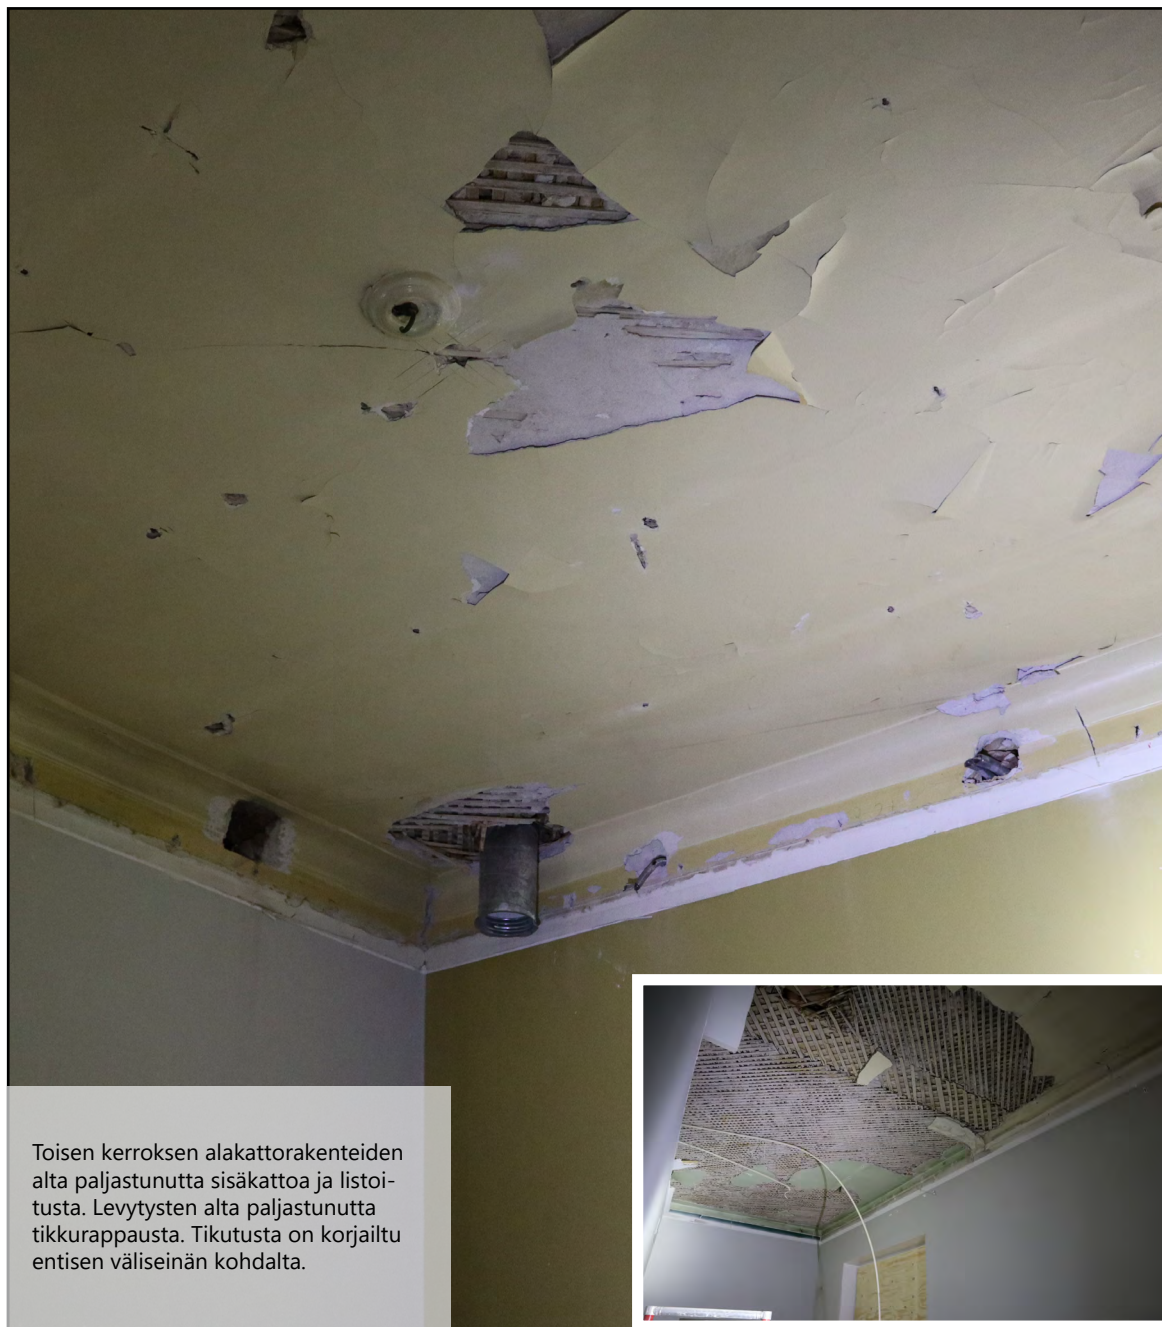
Toisen kerroksen alakattorakenteiden alta paljastunutta sisäkattoja ja listoi-tusta. Levytysten alta paljastunutta tikkurappausta. Tikutusta on korjailtu entisen väliseinän kohdalta.

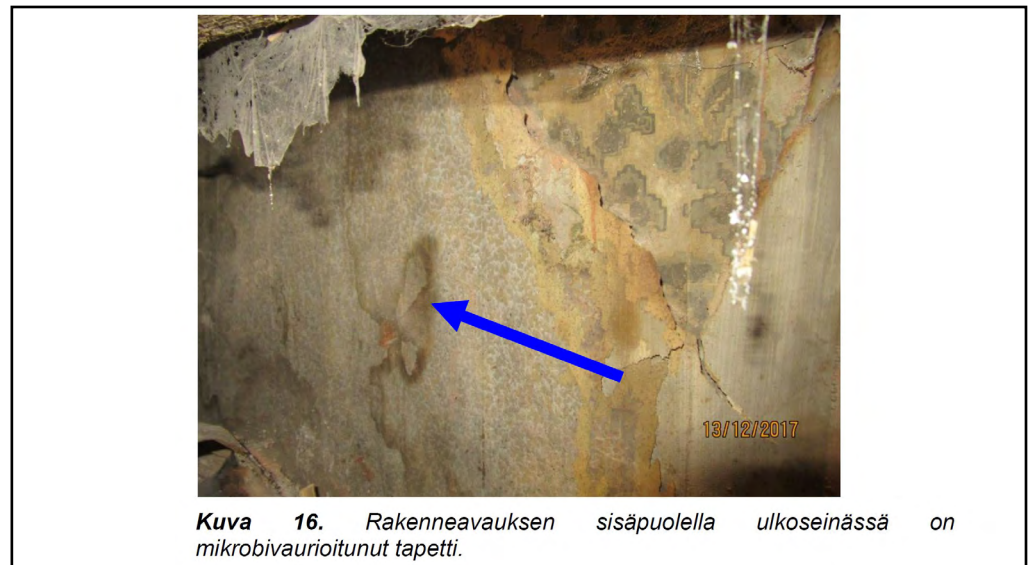
**Kuva 16.** Rakenneavauksen sisäpuolella ulkoseinässä on mikrobivaurioitunut tapetti.

Rakenneavauksissa kellarin ulkomuureissa on havattu kosteusvaurioita. Samoin ensimmäisen kerroksen ja kellarin välisessä välipohjassa on havaittu mikrobivaurioita Instaro Oy:n tekemän vuoden 2018 kuntotutkimusraportin mukaan. Välipohjan täytteenä on käytetty rakennusaikaista jätettä, kuten tapetteja 1800-luvulta.
