HUVILARANNANTIE 28, OULU RAKENNUKSEN OMINAISPIIRTEIDEN SELVITYS

29.09.2020

Suunnittelu ja tekniikka Oy

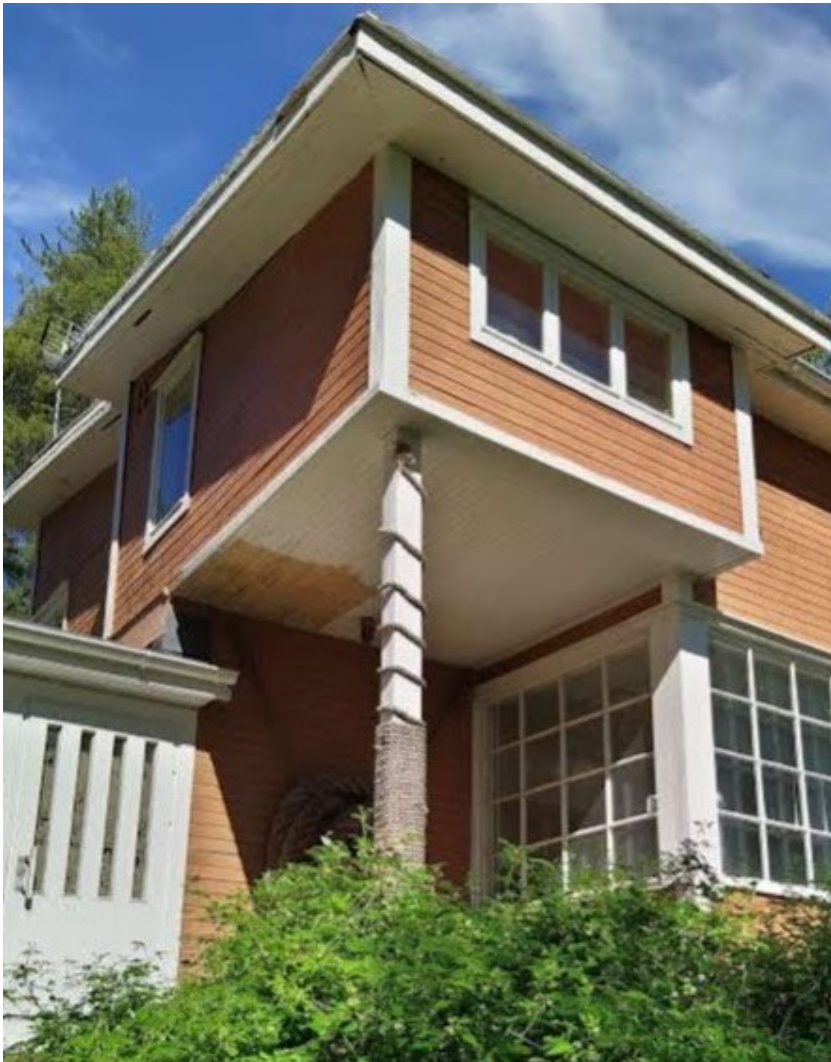
Kuva 10. "Linnunpönttö" -uloke.

Alkuperäisen rakennusosan alakerrassa on makuuhuone, olohuone, kaksi vaatehuonetta ja keittiö, sekä yläkerrassa kaksi huonetta, parveke ja kylmä ullakotila. Ullakolta on kulku "linnunpönttö"-ulokkeeseen, joka on tosin tällä hetkellä suljettu kosteusvaurion takia.

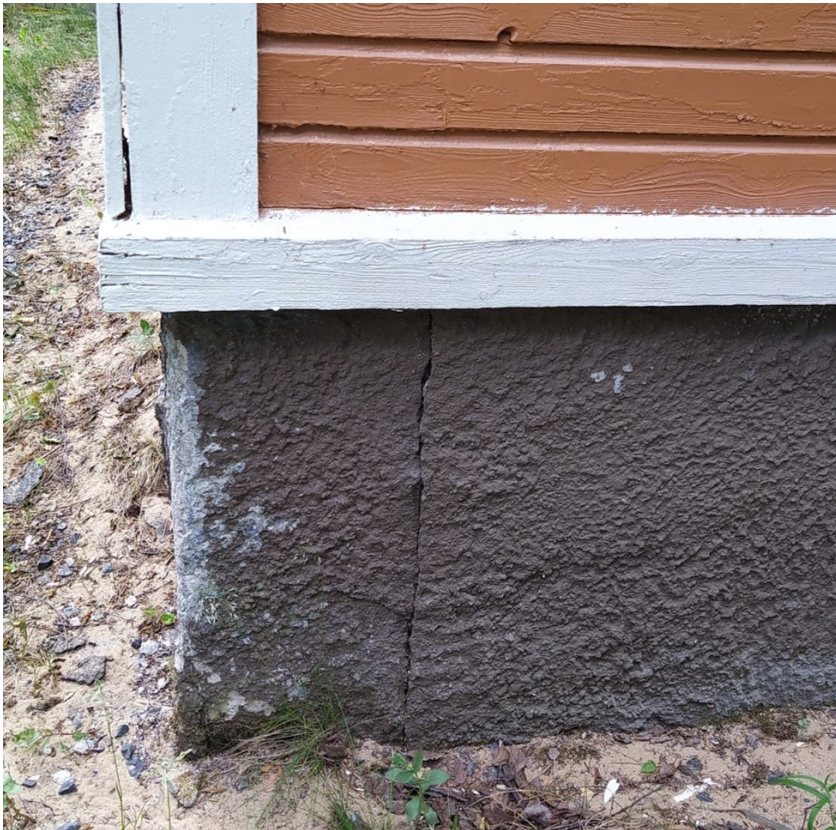
Kuva 35. Vanhemman rakennusosan pilarianturaperustus.

Kiinteistön päärakennuksen vanhemmassa osassa on pilarian-
turaperustus tuulettuvalla alapohjalla (Kuva 35) ja lisäksiivessä
maanvarainen alapohja (Kuva 36). Lisärakennuksen autotalli-
osaan on asukkaan mukaan parhaillaan tulossa alapohja. Ran-
nassa sijaitseva talousrakennus on hieman painunut ja sen
perustusta on oikaistu rataakiskoilla. Rakennusten seinustoja ei
ole päällystetty.

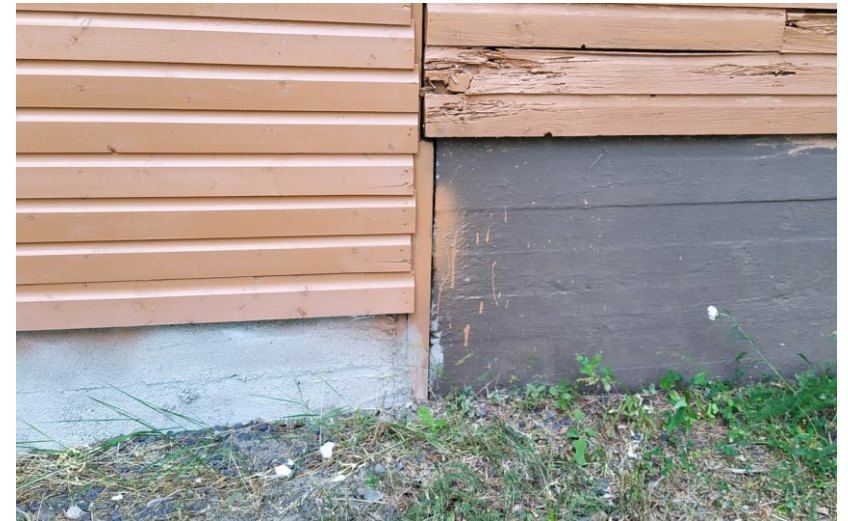
Kuva 36. Uudemman rakennusosan ja autotallin (vasemmalla) maan-
varainen alapohja.

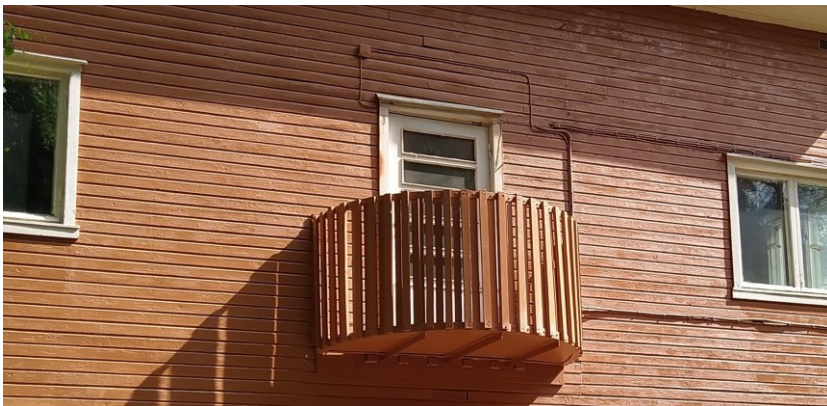
Päärakennuksen toisessa kerroksessa oleva parveke (Kuva 37) on uusittu. Alkuperäinen parveke oli suorakaiteen muotoinen ja siinä oli sivulla yhdeksän olevan vanhan valokuvan (Kuva 8) perusteella umpinaiset kaiteet. Nykyinen parveke on puoliympyrän muotoinen ja sen kaide on tehty rimoista.

Kuva 37. Rakennuksen uusittu parveke.

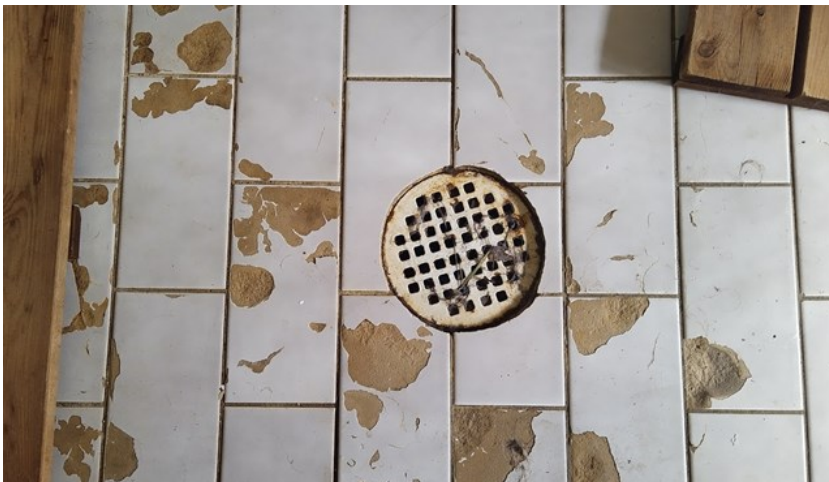
Rakennuksen laajennusosan saunassa ja peseytymistilassa on klinkkerilaattalattiat. Peseytymistilan lattian laatat ovat paikoitellen lohkeilleet todennäköisesti jäätyamisen vuoksi (Kuva 53).

Kuva 53. Laajennusosassa sijaitsevan peseytymistilan laattalattiaa.
