Kohteen perustiedot			
<b>Kohde</b>	Haukipudas, AO-tontti	<b>Kiinteistörekisteritunnus</b>	564-120-511-7
<b>Osoite</b>	Lumikonkuja 6	<b>Pinta-ala</b>	922 m <sup>2</sup>

# Lumikonkuja, Haukipudas

Työmaan purkutyön loppuraportti

## Asbesti- ja haitta-ainekartoitus

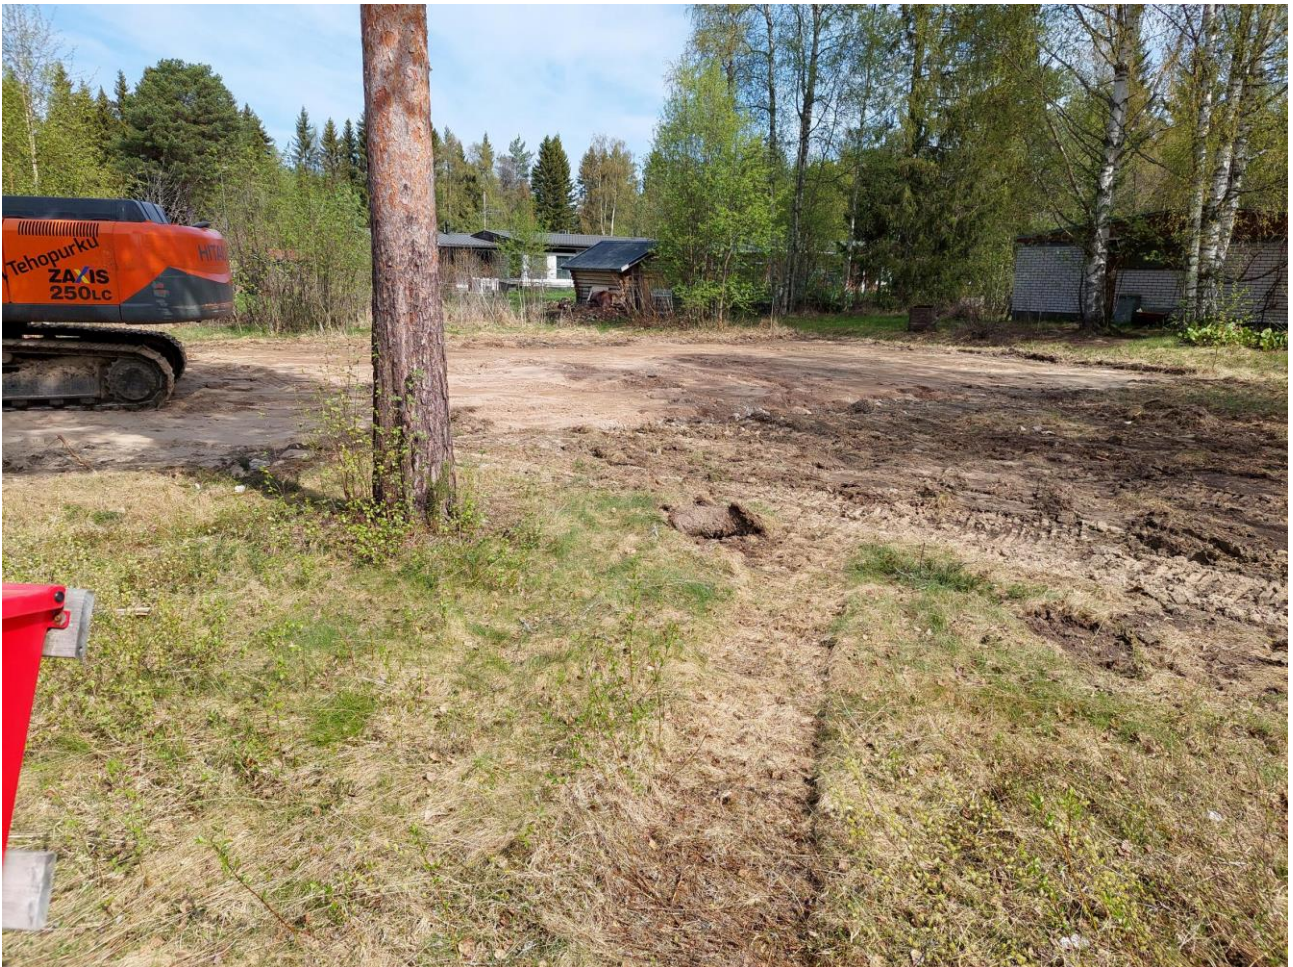
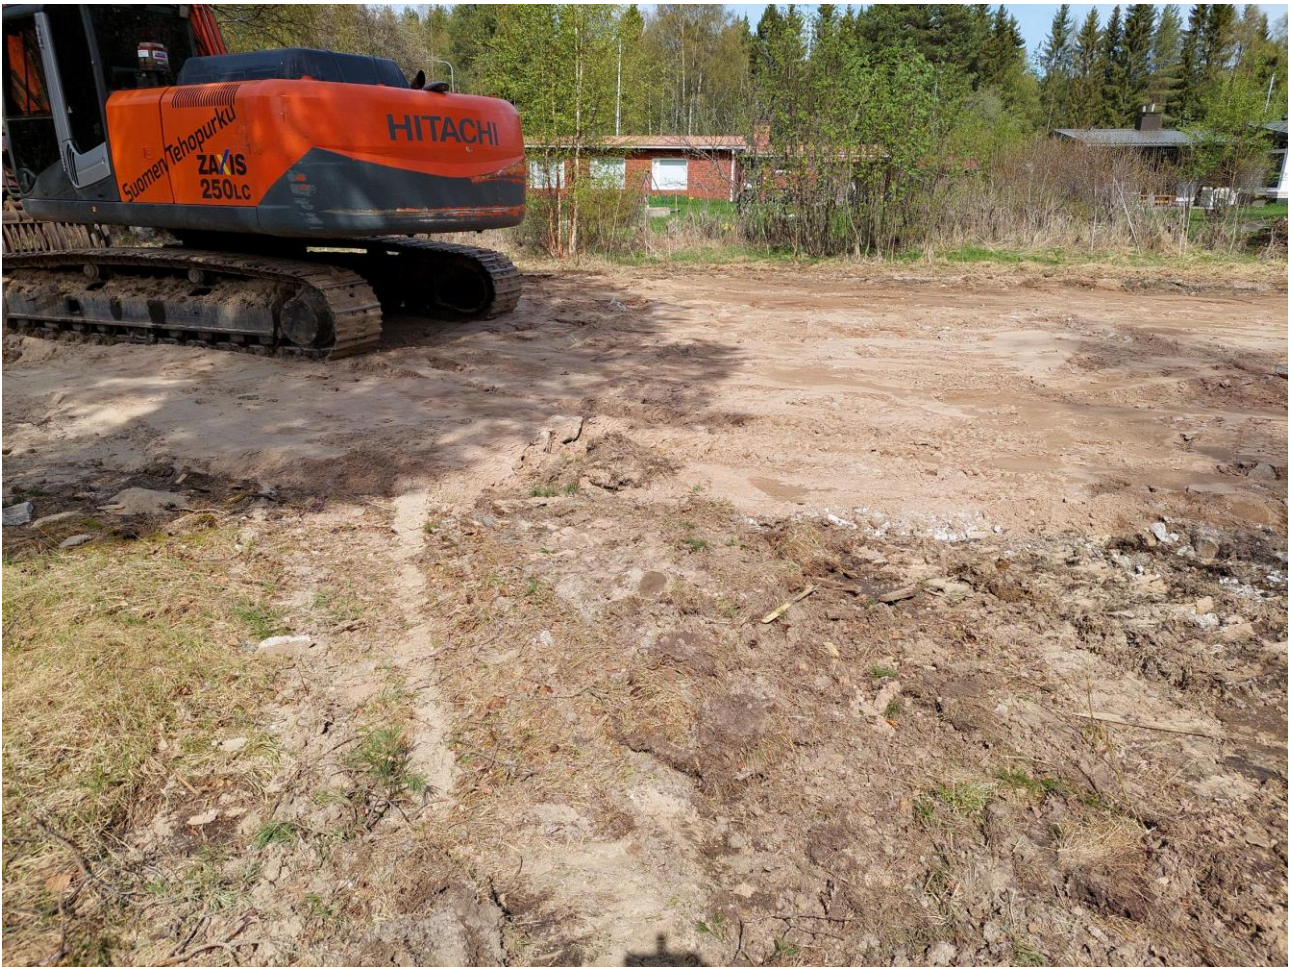
**KUVIA TYÖMAALTA:**

Työmaan purkujätteet poistettu paikalta ja ympäristö siistissä kunnossa.

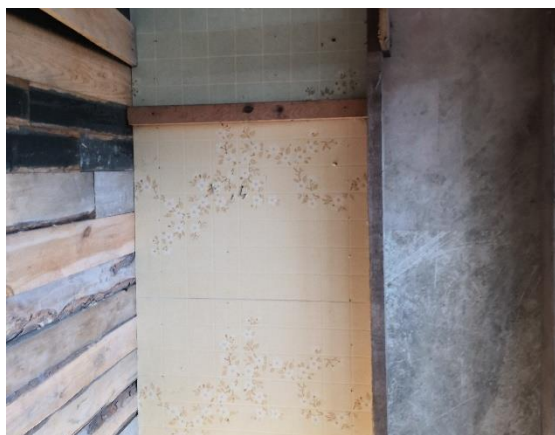
Otetut materiaalinäytteet eivät sisältäneet asbestia.

Näyte 2: Vanha muovitapetti ja liima (valkoinen ja kukkakuvioinen).

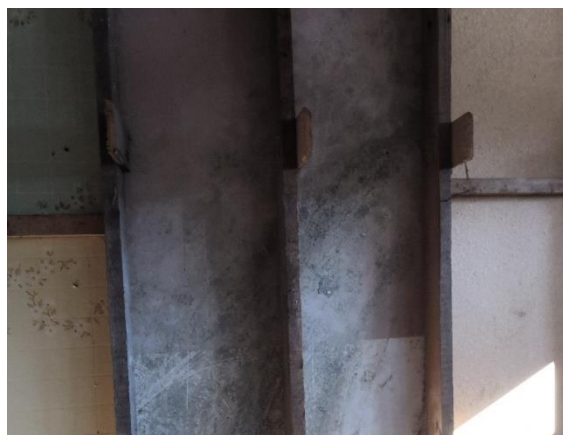
Näyte 3: Vanha kiinnityslaasti lastulevyn pinnalta.

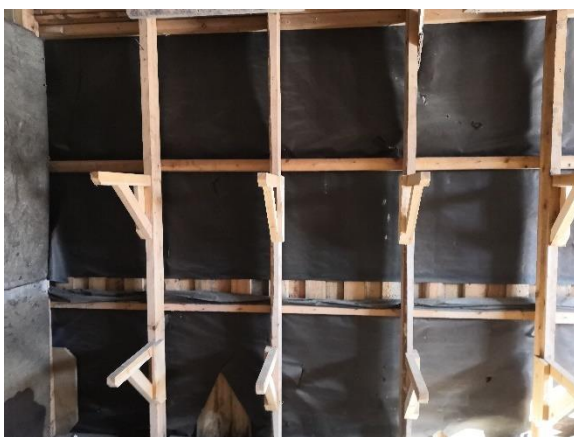
Näytteitä 1 ja 5 vastaavat materiaalit voidaan PAH-pitoisuuden osalta käsitellä normaalisti. Näytteiden PAH-pitoisuudet eivät ylittäneet vaarallisen jätteen raja-arvoja.

Näyte 1: Ulkoseinän tervapaperi.

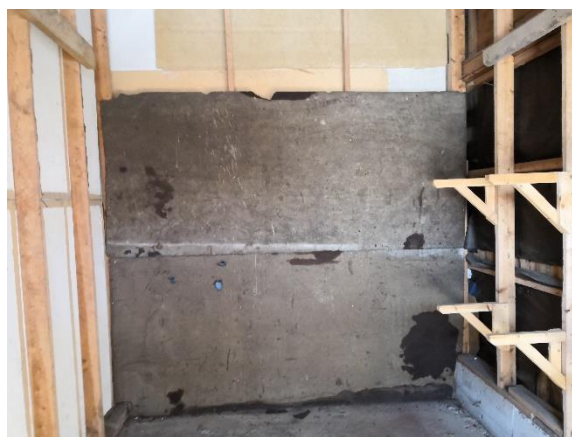
Näyte 5: Bituliittilevy.
