YM 11/629/2006

NR-ristikoista rakennettujen kattojen, liimapuupalkkien sekä betonisten HI-palkkien rakenteellinen turvallisuus

Kiinteistöjen omistajien varoittaminen kattoristikoiden asennusvirheistä - riskialttiiden kohteiden spesifiointi

Liimapuun halkeilu

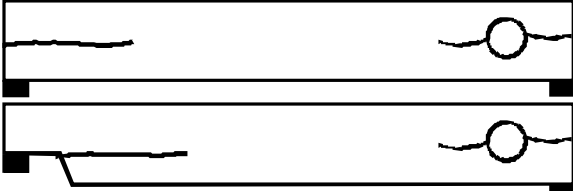
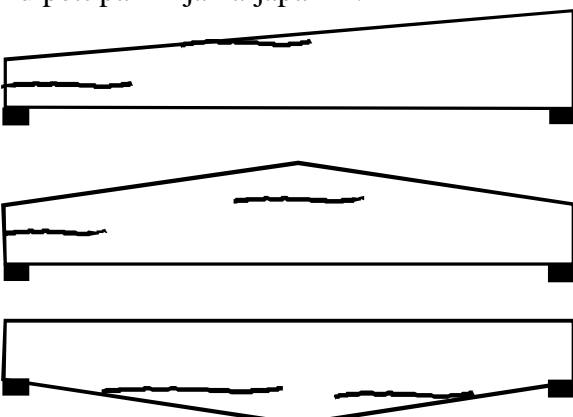
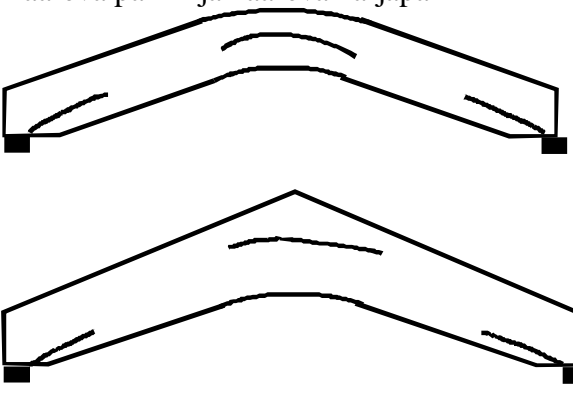
Kuva 2. Vaarallisia halkeamakohtia erilaisissa liimapuupalkeissa.

Erilaisissa liimapuupalkeissa vaarallinen halkeama sijaitsee eri kohdissa rakennetta. Kuvassa 2 on esitetty erilaisten liimapuupalkkien vaarallisimmat halkeamakohdat.

<ol style="list-style-type: none"> 1. Palkin päässä suunnilleen korkeuden puolivälissä 2. Reiän ympäristössä 3. Tuen lähellä olevan loveuksen juuressa silloin, kun loveus on palkin alareunassa
<p>Pulpettipalkki ja harjapalkki:</p>

<ol style="list-style-type: none"> 1. Pulpettipalkin matalassa päässä suunnilleen korkeuden puolivälissä ja palkin yläreunassa 2. Harjapalkissa palkin päässä suunnilleen korkeuden puolivälissä ja harjan alueella 3. Käännetyissä harjapalkissa lisäksi koko alareunassa silloin, kun alareunassa lamellit on leikattu vinosti syiden suuntaan nähden
<p>Kaareva palkki ja kaareva harjapalkki</p>

<ol style="list-style-type: none"> 1. Kaarevassa palkissa jännevälän keskellä, tukien lähellä erityisesti silloin, kun alareunan lamellit on katkaistu ennen niiden ulottumista tuelle 2. Kaarevassa harjapalkissa eli bumerangipalkissa jännevälän keskellä tukien lähellä erityisesti silloin, kun alareunan lamellit on katkaistu ennen niiden ulottumista tuelle. Bumerangipalkin keskiosa on tavallista kaarevaa palkkia herkempi halkeilulle.

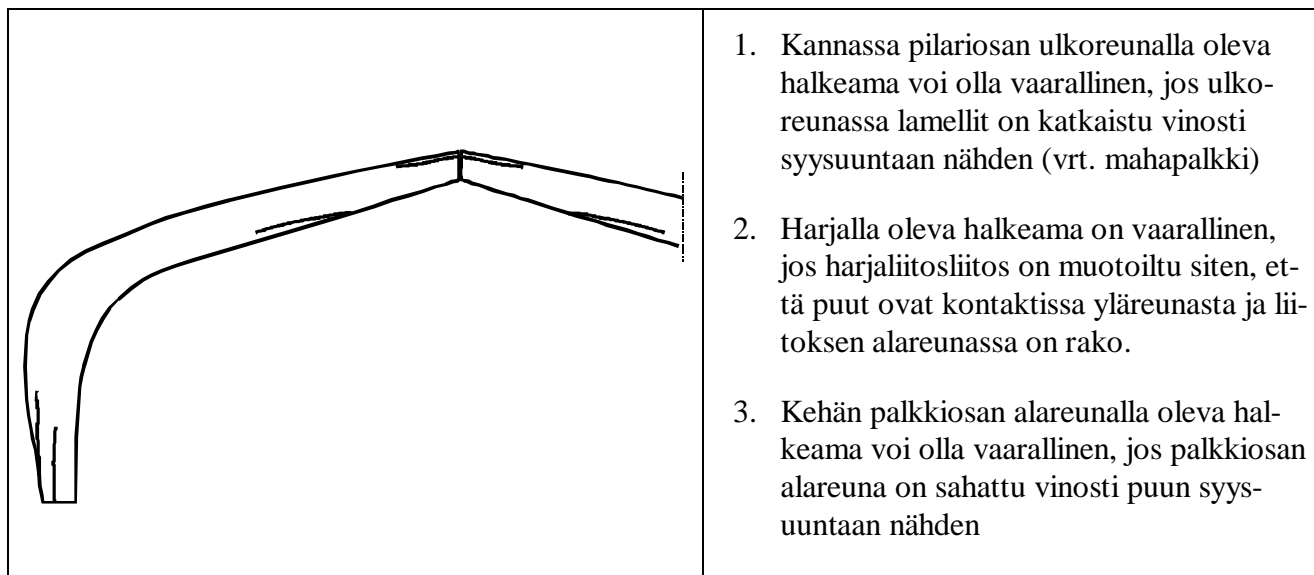
Kuva 3. Esimerkkejä kolminivelkehien halkeamista

Liimapuukehissä olevien halkeamien määrittäminen joko vaarattomiksi tai vaarallisiksi on palkkeja vaikeampaa. Kuvassa 3 on esitetty muutamia esimerkkejä kolminivelkehän halkeamista ja niiden vaarallisuudesta.

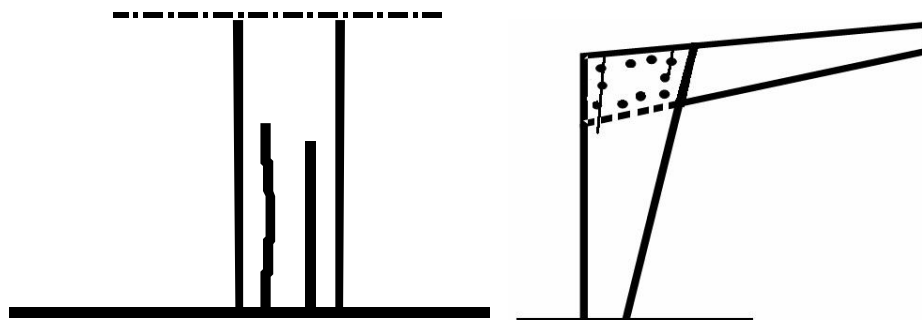
Kuva 4. Halkeamia pilarin alapään jäykässä liitoksessa ja kehäpilarin kulmassa.

Pilareissa olevat halkeamat ovat vaarattomampia kuin palkkeissa. Jos pilareihin tulee vaakakuormia, esimerkiksi tuulikuormia, halkeamat voivat olla vaarallisia. Tällöin on syytä tarkastaa pilarin alapään halkeamat alueella, jossa se liittyy perustuksiin. Sama koskee myös kehäpilarien yläpään liitoksia (ks. kuva 4). Muualla kuin liitosalueella halkeamat eivät yleensä ole pilareissa vaarallisia. Jos kuitenkin halkeaman syvyys on puolet tai enemmän pilarin leveydestä, rakenne on syytä korjata.

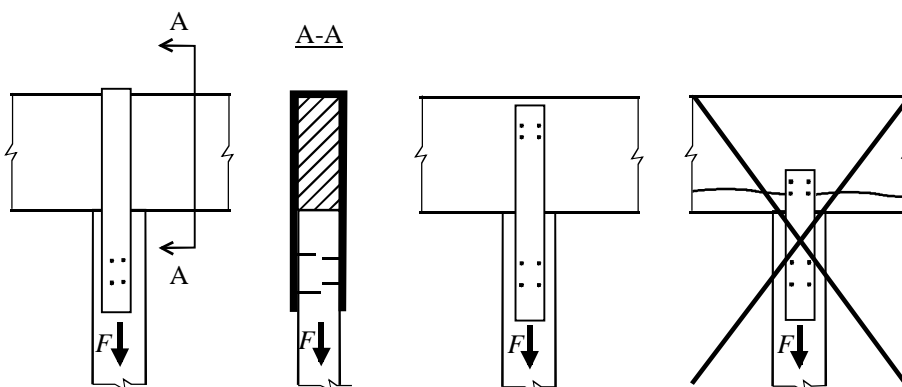
Kuva 6. Paras ripustus vasemmalla, hyvä keskellä ja huono oikealla.

Kuvassa 6 on esimerkki sekä hyvästä että huonosta ripustusliitoksesta. Siinä vasemman puoleisessa tapauksessa kuormitus ei aiheuta halkeiluvaaaraa, koska ripustus tehdään palkin päältä. Oikean puoleisessa tapauksessa on oleellinen halkeamisvaara, koska ripustus on kiinnitetty lähelle palkin alareunaa.

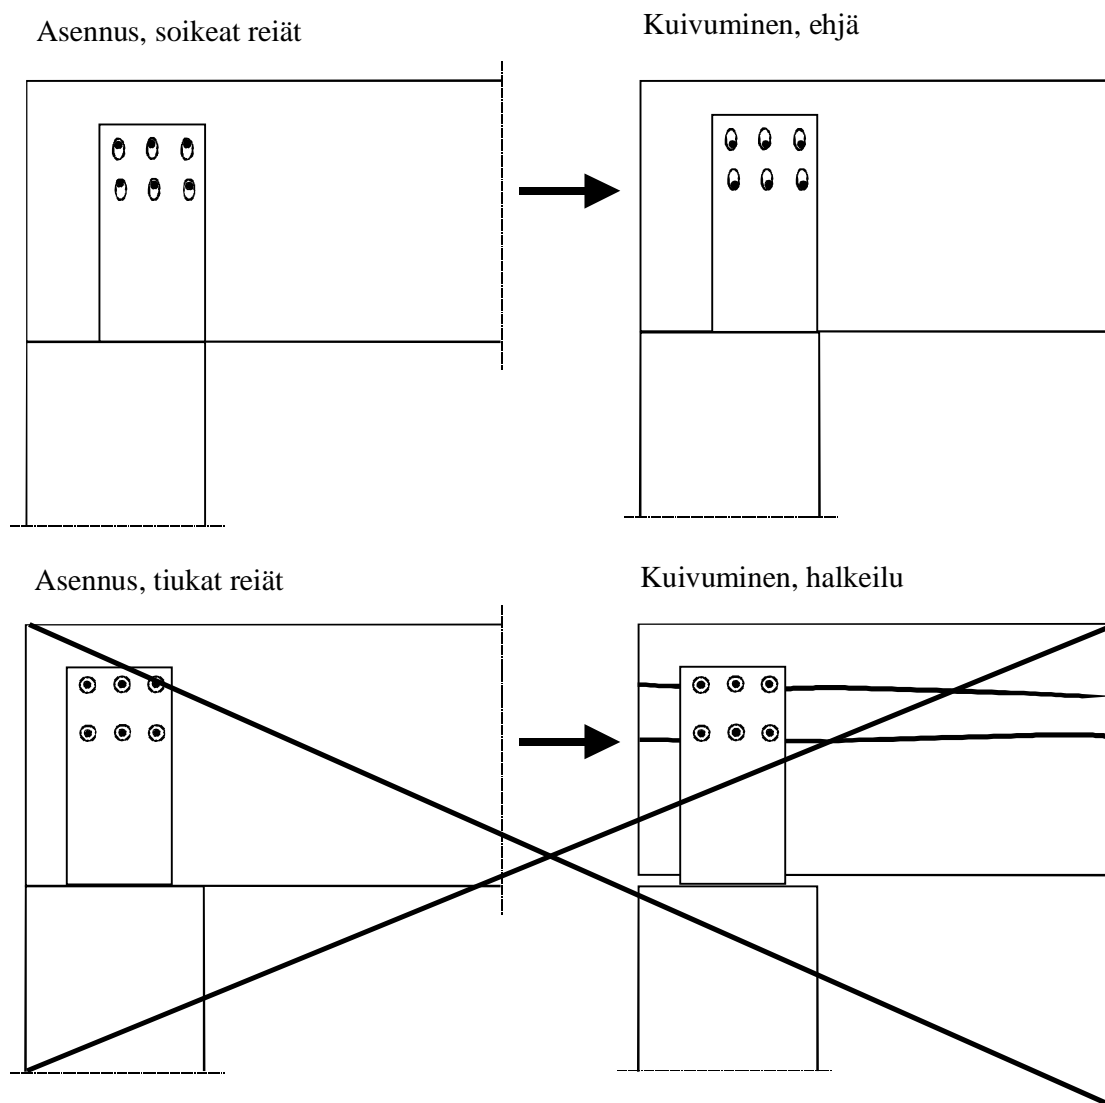
Kuva 7. Palkin liitos tuella. Kiinnitykseen on käytetty teräslevyä, joka on kiinnitetty palkin kylkeen pulteilla tai vastaavilla.

Jos palkki on kiinnitetty tuella kyljistään teräsosiin siten, että teräsosat alkavat kantaa kuormaa palkin kuivuessa, saattaa seurauksena olla palkin halkeaminen. Teräsosien tai teräksen ja palkin välisen liitoksen on oltava sellainen, että palkin kuivuessakin kuorma siirtyy alareunan kosketuksen kautta tuelle eikä palkki jää roikkumaan teräsosan varaan. Tätä on havainnollistettu kuvassa 7.

Kuvan 7 ylemmässä tapauksessa teräsosien reiät on tehty alun perin soikeiksi ja liittimet on kohdistettu asennuksessa reikien ylälaitaan. Kuivuessaan palkki kutistuu, liitin liukuu soikeissa reiässään ja palkki jää ehjäksi. Alemmassa kuvassa kiinnikkeet on sovitettu tiukkaan reikään, ja kuivuessaan palkki jää roikkumaan kiinnikkeiden varaan, kunnes palkin pää murtuu puun syitä vastaan kohtisuoran vetolujuuden ylittyessä reikien kohdalta. Jos kattorakenteella ei ole lumikuormaa, palkki jää roikkumaan ilmaan kiinnikkeiden varaan. Tällöin riittää käytännössä korjaukseksi se, että rakoon kiilataan esimerkiksi vanerista tehty raon paksuinen tukialueen kokoinen täyte.

Nyrkkisääntönä voidaan pitää sitä, että metrin korkuisen palkin korkeus vaihtelee sisätiloissa vuoden aikana 10 millimetriä. Matalimmillaan palkki on lämmityskauden lopussa ja korkeimmillaan juuri ennen lämmityskautta.

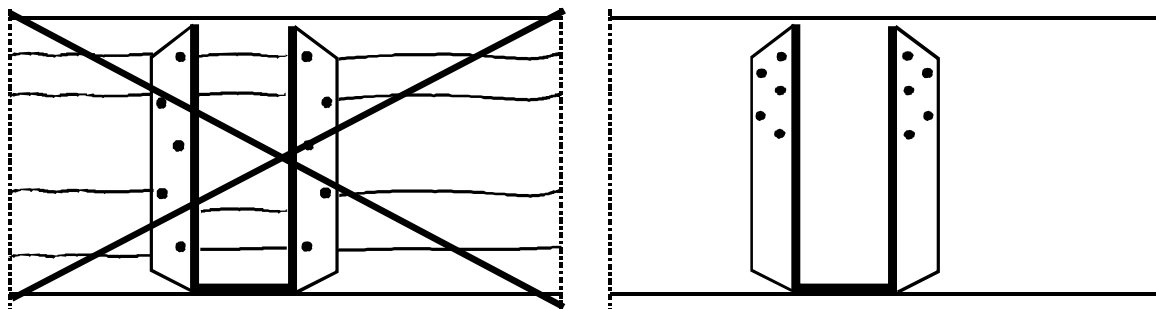
Kuva 8. Korkea ripustusliitos palkin kyljessä. Vasemmalla on liitos, jota pitäisi välttää halkeiluvaaran takia. Oikean puoleinen liitos toimii paremmin, koska liittimet palkin korkeussuunnassa ovat lähempänä toisiaan ja kauempana palkin alareunasta kuin vasemmalla olevassa kuvassa.

Kuivumisesta aiheutuvia palkin kylkiliitoskohdan halkeiluvaaroja on havainnollistettu kuvassa 8. Palkin kuivuessa ja samalla kutistuessa aiheutuu vetojännitys puun syitä vastaan kohtisuorassa suunnassa, jos liitososat estävät puun luonnollisen kutistumisen. Lopputuloksena pääpalkkiin muodostuu halkeamia, jotka useimmiten kulkevat liittimien kohdalta. Tämä vauriotyyppi on vaarallinen siinä mielessä, että halkeamat syntyvät silloin, kun ilman suhteellinen kosteus on pieni eli lämmitetyssä tilassa talvella. Tällöin on todennäköisesti myös lumikuormaa, joten rasitus on muutenkin suuri.

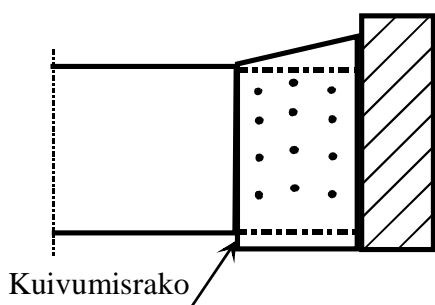
Kuva 9. Korkea ripustusliitos, jossa liitetyn palkin alapinta ei ole kosketuksissa palkkikenkään puun kutistumisen vuoksi.

Vaikka halkeilua ei ole tapahtunut, kannattaa tarkistaa, ettei kantopintana toimivan teräsosan ja sekundaaripalkin alareunan välillä ole rakoa. Jos rakoa ilmenee, kiinnikkeet kantavat koko kuorman ja myöhemmin kuorman kasvaessa sekundaaripalkkiin saattaa syntyä halkeamia. Tästä on esimerkki kuvassa 9, joka on periaatteessa sama liitos kuin kuvassa 8.

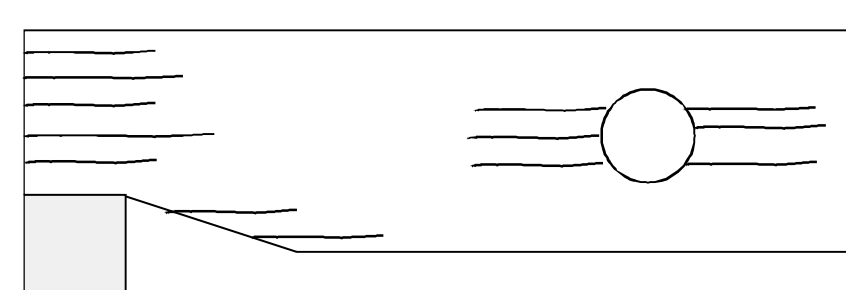
Kuva 10. Epätasaisesta kuivumisesta johtuvalle halkeilulle alttiit alueet.

Puun epätasaiselle kuivumiselle herkkiä alueita ovat palkkien päät sekä loveusten ja reikien reunat (ks. kuva 10).

Rakenteiden kantavuuden kannalta vaarallisin alue on loveuksen kohta. Reiän ympäristö voi olla vaarallinen silloin, jos reiän läpi menee ilmanvaihtokanava tai vastaava, jonka lämpötila on ympäristöön korkeampi. Putken mahdollisessa lämpöeristämässä on varottava, ettei eristeellä täytetä kokonaan putken ja puun välistä tilaa, koska tällöin puun lämpötila nousee lähelle putken lämpötilaa.

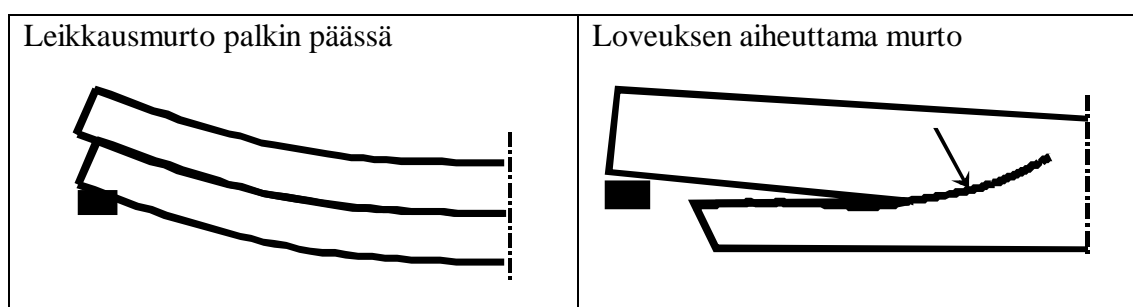
Kuva 11. Vaarallisista halkeamista ja loveuksista aiheutuvia palkin murtumisia.

1. **Lähellä tukea** palkkiin kohdistuu suuria leikkausvoimia, jotka pyrkivät halkaisemaan palkin korkeuden puolivälistä. Jos tuen lähelle muodostuu vaakasuuntaisia kuivumishalkeamia, niin sortumavaara kasvaa. Kuivumishalkeamat syntyvät siitä, että palkki ei pääse vapaasti kutistumaan tai palkin kuivuminen on epätasaista. Tätä on selvitetty tarkemmin luvussa 6. Kuvassa 11 vasemmalla ylhäällä on esitetty palkin pää, kun leikkausmurto on tapahtunut.

2. Tuen lähellä palkin **alareunassa** oleva loveus aina riskitekijä. Mitä jyrkempi loveus on, sitä suurempi halkeamisriski on. Lovetun palkin halkeaminen aiheuttaa helposti välittömän murtumisen eli palkin kantokyvyn menetyksen. Murtuma lähtee yleensä loveuksen vaakapinnan tasolta. Murtotilannetta on havainnollistettu kuvassa 11 oikealla ylhäällä. Pahimmassa tapauksessa halkeama lähtee etenemään vinosti palkin yläreunaa kohti, jolloin palkki sortuu.

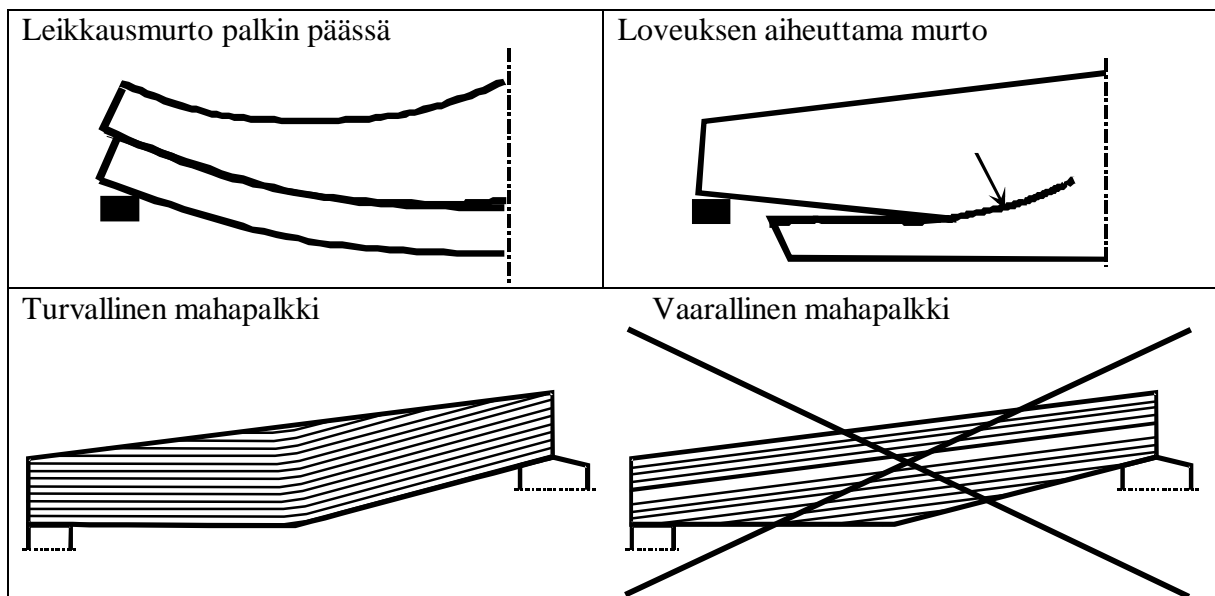
2. Tuen lähellä palkin **alareunassa** oleva loveus aina riskitekijä (vrt. luvun 9.1 kohta 2). Murtotilannetta on havainnollistettu kuvassa 12 oikealla ylhäällä. Pahimmassa tapauksessa halkeama lähtee etenemään vinosti palkin yläreunaa kohti, jolloin palkki murtuu.

3. **Reikien** ympäristö on riskialue halkeilun kannalta. Riskit ja riskipaikat ovat samat kuin suorilla palkeilla (ks. luvun 9.1 kohta 3).
4. Jos harjapalkki on harja alaspäin eli **mahapalkki** ja alareunassa puun syyt on leikattu vinosti, niin halkeilun kannalta tilanne on teknisesti sama kuin lovetuilla palkeilla. Tällöin alareunaan syntyy syitä vastaan kohtisuoria vetorasituksia. Tällaisia palkkeja on nykyään vähän. Nykyisin mahapalkit tehdään taivutetuista lamelleista, jolloin vältetään edellä kerrotusta vetomurtoriskistä syitä vastaan kohtisuorassa suunnassa (ks. kuva 12).

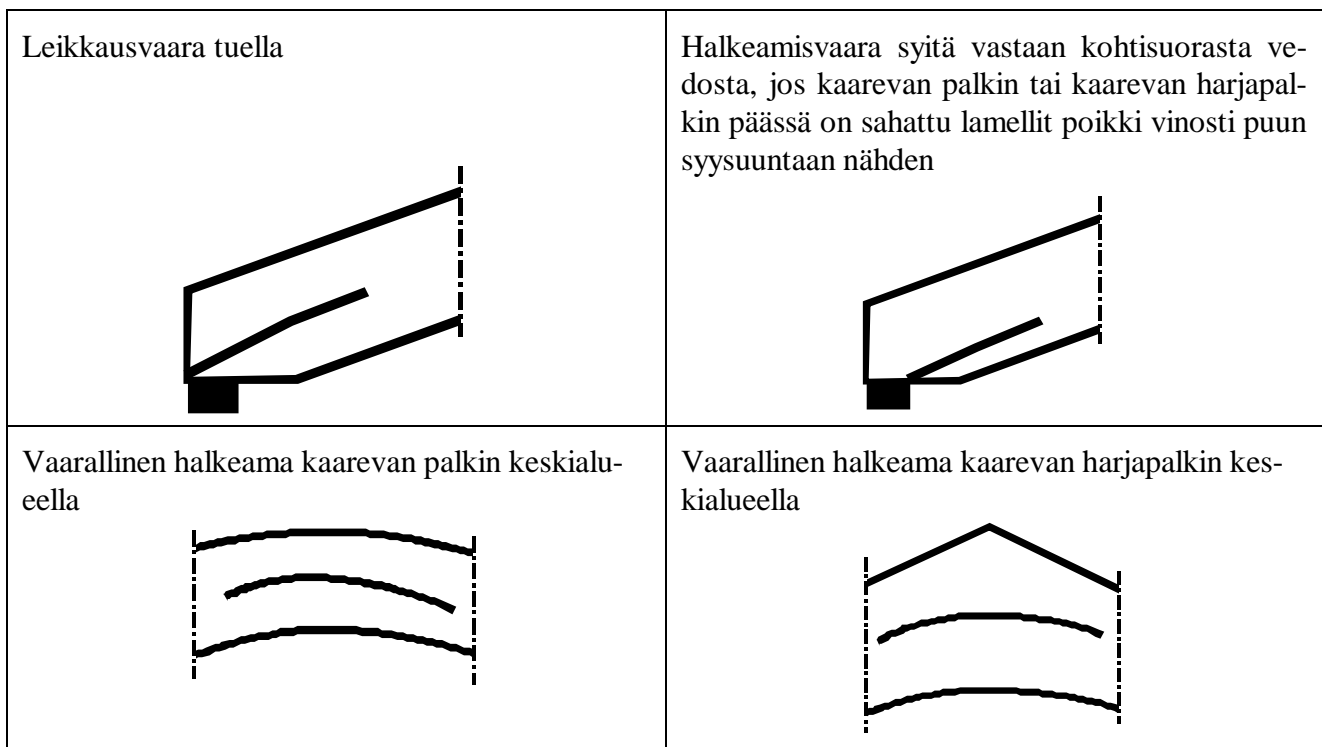
Kuva 12. Vaarallista halkeamia kaarevien palkkien ja kaarevien harjapalkkien tukialueilla ja jännevälin keskellä.

1. **Lähellä tukea** palkkiin kohdistuu suuria leikkausvoimia, jotka pyrkivät halkaisemaan palkin korkeuden puolivälistä. Jos tuen lähelle tulee syiden suuntaisia kutistushalkeamia, niin sortumavaara kasvaa samalla tavalla kuin suorilla palkeilla (ks. luvun 9.1 kohta 1). Kuvassa 13 vasemmalla ylhäällä on esitetty kaaviomaisesti palkin pää, kun leikkausmurto on tapahtunut.

2. Tuen lähellä palkin **alareunassa** oleva puun syyt katkaiseva viiste on riskitekijä silloin, kun vino-
sti katkaistut lamellit eivät ulotu kokonaan tuen päälle. Murtotilannetta on havainnollistettu kuvassa 13 oikealla ylhäällä. Pahimmassa tapauksessa halkeama lähtee etenemään vino-
sti palkin yläreunaa kohti, jolloin palkki murtuu.

3. **Reikien** ympäristö on riskialue halkeilun kannalta samalla tavalla kuin suorilla palkeilla (ks. luvun 9.1 kohta 3).
4. Kaarevissa palkeissa ja kaarevissa harjapalkeissa syntyy syitä vastaan kohtisuoria vetorasituksia kaarevan palkissa **jännevälin keskellä ja kaarevissa harjapalkeissa harjan alueella**. Suurimmillaan nämä vetojännitykset ovat palkin korkeuden puolivälissä, jossa sijaitsevat kutistumishalkeamat ovat siis vaarallisimpia. Näitä on havainnollistettu kuvassa 13 alhaalla oikealla ja alhaalla vasemmalla.
