**Suomen Yliopistokiinteistöt Oy**

**OY Maunonkatu 2**

Maunonkatu 2  
90100 Oulu

## ESIPUHE

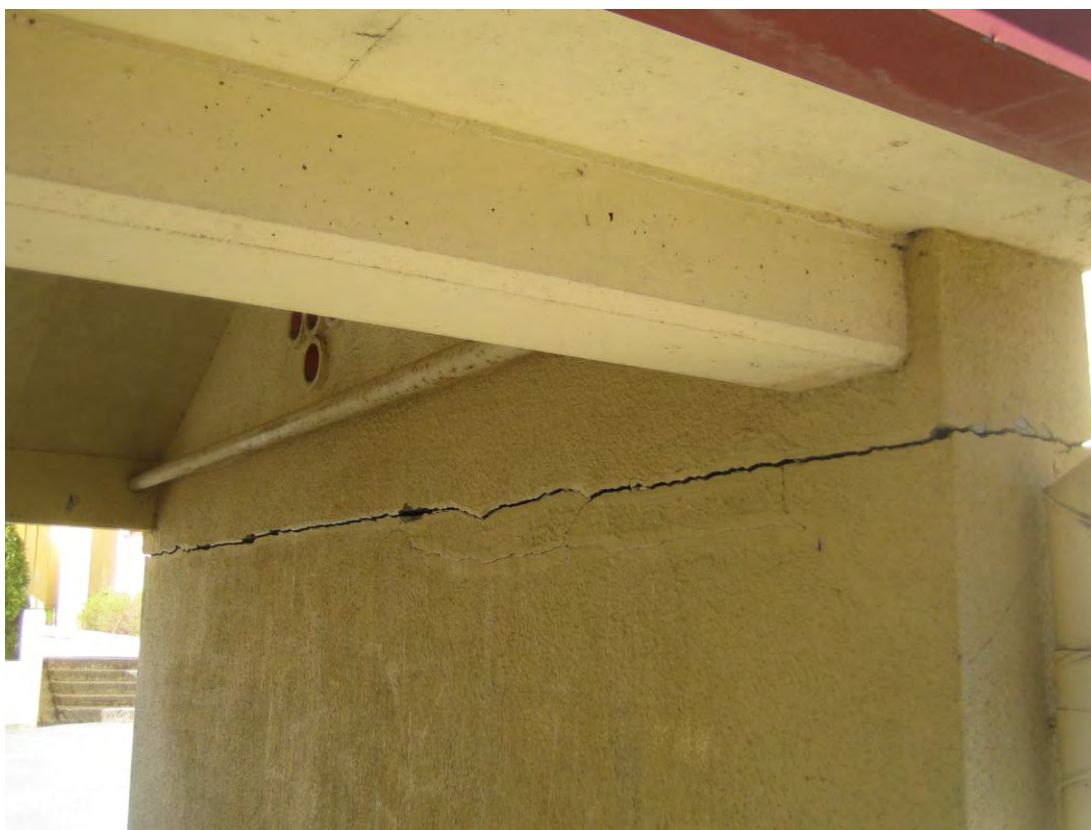
Pääsisäänkäynnin katos sekä polkupyöräkatokset ja ulkovarasto ovat betonirakenteisia vuonna 1986 rakennettuja. Lähempänä rakennusta olevan polkupyöräkatoksen kantavassa päätyseinässä on halkeama (kuva 5), joka tulee korjata. Katosten maalipinnat ovat osin kuluneet. Ulkovälinevaraston sisäpihan puolen maalipinnat ovat todella huonossa kunnossa (kuva 6).

Kuva 5: Polkupyöräkatoksen kantavassa päätyseinässä suurehko halkeama.

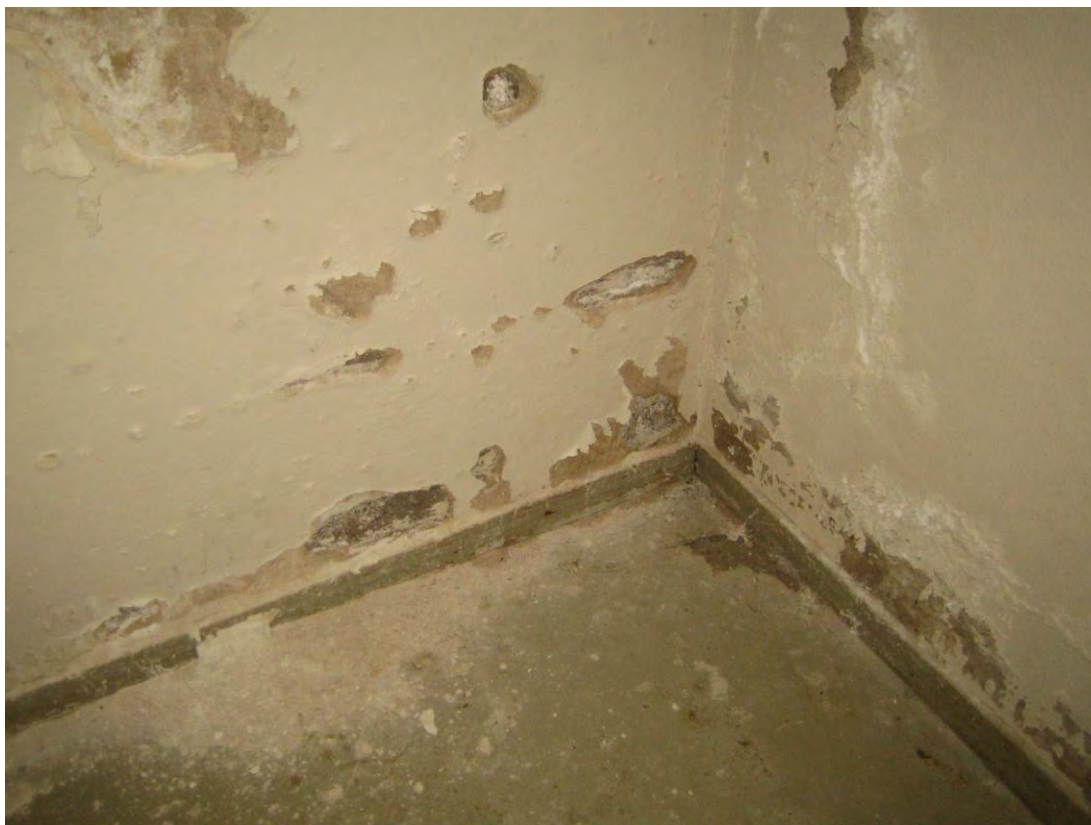
Rakennepiirustusten mukaan kellarin maanpaineseinät ovat paikalla valettua teräsbetonia. Sisäpuolella on ilmeisesti verhomuoraus ja välissä kosteuseristys. Maunonkadun päässä sijaitsevassa talouskellarissa on nähtävissä merkittäviä kosteusvaurioita niin alapohjissa kuin maanpaineseinissä (kuvat 7 ja 8). Kosteusvaurioiden todellinen laajuus ja oikea korjaustapa tulee tutkia tarkemmin erillisen kosteusteknisen kuntotutkimuksen avulla.

Kuva 7: Maunonkadun päässä olevan talouskellarin seinissä nähtävissä mittavat kosteusvauriot.

Talouskellarin kosteusvaurioiden laajuus ja oikea korjaustapa tulee tutkia tarkemmin erillisen kosteusteknisen kuntotutkimuksen avulla. PTS:aan on tehty hyvin alustava varaus kosteusvauriokorjauksiin, jota tulee tarkentaa niin kustannuksiltaan kuin ajoitukseltaan kuntotutkimuksen tulosten mukaan. Maanvastaisten rakenteiden kosteuseristykset saattavat sisältää PAH-yhdisteitä ja tämä tulee huomioida ennen rakenteellisia purkutöitä

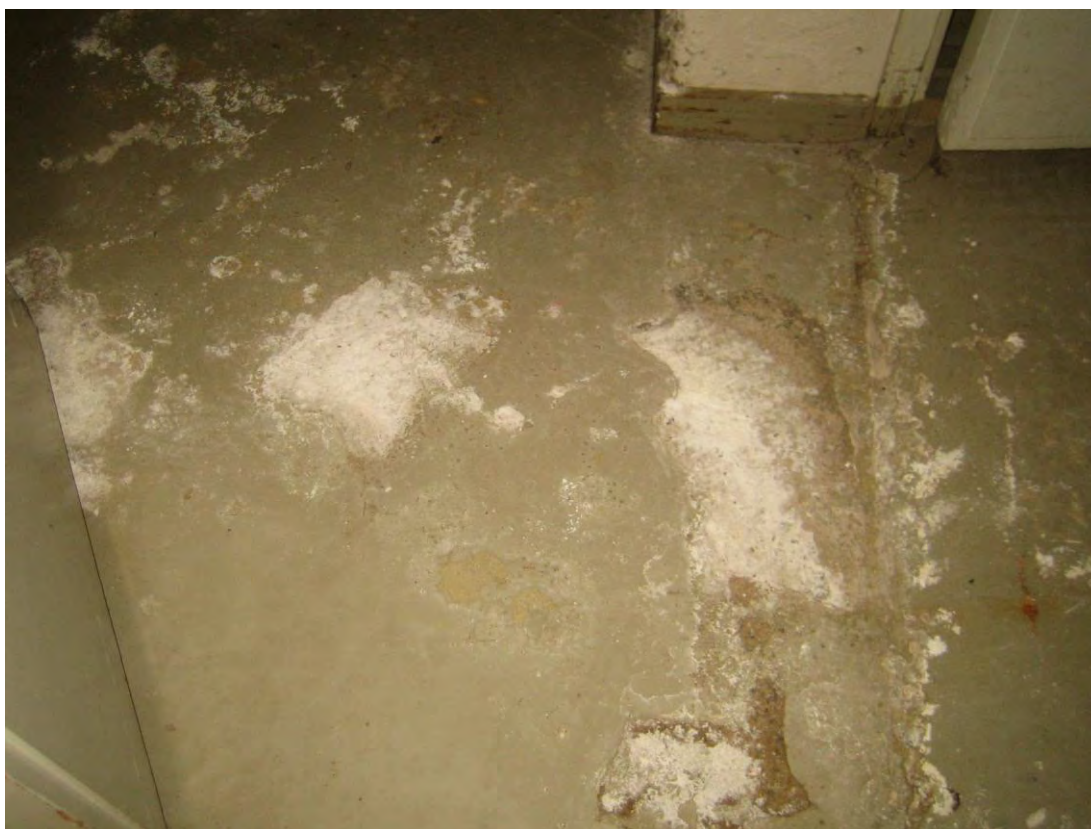
Kuva 8: Maunonkadun päässä olevan talouskellarin alapohjissa mittavat kosteusvauriot.

Alapohjien kunto suositellaan varmistettavaksi talouskellarin kosteusteknisen kuntotutkimuksen yhteydessä.

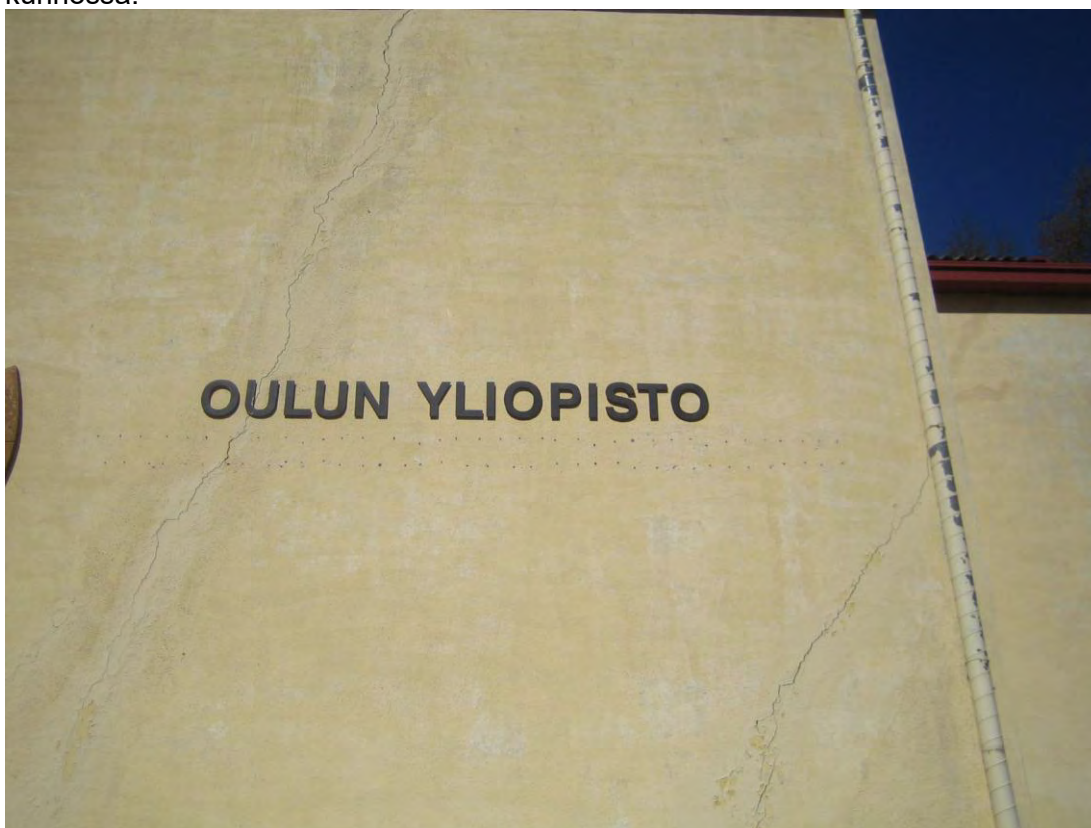
Julkisivuissa on nähtävissä kauttaaltaan paljon vaurioita kuten maalipinnan kulumista (kuvat 10 ja 11), halkeilua (kuva 12) ja vaikutti myös, että julkisivurappaus on osin irti alustasta (kuva 13). Lisäksi julkisivuissa on vesikourujen vuodoista aiheutuneita vaurioita (kuva 14). Julkisivujen peruskorjaus on edessä lähivuosina. Julkisivujen kunto ja oikea korjaustapa suositellaan tutkittavaksi tarkemmin talouskellarin kuntotutkimuksen yhteydessä.

Kuva 12: Liikuntasalin kohdalla sisäpihan puoleisessa julkisivussa on useita halkeamia.

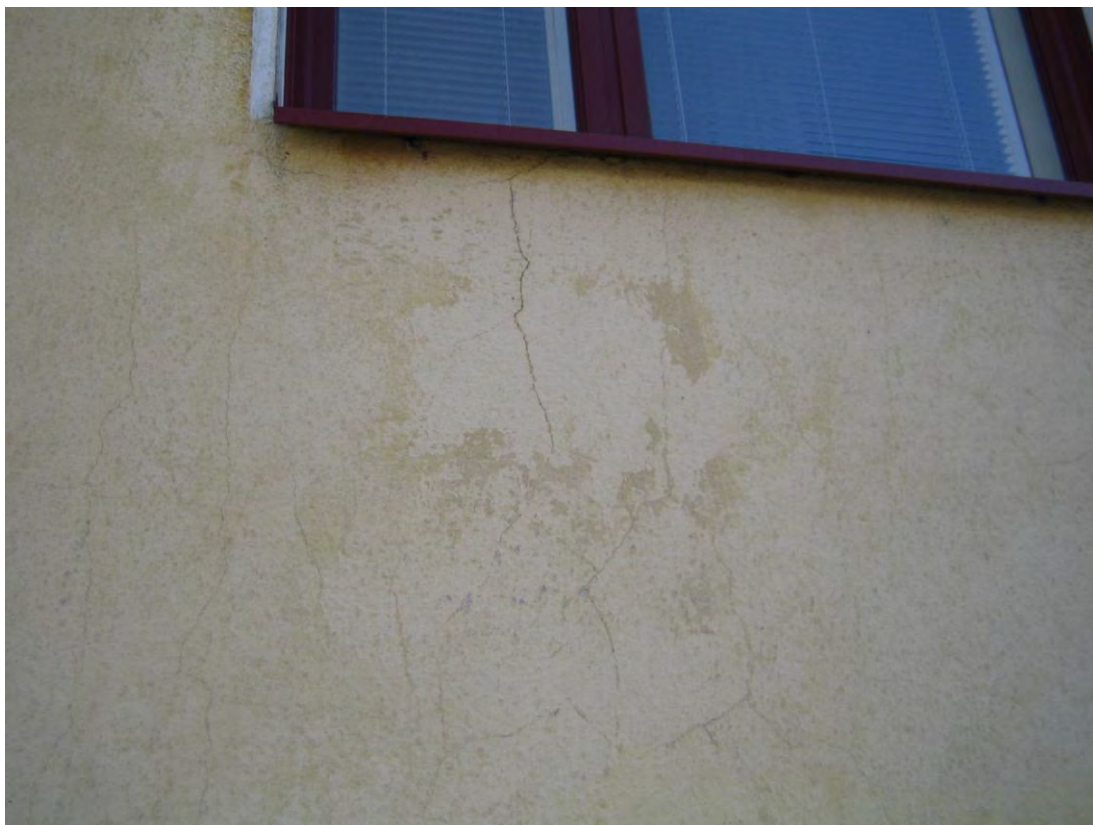
Kuva 13: Saunarannan puoleisessa julkisivussa rappaus osin alustasta irti.

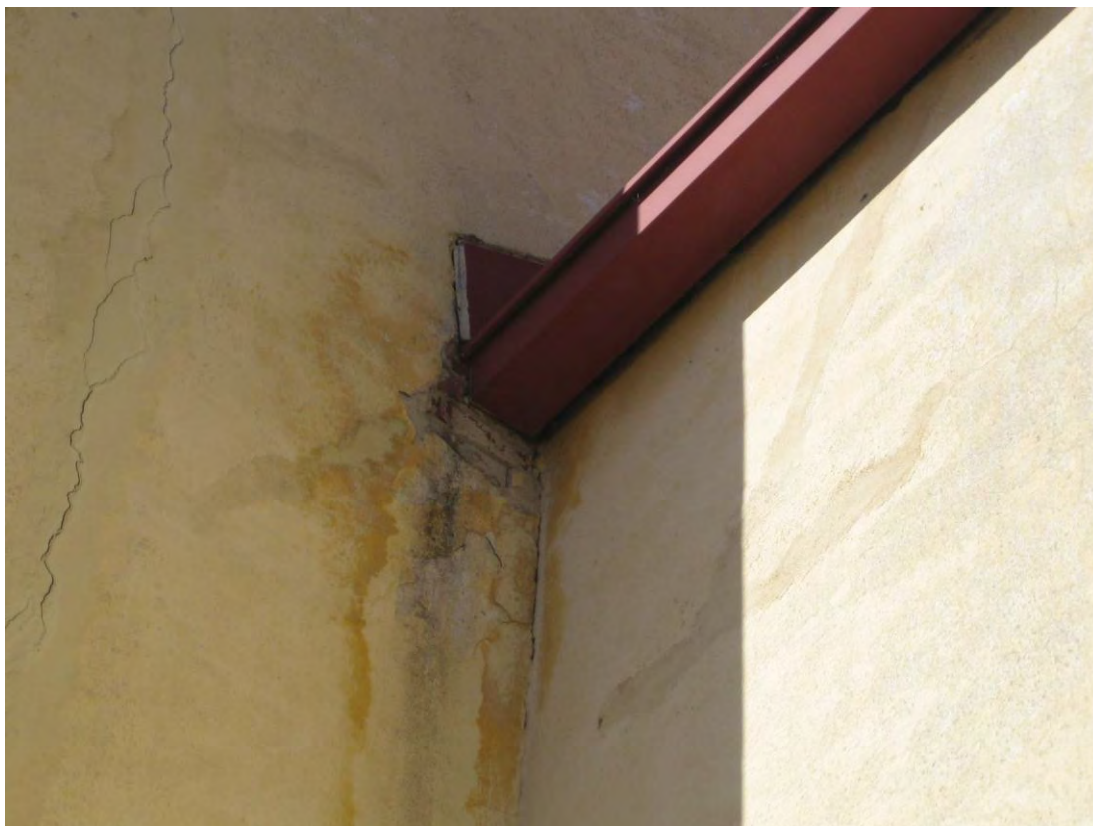
Kuva 14: Julkisivuissa on useita vesikourujen vuodoista aiheutuneita vauriokohtia.

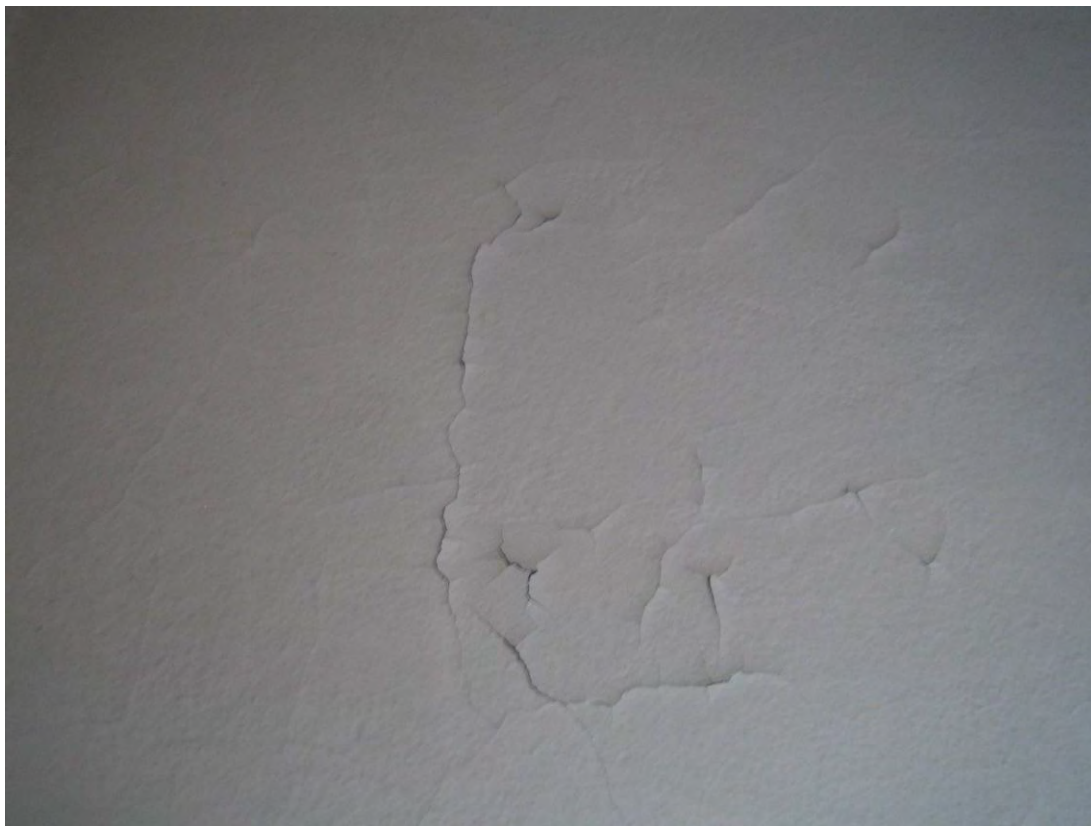
Sisäseinät ovat pääosin rapattuja tiiliseiniä. Seinissä on havaittavissa jonkun verran ikääntymisestä ja käytöstä aiheutuneita paikallisia vaurioita sekä joitakin halkeamia (kuvat 20 ja 21) lähinnä rakennuksen liikuntasaliosalla.

Kuva 20: Liikuntasalin takaosan tilojen seinissä paikallisia halkeamia.

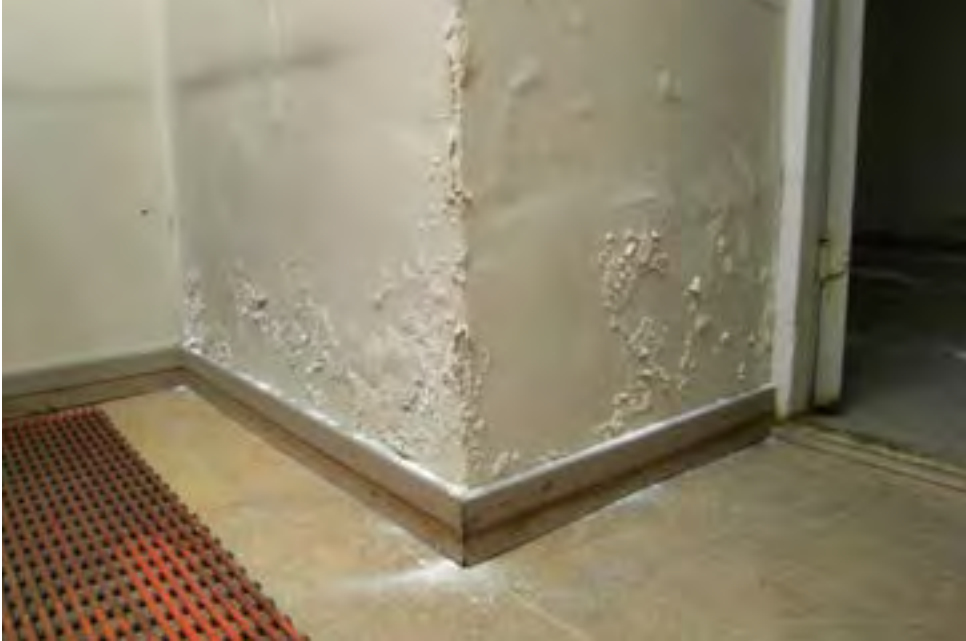
42. Keittiön ja talonmiehen asunnon alapuolisissa kellaritiloissa on merkittävä kosteusvaurio.

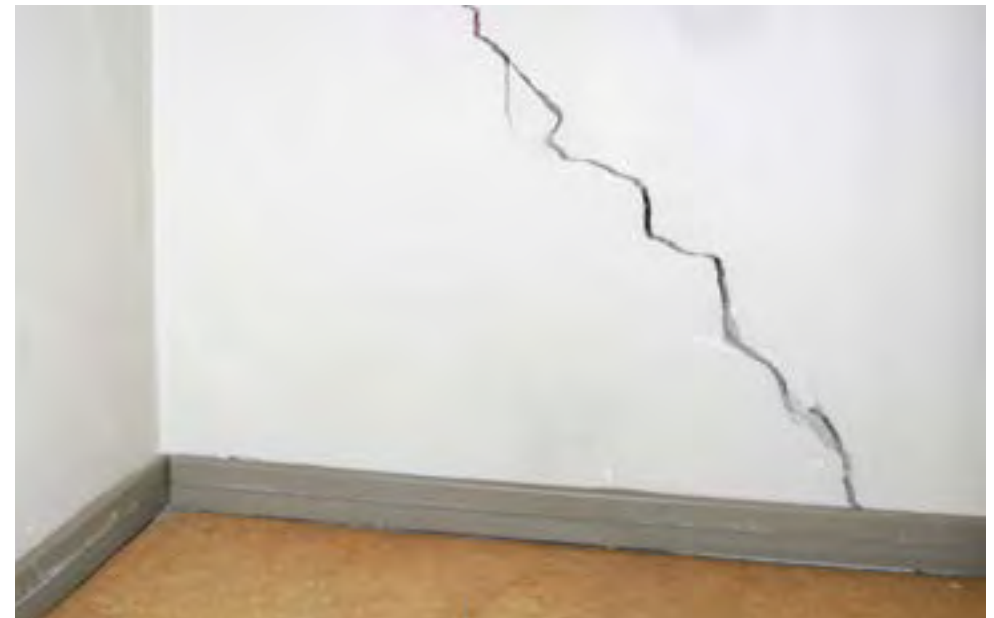
92. Juhlasalisiiven julkisivussa nähtävä, ilmeisesti perustuksen pettämisestä johtuva pitkä halkeama on havaittavissa myös sisätilassa.

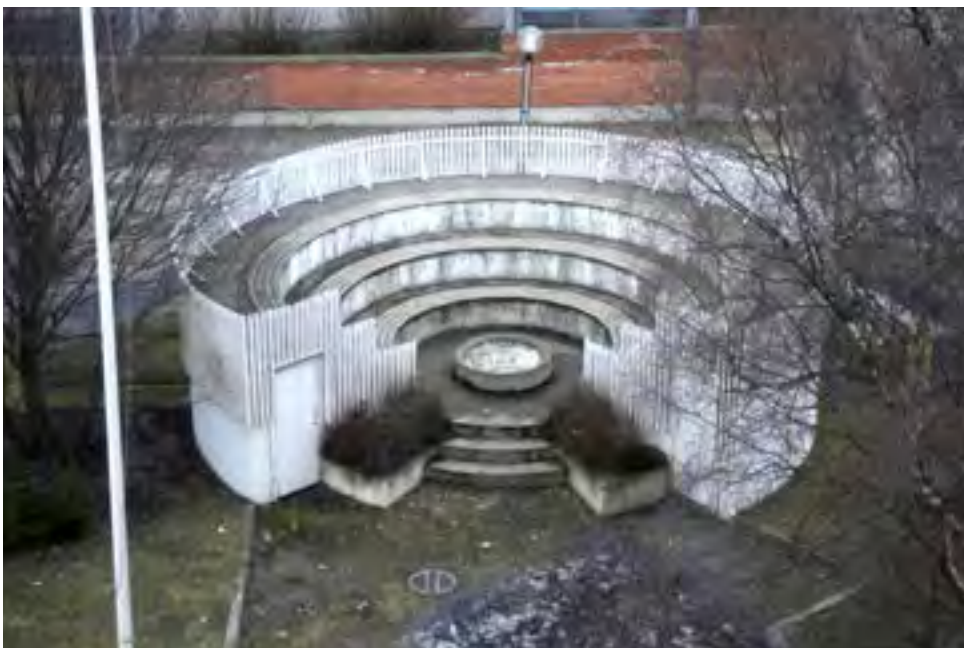
93. Pihan puu- ja betonirakenteet vaativat huolto- ja kunnostustöitä. Kuvassa pihavarasto/oleskelupaikka.
