HUVILARANNANTIE 28, OULU RAKENNUKSEN OMINAISPIIRTEIDEN SELVITYS

29.09.2020

Suunnittelu ja tekniikka Oy

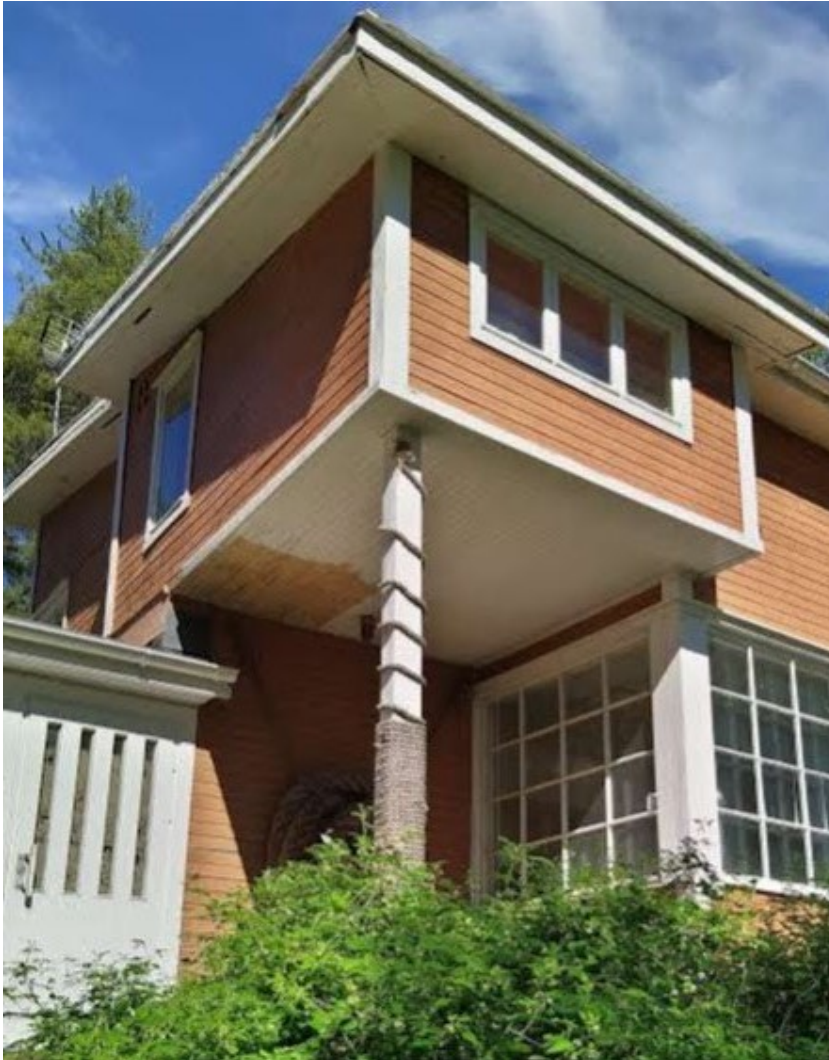
Kuva 10. "Linnunpönttö" -uloke.

Rakennuksen erityispiirteinä ovat kulmaikkunat ja pyöreät ikkunat, sekä Pyykösjärven rannan puolella oleva "linnunpönttö" -uloke (Kuva 10). Rakennuksen alapuolella on vanha tuulettuva "perunakellari", joka toimii tällä hetkellä varastona. Rakennus on aikakauden tyylin mukaisesti puurunkoinen. Julkisivut on vuorattu vaakalaudoituksella.

Alkuperäisen rakennusosan alakerrassa on makuuhuone, olohuone, kaksi vaatehuonetta ja keittiö, sekä yläkerrassa kaksi huonetta, parveke ja kylmä ullakotila. Ullakolta on kulku "linnunpönttö"-ulokkeeseen, joka on tosin tällä hetkellä suljettu kosteusvaurion takia.

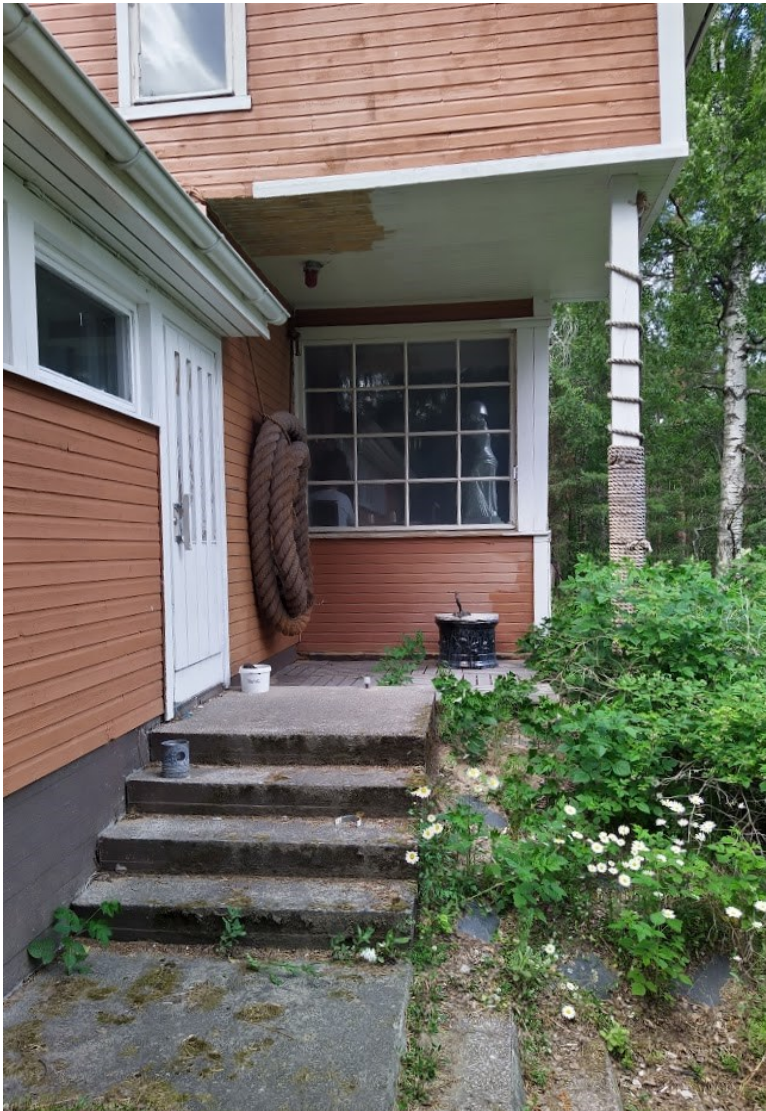
Kuva 12. "Linnunpönttö" -ulokkeen alaosa.

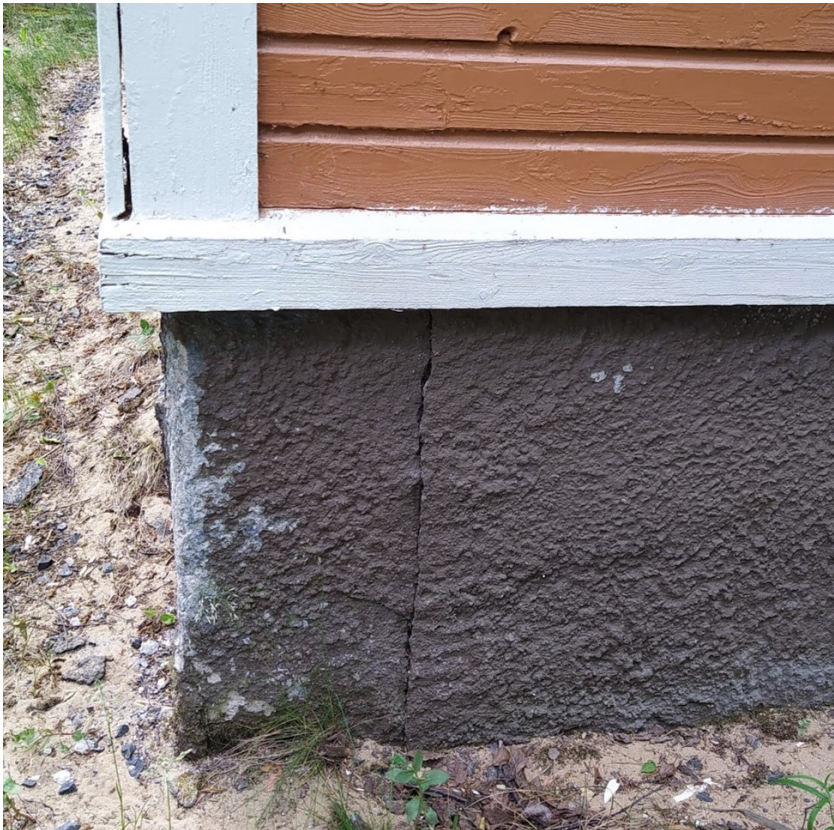
Kuva 35. Vanhemman rakennusosan pilarianturaperustus.

Kiinteistön päärakennuksen vanhemmassa osassa on pilarian-
turaperustus tuulettuvalla alapohjalla (Kuva 35) ja lisäksiivessä
maanvarainen alapohja (Kuva 36). Lisärakennuksen autotalli-
osaan on asukkaan mukaan parhaillaan tulossa alapohja. Ran-
nassa sijaitseva talousrakennus on hieman painunut ja sen
perustusta on oikaistu rataakiskoilla. Rakennusten seinustoja ei
ole päällystetty.

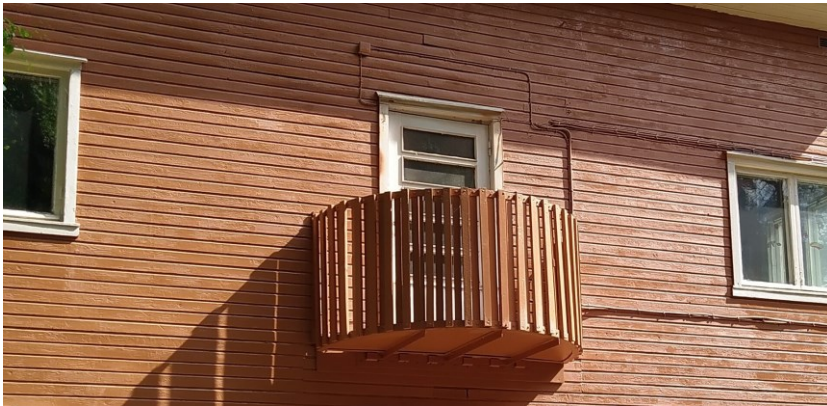
Päärakennuksen toisessa kerroksessa oleva parveke (Kuva 37) on uusittu. Alkuperäinen parveke oli suorakaiteen muotoinen ja siinä oli sivulla yhdeksän olevan vanhan valokuvan (Kuva 8) perusteella umpinaiset kaiteet. Nykyinen parveke on puoliympyrän muotoinen ja sen kaide on tehty rimoista.

Kuva 37. Rakennuksen uusittu parveke.
