## Asbesti- ja haitta-ainekartoitus

Päiväys	14.12.2020
Projekti	Asbesti- ja haitta-ainekartoitus
Tilaaja	Oulun kaupunki, Yhdyskunta- ja ympäristöpalvelut
Kohde	Hietasaarentie 7

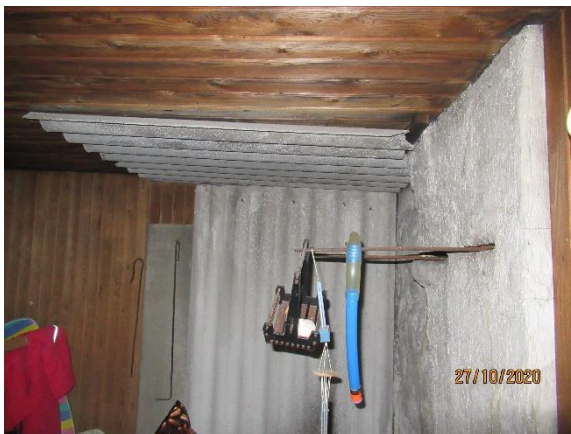
Näyte	Materiaali/tila tai rakennusosa	Menetelmä VM/EM*	Asbestipitoisuus
1	Saunan mineriittilevy	VM	Sisältää asbestia, krysotiili

Näyte 1. Mineriittilevy sisältää asbestia. Mineriittilevyä on seinällä ja alakatossa yhteensä noin 4 m<sup>2</sup>.

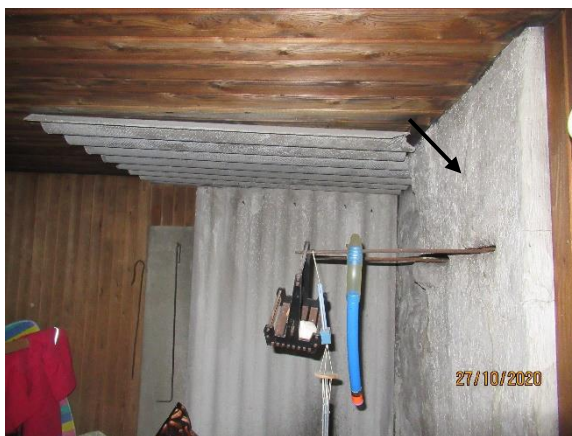
Näyte 2. Saunan hormin tasoite ei sisällä asbestia.

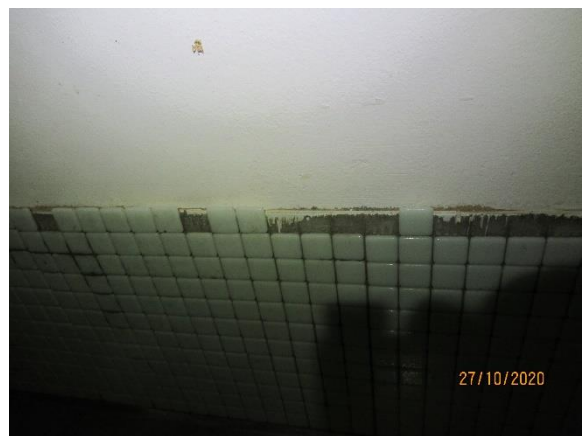
Näyte 3. Keittiön valkoisen seinälaatan kiinnitysliima ja saumalaasti ei sisällä asbestia. Laatta on uudemman laatoituksen takana.

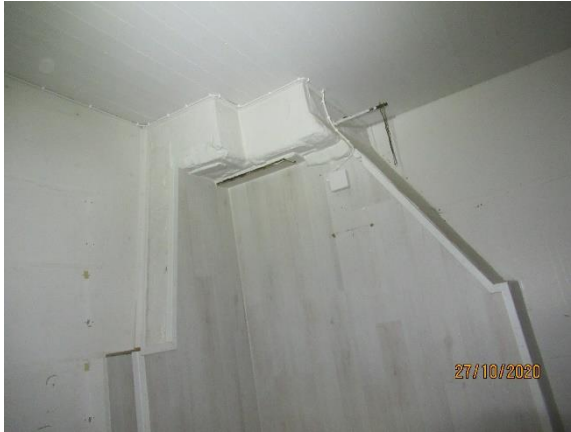
Näyte 4. Hormin tasoite ei sisällä asbestia.

Näytteen 4 ja 5 raskasmetallipitoisuuksissa havaittiin ylempiä ohjearvoja ylittäviä pitoisuuksia. Suositellaan ottamaan yhteyttä paikalliseen jäteviranomaiseen ennen jätteen loppusijoitusta.

Näytteen 4 lyijyn pitoisuus ylittää ylempään ohjearvon sekä Ratu-kortin 82-0382 suositusarvon. Näytettä vastaavat materiaalit tulee käsitellä Ratu-kortissa 82-0382 kuvattujen ohjeiden mukaan. Suositellaan ottamaan yhteyttä paikalliseen jäteviranomaiseen ennen jätteen loppusijoitusta.

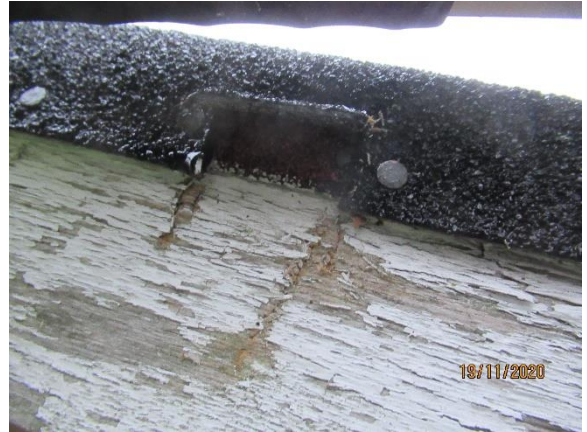
Näyte 7. Saunarakennuksen vesikaton ylempi bitumikermi (musta sirote).

Näytteitä 7, 8 ja 11 vastaavat materiaalit voidaan PAH-pitoisuuden osalta käsitellä normaalisti.

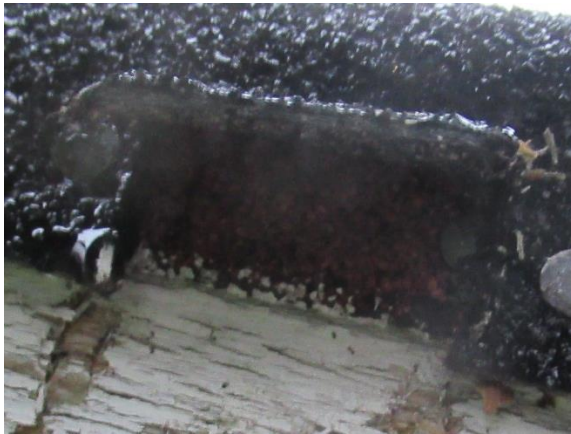
Näyte 8. Saunarakennuksen vesikaton alempi bitumikermi (punainen sirote).

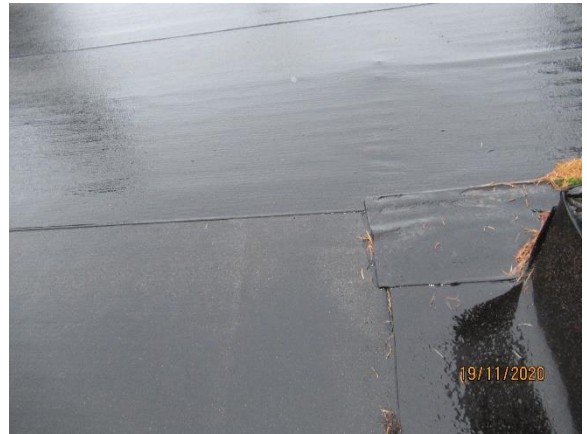
Näyte 11. Päärakennuksen vesikaton bitumikermi.
