Sisällysluettelo

Passeli kaupunki kaikille, Oulun esteettömyysstrategia valmistui ja hyväksyttiin vuonna 2009 Oulun kaupungissa noudatettavaksi ohjeellisenä maankäytön, väylien ja tilojen suunnittelussa. Strategia sisältää ajatuksen alueittaisten esteettömyyssuunnitelmien laatimisesta, joista ensimmäinen on laadittu nyt Tuiran kaupunginosaan.

Tuiran esteettömyyssuunnitelmassa on pyritty löytämään ka-tuympäristön, liikuntapaikkojen ja julkisten rakennusten sisäänkäyntien puutteet esteettömyyden näkökulmasta ja suunniteltu niihin korjaustoimenpiteet. Lisäksi joidenkin eniten käytettyjen yksityisten rakennusten (kuten pankit ja kaupat) sisäänkäyntien esteettömyys on kartoitettu.

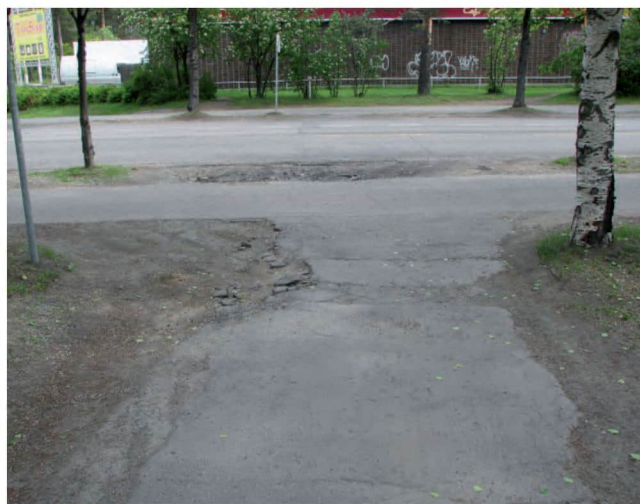
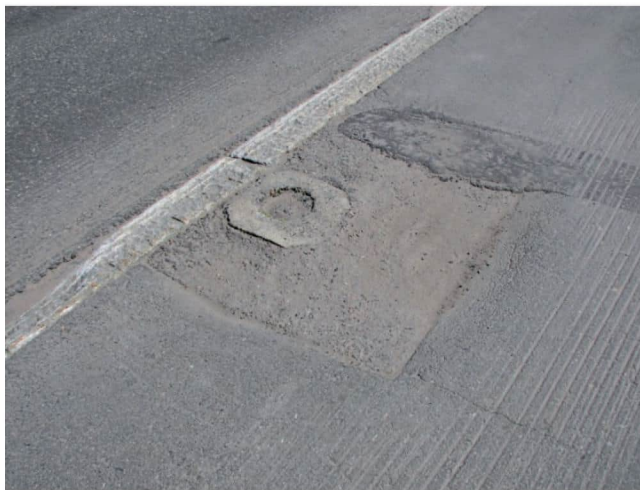
Yksi yleisimmistä ongelmista kevyen liikenteen väylillä ovat vaurioituneet päällysteet. Varsinkin Valtatiellä ja Koskitien länsiosissa eriasteisia monttuja, uria ja painaumia on runsaasti (kuvat 4-5). Kaivonkannet ovat koholla useissa kohdissa ja puun juuret työntyneet asfaltin läpi erityisesti Valtatiellä. Tämä aiheuttaa kompastumisvaaran. Katujen varsilta poistettujen liikennemerkkien jalustojen paikkoja ei ole korjattu, vaan useissa paikoissa ka-

dulle on jäänyt pieni syvä monttu, joka pahimmillaan aiheuttaa vaaratilanteen esimerkiksi kävelykepin kanssa liikkuvalla. Suuri osa kevyen liikenteen väylillä havaituista ongelmista voidaan korjata uudelleen päällystyksen yhteydessä. Tavanomaisen päällysteiden kunnossapidon yhteydessä korjattavia kuoppia ym. päällystevaurioita ei ole esitetty toimenpidetaulukossa, vaan erillisessä liitteessä 1.

Kuvat 4 ja 5. Kevyen liikenteen väylä huonossa kunnossa Valtatien itä- ja Koskitien länsipuolella.

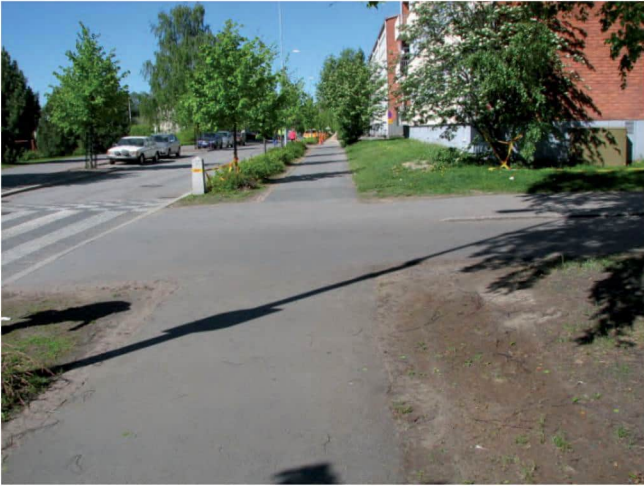
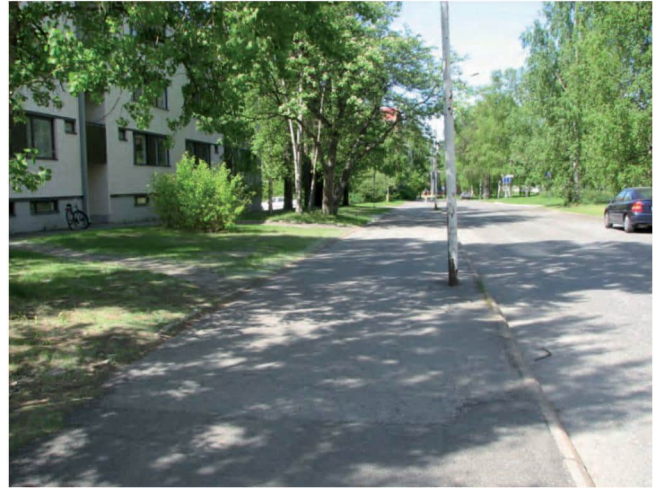
Keskustasta Linnanmaan suuntaan johtavat vilkasliikenteiset kevyen liikenteen väylät risteävät Tuirassa itä-länsisuuntaisten väyliä kanssa (esim. Koskitie/Kalliotie ja Koskitie/Kangaspolku) (kuva 6). Näiden kevyen liikenteen väyliä risteyskohtiin olisi hyvä rakentaa jonkinlainen varoitusalue (esim. koho-opastelaittojen avulla), jotta esimerkiksi näkövammaisille henkilöille ei aiheudu vaaratilanteita nopealla vauhdilla liikkuvien pyöräilijöiden kanssa. Joillakin liittymäalueilla kevyen liikenteen väylillä ohjautuvuus on puutteellinen, kuten Koskitien itäpuolella Tuiran koulun ja asuintalon välisen kevyen liikenteen väylän kohdalla (kuva 7).

Kuvat 6 ja 7. Kevyen liikenteen väylien risteys Koskitien (itä) ja Lasinkallionsillan lähetyvillä ja kevyen liikenteen väylän puutteellinen ohjaavuus Koskitiellä (itä).

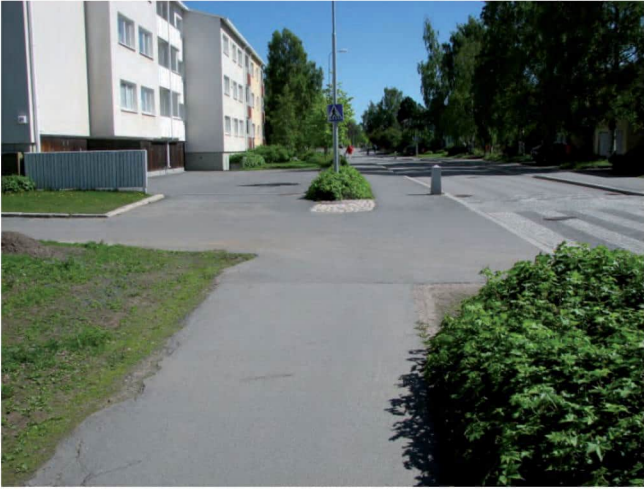
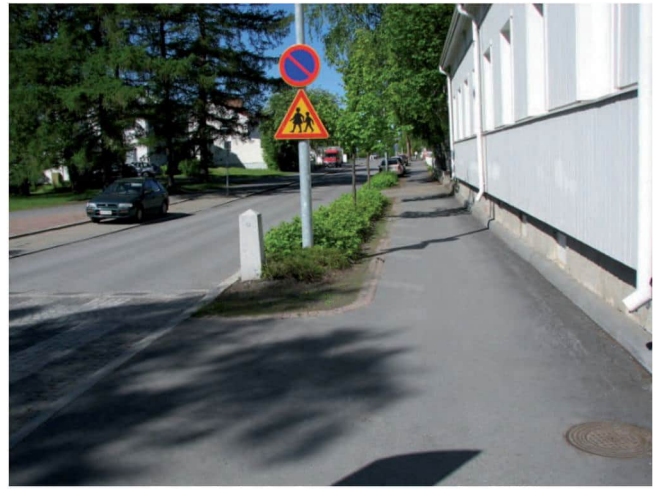
Kuvat 8 ja 9. Valaisinpylväs aiheuttaa törmäysvaaran Myllytiellä ja sadevesikourut Koskitien itäpuolella

Myllytiellä ja Merikoskenkadulla valaisinpylväät ja liikennemerkki aiheuttavat törmäysvaaran, sillä ne sijaitsevat kevyen liikenteen väylällä, sen ajoradanpuoleisessa reunassa (kuva 8). Yksi mahdollisuus olisi valaisinpylväitä uusittaessa sijoittaa ne mahdollisimman lähelle ajoradan reunaa ja lisäksi jäsenellä kevyen liikenteen väylää kontrastimateriaalivyöhykkeellä (esimerkiksi reunatuen viereen rakennettavalla betonikivetyksellä siten, että katupalopylväät ja liikennemerkki jäävät kivetykselle). Valaisinpylväät voi sijoittaa myös katualueen ulkoreunaan, jos katualueen leveys sen sallii.

Joidenkin rakennusten katolta tulevat sadevesien syöksyputket ja rakennusten seinustoilla olevat postilaatikot aiheuttavat törmäysvaaran (kuva 9). Sadevesien johtaminen kevyen liikenteen väylälle aiheuttaa erityisesti syksyisin ja keväisin vaaratilanteita veden jäätyessä väylän pintaan. Kyseisissä kohteissa kaupungin edustajien tulee olla yhteydessä rakennusten omistajiin, jotta ongelma saadaan myös heidän tietoonsa ja tätä kautta korjattua.

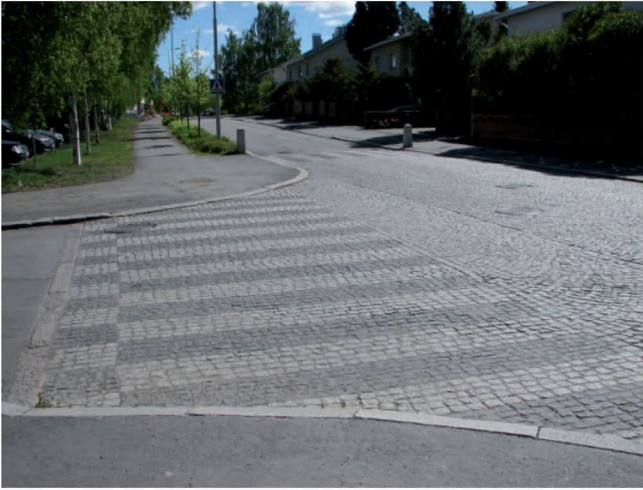
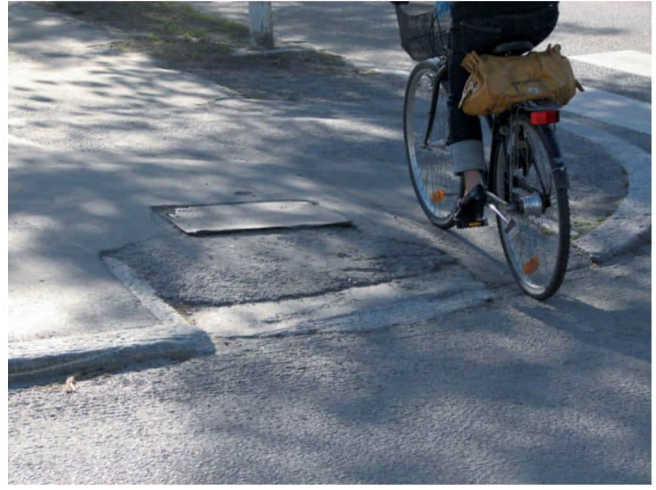
Kuvat 10 ja 11. Korjattu kivetetty ja korotettu suojatie Koskitiellä Itä-Tuirassa ja puutteelliset suojatiemerkinnyt ja koholla oleva kaivonkansi suojatiellä Valtatiellä Itä-Tuirassa.

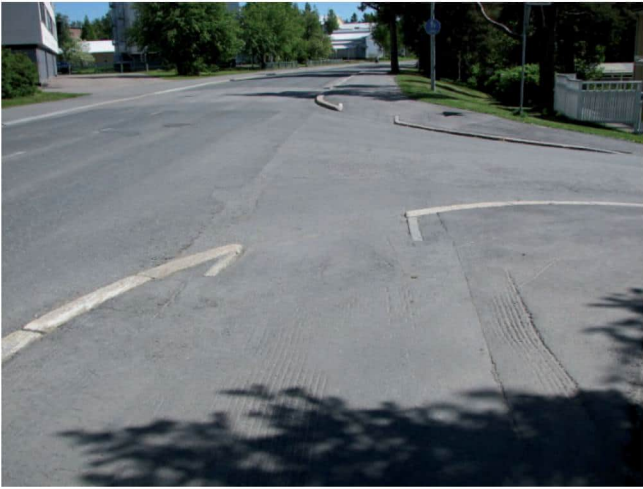
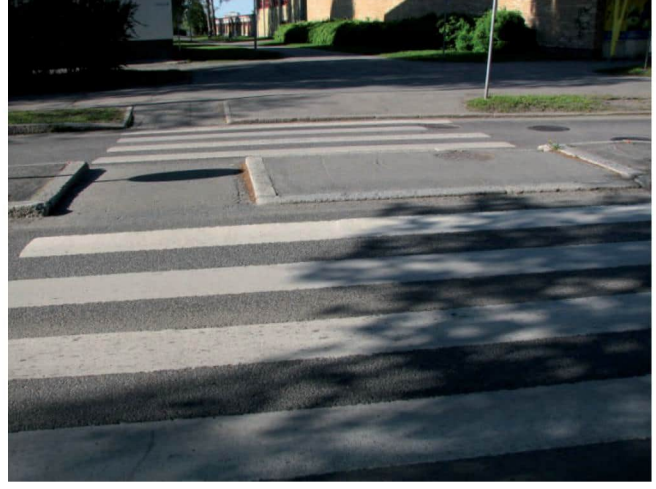
Suojateiden yleisimpinä puutteina Tuirassa ovat liian korkeat tai matalat reunakivet. Paikoin reunakivi puuttuu kokonaan. Monissa suojateissa luiska puuttuu tai se on liian jyrkkä (kuvat 10–12). Oulun kaupungin suunnitteluohjeiden mukaan esteettömät suojatiet suunnitellaan Oulussa pääsääntöisesti käyttämällä luiskattua reunakiveä (kuva 10). Luiskatun reunakiven korkeus on katutasosta 4 cm ja mahdollisen keskisaarekkeen leveys 2,5 metriä. Erikoistason esteettöntä suojatietä käytetään esimerkiksi keskusta-alueella. Mikäli suojatie on alle 4,5 metriä leveä, käytetään koko leveydellä luiskattua reunakiveä. Nykyisin suurimmalla osalla suojateista on käytetty graniittisia reunakiviä.

Kuvat 12 ja 13. Korjattava suojatie Koskitien ja Uittokujan liittymässä Länsi-Tuirassa ja jyrkkä luiska Valtatiellä Itä-Tuirassa.

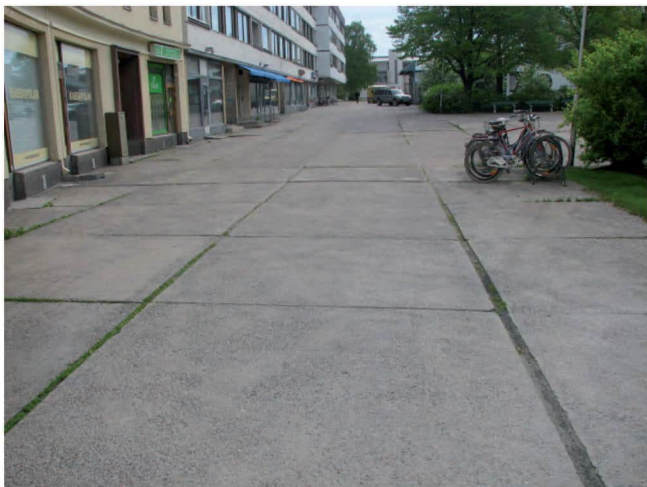
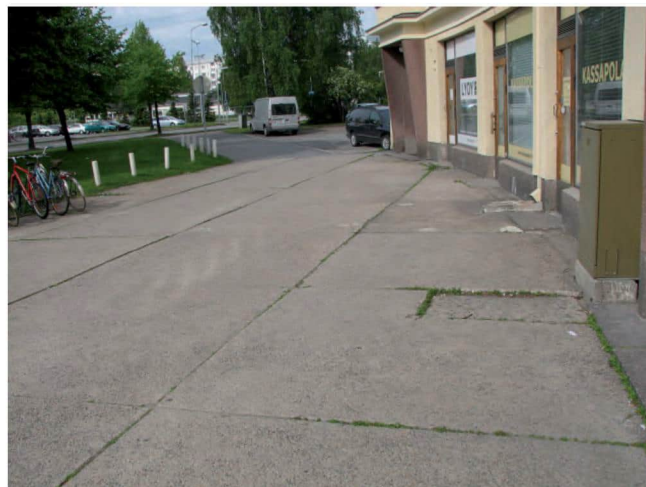
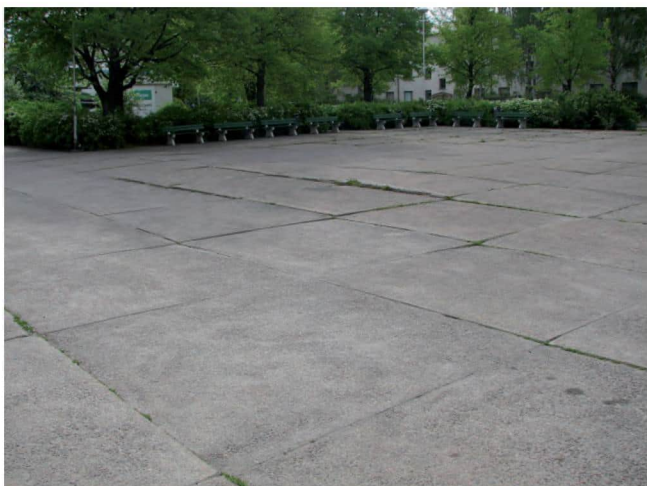
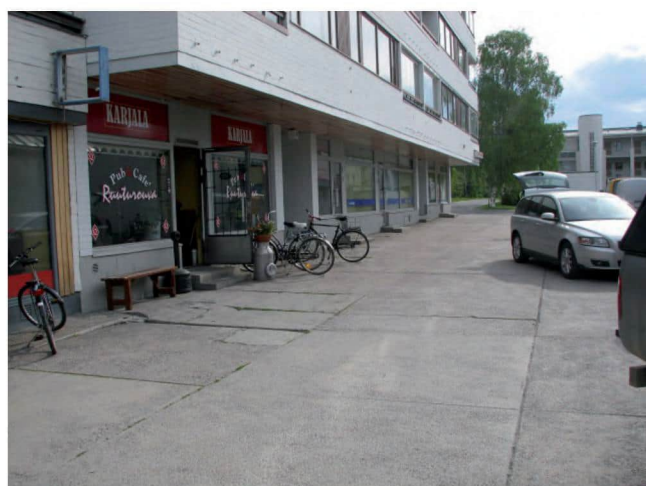
Torialueen ongelmana on myös se, ettei aluetta ole jäsennelty selkeästi eri toimintojen osalta. Tällä hetkellä koko Tuiran torin alue on hieman epämääräinen ja huomaamaton. Polkupyörien säilytykselle ei ole erotettu erillistä selkeää tilaa ja yhden liikkeen edustalle oli kartoitusajankohtana pysäköity autoja keskelle Tuiran toria. Valaistus on myös heikko, sillä kasvillisuus peittää valaisimet. Ensisijaisina toimenpiteitä koko alueen kehittämisen kannalta tulee laatoitus korvata koko alueella joko asfaltilla tai kunnollisella laatoituksella, joka mahdollistaa kaikkien ryhmien liikkumisen alueella. Varsinaisen torialueen voisi erottaa muusta omaksi kokonaisuudekseen ja luoda sinne viihtyisän ”olohuoneen” penkkejä uudelleen sijoittamalla, valaistusta parantamalla ja luomalla siitä houkuttelevampi ympäristö esimerkiksi torikauppiaille. Alueen kokonaisvaltaisella suunnittelulla torialueesta voitaisiin luoda elävämpi osa Tuiraa ja yhteinen tila erilaisille käyttäjäryhmille. Alueen kunnostamisen kustannukset ovat paljon kiinni siitä tasosta, miten laajasti aluetta halutaan kehittää tulevaisuudessa, joten yksittäisen hintalapun määrittäminen Tuiran torille on tässä vaiheessa mahdotonta tarkempien suunnitelmien vielä puuttuessa.

Kuvat 15–18. Tuiran torilla laatoitus on huonossa kunnossa ja tori ei ole hyvin jäsennelty.

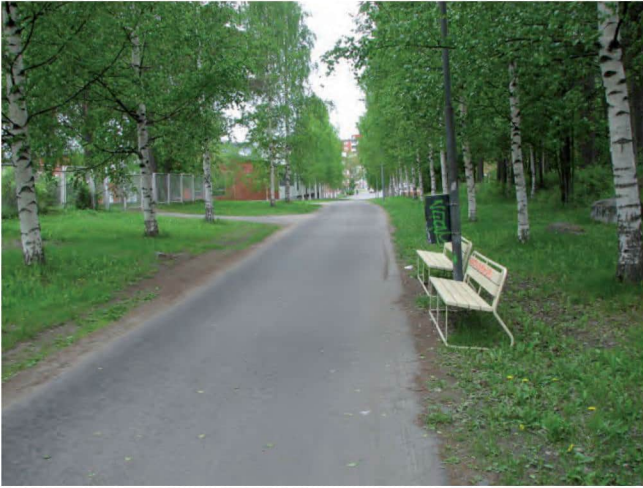
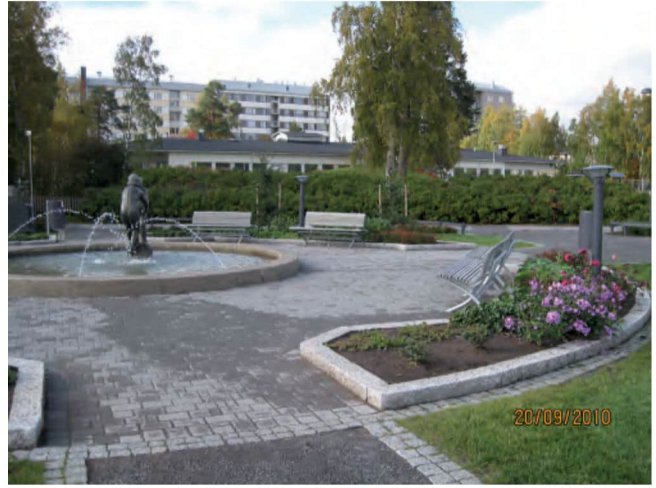
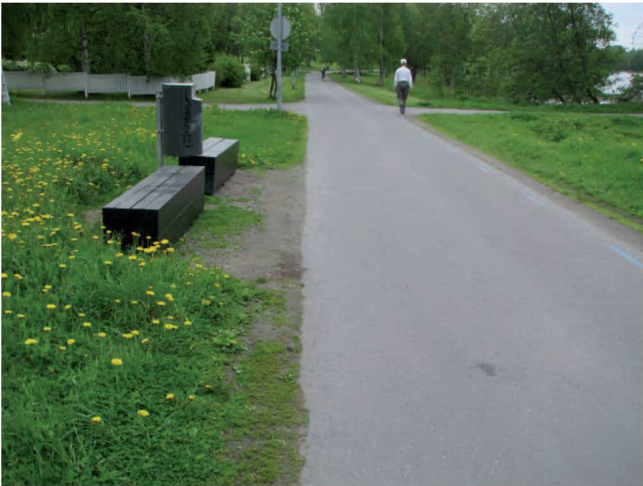
Tuirassa on penkkejä eniten rantareitin itäosassa. Rautatiesiltalta voimalaitokselle asti penkit ovat normaaleja puistonpenkkejä, jotka eivät ole täysin esteettömiä, sillä penkeissä on selkänokkia, muttei käsinojia. Lisäksi penkkien edessä ja sivulla ei ole aina tarpeeksi vapaata tilaa apuvälineiden käyttöä ajatellen (kuvat 19–20). Muualla Itä-Tuiran puolella on vain yksittäisiä penkkejä. Merikosken päiväkodin ja Tuiran koulun väliin on vasta valmistunut pieni puisto, jonne sijoitetut esteettömät penkit on valittu yhdessä Oulun kaupungin vammaisneuvoston kanssa (kuva 21). Länsi-Tuiran puolella levähdyspaikkoja on vähemmän, ainoastaan muutama penkkipari rantareitin varrella. Näissä penkeissä ei ole selkänokkia eikä käsinojia. Lähellä rantareittiä on muutama penkkirykelmä, mutta osa niistä on portaiden päässä. Tuiran puistossa on kaksi penkkiä.

Kuvat 19–21. Erilaisia käytössä olevia penkkimalleja Tuirassa. Oikeassa yläkulmassa kuva uudistetulta ja esteettömäksi rakennetulta levähdyspaikalta Itä-Tuirasta.

Levähdyspaikat tulee muuttaa esteettömiksi ja lisätä levähdyspaikkoja erityisesti erikoistason reiteillä, kuten terveysaseman ja vanhusten asuintalojen lähistöllä. Ohjeiden mukaan perustason reiteillä levähdyspaikkoja tarvitaan 250 metrin ja erikoistason reiteillä 50 metrin välein. Länsi-Tuiraan syksyllä 2010 valmistuneessa Tervaporvarinpuistossa on esteetön reitti penkkeineen. Mikäli kustannukset kaikkien levähdyspaikkojen muuttamiseksi kerralla esteettömiksi muodostuvat liian suuriksi, tulee tärkeimmiksi määritellyt paikat muuttaa ensin ja loput myöhemmin rahoitustilanteen niin salliessa. Oulun kaupungissa on otettu käyttöön esimerkiksi Tervaporvarinpuistossa esteetön Pensastasku-penkkimalli, jota voidaan käyttää muuallakin Tuirassa.

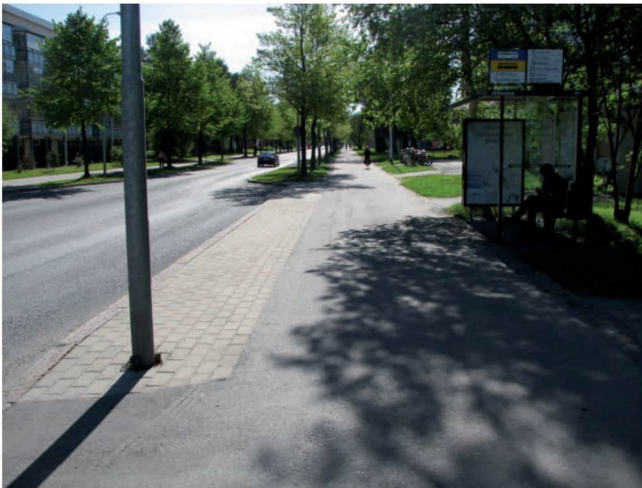
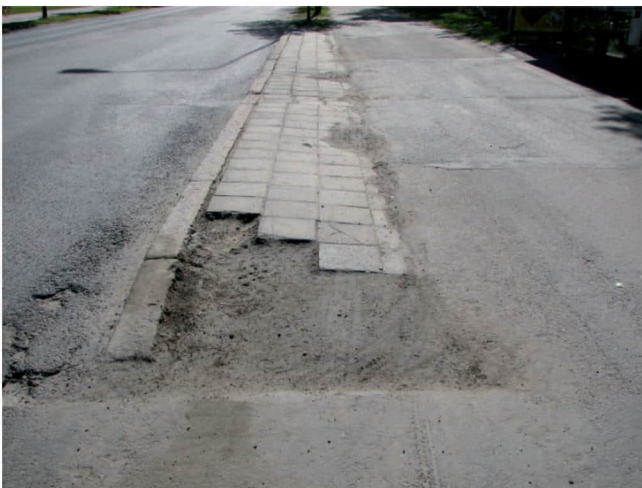
Kuvat 24 ja 25. Kunnostettu pysäkki (ylempi kuva) ja huonokuntoinen odotustila (alempi kuva) erikoistason pysäkillä Valtatiellä Länsi-Tuirassa.

Valtatiellä voidaan ensivaiheen korjauksessa soveltaa perustason vaatimuksia, ja varsinaisen katuremontin yhteydessä erikoistason vaatimuksia. Kadun peruskorjaukselta suunniteltaessa tulee selvittää, voisiko korjauksen yhteydessä pysäkkikatokset sijoittaa lähemmäs odotustilaa.

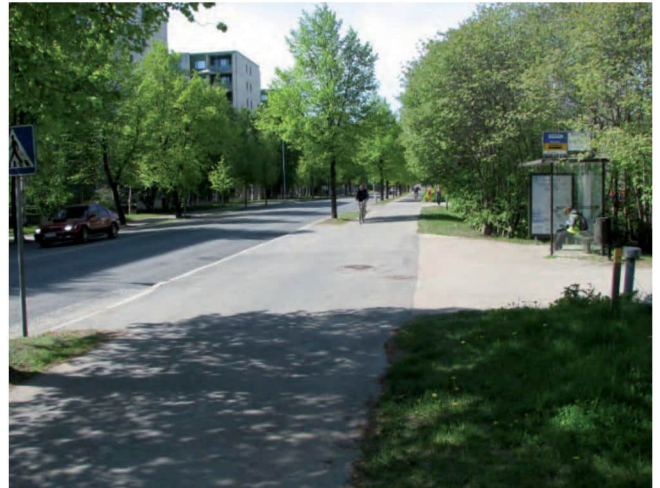
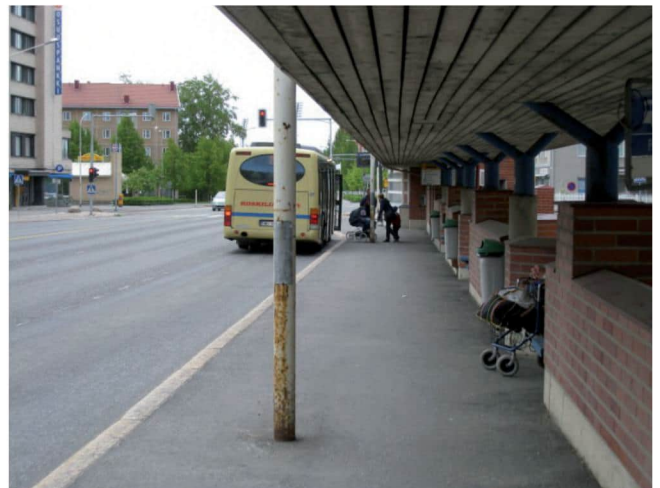
Kuvat 26 ja 27. Odotustilaa ei ole erotettu esim. laatoituksella Valtatiellä Itä-Tuirassa (ylempi kuva). Valaisinpylväät ja alhaalla oleva pysäkkitaulu aiheuttavat törmäysvaaran Merikoskenkadulla (alempi kuva).

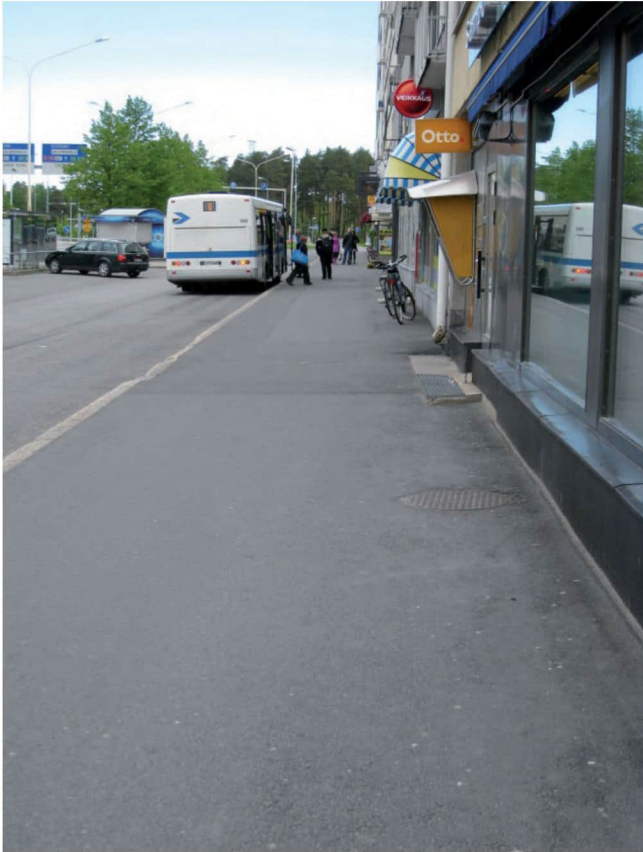
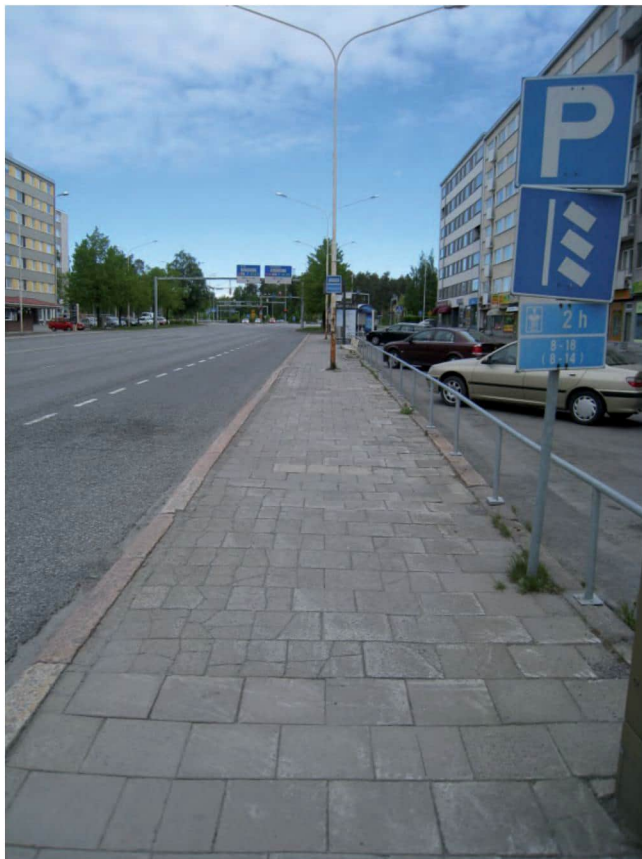
Merikoskenkadun pysäkkien kunnostaminen tulee aloittaa lähiaikoina, sillä pysäkit toimivat ns. joukkoliikenteen terminaalina ja niillä on paljon käyttäjiä. Sekä sisimmäsillä että ulommaisilla

Kuvat 28 ja 29. Merikoskenkadulla sekä sisimmäsillä että ulommaisilla pysäkeillä on paljon korjattavaa, esimerkiksi pysäkki odotustiloineen ei erotu jalkakäytävästä (ylempi kuva).

pysäkeillä on paljon korjattavaa. Sisemmille pysäkeille johtavien väylien pinta tulee korjata ja niille on varmistettava esteettön pääsy. Valaisinpylväät on lisäksi siirrettävä turvallisempaan paikkaan pois kulkuväylältä tai ainakin merkittävä niiden sijainti paremmin esimerkiksi kiveyksellä. Laitimmaisten pysäkkien havaittavuutta on parannettava esimerkiksi maalauksin, sillä tilaa varsinaisen odotustilan rakentamiselle ei ole. Pysäkkitalousta osa on myös liian alhaalla, mikä aiheuttaa törmäysvaaran.

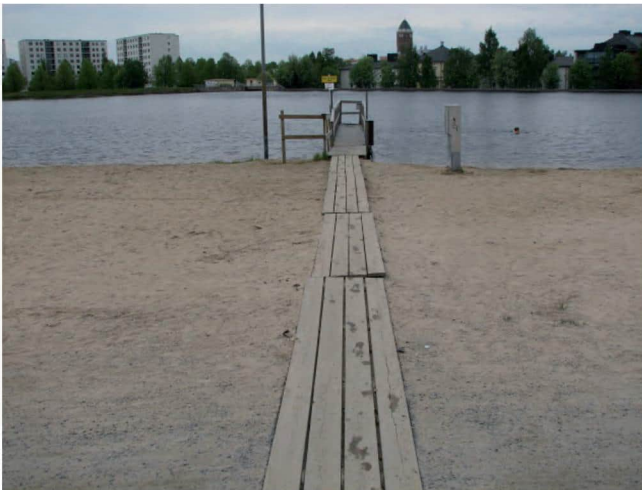
Nykyisin uimarannan halki kulkee kevyen liikenteen väylä, joka jakaa uimarannan ja aiheuttaa vaaratilanteita pyöräilijöiden ja uimarannan käyttäjien välillä. Mikäli esteettömyyttä ja turvallisuutta halutaan parantaa, kevyen liikenteen väylä linjataan kiertämään uimarannan alue, jolloin laiturin ja pukutilojen väliin on mahdollista rakentaa esteetön kulkuväylä. Rannan suuntainen kevyen liikenteen yhteys esitetään linjattavaksi pääosin nykyisiä väyliä pitkin siten, että se käy Koskitien varressa. Osittain nykyistä väylää joudutaan leventämään ja kahdessa kohdassa mutkaa oikaisemaan rakentamalla uutta väylää.

Kuva 31. Tuiran uimarannan laiturille johtava polku.

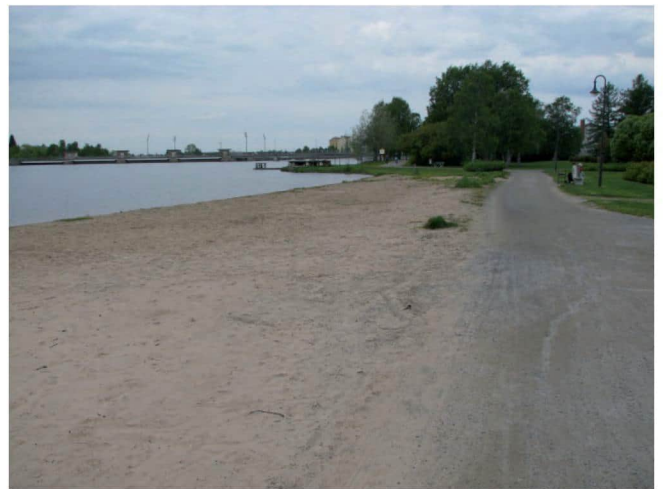
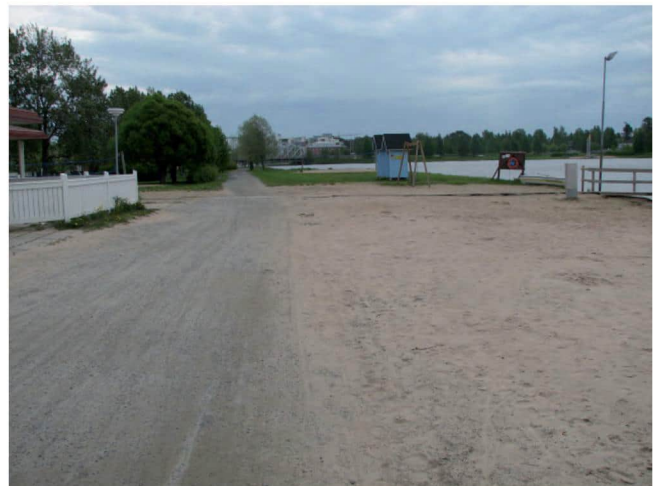
Laituri tulee myös uusua kokonaan. Nykyinen laituri on kapea ja heikkokuntoinen ja siitä puuttuvat paikoin tukikaiteet. Laiturin tulee olla riittävän leveä ja siinä tulee olla kunnolliset käsijohteet mielellään kahdella korkeudella. Laiturirakenteet voidaan porrastaa myös siten, että osa pyörätuolia käyttävistä henkilöistä voisi siirtyä niitä pitkin veteen (istuen, porras portaalta), sillä veteen kelaaminen vaatii avustajan. Laiturille voidaan asentaa valolista laiturin reunaan, joka lisää turvallisuutta laiturilla ja toimii opasteena tai vaaran merkinä. Turvallisuutta voidaan parantaa näkövammaisten kannalta myös äänimajakoiden avulla, joiden avulla heikosti näkevä on turvallisempaa liikkua uimarannalla ja uida. Äänimajakat voidaan kytkeä päälle tarvittaessa esimerkiksi asukasyhdistyksen tiloista.

Kuvat 32–33. Tuiran uimarannalla on korjattavaa, jos siitä halutaan tehdä kaikille esteetön ja turvallinen.

Rantaan tulee rakentaa esimerkiksi betoninen luiska, jota pitkin pääsee pyörätuolilla veteen. Järkevin paikka luiskalle lie-nee laiturin yhteydessä. Luiskan molemmin puolin tulee olla käsijohteet. Luiskan päässä veden syvyys tulee olla 80 cm veden normaalin korkeuden alapuolella. Tuirassa luiskan pituus riippuu paljon uimarannan rannan muodoista. Esteettömän uimarannan tarkempi suunnittelu vaatii lisätutkimuksia muun muassa rannan

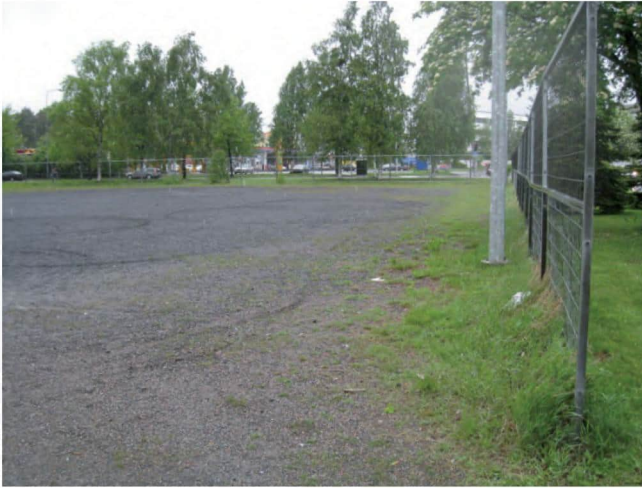
Kuva 35. Itä-Tuirassa sijaitsevalle pallokentällä on uudistettavaa.

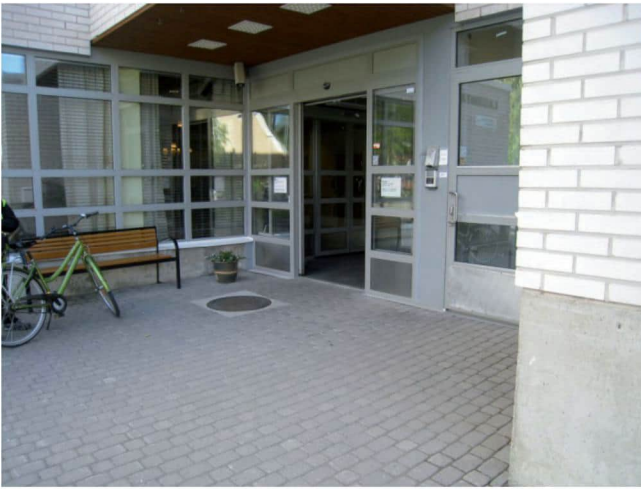
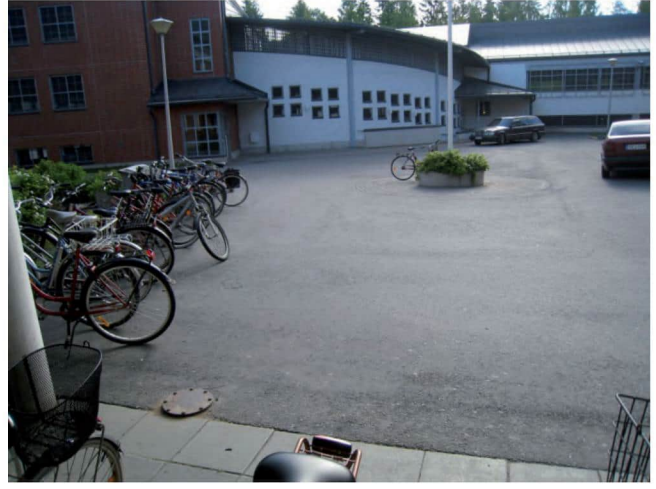
Kuvat 52 ja 53. Terveysaseman pihaa tulee jäsennellä ja luoda kevyelle liikenteelle turvallinen ja esteetön yhteys Kangastielle.
