# 1 Pilaantuneen maaperän riskikohteet

| Liminka-Oulu-ratasuunnittelu<br>Pilaantuneen maan kohteet | | KAU46765 | | |

# OULUN RATAPIHA-ALUE PIMA-YHTEENVETO

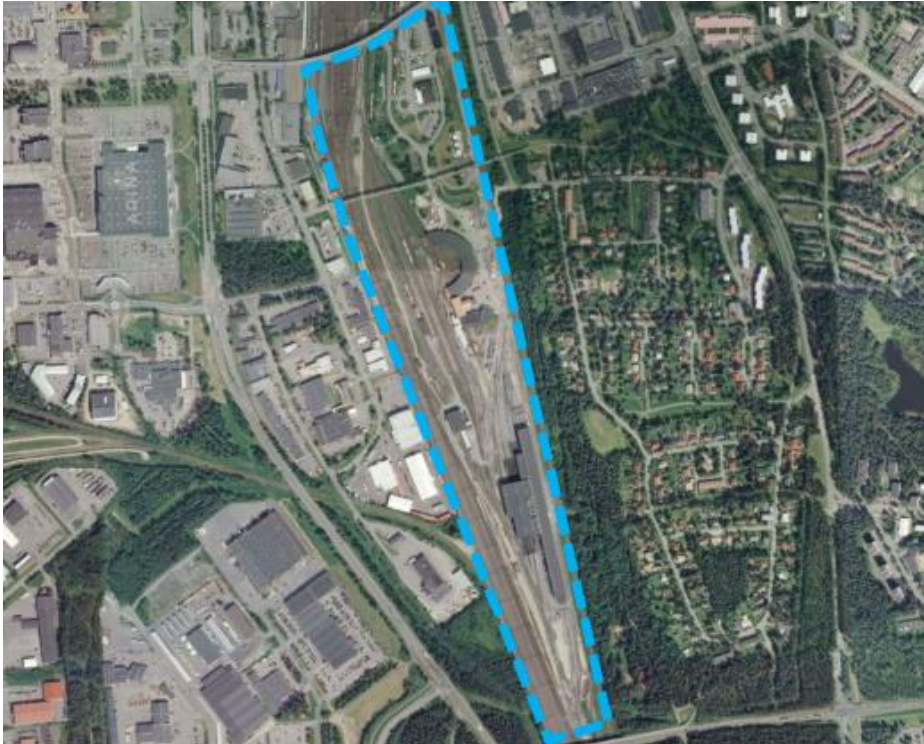
Kuva 1. Alue, jolle MATTI-kohteet 100329433 ja 100319357 sijoittuvat.

Maaperätutkimuksissa on havaittu täyttömateriaalina käytettyä kuonaa/koksia/rikastetta, jossa esiintyy kohonneita raskasmetallien pitoisuuksia (Ramboll 2017). Täyttömateriaalin esiintymistä ei ole rajattu. Materiaalia esiintyy pääasiassa radan rakennekerroksissa. Lisäksi veturitallin länsi- ja osin pohjoispuolisen alueen maaperässä esiintyy öljyhiilivetyjä. Öljyisen alueen laajuus ei ole tiedossa. Öljyhiilivetyjä ei merkittävässä määrin ole havaittu veturitallin itäpuolen kaivuissa, sen sijaan pohjoispuolella viemärikaivannossa oli havaittu korkea öljypitoisuus.

Vuoden 2017 koontiraportin laatimisen jälkeen kuvassa 1 esitetyllä alueella on tehty kaivutöitä vuosina 2018, 2019, 2020 ja 2021. Kaivutöiden jäännöspitoisuuksina on todettu korkeimmillaan VN:n 214/2007 ylemmät ohjearvot ylittäviä raskasmetallipitoisuuksia. Lisäksi on todettu öljyhiilivetyjä C<sub>10</sub>-C<sub>21</sub> (410 mg/kg), C<sub>21</sub>-C<sub>40</sub> (2500 mg/kg) ja fluoranteenia (5,4 mg/kg). Fluoranteenin lisäksi on todettu matalampia, VN:n 214/2007 kynnysarvojen tasolla olevia pitoisuuksia muita PAH-yhdisteitä. Pitoisuudet todettiin 0...0,6 m syvyydellä tutkimushetken maapinnasta.

Alueet sijoittuvat rautatiealueelle. Haitta-aineita, erityisesti raskasmetalleja, voi esiintyä maaperässä hyvin heterogeenisesti johtuen käytetystä raskasmetallipitoisesta täyttömateriaalista. Heterogeenisen esiintymisen vuoksi tarkentavia tutkimuksia suositellaan tehtäväksi radan rakennustöiden edellyttämässä laajuudessa.

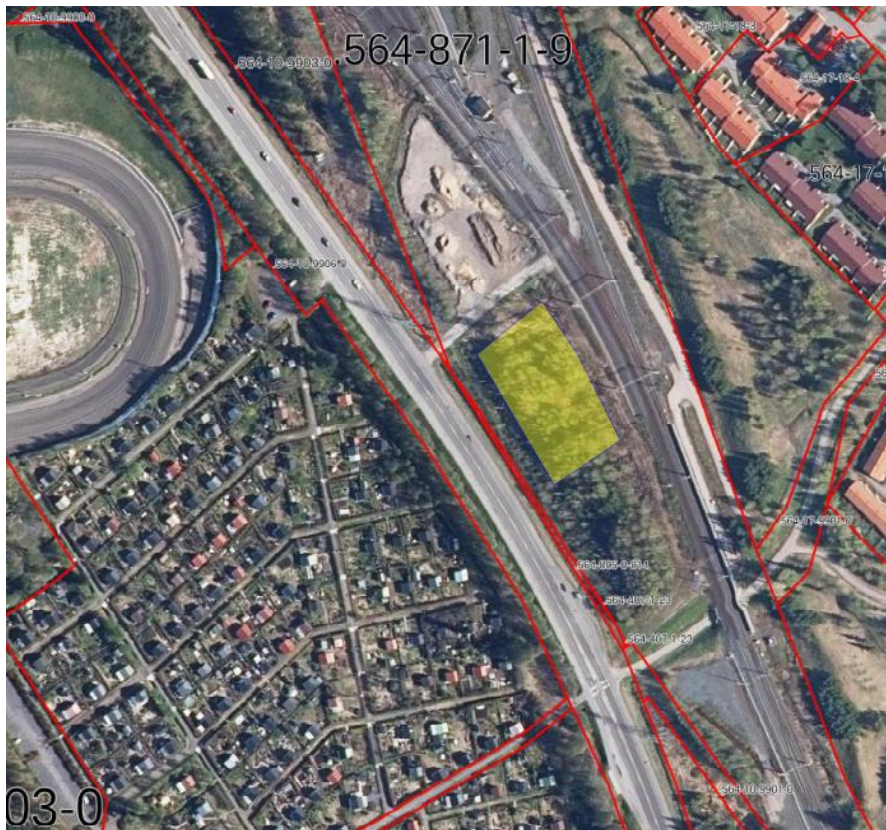
Kuva 2. Hyötykäyttöalue keltaisella (kuvalähde Golder 2021).

Kaivutöissä syntyneitä maa-aineksia, joiden haitta-ainepitoisuudet ylittivät VN:n 214/2007 ylemmät ohjearvot, on hyötykäytetty rautatiealueella sijaitsevan lumenkaatopaikan laajennukseen vuonna 2021. Hyötykäyttöalueen sijainti on esitetty kuvassa 2. Lisäksi vuonna 2021 kaivumassoja on hyödynnetty kuvassa 3 esitetyillä alueilla.

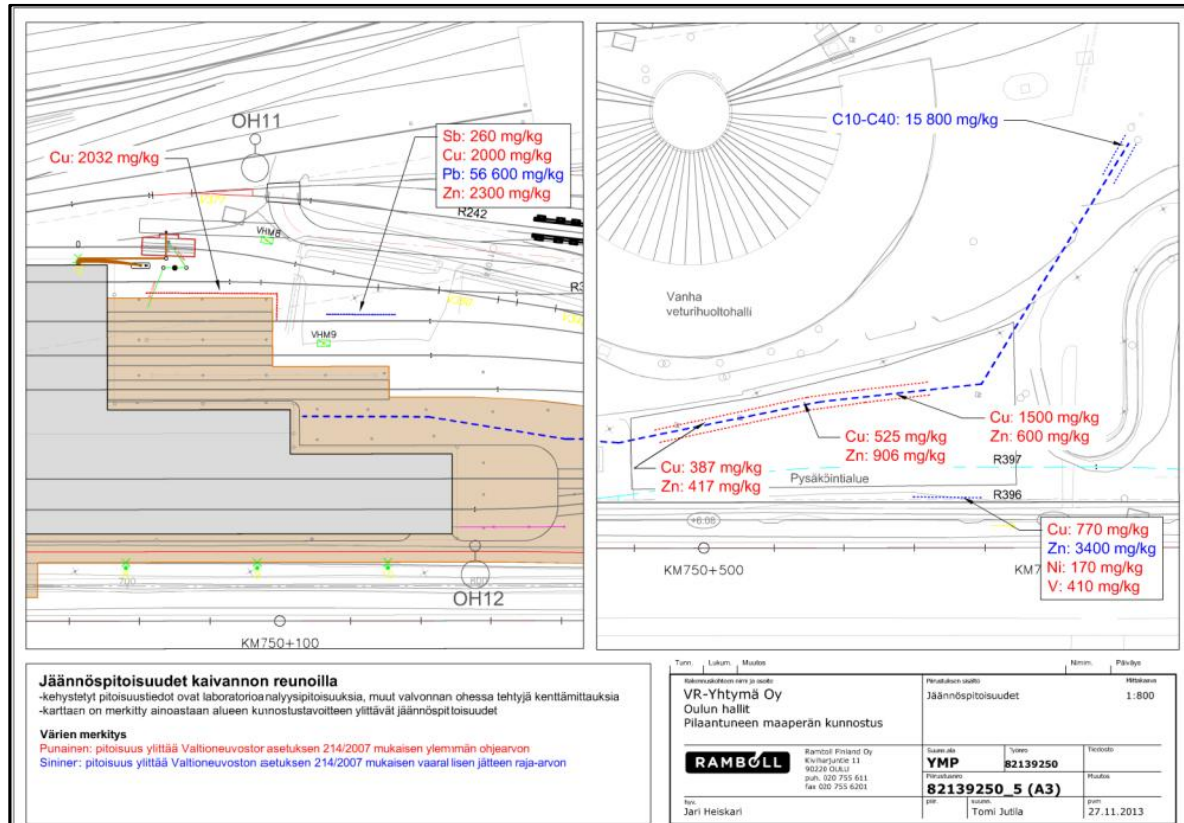
Kunnostustöissä poistettiin ja toimitettiin Ruskon jäteasemalle 5800 tonnia pilaantunutta maainesta, josta suuri osa oli maatäytöissä käytettyä raskasmetallipitoista kuonaa. Lisäksi kaivutöiden yhteydessä poistettiin 460 tonnia täyttökerrosten seassa esiintynyttä koksia, joka toimitettiin Ekokem Oy:lle Kuopioon.

Massanvaihdot rajattiin urakka-alueelle, jolla kunnostukselle asetetut haitta-ainepitoisuuksien tavoitetasot saavutettiin. Kaivantojen seinämiin jäi paikoitellen ylemmän ohjearvotason ylittäviä raskasmetallien pitoisuuksia (kuva 9). Korkeimmat raskasmetallien (Cu, Zn, V, Pb, Cr, Co, Cd, Sb) pitoisuudet todettiin alueella täyttökerroksissa esiintyneessä kuonassa ja koksissa.

Kuva 9. Huoltohallin ja siihen liittyneen jätevesilinjan alueen kaivantojen reunojen jäännöspitoisuudet (ylempään ohjearvotason ylittävät pitoisuudet)

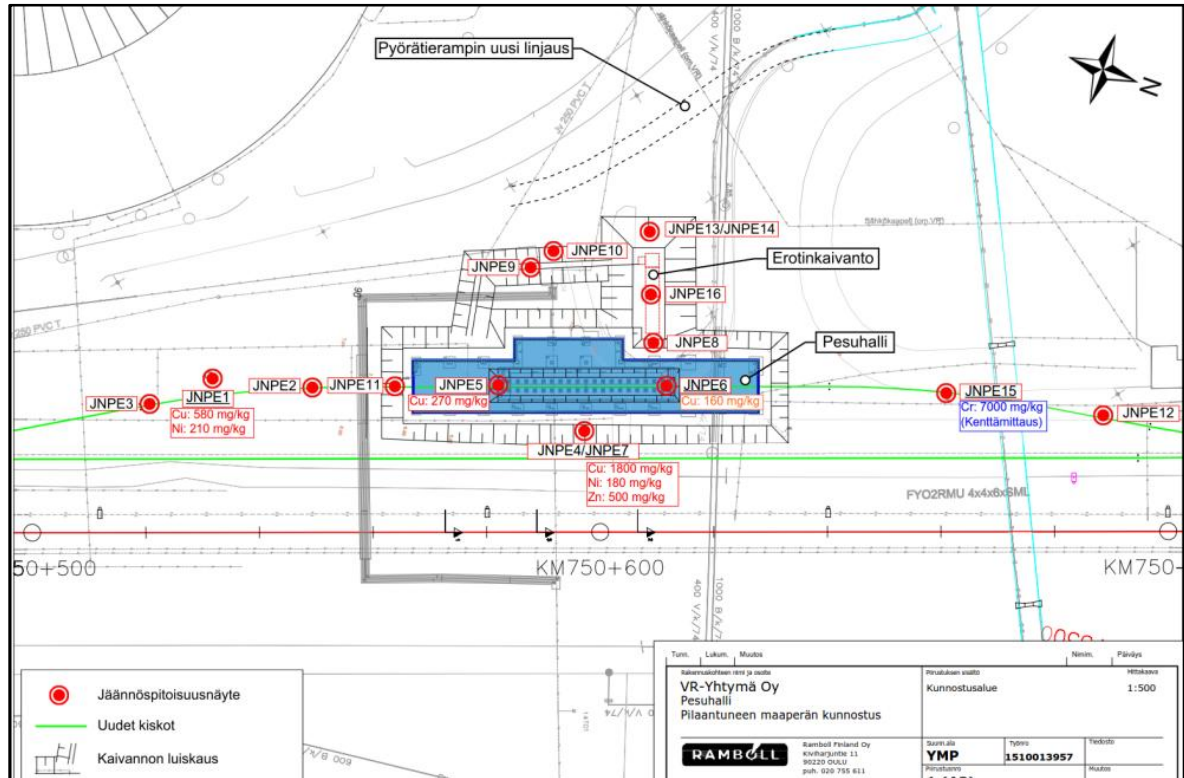
Massanvaihdot rajattiin urakka-alueelle, jolla kunnostukselle asetetut haitta-ainepitoisuuksien tavoitetasot saavutettiin kahdessa kaivannon pohjanäytteessä todettua kohonneita kuparipitoisuuksia lukuun ottamatta. Kaivantojen seinämiin jäi paikoitellen ylempään ohjearvotason ylittäviä raskasmetallien pitoisuuksia. Korkeimmat raskasmetallien (Cu, Zn, V, Pb, Cr, Co, Cd, Sb) pitoisuudet tälläkin alueella todettiin alueella täyttökerroksissa esiintyneessä kuonassa ja koksissa.

Kuva 10. Uuden pesuhallin alueen PIMA-kaivualue ja jäännöspitoisuudet (ylemmän ohjearvotason ylittäviltä osin)

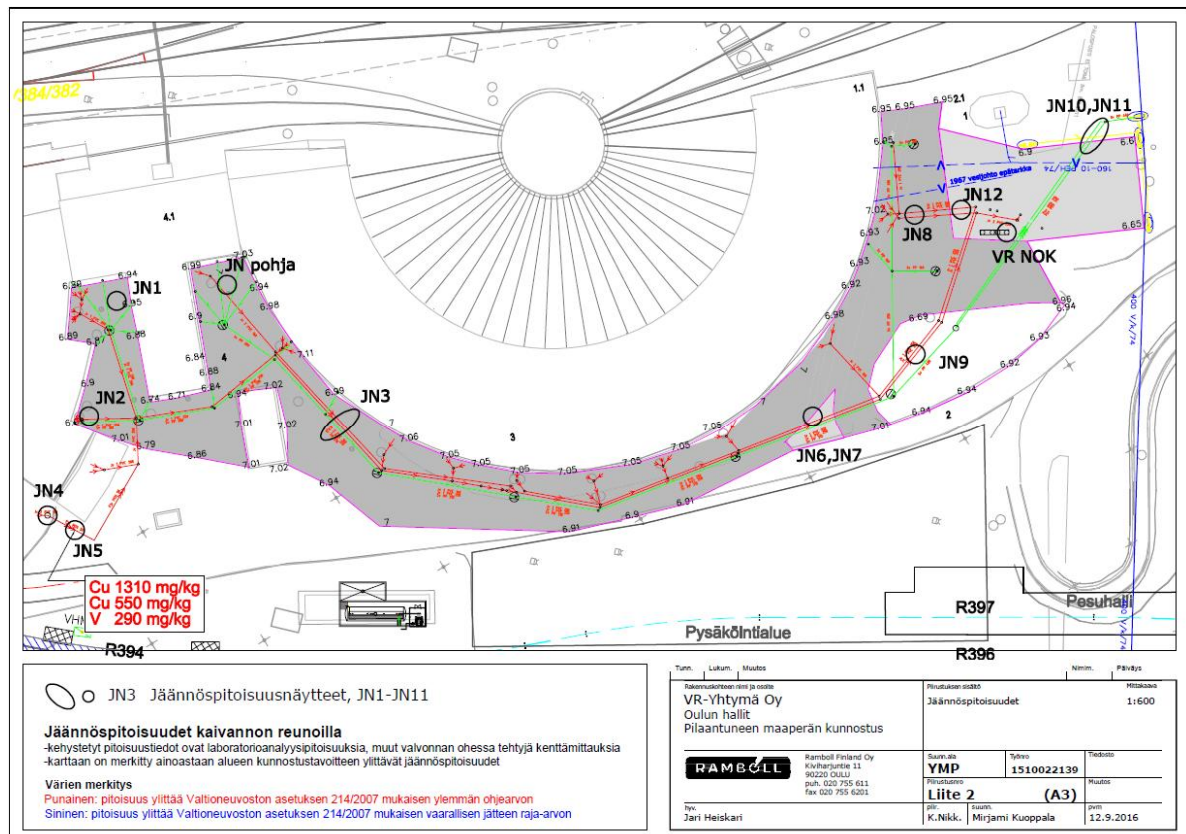
Toimenpidealueelle ei jäännöspitoisuusnäytteiden (kuva 11) perusteella jäänyt ylemmän ohjearvotason ylittäviä haitta-ainepitoisuuksia. Kaivualueen eteläreunassa toimenpidealueen ulkopuolelle jatkuva pintamaakerrosta edustavassa näytteessä (JN5) todettiin ylemmän ohjearvon ylittävä kuparin ja vanadiinin pitoisuus.

Kuva 11. Veturitalin viemärikaivantojen jäännöspitoisuusnäytepisteet

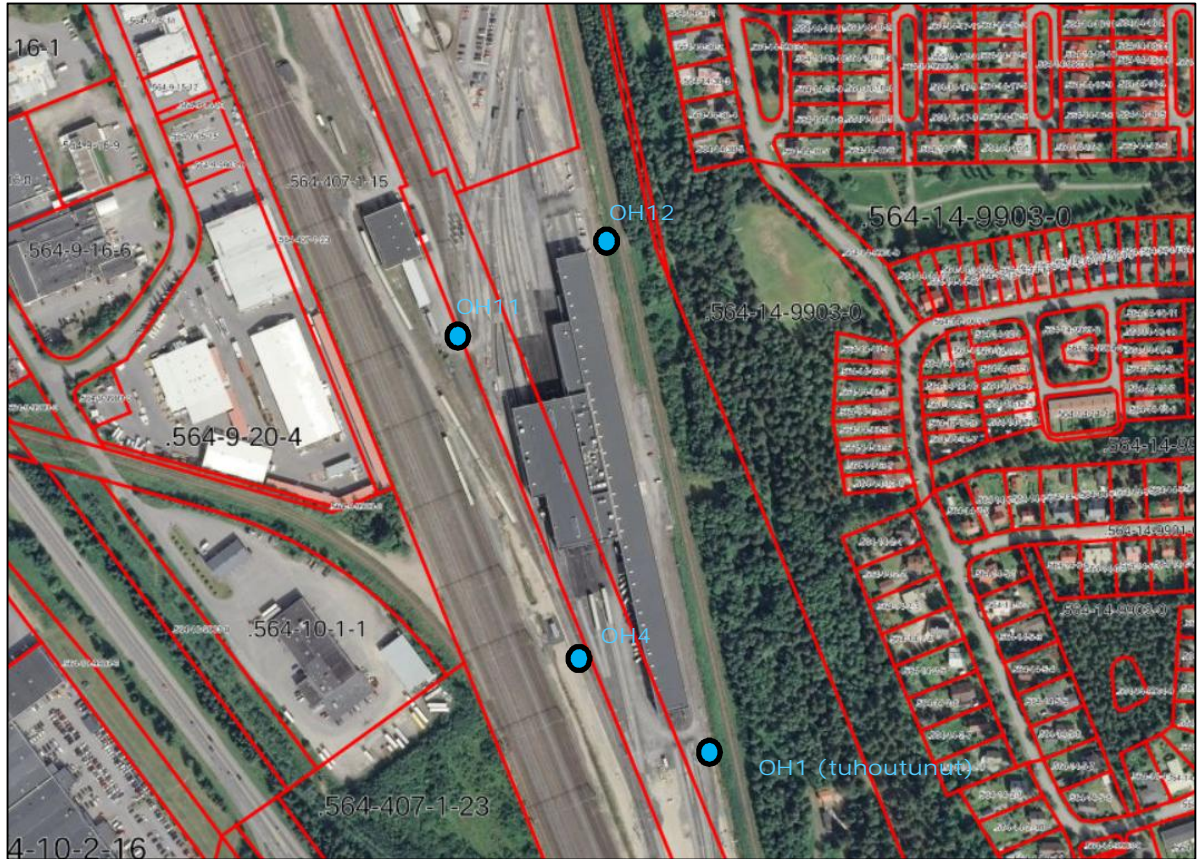
Ratapiha-alueen pohjavettä ei seurata säännöllisesti. Alueelle lokakuussa 2011 asennetuista pohjavesiputkista OH1, OH4, OH11 ja OH12 on tiettävästi jäljellä putket OH4, OH11 ja OH12. Putket ovat sijoittuneet selvitysalueen eteläosiin, uuden juna- ja huoltohallin ympäristöön (kuva 12).

Kuva 12. Selvitysalueella nykyisellään olevat pohjavesiputket (sijainnit likimäärin)

- Nykyisten putkien (kuva 12) tarkistus (soveltuvuus näytteenottoon)
- Uusien pohjavesiputkien asentaminen siten, että alueelta saadaan riittävä aineisto pohjaveden virtaussuuntien määrittämiseksi (arvioitu putkimäärä n. 6-8 kpl)
- Uusien ja entisten käyttökelpoisten putkien tarkemittaukset ja pohjavesipintojen yhtäaikaiset mittaukset
- Näytteenotto ja haitta-ainemääritykset uusista ja entisistä näytteenottoon soveltuvista putkista (vähintään 2 näytekierrosta pitoisuuksien mahdollisen ajallisen vaihtelun vuoksi)
