TervaTower

Maaperän pilaantuneisuustutkimus

101016205-001

26.4.2021

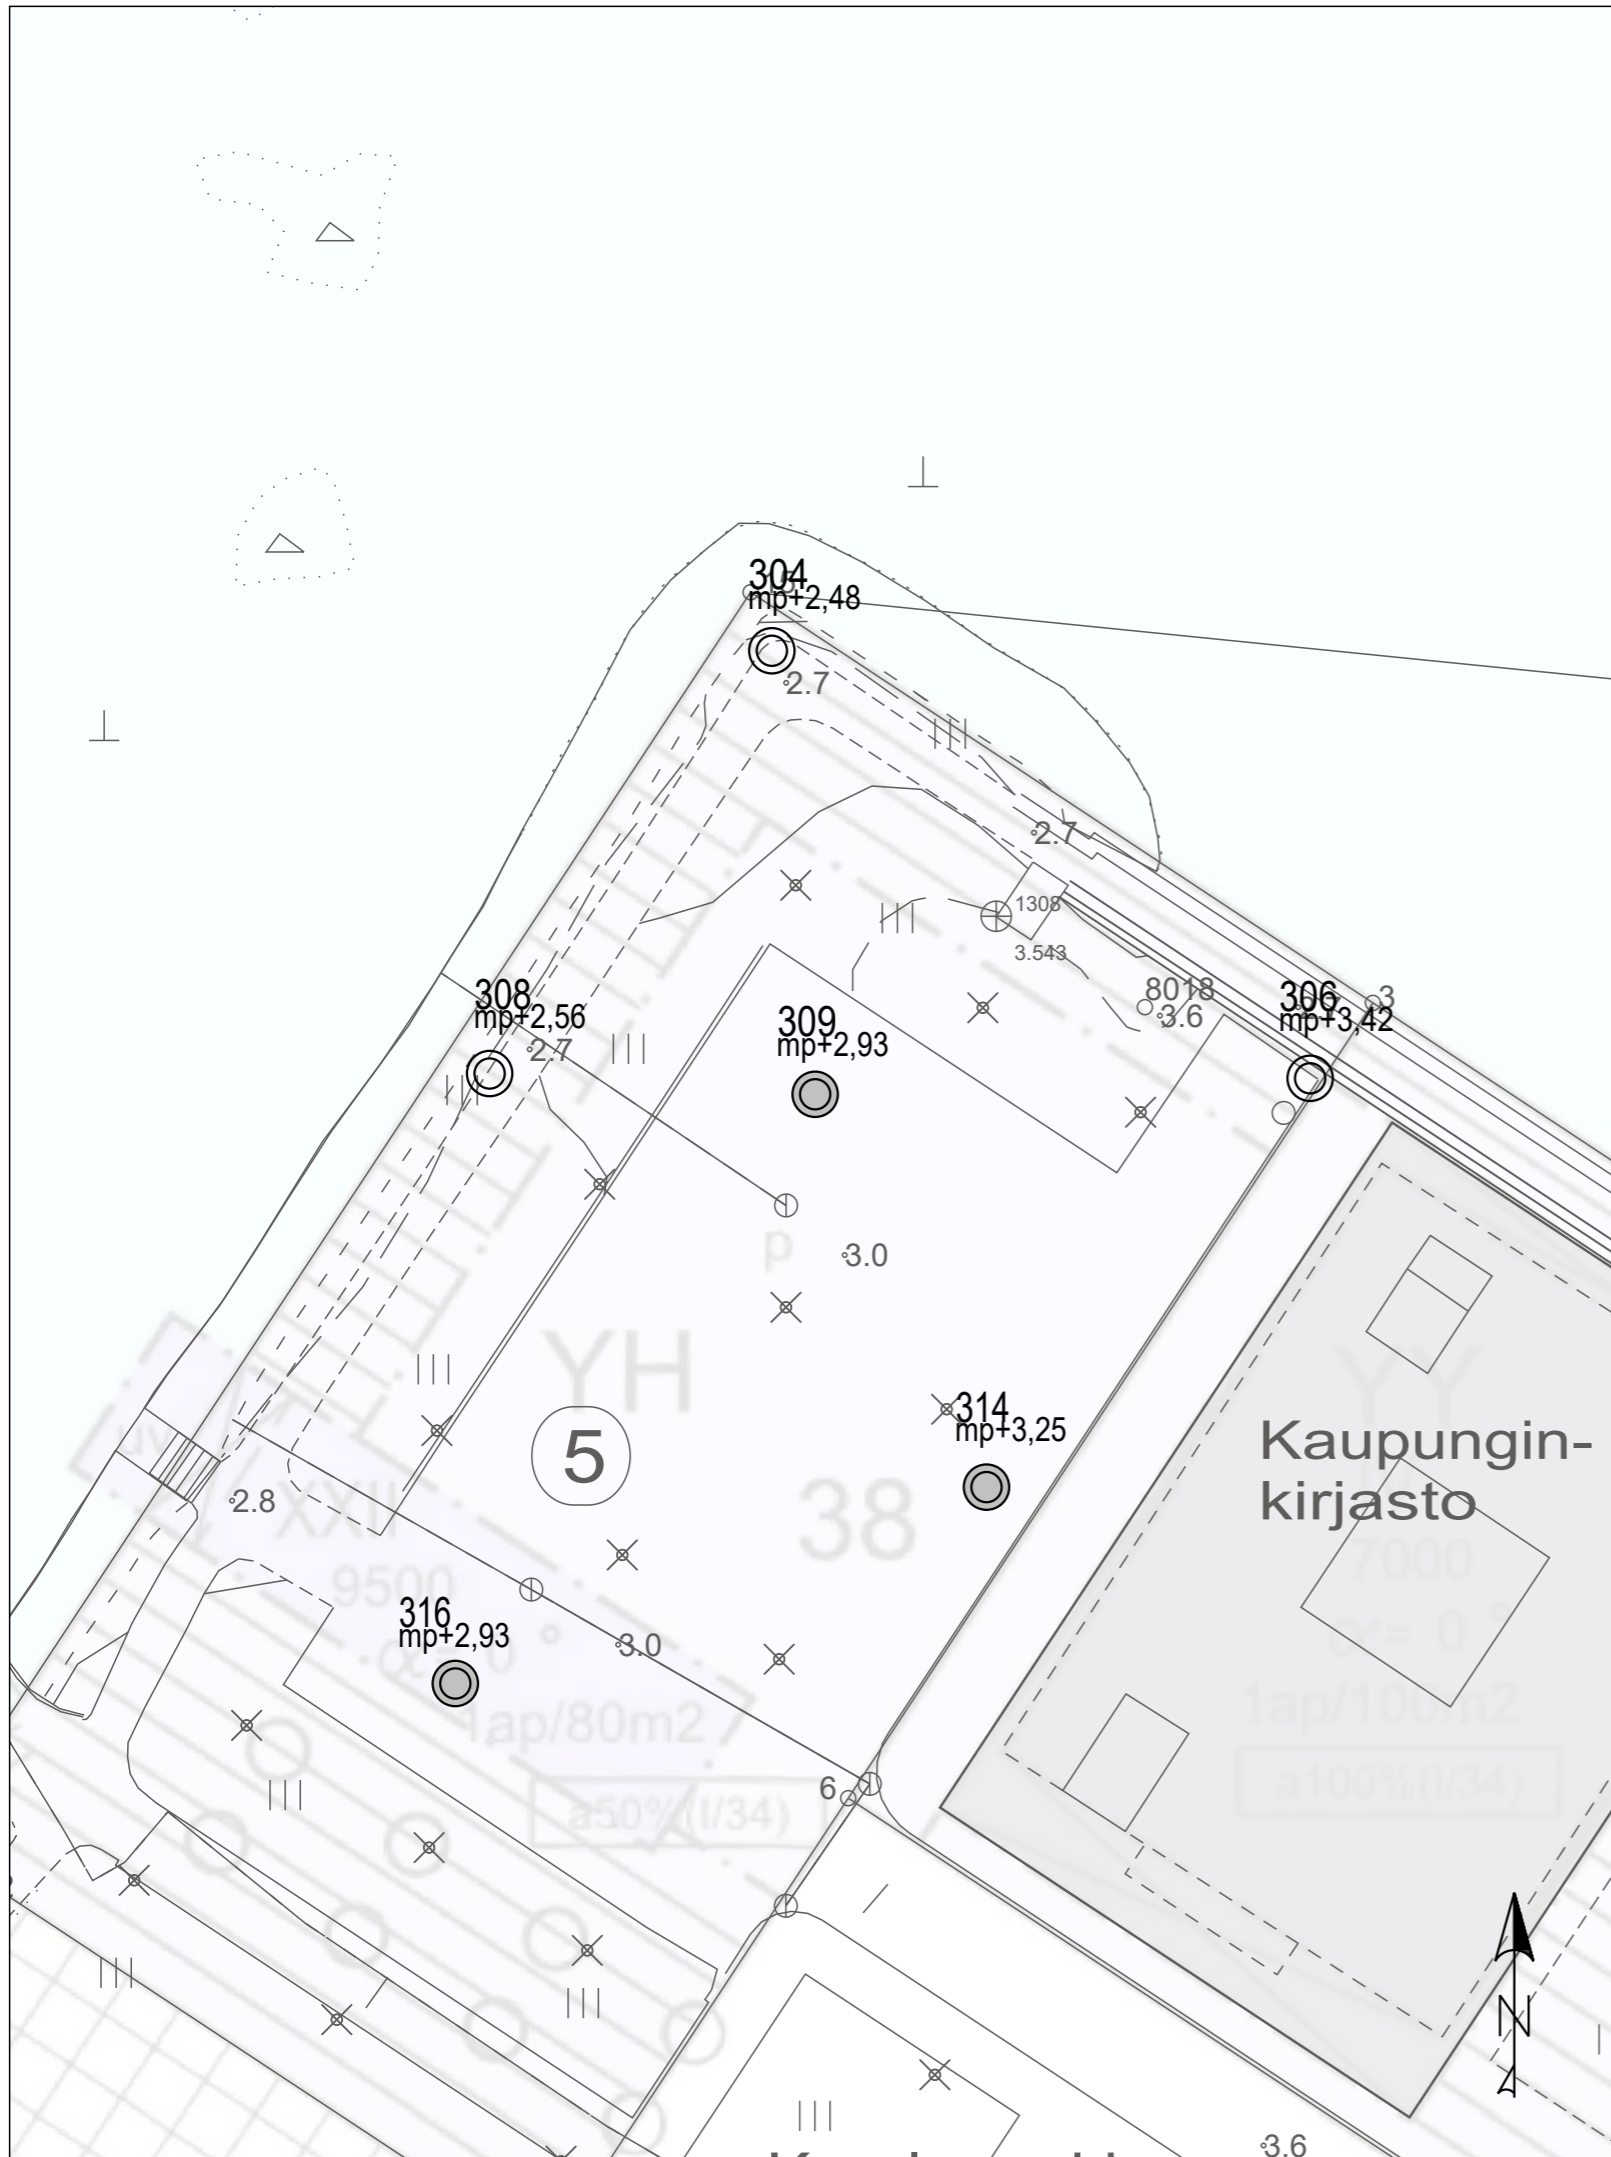
Arseenin pitoisuus ylitti kynnysarvotason 5 mg/kg 0-0,5 metrin syvyydellä pisteissä 309 (8,5 mg/kg) ja 316 (6,8 mg/kg). Näytteessä 314 (1-1,5 m) lyijyn pitoisuus 79 mg/kg ylitti kynnysarvotason 60 mg/kg.

Metalleista kynnysarvo ylittyi arseenin osalta pisteissä 309 ja 316 sekä lyijyn osalta pisteessä 314. Piste 316 sijoittuu suunnitellun tornihotellin kohdalle. Pisteiden 309 ja 314 alueet on kaavoitettu pysäköintialueeksi.

Kynnysarvotason ylittävät haitta-ainepitoisuudet aiheuttavat kuitenkin rajoitteita maa-ainesten käytölle. Maa-ainesten käytöllä on käyttörajoite, jolloin maa-ainesta ei saa sijoittaa kohteen ulkopuolelle, niiltä osin kun haitta-ainepitoisuus ylittää Vna 214/2007 mukaisen kynnysarvon tai alueellisen taustapitoisuuden.

Pintamaat tulevat rakentamisen aikana todennäköisesti poistettavaksi. Kynnysarvotason ylittäviä maita ei voida siirtää tontin ulkopuolelle hyödynnettäväksi (esimerkiksi toinen rakennustyömaa) ilman tarkempaa riskitarkastelua. Nämä ns. "kynnysarvomaat" voidaan joko hyödyntää rakentamisalueen maarakentamisessa, mikäli ne ovat rakentamiskelpoisia tai vaihtoehtoisesti toimittaa luvanvaraiselle maanlajitusalueelle. Lopullisen päätöksen rajoitteista tekee alueellinen ympäristöviranomaisen.
