KEROLANKUJA 9 - KEVYT MAISEMASELVITYS 1/2

KEROLANKUJA 9 - KEVYT MAISEMASELVITYS 2/2

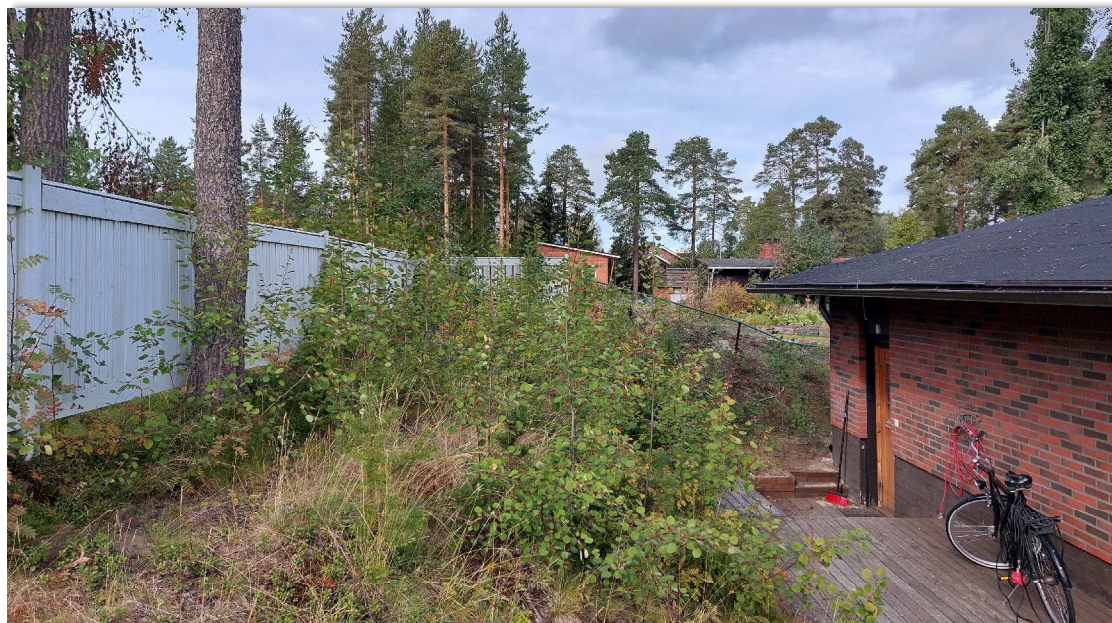
Asuinrakennuksen päädyssä tontin länsinurkalla on hoitamaton alue, jossa kasvaa nuorta puustoa (kuva 3). Alueen taustalla on vanha huonokuntoinen metalliaita, joka ulottuu koko tontin koillisrajalle (kuva 7). Osaksi se jää syreeniäidanteen taakse. Tontin itä-, etelä ja länsirajalla on puuita. Aitarakenteesta vanhempi osa on jo hyvin huonokuntoista (kuva 5). Pohjoisessa selvitysalue rajautuu Monganrannan maisemaniityyn (kuva 6).

Kuva 3 Asuinrakennuksen länsipäädystä on hoitamaton viheralue.

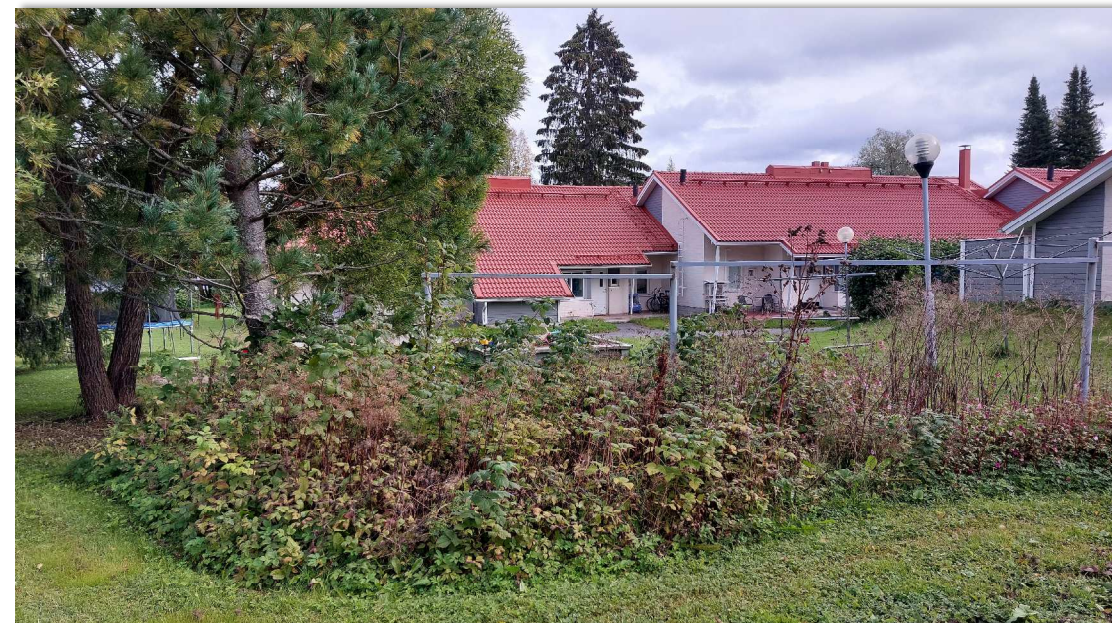
Kuva 4 Rikkaruohottunut istutusalue.

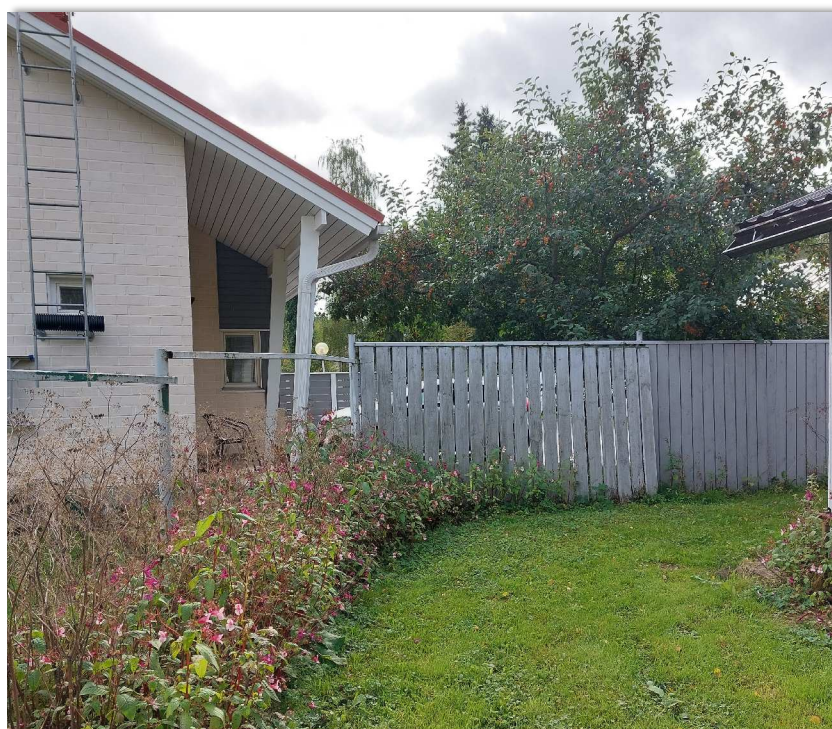
Kuva 5 Vanha ja huonokuntoinen puuaita tontin rajalla.

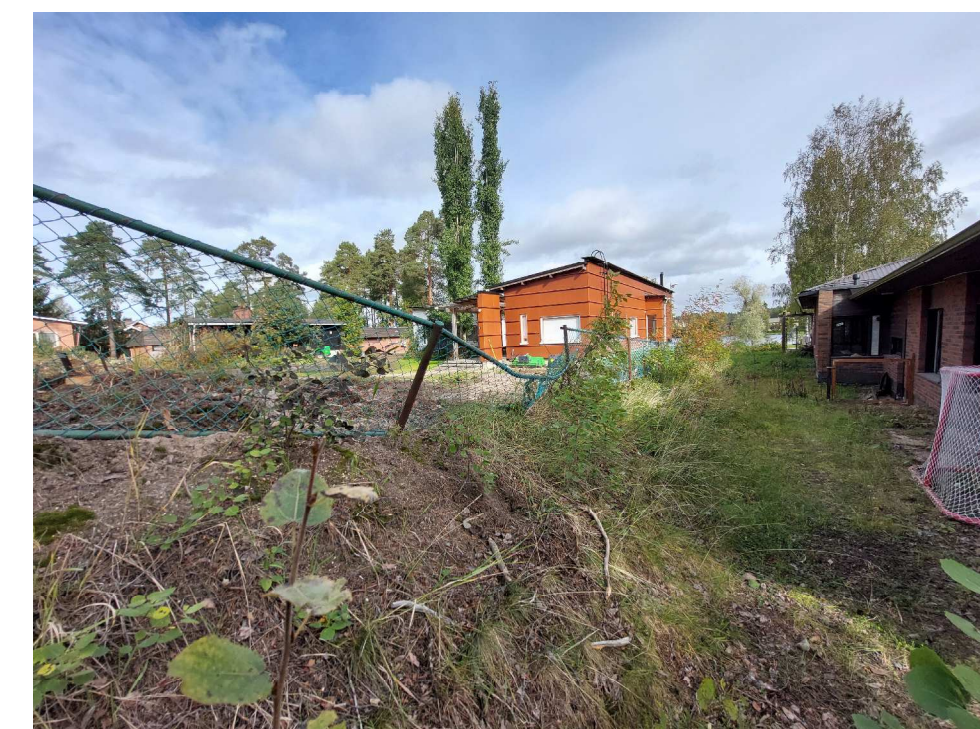
Kuva 7 Huonokuntoinen metalliaita tontin koillisrajalla.
