TUIRAN UIMALAN LUONTO- JA MAISEMASELVITYS

1.10.2019

Plana

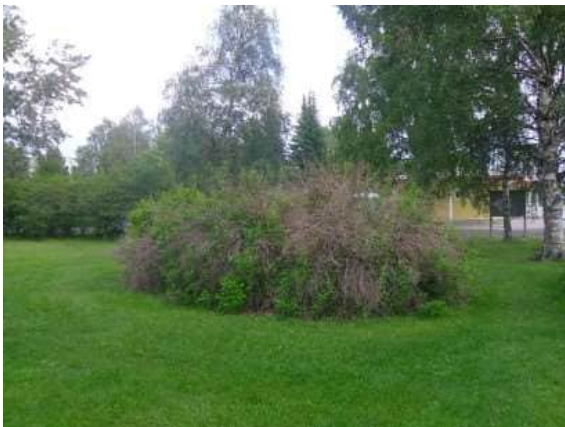
Koko puistoalueen ilmettä häiritsee yleinen puiston huonokuntoisuus. Kulkureitit ovat painuneita ja rajaukset epämääräisiä. Osa puustosta ja pensasalueista ovat huonokuntoisia (kuva 15). Rantaviivan hopeasalavat ovat suurimmilta osin kaikki huonokuntoisia. Rantavyöhyke on osittain kasvanut umpeen, eikä vettä erota rantareitillä kuljettaessa, erityisesti Heino puiston alueella (kuva 16). Tervahaudanpuiston leikkipaikan jäljiltä puistossa on epäviihtyisiä kivituhkakenttä vailla käyttötarkeitusta. Uimarannan alueen nurmet ovat kuluneita ja hiekka-alueet osin heinittyneitä. Valaisinpylväät ovat huonokuntoisia ja osittain vinossa. Uimalan ja Rautasillan väliltä puuttuu valaistus.

Kuva 15. Huonokuntoinen pensasryhmä.

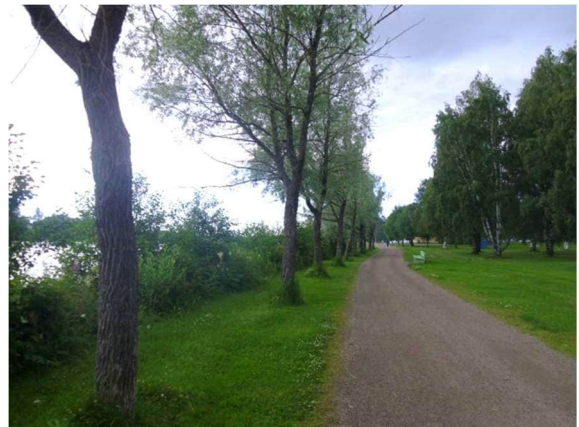
Kuva 16. Umpeenkasvava rantavyöhyke ja valaisematon rantapolku.

Alueella on runsaasti merkittävää puustoa, joka suositellaan säilytettävän. Rannan suuntainen puurivi tulisi uudistaa ja tutkia syyt sen huonokuntoisuudelle. Rannan pusikoituminen olisi suositeltavaa saada hallintaan.

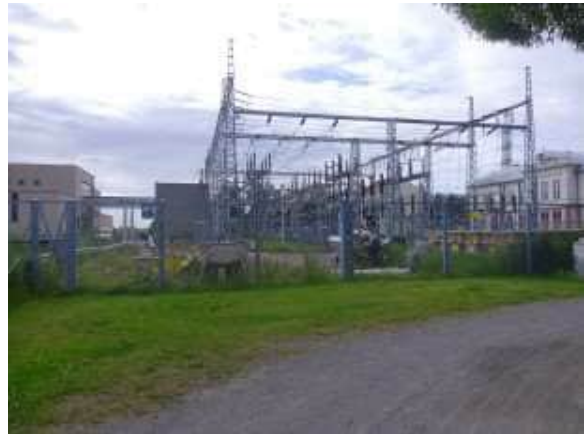
Selvitysalueen maisemallisena häiriönä on Oulujoen ranta-alueiden umpeenkasvu, joka estää avoimien näkymien muodostumisen selvitysalueelle ja alueelta vesistöön. Ranta-alueen hoitoa vaikeuttaa patoaltaaseen liittyvä suoja-aita. Merikosken voimalaitokseen liittyvä muuntajakenttä on puiston näkyvässä maisemahäiriö (kuva 17). Suuremmissa mittakaavassa tarkasteltuna Merikosken voimalaitos ja siihen liittyvät rakenteet koetaan yleisesti maisemahäiriöiksi (kuva 18).

Kuva 18. Muuntajakenttä on maisemahäiriö.

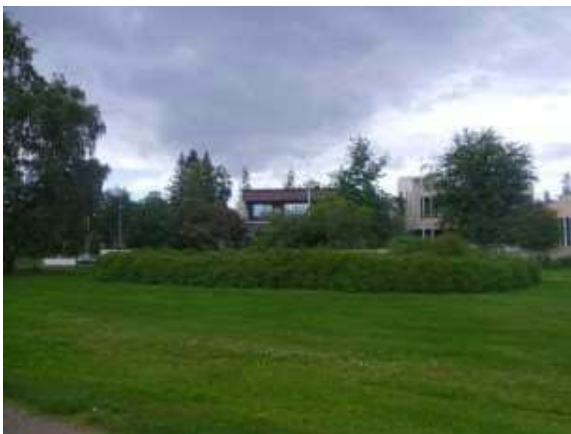
Puiston huonokuntoiset rakenteet ja kasvillisuus luovat alueelle epäviihtyisyyttä. Puiston massapensasistutukset ovat huonokuntoisia. Erityisesti viitapihlaja-angervoalueet ovat levinneet laajoiksi ryhmiksi (kuva 19), ja laji on levinnyt myös vesirajaan. Kurtturuusoryhmät ovat myös laajoja ja vesirajaan levinneitä. Rannan hopeasalavarivit ovat paikoin erittäin huonokuntoisia (kuva 20).

Kuva 19. Laaja-alainen viitapihlaja-angervo.

Alueella ei ole luonnonsuojelu- eikä metsälain tarkoittamia luonnontilaisia kohteita eikä uhanalaisien lajien esiintymiä. Alueella esiintyy runsaasti vieraslajeista kurturuusua ja viitapihlaja-angervoa, jotka tulee hävittää. Näivettäminen kitkemällä lienee tehokkain tapa, mutta työtelias.

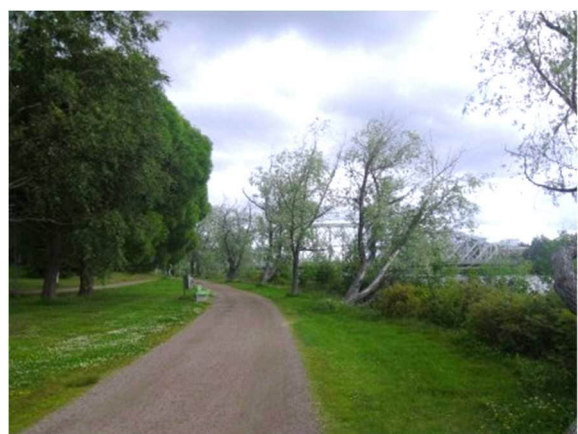
Kuva 20. Hopeasalavat ovat huonokuntoisia ja osa kaatumaisillaan.

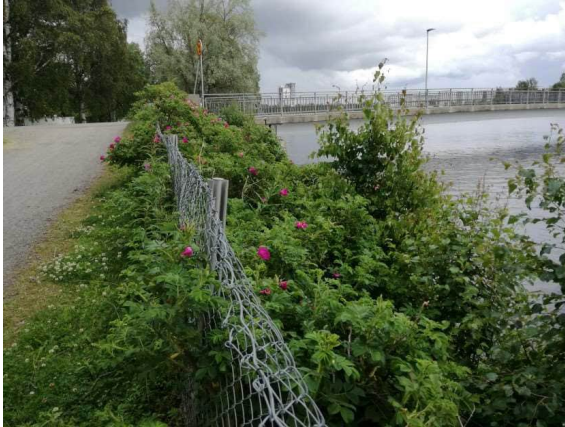
Puiston valaisimet ja penkit ovat huonokuntoisia ja toisiinsa nähden erityyppisiä. Rannan metalliverkkoaidat ovat paikoin vääntyneitä (kuva 21). Puistoon sijoitellut bajamajat, pumppaamo ja sähkökaapit pistävät silmään ympäristöstä ja ovat osin graffitein sotkettuja (kuvat 22 ja 23).

Kuva 21. Väännyilevä metalliverkkoaita ja molemmilla puolilla kasvava kurtturuusu.

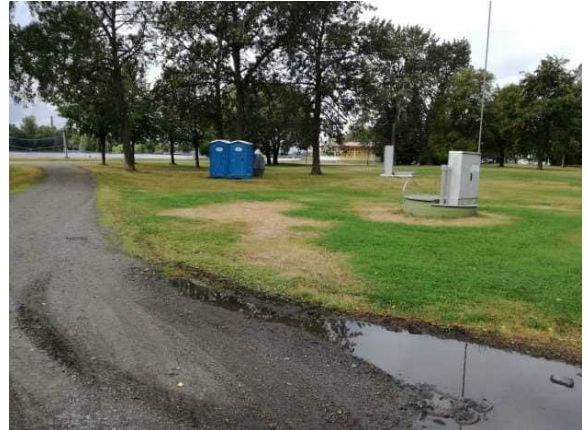
Kuva 22. Bajamajat ja pumppaamot puistossa, sadevedet lammikoituvat käytävän reunaan.

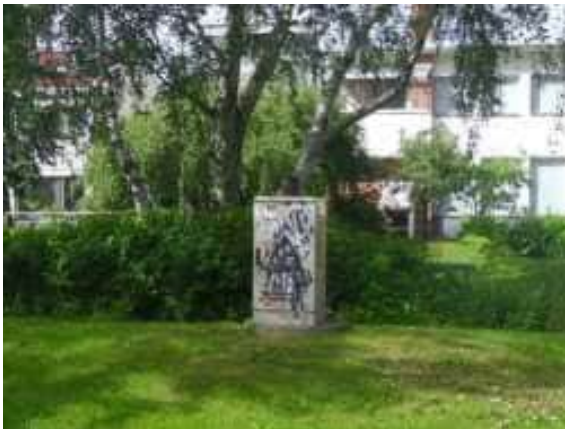
Kuva 23. Pieni pumppaamo on töhritty graffiteilla.

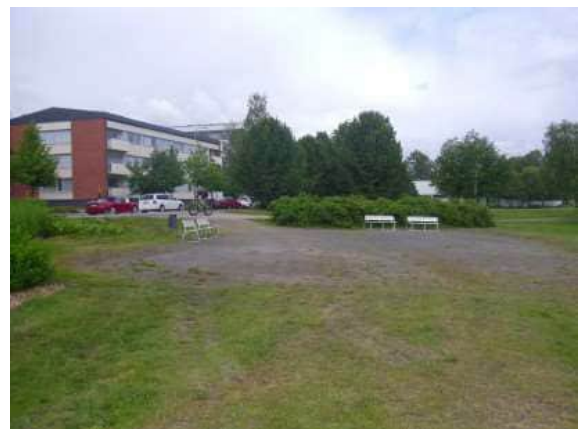
Matinpuistosta on huonokuntoiset puuportaat Tulliväylän reunaan, jossa on ollut ennen linja-autopysäkki. Tervahaudanpuistosta poistetun leikkipaikan ympäristö on epämääräinen ja vailla käyttö-tarkoitusta, kivituhkakenttä on reuna-alueiltaan kasvittumassa ja ympäröivät pensas- ja perennais-tukset ovat vaatimattomia (kuva 24).

Kuva 24. Epämääräinen kivituhka-alue Tervahaudanpuistossa.

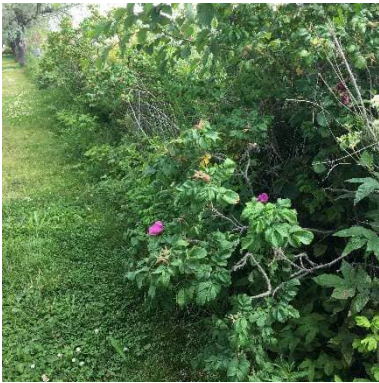
1 Kurtturuusu rantatörmä

Kurtturnuus on säädetty kansallisesti haitalliseksi vieraslajiksi (2012), minkä vuoksi kurtturnuuden ja sen valkokukkaisen muodon (*Rosa rugosa* f. *alba*) maahantuonti, myynti ja ostaminen on kiellettyä. Kurtturnuuden kasvatus on kiellettyä kolmen vuoden siirtymäajan jälkeen eli 1.6.2022. Tämä koskee esimerkiksi siirtolapuutarhoja, maanteiden tiealueita, yksityispihoja ja yleisiä alueita (kuten puistot ja uimarannat) eli tavanomaisia omistajiensa tai haltijoidensa käytössä ja hoidossa olevia alueita. (Vieraslajiasioiden neuvottelukunnan tiedote 20.6.2019.) Kaikki esiintyvät kurtturnuudet on hävitettävä, koskien myös selvitysaluetta.

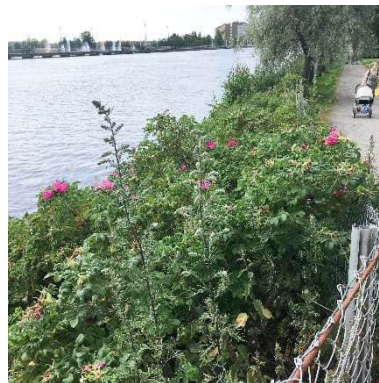
5 Laaja kurtturuusukasvusto

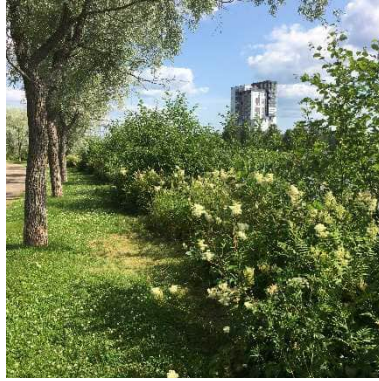
14 Pensaikkorantaa. Leppiä, koivuja ja viitapihlaja-angervoa.
