## TUIRANPUISTON LEPAKOIDEN TALVEHTIMISPAIKKOJEN SELVITYS

Olli-Pekka Siira 26.4.2018

Luonto-osuuskunta Aapa, tutkimusraportti 160

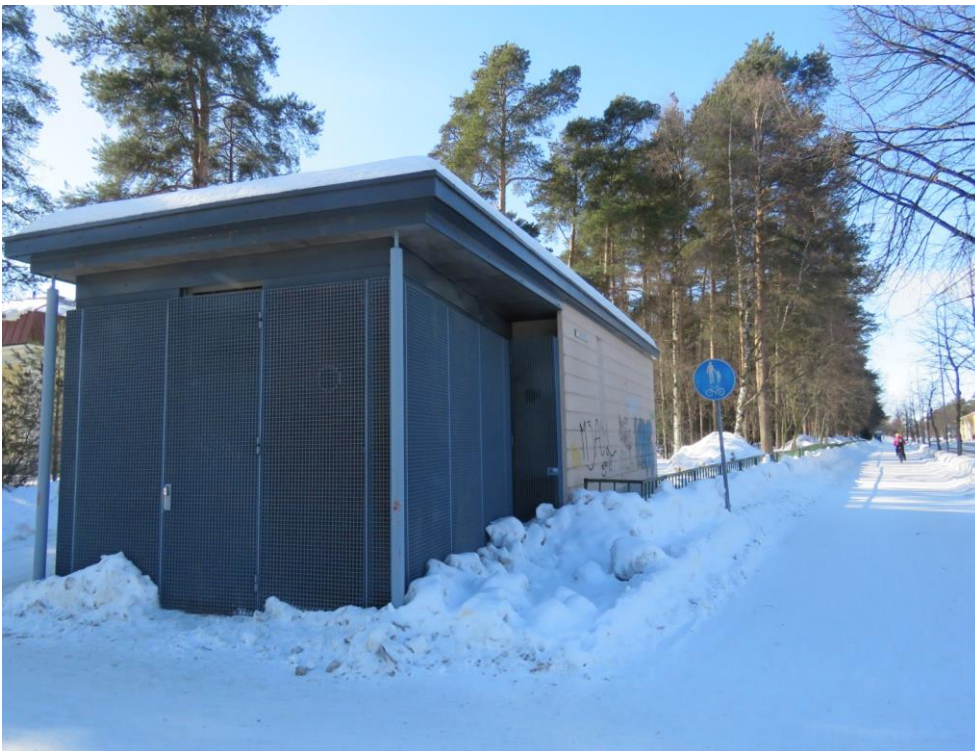
Valtatien varrella sijaitseva tekninen rakennus ei sovellu lepakoille. Siellä on jatkuva tuulettimen meteli ja vilkas liikenne häiritsee lepakoita. Rakennuksessa ei ole lepakonmentäviä kulkuaukkoja.

Kuva 2. Yhdyskuntatekniikan rakennus, kohde 1 (kuva O-P.S: 20.3.2018).

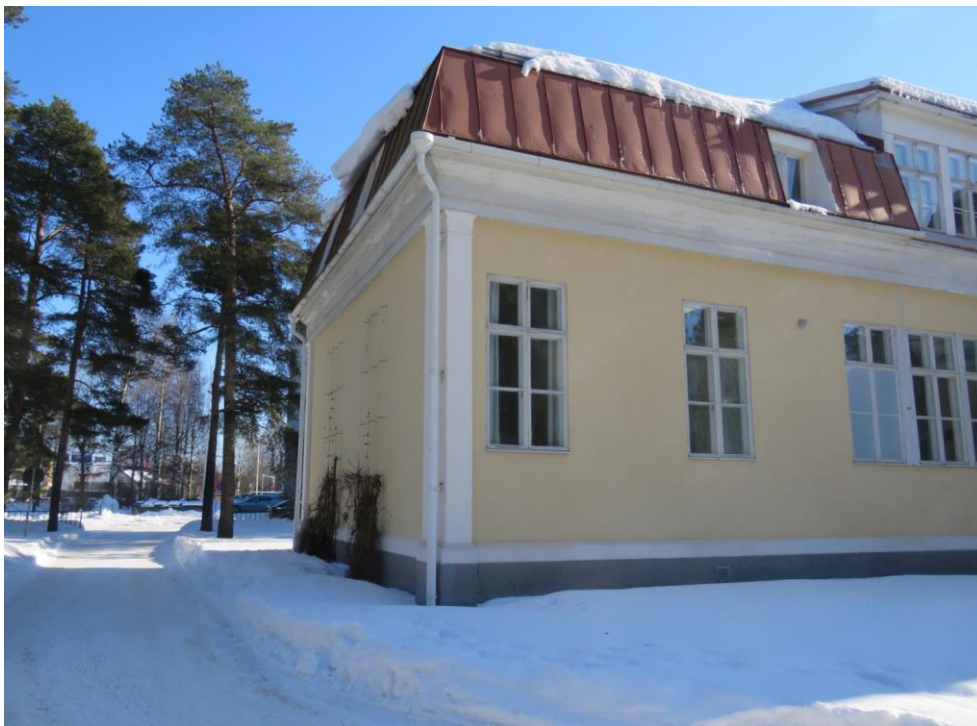
Tuiran mielenterveyskeskus mahdollisesti tarjoaa kesällä lepakoille piilopaikkoja ullakkotiloissa. Sen sijaan talvella lepakoilla ei ole pääsyä kivijalan alapuolisiin kerroksiin. Kaikki kulkuaukot on tukittu kestäväillä metalliverkoilla, jotka näyttävät ehyiltä 2018 kartoituksessa.

Kuva 3. Tuiran mielenterveyskeskus, kohde 2 (Kuva O-P.S: 20.3.2018).

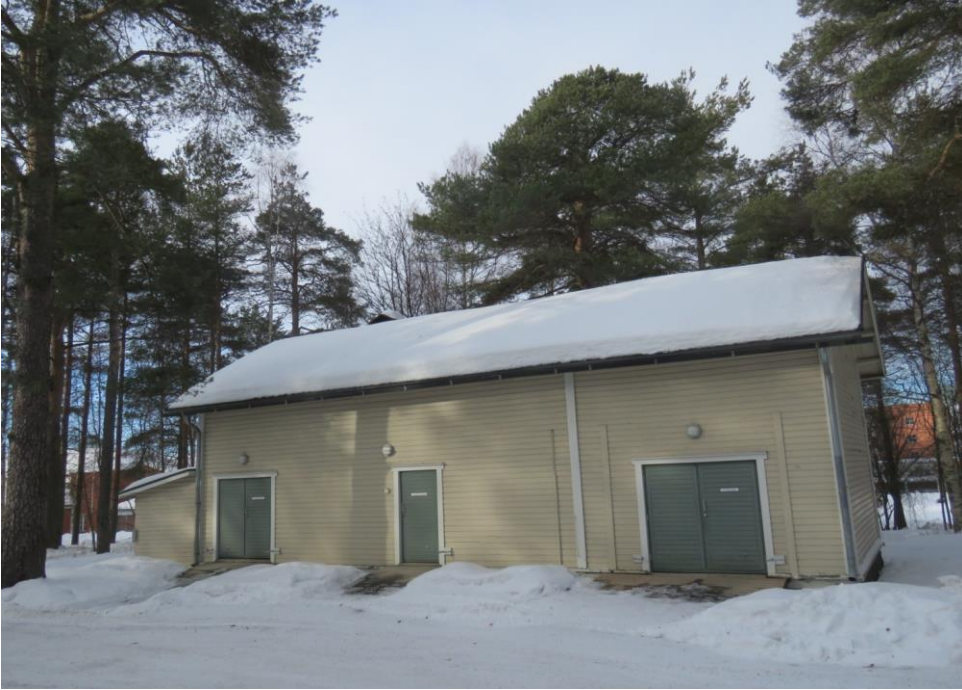
Schjerfbeck-kodin pihapiirin entinen talousrakennus ei lämmittämättömänä tilana sovellu lepakoiden talvehtimispaikaksi. Lämpötila laskee kylminä talviöinä reippaasti alle nollan, joka on lepakoille tuhoisaa.

Kuva 4. Schjerfbeck-kodin pihapiirin entinen talousrakennus, kohde 3 (O-P.S: 19.3.2018).

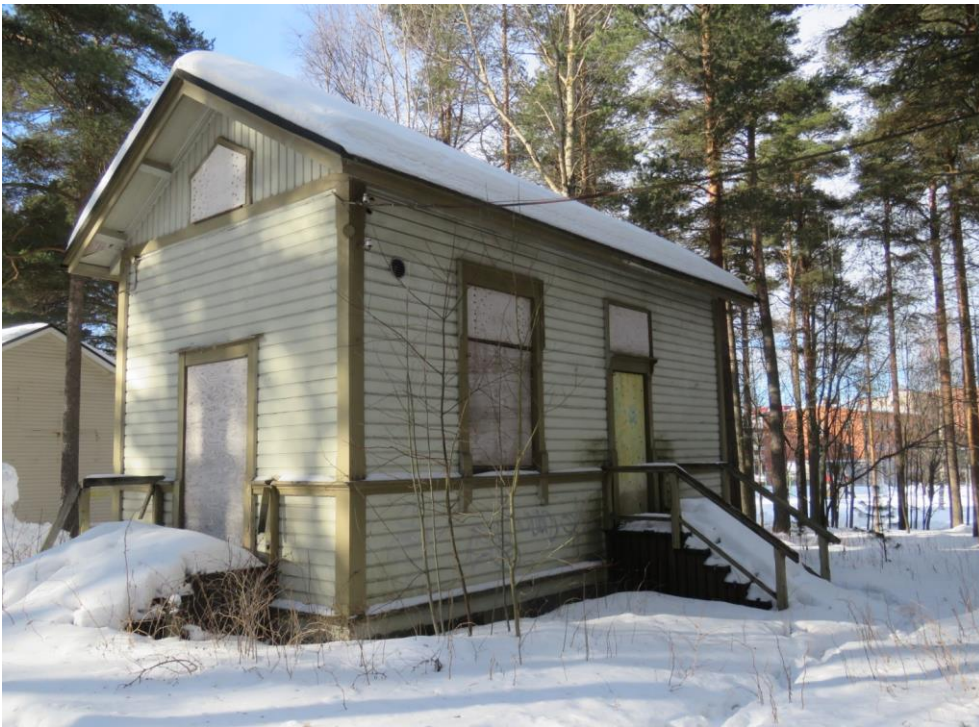
Entinen ruumishuone varsin tiiviinä ja lämmittämättömänä tilana ilman kellarikerrosta soveltuu lepakoiden talvehtimispaikaksi huonosti. Rakennuksen takaseinässä on aukko, josta jäljistä päätellen ainakin orava on käynyt hakemassa rakennustarvikkeita. Mittausten perusteella rakennus on kauttaaltaan varsin kylmä ja pakkaneen menee läpi. Talven kylmyys varastoituu kivijalan kiviin. Aurinkoisena kevättalven päivänä ilman lämpötilan ollessa -2 °C, kivijalan lämpötila on -4 °C.

Kuva 5. Entinen ruumishuone, kohde 4 (O-P.S: 19.3.2018).

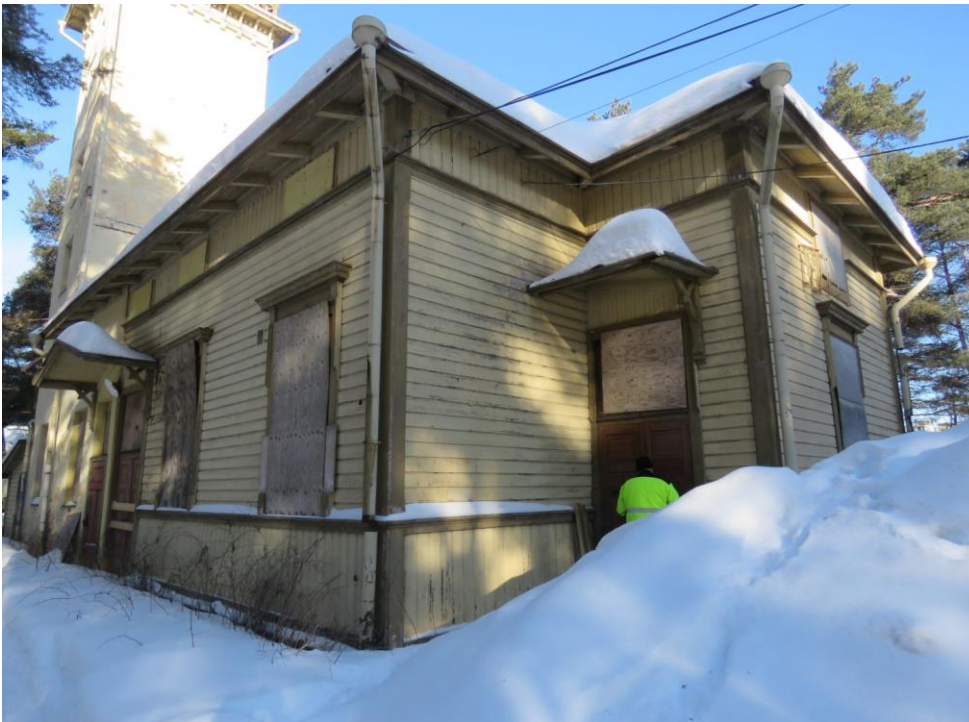
Vanha laboratoriorakennus näyttää ulkoisesti lepakkolinnalta. Kesäaikaan se saattaa ollakin sitä. Talvella rakennus ei kuitenkaan tarjoa lepakoille suojapaikkoja pakkasia vastaan. Kaikki vanhat asumattomat rakennukset olivat tiukasti lukittuina. Kaikki kulkuaukot olivat erityisen huolellisesti naulattu umpeen ja ovet ruuvattu kiinni ovenkarmeihinsa ja varmuuden vuoksi vielä suljettu lankuilla. Lepakkokartoitusta varten joitakin mielenkiintoisilta vaikuttavia kulkuaukkojen suojauksia jouduttiin purkamaan ja sisätiloissa päästiin käymään.

Kuva 6. Entinen laboratoriorakennus, kohde 5 (O-P.S: 27.3.2018).

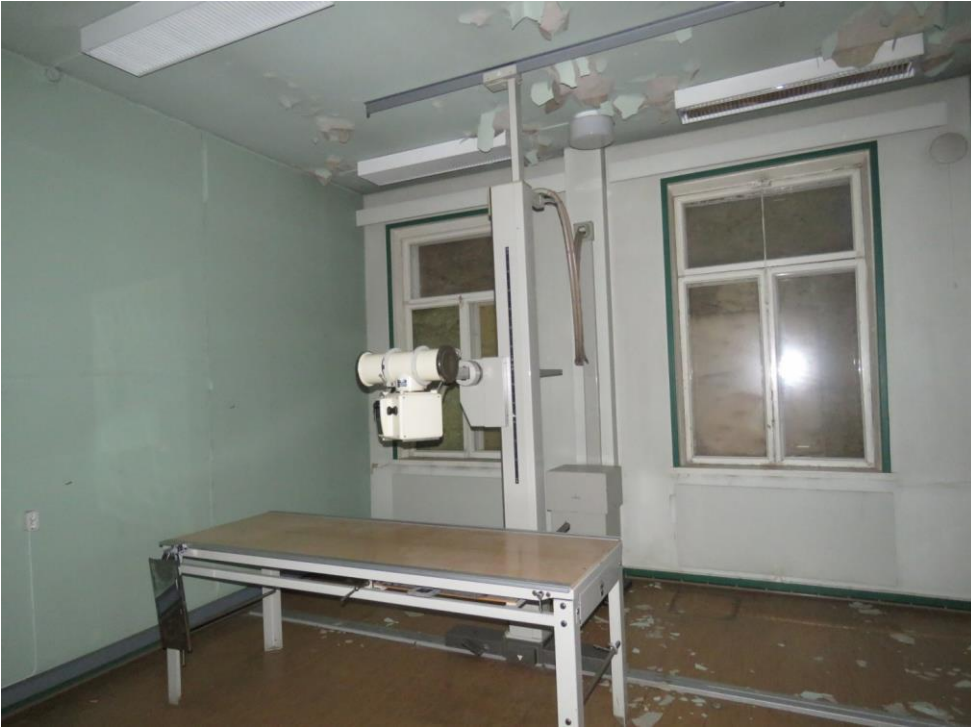
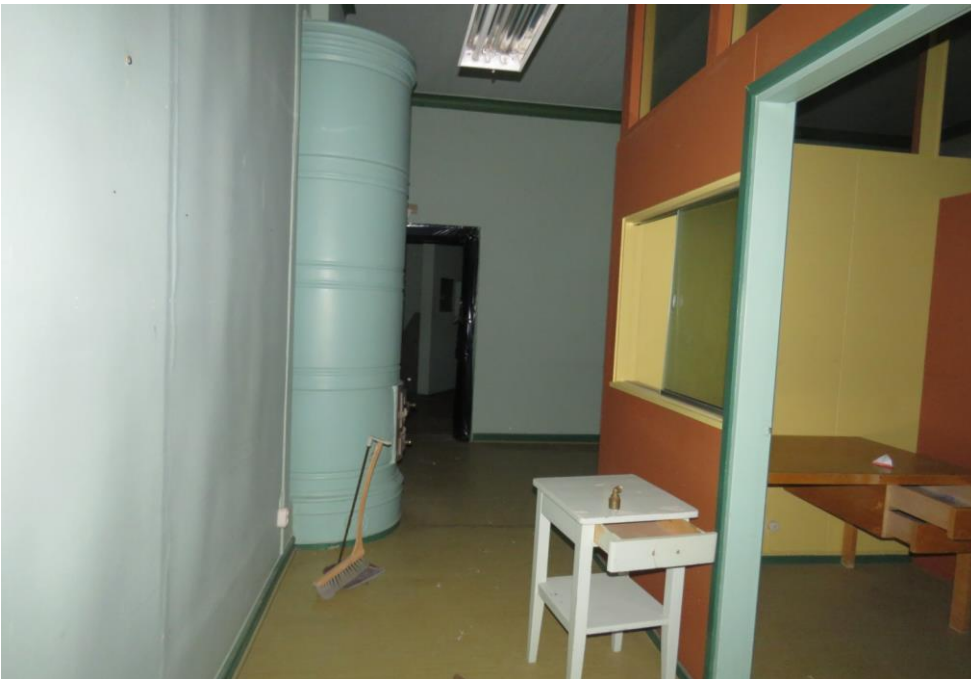
Laboratoriorakennuksen kellaritilaan ei pääse, sillä oven särkemiseen ei ole lupaa. Sisätilan ovi saatiin kuitenkin auki suhteellisen vähällä vaivalla ja mittauksia voitiin suorittaa. Vanhan laboratoriorakennuksen sisätilat ovat varsin kylmät. Sisätilojen seinät ja katto ovat -6 °C lämpötilassa, ulkolämpötilan ollessa noin -10 °C. Talo on yllättävän siistissä kunnossa sisäpuolelta. Viereisen entisen ruokalarakennuksen kellaritilan lämpötilamittausten perusteella pääteltynä, kyseinen entisen laboratoriorakennuksen kellaritila lienee liian kylmä lepakoiden selviytyä talven yli.

Kuva 7. Entinen laboratoriorakennus, kohde 5, sisätilat (O-P.S: 27.3.2018).

Kuva 8. Entinen laboratoriorakennus, kohde 5, sisätilat (O-P.S: 27.3.2018).

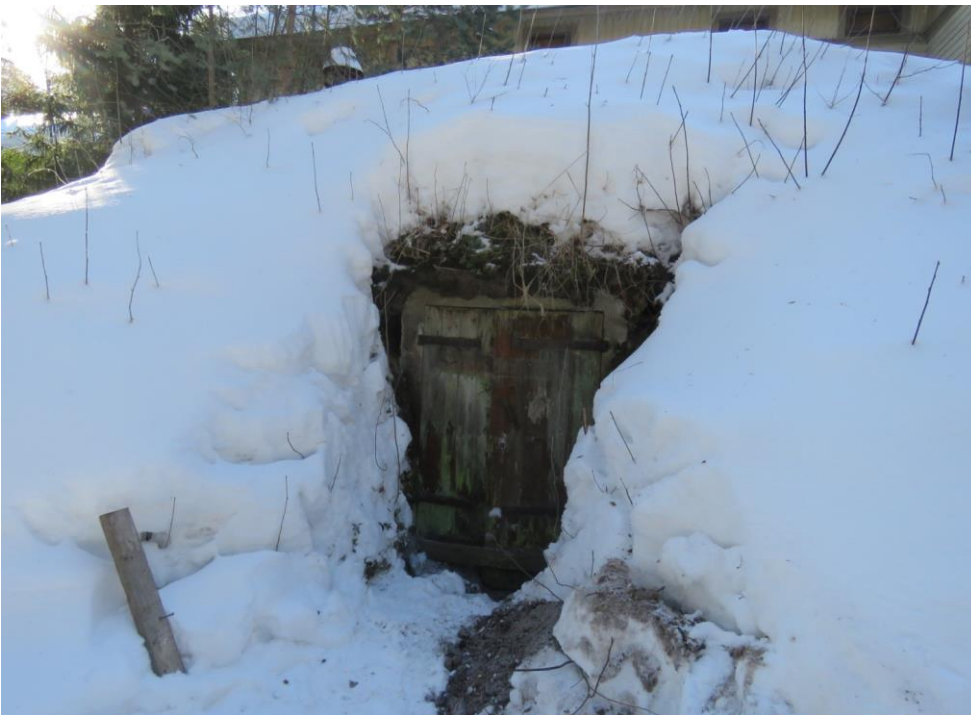
Autiotalojen takapihalla on vanha maakellari, mikä periaatteessa on otollinen lepakoiden talvehtimispaikka. Ovet ovat tiukasti naulattu kiinni. Kellariin on kaksi ovea. Kellari käsittää kaksi erillistä osaa. Toisen osan sisätilat tutkittiin 27.3. Oven avautumisaukko kaivettiin esille ja suojalankut väännettiin irti.

Sisätiloissa näkyy ihmisasumuksen jälkiä. Sisätila on yllättävän lämmin ja kostea ulkoilmaan verrattuna. Se mahdollisesti soveltuu myös lepakoiden talvehtimispaikaksi. Lämpötila kellarin sisäpuolella on yli  $-1\text{ }^{\circ}\text{C}$ , kun se ulkona on alle  $-10\text{ }^{\circ}\text{C}$ . Kellari on tiivis, eikä sinne ole ulkopuolelta kulkuaukkoja. Ainoa kulku on oviaukko, joka on suljettu puuovin, siten että ulomman ja sisemmän puuoven välissä on eteinen. Sisäpuoleinen ovi on homeessa. Osoittautuu, että kellarin lokerot eivät ole yhteydessä keskenään. Toiseen lokeroon on erillinen ovi.

Maakellarin toista ovea ei murrettu tämän kartoituksen yhteydessä. Sen takana on ilmeisesti erillinen lokero, johon on yhteydessä tuuletuspiippu. Lämpötila tuuletuspiipussa noin 2 m syvyydellä on  $-2,3\text{ }^{\circ}\text{C}$  kun se ulkoilmassa on  $-8,9\text{ }^{\circ}\text{C}$ . Mahdollisesti maakellarin jostakin sopesta lepakot saattaisivat löytää talvehtimispaikan. Tällä kartoituskerralla lepakoista ei kuitenkaan saada havaintoa.

Kuva 9. Vanha maakellari, kohde 6, ulko-ovi (O-P.S: 27.3.2018).

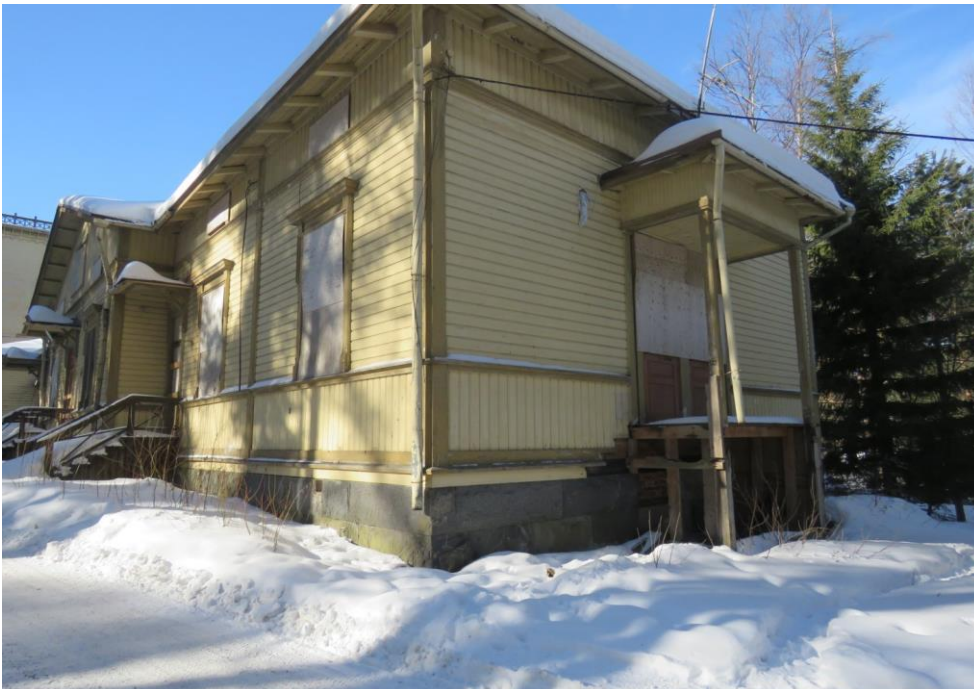
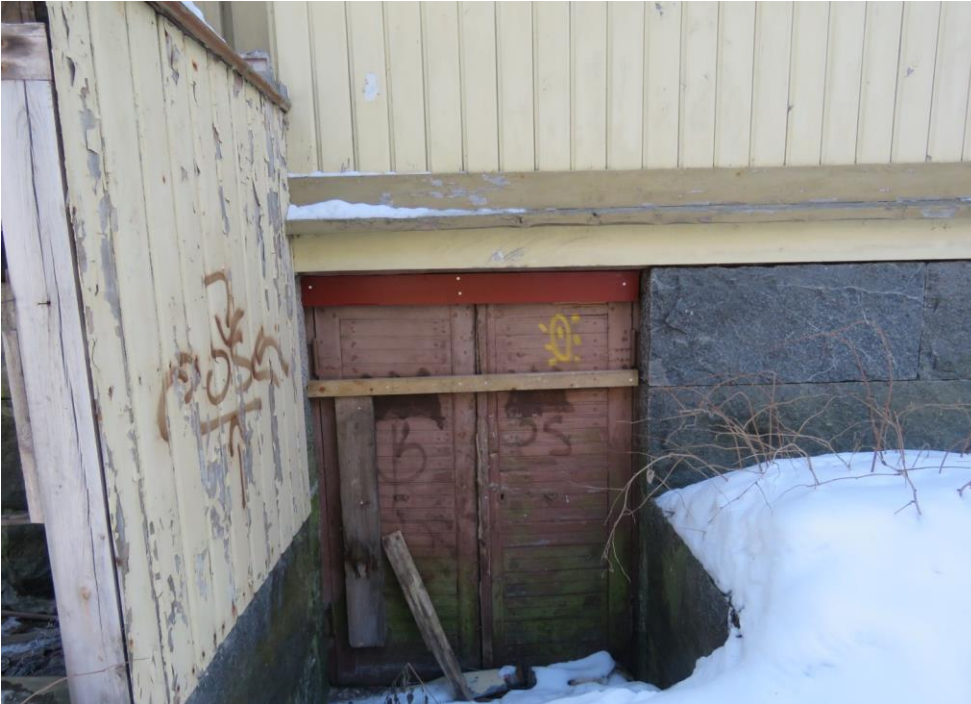
Vanhan ruokalarakennuksen kylmät sisätilat tuskin tarjoavat lepakoille talvehtimispaikkoja. Sen sijaan kellaritiloista sellaisia paikkoja saattaisi löytyä. Talon ovet olivat kuitenkin erityisen hyvin umpeen naulatut, joten sisätiloihin pääsy vaati erikoistoimenpiteitä.

Ruokalan kellari tutkittiin 27.3. Kellari on tilava. Katto on yli kahden metrin korkeudella. Kellarikerros ulottuu koko talon pituudelle. Kellari on suhteellisen siistissä kunnossa. Lattialla on paikoin lasinsirpaleita. Siellä on sijainnut nähtävästi ruokavarastoja ja pesutupa. Kellarista johtavat portaat rakennuksen yläkertaan. Rakennuksen yläkerta ei tutkita tämän lepakkokartoituksen yhteydessä. Kellari on sangen kylmä. Ulkoilma pääsee sisään tuuletusaukoista, joissa on kaikissa säleiköt. Lattian lämpötila on -4 °C, seinät ja katto noin -6 °C. Kellari on luultavasti liian kylmä lepakoille talvehtimiseen. Rapatussa tiiliseinästä ei oikein löydy tarttumapintaa mihin lepakko voisi kiinnittyä.

Kuva 10. Entinen ruokala, kohde 7, ulkopuoli (O-P.S: 19.3.2018).

Kuva 11. Entinen ruokala, kohde 7, kellarin ovi (O-P.S: 19.3.2018).

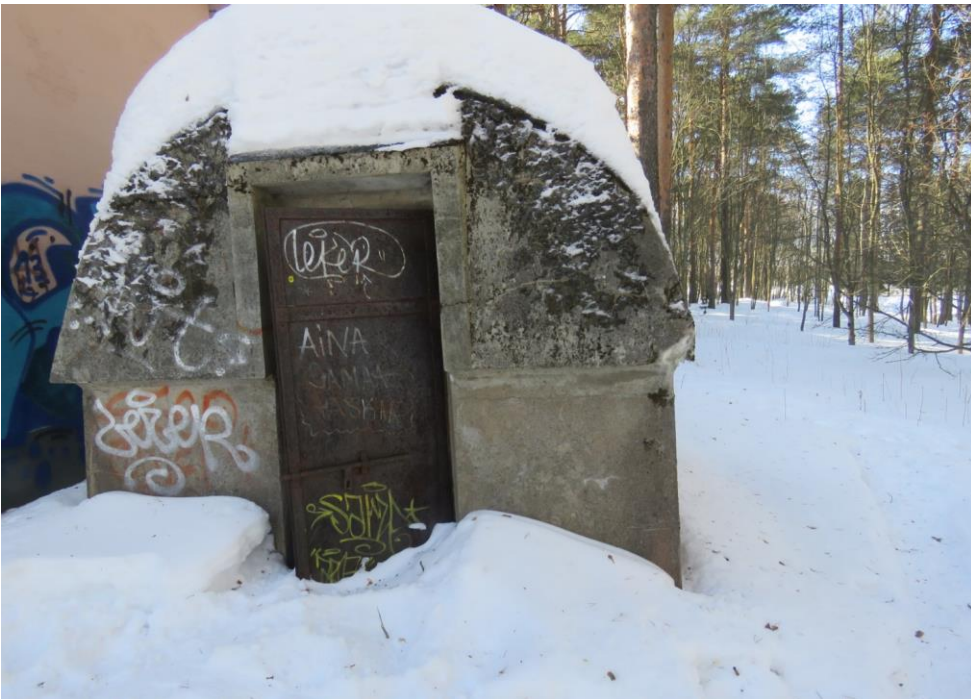
Kuva 12. Vanhan ruokalan takapihan erillinen kellarirakennus (O-P.S: 19.3.2018).

Takapihalla oleva betonibunkkerin ovi on auki. Sisällä siellä on kylmempää (lämpötila  $-4,5\text{ }^{\circ}\text{C}$ ) kuin ulkona aurinkoisena kevätpäivänä. Todennäköisesti tämä on liian kylmää lepakoille, eikä merkkejä lepakoista siellä näy.

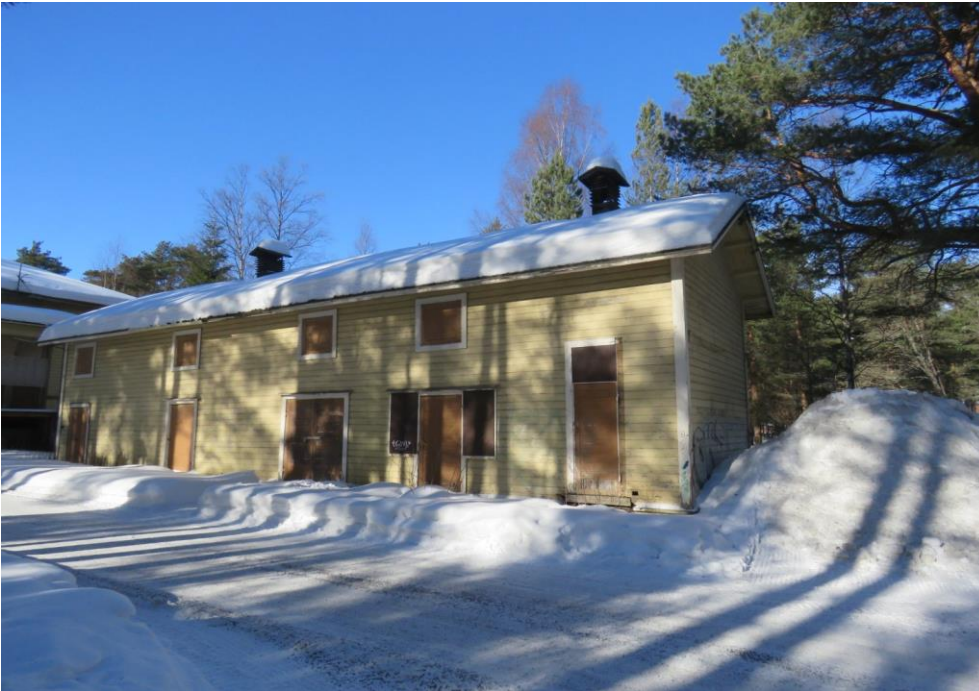
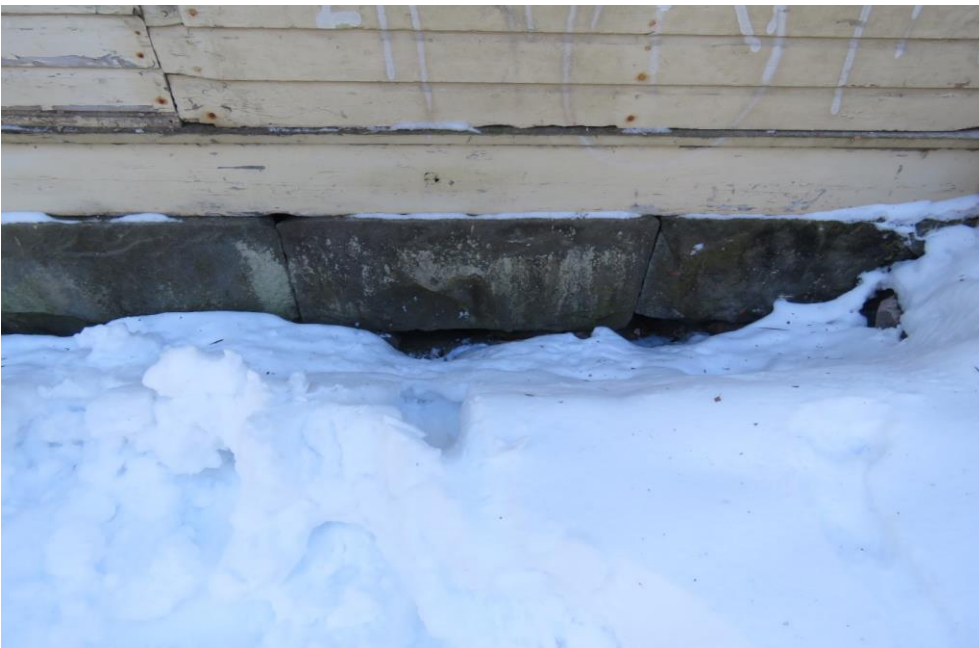
Vanhan ulkorakennuksen kivijalat ovat varsin tiiviit. Rakennuksessa ei ole kellarikerrosta. Todennäköisesti rakennus ei ole potentiaalinen lepakoiden talvehtimispaikka. Rakennus toimii tällä hetkellä kiinteistönhoidon tarvikevarastona.

Kuva 13. Entinen talousrakennus, kohde 8 (O-P.S: 19.3.2018).

Kuva 14. Entinen talousrakennus, kohde 8, kivijalka (O-P.S: 19.3.2018).

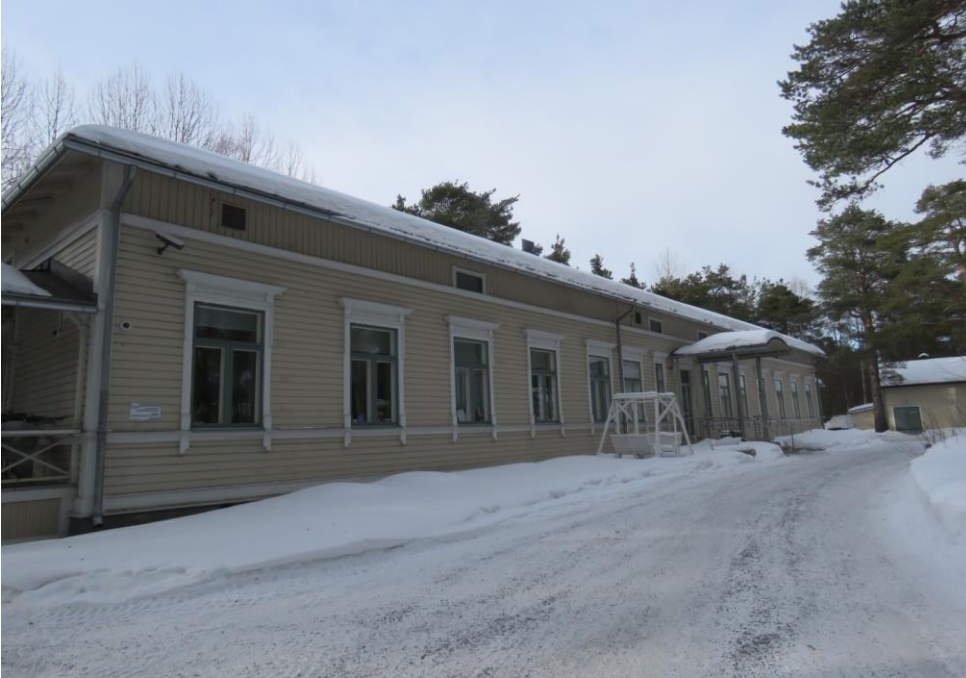
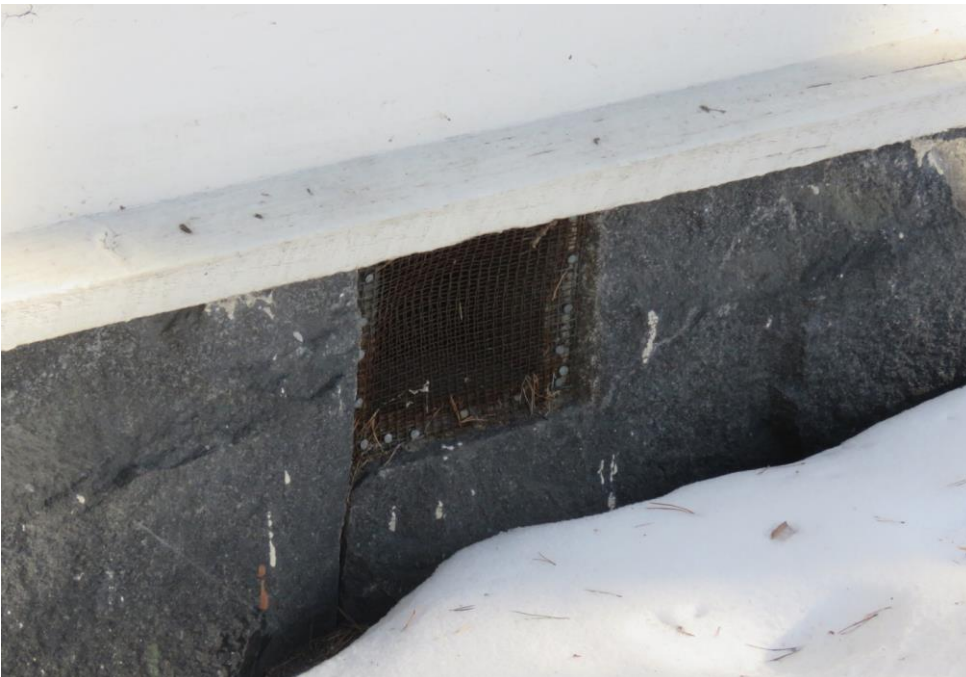
Kehitysvammaisten asumispalveluyksikkö Schjerfbeck-kodin ullakkotilat ovat sangen viileät n -2 °C ja varsin kuivat, joten ne eivät ole otollisia lepakoille. Talon kivijalan tuuletusluukut on suljettu metalliverkoin, jotka vaikuttavat ehjiltä 2018.

Kuva 15. Schjerfbeck-koti, kohde 9 (O-P.S: 19.3.2018).

Kuva 16. Schjerfbeck-koti, kohde 9, kivijalka (O-P.S: 20.3.2018).

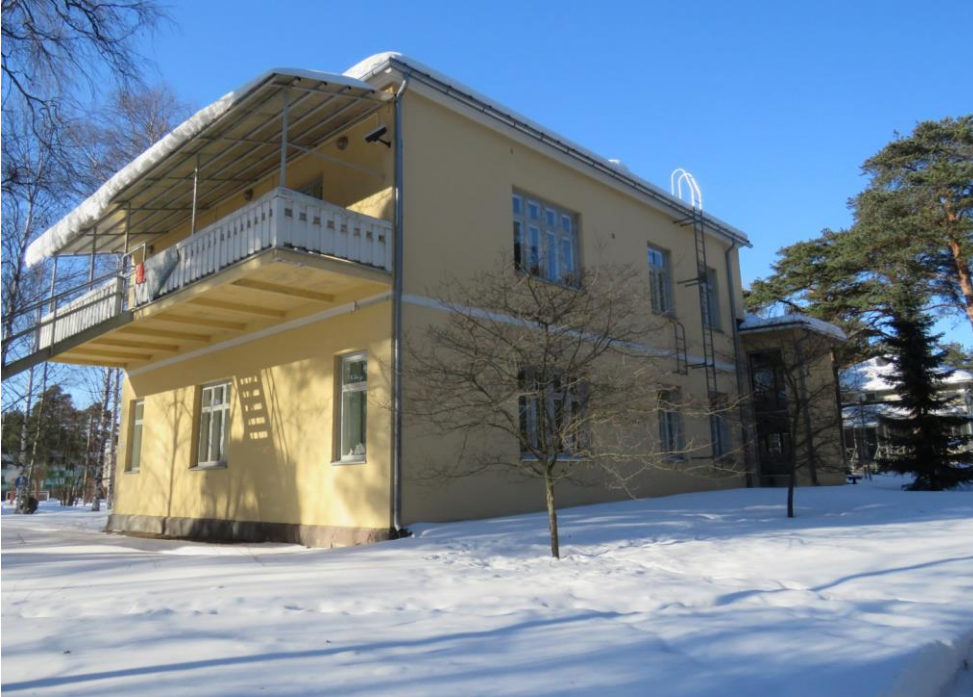
Weikonkoti vaikuttaa varsin tiiviiltä rakennukselta. Kulkuaukkoja katolla tai kivijalassa ei löytynyt. Talon joenpuoleisella seinustalla on rotankolo. Rottien esiintyminen haittaa lepakoita.

Kuva 17. Weikonkoti, kohde 10 (O-P.S: 20.3.2018).

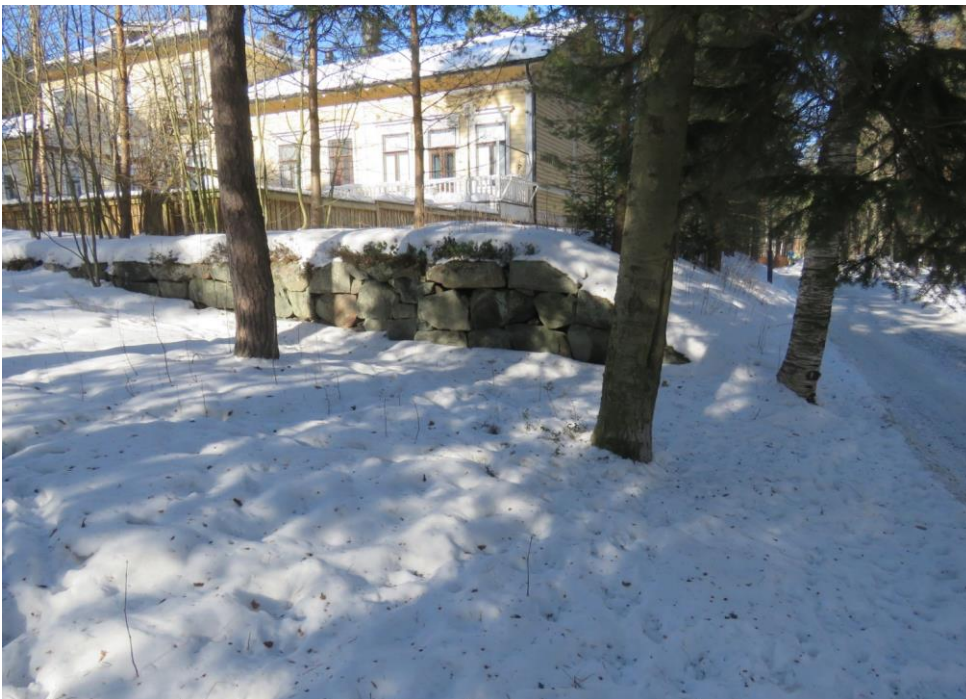
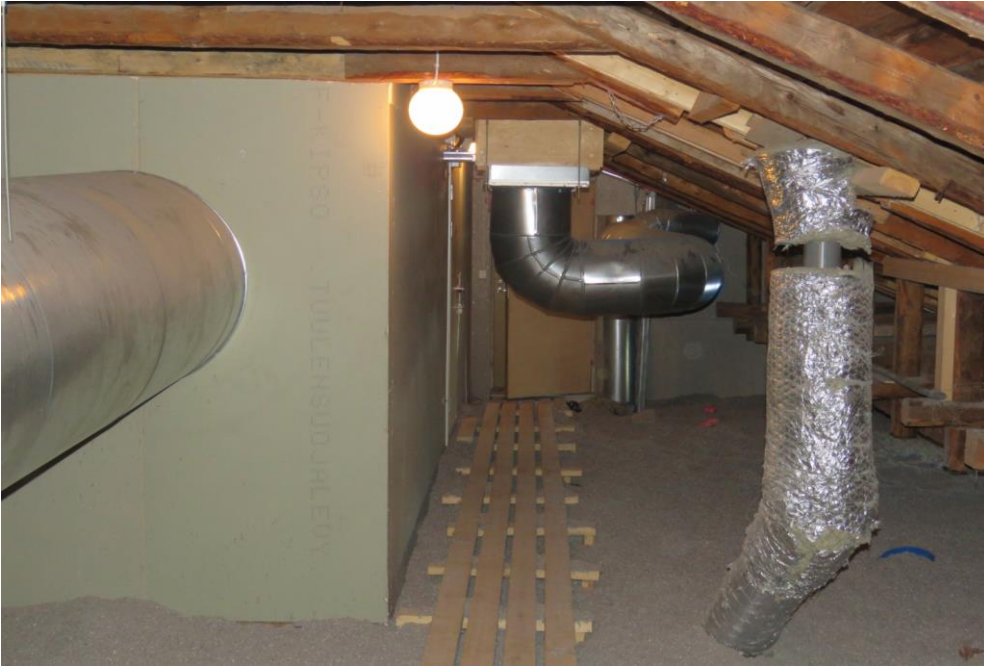
Lassin päiväkodin pihan kiviaita on varsin kylmä: lämpötila  $-4\text{ }^{\circ}\text{C}$ . Kellarikerros on kauttaaltaan kylmä  $-4\text{--}-2\text{ }^{\circ}\text{C}$ . Lämpötilan ollessa pakkasen puolella kiviaita ja kellarikerros eivät näin ollen sovellu lepakoiden talvehtimispaikoiksi. Lassin päiväkodin ullakon alempi kerros on vastikään remontoitu, ja siitä on tehty tarkoituksella kylmätila. Ullakon lattialle oli puhallettu noin 30 cm kerros sellueristettä. Lämpötila seinissä ja katossa on  $-7\text{--}-6\text{ }^{\circ}\text{C}$ , joka on lähes sama kuin ulkoilman lämpötilaa, mikä on todennäköisesti liian alhainen lepakoille. Sen sijaan ullakon ylempi kerros oli hieman tätä lämpimämpi. Mitatut lämpötilat:  $0\text{--}+1,6\text{ }^{\circ}\text{C}$ . Ullakon ylempi kerros saattaisi lämpötilan puolesta sopia lepakoille. Tila on varsin pieni ja siistissä kunnossa, kattotuolit ovat hyvin näkyvissä. Lepakoita ei siellä kuitenkaan näy.

Kuva 18. Lassin päiväkoti, kohde 11, kivijalka (O-P.S: 19.3.2018)

Kuva 19. Lassin päiväkot, kohde 11, ullakko (O-P.S: 20.3.2018)

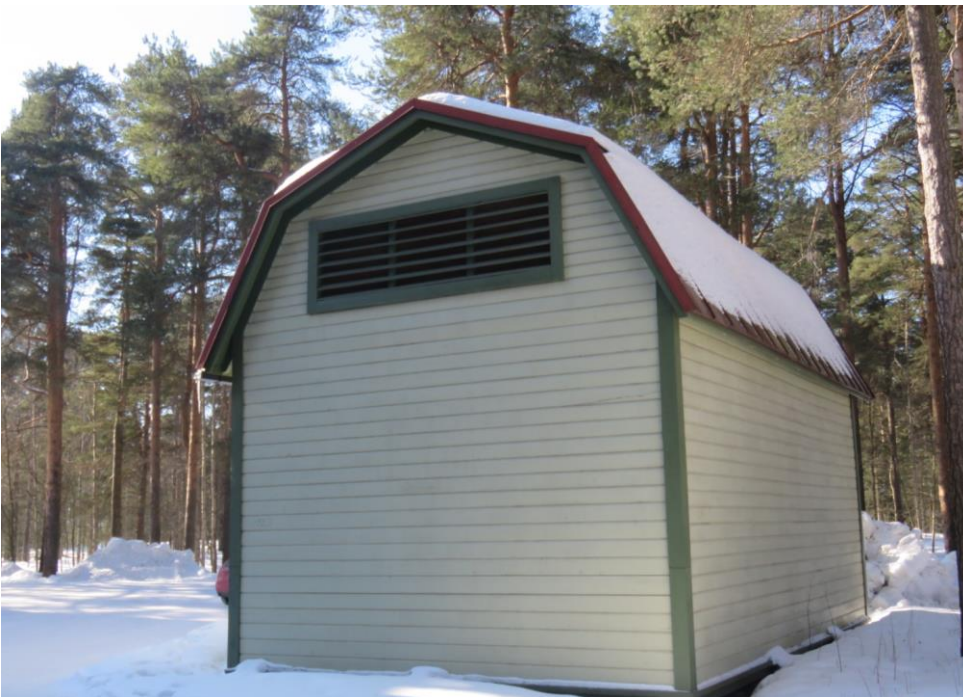
Neuvolan piharakennus lämmittämättömänä tilana ei sovellu lepakoiden talvehtimispaikaksi.

Kuva 20. Neuvolan piharakennus, kohde 12 (O-P.S: 20.3.2018).

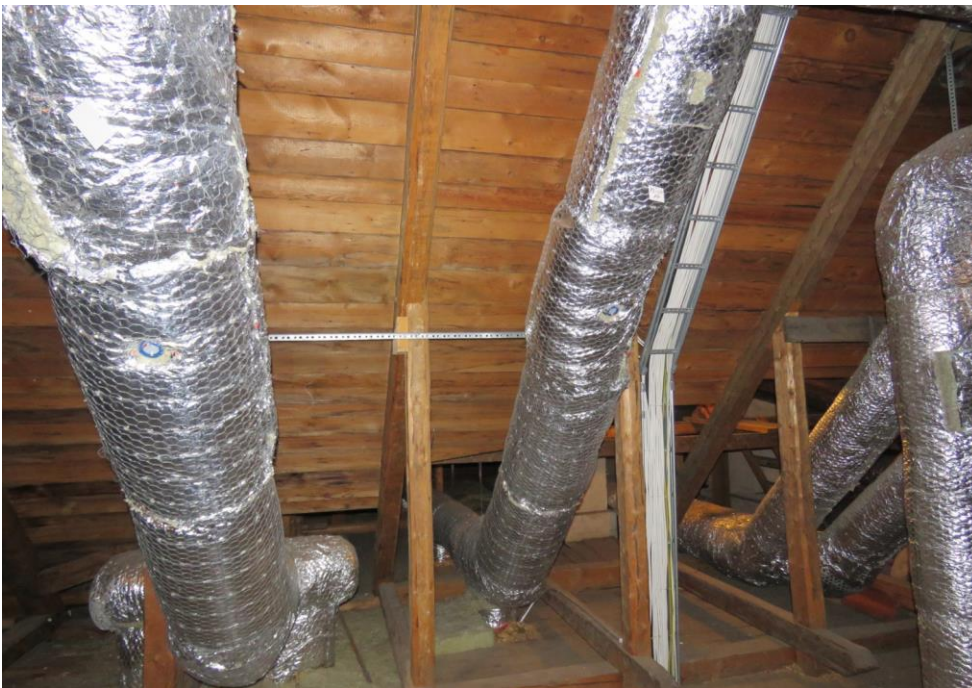
Tuiran neuvolan ullakolla on varsin avara tila, jossa lämpötila on plussan puolella pakkaspäivänä. Mitatut sisälämpötilat ilmassa ovat +2 - +3 °C ja ilmakosteus 32 %. Seinäpinnassa lämpötila on 0 - +2 °C. Tämä saattaisi sopia lepakoille. Lepakoita ei kuitenkaan tällä käyntikerralla silmäillen havaita.

Kuva 21. Tuiran neuvola, kohde 13, ullakko (O-P.S: 20.3.2018).

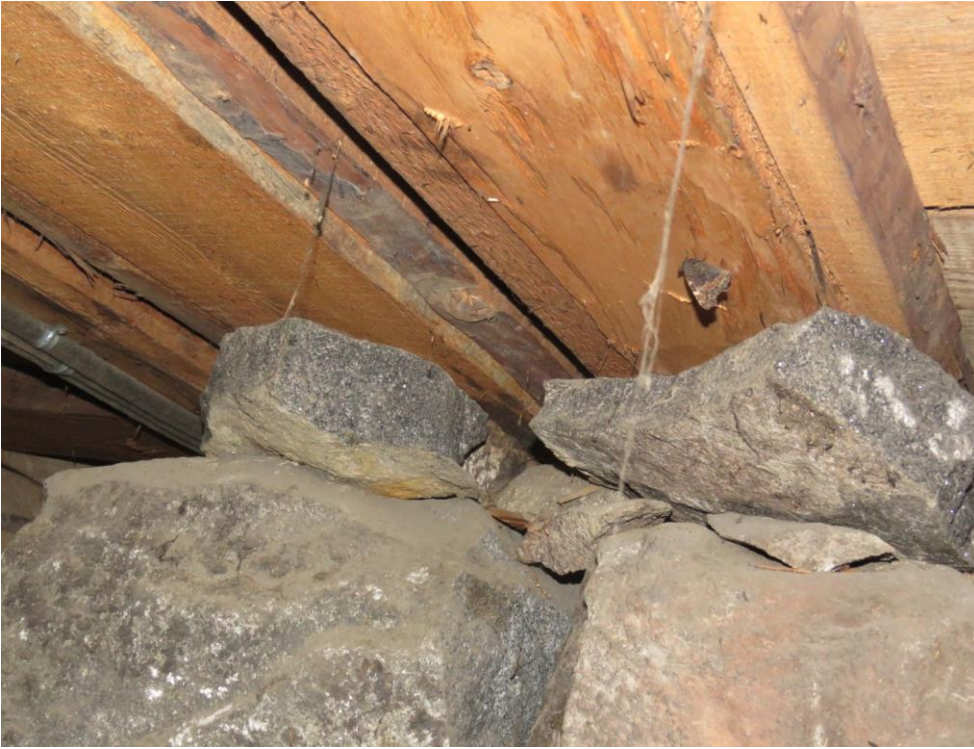
Kellarissa ulkoseinien vieressä pintalämpötilat ovat -4 - -2 °C mutta kellarin katon lämpötilat 0 - +2 °C. Kellaritilaan on kulku lämmitetystä huoltohuoneesta pienen luukun kautta. Kellaritilan sisäpuolella huoltoaukon läheisyydessä lämpötila on +2,3 °C ja ilmakosteus 30 %.

lämpötilojensa suhteen Tuiran neuvolan ullakko ja kellari ovat potentiaalisia talvehtimispaikkoja lepakoille. Kellarin kattorakenteissa näkyy horrostava nokkosperhonen. Lepakoista ei kuitenkaan saada havaintoa.

Kuva 22. Tuiran neuvola, kohde 13, kellari (O-P.S: 20.3.2018).

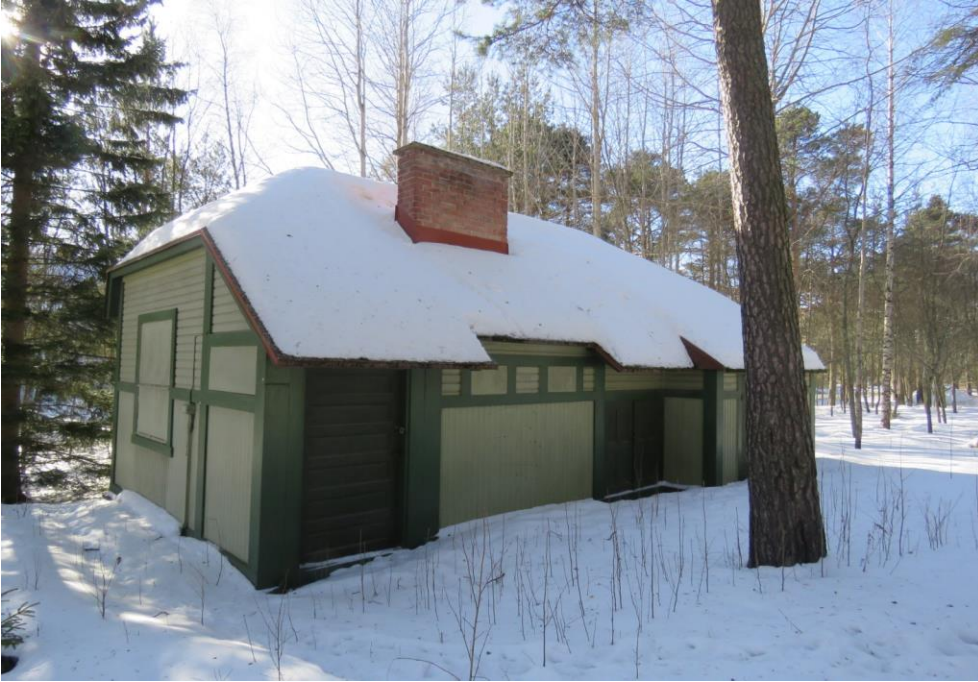
Entisen yllilääkärin sunnon ulkorakennus on varsin tiivis eikä sinne ole ulkopuolelta kulkuaukkoja. Siellä ei ole kellaria. Se ei ole potentiaalinen talvehtimispaikka lepakoille. Rakennuksen ympärillä on myyrän ja muiden jyrsijöiden jälkiä.

Kuva 23. Entinen sauna- ja varastorakennus, kohde 14, (O-P.S: 19.3.2018).

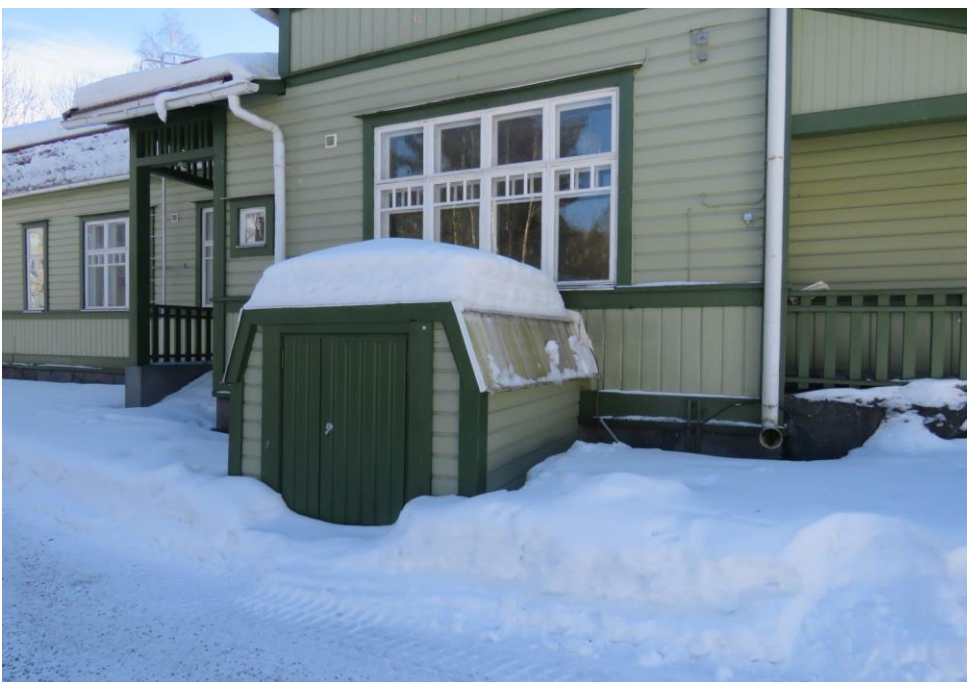
Rakennus on toiminut myös Tuiran kriisikeskuksena. Ullakkotilat ovat varsin kylmät. Joissakin paikoissa näkyy vesivaurioiden merkkejä kattoissa. Mitatut pintalämpötilat ullakkorakenteissa ovat: -4 - -3 °C.

Kuva 24. Vanha ylilääkärin asunto, kohde 15, (O-P.S: 19.3.2018).

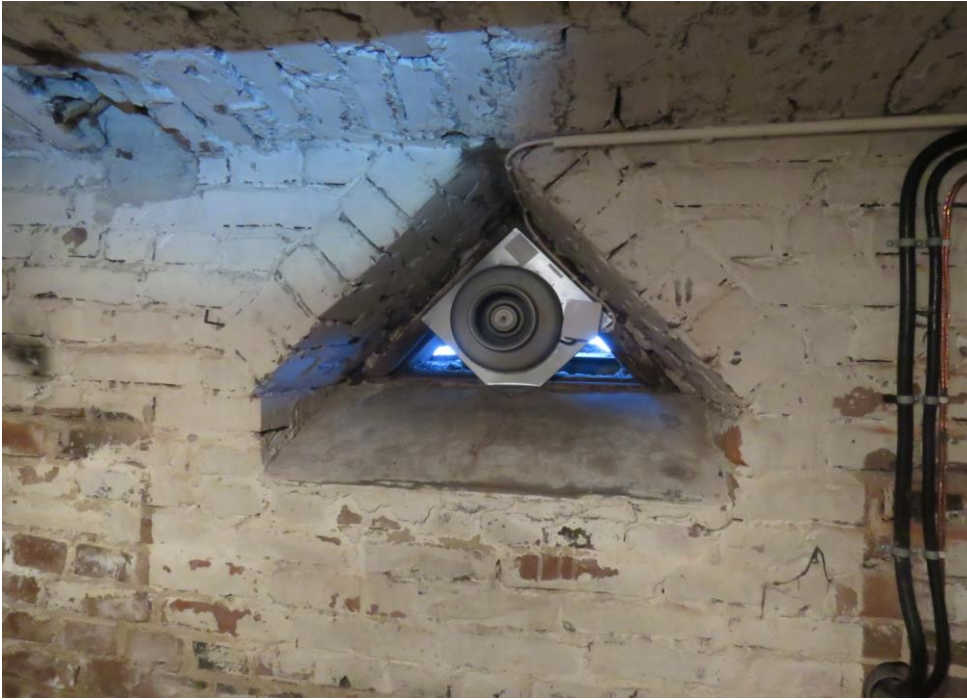
Vanhan ylilääkärin asunnon kellaritilojen tuuletusikkunoissa on jatkuvatoimiset koneelliset tuulettimet. Kellarihuoneiden sisätilat voisivat periaatteessa sopia lepakoille pintalämpötilojen +4 - +5 °C ja ilmakosteuden 44 % puolesta, mutta tuulettimien hurina todennäköisesti karkottaa lepakot, vaikka kulkuaukkoja saattaisikin löytyä. Lisäksi eräästä kellarihuoneesta löytyy kaluttu oravan raato, jonka ympärillä on rotan jätöksiä. Talvehtivat lepakot saattaisivat joutua rottien saaliiksi. Rotan jälkiä on myös talon ulkopuolella. Kellarin rossipohja puolestaan on melko kylmä (n -1,0 °C) lepakoille.

Kuva 25. Vanha yllilääkärin asunto, kohde 15, kellari (O-P.S: 19.3.2018).
