564–2549 RUSKONSELKÄ-VÄLIKYLÄN TYÖPAIKKA-ALUEEN ASEMAKAAVAN LUONTO- JA MAISEMASELVITYS

30.9.2023

päivitys 27.3.2024

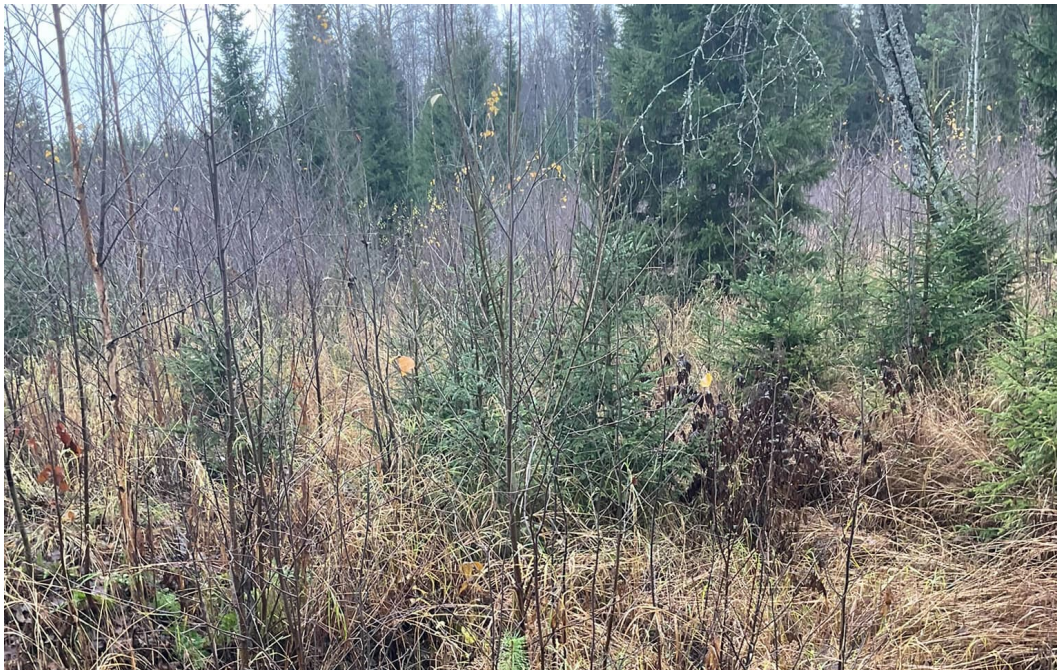
Kuva 3. Syksyllä Sammakkopuron pintavalutuskenttä on ruohoista läpipääsemätöntä pusikkoa. Kuva 15.10.2022 Lassi Kalleinen.

- Vesalanmäki N, Välikylän Yrityspuiston hulevedet
- Vesalanmäki N, Pyryväisselän eteläosan korpisoiden ja kangasmetsien kuivatusojat (kuva 3)
- Sammakkopuron kautta laskevat Pyryväisselän länsipuolisten korprien kuivatusvedet (kuva 4)

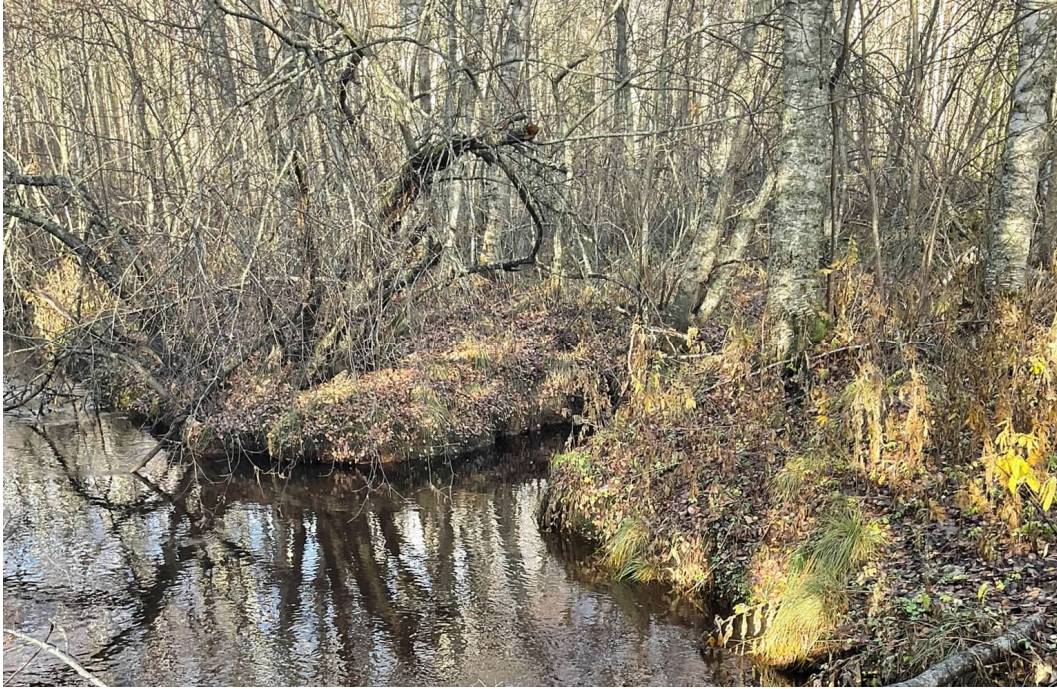
Kuva 4. Pohjoisempi eteläosan laskuojista (kartassa 7 punaisella) sijaitsee juuri Parsiaismaan metsäpolun sillan korvassa. Ympäristö on metsittyä luhtaista ja lahoppuustoista entistä peltoa. Alueen ojat ovat ruostesakkaisia. Kuva 12.10.2022 Lassi Kalleinen.

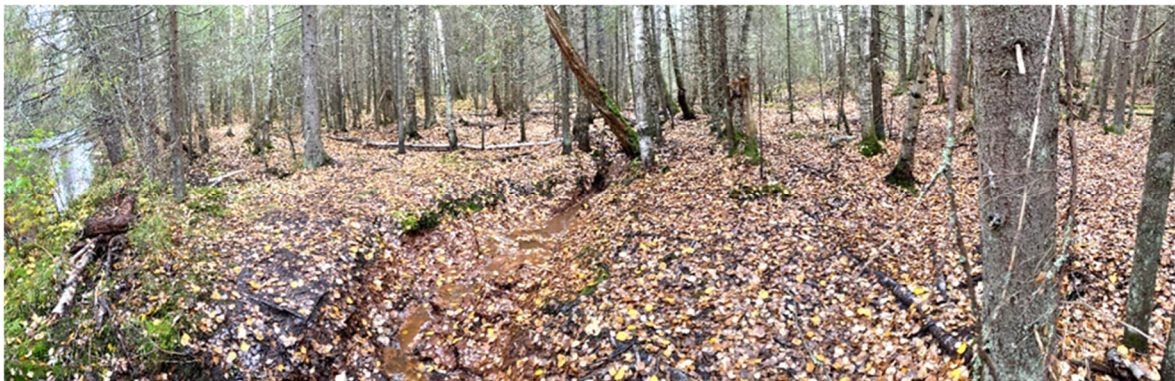
Kuva 47. Yksi Myllykorvennoron purkauskohdista kertoo monitasoisesta monimuotoisuudesta. Kuvassa on siis kausikuiva noro ja pienvesien välitön lähiympäristö eli Metsälain 10 § erityisen tärkeä elinympäristö. Kuva 3.10.2022 Lassi Kalleinen.

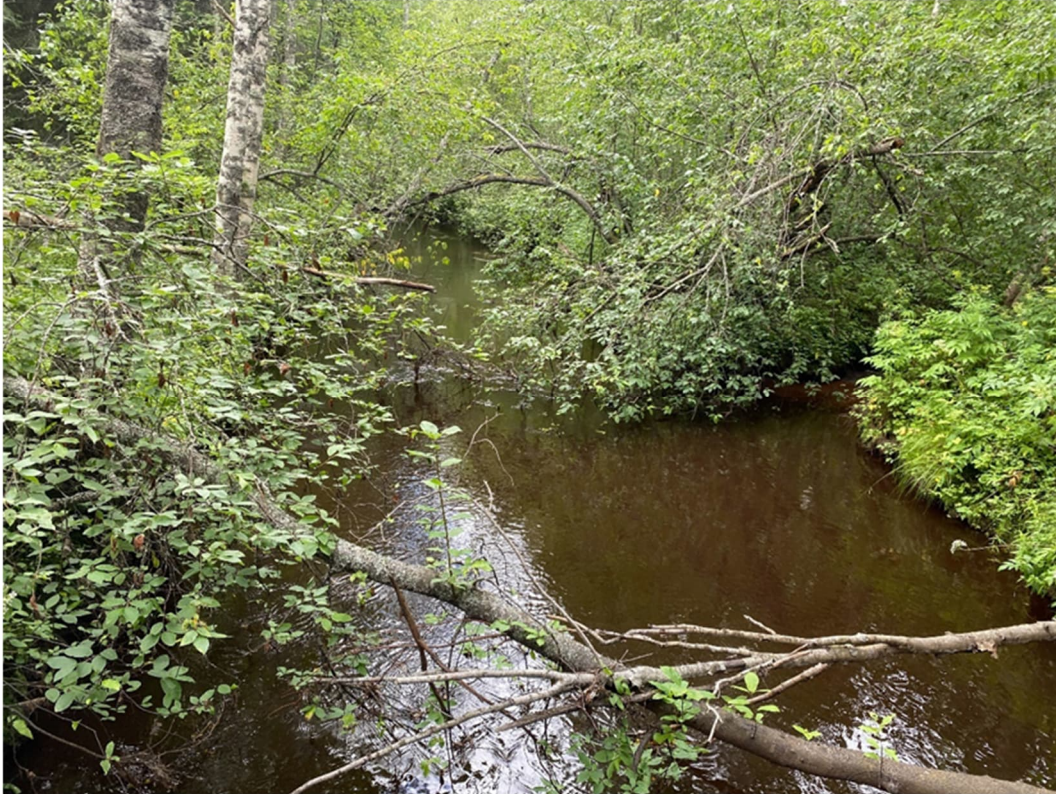
Kuva 52. Kalimenojan uoma on mutkittELEVA ja pienipiirTEinen. TulvapENKka ja piENen ojan suu lehtoisella alueella näkyvissÄ oikealla. Vrt. sama kuvakulma, eri vuodenaika kuva 63.

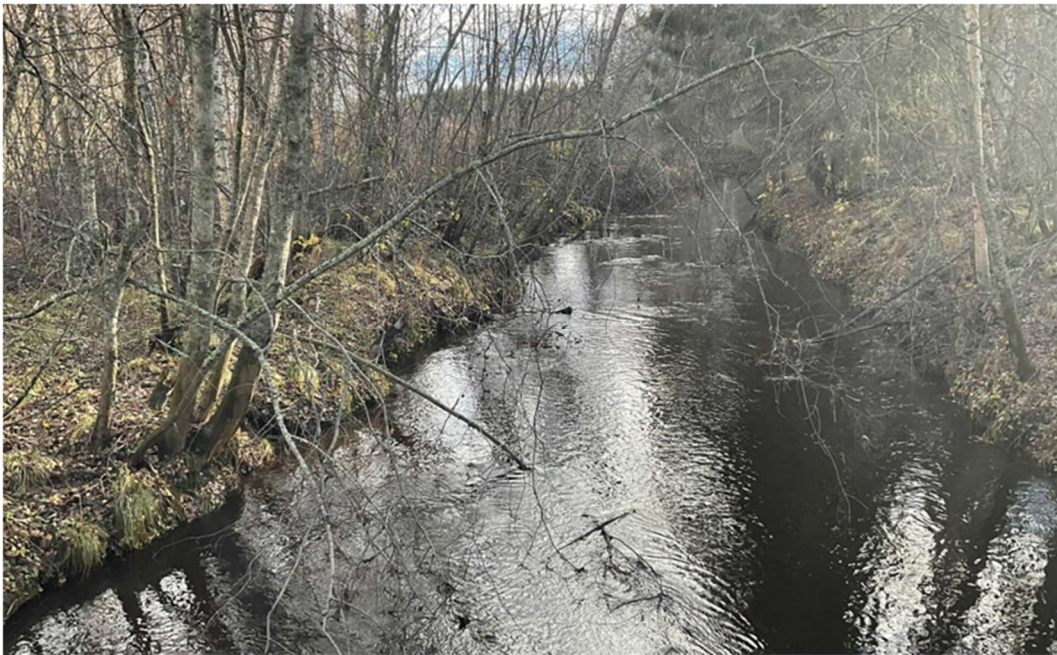
Kuva 63. Syystulva, tulvametsä, kuvio 1. Kuva 12.10.2022 Lassi Kalleinen.
