OULUN UIMAHALLI

OULU, RAKSILA

RAKENNUKSEN OMINAISPIIRTEIDEN SELVITYS

Oulu 15.5.2019
Arkkitehtitoimisto Jorma Teppo Oy

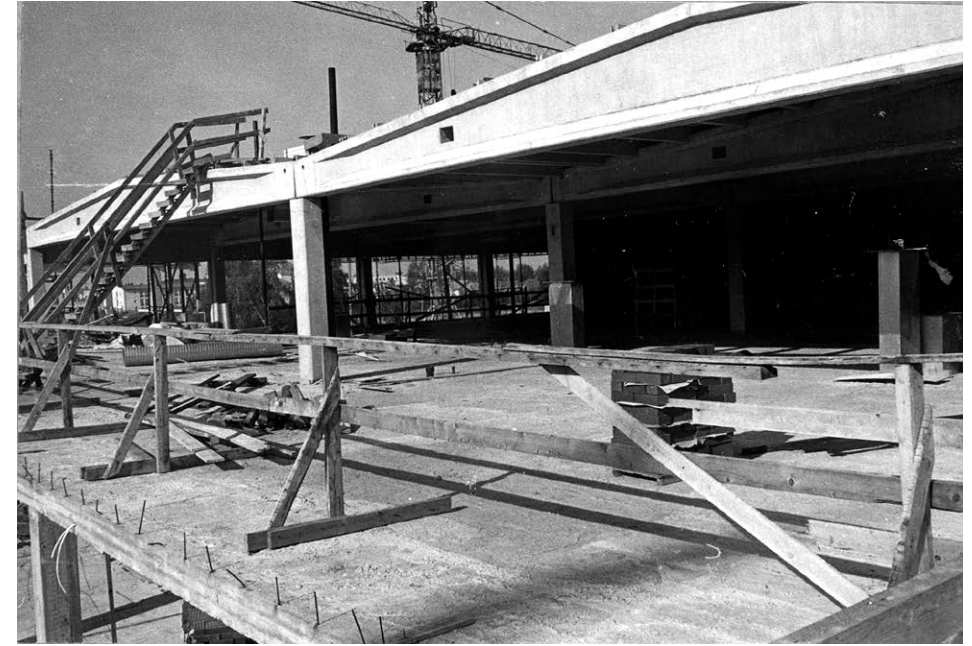
21. Jännitetyt HI-teräsbetonipalkit mahdollistivat allashuoneiden pitkät jännevälit. Kuvassa rakennustyömaa kahvilan kohdalta. KUVA: Pohjois-Pohjanmaan museon kokoelmat

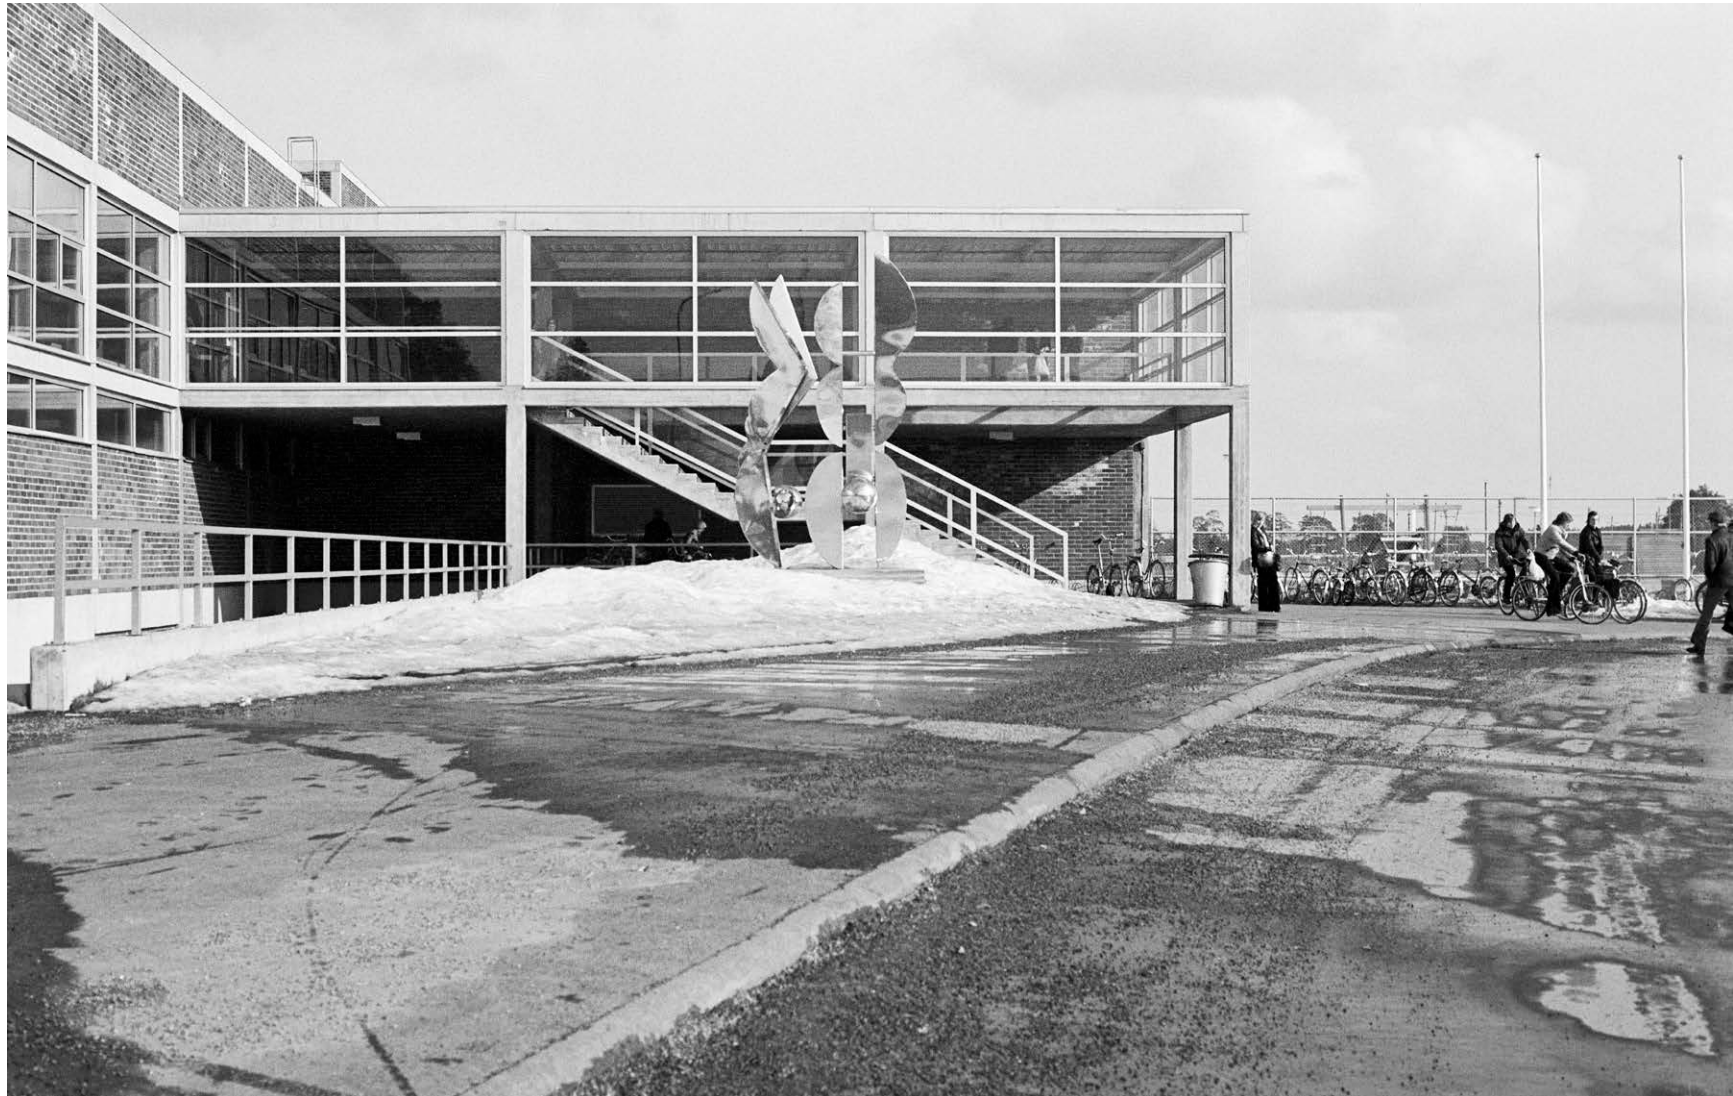
32. YLLÄ: Uimahallin pääsisäänkäynti sijaitsi toisessa kerroksessa. Valokatteen suojaamat ulkoportaat johdattivat saapujan pääovelle. Etualalla Kari Huhtamon voittosa teräsveistos 'Polskis'. KUVA: Raimo Ahonen

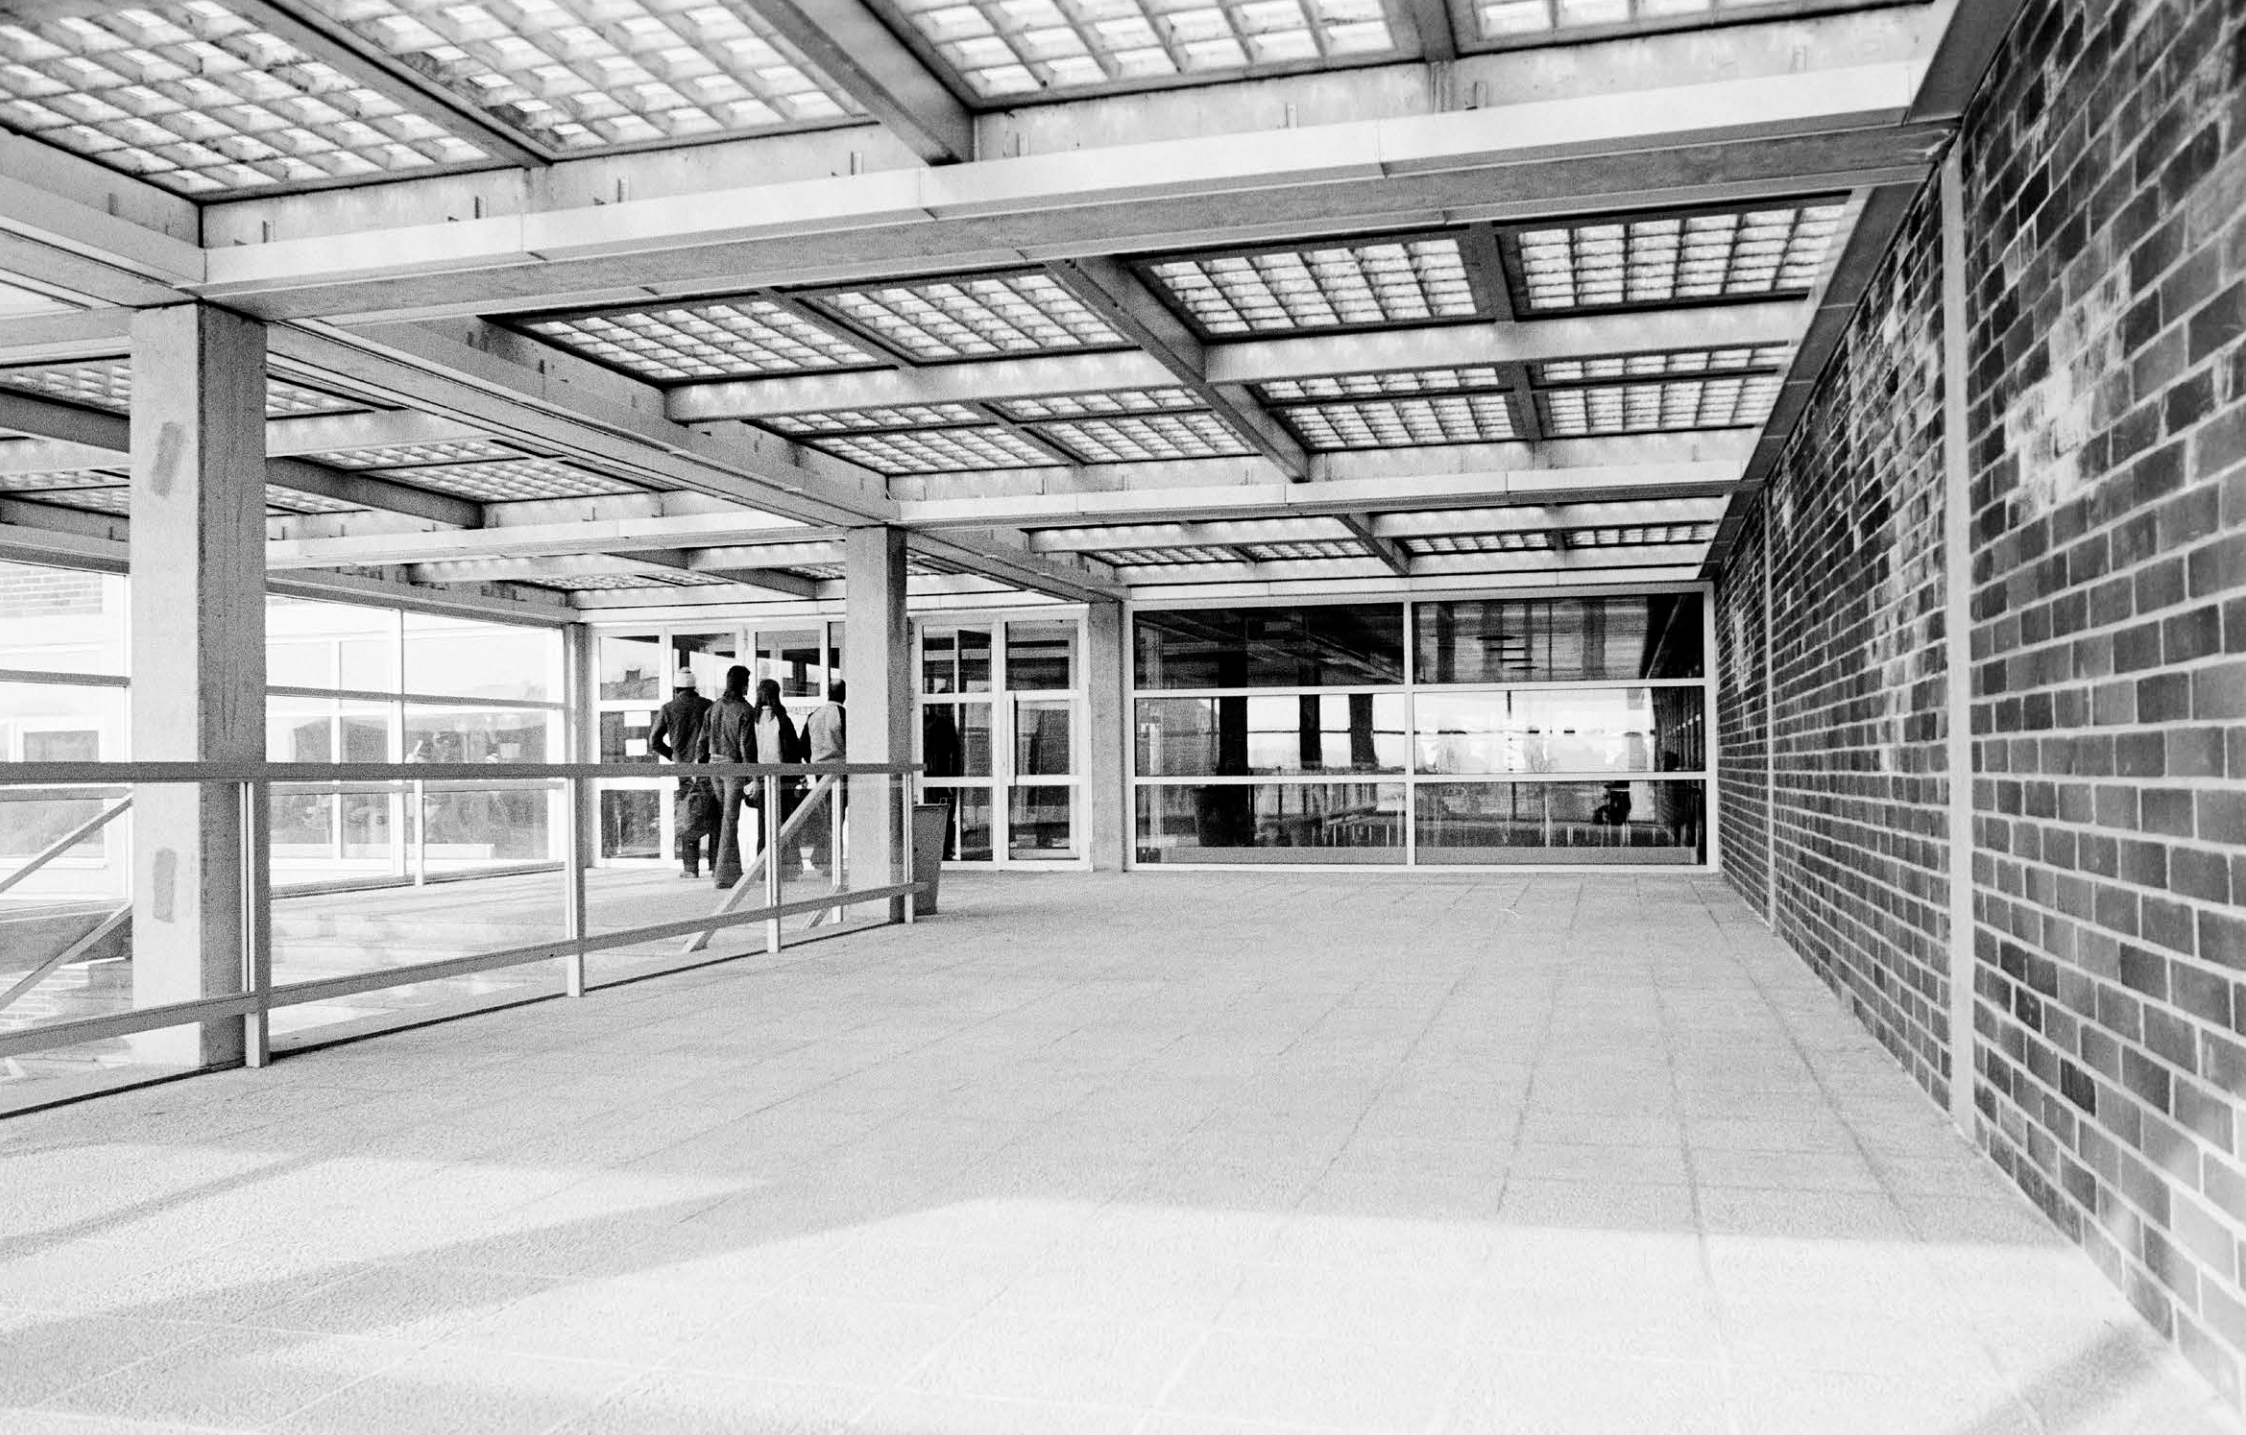
33. VASEMMALLA: Pääsisäänkäynnin rakennusosissa toistuu rakennuksen suhdejärjestelmä eri mittakaavoissa. Ulkopoortaita suojaava sadekatoksen katto on ladottu lasitiilistä. Katoksesta huolimatta pääportaan ongelmaksi muodostui jäätyminen. KUVA: Raimo Ahonen

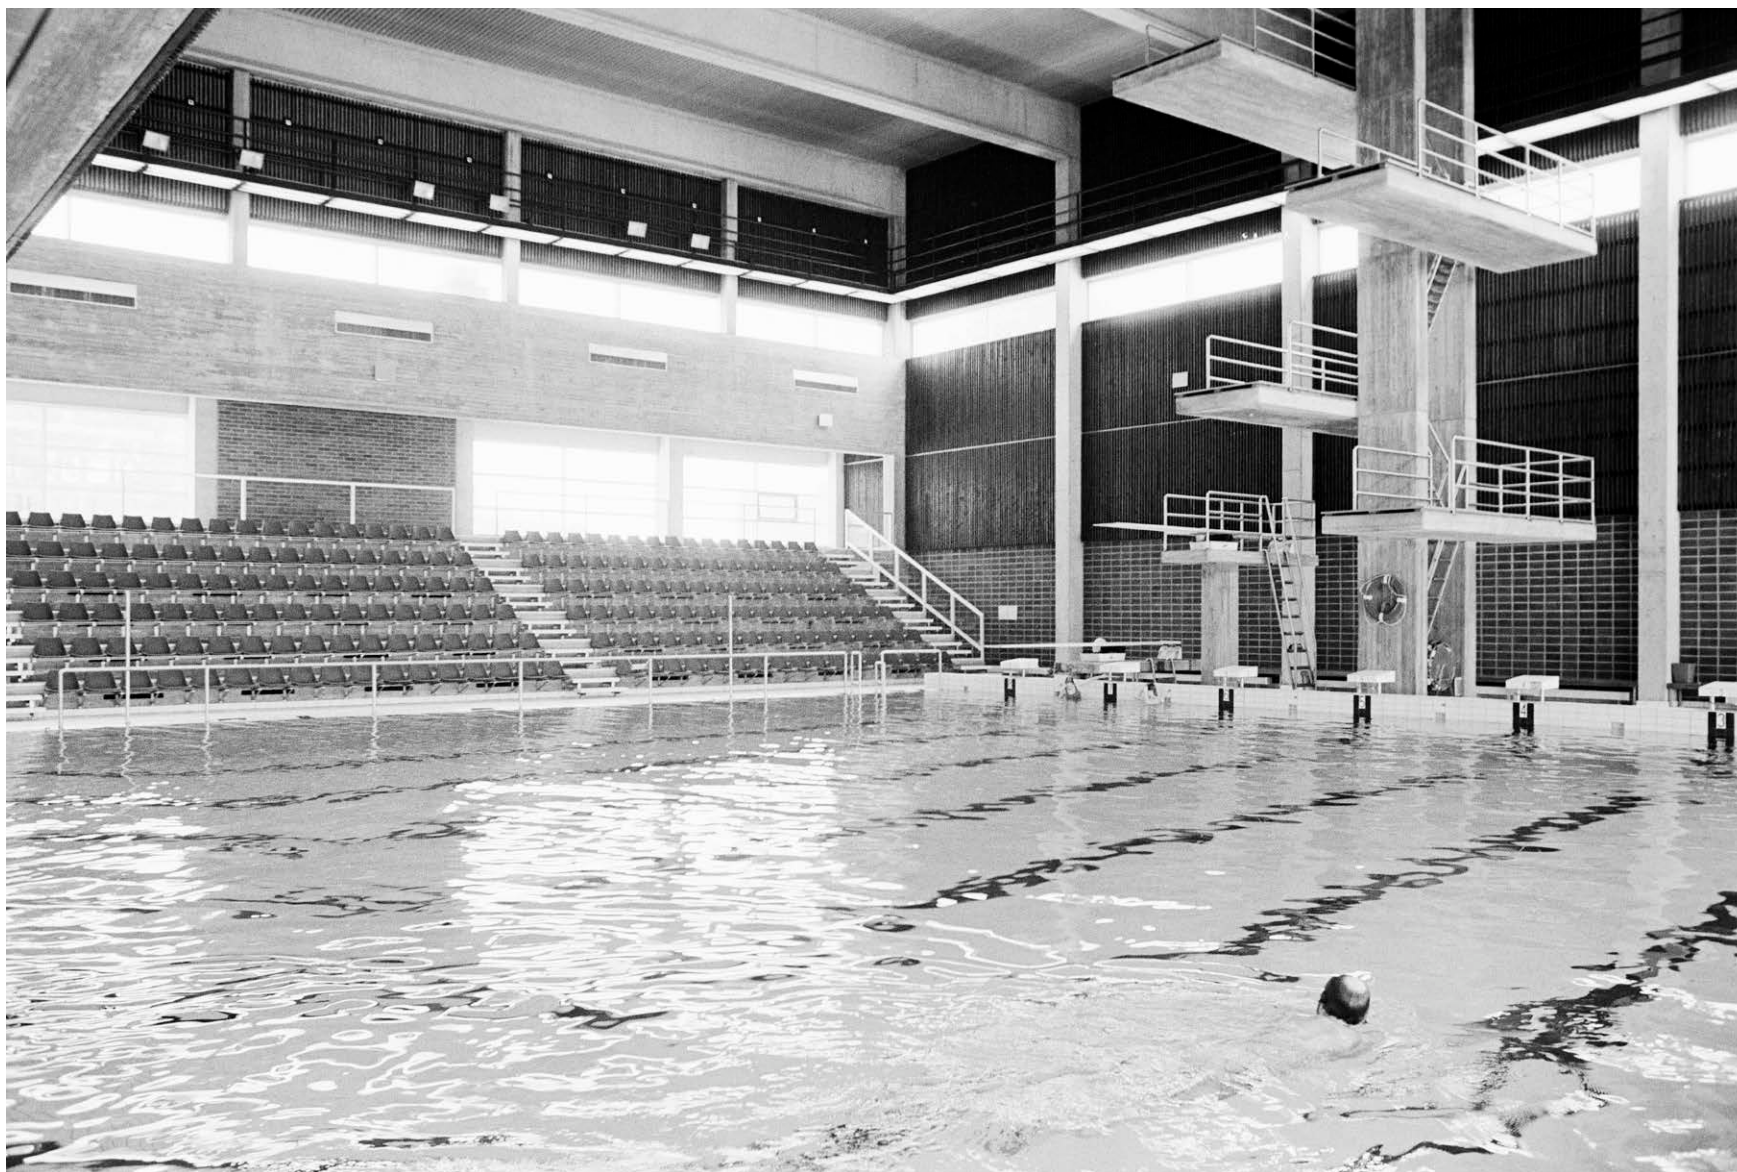
34. YLLÄ: Pääaltaan korotettu osa alkuperäisessä muodossaan vuonna 1977. Betonin, lasin, puun ja tiilen muodostamat materiaalikentät muodostavat harkitun suhdemaailman. Rakentamisen aikakaudella runsas ja monesta suunnasta saatava luonnonvalo oli ihanne. KUVA: Raimo Ahonen

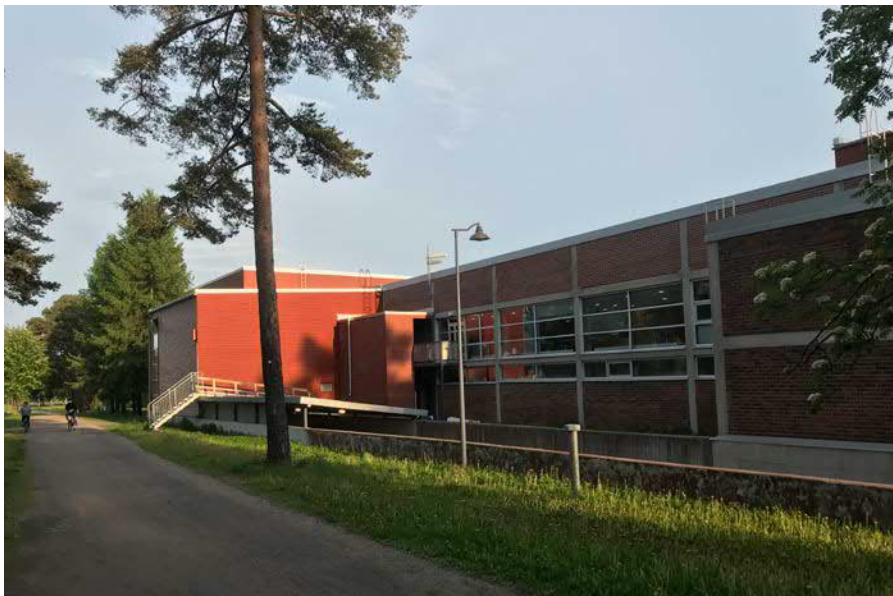
47. Uimahallin taakse rakennettiin laajennusosa 2014. Sen julkisivut vuorattiin punaisella teräsohutlevyllä.

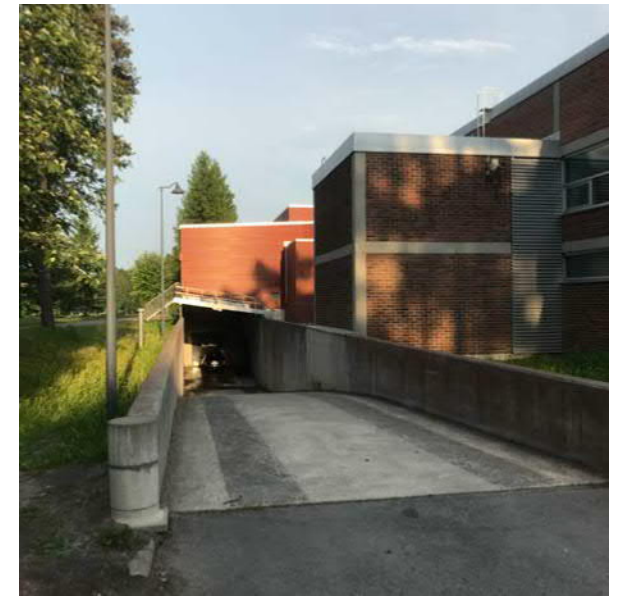
49. Huoltoliikenteen ajoluiska on tehty vuonna 2001.

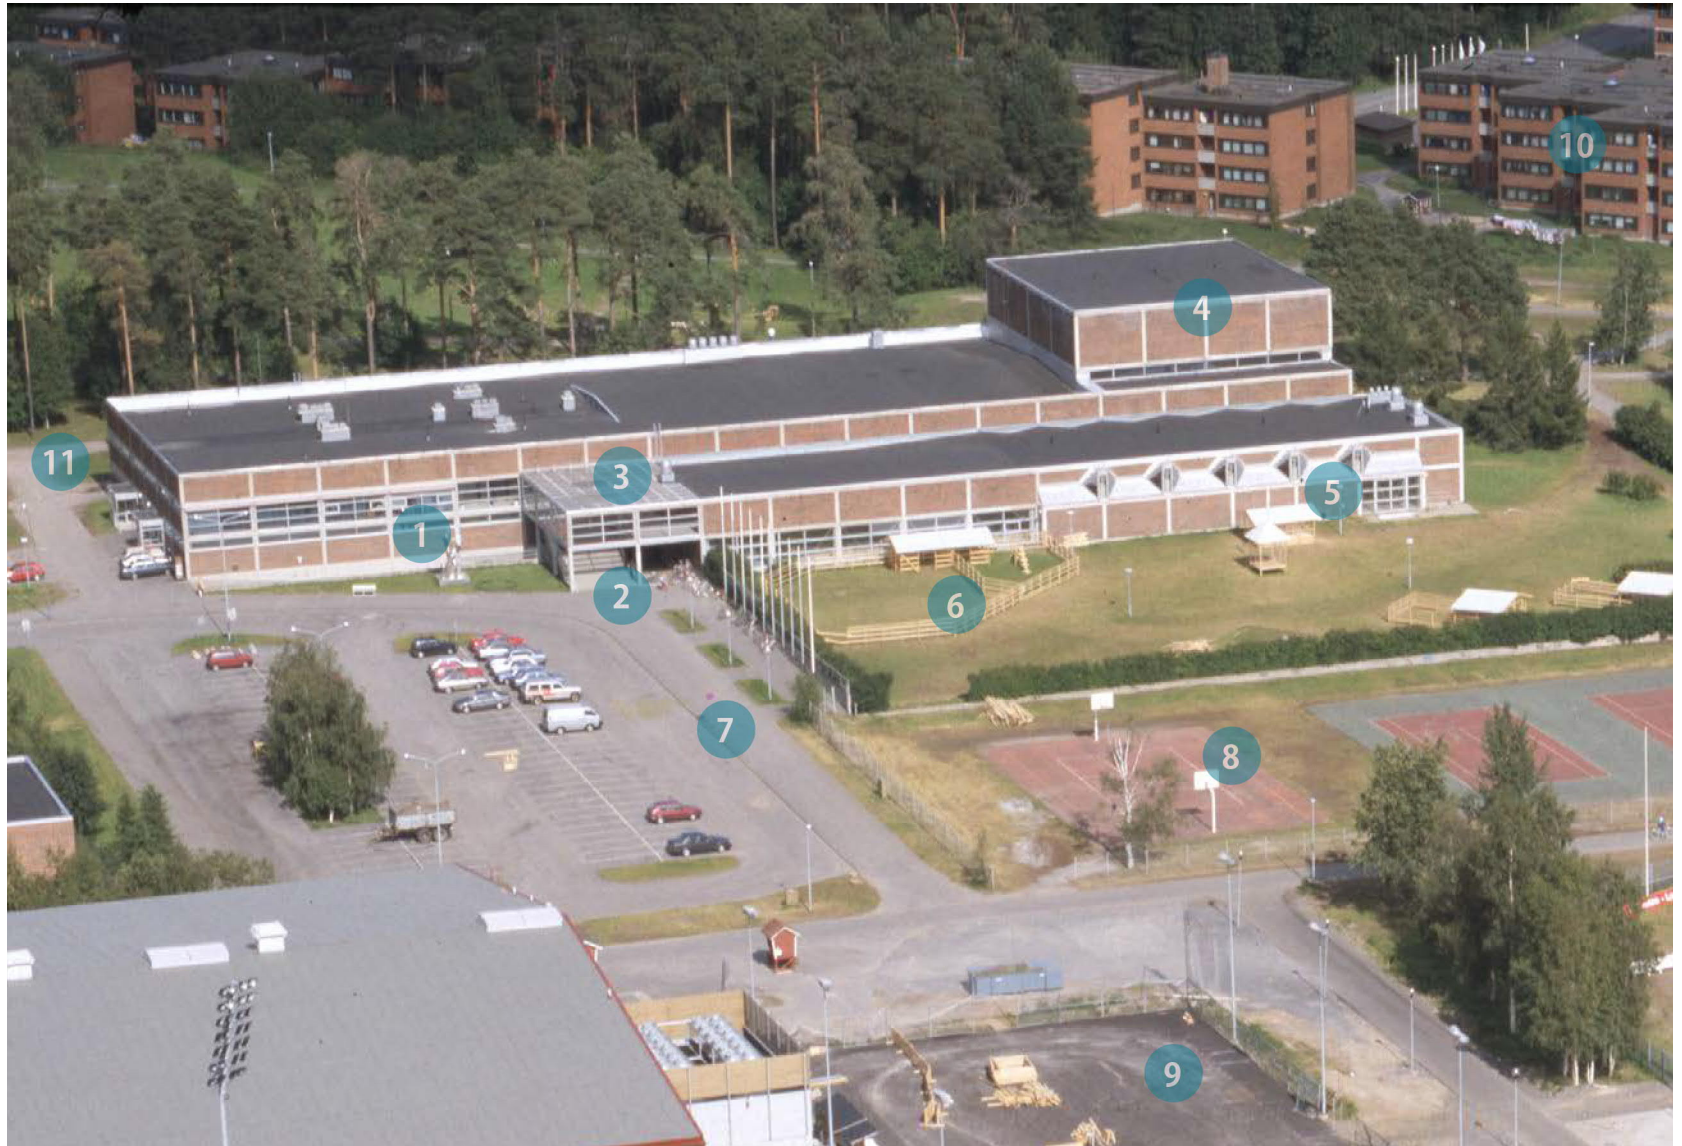
51. Ilmavalokuva etelän suunnasta vuodelta 1987. Kaakkoiskulmalla on vuonna 1984 tehty laajennusosa. Julkisivujen moduulijärjestelmä on säilynyt. Uimahallin edustan puistossa on leikkiapiha ja pääraitin varrella on päällystetyt pelikentät. KUVA: Pohjois-Pohjanmaan museon kokoelmat

1. Modulaarisen järjestelmään perustuva julkisivujäsentely
2. Pääovelle johtavat ulkoportaot. Alla polkupyörät.
3. Sisäänkäyntiä suojaava valokatteinen katos.
4. Korotettu osa hyppytornin kohdalla.
5. Vuoden 1987 laajennusosa.
6. Leikkiapiha
7. Pääportaalle johtava jalkakäytävä.
8. Massakentät: koripallo ja tennis
9. Ulkojäärata jäähallin jatkeella
10. Väikkylän ylioppilaskylä
11. Esteetön sisäänkäynti uimahallin päädyistä.

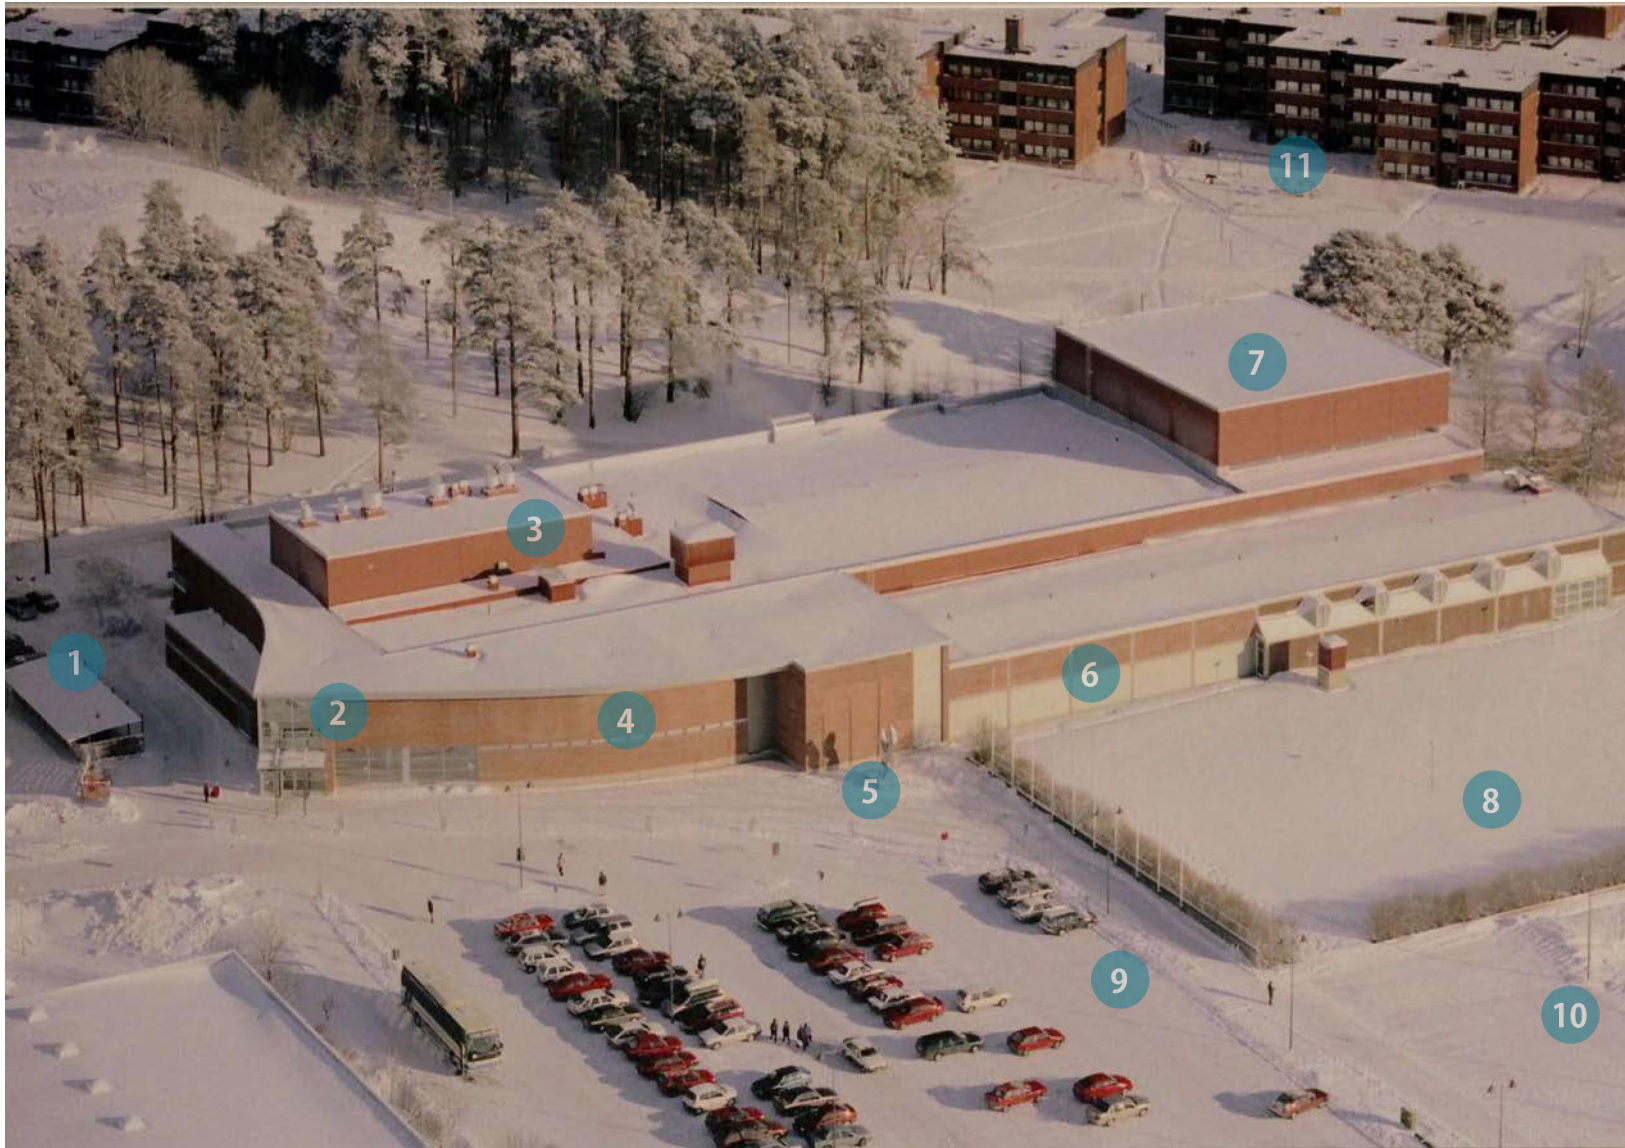
52. Vastaava ilmavalokuva etelän suunnasta vuodelta 2014. Rakennuksen länsipääty on merkittävästi muuttunut laajennuksen ja uuden ilmanvaihtokonehuoneen valmistuttua. Laajennukset eivät jatka alkuperäistä moduulimitoitusta. KUVA: Oulun kaupunki, kuvaaja Suomen Ilmakuva Oy

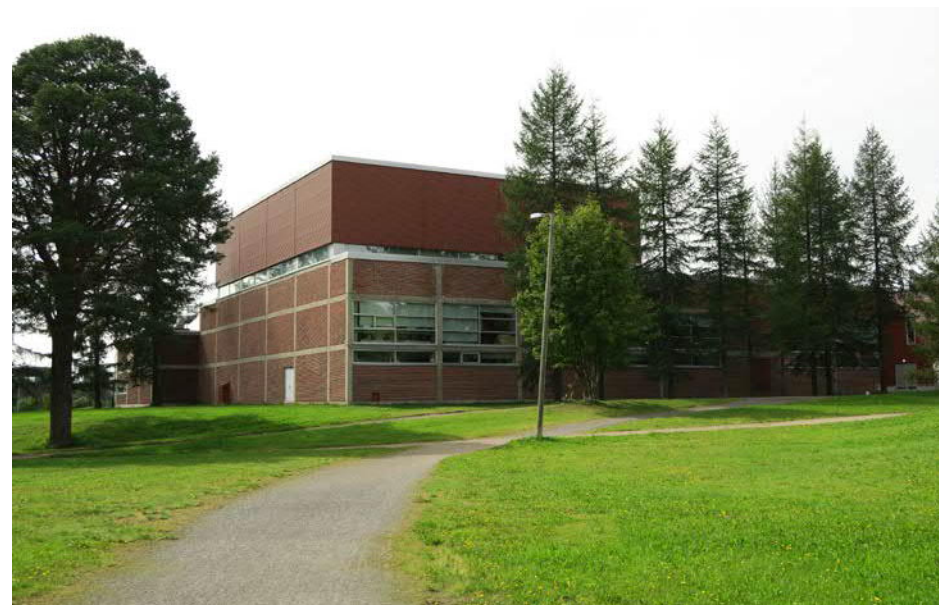
53. Takajulkisivu koillisesta katsottuna. Hyppytornin kohdalle tehty korkea osa on vuoden 2001 peruskorjauksessa rakennettu uudelleen ja saanut ohutlevypinnan tilalle. KUVA: Pohjois-Pohjanmaan liitto, Riitta Kosonen.

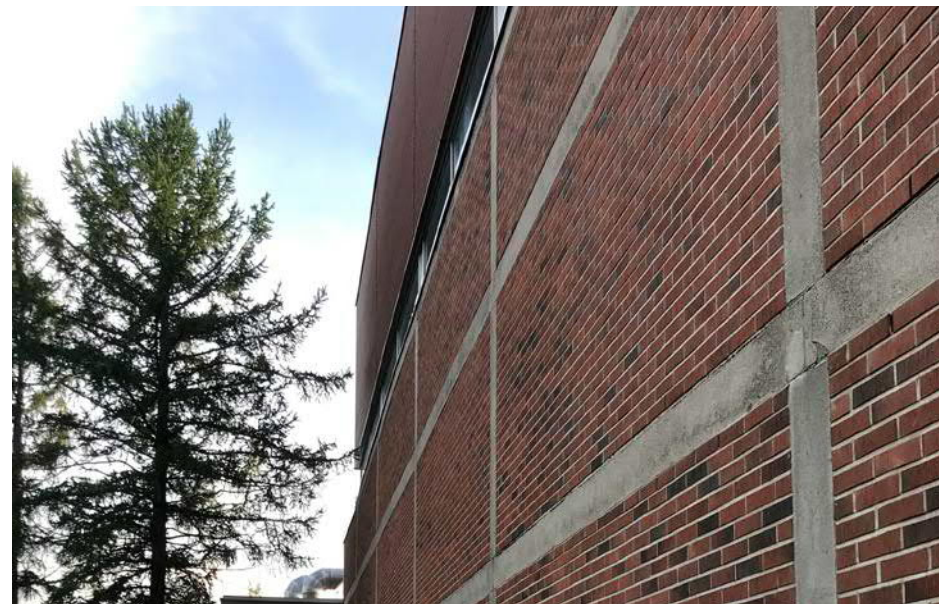
54. Julkisivujärjestelmä muodostuu teräsbetonielementeistä, joiden välit on täytetty puhtaaksi muuratulla punatiilillä.

Uimahallin alkuperäisen osan betoninen pilari-palkki-runko on tehty pääosin elementeistä. Alempien kerrosten runko on valettu paikalla. Pilarilinjat kulkevat ulkoseinillä sekä pitkästi rakennuksen keskellä. Betonirunko on näkyvästi esillä rakennuksen sisäpuolella. Alkuperäiset julkisivut on tehty betonielementeistä, joiden muodostama ruudukko on muurattu umpeen punatiilillä. Julkisivuelementeillä ei ole kantavaa tehtävää.

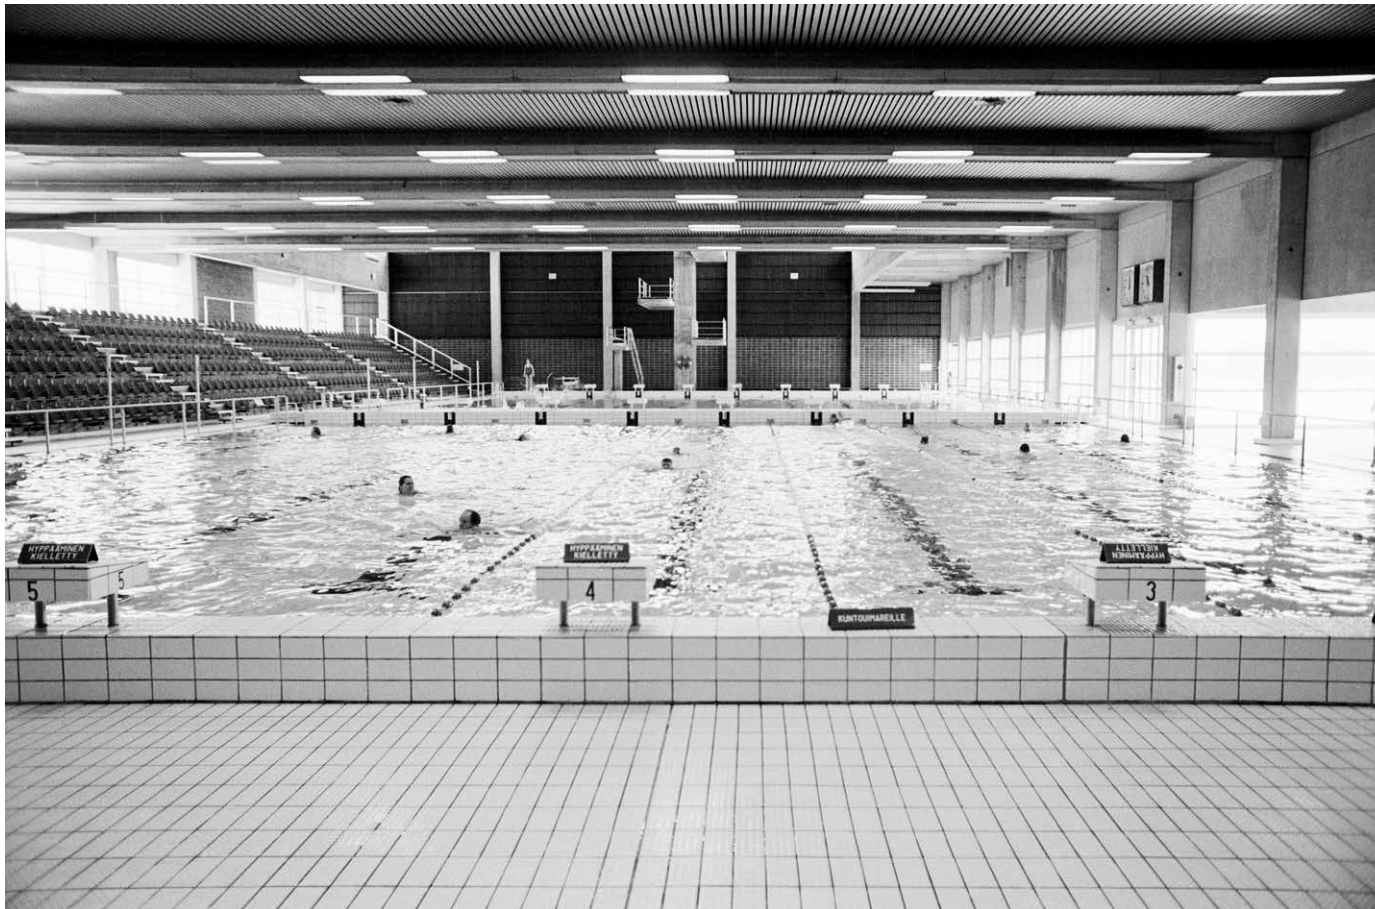
59. Pääallas pesutilojen suunnasta katsottuna vuonna 1977. Allasosastolla oli yhtenäinen valkoinen laatoitus. Ulkoseinäelementit ja pilarit olivat betonipintaisia. Rimoista kootut alakatot ja seinäpinnat toimivat akustoisina elementteinä. Halli sai luonnonvaloa molemmilta pitkiltä sivuilta. KUVA: Raimo Ahonen

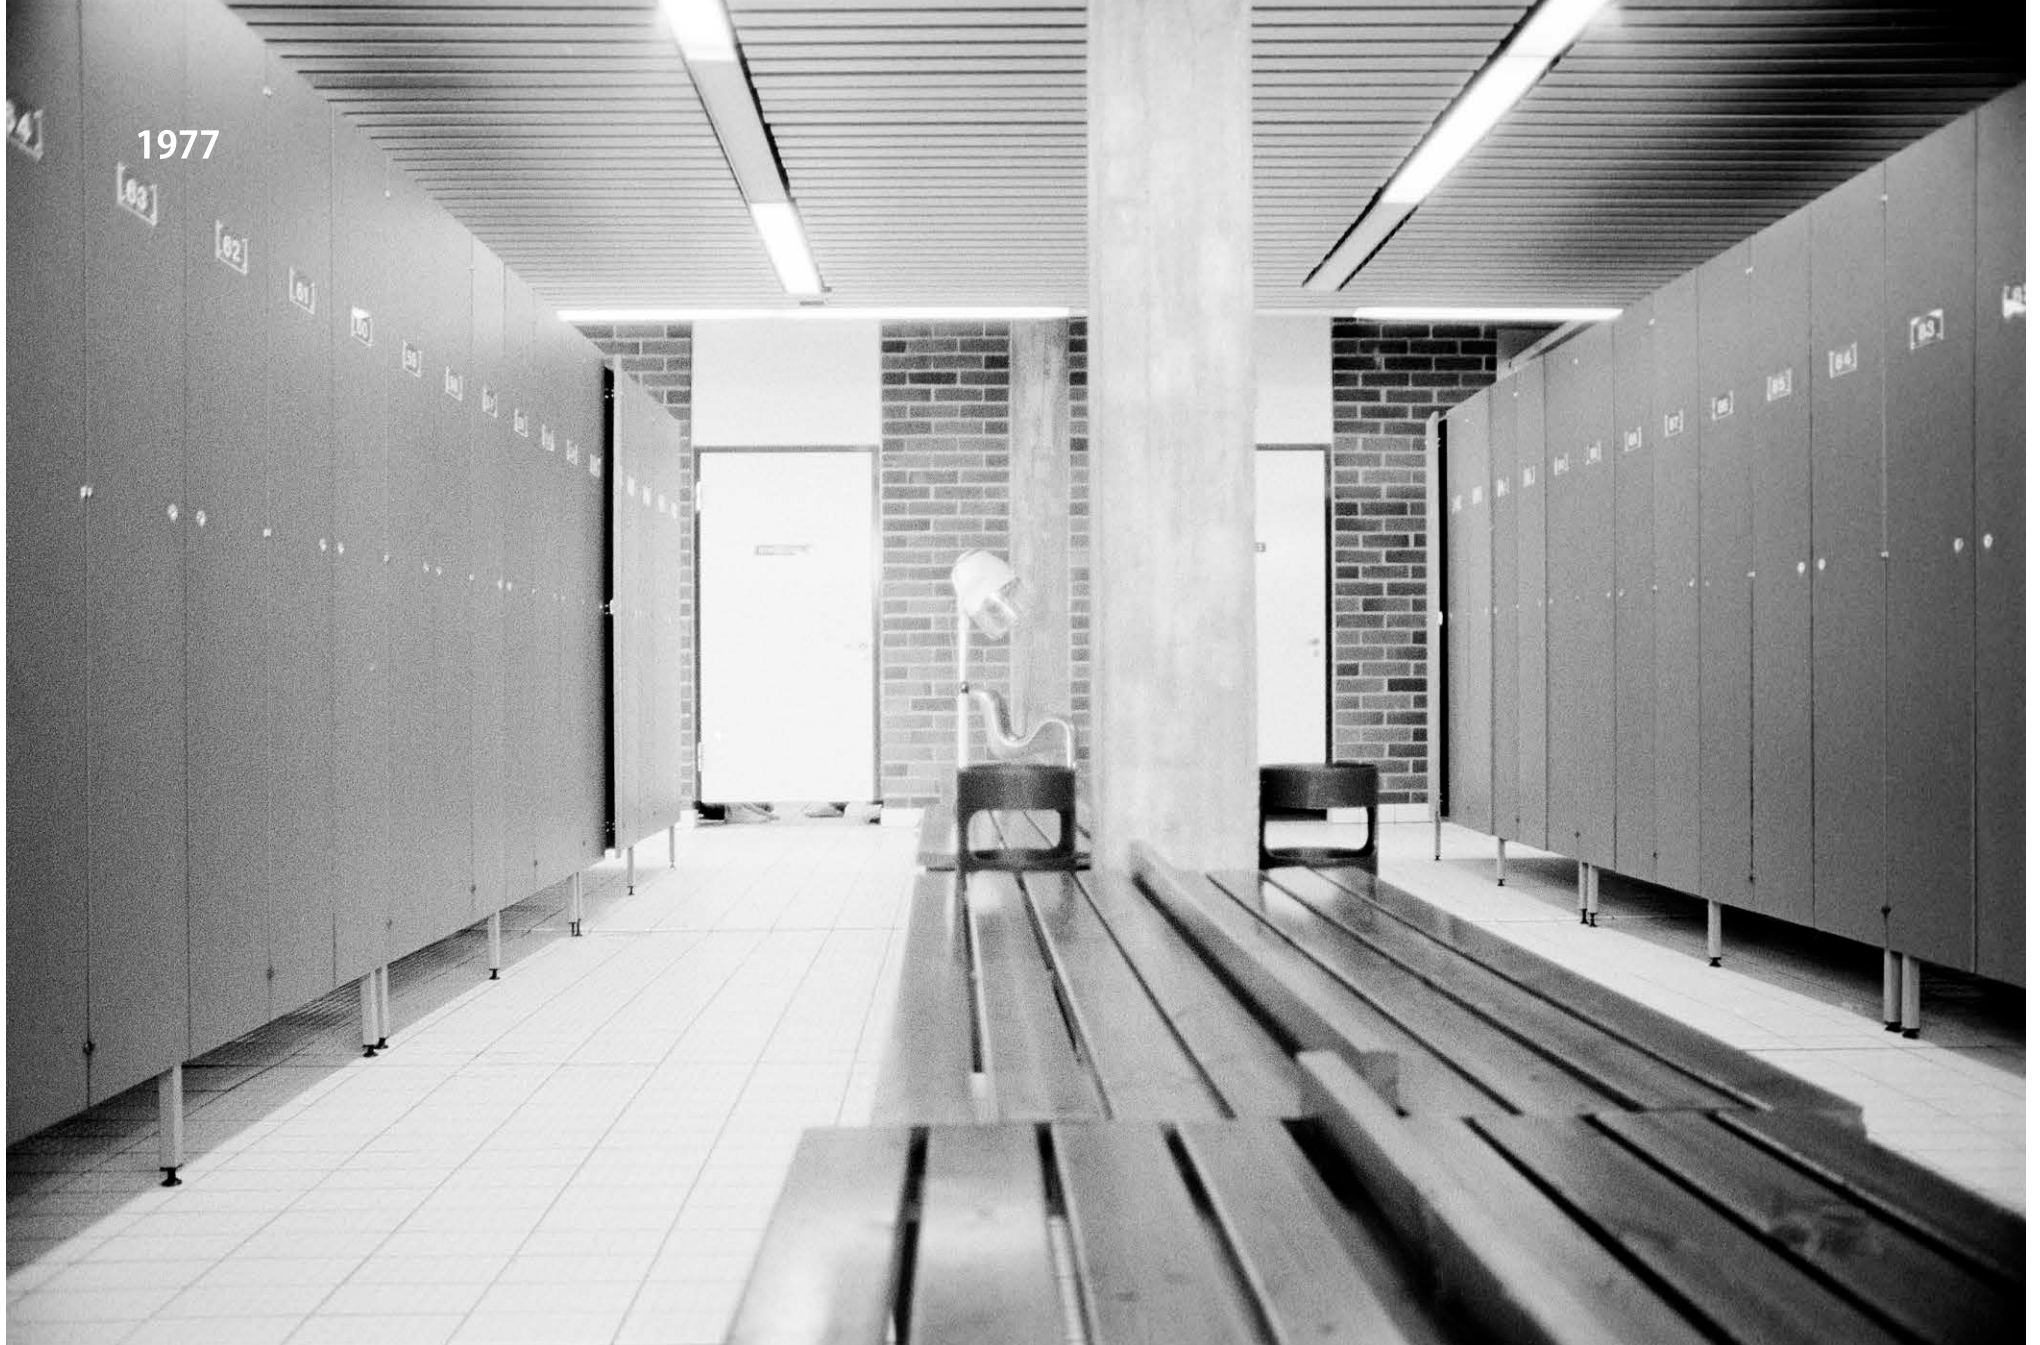
61. Miesten pukuhuone vuonna 1977. Lattiassa on sama valkoinen nappulalatta kuin allashuoneessa. Alakatot on päällystetty rei'itetyllä alumiiniprofililla. Peräseinä on punatiiltä ja pilari betonipintainen. KUVA: Raimo Ahonen

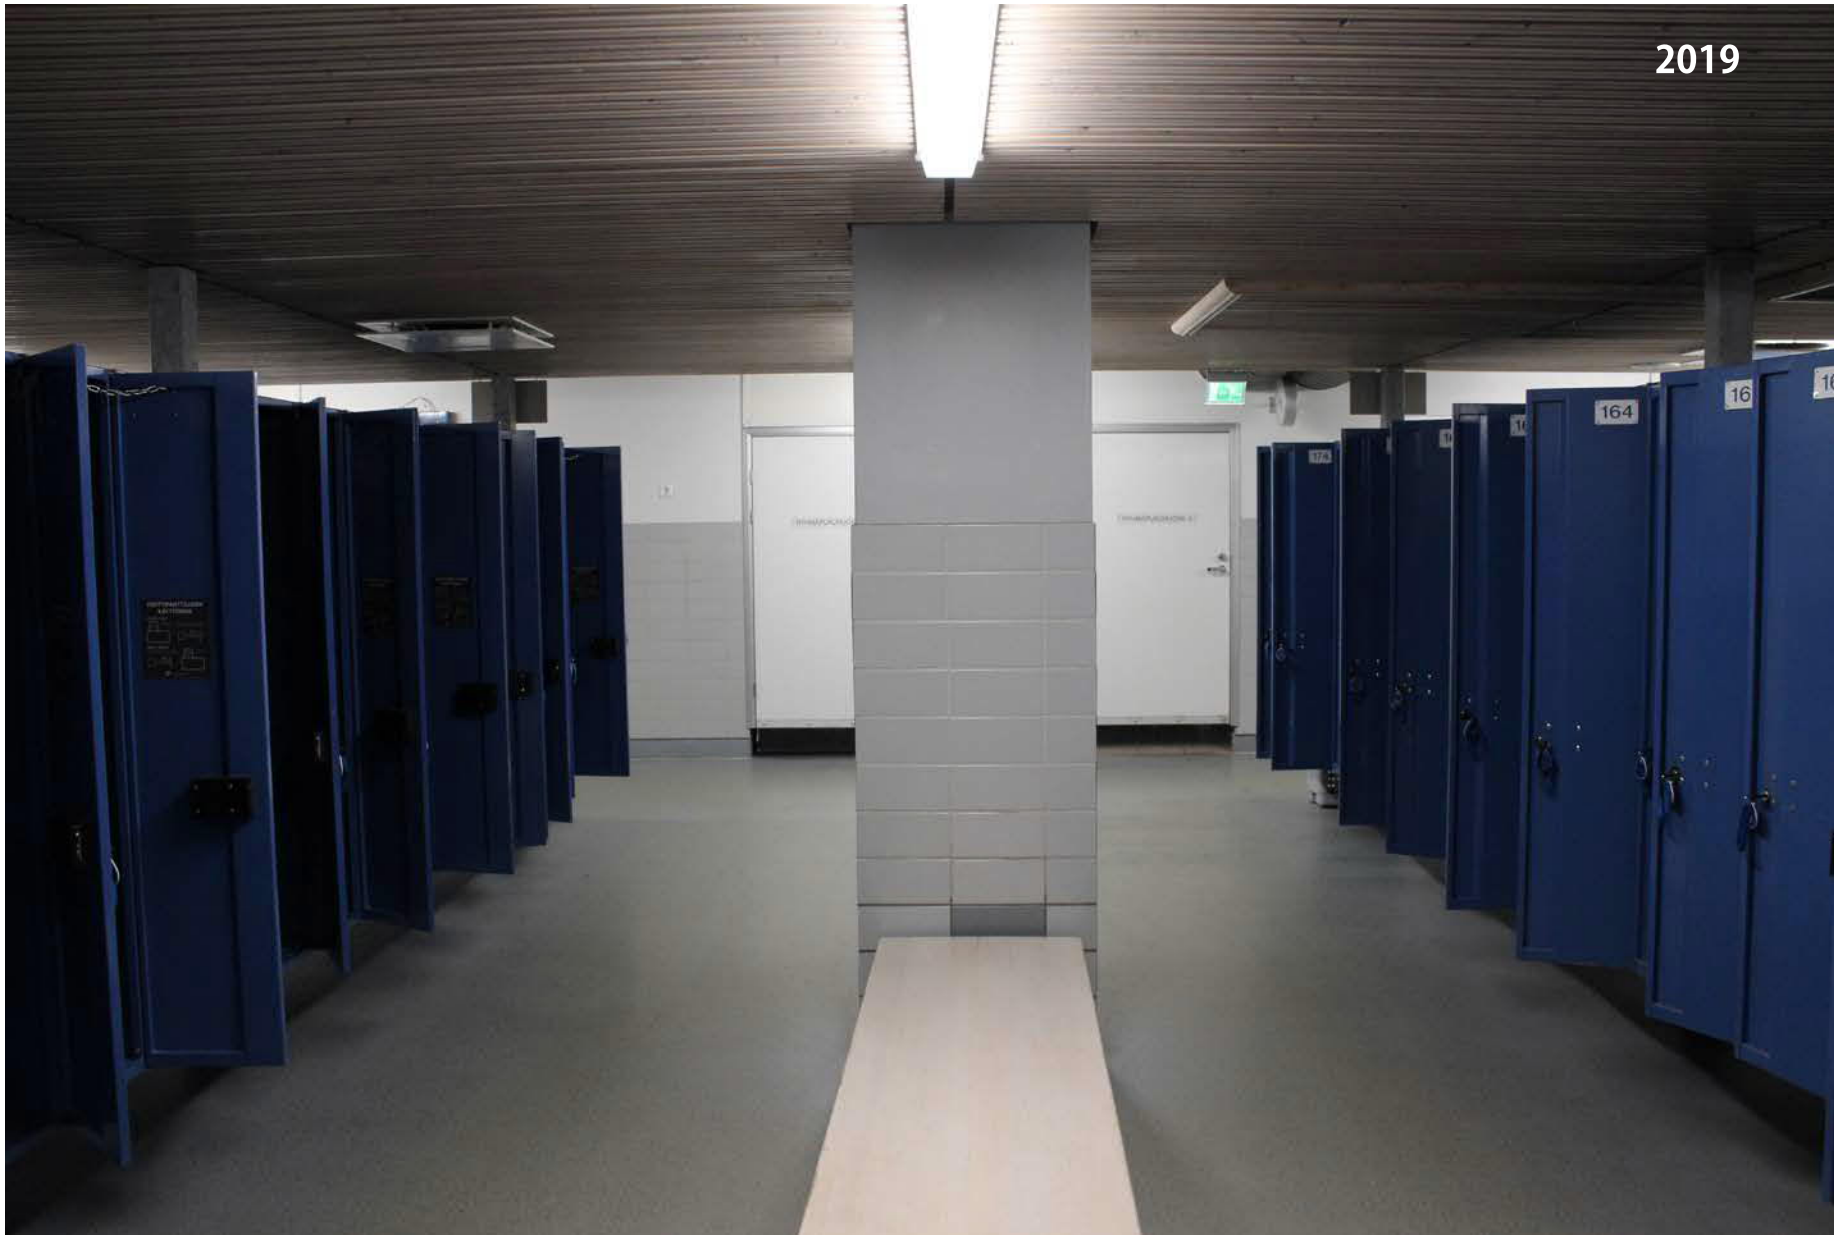
62. Tiili- ja betonipinnat on maalattu tai laatoitettu. Alakaton metalliprofiili on vaihdettu puurimaan. Lattialaatta ja sitä myöhemmin seurannut muovimatto on vaihdettu akryyllattiaan. Pukukaappien sininen sävy on säilytetty.
