OULUN UIMAHALLI

OULU, RAKSILA

RAKENNUKSEN OMINAISPIIRTEIDEN SELVITYS

Oulu 15.5.2019
Arkkitehtitoimisto Jorma Teppo Oy

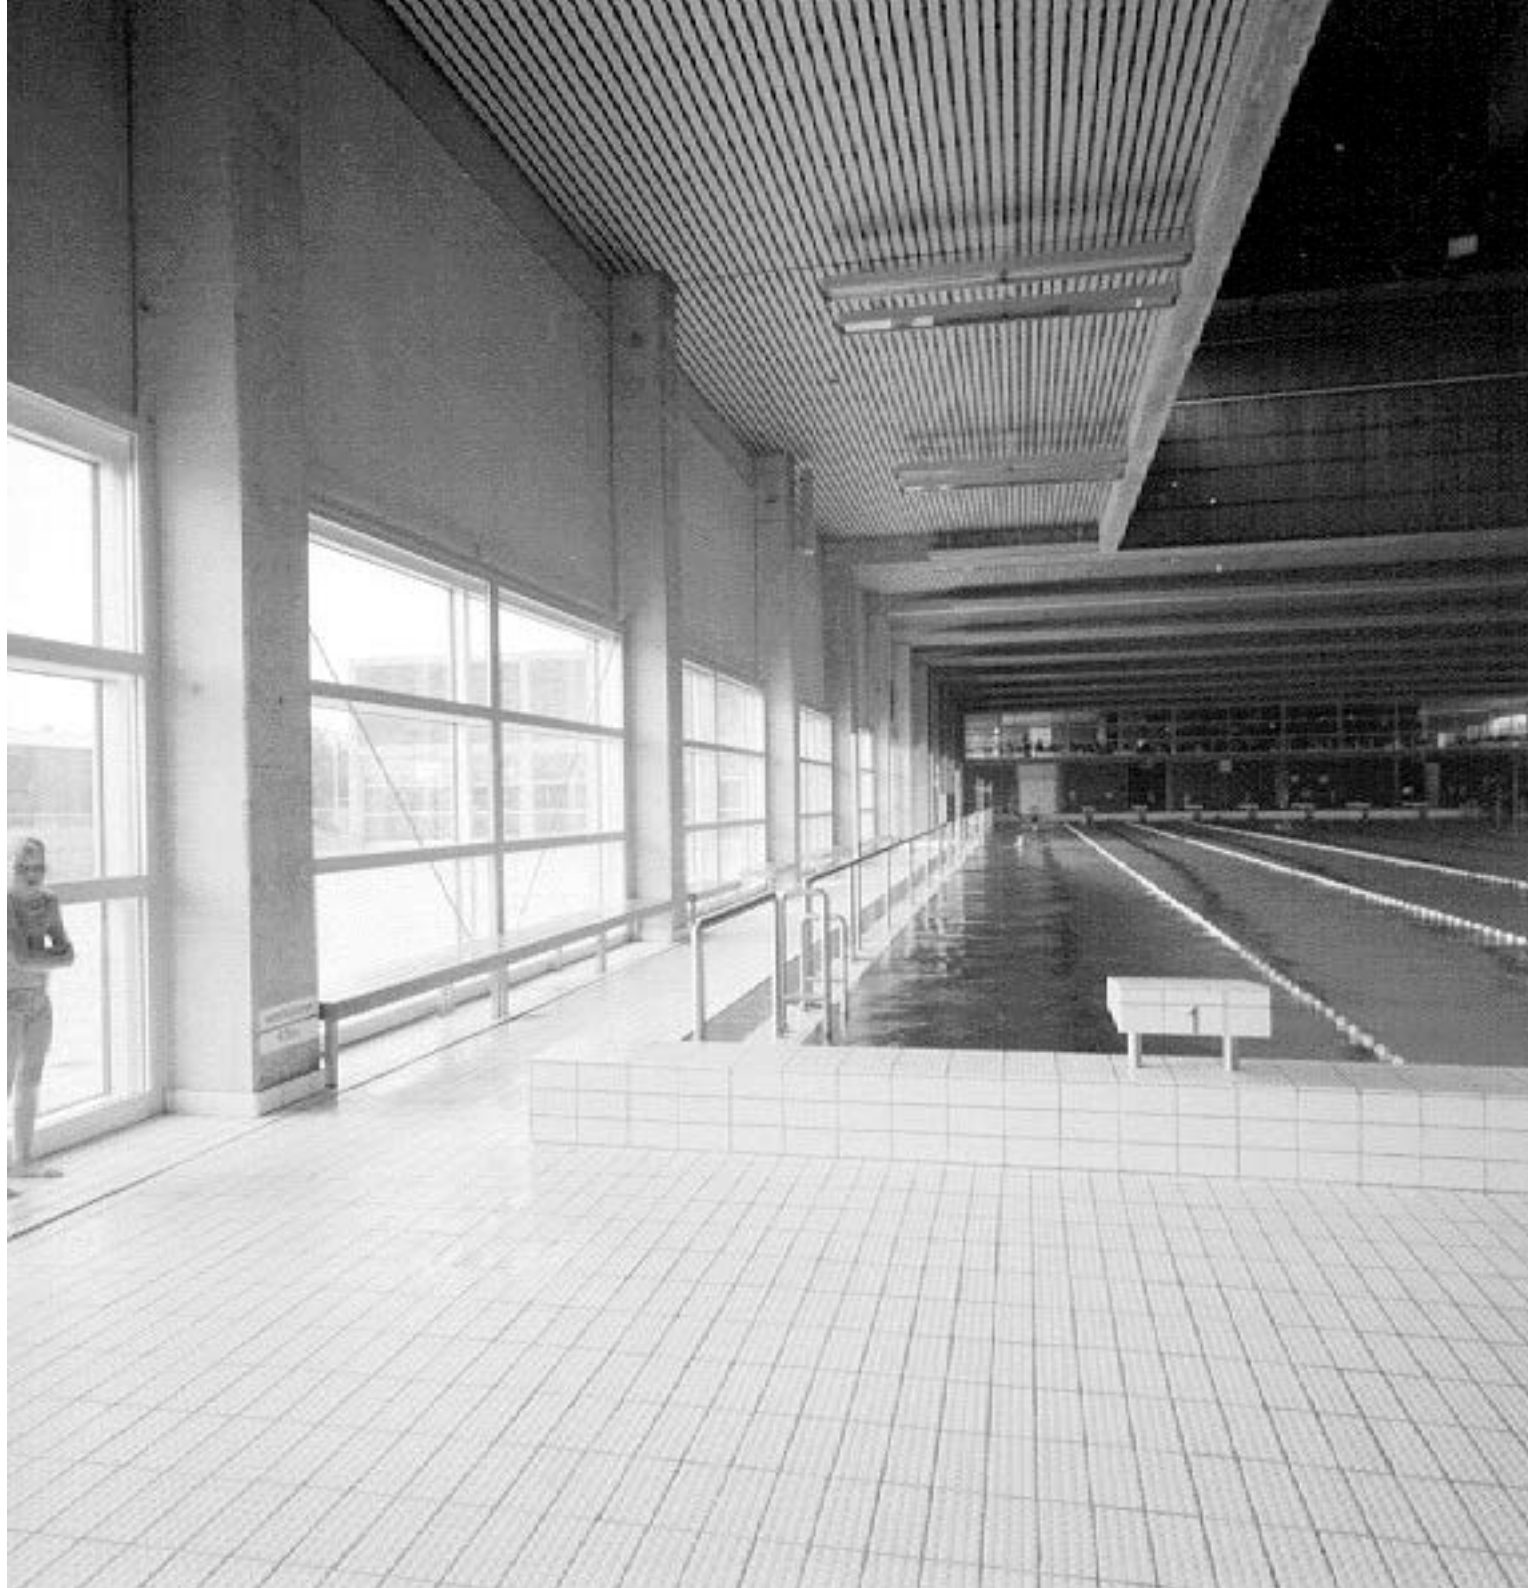
63. Allashuoneet avautuivat ennen suurten ikkunoiden kautta etelään, josta saatiin luonnonvaloa ja näkymiä puistoon. Ulkoseinäelementit ja pilarit ovat betonipintaisia. Lattian ja altaiden laatoitukset ovat yhteneväisiä. KUVA: Pohjois-Pohjanmaan museon kokoelmat, kuvaaja Uuno Laukka

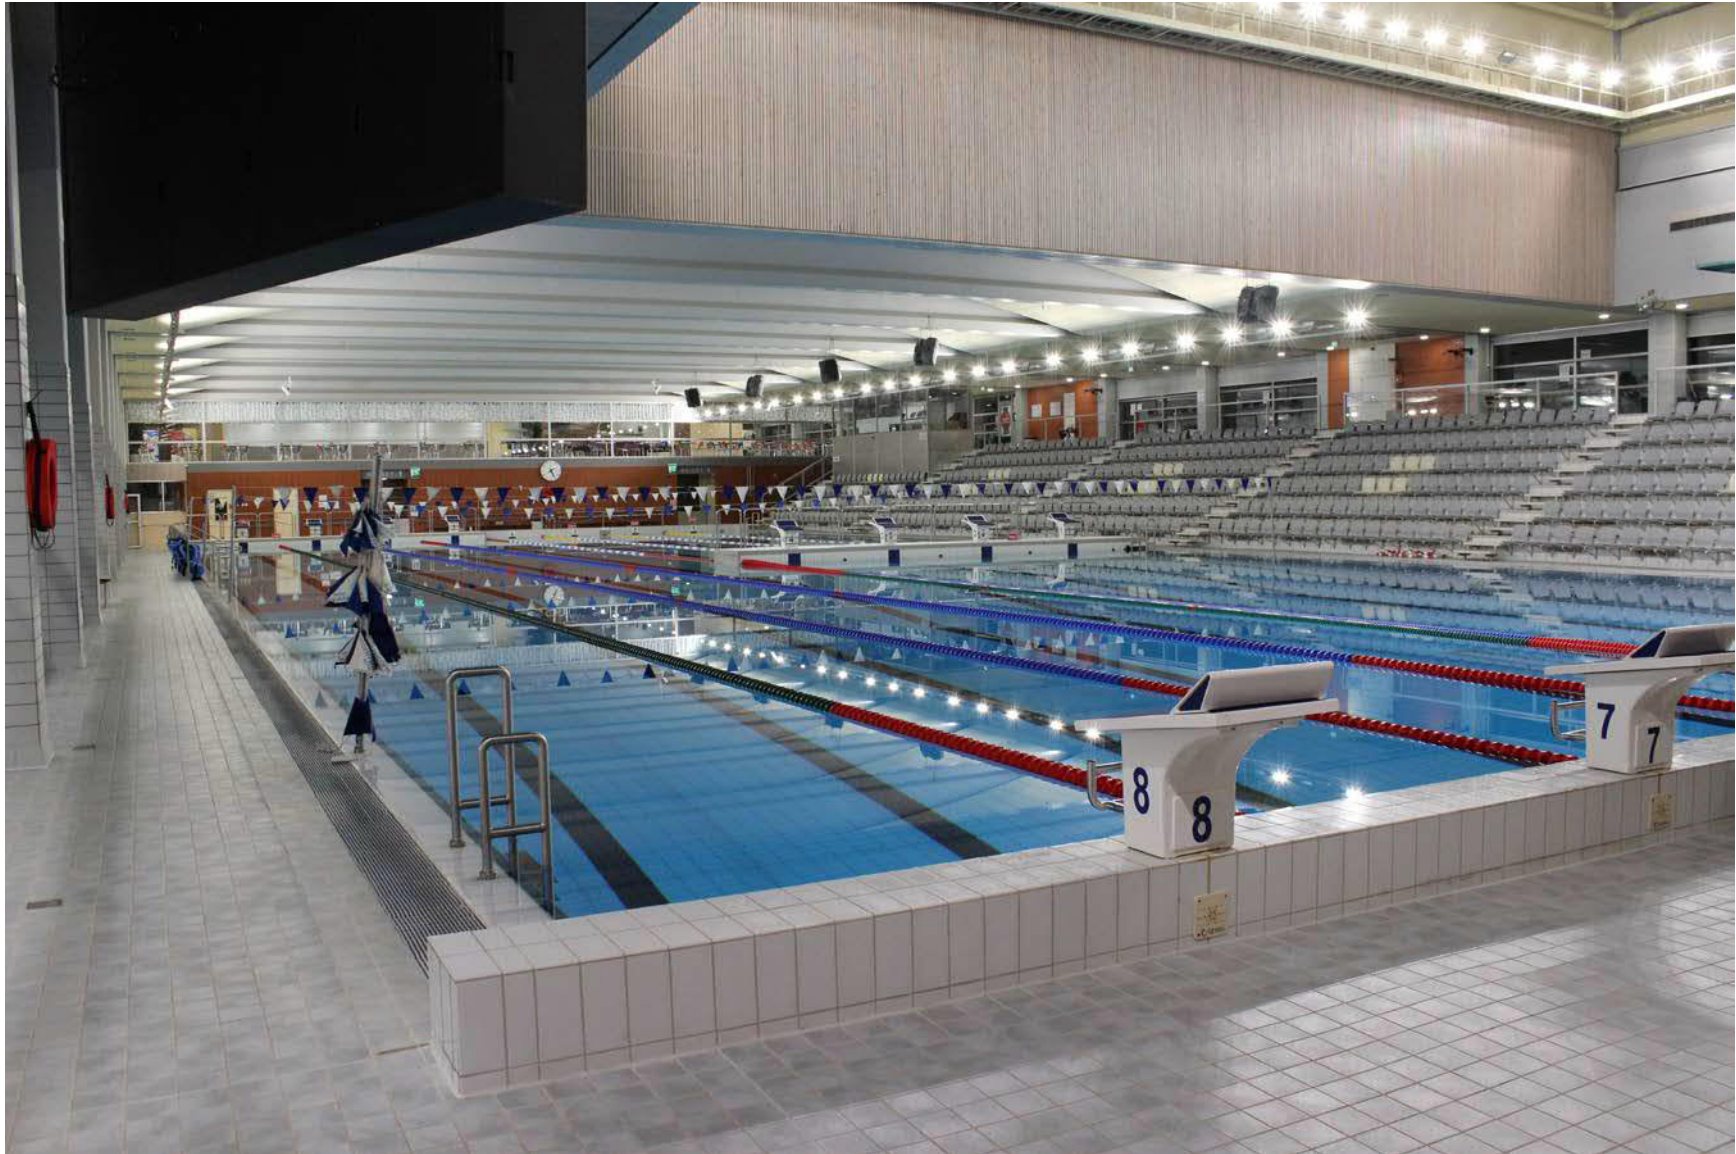
64. Nykyinen väri- ja materiaalimaalima on monimuotoinen. Lattioiden valkoinen nappulalaatta on vaihdettu siniharmaaseen himmeään laattaan. Betonipilarit on laatoitettu ja seinäelementtien betoni on maalattu harmaalla tai vaaleankeltaisella. Puurimoitus on käsitelty alkuperäistä vaaleammalla kuultoväriillä. Ikkunoissa on vaaleankeltaiset pimennysverhot.

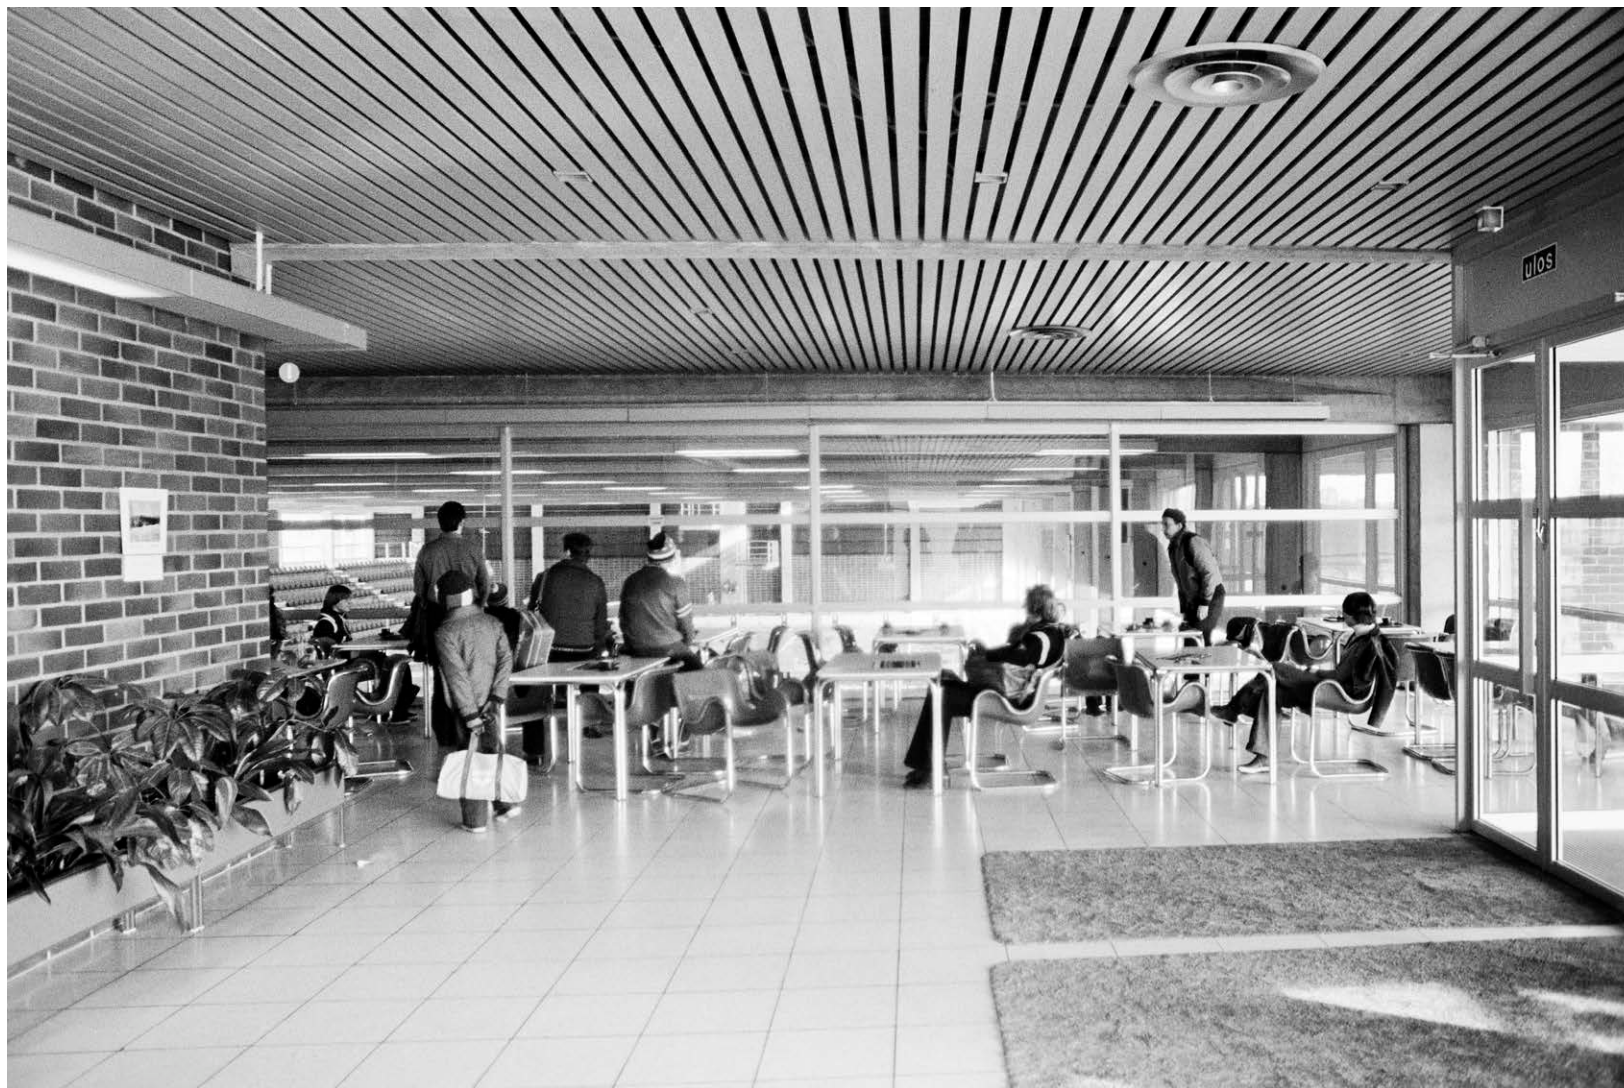
65. YLLÄ: Kuvassa on alkuperäinen pääsisäänkäynti ja aula vuonna 1977. Oikealla ulko-ovi ja edessä kahvi-
on pöytiä, joista on näkymä pääaltaalle. Lippukassa
jää kuvan vasemman reunan ulkopuolelle. Kahvio
on tiiliseinän kulman takana. KUVA: Raimo Ahonen.

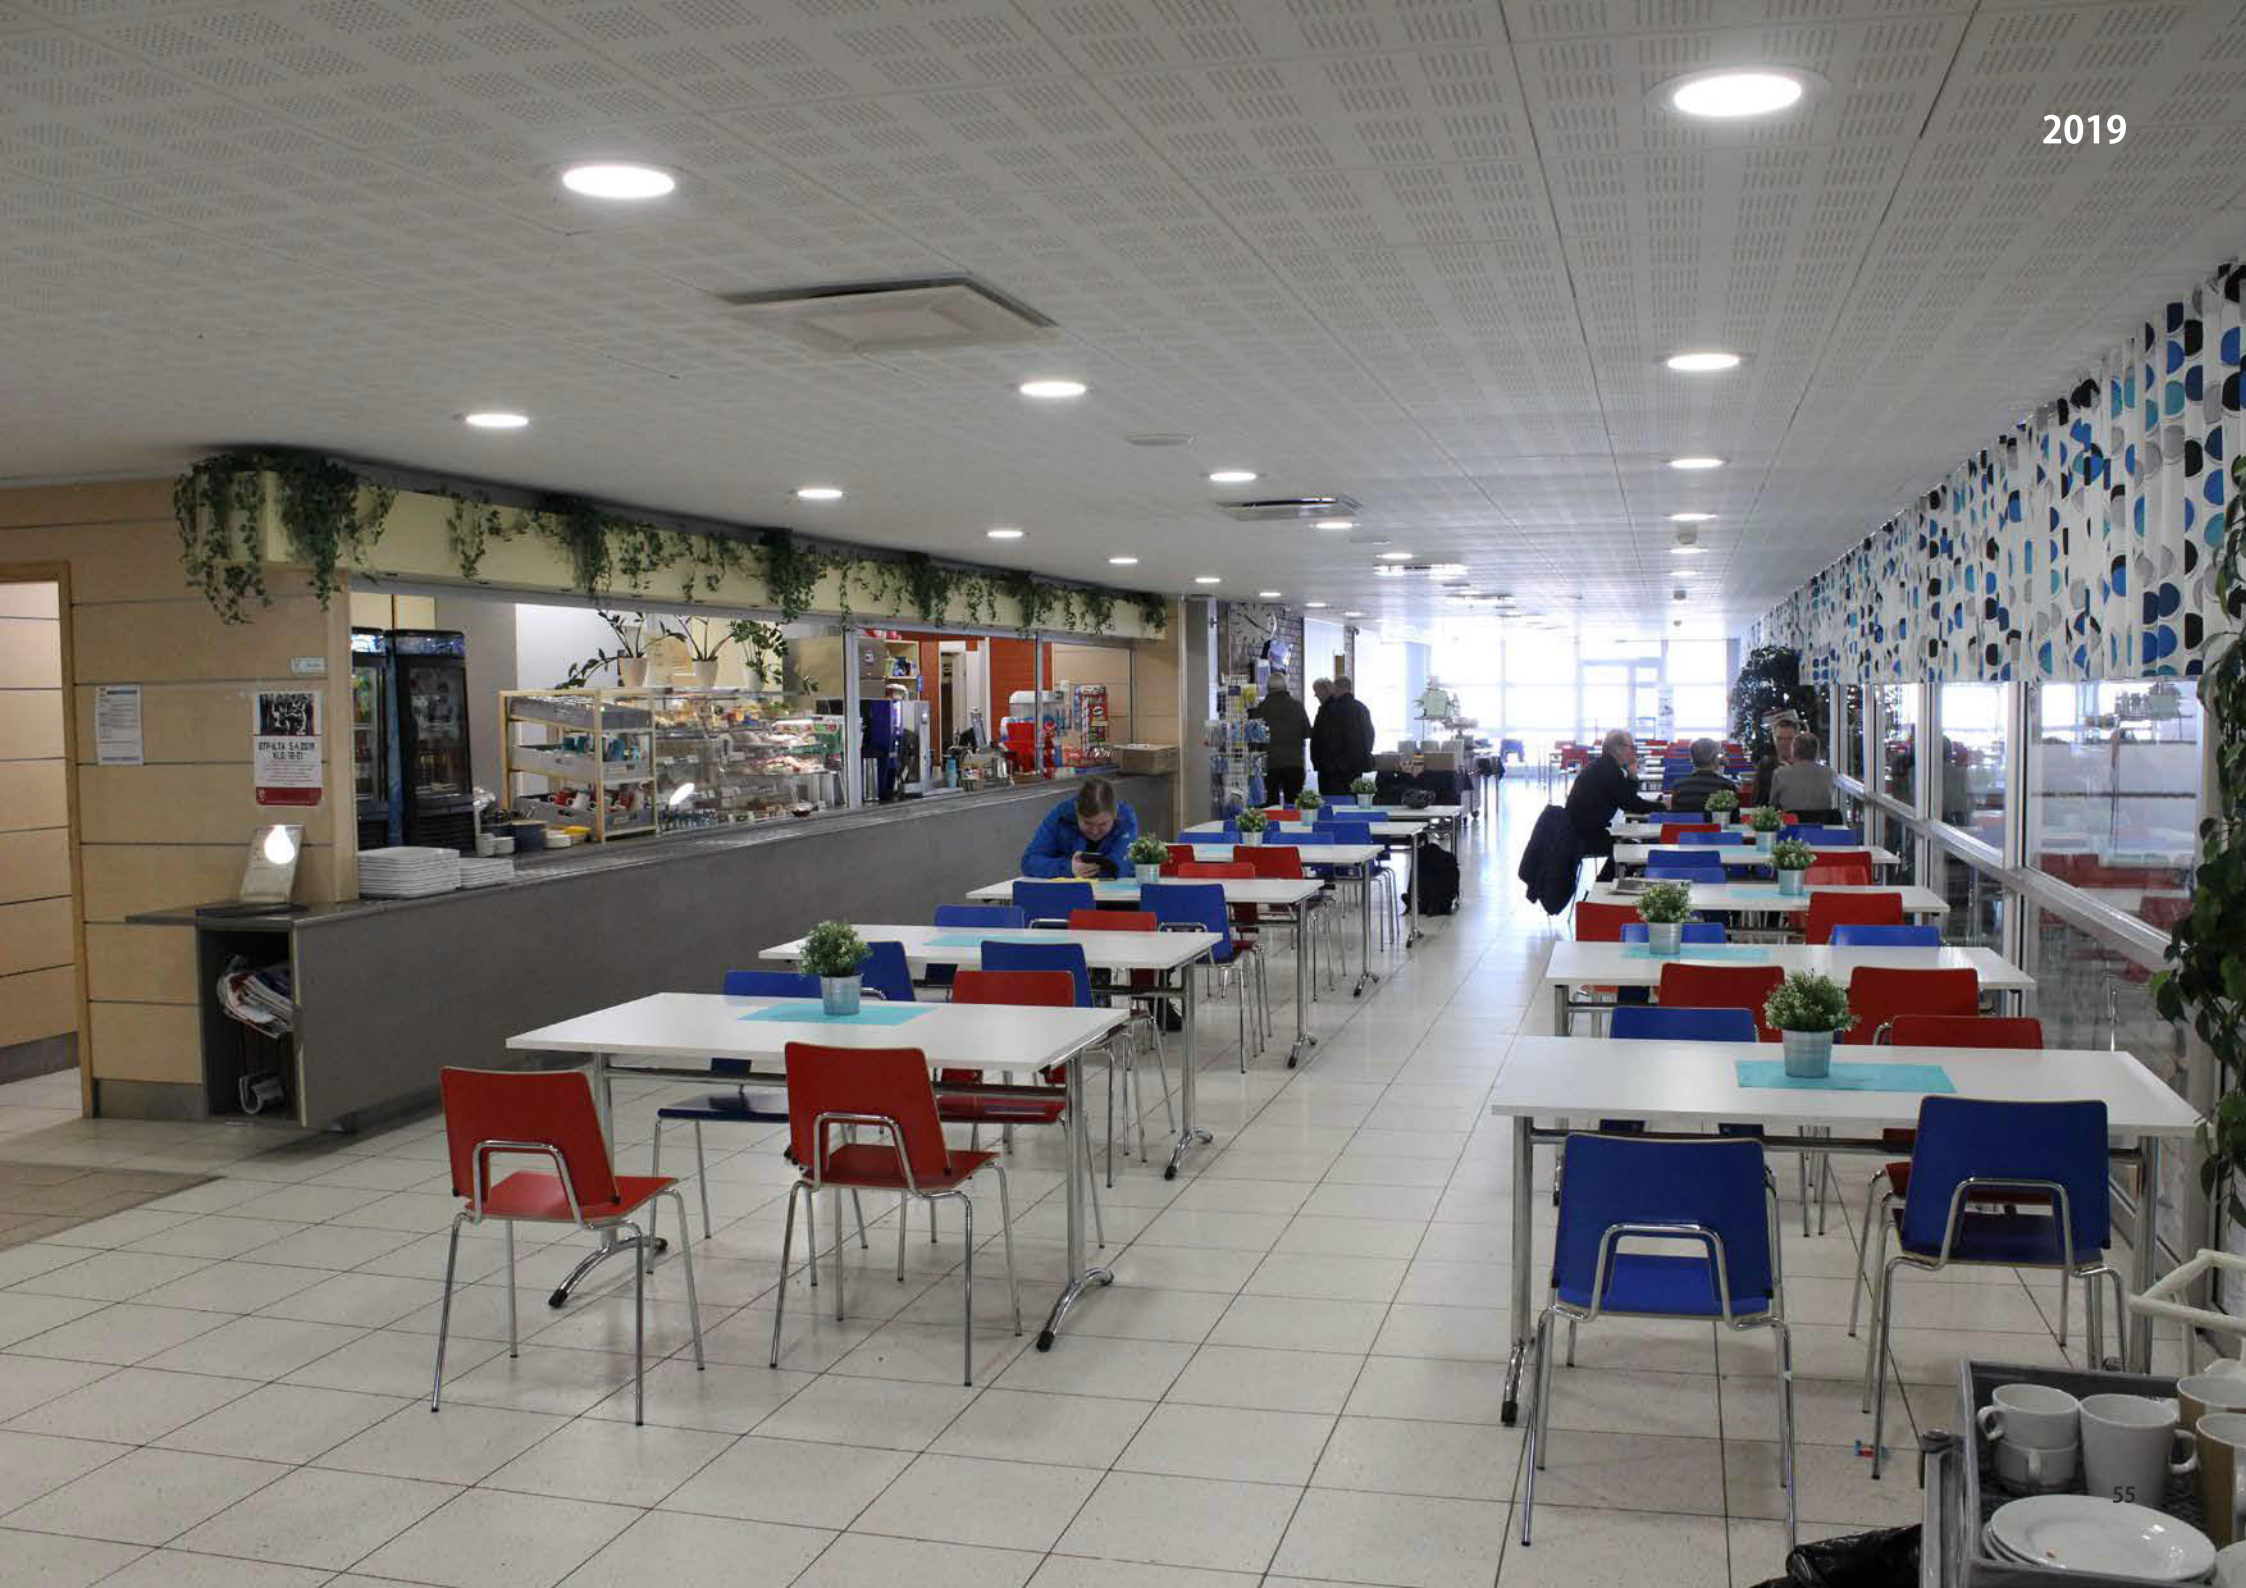
66. OIKEALLA: Kahvila nykytilassa. Lattian mosaiikki-
betonilaatta on alkuperäinen. Alakatto ja valaistus on
uusittu. Palvelutiski on uusittu vuonna 2001. Kahvion
hallimainen luonne ja näkymä altaalle ovat säilyneet.

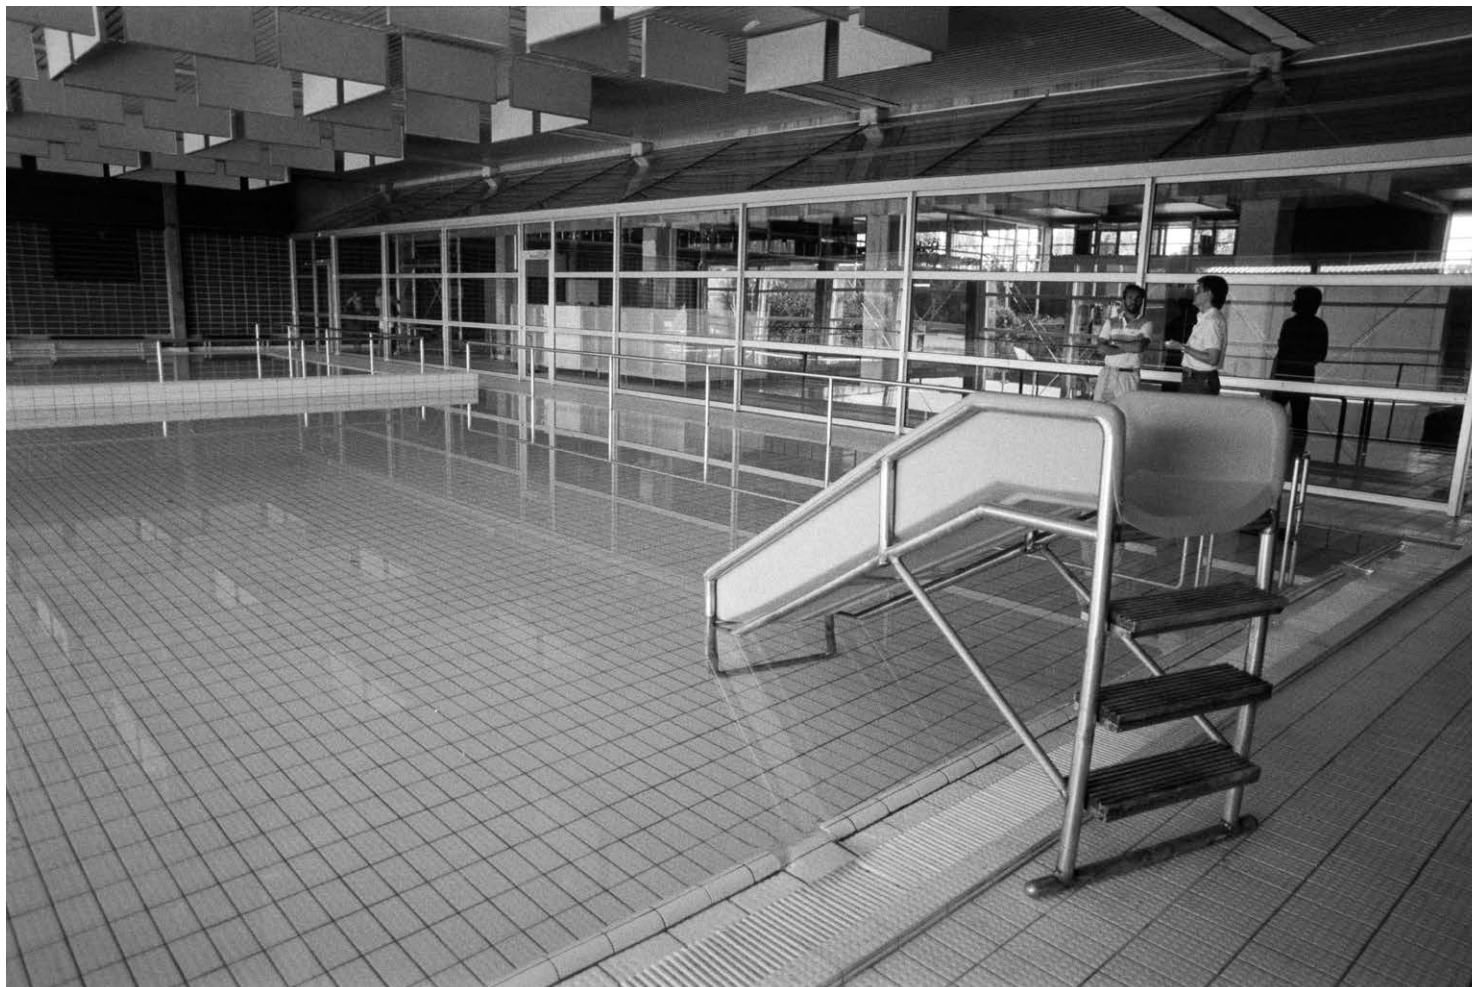
67. Oulun uimahallin laajennus ja peruskorjaus on loppusuoralla 29.6.1988. Etualalla on opetusallas, jonka liukumäki on nykymittapuun mukaan vaatimaton. Taustalla näkyy allashuoneiden väliin rakennettu pulpettikattoinen lasinen väliseinä. Sen takana näkyy alkuperäinen valvomo. Alakatossa on uimahallin henkilökunnan itse tekemät akustiikkakotelot. KUVA: Mauno Pälli / Kaleva / JOKA / Museovirasto

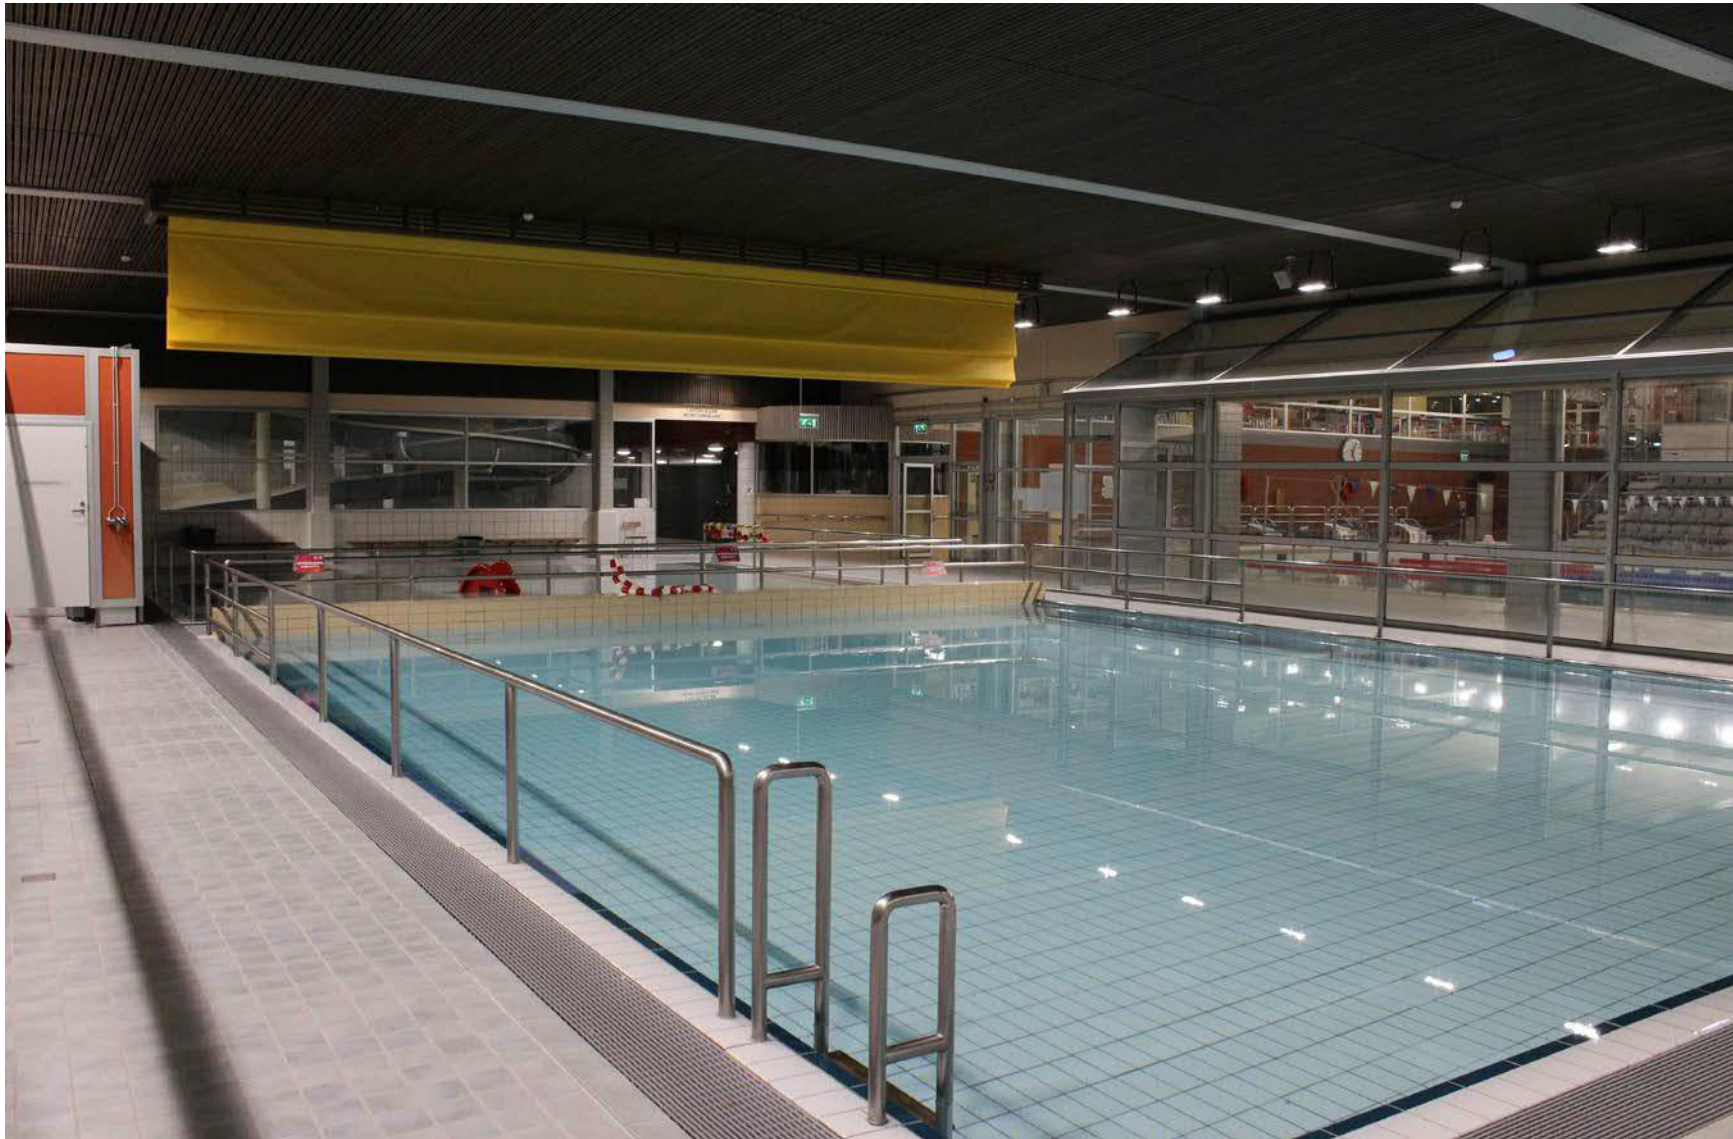
68. Allashuoneen muoto on säilynyt vuoden 1988 tilanteen mukaisena. Pienten altaiden väliin on asennettu tilanjakajaverho. Lattialaatta on uusittu, mutta altaassa on vielä alkuperäisen muotoinen valkoinen laatoitus. Myös alakatto on muodoltaan alkuperäinen. Päätöseinä on uusittu vuoden 2001 laajennuksen yhteydessä. Vasemmalla näkyy ulkoseinän suuntainen uusi varasto.

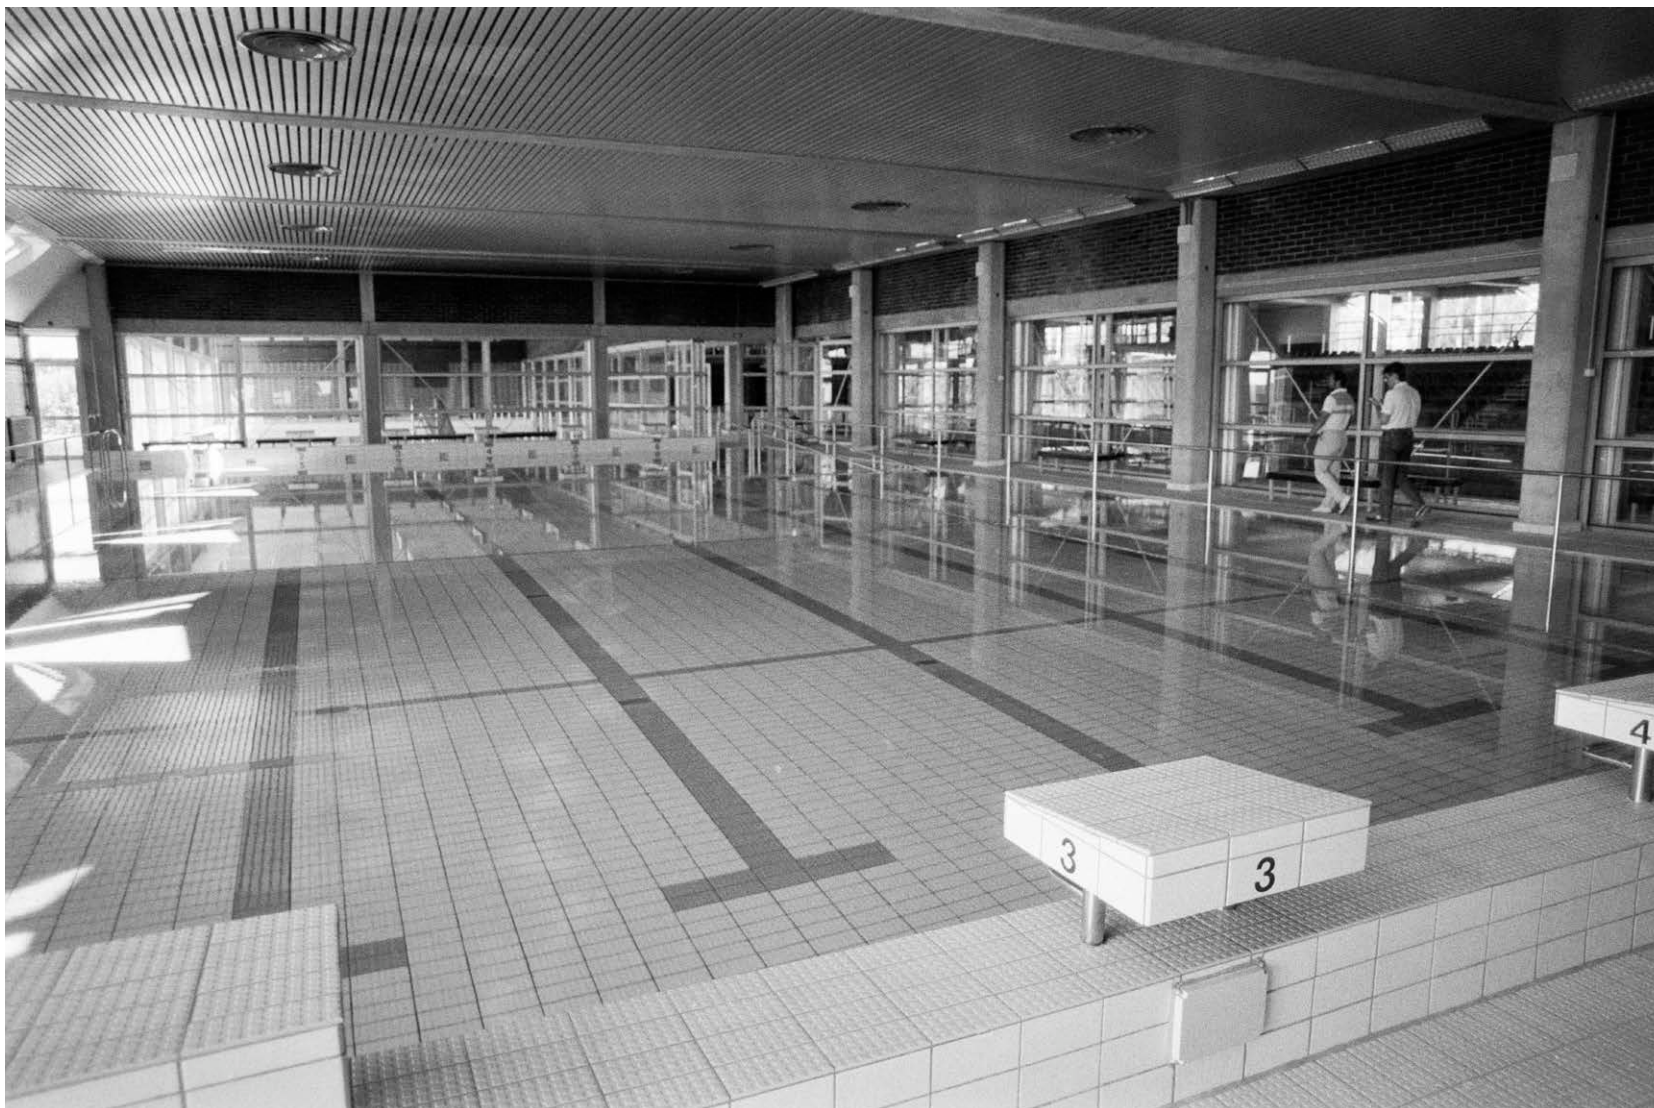
69. Ensimmäiseen laajennukseen tehty kuntouimareiden allas on viimeistelyä vaille valmis 29.6.1988. KUVA: Mauno Pälli / Kaleva / JOKA / Museovirasto

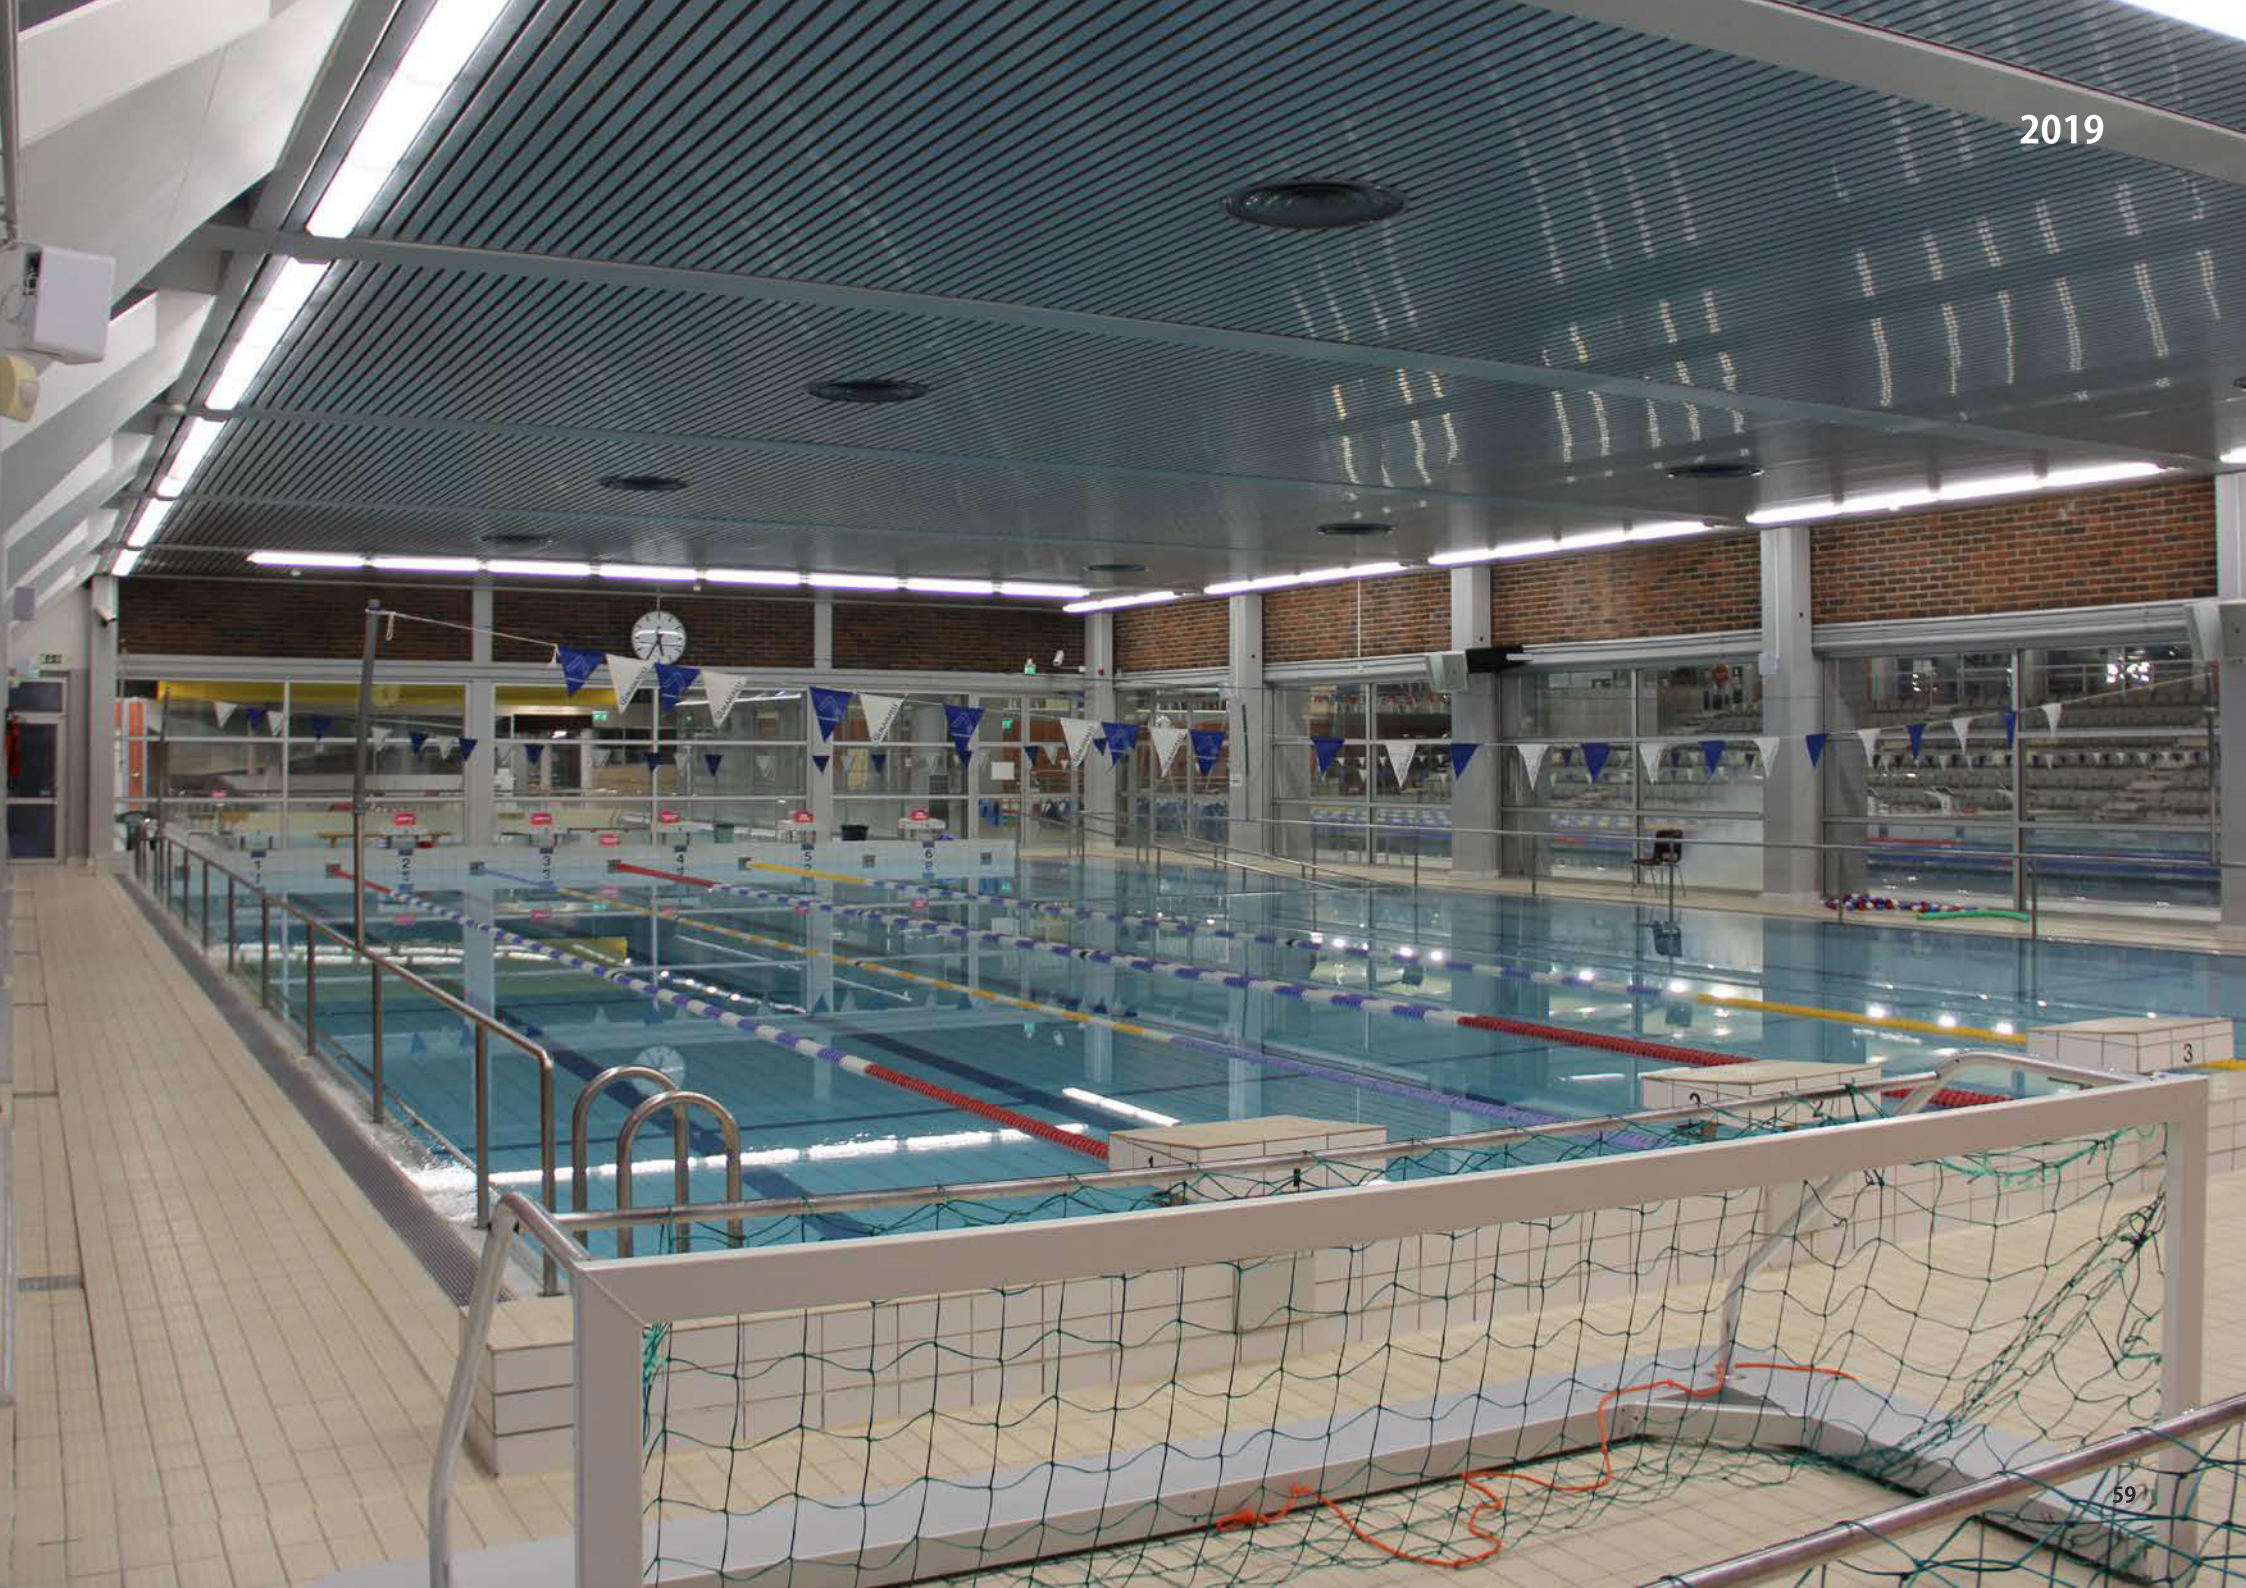
70. Kuntouintiallas on säilynyt pitkälle alkuperäisessä vuoden 1987 asussa. Alkuperäinen laatoitus ja alakatto ovat säilyneet. Pilareiden rytmittämät tiiliseinät edustavat rakennuksen alkuperäistä moduulijärjestelmää.

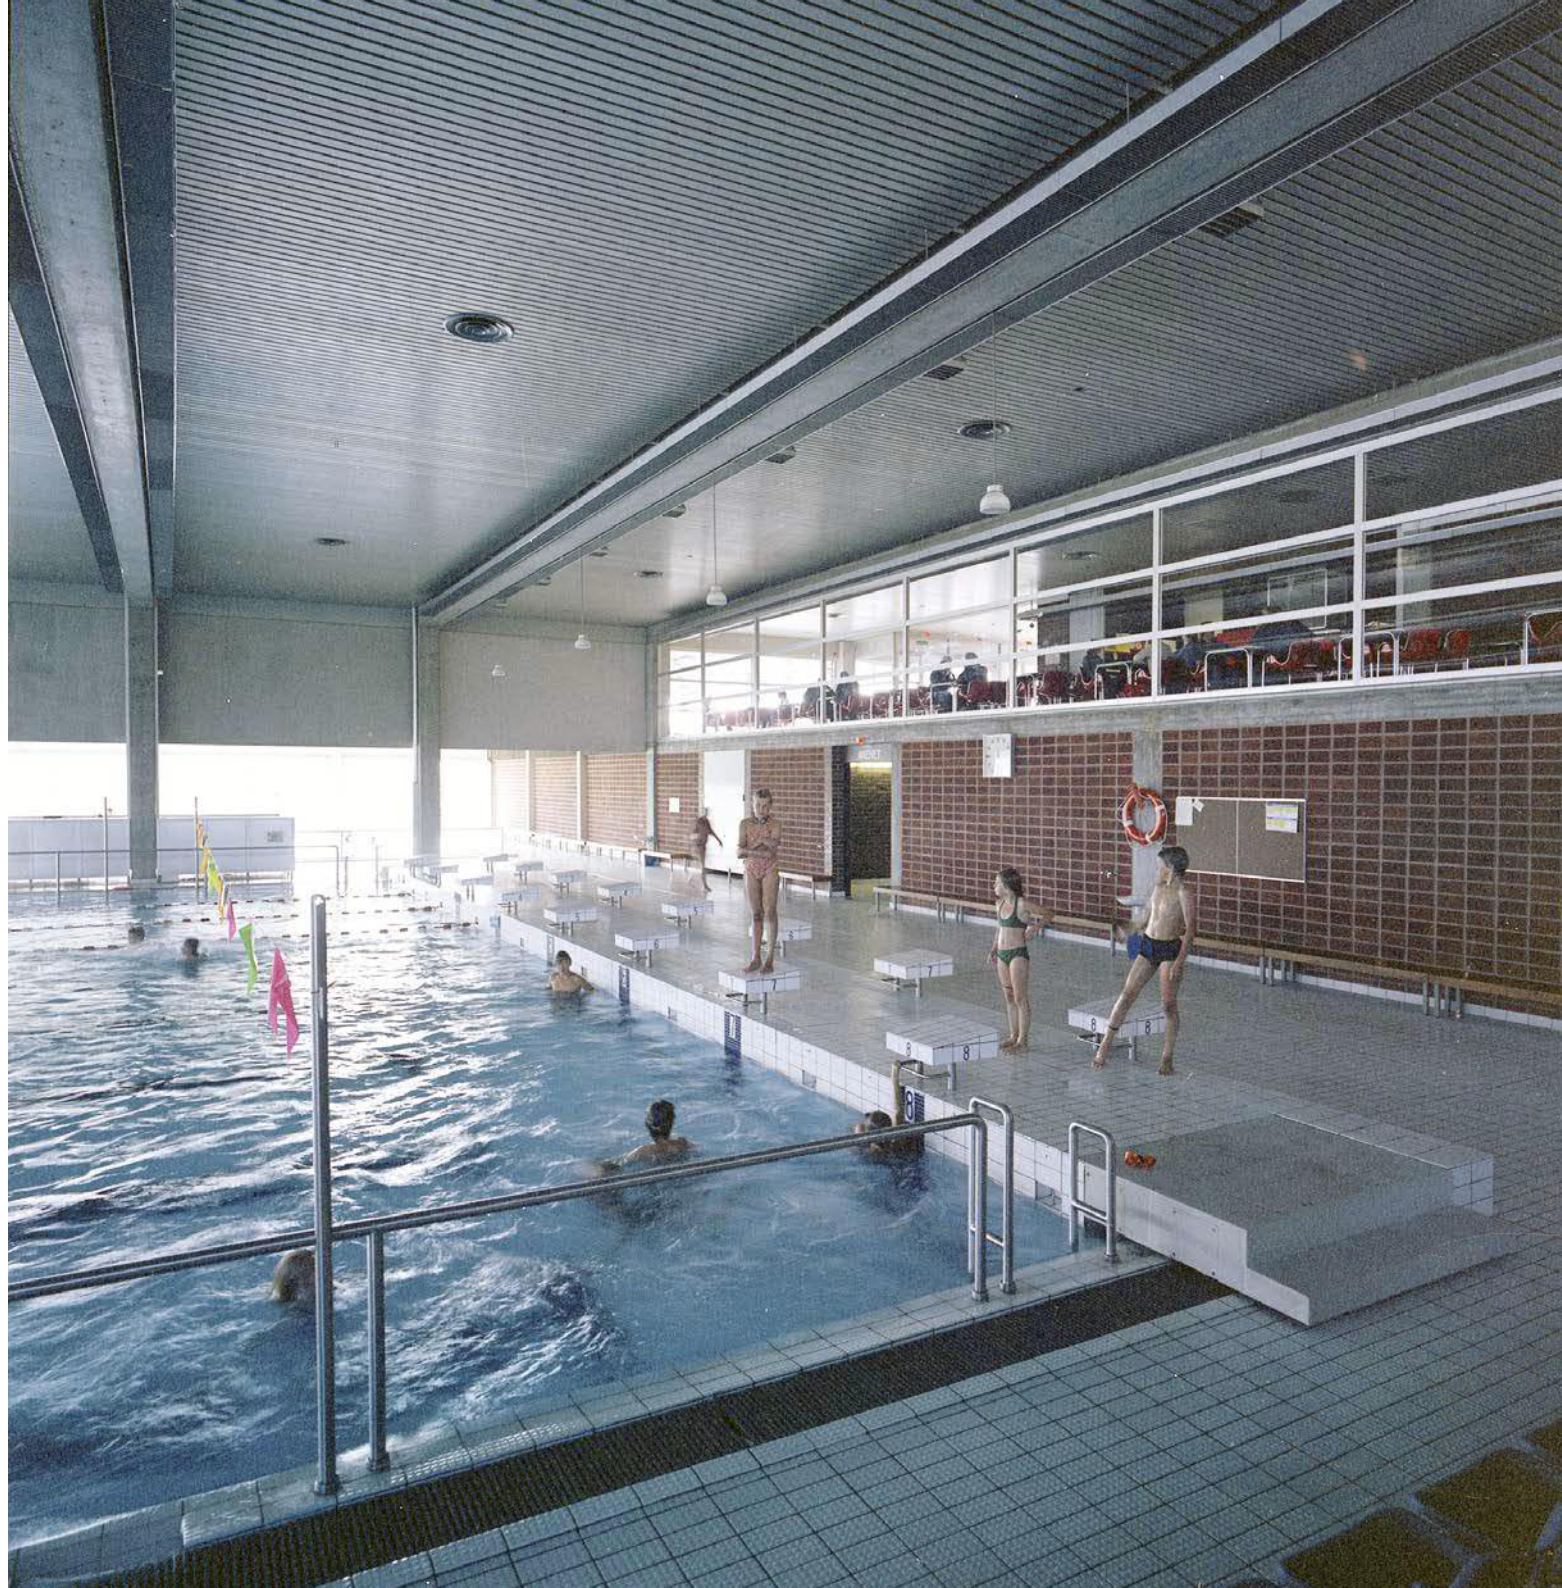
71. Allashuoneen länsipäätty 1970-luvulla. Päätiseinän materiaalina on lapelleen muurattu reikätiili. Seinaa jäsentää betonipilareiden rivi. Lattiassa ja altaassa on yhtenäinen laatoitus. Reiätetyllä alumiiniprofiililla päällystetty alakatto on suora. KUVA: Pohjois-Pohjanmaan museon kokoelmat, Uno Laukka
