OULUN UIMAHALLI

OULU, RAKSILA

RAKENNUKSEN OMINAISPIIRTEIDEN SELVITYS

Oulu 15.5.2019
Arkkitehtitoimisto Jorma Teppo Oy

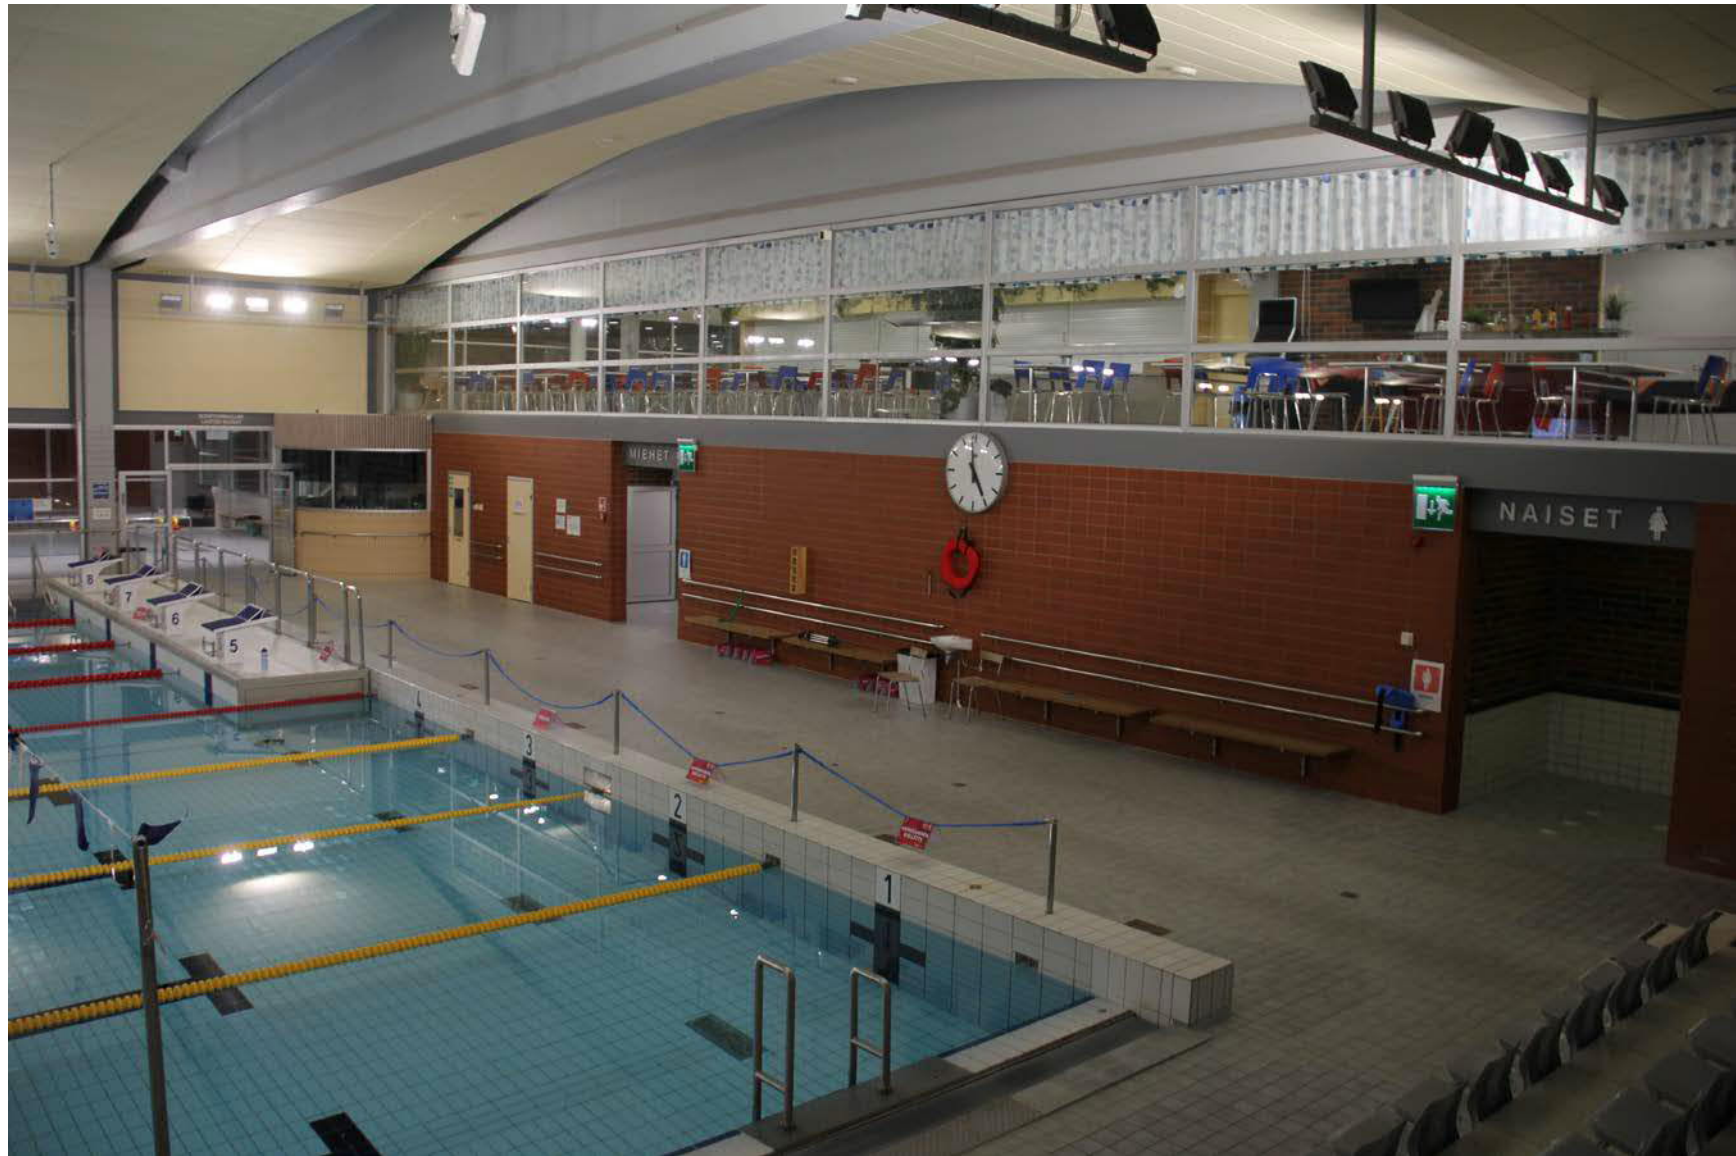
72. Pääaltaan nykyinen värимаailma ja muotokieli ovat muuttuneet. Tiili- ja betonipintoja on maalattu tai laatoitettu. Suurin muutos on alakaton avaaminen ja palkkien välien tekeminen kaareviksi. Päätyseinän reikätiili ja pilarit on laatoitettu peittoon. Päätyseinälle on tehty kiinteät istuimet. Teräskaitteita on poistettu. Valaistus on siirretty altaan yläpuolelta reunoille ja valo tulee nykyisin epäsuorasti sisäkaton kautta.

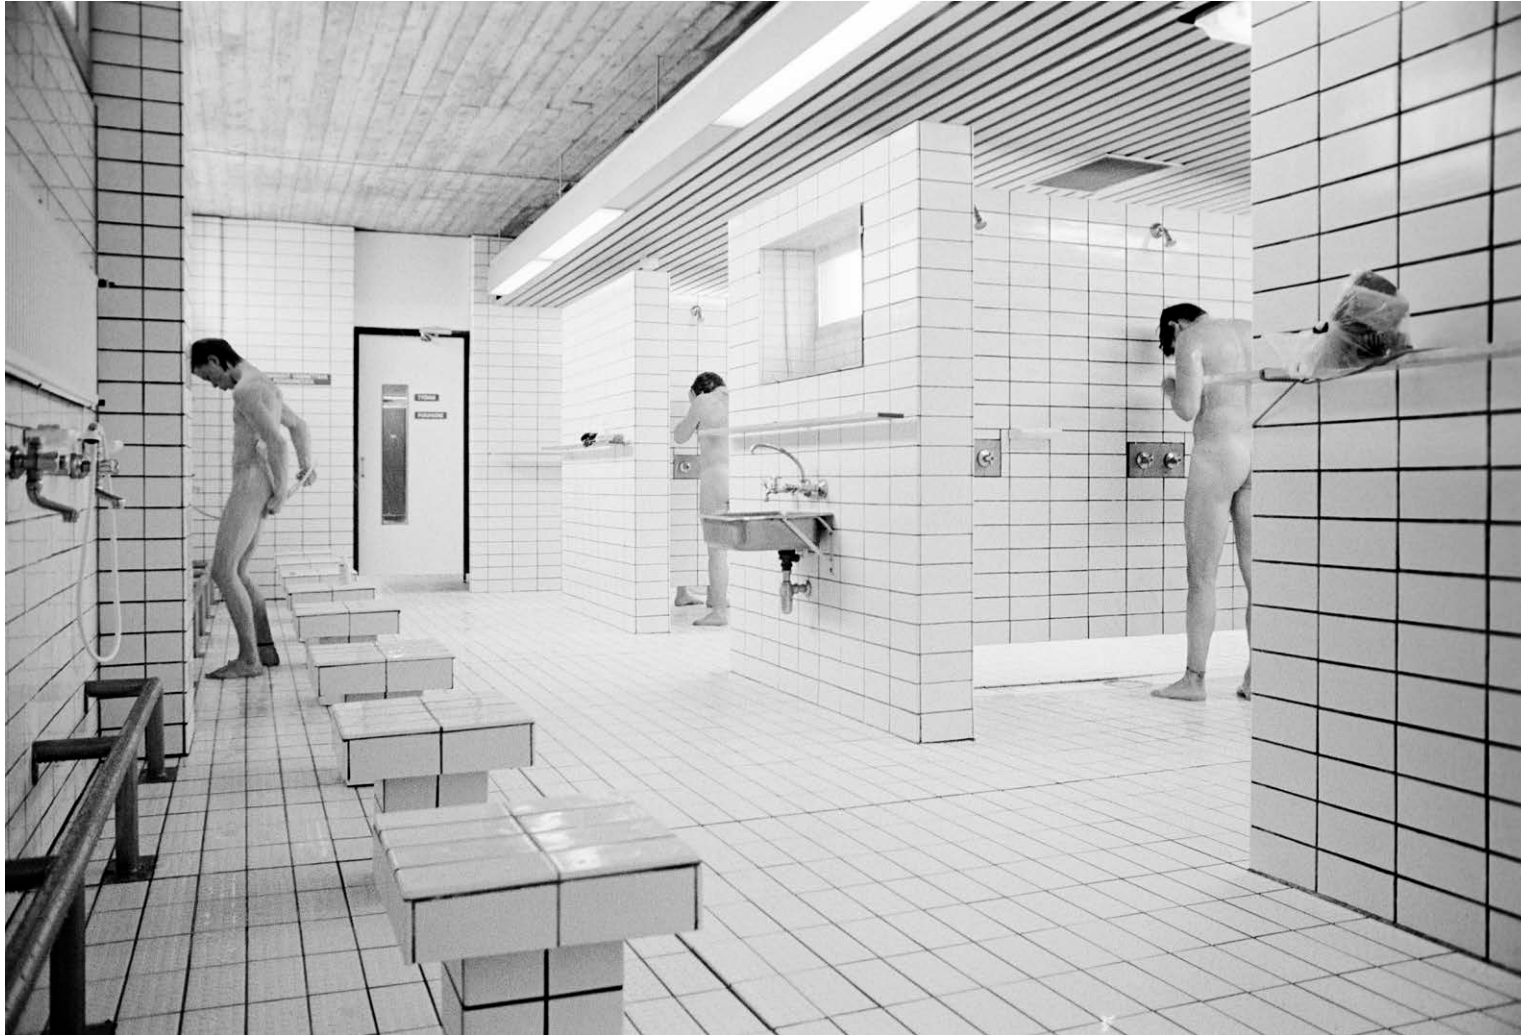
73. Miesten pesutilat vuonna 1977. Modulaarista järjestelmää on noudatettu laatoituksessa ja laatoitetuissa kiintokalusteissa. Laatoituksen graafisuutta korostaa tumma sauma. Alakatto on valupintaista betonia ja pesutilojen yllä alumiiniprofilia. KUVA: Raimo Ahonen

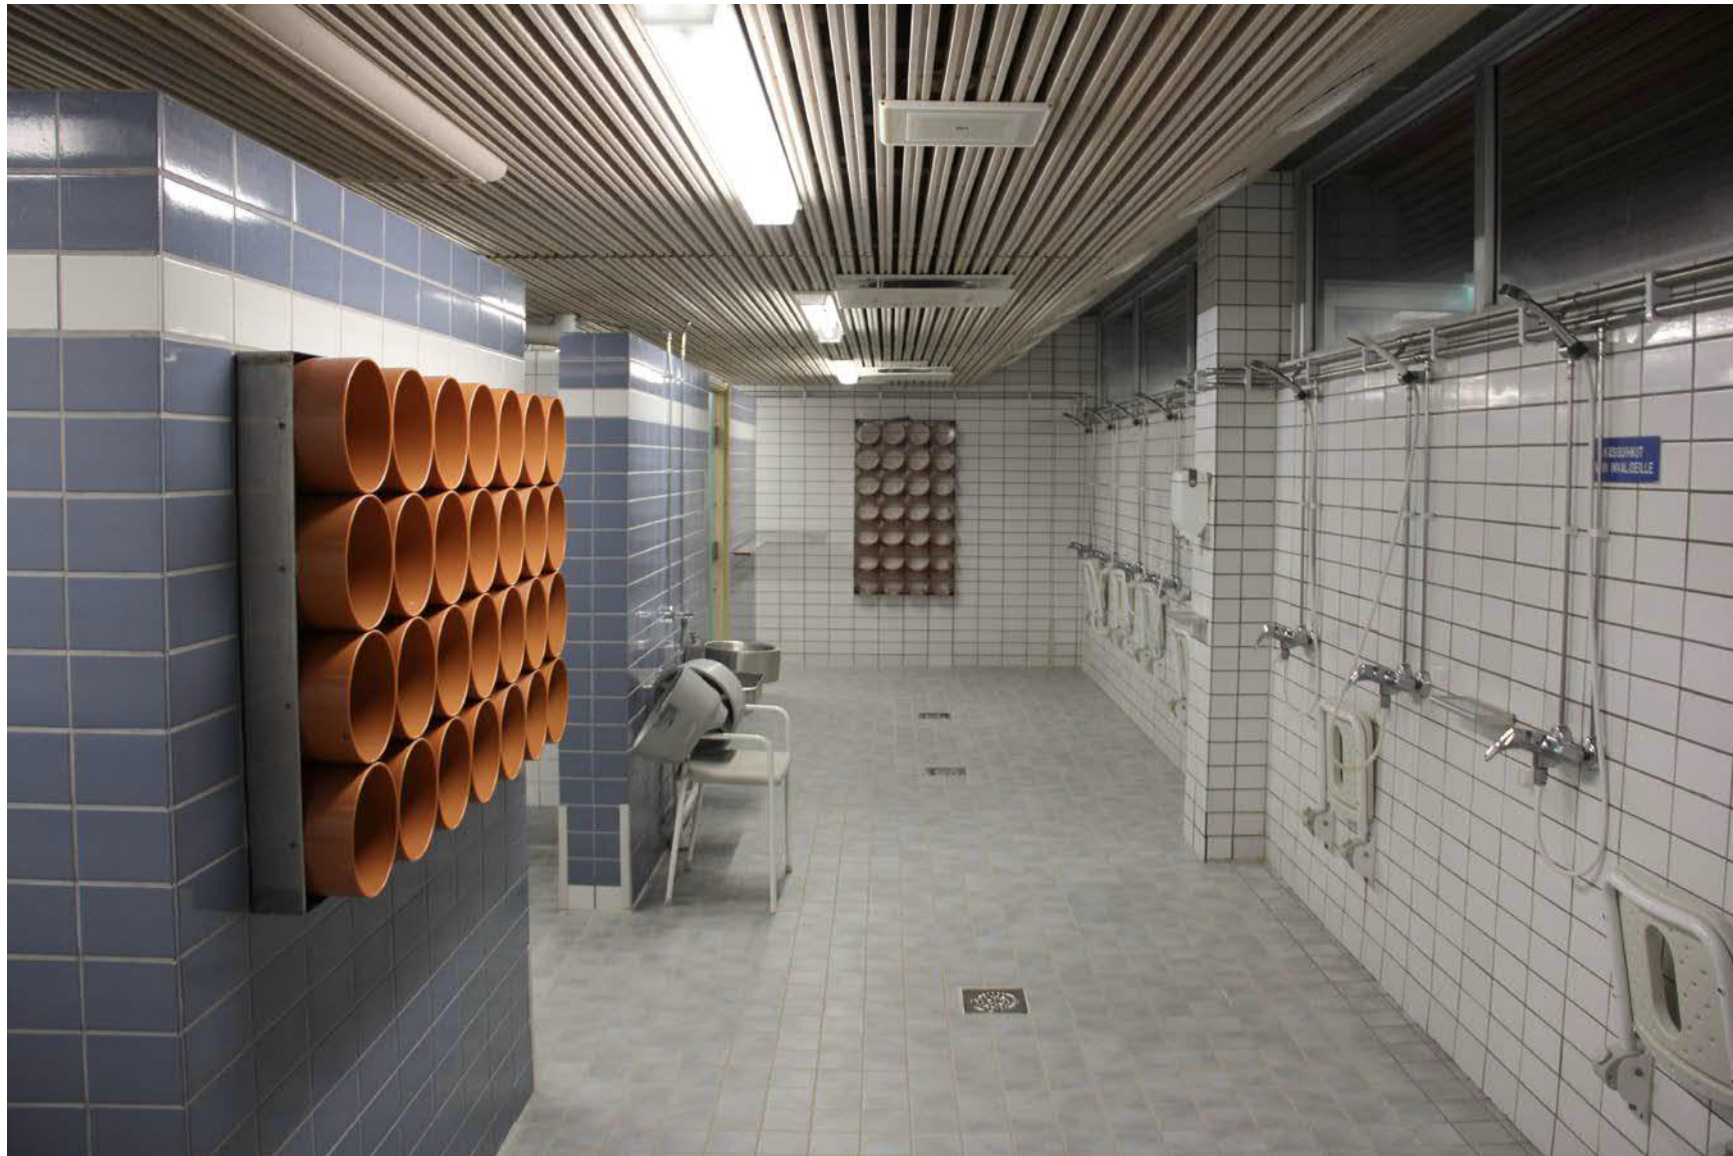
74. Miesten pesutilat nykytilassa. Ikkunat on pimennetty ja tuuletus tapahtuu koneellisesti. Alkuperäinen graafinen laitoitus on pehmentynyt ja saanut uusia sävyjä. Kiinteät penkit on purettu ja tilalle on asennettu kääntyvät klaffi-istuimet. Alakattoa on laskettu ilmastointiputkiston vuoksi ja se on päällystetty puurimoituksella. Etualalla näkyvä uimahousuteline on uimahallin verstaan omaa tuotantoa.

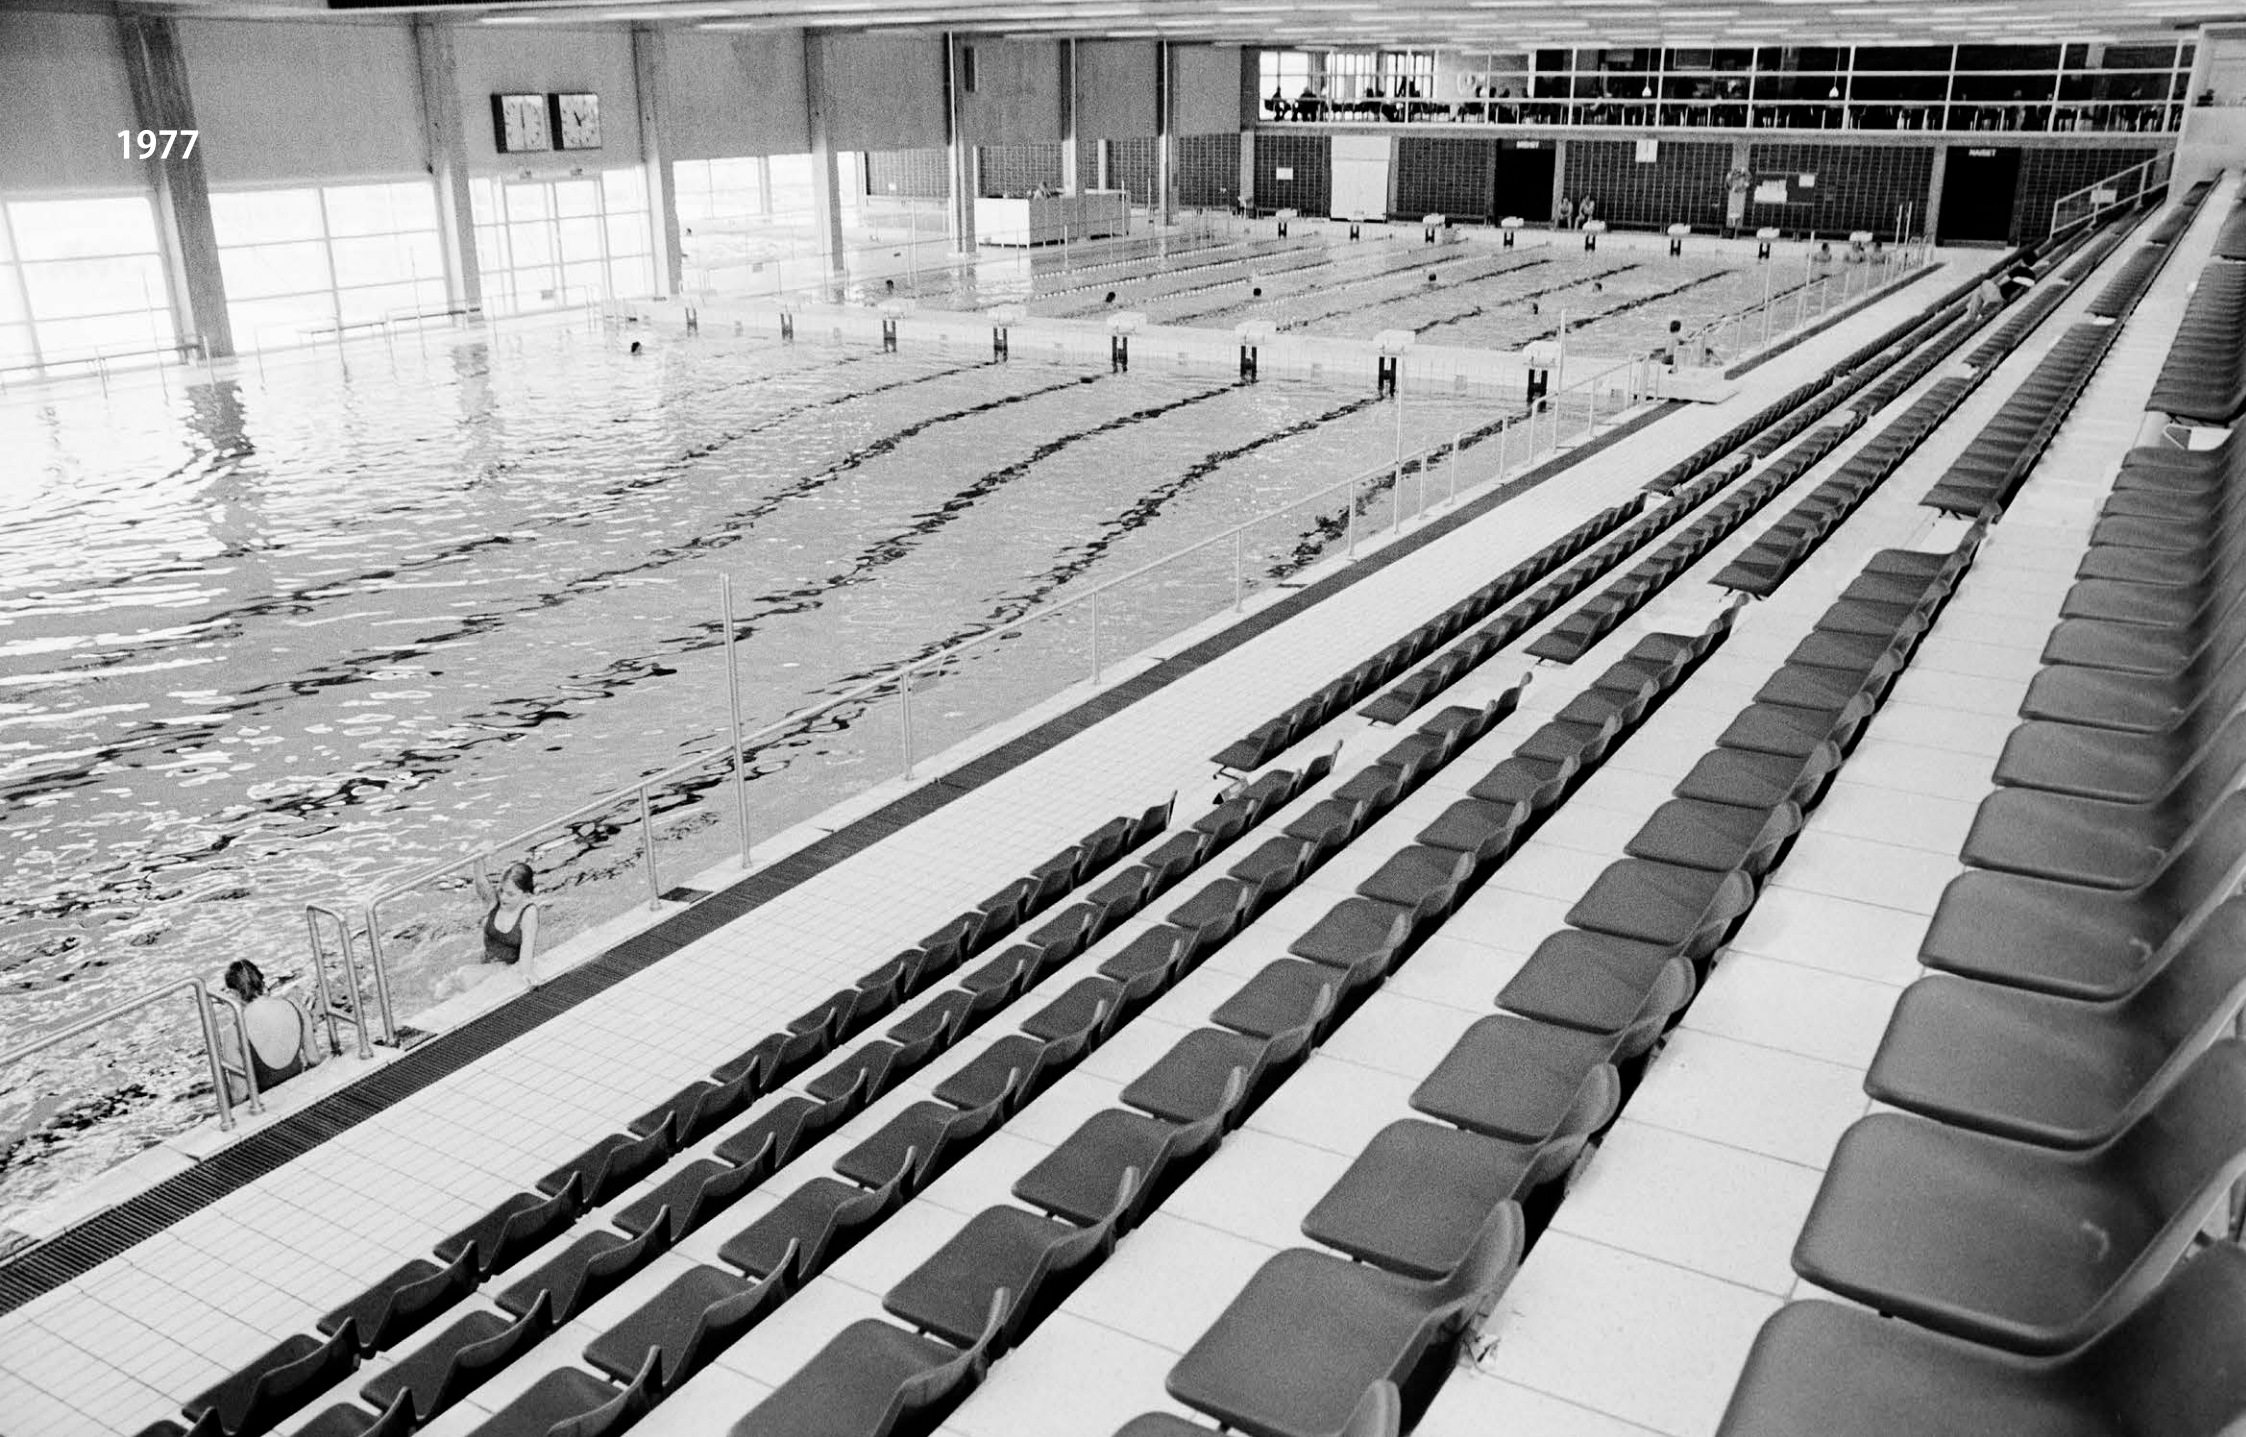
75. VASEMMALLA Pääallas katsomon yläosasta kuvattuna vuonna 1977. Katsomossa oli siniset kuppi-istuimet. Altaaseen tuli runsaasti valoa sivuseinien ikkunoista. Myös katsomon takaa tulee luonnonvaloa. Keinovalaisimet ovat altaan yläpuolella. KUVA: Raimo Ahonen

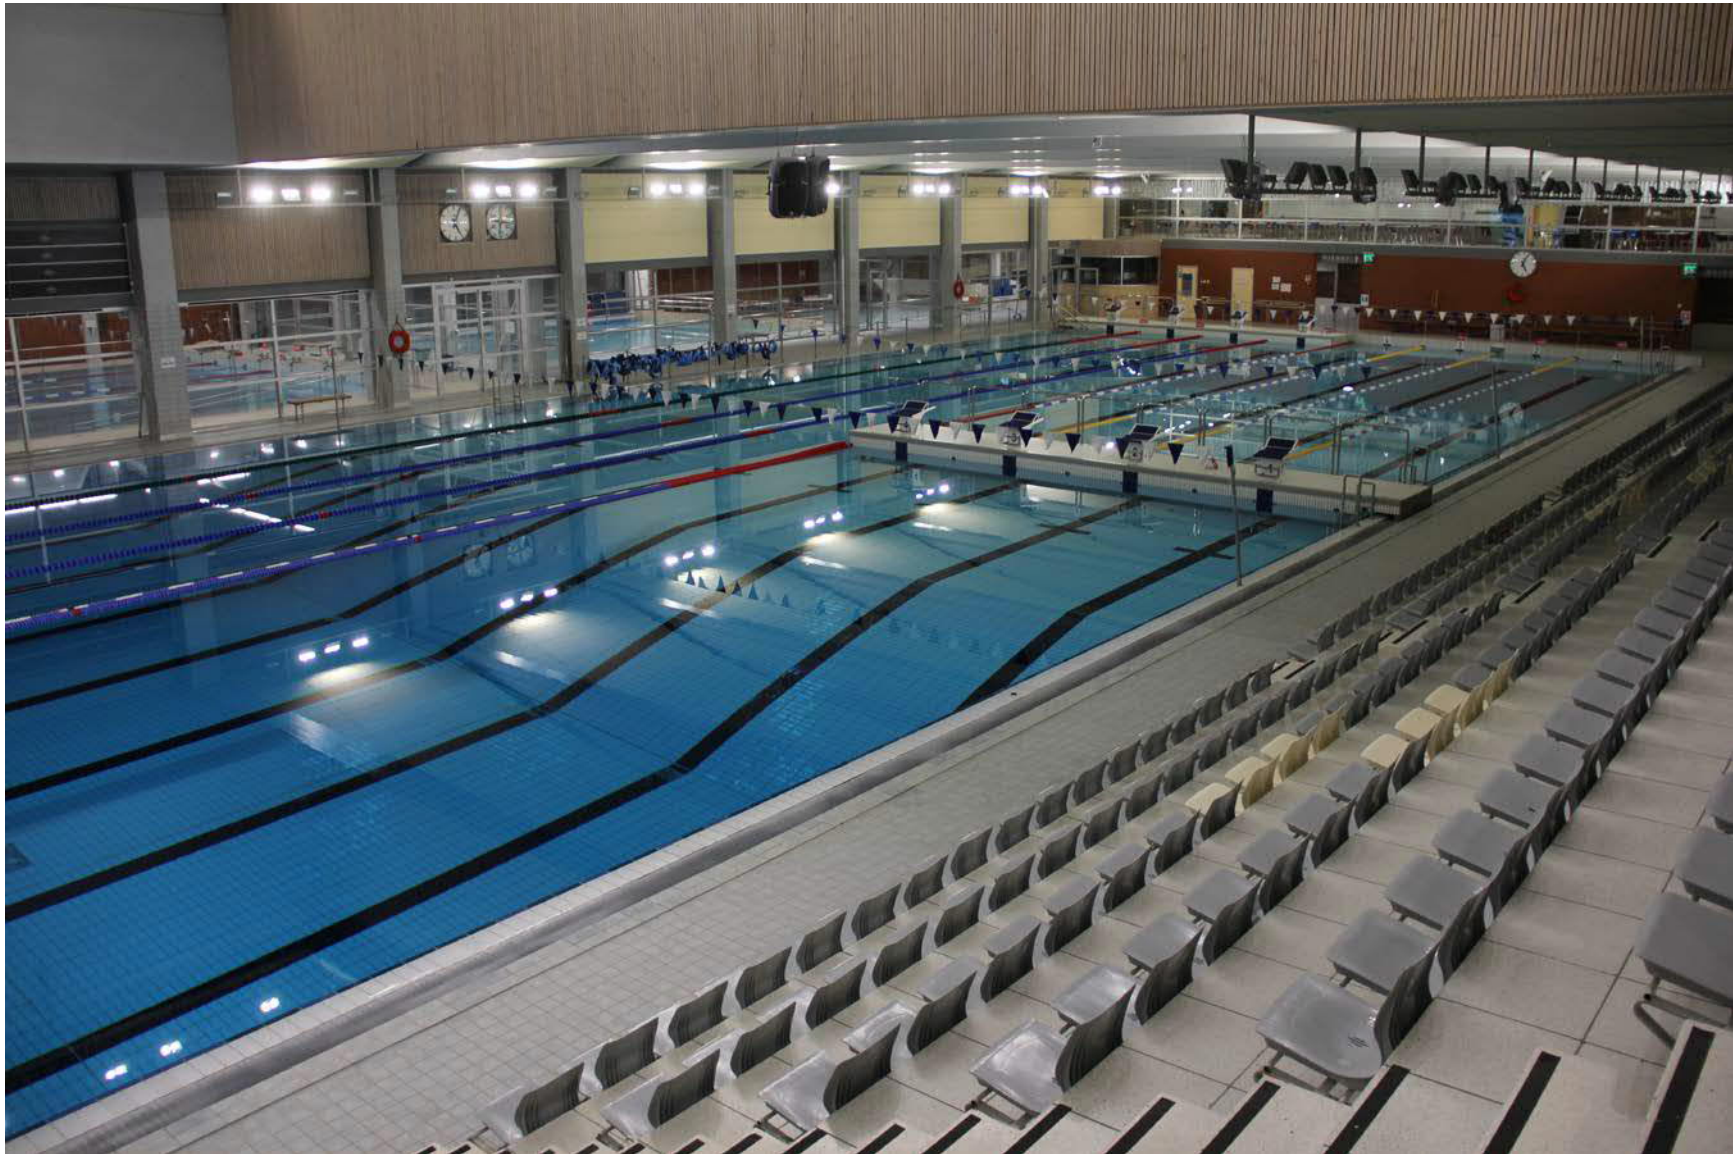
76. YLLÄ Vastaava näkymä vuodelta 2019. Istuimet on vaihdettu kilpastandardin mukaisiksi. Värimaailma on pehmentynyt, kun betonipintoja on maalattu ja puurimoitusta on lisätty. Rimoituksen väri on alkuperäistä vaaleampi. Myös graafinen valkoinen laatoitus on pehmentynyt. Katsomon lattia ja alumiinikaiteet ovat alkuperäisiä. Valaisimet on siirretty altaan päältä sivuille.

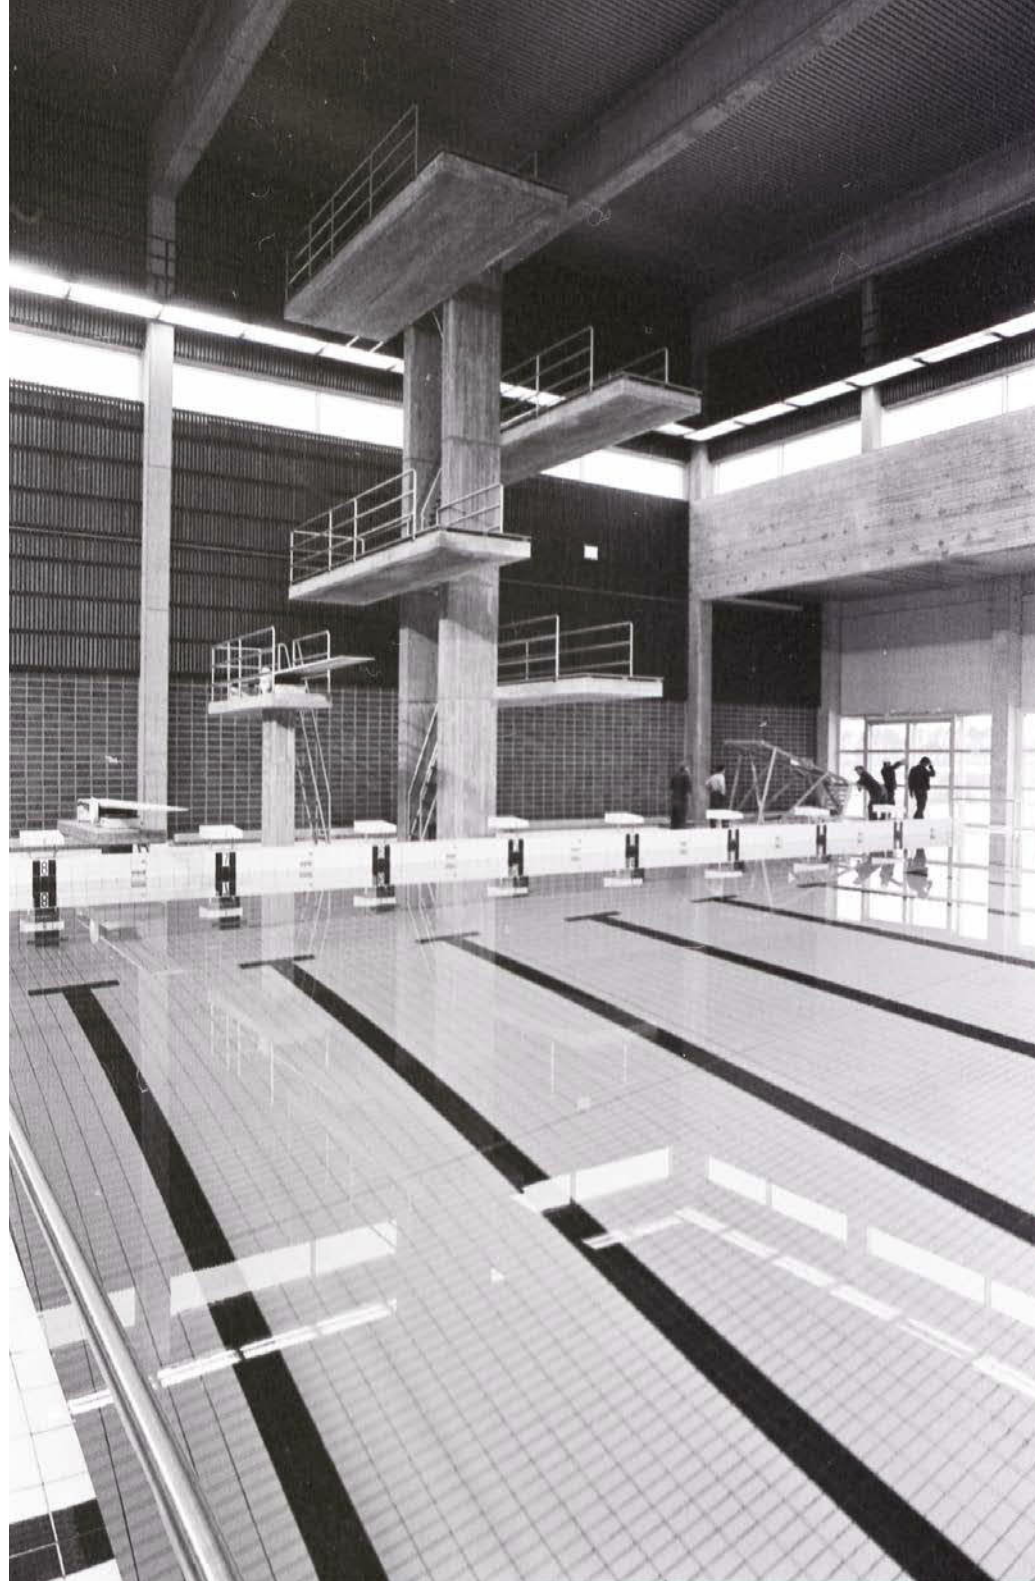
77. Kuva on otettu Raksilan uimahallin 25.10.1974 järjestystä katselmuksesta. Hyppytornit olivat alun perin betoni-pintaisia. Betonia olivat myös seinäelementtien sisäpinnat, kattopalkit ja ulkoseiniä kiertävät pilarit. Peräseinällä oli lappeelleen muurattua reikätiiltä. Korotetun osan juures-
sa olleet nauhaikkunat kevensivät raskaasta rakennelmaa.
KUVA: Pohjois-Pohjanmaan museon kokoelmat, kuvaaja Unto Järvinen

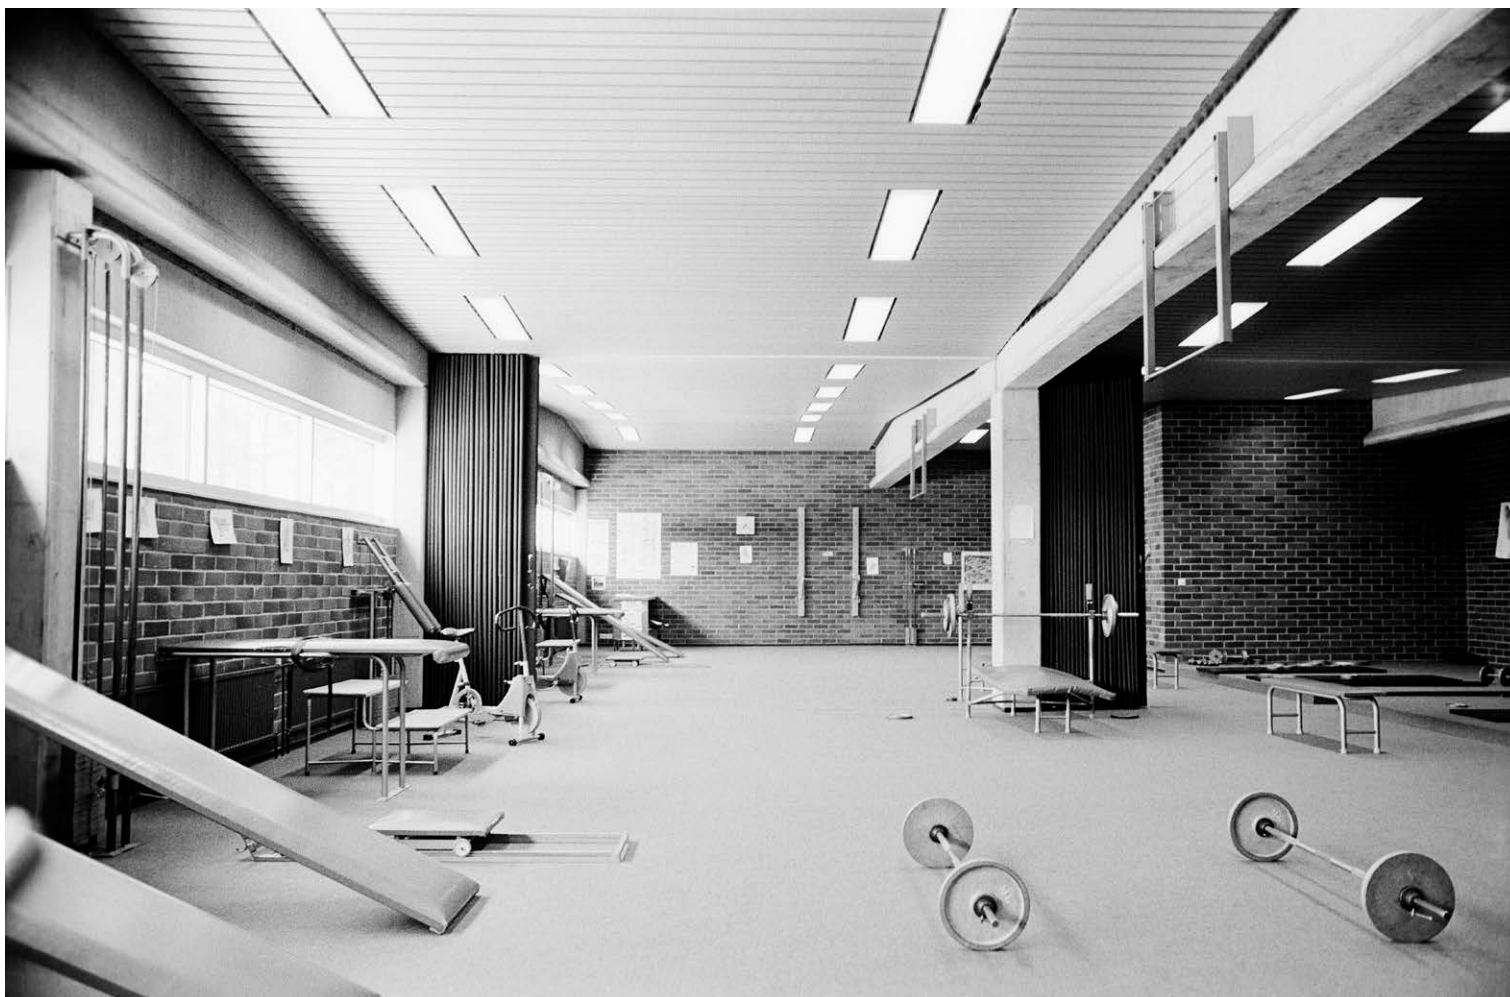
79. YLLÄ Kuntosali vuonna 1977. Sisäseinät olivat tiilipintoisia ja betonirunko näyttävästi esillä. Vasemmalla näkyvät ikkunat avautuivat Pikkukankaanpuistoon. Oikealla on häiritäriovilla erotettavat painonnostohuoneet. KUVA: Raimo Ahonen

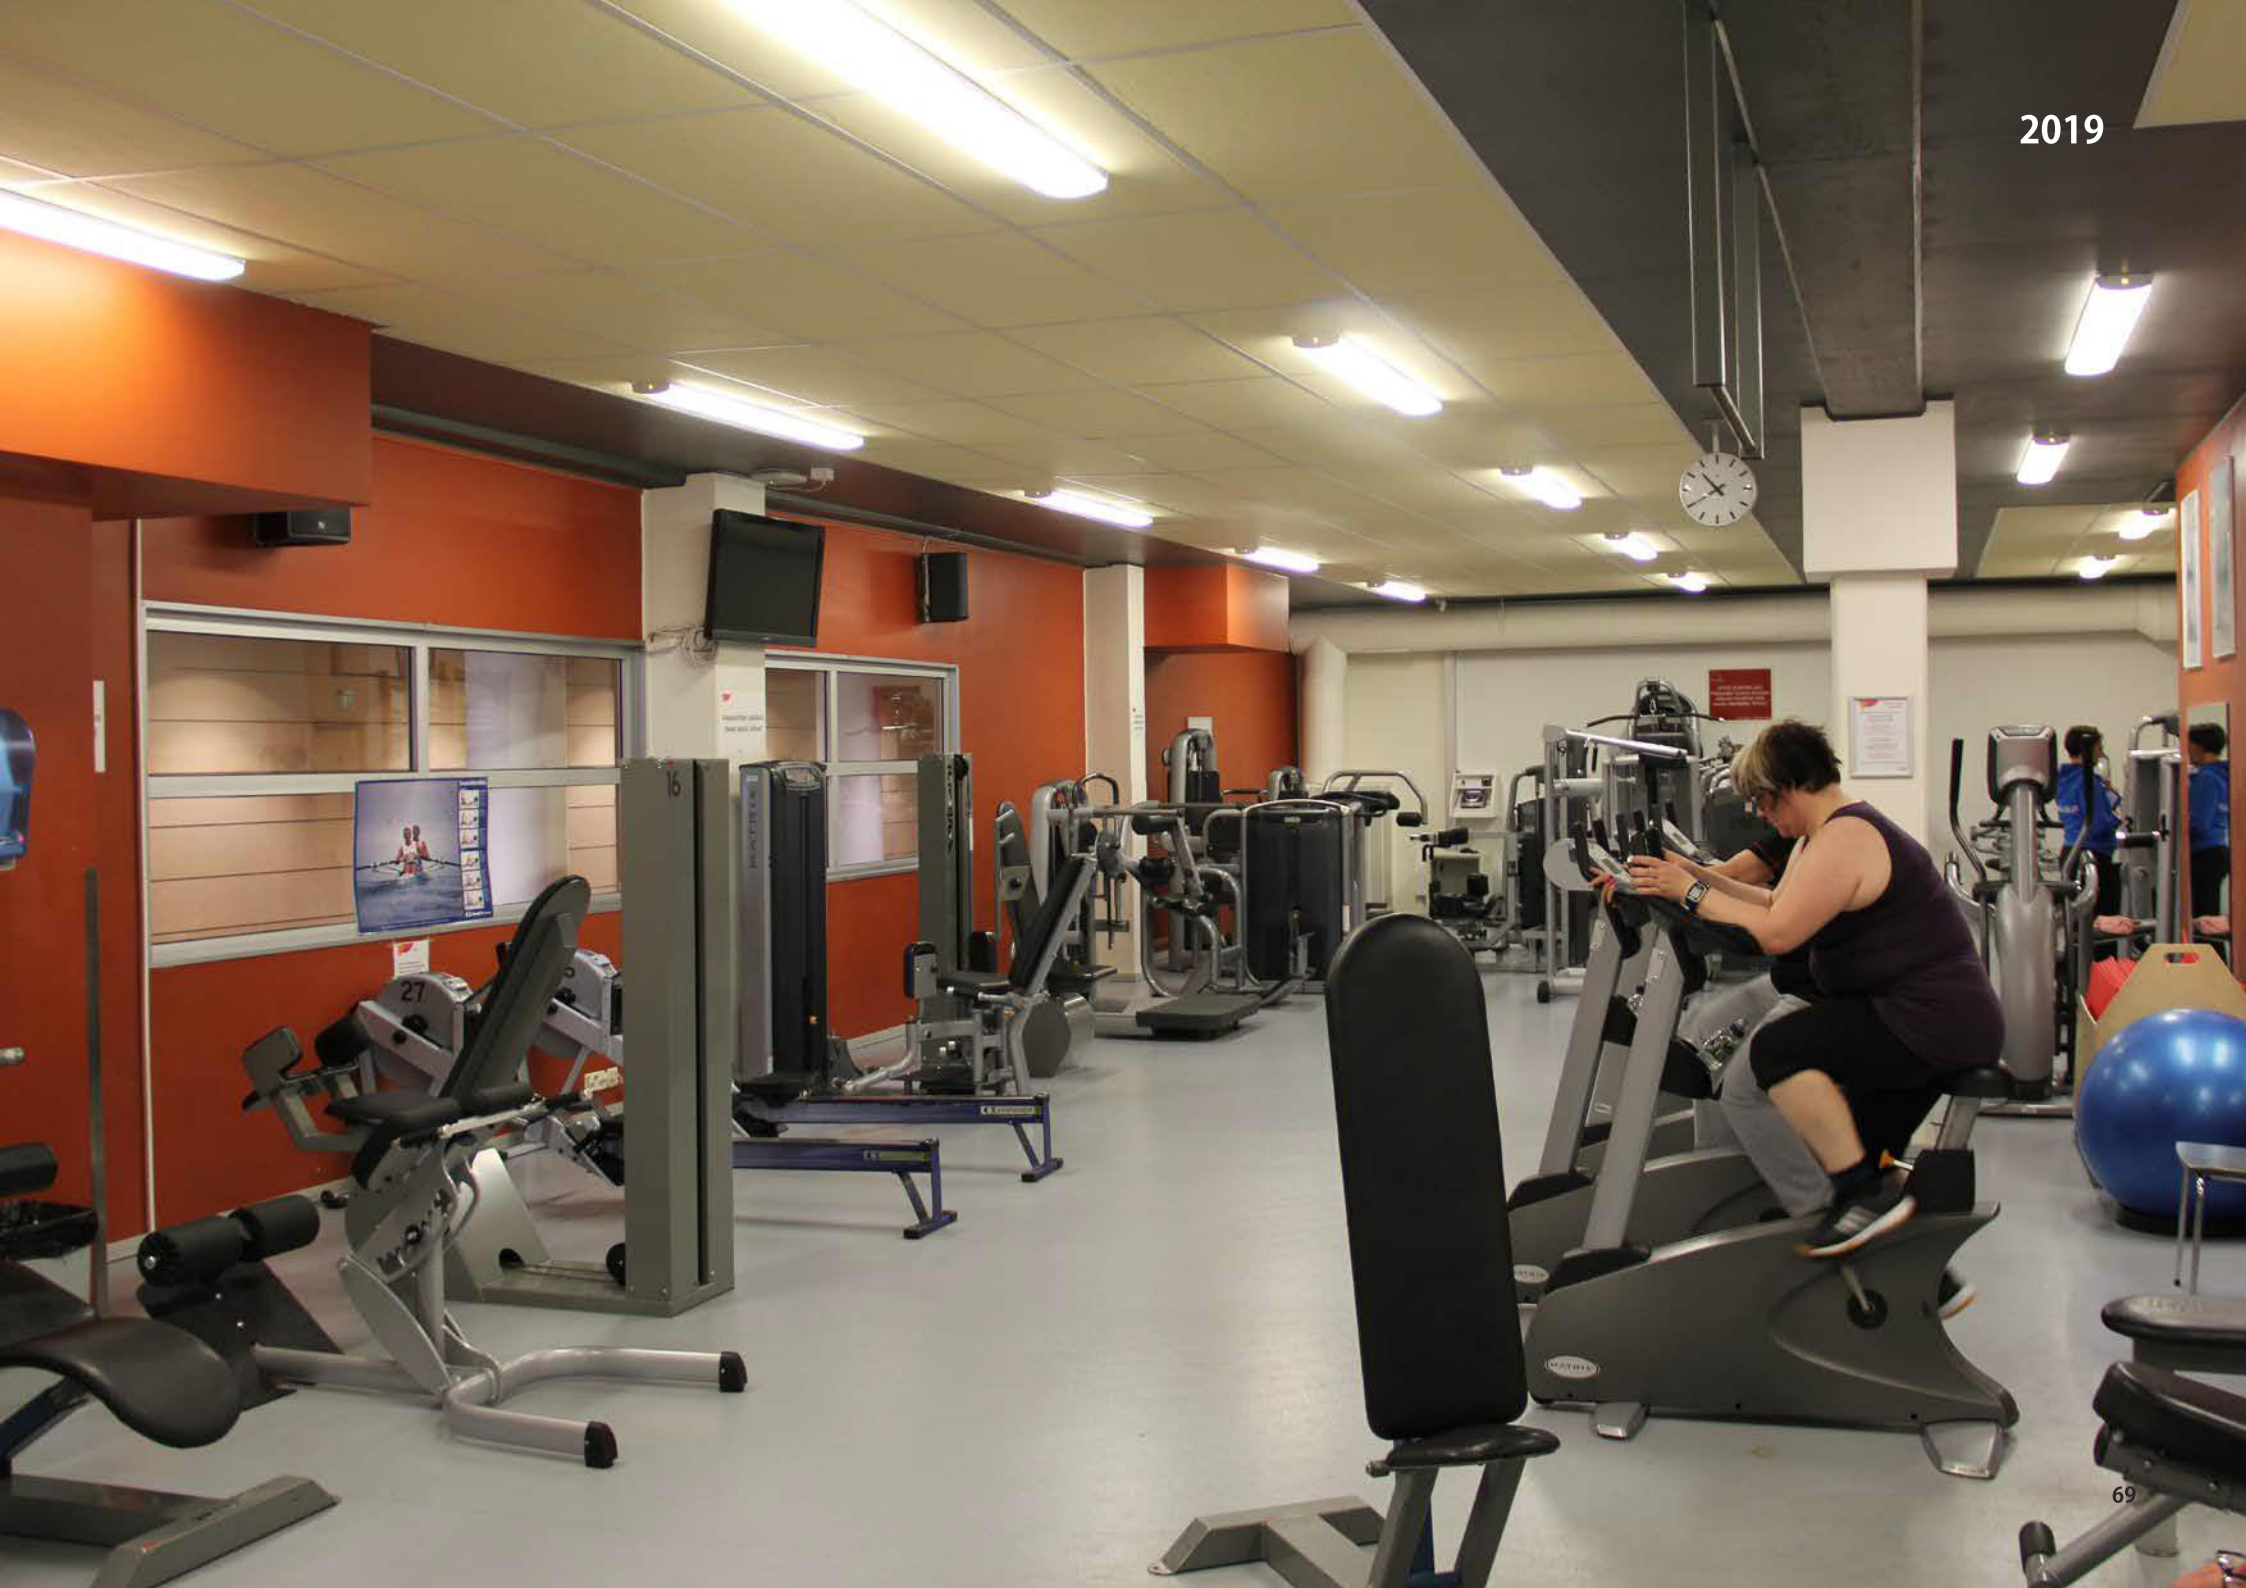
80. OIKEALLA Kuntosali nyisessä asussaan. Ikkunat on osin säilytetty, mutta ne avautuvat nyt uuden tuloaulan yläosaan. Seinäpinnat on maalattu. Kattoa on laskettu, jolloin runkopalkit ovat jääneet katon sisään.

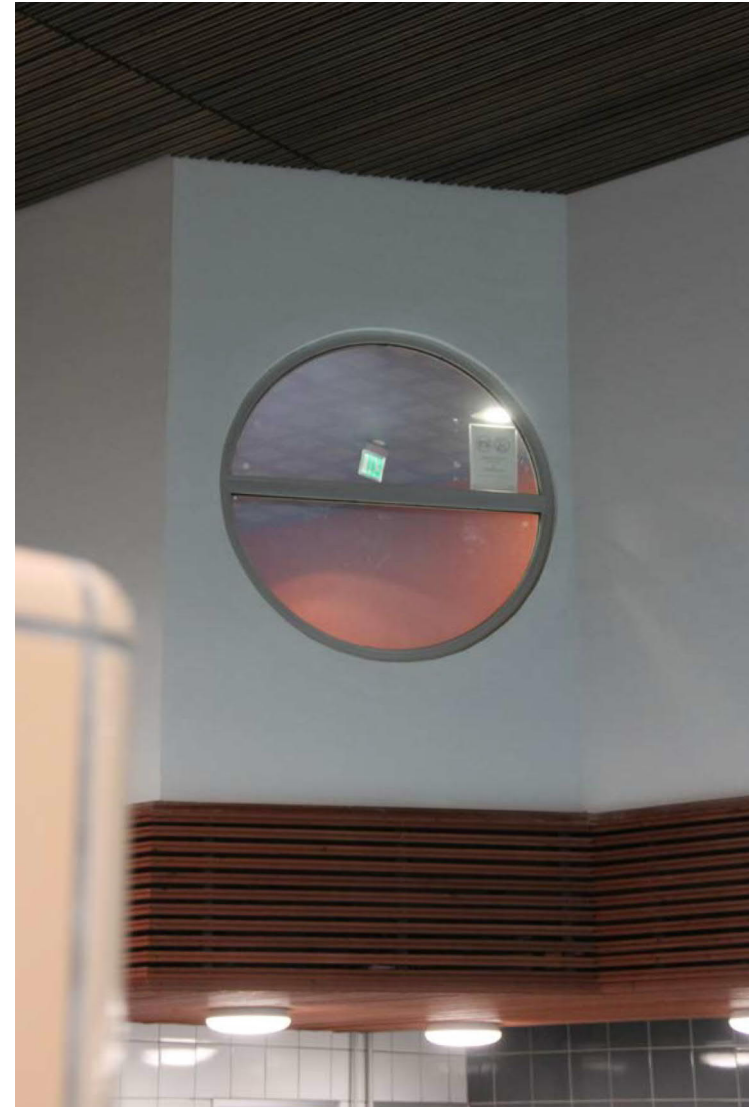
81. Aulan ylätasanteelta avautuu pyöreä ikkuna terapia-altaalle.

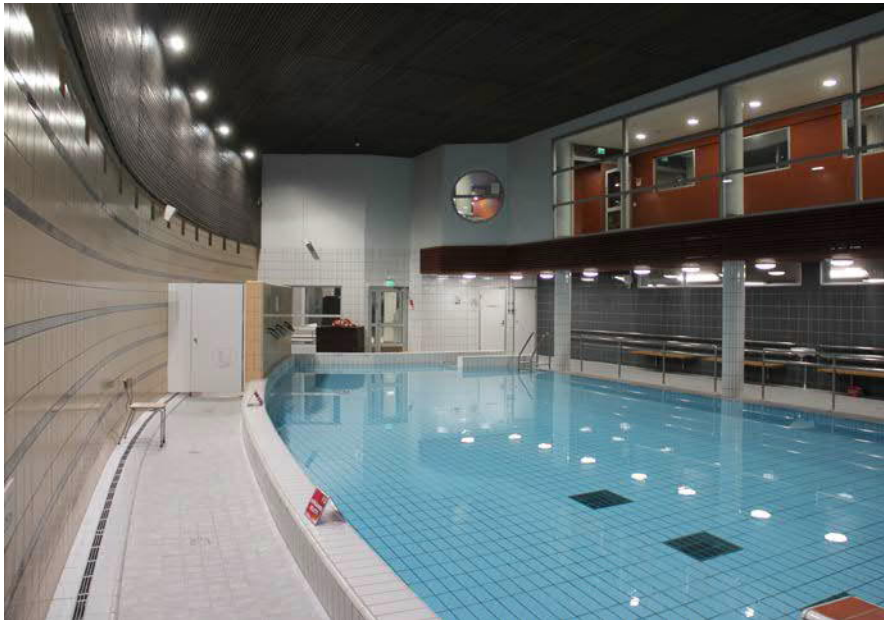
82. Vuonna 2001 rakennettu terapia-allas on muodoltaan kaareva. Oikealla ylhäällä on aulan ylätasanne.

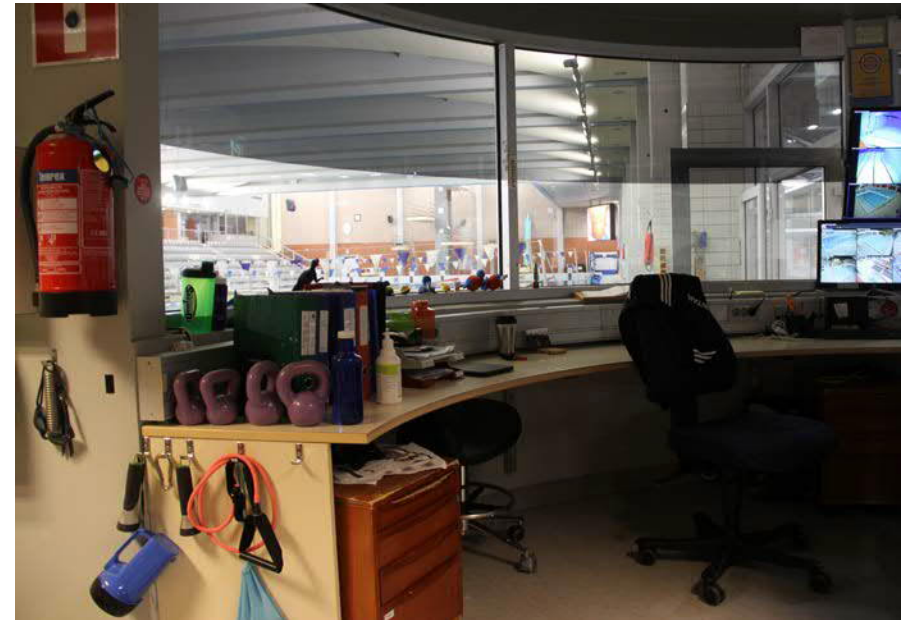
83. Uusi valvomo on muodoltaan pyöreä ja sieltä on hyvä näkyvyys altaalle. Muut altaan valvotaan näyttöiltä.

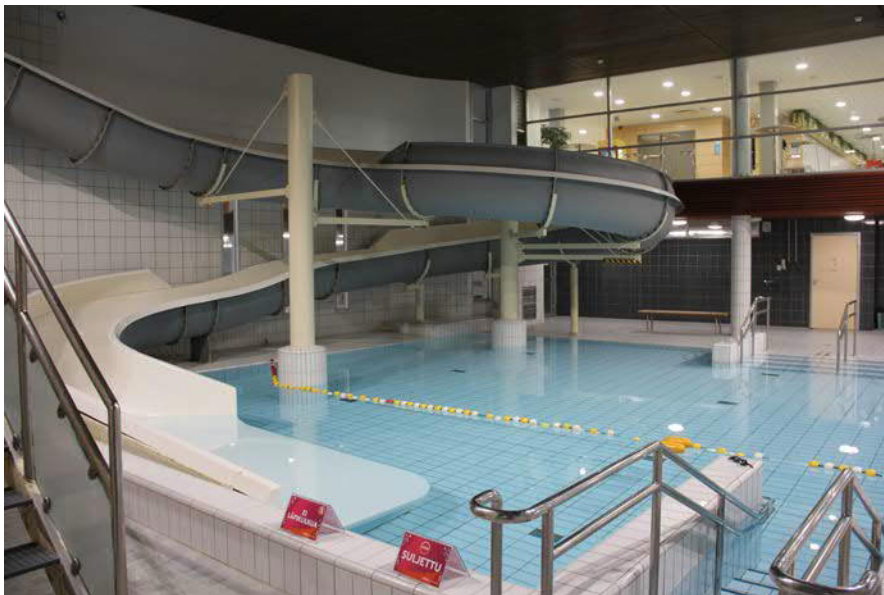
84. Lastenallas on varustettu kylpylöistä tutulla liukumäellä.

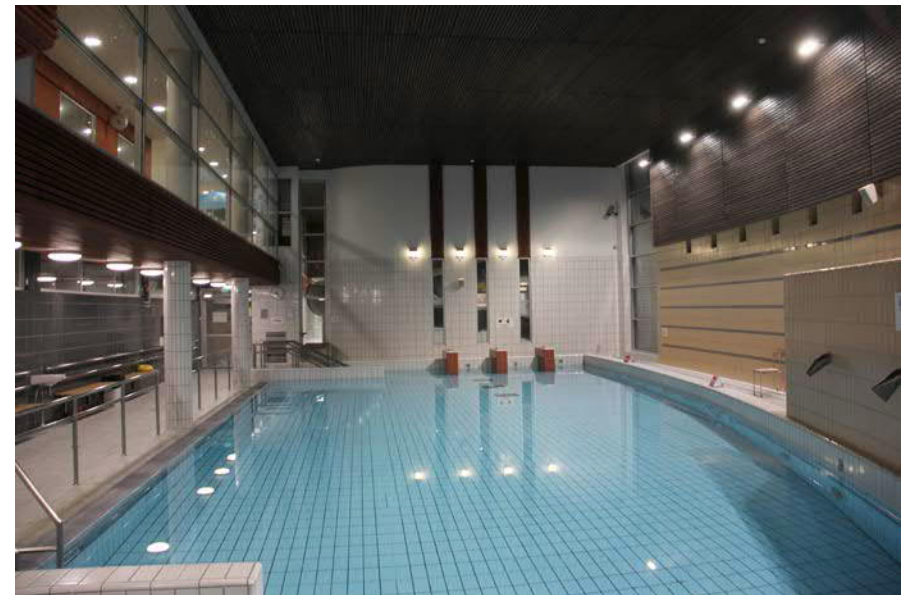
85. Laatoituksella tehdyt koristeet, lämpimät värisävyt ja epäsuora valaistus ovat kylpylöistä tuttuja tehokeinoja.

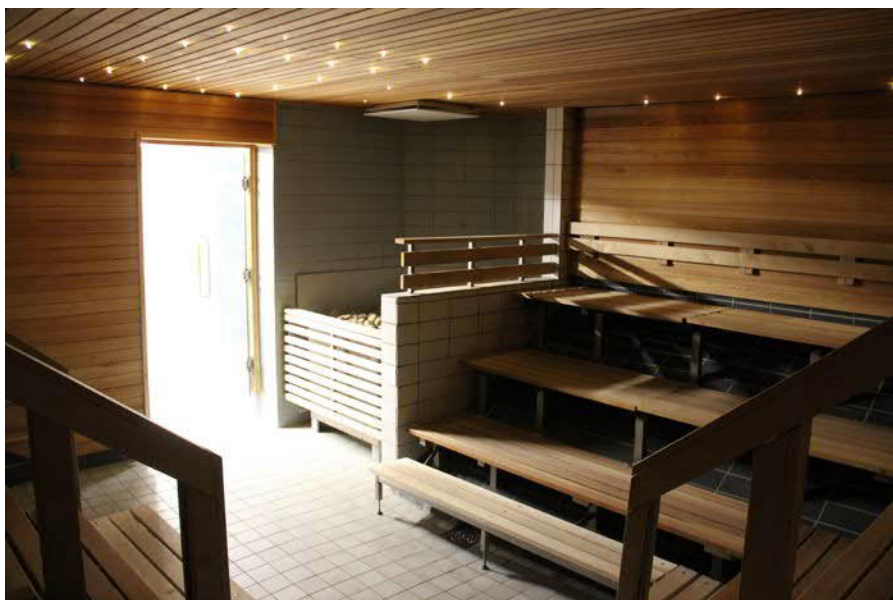
87. Miesten löylyhuone, jossa on perinteiset puulauteet. Valaistus on toteutettu kuituvaloilla.

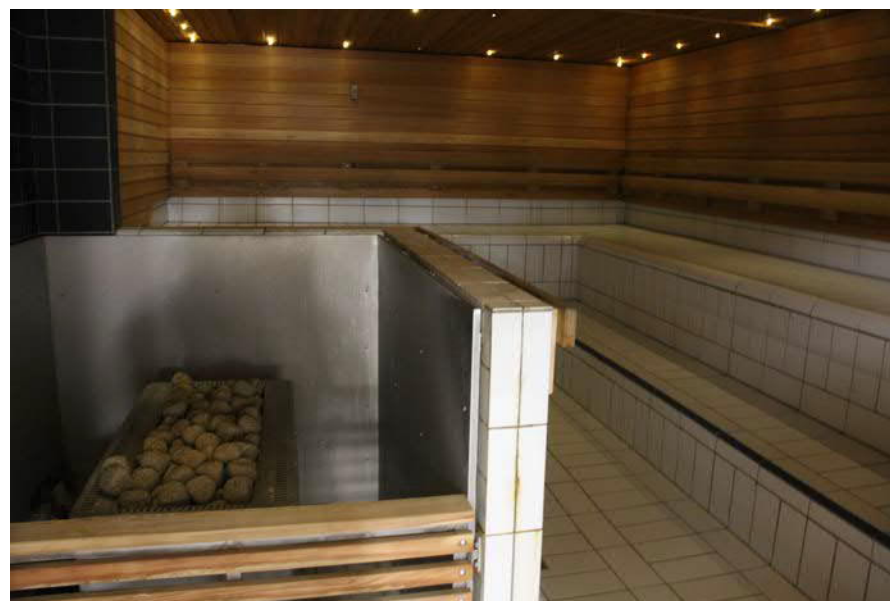
89. Laatoitetut lauteet jäädytetään allasvettä kierrättämällä.
