OULUN UIMAHALLI

OULU, RAKSILA

RAKENNUKSEN OMINAISPIIRTEIDEN SELVITYS

Oulu 15.5.2019
Arkkitehtitoimisto Jorma Teppo Oy

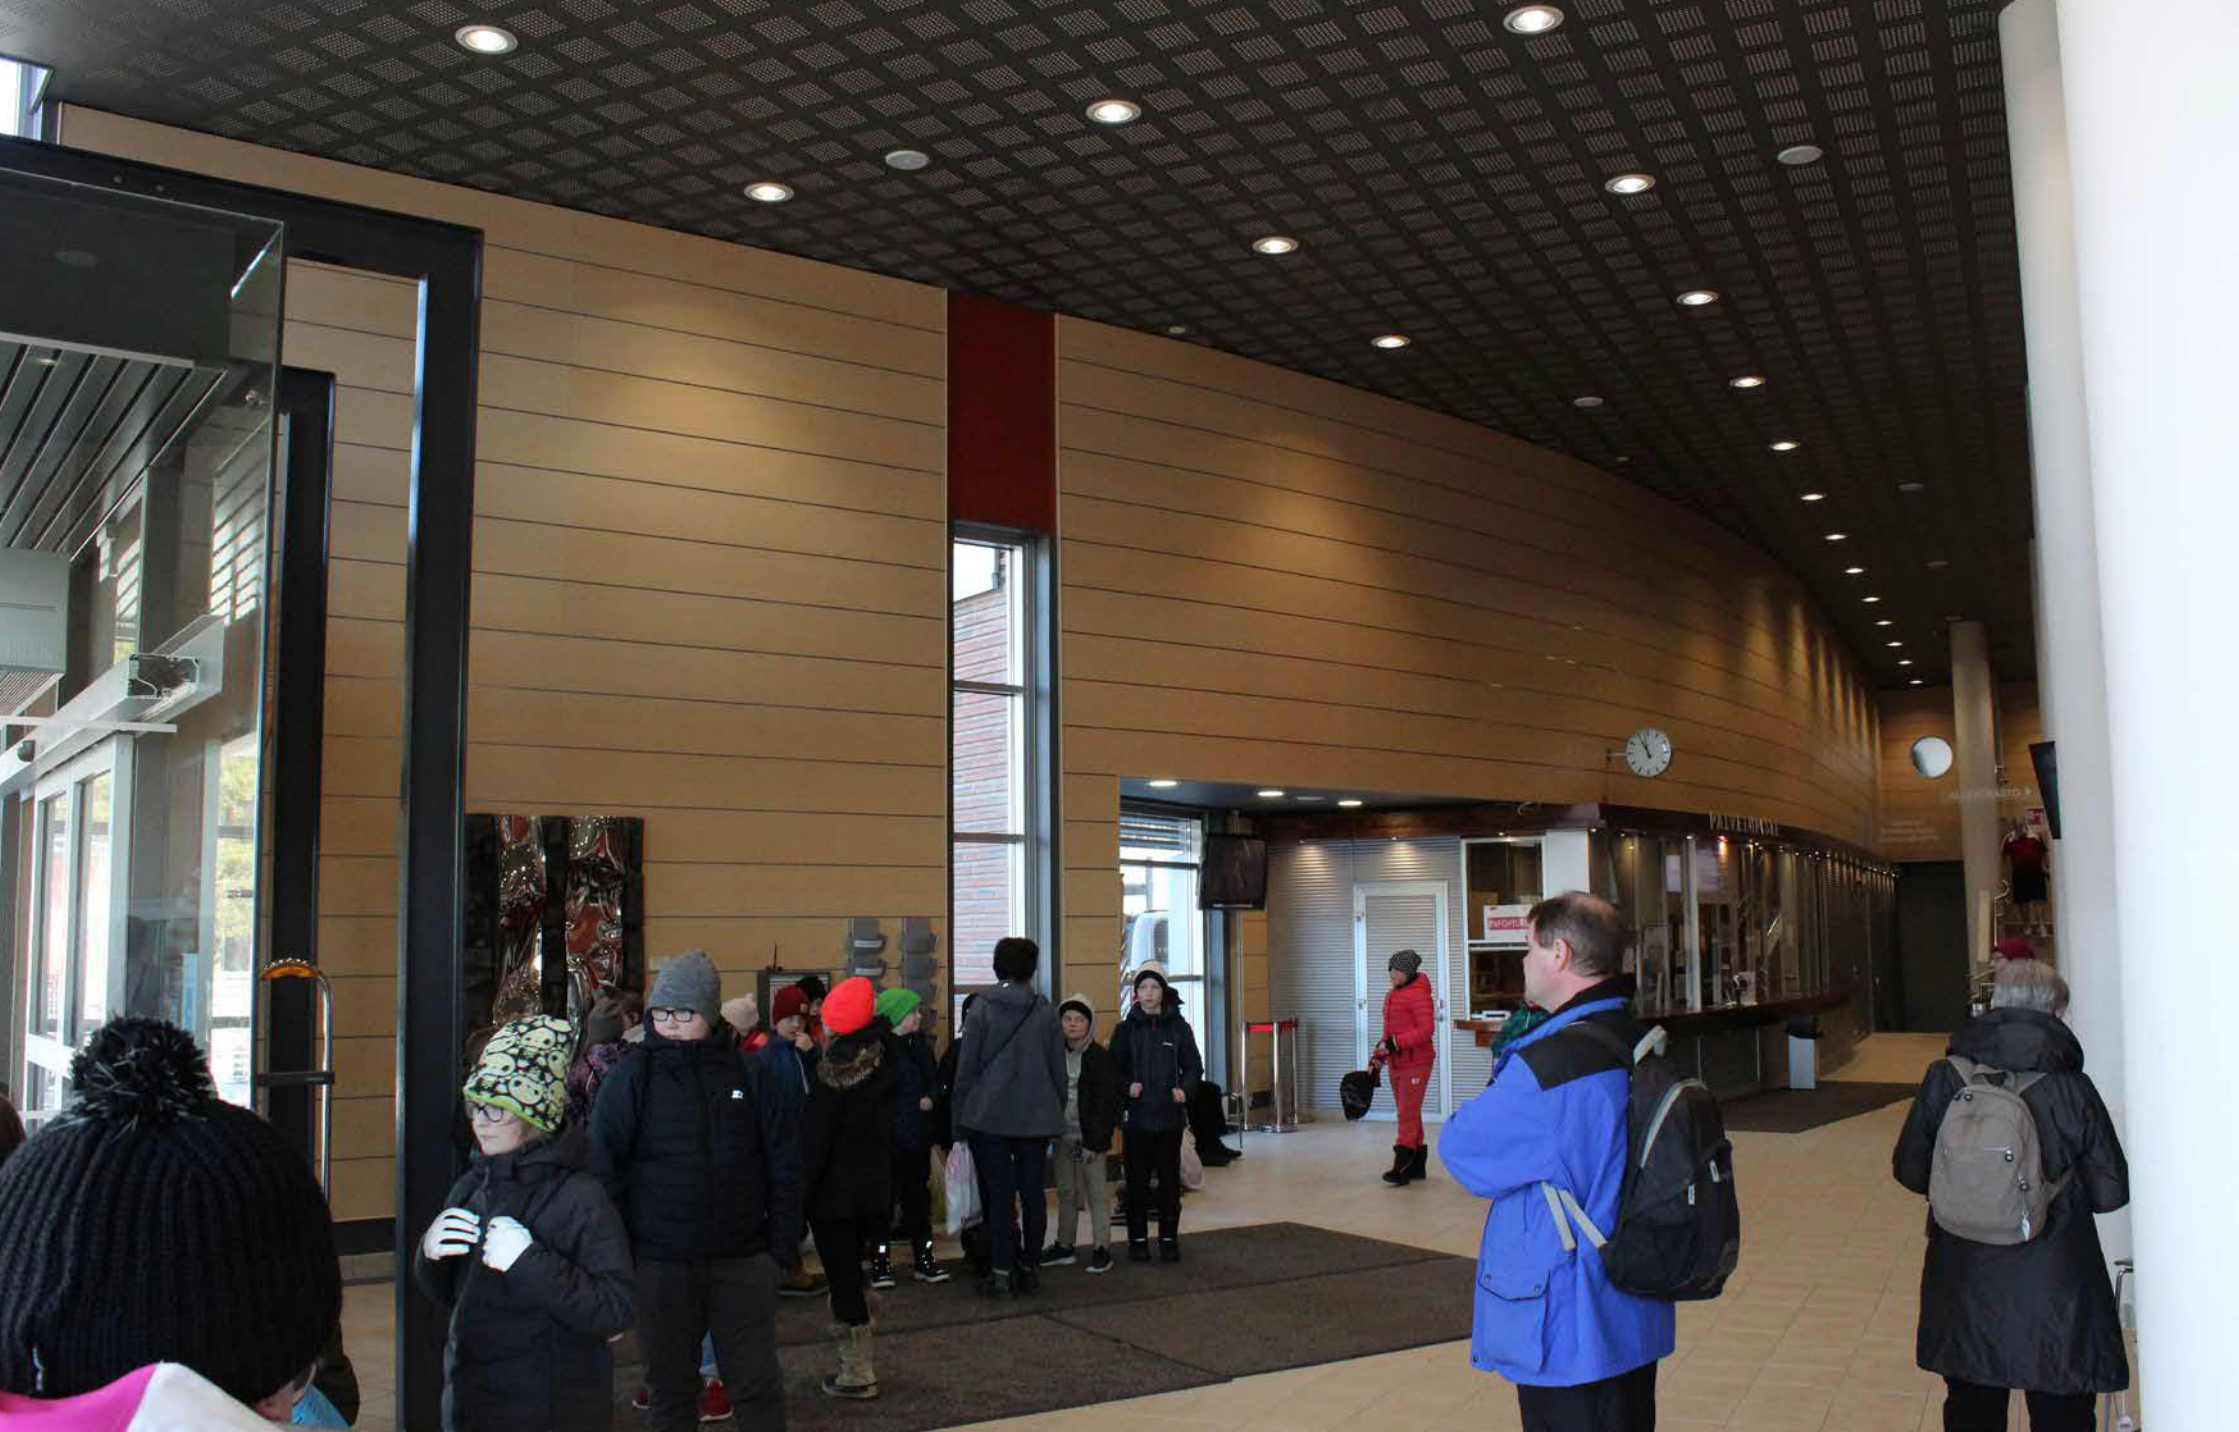
91. Vuonna 2001 käyttöön otettu uusi sisääntuloaula on muodoltaan kaareva ja korkea tila. Materiaaleissa on suosittu puuta ja lämpimiä sävyjä. Lippukassa on keskellä kellon alapuolella.

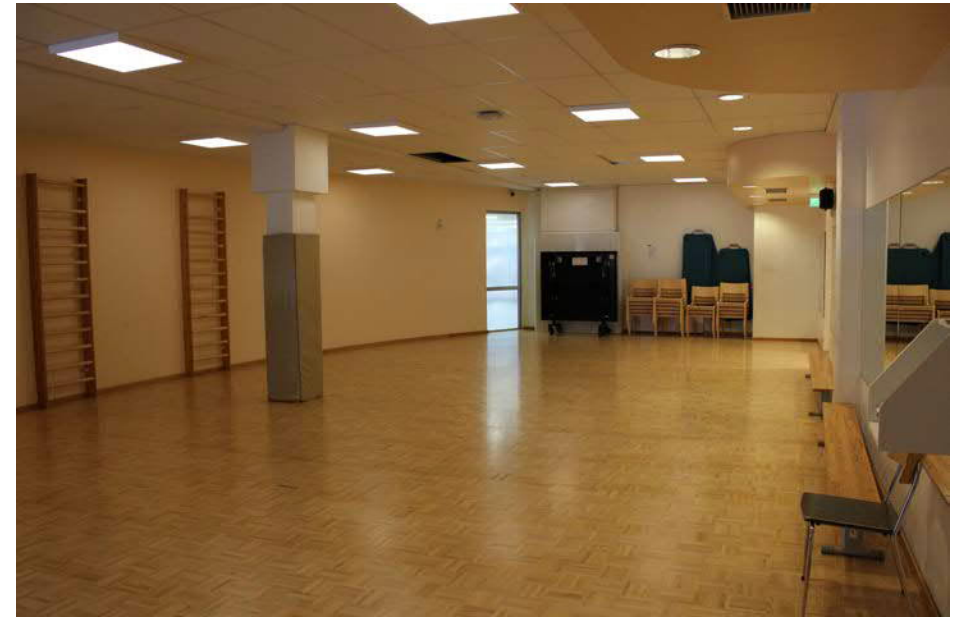
92. Toisen kerroksen liikuntasalia on laajennettu tekemällä uusi kaareva seinä.

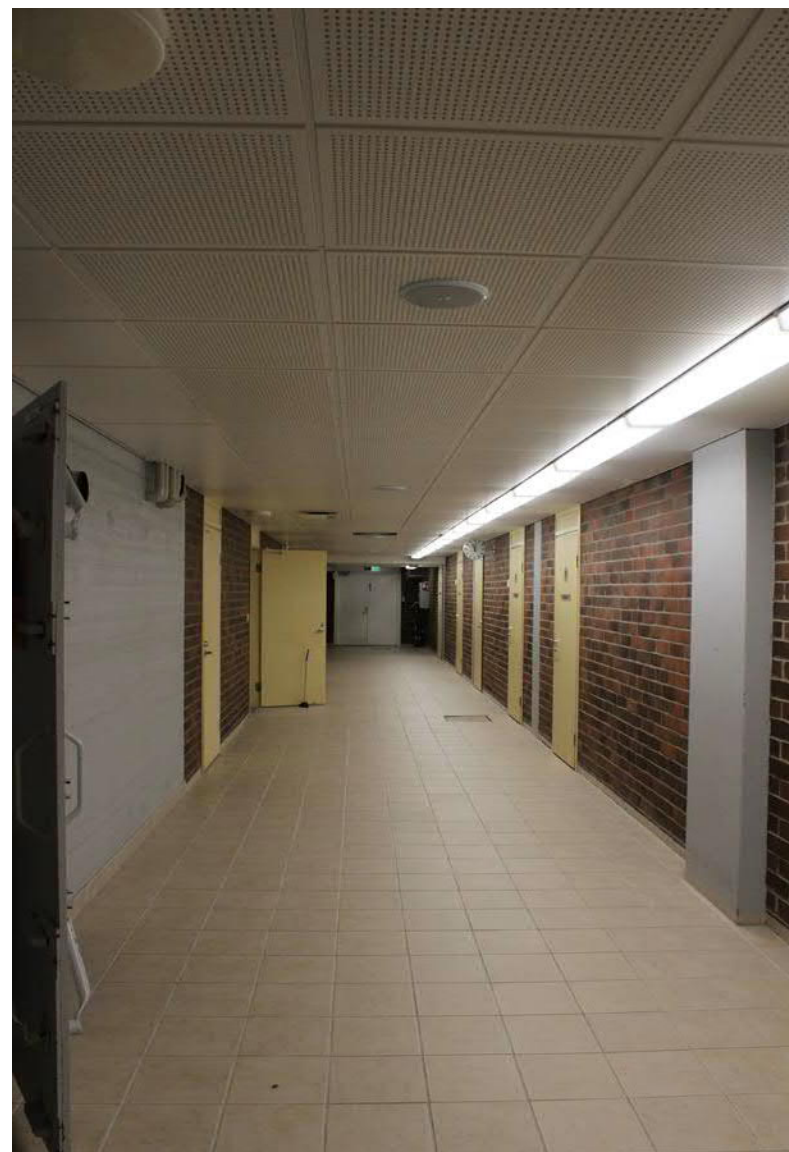
94. Kellarin käytävät ovat leveitä. Lattialaatoitus on uusittu. Alakatot ja ovet ovat alkuperäisiä.

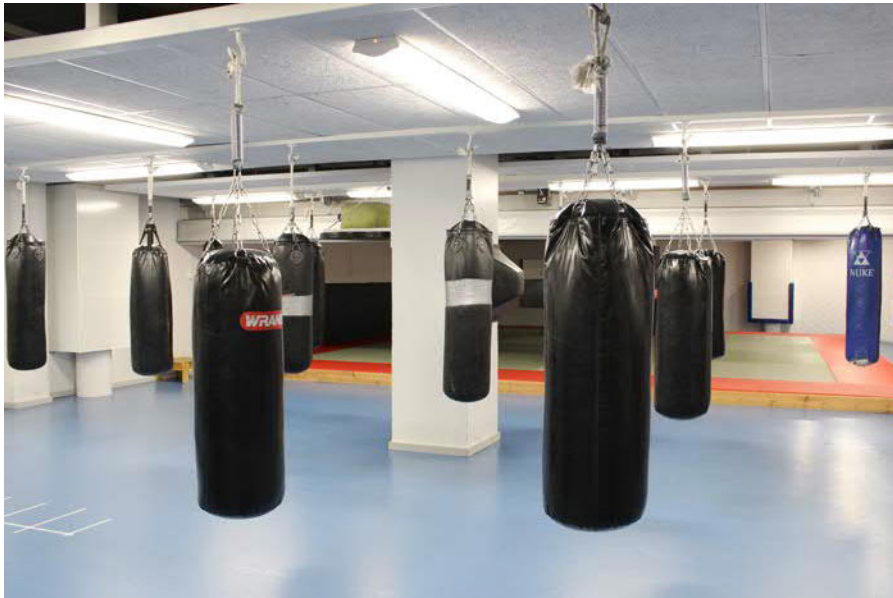
95. Entisestä reservitilasta on tehty kamppailulajien harjoitussali.

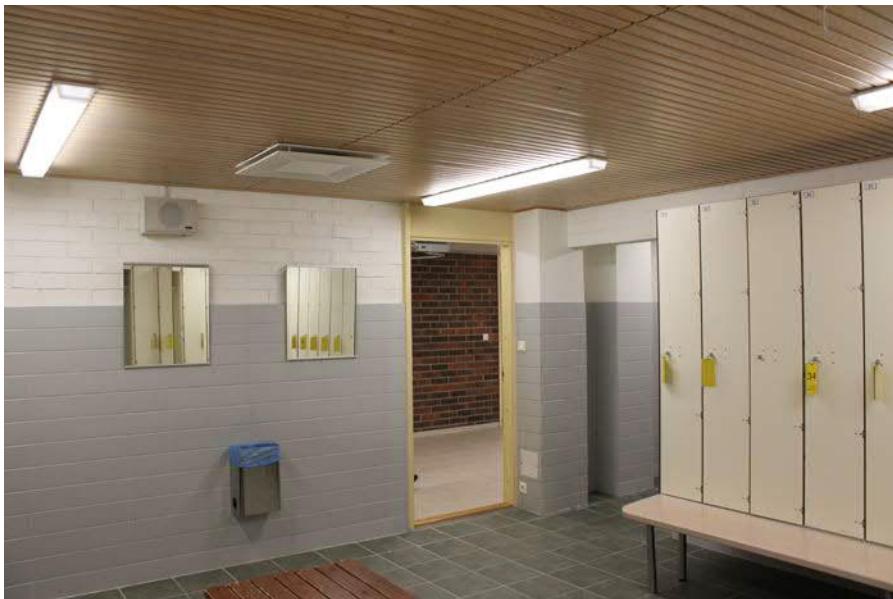
97. Henkilökunnan pukuhuone kellarissa on saanut uudet sisämateriaalit.

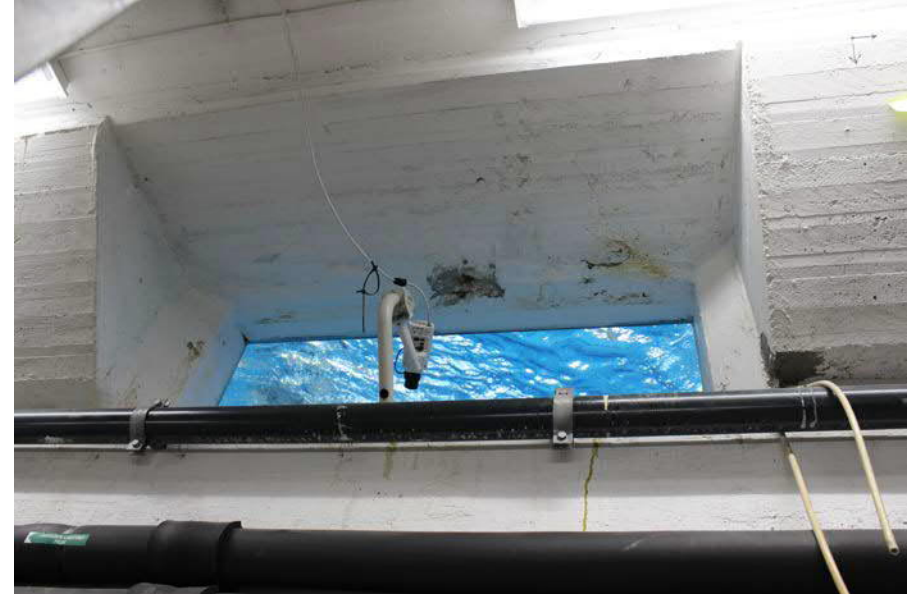
98. Altaan alapuolisesta tilasta on ikkuna päältäan syvään päähän. Ikkunassa on kameravalvonta.
