Heinätorin koulun rakennushistoriaselvitys 2023

# Heinätorin koulun

## RAKENNUSHISTORIASELVITYS 2023

Oulun kaupunki

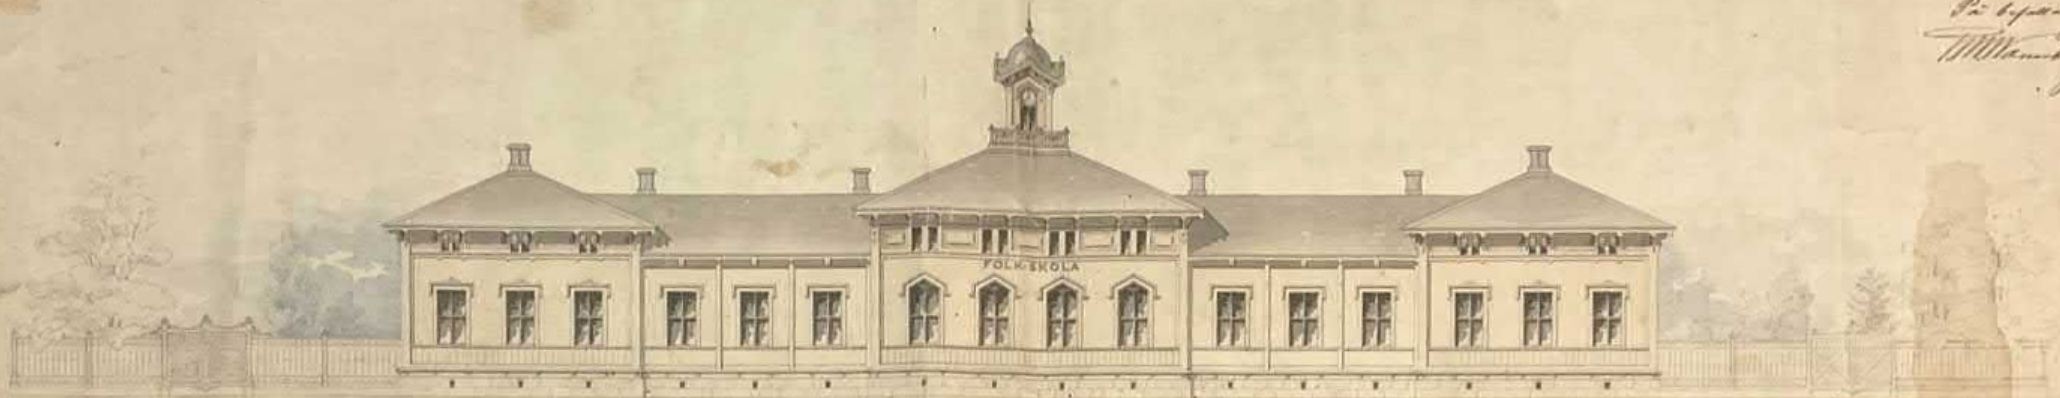
*Given och följande Skissning  
af Ulemas Byggnad, utarbetad af  
Sven Erik Lindberg, den 22 Maj 1875  
På Befallning  
M. Lindberg*

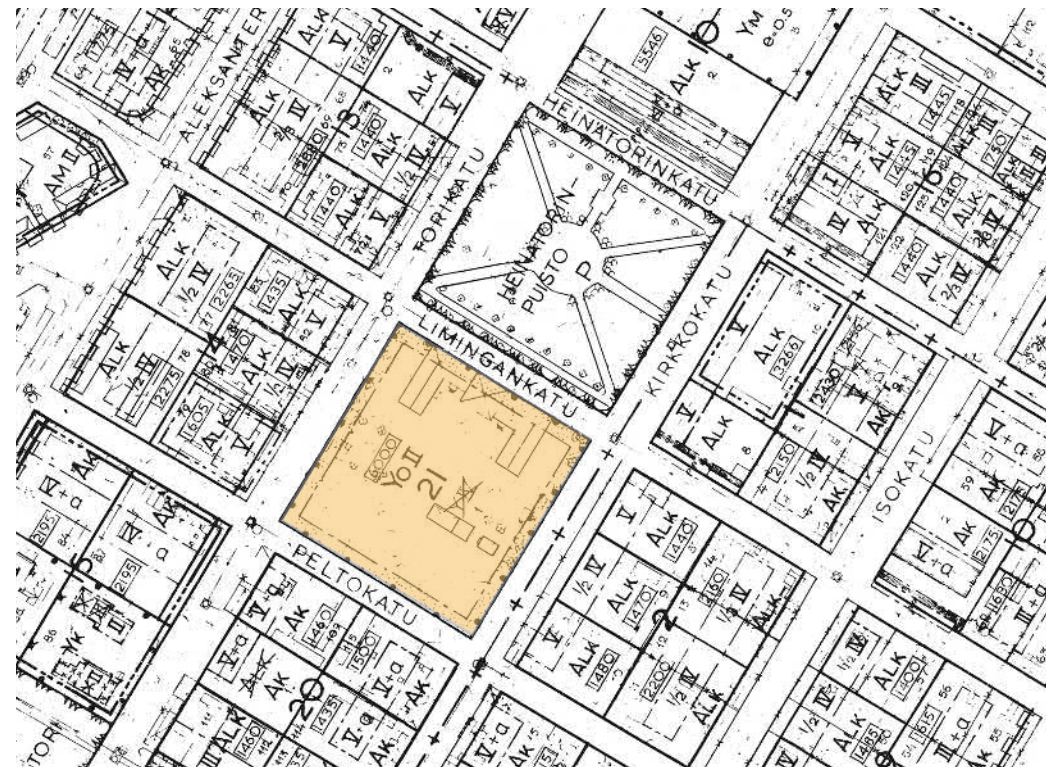
Voimassa oleva asemakaava vuodelta 1966.  
Lähde: Oulun karttapalvelu.

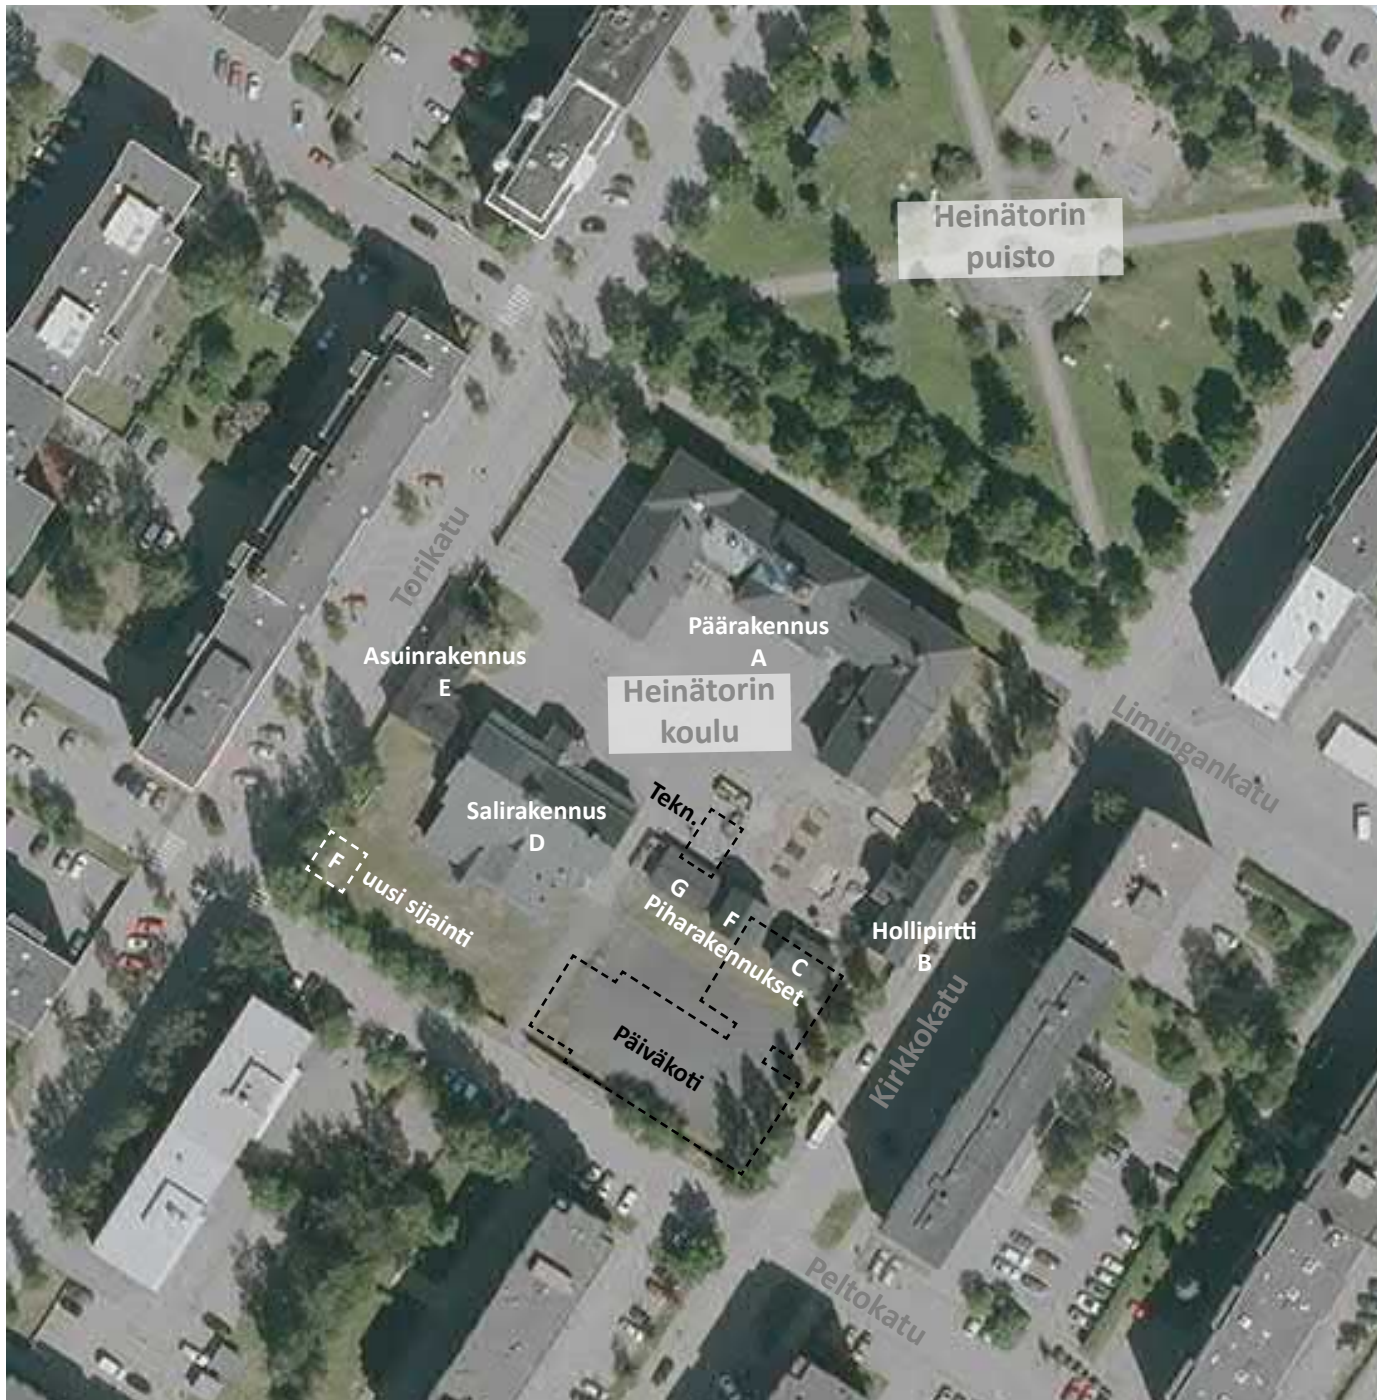
Ilmakuussa vuodelta 2017 näkyy Heinätorin koulun kortteli, Heinätorin puisto ja niitä ympäröiviä kortteleita. Valkoisella tekstillä on merkitty Heinätorin koulun rakennukset ja niiden tunnuksot ennen päiväkodin rakentamisen aloittamista. Mustalla on merkitty rakentamalla olevan päiväkodin rakennukset. Taustakartan lähde: Oulun karttapalvelu.

Heinätorin koulun rakennukset sijoittuvat Oulun ruutukaavakeskustassa omalle tontilleen. Koulun kiinteistö muodostuu neljästä rakennuksesta sekä piharakennuksista. Koulun korttelia rajaavat koillisessa Limingankatu, kaakossa Kirkkokatu, lounaassa Peltokatu ja luoteessa Torikatu. Heinätorin koulun koillispuolella sijaitsevassa naapurikorttelissa on Heinätorin puisto. Heinätorin puiston ja Heinätorin koulun välillä Limingankatu on rajattu vain kevyelle liikenteelle. Puisto on symmetrinen ja sitä reunustavat lehmusrivit, jotka ovat kaksinkertaiset sekä koillisessa että Heinätorin koulun suuntaan rajautuvalla sivulla. Puistossa sijaitsee Heinätorin leikkipuisto, keskellä puistoa suihkulähde, jonka ympärillä istutuksia, avoimia nurmikenttiä ja jonkin verran puita.

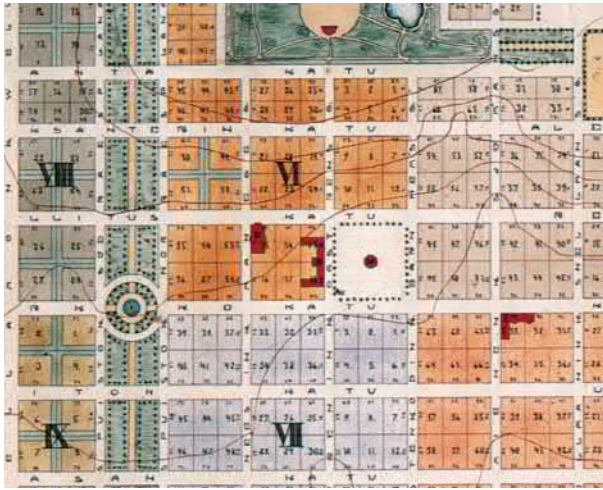
Heinätorin koulu ja maneesirakennus erottuvat hyvin Oulun kaupungin asemakaavasta vuodelta 1902. Ne on julkisina rakennuksina merkitty punaisella värillä. Maneesi on sijainnut korttelin länsikulmassa. Keskellä toria näkyy vedenjakelutornin paikka. Lähde: Oulun kaupunki, Oulun historialliset kartat.

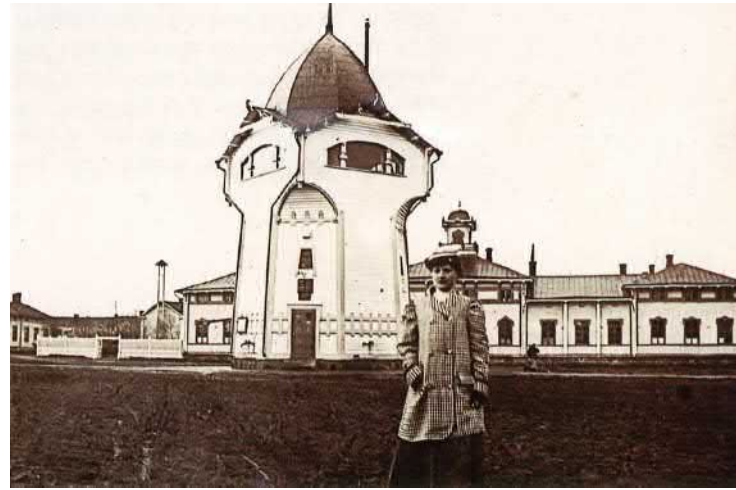
Heinätorilla sijainnut arkkitehti Viktor J. Sucksdorffin suunnittelema vedenjakelutorni valmistui vuonna 1902. Taustalla näkyy hyvin Heinätorin koulun väriytys vuosisadan vaiheessa. Muuta julkisivua tummemmat yksityiskohdat olivat tyypillisiä nikkarityylissä. Lähde: Turo Manninen, Ei vettä rantaa rakkaampaa.

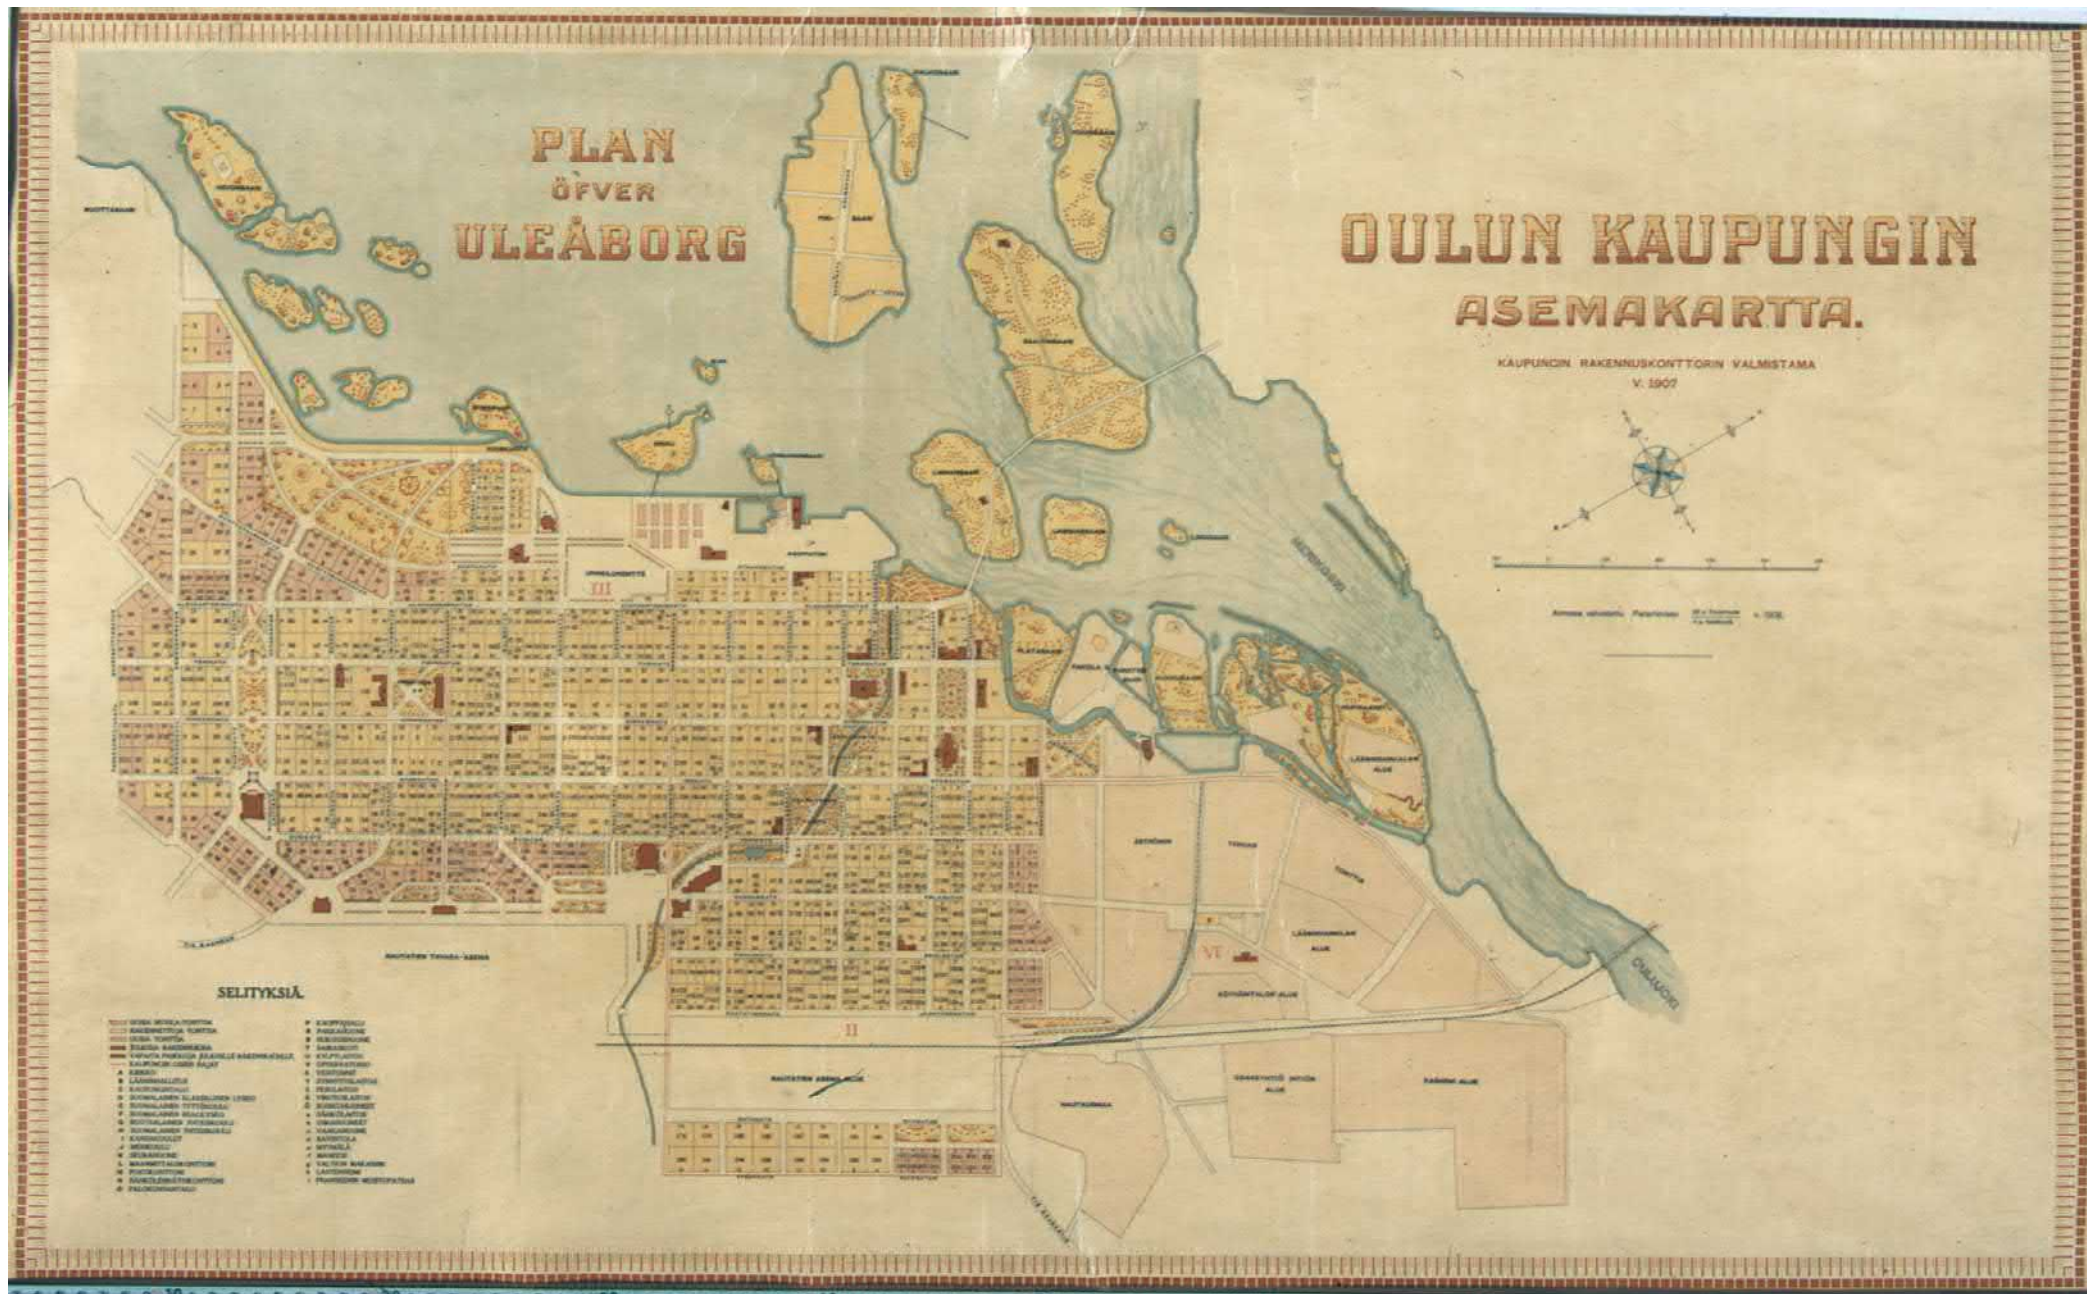
Oulun kaupungin asemakartassa vuodelta 1908 näkyy suunnitelma Heinätorin muuttamisesta puistoksi. Kartta on kaupungin rakennuskonttorin valmistama. Asemakartta on valmistettu samana vuonna vahvistetun kaavan pohjalta. Asemakaavan laativat kaupungininsinööri Alexander Brandt ja lääninarkkitehti Victor J. Sucksdorff. Heinätorin puistoon on esitetty kartassa mahdollinen paikka uudelle julkiselle rakennukselle. Se on sijoitettu puiston vastakkaiselle laidalle pariaksi Heinätorin koululle. Lähde: Oulun kaupunki, Oulun historialliset kartat.

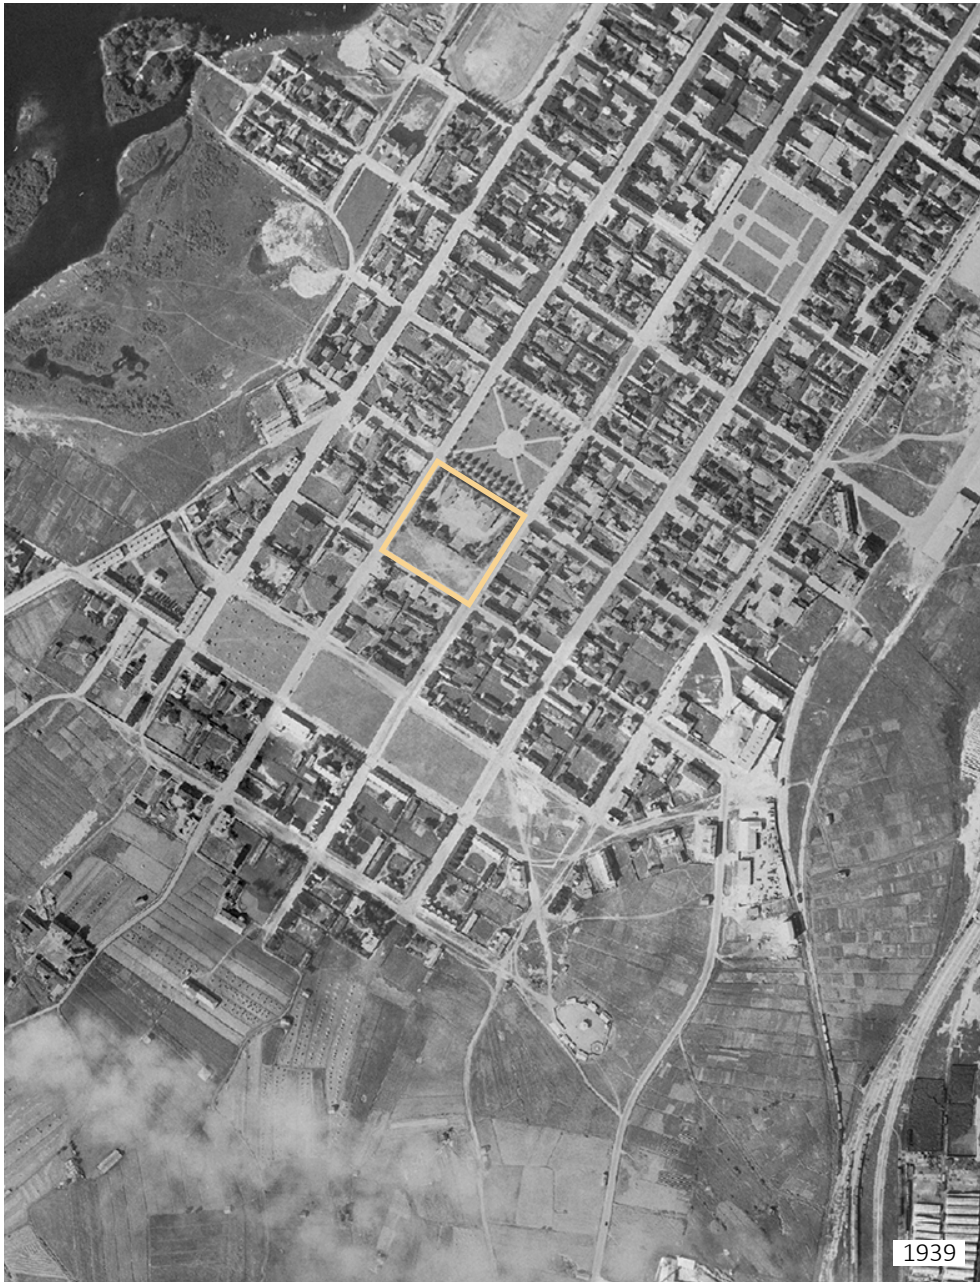
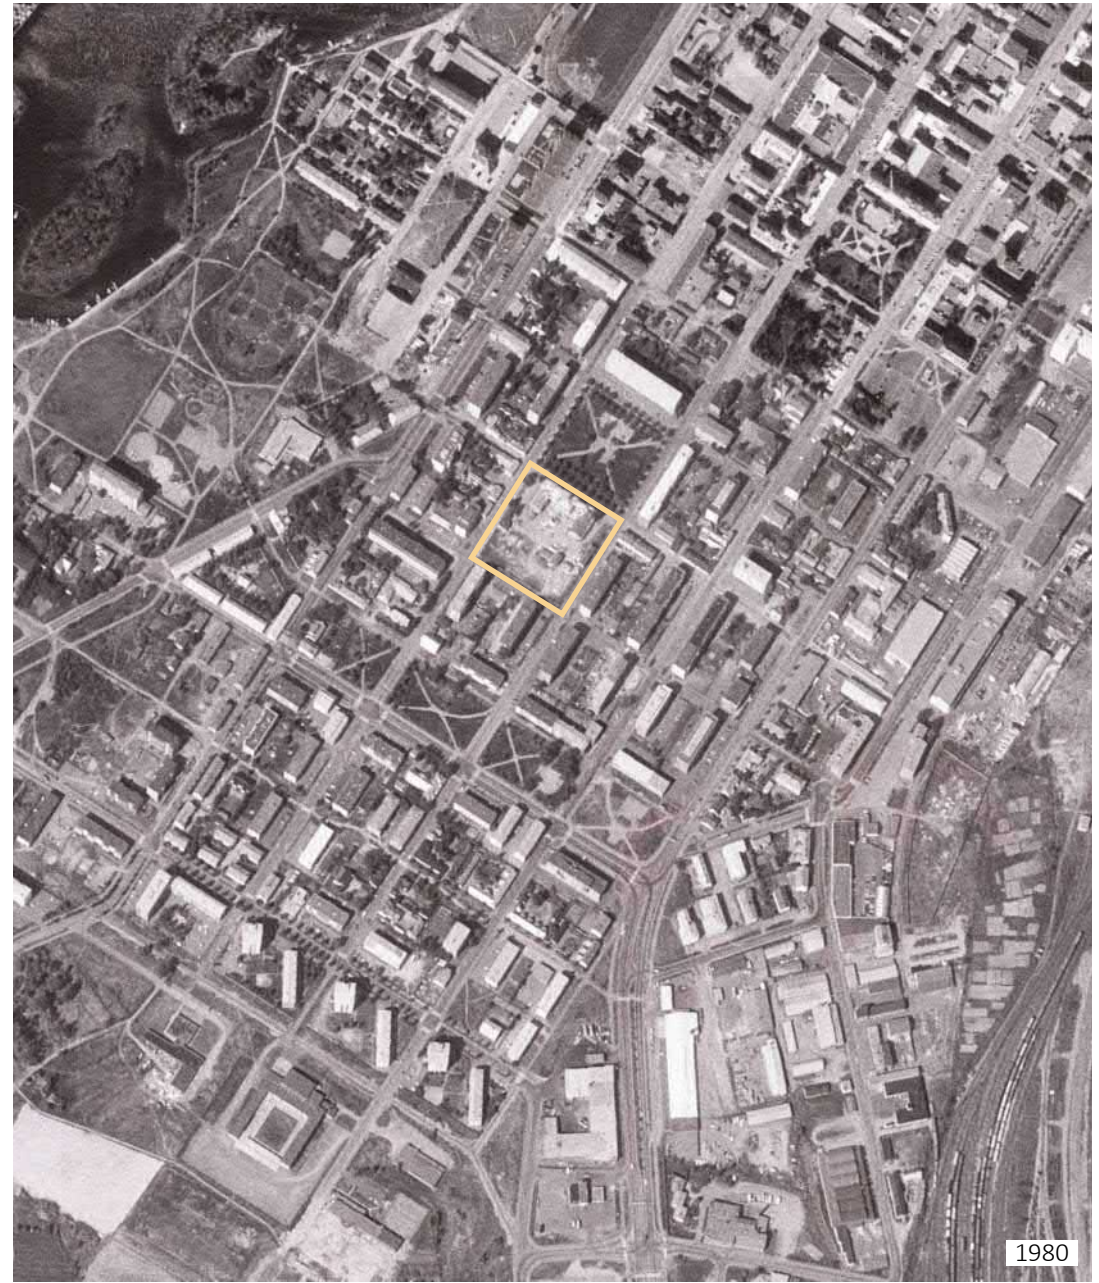
Vuodelta 1939 ja 1980 olevien ilmakuvien välillä näkyy hyvin kuinka suuresta muutoksesta Heinäpään saneerauskaavassa oli kyse. Rakennuksien kokoa ja niiden välisiä etäisyyksiä kuvaava termi rakeisuus on hyvin nähtävissä myös ilmakuvissa. Tiiviisti pienillä rakennuksilla täytetyistä kortteleista siirryttiin väljiin puoliavoimiin kortteleihin, joissa rakennukset olivat huomattavasti suurempia. Heinätorin koulun kortteli on merkitty ilmakuviin. Lähde: Oulun karttapalvelu.

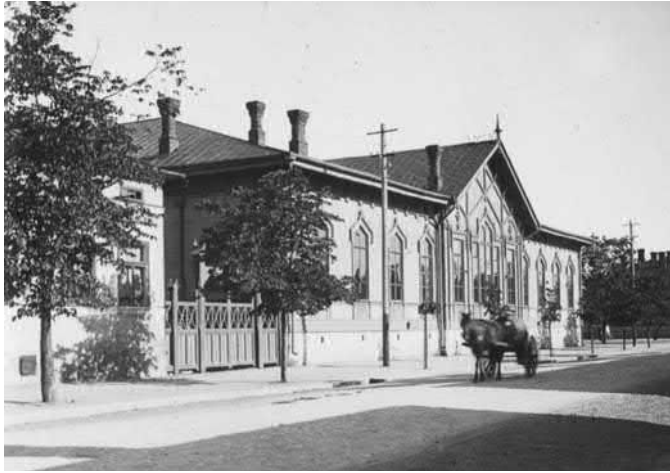
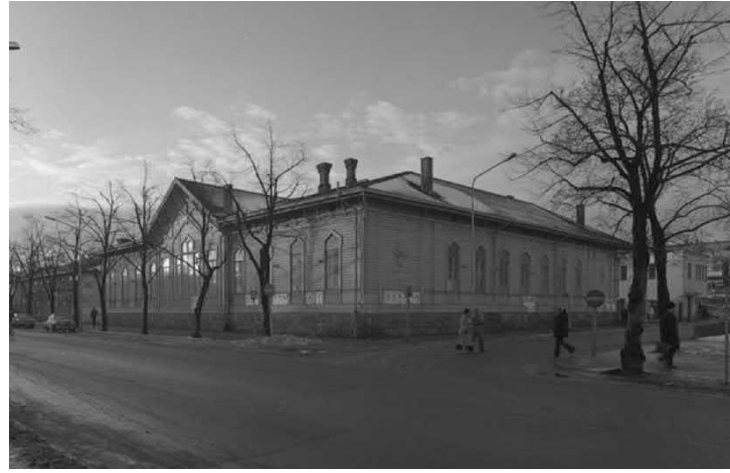
Porin Linnankadun kansakoulu vuodelta 1880 on arkkitehti F.A. Sjöströmin suunnittelema. Rakennus on purettu vuonna 1972. Rakennuksen muodossa, ikkunoissa ja puujulkisivussa on Heinätorin koulun päärakennuksen kanssa yhteisiä aiheita.

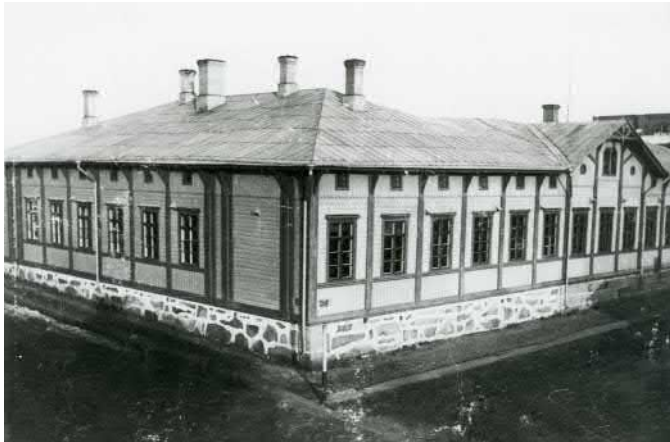
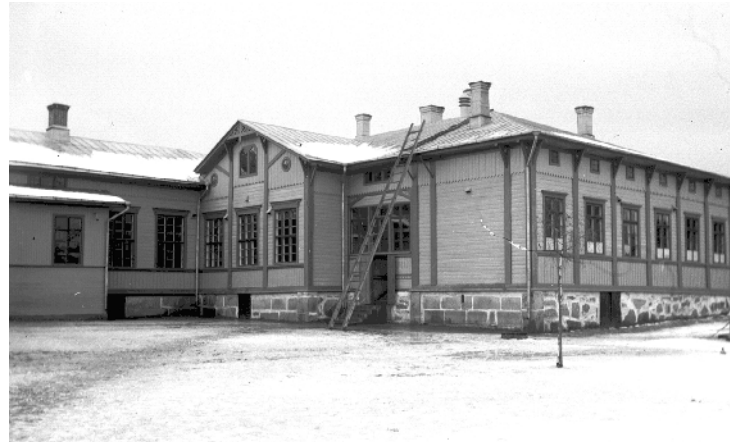
Uudenkaupungin kansakoulu tunnettiin myöhemmin Selkowin kansakouluna. Rakennus ei ole enää koulukäytössä. Rakennus on vuodelta 1874 eli todella saman ikäinen Heinätorin koulun päärakennuksen kanssa. Yhteisiä aiheita ovat muun muassa kenttiin jaetut julkisivupinnat ja nikkarityylille ominaiset muuta julkisivua tummemmat yksityiskohdat.

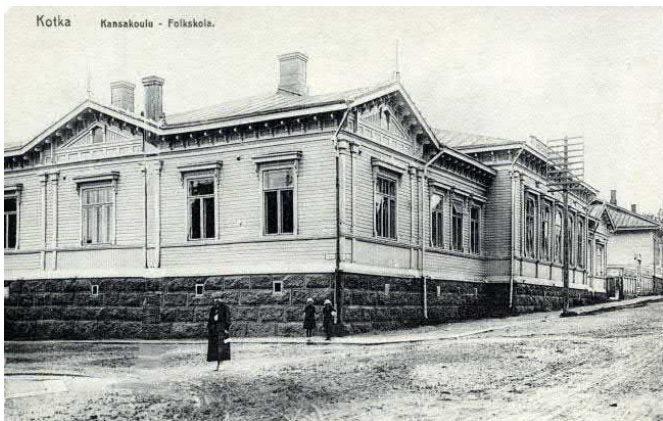
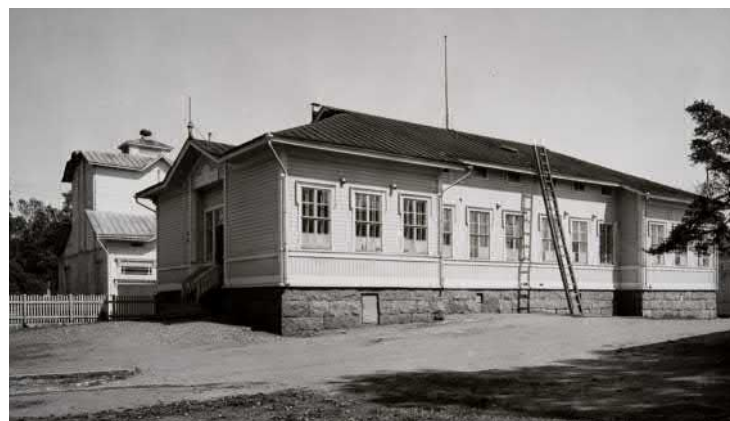
Kotka kansakoulu on vuodelta 1884 on sijainnut Isosatakadulla Kotkansaareissa. Se oli arkkitehti Sebastian Gripenbergin suunnittelema. Rakennus on purettu. Yhtäläisyyksiä Heinätorin koulun päärakennukseen ovat muun muassa vaihteleva kattomuoto, räystäiden koristeelliset konsolit ja pihan puoleisten julkisivujen yksinkertaisempi koristelu. Lähde: Museovirasto, finna.fi, Kymenlaakson museo ja A. G. Salonen.

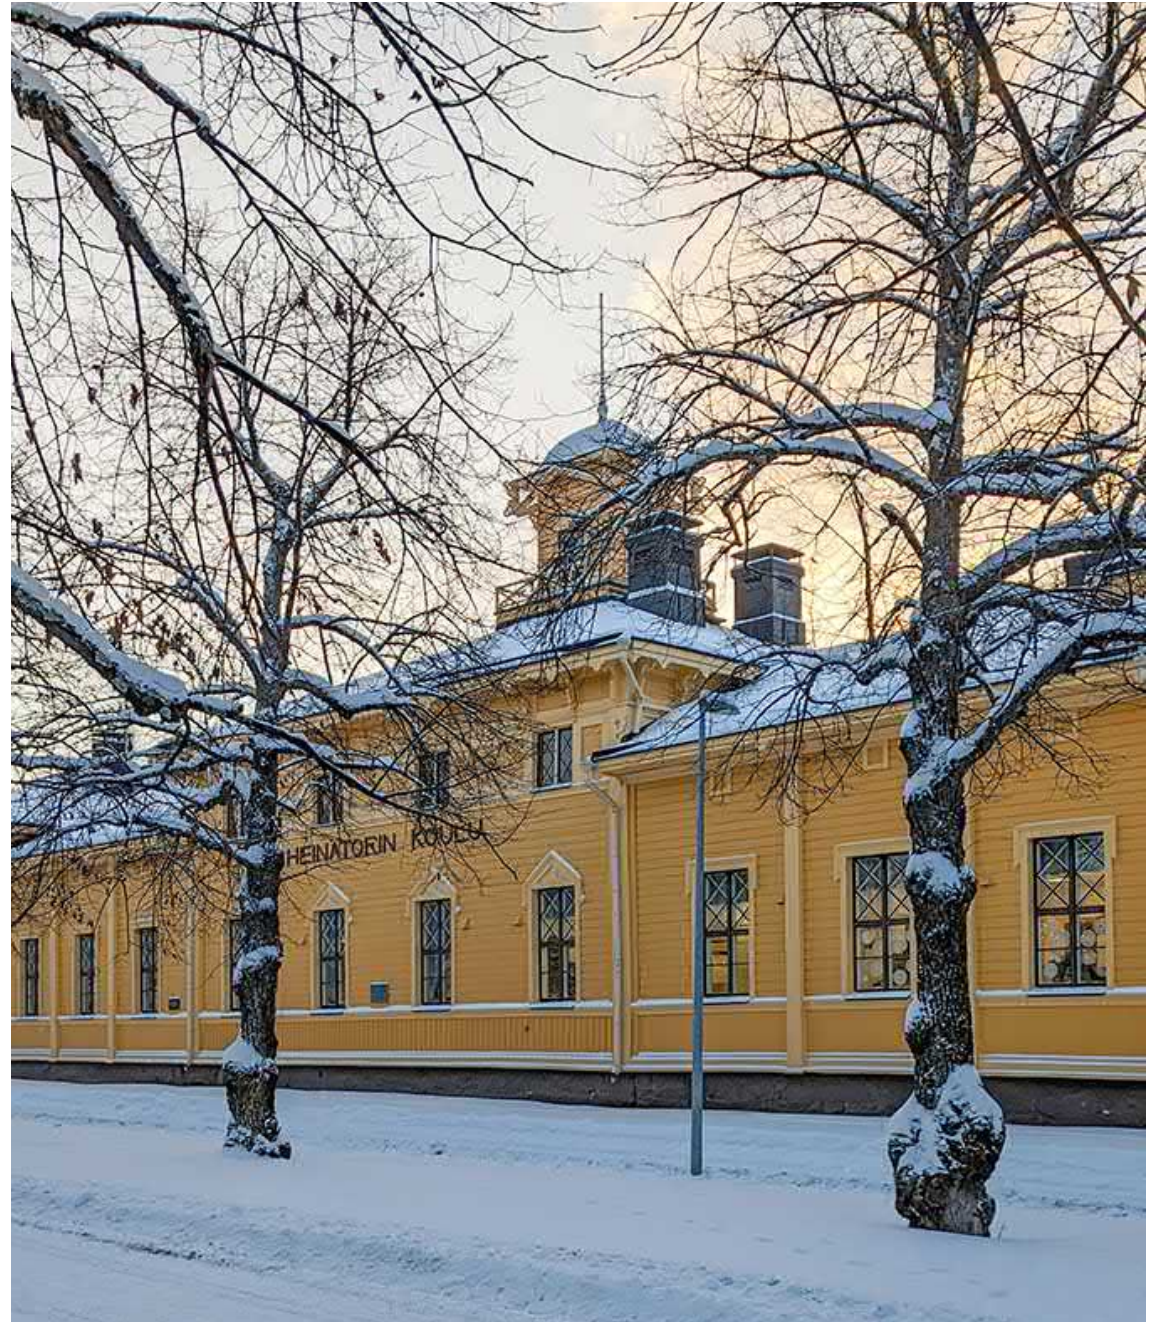
Heinätorin koulun päärakennus joulukuussa 2022.

Päärakennuksen katto on monimuotoinen. Katemateriaalina on todennäköisesti ollut peltikate, joka näkyy vanhimmissa valokuvissa 1900-luvun alusta. Rakennuksen keskiosa on muuta rakennusta korkeampi. Siinä on aumakatto, jonka harjalla on koristeellinen torni parvekkeineen. Rakennuksen kulmat korostuvat keskiosan tavoin muuta rakennusta korkeampina. Kulmia korostavat myös muusta katosta korkeammalle nostetut telttakatot. Rakennuksen siipiosissa ja nostettujen osien välissä kattomuoto on harjakatto.

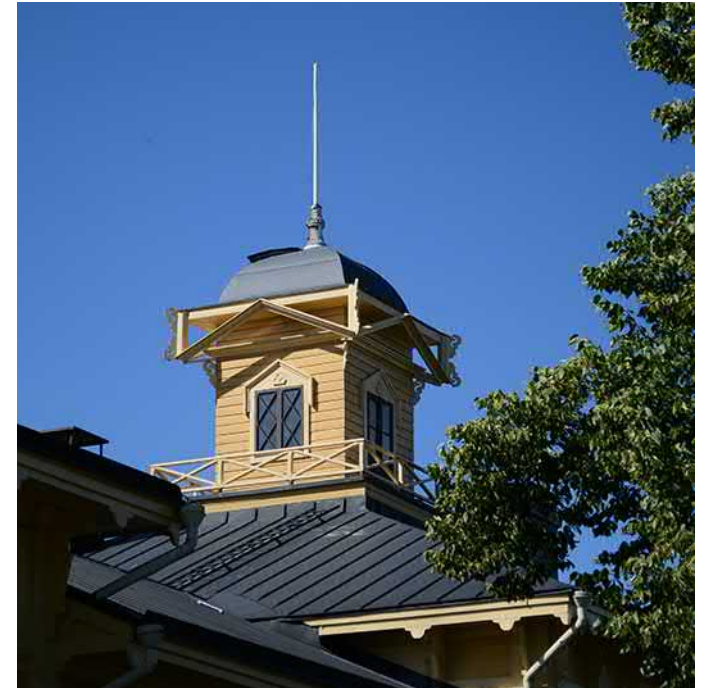
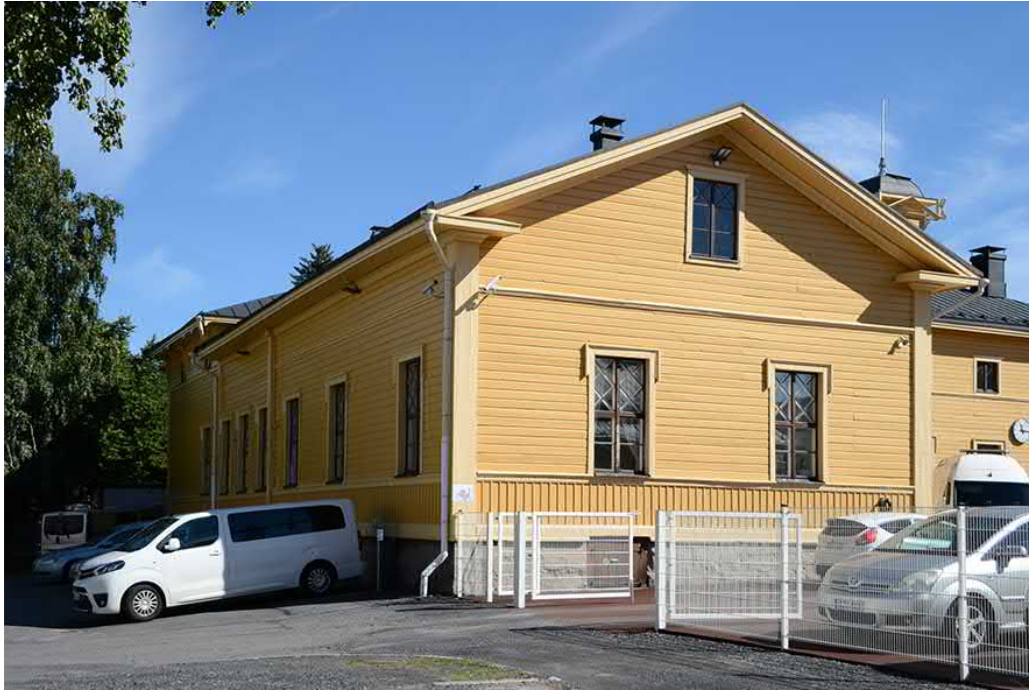
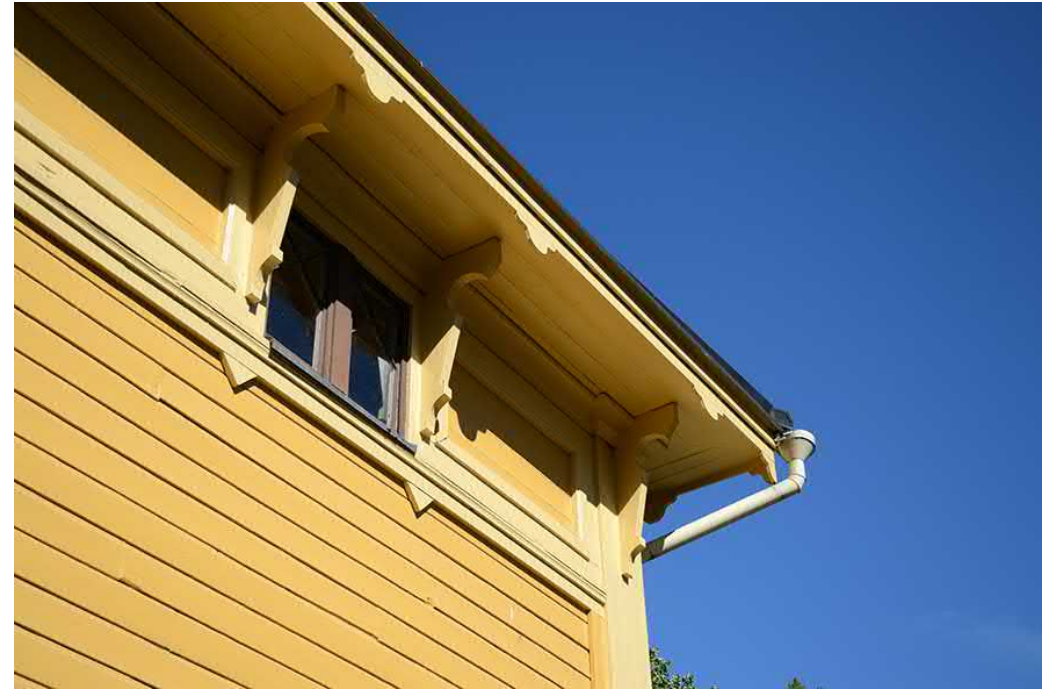
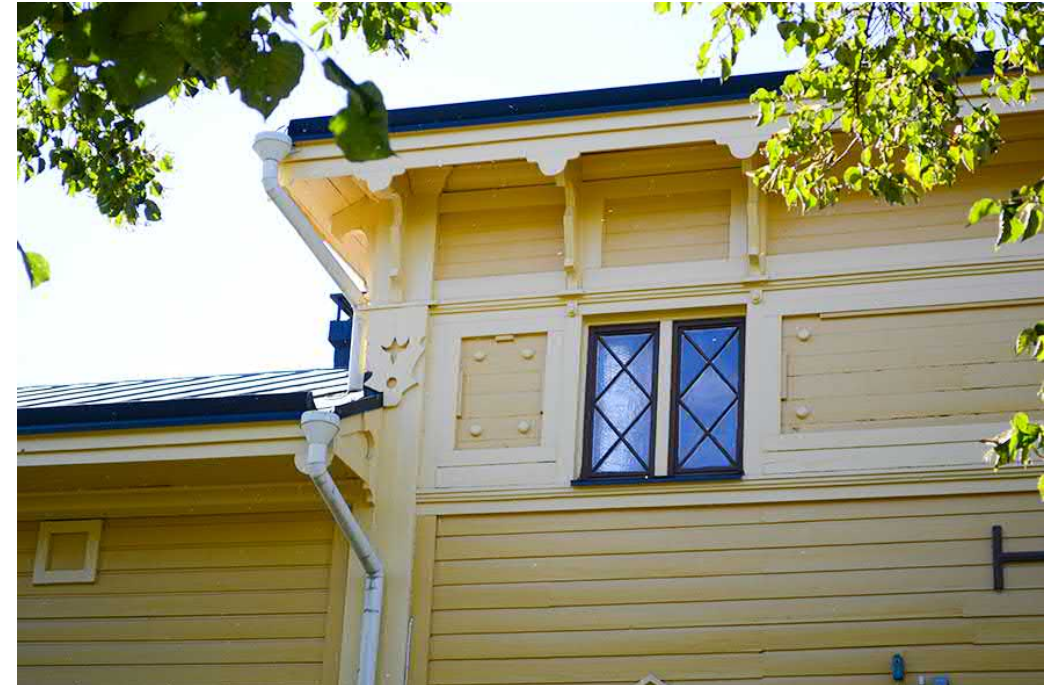
Yksityiskohtia päärakennuksen julkisivuissa kuvattuna kesällä 2022.

Seinän alaosassa on leveä moniosainen jalkapaneeli. Ikkunoiden alapuolella on pystysuuntainen rintapaneeli, joka on erotettu seinän vaakasuuntaisesta paneloinnista leveällä listalla. Siipiosissa ja pääjulkisivun matalissa osissa vaakanelointi jatkuu räystäälle saakka. Ullakon kohdalla alkava ylempi seinäpaneeli on myös erotettu listalla. Pystysuunnassa julkisivupintoja jakavat pilasterit, joita koristavat kapiteelit.

Rakennusmassojen kulmissa on leveät, pilasterimaiset nurkkalaidoitukset, jotka myös päättyvät kapiteeleihin. Rästytäitä kannattelevat muotoillut konsolit. Ullakon ikkunoiden ylä- ja alareunojen tasalla kulkevat leveät moniosaiset listoitukset. Niiden ja ikkunoiden välissä ylempää seinäpaneelia elävöittävät peilikomerot. Puiston puolella rakennuksen kulmissa ja keskiosassa olevien korkeampien rakennusmassojen julkisivut on koristeltu muita runsaammin. Keskellä rakennuksen korkeimmassa osassa koristelu on kaikista runsainta, räystään alla konsolien välissä on kiemuraisia kuvioaiheita. Eri osissa julkisivua koristeaiheet vaihtelevat lisäten koristelun runsautta ja yksityiskohtien määrää rakennuksen julkisivuihin. Alkuperäisessä suunnitelmassa lukeutua Folk-skola-tekstiä ei ilmeisesti koskaan tehty suomenkielisen koulun seinään.<sup>84</sup>

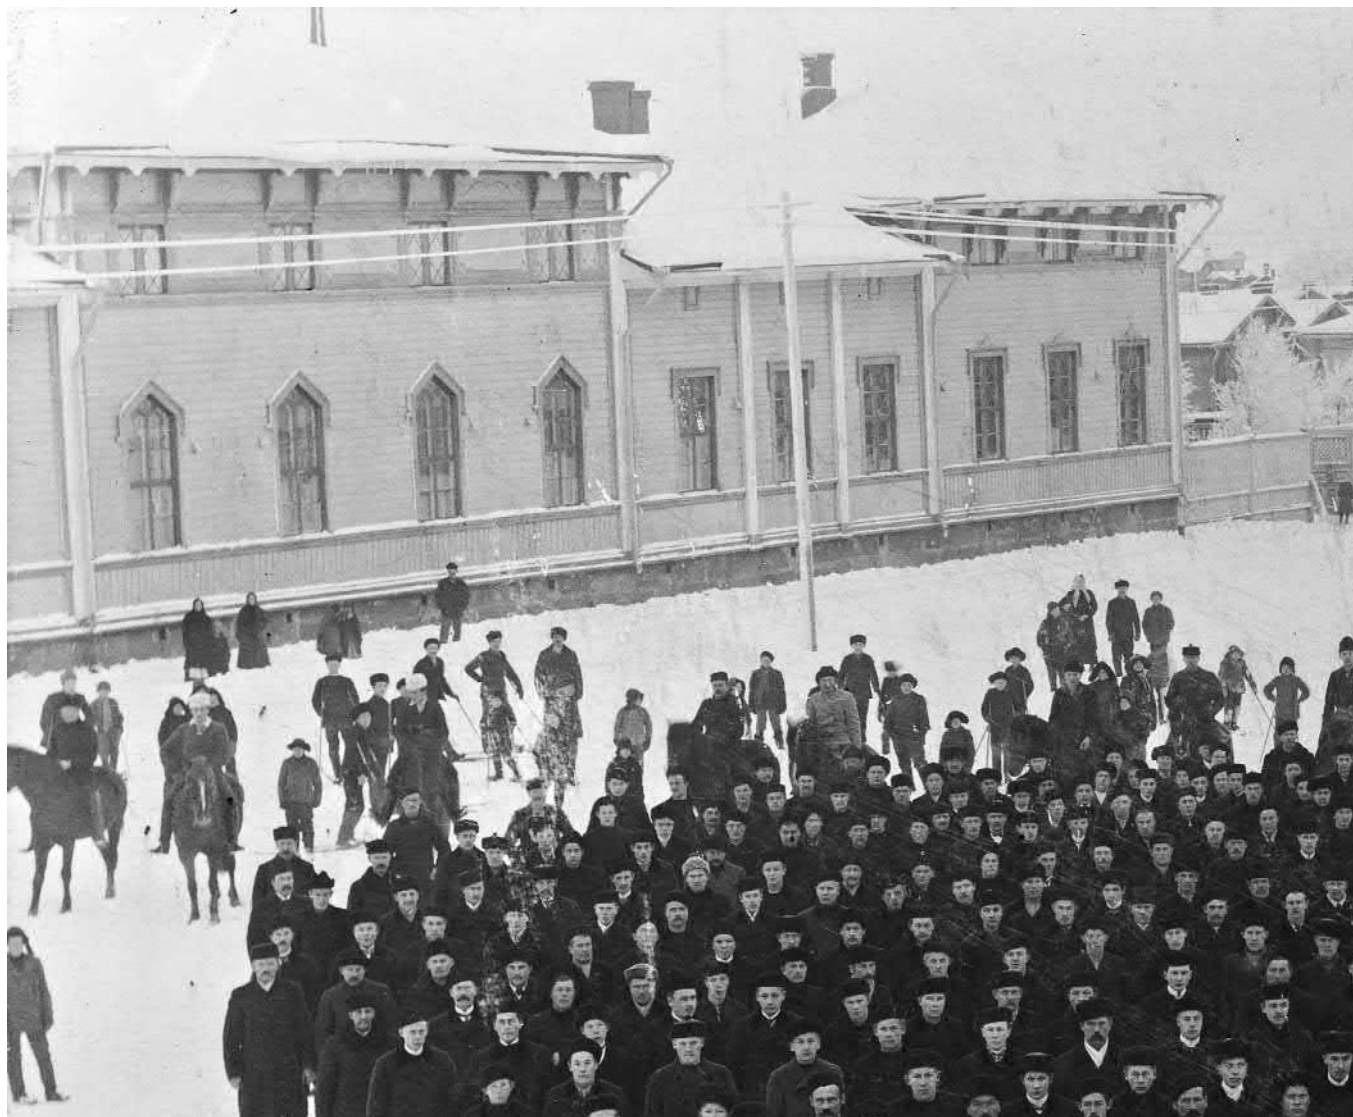
Yksi vanhimmista valokuvista Heinätorin koulusta on vuodelta 1905. Siinä näkyvät yläosastaan kolmion malliset ikkunat ja muuta julkisivua tummempana erottuvat koskristelistat sekä ikkunoiden vuosilaudat.

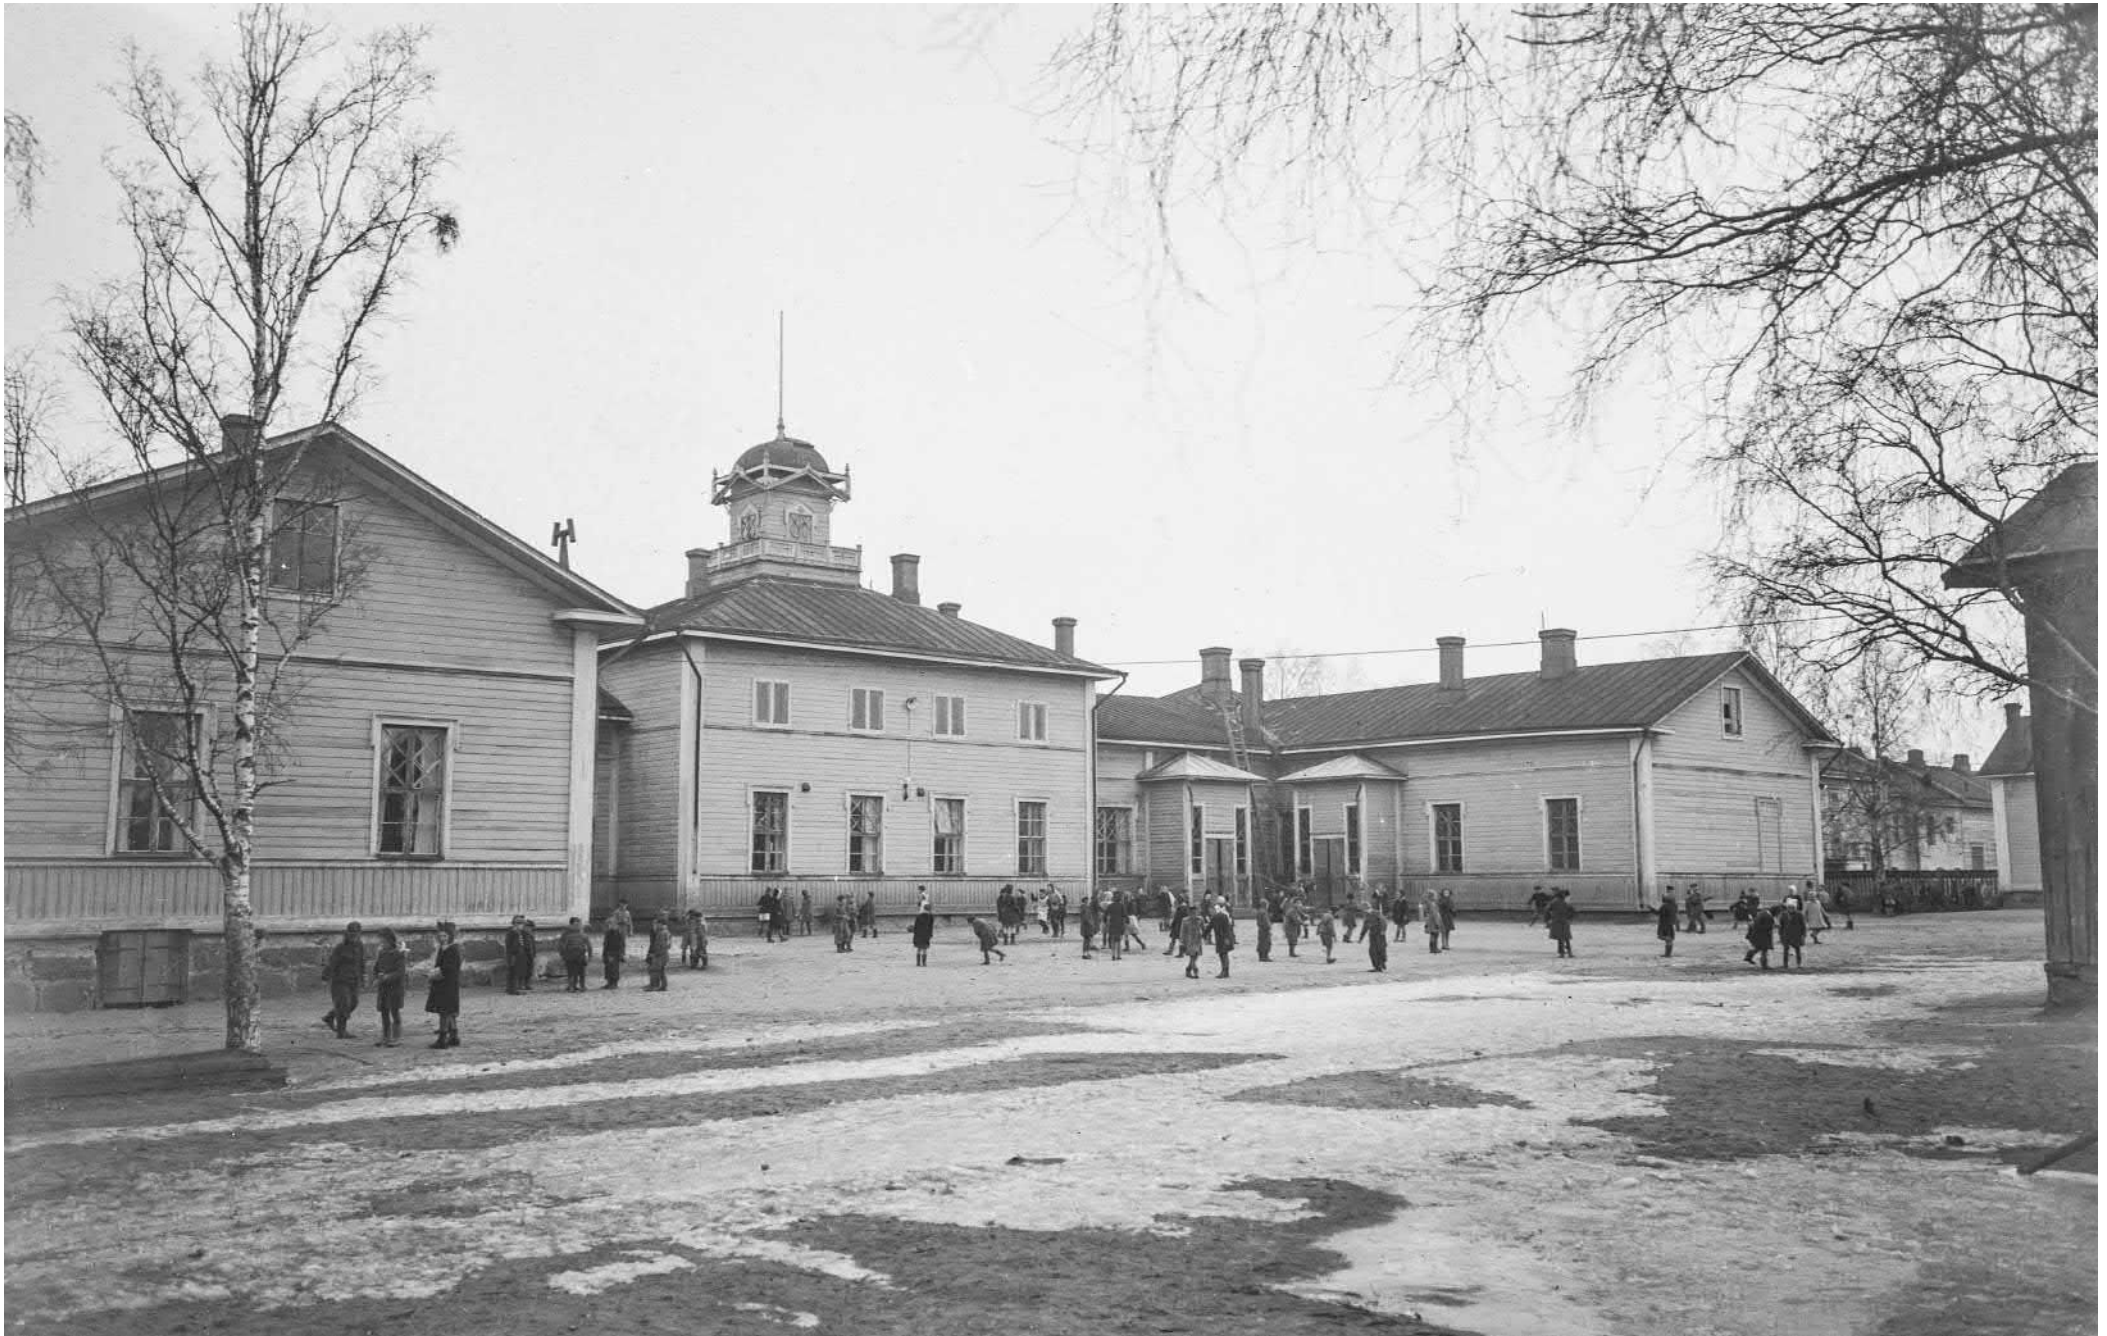
Heinätorin koulun päärakennus ja koulun piha-alue vuonna 1949. Kuvassa näkyvät hyvin arkkitehti Westlingin suunnitelmasta poikkeavasti rakennetut sisäänkäyntikuistit. Siipirakennuksen päädystä näkyy valeikkuna. Lähde: Journalistinen kuva-arkisto, JOKA.

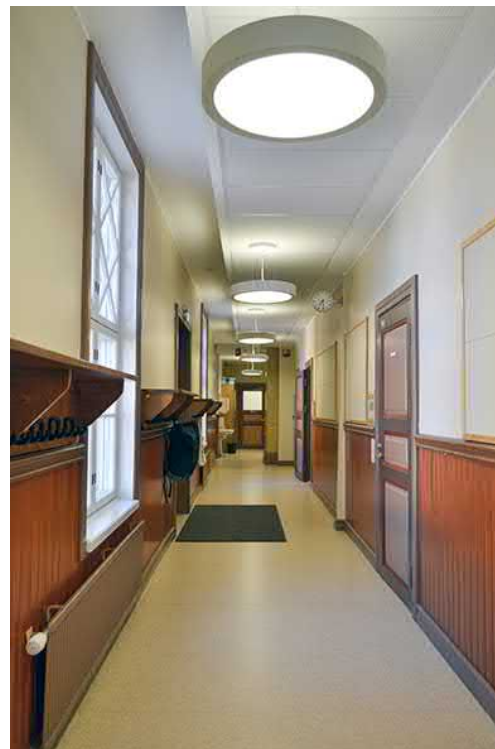
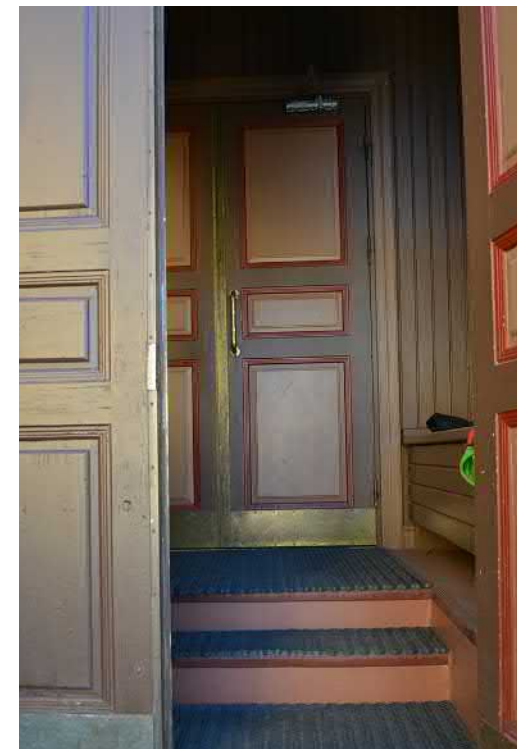
RAKENNUKSEN TILAJAKO JA KÄYTTÖTARKOITUKSET  
Taustalla alkuperäinen pohjapiirustus 1875

Pohjamuodoltaan Heinätorin päärakennus hahmottuu hieman E-kirjaimen muotoisena. Koulun tilat ovat muodostuneet siten, että kaikissa rakennuksen kulmissa ja keskimmaisessa lyhyemmässä E-kirjaimen sakarassa sijaitsi opettajan asuinhuoneisto. Asuinhuoneistot koostuivat huoneesta, keittiöstä ja eteisestä. Asuinhuoneistojen välillä sijaitsivat luokkahuoneet. Westlingin suunnitelmassa rakennuksen pohjapiirros on lähes täydellisen keskeissymmetrinen. Ainoat erot liittyvät rakennuksen keskellä sijaitsevaan opettajan asuinhuoneistoon. Todennäköisesti luokkahuoneiden järjestystä on rakennusvaiheessa vaihdettu keskenään rakennuksen keskiosassa.

Varmaa tietoa rakennusaikana tehdyistä muutoksista alkuperäiseen suunnitelmaan verrattuna ei ole. Myöskään päärakennuksen tilaohjelmasta sen valmistuttua ei ole varmuutta. Valmistuneen koulun tilaohjelma ja luokkahuoneiden määrä vaihtelee hieman eri lähteiden välillä. Hieman epäselväksi jää oliko koulussa valmistuessaan juhla- ja voimistelusalua ja mikä luokkahuoneiden ja opettajien asuinhuoneistojen lukumäärä oli.
