Heinätorin koulun rakennushistoriaselvitys 2023

# Heinätorin koulun

## RAKENNUSHISTORIASELVITYS 2023

Oulun kaupunki

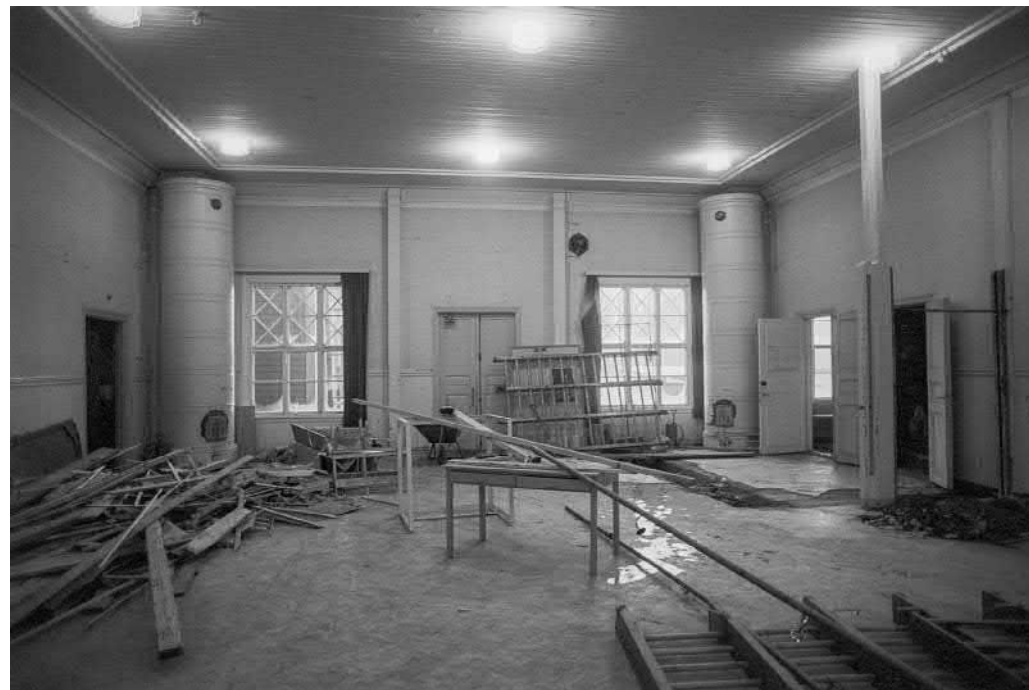
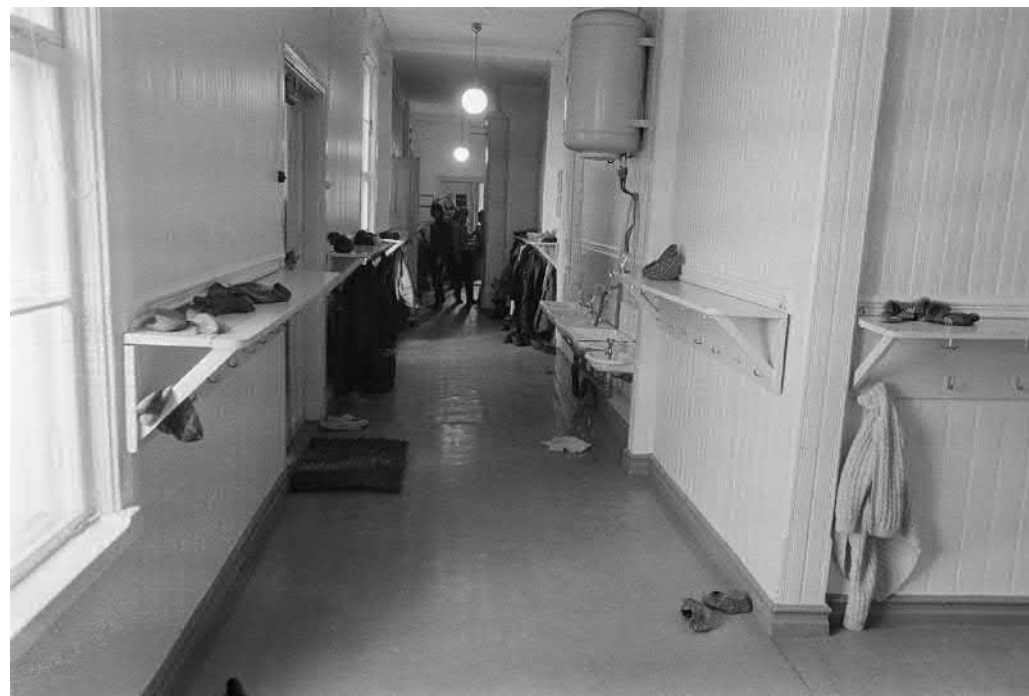
Päärakennuksen sisätiloja kuvattuna 1970-1980-lukujen vaihteessa. Ylemmässä kuvassa juhla- ja liikuntasalista peruskorjauksen purkutyöt ovat jo käynnissä. Sali muutettiin ruokalaksi ja osa siitä purettiin uuden ulkoseinäjän siirryttyä sisäänpäin.  
Kuvat: Raimo Ahonen.

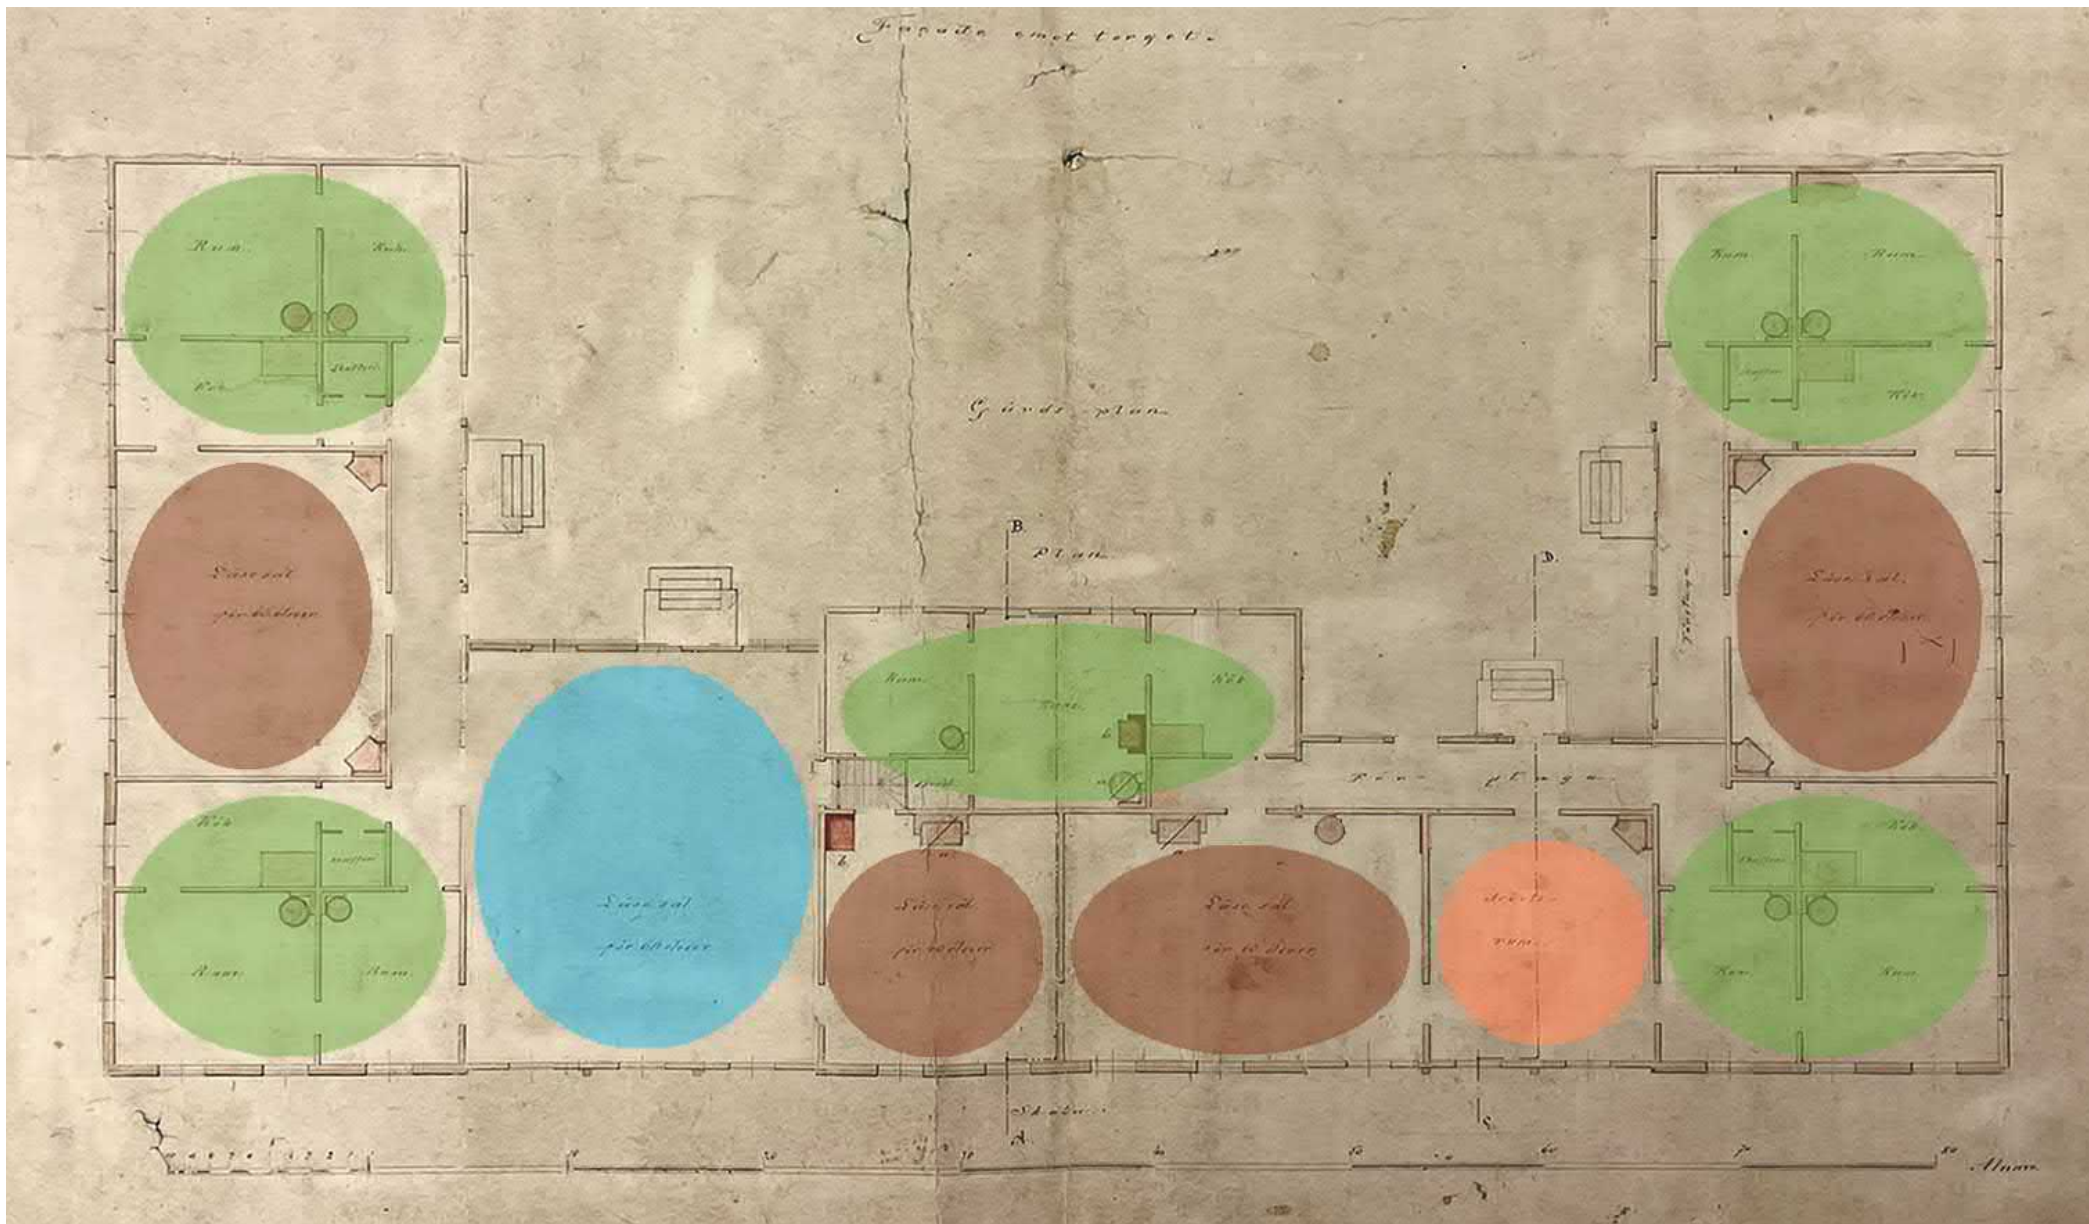
### TODENNÄKÖINEN TILAJAKO JA KÄYTTÖTARKOITUKSET 1875

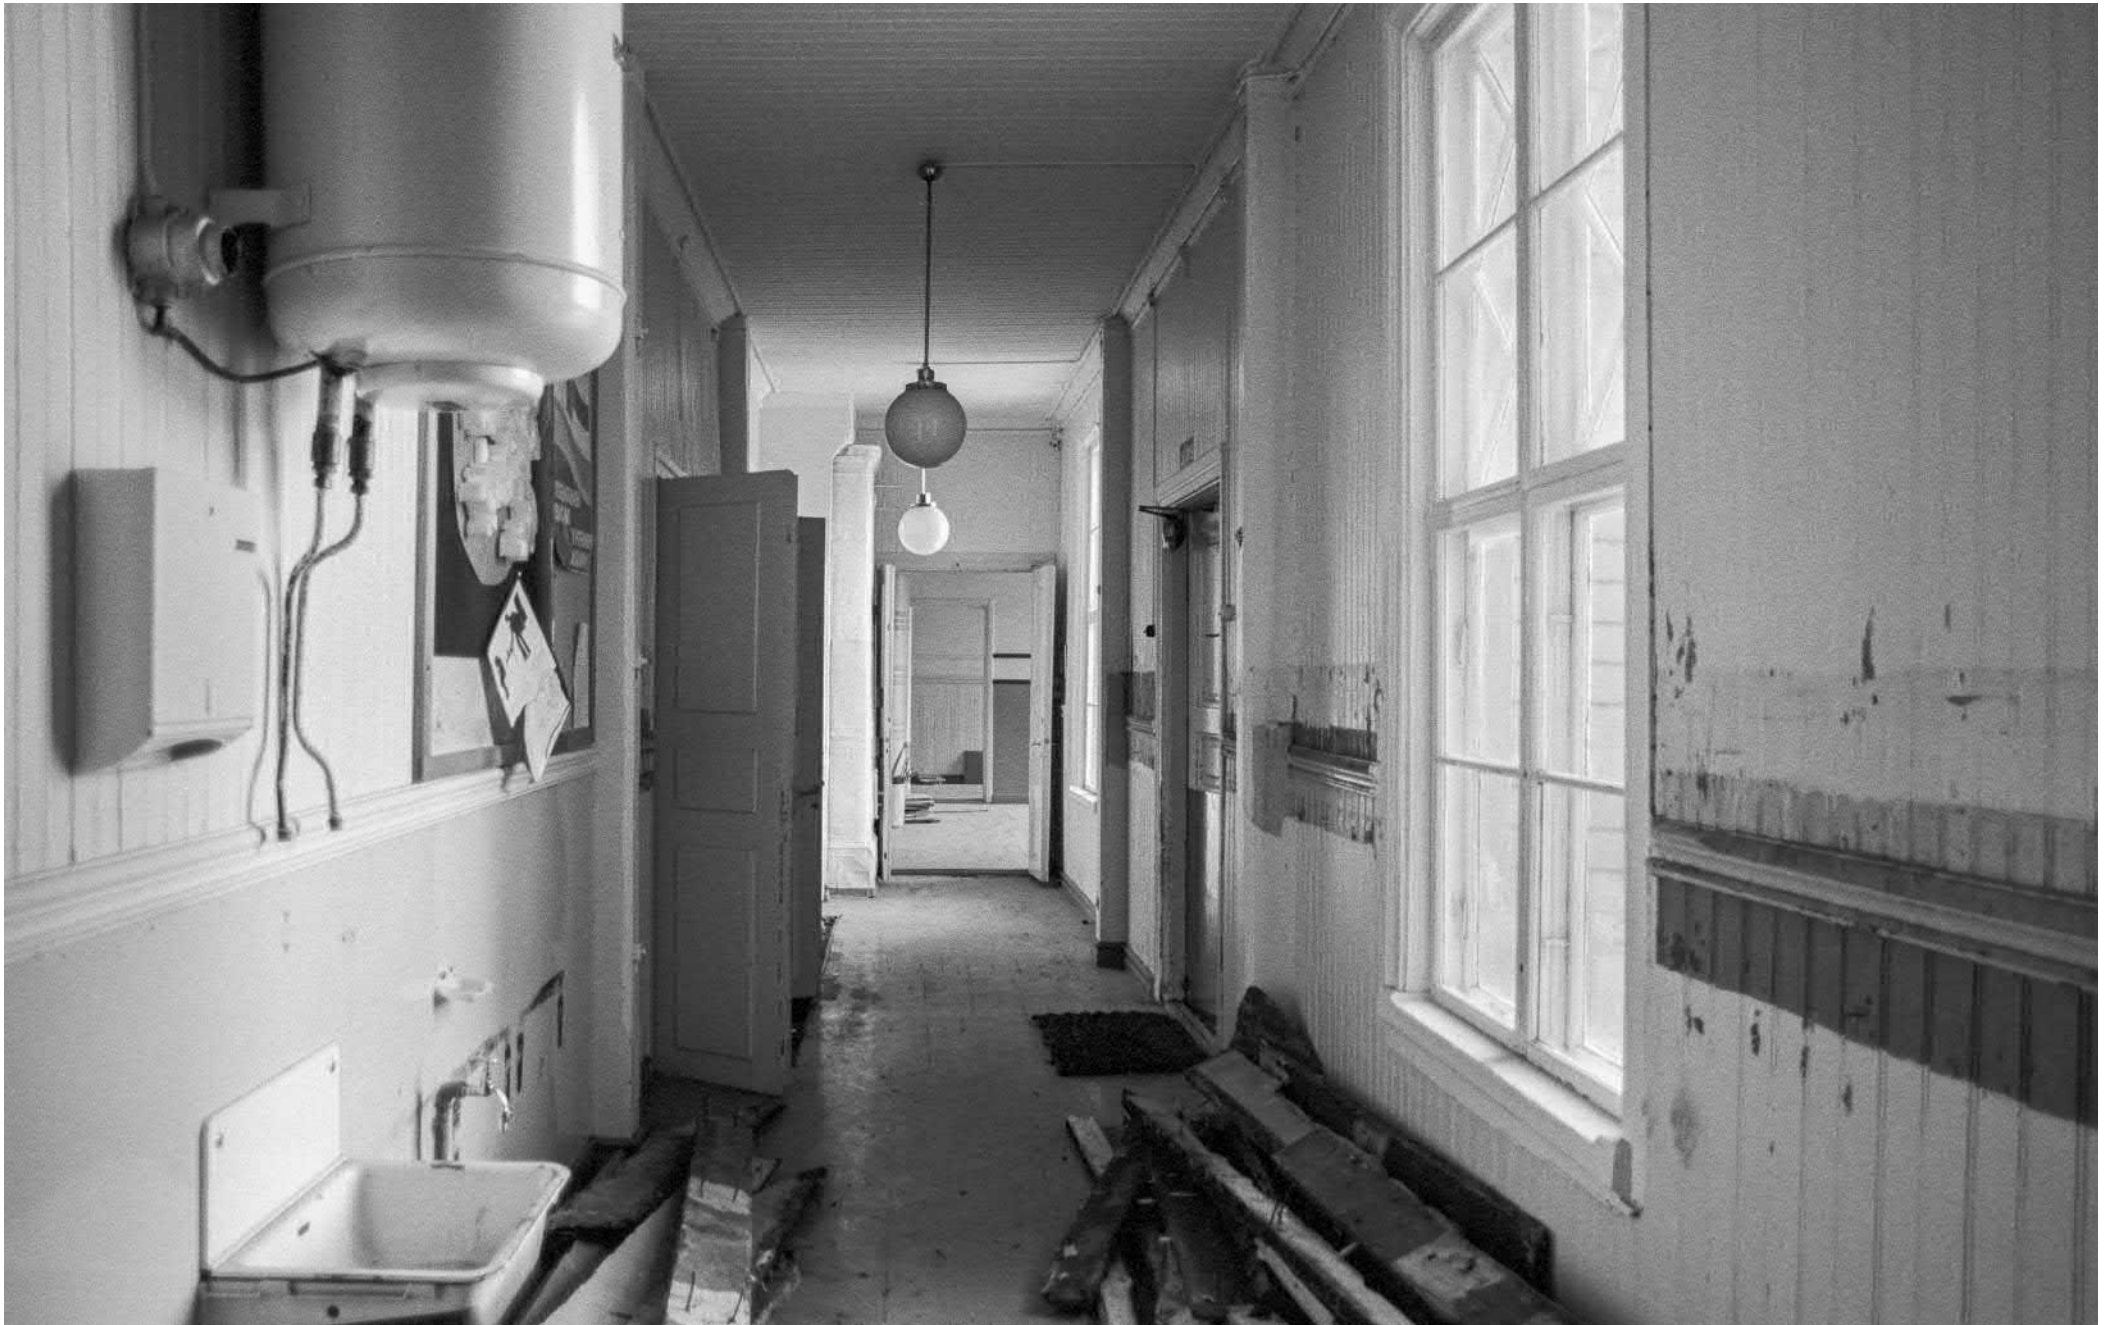
Päärakennuksen käytävä kuvattuna 1970-1980-lukujen vaihteessa. Peruskorjauksen purkutyöt ovat jo käynnissä ja purettujen naulakkojen takaa on paljastunut aiempia maalikerroksia. Koulun sisätilojen väritys on vaihdellut. Kuva: Raimo Ahonen.

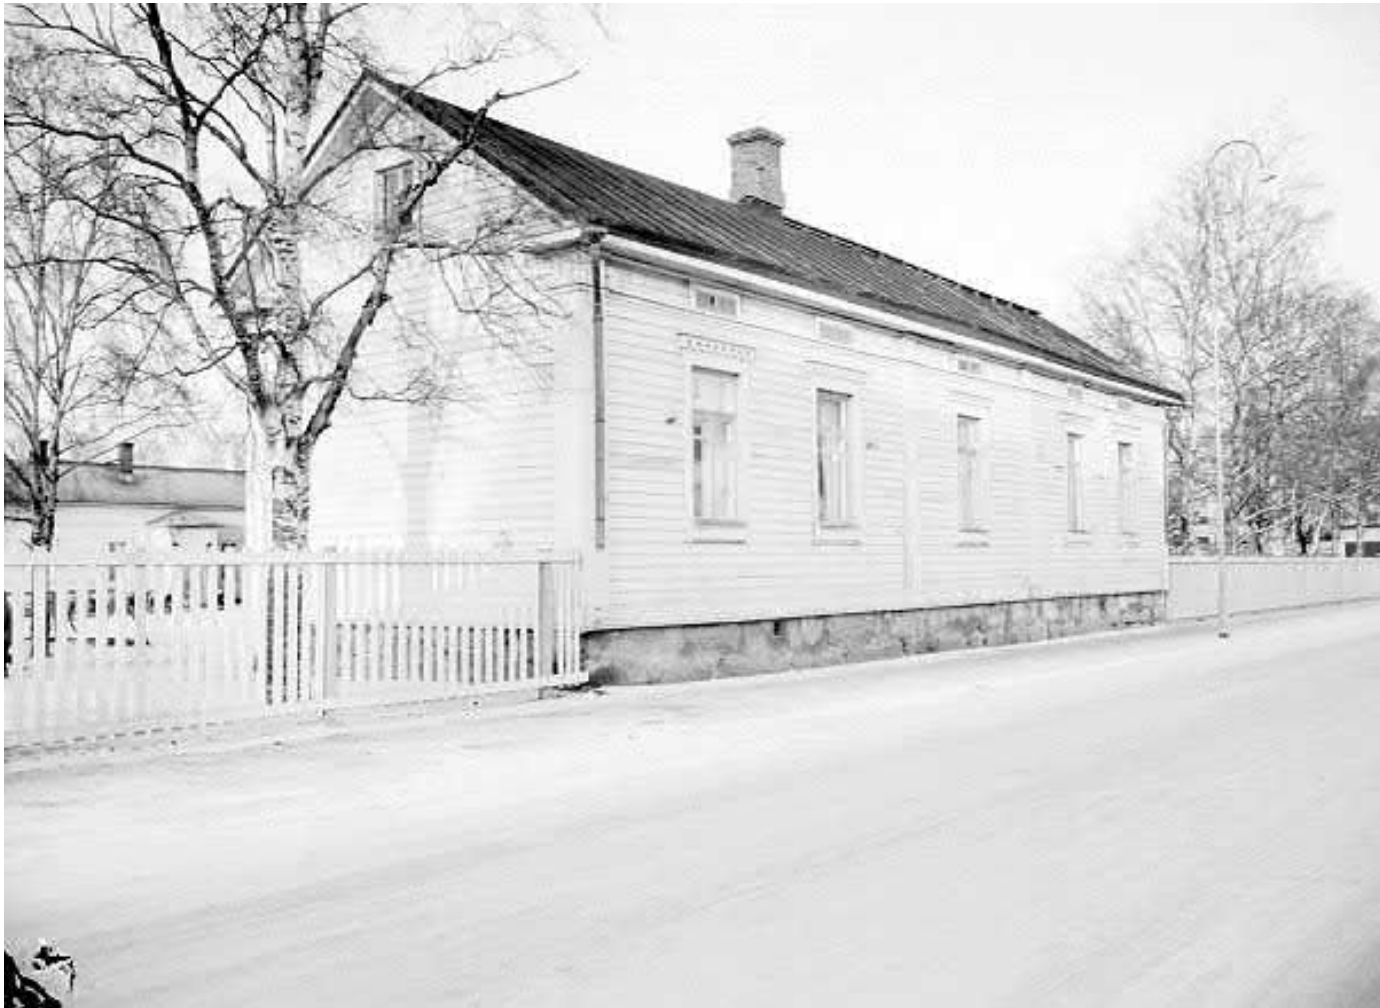
Valokuva hollipirtistä todennäköisesti 1950-luvulta.  
Kuvat: Pohjois-Pohjanmaan museo, Uuno Laukan kuvakokoelma.

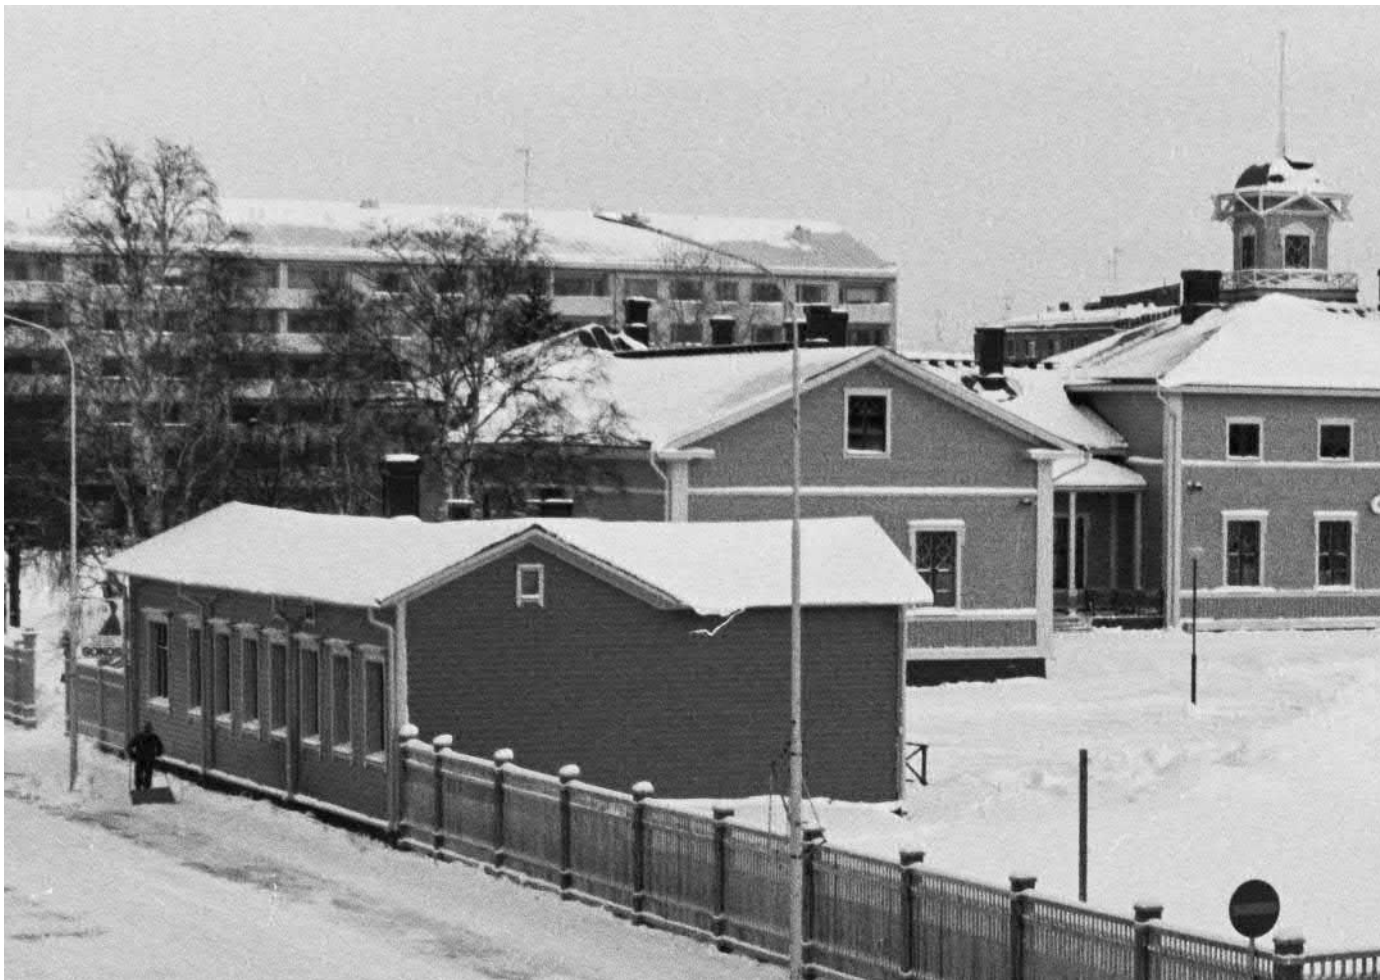
Asuinrakennus 1981 vuodelta olevassa valokuvassa.  
Lähde: Journalistinen kuva-arkisto, JOKA.

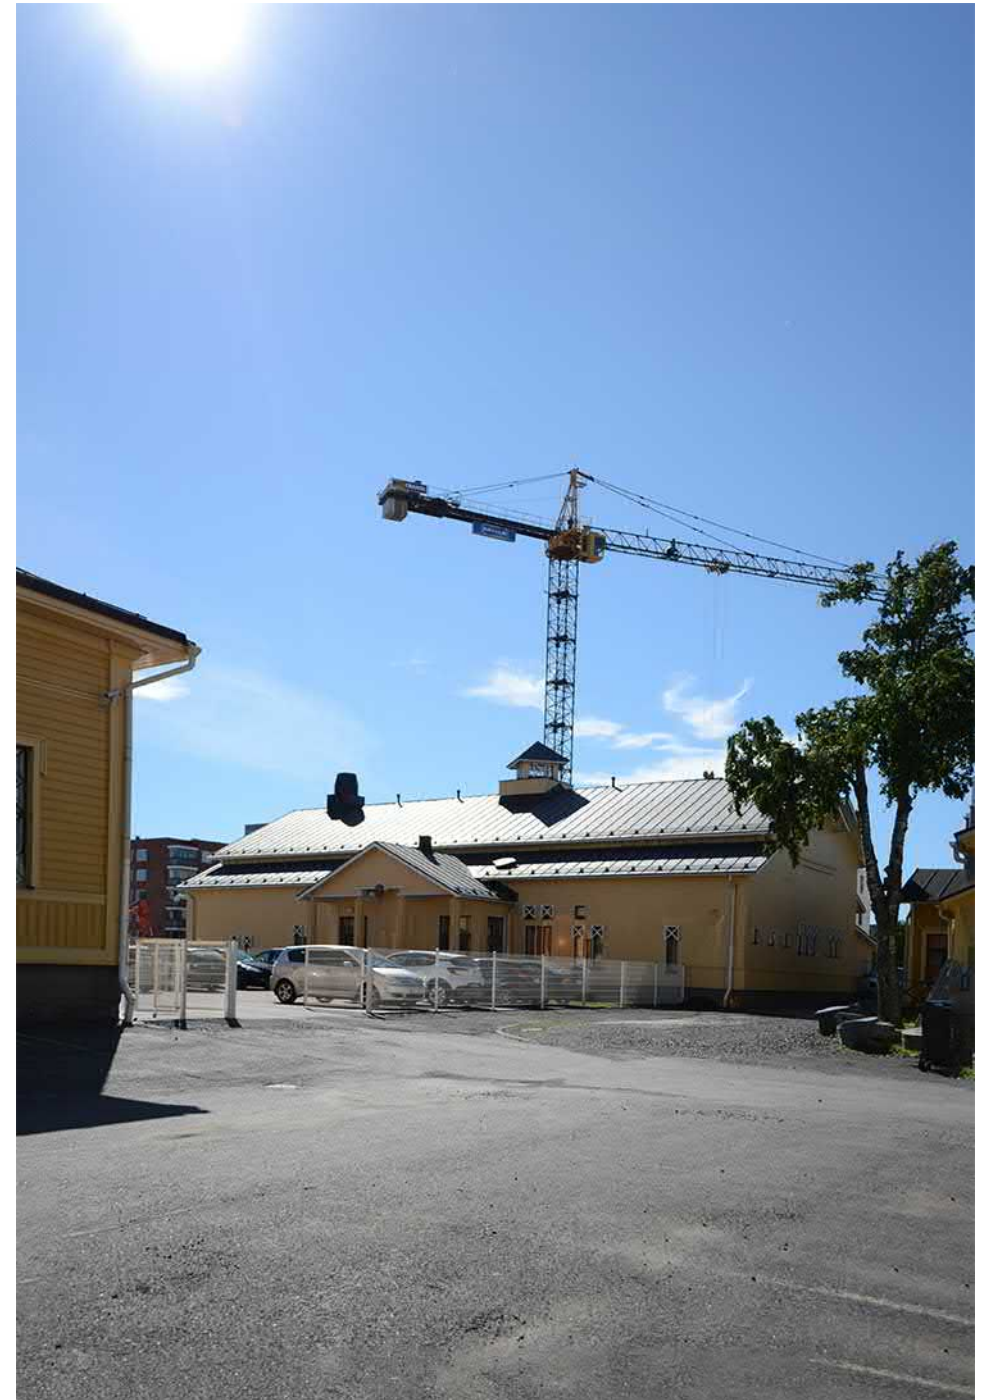
Liikuntasalin käyttö juhlasalina on esitetty erillisenä piirustuksena. Leikkauspiirustuksessa näkyy hyvin salin muotoa. Saliin suunniteltiin erillinen projektorihuone.  
Lähde: Oulun Tilapalveluiden arkisto.

Salirakennuksen arkkitehtuurissa ja koristeaiheissa näkyy viitteitä korttelin vanhempiin rakennuksiin, mutta modernilla tavalla toteutettuna, esimerkiksi ikkunoiden vinoristikot.

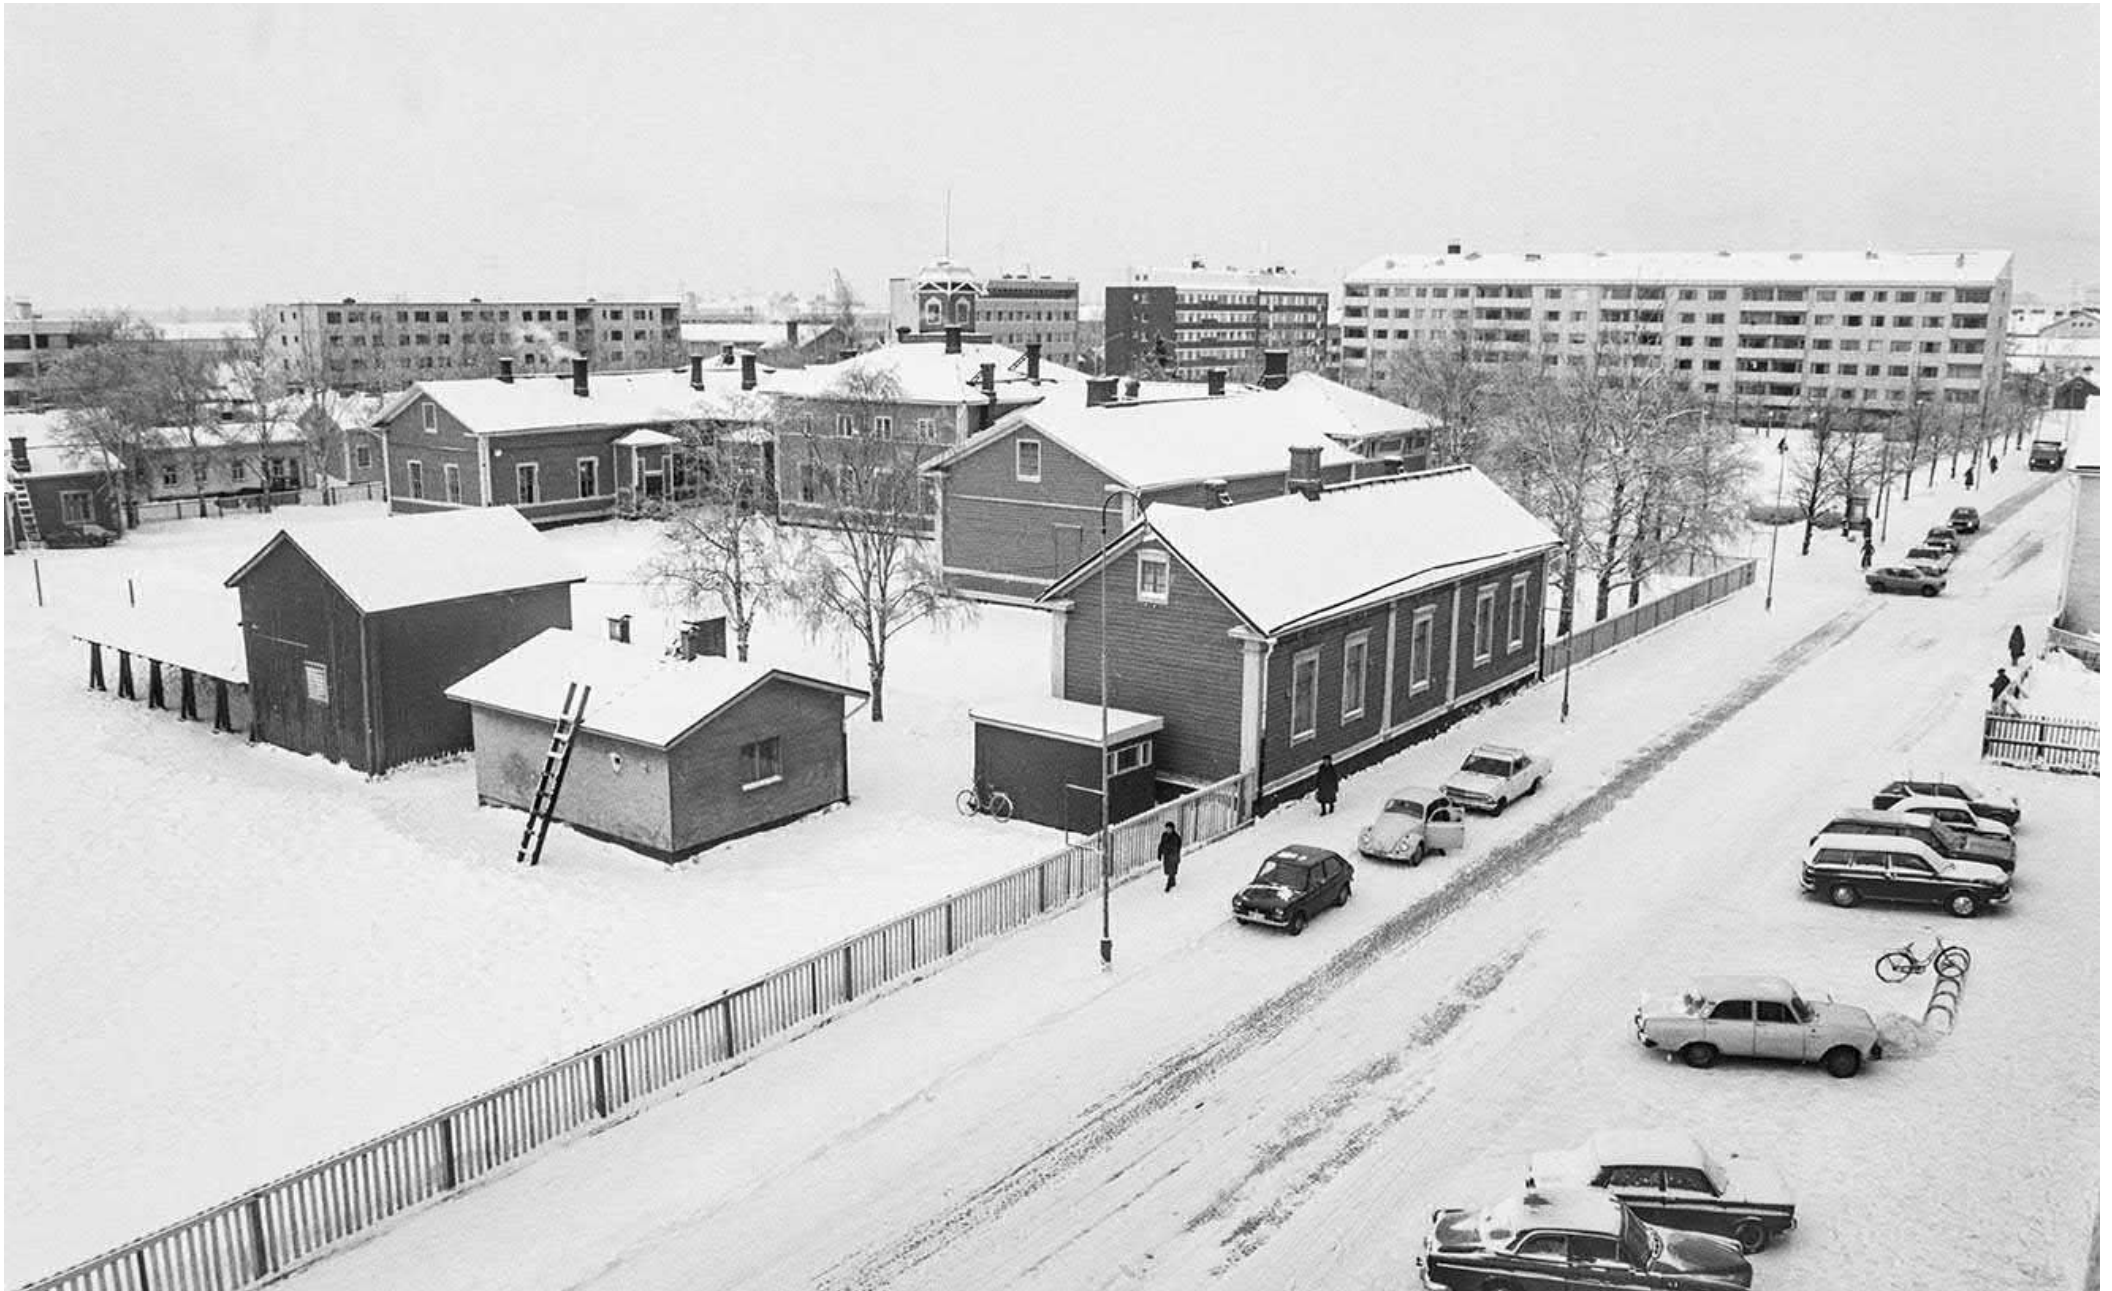
Heinätorin koulun piha-alue on muuttunut useita kertoja rakennuksien rakentamisen tai purkamisen myötä. Kaikista vaiheista ei ole löydettävissä dokumentaatiota. Vanhassa valokuvassa keskellä, hollipirtin rakennuksen päädyssä näkyy pieni rakennelma, jota ei näy missään asiakirjoissa. Sen ajoituksesta tai käyttötarkoituksesta ei ole tietoa. Kuva on vuodelta 1976.

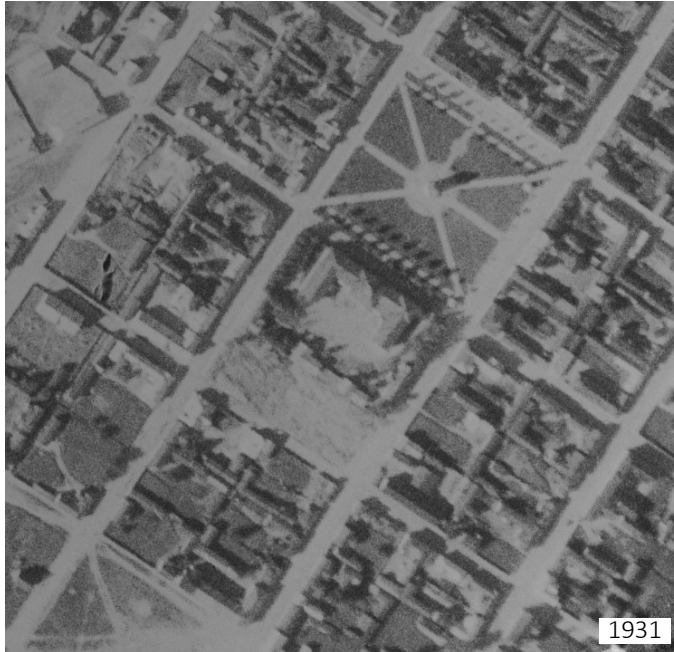
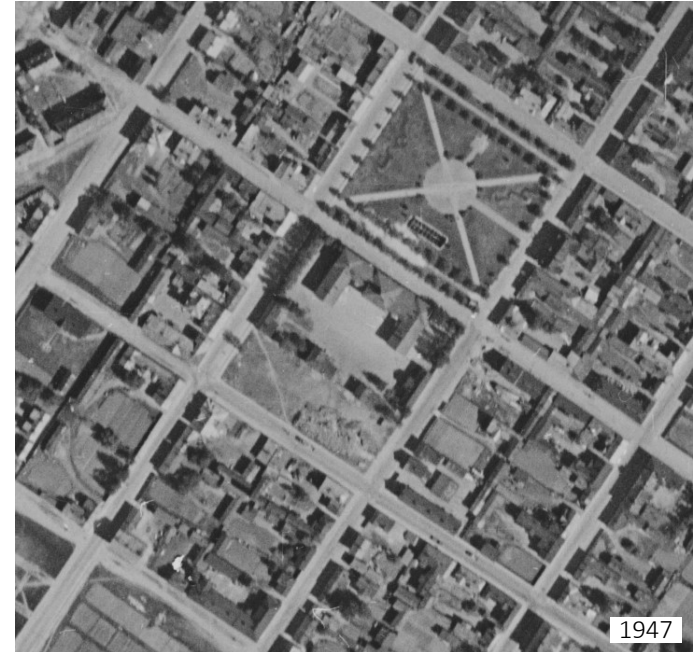
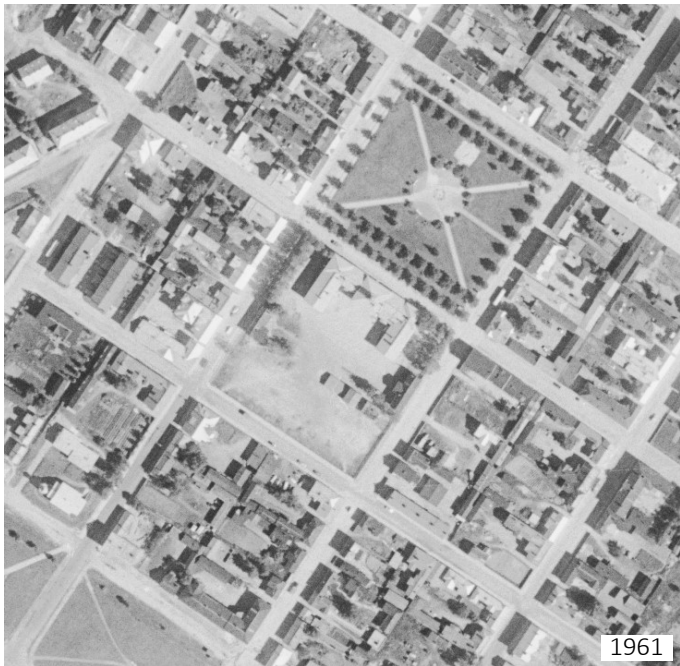
Asemakaavat ja ilmakuvat Heinätorin koulun ympäristöstä. Vuosiluvut on merkattu kuviin. Lähteet: Oulun kaupunki, Oulun historialliset kartat ja Paikkatietoikkuna, Maanmittauslaitos.

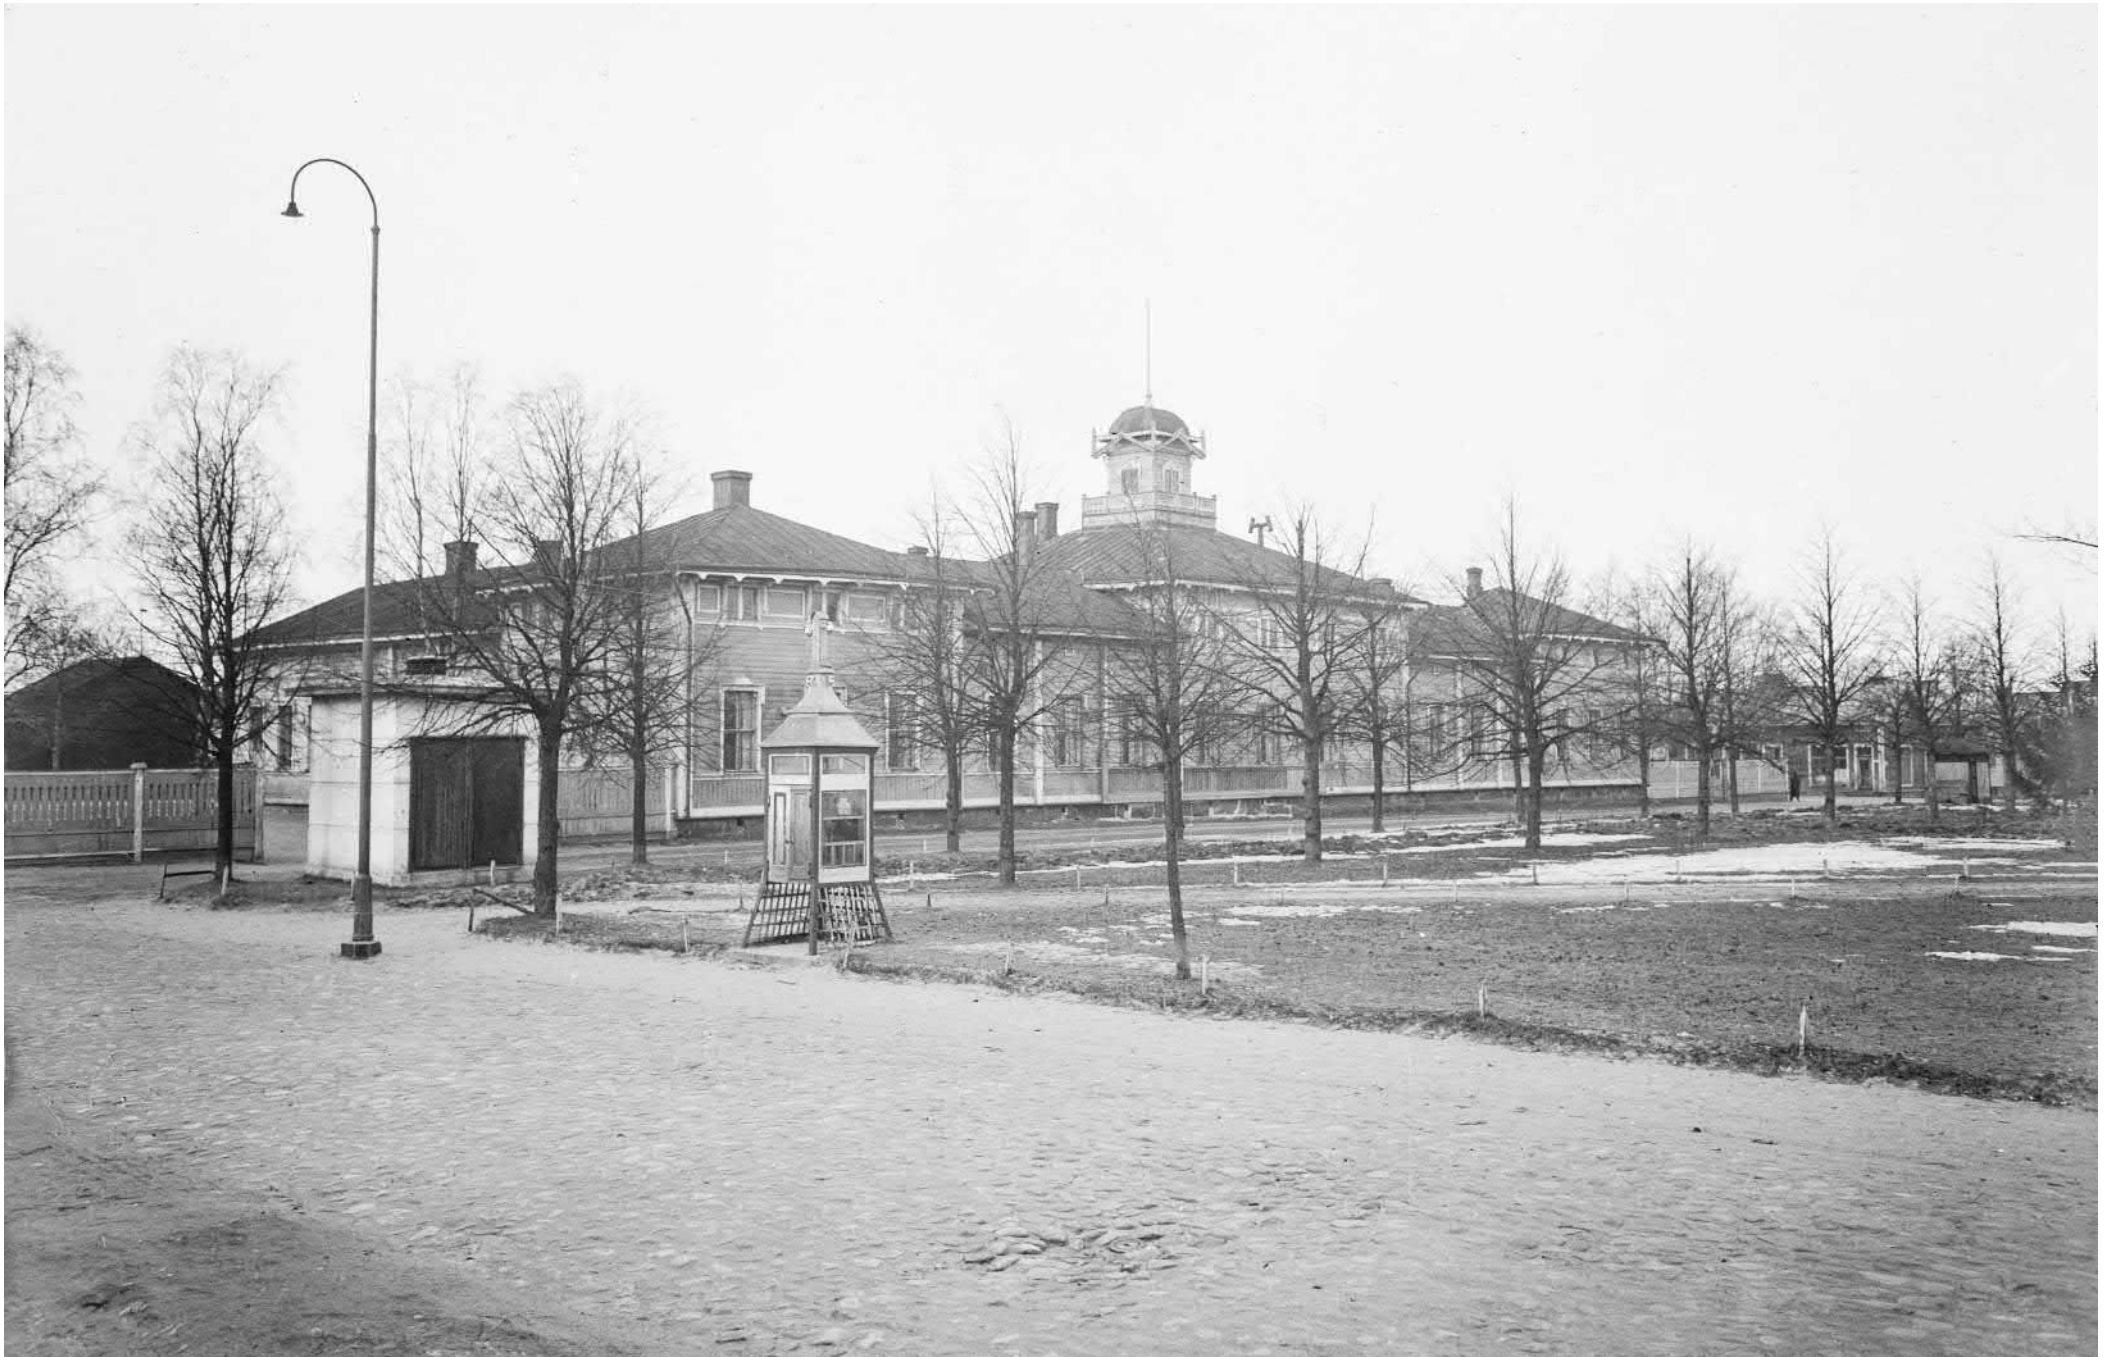
Heinätorin koulu ja Heinätorin puisto vuonna 1949 lehtikuvassa. Lähde: Journalistinen kuva-arkisto, JOKA.

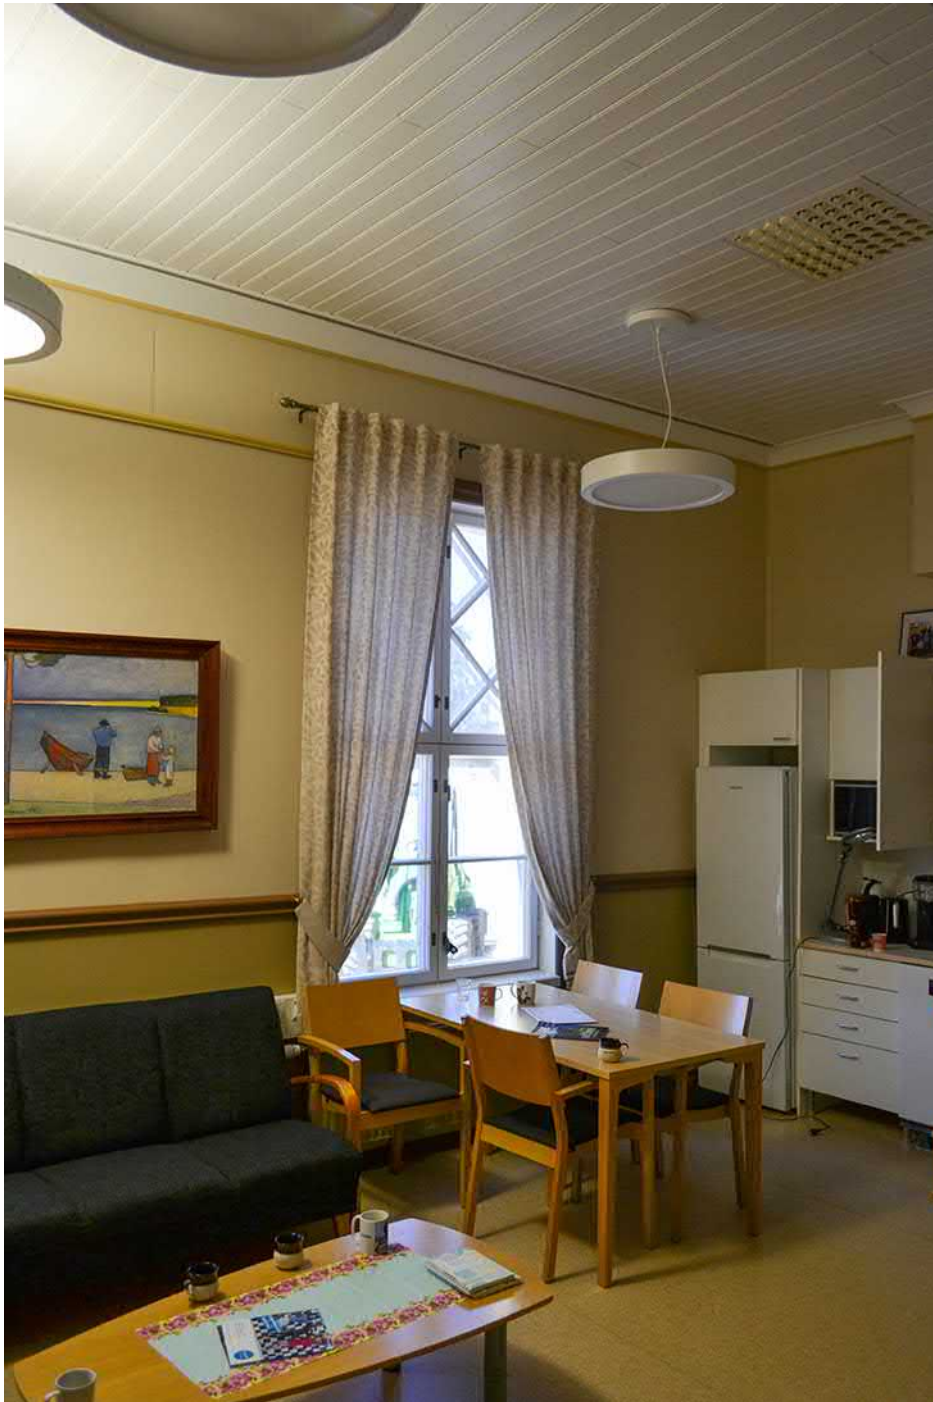
Rakennuksen keskiosaan entisen opettajanasunnon yhteen huoneeseen on todennäköisesti 1880-luvulla tehty koulun ensimmäinen opettajanhuone. Kuvassa oleva nykyinen opettajanhuone sijaitsee viereisessä tilassa.

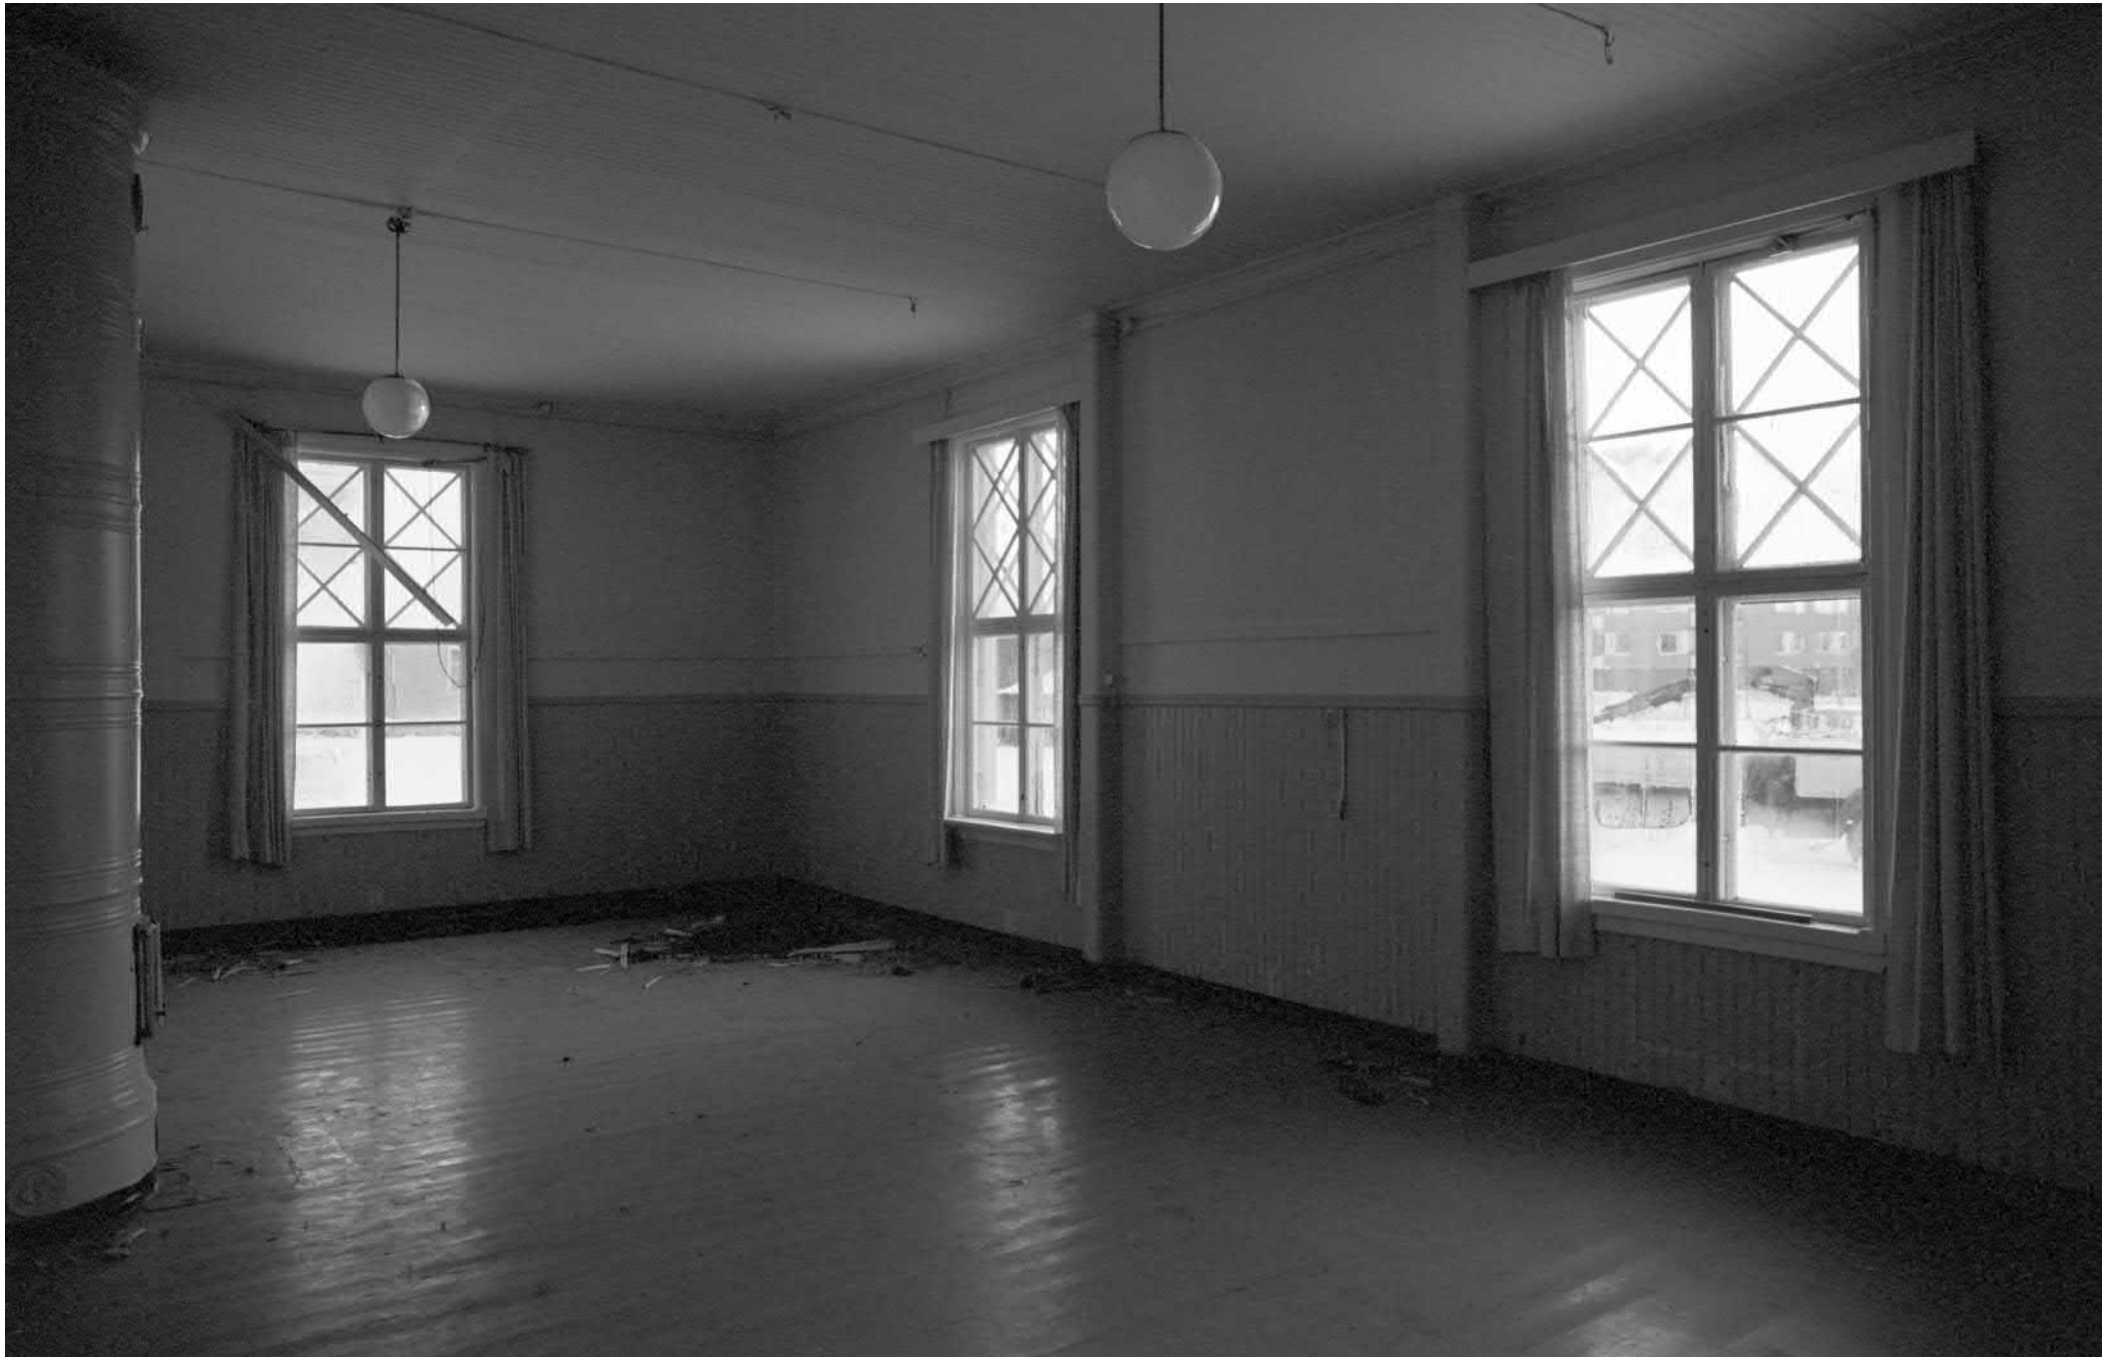
Yksi päärakennuksen opetustiloista 1979-80 tehdyn peruskorjauksen ajalta. Kuva: Raimo Ahonen.

1979-80 tehdyssä peruskorjauksessa uusina tiloina päärakennukseen tulivat muun muassa käytävä rakennuksen keskiosaan, keittiö ja ruokala, oppilaiden wc-tilat ja aineopetuksen tiloja.
