Heinätorin koulun rakennushistoriaselvitys 2023

# Heinätorin koulun

## RAKENNUSHISTORIASELVITYS 2023

Oulun kaupunki

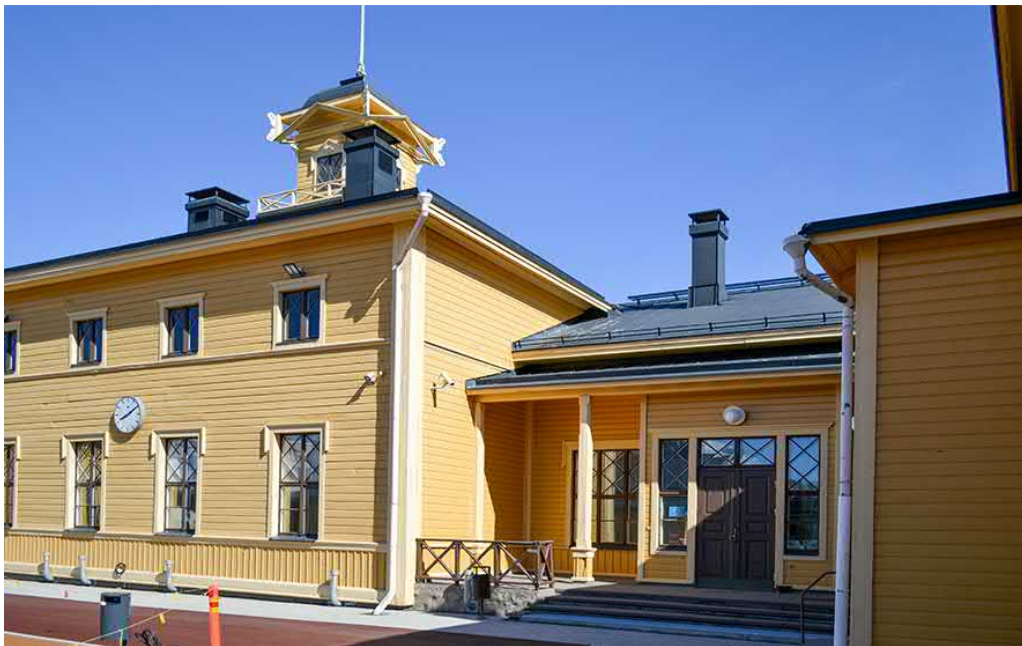
1980 tehdystä peruskorjauksessa keskiosan sisäänkäynnit uusittiin. Tuulikaapit istutettiin leveiden katoksien alle. Entisen liikunta- ja juhlasalin kohdalta osa rakennuksesta purettiin ja ulkoseinälinjaa siirrettiin taaemmas.

Pääosa vanhoista ikkunoista ja osa vanhoista ovista uusittiin. Paikoilleen jääneet ovet ja ikkunat kunnostettiin. Sisätiloihin tehtiin runsaasti puolipanelointeja ja koristelistoituksia. Yli puolet vanhoista pönttöuuneista purettiin, mutta useita on vielä jäljellä. Ikkunoiden, ovien ja listoitusten detaljeista löytyy yksityiskohtaiset suunnitelmat. Ne on tehty vanhoja työtapoja ja alkuperäistä tyyliä kunnioittaen.

Sisäänkäyntien ja rakennuksen ulkomuodon osalta vuoden 1980 kunnostuksessa palattiin lähemmäksi arkkitehti Westlingin alkuperäistä suunnitelmaa, jota ei rakennusvaiheessa täysin noudatettu. Westlingin täydellisen tarkka kaksoissymmetrinen julkisivusuunnitelma ja näyttävät sisäänkäynnit tornin molemmiin puolin, eivät toteutuneet aiemmin. 1980-luvun suunnitelmassa symmetria toteutuu ja kahteen sisäänkäyntiin tehtiin katokset Westlingin suunnitelman tapaan.

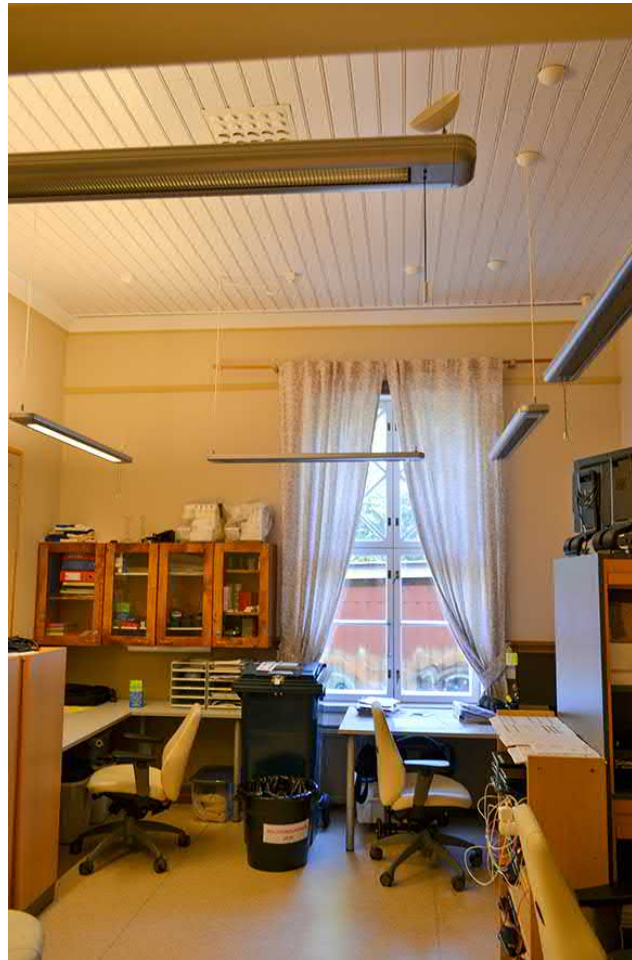
2014 suunnitellun kunnostuksen yhteydessä henkilökunnan käytössä oleviin tiloihin tehtiin muutoksia. Muun muassa virastomestarille rakennettiin työpiste. Toimistotilat siirtyivät nykyiselle paikalleen uusien sosiaalitilojen tieltä.

Vuonna 2014 tehtiin myös joitakin tilamuutoksia. Entiseen tekstiilityön luokkaan tehtiin opettajien työtila, kopiohuone ja virastomestarin työpiste. Entiseen johtajan työtilaan rakennettiin toinen sosiaalitila. Toimintoja siirrettiin tilojen välillä.<sup>138</sup>

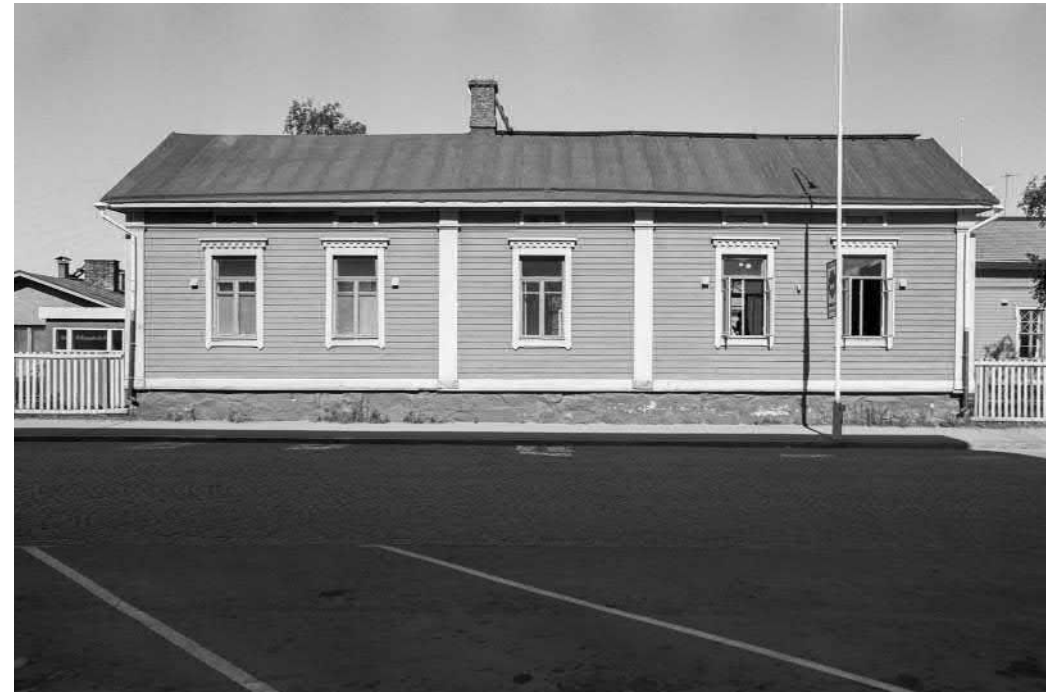
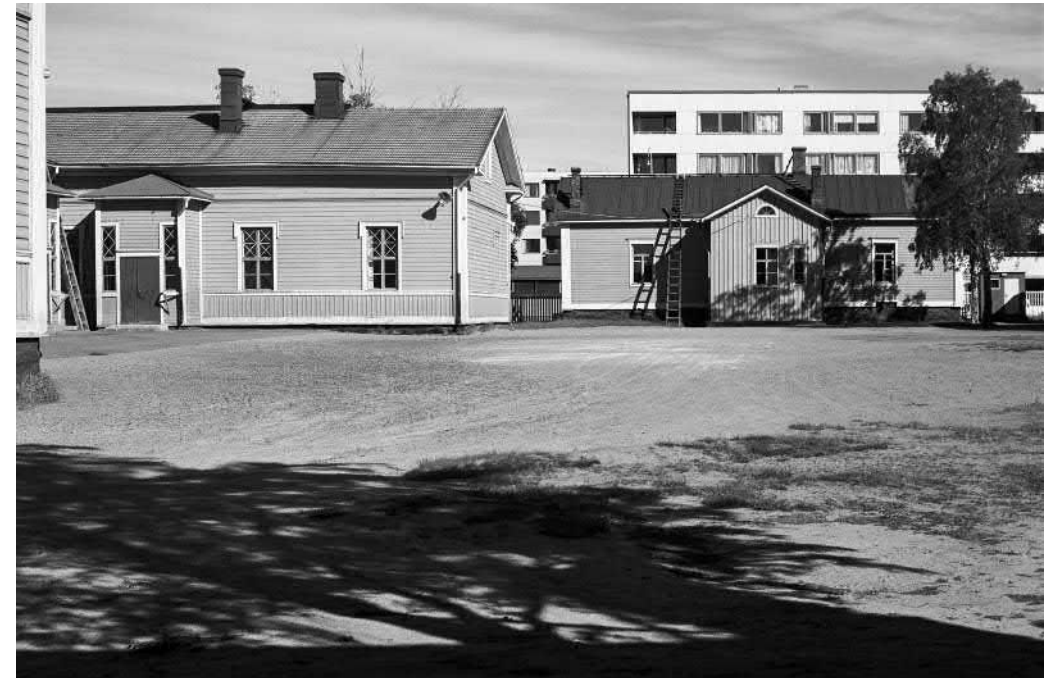
Vuonna 1971 Heinätorin koulusta tuli erityiskoulu. Se ei vaikuta aiheuttaneen muutoksia hollipirtin rakennukseen. Vuosina 1979–1980 Heinätorin koulun rakennukset kunnostettiin. Hollipirtin kohdalla se tarkoitti pieniä tilamuutoksia. Rakennuksen keskellä olevaan pieneen huoneeseen rakennettiin wc- ja siivoustilat. Jäljelle jääneestä huoneesta tuli opetusvälinevarasto. Eteistilaan tehtiin sähköpääkeskus. Rakennuksen päädyissä olevista huoneista tuli perusopetustiloja. Rakennukseen lisättiin sisäpuolinen lisälämmöneristys, ikkunoita ja ovia uusittiin. Katemateriaali vaihtui peltikatoksi.<sup>141</sup>

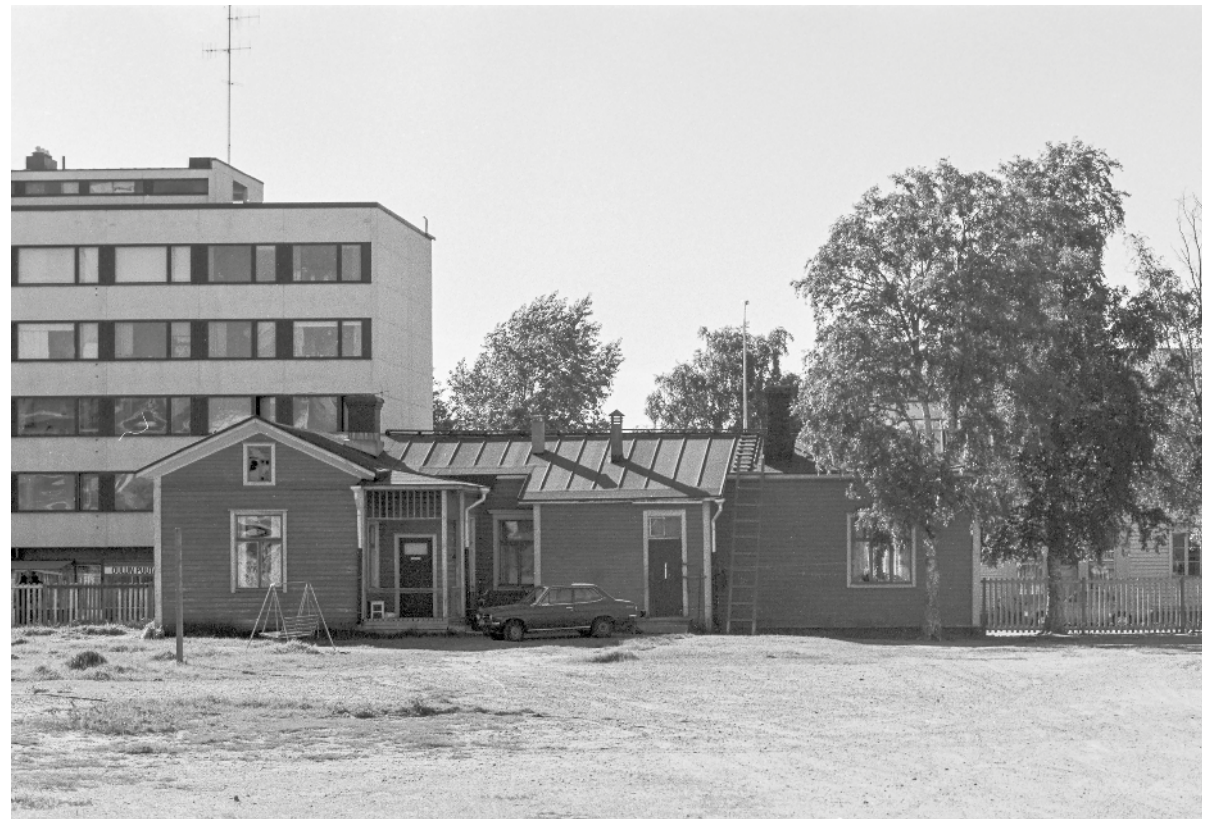
Asuinrakennus kuvattuna  
1970-1980-lukujen vaihteessa.  
Kuva:Raimo Ahonen.

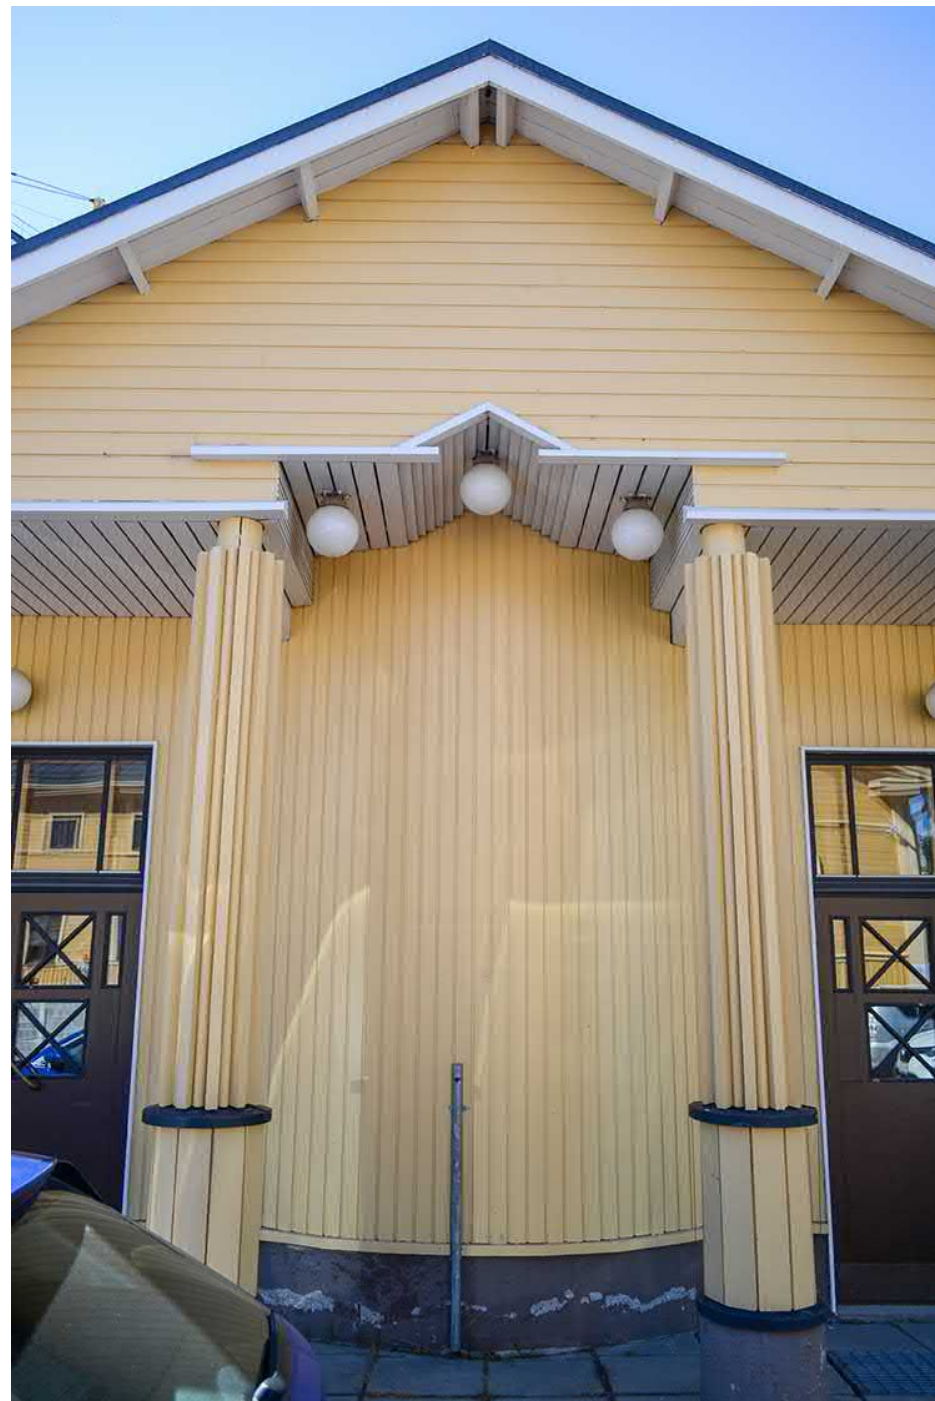
Muutospiirustuksessa vuodelta 2008 näkyy joitakin tilamuutoksia teknisen työn tiloissa. Liikuntasalirakennus on kokenut hyvin vähän muutoksia.  
Lähde: Tilapalveluiden arkisto, Arkkitehtitoimisto A-studio.

Liikuntasalirakennus (D) on kokenut hyvin vähän muutoksia, sillä sen käyttötarkoitus on pysynyt samana. Vuonna 2007 teknisen työn tiloihin tehtiin pieniä tilamuutoksia. Muutossuunnitelmat teki Arkkitehtitoimisto A-studio. Kuumakäsittelytilaa kasvatettiin maalaustilan puolella ja opettajan työpistettä kasvatettiin. Kalustusta ja koneita päivitettiin.<sup>146</sup>

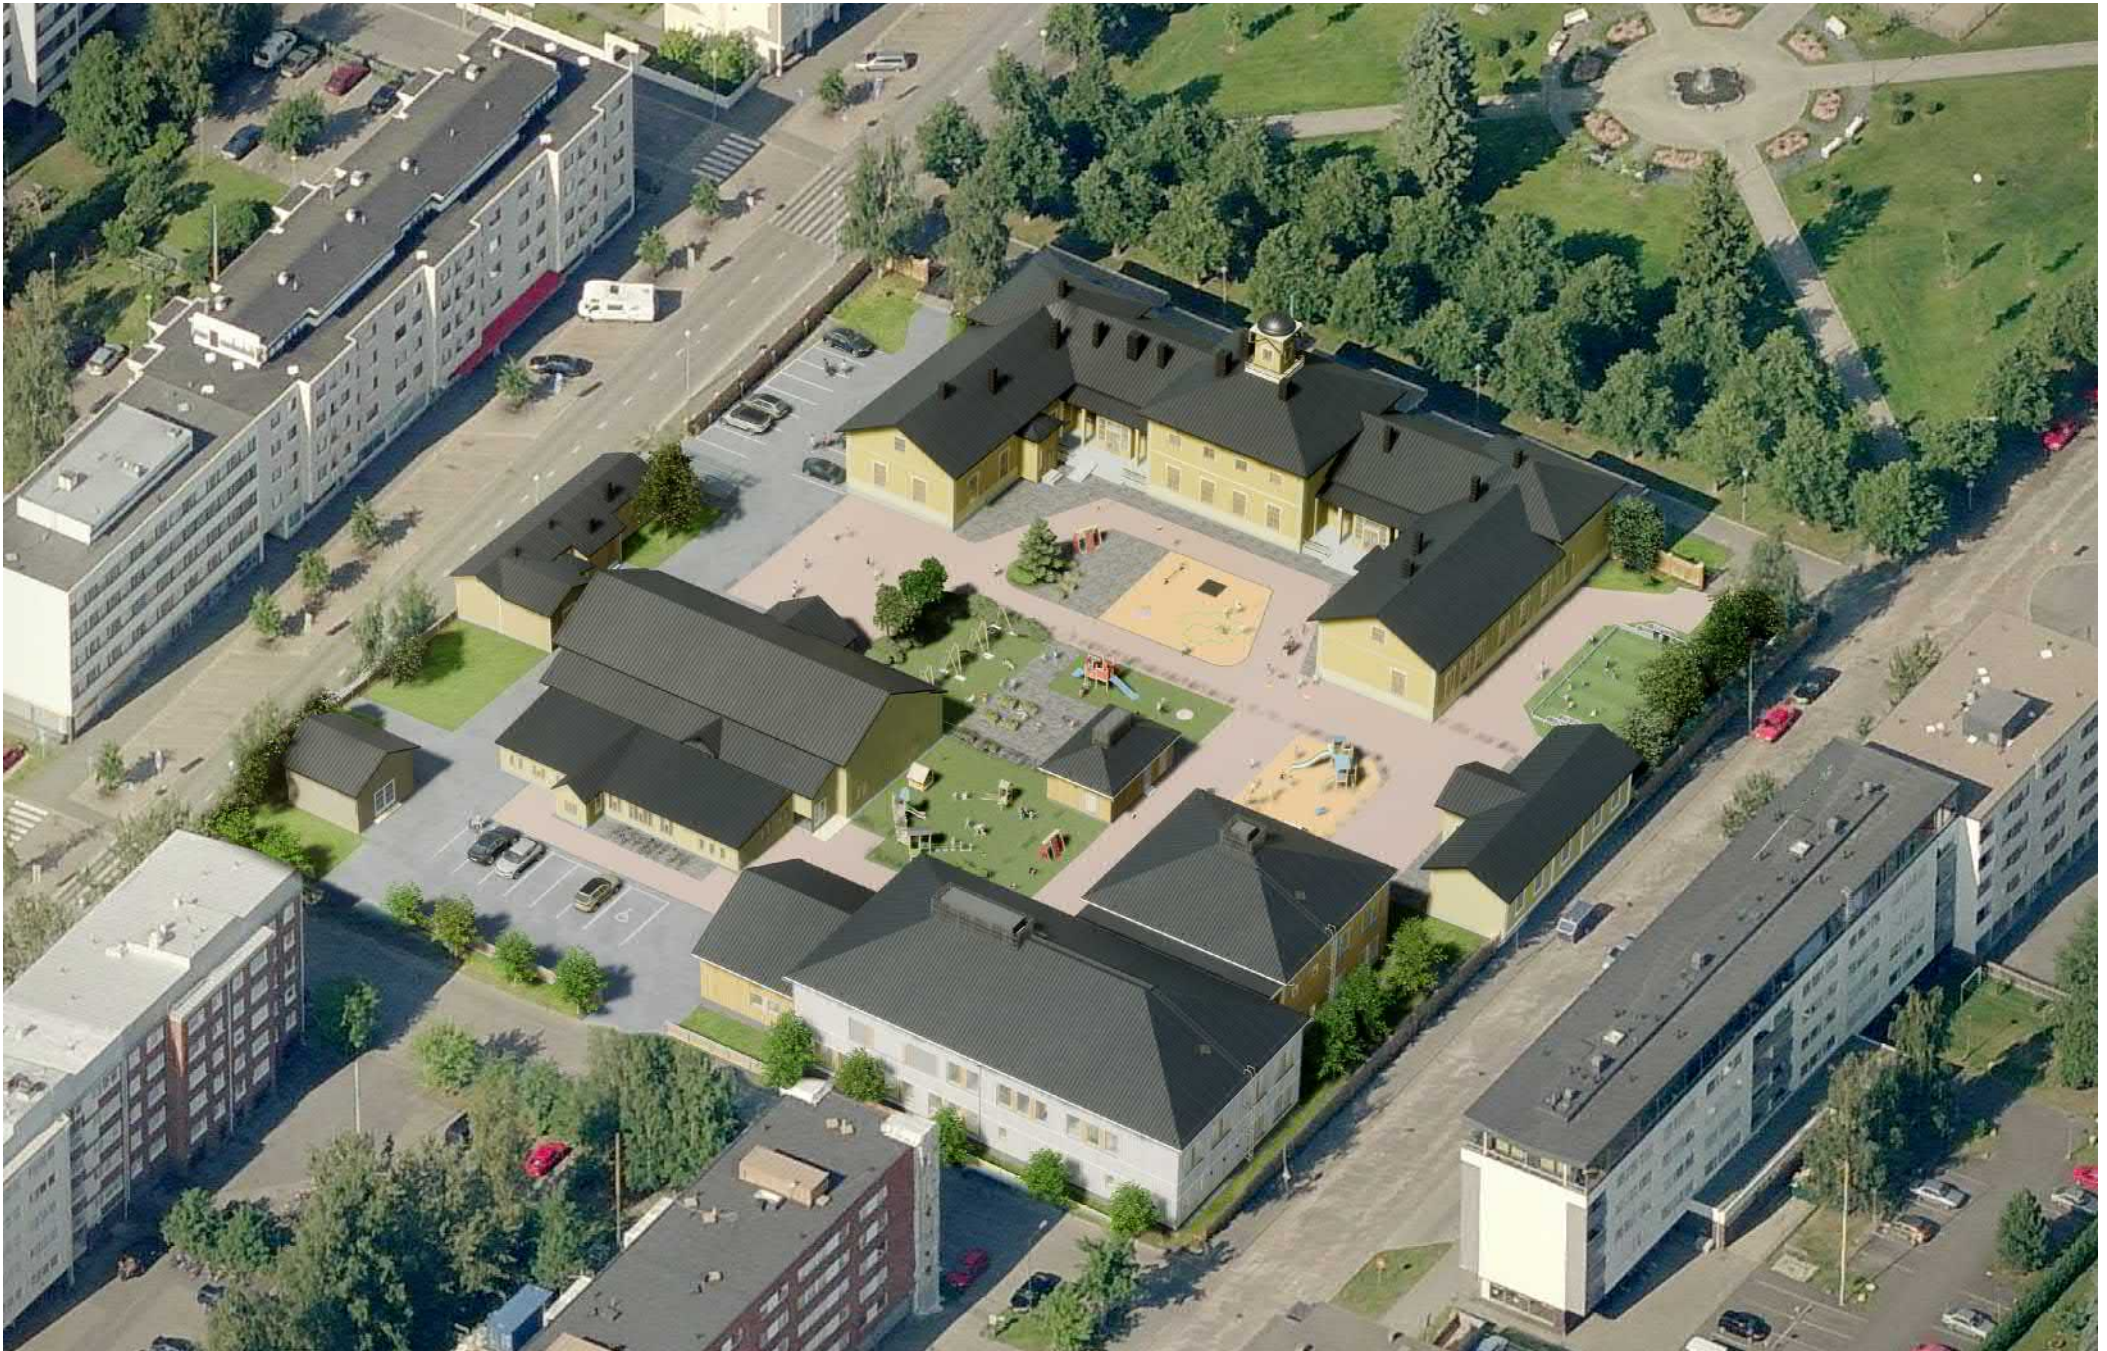
Kuvaopetus Heinätorin päiväkodin rakennuksista. Päiväkodin pitäisi valmistua kesällä 2023. Lähde: Avario Oy.

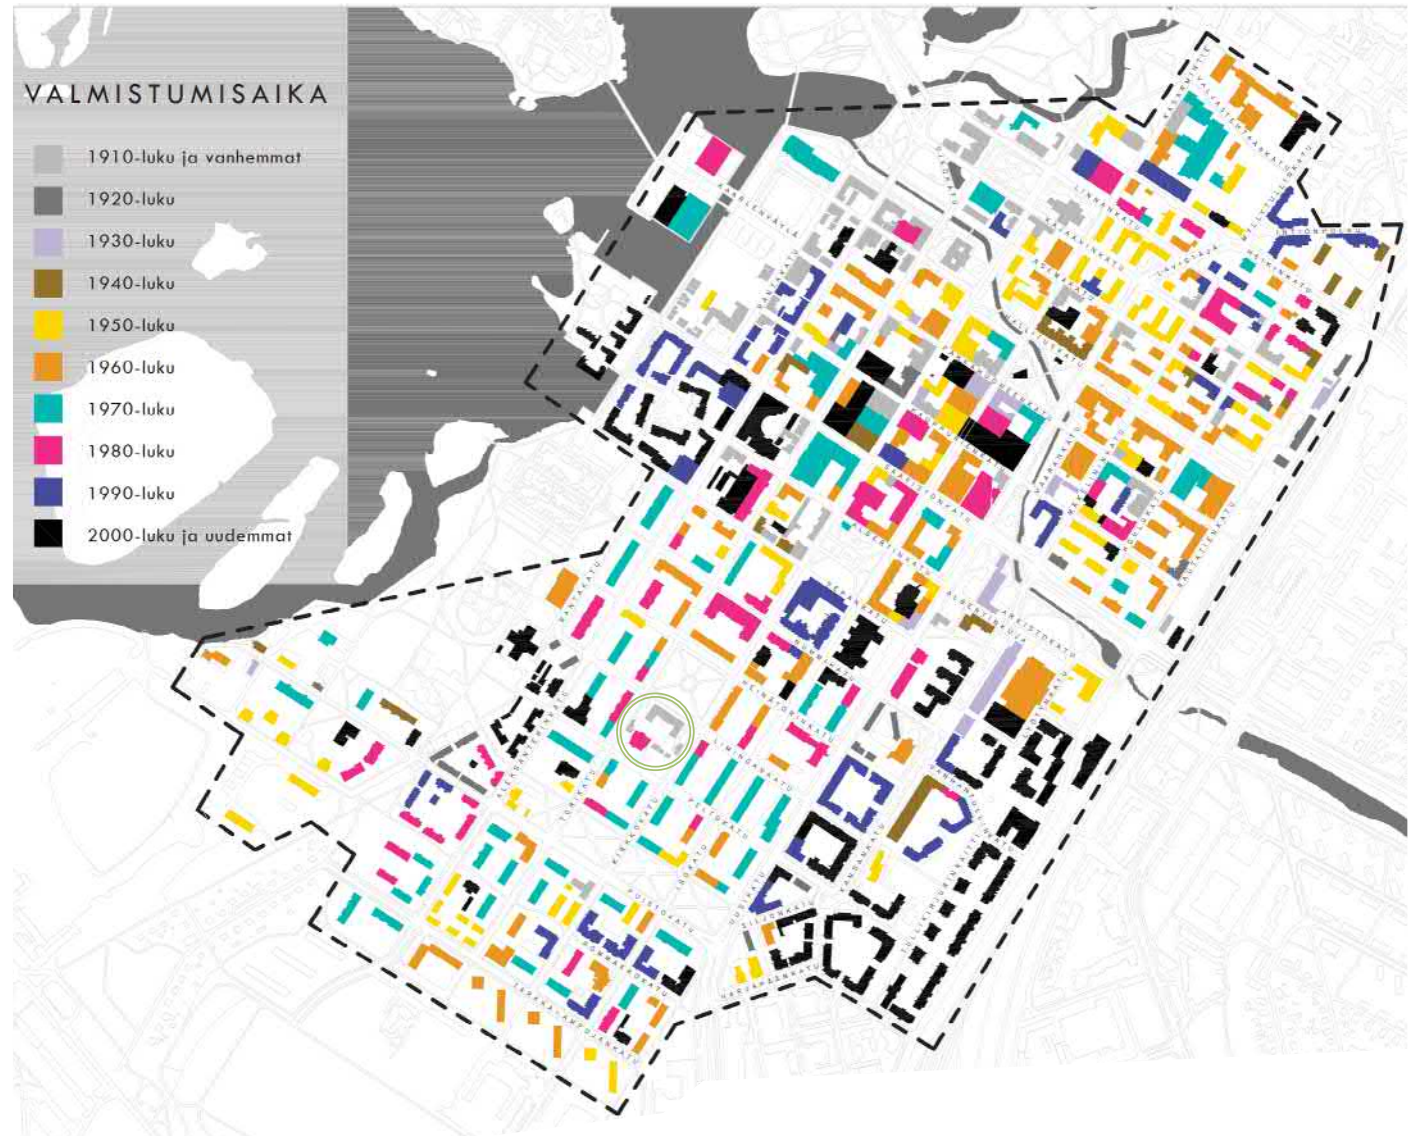
Heinätorin koulun sijainti

Oulun moderni ruutukaavakeskusta - inventointiraportissa esitetty kaavio keskusta-alueen rakennuksien valmistumisvuosista. Heinätorin koulun ympäristössä rakennukset ovat pääosin 1960-, 1970- ja 1980-luvuilla rakennettuja. Lähde: Oulun kaupunki, Oulun kaupungin rakennussuojelutyöryhmä 2016.

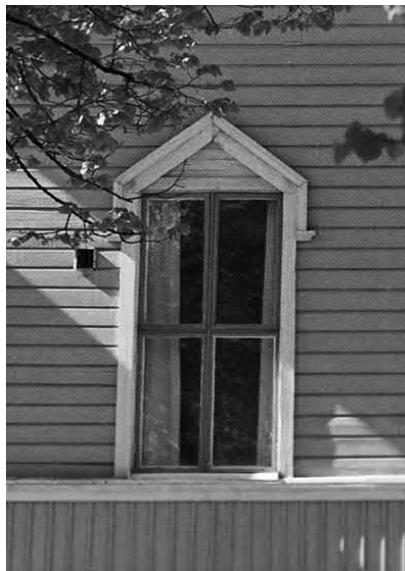
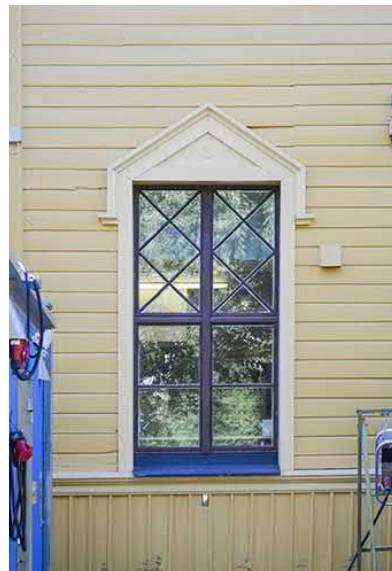
Pääjulkisivun keskiosan ikkunat eri aikoina; 1905, 1979 ja 2022. Kuvissa näkyy myös julkisivun värityksen muuttuminen. Vanhimmassa kuvassa lista ja vuorilaudat näkyvät muuta julkisivua tummenpina. Keskimmaisessä kuvassa ne näkyvät valkoisina ja nykytilassa keltaisina, hieman muuta julkisivua vaaleampina.

Ikkunoiden säilyneisyydessä on vaihtelevuutta. 1979–1980 suunnitellun peruskorjauksen yhteydessä Ikkunoita kunnostettiin ja tarpeen mukaan uusittiin. Tyyllisesti uudet ikkunat jäljittelevät alkuperäisiä. Osaan ikkunoista on lisätty lämpöeristystä parantamaan lisäpuite ja lasi. Ullakon ikkunat on jätetty yksilaisiksi.

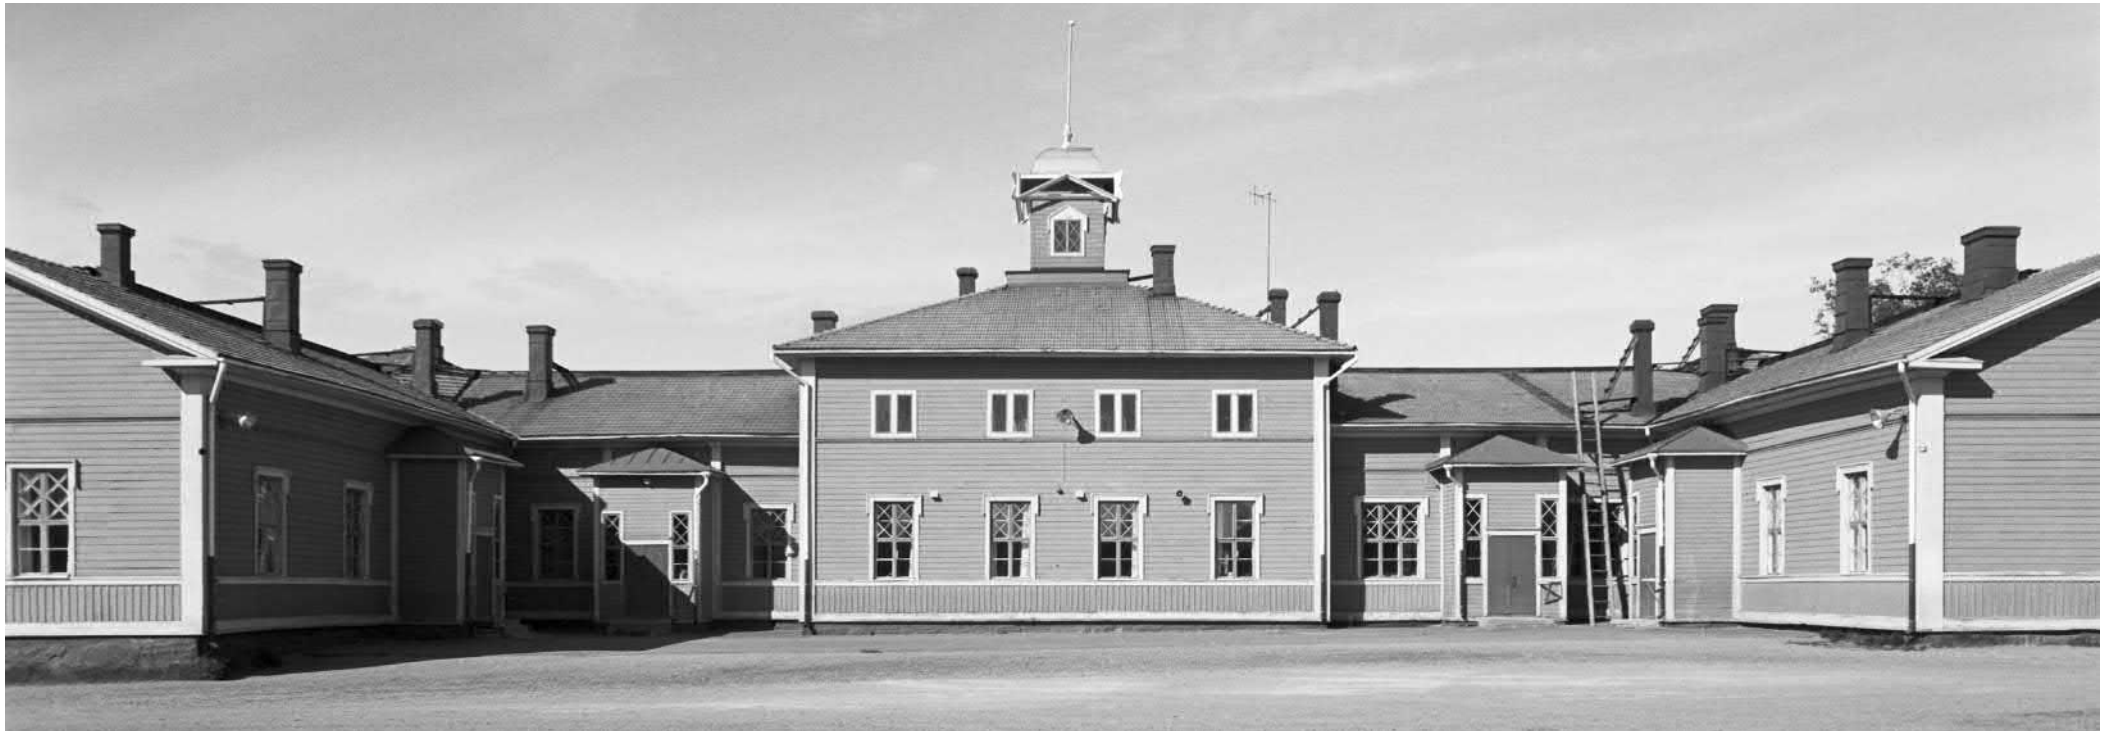
Kuvasarja päärakennuksen sisäpihan puolen muutoksista. Ylimmässä kuvassa vuodelta 1979 julkisivu on hyvin alkuperäisessä asussa. Alarivin mustavalkoinen kuva on vuodelta 1981 ja viimeinen kuva vuodelta 2022. Suurimmat muutokset koskevat rakennuksen keskiosan sisäänkäyntejä. Kuvat: Raimo Ahonen, Journalistinen kuva-arkisto JOKA ja Karri Westerlund.

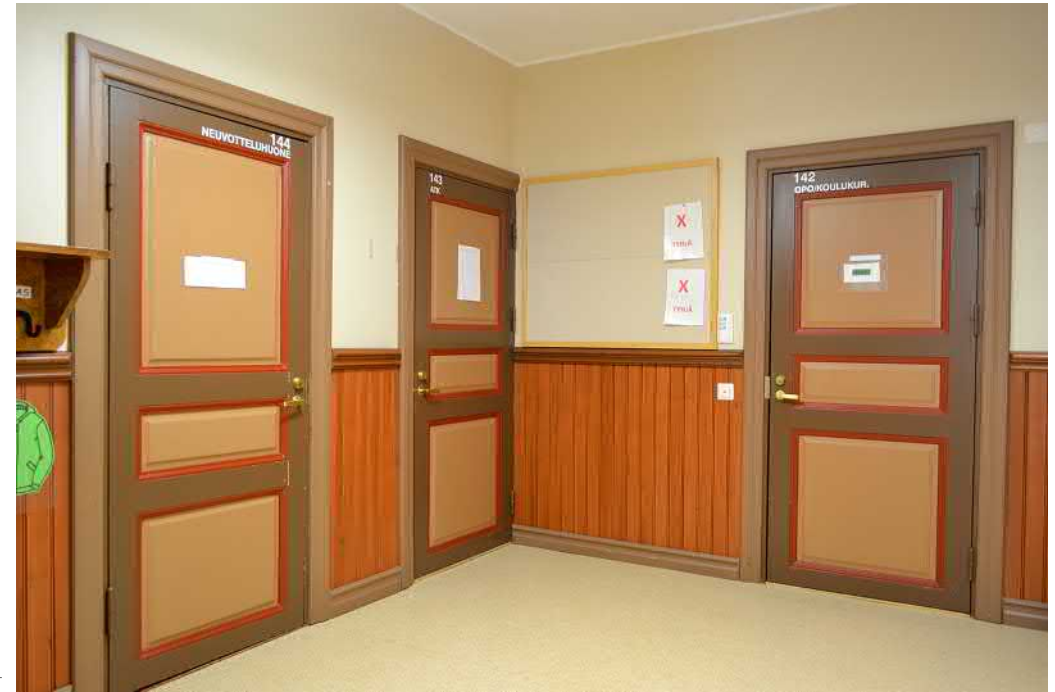
Sisätilojen väristystä ja pintamateriaaleja elokussa 2022 kuvattuna.

Päärakennuksen sisätilojen värimaailma on tummahko. Siipien tuulikaapeissa on ruskeaksi maalattu pysty helmipaneeli, punertavasävyinen muovimatto, puunväriset katto- listat ja kattopaneelit. Keskiosan tuulikaappien seinissä on peittomaalattu puolipaneeli. Sisäpihan puoleisella ulkoseinällä rakennuksen läpi kiertävän käytävän lattia on vaalea muovimatto. Käytävien seinissä on alaosassa punaisen ruskeaksi kuultokäsitelty puolipaneeli koristeellisin lattia- ja peitelistöin ja yläosassa kellertäväksi maalattu levy. Katot ovat valkoiset levykatot, joissa on paikoin avattavia, rei'itettyjä akustiikkalevyjä. Kiintokalusteena käytävillä on kuultokäsitellyt puiset naulakot.

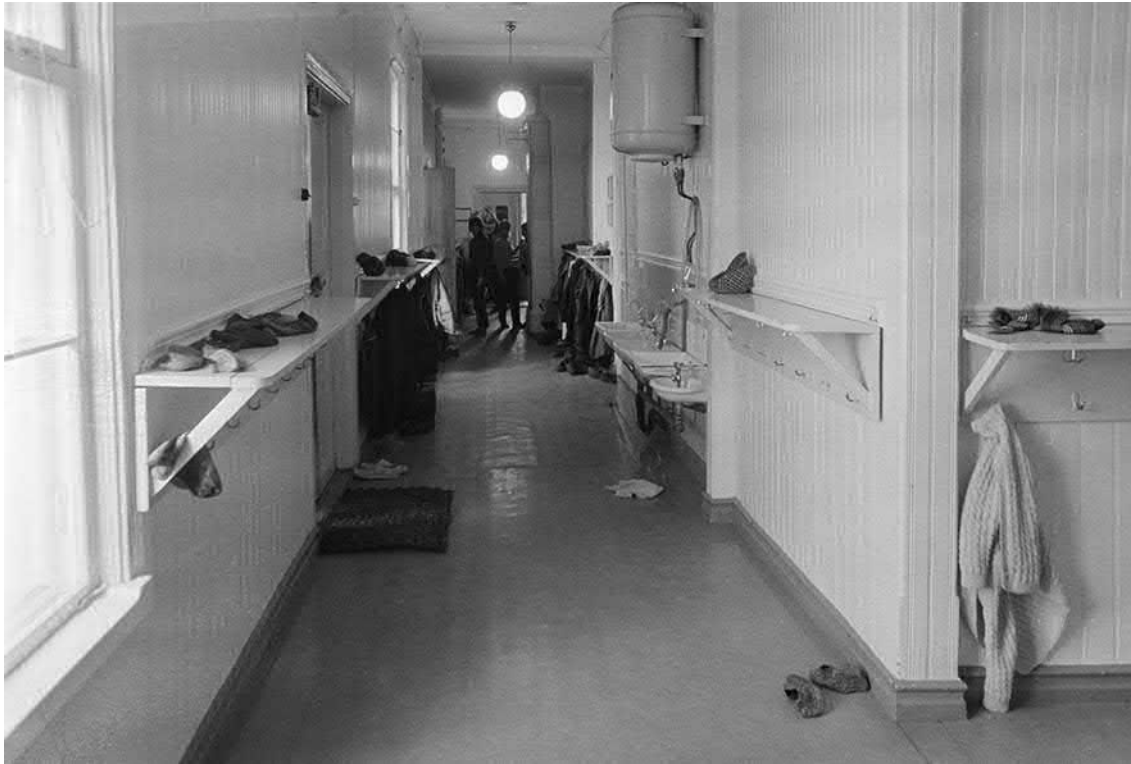
Kuvapari päärakennuksen käytävistä. Mustavalkoinen kuva on vuodelta 1968 ja värillinen kuva vuodelta 2022. Vanhemmassa kuvassa panelointi jatkuu koko seinän korkuisena ja väristys on vaaleampi. Muutosvaiheista kertovassa kappaleessa on toinen vanha kuva käytävästä. Sen perusteella tiedetään väristyksen olleen jossain vaiheessa aiemminkin tumma. Nykyinen väristy on vuosina 1979-80 suunnitellun peruskorjauksen peruja. Kuvat: Journalistinen kuva-arkisto JOKA ja Karri Westerlund.

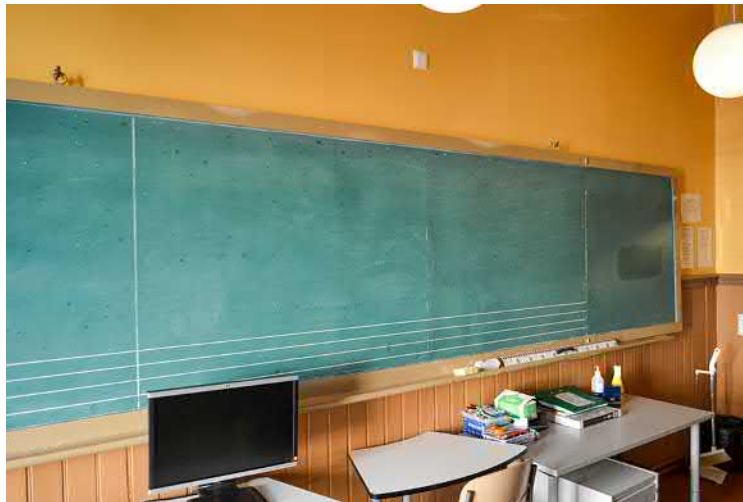
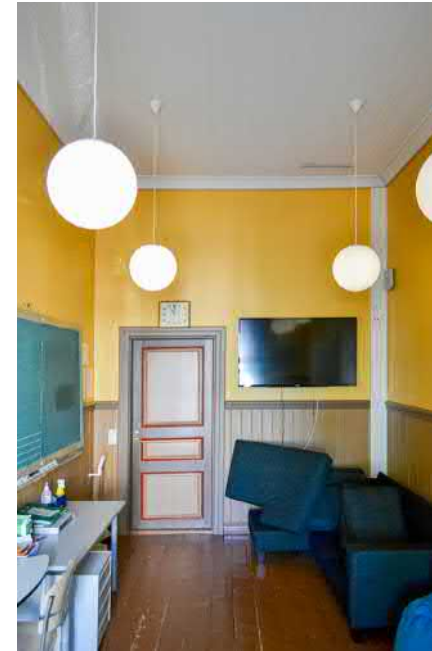
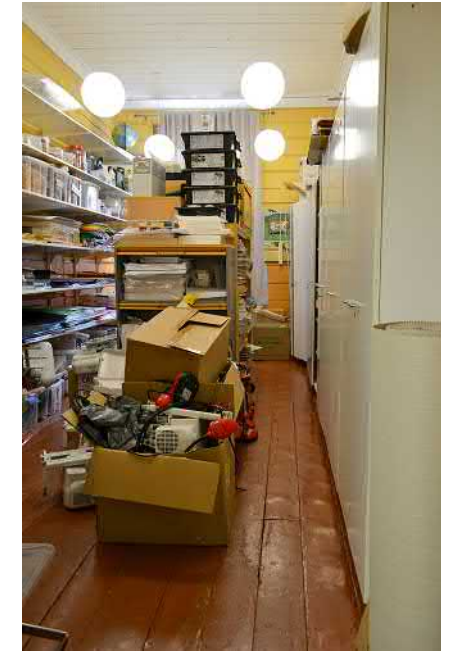
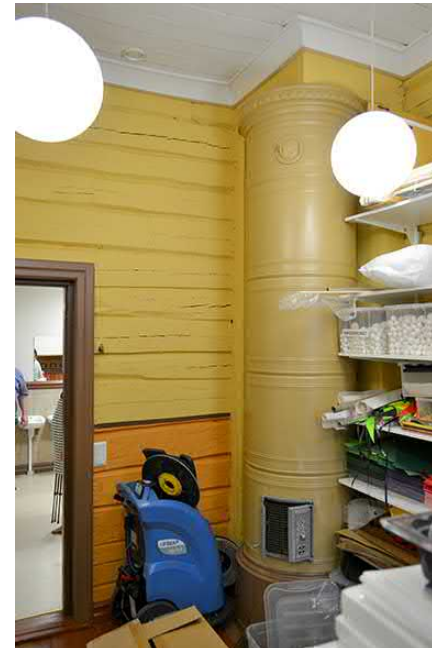
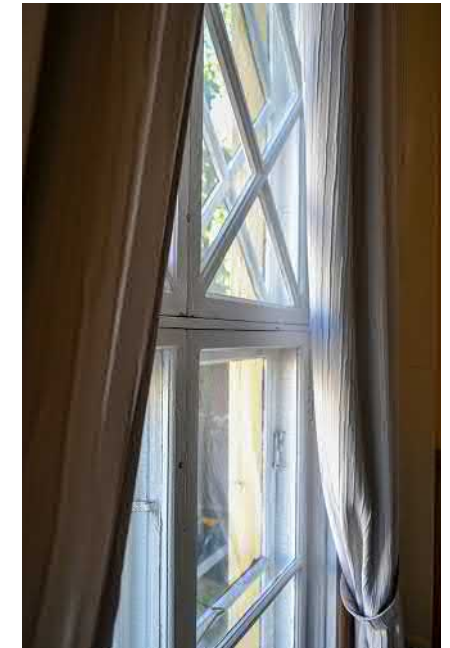
Valokuvia nk. museoluokista, joita Heinätorin koulun päärakennuksessa on kaksi. Luokkien pintamateriaalit, ikkunat ja taulukalusteet ovat alkuperäisiä tai tehty alkuperäisiä materiaaleja käyttäen.

Päärakennuksessa on kaksi nk. museoluokkaa, joissa on jätetty näkyviin vanhoja pintamateriaaleja ja kalusteita. Peruskorjauksen rakennusselostuksessa kuvataan museoluokkien kunnostusta. Lattialaudat ja seinäpaneelit on kunnostuksen yhteydessä purettu, kunnostettu ja palautettu paikalleen.<sup>155</sup> Tiloissa on nähtävissä alkuperäisiä listoja, detaljeja ja ikkunoita, joihin muun rakennuksen muutoksia on näppärä peilata.

Molemmissa museoluokissa on ruskeaksi maalattu vanha lankkulattia ja ruskeat lattialistat. Varastona olevassa tilassa 105 on hirsiseinät ja alkuperäinen lautakatto. Seinien alaosa on maalattu oranssiksi ja yläosa keltaiseksi ja näitä erottaa listamaisesti maalattu ruskea raita. Katto ja kattolistat ovat valkoiset. Seinien maalaus on todennäköisesti toteutettu myöhemmässä vaiheessa, eikä kuulu alkuperäiseen museoluokan suunnitelmaan<sup>156</sup>. Toinen nk. museoluokka on tila 144, joka toimii jonkinlaisena pienryhmätilana (pohjapiirroksessa neuvottelu). Siellä seinissä on ruskeat helmipaneelista tehdyt puolipaneelit ja sienien yläosat ovat keltaiset. Katossa on valkoinen paneeli, kattolistat ovat myös valkoiset. Tässä tilassa on toisella pitkällä seinällä vanha liitutaulu.

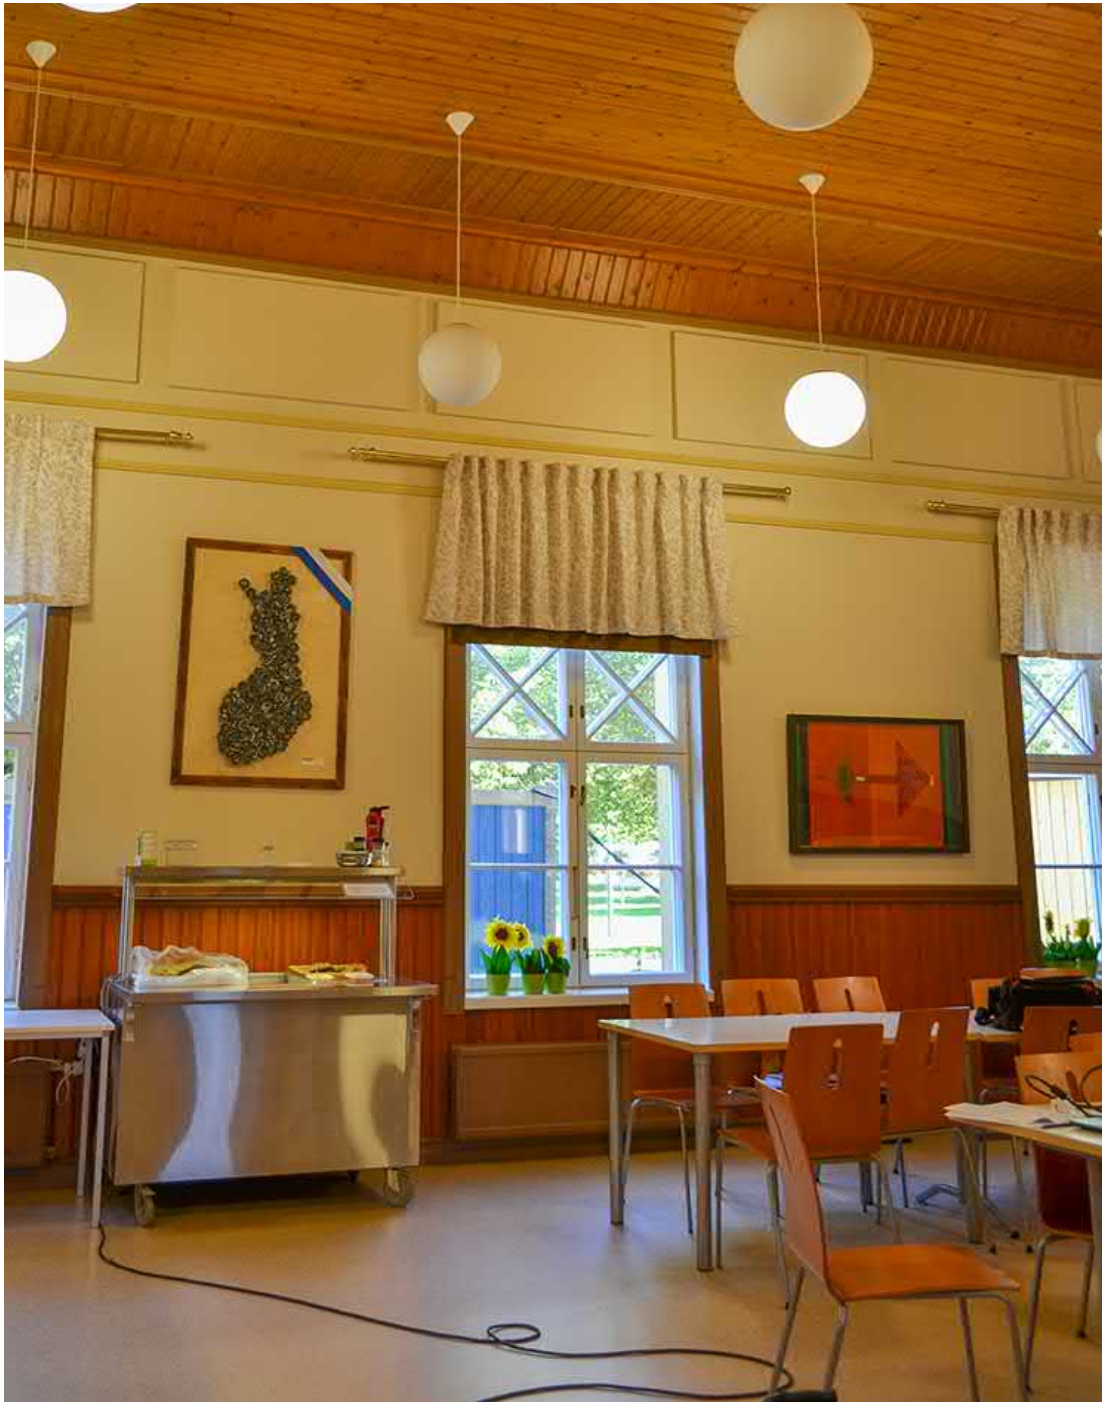
Päärakennuksen käytäviltä ja ruokalasta löytyviä detaljeja. Ne on pääosin toteutettu alkuperäisen mallin mukaan 1980-luvun alun peruskorjauksen aikaan.

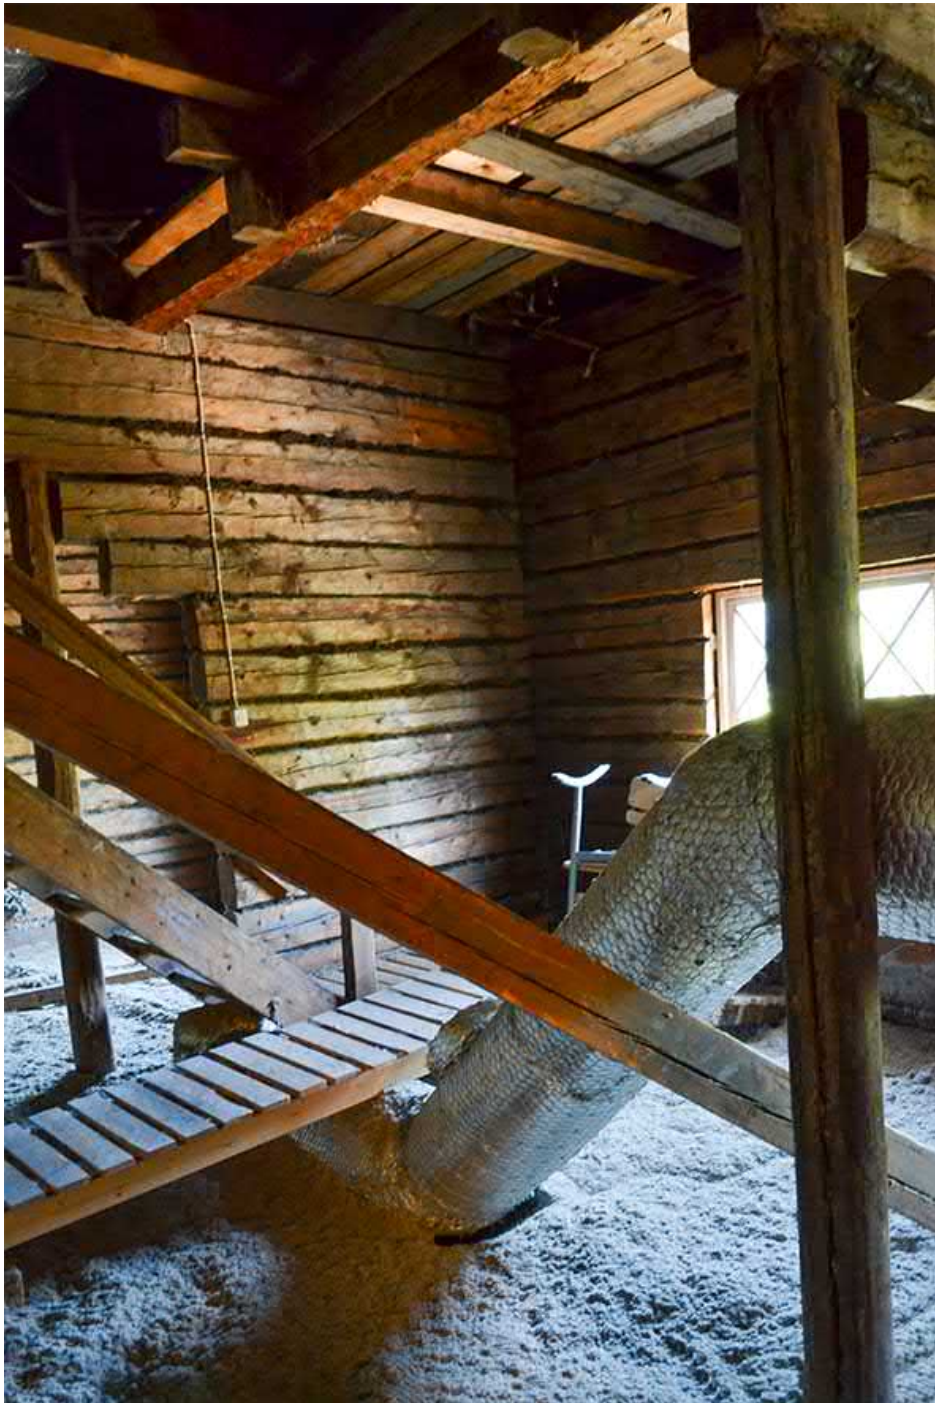
Päärakennuksen ullakkolla on upeasti näkyvissä alkuperäisiä rakenteita. Niiden välissä kulkee ilmavaihdon hormisto. Ullakolla ja tornissa voi ihailla lähes 150-vuotta vanhoja hirsirakenteita, myös ikkunat ja tornin ovet ovat todennäköisesti alkuperäisiä.

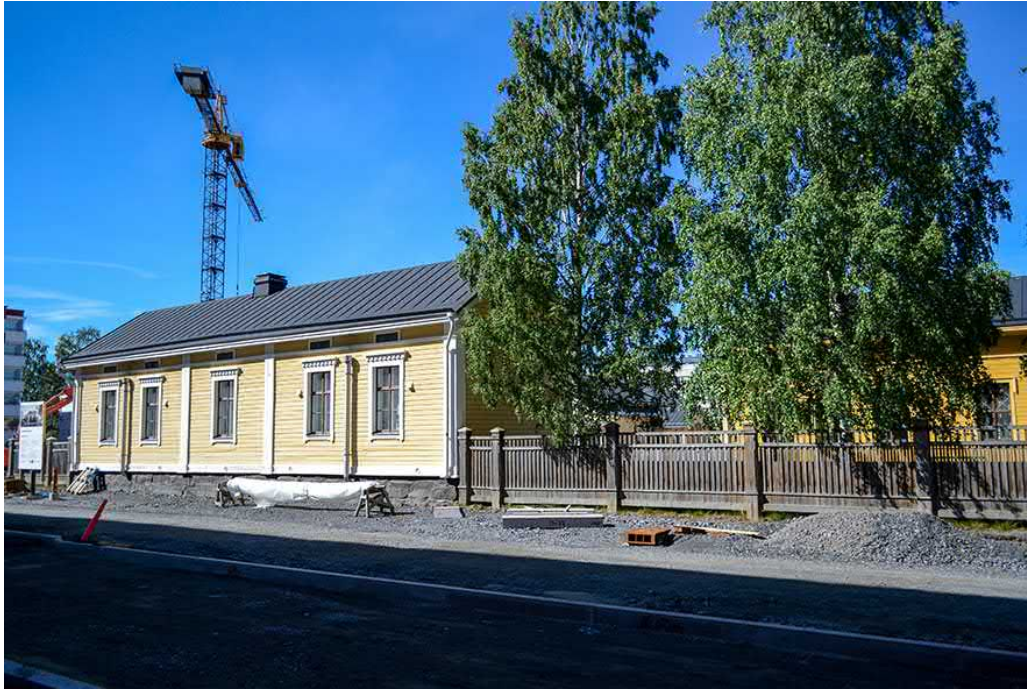
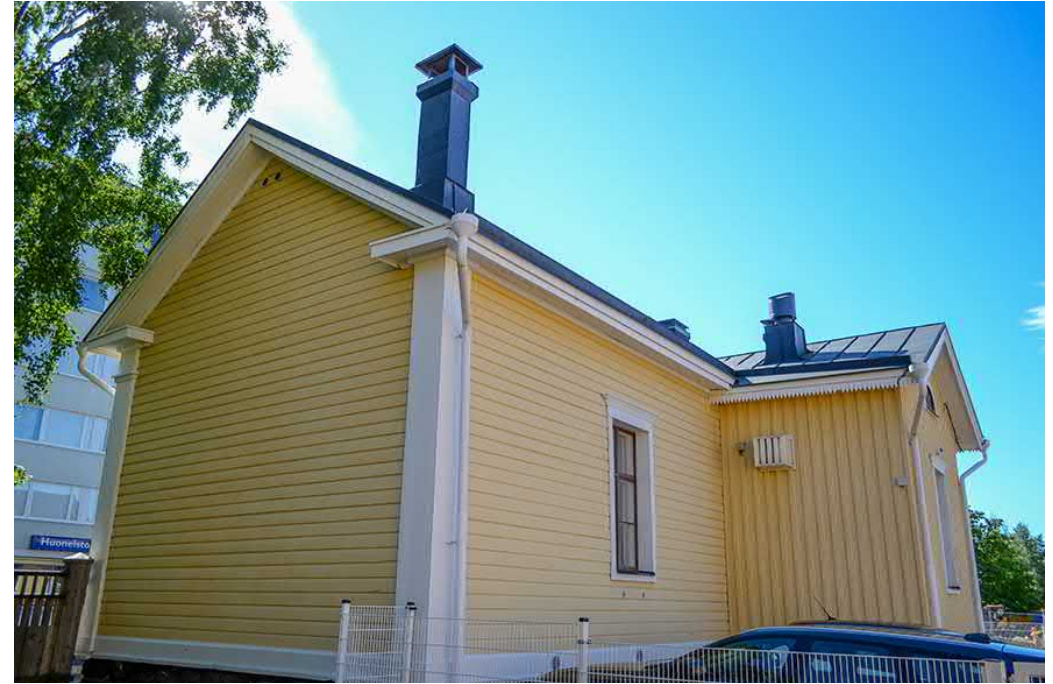
Valokuvia hollipirtistä elokuussa 2022.  
Sisäänkäyntikuisti on muuta rakennusta koristeellisempi.

Ulko-ovi on ruskea peilipariovi, jonka päällä on ikkunat. Ikkunoiden puitteet ovat ulospäin ruskeat. Kehys ja vuorilaudat ovat valkoiset ja sekä oven että ikkunoiden päällä on koristeelliset otsalistat. Kadun puolella ikkunoiden otsalistassa on näyttävä hammastus. Kadunpuolen ikkunoiden pystyt vuorilaudat ovat veistetyt ja ne jatkuvat hieman vaakalistan ohi päättyen kolmioiksi. Pääkerroksen ikkunat on ristipuitteella jaettu neljään osaan ja alemmat ruudut on jaettu listalla kahteen osaan. Sisäpihan puolella sisäänkäyntimassan päädyssä on puolipyöreä lunetti-ikkuna. Sisäänkäynnin yhteydessä on betoninen, betonilaatoin päällystetty portaikko, jonka molemmiin puoliin on ristikkoaiheinen kaide.

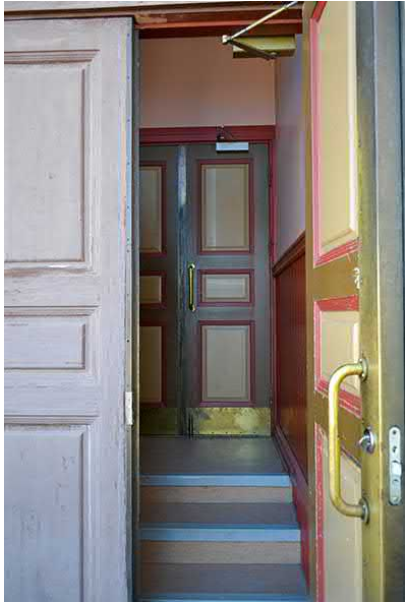
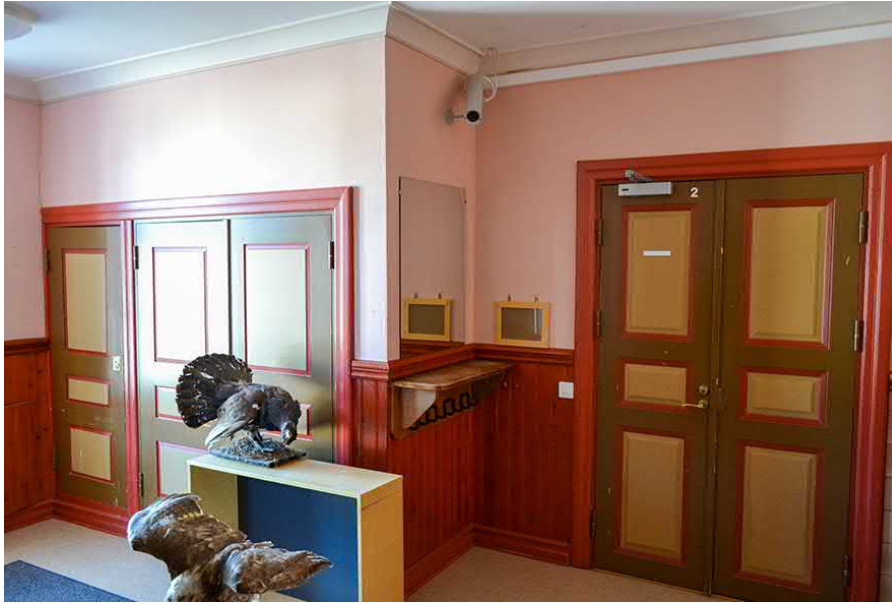
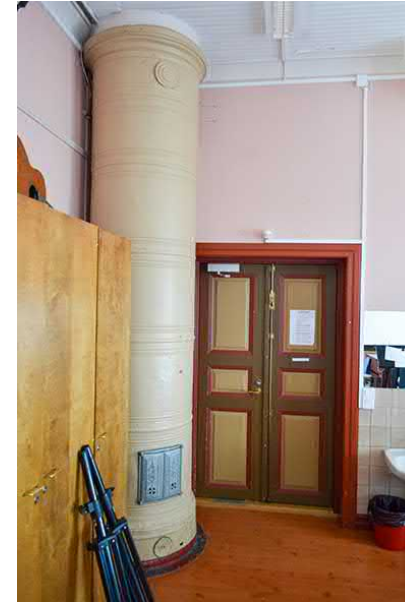
Valokuvia hollipirtistä elokuussa 2022. Ovien ja puolipaneelien väritys vastaa päärakennuksen väritystä, mutta seinien yläosa on hollipirtissä vaaleanpunainen.

Hollipirtin tuulikaapissa on muutaman askelman portaat. Tuulikaapista kuljetaan käytävään. Lattiamateriaali tuulikaapissa ja käytävässä on muovimatto. Katto on vaalea levykatto samanvärisin kattolistoin. Seinillä on punaiseksi kuultokäsitelty puolipaneeli, sen yläpuolella koristeellinen peitelista ja seinän yläosa on vaaleanpunaiseksi maalattua levyä. Sisäovet ovat samanlaiset kuin päärakennuksessa. Peiliovet, joissa on päävärinä ruskea, peilien kehykset ovat punaiset ja keskiosat vaaleanruskeat. Hollipirtissä ovien listat ovat punaiset.
