Heinätorin koulun rakennushistoriaselvitys 2023

# Heinätorin koulun

## RAKENNUSHISTORIASELVITYS 2023

Oulun kaupunki

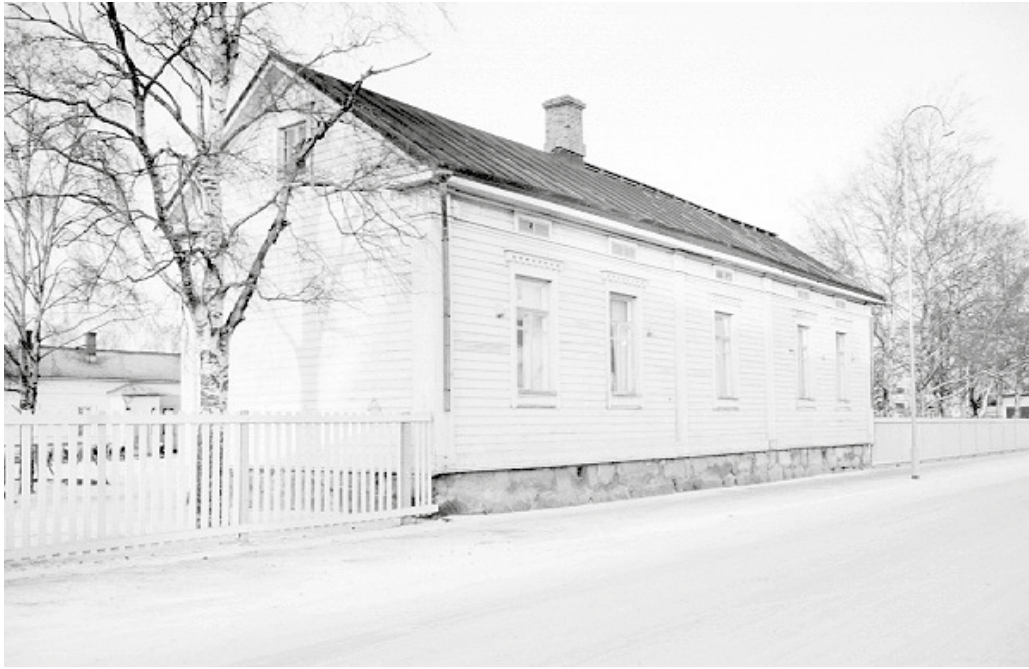
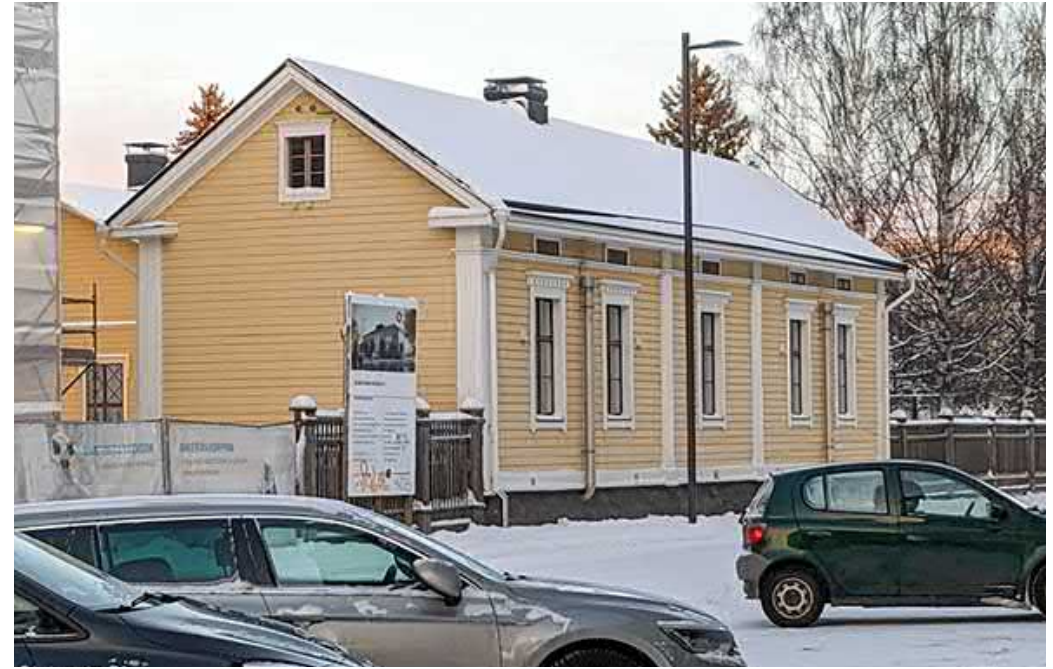
Kuvapari hollipirtin rakennuksesta.  
Mustavalkoinen kuva on todennäköisesti 1950-luvulta ja värillinen kuva on joulukuulta 2022.  
Rakennuksen ulkoasu on säilynyt hyvin alkuperäisenä.  
Kuvat: Pohjois-Pohjanmaan museo, Uuno Laukan kuvakokoelma ja Tiina Pyhäläluoto.

Hollipirtin varhaisimmasta vaiheesta ei ole tietoa. Rakennusta on laajennettu merkittävästi. Tässä selvityksessä otamme 1850-luvun asun vertailukohtaksi säilyneisyyden tarkastelussa. Luokkatilat ovat säilyneet tiloissa paikollaan, kun taas keskiosassa ja sisäänkäynnin yhteydessä on ollut joitain muutoksia. Ulkoarkkitehtuuriltaan ja keskeiseltä tilajaloltaan rakennus on säilynyt hyvin. Julkisivut yksityiskohtineen ovat todennäköisesti alkuperäiset. Ikkunat ja ovet ovat säilyneet ainakin tyyllillisesti alkuperäisinä.

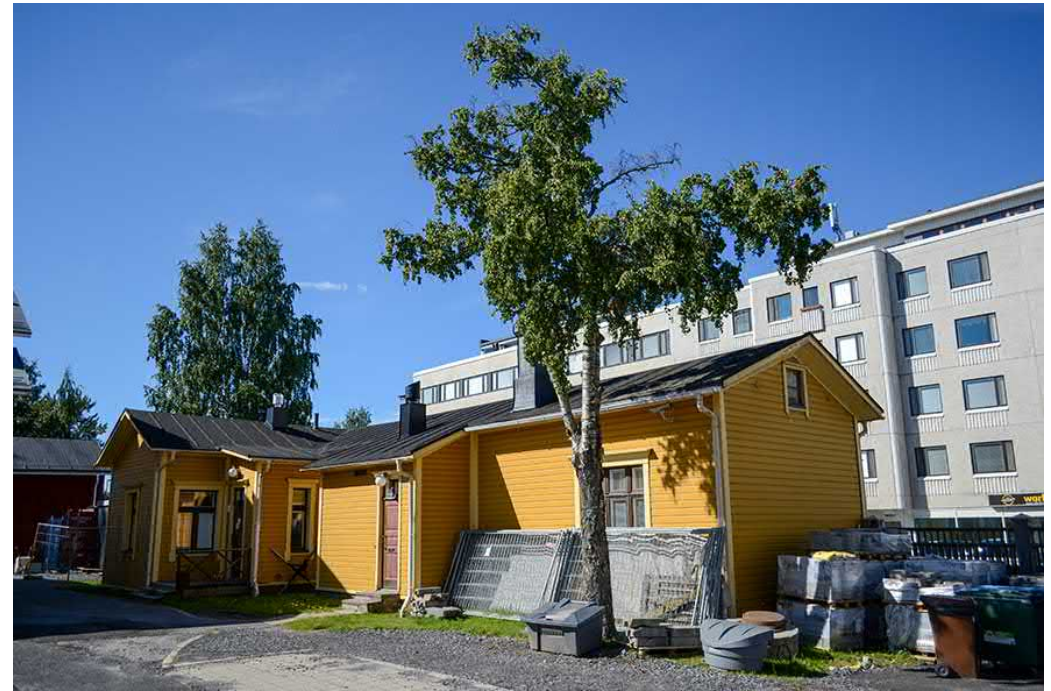
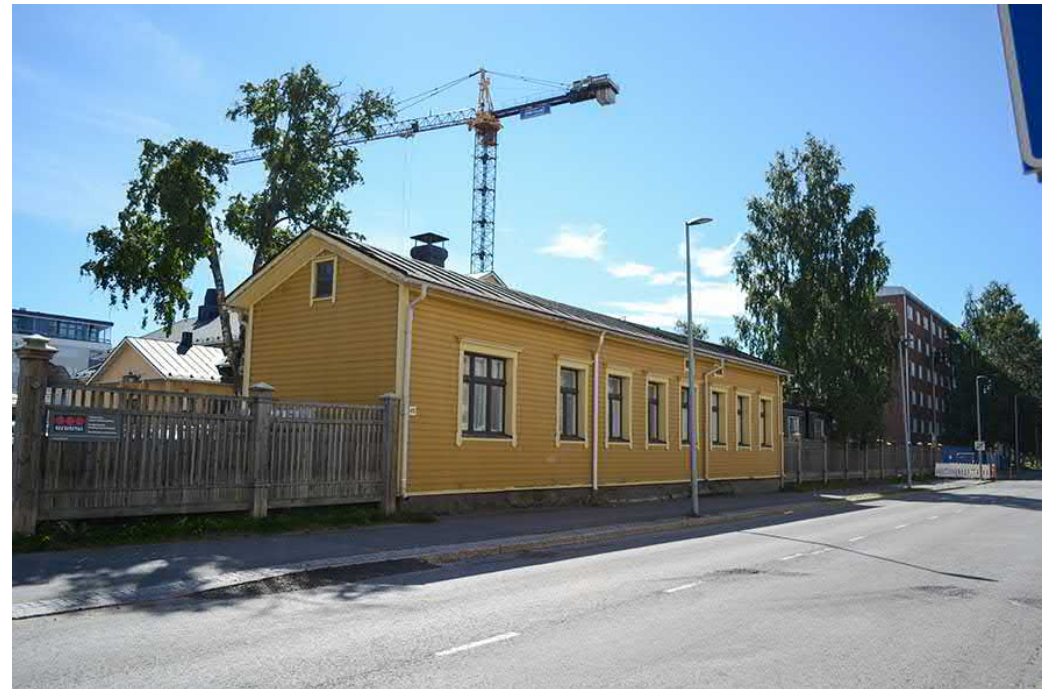
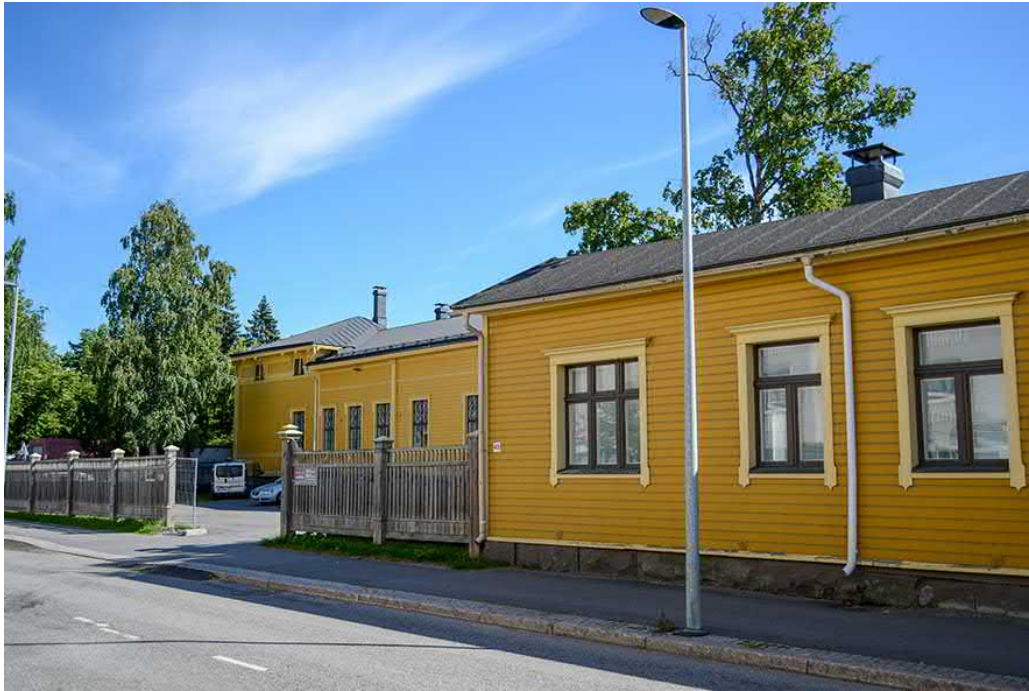
Valokuvia asuinrakennuksesta elokuussa 2022. Rakennusta on laajennettu kahdessa vaiheessa, mikä näkyy etenkin sisäpihan puolella.

Torikadun varresta otetuissa valokuvissa näkyy miten rakennus asettuu suhteessa muihin korttelin rakennuksiin.

Ikkunat ovat pääsääntöisesti T-puitteella kolmeen jaettuina. Kaakkoispäädyn ison ryhmätilan kadulle ja sisäpihalle antavat ikkunat ovat kuusiruutuiset. Päädyissä on ullakolle kaksiruutuiset pystyt ikkunat, Torikadun julkisivussa on ullakolle kaksi pientä kaksiruutuista vaakaikkunaa. Ikkunoiden puitteet ovat ruskeat. Peli- ja vuorilaudat ovat vaaleankeltaiset. Ikkunoiden päällä on juhlava otsalista, sivuilla vuorilaudat on sivuiltaan veistetty ja ne jatkuvat ikkunan alapuolelle koristeellisiksi nuolenkärjiksi. Sisälle päin ikkunoiden puitteet ovat valkoiset.

Ulko-ovet ovat ruskeaksi maalatut peiliovet. Ovien yläpuolella on kaksiruutuiset yläikkunat. Ovien vuorilaudat ovat myös vaaleankeltaiset ja yläikkunan päällä on samanlaiset koristeelliset otsalistat kuin ikkunoissakin. Toiselle ovelle on parin askelman betonilaa-toin päällystetyt portaat. Toisen sisäänkäynnin yhteydessä on puinen sisäänkäyntitaso, jolle on parin portaan nousu. Tason toisessa reunassa on ristikkoaiheinen ruskea puukaide.

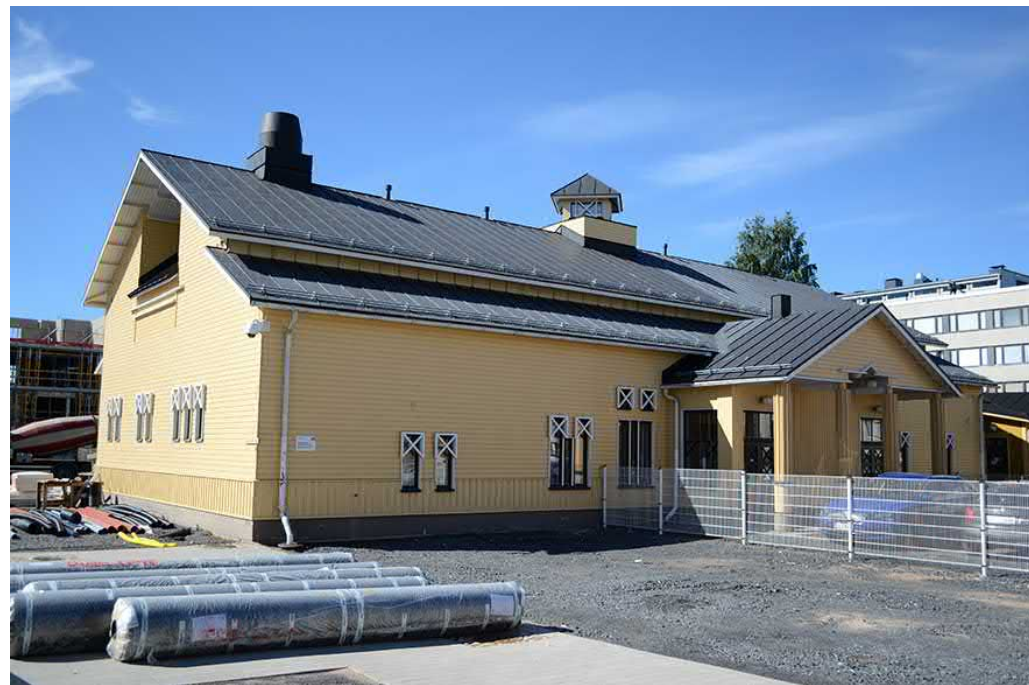
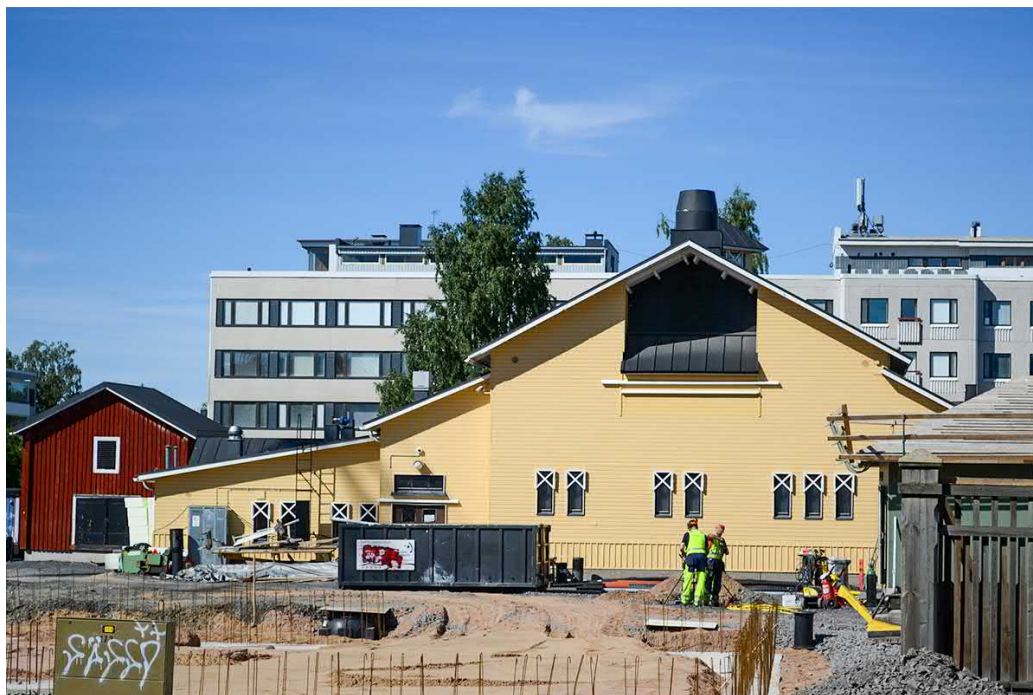
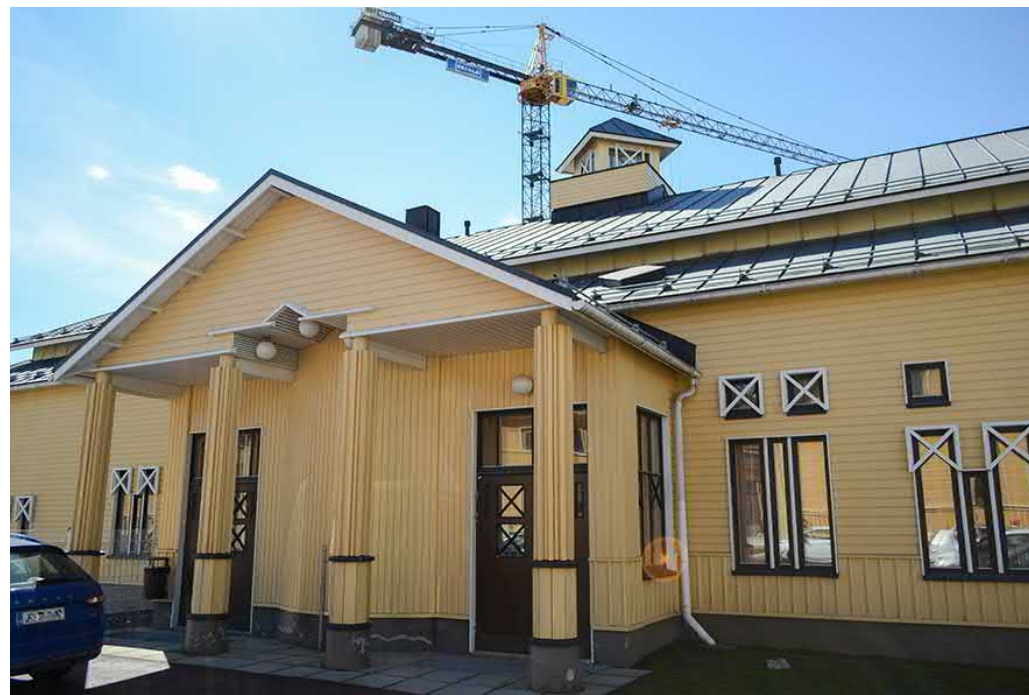
Julkisivut on pääosin keltaiseksi maalatut. Rintapaneelissa kolmioimaisin rimoin toteutettu saumarimoitus. Seinien yläosassa on vaakapaneeli. Sisäänkäynnin yhteydessä on koko seinän korkeudella pystypaneeli. Sisäänkäyntikatosta kannattaa neljä pilaria. Betonisen sokkelin jälkeen niissä on rintapaneelin korkuinen leveämpi pystysuuntainen paneeli tai laudoitus, jonka ala- ja yläosassa on ruskeat listat. Pilareiden yläosat on voimakkaan profiilisesti pystylistoitettut. Kaakkoispäädystä ylhäällä on sisäänveto.

Ikkunoiden puitteet ovat ulospäin tummanruskeat. Pielilaudat ovat valkoiset. Ikkunat ovat yksiruutuiset ja osassa ikkunoita on yläosassa ruudun päällä tai pienissä ikkunoissa koko ikkunan päällä valkoiset puulistoista tehdyt ristikkoaiheet.

Liikuntasali (D) on Oulun koulun tyyli suunnan rakennus. Se on Heinätorin koulun korttelin uusin rakennus ja on monin elementein kytketty osaksi historiallista pihapiiriä. Rakennusmassa on monimuotoinen. Päämassa on suorakaiteinen ja harjakattoinen. Harjakatto on monitasoinen, pitkillä sivuilla siinä on matalammat osat ja lounaassa, ikään kuin rakennuksen takana on matalampi laskeva lape. Sisäpihan puolella ja rakennukset takana päämassaan liittyy lähes keskeisesti sisäänkäyntikatos, jossa on oma harjakatto. Päämassan katon harjalla on kattolyhty. Katemateriaali on konesaumattu tumman harmaa peltikate.

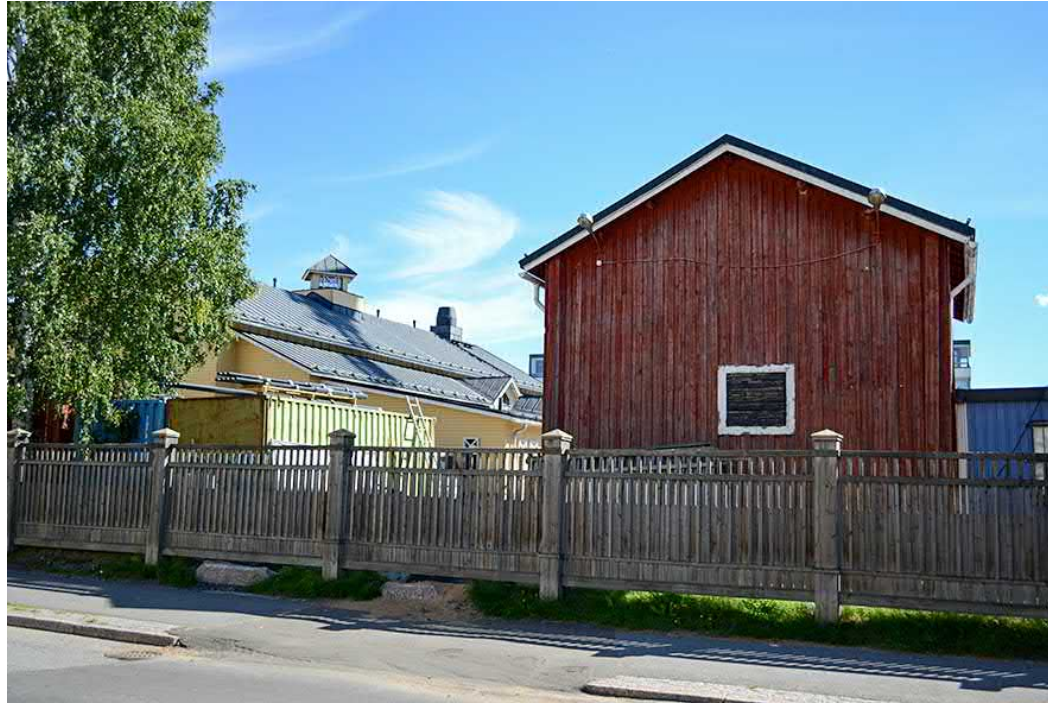
Makasiinirakennus uudella paikallaan korttelin länsikulmassa elokuussa 2022.

Piharakennuksista on raporttia tehtäessä jäljellä enää makasiinirakennus (F). Se on pieni noppamainen, harjakattoinen rakennus. Vesikatemateriaalina on tummanharmaa konesaumattu peltikate. Julkisivut on verhottu punamullatulla lomalaudoituksella. Ovet ja luukut ovat tummaksi käsiteltyä puuta ja niitä kiertävät valkoiset vuorilaudat. Makasiini on siirretty rakentuvan päiväkodin tieltä tontin länsikulmaan ja sille on valettu uudet betoniset perustukset.

Makasiini on todennäköisesti ulkoisesti säilynyt lähes muuttumattomana vesikaton materiaalia lukuun ottamatta. Siihen ei ole kohdistunut muutospaineita, vaan on palvelut käyttötarkoituksessaan sellaisena kuin miten se on alun perin rakennettu.

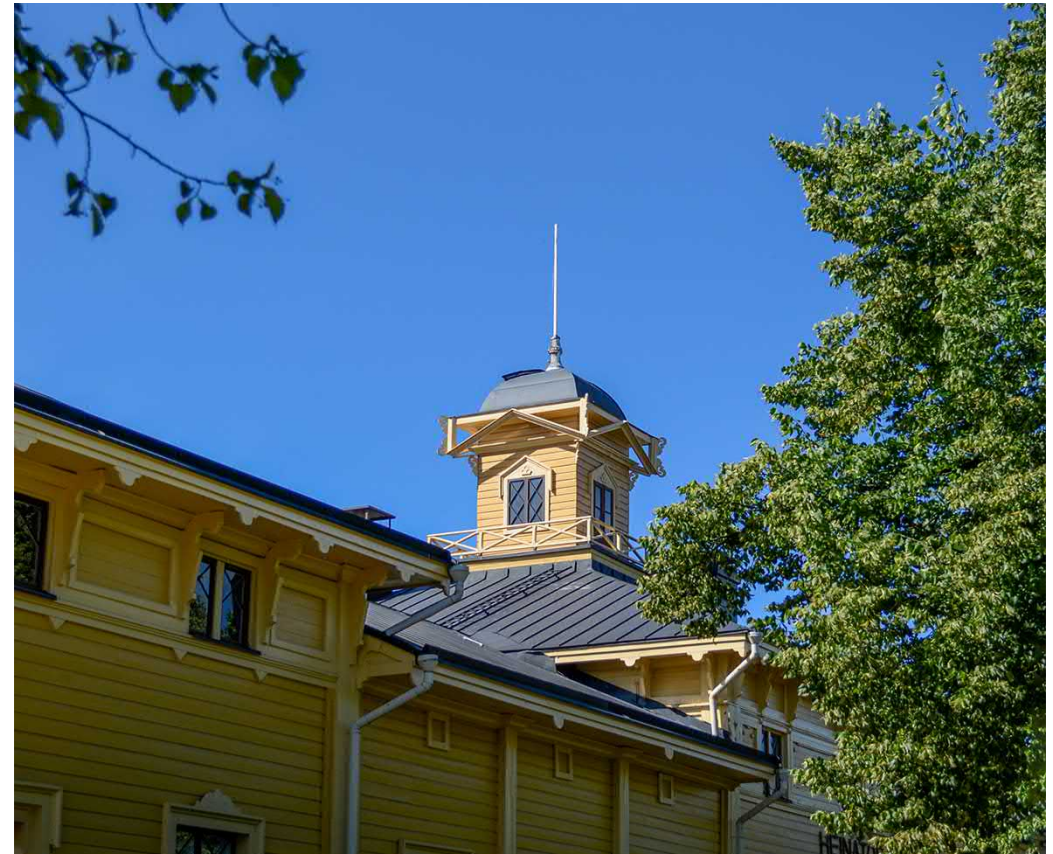
Päärakennuksen torni ja julkisivun koristeellisia yksityiskohtia.

Katto on monimuotoinen. Katemateriaali on tummanharmaa konesaumattu peltikate. Rakennuksen keskiosaa korostaa aumakatto, jonka harjalla on koristeellinen torni. Kulmia korostavat muusta katosta nostetut telttakatot. Siivissä ja nostettujen osien välissä kattomuoto on harjakatto.

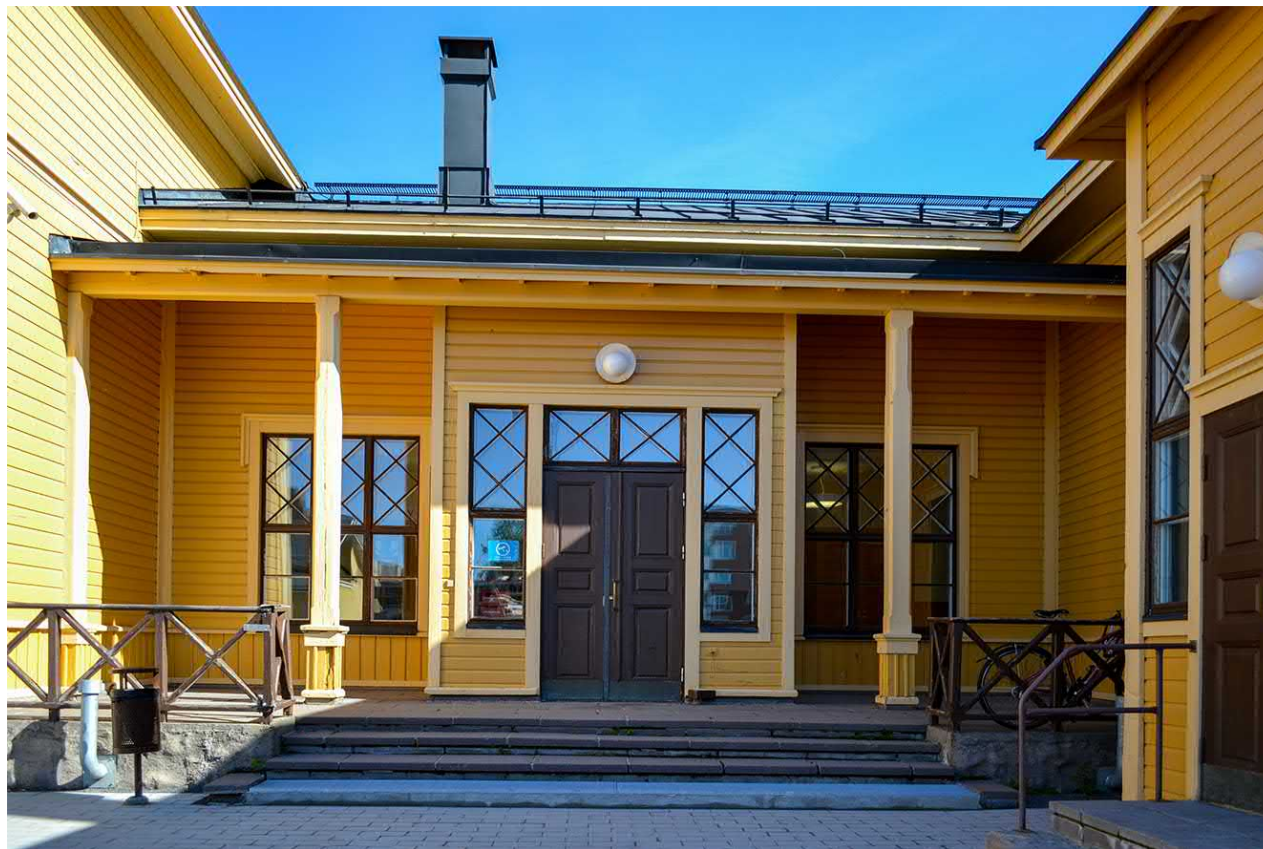
Toinen päärakennuksen uusituista sisäänkäynneistä. Sisäänkäynnin kohdalta purettiin vuosien 1979-80 peruskorjauksessa osa vanhasta juhla- ja voimistelusalista ja alkuperäinen, mutta arkkitehti Westlingin suunnitelmasta poikkeava, sisäänkäynti. Alkuperäisessä suunnitelmassa samalla paikalla oli sisäänkäyntikatokas, jonka kautta oli kulku kahdelle sisäänkäynnille. Tavallaan nykyinen ratkaisu on lähempänä alkuperäistä suunnitelmaa, vaikkei olekaan täysin sen mukainen.

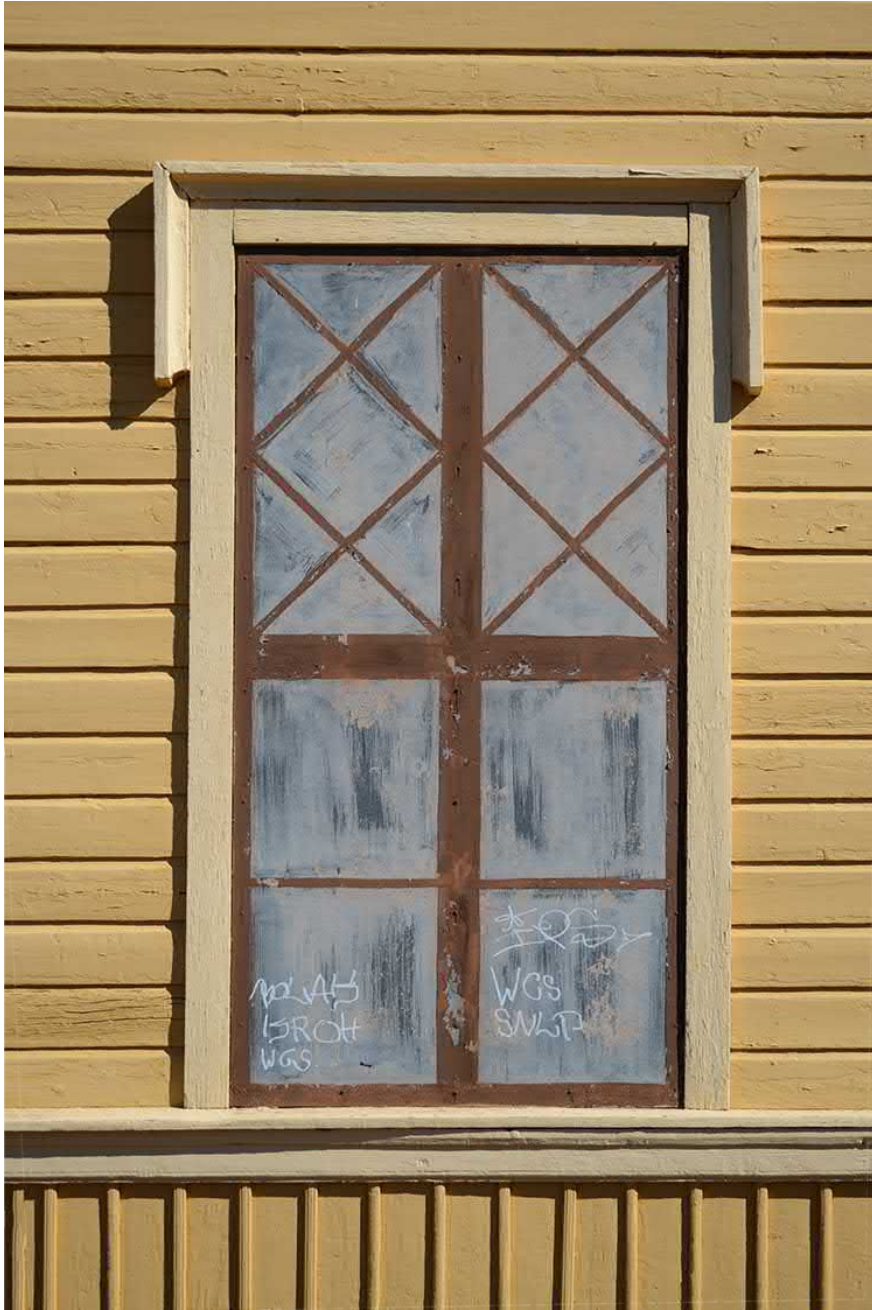
Päärakennuksen toisen siipiosan päädyssä on valeikkuna. Se näkyy vanhoissa valokuvissa ainakin 1950-luvulta alkaen.
