HINTAN PÄIVÄKOTI, OULU

RAKENNUKSEN OMINAISPIIRTEIDEN SELVITYS 15.12.2017

HINTAN PÄIVÄKOTI, OULUN KAUPUNKI
RAKENNUKSEN OMINAISPIIRTEIDEN SELVITYS
Oulu 15.11.2017

Tekijä: Veli-Pekka Huhmo, arkkitehti (Arkkitehtitoimisto Avario Oy:n alikonsultti)
Tilaaaja: Liikelaitos Oulun Tilakeskus

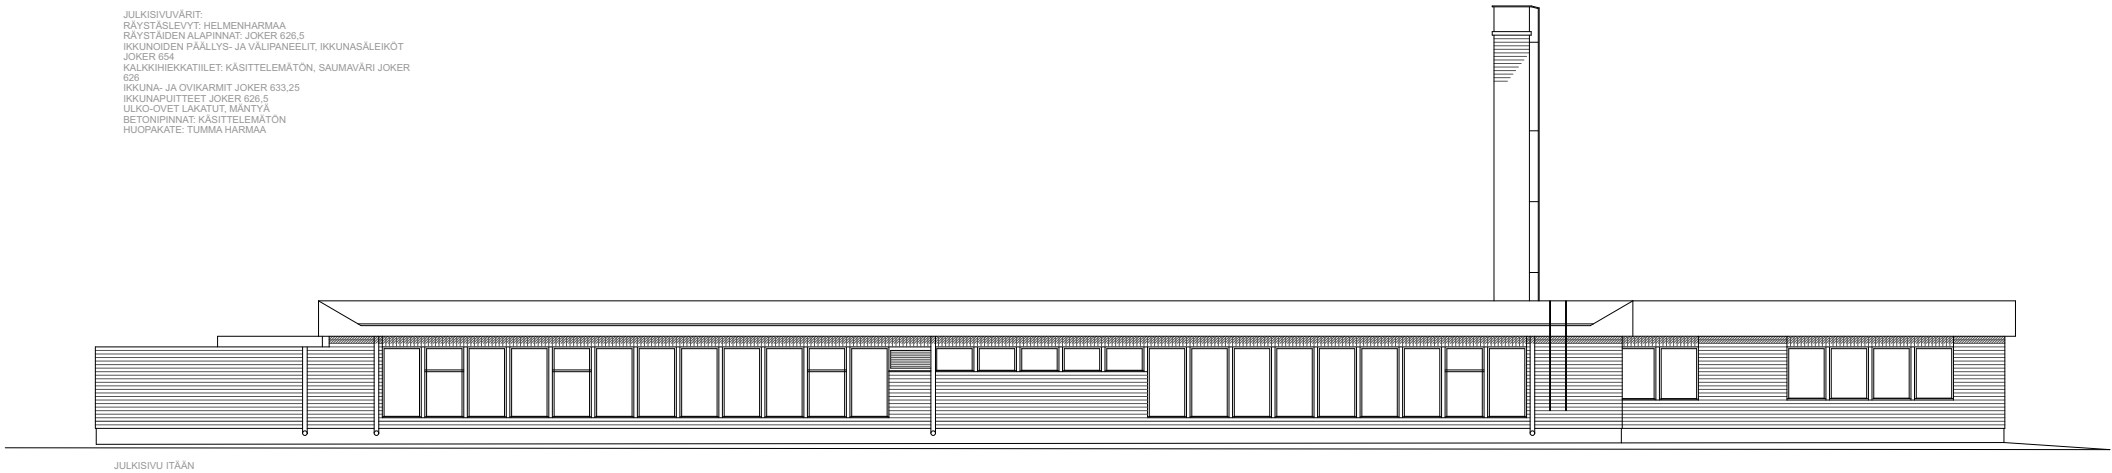
JULKISIVU ITÄÄN

JULKISIVUVRIT:
 RÄYSTÄSLEVYTT: HELMENHARMAA
 RÄYSTÄIDEN ALAPINNAT: JOKER 626,5
 IKKUNOIDEN PÄÄLLYS- JA VÄLIPANEELIT, IKKUNASÄLEIKÖT
 JOKER 654
 KALKKIHIEKKATILIT: KÄSITTELEMÄTÖN, SAUMAVÄRI JOKER
 626
 IKKUNA- JA OVIKARMIT JOKER 633,25
 IKKUNAPUITTEET JOKER 626,5
 ULKO-OVET LAKATUT, MÄNTYÄ
 BETONIPINNAT: KÄSITTELEMÄTÖN
 HUOPAKATE: TUMMA HARMAA

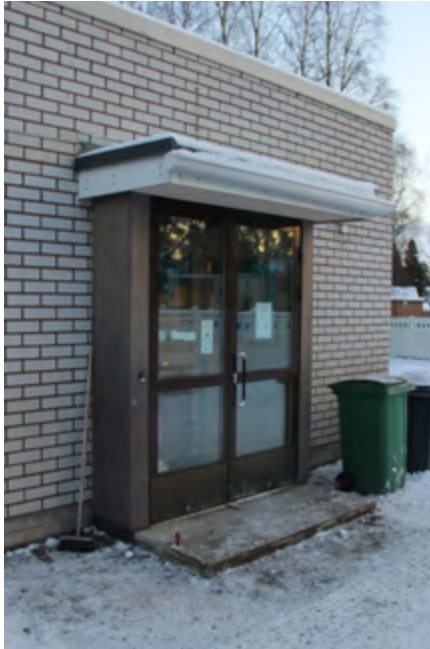
Julkisivujen ilme on suoralinjainen ja horisontaalinen. Tummat saumat ja puuosat korostavat graafisuutta.

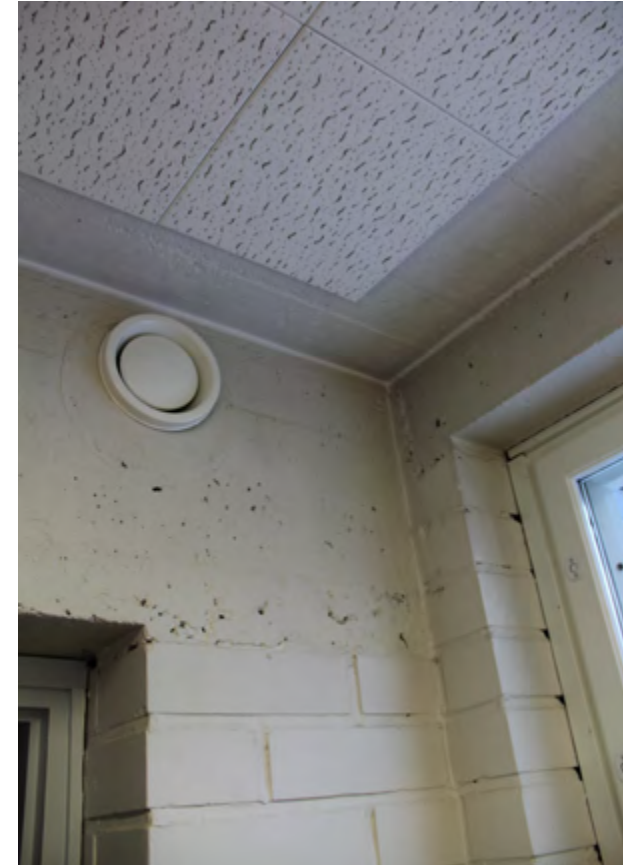
Pääsisäänkäynnin yhdyskäytävä on muurattu ja holvattu.

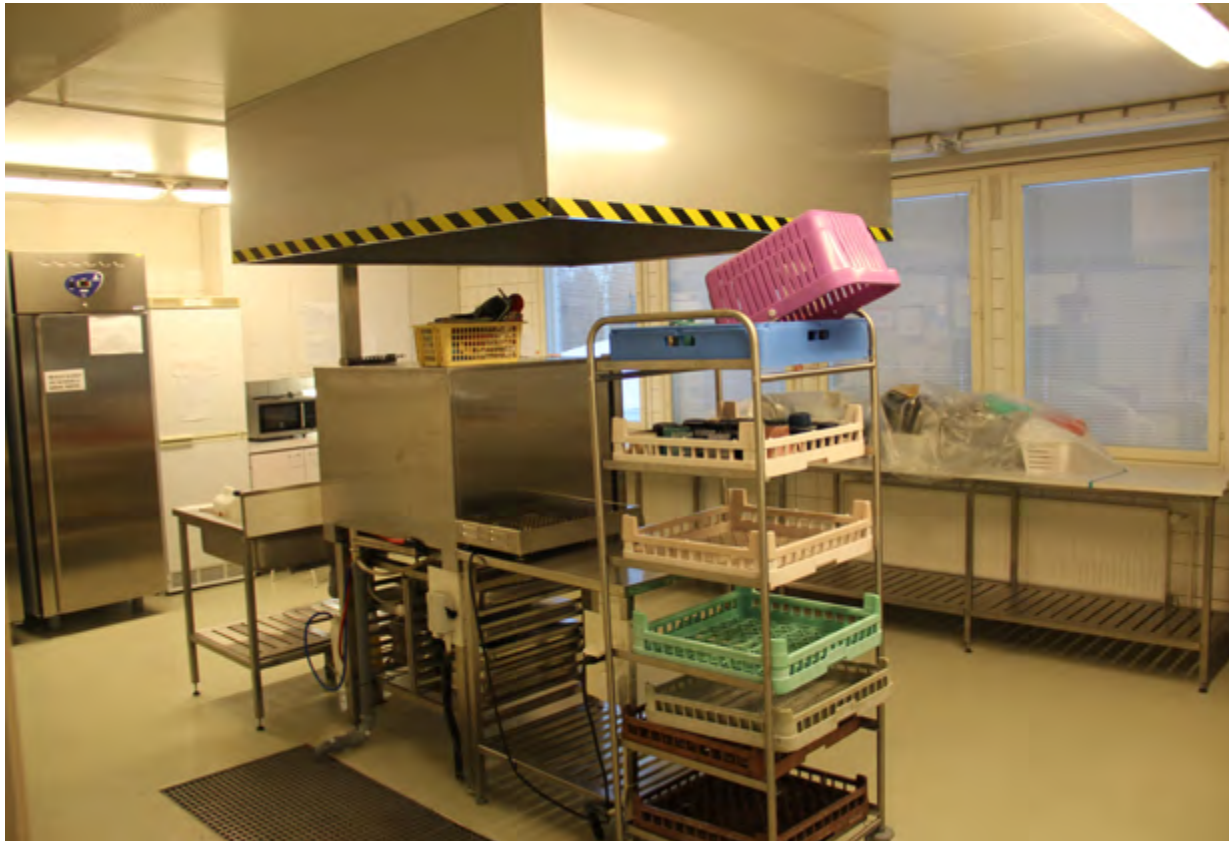
Keittiö on muutettu valmistavasta jakelukeittiöksi. Keskeisiä koneita on poistettu. Lattialaatat on poistettu ja tilalle on tehty epoksinnoite.

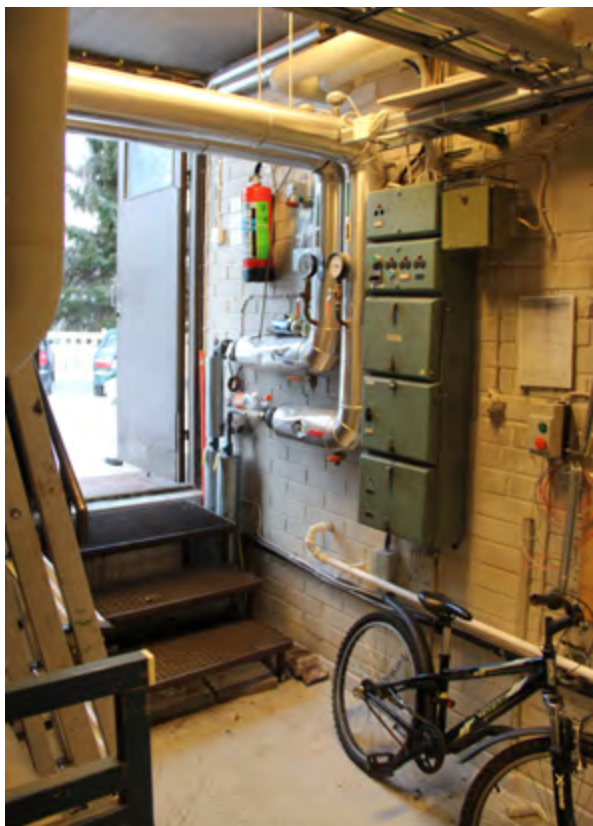
Lämpökeskuksen lattia on 600 mm maanpinnan alapuolella.

Lämmitys: Päiväkodissa on vesikeskuslämmitys. Rakennusryhmä on liitetty Oulun kaupungin kaukolämpöverkkoon. Rakennuksissa oli aiemmin öljylämmitys, jonka rinnalla oli mahdollista käyttää myös kiinteitä polttoaineita. Öljykattila on korvattu lämmönvaihtimella, mutta polttouuni on säilynyt. Lämpöhuoneeseen on sijoitettu kookkaita ilmanvaihtoputkia.

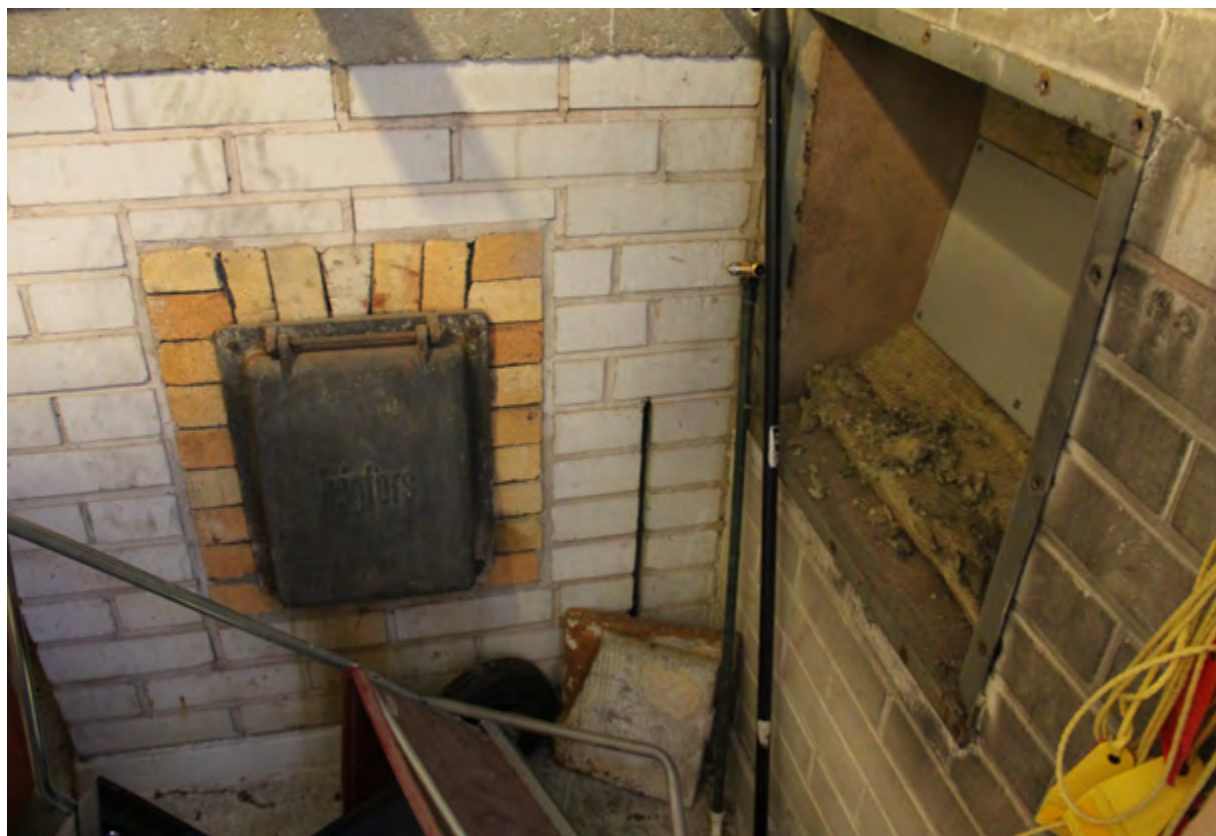
Öljykattilan lisäksi lämpökeskus on varustettu polttouunilla. Oikealla luukku kiinteän polttoaineen syöttämiseen.

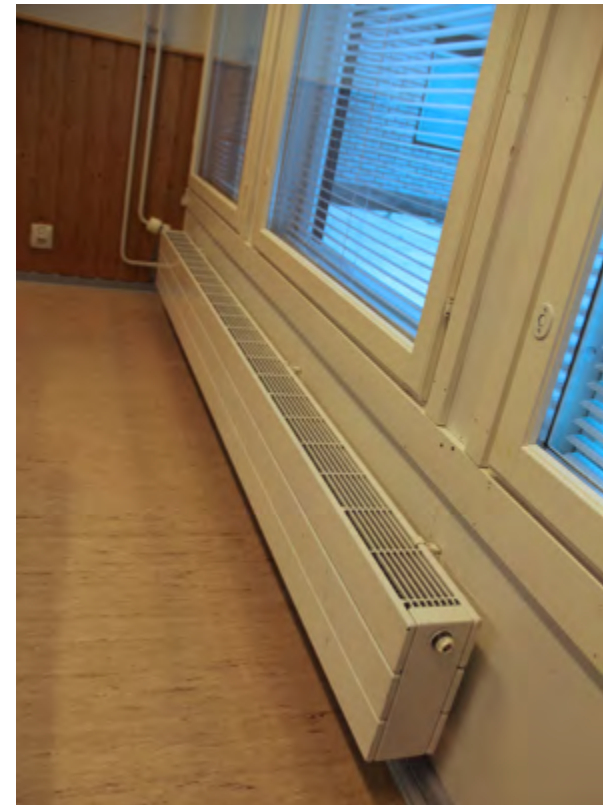
Uudet 1990-luvun radiaattorit on mitoitettu suurikokoisten ikkunoiden mukaan. Ikkunalaudat on poistettu lämmön siirtymisen vuoksi.

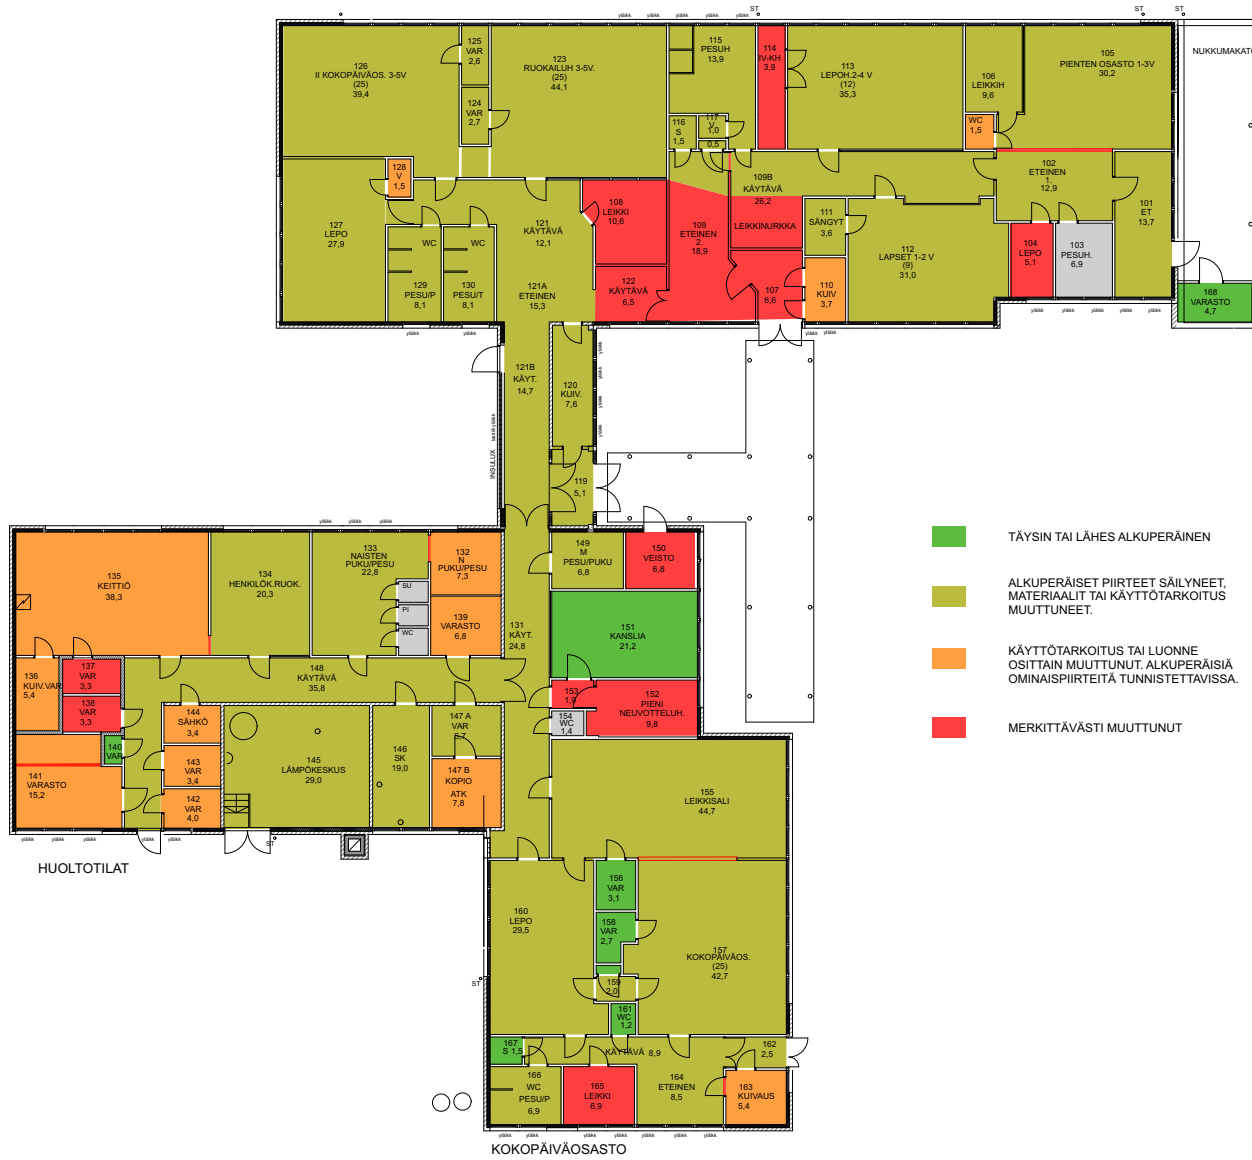
3.20 Säilyneisyyskaavio

- TÄYSIN TAI LÄHES ALKUPERÄINEN
- ALKUPERÄISET PIIRTEET SÄILYNEET, MATERIAALIT TAI KÄYTTÖTARKOITUS MUUTTUNEET.
- KÄYTTÖTARKOITUS TAI LUONNE OSITTAIN MUUTTUNUT. ALKUPERÄISIÄ OMAISPIIRTEITÄ TUNNISTETTAVISSA.
- MERKITTÄVÄSTI MUUTTUNUT
