# KAUPUNGIN VARIKKO

OULUN KAUPUNKI

RAKENNUSHISTORIASELVITYS

Oulu 31.5.2018 Arkkitehtitoimisto Jorma Teppo Oy

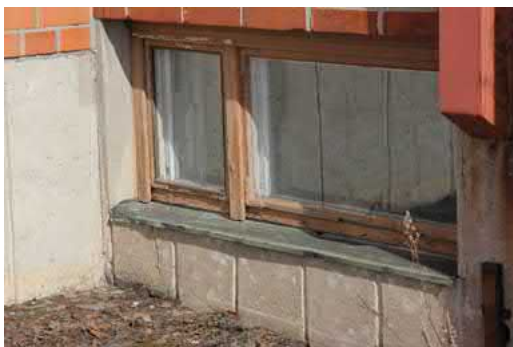
88. Alkuperäisiä puuikkunoita ja niiden kupariset ikkunapellit.

Varikon ikkunat ovat alkuperäisiä, mutta niissä on useita kerrostumia. Vanhimmissa osissa on kaksinkertaiset sisäänpäin avautuvat MS-puuikkunat. Katujulkisivuissa ikkunoista on muodostettu jaksottaisia nauhoja. Toimistosiiven päädyssä ja vastaavassa kohdassa kellarissa on lasitiili-ikkunat. Laajennusosissa on käytetty puurunkoisia kolminkertaisia MSK-ikkunoita.

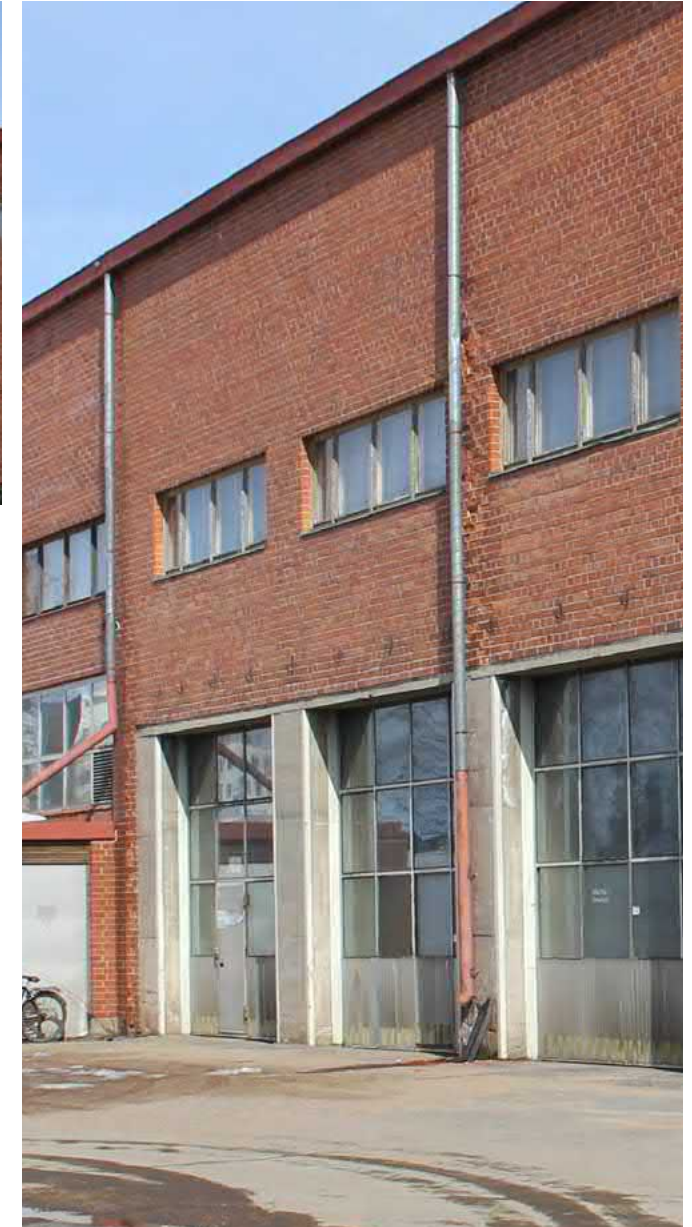
93. Pihan puolella syöksyt johtavat veden ajopihan kuivatusjärjestelmään.

Rakennuksessa on loiva, sisäpihalle laskeva räystäätön pulpettikatto. Vesikattomateriaalina on punaiseksi maalattu konesaumattu pelti. Suurin osa sadeveden poistosta tapahtuu sisäpihan puolelle, jossa syöksyt laskevat veden loiskekuppien kautta ajopihan hulevesikaivoihin. Kaksikerroksisten rakennusten pienempi lape laskee sadeveden kadun puolelle. Huoltohallin vesikattorakenne uusittiin kokonaisuudessaan vuonna 1985 myrskytuhojen jälkeen.

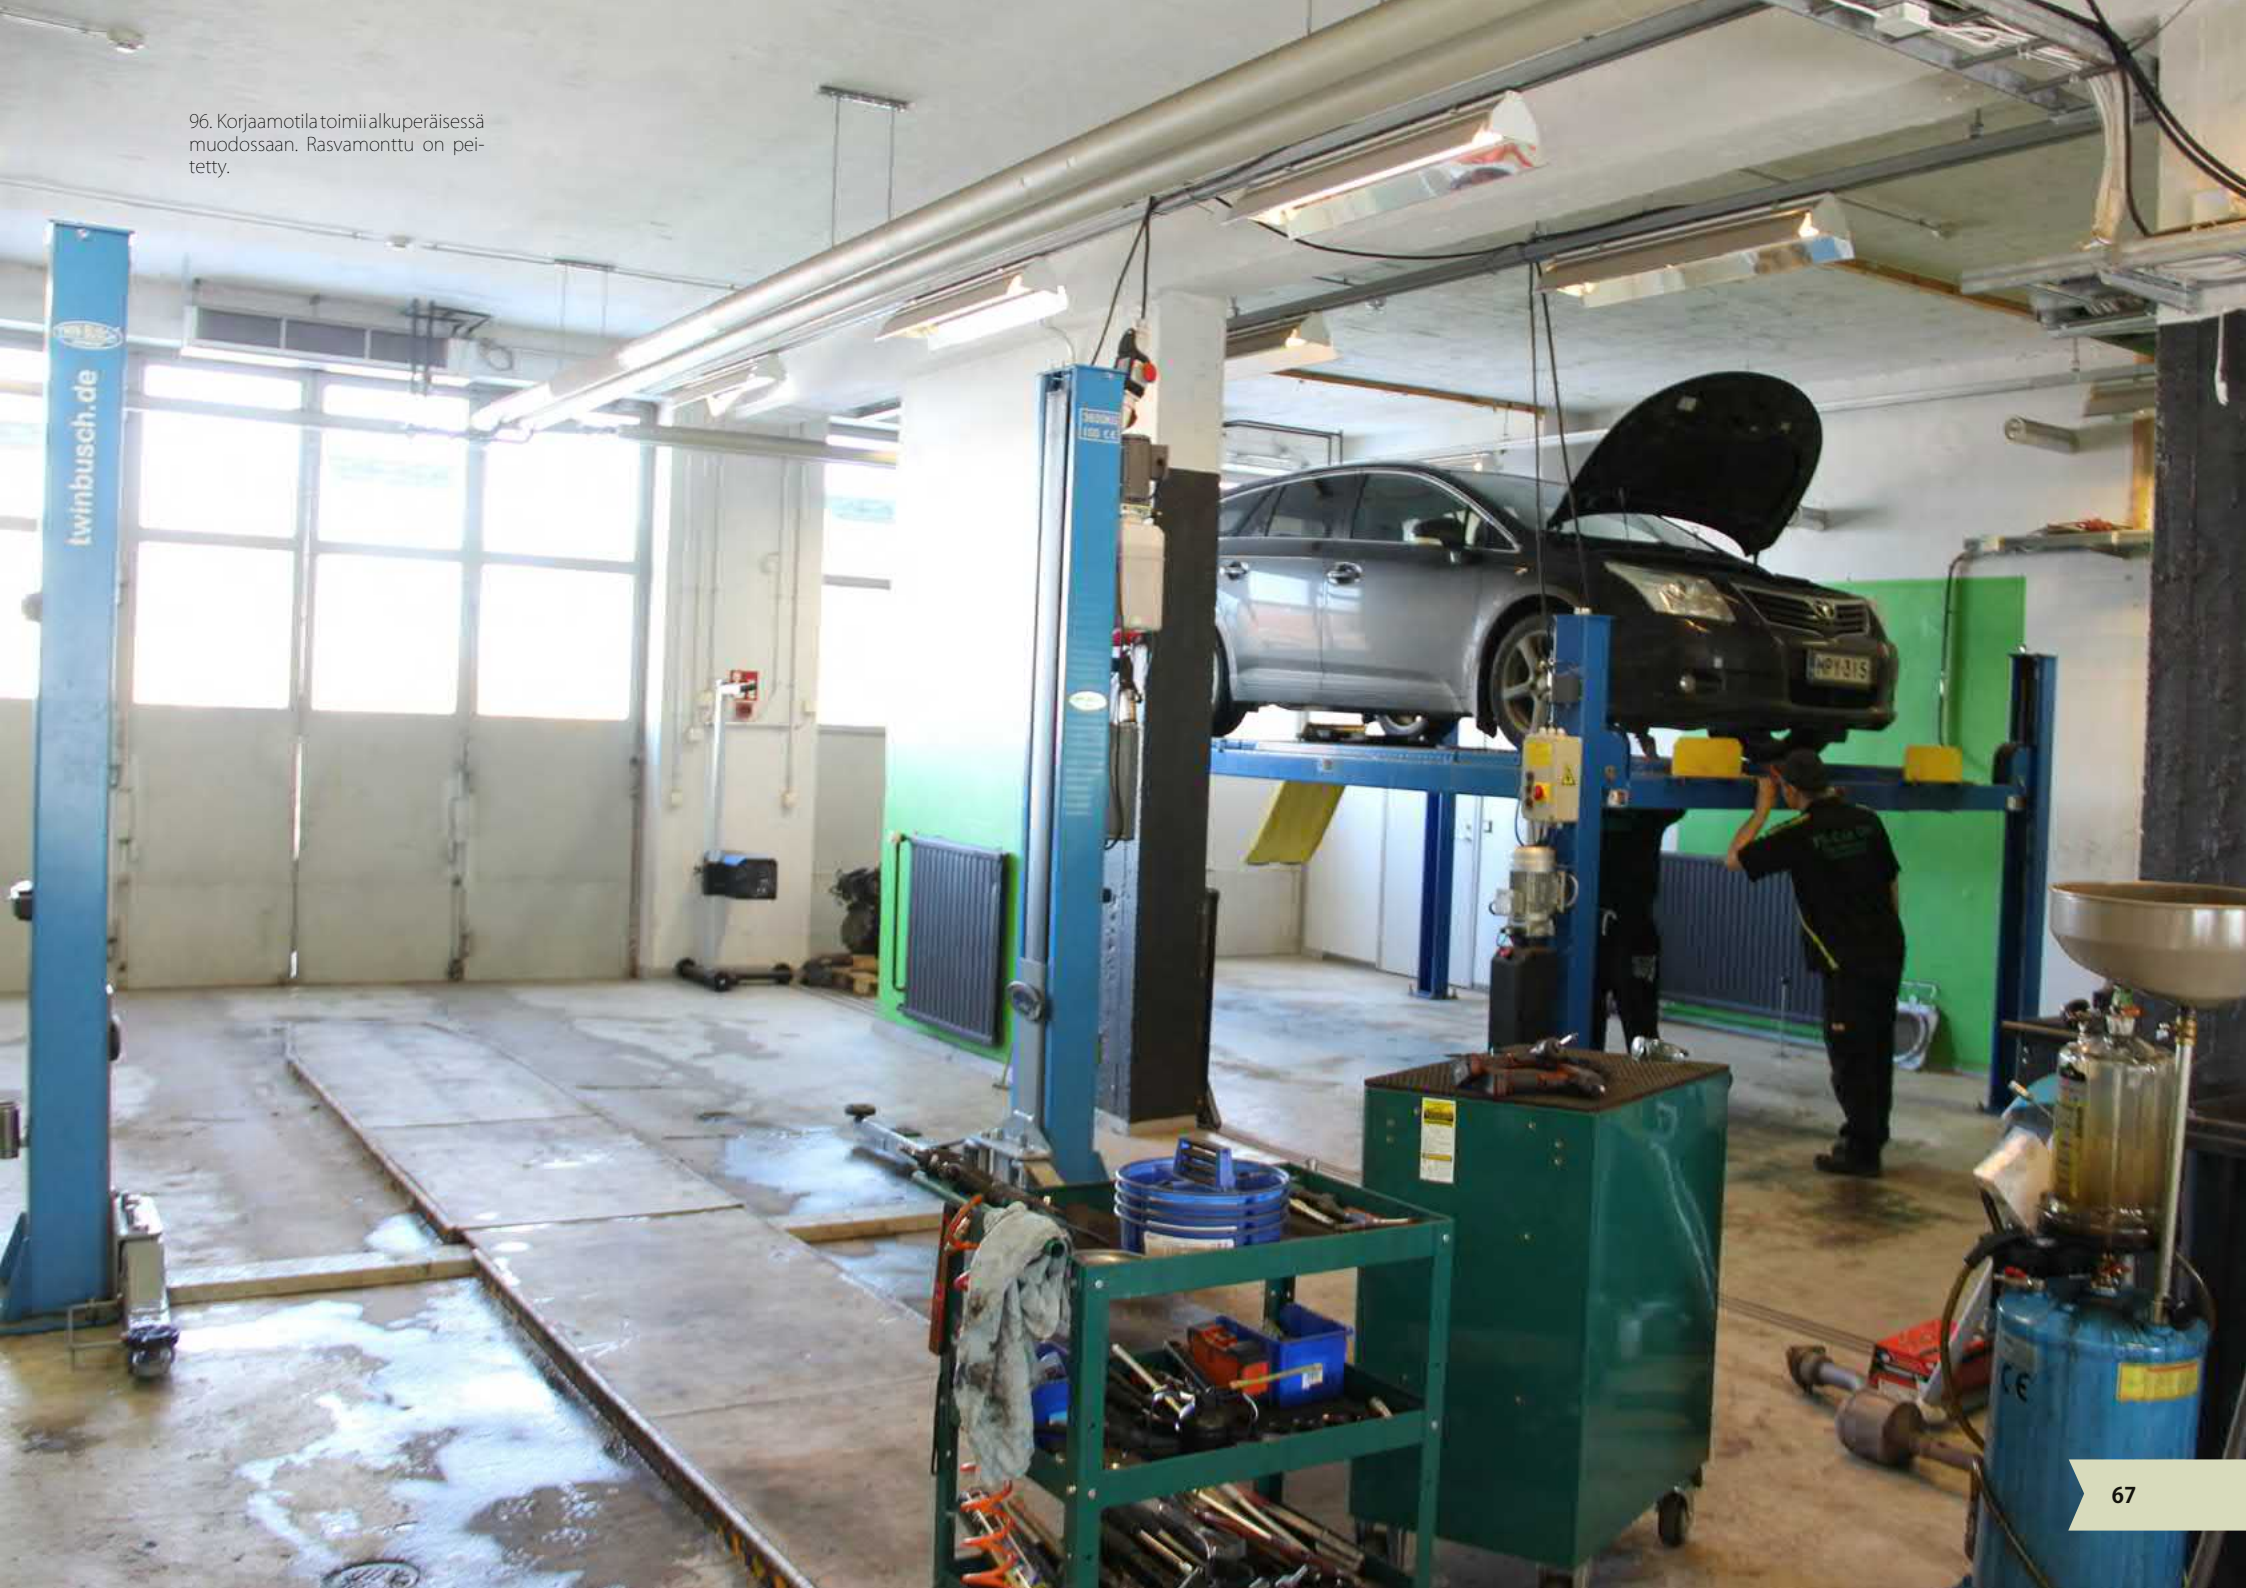
98. Kellarin rasvamonttu on säilynyt alkuperäisenä. Alapuolista huoltosiltää ei enää käytetä.

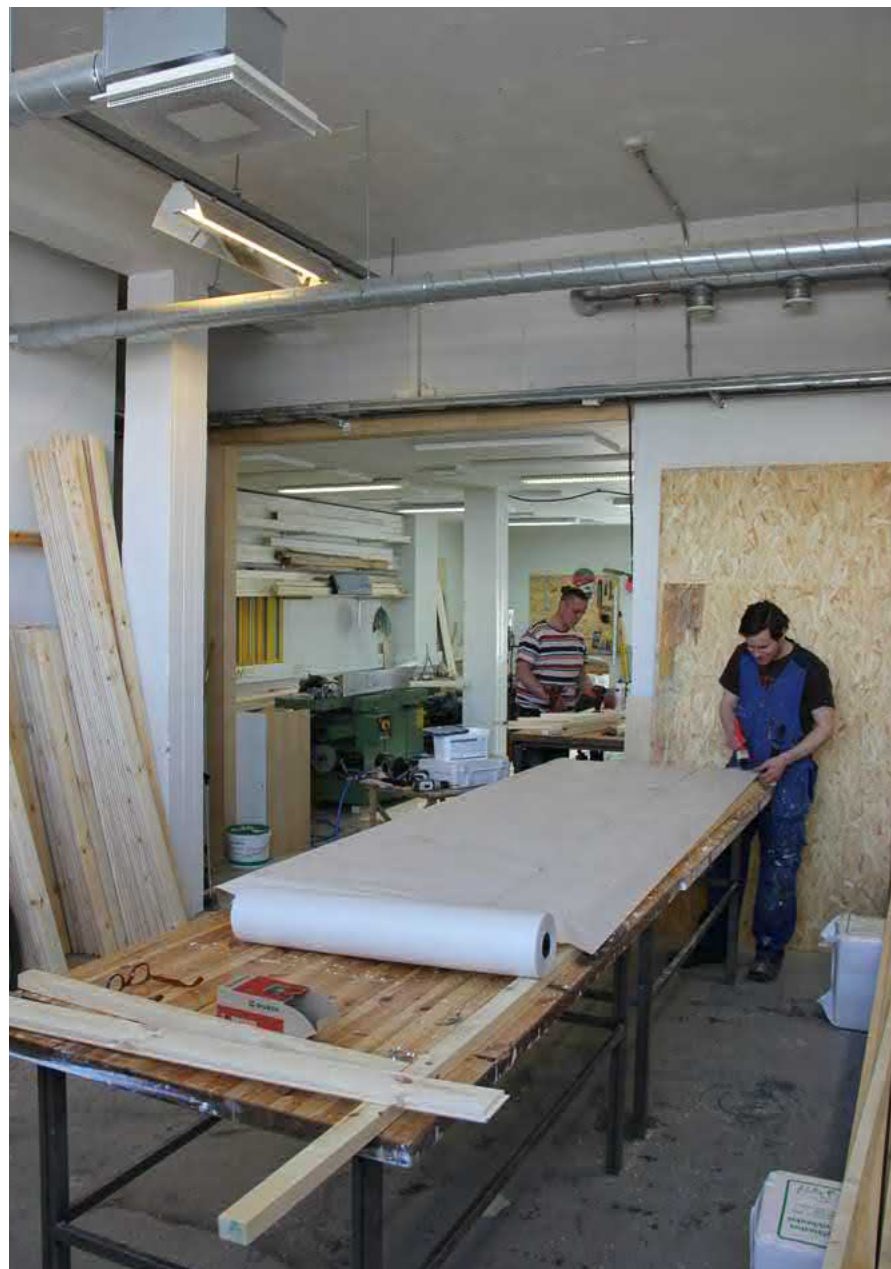
102. Pylväs-palkki-runko on mahdollistanut tilamuutokset. Kahdesta suunnasta tuleva luonnonvalo toteutuu alkuperäisen suunnitelman mukaisesti.

Huoltosiiven päädyssä on tilat ajoneuvojen huoltoon, pesuun ja maalaukseen. Toimiston puoleisessa päässä on puusepän verstaas ja sen kellarissa lämpökeskus. Pilari-palkki-runko on mahdollistanut tilojen muuntelun. Taitto-ovien suurista ikkunoista tulee tilaan runsaasti luonnonvaloa työtiloihin.

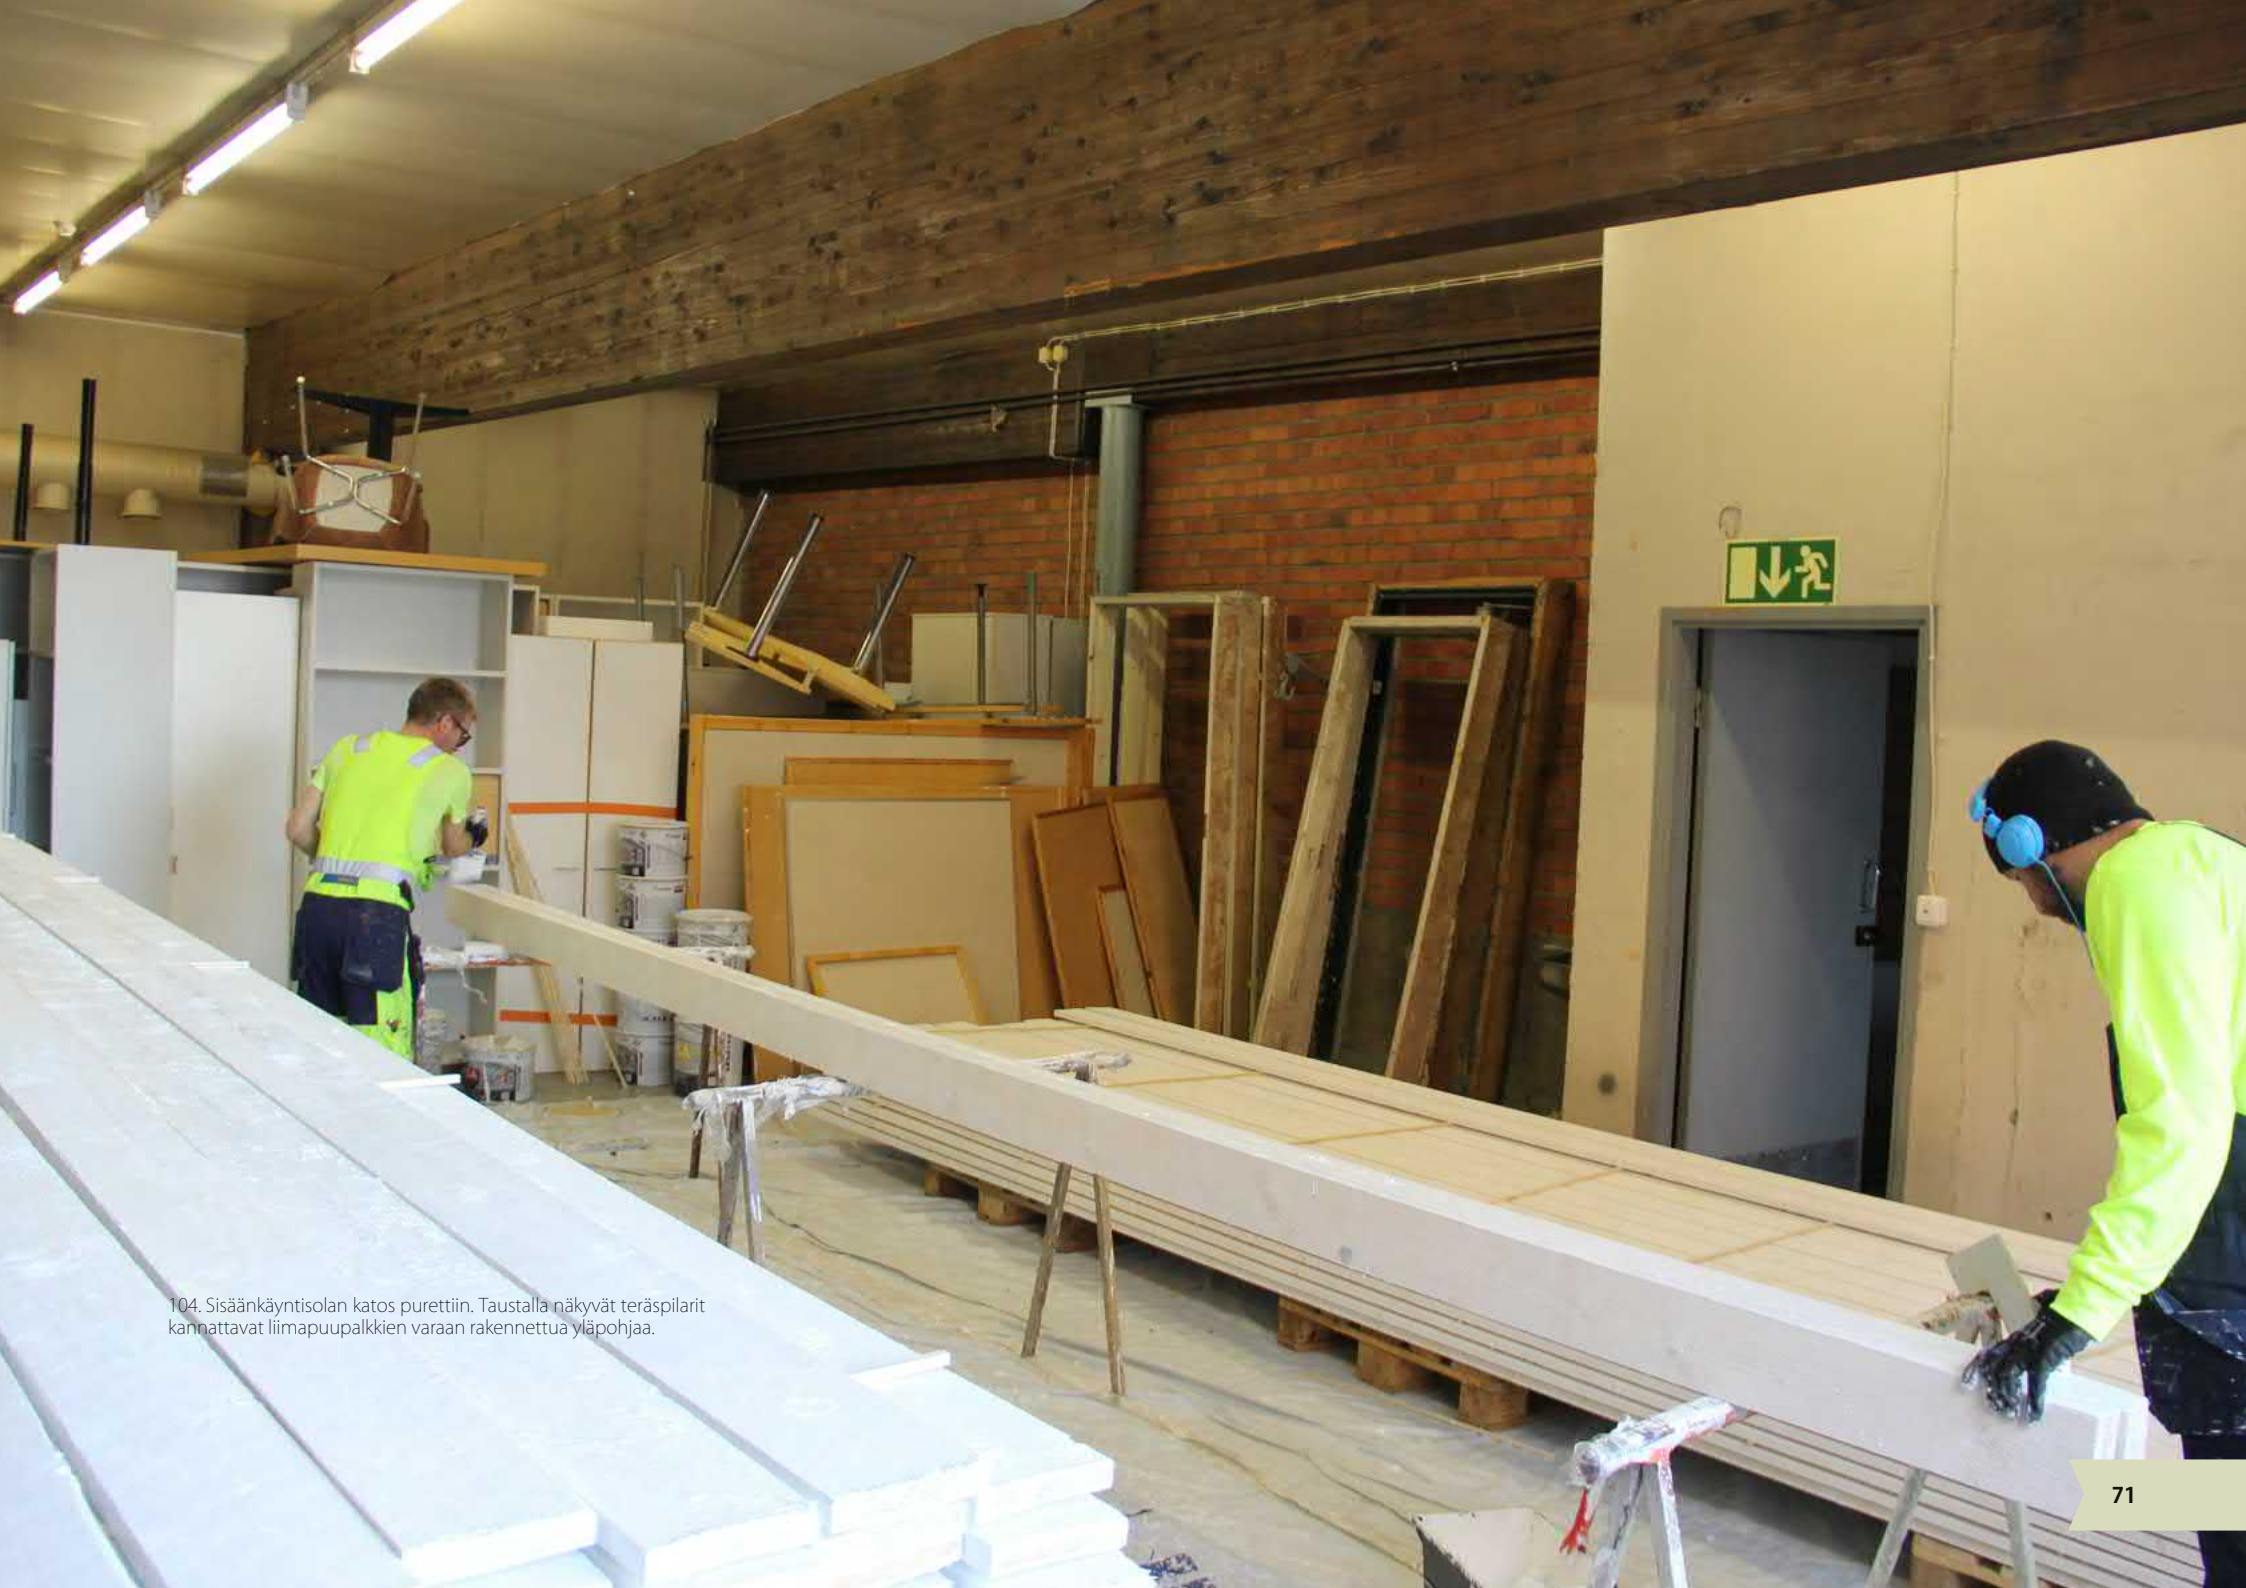
104. Sisäänkäyntisolän katos purettiin. Taustalla näkyvät teräspilarit kannattavat liimapuupalkkien varaan rakennettua yläpohjaa.

Alkuperäiset ulkoseinät ja lastauslaituri ovat säilyneet. Sisäänkäyntiportin sulkeminen on muuttanut varikon alkuperäistä kokonaissuunnitelmaa.

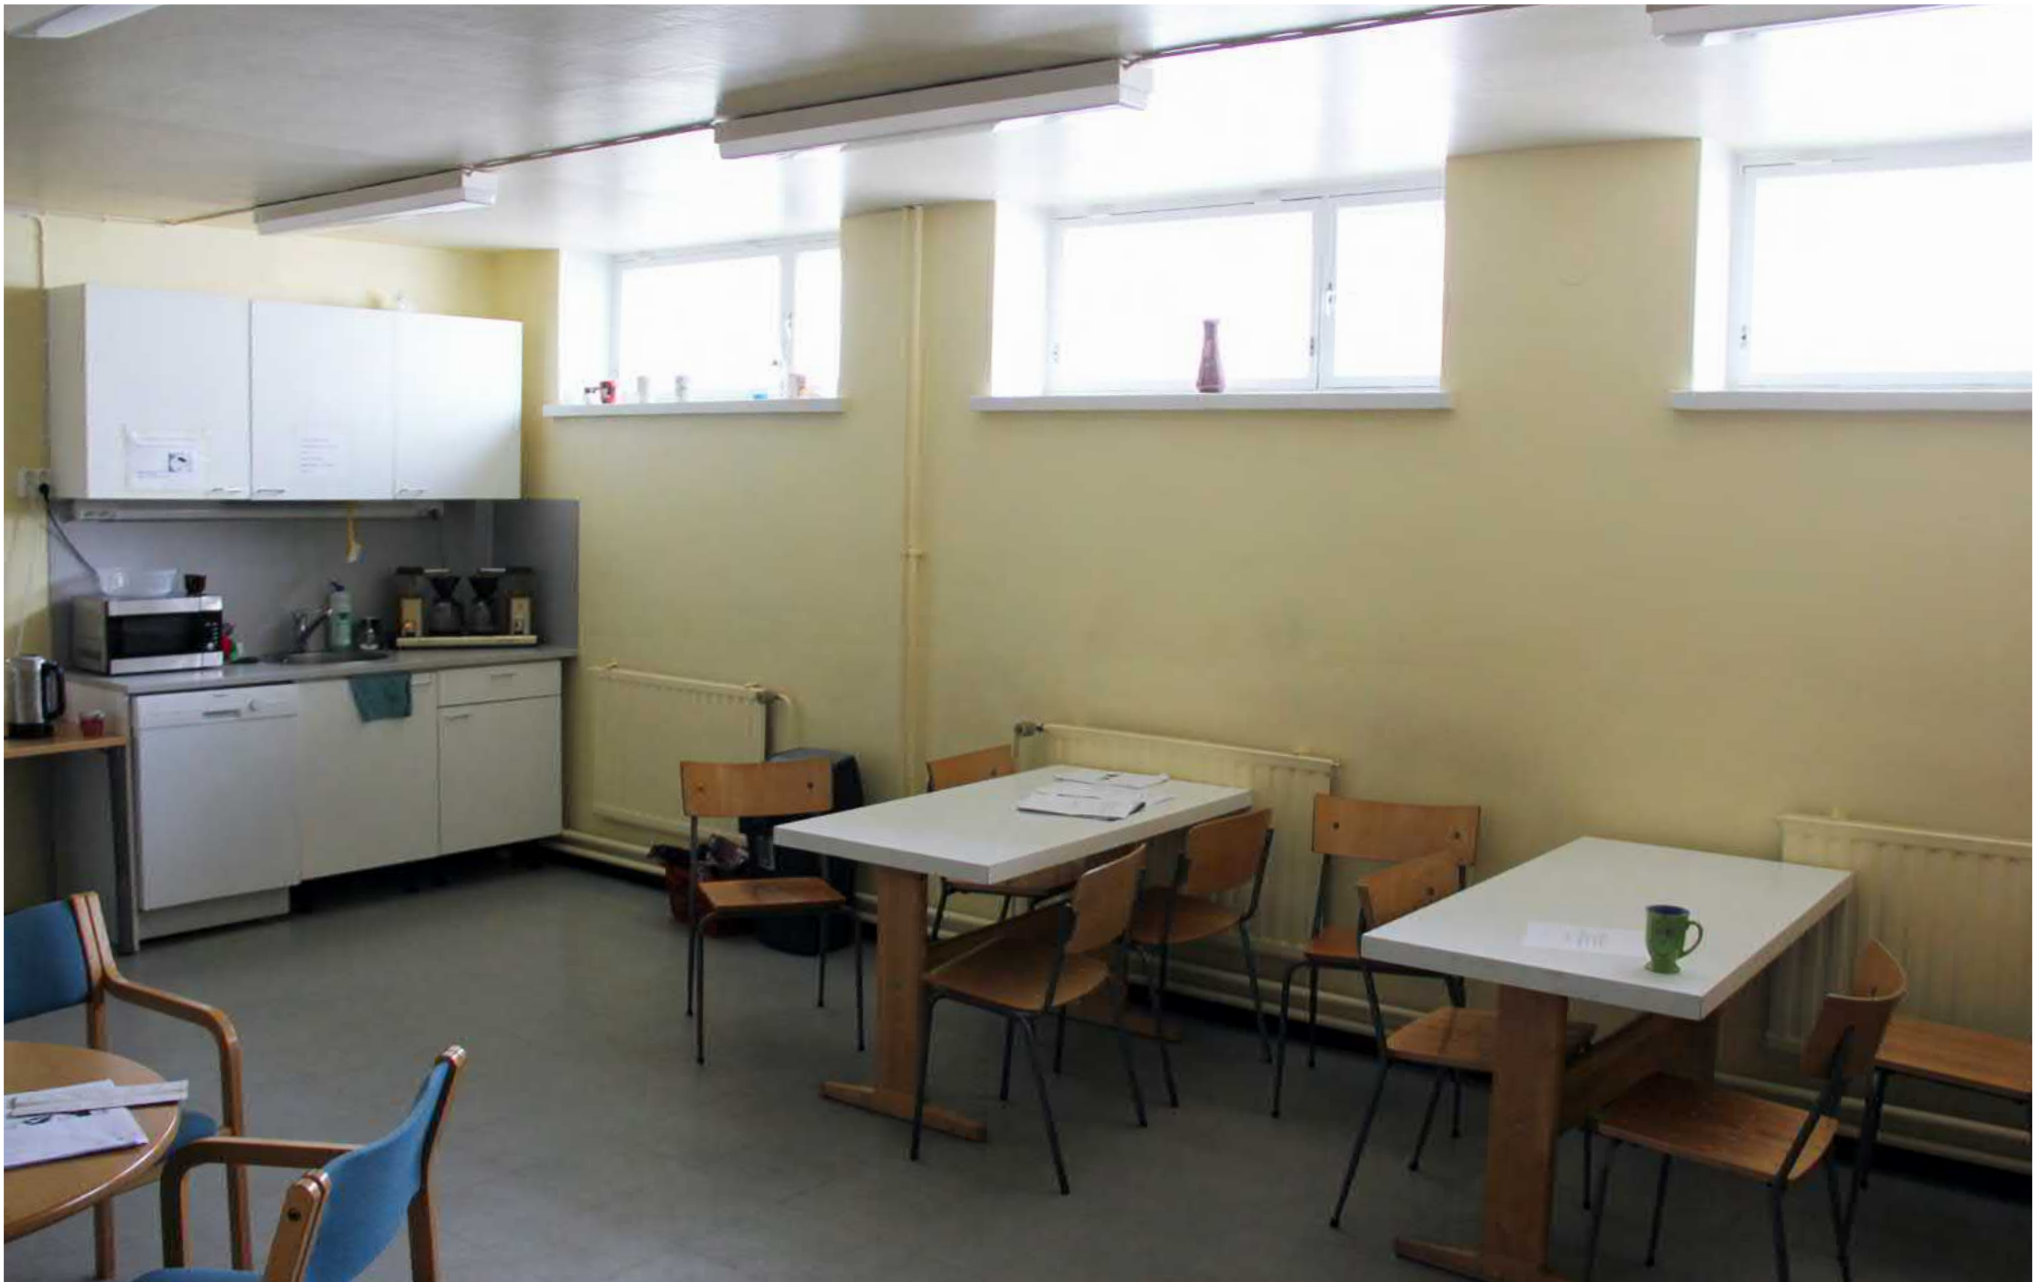
108. Ruokalan paikalla on nykyisin kuljetusosaston taukokuone. Sosiaalitoija laajennettiin entiseen keittiöön.

Alkuperäisissä sosiaaliloissa on tehty tilamuutoksia, mutta niiden 1960-luvulle tyypillinen henki ja materiaalit ovat pääosin säilyneet. Ruokalan keittiö on purettu. Ruokala ja virkailijoiden ruokahuone on muutettu sosiaaliloiksi.

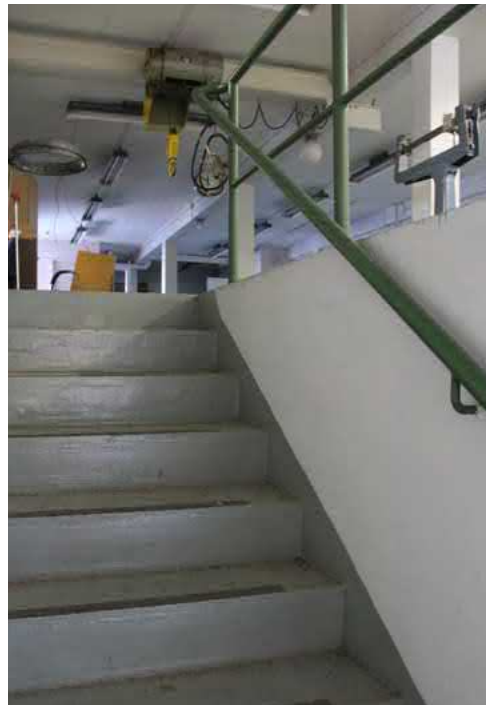
130. Kerrosten väliseen tavaroiden siirtoon käytettiin sähkövinssiä.

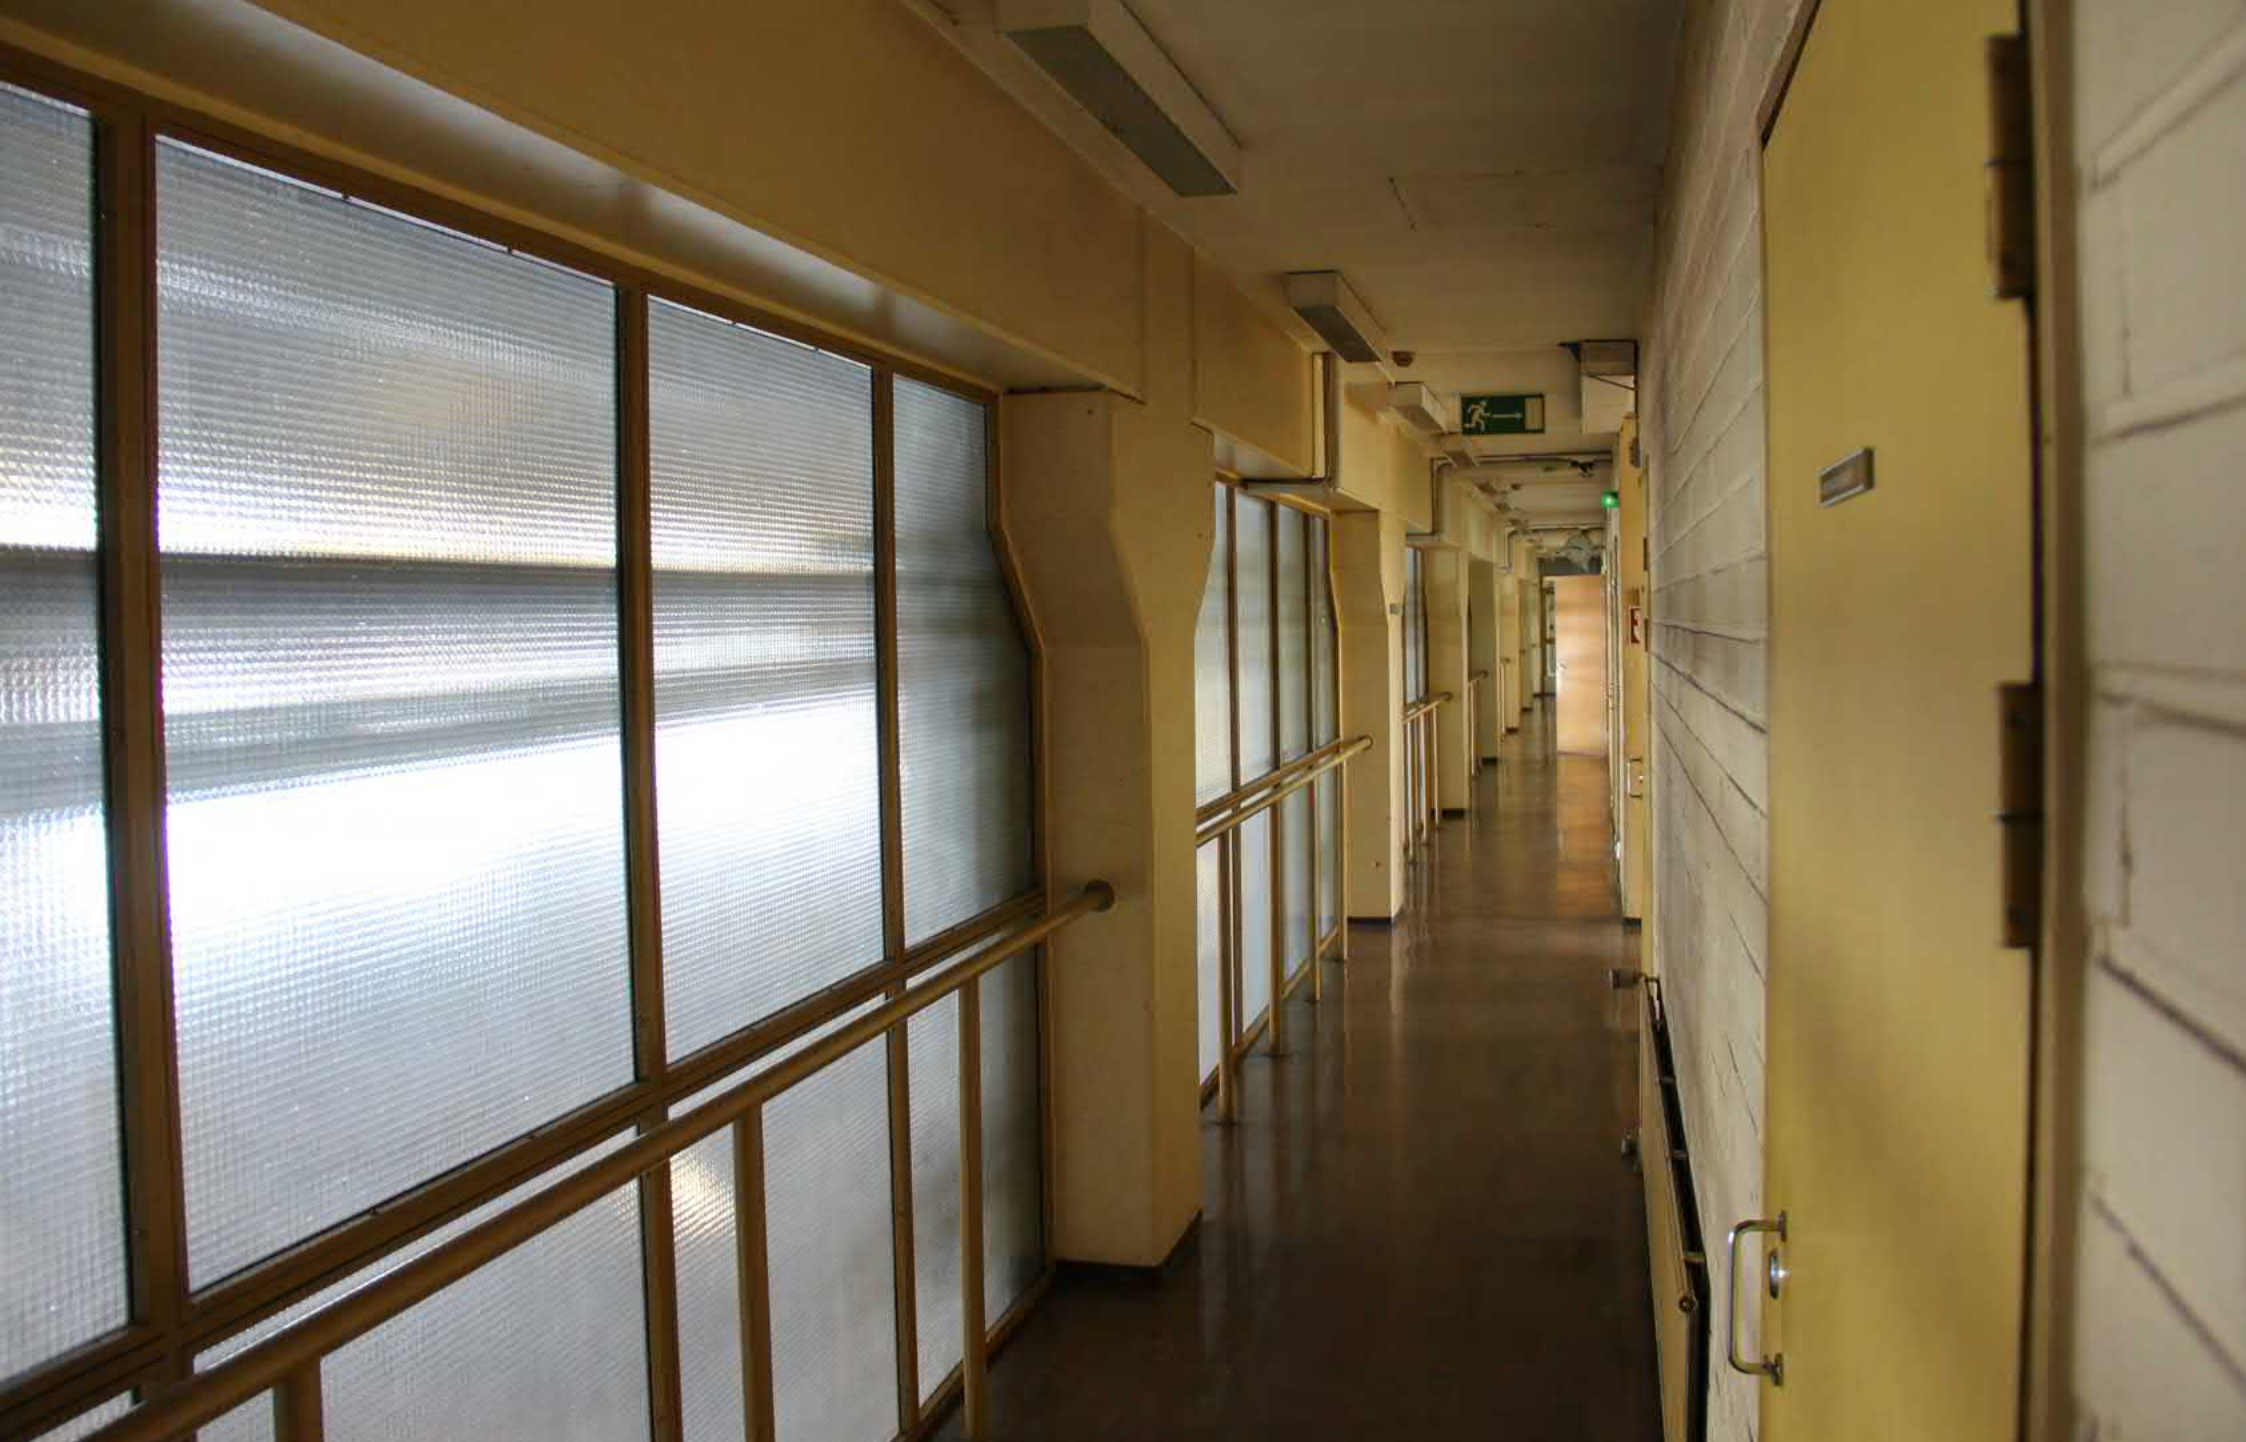
148. Laajennusosan parvi on toteutettu samalla periaatteella kuin vanhemmassa osassa, mutta detajit ovat pelkistyneet. Runko on rakennettu tehdasvalmisteisista elementeistä.

Korjaamon laajennus on säilynyt pääosin alkuperäisessä 1978 muodossaan.

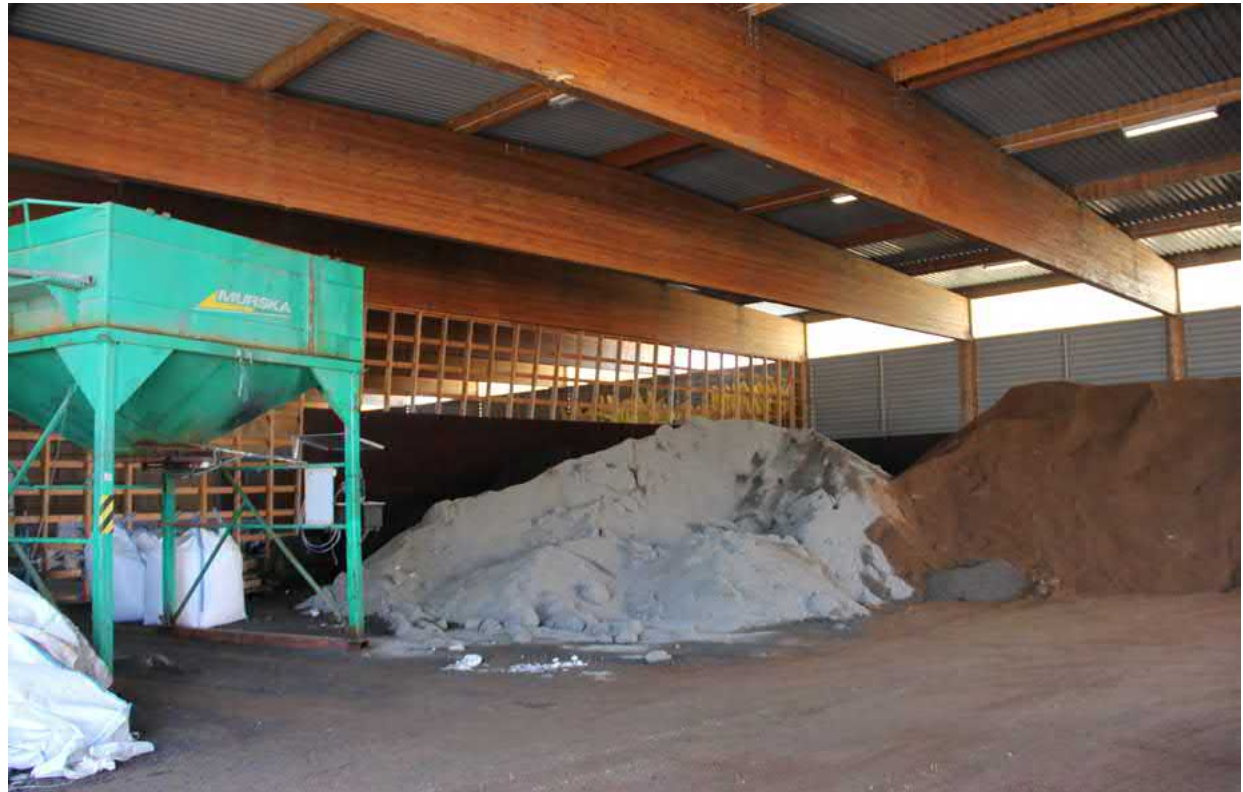
180. Varastohallin järeitä liimapuurakenteita.

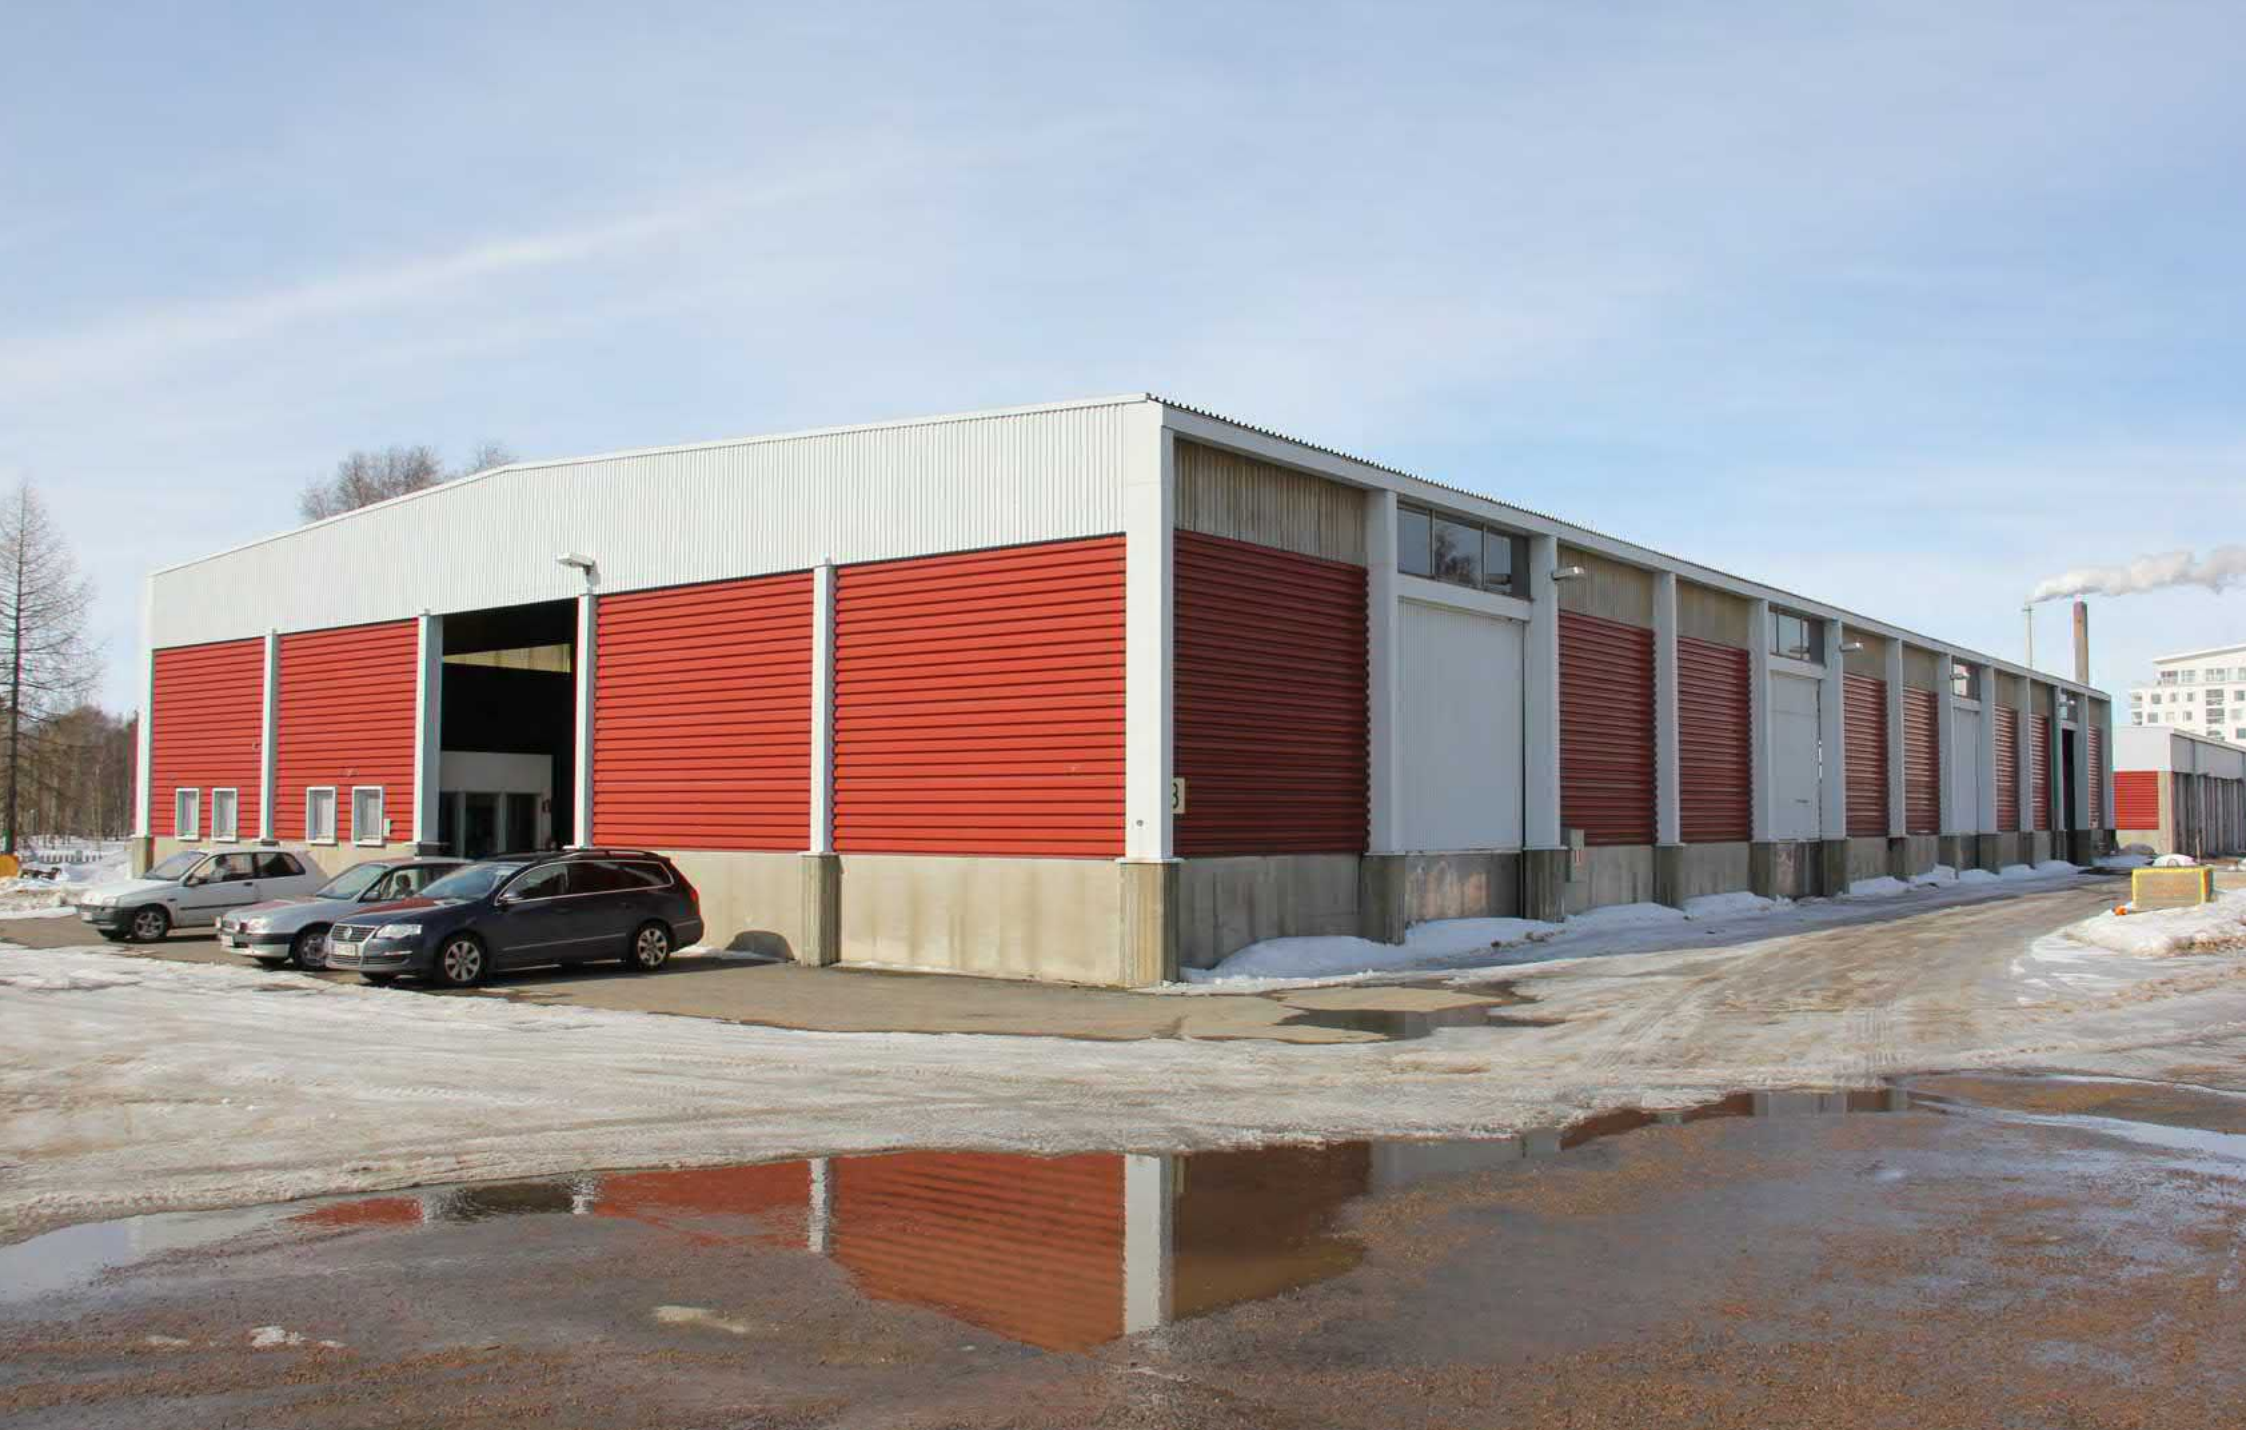
181. Uusien varastohallien arkkitehtuuri materiaalit ja mittakaava poikkesivat varikon yhtenäisestä linjasta. Ne ovat tyypillisiä 1970-luvun teollisuushalleja ja omassa sarjassaan korkeatasoisia.

Rakennus on säilynyt alkuperäisessä muodossa.

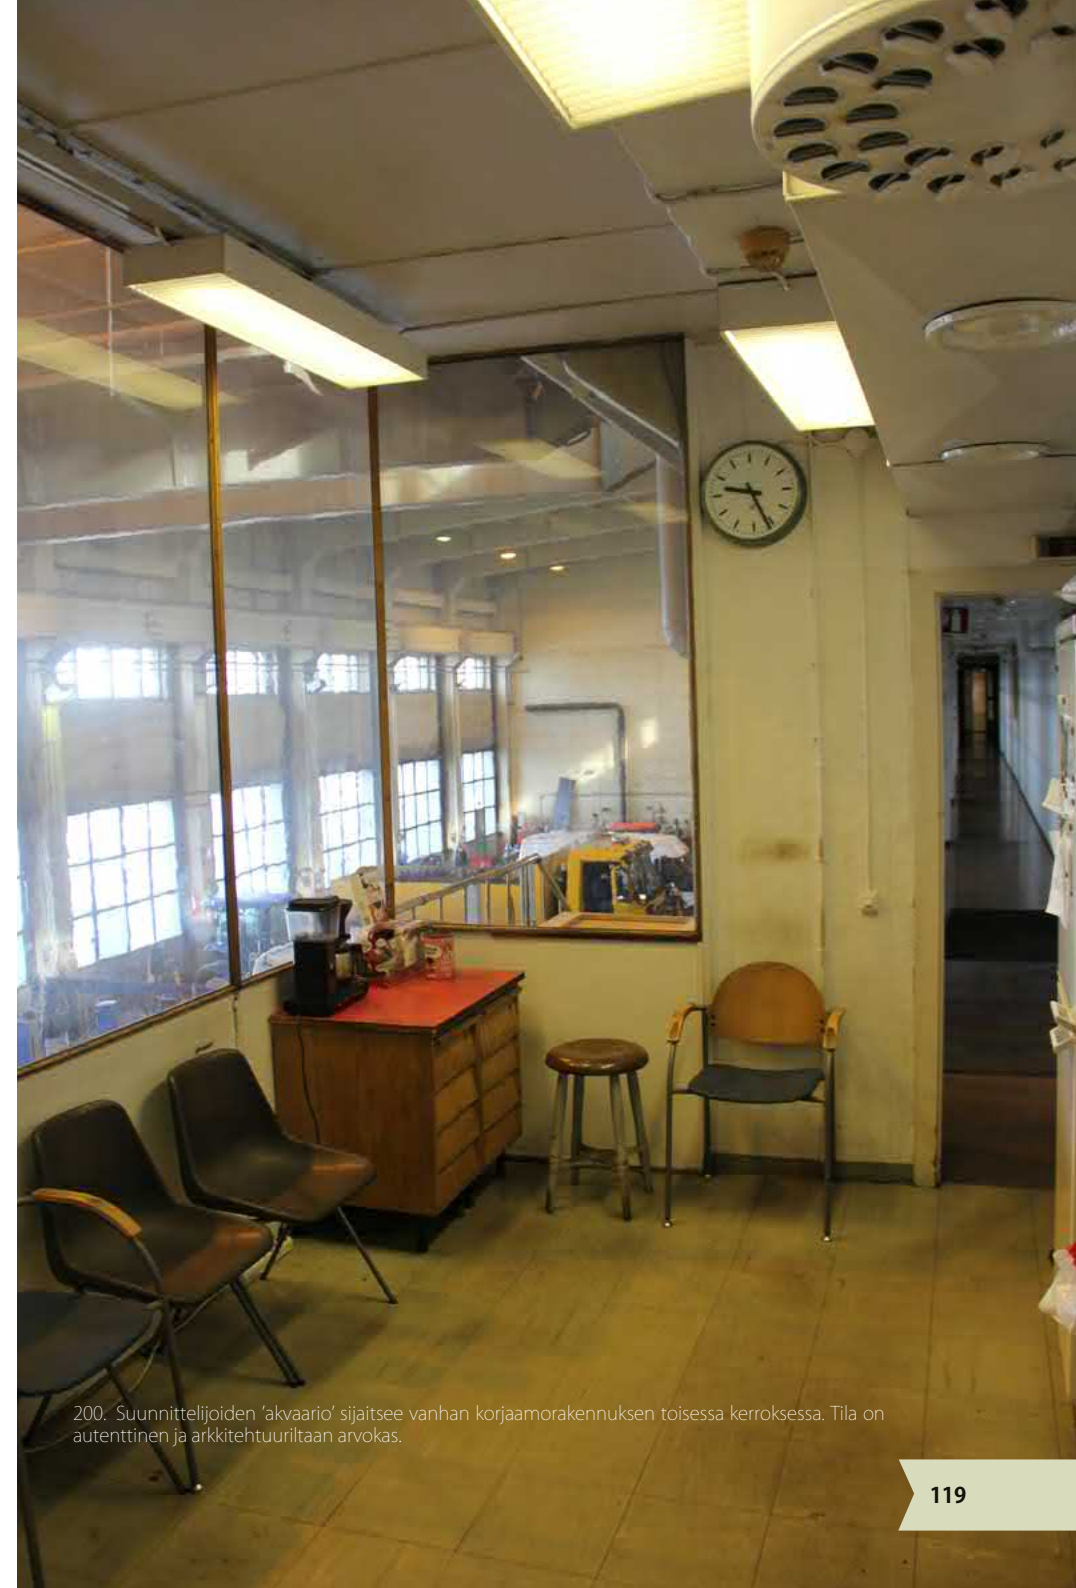
200. Suunnittelijoiden 'akvaario' sijaitsee vanhan korjaamorakennuksen toisessa kerroksessa. Tila on autenttinen ja arkkitehtuuriltaan arvokas.

Kaupunginvarikon sisäarkkitehtuurissa korostuu rakenteellisuus. Tilojen luonnetta on elävöitetty mittakaavojen vaihtelulla. Teollisen rakennusperinnön näkökulmasta edustavimmat tilat sijaitsivat vanhassa korjaamohallissa. Korkean hallin rakenteet ovat näyttävästi esillä, suuret lasipinnat antavat halliin luonnonvaloa ja parvelle sijoitetuissa toimistotiloissa on huolellisesti suunniteltuja yksityiskohtia.
