OULUN LASARETINVÄYLÄN ALUE

Rakennushistoriallinen selvitys

Oulun Lasarettiväylän alue
Rakennushistoriallinen selvitys

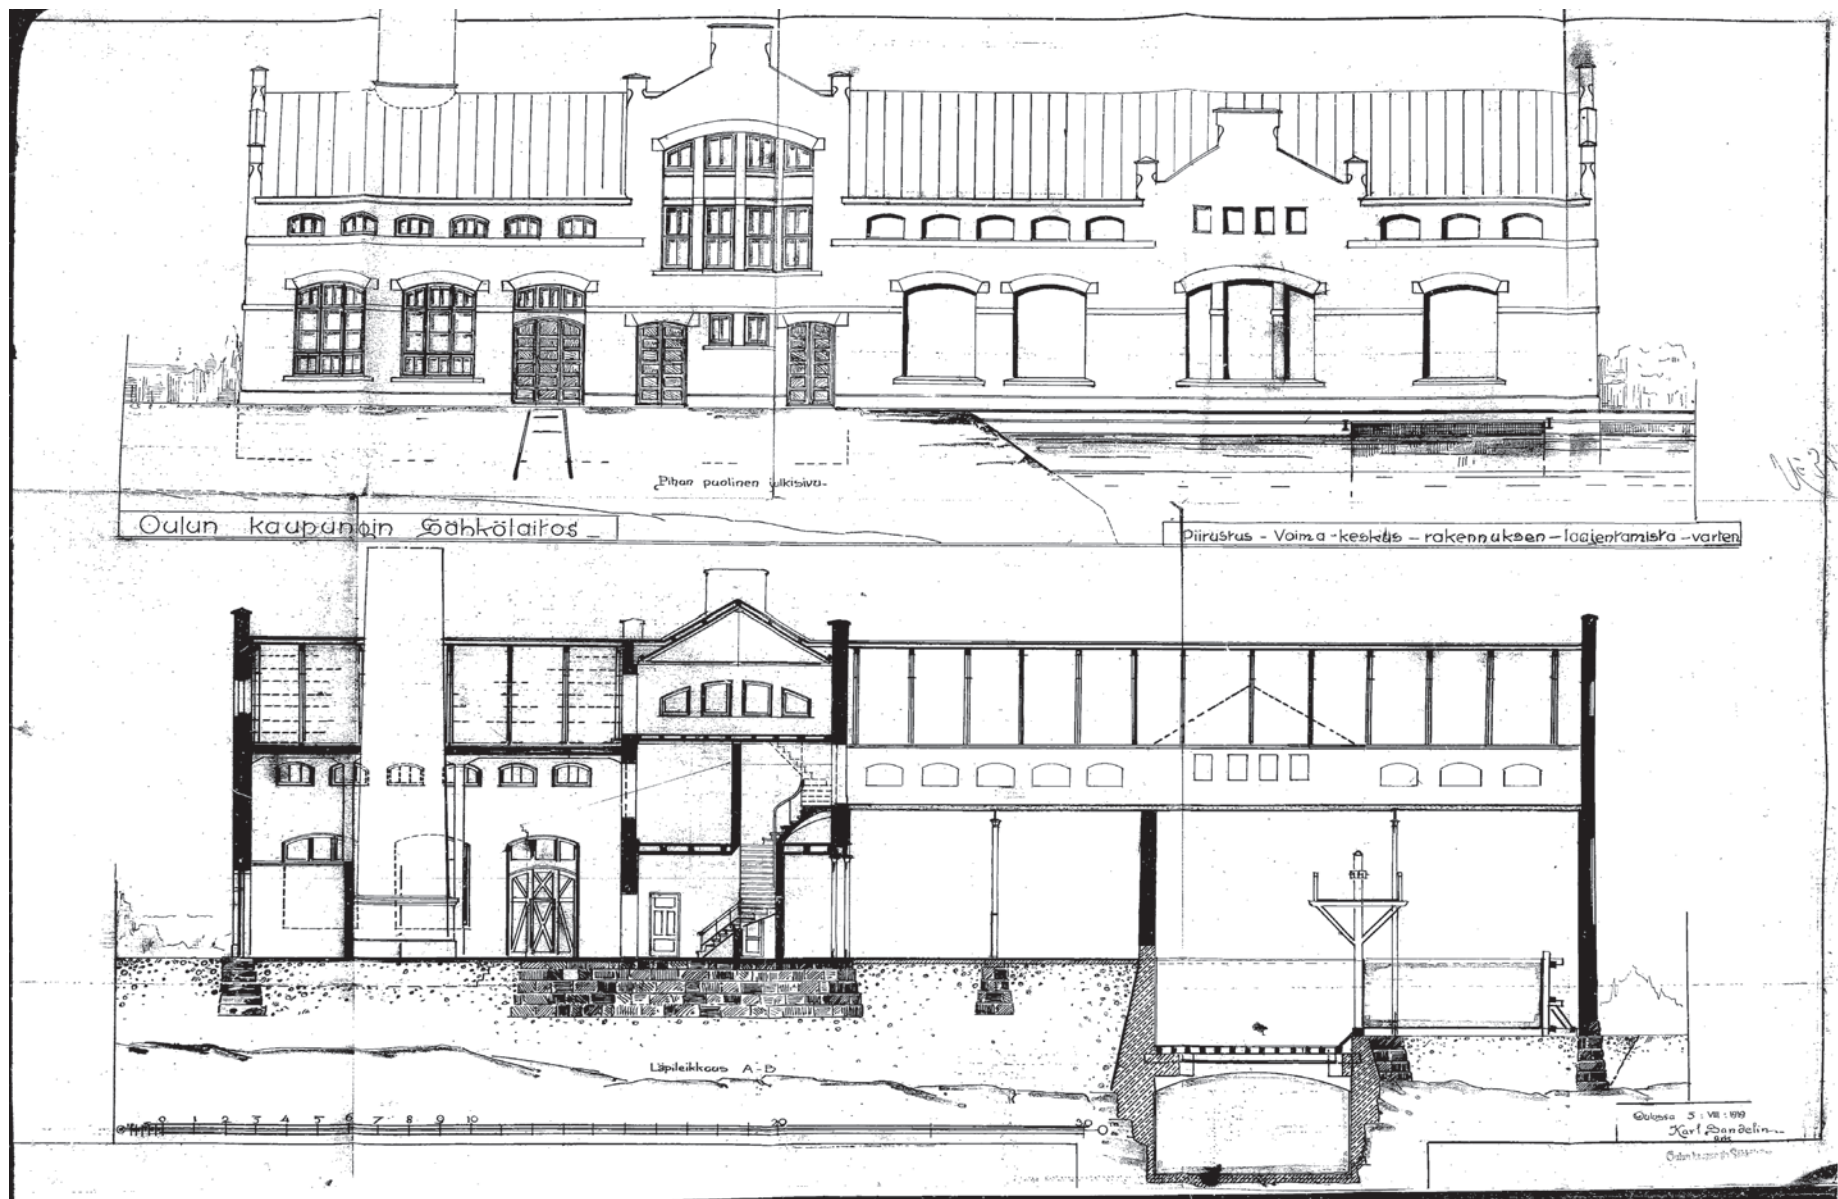
Kuva 72. Vuoden 1919 laajennuspiirustuksia (ei mittakaavassa). OKA.

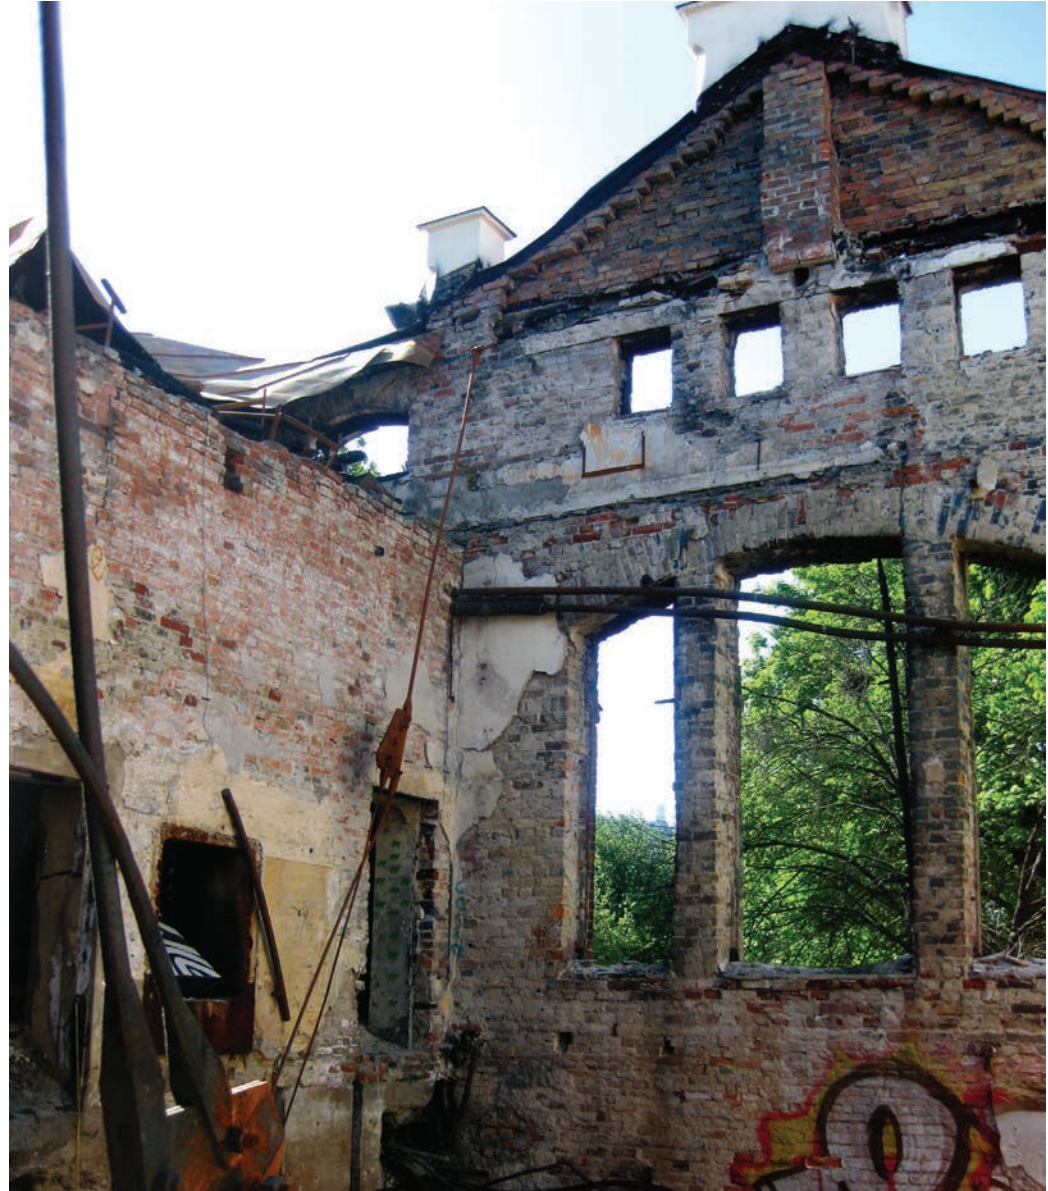
Kuva 123. Vanhan turbiinihallin sisätilaa kesällä 2009. Vasemmalla seinässä aukot konehuoneeseen. Päätykolmio ikkunoiden yläpuolella purettiin saman vuoden syksyllä. AM.

Palaneiden osien julkisivut ovat pahoin nokeentuneet, minkä lisäksi niiden alaosat on rakennuksen ollessa palon jälkeen tyhjillään maalattu täyteen graffiteja (kuva 122). Vuoden 2006 tulipalossa vuonna 1903 rakennetun osan yläpohja romahti, ja myös vuoden 1919 laajennuksen yläpohja paloi osittain. Etelänpuoleisen julkisivun yläosasta paloi hirsipalkki, mikä heikensi huomattavasti yläosan nyt jo puretun päätykolmion vakautta. Valtion teknillisellä tutkimuskeskuksella lokakuussa 2006 teetetyssä tulipalon vaurioiden kartoituksessa suositeltiin eteläjulkisivun tuentaa rakennuksen vanhimmassa osassa.¹⁹⁹

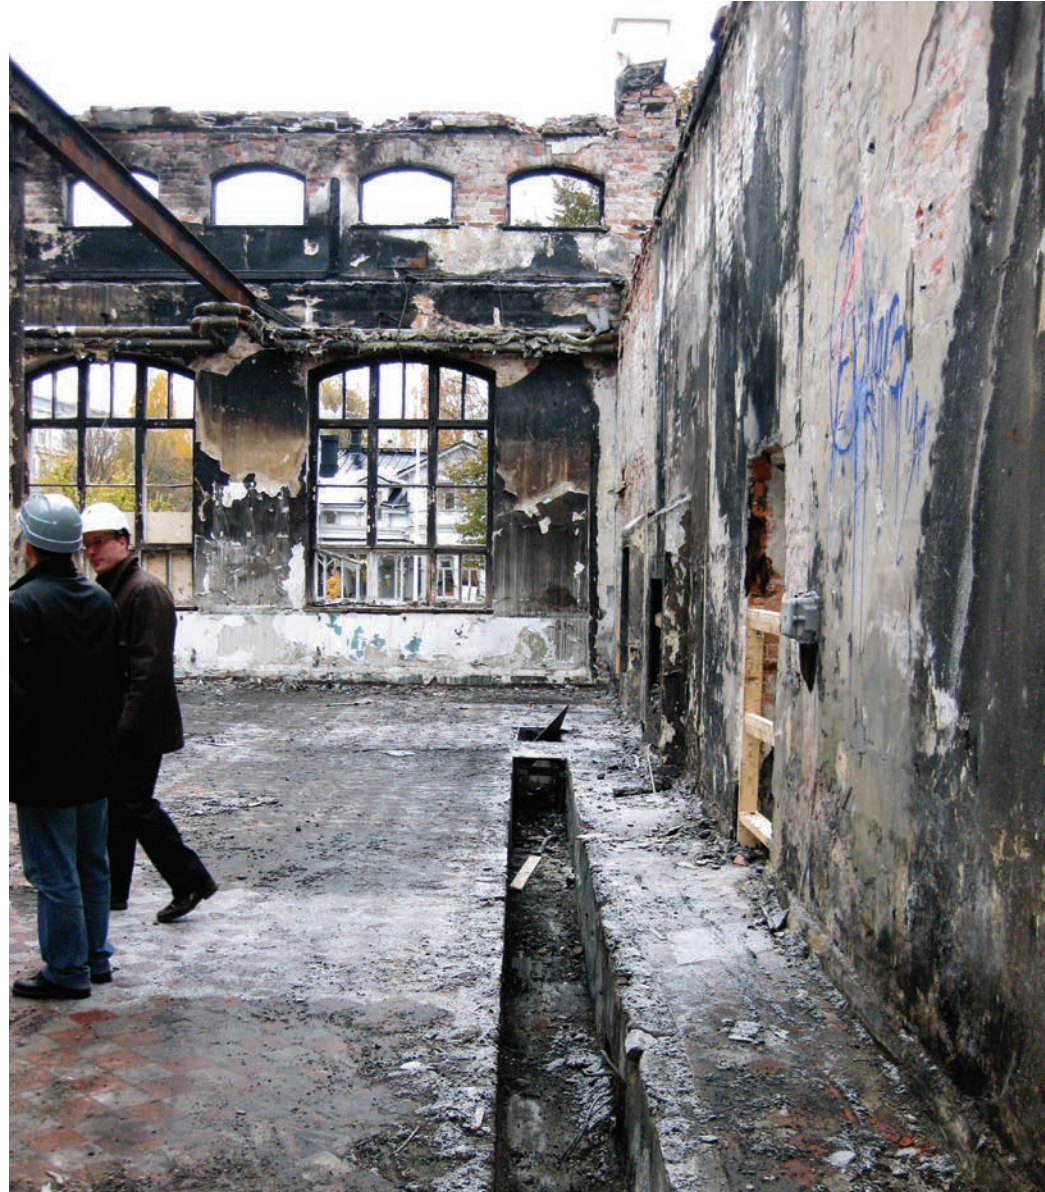
Kuva 127. Voimalan vanhinta osaa, vuonna 1903 rakennettu konehuone syksyllä 2009. Lattialaatoitus ja palaneen välipohjan teräspalkki ovat alkuperäisiä. AM.

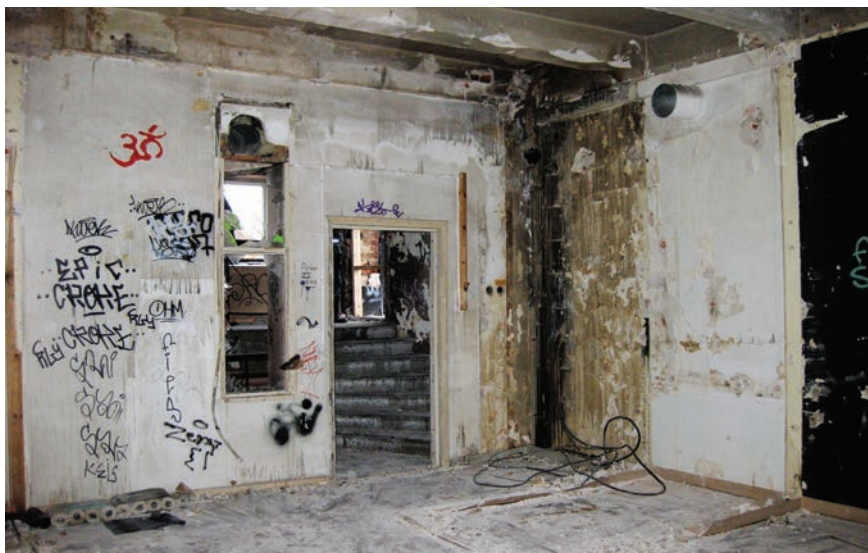
Kuva 131. Sisätiloja voimalarakennuksen toisessa kerroksessa syksyllä 2009. Kevyitä väliseiniä ja palossa vaurioituneita pintoja on purettu. AM.

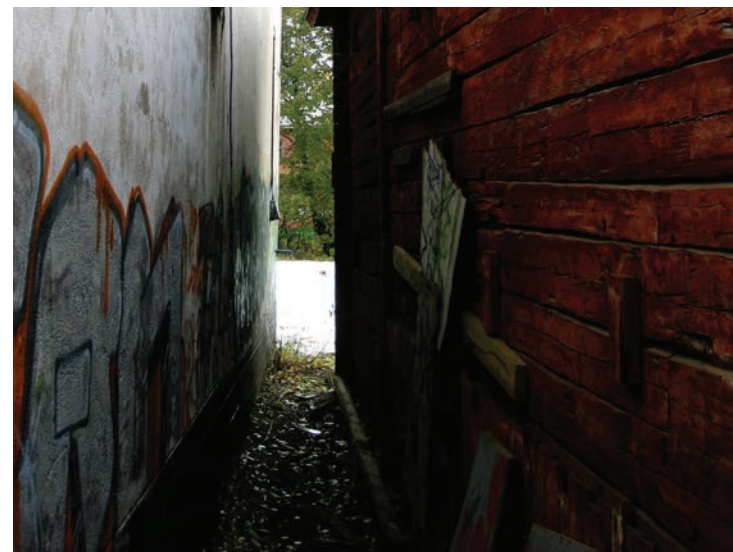
Kuva 144. Lähellä rakennettujen korjaamon (vas.) ja tallin väliin talvisin kasautuva lumi vaurioittaa niiden julkisivuja. AM.

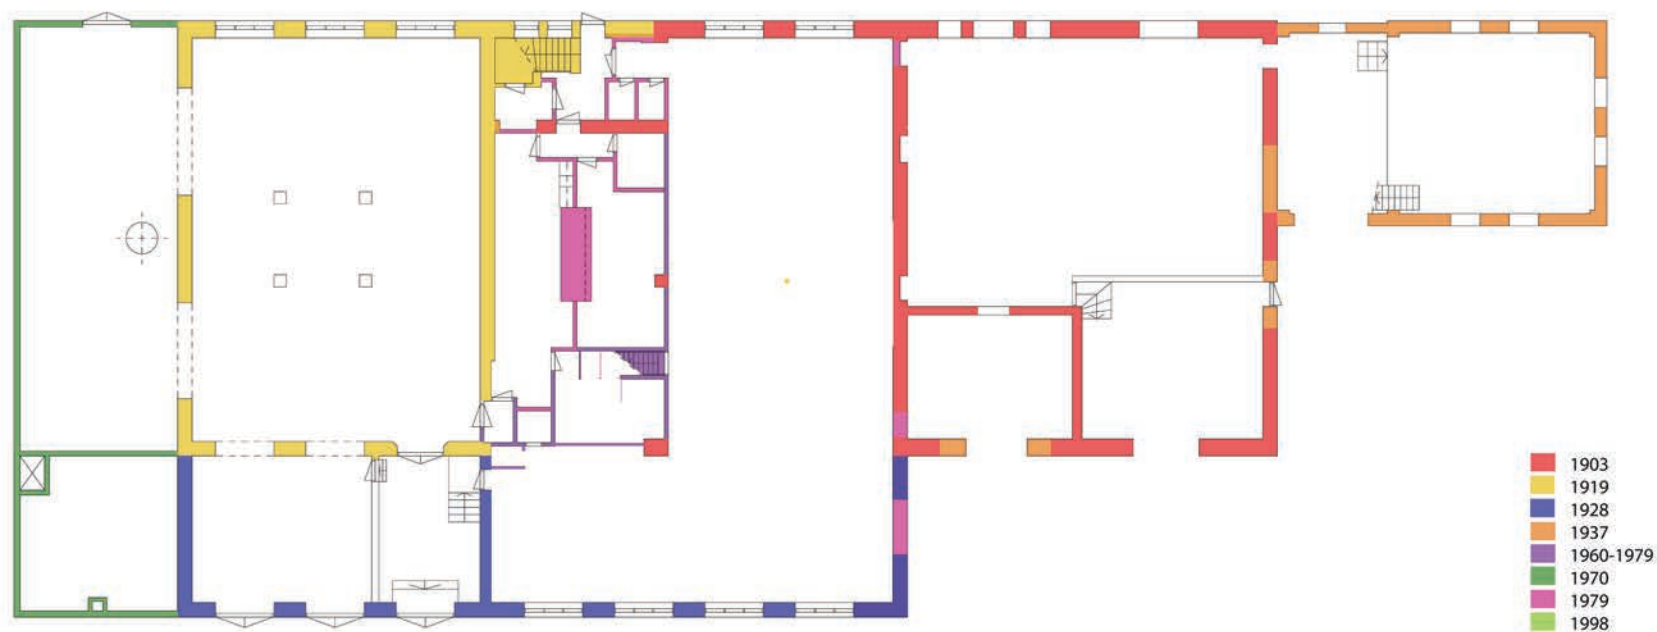
Voimalan ensimmäisen kerroksen säilyneisyys syksyllä 2009.

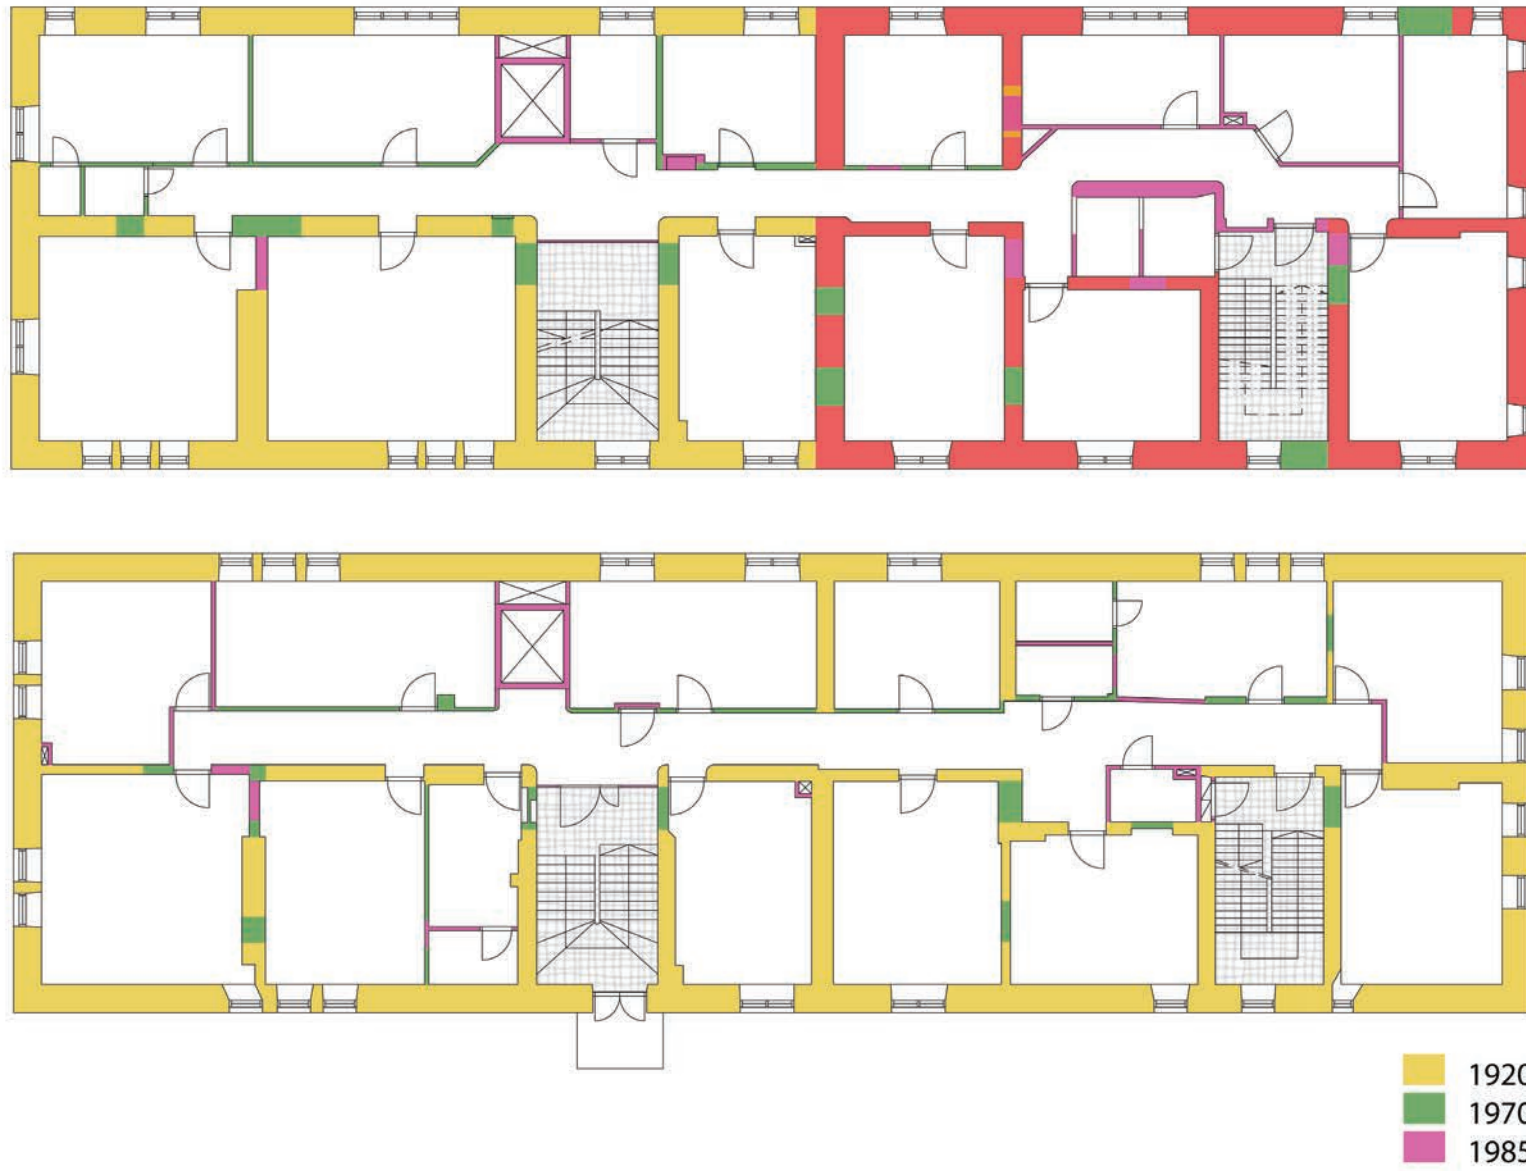
Konttorirakennuksen toisen ja kolmannen kerroksen säilyneisyys syksyllä 2009. Rasteroiduilla alueilla on näkyvillä vuotta 1985 vanhempia pintoja.

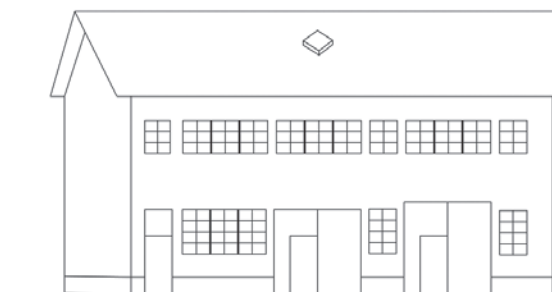
Korjaamorakennuksen mittauspiirustukset vuodelta 2009.
