OULUN KAUPPAHALLI

RAKENNUSHISTORIASELVITYS

ARKKITEHDIT M3 Oy

27.1.2018

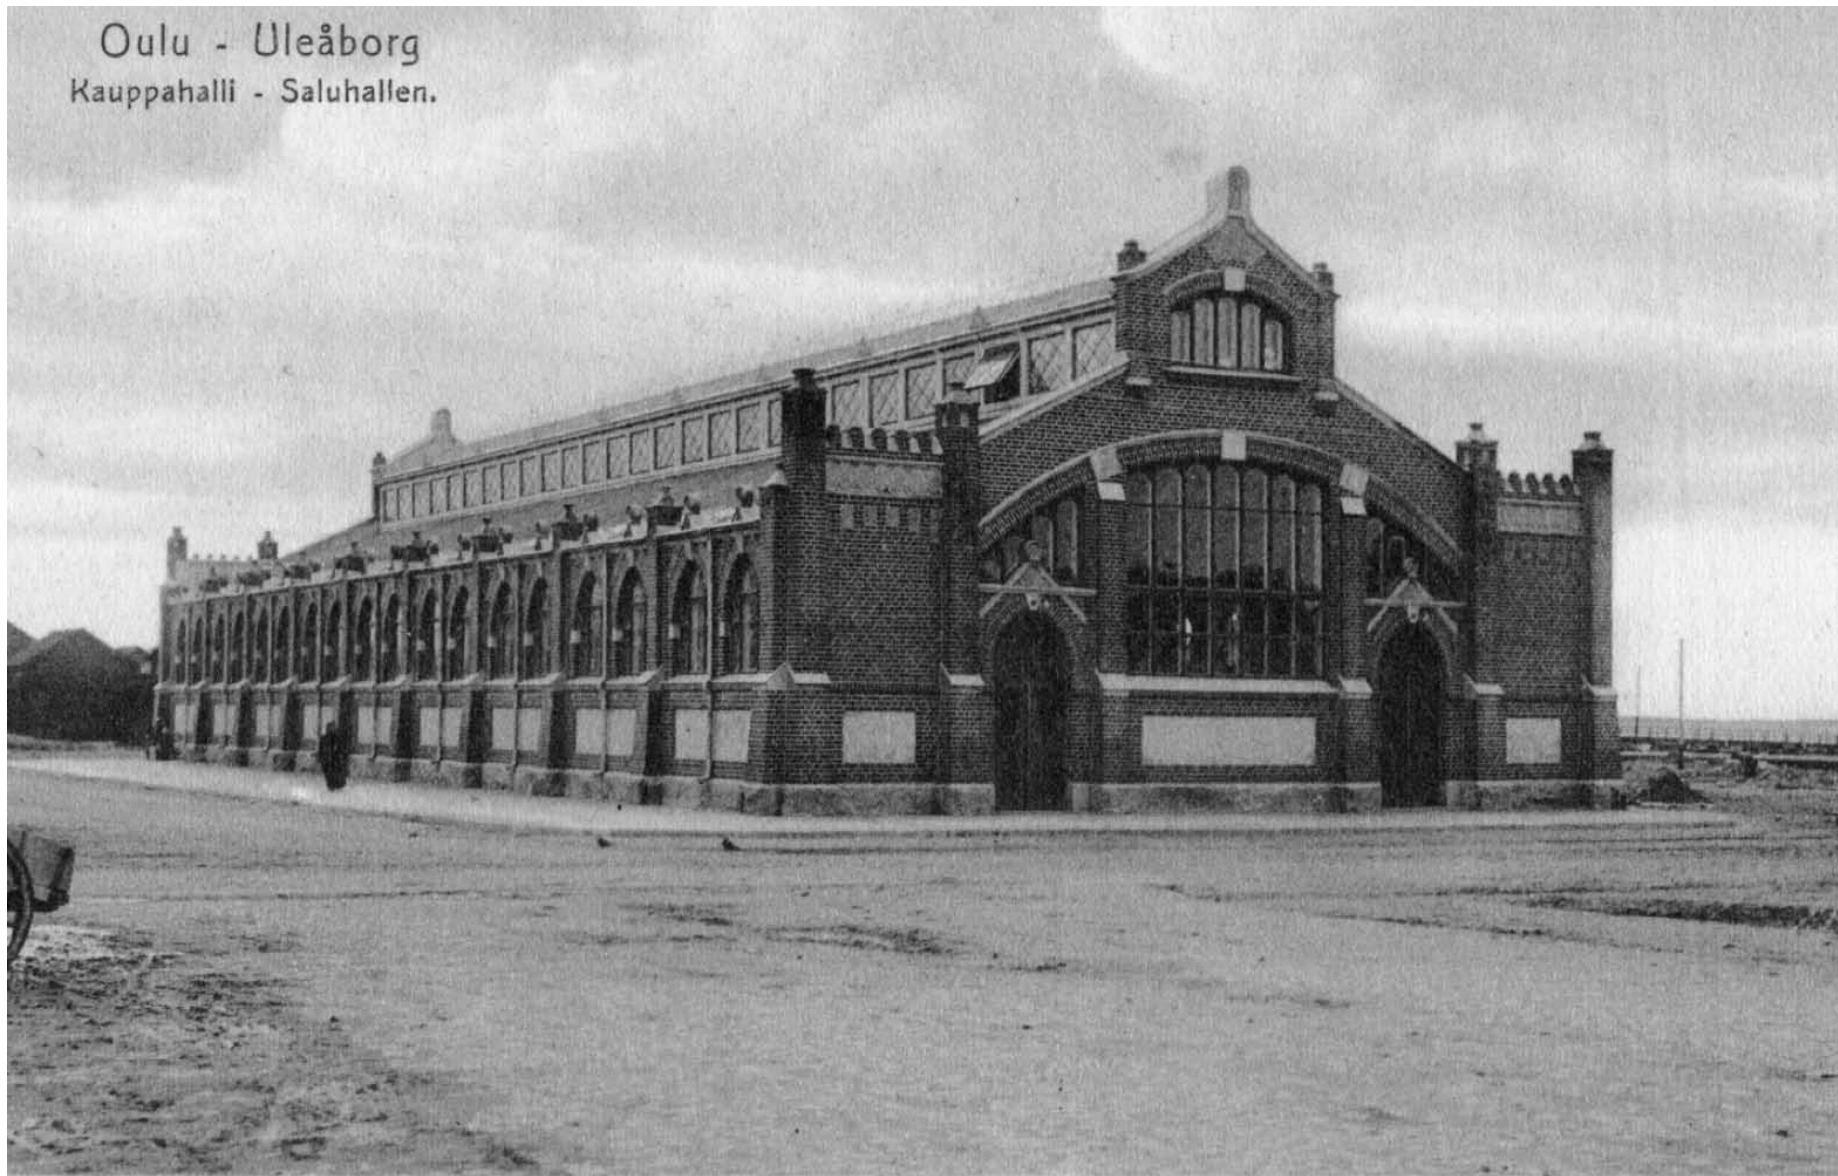
Kuva 1. Oulun kauppahalli 1900-luvun alussa alkuperäisessä asussaan ennen ensimmäisiä laajennuksia. Kuva on otettu todennäköisesti heti valmistumisen jälkeen, sillä vuoden 1902 asemakartassa näkyviä puuistutuksia ei ole vielä kuvassa. Taustalla näkyvissä rannan aittoja ja makasiineja nykyisen Meritullin modernin kerrostaloalueen paikalla. Oulun yliopisto arkkitehtuurin tiedekunnan arkisto.

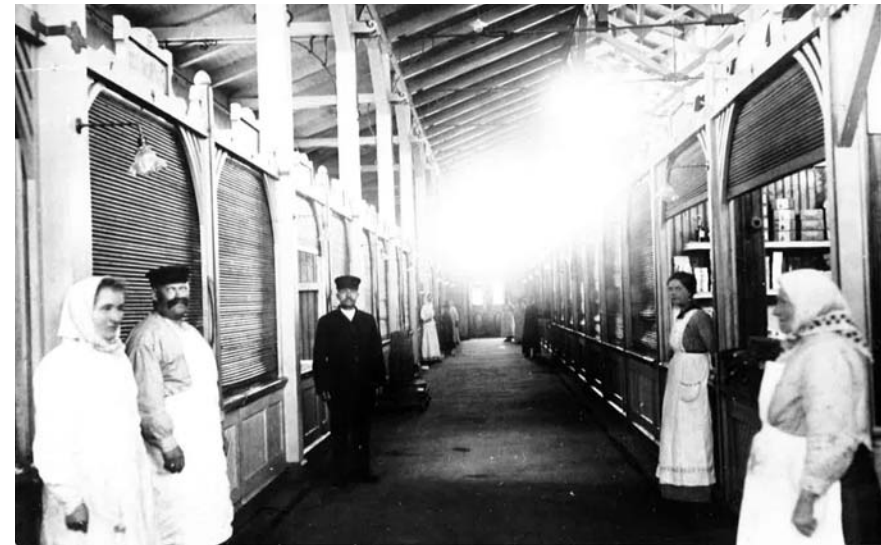
Kuva 37. Kauppahallin käytäväpinnat olivat aluksi asvaltoituja, käytävillä ja kojussa oli sähkövalot. Pohjois-Pohjanmaan museon kuvakokoelmat, kuva ajoittamaton.

(ks. kuvat 33 ja 37) heti valmistumisen aikaan, viimeistään kuitenkin vuonna 1934 (Kuva 47). Lisäviitteen ulko-ovien lasi-ikkunoista antaa pannuhuoneen portaiden alle kasatut ikkunoiden suojaraudat, jotka ovat todennäköisesti poistuneet käytöstä ovien uusimisen yhteydessä vuoden 1952 aikana (Kuvat 54 ja 55).

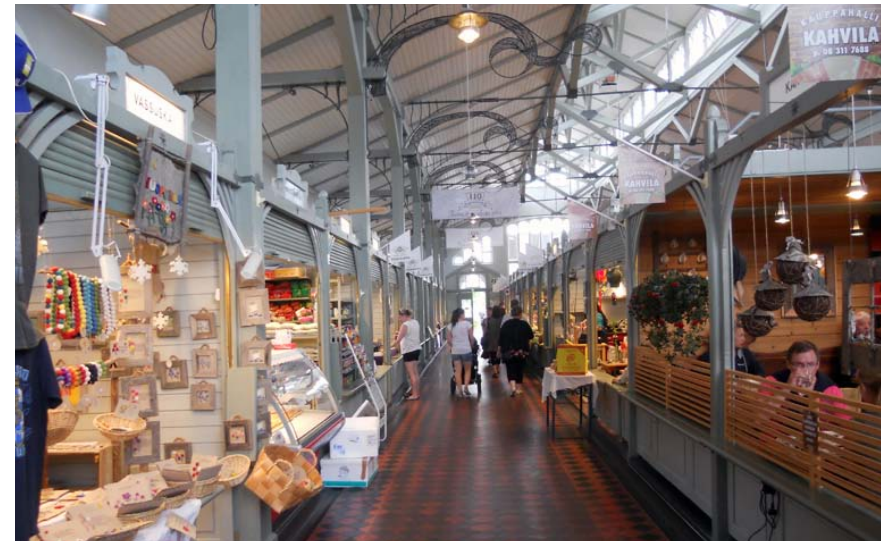
Kuva 38. Kauppahallin itäinen käytävä, näkymä etelään. Lattialaatoitus on osin uusittu vuoden 1994-95 remontissa. Samassa remontissa siirrettiin kahvila nykyiselle paikalleen. Heinäkuu 2017.

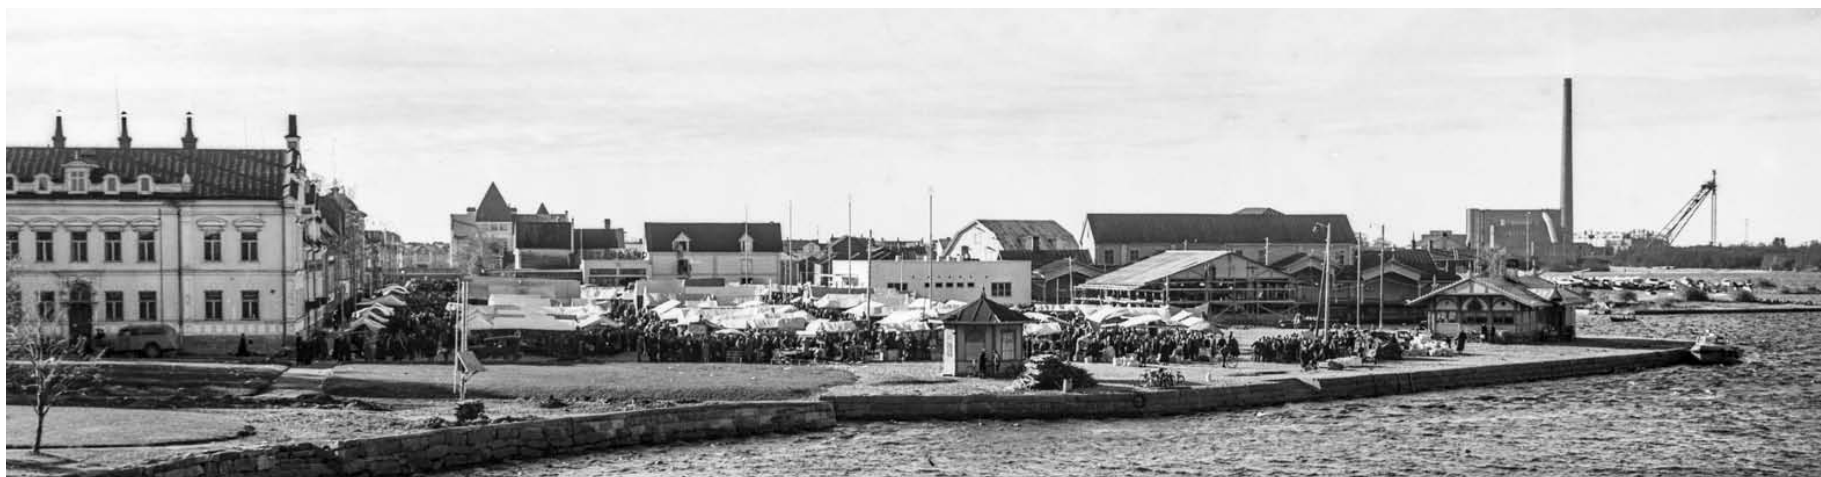
Kuva 39. Syysmarkkinoiden aikaan Kauppatori oli täynnä myyntikojuja. Tasakattoinen kivirakenteinen linja-autoasema näkyy kuvassa keskellä. Museoviraston kuvakoelmat, Journalistinen kuva-arkisto, Kaleva, 29.9.1937.

Oulun linja-autoasema sijaitsi 1900-luvun alussa kauppatorin yhteydessä (Kuva 39) ja sekin omalta osaltaan elävöitti torialuetta ja sen kauppaa. Linja-autolla myös maaseudun asukkaat pääsivät helposti vierailemaan ja tekemään ostoksia hallissa sekä myymään omia tuotteitaan torilla.⁶⁴

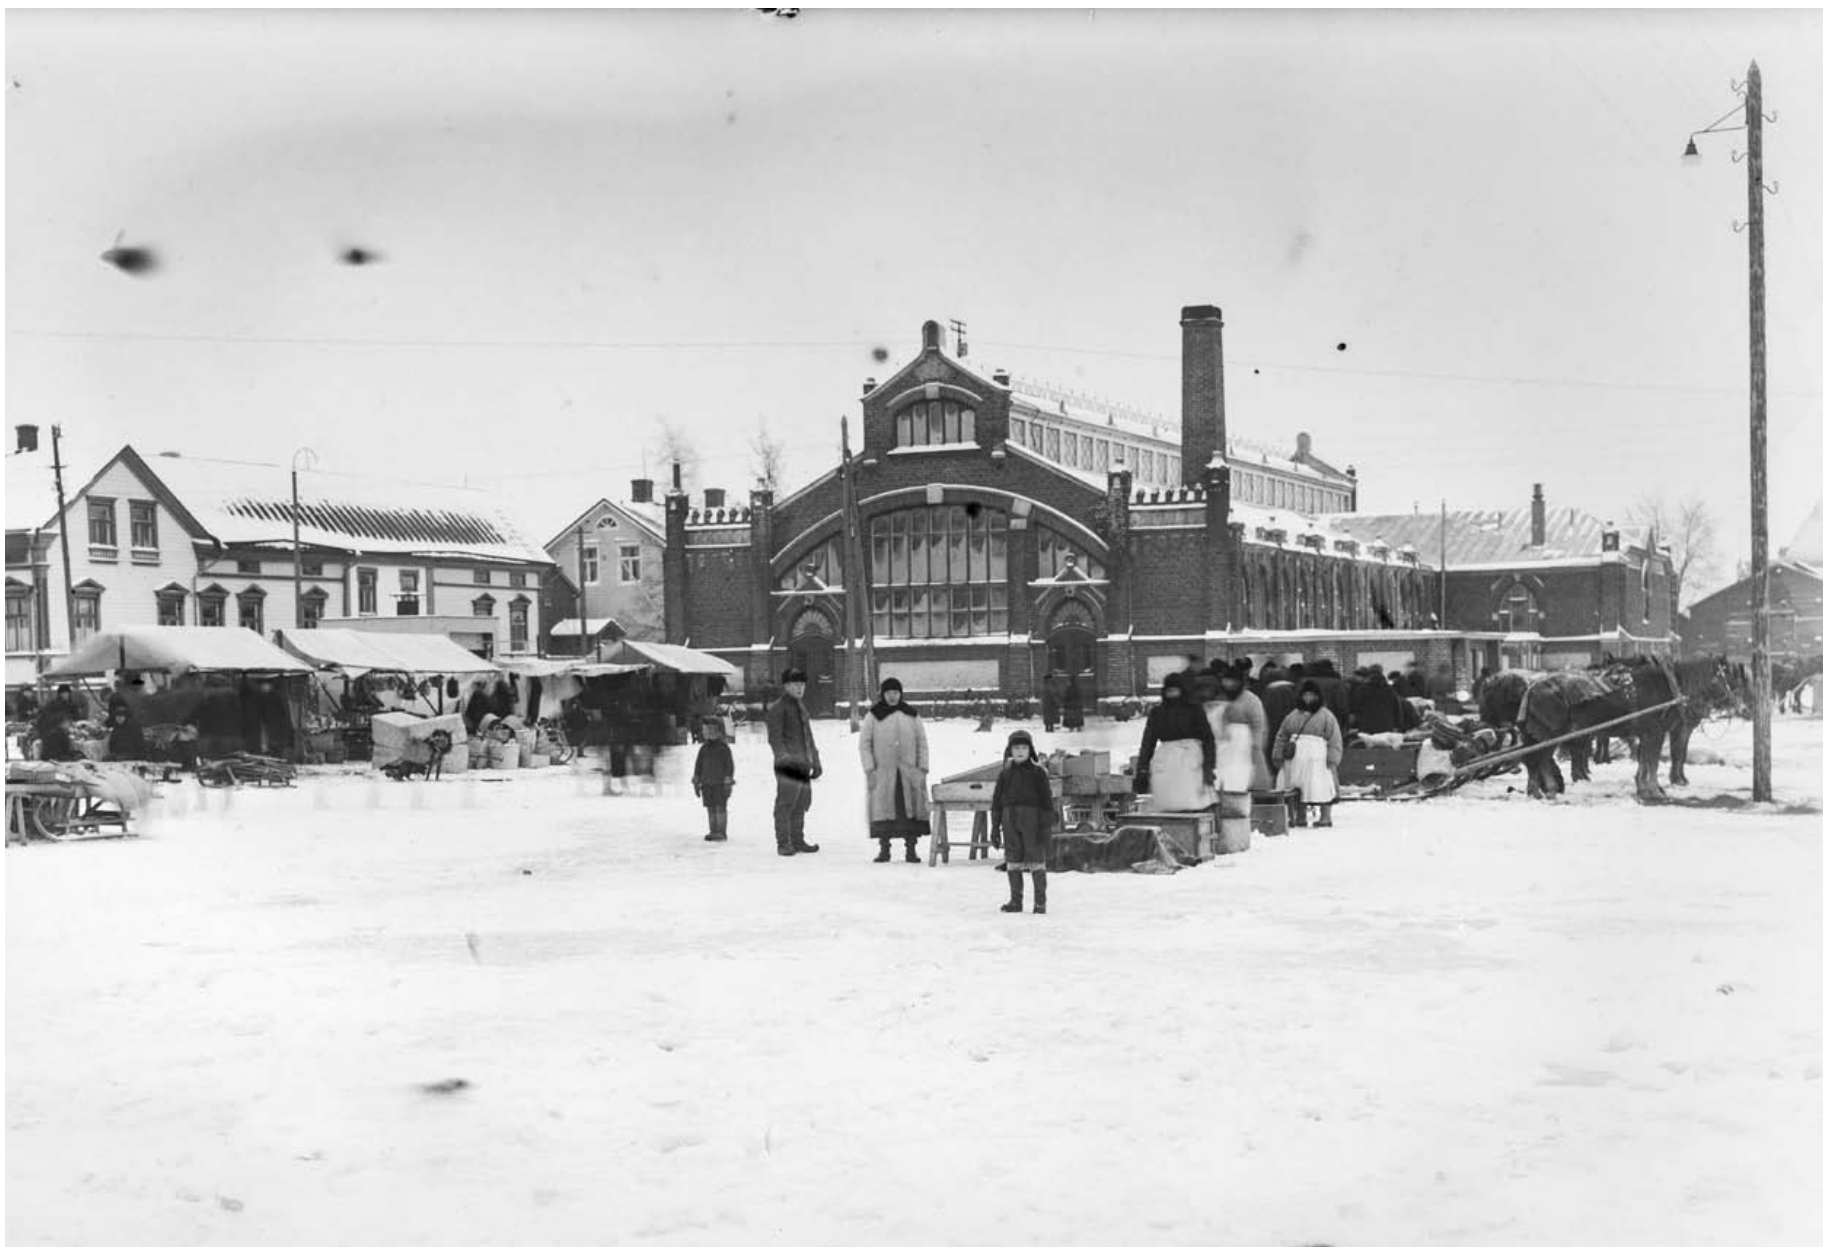
Kuva 40. Kauppahallin kylmävarasto ja jäähdytysosasto alkuperäisessä asussaan ennen talonmiehen asunnon laajennusta kuvan oikeassa reunassa. Museoviraston kuvakokoelmat, Journalistinen kuvakokoelma, Kaleva, 5.12.1934.

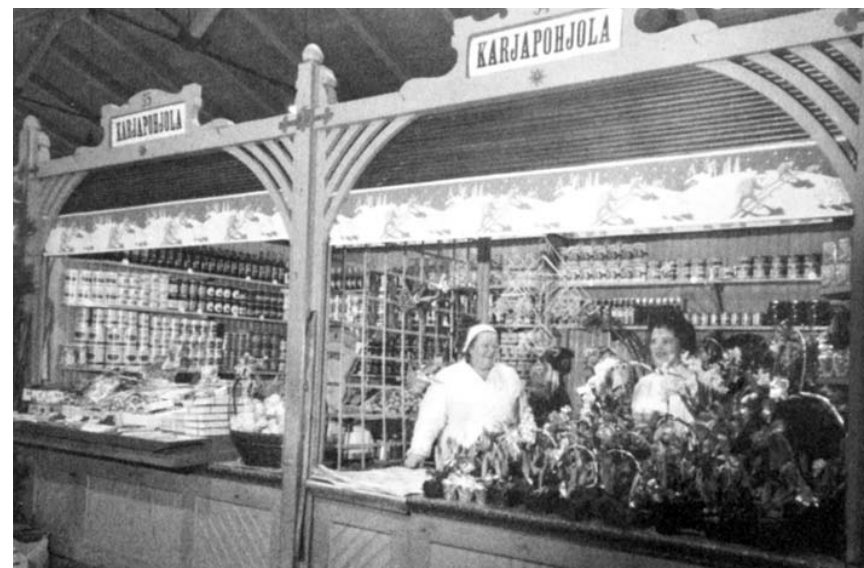
Kuva 42. Sotien jälkeistä osuusliikkeiden kauppaa kauppahallissa. Myyntikojuissa vielä alkuperäiset puukaihtimet, sekä helmiponttipaneelein koristellut kasetit tiskien alapuolella. Kuvan perusteella kaihtimissa on ollut huomattavasti nykyistä tummempi sävy, mahdollisesti petsattu ja lakattu pinta. Pohjois-Pohjanmaan museon kuvakokoelmat.

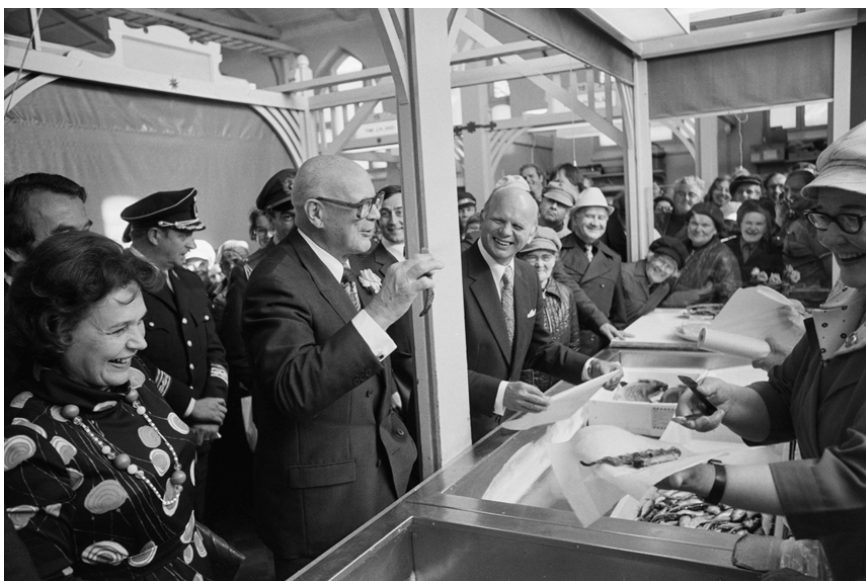
Kuva 45. Presidentti Kekkonen maistelemassa Pullin kalakaupan herkkuja. Maistiaisia presidentille tarjoamassa Hilka Markkanen. Kuvassa näkyvät myyntikojujen kankaiset kaihtimet, joilla puiset korvattiin 1972-75 peruskorjauksessa. Kuva Tapio Maikkola, Museoviraston kuvakokoelmat, Journalistinen kuva-arkisto, Kaleva. 3.9.1976.

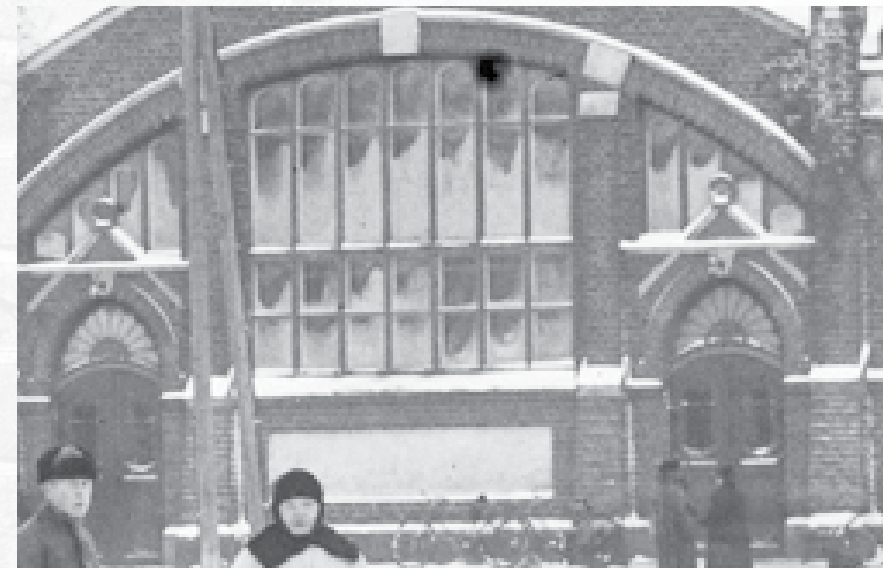
Kuva 47. Osasuurennos kuvasta jossa erottuvat lasitetut ulko-ovet sekä lasitusten suojarauhoitukset. Museoviraston kuvakokoelmat, Journalistinen kuvakokoelma, Kaleva, 5.12.1934.

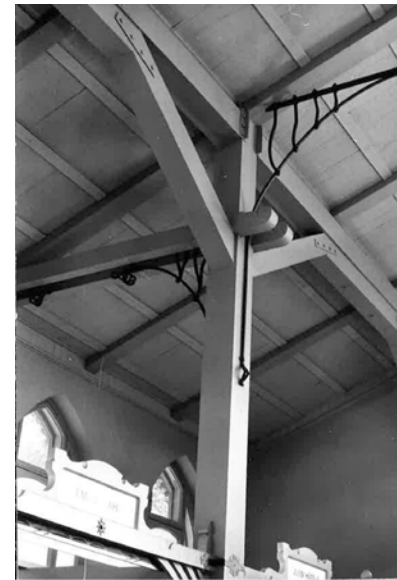
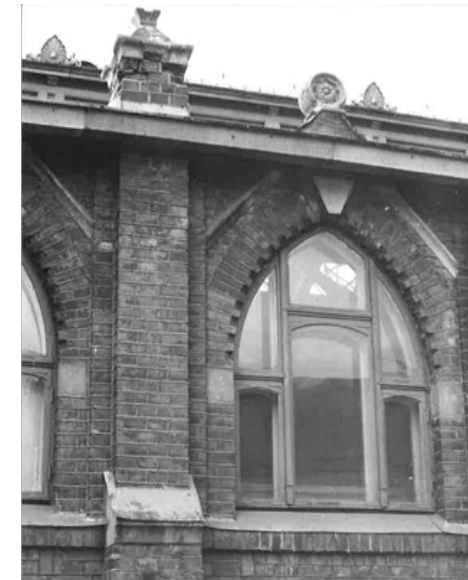
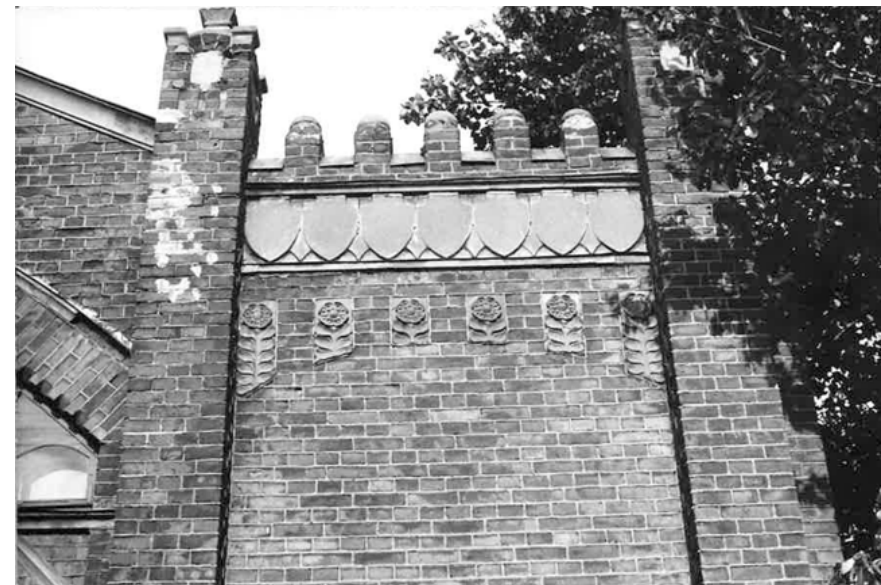
Kuva 48. Arkkitehtonisia yksityiskohtia. Oulun yliopiston arkkitehtuurin tiedekunnan arkisto. Kuvaaja ja aika tuntematon.

Vuosien myötä osa vesikaton räystäiden akatunslehti-aiheisista koristeista on hävinnyt, joko lumen irrottamina tai korjaustöiden yhteydessä 1970-1990 lukujen välissä. (Kuvat 48, 59 ja 60) Myös kauppahallin päätyjen ulko-ovet joutuivat kovalle koetukselle, sillä osa tavaraliikenteestä kulki arkkitehti Kari Parkkisen mukaan niiden kautta.¹²⁷ Kovalle käytölle joutuneet ovet olivatkin pellitetty lähes puoleen väliin 1970-luvulla. (Kuva 60)

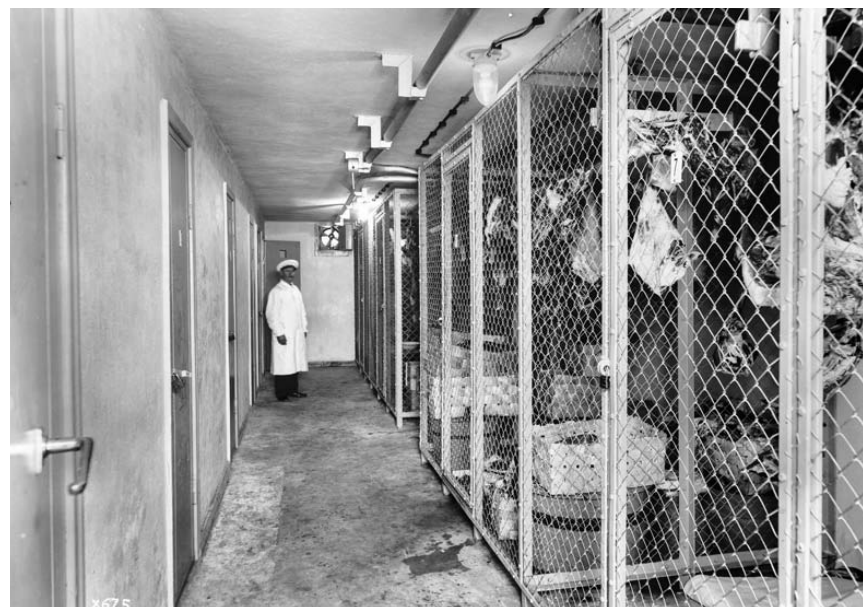
Kuva 49. Kauppahallin jäähdytysosasto. Museoviraston kuvakokoelmat, Journalistinen kuvakokoelma, Kaleva, 1.1.1936.

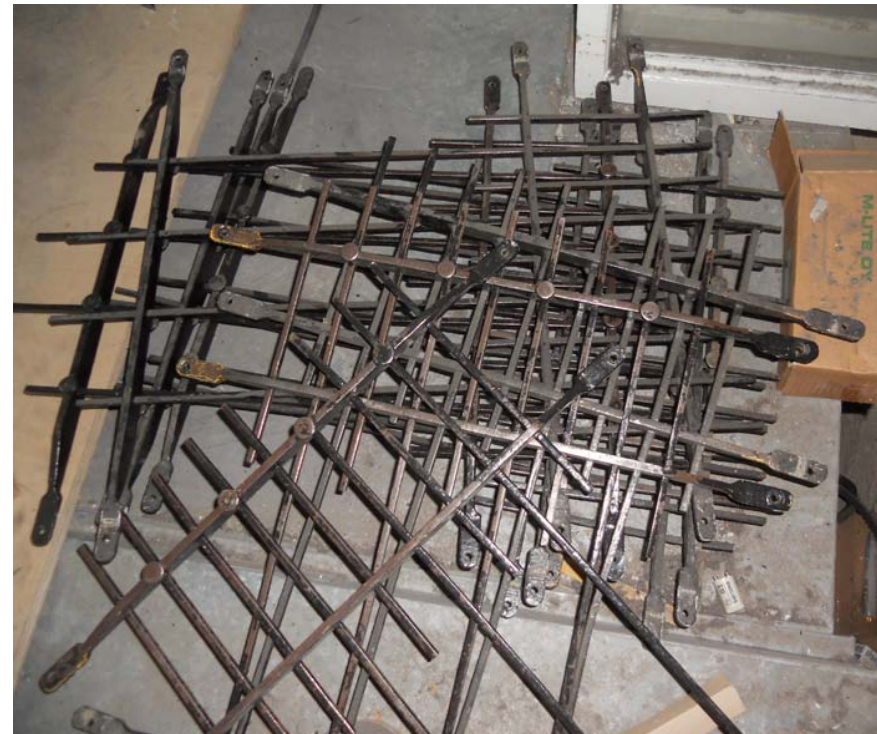
Kuva 55. Pannuhuoneen portaiden alta löytyneet vanhat ulko-ovien ikkunoiden suojarauδοitukset.

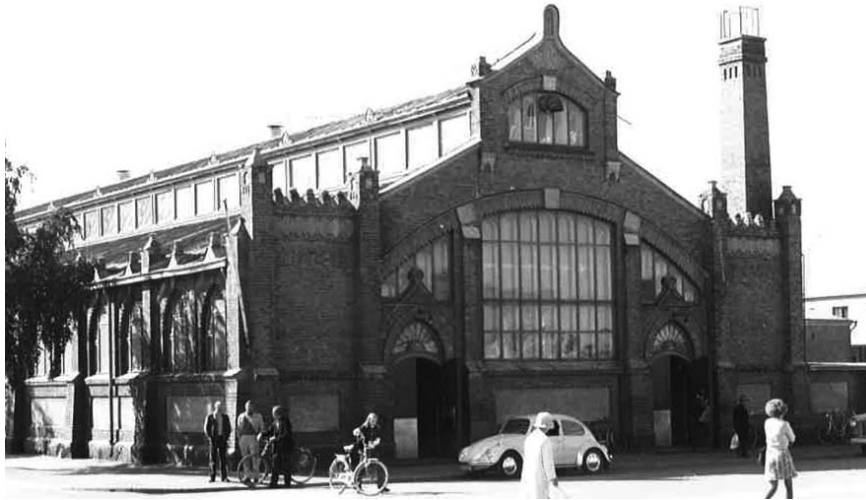
Kuva 59. Kauppahallin pohjoispäädystä erottuvat nykyään purettu keskuslämmityksen savupiippu sekä ilmastoinnin läpivienti ylimmästä päädyn ikkunasta. Savupiippuun on lisätty rakentamisen jälkeen suojakaiteet nuohoamista varten. Kuva Raimo Ahonen, Pohjois-Pohjanmaan museo, 1972.

Valokuvien perusteella vesikaton syöksytorvet on jaotettu harvemmalle välille kuin rakennuksen valmistuttua (vrt. Kuvat 1 ja 59). Muutos on tapahtunut vuosien 1934 ja 1972 välisenä aikana, mahdollisesti peltikaton uusimisen tai korjauksien yhteydessä. Samana ajanjaksona on jaettu myös ylimmän päätyikkunan keskimäinen ruutu pienemmäksi ilmanvaihtoputkien asentamista varten. Ilmanvaihdon putki on näkyvissä vielä vuoden 1972 valokuvassa (Kuva 59), mutta se on todennäköisesti poistettu vuosien 1973-75 remontin aikana lämmitysjärjestelmän uusimisen yhteydessä. Tällöin alkuperäistä karmijakoa ole palautettu vaan muutettu ikkuna

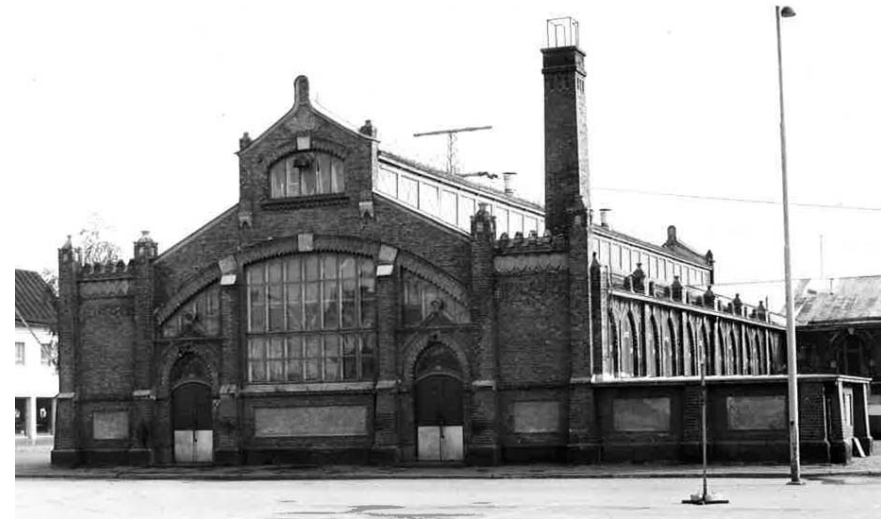
Kuva 60. Merenpuoleisella sivulla klerestorion räystäältä puuttuvat pellistä pakotetut ja juotetut akantuslehtikoristeet, Rantakadun puolella ne ovat vielä jäljellä. (vrt. kuva 59). Vuoden 1994-95 remonttia suunnitelleen arkkitehti Kari Parkkisen mukaan näitä koristeita ei ollut enää lainkaan katolla, vain yksi oli säilynyt Teklin varastolla. Kuva Pekka Päivärinne 1.5.1972, Oulun yliopiston arkkitehtuurin tiedekunnan arkisto.

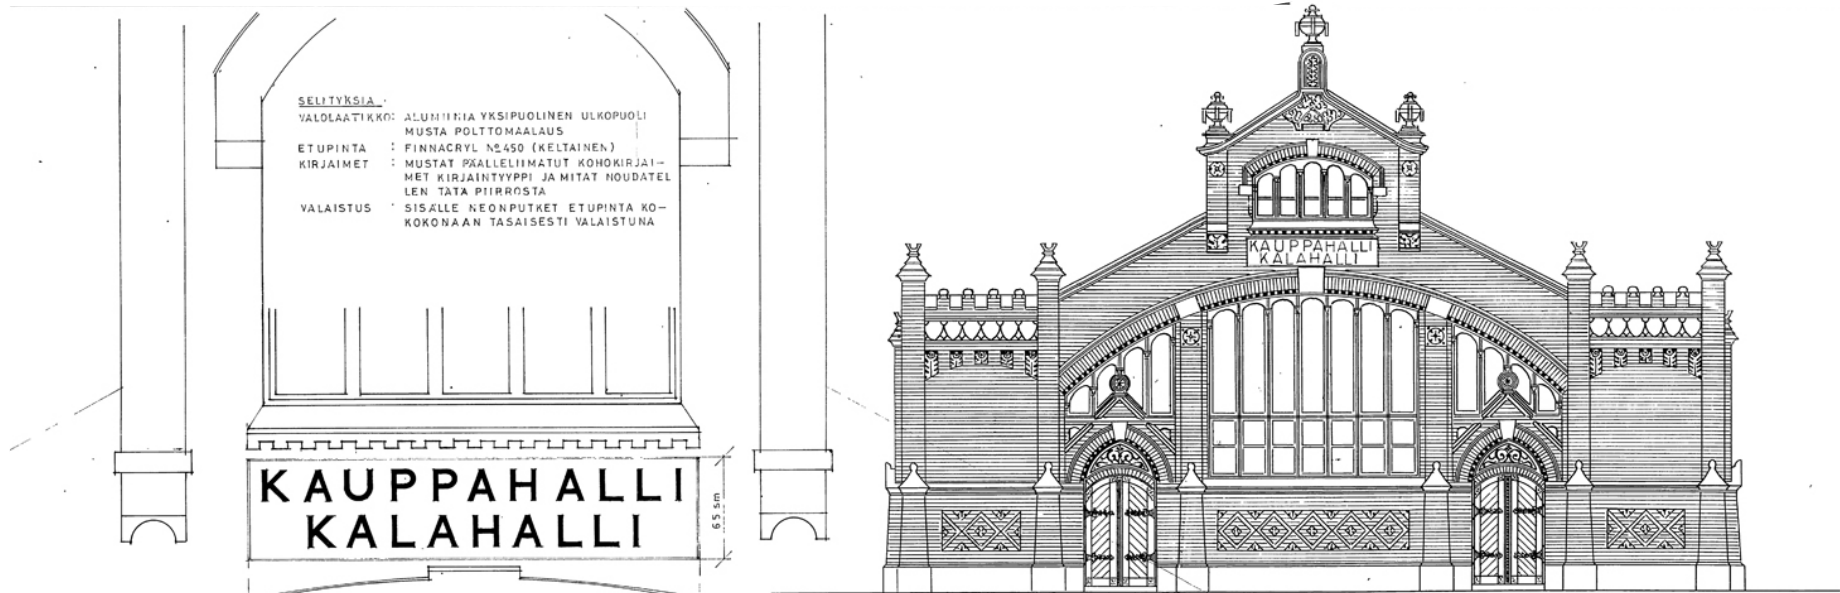
Kuva 63. Kauppahallin ja kalahallin mainoskyltin suunnitelmat. Esko Tuulos, 7.9.1972. Liikelaitos Oulun Tilakeskus.

Vuonna 1970 hallin julkisivupiirroksessa kuvataan torin puoleisen sisäänkäynnin yläpuolelle tulevaa uutta neon-valokylttiä, johon tulisi teksti "Kauppahalli - kalahalli"¹²⁴ (Kuva 63). Kuvassa 64 on nähtävillä toteutumattomaksi jäänyt ehdotus nimikyltistä vuodelta 1970.

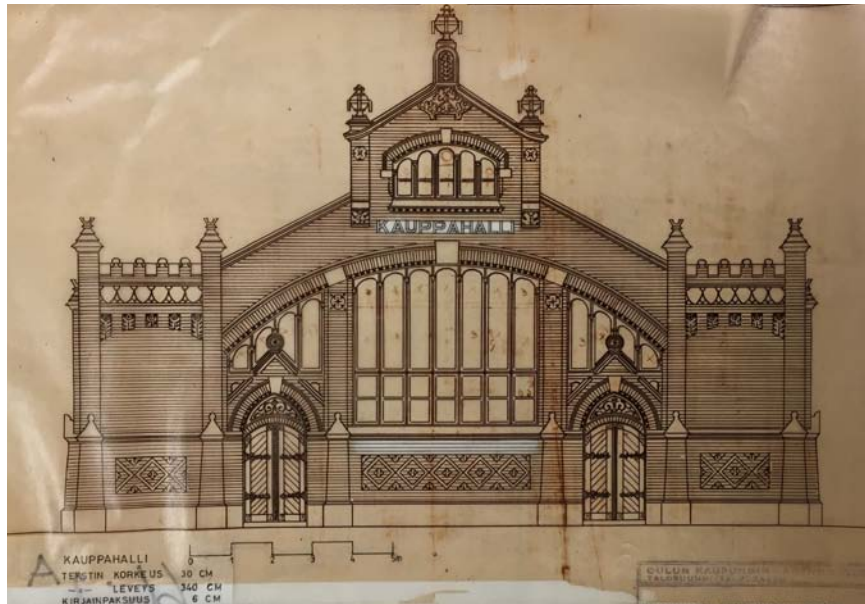
Kuva 64. Ehdotus Kauppahallin uudeksi neon-valomainokseksi. Oulun kaupungin rakennusvirasto, Taloussuunnitteluosasto. 19.5.1970. Oulun maakunta-arkisto.

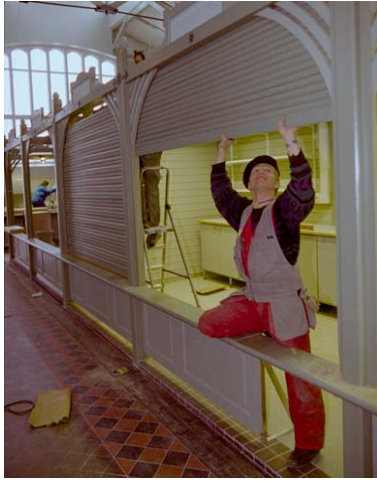
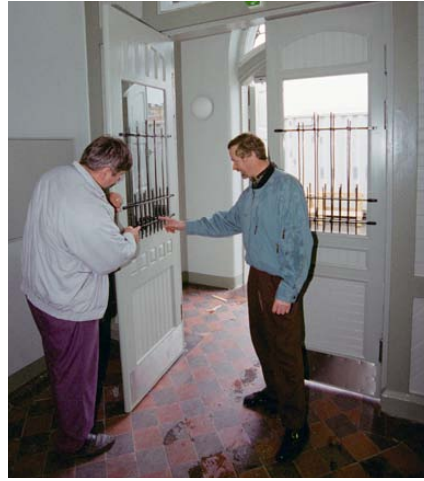
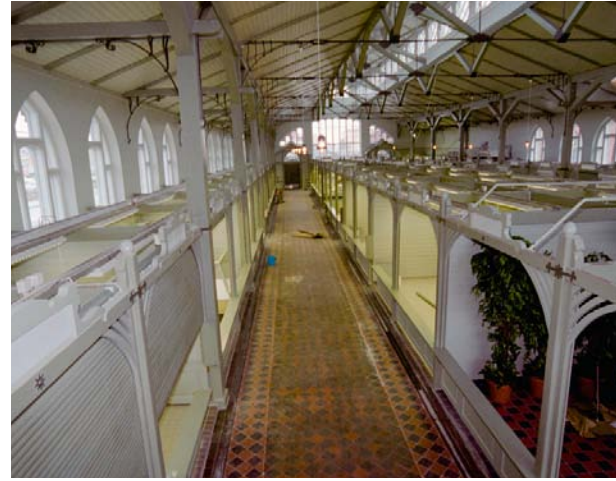
Kuva 66. Myyntitiskien uusitut kaihtimet. Kuva 67. Remontin yhteydessä vaihdetut ovet. Kuva 68. Remontin alta tyhjentyneet halli. Kuvat 66-68 Jarmo Kontiainen, Museoviraston kuvakokoelmat, Journalistinen kuva-arkisto, Kaleva. 23.5.1995.

Ensimmäinen suurempi hallin peruskorjaus suoritettiin vaiheittain vuosina 1973-1975. Merkittävimpiä muutoksia olivat myyntikojujen yhdistely, väliseinien ja kalusteiden uusinta ja uuden ilmankiertoon perustuvan lämmitysjärjestelmän asentaminen halliin¹²⁸. Vesipisteitä ja valaistusta lisättiin. Ullakon asunnon ja henkilökunnan sosiaalitylöjä uudistettiin¹²⁹. Saneerauksen yhteydessä kauppahalliin myös lisättiin kahvila läntisen kauppakäytävän ulkoseinän puolelle.¹³⁰ Halliin lisättiin yleisö-wc:t vuonna 1981.¹³¹

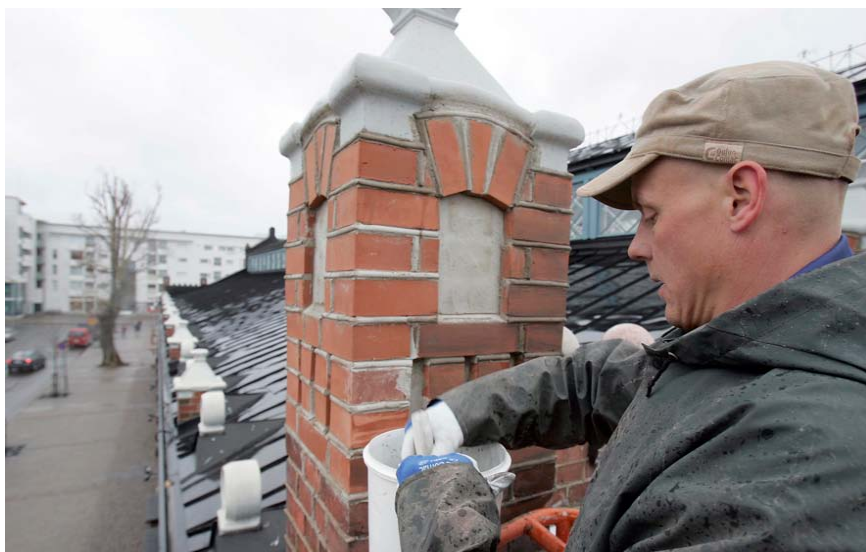
Kuva 70. Matti Marttila-Tornio uusii katon koristeita. Pekka Ala-aho, 16.5.2007, Kalevan kuva-arkisto.

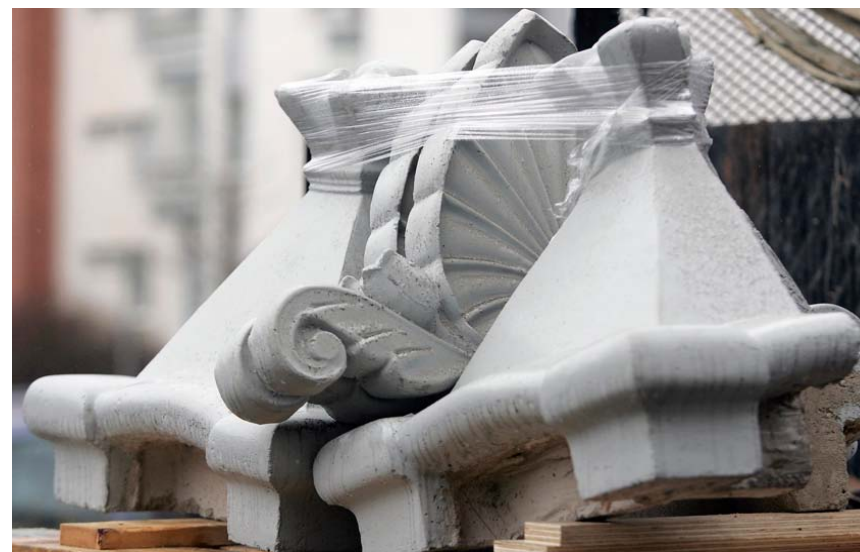
Kuva 71. Uudet rakennusmestari Aaro Vähäkankaan johdolla valetut kattokruunujen koristeosat odottavat asentamistaan. Pekka Ala-aho, 16.5.2007, Kalevan kuva-arkisto 17.5.2007.

hankkeessa liian kalliiksi, eivätkä massasta valetut toimineet ratkaisuna.¹⁵¹ Kokeiluja kuitenkin tehtiin, sillä kuvissa näkyy mallin mukaan valamalla tehty harjanreunuskoriste. (Kuva 71)

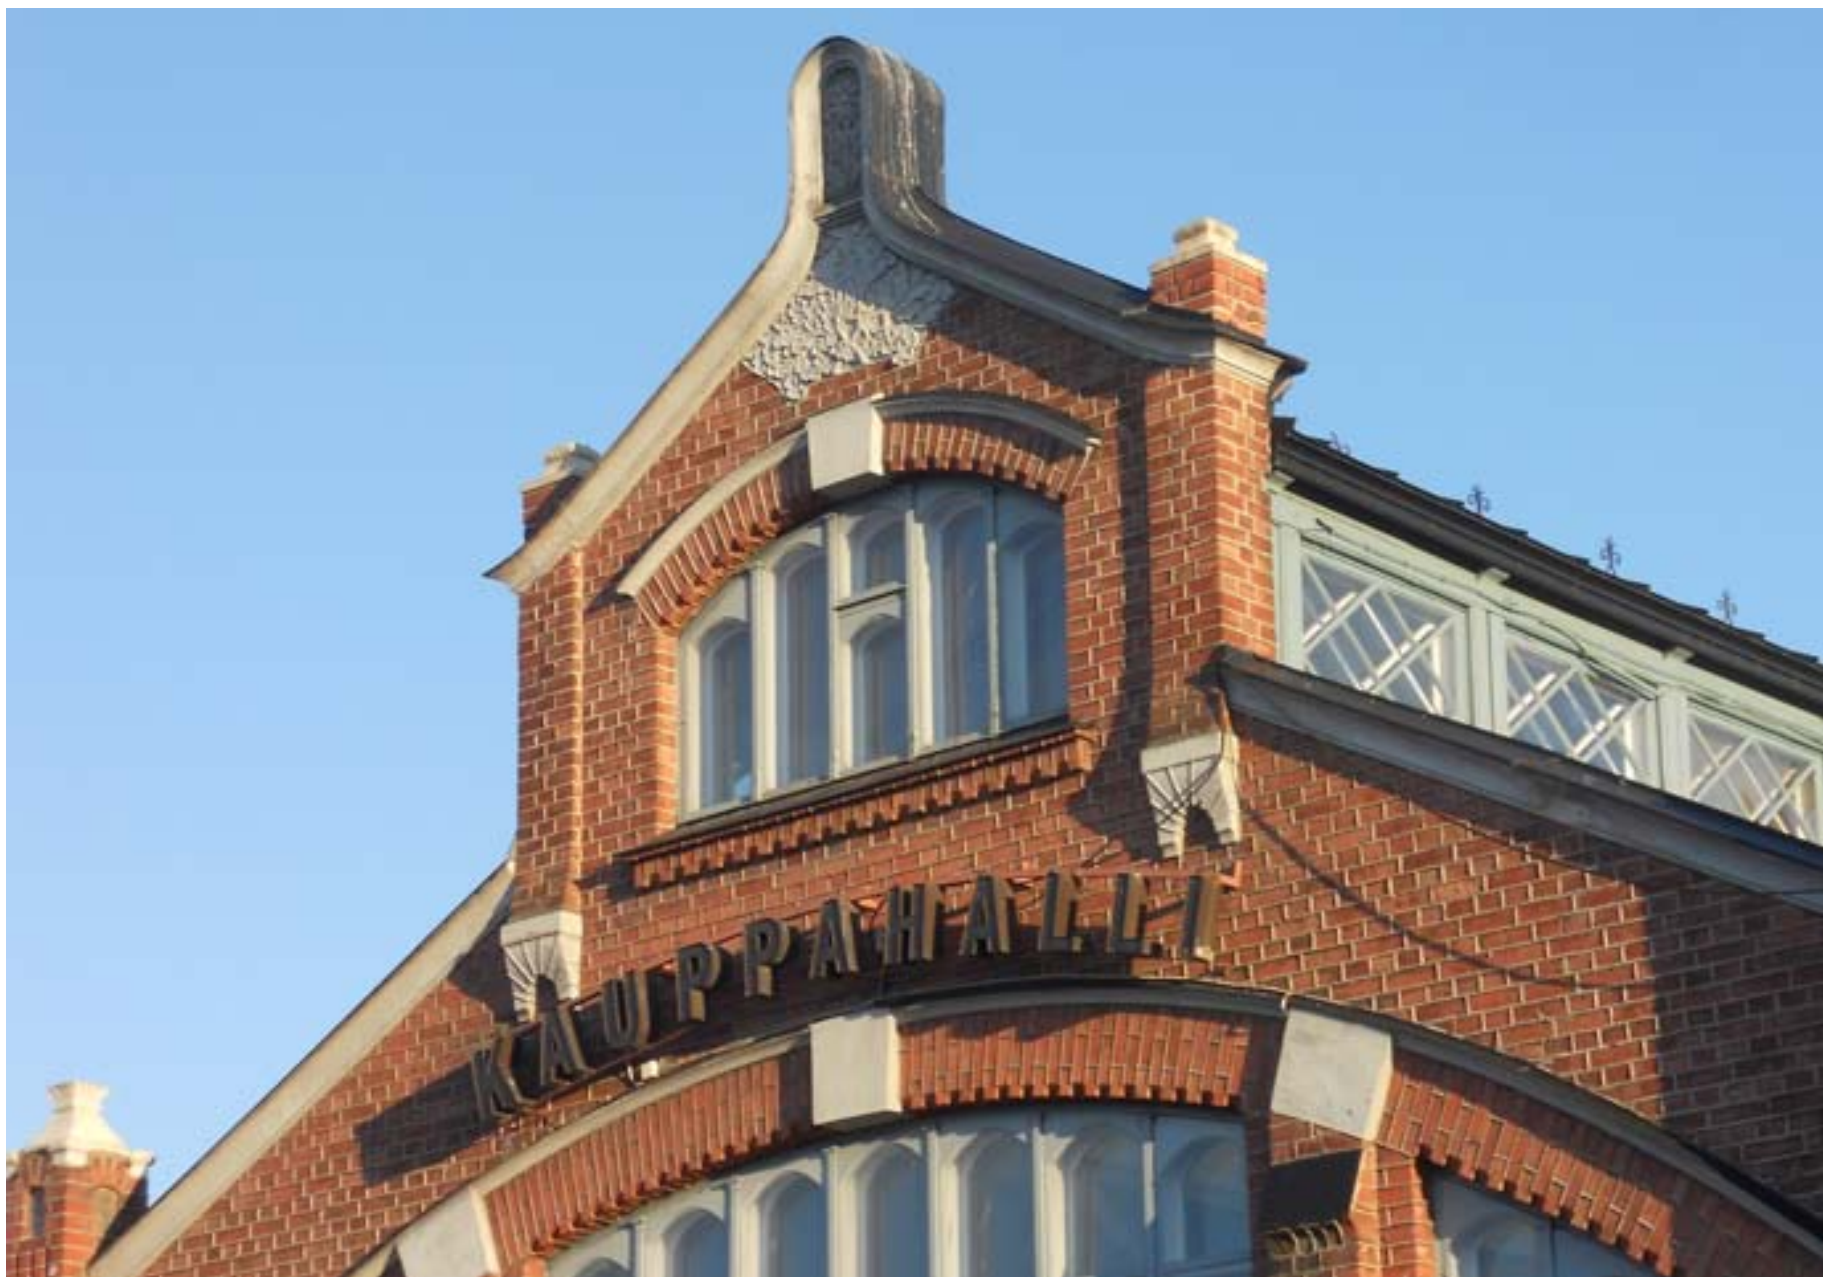
Kuva 74. Kauppahallin nykyinen nimikyltti ja päätyjulkisivun runsasta tiilimuuraus- ja reliefikoristelua.

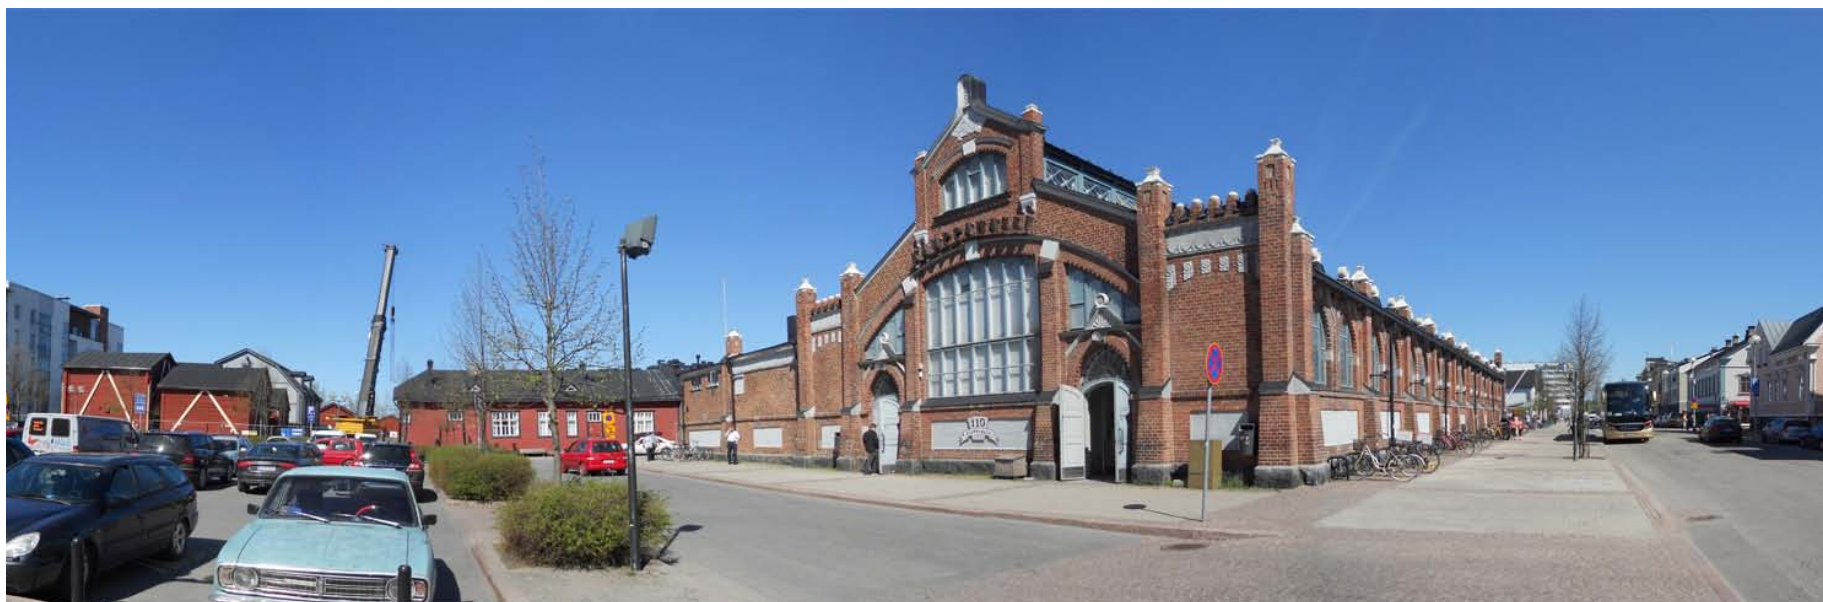
Kuva 75. Eteläjulkisivu Rantakadun suunnalta.

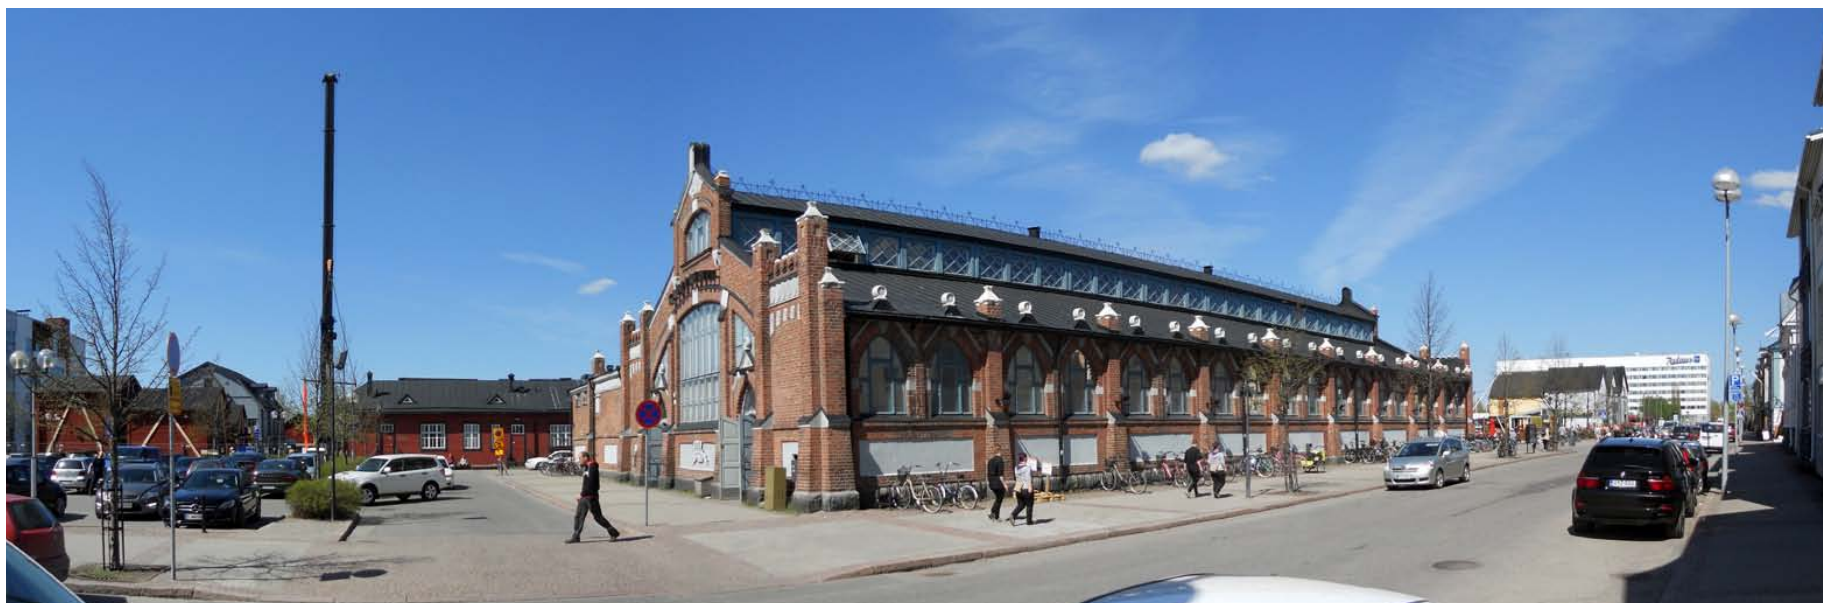
Kuva 76. Itäjulkisivu Rantakadun suunnalta.

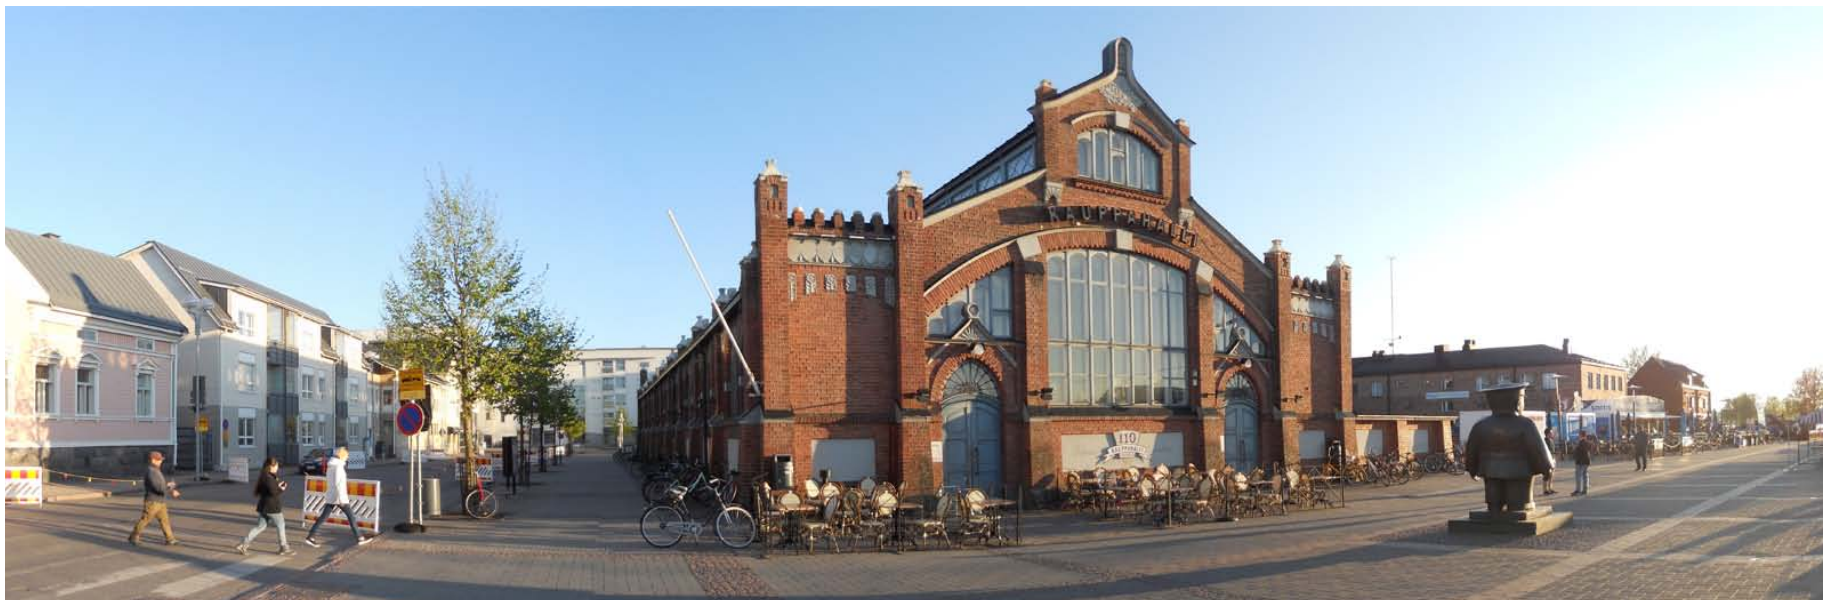
Kuva 77. Pohjoisjulkisivu Rantakadun suunnalta. Turistien suosima kuvauskohde, kuvanveistäjä Kaarlo Mikkosen Toripolliisi vahtii torin rauhaa.

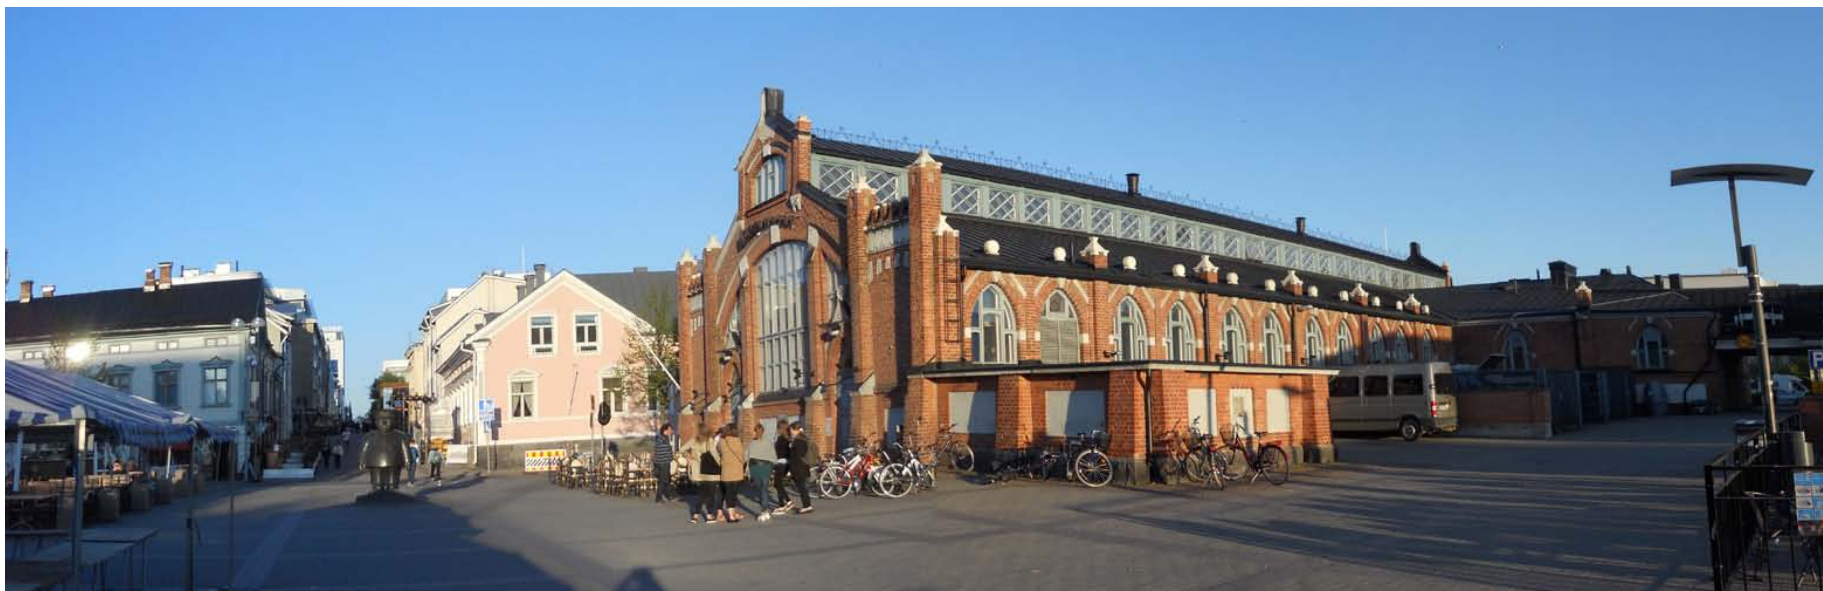
Kuva 78. Länsijulkisivu Kauppatorin suunnalta.
