OULUN KAUPPAHALLI

RAKENNUSHISTORIASELVITYS

ARKKITEHDIT M3 Oy

27.1.2018

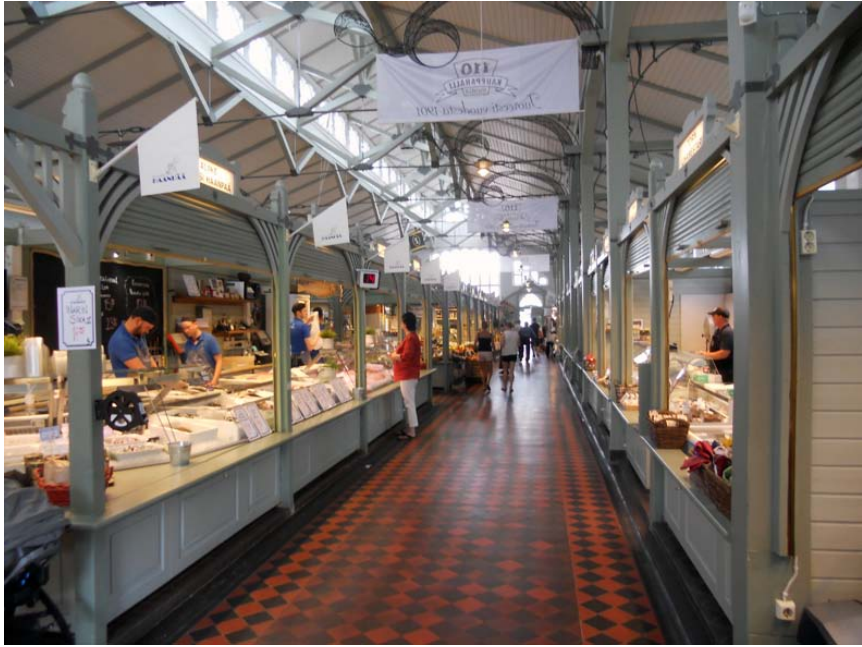
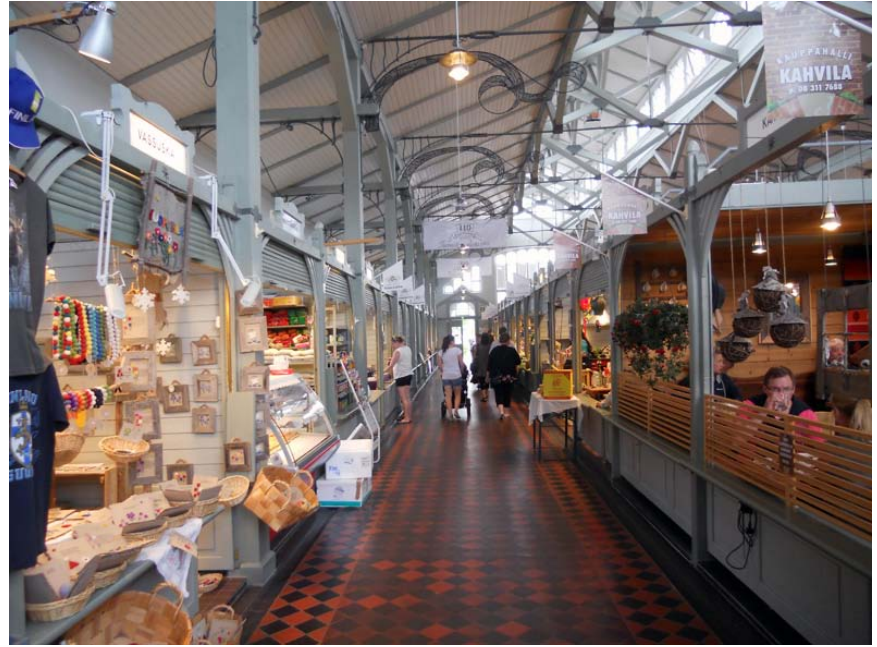
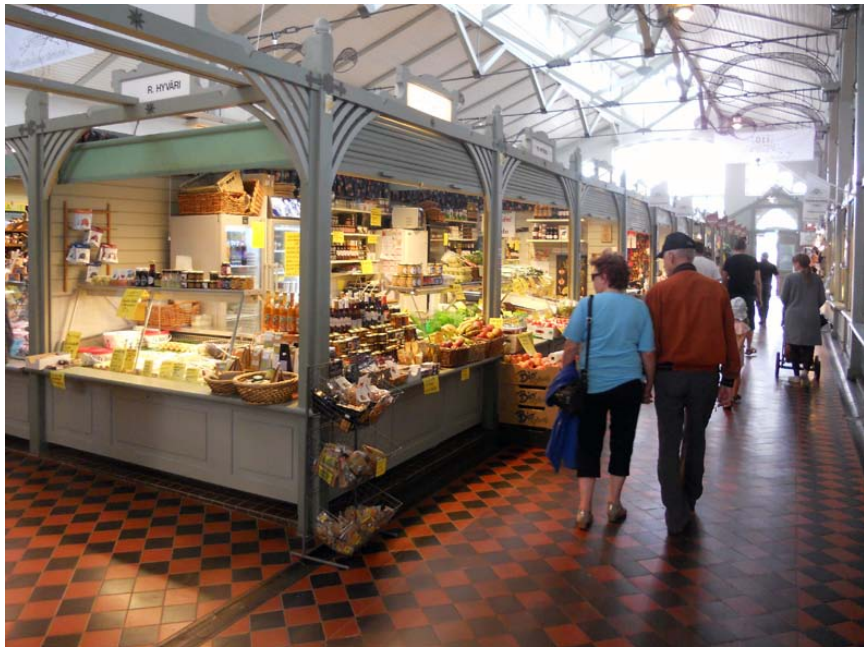
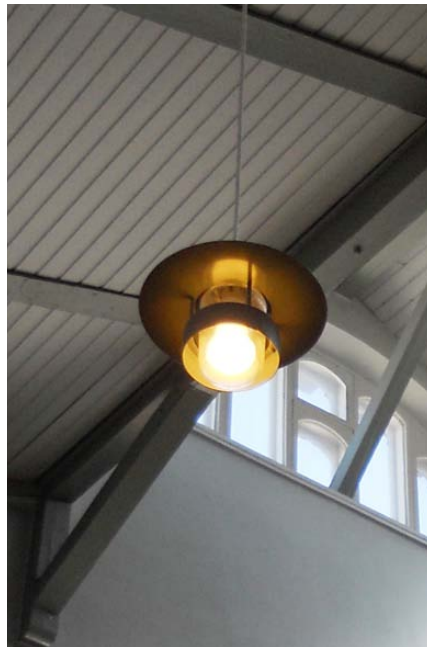
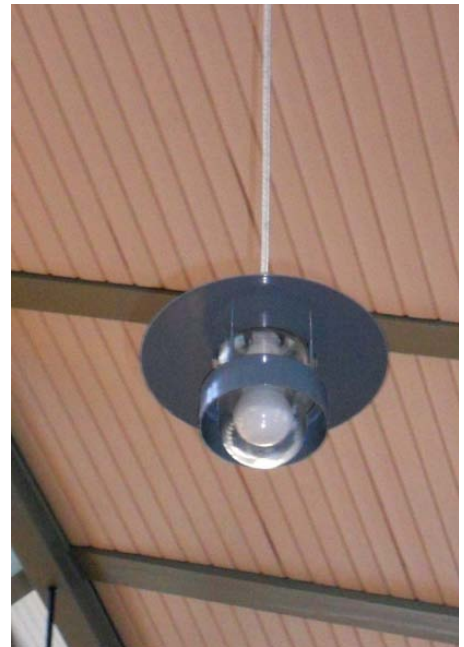
Itäinen kauppakäytävä

Kauppahallin käytävätilat on suunniteltu kestävään kulutusta sekä usein toistuvaa puhdistamista. Käytäviä leimaa runsas ylä- ja päätyikkunoista tuleva luonnonvalo, kulutusta kestävät lattialaatat, koristeelliset puurakenteet sekä näkyville jätetyt teräksiset kattorakenteet.

Valaisimet: Sisäkattovalaisimet heijastinpinnalla ja lasikuvulla varustettuja, sähköjohdon varaan ripustettuja metallivalaisimia (harmaa). Myyntikojuissa loisteputkivalaisimet (valkoinen), sekä kauppiaiden omia lisävalaisimia.

Tekniset laitteet: Sisäkatossa ja seinissä ilmanvaihdon aukkoja, metalliritilöin peitettyjä. Katon sisäharjalla kaksi huippuimuria. Näkyvät sähköasennukset pinta-asennuksia. Savunilmaisimet tuulikaappin ovien yläpuolella erillisten tukivarsien varassa.

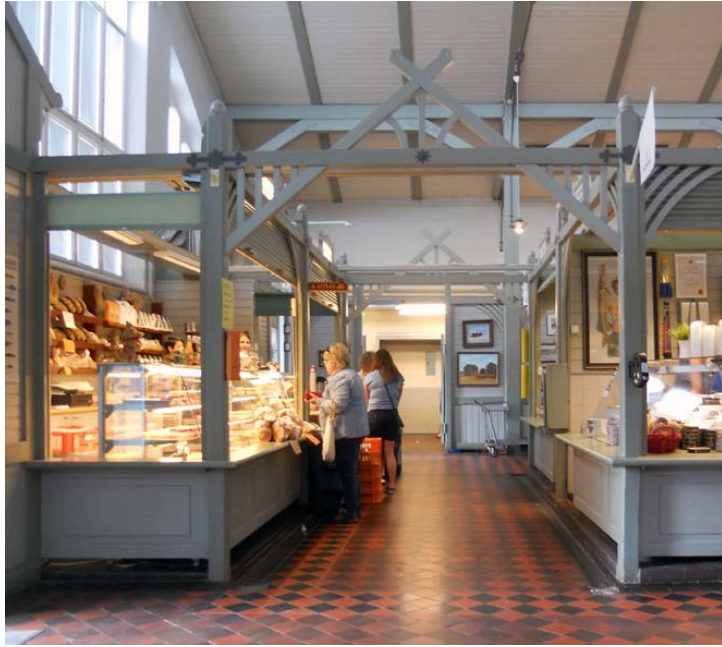
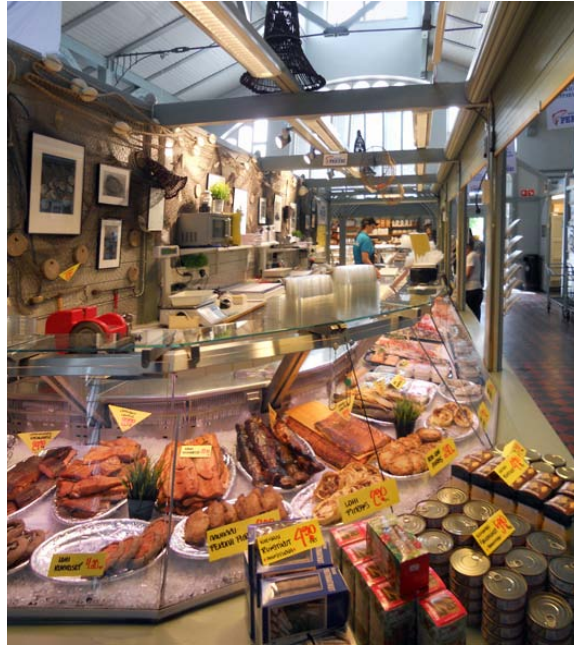
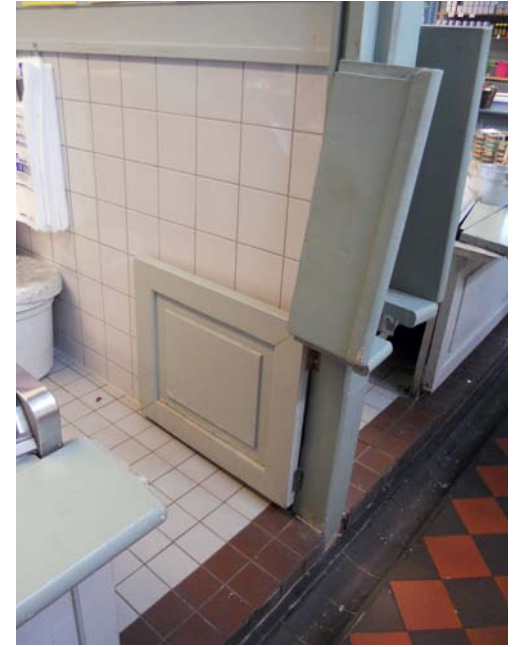
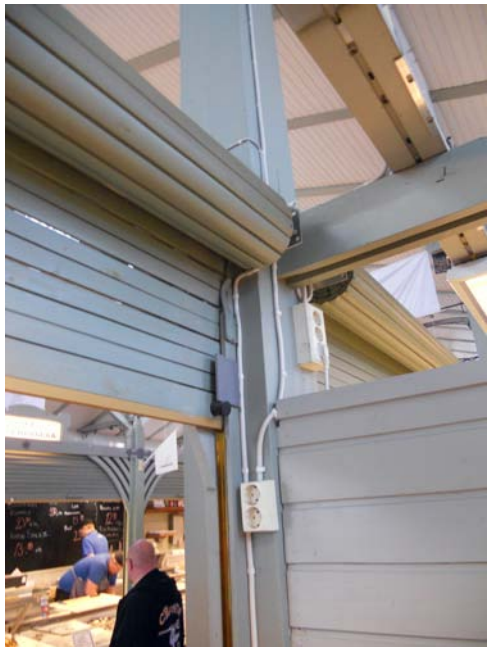
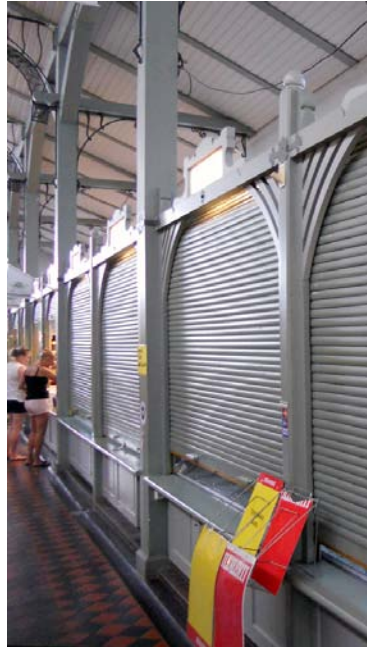
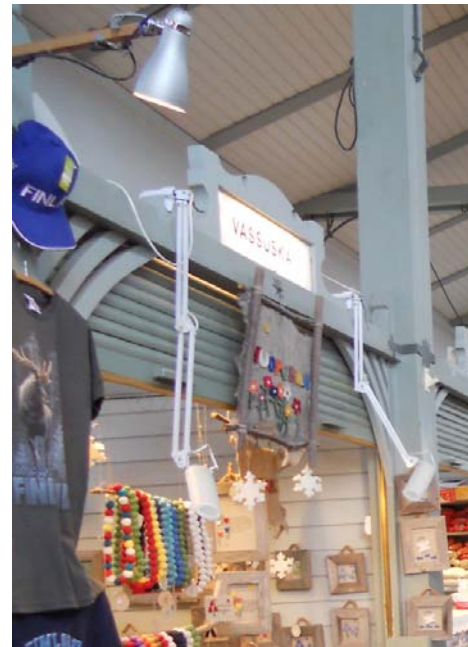
Myyntikojut

Kauppahallin myyntikojut ovat säilyttäneet ilmeensä pääosin alkuperäisen kaltaisena ja vaikka myyntitiloja onkin yhdistelty suuremmiksi kauppatiloiksi ja osin muutettu kahvilatiloiksi, on niiden runkorakenteet säilytetty ennallaan. Hallissa on edelleenkin käytävien molemmin puolin katsottavaa ja ostettavaa, joka on säilyttänyt inttiimin tunnelman.

Muuta: Myyntikojujen koristekasetointi on vaihdettu alkuperäisten helmiponttikenttien (ks. Kuva 23) tilalle todennäköisesti vuosien 1973-75 peruskorjauksen aikana. Saman kuvan perusteella voidaan kuitenkin olettaa, että puisten kaihtimien väri on ollut sotien jälkeen tummempi.

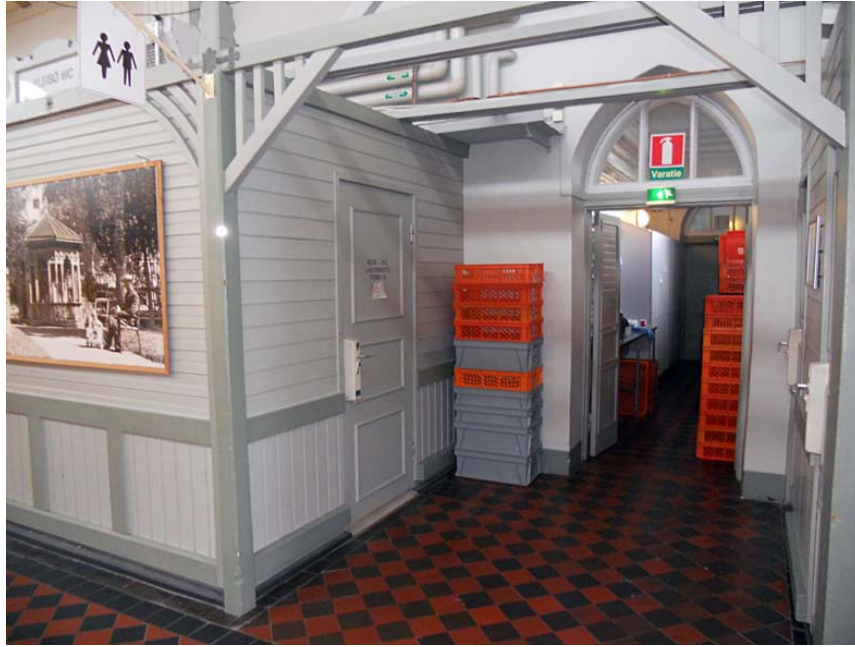
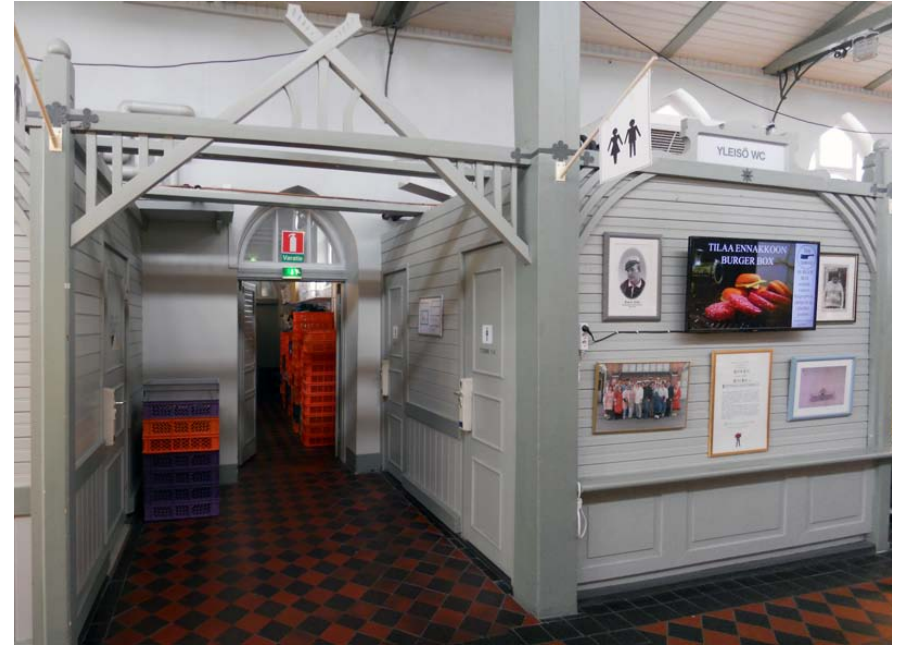
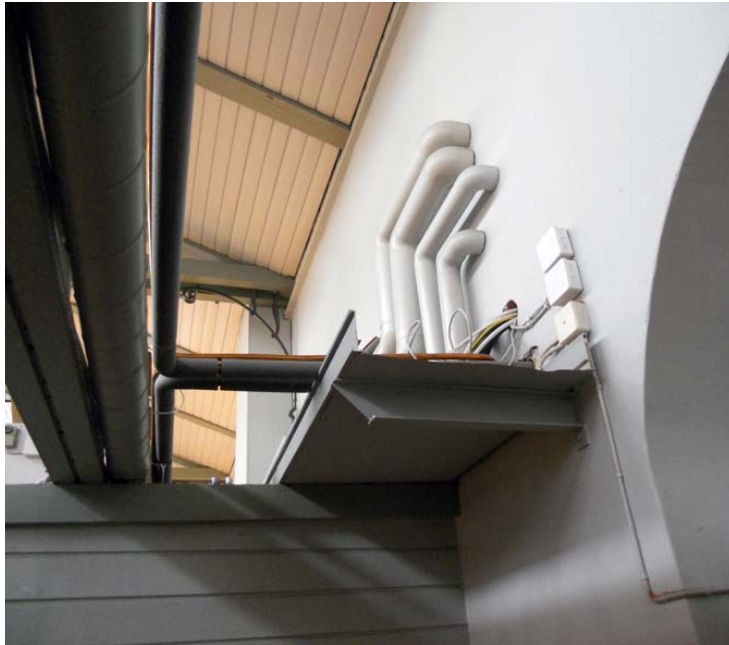
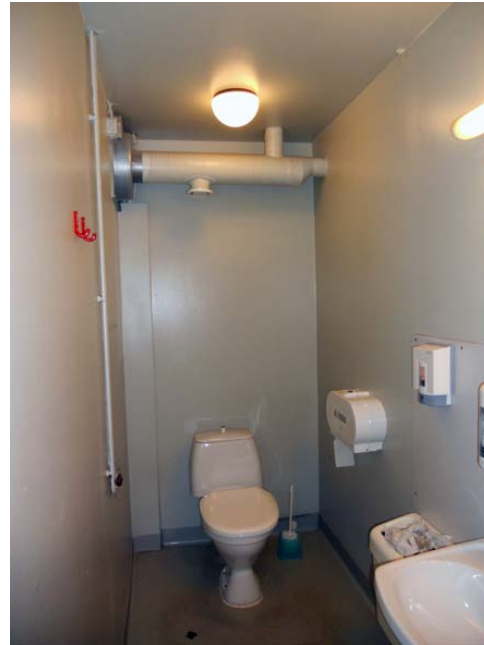
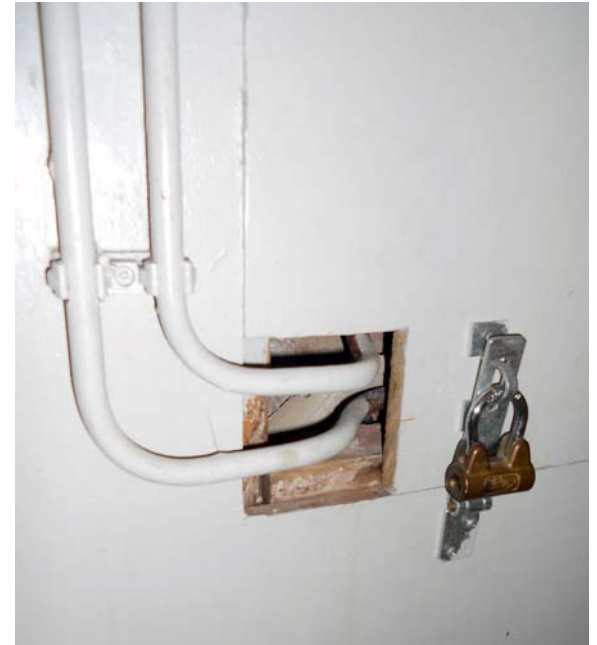
Yleisö-wc:t

Miesten ja naisten wc-tilat noudattelevat ulkopuolen tyyliään ja väritykseltään myyntikojuja, osa runkorakenteista todennäköisesti alkuperäisiä. Myyntiskin ulkopuolinen laskutaso on säilytetty, laskutason alapuolisissa pinnoissa sama kasetointi kuin myyntikojuissa. Inva-wc erottuu pinnoiltaan selkeästi uudempana rakenteena, erityisesti listoituksen ja panelointien osalta.

Valaisimet: Opaalilasinen puolipallo kattovalaisimena (valkoinen), pelin päällä loisteputkivalaisin (valkoinen).

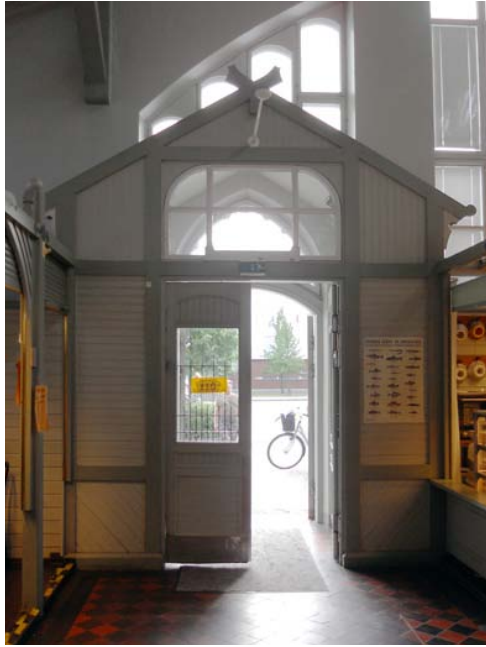
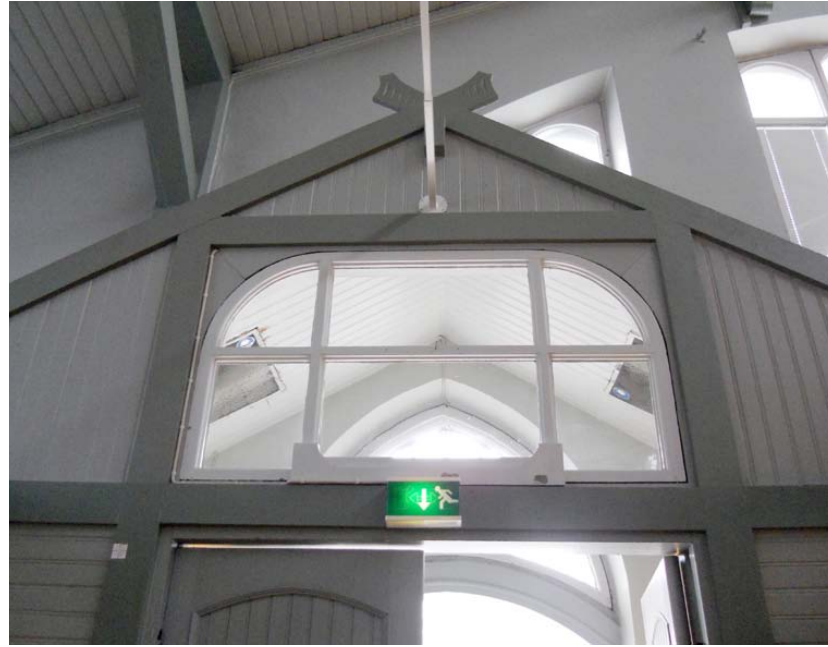
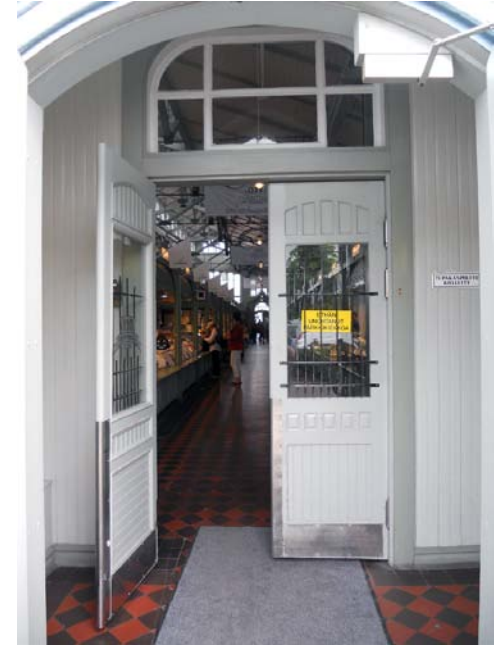
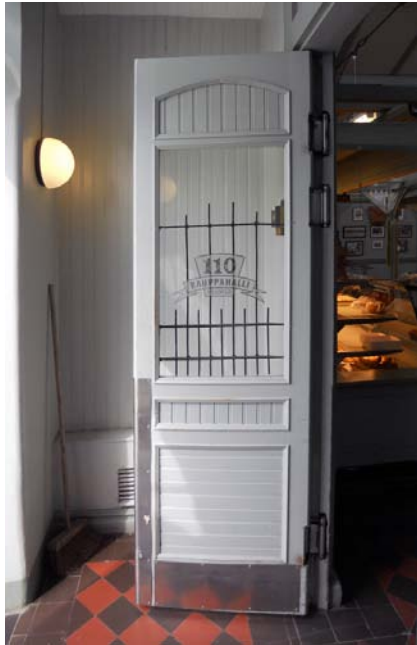
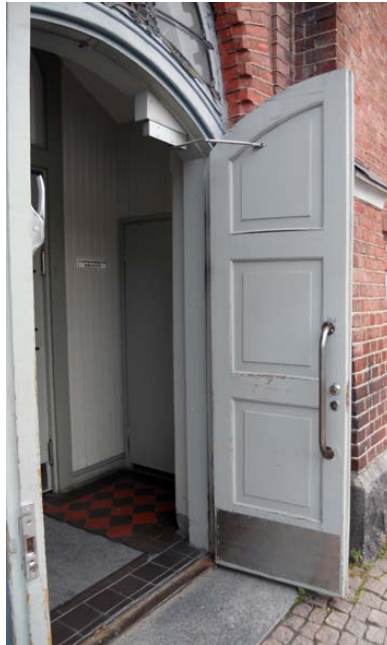
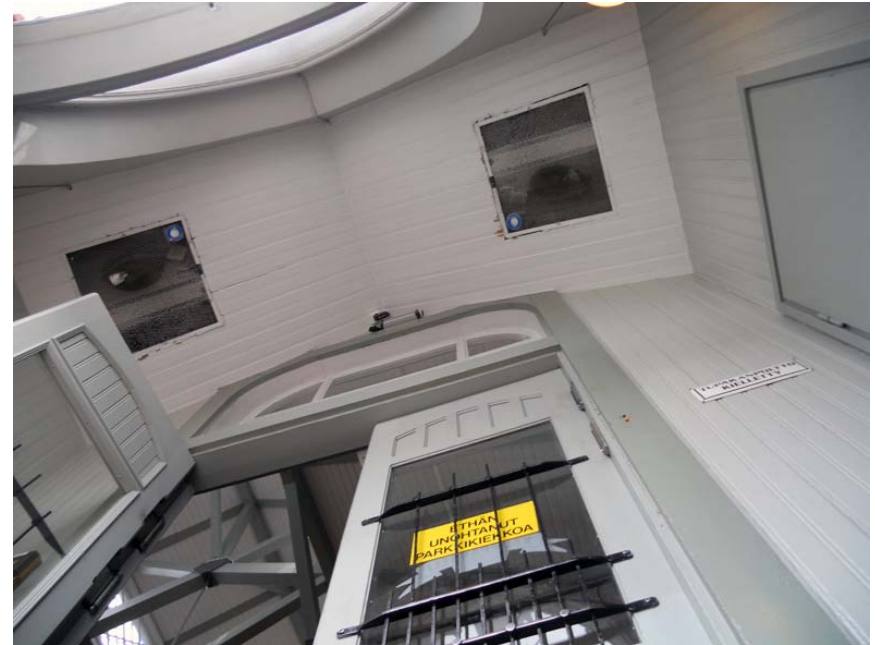
Kaakkoinen tuulikaappi

Harjakattoiset sisäänkäyntien tuulikaapit noudattelevat myyntikojujen ulkoasua jossa toistuvat kantavat puiset rakenteet sammalenvihreän sävyyn maalattuina sekä vaaka- ja pystyhelmipontti-paneelien koristellut kentät vaaleaharmaalla sävyllä maalattuna. Paneloinneissa on edelleenkin nähtävissä alkuperäisissä suunnitelmissa toistuva kenttien varionti. Ovien yläosassa ja niiden yläpuolella on suuret ikkunat, jotka antavat tilaan runsaasti luonnonvaloa. Tuulikaapin katonharjalla on puukaiverruksin koristeltu päätte.

Tekniikka: Savunilmaiset ovien yläpuolelle sijoitetuissa tangoissa (valkoinen), ilmanvaihdon ritilät sekä sisäkattopinnoissa että latti-anrajassa (valkoinen).

Muuta: Pannuhuoneen ilmansuodattimien portaiden alla säilössä mahdollisesti alkuperäiset tuulikaapin ovien metalliristikot.

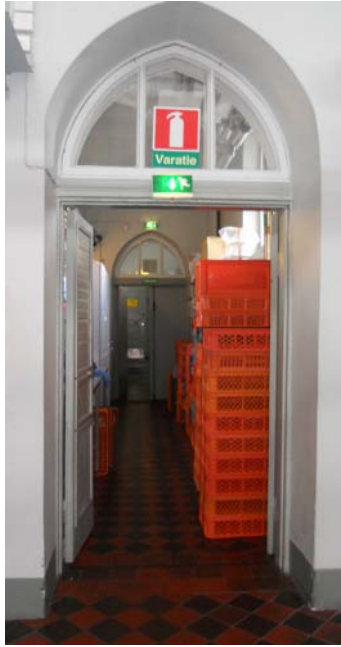
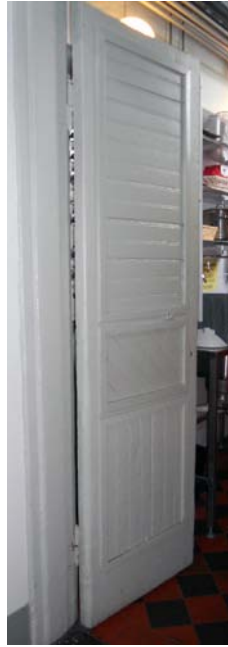
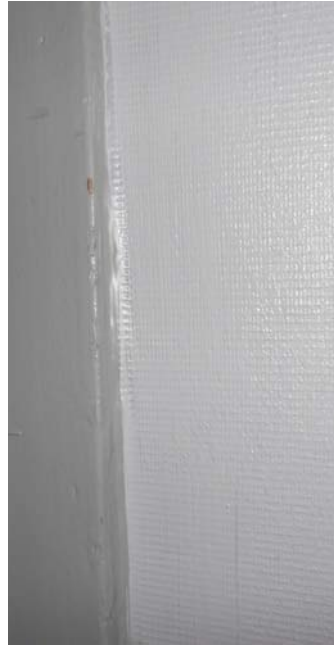
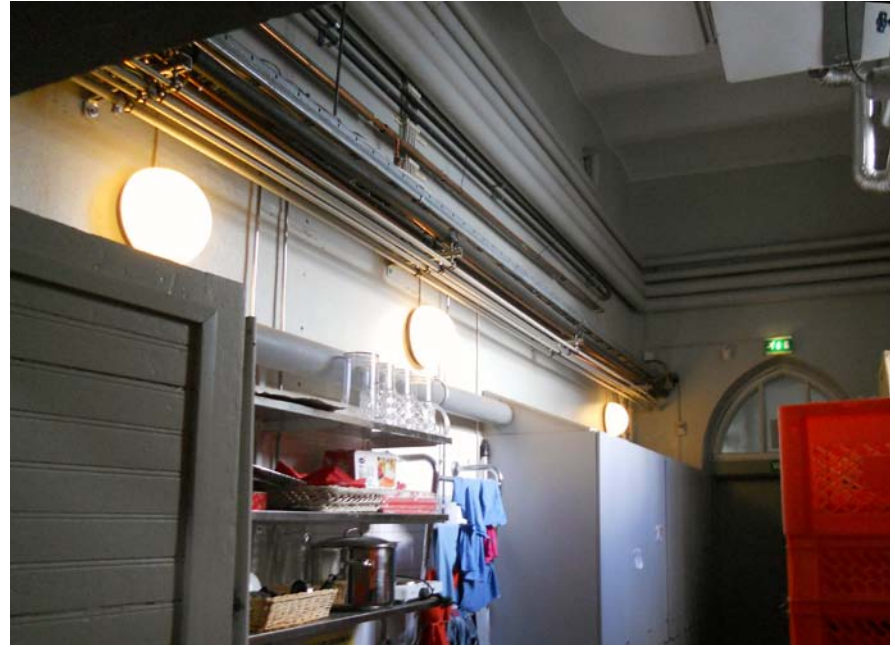
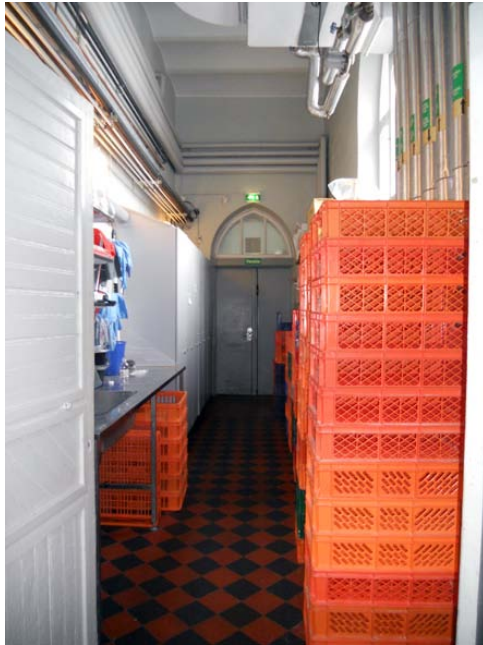
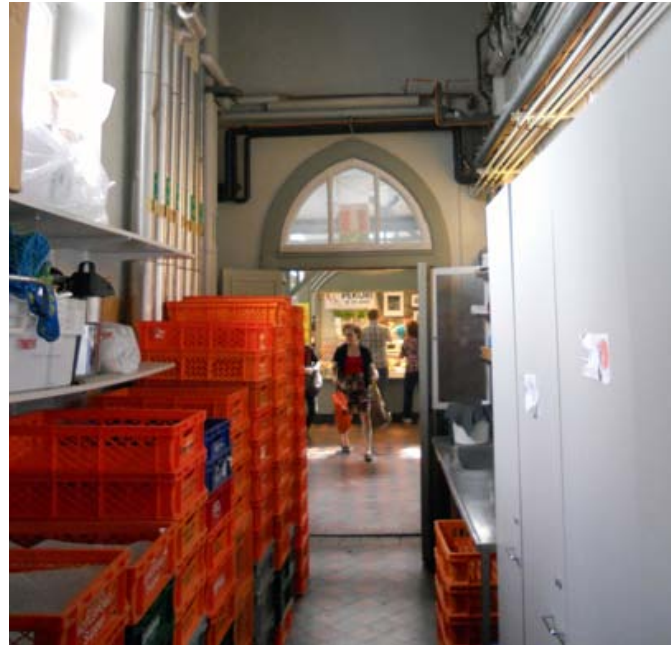
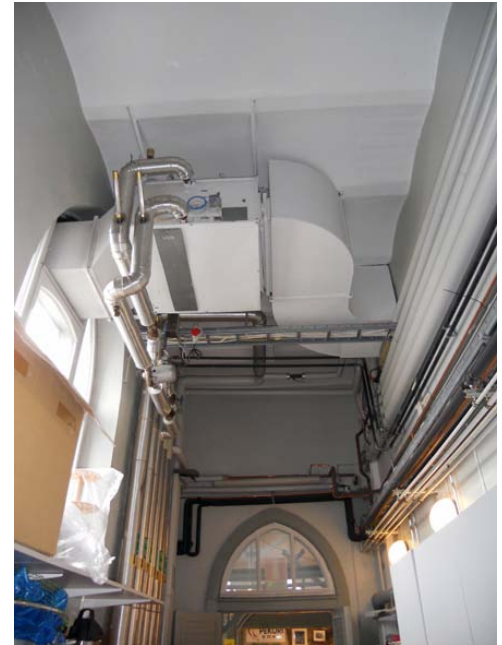
Toimistokäytävä ja portaikko 2. kerrokseen

Tila on valoisa ja yllättävän avara ja tunnelmaltaan hyvin lähellä alkuperäistä. Uusi tekniikka on sijoitettu sisäseinän puolelle, ovien yläpuolelle, jolloin ikkunaseinä ja katto on säilynyt pääosin vapaana.

Lattia: Keraamiset tiilet (punainen ja tummanruskea, punaisin reunoin), 2. kerroksen portaikko ja kaksi ulko-oven edustan porrasta maalattua betonia (harmaa).

Seinät: Rappaus, kuitukangas, maali (valkoinen yläosa, sammalenvihreä koristeraita, vaaleanharmaa alaosa, harmaa maalattu jalkalista)

Katto: Katot rapattu ja maalattu (valkoinen).

Ovet: Kauppahallin puoleiset ovet kolmipeiliset puuovet, pelit helmiponttipaneelia (harmaa), perusovipainike ja lukkokilpi (niklattu). Teknisen tilan ovi 7-peilinen puuovi (harmaa), 50-luvun perusvedin (niklattu), oven yläosaan naulattu levy peittämään osan peileistä. Ulko-ovet viisipeiliset pariovet, messinkinen putkivedin (mahdollisesti 1950-luvulta), lukko ja ovipumppu 2000-luvulta. Portaikon ovi nelipeilinen puuovi karmeineen (harmaa), ovesa postiluukku, alkuperäinen pinta-asennettu lukko, perusovipainike ja suojalevy (niklattu), vuorilistat profiilihöylätty (sammalenvihreä).

Kauppahallin puoleisen käytävän oven yläpuolella kolmiruutuinen kaari-ikkuna, kahdella puupokalla (valkoinen), sisemmässä ikkuna metalliverkkovahvisteiset lasit. Portaikon oven yläpuolisessa ikkunassa kaksiruutuinen puupoka (valkoinen) kääntyvällä lukkohelalla, portaikon puoleinen poka puuttuu. Käytävällä kaksipokainen,

6-ruutuinen kaari-ikkuna, ylin ikkuna korvattu ritilällä (valkoinen). Helat alkuperäiset, sisäpuolella siipimutterilukitus, ulkoikkunoissa ikkunahaat.

Valaisimet: Opaalilasinen pallovalaisin katossa, seinässä puolipallon muotoiset opaalilasivalaisimet. Portaikossa kaksi puolipallon muotoista opaalilasivalaisinta (valkoinen).

Tekniikka: Uudet sähköt pintavetoina ja sähköhyllyillä ovien yläpuolella. Käytävän katosta ripustettu IV-laite. Jäähdytyslaitteiston konehuone ulko-oven viereisessä huoneessa.

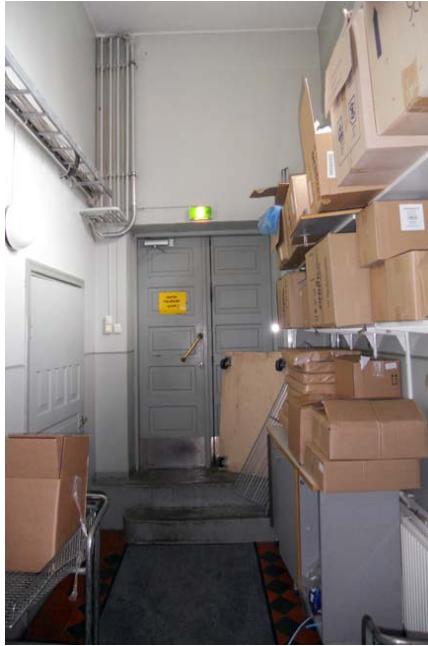
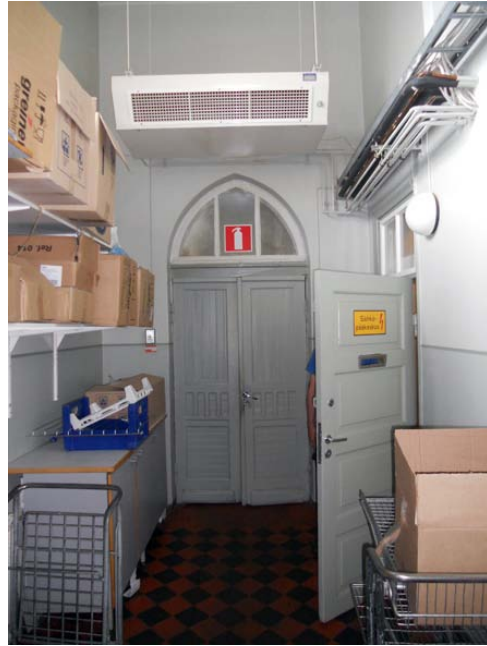
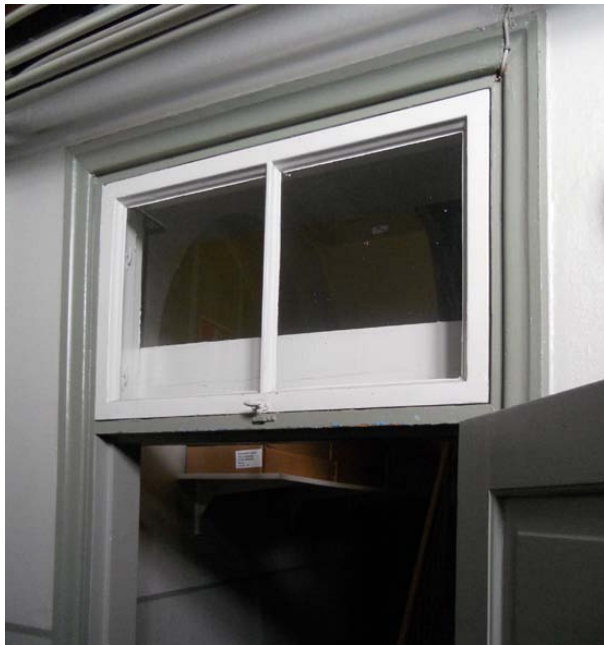
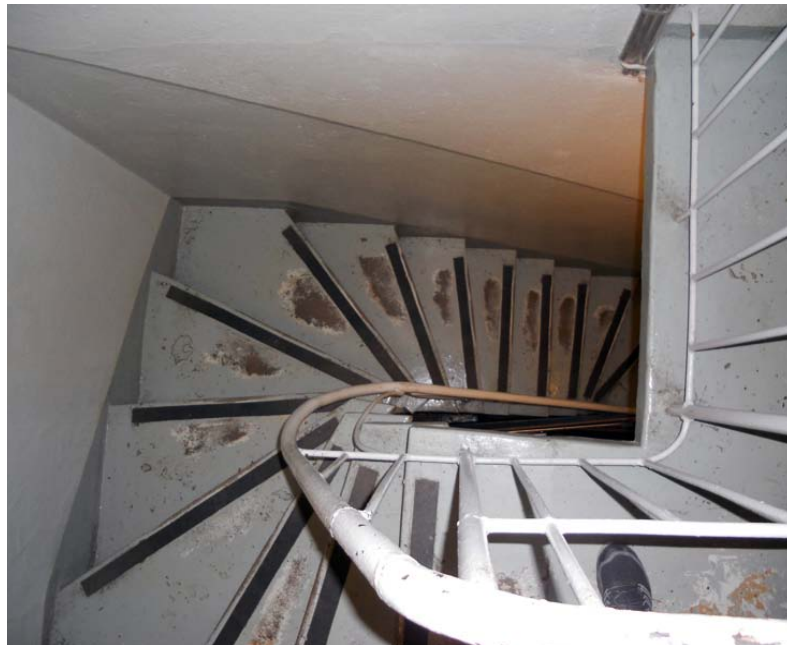
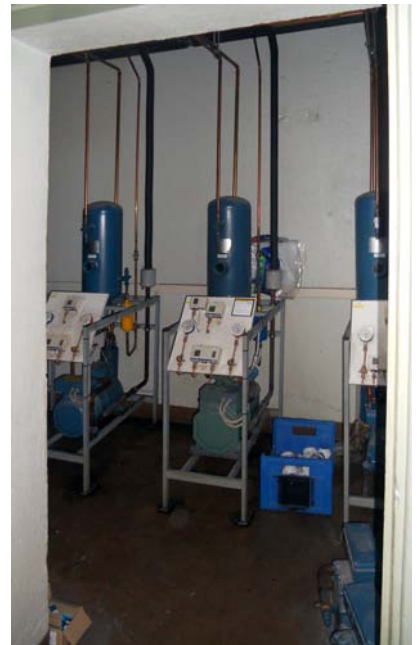
Tavaraeteinen, viileäsäilytystilat ja pakkausten käsittelytila

Tilojen ensisijainen tunnelma on helppo puhdistettavuus ja valoisuus. Elintarvikkeiden varastointi ja pakkausten kuljetus on luetta- vissa tarkoituksenmukaisen tilojen pinnoilta.

Lattia: Ulko-ovelle johtaa karhennettu klinkkerin päällystetty ramp- pi. Käytävillä kulutusta kestävä klinkkerit (vaaleanharmaa), viile- ätiloissa (harmaa) ja kalanperkaamossa karhennettu sirote maali (punaruskea). Kalavaraston lattia betonia (harmaa sirote maali). Lat- tioissa lattiakaivot.

Ikkunat: Tiloissa ei ole ikkunoita.

Tekniikka: Viileätilojen jäähdytyslaitteistojen putket vedetty katon rajassa, sähkö ja käyttövesi pintavetoina. Jäähdytyslaitteet ripus- tettu sisäkatosta jokaiseen viileätilaan.

Muuta: Liha- ja vihannesvarastoissa lukittavat erilliset metallihäkki- ovet kauppiaille.

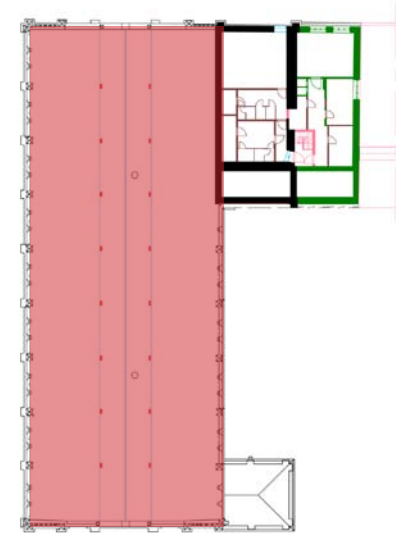
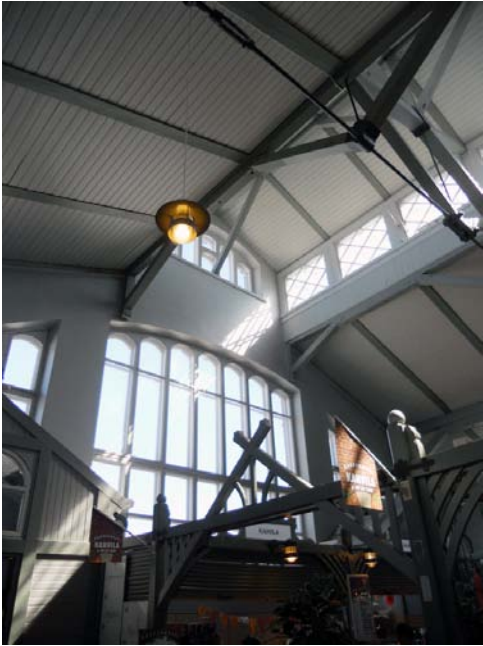
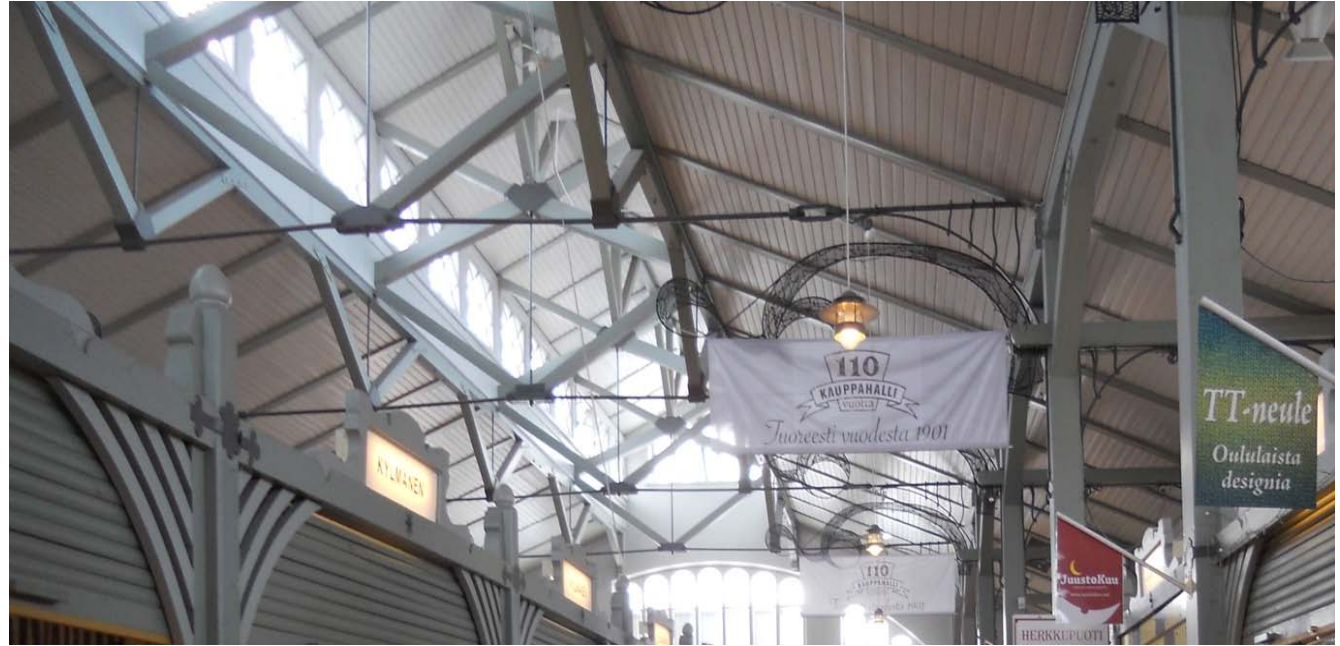
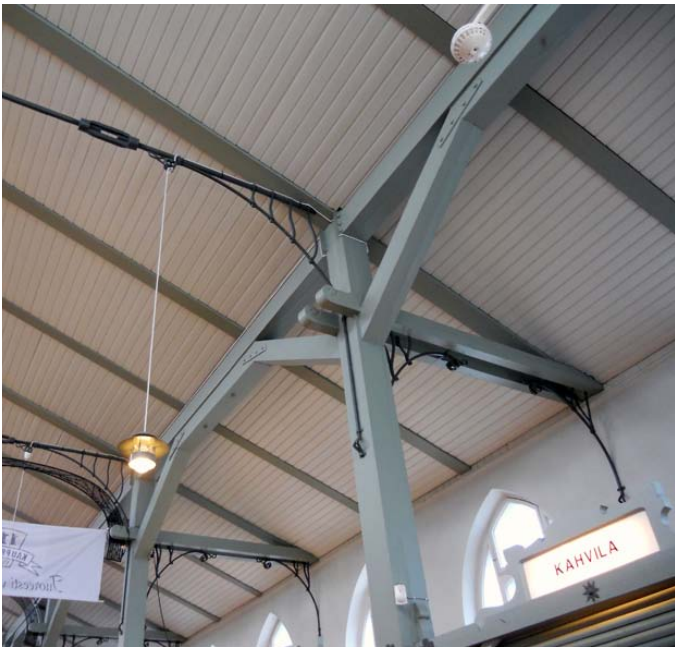
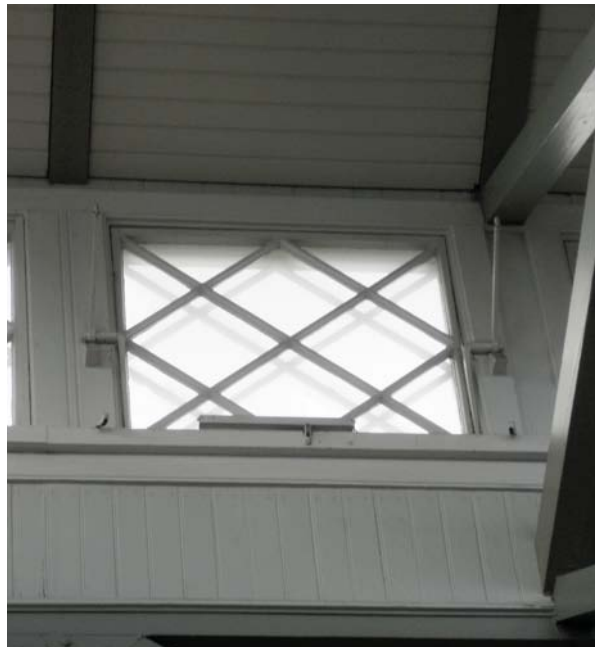
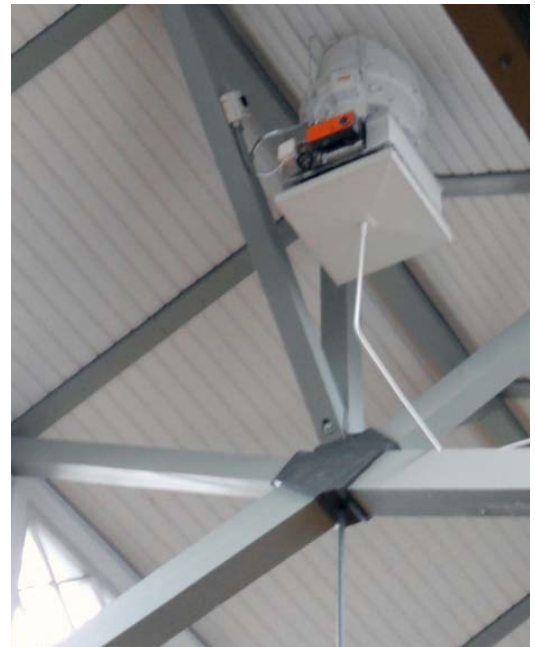
Sisäkattorakenteet

Kauppahallin myymätilan tunnelmaa määrittää hyvin pitkälle sisäkaton korkeus, kantavien kattorakenteiden selkeä näkyvyys, sekä runsas luonnonvalo jota saadaan sivulaivojen yläpuolelle nousevasta koko rakennuksen mittaisen klerestorion ikkunoista.

Sisäkatto: Avoponttipanelointi, maali (valkoinen).

Kattoikkunat: Keskiläivan ylimmän ikkunallisen osan, eli klerestorion ikkunat ovat kaksipokaisia, 12-ruutuisia puukarmisia kitti-ikkunoita (valkoinen). Kuusi ikkunaa/savunpoistoluukkua varustettu avausmekanismeilla (nk. terveysikkuna) tuuletuksen aikaansaamiseksi. Savunpoistoluukkujen käytävätasolle yltävillä naruilla varustetut avausmekanismit maalattua metallia (valkoinen).

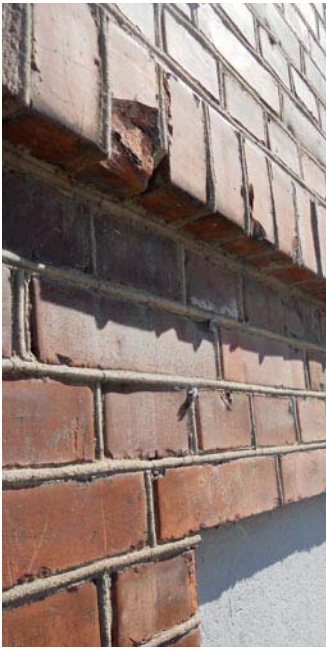
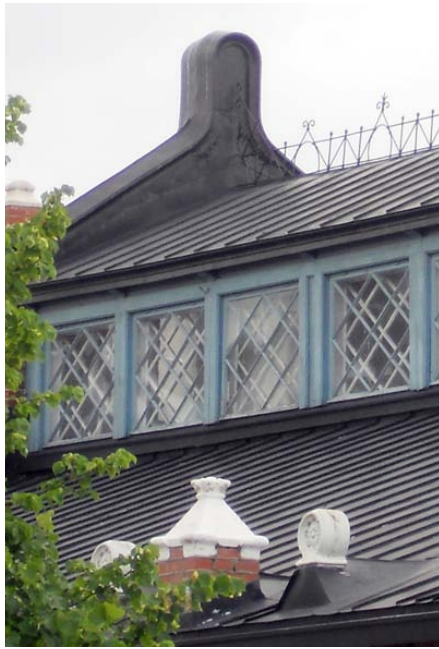
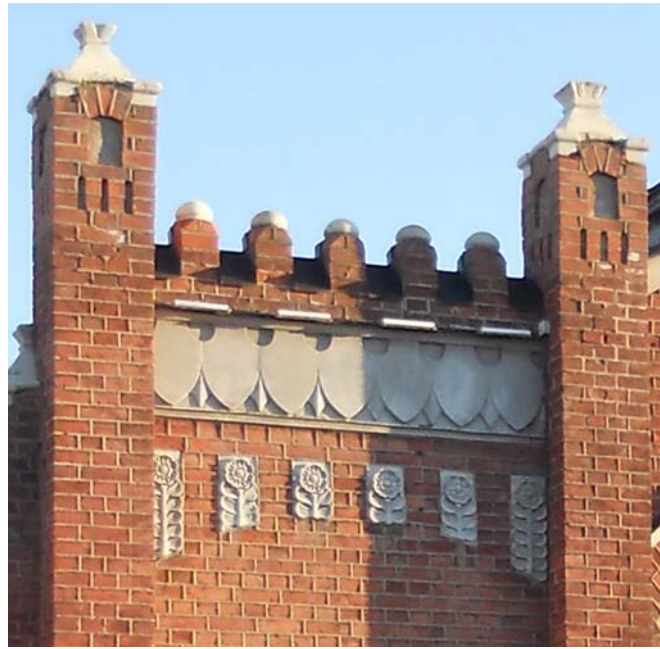
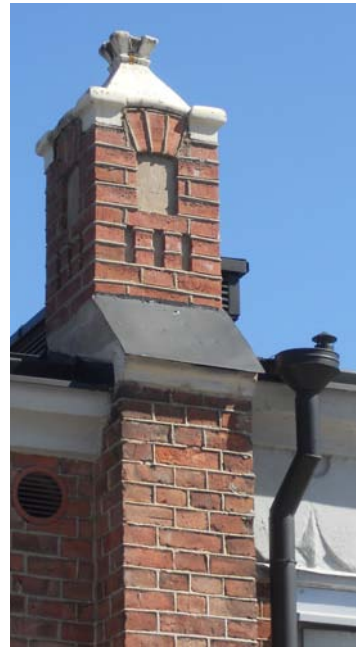
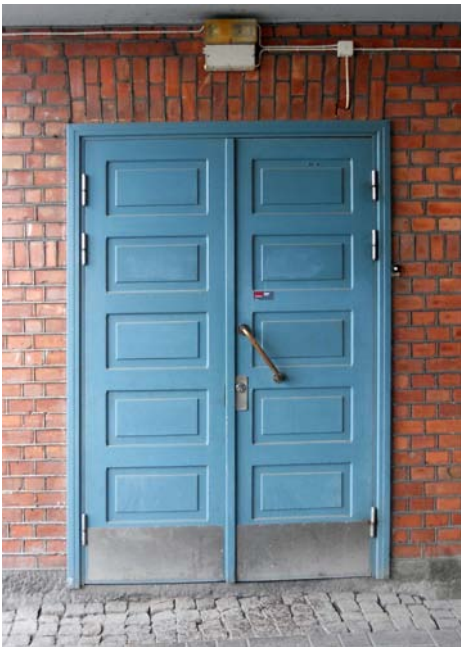
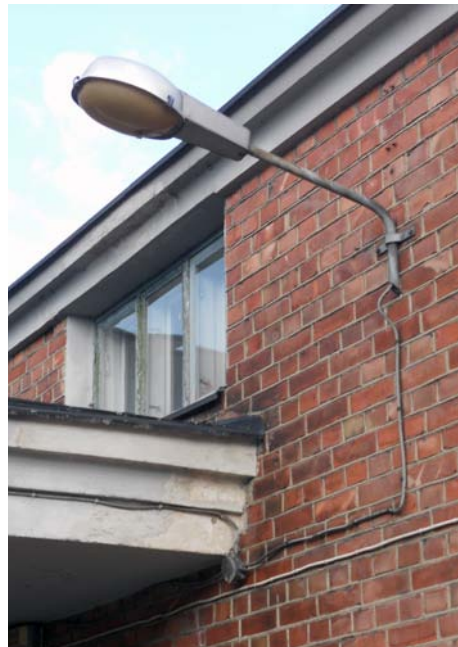
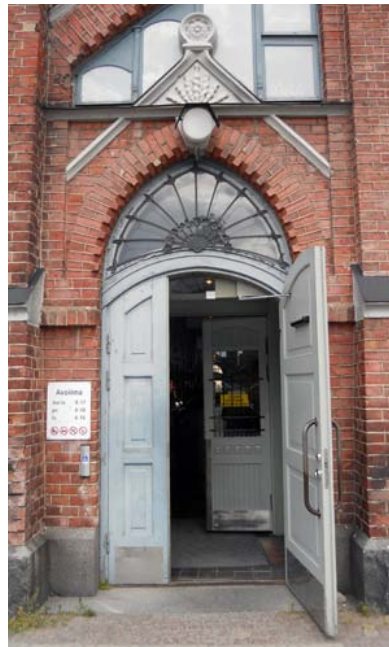
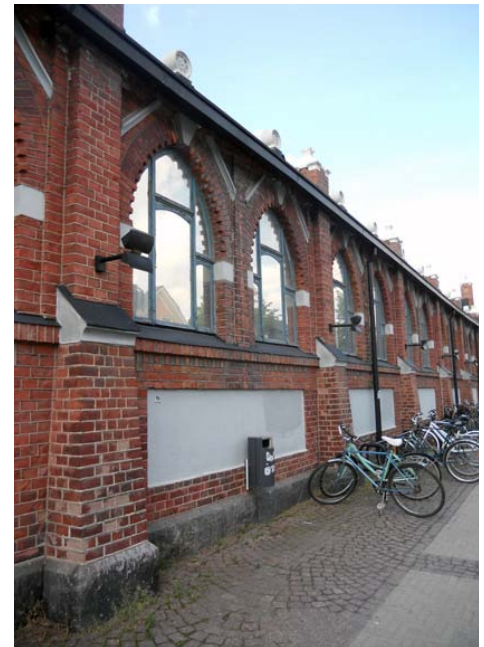
Julkisivut

Kivijalka: Lohkopintainen graniitti (harmaa).

Ikkunat: Päätyjulkisivun ylin ikkuna on kuusiruutuinen kaari-ikkuna, jonka kaari ja pellitetty vesipenkki on koristeltu alareunastaan vuorolimityksin. Kaaressa korostettu lakikivi (valkoinen). Suuren,

Istutukset: Rantakadun puolelle istutettu säännöllinen puurivistö.

Muuta: Eteläjulkisivuun puhkaistu aukko hätäpoistumistielle sosiaalitaloista, metallinen oviluukku (valkoinen).
