POHJANKARTANON KOULU

Rakennushistoriallinen selvitys

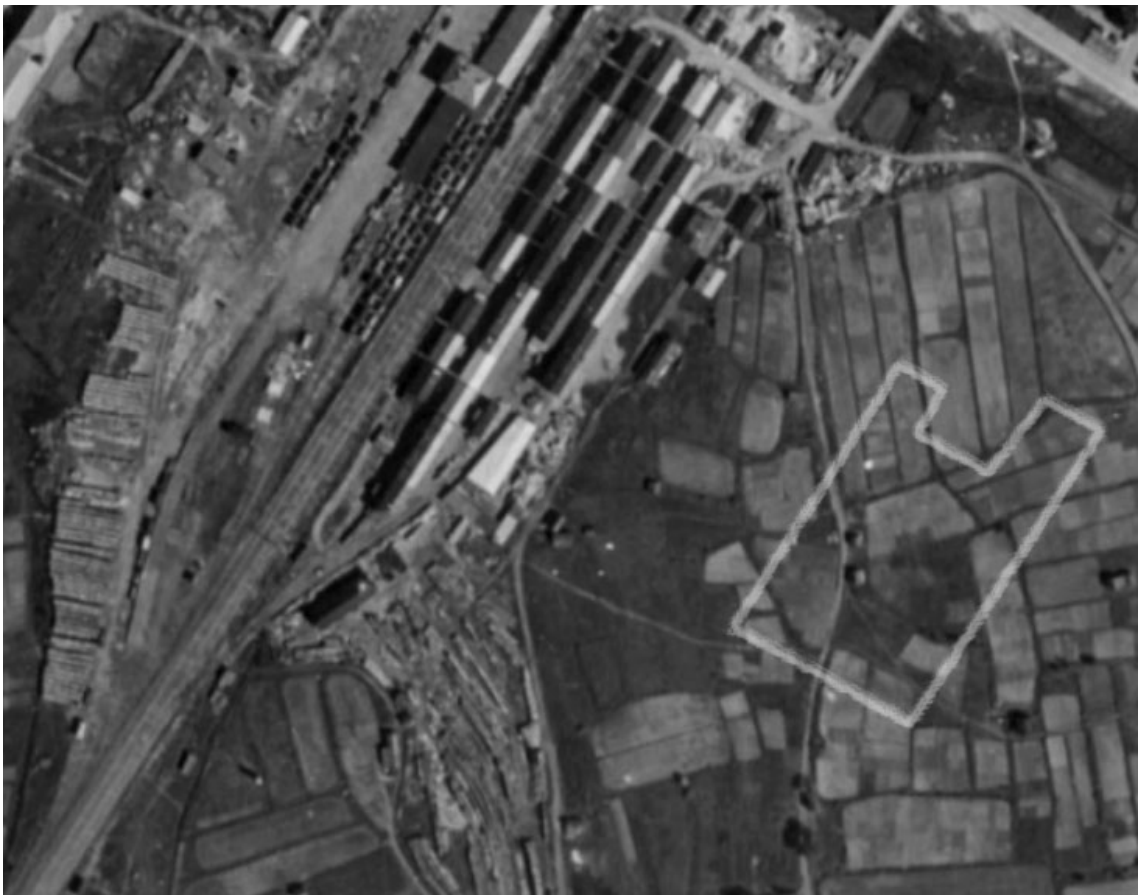
Vuonna 1947 otetussa ilmakuvassa Pohjankartanon rakennuspaikalla oli viljelys- ja laidunmaita. (OK)

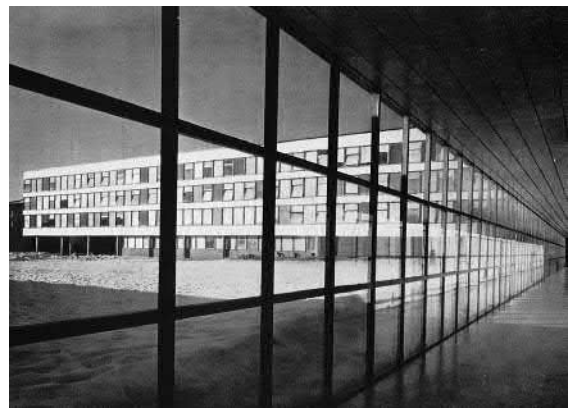
Kari Virran ja Timo Penttilän suunnittelemissa Tampereen Sampolan työväenopiston ja kansalaiskoulun rakennuksessa on samoja typologisia piirteitä kuin Pohjankartanossa. (Arkkitehti 10/1962, 205, 209)

Pohjankartanon typologiassa on samankaltaisuutta Virran yhdessä Timo Penttilän kanssa aiemmin suunnitteleman Tampereen Sampolan työväenopiston ja kansalaiskoulun kanssa. Molemmissa kohteissa keskeiset julkiset toiminnot muodostavat korkeimman massan, johon opetustilat liittyvät omine pihoineen. Sampolassa päämassa määrittyy juhlasalin viuhkamaisen muodon korostamana, Pohjankartanossa sommitelma on strukturalistisen säädely, jopa ankara. Sampolan toisen suunnittelijan arkkitehti Timo Penttilän arkkitehtoninen ilmaisu jatkui vapaamuotoisena Helsingin kaupunginteat-

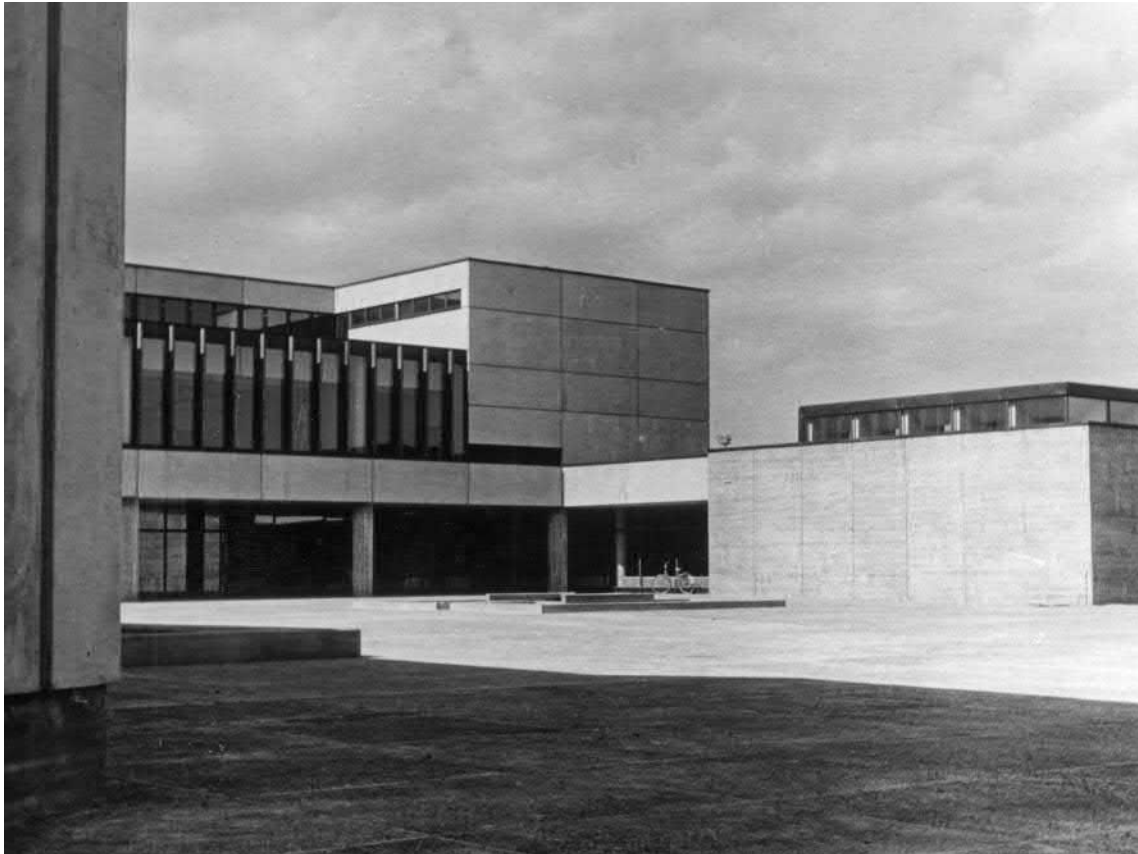
Pääsisäänkäynti sekä sisäänkäyntipihalle avautuva aulatila muodostaa A osan ytimen. (Kari Virta, AMA)

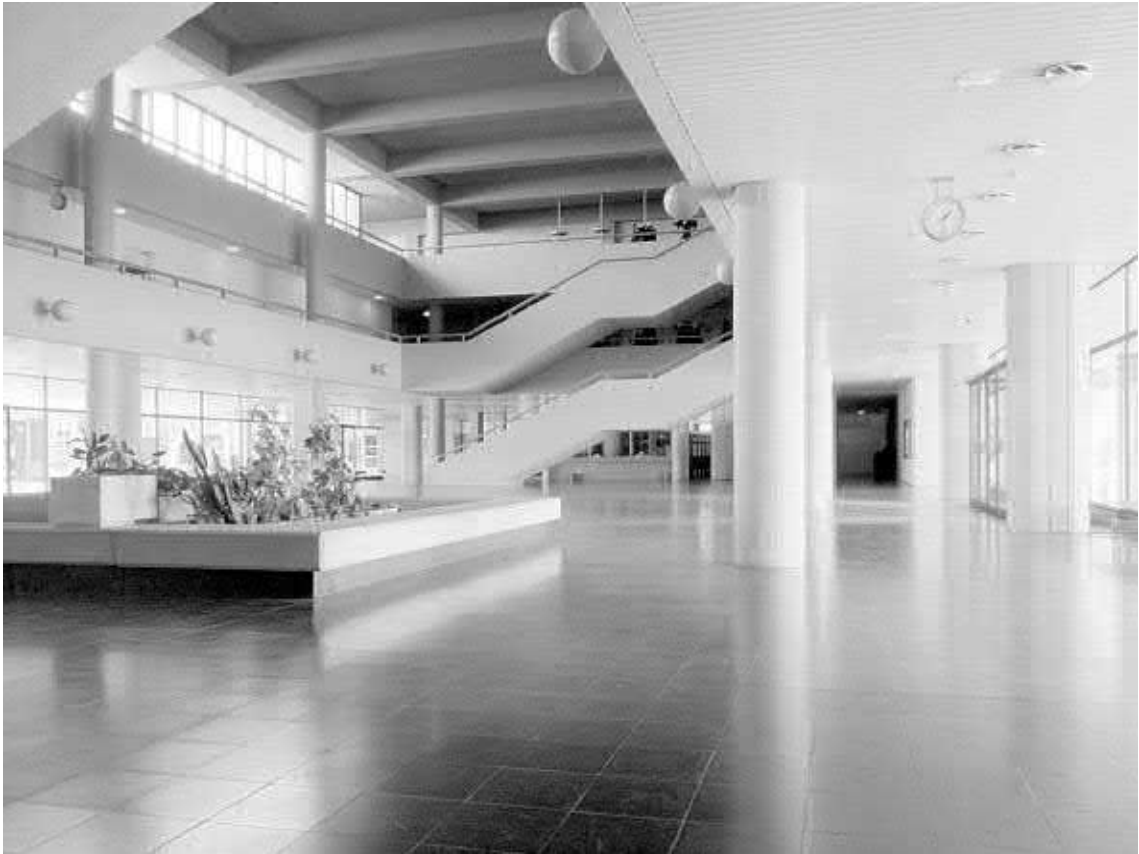
A-osan pohjakerrokselle ovat leimallisia laajat näkymät sisätilassa ja sisältä ulos. (Unto Laukka, PPM)

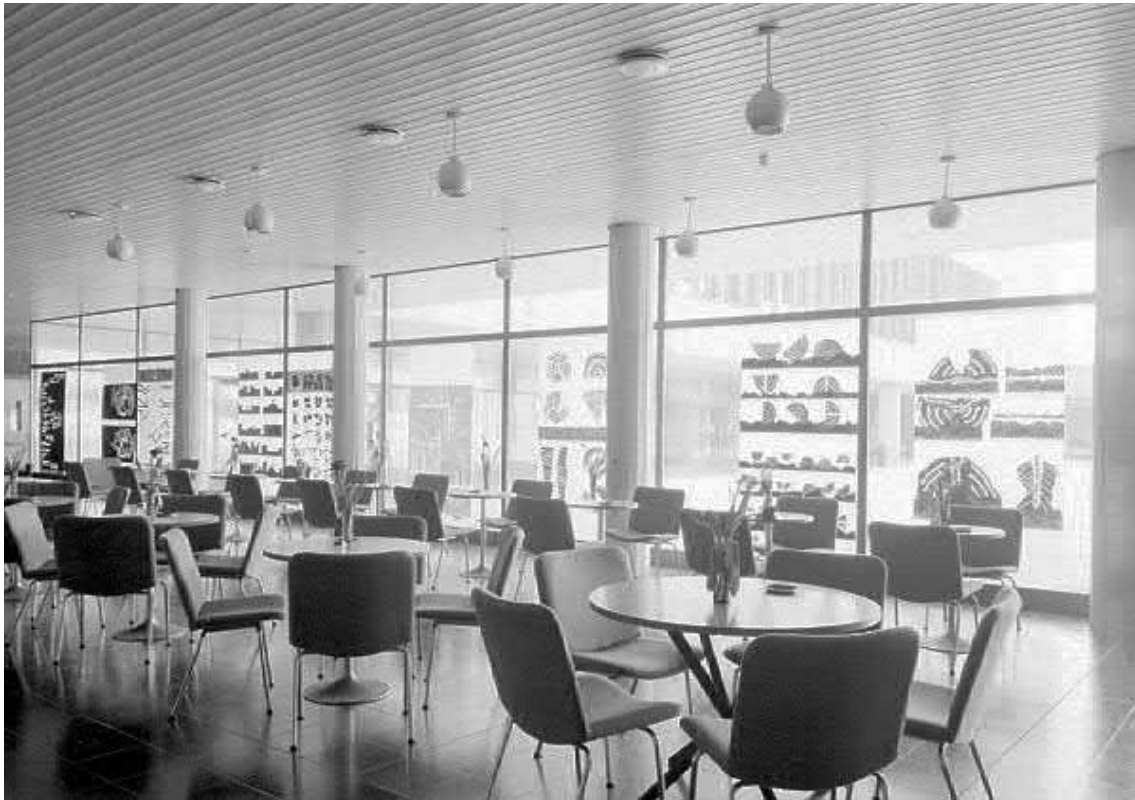
Kahvio sijoittui juhlasalin tuntumaan. Sille leimallista oli keveys ja valoisuus. (Uuno Laukka, PPM)

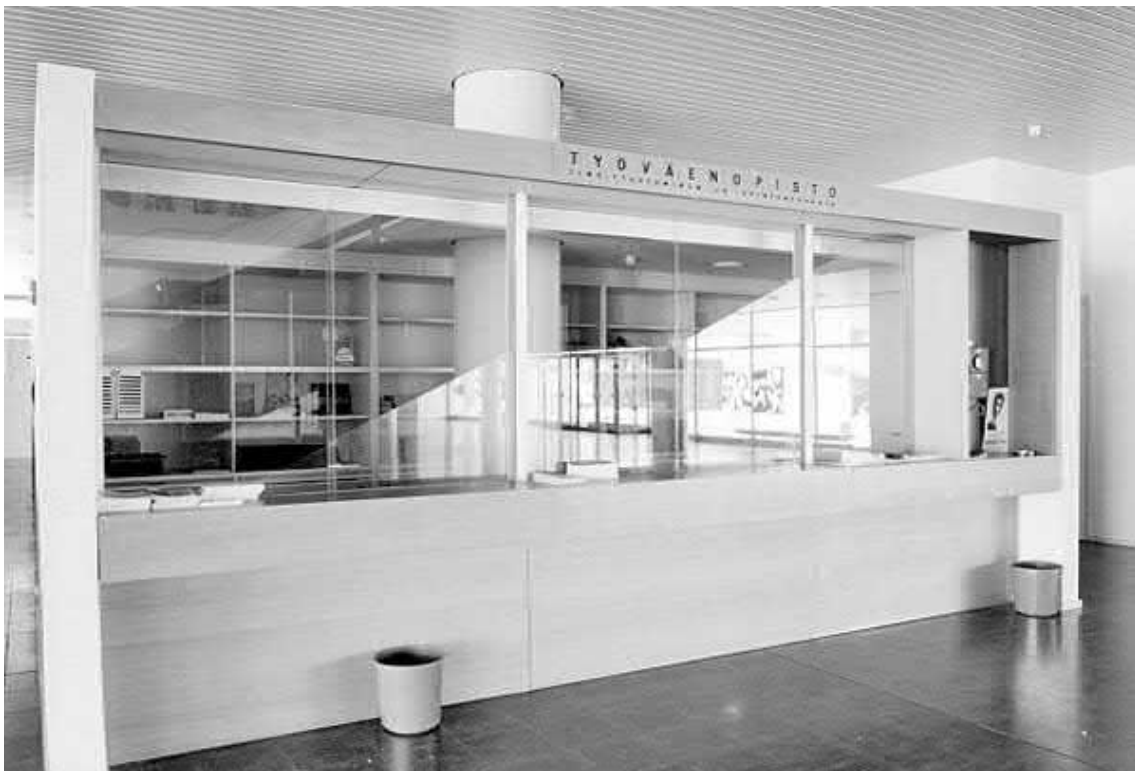
Vahtimestarin info-pisteen huolellinen detaljointi kätkeytyi niukkailmeisyyden taakse. (Uuno Laukka, PPM)

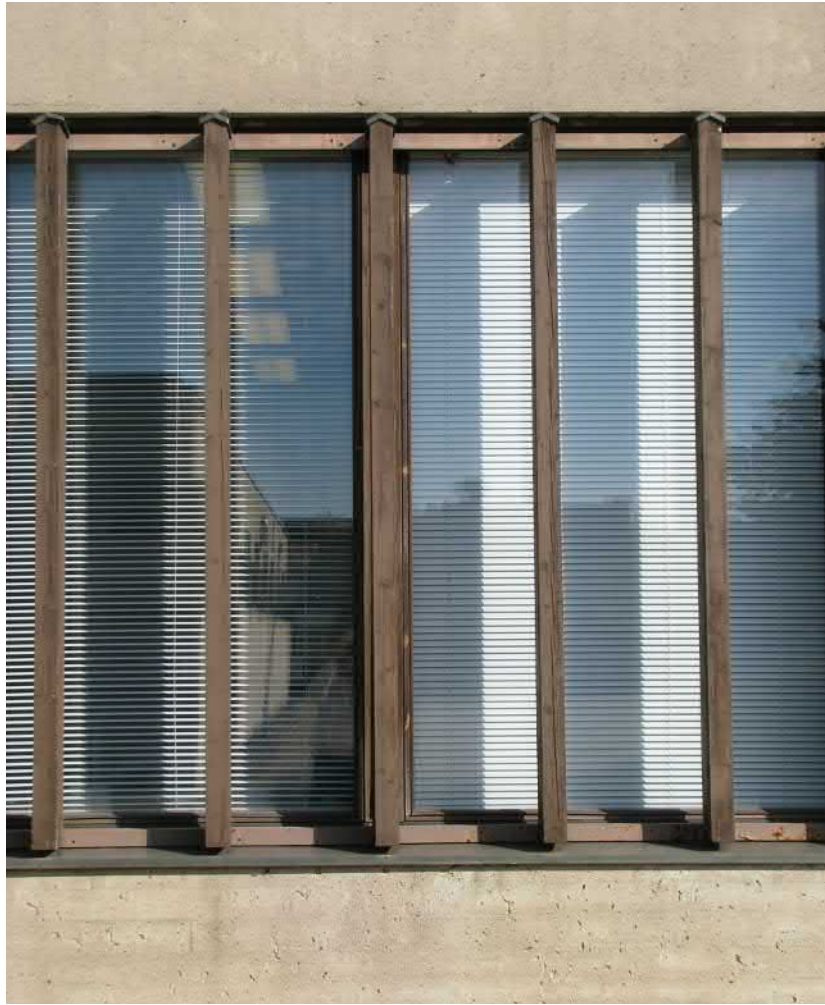
Pystysäleet rytmittävät A-osan julkisivuja pääsisäänkäyntijulkisivussa 2. kerroksen ikkunoiden väleissä ja sisäpihan julkisivuissa. (AS; alakuva OUKA, TK)

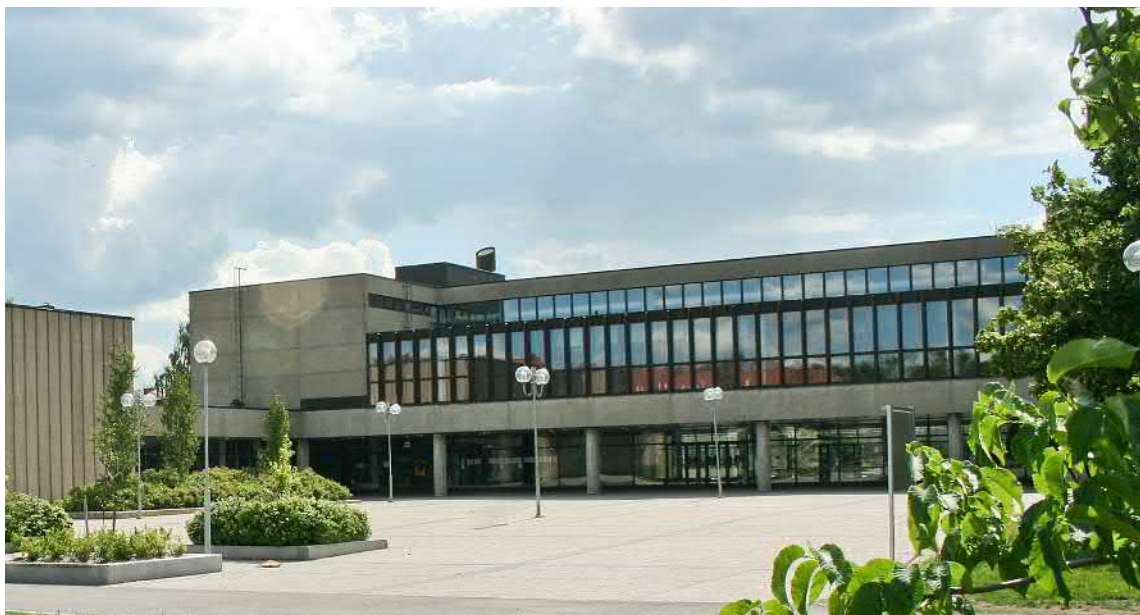
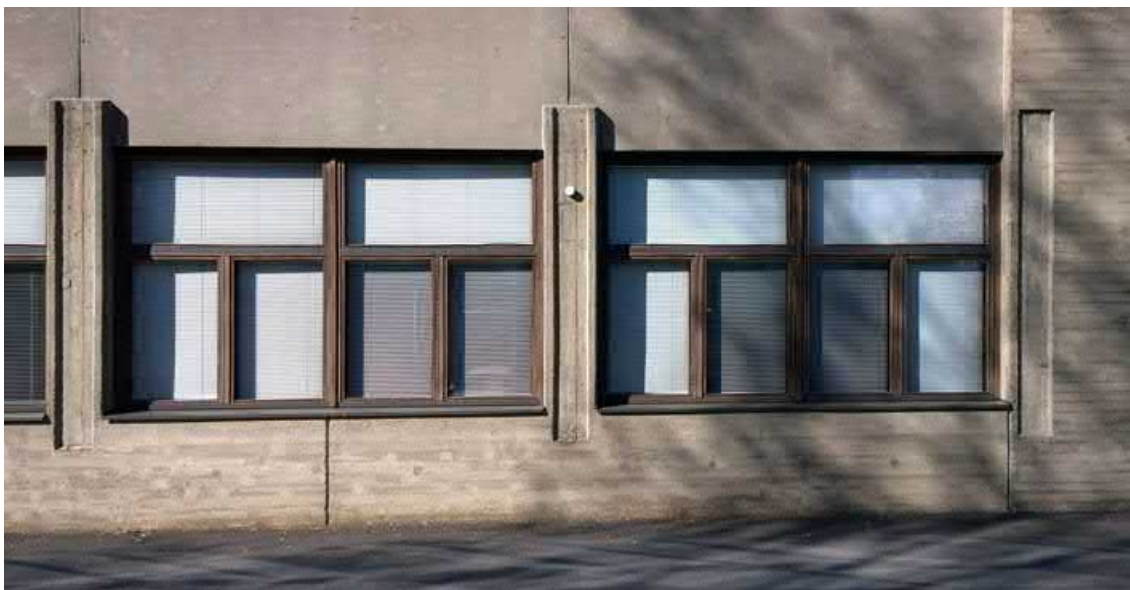
Arkkitehtoninen ilmaisu on voimakasta ja harkittua myös julkisivujen yksityiskohdissa, kuten pilasteriaiheen käsitte-lyssä. (AS)

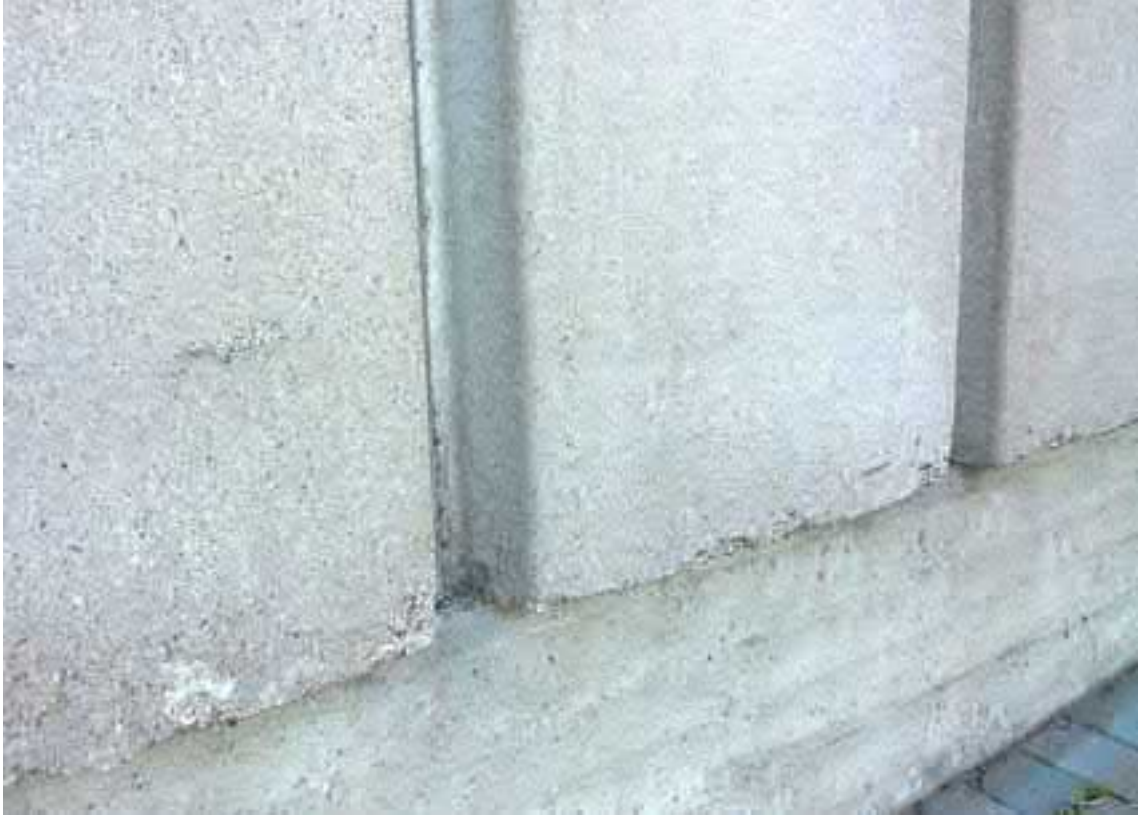
Juhlasalin ulkoseinissä on käytetty U-muotoisia elementtejä. Muualla A-osassa julkisivupinnat on verhottu silein betonielementein. Kirjastossa ja salin viereisten tilojen julkisivuissa on käytetty lautamuottiin valettua betoniseinää, joka on jaettu pystyuriin noin kahden metrin välein. (AS)

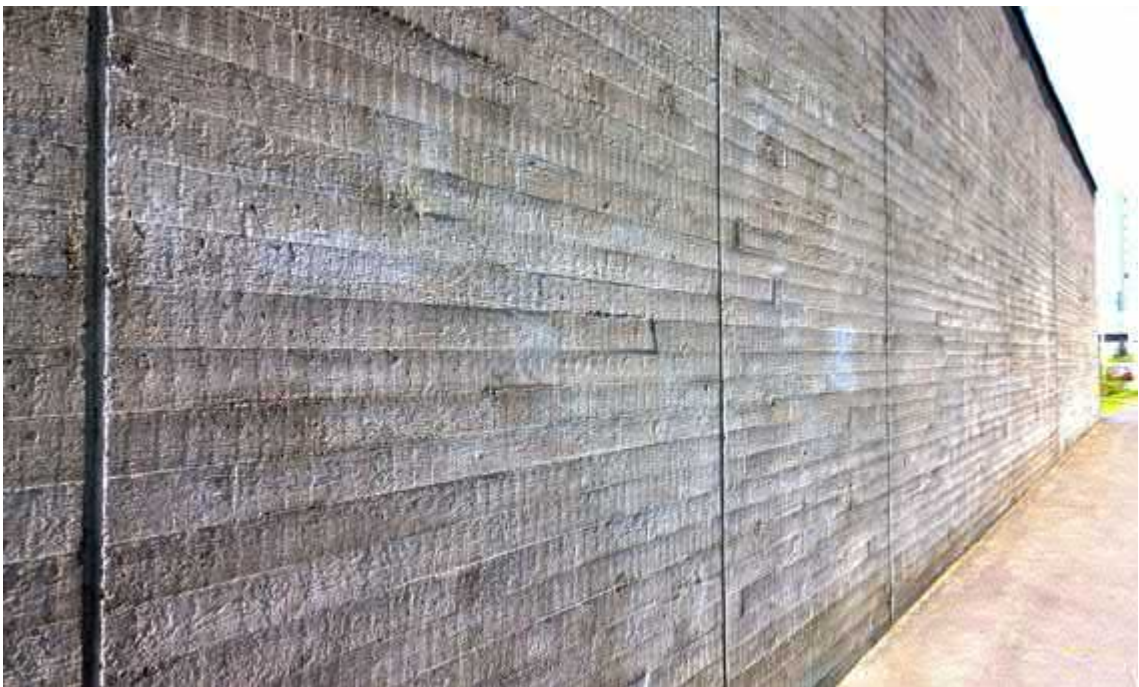
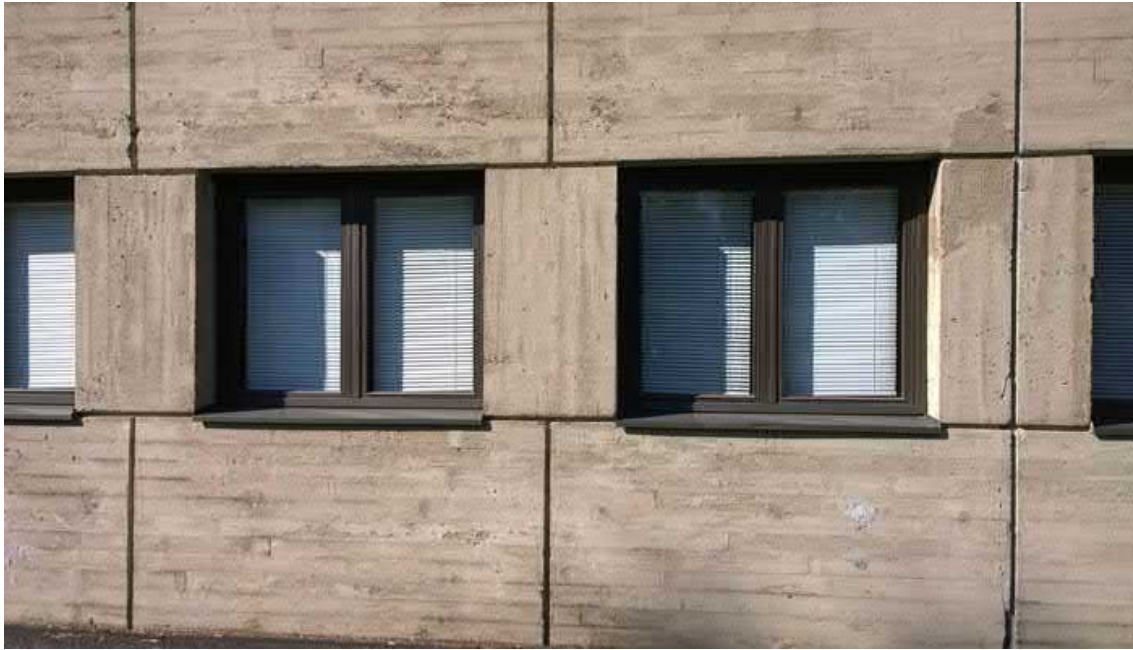
Betonipintojen tekstuuri ja seinän struktuuri varioituvat eri osissa rakennusta. Kuvassa työväenopiston toimistohuoneiden julkisivupintaa. (AS)

Rakennuksen ulkoasu on leimallisesti betoninen. Ulkoarkkitehtuurissa ei kuitenkaan ole raskaan brutalistisia piirteitä, vaan betonia on kevennetty pinnan tekstuuurilla ja mm. ikkunoihin liittyvillä pystysäleillä. Pohjankartanon strukturalistiset piirteet voidaan hahmottaa myös selkeänä geometrisena järjestelmänä, suorakulmaisena kolmiulotteisena ristikkona. Juhlasalin, kirjaston ja luentosalin kohdalla sisäpuolinen betoniseinä toimii kantavana rakenteena, muualla käytössä on pääosin pilari-palkki-rakenne, osa väliseinistä on kantavia teräsbetonisia seiniä. Joustavasti käytetty pilari-palkki -järjestelmä kantavana rakenteena sopii luontevasti strukturalistiseen ajatteluun. Välipohjat ovat ylälaattapalkistoja, yläpohjista osa on toteutettu ylälaattapalkistona, osa alalaattapalkistona. (Oulun kansalaiskoulu-työväenopisto. Rakennustyöselitys 1964, 9)

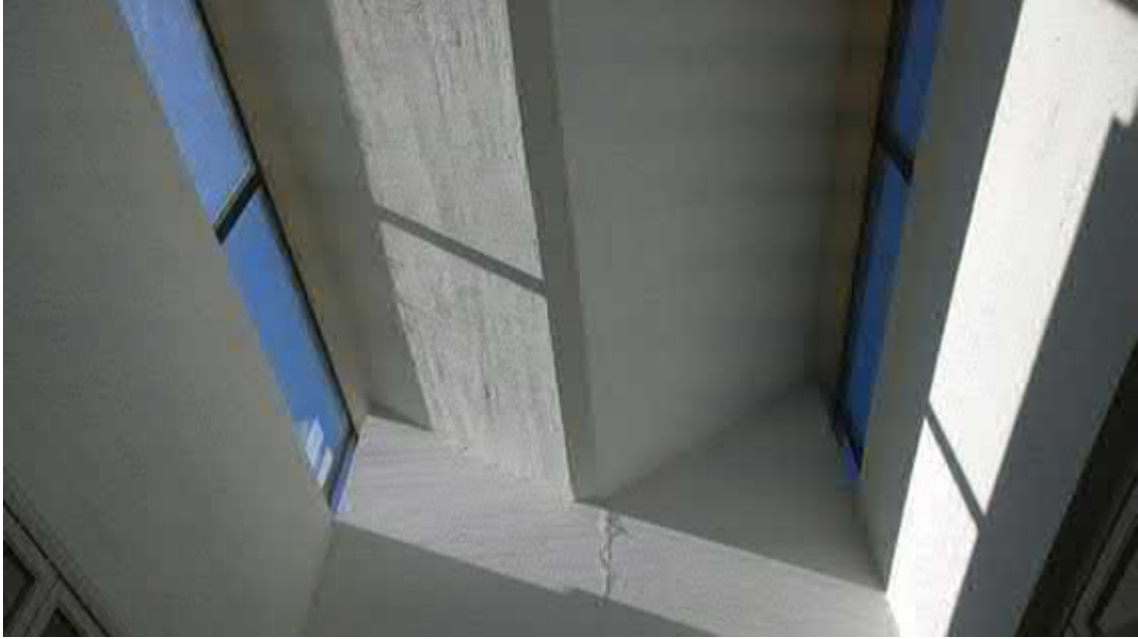
Käytävät saavat ylävaloa kattoikkunoiden kautta. Samalla poikkisuuntaiset palkit rytmittävät sisätilaa. (AS)

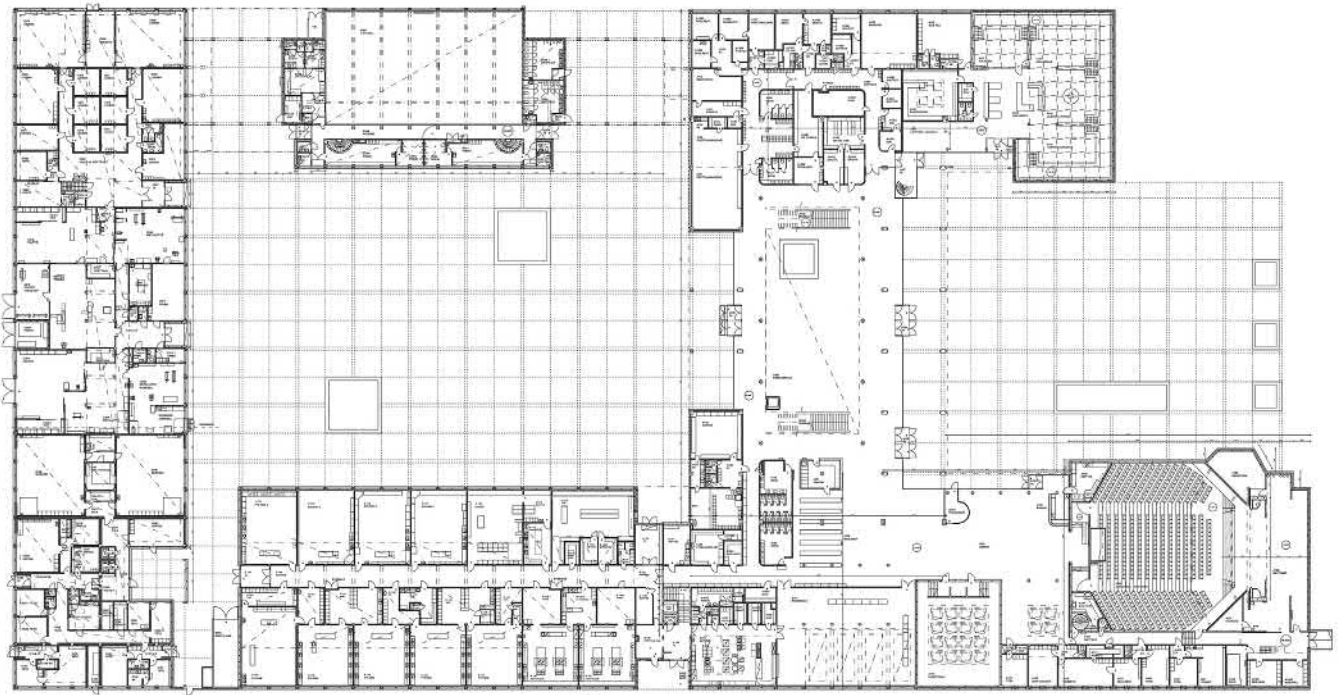
Pohjankartanon tärkeimpien muutostoimenpiteiden ajoitus. Ensimmäisen kerroksen alkuperäispohja ylläkuivassa, vuoden 2015 tilanne alakuvassa.

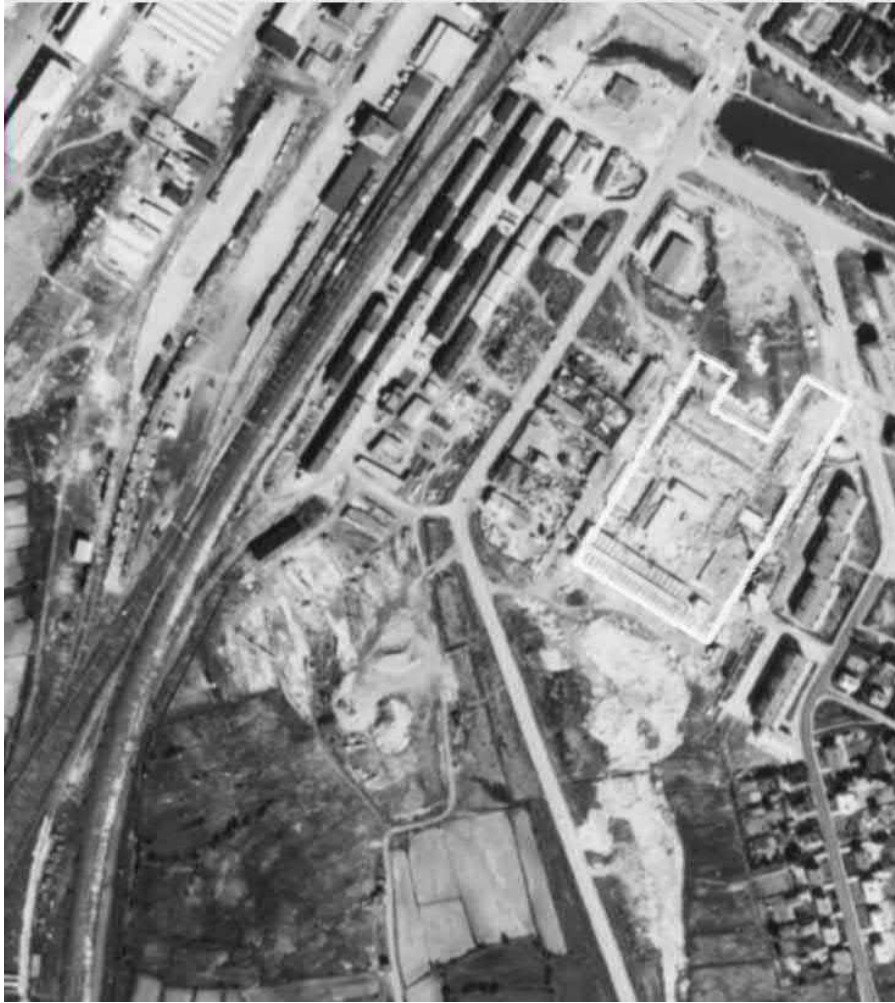
Vuoden 1990 ilmakuvassa näkyvä Virran alkuperäis-suunnitelman mukainen puistojärjestely monivaihteisine polkujärjestelmineen. Vuoden 1999 ilmakuvassa näkyvä polkujärjestelyn yksinkertaistuminen. Kuvissa on havaittavissa myös pihajärjestelyjen muutos. Etupihan istutusallas on kadonnut, myös sisäpihojen istutusaltaissa on tapahtunut muutoksia; toisen paikka on muuttunut. Musiikkikeskus on rakentunut Pohjankartanon eteläpuolelle.

Vuoden 2012 ilmakuvassa on havaittavissa alueen muuttuminen entistä rakennetummaksi. Leevi Madetojan kadun länsipuoli on täydentynyt kerrostaloilla ja virastotalolla.

*Ilmakuvat vuosilta
1965, 1980 sekä 1990,
1999 ja 2012. (OK)*

Karjasillan kerrostaloalue Pohjankartanon tontin vieressä oli valmistunut jo 1950-luvun loppuun mennessä. Vuoden 1980 ilmakuvassa alueen käyttö on entistä jäsenöidämpää ja radanvarsi on siistiytynyt. Pohjankartanoa ympäröi puistoalue ja tulevan Musiikkikeskuksen tontilla oli urheilukenttä. Silloisen

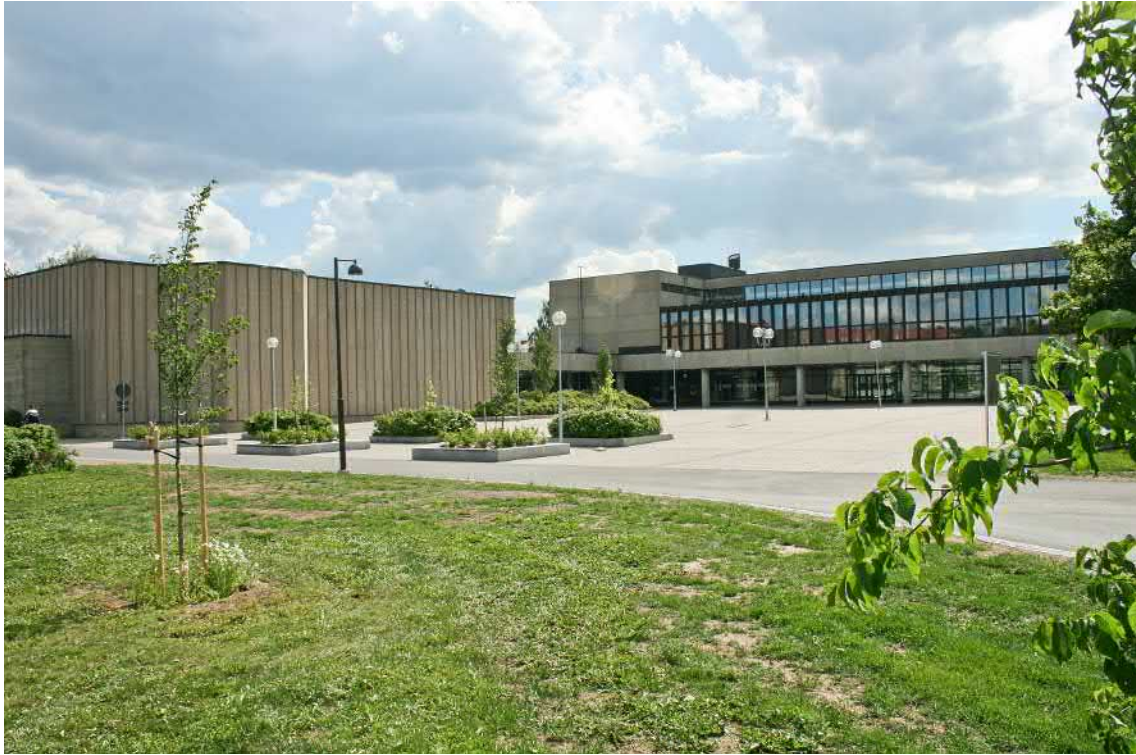
Lähestymissuunta pohjoisen puistoalueelta on vehreä. Pääsisäänkäynnin eteen jäävä piha-alue on säilynyt alkuperäisen kaltaisena, avarana puolisisäpihana. Rajattuja, neliömäisiä istutusalueita on alkuperäistä enemmän, myös vesiallas on muutettu sellaiseksi. (OUKA, TK, 2013)

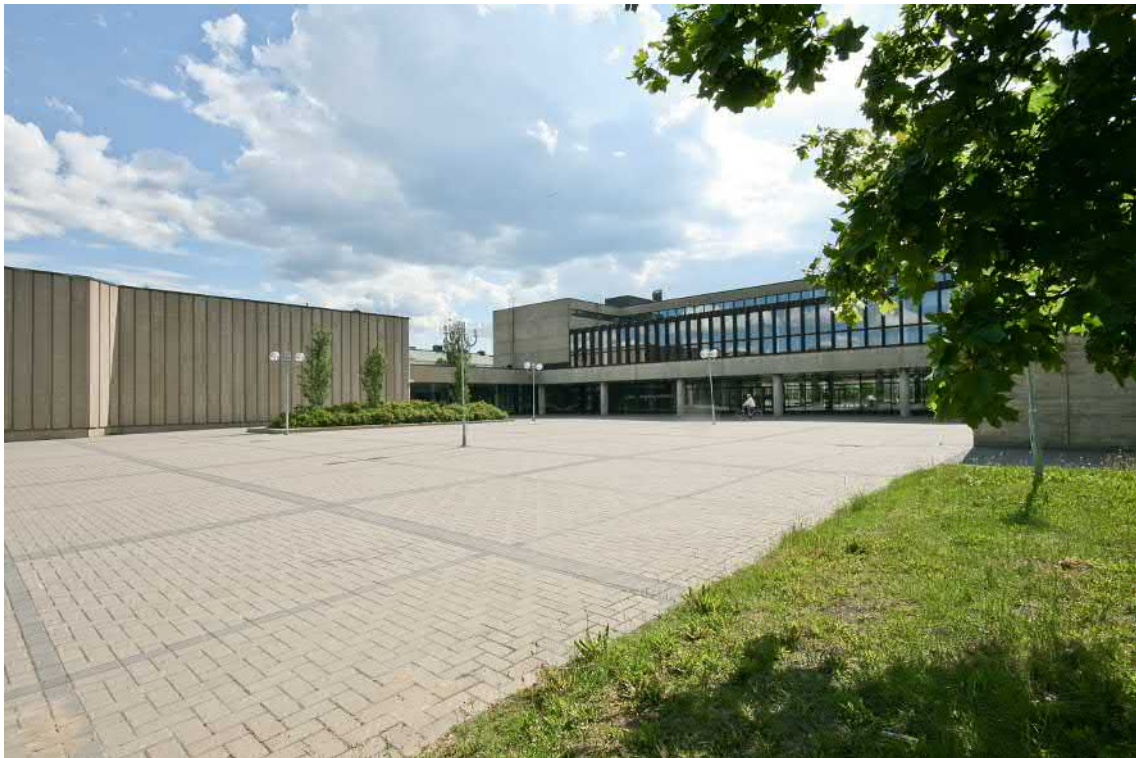
Alkuperäiset, n. neliömetrin kokoiset betoniset, neliömäiset pihalaatat on korvattu pienillä, koristeellisesti limitetyillä betonikivillä. Suurten kenttien väliin jäävät muita tummemmat pihakivet jakavat pinnan suuriin neliökenttiin. (OUKA, TK, 2013)

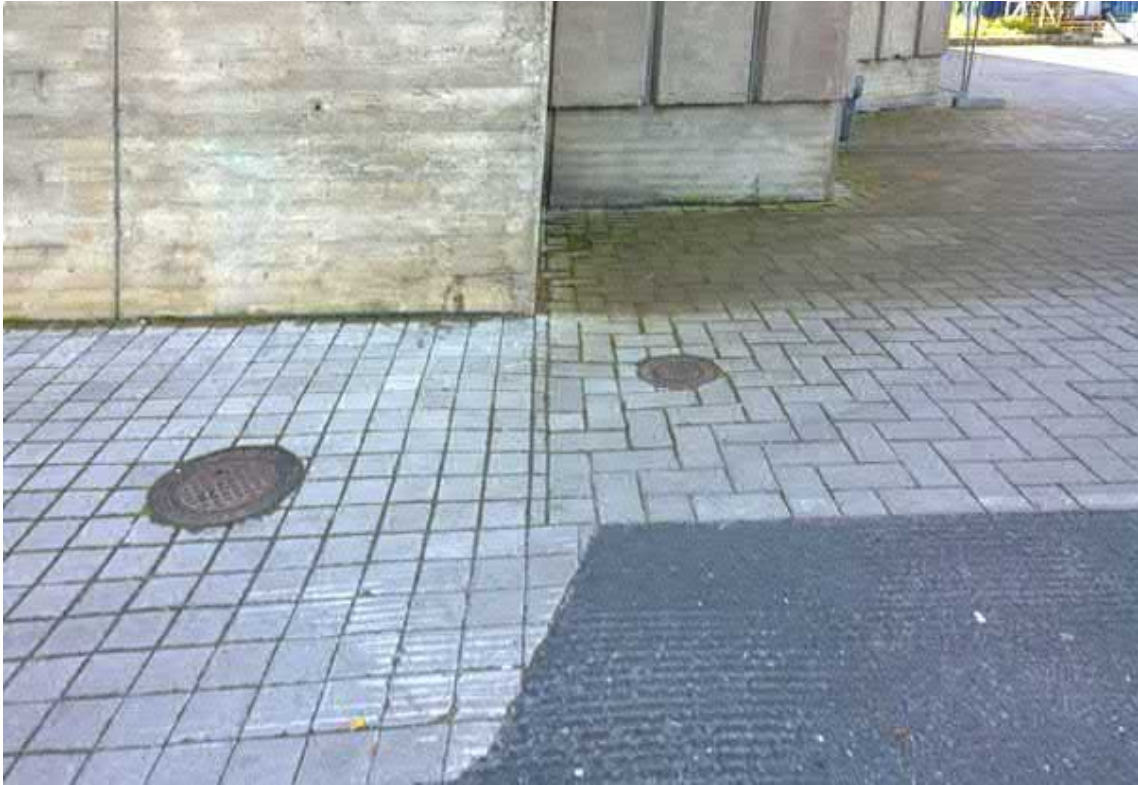
Alkuperäinen harkittu niukkailmeisyys huolellisine detaljeineen on väistynyt pihan viimeistelystä. Eri aikoina toteutetut kunnostus- ja muutostyöt on tehty osittain yhteensovittamatta. (AS)

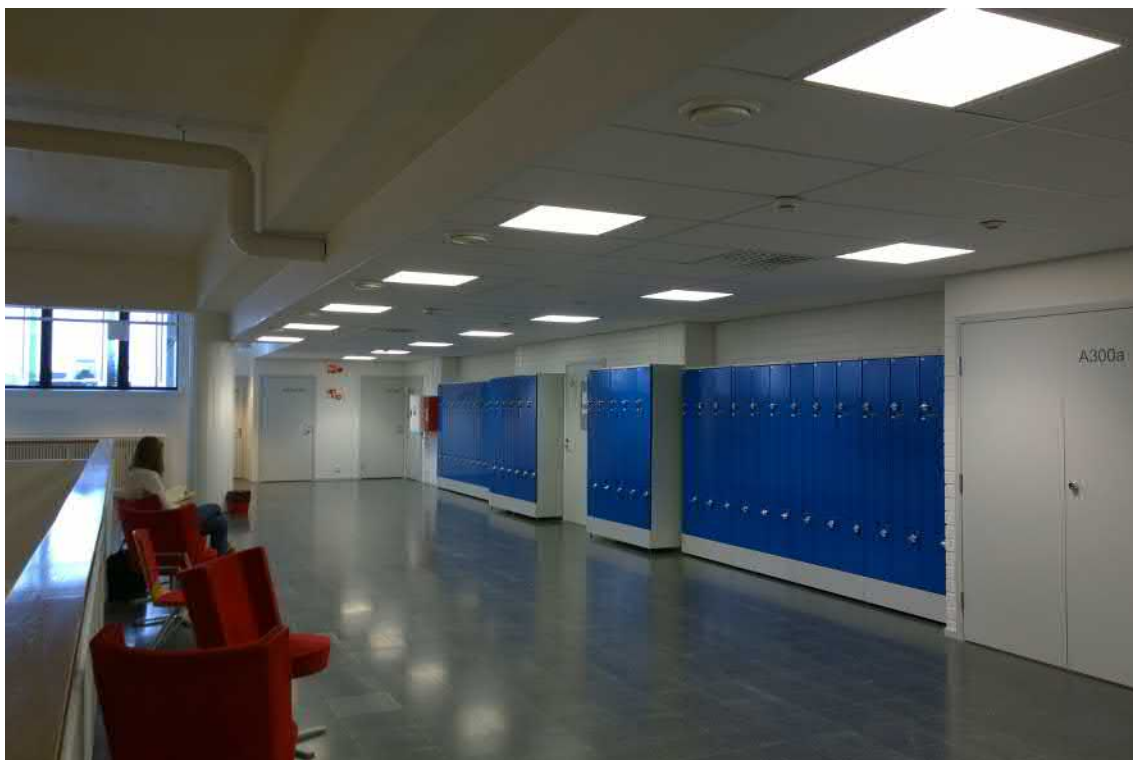
Valaistuksen tehostaminen, uudet ilmanvaihtoratkaisut ja pintojen uusiminen on tehty pääosin rakennuksen ilmettä ja henkeä kunnioittaen. Oppilaiden käyttöön tarkoitetut säilytyskaapit sijoittuvat seinänvierustoille. (AS)

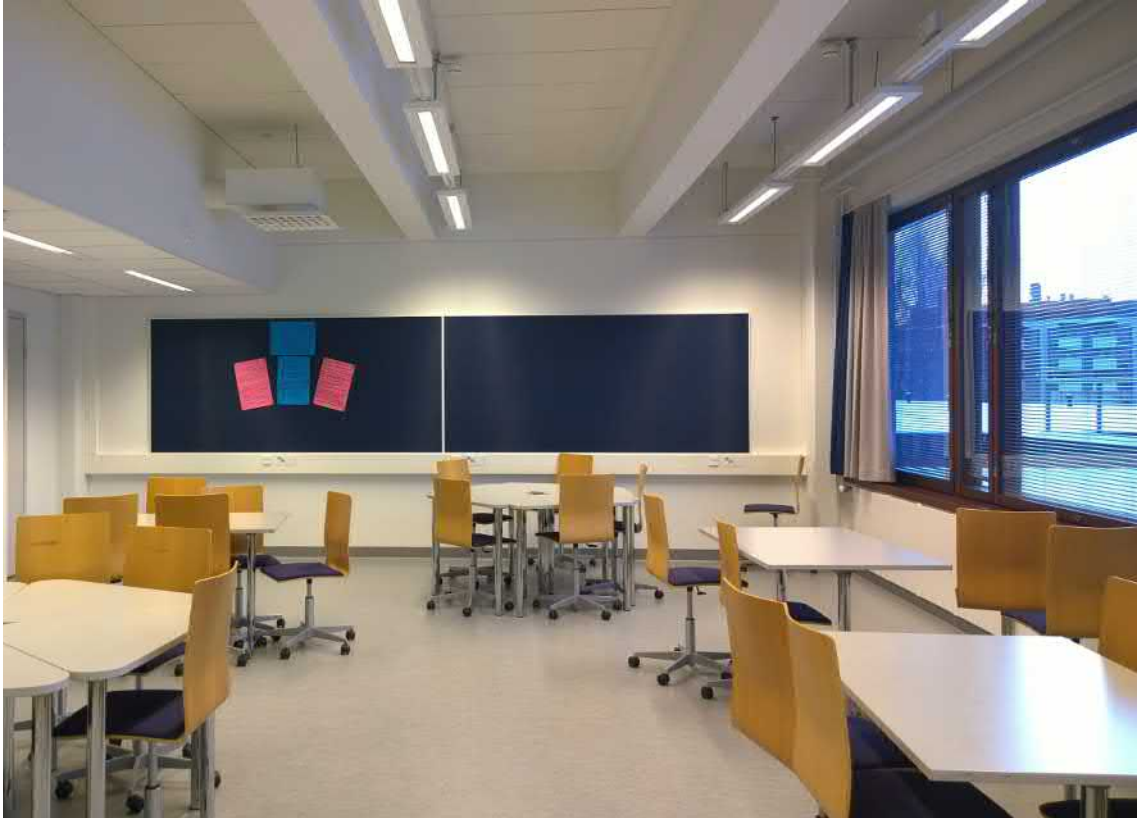
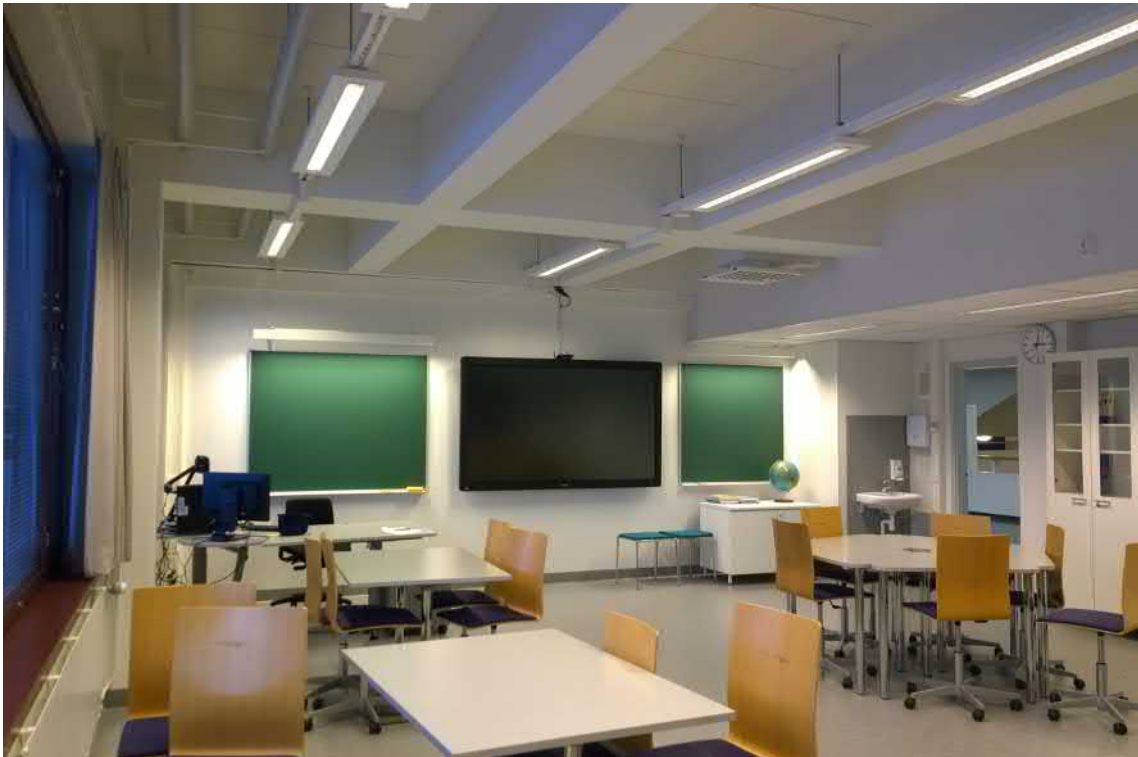
Luokkien akustiikkaa on parannettu lisäämällä kattoon akustoivia levyjä. Alakaton osittainen alaslasku liittyy ilmanvaihtoon parantamiseen. Uusi AV-tekniikka mahdollistaa nykyaikaisten opetusmenetelmien käytön. (AS)

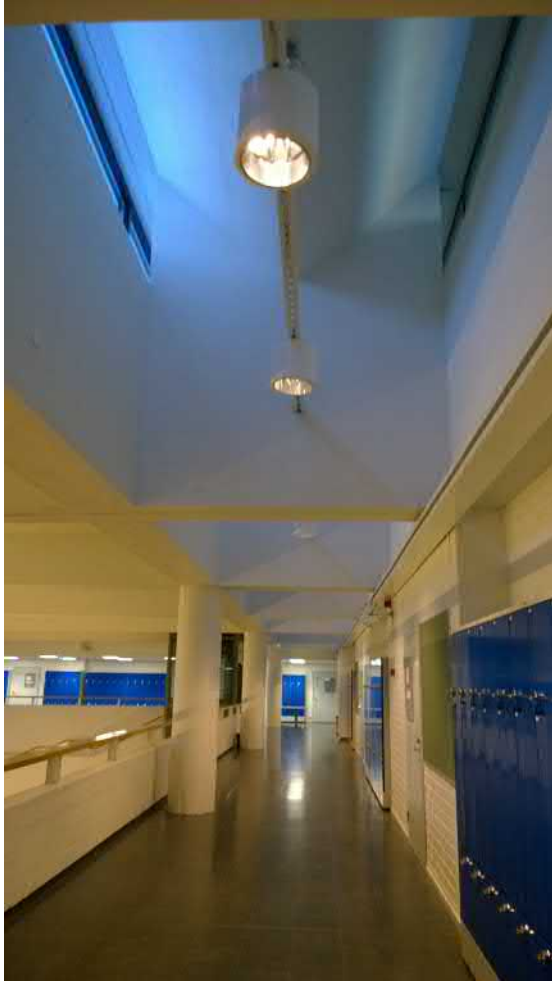
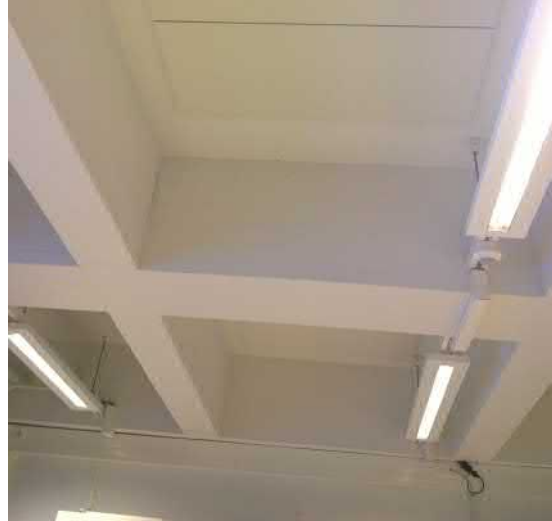
Luokkien uusien valaisimien johdotuskoteloinnit rikkovat palkkien muodostaman ristikkoiheen. (AS)

Kolmannen kerroksen kattoratkaisu on muunnos B- ja C-osien keskikäytävien luonnonvaloa antavista kattoikkunoista. (AS)

Toisen kerroksen kaiteen alareunaan sijoitettu valaistusviiva hämärtää alkuperäisen idean kaiteen ja porraskaitteen välisestä jatkuvuudesta. Valaistuna kaide muodostaa oman levymäisen yksikkönsä. (AS)

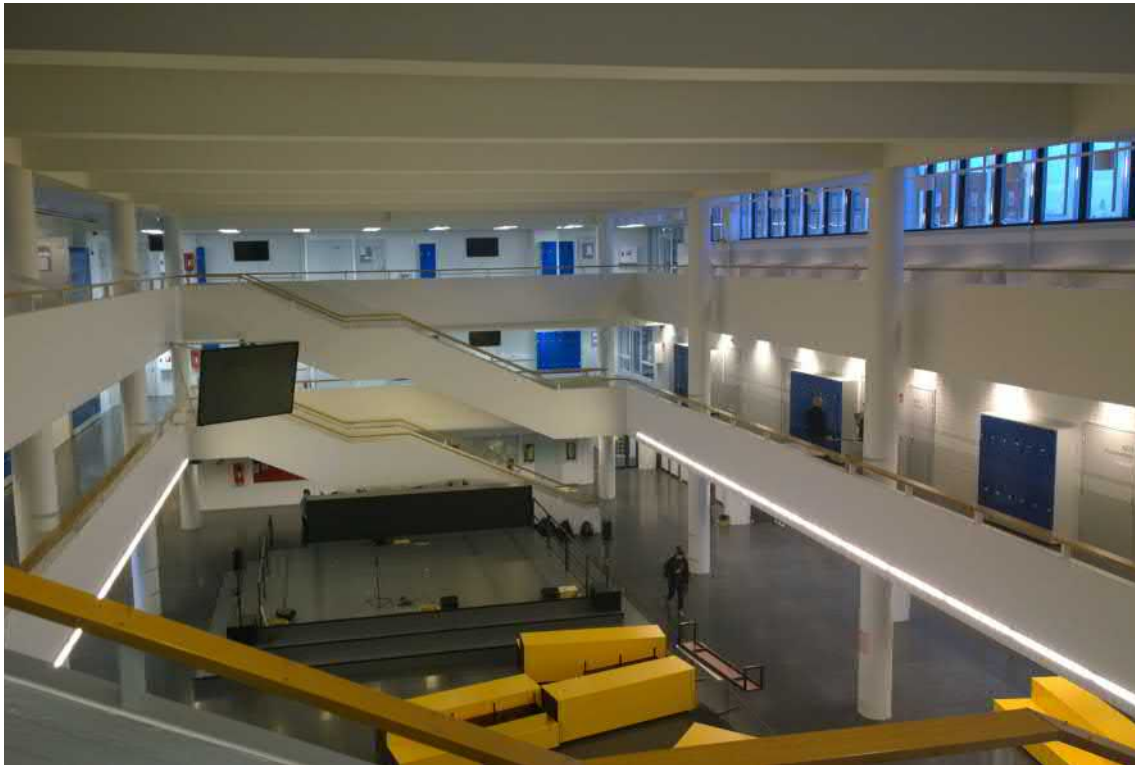
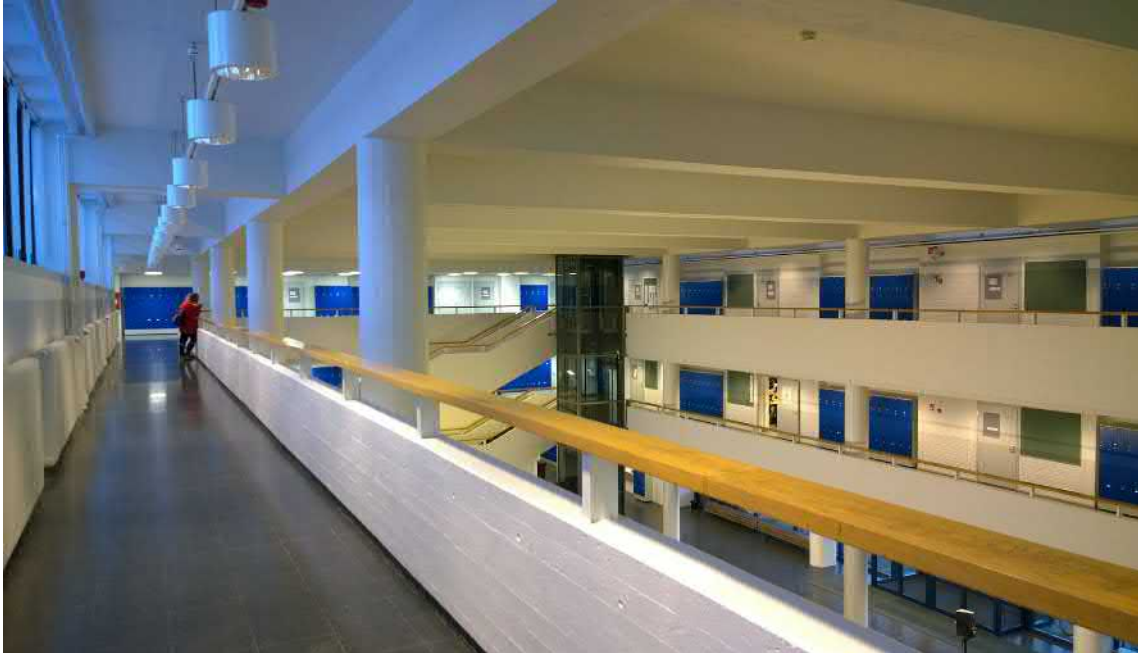
2000-luvun alussa rakennetun hissien lasipintojen jaossa on otettu huomioon kaiteen korkeus, ja lasisen hissikuilun lasien ja niiden kiinnityslautojen väritys toistaa aulan lattioiden värin. (AS)

Aulatilaan sijoitettu uusi esiintymislava on suuri ja korkea. Se tuo aulaan uuden ja massiivisen tilaa hallitsevan elementin. (AS)

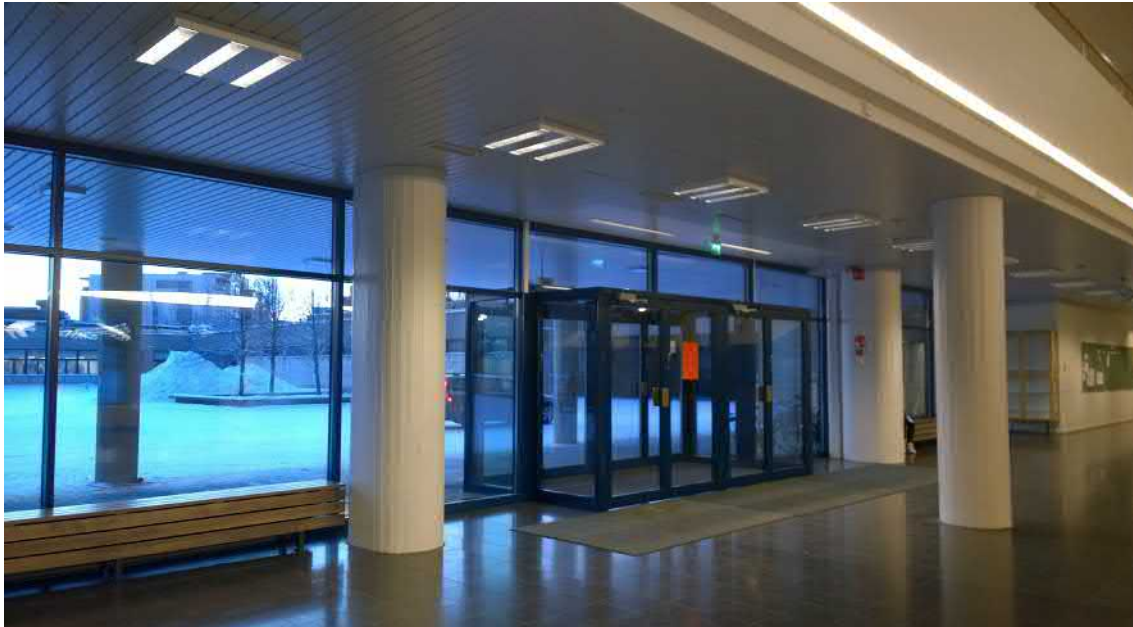
Sisäänkäyntien tuulikaapit esteettömyyden täyttävine mitoituksineen ovat alkuperäisiä laajemmat, mutta ne istuvat kokonaisuuteen alkuperäisen kaltaisina. (AS)
