POHJANKARTANON KOULU

Rakennushistoriallinen selvitys

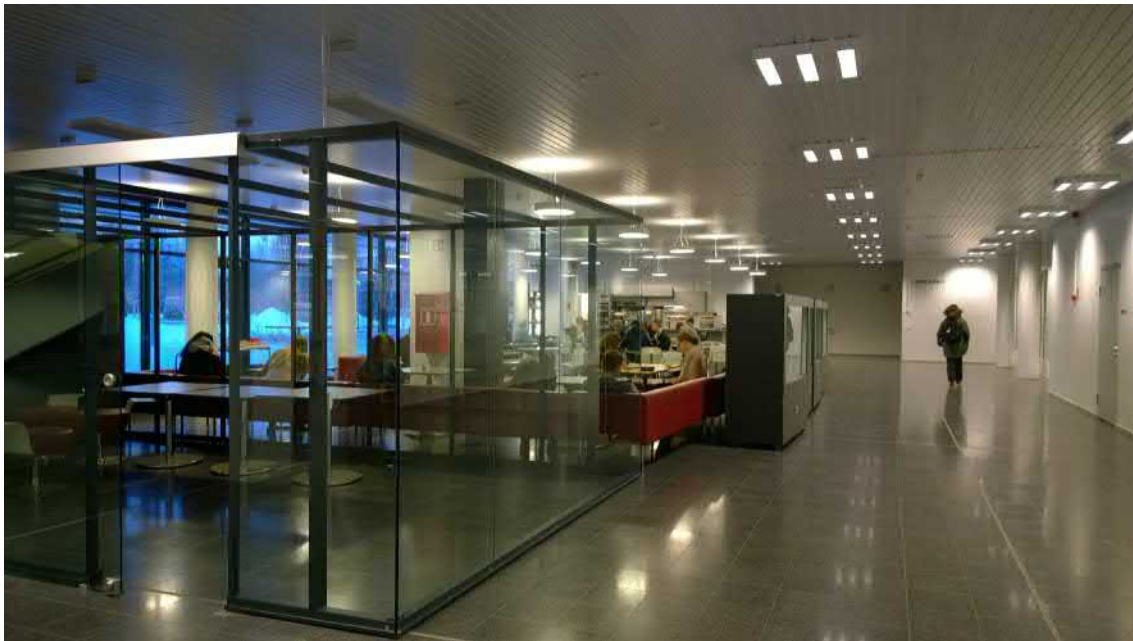
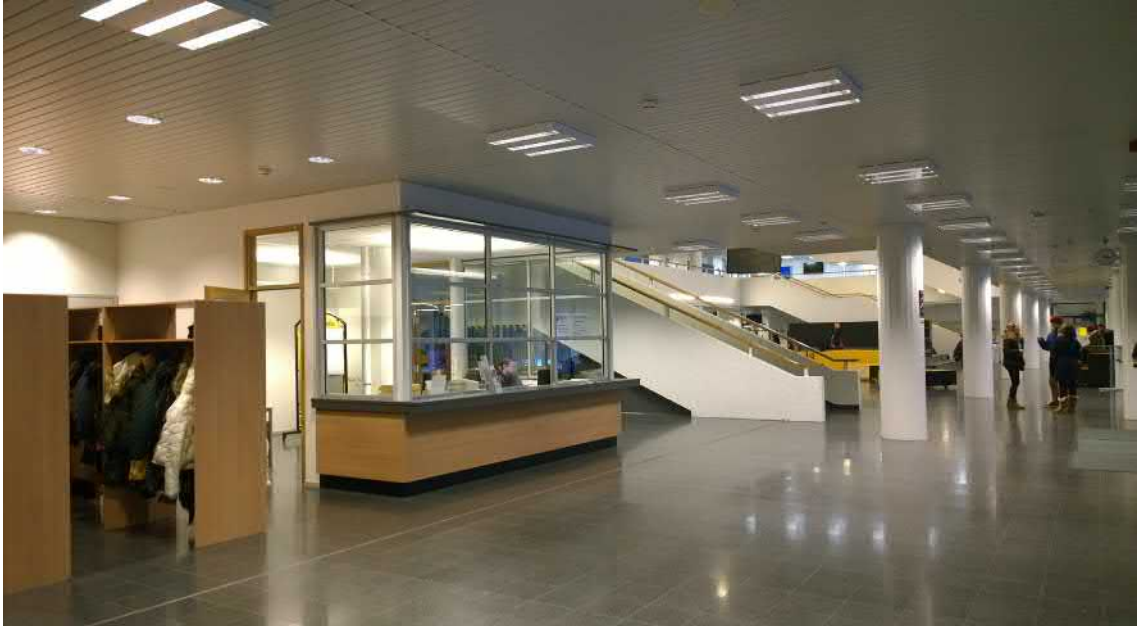
Kahvilaosa myyntitiskineen ja pöytineen rajautuu entistä selvemmin aulatiloihin. Kahvilan akvaariomainen lasiosa sekä näyttelyn mahdollistavat lasivitriinit muodostavat selkeän rajauksen. Kahvio erottuu omakseen myös muusta poikkeavan valaisinvalinnan vuoksi. Valaisimet antavat voimakkaan valokeilan ylös kattopintaan. (AS)

Virastomestarin tila on rakennettu uudelleen nykypäivän arkkitehtuurin aiheita noudattaen, alkuperäisarkkitehtuuria kunnioittamatta. Virran suunnitteleman vähäeleisen, huolellisesti detaloitun tilan lasisuus ja keveys ovat kadonneet. (AS)

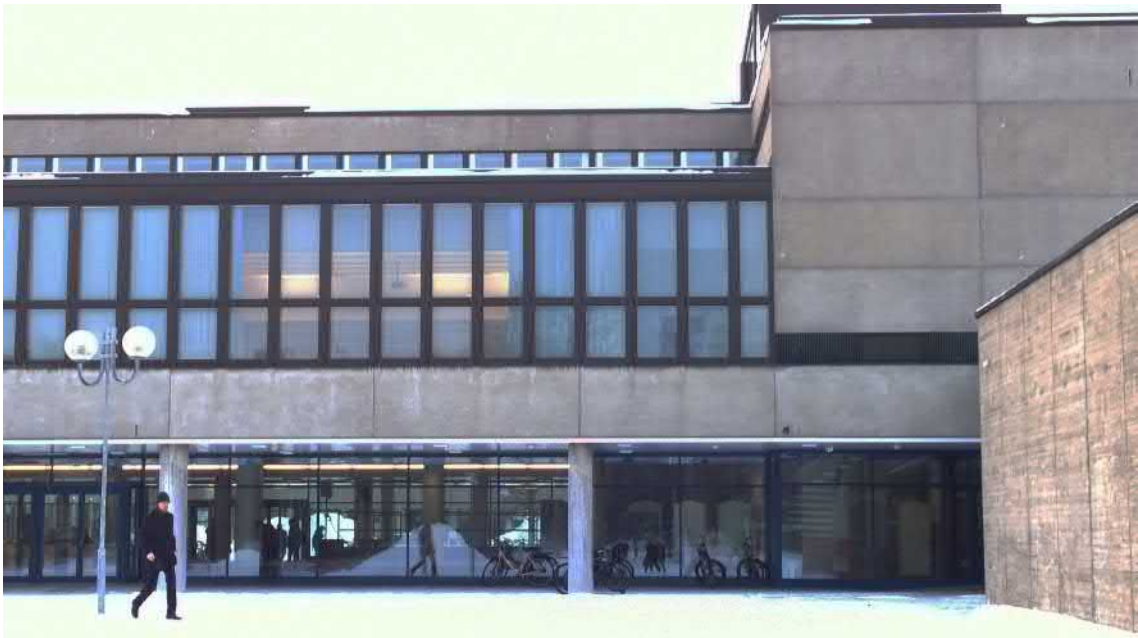
Ulkoarkkitehtuuri on kokenut merkittävän, sen alkuperäisyyttä heikentävän muutoksen vuoden 2015 korjauksessa. Pohjoispuolen ikkunoiden edessä olleet järeät puiset pystysäleet on poistettu. Virran antama alkuperäinen vertikaalinen aihe on kadonnut, ja sen myötä osa yksityiskohtien aikaansaamasta valon ja varjon leikistä. (AS)

Korjauksen yhteydessä uusittiin ikkunat. Tuolloin myös säilytettiin valotaiteilija Tapio Roseniuksen vuonna 2013 julkistettu luonnon- ja keinovaloa hyödyntävä valotaideteos ”Heijasteita”, joka muuntaa alkuperäistä sisäarkkitehtuuria. Ulkoarkkitehtuurin suurimpana muutoksena ja selvänä heikennyksenä on pohjoispuolen ikkunoiden edessä olleiden järeiden puisten pystysäleiden poistaminen. Virran alkuperäinen detaljointi antoi rakennukselle vertikaalisen aiheen, mikä liittyi arkkitehtuurin viimeistellyn huolelliseen harkintaan ja yksityiskohtien aikaansaamaan valon ja varjon leikkiin leimallisesti betonisessa rakennuksessa. Myöhempien ikkunamuutosten muassaan tuoma horisontaalinen puite toisen kerroksen ikkunoissa korostuu nyt entisestään, ja rakennuksen ilme on aiempaa lähempänä tehdasrakennusten julkisivuja.

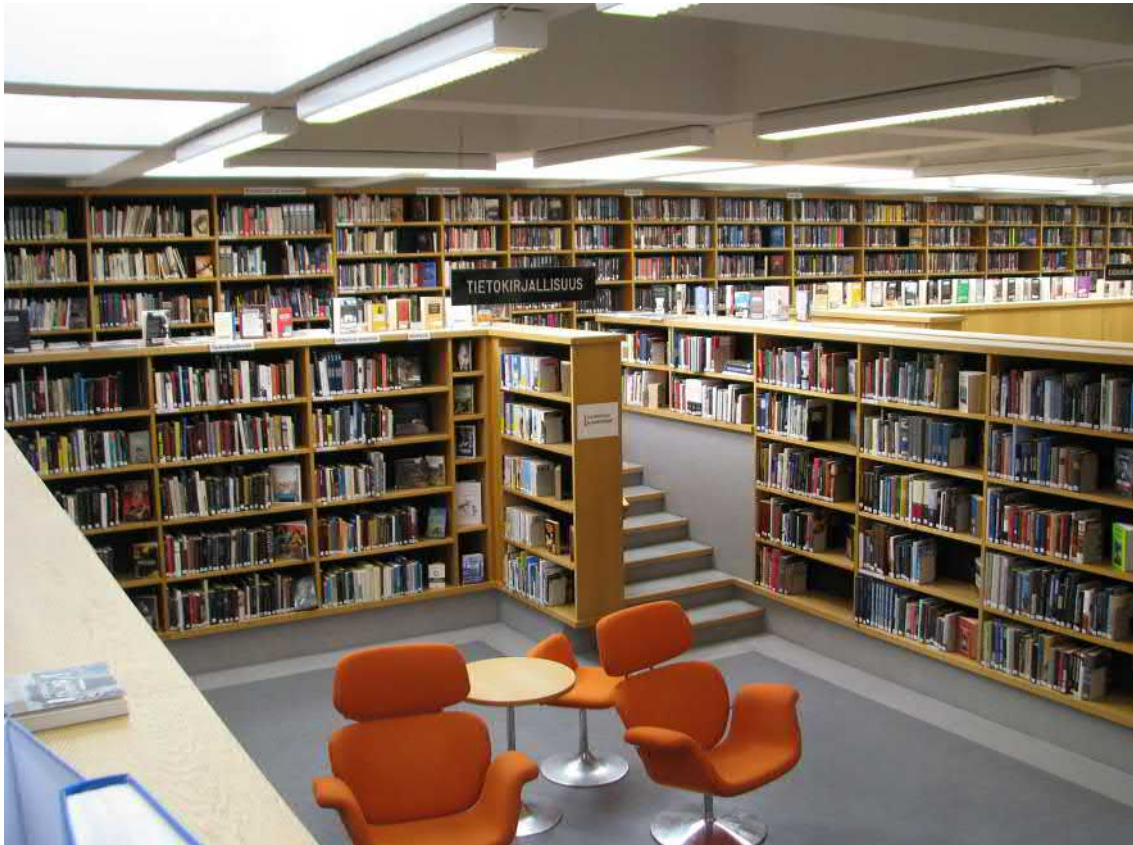
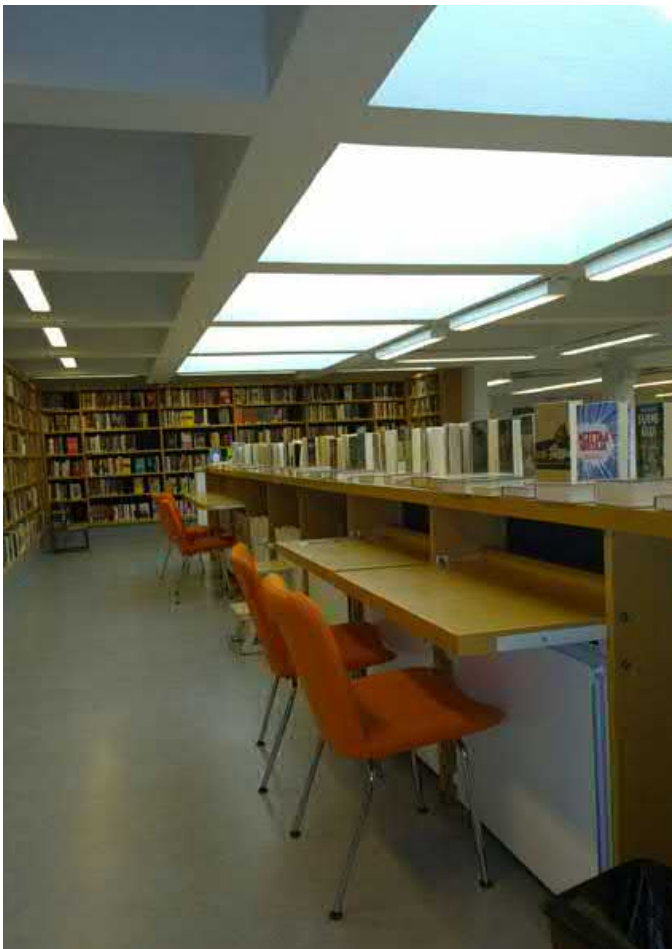
Kirjastotilat ovat säilyneet alkuperäisessä asussaan hyvin. Tiloille oman leimansa antaa pääsalin kattoikkunoiden vyöhyke, jota rytmittää sisäkaton arinapalkisto. Nykyisten tilaa jäsennöivien kirjahyllyjen päältä on purettu yläikkunat, jotka ovat liittyneet tilaa jakaneisiin lasiseiniin. (AS)

Kiintokalusteet kuten hyllyt ja kiinteät pöytätasot ovat alkuperäiset. (AS)

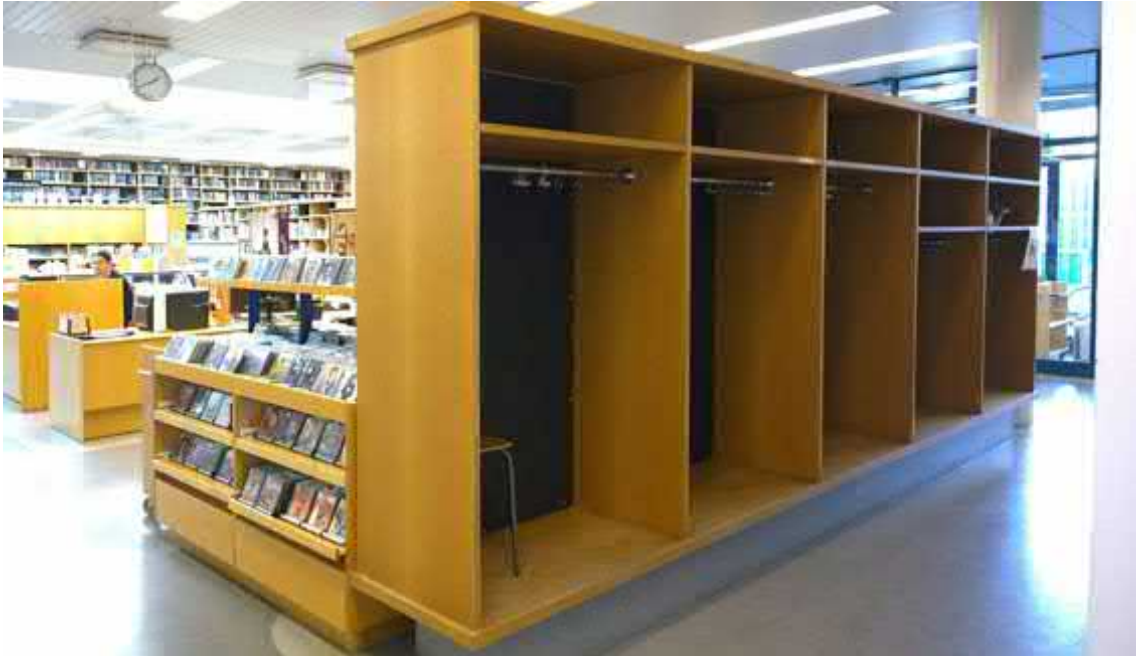
Säilyneisiin kiintokalusteisiin kuuluu myös vaatenaulakko, jonka suojaan jäävät WC-tilojen sisäänkäynnit. (AS)

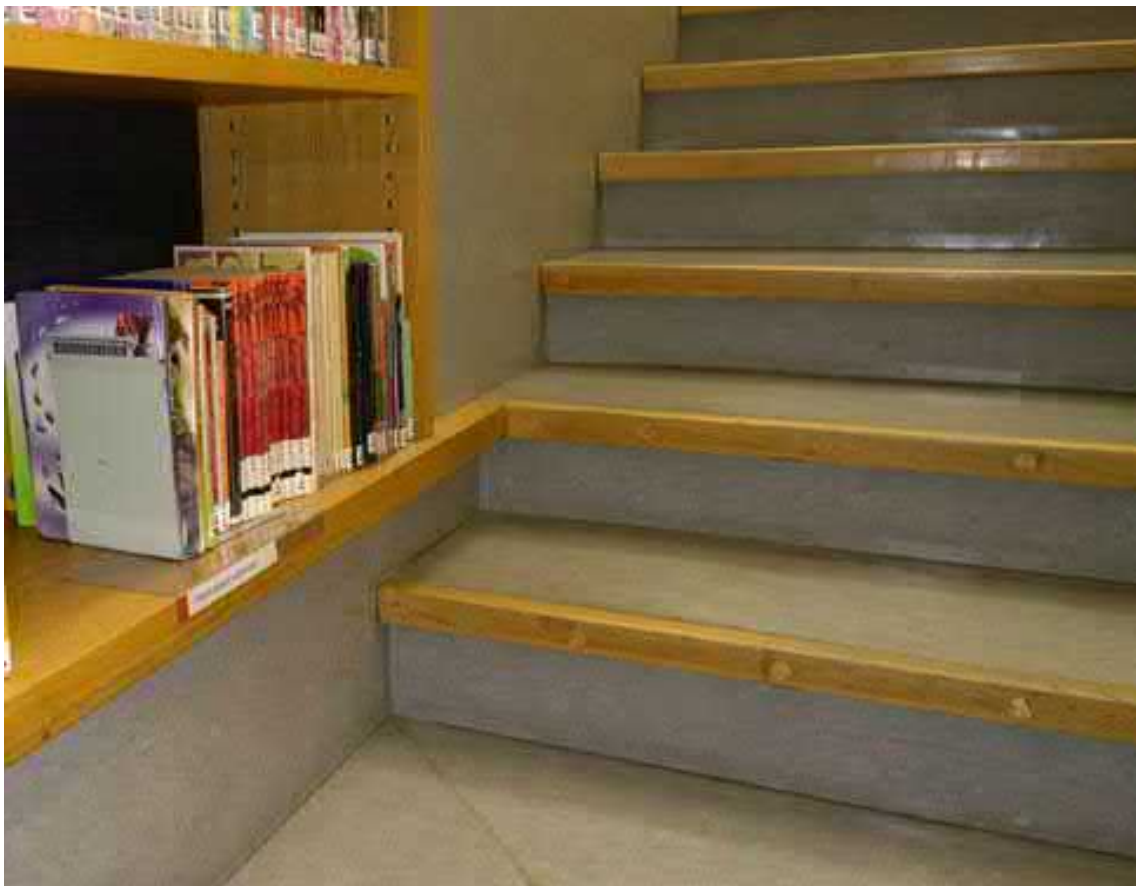
Linoleum-lattiapäällyste on osittain alkuperäinen. Uusimisessa on käytetty alkuperäisen kaltaista linoleumia. Tammisten listojen ja puisten kirjahyllyjen detaljointi kuvastaa Virralle ominaista huolellista yksityiskohtien suunnittelua. (AS)

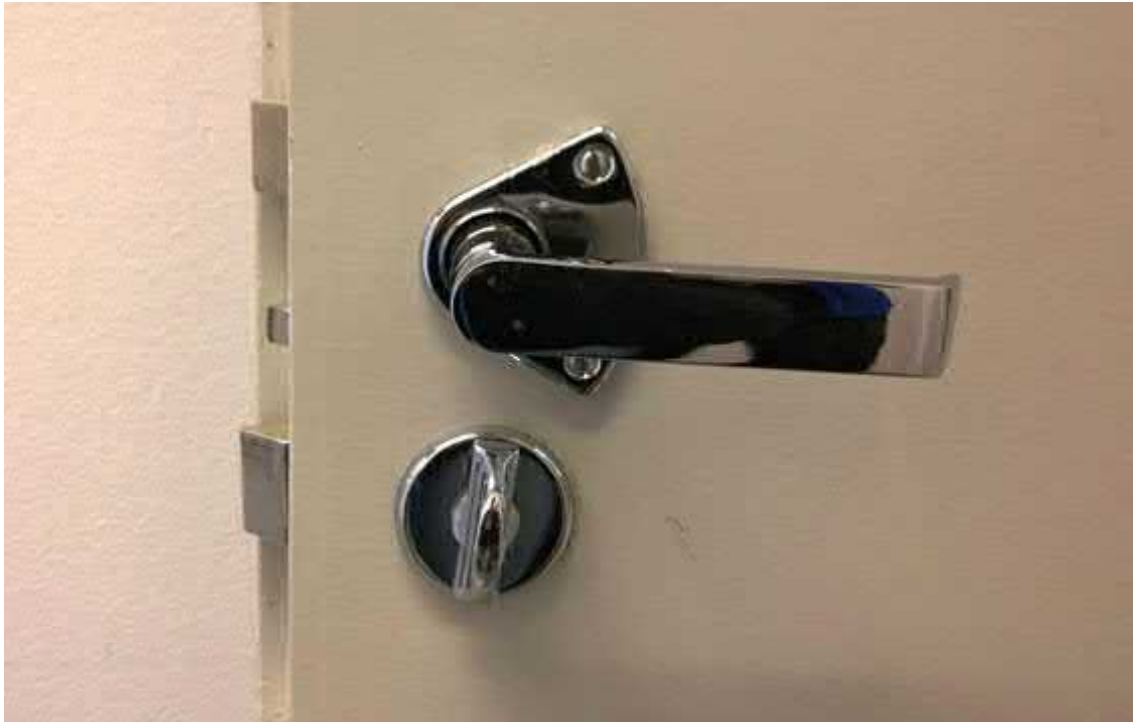
Toisessa WC:n ovesa on säilynyt alkuperäinen painike. Suurelta osin painikkeet on kuitenkin uusittu. (AS)

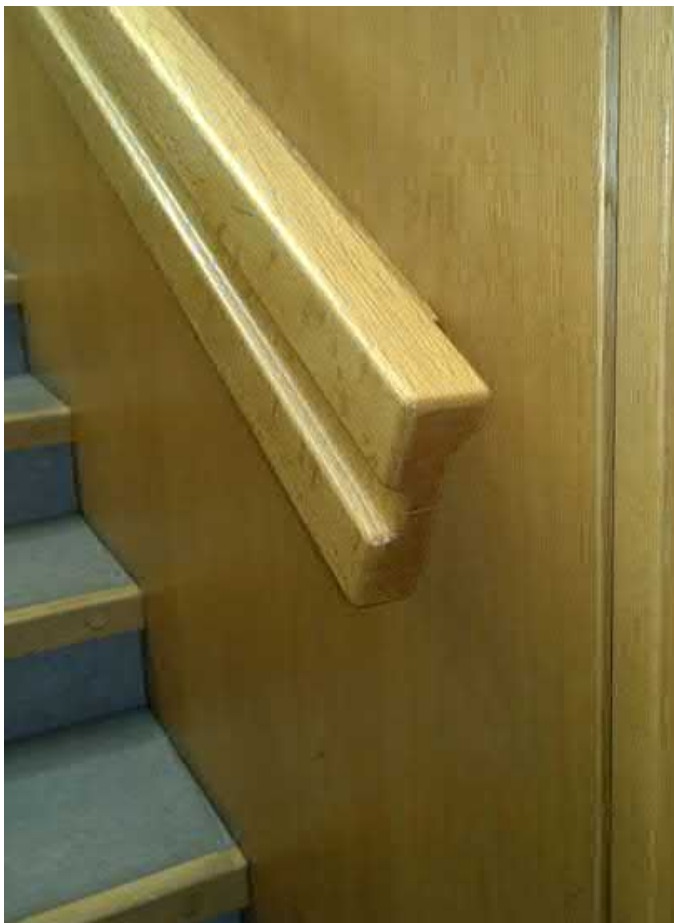
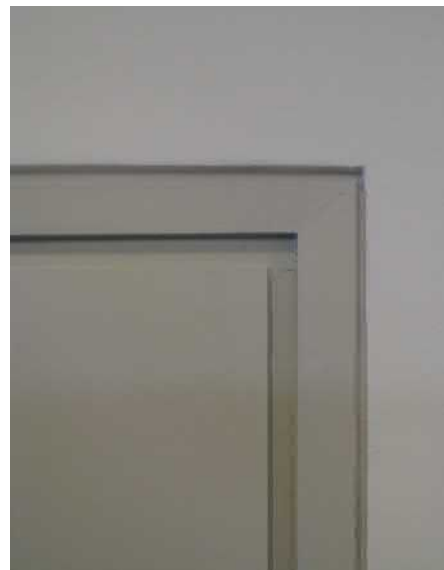
Portaiden tammiset käsijohtimet ovat alkuperäiset. Alkuperäisten ovien listoitus on huolellisesti toteutettu; listan ja seinän väliin jää varjouri. (AS)

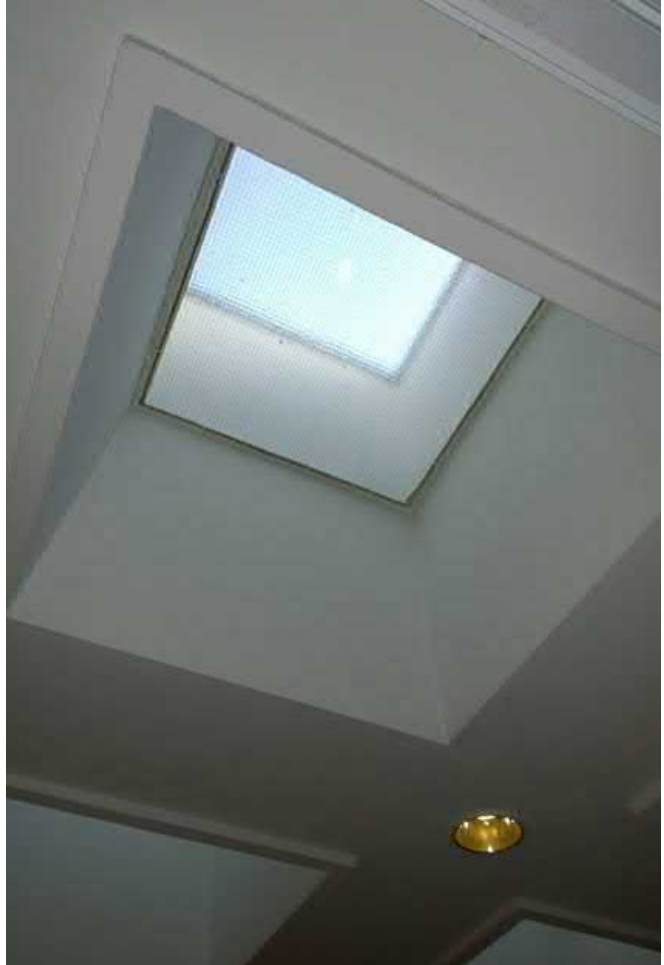
Musiikkikirjaston alkuperäisiä kattoikkunoita. (AS)

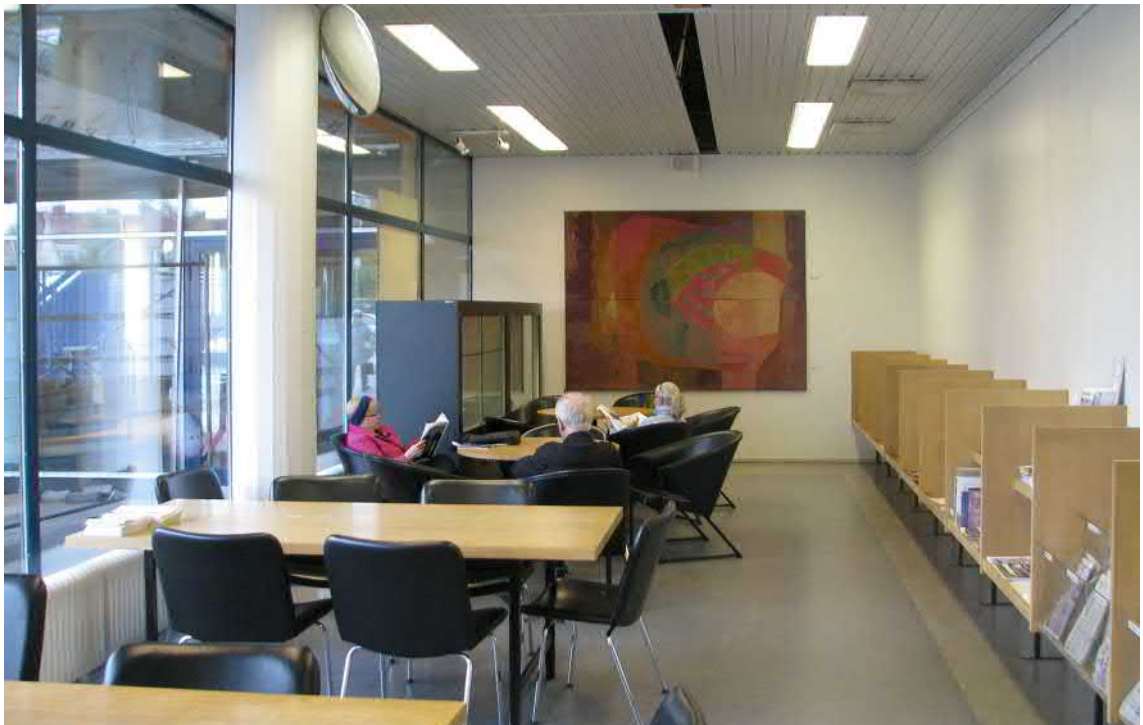
Lehtisalissa on säilynyt alkuperäisiä pöytäryhmiä ja lehtihyllyjä. (AS)

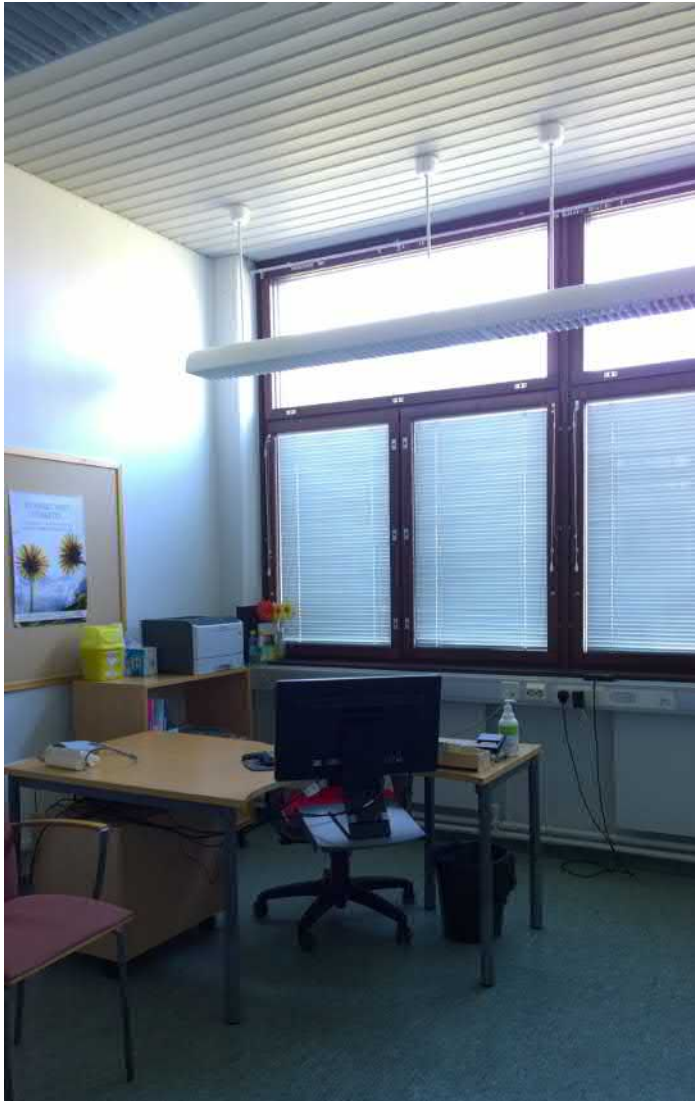
Entisten terveydenhuollon huoneiden tilalla olevat toimistohuoneet ovat hengeltään alkuperäisen kaltaisia, vaikka tilajako on muuttunut alkuperäisestä. (AS)

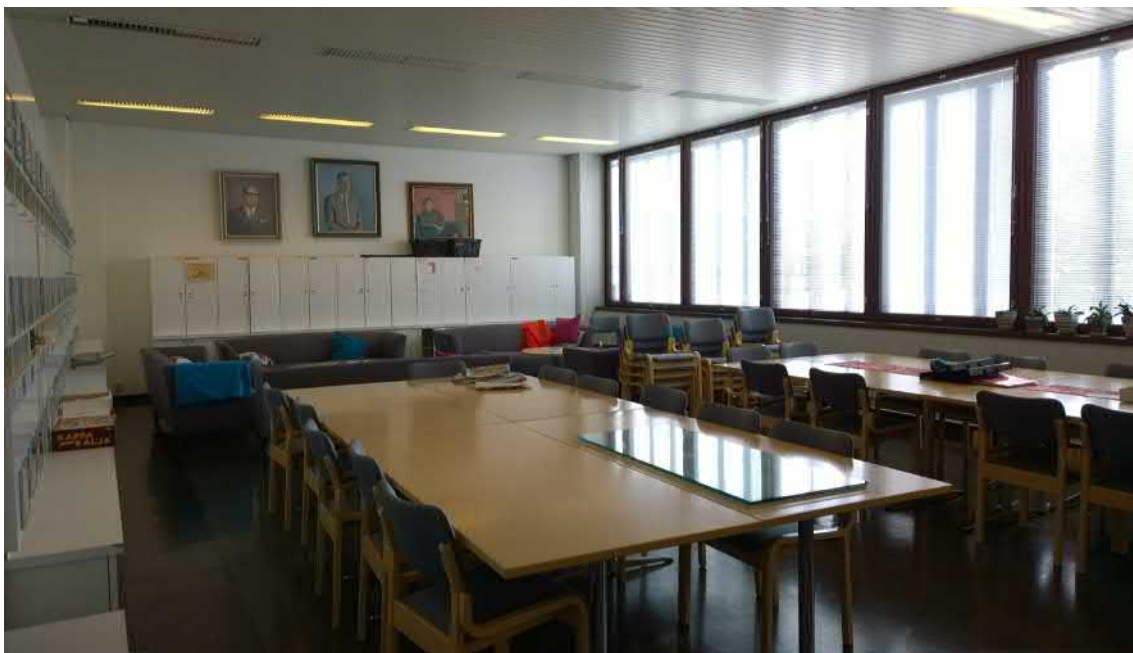
Suuri opettajanhuone on säilyttänyt alkuperäisyytensä hyvin, tilan jakoseinä on poistettu. (AS)

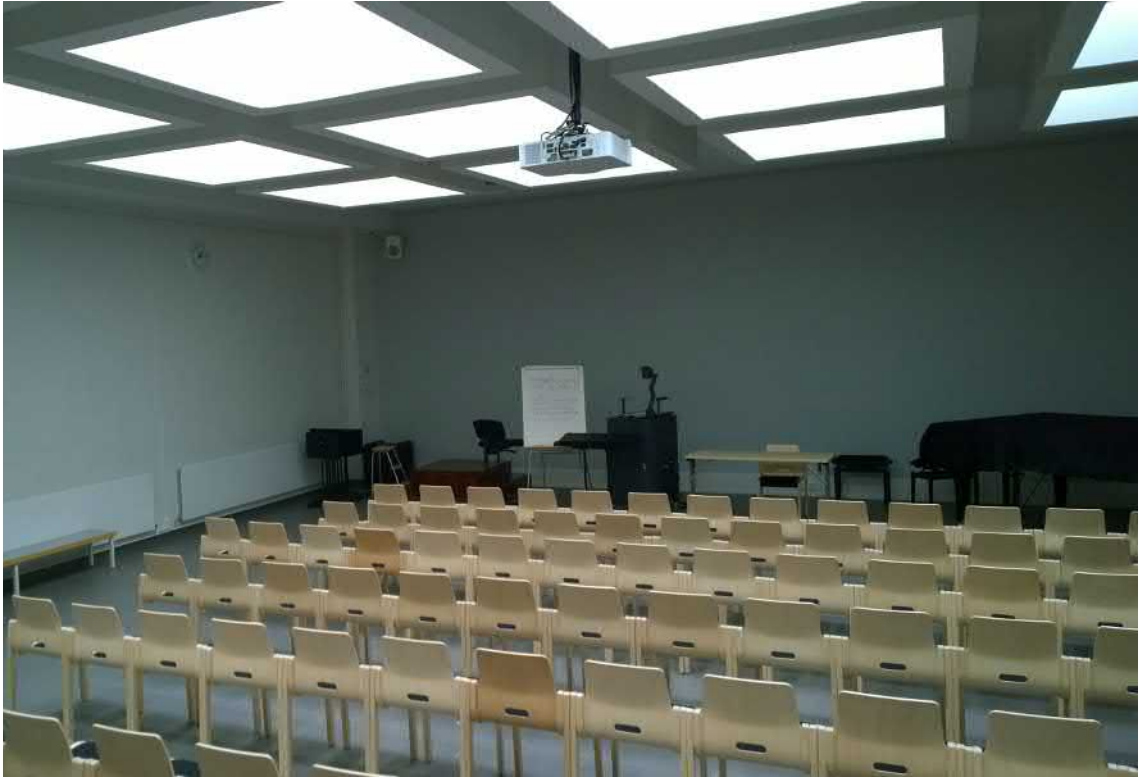
Luentosali on menettänyt alkuperäisyytensä pintojen uusimisen yhteydessä. Tammiparketti on väistynyt sintrattujen laattojen alta ja alakaton alkuperäisen mäntypaneelin sijaan tilalla on akustointisyistä käytetty pinnoitettua valkoista mineraalivillaa. (AS)

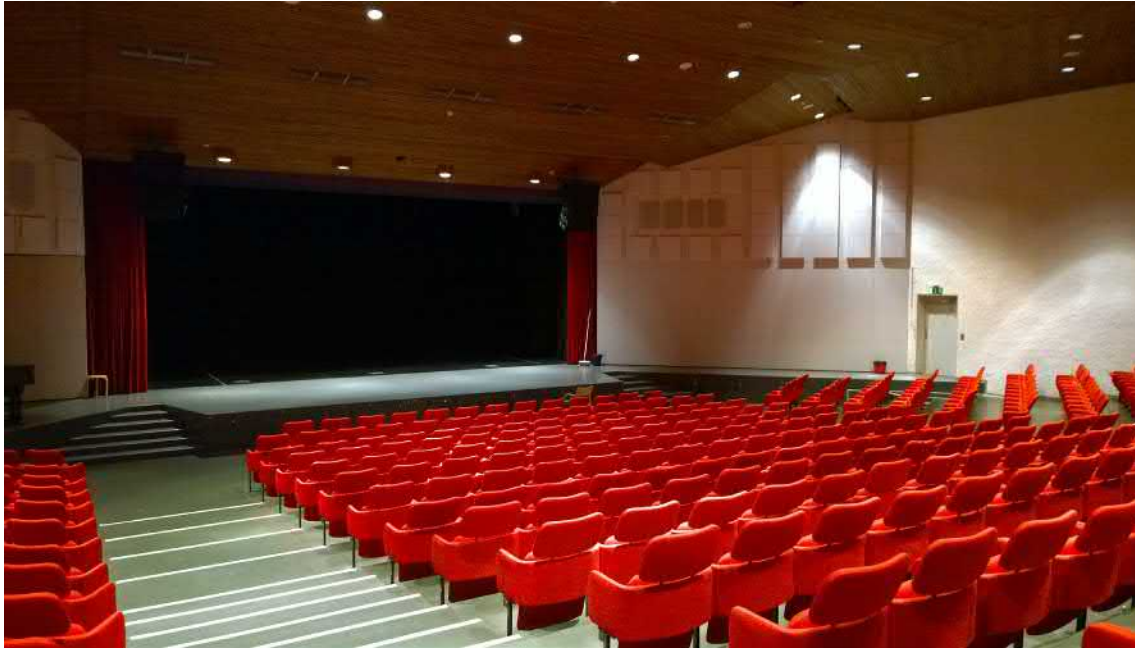
Juhlasali on säilyttänyt alkuperäisyytensä erinomaisesti. (AS)

Porrasaskelmien etureunan tamminen lista on poistettu. Penkit ovat alkuperäiset, samoin vedin, joskin lukko on uusittu. (AS)

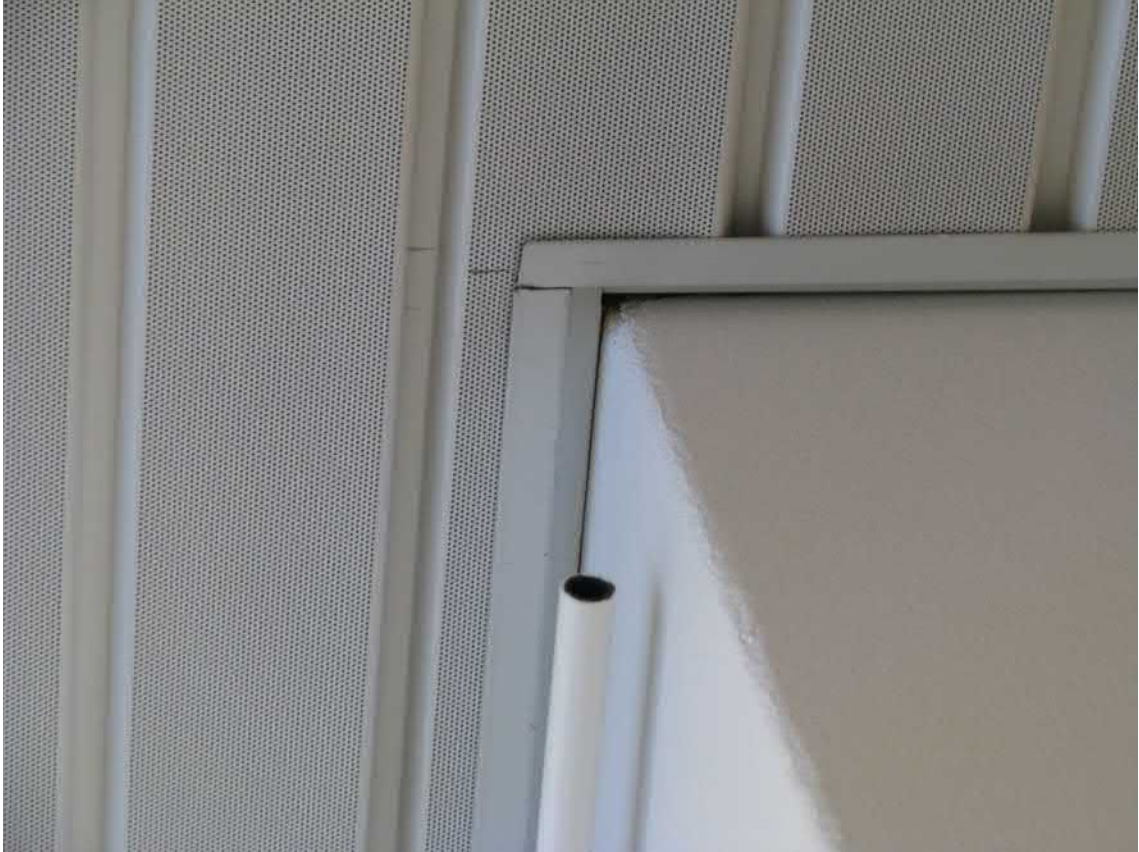
Rakennuksen alakatoissa on käytetty paljon ääntävaimentavaa Dämpa-paneelia. Alkuperäisissä paneeleissa reikäkoko on pienempi kuin uusimmissa vastaavissa paneeleissa. Myös paneelien profiilit ovat hieman poikkeavat: uusimmissa paneeleissa sivusärmä on suora, alkuperäisissä viistetty.

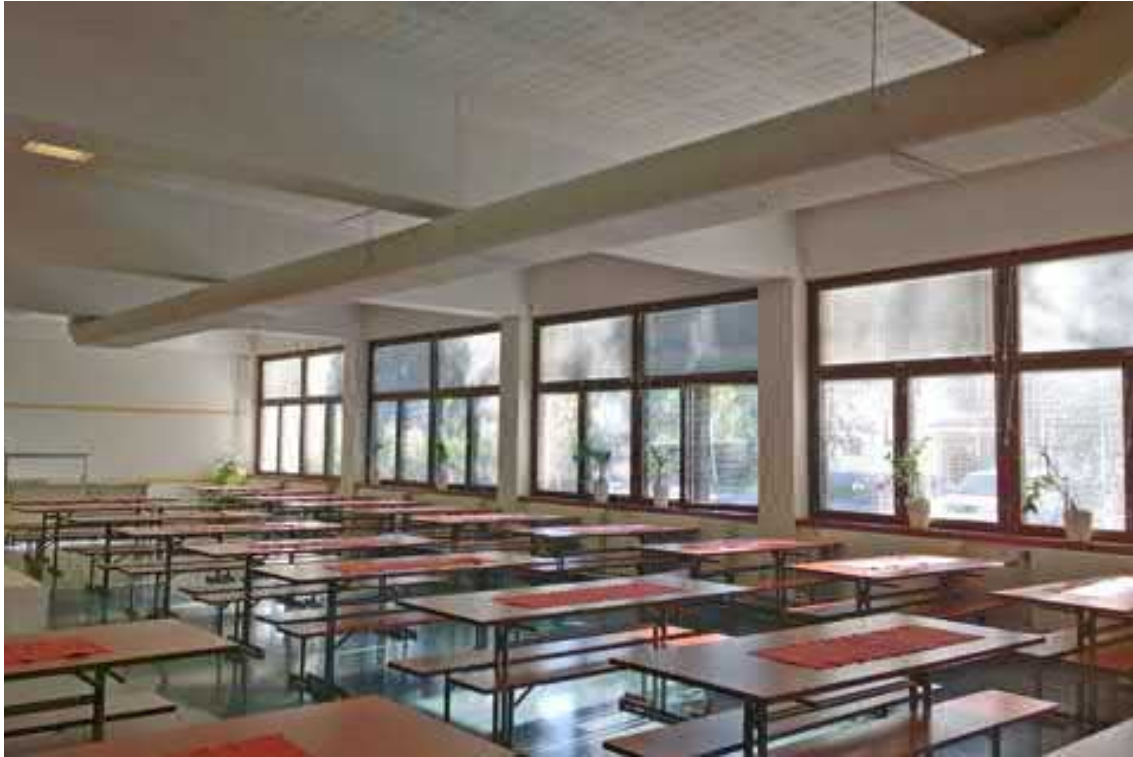
Ruokasalin myöhemmät muutokset liittyvät lähinnä akustoinnin ja ilmanvaihdon parantamiseen. (AS)

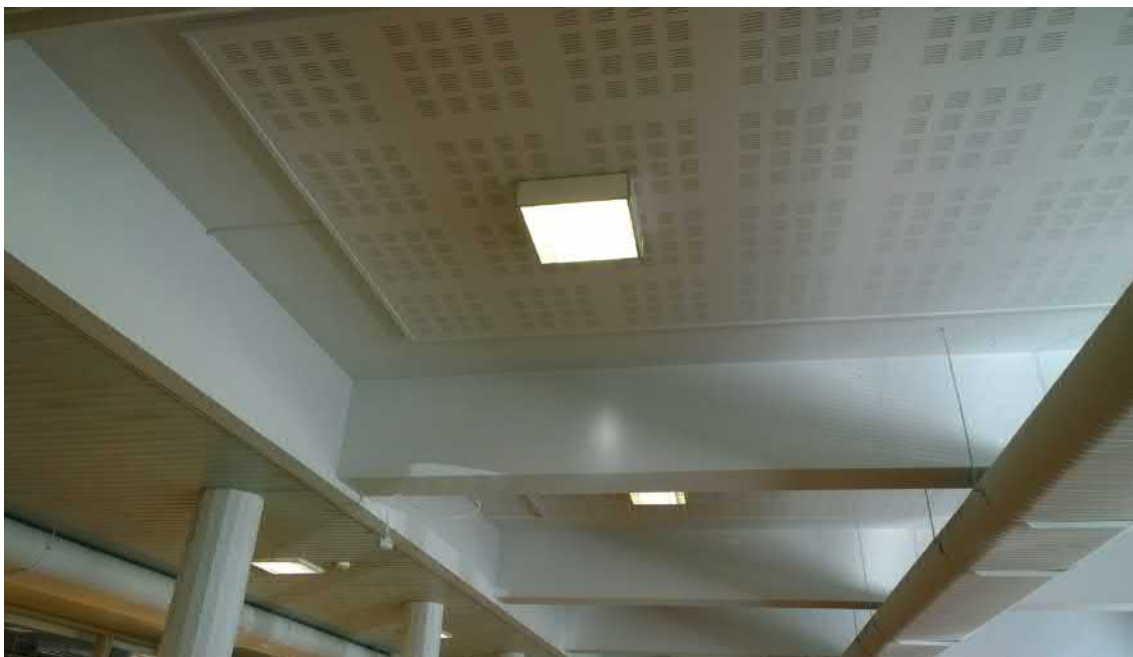
Ruokasalin alakaton materiaalina on huoneen laitaosilla alkuperäinen Dämpa-paneeli, huoneen keskiosan akustointilevyt on asennettu 2000-luvulla. Salin pitkittäissuuntaiset ilmanvaihtoputket rikkovat palkkien rytmityksen. (AS)

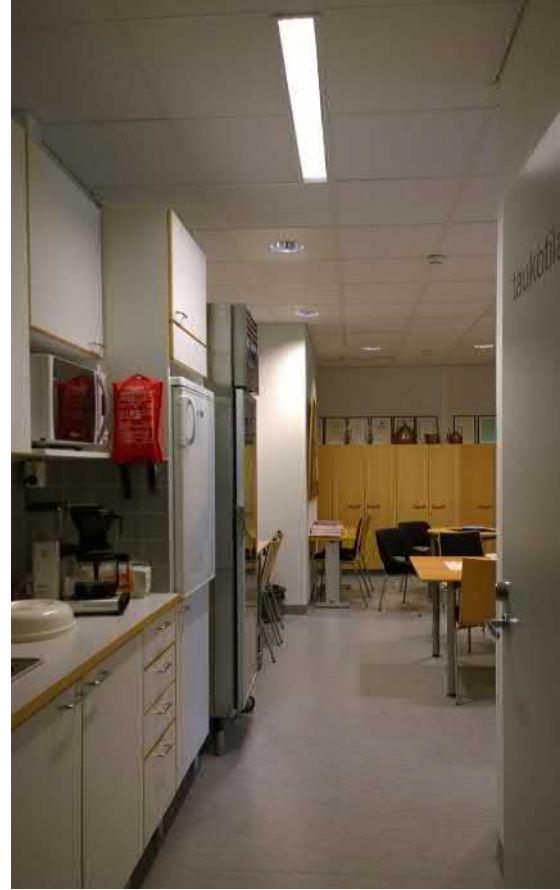
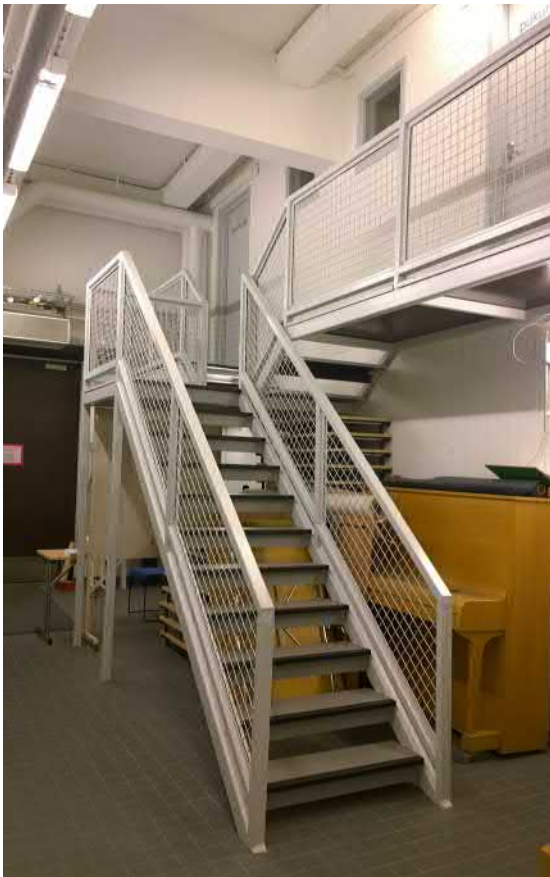
Entisen työväenopiston eli nykyisen Oulu-opiston toimistotilat ovat kadottaneet alkuperäisyytään, vaikka toimistohuoneiden osalta tilajako ei ole suuresti muuttunut alkuperäisestä. (AS)

Juhlasalin välittömään läheisyyteen on tehty uudet pukuhuoneet, joihin liittyyvä porras tasanteineen hallitsee käytävän uloskäyntiä. (AS)

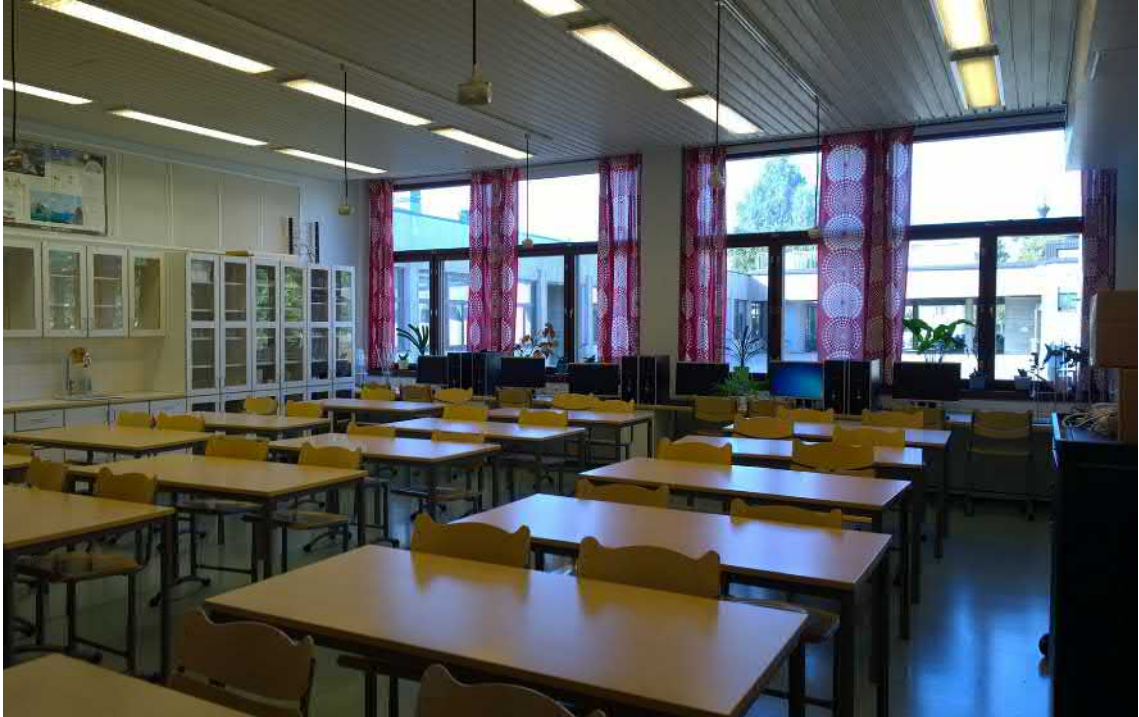
*Luokkahuoneiden seinä- ja kattopinnat ovat pääosin alkuperäisessä tai sen kaltaisessa asussa. Liitutaulujen / tussitaulujen sijoitus on muuttunut sivuseiniltä ikkunan vastaisille seinille. Ilmanvaihtoratkaisut ovat tuoneet käytävän puolel-
selle katto-osalle alaslaskun. (AS)*

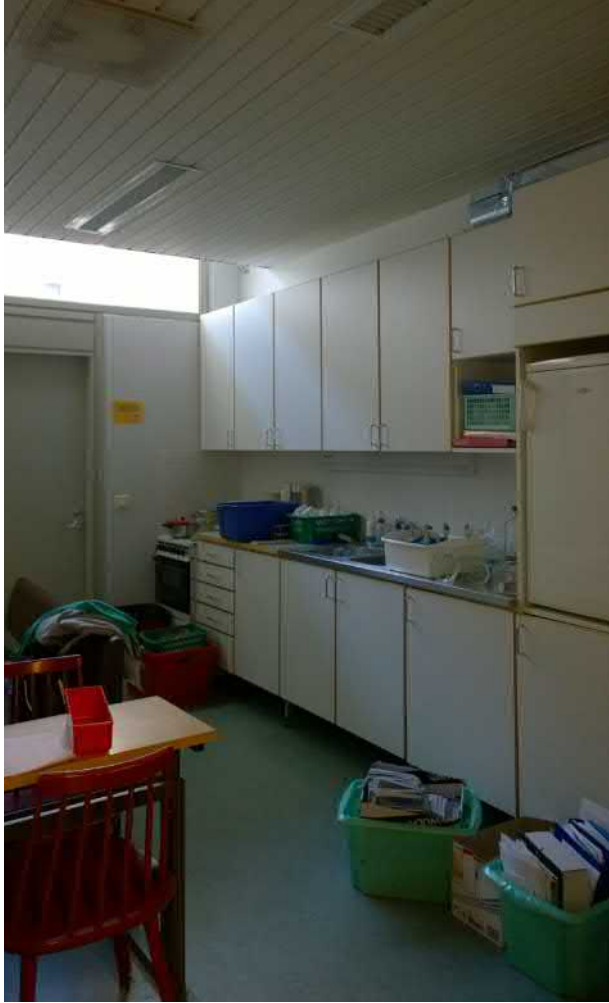
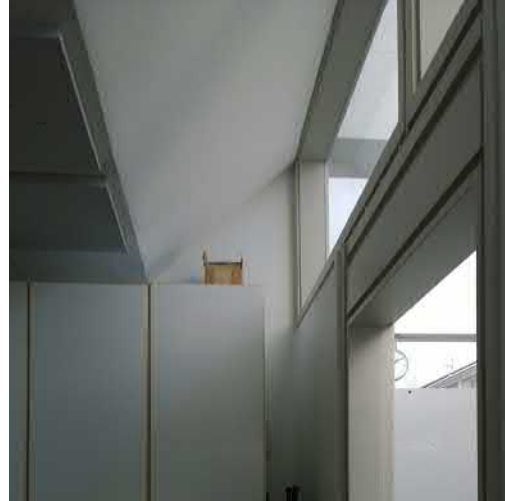
Luokkahuoneiden etutilat ovat edelleenkin toiminnoltaan varsinaisia luokkatiloja palvelevia tai muuttuneet varastokäyttöön. Kalusteita on uusittu, mutta Dämpa-paneelit ovat pääosin säilyneet. Entisiä betonikattoja on pinnoitettu mineraalivillalla akustista syistä. (AS)

B osan käytävä on säilynyt yhtenäisen alkuperäisenä ovilleistitusten suhteen. (AS)

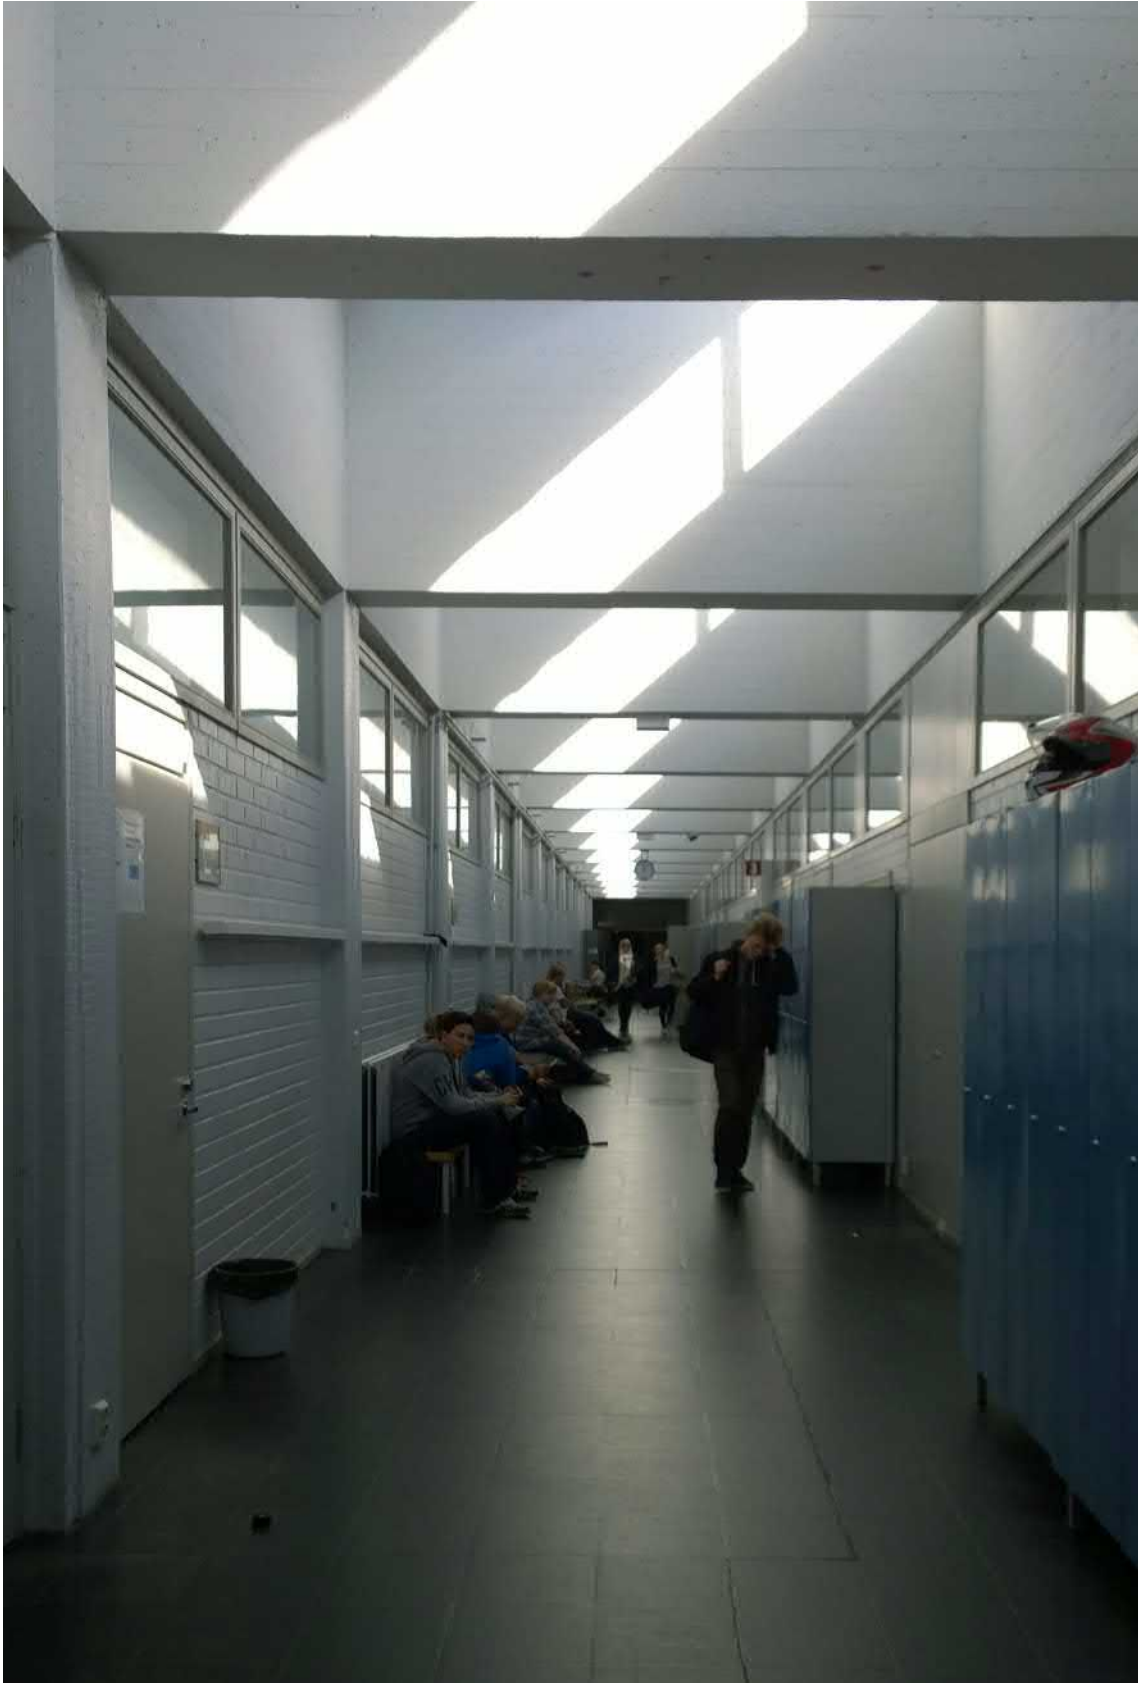
B ja C osille tyypillinen keskikäytävä on säilynyt ainoastaan rakennusosassa B. Tila on säilyttänyt alkuperäisyytensä hyvin mm. pintojen, ovien ja seinien yläosan ikkunoiden osalta. Myös ovien listoitukset ovat alkuperäiset. (AS)

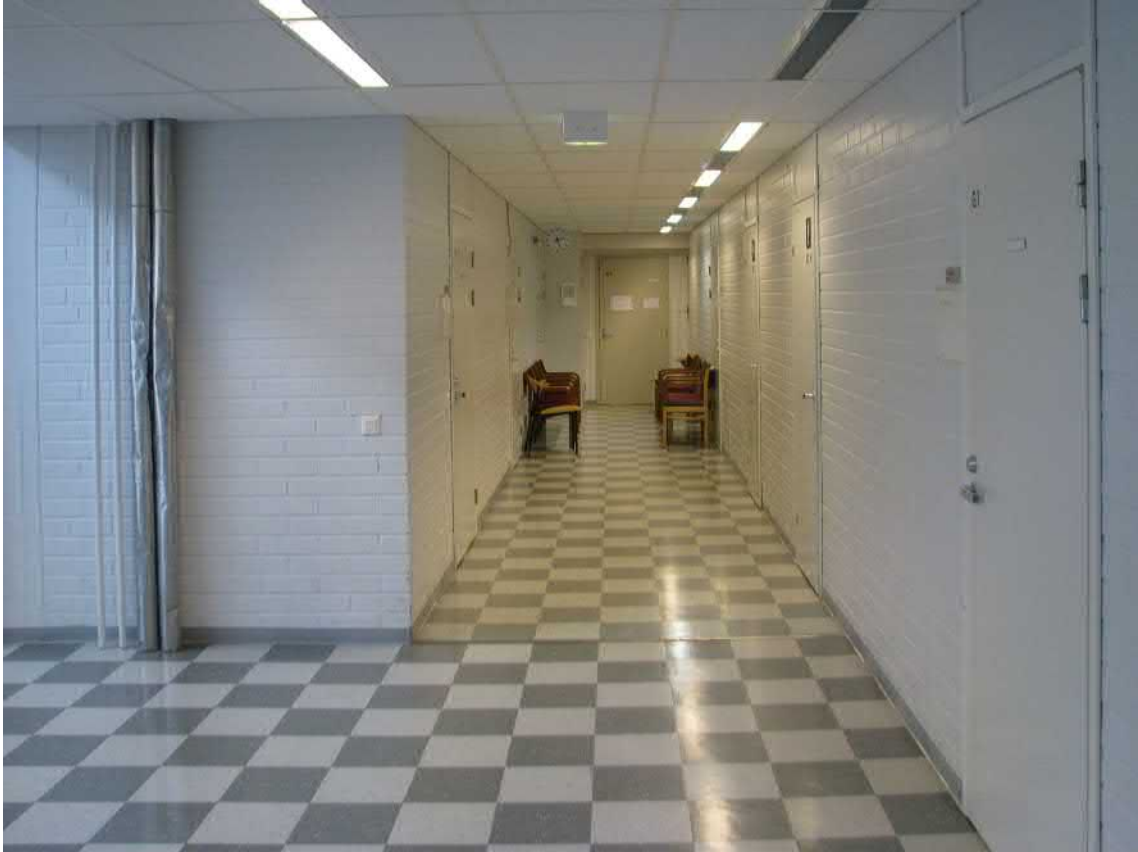
C-siiven länsipäädyn luokkahuoneiden tilallista rakennetta muutettiin n. 10 vuotta rakennuksen valmistumisen jälkeen. C osa on kauttaaltaan käynyt läpi suuria muutoksia. Konservatorion tiloissa alkuperäisestä keskeiskäytävästä on jäljellä vain fragmentteja. Osa ovista listoituksiseen on alkuperäisiä tai ensimmäisen korjausvaiheen yhteydessä paikalleen siirrettyjä alkuperäisiä ovia. (AS)

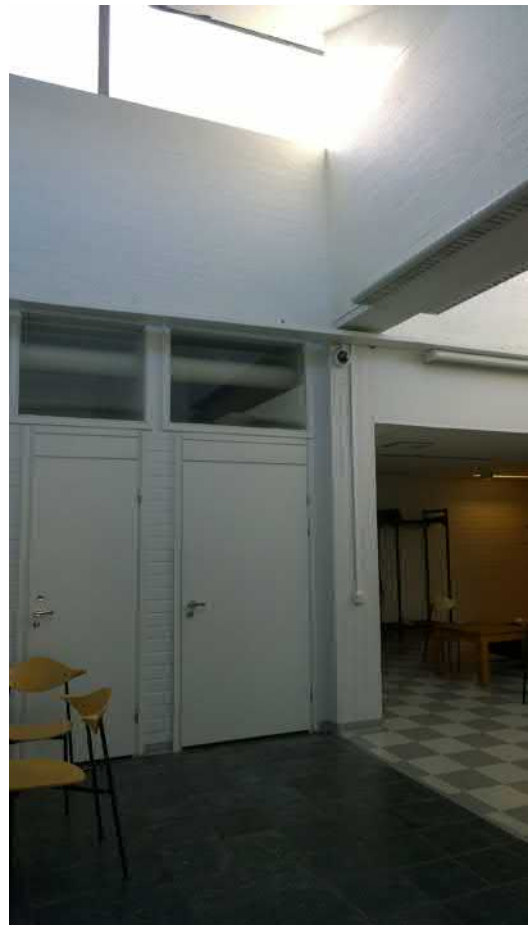
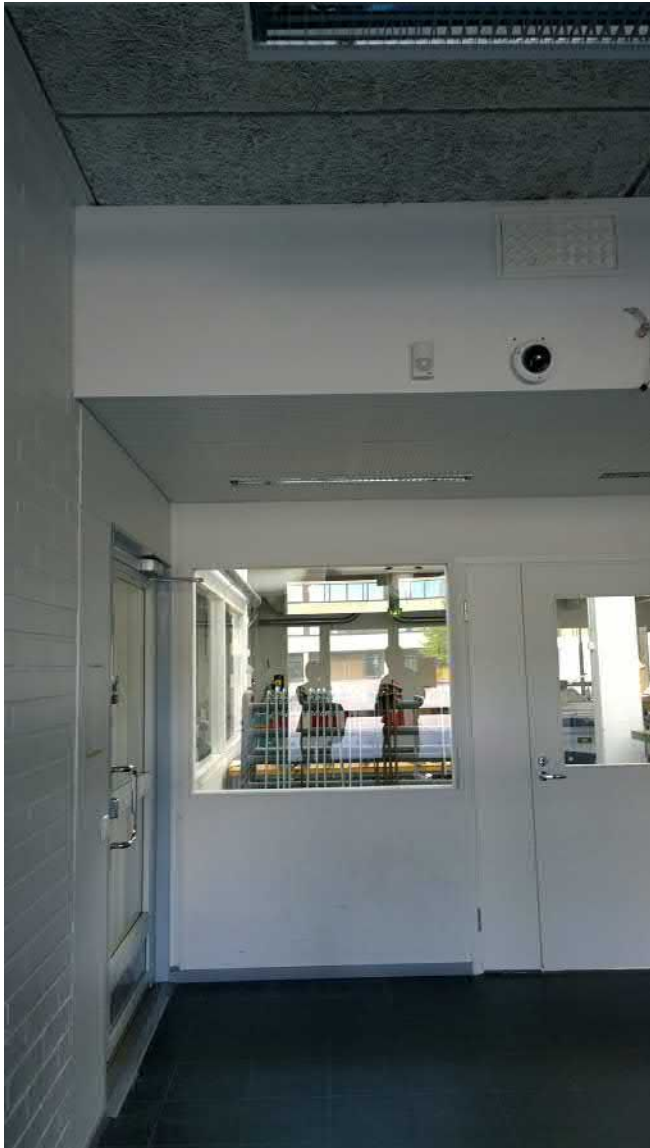
Suurten ja hallitsemattomien pienten muutosten jälkeen C osan alkuperäinen tilarakenne on kokonaan kadonnut. Materiaaleja, alaslaskuja ja tiloja leimaa satunnaisuuden tuntu. (AS)
