POHJANKARTANON KOULU

Rakennushistoriallinen selvitys

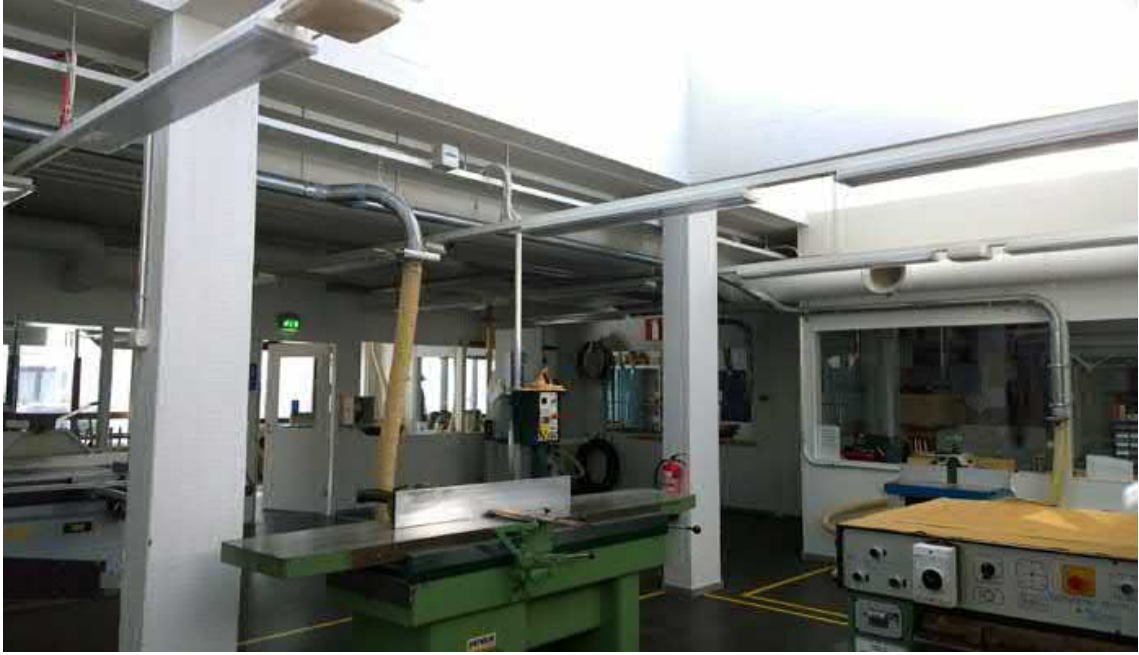
Metalli- ja puutyöluokkien muutostöissä on pyritty tilojen aiempaa parempaan käytettävyyteen ja valottavuuteen. Keskikäytäväratkaisusta on jäljellä kattoikkunoiden vyöhyke. (AS)

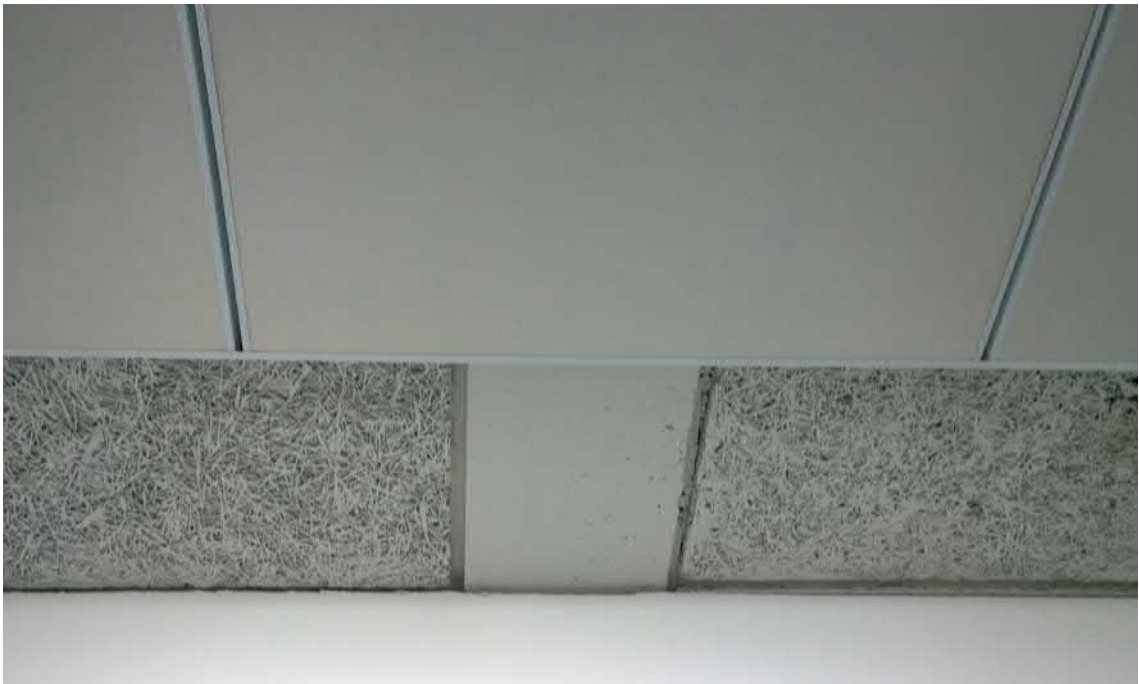
Osa kattojen alkuperäisistä pintamateriaaleista on säilynyt, mutta suurelta osin uudet akustoivat ratkaisut ovat peittäneet tai korvanneet ne. (AS)

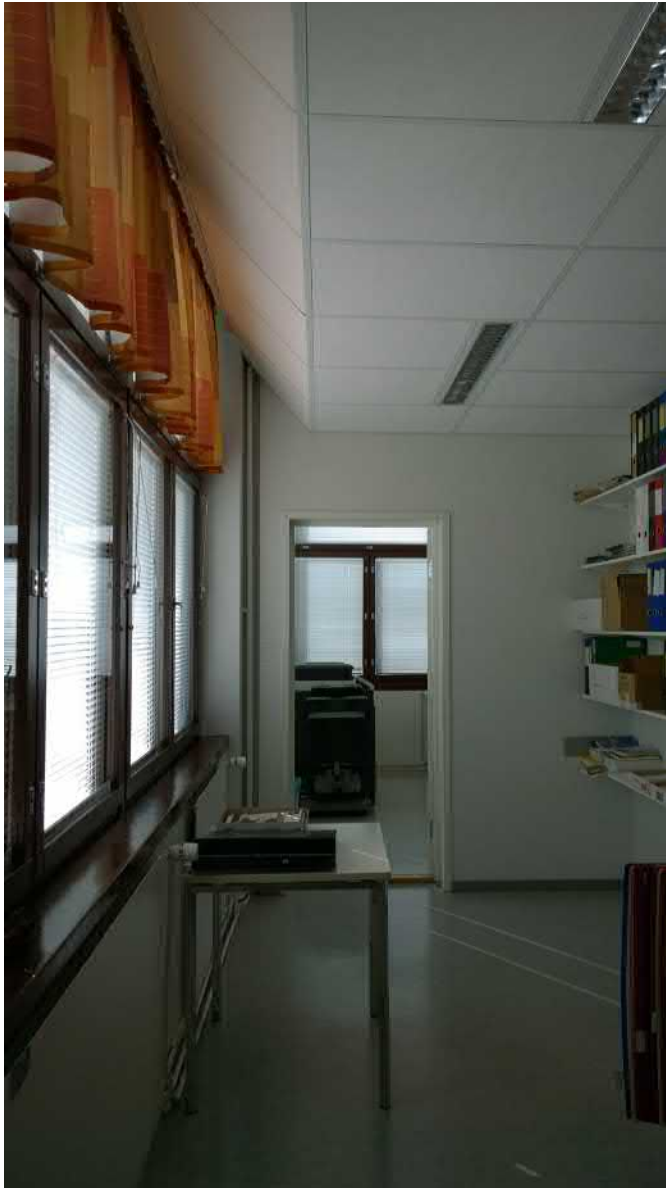
Asuntojen tilarakenne on säilynyt lähes entisen kaltaisena. Pinnat on kuitenkin uusittu alkuperäisestä poikkeavalla tavalla ja tunnelma on muuttunut arkisen toimistomaiseksi. (AS)

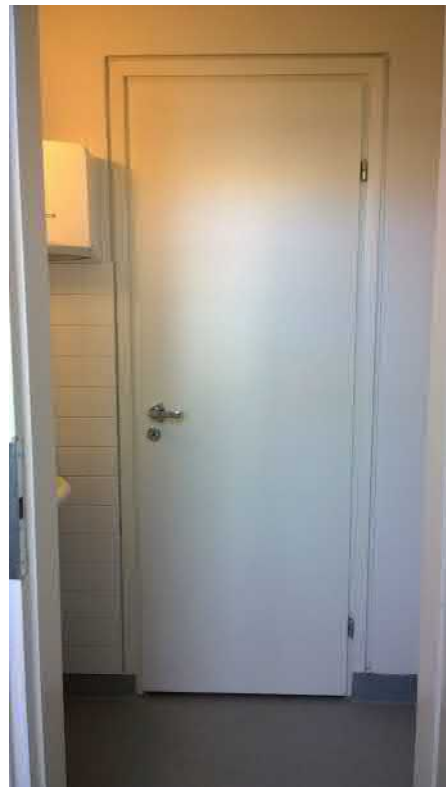
Alkuperäisyys on C-osassa säilynyt lähinnä joissakin ovissa ja niiden listoituksissa. (AS)

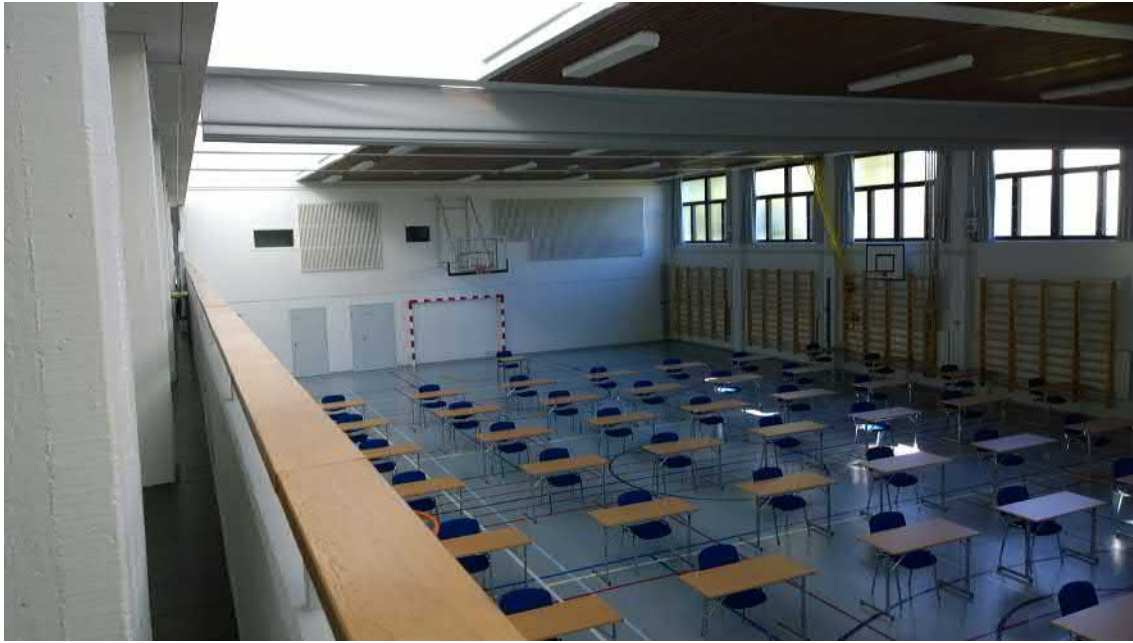
Liikuntasali on säilyttänyt alkuperäisyytensä erinomaisesti. Käytäväosan alakattoon on lisätty valkoisia vaimenuslevyjä, samoin kattolyhtyihin. (AS)

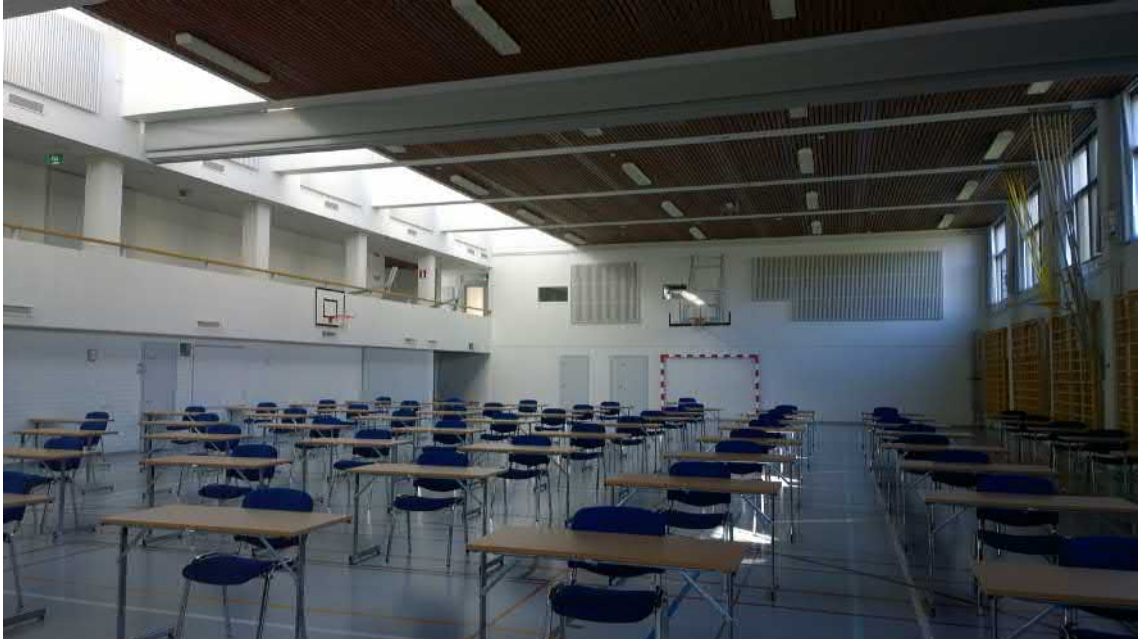
Liikuntasalin muutokset ovat pieniä, ja liittyvät pintojen uusimiseen tai akustoinnin parantamiseen. Alakaton mäntylauditus on alkuperäinen, samoin salin rimarilität. (AS)

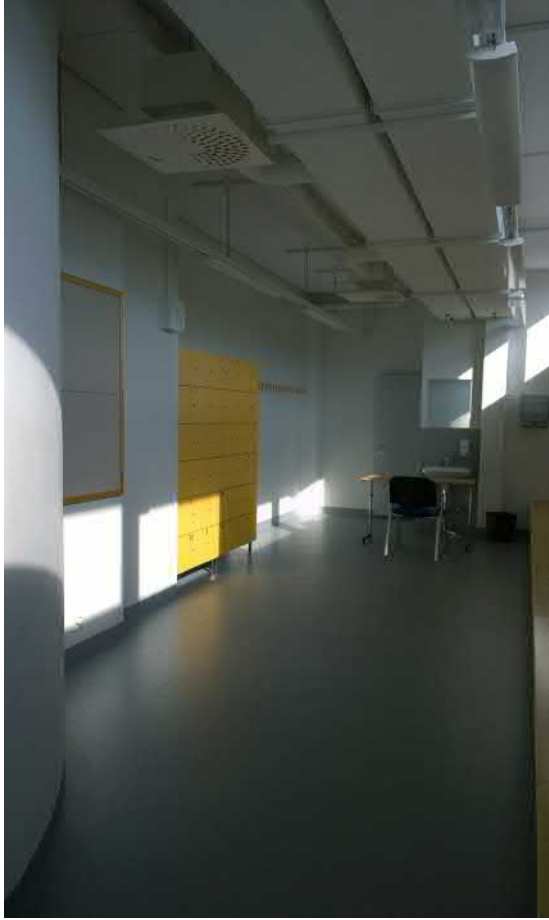
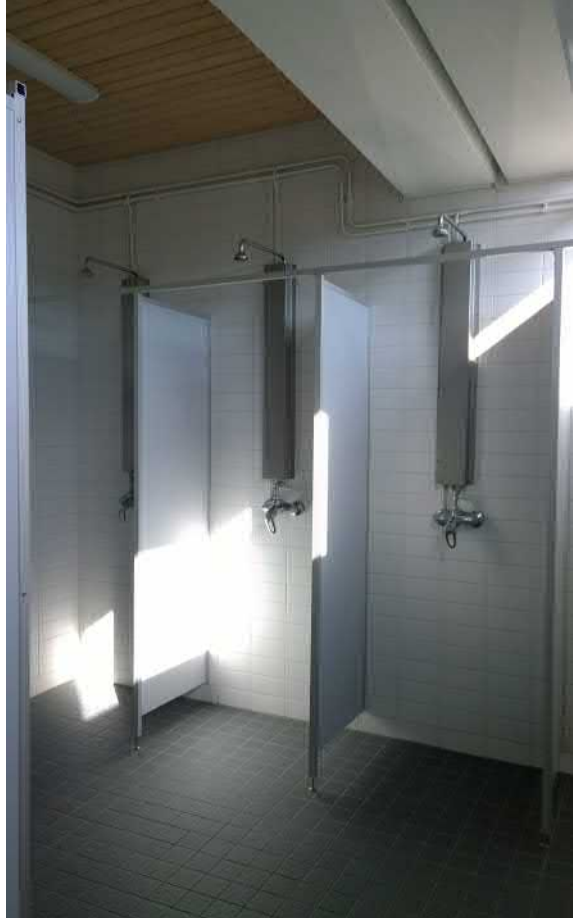
Pesu- ja pukutilojen tilarakenne on alkuperäinen. Pukutila saa runsaasti valoa seinän yläikkunoista. Ilmanvaihdon tehostaminen on tuonut tilaan suuret ilmanvaihtokanavistot. (AS)

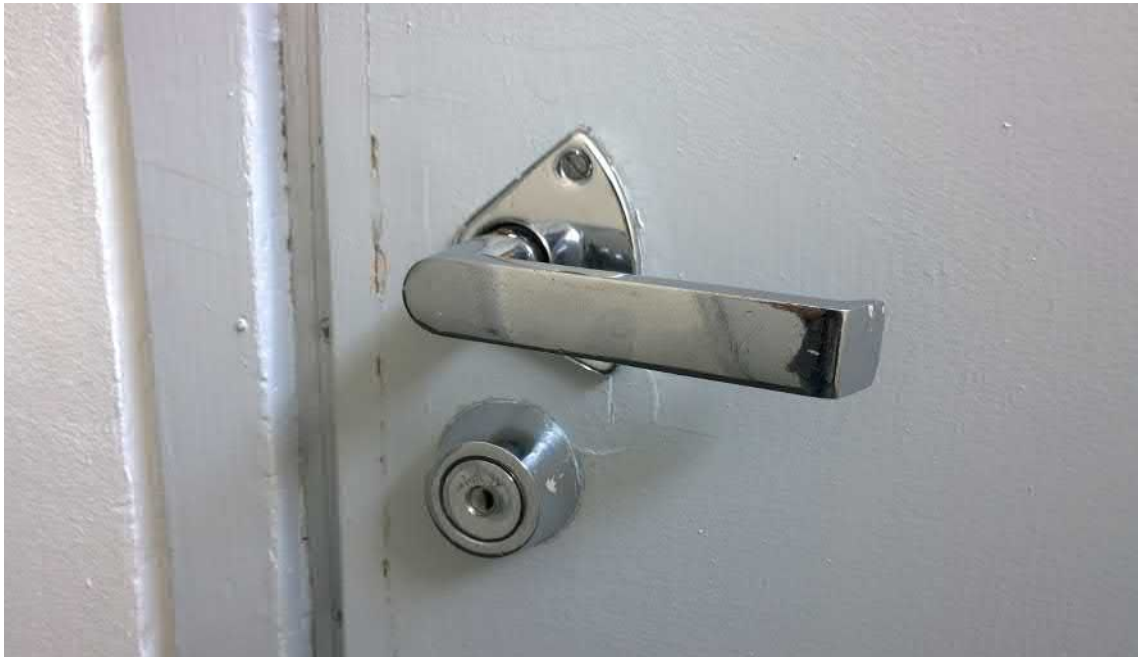
D osassa on runsaasti tallella alkuperäisiä ovia ja painikkeita. (AS)

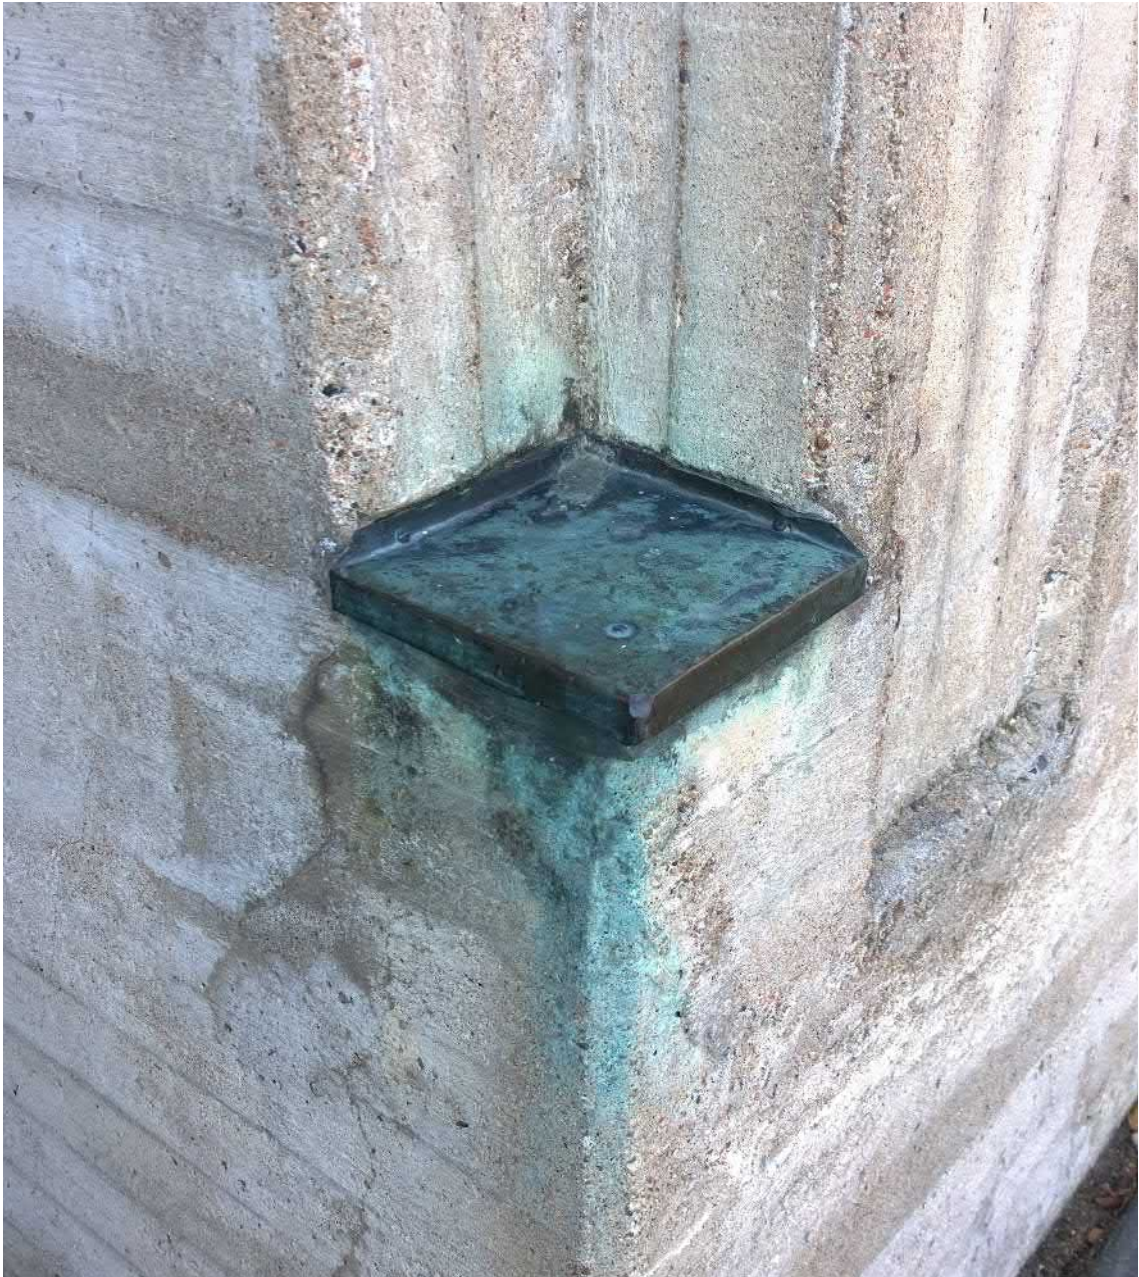
Alkuperäiset kupariset pellitykset on myöhemmin korvattu muovipinnoitteisella pellillä. C osan sisäpihan puolella olevan sisäänkäynnin yhteydessä on säilynyt alkuperäspellitys. (AS)

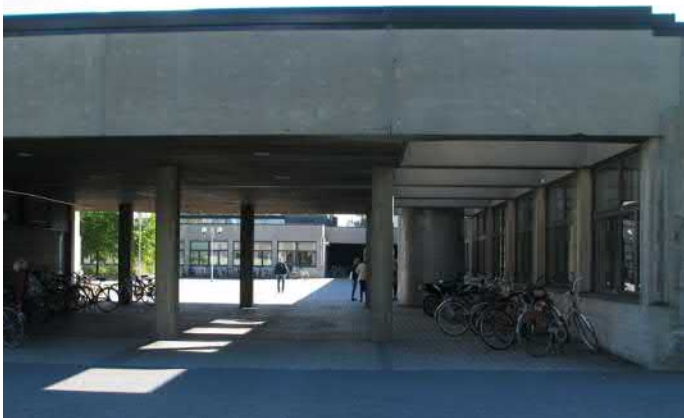
*Katolle vievä porras metallisine suoja-
seinineen erottuu kuvassa polkupyörien
takana. Se jää sisäpihan puolelle, eikä
merkittävästi erotu länsipuolen julkisi-
vussa. (AS)*

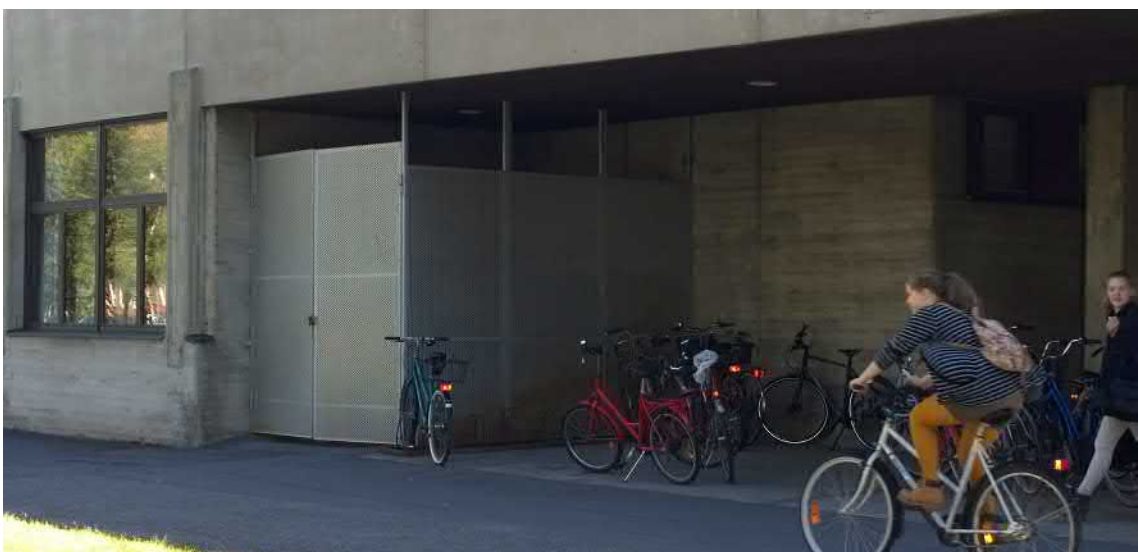
*Samaan sisäpihalle johtavan, osien C ja D
väliin jäävän katoksen yhteyteen on myö-
hemmin rakennettu varastoaitaus, joka
kyhäelmän oloisena heikentää rakennuk-
sen arkkitehtuuria. (AS)*

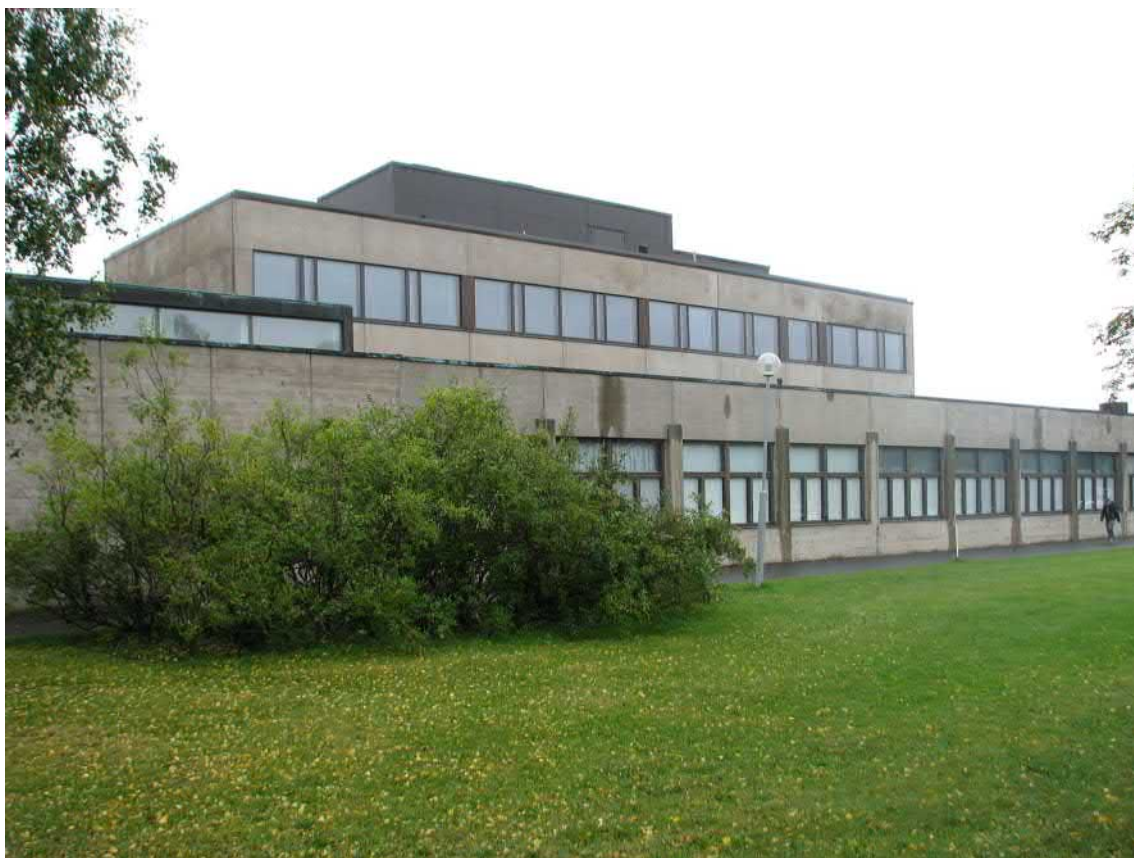
Pohjankartano lännestä nähtynä. Rakennus on saanut uuden kattomaailman eri aikoina rakennettujen, tummien, peltipäällysteisten IV-konehuoneiden myötä. (AS)

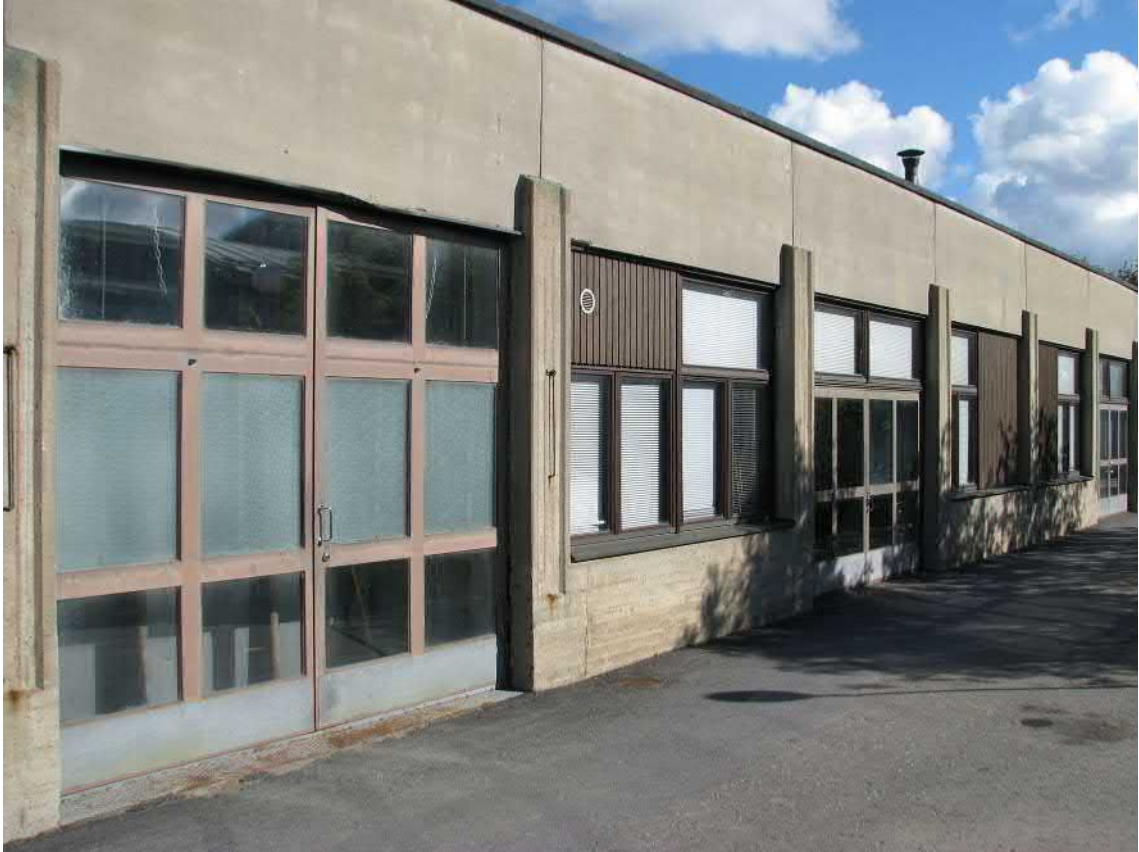
C-osan eteläjulkisivun muutostyöt vaikuttavat suunnittelemattomilta ja sattumanvaraisilta. Ulko-ovet poikkeavat toisistaan, osa ikkunoista on korvattu puuverhouksilla. Julkisivun itäinen puoli on julkisivun länsipäätä seesteisempi. (AS)

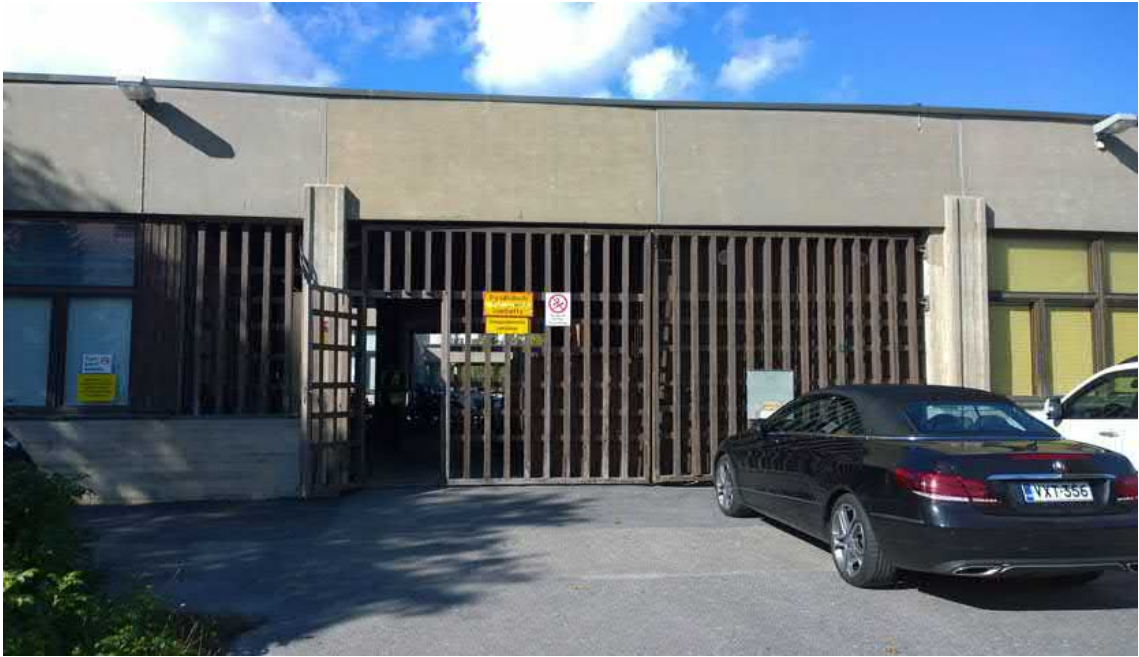
Sisäpihalle johtavan kulkureitin tukkivat portit istuvat kömpelösti rakennuksen arkkitehtuuriin. (AS)

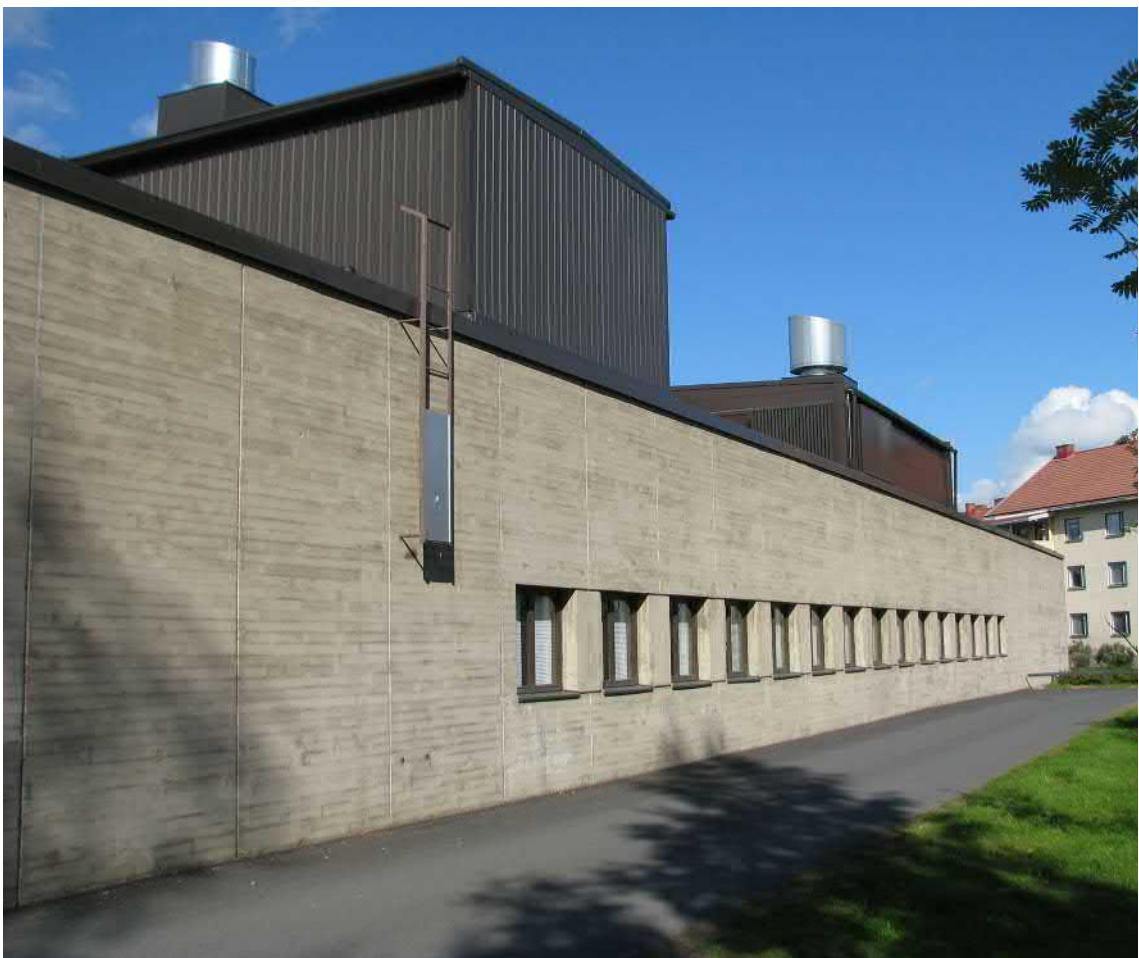
Katolle sijoitetut IV-konehuoneet hallitsevat näkymää rakennusta itäpuolelta lähestyttäessä. (AS)

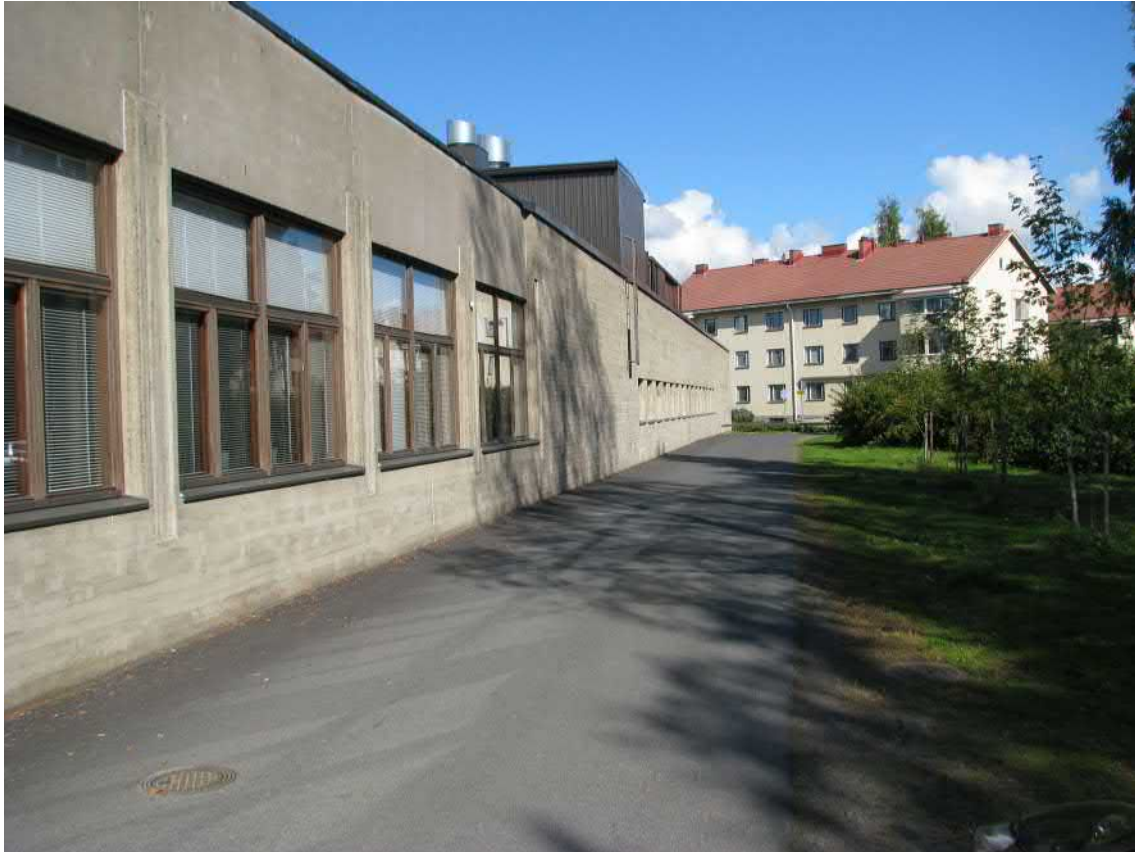
Itäpuolen julkisivu on säilynyt hyvin alkuperäisen kaltaisena lukuunottamatta toimistoikkunoiden uusimista, IV-konehuoneita ja pihalle johtavan kulkuväylän portteja. (AS)

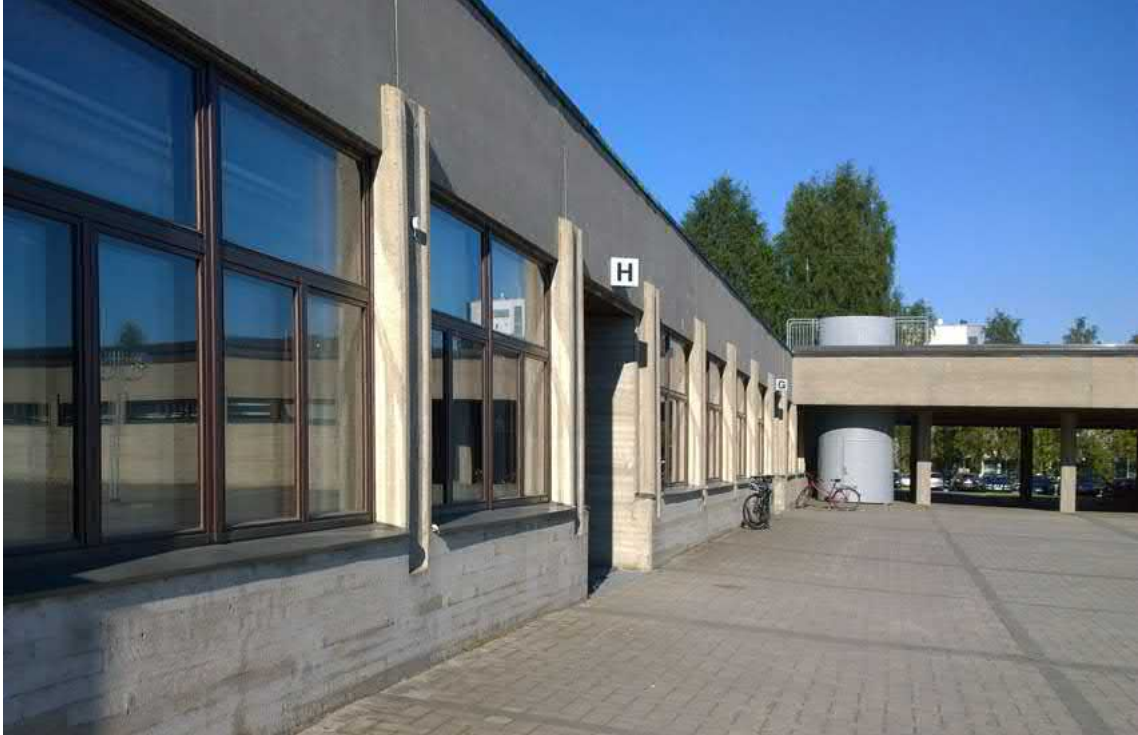
Sisäpihalla julkisivujen muutokset ovat vähäisiä. Kattojen IV-konehuoneet ovat toki havaittavissa, kuten muuallakin. Katolle vievä kierreporras ei ole häiritsevää, sillä katoksen otsan betoni on säilytetty eheänä. Ikkunat on uusittu kauttaaltaan eri korjausten yhteydessä, mutta yleensä alkuperäistä puitejakoa kunnioittaen. (AS)
