22.3.2012 Arkkitehtitoimisto Jorma Teppo Oy

Snellmankodin rakennushistoriaselvitys

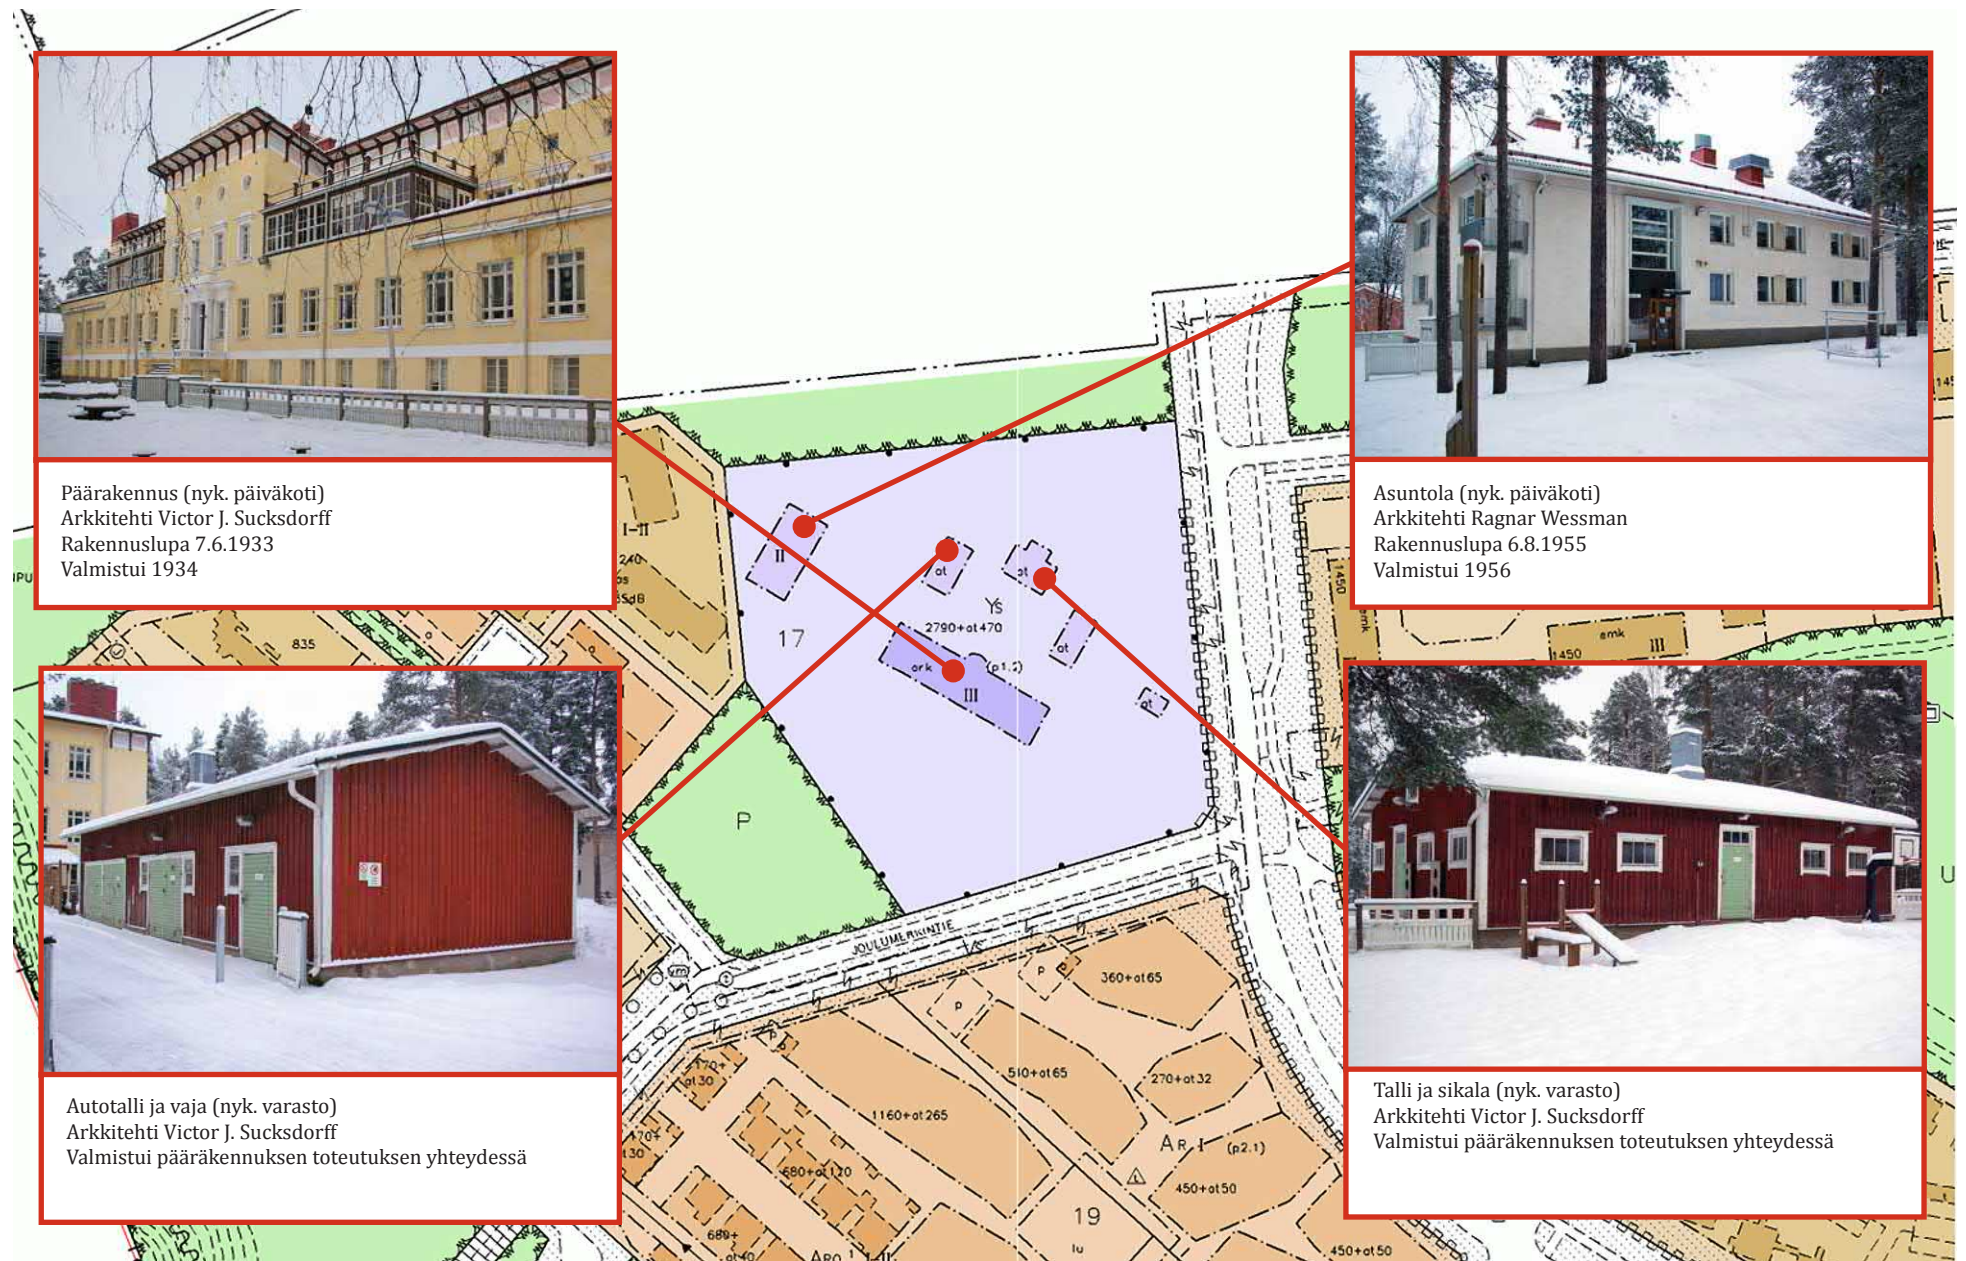
Päärakennus (nyk. päiväkot)
 Arkkitehti Victor J. Sucksdorff
 Rakennuslupa 7.6.1933
 Valmistui 1934

Asuntola (nyk. päiväkot)
 Arkkitehti Ragnar Wessman
 Rakennuslupa 6.8.1955
 Valmistui 1956

Autotalli ja vaja (nyk. varasto)
 Arkkitehti Victor J. Sucksdorff
 Valmistui päärakennuksen toteutuksen yhteydessä

Talli ja sikala (nyk. varasto)
 Arkkitehti Victor J. Sucksdorff
 Valmistui päärakennuksen toteutuksen yhteydessä

Kuva 3. Rakennukset perustietoineen.

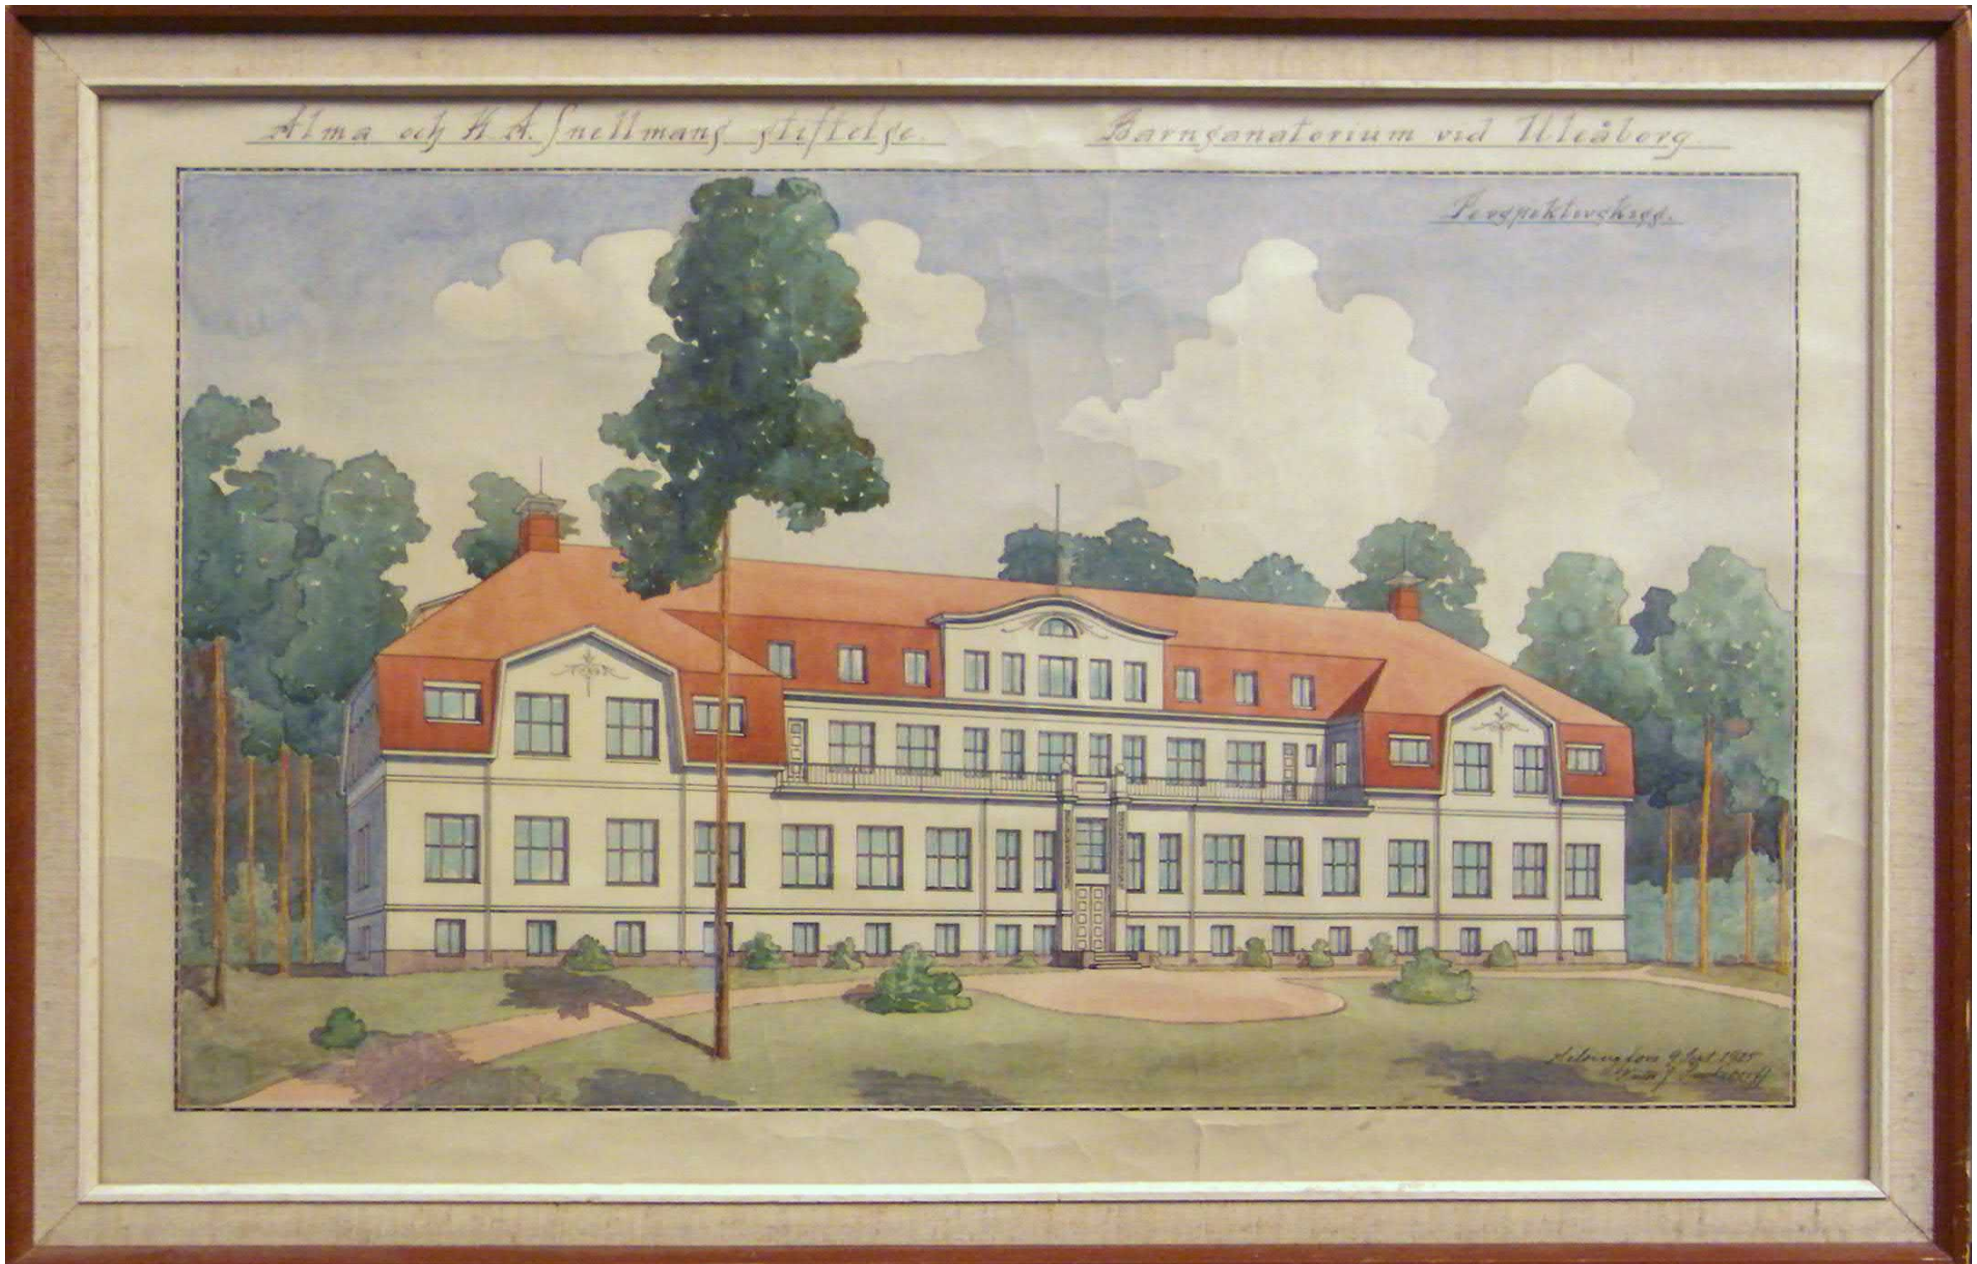
Kuva 9. Varhainen kuva suunnitteilla olleesta lastenparantolasta. Tämä Victor J. Sucksdorffin 9.9.1925 signeeraamassa vesiväriyössä rakennus on esitetty tyystin erilaisena kuin vuonna 1934 valmistunut lopullinen lastenparantolarakennus lopulta oli. Tässä esityksessä rakennuksella on selkeitä klassismin muotoaiheita mutta voimakkaan kattomuodon ansiosta myös jugendista (kansallisromantiikasta).

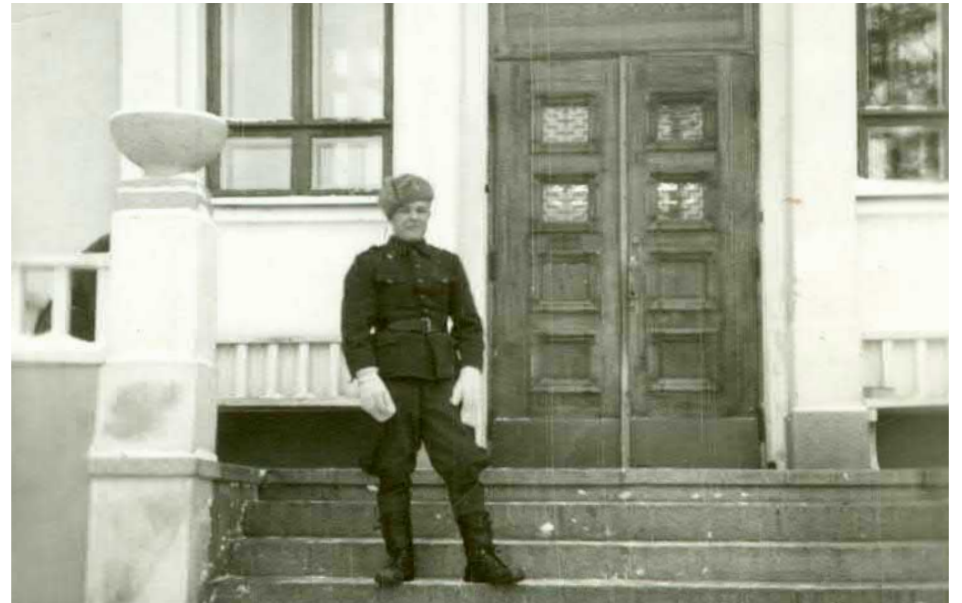
Kuva 18. Sotilas lastenparantolan portailla. Kuvasta näkyy selvästi, kuinka ikkunoiden ulompi puite oli väriltään tumma. Rakennuksen työselityksen mukaan sisäänkäynnin molemmin puolin ikkunoiden alla sekä rinta-aidan sisäpuolella oli petäjäpuusta valmistetut maalatut penkit.

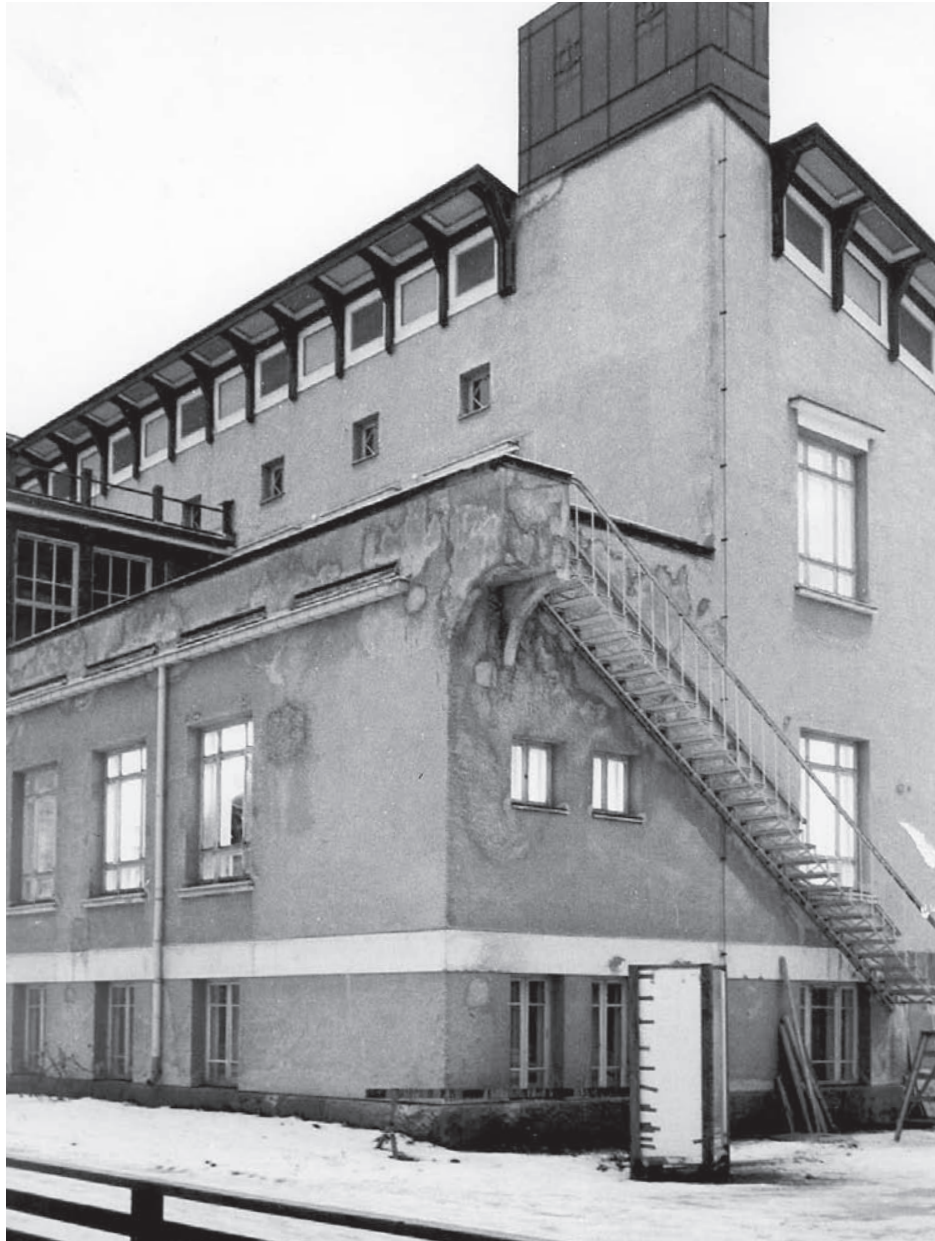
Kuva 21. Päärakennuksen julkisivut olivat ennen 1980-luvun alun perusteellista korjausta ikävissä kunnossa.

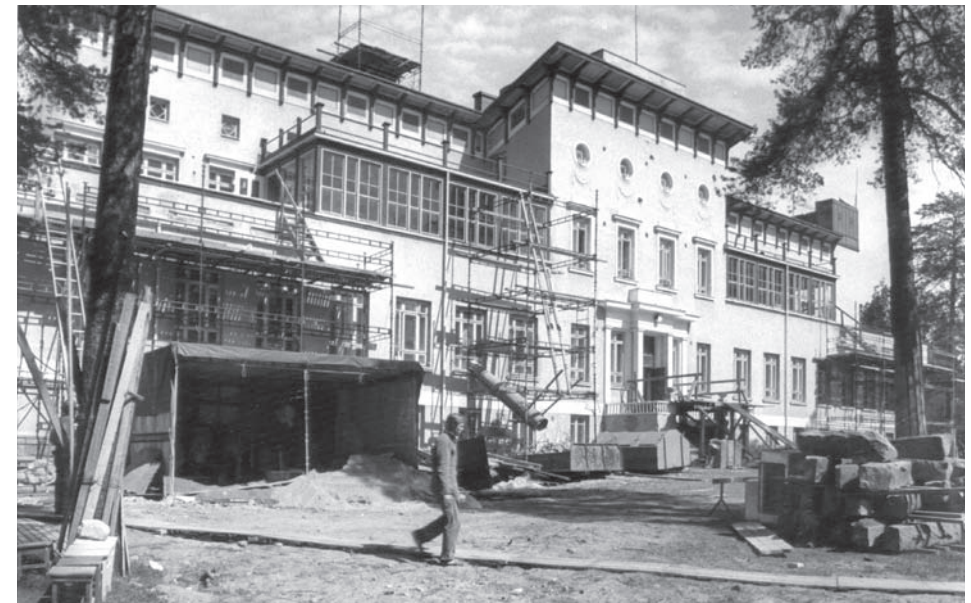
Kuva 23. Päärakennus peruskorjauksessa 22.6.1982.

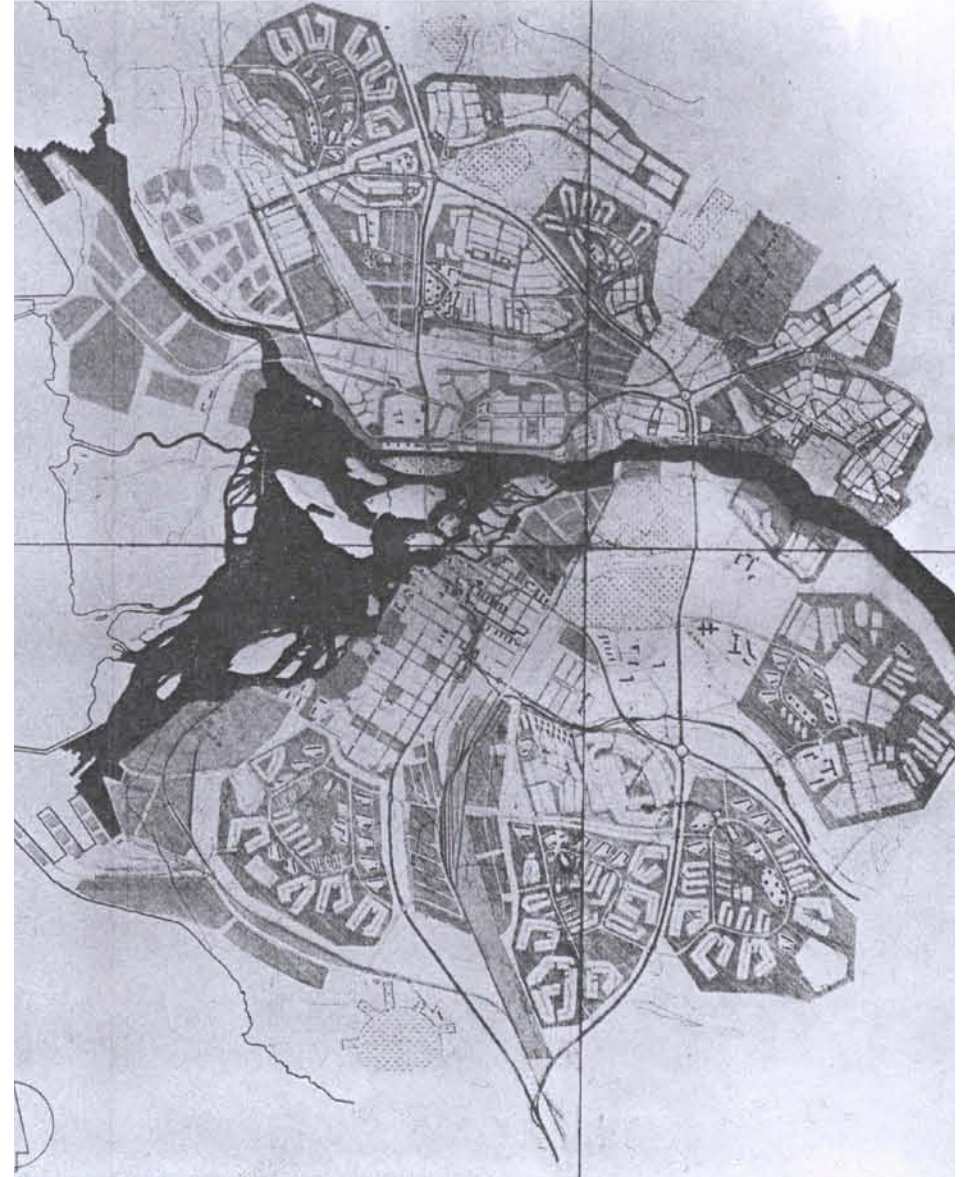
Kuva 24. Oulun yleiskaava vuodelta 1952. Nimitys yleiskaava on tässä yhteydessä hieman harhaanjohtava, koska oheinen kaava ja vastaavat muut kaavat Oulussa olivat aina vuoteen 1985 asti kaupungin laatimia ja kaupunginhallituksen hyväksymiä omaehtoisia työsuunnitelmia ja ohjeita asemakaavoitukseen ja liikennesuunnitteluun.

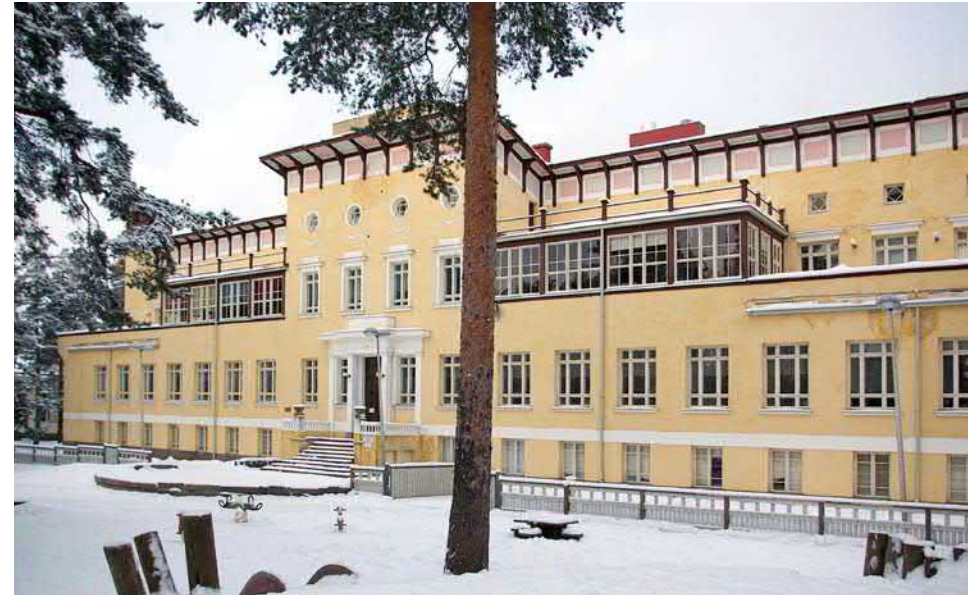
Kuva 27. Päärakennus tammikuussa 2012.

Rakennuksen perustukset toteutettiin hiekkamaaperään raudoitettusta betonista. Säästökiviä oli mahdollisuus käyttää isoissa perustuksissa. Kivijalka ja porraskennelmat toteutettiin tasavärisistä graniittikivistä. Kantavat rautabetonirakenteet sekä koneteknilliset asennukset mitoitettiin niin, että tulevaisuudessa päärakennukseen voitaisiin rakentaa yksi kerros lisää. Rakenteiden kosteuseristykseen käytettiin Goudronipikeä ja tapauskohtaisesti Semptaliini-huopaa. Rakenteita eristettiin kylmää vastaan korkkilevyllä ja insuliittilevyllä.

Ulkoseinät ja kantavat sisäseinät muurattiin poltetuista punaisista normaalitiilistä käyttäen joko kalkkilaastia tai sementinsekaista kalkkilaastia, jos rakenne tehtiin

kestäväksi. Kevyet väliseinät toteutettiin Lugiinosta. Ulkoseinät rapattiin sekä sisäettä ulkopuolelta. Rappausaineista mainittiin, että betonipintojen alusrappauksessa käytettiin sementinsekaista kalkkilaastia, muuten (ilmeisesti poltetun punatiilimuurauksen osalla) kalkkilaastia. Julkisivun vaakalistat, neliökehukset ja seinäpylväät vedettiin *kaavoilla*.

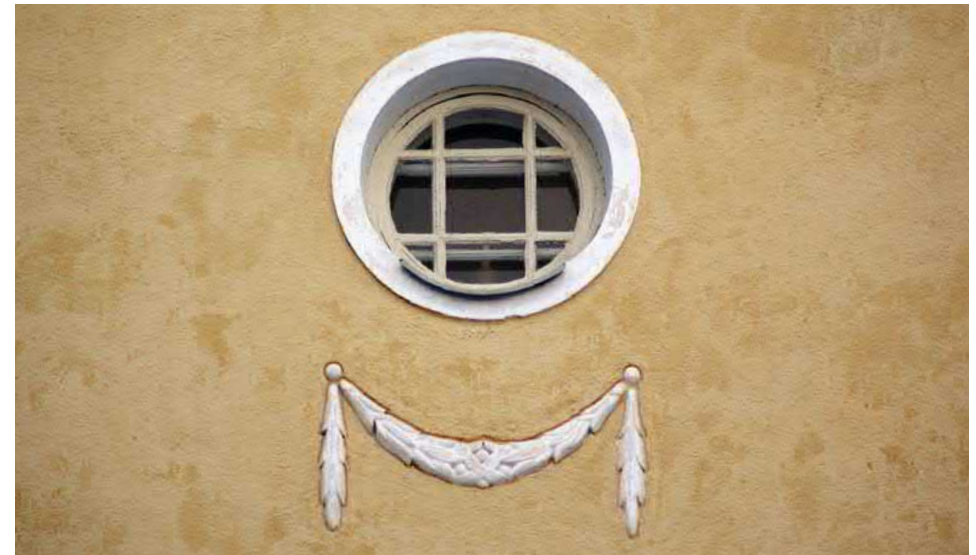
Kuva 28. Pääjulkisivussa olevat kolmannen eli ullakkokerroksen pyöreät ikkunat ja koristeaihe. Alunperin ikkunoiden taakse oli suunniteltu vesisäiliö ja varastotilaa. Vaikka huonetilat muutettiin rakennusvaiheessa asuinhuoneiksi, ei ikkunoiden muotoa tai kokoa muutettu ulkonäöllisistä syistä. Näin totesi Sucksdorff työmaan valvojalle Kaarlo Kaattarille eräessä hänelle lähettämässään kirjeessä.

Rakennuksen julkisivuissa voi nähdä seuraavia tyyppillisiä 1920-luvun klassismin aiheita: pääjulkisivun keskeissymmetria, pääsisäänkäynnin (portaalin) korostaminen pilasterein ja vaakapalkistoin, pohjakerroksen ja ensimmäisen kerroksen välinen kerroslista, sileäksi rapattu hillitty kalkkimaalattu julkisivupinta sekä pyöröikkunat köynnöskoristeineen.

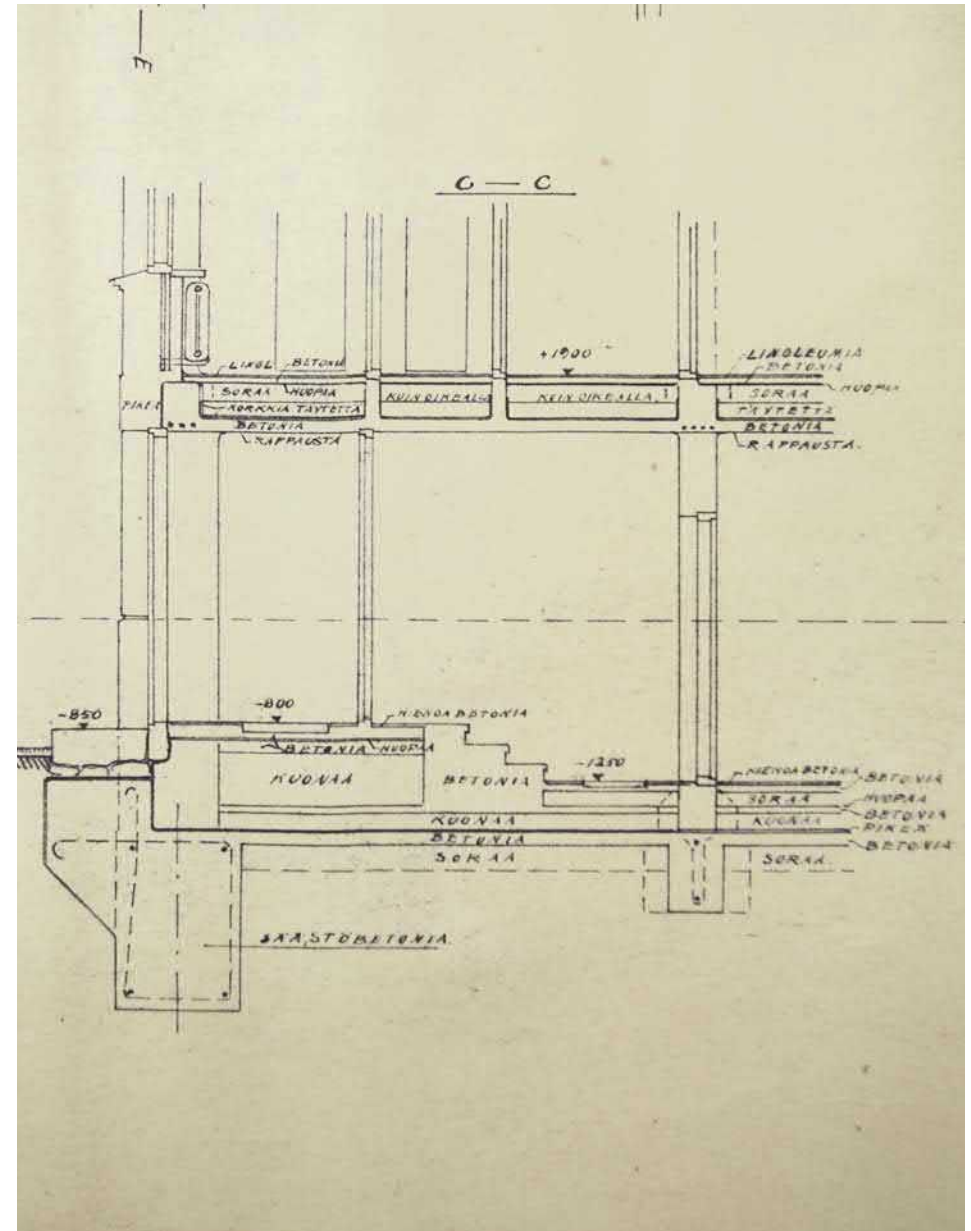
Kuva 29. Leikkaus C-C Sucksdorffin laatimista työpiirustuksesta, jossa on esitetty pohjakerroksen sisäänkäynti rakennuksen pohjoispäädyn "henkilökunnan osaan".

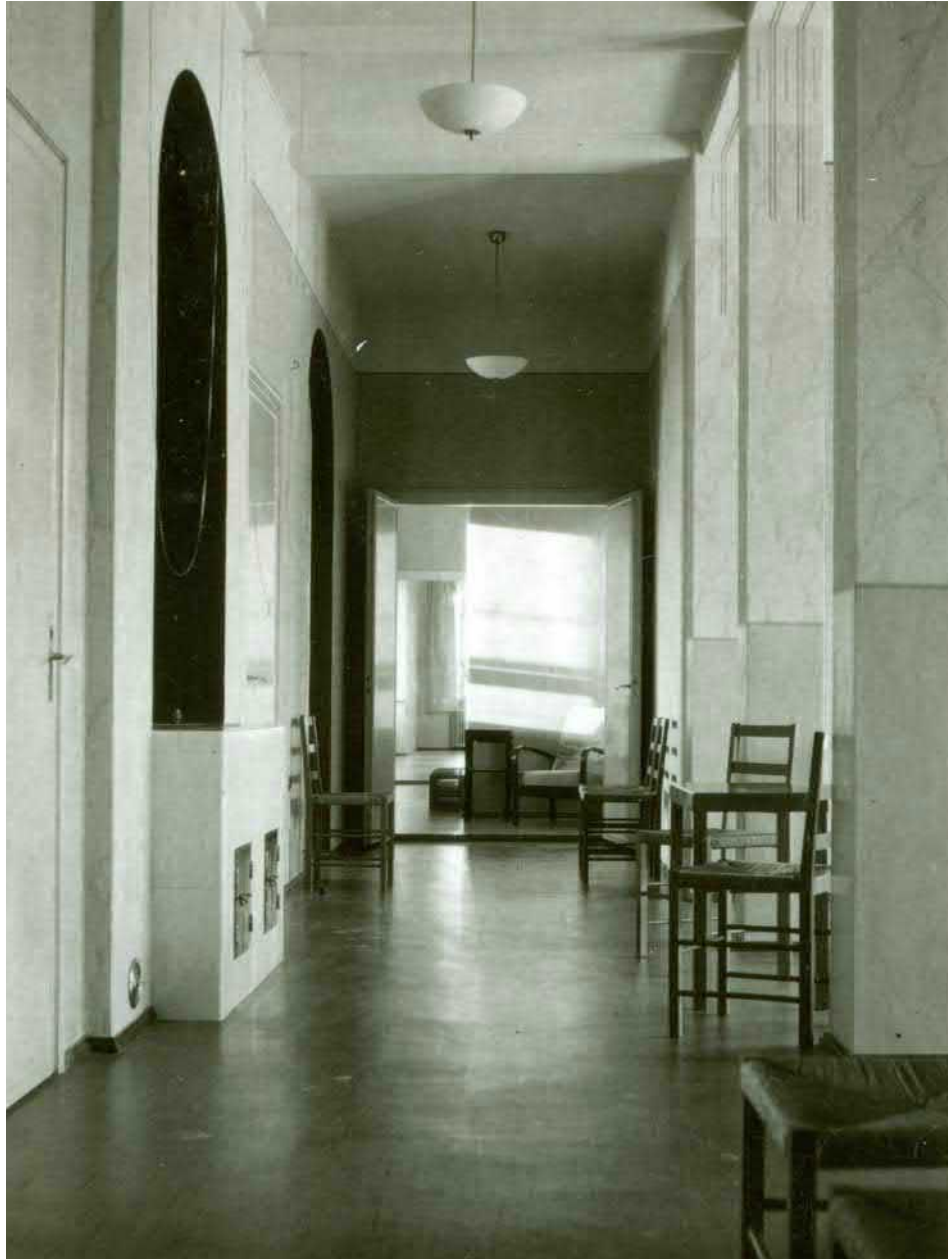
Kuva 41. Toisen kerroksen ylähalli. Kuvasta näkyy hyvin mm. pilarien koristemaalaukset ja seinäpintojen värisävyjen tummuuseroja.

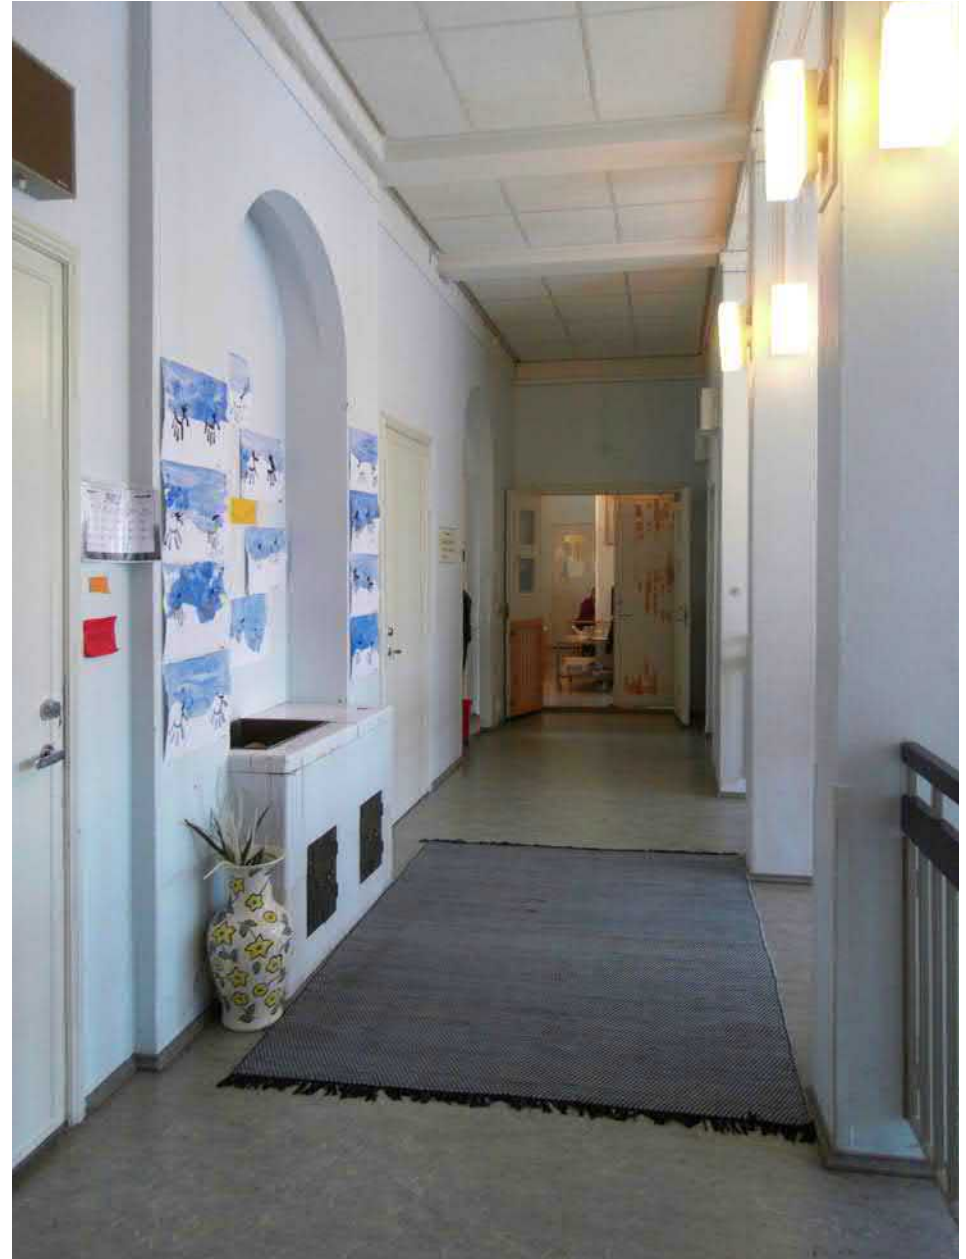
Kuva 42. Sama näkymä helmikuussa 2012.

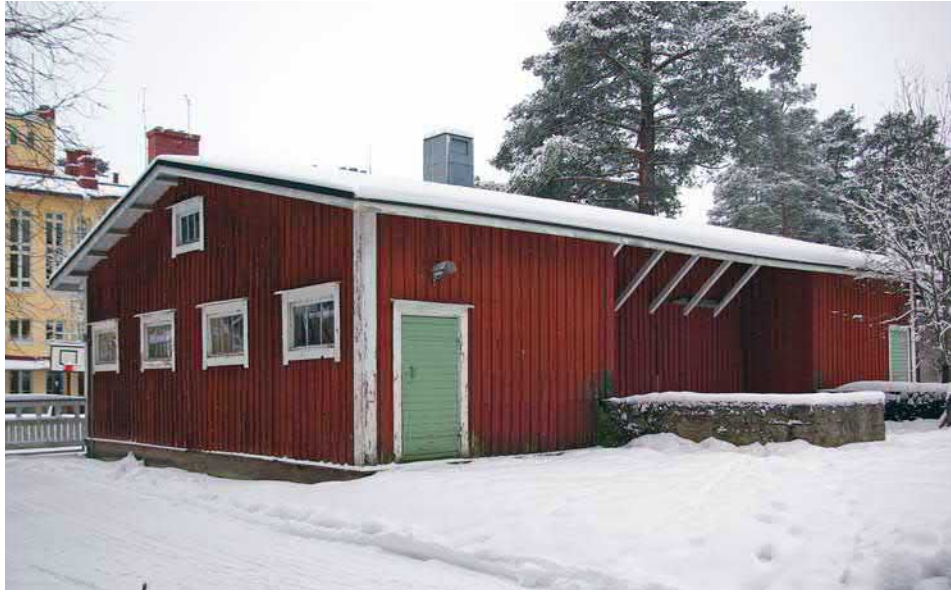
Kuva 43. Tunkio-osa tallirakennuksesta on purettu. Betoninen korkea sokkeli on vielä jäljellä.

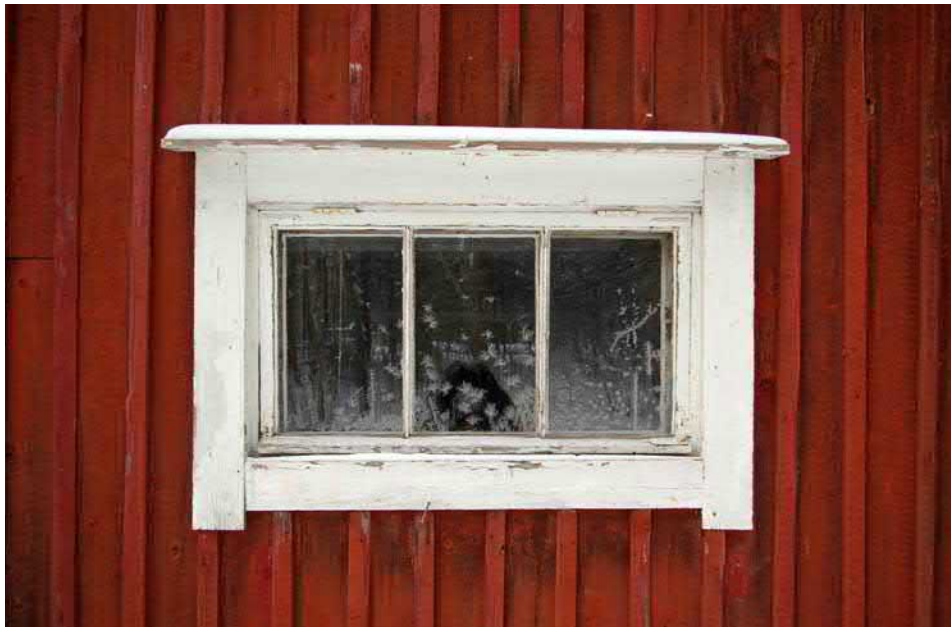
Kuva 44. Piharakennusten ikkunat ovat pääsääntöisesti kaksipuitteiset.

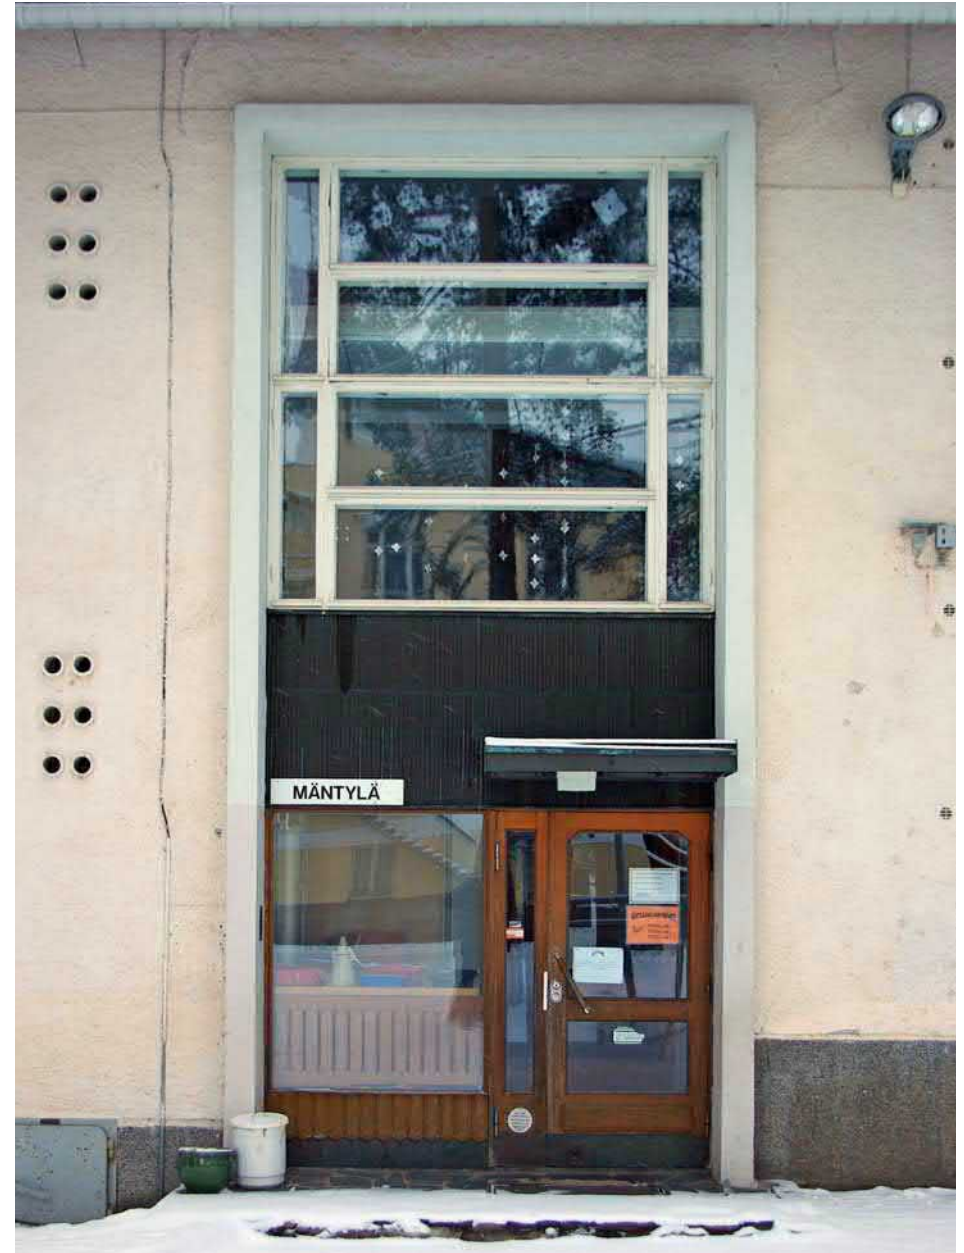
Kuva 55. Asuntolarakennuksen sisäänkäynti on pitkälti alkuperäisessä asussaan.

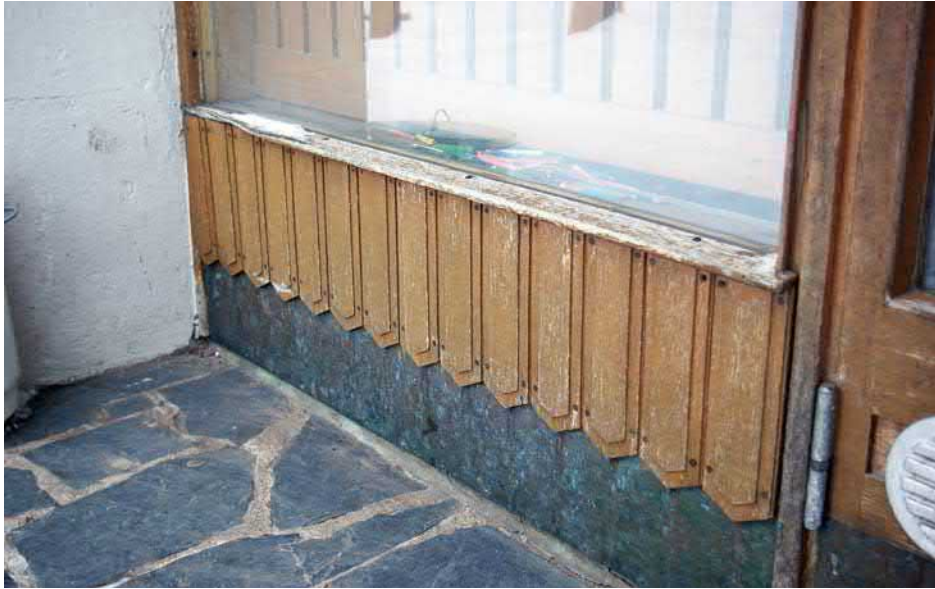
Kuva 56. Rakennuksen pintaverhousmateriaaleja: liuskekivi, kuparilevy, koristeppuupaneeli ja tamminen sisäänkäyntiovi.

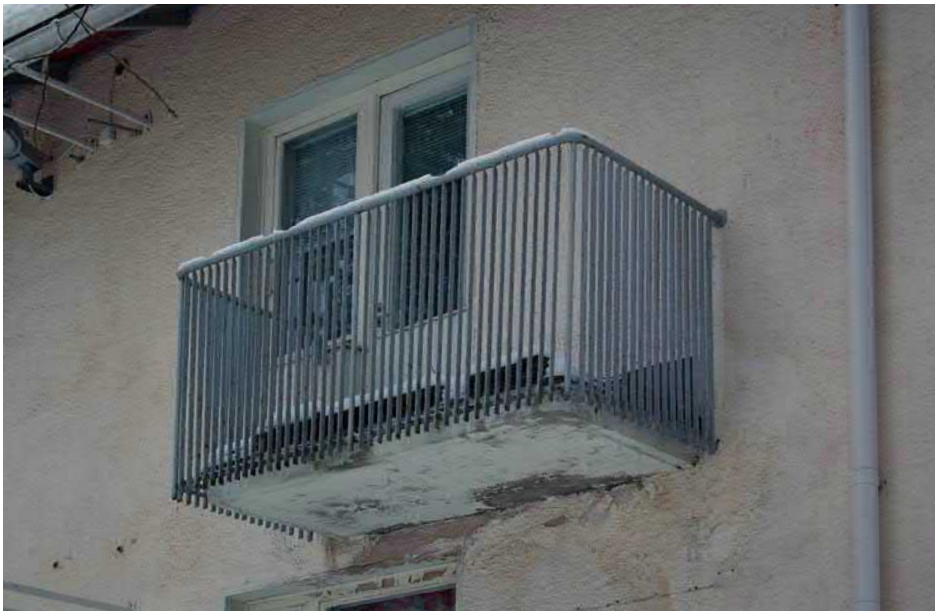
Kuva 57. Takajulkisivun toisen kerroksen parveke on ilmeisesti alkuperäiskunnossa.

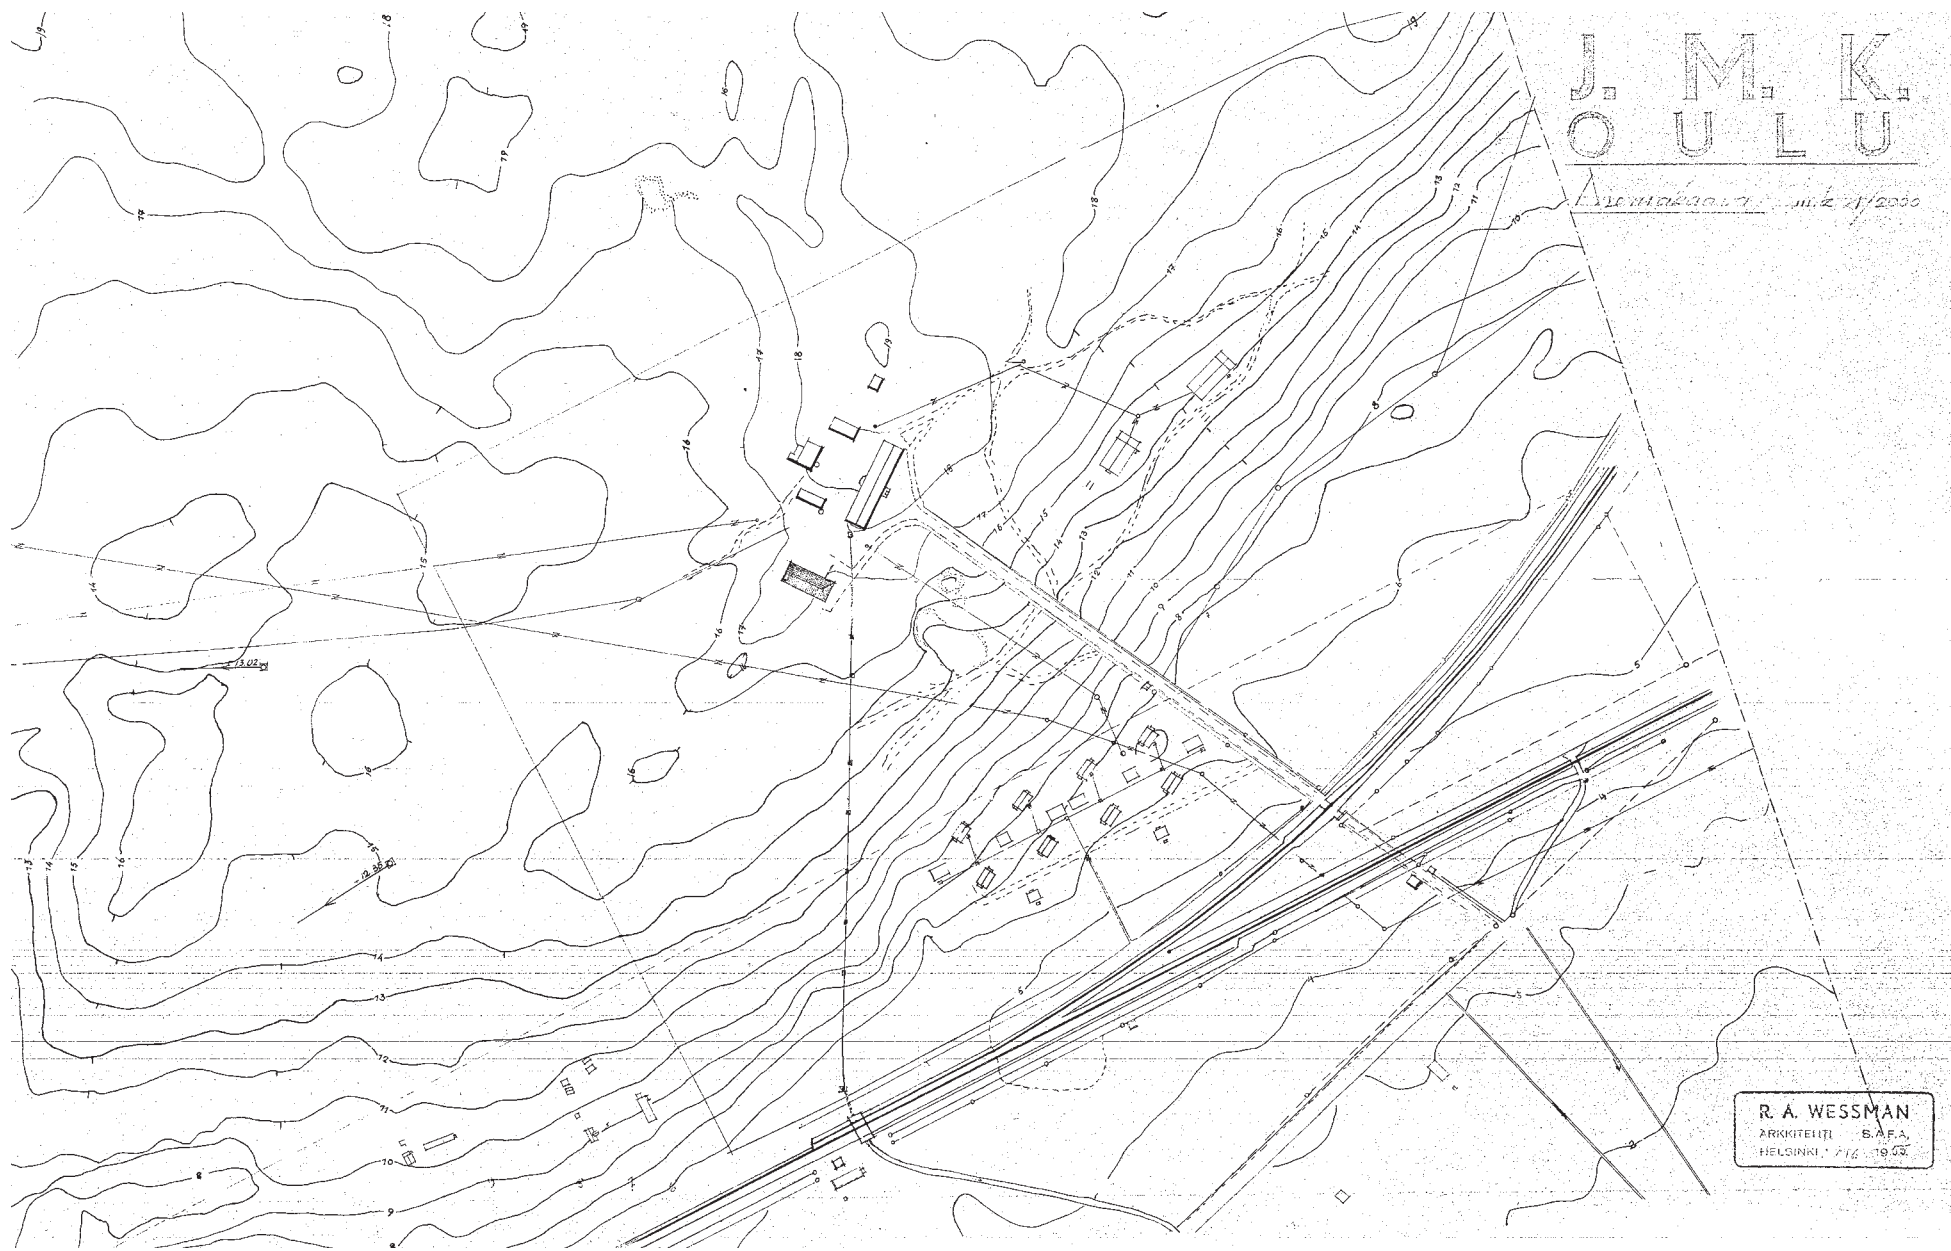
Kuva 58. Asuntolarakennuksen rakennuslupapiirustuksien asemapiirustus vuodelta 1955. Tässä asemapiirroksessa - toisin kun Sucksdorffin alkuperäisessä - päärakennuksen sijainti ilmansuuntineen vastaa todellisuutta. Piirustukseen on esitetty Snellman Säätiön vuokratontille vuosikymmen aikaisemmin toteutettu evakkojen parakkikylä, joka oli tällöin jo mahdollisesti muussa käytössä.

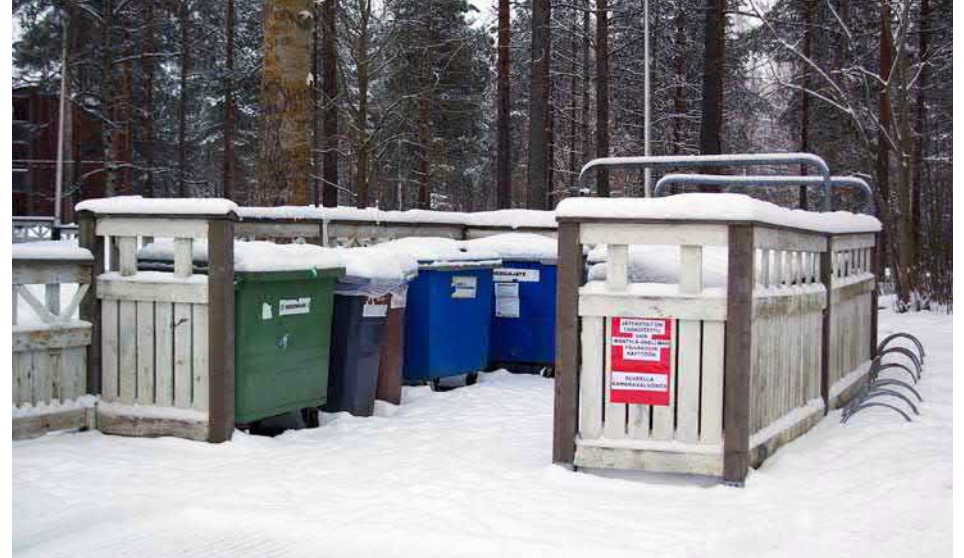
Kuva 61. Pihan jäteaitaus on toteutettu vuonna 2002.

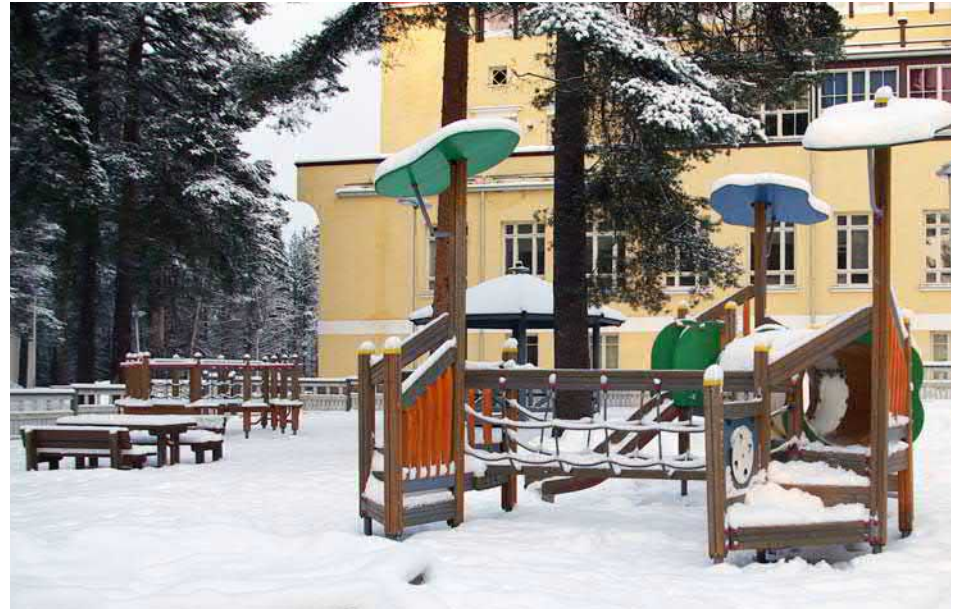
Kuva 62. Piha-alueilla on runsaasti leikkivälineitä. Päärakennuksen pääjulkisivun puoleinen piha-alue on varattu päiväkodin vanhemmille lapsiryhmille, kun taas takajulkisivun puoleinen piha-alue on varattu pienemmille lapsille.

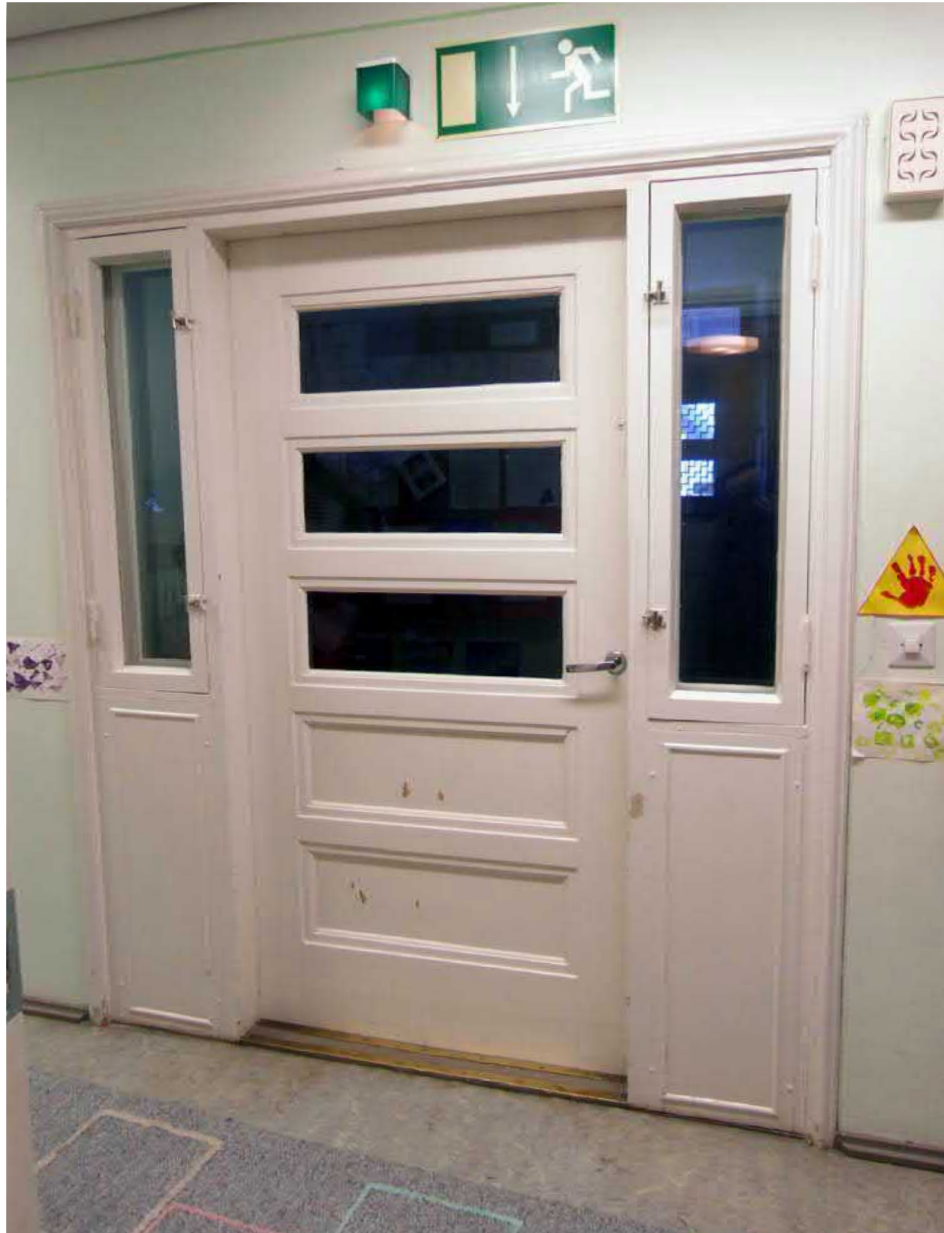
Kuva 63. Sisätilojen väliovet ovat pääsääntöisesti alkuperäisiä. Kuvassa väliovityyppi, jonka molemmin puolin on valoaukolliset pielet.
