22.3.2012 Arkkitehtitoimisto Jorma Teppo Oy

Snellmankodin rakennushistoriaselvitys

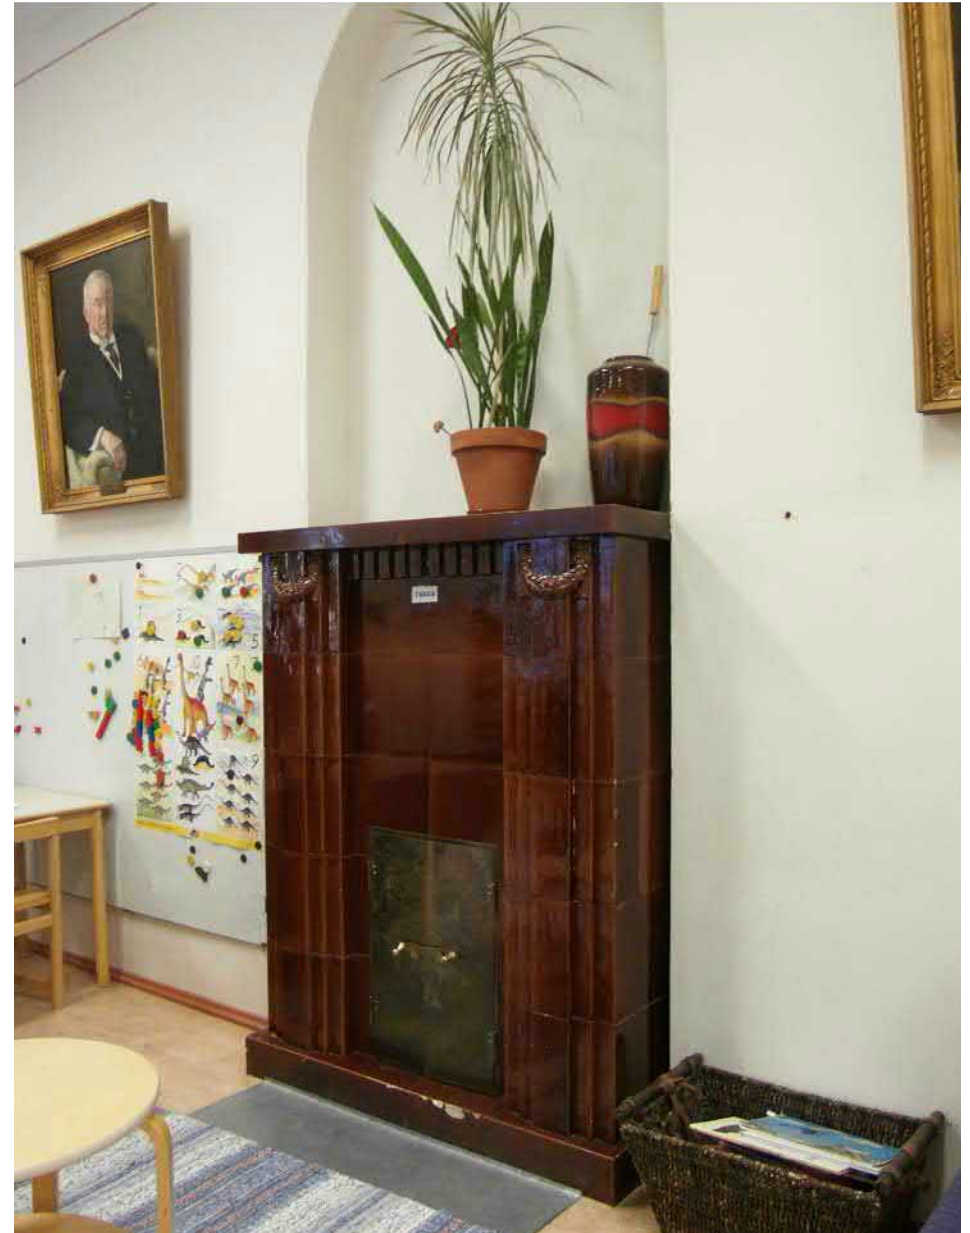
Kuva 64. Kokous- ja ruokailusalin alkuperäinen kaakeliuuni. Alkuperäisten rakennuspiirustusten mukaan uunin molemmin puolin on ollut kiintokalustetyyppiset penkit.

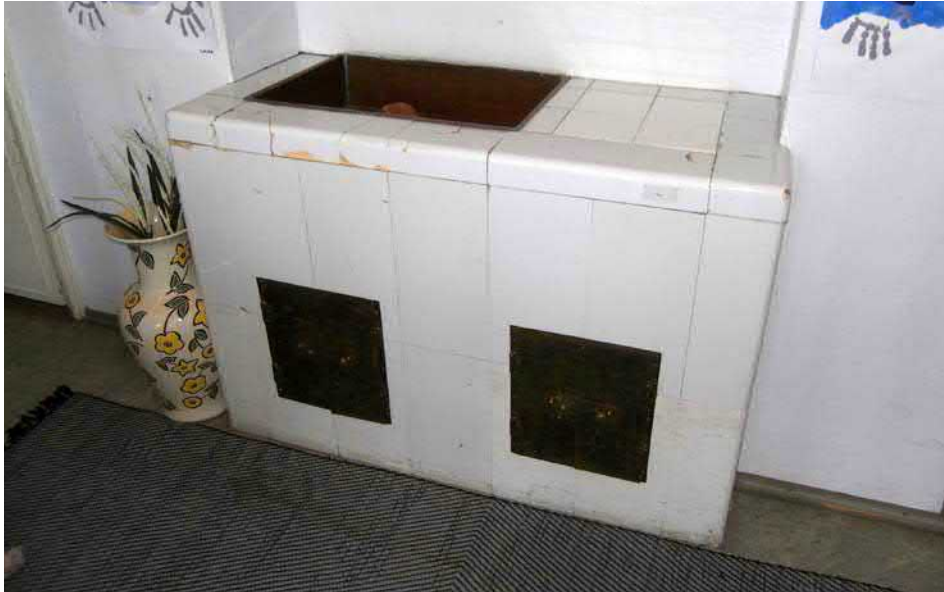
Kuva 65. Rakennuksen toisen kerroksen ylähallissa sijaitseva lämmitysruukki. "Perimätiedon" mukaan uunin päällä olevassa kuparisessa vesialtaassa on lämmitetty tuttipulloja.

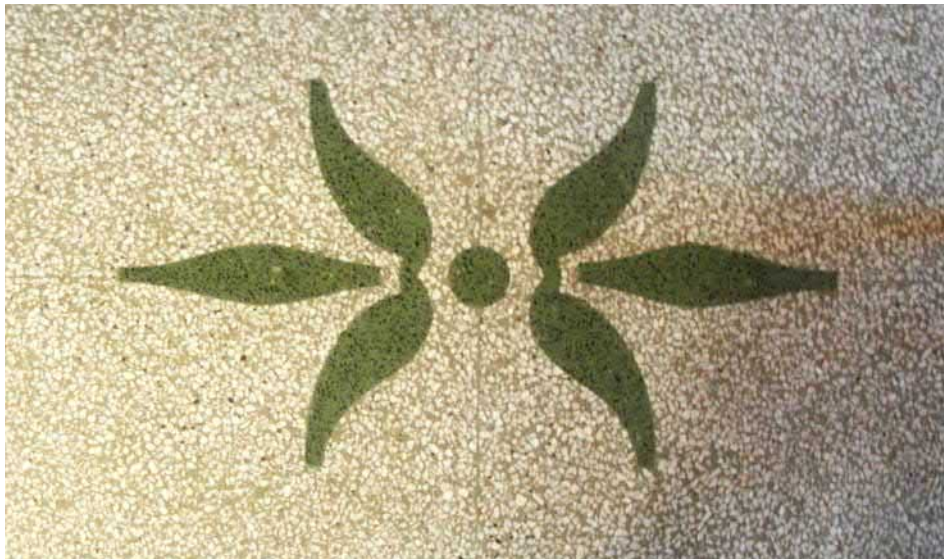
Kuva 66. Aula- ja hallitilojen kunnostetut marmorimosaiikkilattiat ovat hyväkuntoiset. Lattioihin on toteutettu erisävyisiä koristekuvioita. Rajaukset marmorimosaiikkikenttiin ja -kuvioihin on toteutettu työselostuksen mukaan sinkkilevylistoin.

Sisääntulohallissa, keskeisissä käytävätiloissa ja sisäportaisissa olevat mosaiikkibetonilattiat ovat alkuperäiset. Pääsääntöisesti lattiapinnoitteet on kuitenkin uusittu 80-luvun korjaustöissä jolloin alkuperäisiä lattiapinnoitteita, pintabetonilaattoja ja välipohjaeristeitä uusittiin osassa huonetiloja, joten niissä tiloissa lattiarakenne ei sisällä enää alkuperäisiä materiaaleja. Uusimattomilta osin nykyisen pinnoitteen alla on todennäköisesti alkuperäisiä lattiamateriaaleja.

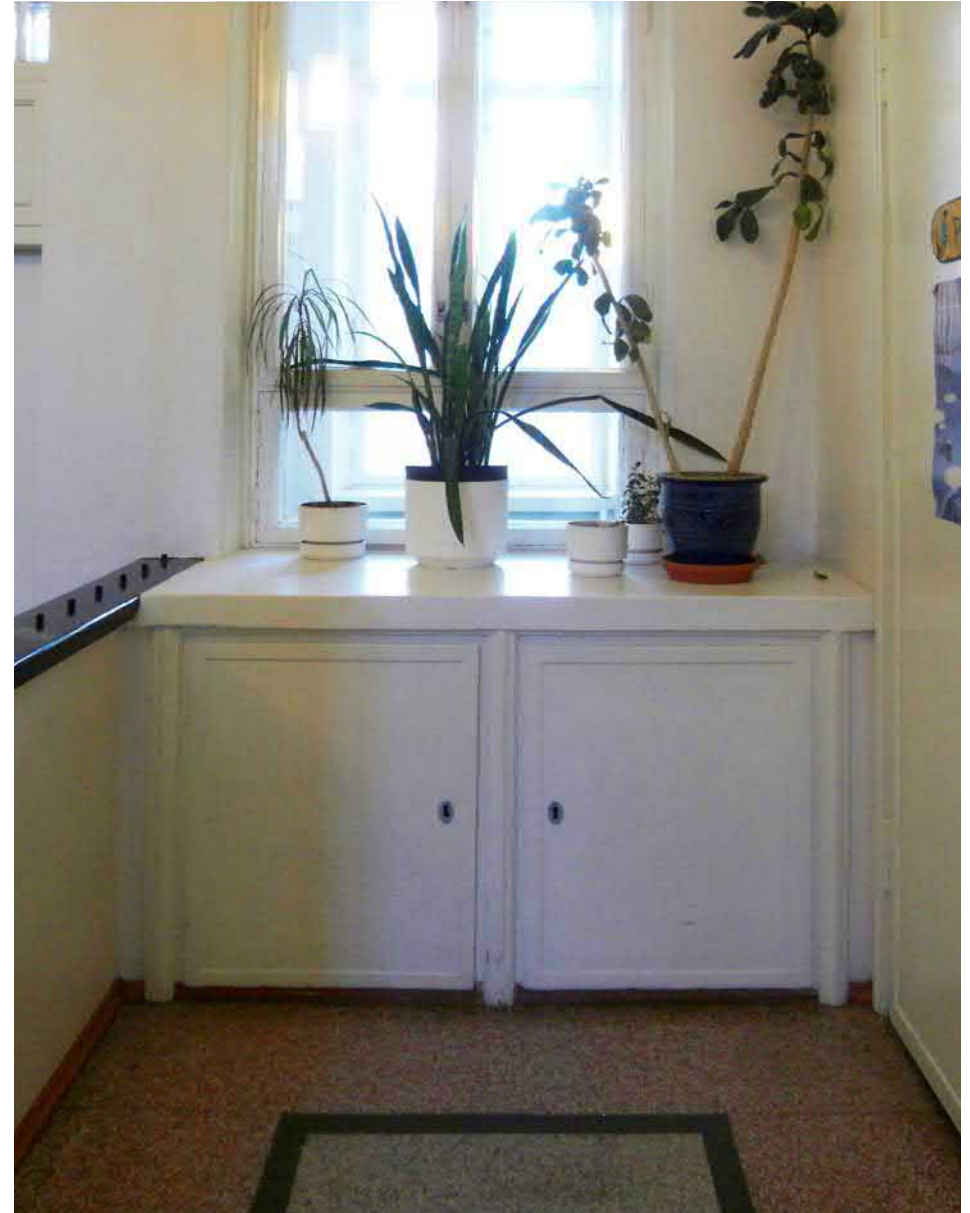
Kuva 67. Ensimmäisen kerroksen sisäänkäynnin molemmin puolin on kahdet kukkakaapit, jotka on työselityksen mukaan toteutettu rautabetonista ja puusta. Toinen kaapeista oli sisustettu pieniä siivouskaluja varten.

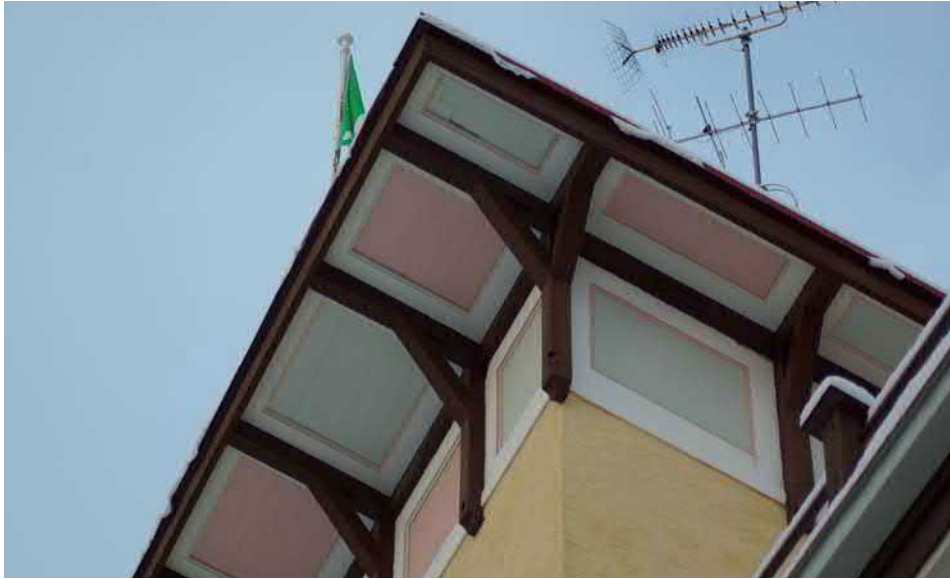
Kuva 68. Rästystä kannattelee puusta toteutetut konsolit, joiden jakamissa kentissä on peiliihieet. Peilin värisävyjä on vaihdettu ilmeisesti useampaan otteeseen. Väritutkimuksella olisi mahdollista saada selville alkuperäiset sävyt. Konsoleita ja seinäpinnan peilinauha-aihetta ei ole rakennuksen takajulkisivulla.

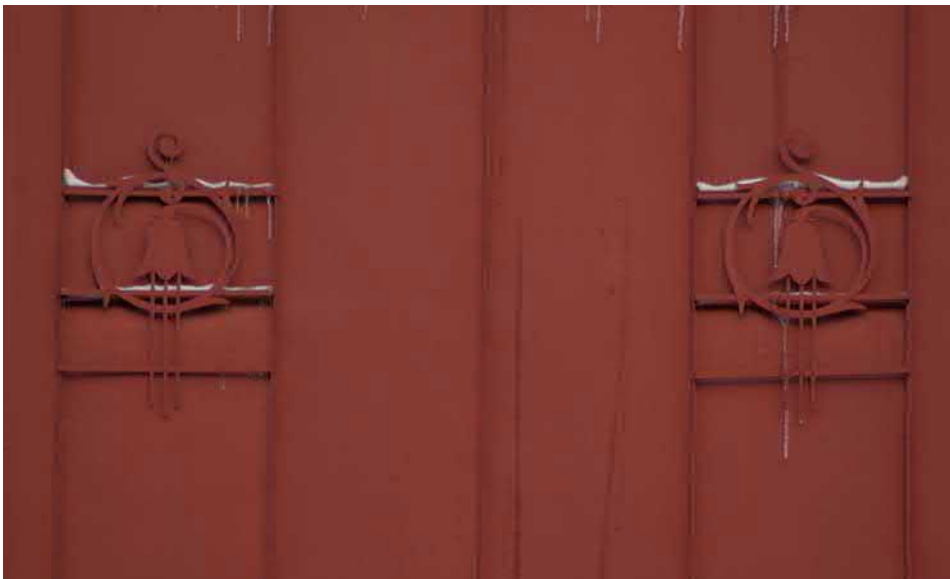
Kuva 69. Vesikaton päädyissä olevien hormien pellityksiin on toteutettu koristeaiheita.

Pääjulkisivun ylimpien kerrosten sisäänvedetyissä ulkokulmissa vesikatolla on korkeahkot pellitetyt savuhormit koristeyksityiskohtineen.

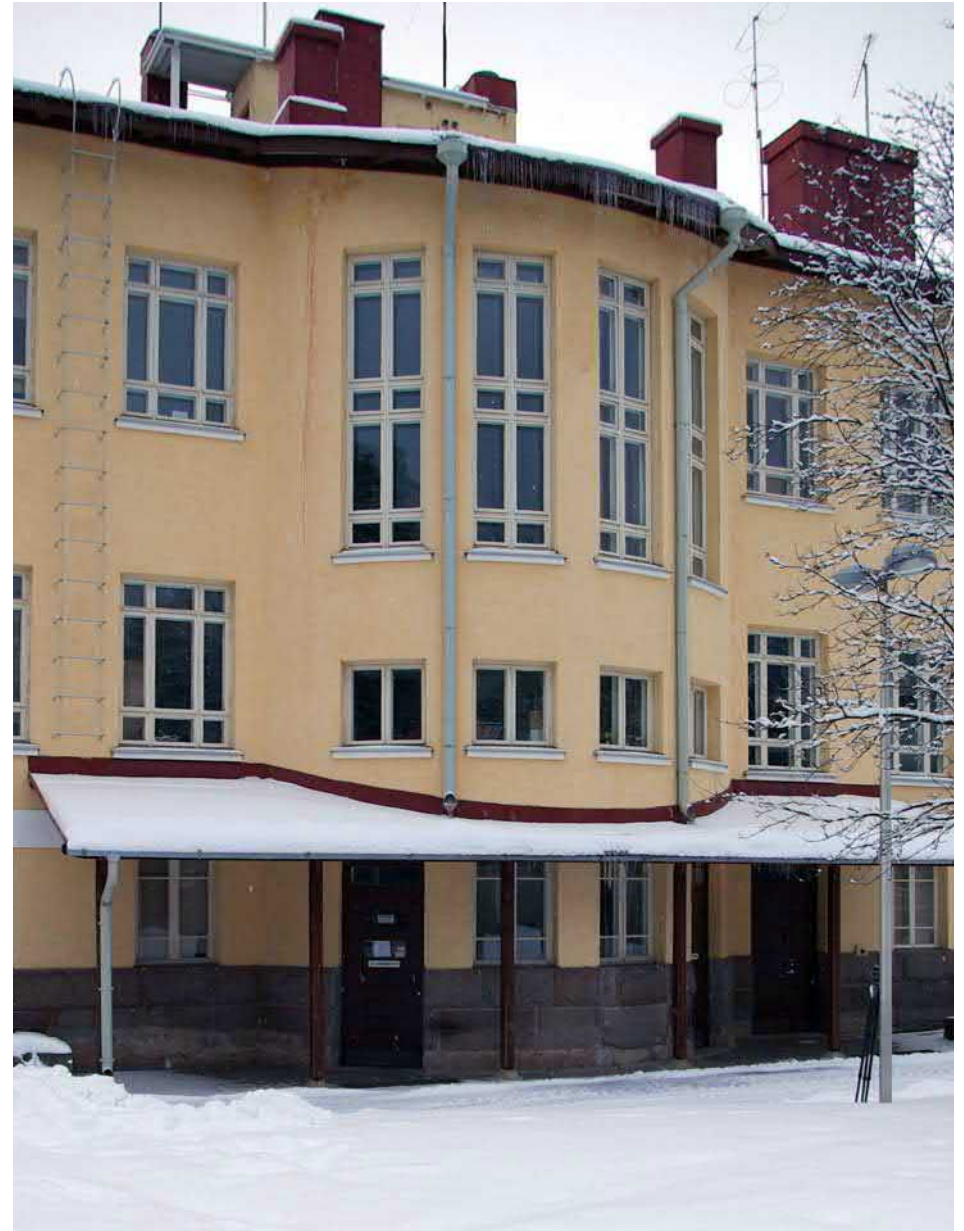
Kuva 70. Porrashuone työntyy julkisivusta ulos kaarevana elävoittäen julkisivua. Takajulkisivun sisäänkäyntikatokset toteutettiin 1980-luvun alun laajan peruskorjaustöiden yhteydessä.

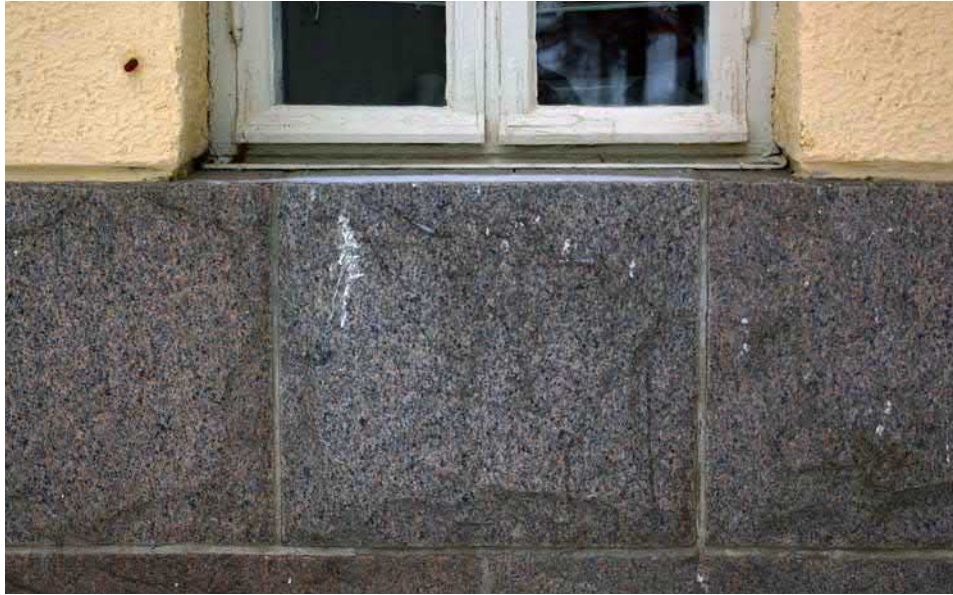
Kuva 71. Arkkitehti Sucksdorffin ohjeen mukaisesti ikkunan kohdalla oleva sokkelin luonnonkiven tuli olla molemmin puolin kymmenen senttiä lyhyempi kuin itse ikkunalle tehtävä aukko.

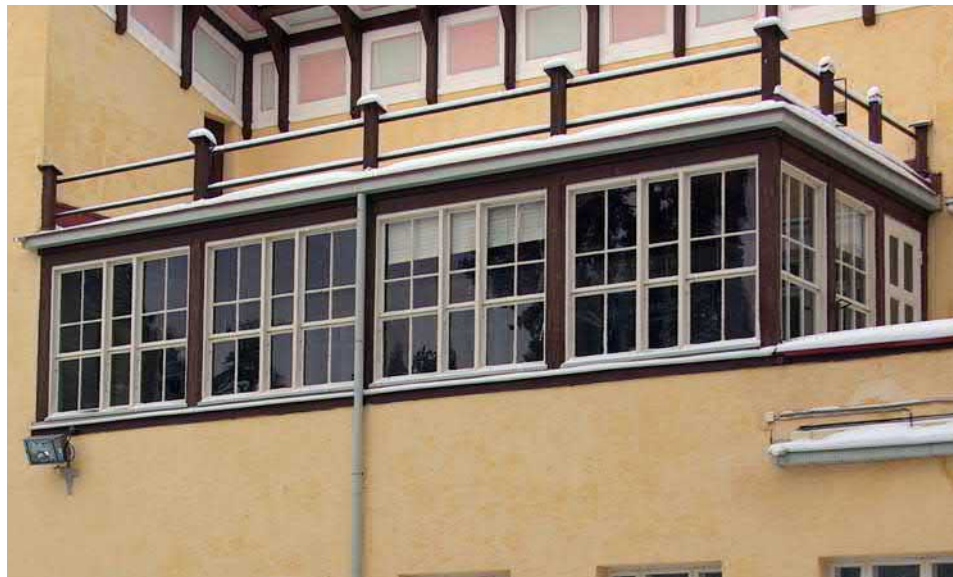
Kuva 72. Verannankaan ikkunapuitteet eivät alunperin olleet valkoiset vaan tummanruskeat, joko petsattua tai peittomaalattua puuta.

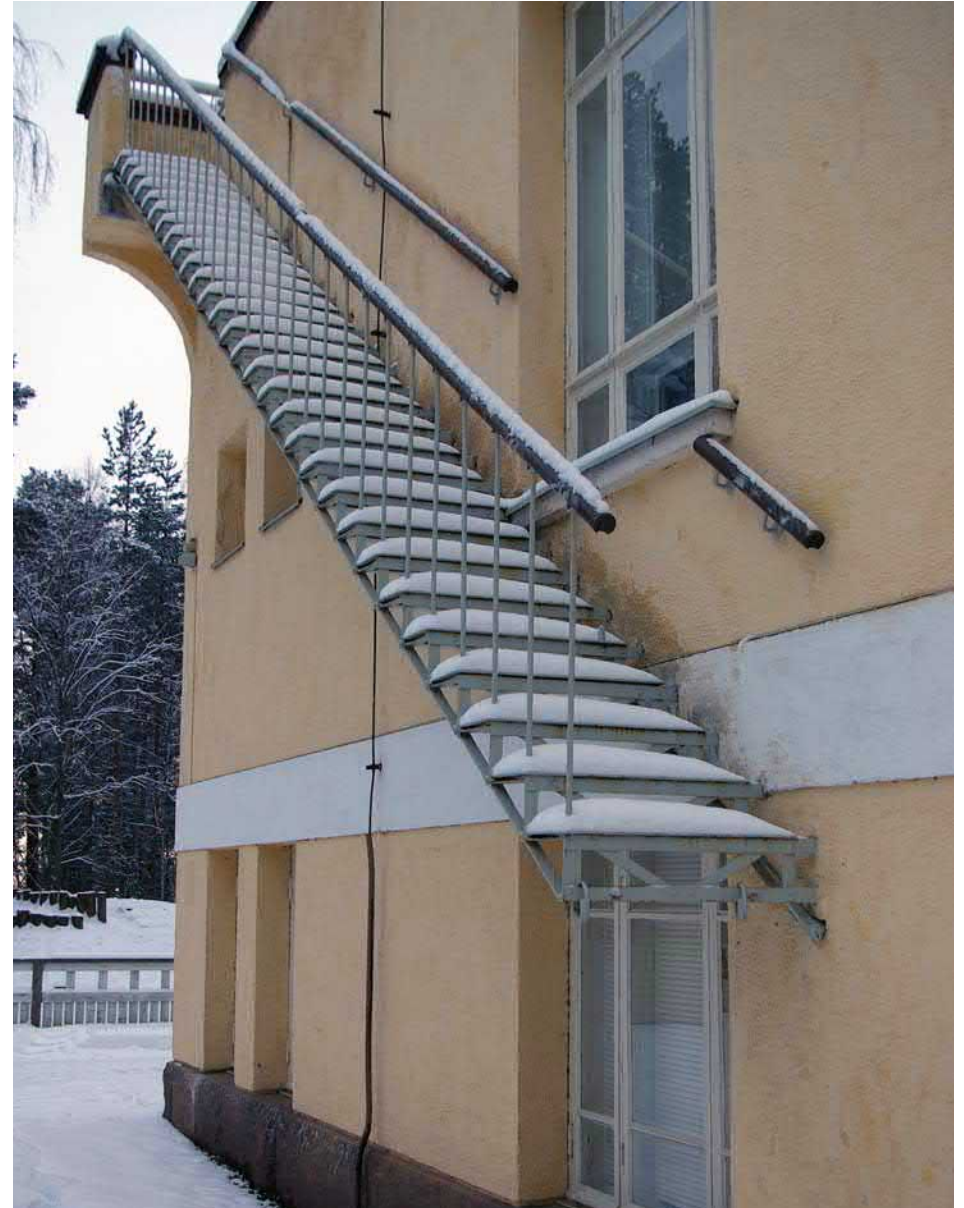
Kuva 73. Paloportaat rakennuksen molemmissa päädyissä johtavat toisen kerroksen avoparvekkeilta alas maahan. Rakennusluvista vastanneessa kaupungin Maistraatissa olisi haluttu, että portaat johtavat maahan asti, mutta käytännön syistä rakennuttaja halusi portaiden päättyvän ennen maan tasoa.

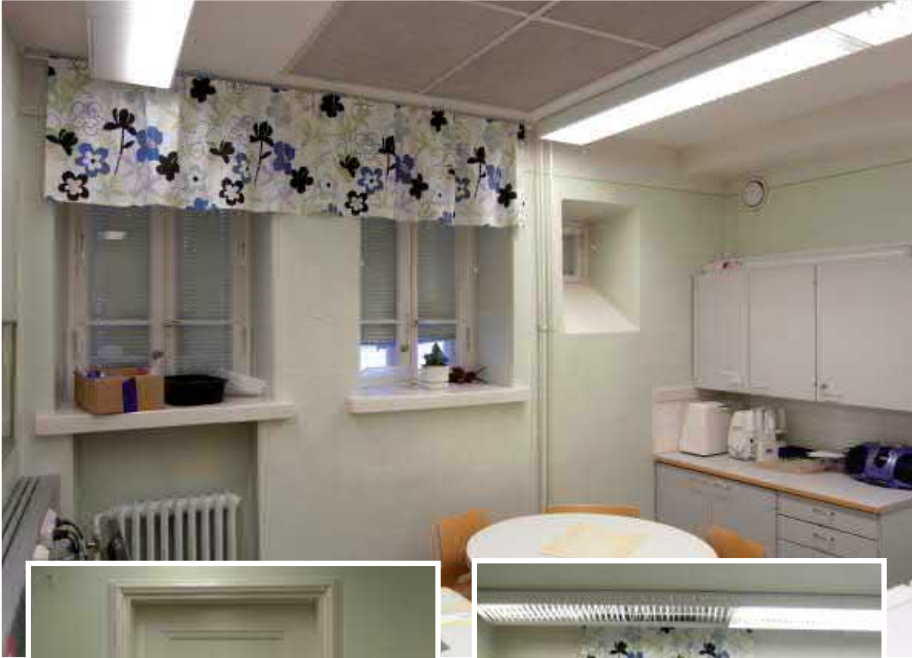
Huonetila		Nro	Kerros	HUONETILAINVENTOINTI		
Huone		008	pohjakerros	Kohde	Päiväys	Laatija
Alkup. käyttötarkoitus		Talonmiehen asunnon huone		Snellmankoti - päärakennus	1.2.2012	TK
Lattia	Linoleum (uusittu)			Valokuvia		
Jalkalista	Maalattu puujalkalista (alkuperäinen täydennettynä)

Seinät	Maalaus (uusittu: värisävyjä kaksi, joiden välissä rajausviiva)					
Katto	Alaslaskettu akustolevy (uusi)					
Kattolista	Maalattu puulista (uusittu)					
Sisäövet	Alkuperäisiä puurakenteisia peiliovia (peittomaalaus, kunnostettu ja uudelleenheloitettu)					
Kiintokalusteet	Kaapisto, vesipiste, sähköasennuskouru (uusi)					
Irtokalusteet	Lastentarhikalusteita					
Huomiot	Alkuperäiset ikkunat (kunnostettu), patterit uusittu vanhaa mallia mukaillen

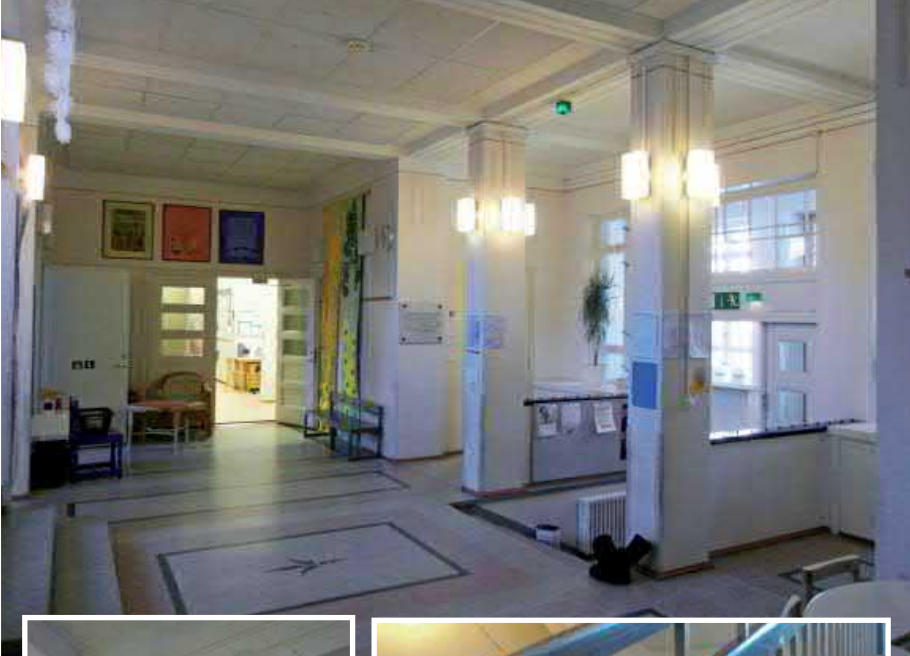
<i>Seinät</i>	Maalaus (uusittu: värisävyjä kaksi, joiden välissä rajausviiva)				
<i>Katto</i>	Akustolevy kattopinnassa (uusi)				
<i>Kattolista</i>	Maalattu puulista (uusittu)				
<i>Sisäovet</i>	Alkuperäisiä puurakenteisia ovia (peittomaalaus, kunnostettu ja uudelleen-heloitettu)				
<i>Kiintokalusteet</i>	Kukkakaapit, naulakkoja				
<i>Irtokalusteet</i>	Lastentarhakalusteita				
<i>Huomiot</i>	Alkuperäiset ikkunat (kunnostettu), patterit uusittu vanhaa mallia mukail-len, pilareiden kapiteeliosassa koristeita, portaiden kaide korotettu

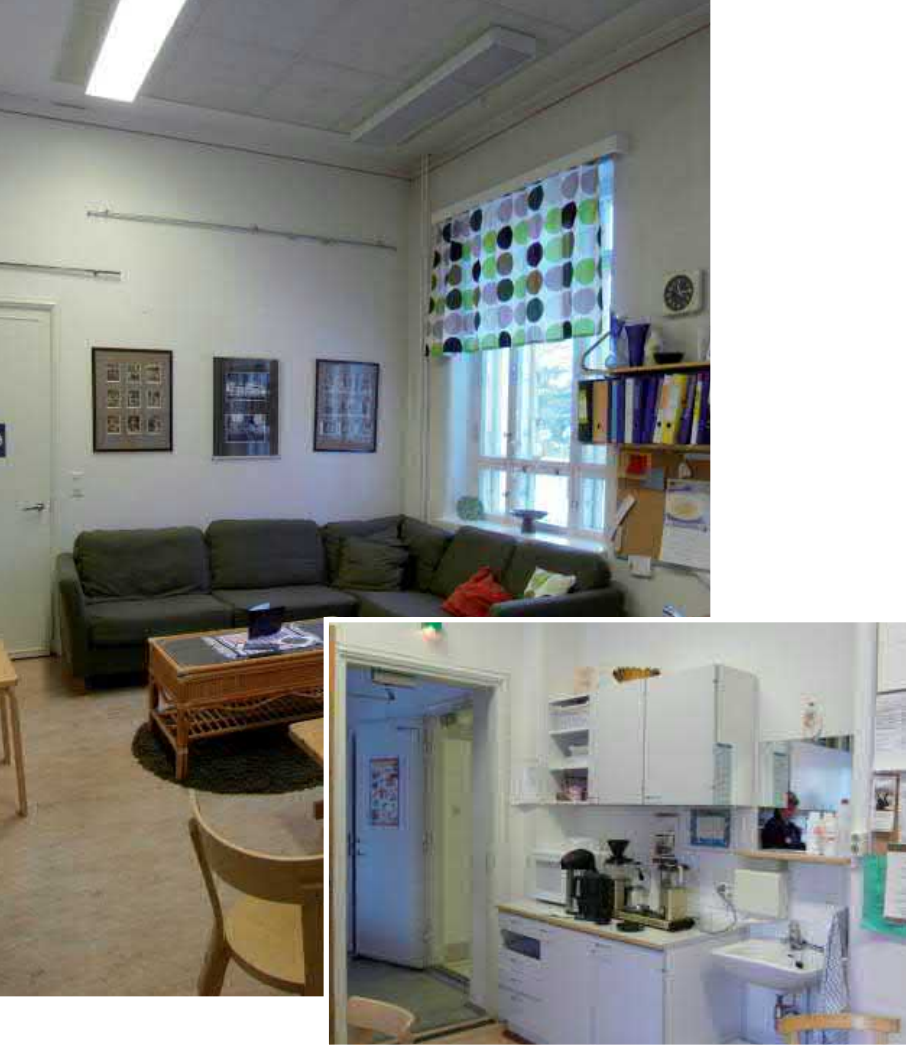
Huonetila		Nro	Kerros	HUONETILAINVENTOINTI		
Toimisto		126	I	Kohde	Päiväys	Laatija
Alkup. käyttötarkoitus		Ruokailuhuone		Snellmankoti - päärakennus	1.2.2012	TK
Lattia	Linoleum (uusittu)			Valokuvia		
Jalkalista	Maalattu puujalkalista (alkuperäinen täydennettynä)

Seinät	Maalaus (uusittu: värisävyjä kaksi, joiden välissä rajausviiva)					
Katto	Alaslaskettu akustolevy (uusi)					
Kattolista	Maalattu puulista (uusittu)					
Sisäovet	Alkuperäisiä puurakenteisia laakaovia (peittomaalaus, kunnostettu ja uudelleenheloitettu)					
Kiintokalusteet	Keittiökaapisto, vesipiste					
Irtokalusteet	ruokailu- ja oleskelutilakalusteita					
Huomiot	Alkuperäiset ikkunat (kunnostettu), patterit uusittu vanhaa mallia mukailien

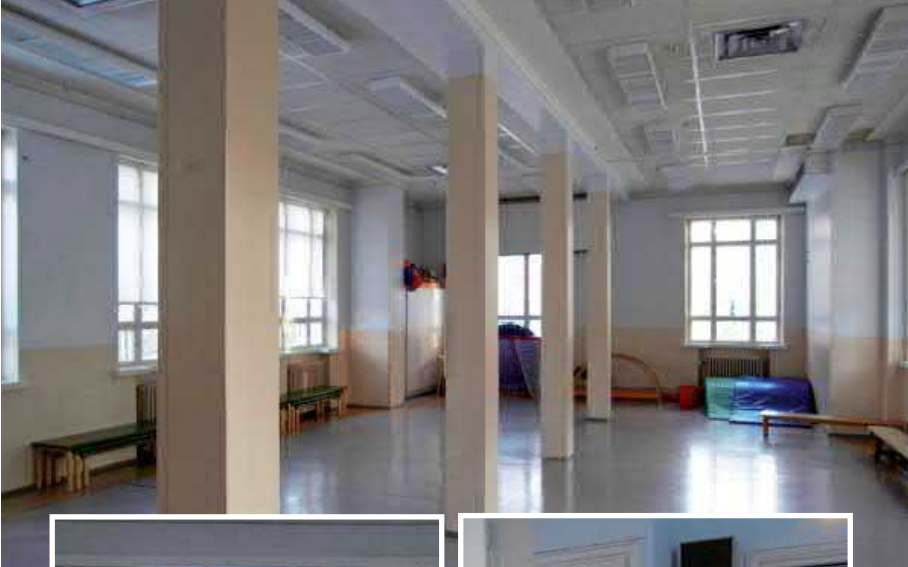
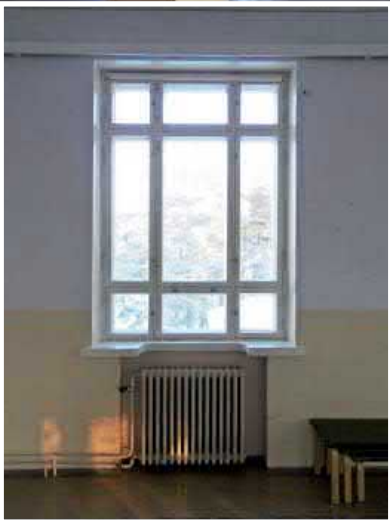
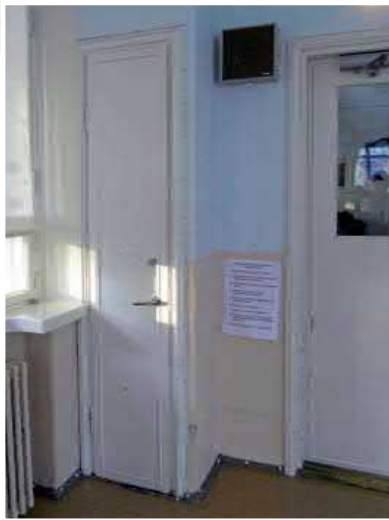
Huonetila		Nro	Kerros	HUONETILAINVENTOINTI		
Monitoimitila		229	II	Kohde	Päiväys	Laatija
Alkup. käyttötarkoitus		Makuusali		Snellmankoti - päärakennus	1.2.2012	TK
Lattia	Muovimatto (uusittu)			<p>Valokuvia</p>

Jalkalista	Maalattu puujalkalista (alkuperäinen täydennettynä)					
Seinät	Maalaus (uusittu: värisävyjä kaksi, joiden välissä rajausviiva)					
Katto	Alaslaskettu akustolevy (uusi)					
Kattolista	Maalattu puulista (uusittu)					
Sisäovet	Alkuperäisiä puurakenteisia laakaovia (peittomaalaus, kunnostettu ja uudelleenheloitettu)					
Kiintokalusteet	Kaapistoja					
Irtokalusteet	(liikunta)salikäyttöön soveltuvia					
Huomiot	Alkuperäiset ikkunat (kunnostettu), patterit uusittu vanhaa mallia mukailleen
