TUIRAN KOULU

OULU

RAKENNUSHISTORIASELVITYS
Oulu 31.5.2020 Arkkitehtitoimisto Jorma Teppo Oy

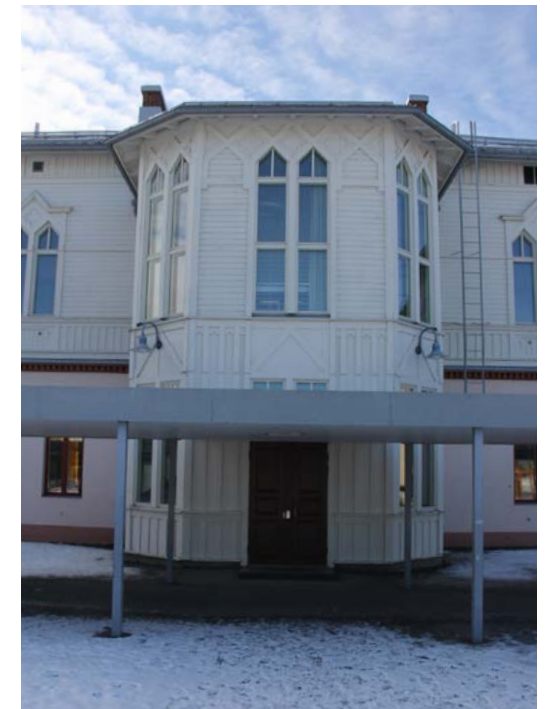
94. Symmetria toistuu myös porrashuoneen muodossa.

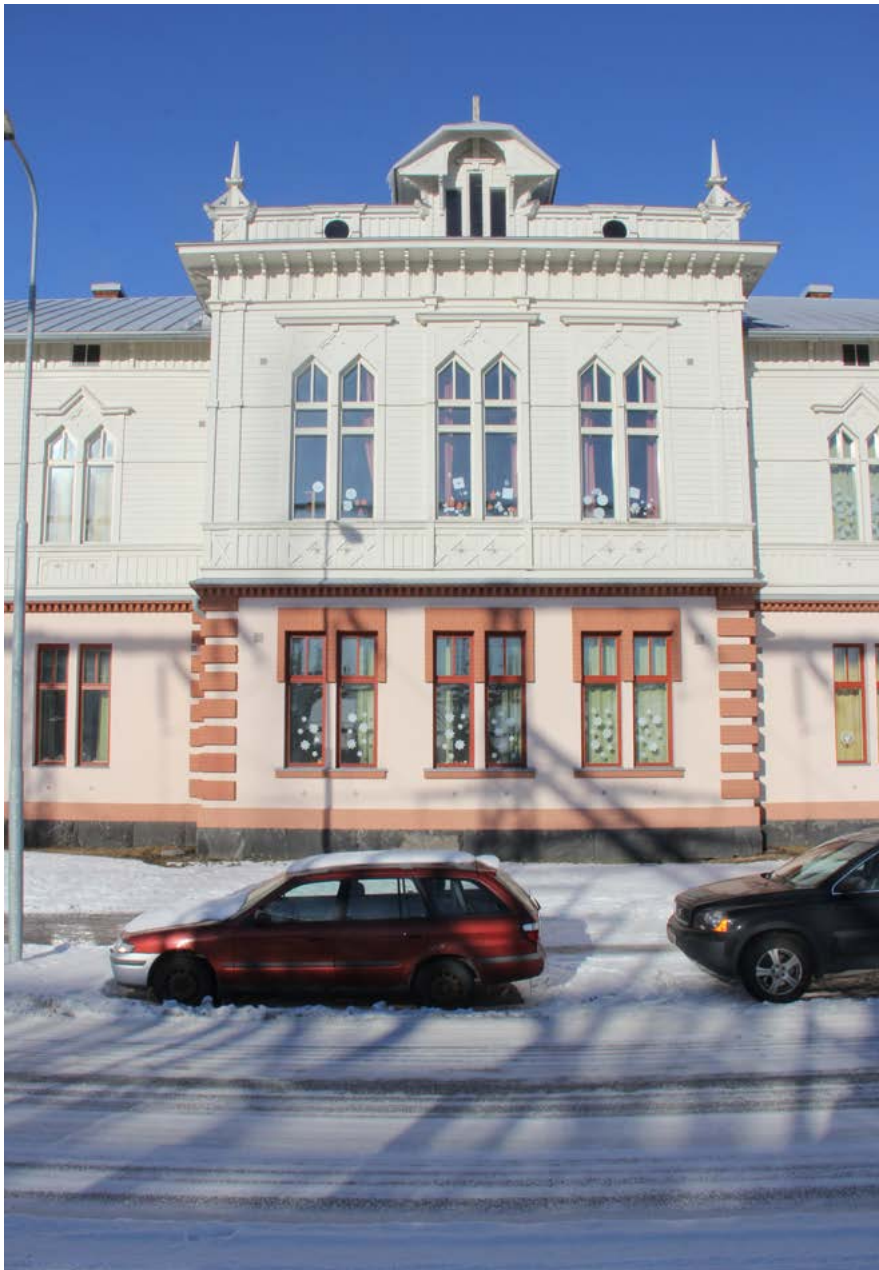
95. Ornamentiikan painopiste on pääjulkisivun keskirisaliitissa ja erityisesti ikkunoiden ympäristössä.

Pääjulkisivussa on korostettu keskirisaliitin aukotusta. Ensimmäisen kerroksen keskimmäisiä ikkuna-aukkoja on korostettu punatiilistä muuratuilla kehyksillä. Vastaavasti niiden yläpuolella olevat toisen kerroksen ikkunat on kehystetty puuleikkauksin koristetuilla frontoneilla.

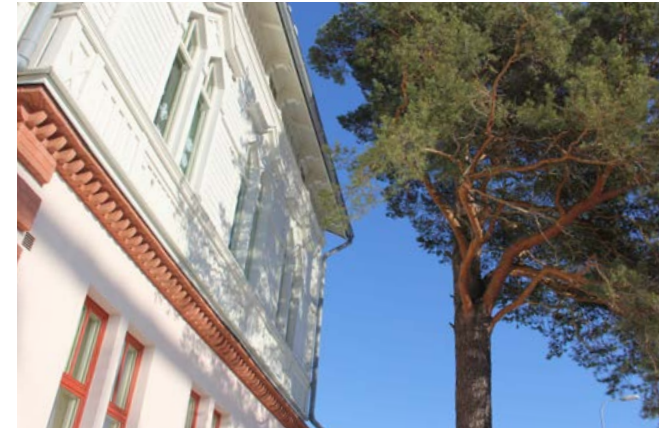
97. Ulkonurkan rustikapilasteri päättyy muototiilestä muurattuun kerroslistaan.

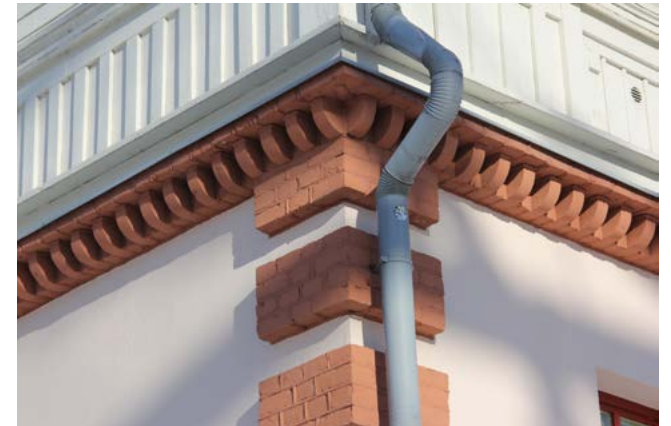
98. Kivijalan ja rapatun julkisivun välissä on muurattu tiilivyöhyke.

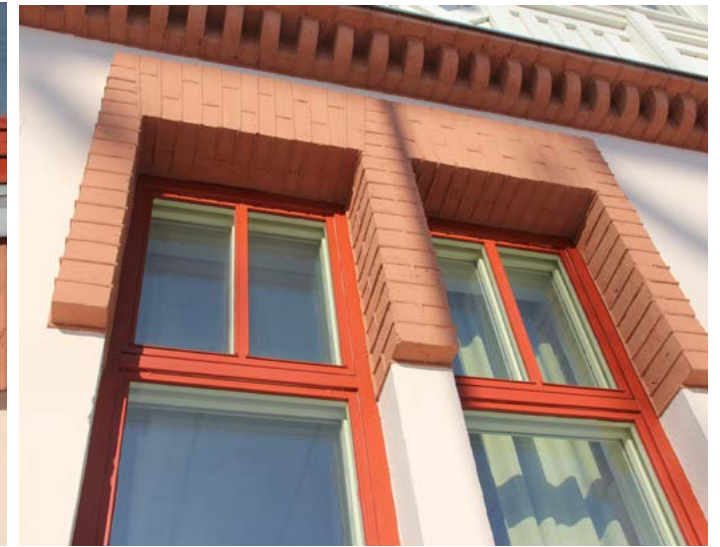
114. Keskirisaliitissa ikkuna-aukkoa on korostettu muuratulla kehyksellä.

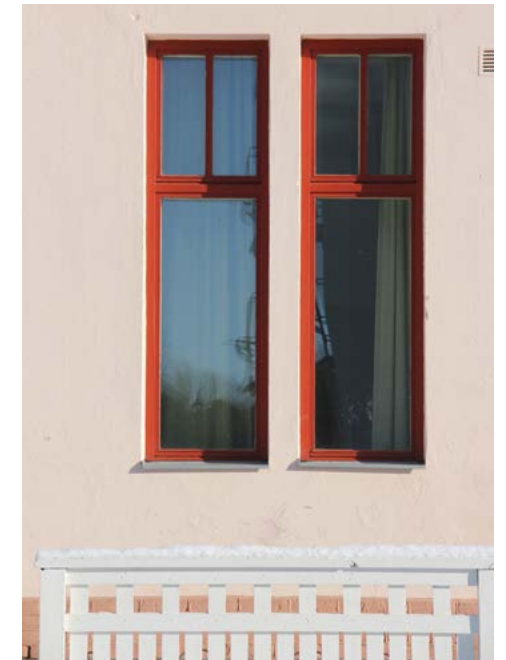
115. Ikkunat on sijoitettu pareittain. Niiden puitejako vaihtelee.

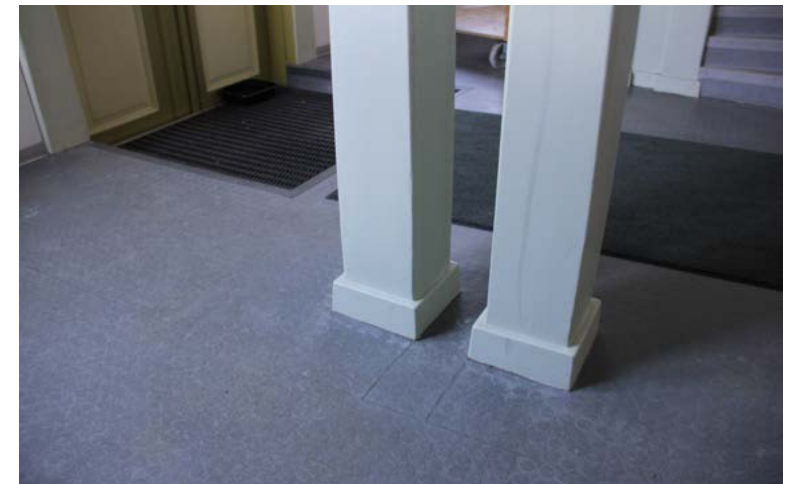
133. Porrashuoneen lattia on pinnoitettu kulutusta kestäväällä kolikkomatolla.

Lattioiden pinnoitteena on käytetty vinyylimattoja. Yleisin lattian väri on keltainen, jota on käytetty luokahuoneissa ja käytävissä. Peruskorjausta edeltävää kerrostumaa edustavat soittohuone, jossa on vihreä vinyylilaattalattia. Lattiakaivolisissa tiloissa on musta vinyylimatto ja ullakkohuoneessa maton väri on harmaa. Sisäänkäynnin lattia on päällystetty kulutusta kestäväällä kolikkomatolla.

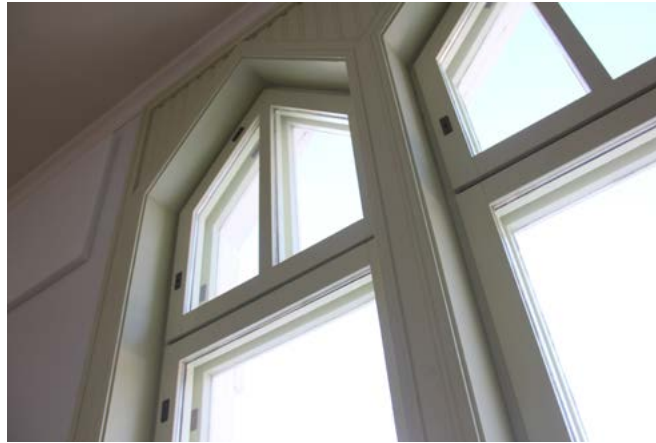
144. Toisen kerroksen ikkuna muodostuu kahdesta päällekkäisestä osasta. Molemmat osat ovat avattavia.

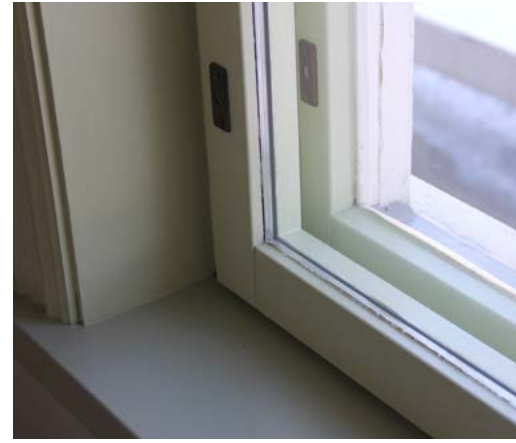
145. Toisen kerroksen ikkunapenkki on puuta.

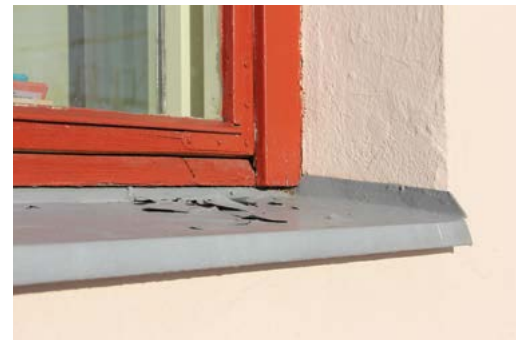
142. Ensimmäisen kerroksen ikkuna ulkopuolelta.

Ullakon päädyissä olevat ikkunat on lisätty 1930-luvun laajennuksen yhteydessä. Ullakon sivuseinillä olevat haukkaikkunat ovat todennäköisesti alkuperäisiä. Kaikki koulun ikkunat vaurioituivat talvisodan pommituksessa vuonna 1939.

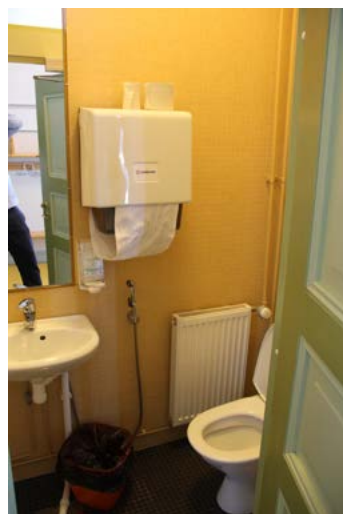
160. WC:n vesikalusteita

Vesikalusteet uusittiin kokonaisuudessaan 2000-luvun peruskorjauksessa eikä kerrostumia ole säilynyt. Samassa yhteydessä rakennukseen tehtiin koneellinen ilmanvaihtojärjestelmä. Ilmanvaihtokonehuone sijaitsee ullakolla rakennuksen itäpäädyssä. Ilmanvaihtokanavat on sijoitettu alas laskettuihin kattoihin. Kotelointeja ja kerrosten välisiä roiloja tehty luokahuoneiden etuosiin.

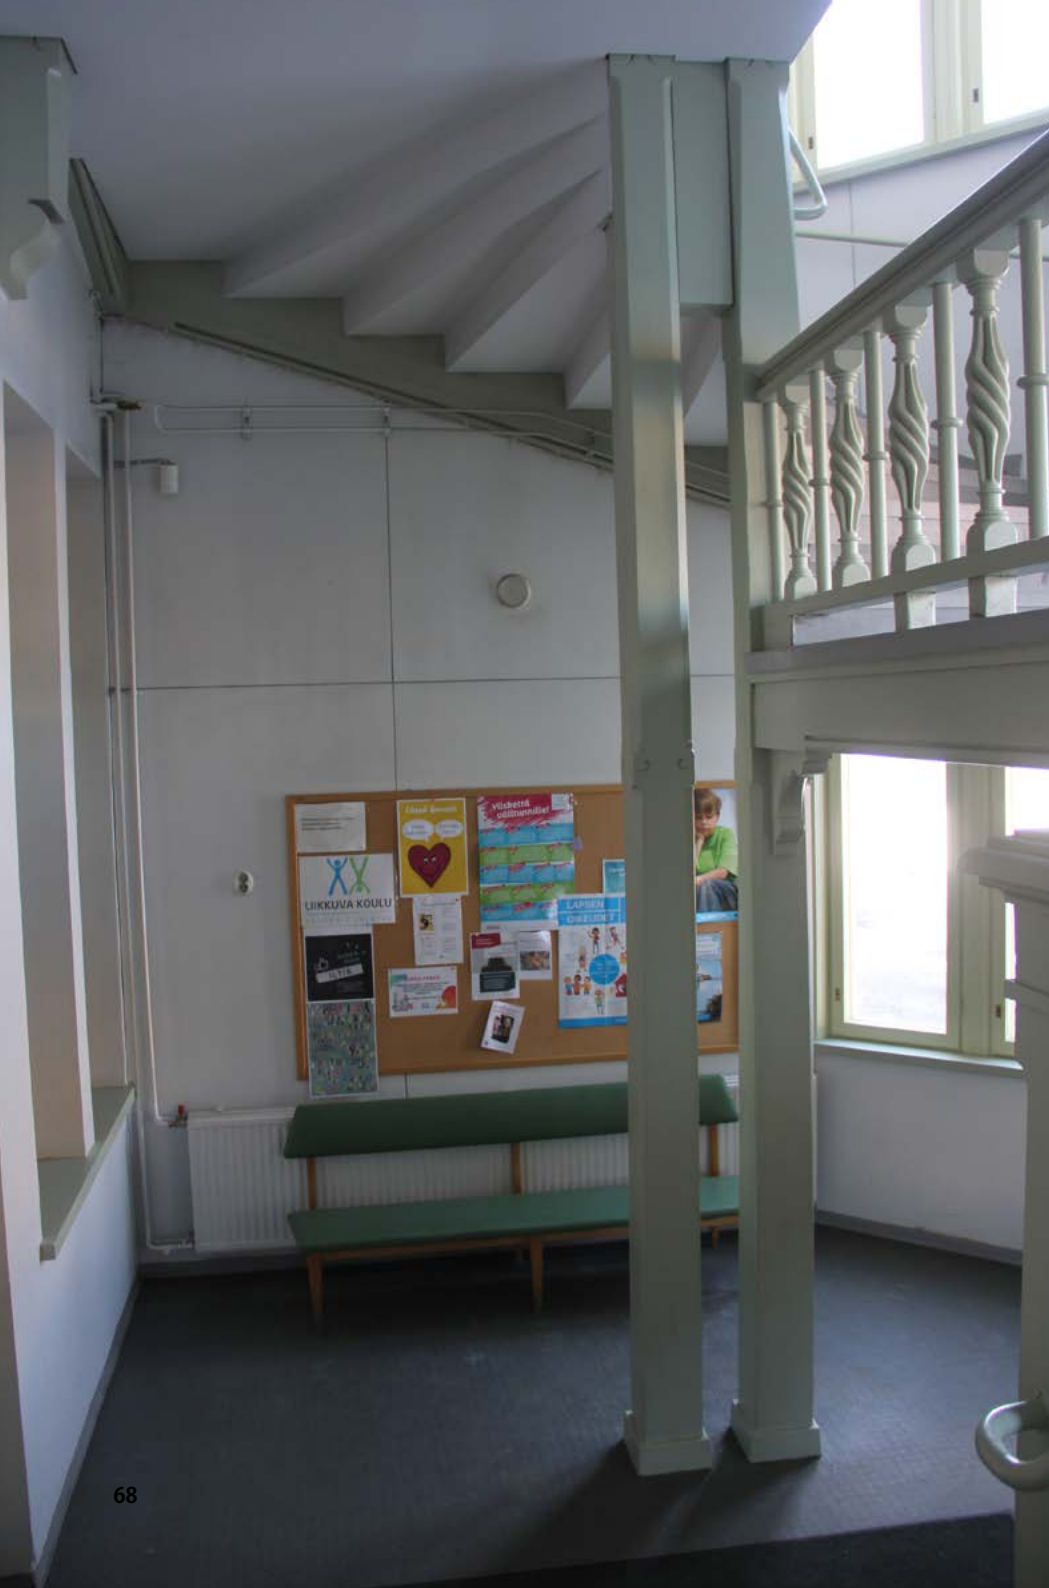
171. Pääportaan rakenteissa yhdistyy eri aikakausien rakennusosia. Porrashuoneen eristäminen on tehnyt mitoitukseltaan ahtaan.

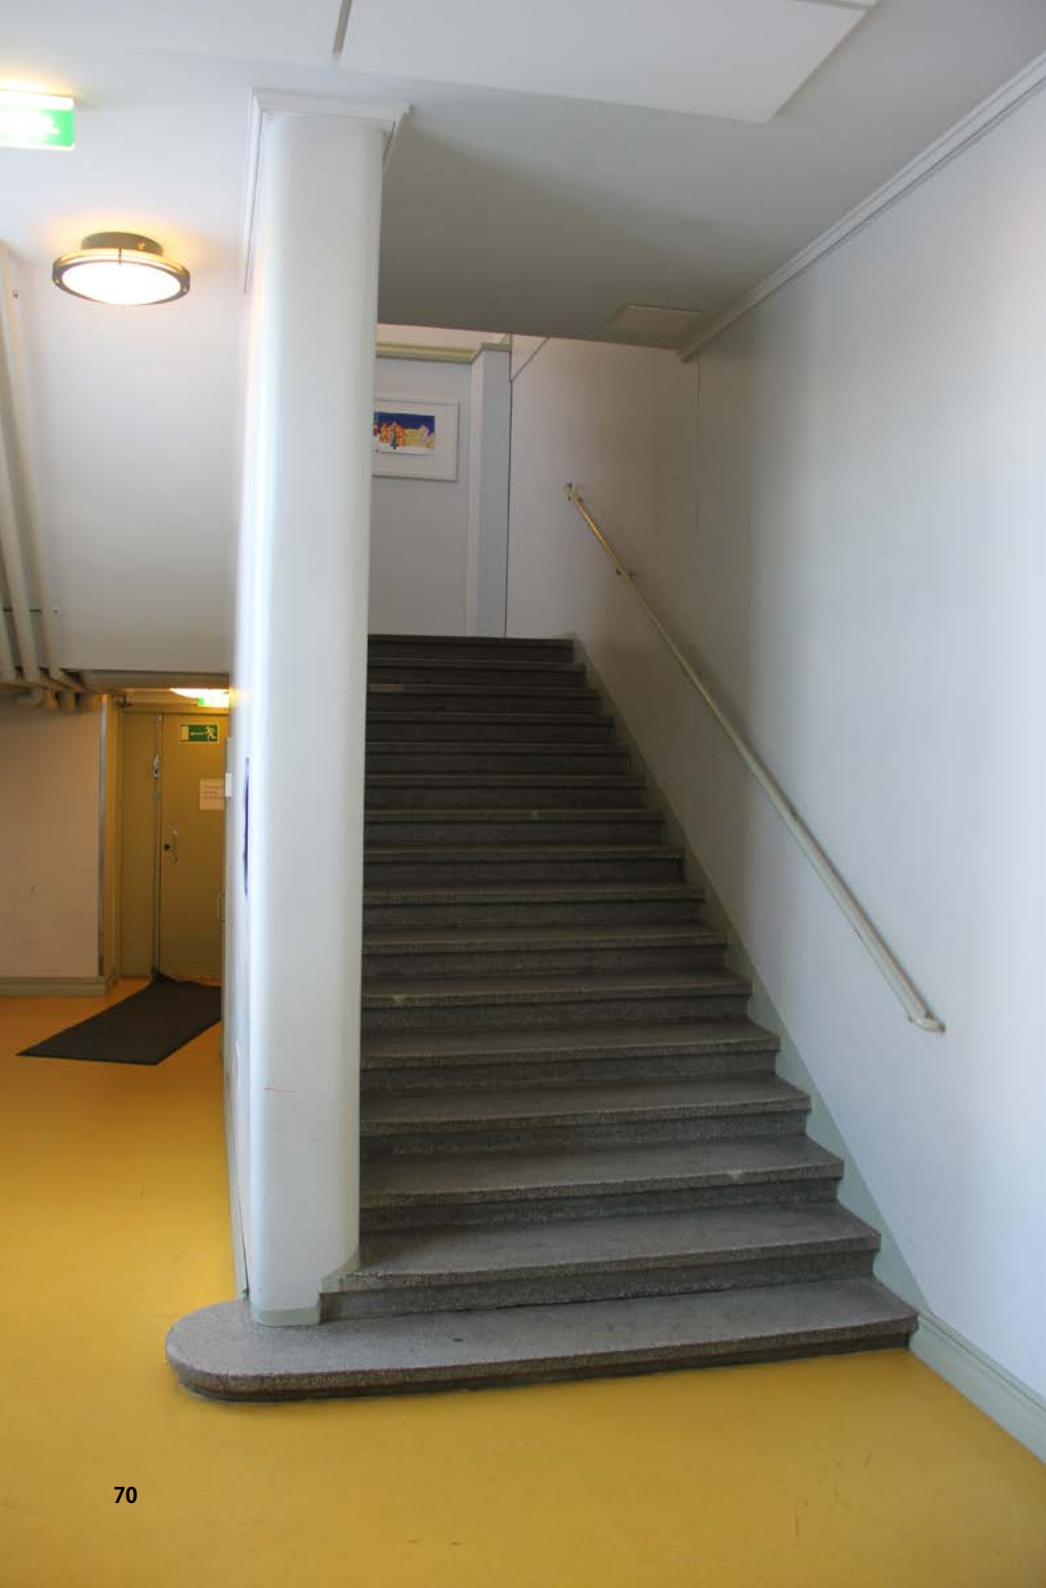
181. VASEMMALLA on ensimmäisen kerroksen porrashuone. Mosaikkibetonista valetut askelmat ovat alkuperäiset. Portaalla on sähköpääkeskus.

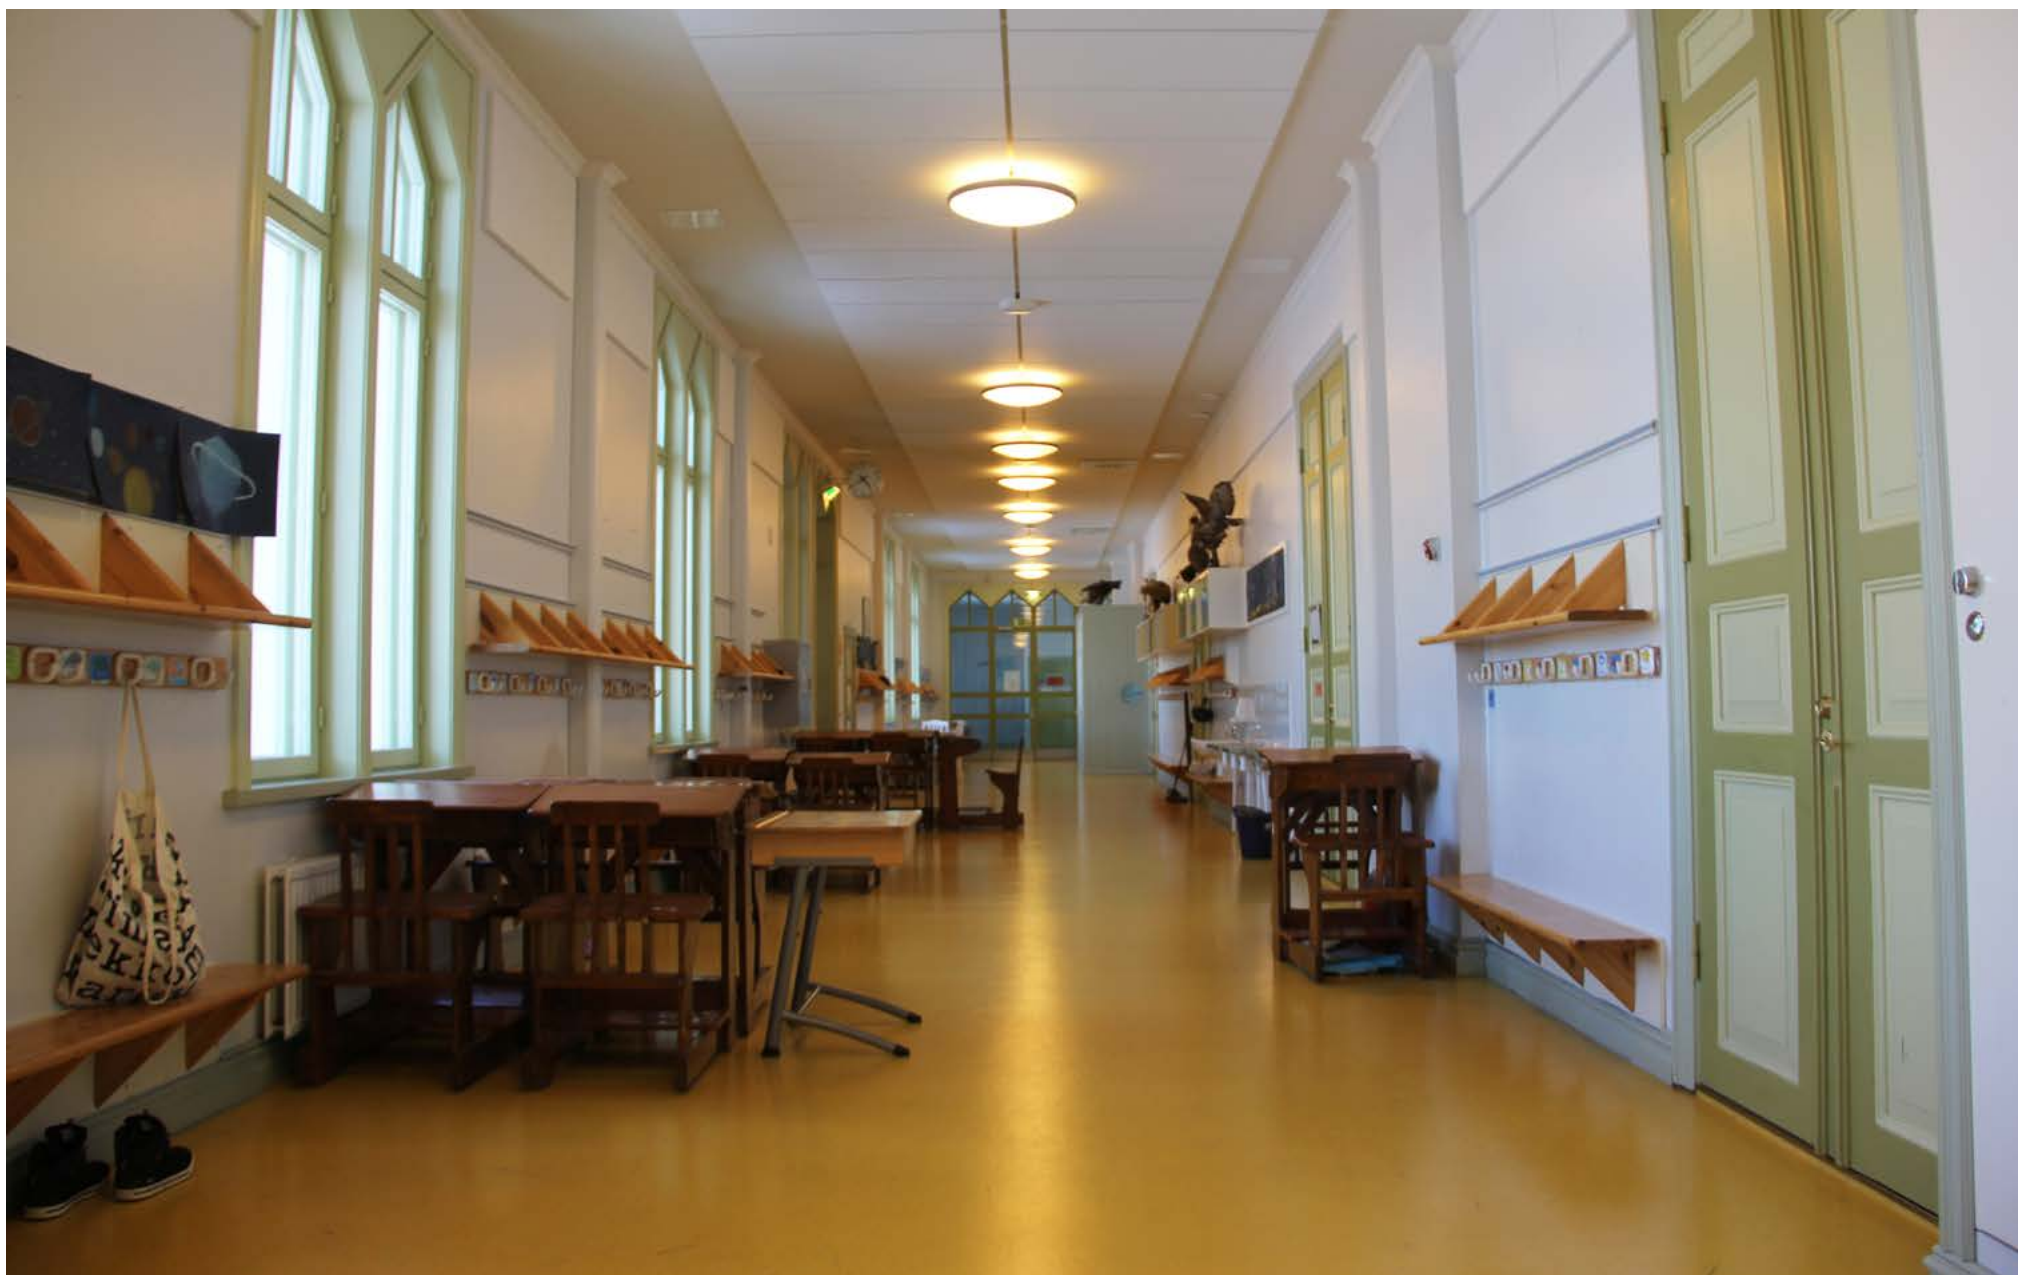
194. Toisen kerroksen käytävä länsipäädystä katsottuna. Oikealla on luokkahuoneiden ovia ja perällä paloseinä. Paloseinän etupuolella on 2000-luvun tyyliin rakennettu wc-solu.

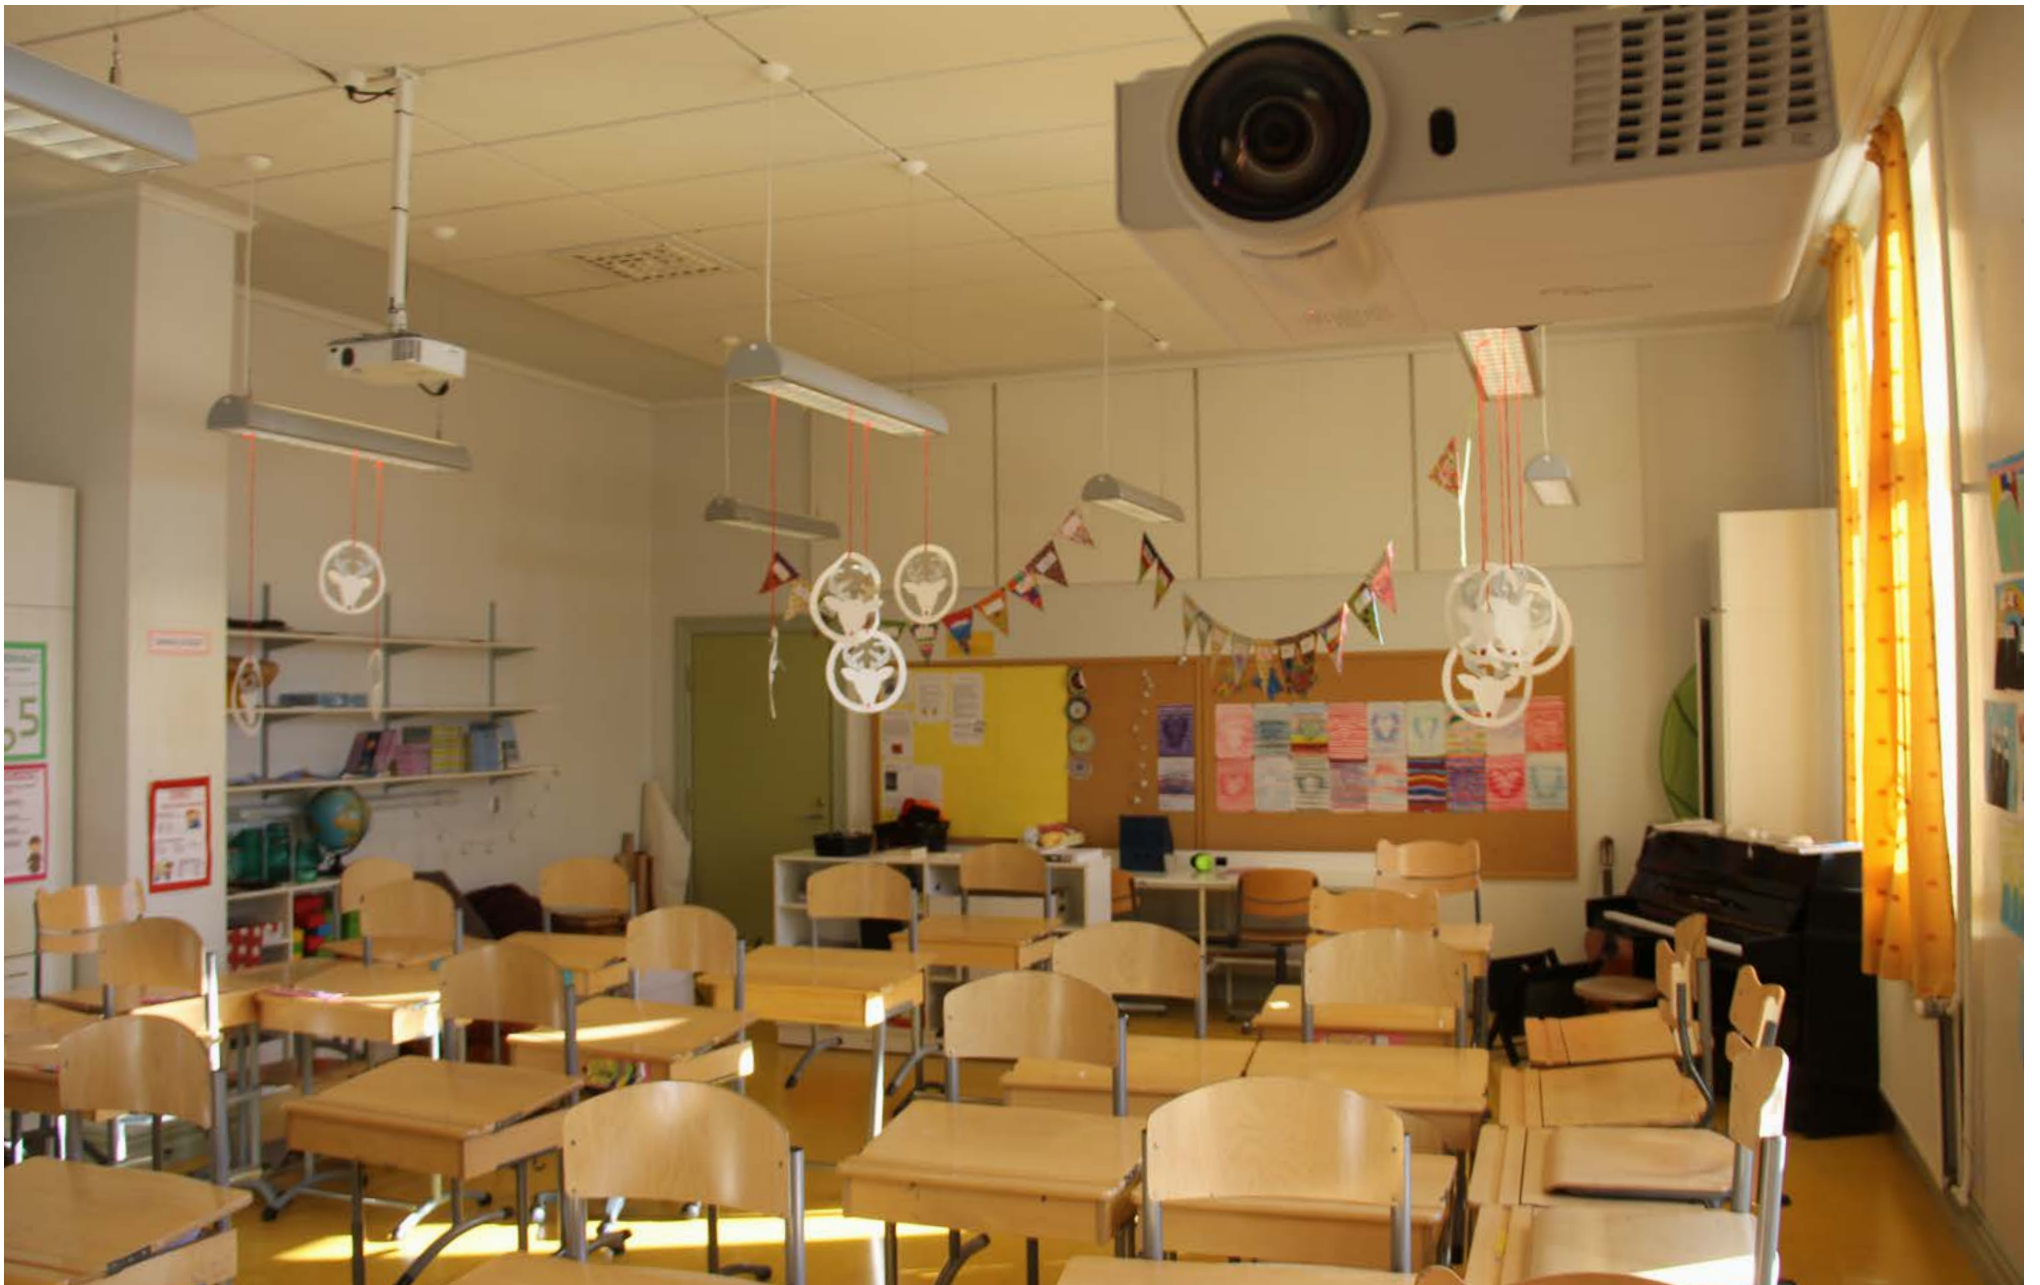
199. Luokkahuone 110 luokan edestä katsottuna. Tilassa oli alun perin opettajan asunto, joka muutettiin luokkahuoneeksi vuonna 1925 tehdyn suunnitelman mukaan. Luokan perällä on ovi huoneeseen 109.

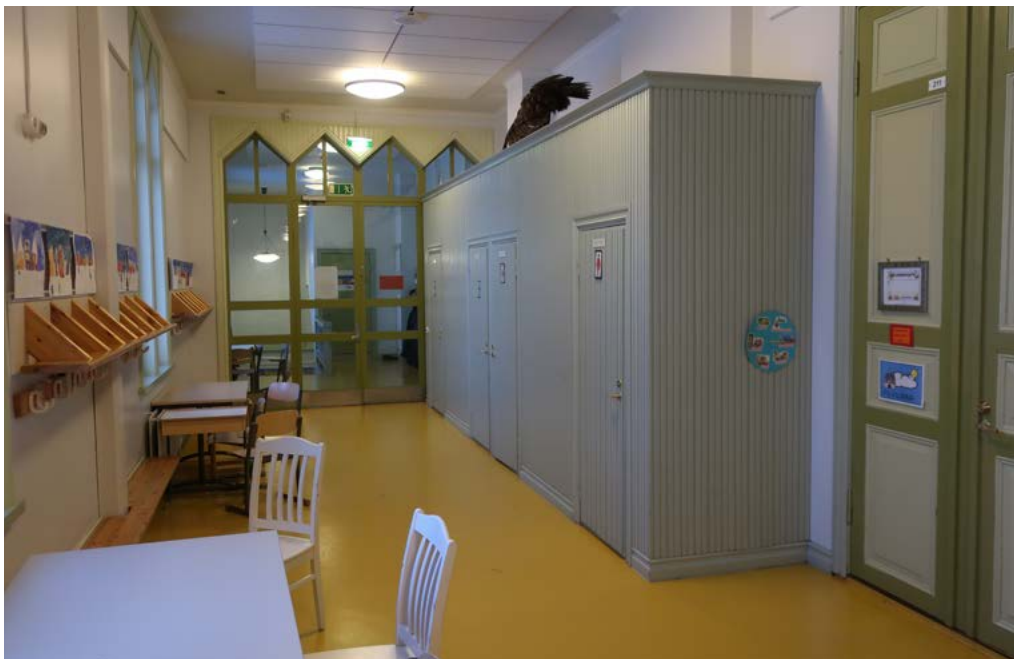
207. Neljän WC:n muodostama solu toisen kerroksen käytävässä muodostaa tunnistettavan 2000-luvun kerrostuman.

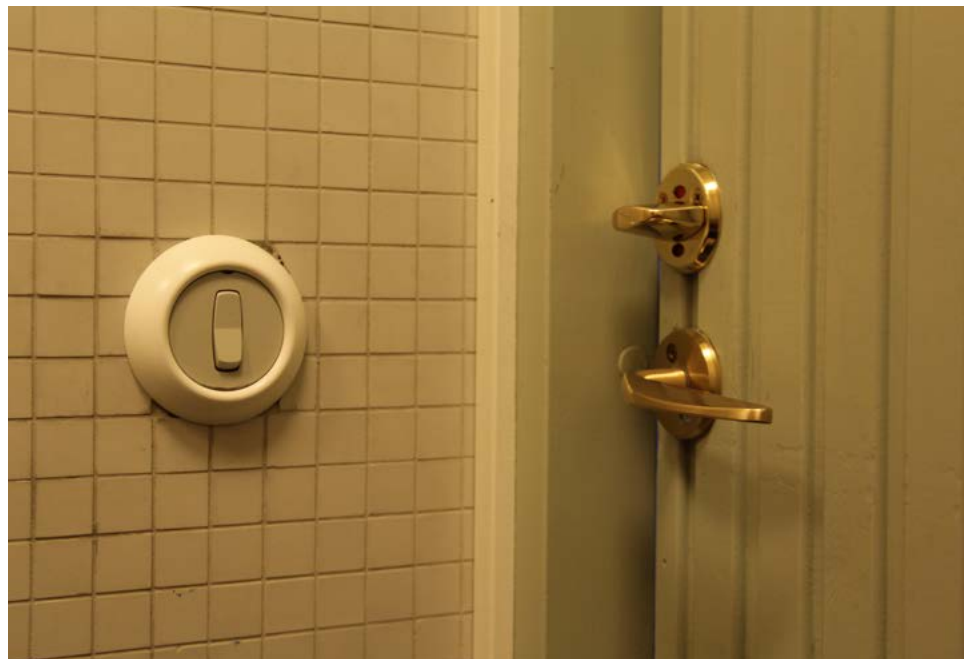
208. Yksityiskohta WC:n sisäpuolelta. Pintamateriaalit ovat korkeatasoisia.
