Puu-Raksila

RAKENNUSHISTORIASELVITYS

Liite 1

Tonttikohtaiset ominaispiirteiden, muutosten, nykytilan selvitykset ja säilyneisyyden arviointi

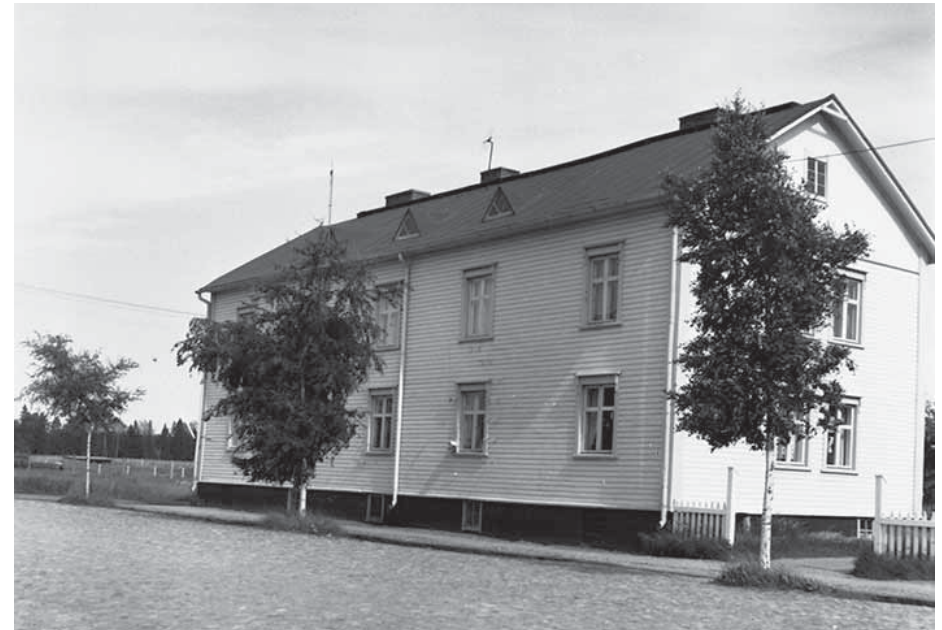
2. Syrjäkatu 1 vuonna 1964. Rakennuksen väritys on poikennut tuolloin nykyisestä ainakin sokkelin ja ikkunoiden peitelistöjen osalta. (Kuva: Pohjois-Pohjanmaan museo, kuvaaja Ahti Paulaharju, 1964.)

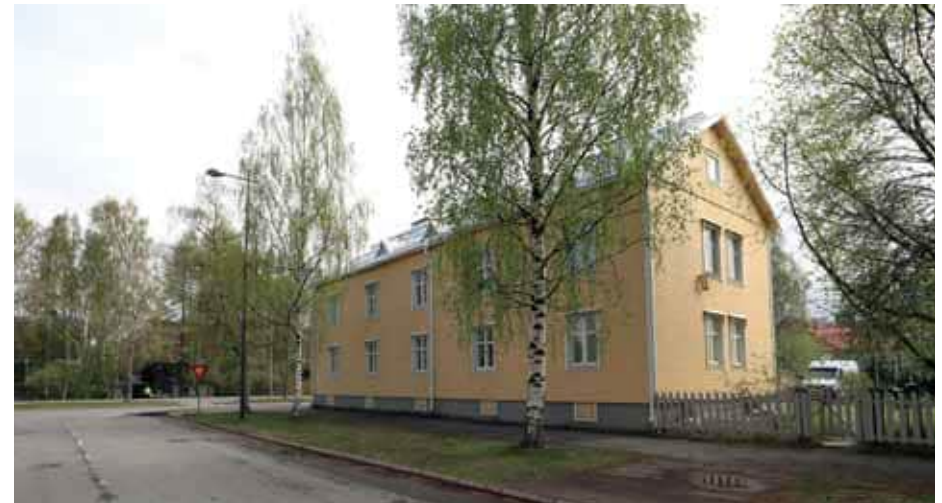
3. Syrjäkatu 1 vuonna 2021. Koivut ovat kasvaneet, katto, ikkunat ja julkisivujen paneloinnit on uusittu. Myös ullakon päätyikkuna on uusi. Aitamalli on likipitään sama kuin 58 vuotta aiemmin. (Kuva: Riitta Kosonen, Arkkitehtitoimisto Jorma Teppo Oy, 5/2021.)

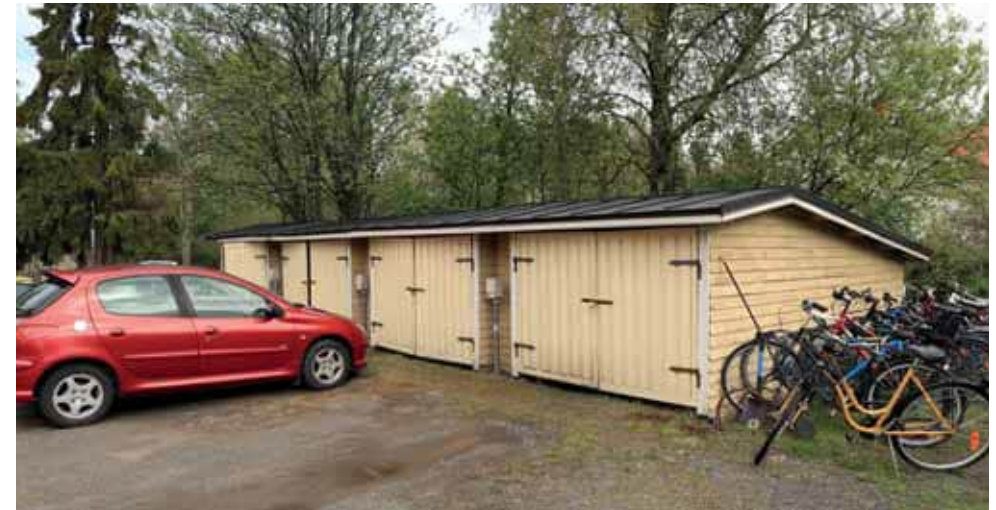
6. Autotalli tyyppi n: 1:n mukaisia autotalleja pihalle on rakennettu neljä kappaletta toisiinsa kiinni. (Kuva: Riitta Kosonen, Arkkitehtitoimisto Jorma Teppo Oy, 5/2021.)

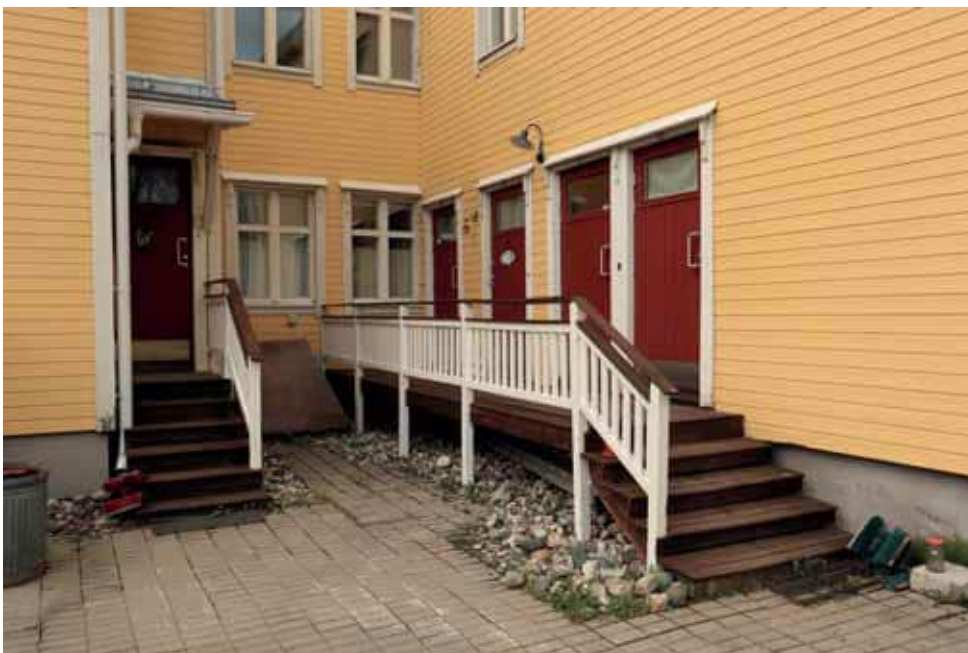
9. Syrjäkatu 1:n ulko-ovet ja ikkunat on uusittu. Myös kaiteet on uusittu. (Kuva: Riitta Kosonen, Arkkitehtitoimisto Jorma Teppo Oy, 5/2021.)

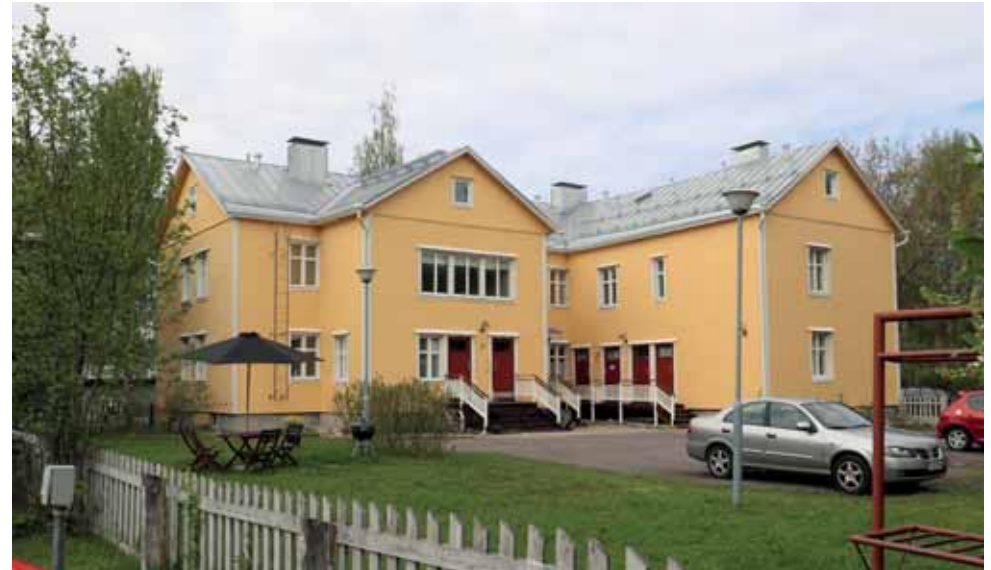
11. Syrjäkatu 1:n piha on luonteeltaan avoin. Saumatun peltikate on uusittu ja vielä maalaamaton. (Kuva: Riitta Kosonen, Arkkitehtitoimisto Jorma Teppo Oy, 5/2021.)

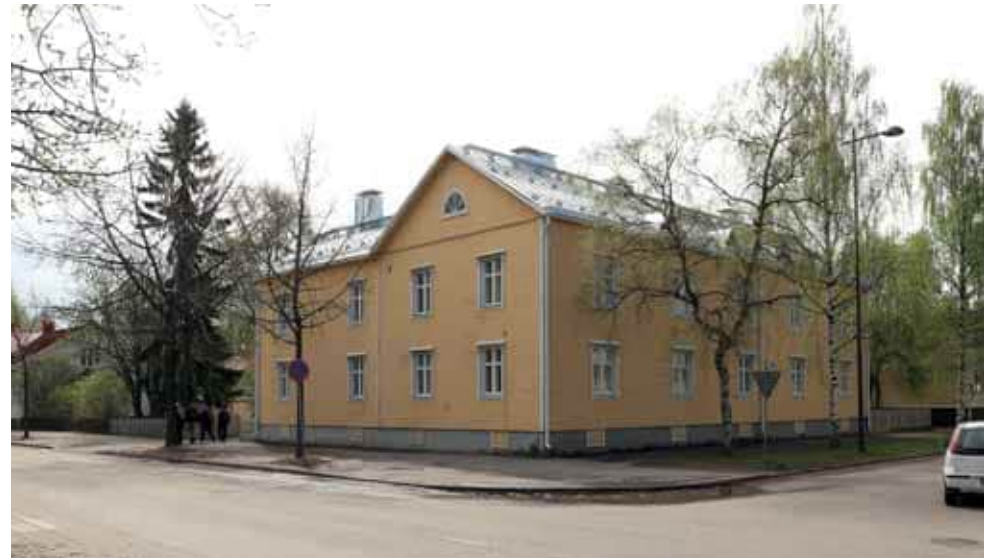
12. Syrjäkatu 1:n Kuvattuna Tehtaankadulta. Rakennus edustaa 1920-luvun klassismia. (Kuva: Riitta Kosonen, Arkkitehtitoimisto Jorma Teppo Oy, 5/2021.)

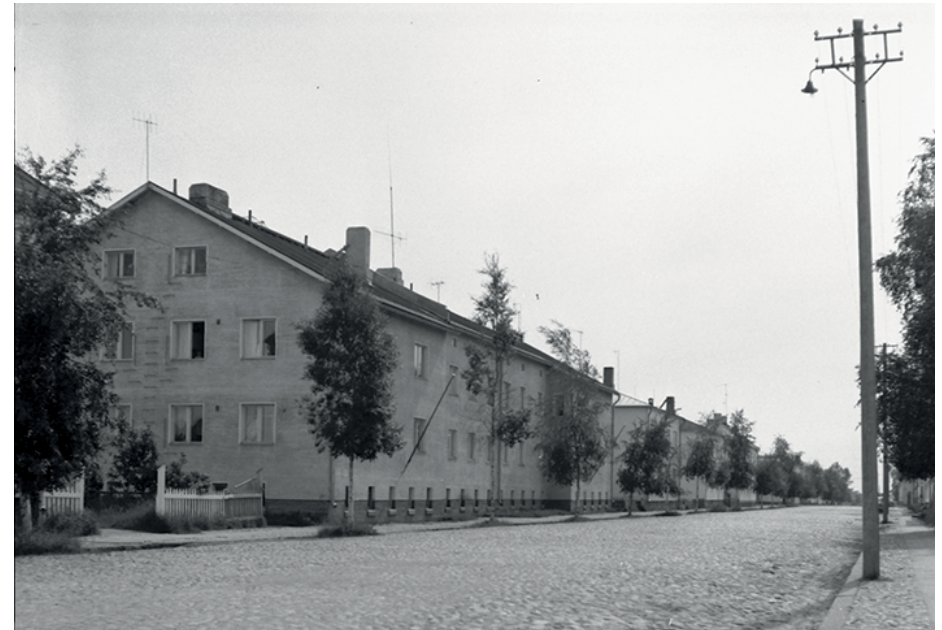
14. Syrjäkatu 3:ssa alunperin sijainnut pitkä lamellitalo. Rapattu rakennus oli tyypillinen jälleenrakennuskauden kerrostalo. (Kuva: Pohjois-Pohjanmaan museo, kuvaaja Ahti Paulaharju, 1964.)

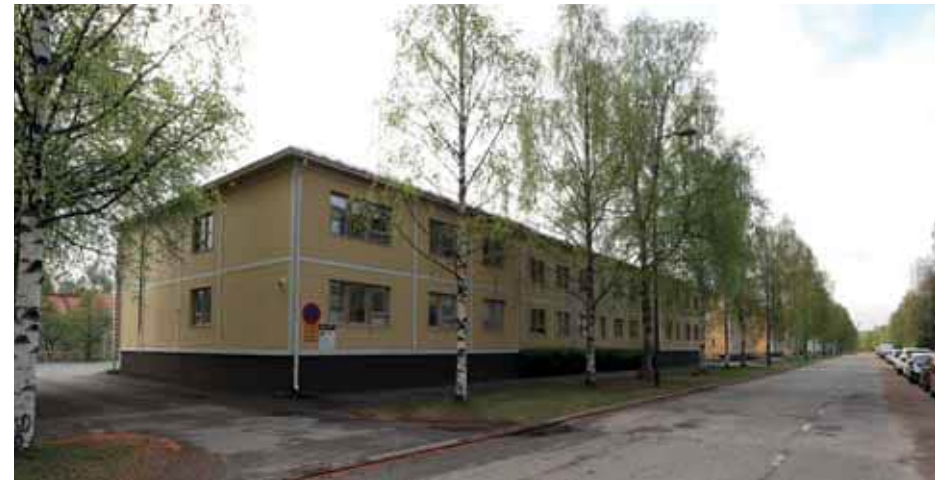
15. Vuonna 1981 palaneen rakennuksen paikalle valmistui uusi lamellitalo. Syrjäkadun varrelta ovat poistuneet sähkö- ja puhelintolpat johtoineen. Myös mukulakivipinta on vaihtunut asfalttiin. (Kuva: Riitta Kosonen, Arkkitehtitoimisto Jorma Teppo Oy, 5/2021.)

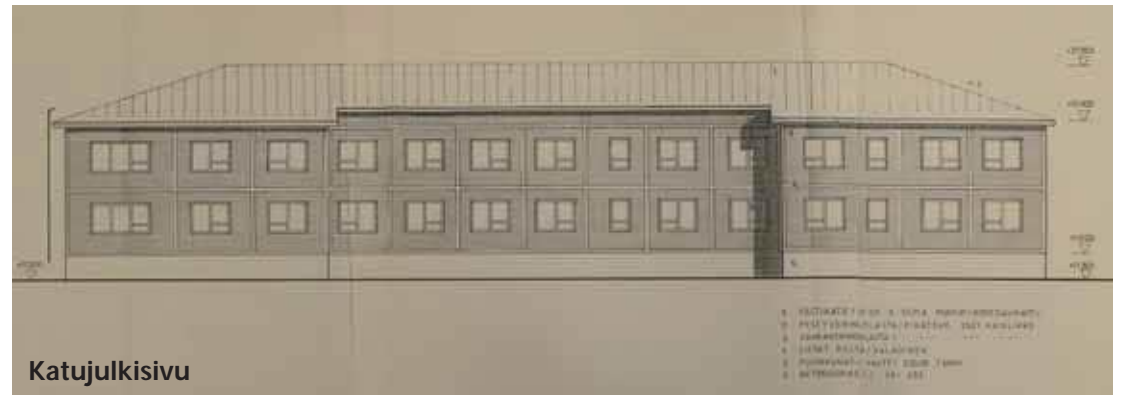
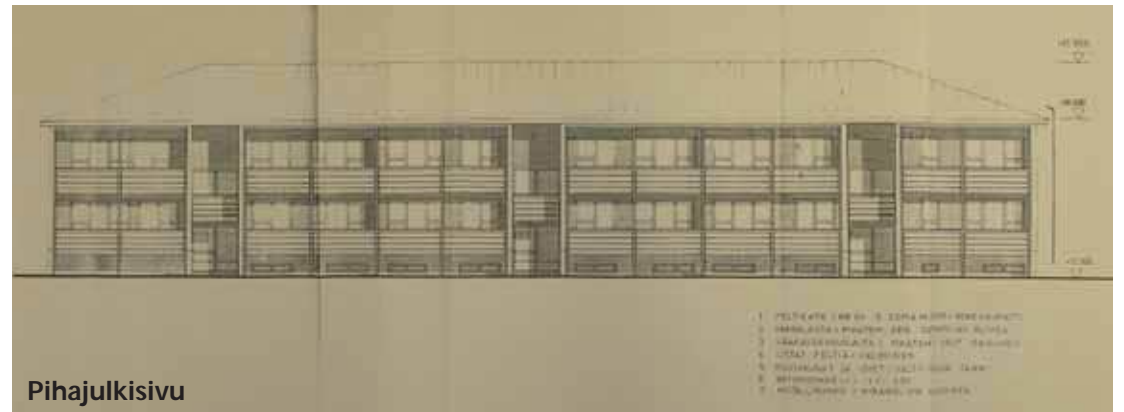
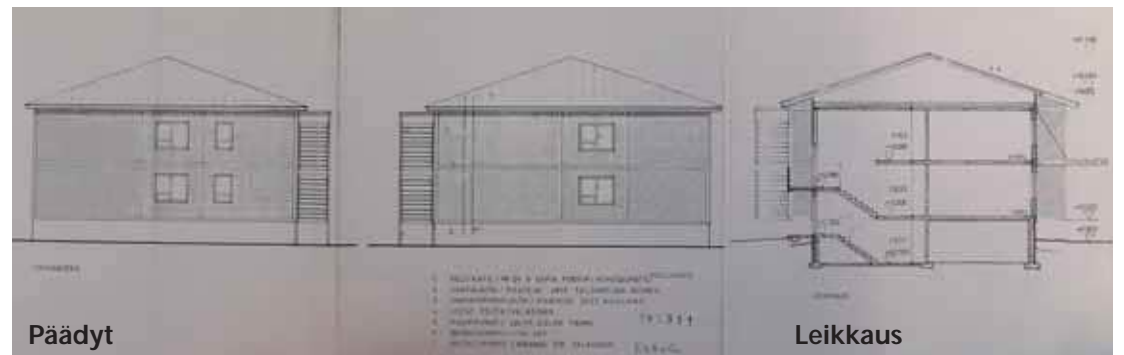
16. 1980-luvulla rakennetun uuden kaksikerroksisen lamellitalon lupapiirustukset, jotka on päivätty 27.2.1981. Massaltaan arkkitehti Martti Väisänen suunnitelmalla mukaillee aiempaa palanutta rakennusta, mutta tyyli ja rakennustapa ovat 1970-1980-luvun taitteelle ominaiset. Uuden asuintalon ulkoarkkitehtuurissa näkyvänä piirteinä ovat julkisivujen palokatkot. 1980-luvulla asuntoihin rakennettiin jo omat saunat, eikä taloyhtiön yhteistä saunatilaa. Myös jääkaappi oli tullut keittiöiden vakiovarustukseksi. (Piirustukset: Oulun kaupungin-arkisto)

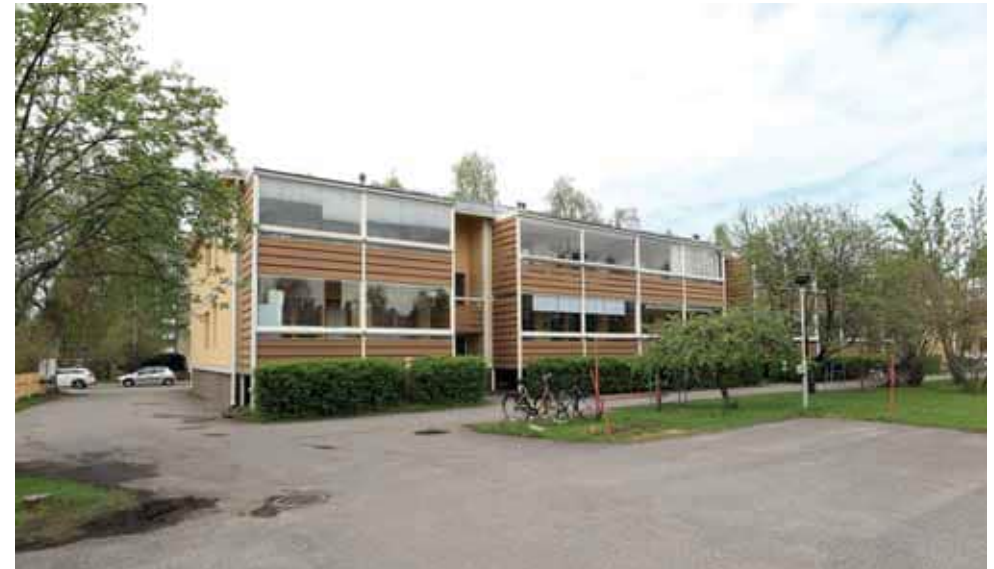
17. Syrjäkatu 3 - 5 kuvattuna pihan puolelta. Parvekkeisiin on lisätty lasitukset 1990-luvulla. Tontille on ajoyhteys rakennuksen molemmista päistä. Pihan molemmilla laidoilla sijaitsee paikoitusalue. (Kuva: Riitta Kosonen, Arkkitehtitoimisto Jorma Teppo Oy, 5/2021.)

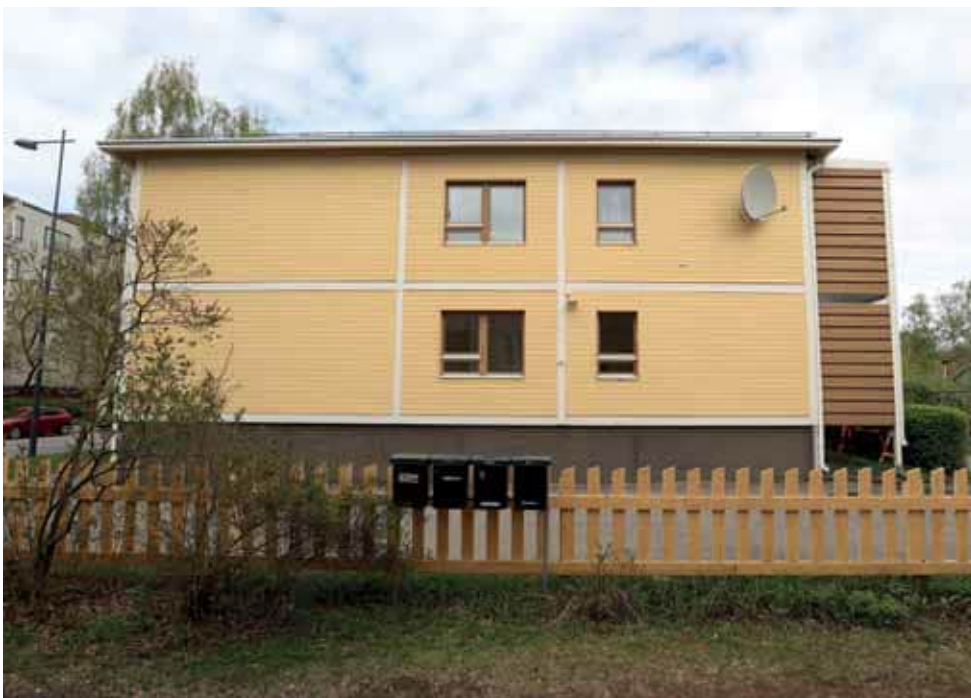
19. Syrjäkatu 3 - 5 päätyjulkisivu. Julkisivuihin on kiinnitetty joitain laitteita, kuten satelliittiantenni ja pihaa valaisevat valonheittimet. Muutoin päätyjulkisivuissa ei ole muutoksia. (Kuva: Riitta Kosonen, Arkkitehtitoimisto Jorma Teppo Oy, 5/2021.)

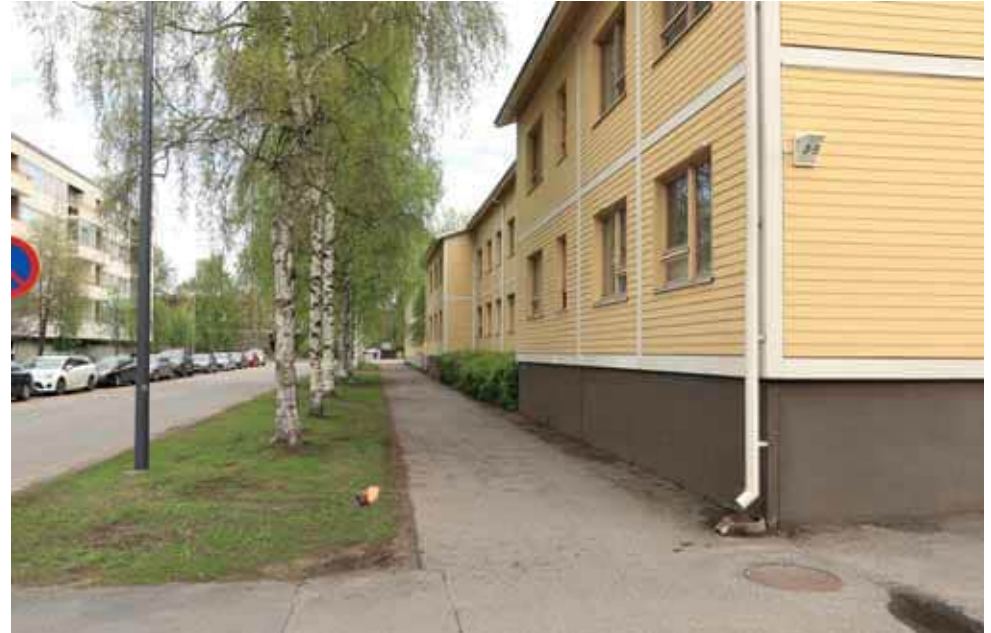
22. Syrjäkadun puolella rakennuksen keskiosassa on sisäänveto. Ikkunat ovat alkuperäiset. Myös väri on alkuperäinen tai lähellä sitä. (Kuva: Riitta Kosonen, Arkkitehtitoimisto Jorma Teppo Oy, 5/2021)

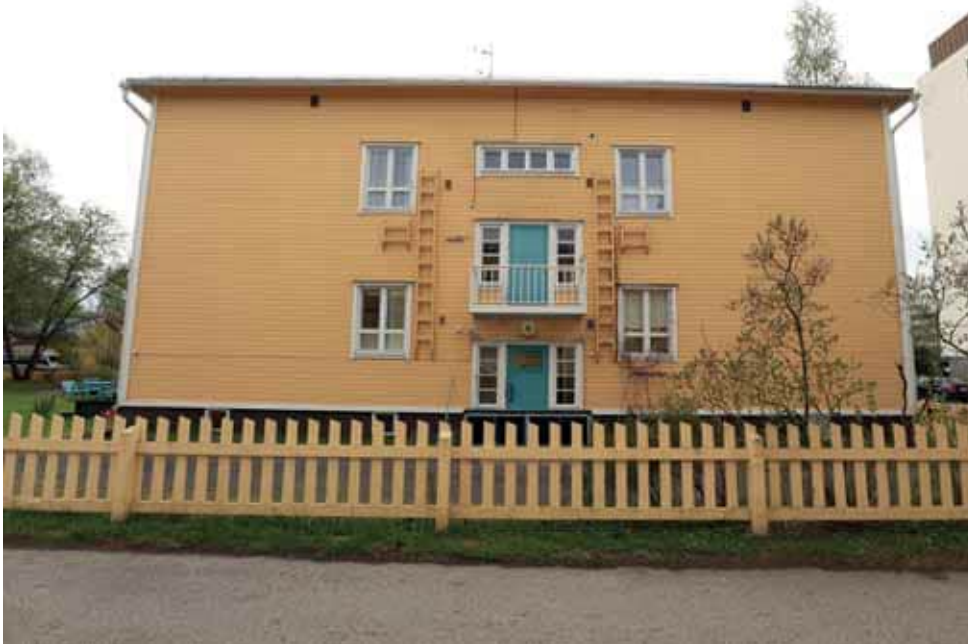
27. Syrjäkatu 7 julkisivut ovat säilyneet pitkälti alkuperäisen mukaisina. (Kuva: Riitta Kosonen, Arkkitehtitoimisto Jorma Teppo Oy, 5/2021.)

- Ikkunat vaihdettu puuikkunoina puitejako säilyttäen mahdollisesti vuoden 1985 perusparannuksen yhteydessä.
- Katto uusittu.

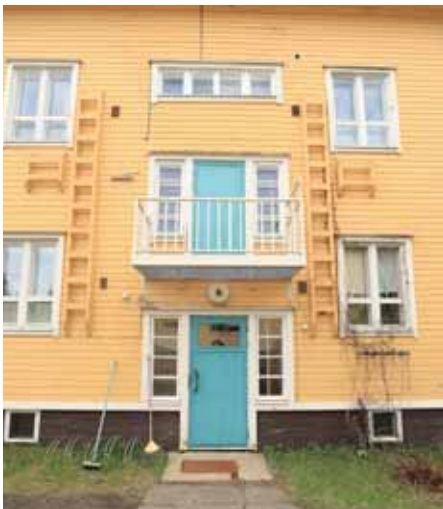
28. sisäänkäyntien päällä on tuuletusparvekkeet. (Kuva: Riitta Kosonen, Arkkitehtitoimisto Jorma Teppo Oy, 5/2021.)

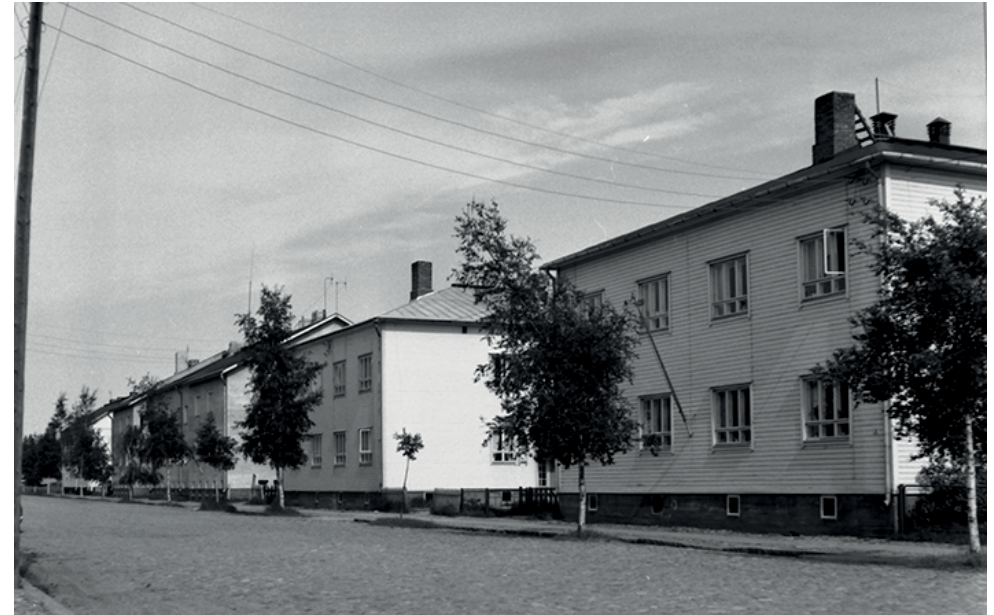
32. Syrjäkatu 7 ja 9 ovat keskenään identtiset. Ilmakuvien perusteella Syrjäkatu 7:n katto on ollut vaalea ja Syrjäkatu 9:n tummempi. (Kuva: Pohjois-Pohjanmaan museo, kuvaaja Ahti Paulaharju, 1964.)

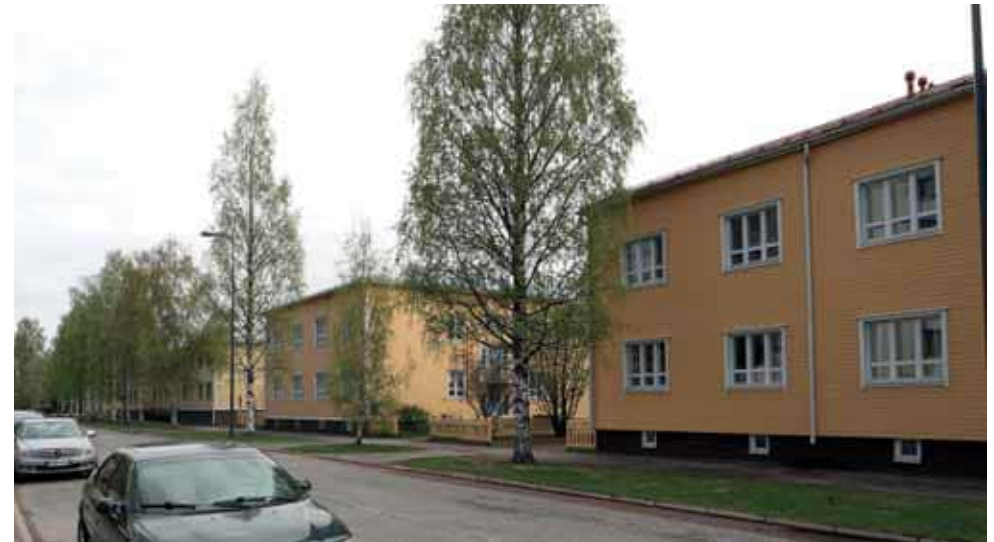
33. Nykyisinkin Syrjäkatu 7 ja 9 ovat lähes samanlaiset, mutta kattojen väritys eroaa edelleen. (Kuva: Riitta Kosonen, Arkkitehtitoimisto Jorma Teppo Oy, 5/2021.)

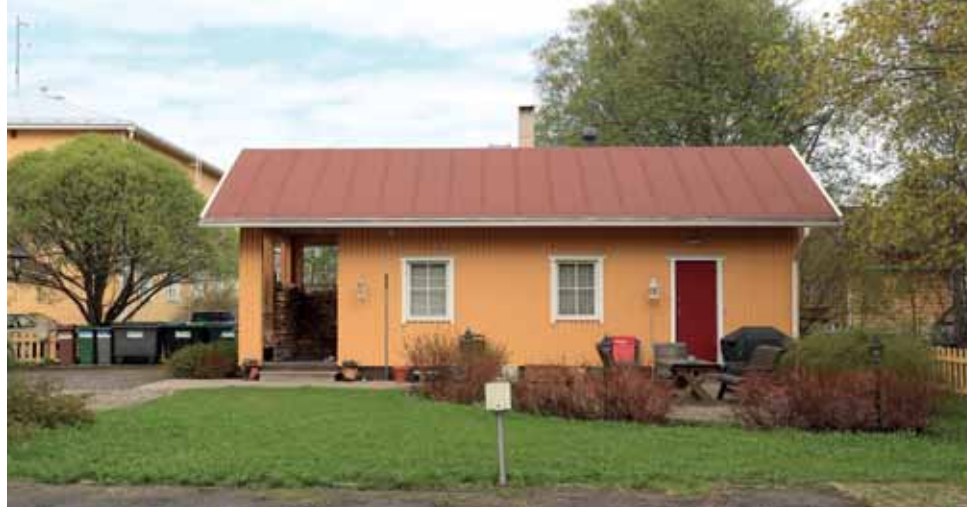
35. Syrjäkatu 9:n piharakennuksessa on huopakate ja pystypanelointi. Mittasuhteiltaan rakennus on likipitään Puu-Raksilan piharakennusten mukainen. (Kuva: Riitta Kosonen, Arkkitehtitoimisto Jorma Teppo Oy, 5/2021.)

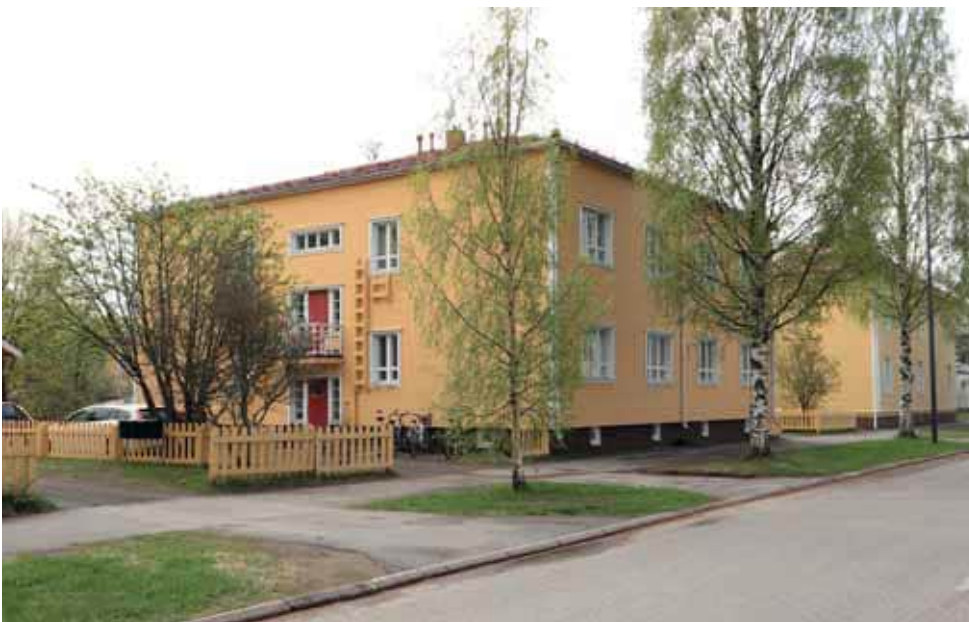
38. Syrjäkatu 9 Syrjäkadulta kuvattuna. Taustalla Syrjäkatu 11. Ainakin ikkunat ja vesikatto on uusittu, mutta rakennuksen muoto ja aukotukset ovat säilyneet. (Kuva: Riitta Kosonen, Arkkitehtitoimisto Jorma Teppo Oy, 5/2021.)

- Ikkunat vaihdettu puuikkunoina puitejako säilyttäen samanlaisina kuin viereisessä Syrjäkatu 7:ssä.
- Rakennuksen ikkunat ovat syvemmällä kuin viereisessä rakennuksessa, mikä viittaa ulkopuoliseen lisälämmöneristykseen.
- Katto uusittu saumattuna peltikatteenä.

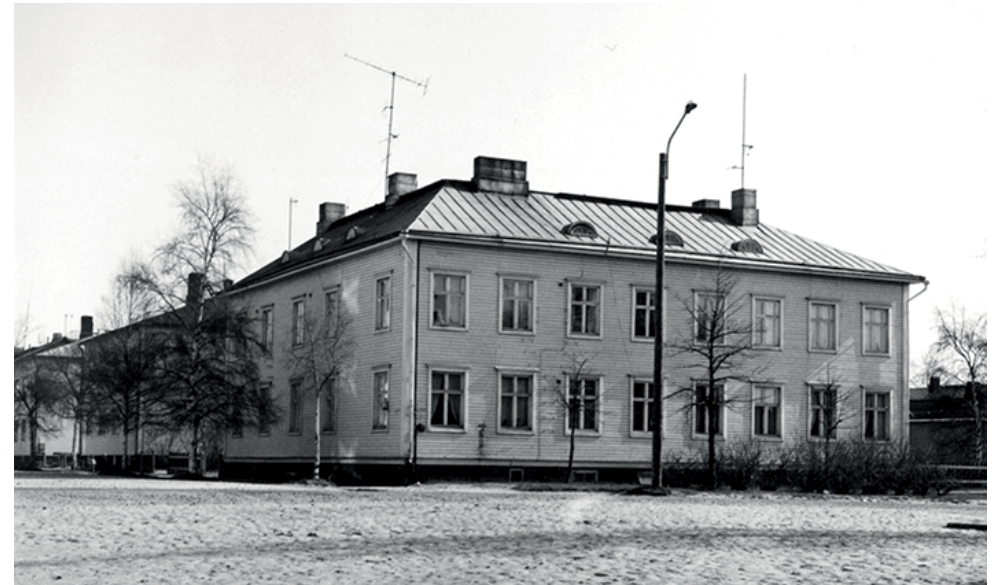
41. Syrjäkatu 11 vuonna 1964. Rakennuksen ulkoasussa ei ole tapahtunut suuria muutoksia. Syrjäkatu oli tuolloin mukulakivin päällystetty. (Kuva: Pohjois-Pohjanmaan museo, kuvaaja Ahti Paulaharju, 1964.)

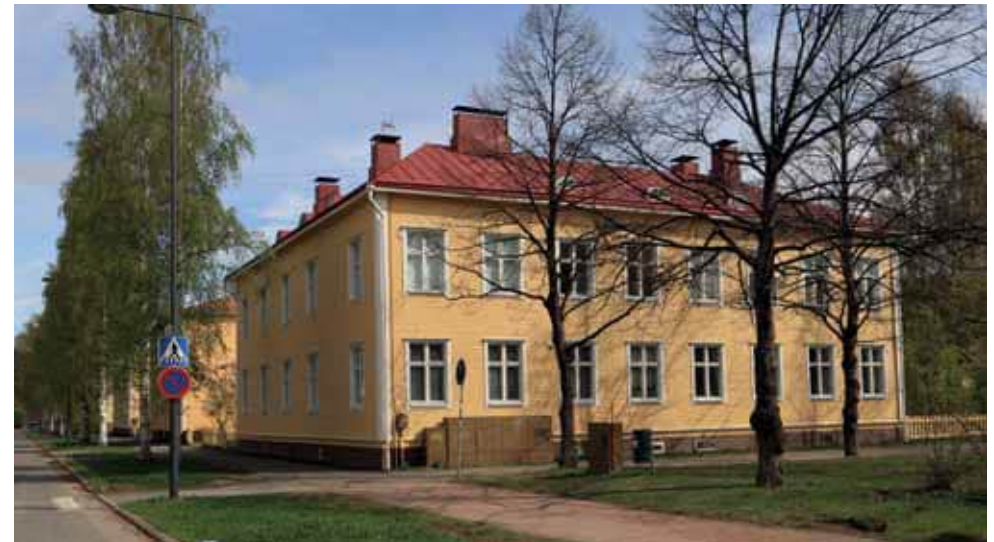
42. Syrjäkatu 11 vuonna 2021. Puusto on kasvanut ja rakennuksen eteen on tullut rivi sähkökaappeja. Puistikkokatu on suljettu autoliikenteeltä. (Kuva: Riitta Kosonen, Arkkitehtitoimisto Jorma Teppo Oy, 5/2021.)

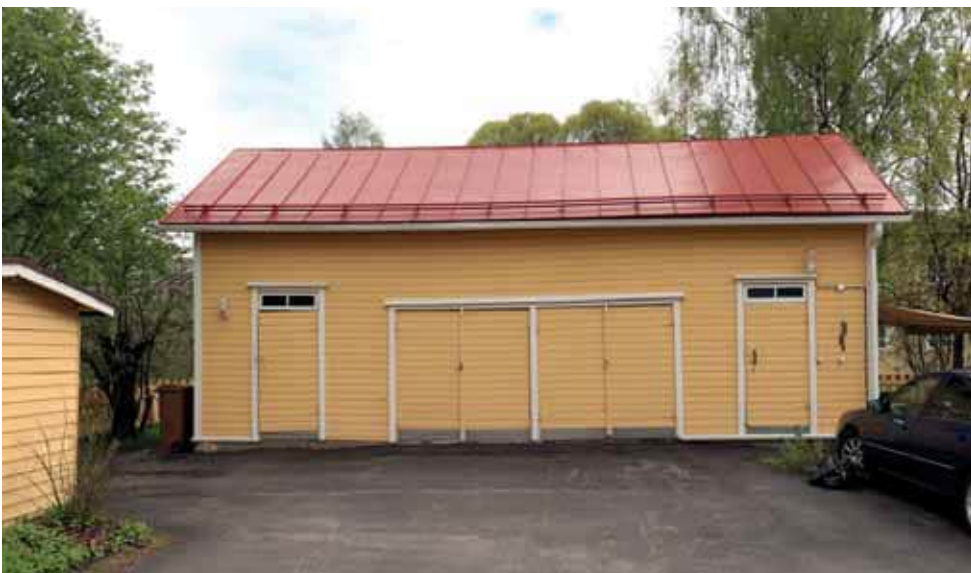
43. Navetta muutettiin 1960-luvun lopulla kahdeksi autotalliksi ja halkovarasto pyörävarastoksi. Katon uusimiseen on saatu lupa vuonna 2010. (Kuva: Riitta Kosonen, Arkkitehtitoimisto Jorma Teppo Oy, 5/2021.)

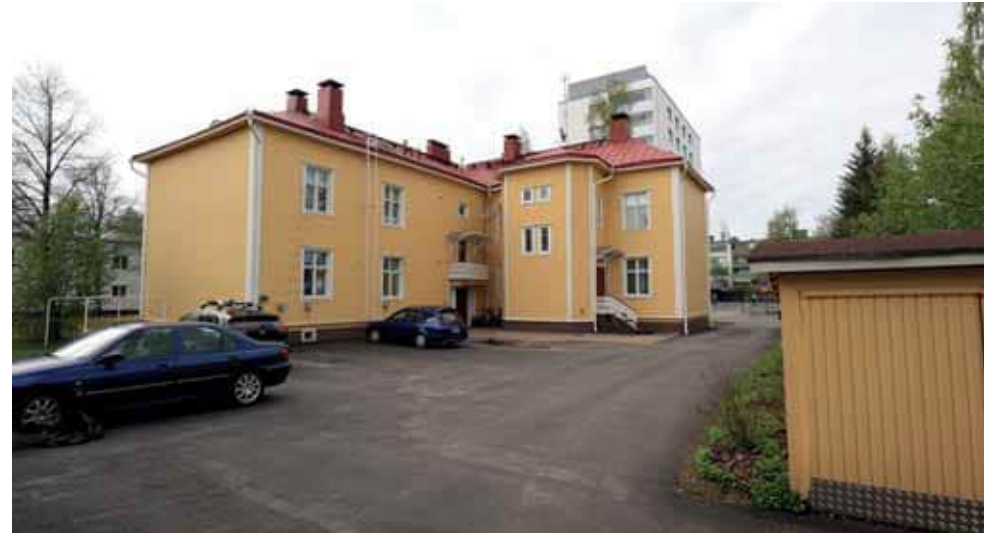
45. Syrjäkatu 11:n sisäänkäynteihin on lisätty kaarevat katokset ja kaiteet on uusittu puuleikkauksin koristeltuina. Muutoin rakennuksen piirteet ovat säilyneet lähes alkuperäisinä. Parkkipaikat on asfaltoitu ja pihan pinnat uusittu vuonna 2019. (Kuva: Riitta Kosonen, Arkkitehtitoimisto Jorma Teppo Oy, 5/2021.)

- Osa ikkunoista on alkuperäisiä ja osa uusittu puuikkunoina puitejakosäilyttään. Ulko-ovet on uusittu alkuperäisen mukaisina puuovina.
- Katto on uusittu katemateriaali säilyttäen.
- Tuuletusparvekkeen kaiteet on uusittu.
- **2009** yhdessä asunnossa ollut tulipalo. Palon korjaustöissä paljastunut keittiöstä kaareva katto. (asukashaastattelu)
- Rakennus on muutettu osakeyhtiöksi vuonna 1945.

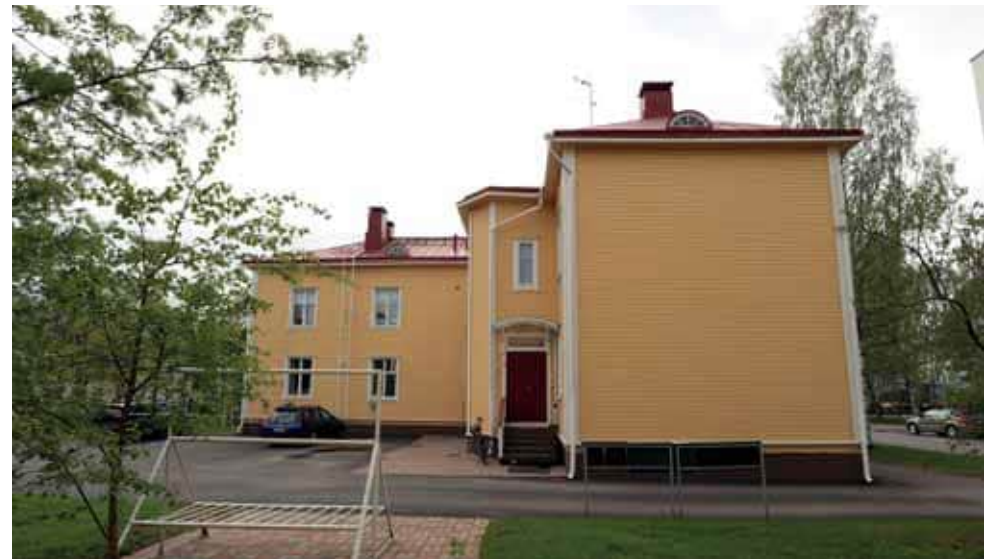
46. Syrjäkatu 11:n mutterin muotoinen portaikko on Puu-Raksilassa ainoa laatuaan. (Kuva: Riitta Kosonen, Arkkitehtitoimisto Jorma Teppo Oy, 5/2021.)

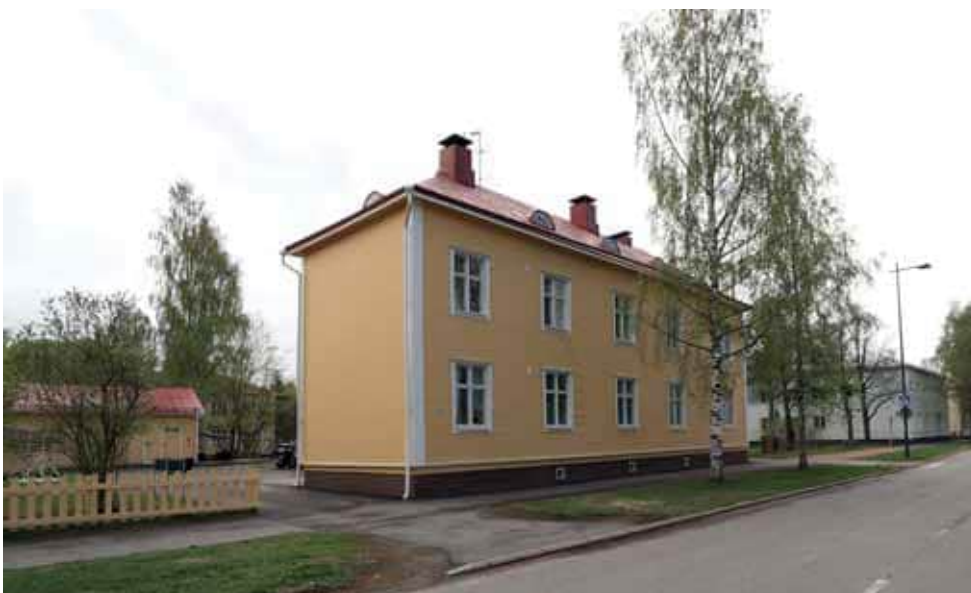
48. Syrjäkatu 11 kuvattuna Syrjäkadulta. Rakennuksen katujulkisivut eivät ole juurikaan muuttuneet. (Kuva: Riitta Kosonen, Arkkitehtitoimisto Jorma Teppo Oy, 5/2021.)

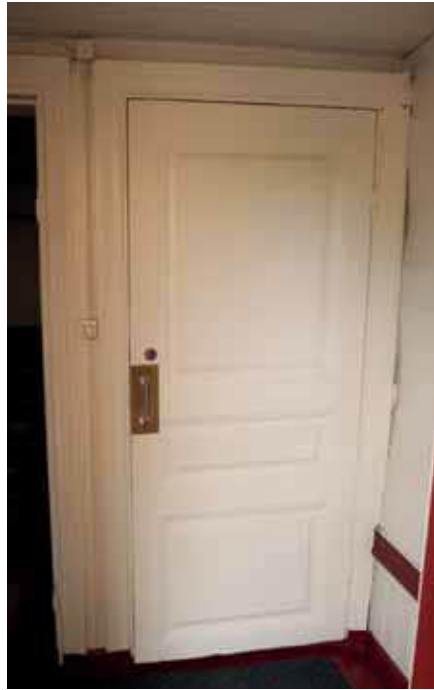
51. Syrjäkatu 11:sta porraskäytävässä on todennäköisesti alkuperäinen peiliovi. (Kuva: Riitta Kosonen, Arkkitehtitoimisto Jorma Teppo Oy, 5/2021.)

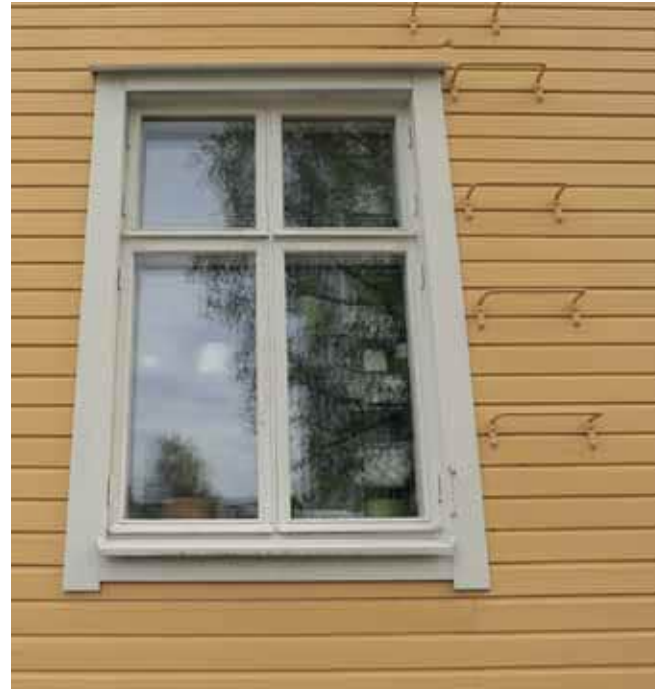
52. Alkuperäinen puuikkuna. (Kuva: Riitta Kosonen, Arkkitehtitoimisto Jorma Teppo Oy, 5/2021.)

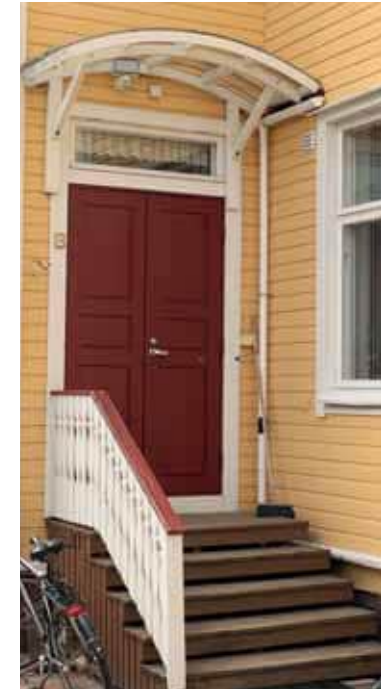
53. Ulko-ovet on uusittu alkuperäisen mukaisina puuovina. (Kuva: Riitta Kosonen, Arkkitehtitoimisto Jorma Teppo Oy, 5/2021.)

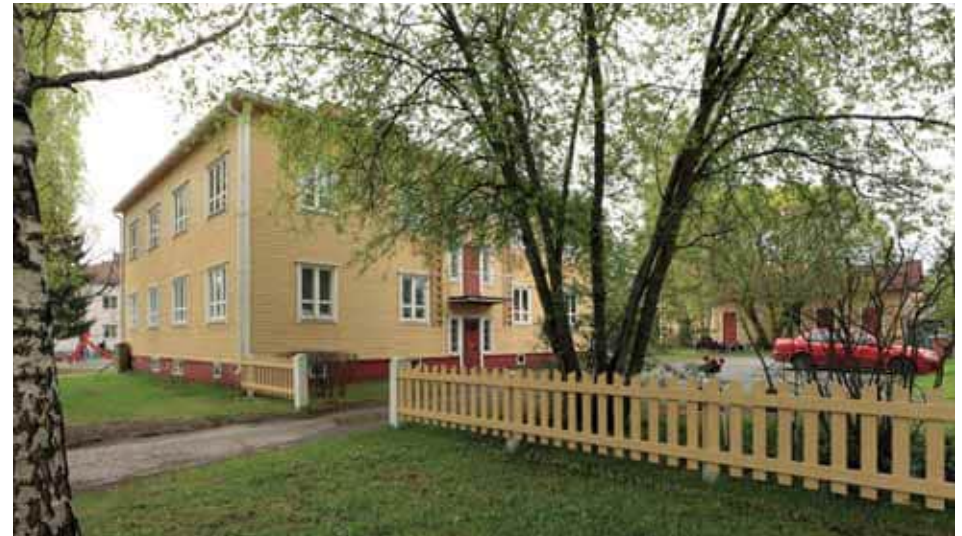
55. Puutarhakatu 12 taustalla näkyy uusi tornitalo. Kuvasta näkee, että katto ei ole ollut suunnitelmien mukainen tiilikatto. Tuuletusparvekkeessa on funktionalismille tyypilliset pinnakaiteet. (Kuva: Pohjois-Pohjanmaan museo, kuvaaja Ahti Paulaharju, 1974.)

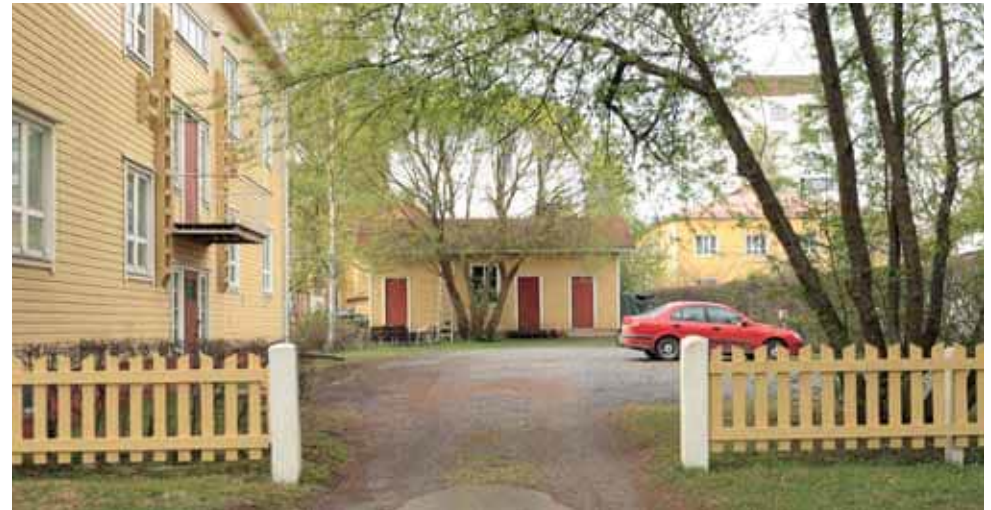
58. Alkuperäinen talousrakennus purettiin ja tilalle rakennettiin entisen kokoinen uusi piharakennus. Varastorakennuksen suunnitteli rakennusmestari Jouko Paju. Rakennuslupa on myönnetty vuonna 2008. (Piirustukset: Oulun kaupunginarkisto)

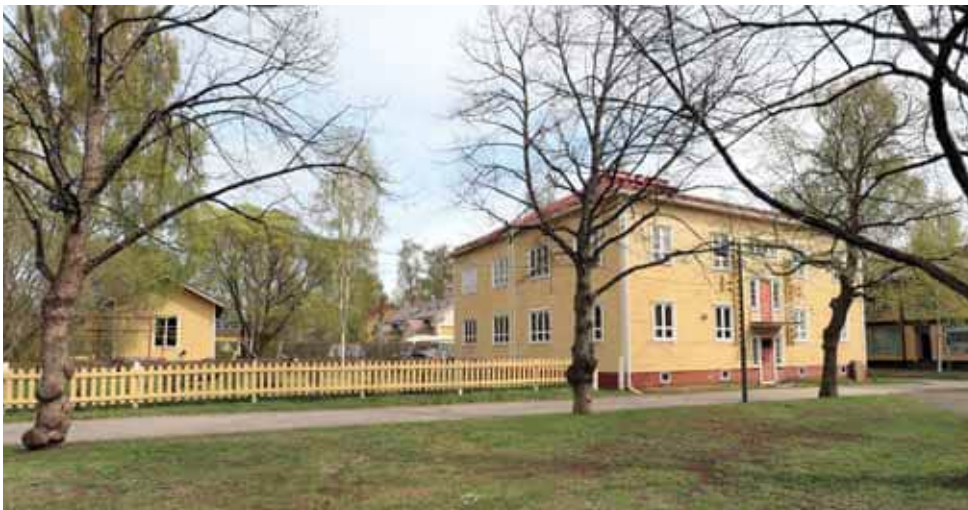
60. Syrjäkatu 9:n piharakennuksessa on huopakate ja pystypanelointi. Mittasuhteiltaan rakennus on likipitään Puu-Raksilan piharakennusten mukainen. (Kuva: Riitta Kosonen, Arkkitehtitoimisto Jorma Teppo Oy, 5/2021.)

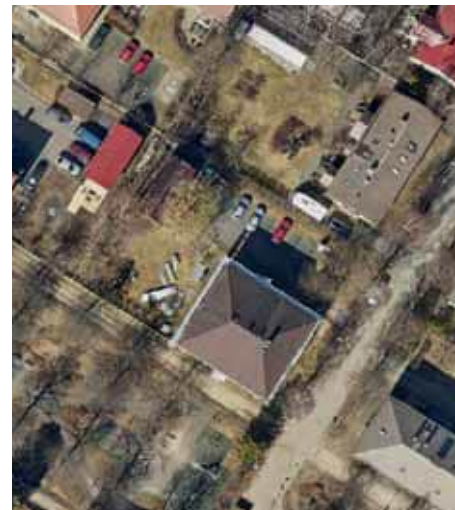
61. Puutarhakatu 12 vesikaton uusiminen on työnalla. (Kuva: Ilmakuva 7.5.2020, Terratec Oy, Oulun kaupungin karttapalvelu)

- **Katto:** Katto on uusittu entisen kaltaisena kolmiorimahuopakatteena. Katolle on lisätty kattoturvarusteita.

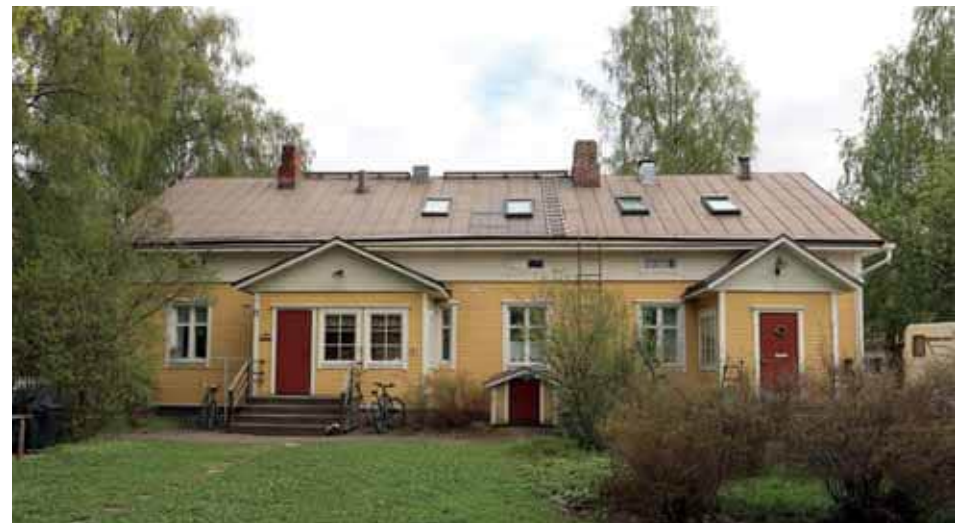
63. Ikkunat ja ulko-ovet on uusittu. Piha on kasvillisuudeltaan perinteinen marjapensaineen ja pihan perällä sijaitsevina kasvimaineen. Kulku kellariin on uusittu. (Kuva: Riitta Kosonen, Arkkitehtitoimisto Jorma Teppo Oy, 5/2021.)

- Ikkunat vaihdettu puuikkunoina puitejako säilyttäen.
- Ulko-ovet on vaihdettu. Käynti kellariin on suojattu katolla.

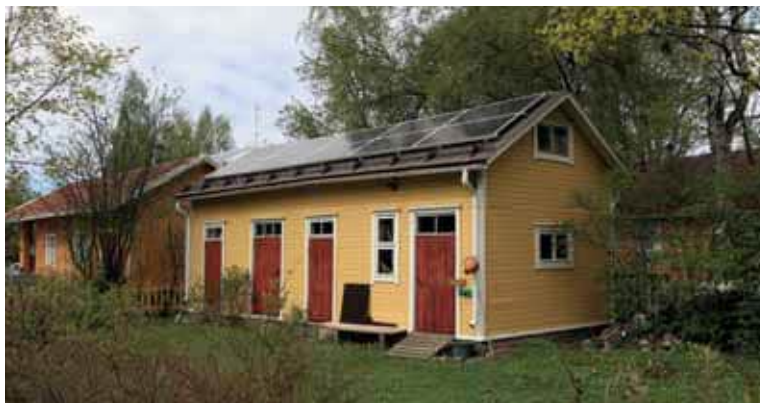
66. Puutarhakatu 10 piharakennuksen katolle on lisätty aurinkopaneelit vuonna 2018. Ulko-ovet ja katemateriaali on uusittu. Ikkunoista ainakin osa on alkuperäisiä. (Kuva: Riitta Kosonen, Arkkitehtitoimisto Jorma Teppo Oy, 5/2021.)

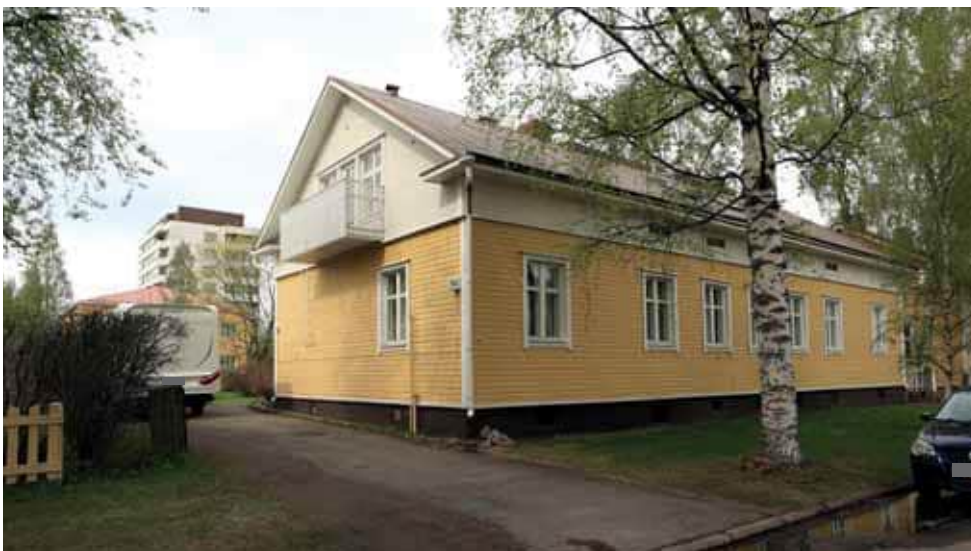
68. Ullakko on otettu kokonaisuutena käyttöön, ja toiseen pätyyn on lisätty pieni parveke. (Kuva: Riitta Kosonen, Arkkitehtitoimisto Jorma Teppo Oy, 5/2021.)

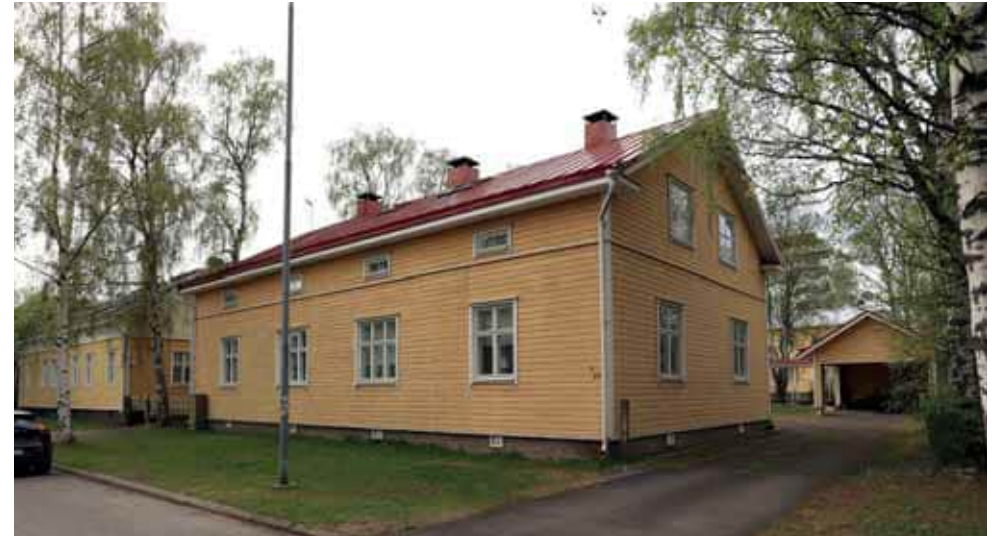
72. Puutarhakatu 8 katujulkisivu ja päädyt eivät ole juurikaan muuttuneet. Katolle on lisätty lapeikkunoita. (Kuva: Riitta Kosonen, Arkkitehtitoimisto Jorma Teppo Oy, 5/2021.)

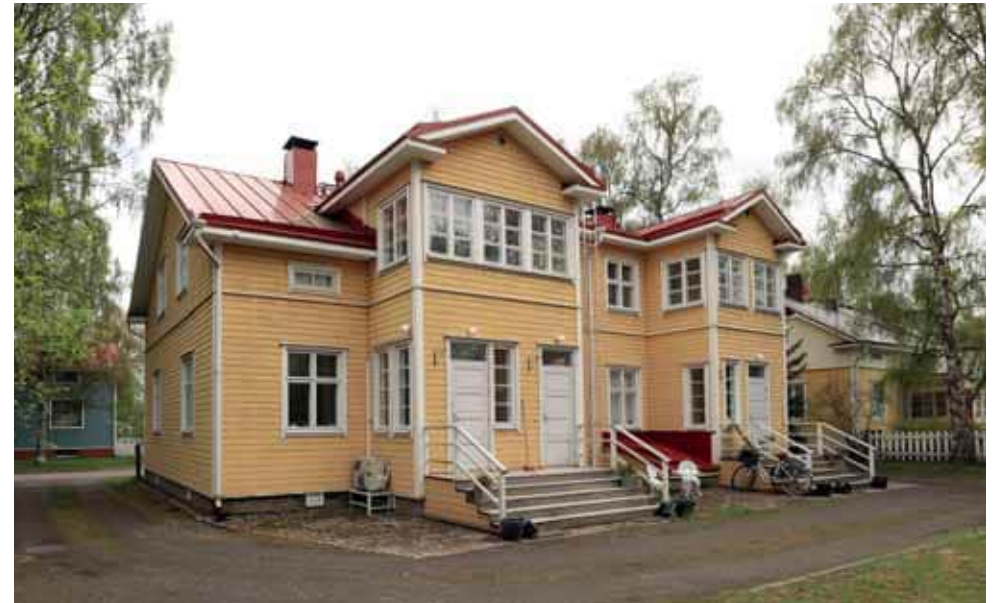
71. Pihan puolella kuisteja ja niiden välistä tilaa on korotettu. Kuistien yläosien suuri lasipinta-ala poikkeaa alkuperäisestä arkkitehtuurista, vaikka ikkunat on toteutettu perinteisinä puuikkunoina. (Kuva: Riitta Kosonen, Arkkitehtitoimisto Jorma Teppo Oy, 5/2021.)

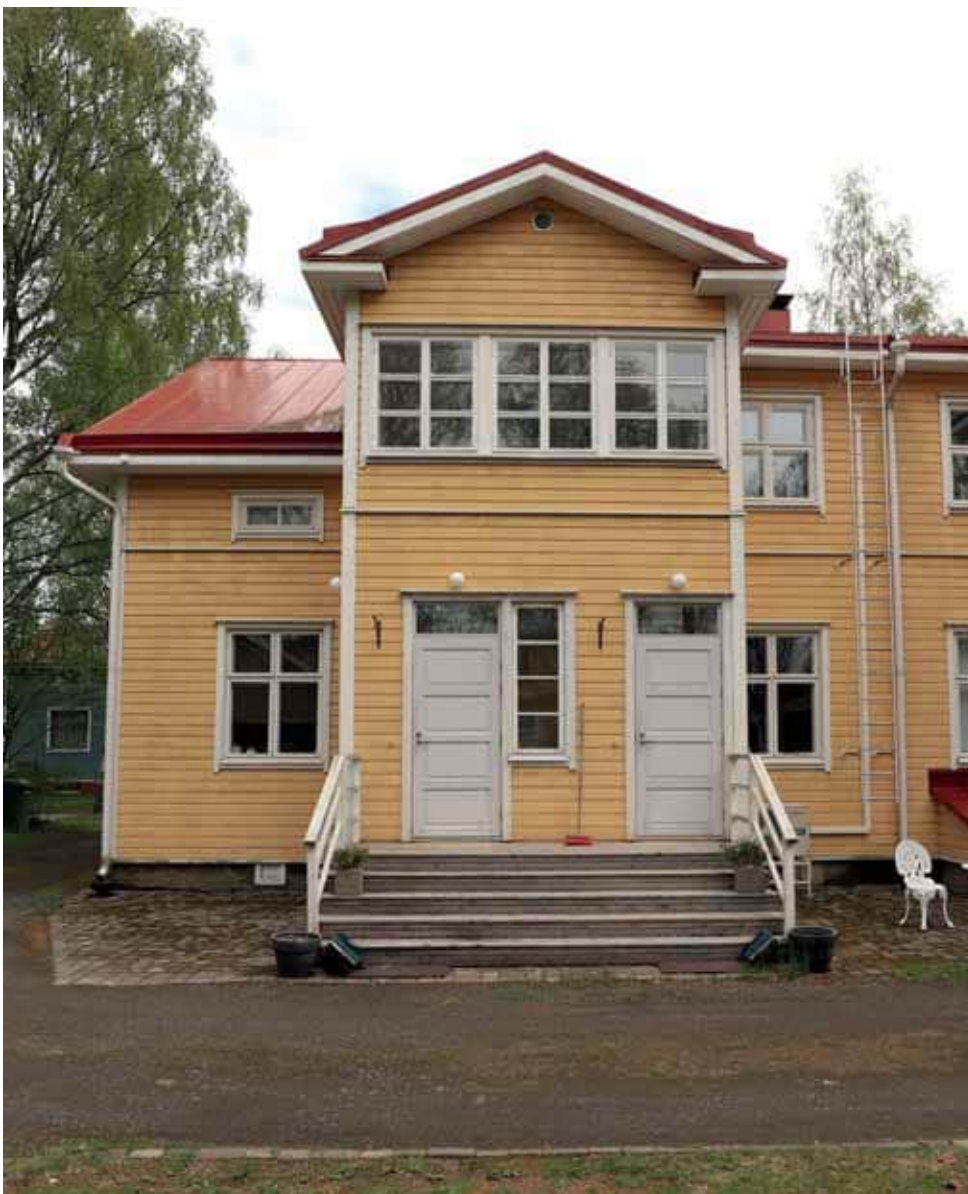
77. Ulko-ovet ovat alkuperäisten suunnitelmien mukaiset. Alakerran ikkunat ovat alkuperäiset. Korotetussa osassa on uudet perinteiset puuikkunat. (Kuva: Riitta Kosonen, Arkkitehtitoimisto Jorma Teppo Oy, 5/2021.)
