Puu-Raksila

RAKENNUSHISTORIASELVITYS

Liite 1

Tonttikohtaiset ominaispiirteiden, muutosten, nykytilan selvitykset ja säilyneisyyden arviointi

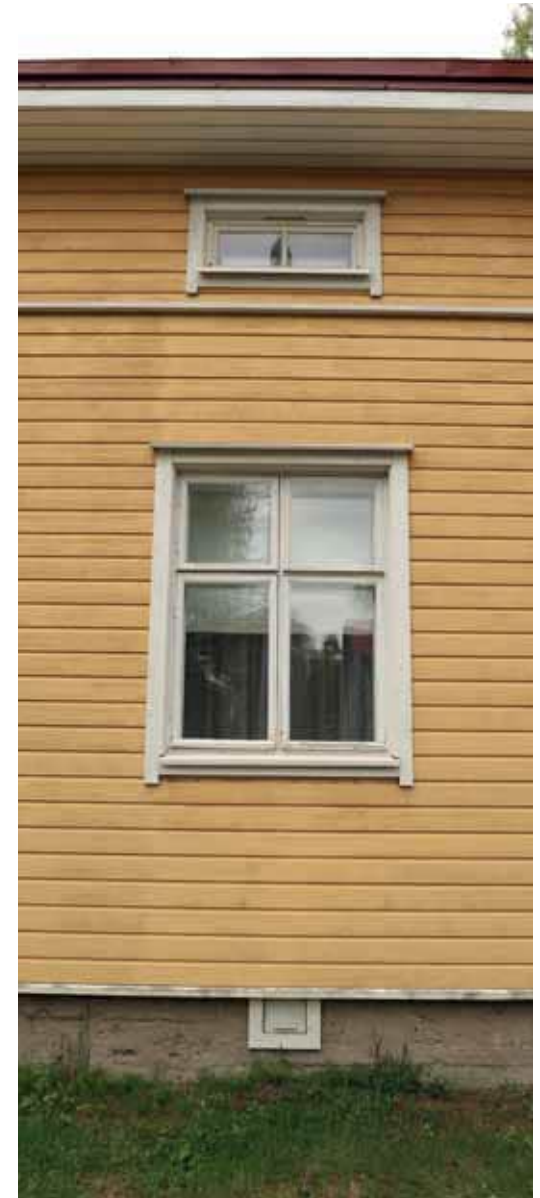
78. Katujulkisivun ikkunat ovat alkuperäiset. Vaakapanelointi ja betonisokkeli ovat Raksilalle tyypilliset. (Kuva: Riitta Kosonen, Arkkitehtitoimisto Jorma Teppo Oy, 5/2021.)

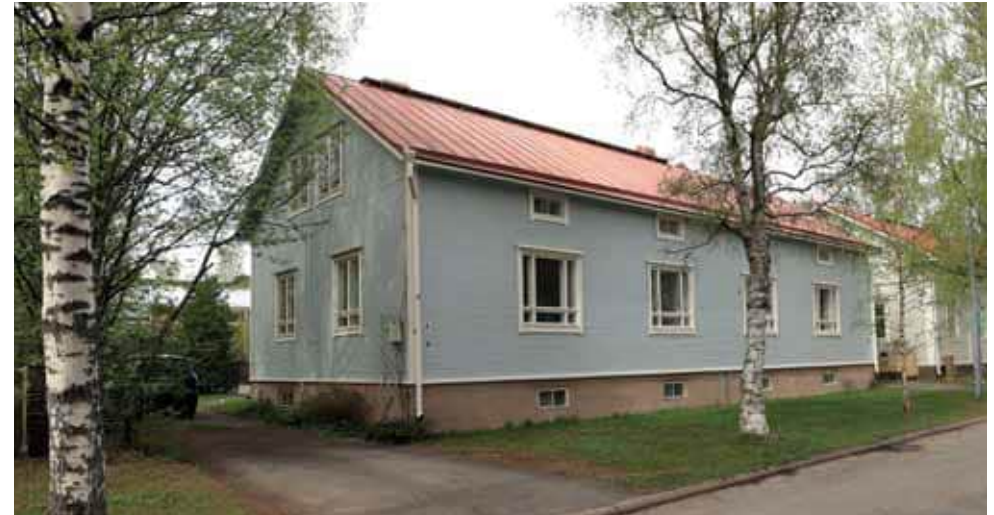
81. Puutarhakatu 6:n katujulkisivu ja päädyt eivät ole juurikaan muuttuneet. Kattomateriaali on todennäköisesti vaihtunut 1980-luvulla. (Kuva: Riitta Kosonen, Arkkitehtitoimisto Jorma Teppo Oy, 5/2021.)

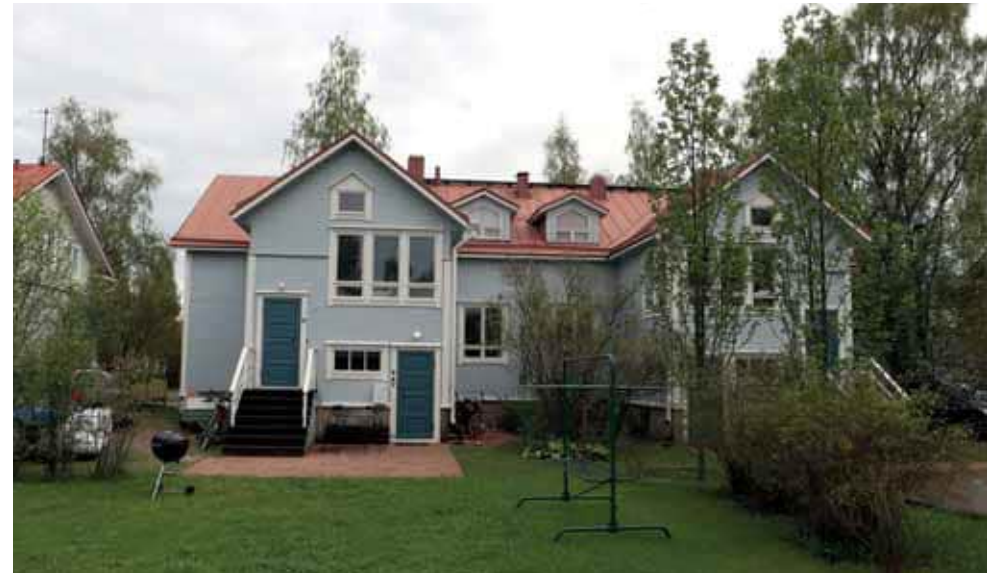
80. Pihan puolella on tapahtunut huomattavia muutoksia. Kuisteja on korotettu ja niiden aukotusta on muutettu. Kattoon on lisätty suurehkot kattolyhdyt tuomaan valoa ullakon keskiosiin. Uudet ikkunat ja ovet on uusittu alkuperäisen mukaisina puuikkunoina. (Kuva: Riitta Kosonen, Arkkitehtitoimisto Jorma Teppo Oy, 5/2021.)

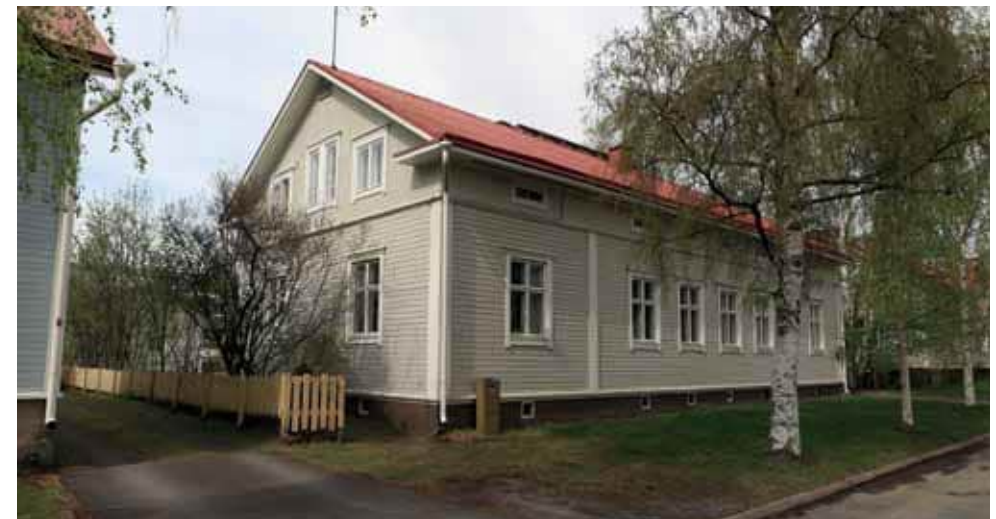
87. Puutarhakatu 4:n katujulkisivu ja päädyt eivät ole juurikaan muuttuneet. Vesikatto on uusittu ja lounaispäättyyn lisätty kaksi ikkunaa 1940-luvun puolivälissä. (Kuva: Riitta Kosonen, Arkkitehtitoimisto Jorma Teppo Oy, 5/2021.)

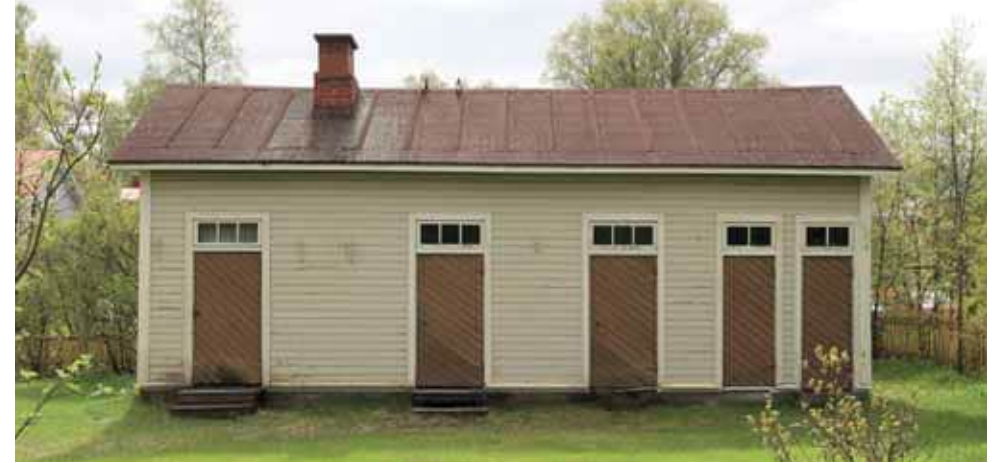
91. Piharakennus näyttää ulkoisesti säilyneen täysin alkuperäisen mukaisena. Ainostaan pesutuvan eteisen suunnitelmien mukaista pystyikkunaa ei ole. (Kuva: Riitta Kosonen, Arkkitehtitoimisto Jorma Teppo Oy, 5/2021.)

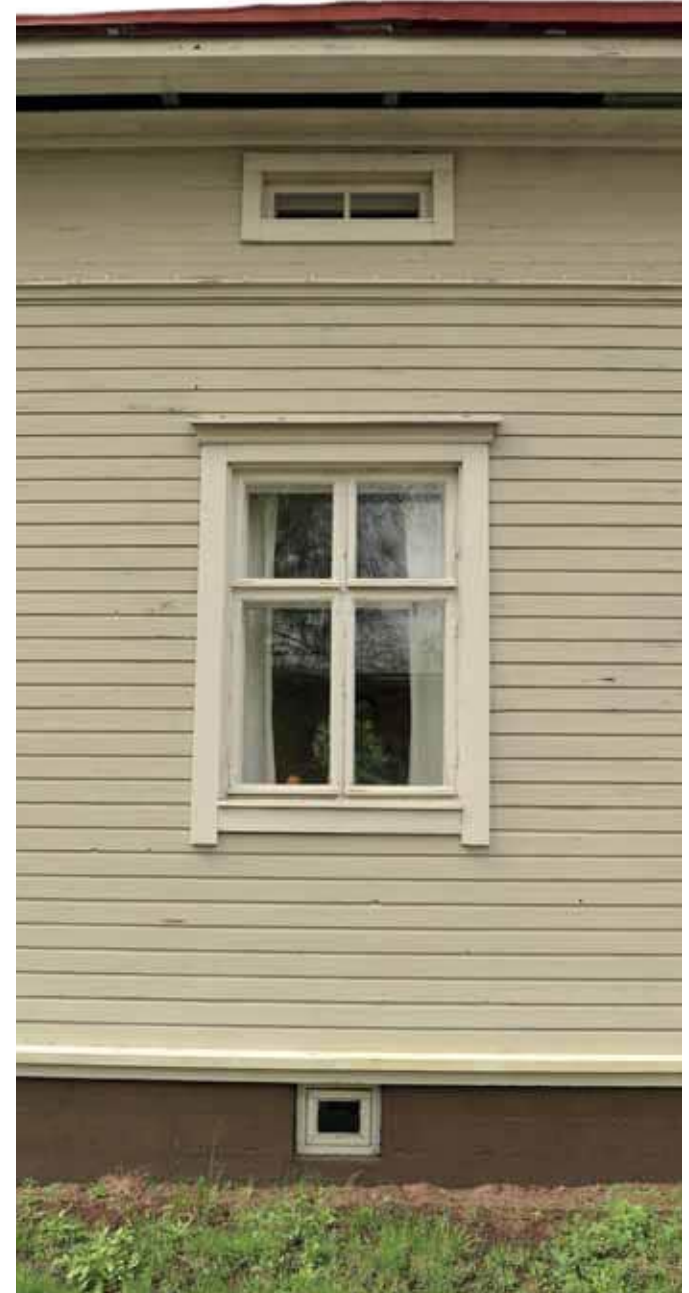
92. Puutarhakatu 4:n kadun puolen pääikkunat ovat alkuperäiset. Muut ikkunat ovat alkuperäisen mukaisia. Räystään tuulettusta on parannettu poistamalla yksi lauta. (Kuva: Riitta Kosonen, Arkkitehtitoimisto Jorma Teppo Oy, 5/2021.)

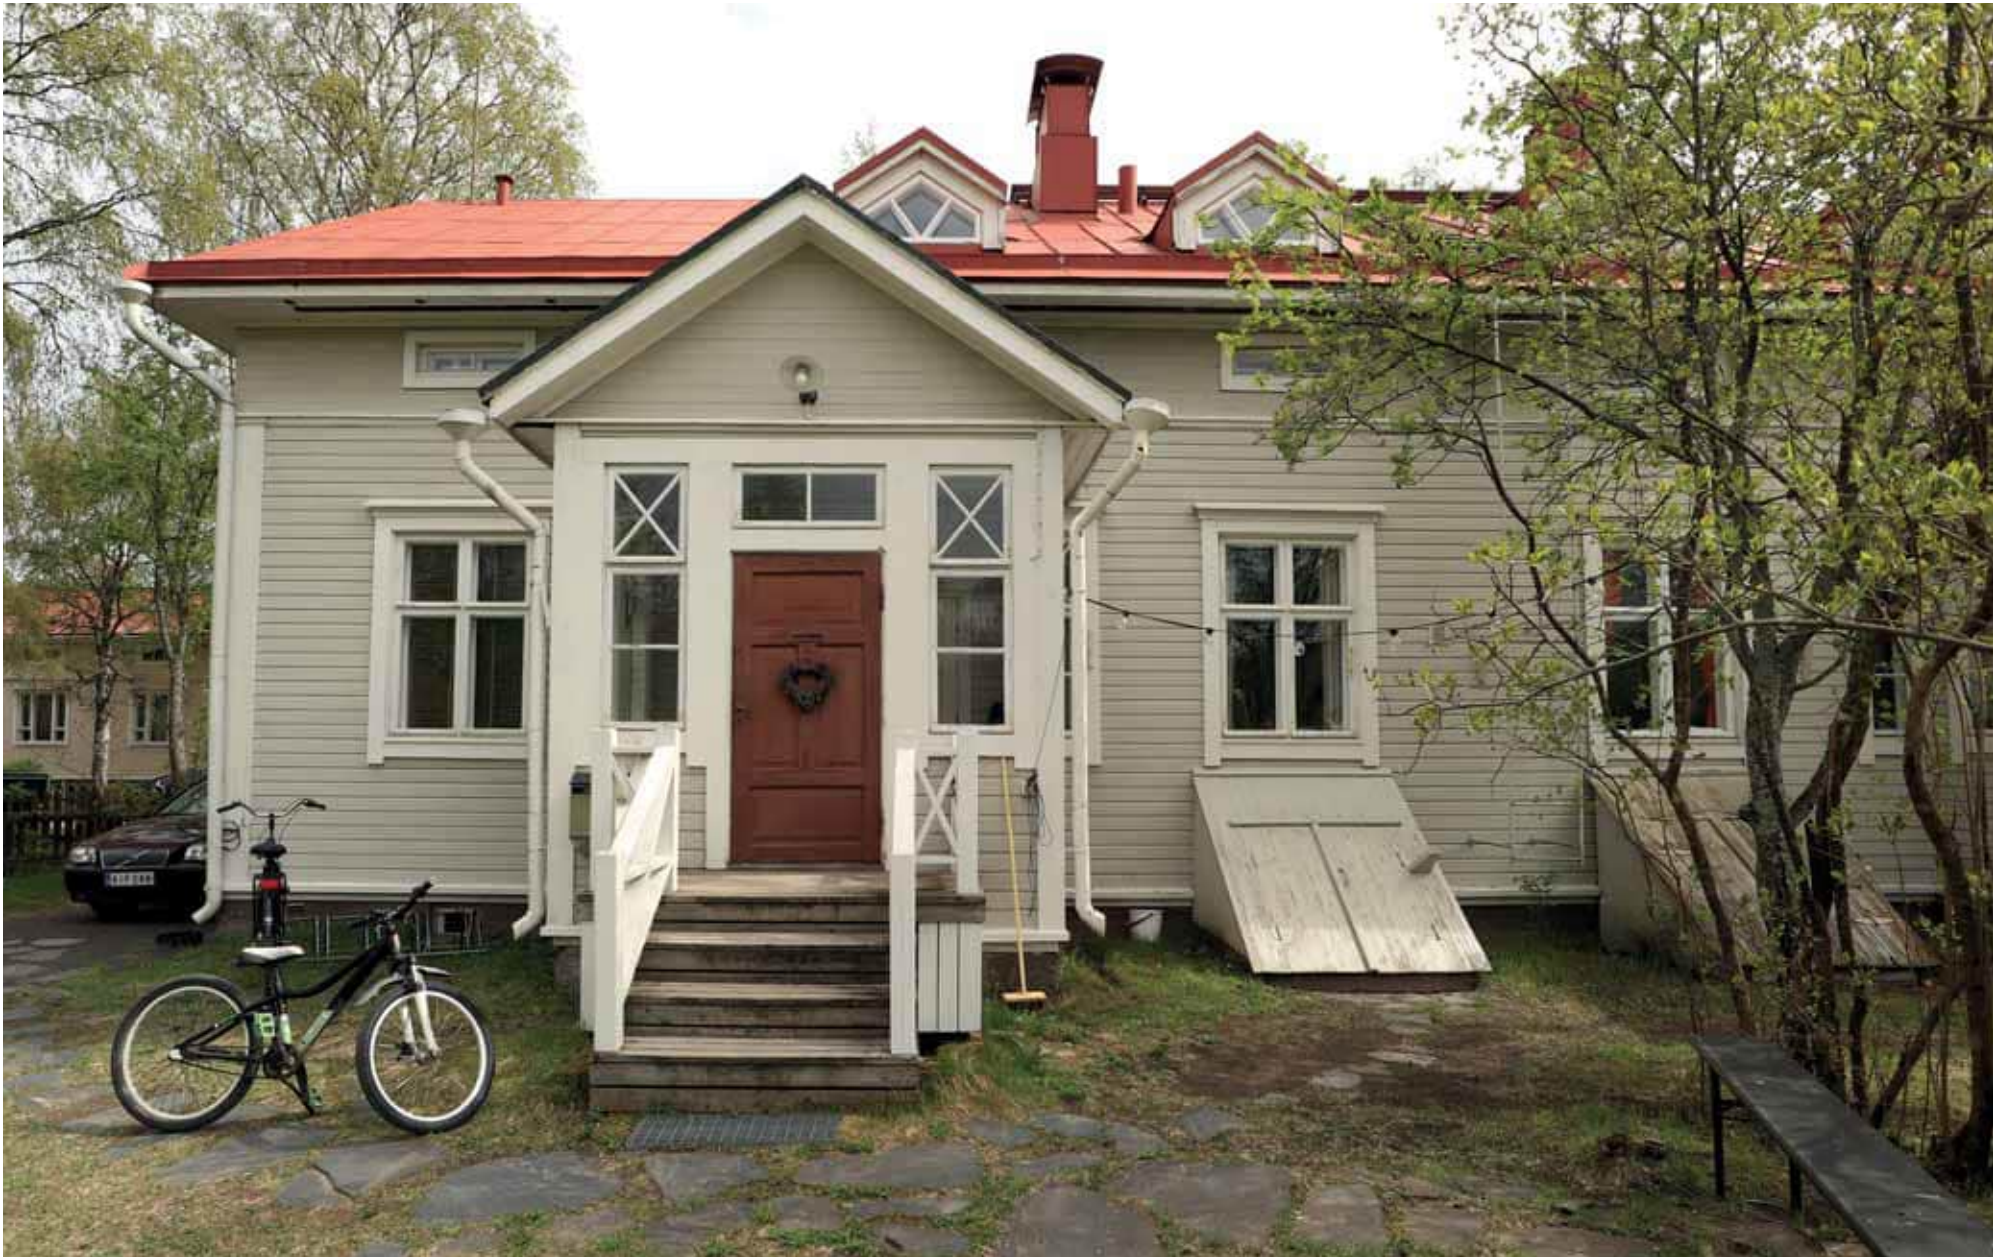
93. Päärakennuksen ikkunat ovat alkuperäiset ja ovet alkuperäiset tai alkuperäisen mukaiset puupeiliovet. Rakennuksessa on vielä jäljellä alkuperäisen mukaiset kellariin pihalta johtavat puuluukut. Myös porraskaiteet on uusittu alkuperäistä mukaillen. (Kuva: Riitta Kosonen, Arkkitehtitoimisto Jorma Teppo Oy, 5/2021.)

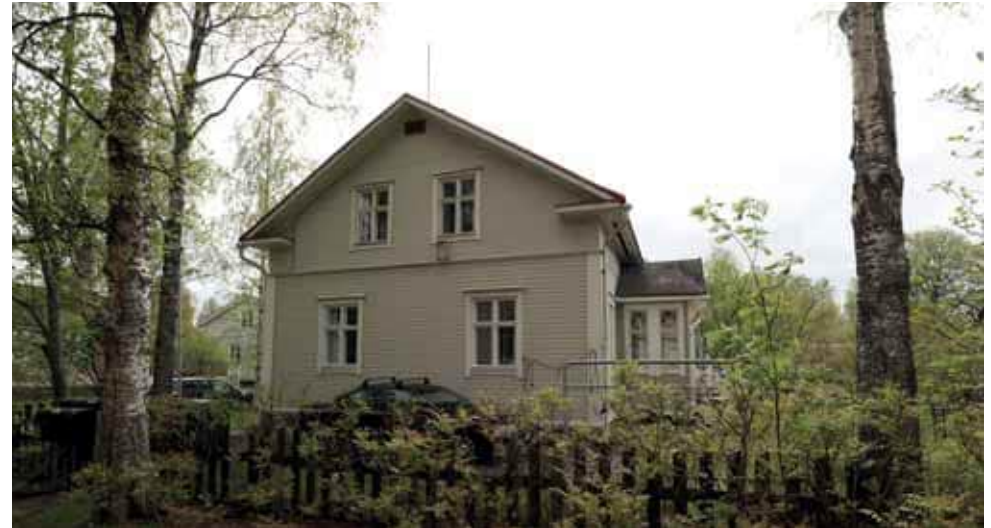
94. Päädyn alkuperäinen ikkuna on poistettu ja uudet ikkunat lisätty ennen vuotta 1986. Yläpohjan tuuletusta on parannettu päädyistä ja räystäään alta. Tonttia ympäröivä aitamalli on alueelle tyypillinen. (Kuva: Riitta Kosonen, Arkkitehtitoimisto Jorma Teppo Oy, 5/2021.)

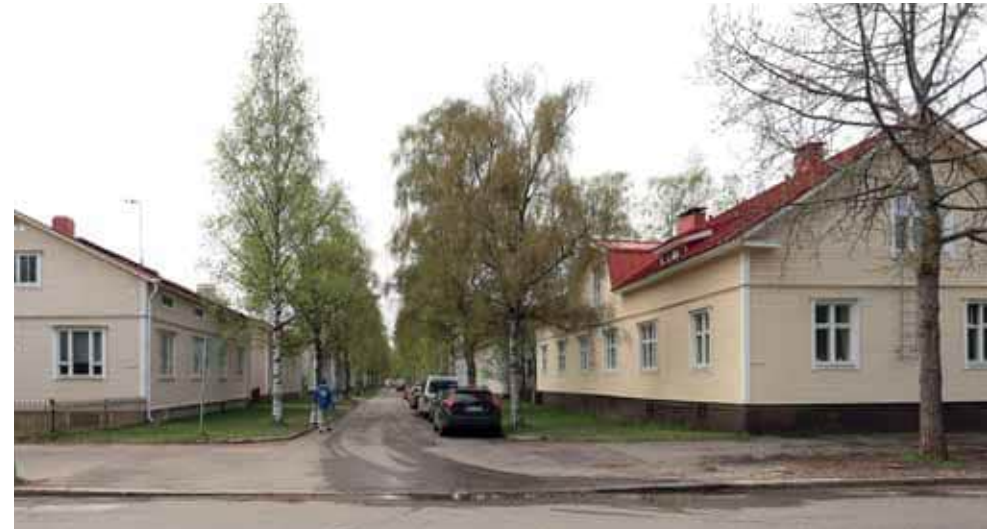
97. Puutarhakatu 2:n katto on uusittu ja syöksytorvet poistettu kadun puolelta. Muutoin rakennuksessa ei ole tapahtunut muutoksia katujulkisivussa. Talon editse kulkeva katu on säilyttänyt puistomaisen luonteensa, vaikka autot ovatkin valloittaneet toisen kadun puolen. Puhelin ja sähköpylväät ovat poistuneet katukuvasta. (Kuva: Riitta Kosonen, Arkkitehtitoimisto Jorma Teppo Oy, 5/2021.)

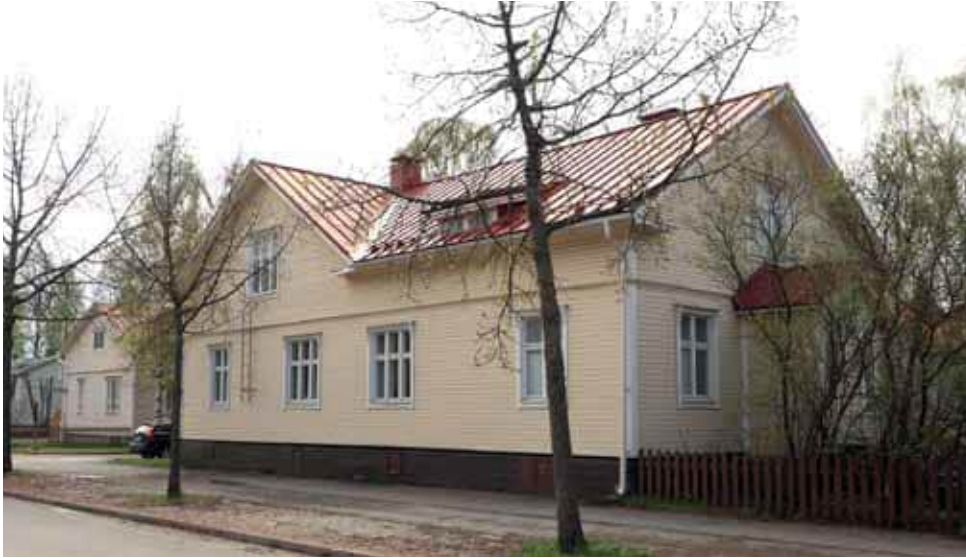
101. Tehtaankadun katujulkisivussa on vastaharja, jonka alle sijoittuu yksi ullakon asunnoista. Julkisivussa ei ole tapahtunut näkyviä muutoksia katon vaihdon lisäksi. (Kuva: Riitta Kosonen, Arkkitehtitoimisto Jorma Teppo Oy, 5/2021.)

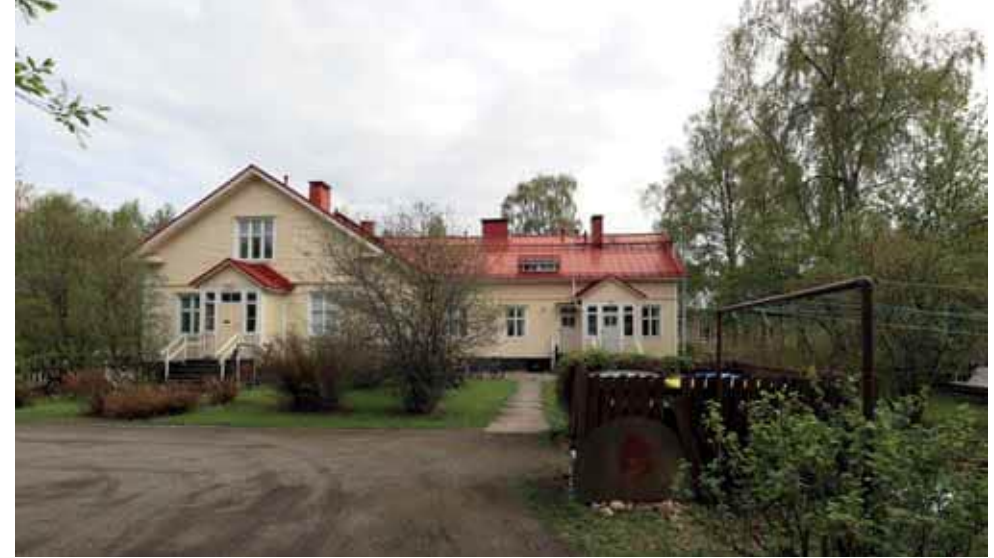
100. Piha on vehreä ja siellä on pensasistutuksia. Pihan puolen päätyyn on lisätty uusi kuisti. (Kuva: Riitta Kosonen, Arkkitehtitoimisto Jorma Teppo Oy, 5/2021.)

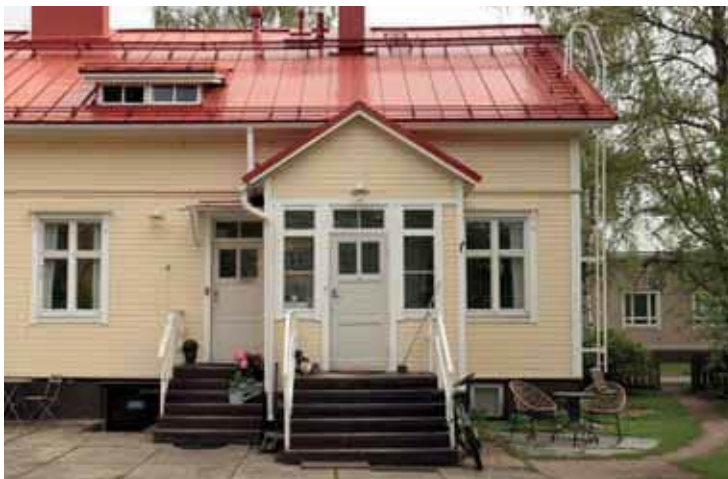
103. Puutarhakatu
2:n ulko-ovet
ovat alkuperäiset
tai alkuperäisen
mukaiset. Ikkunat on
uusittu alkuperäistä
raskastekoisempina.
Myös vesikatto on
uusittu saumattuna
peltikatteenä. (Kuva:
Riitta Kosonen,
Arkkitehtitoimisto
Jorma Teppo Oy,
5/2021.)

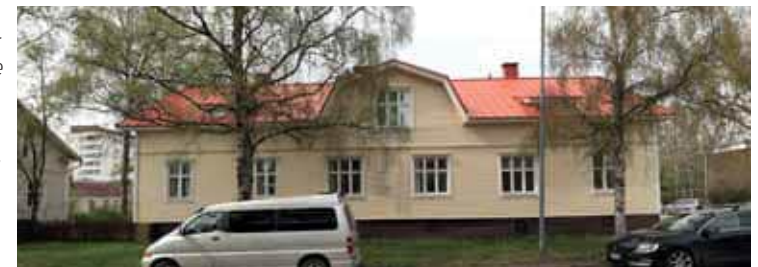
104. Mansardimuotoi-
nen katon nosto tekee
Puutarhakadun puo-
leisesta julkisivusta
tunnistettavan. (Kuva:
Riitta Kosonen, Ark-
kitehtitoimisto Jorma
Teppo Oy, 5/2021.)

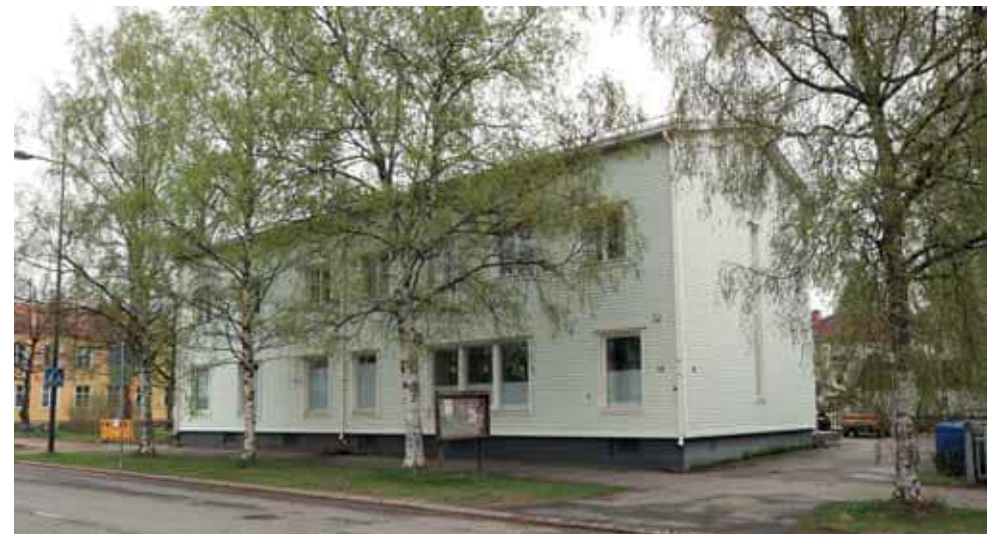
106. Syrjäkatu 13 julkisivusta ovat poistuneet myymälöiden sisäänkäynnit ja aukotukseen on tullut muutoksia. Ullakon päädysä on säilynyt alkuperäinen pikkuruutuinen ikkuna. Rakennus on selvästi tunnistettavissa kasvaneiden koivujen takaa. (Kuva: Riitta Kosonen, Arkkitehtitoimisto Jorma Teppo Oy, 5/2021.)

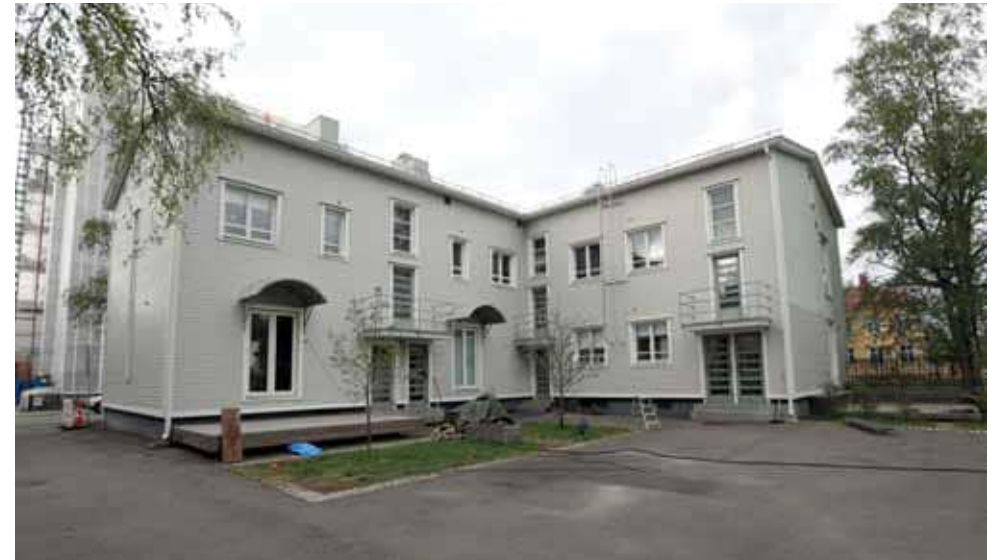
113. 2010-luvulla lisättiin uusia lasipariviovia ranskalaisen parvekkeen tai terassin oviksi. Vaakajakoiset ovet ovat alkuperäisiä. (Kuva: Riitta Kosonen, Arkkitehtitoimisto Jorma Teppo Oy, 5/2021)

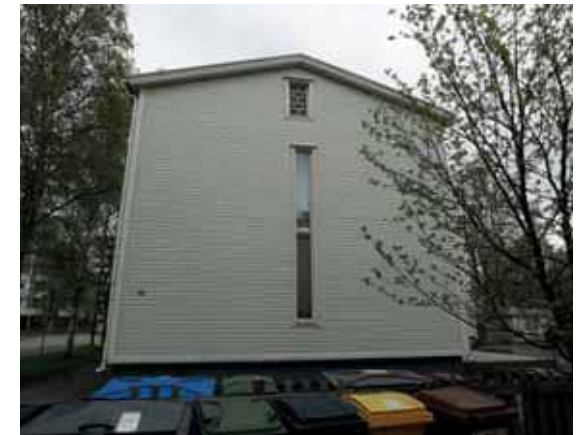
112. Eteläpäädyn ullakkoikkuna on 1930-luvulta. Korkea pystyikkuna on 2010-luvun kerrostumaa. (Kuva: Riitta Kosonen, Arkkitehtitoimisto Jorma Teppo Oy, 5/2021)

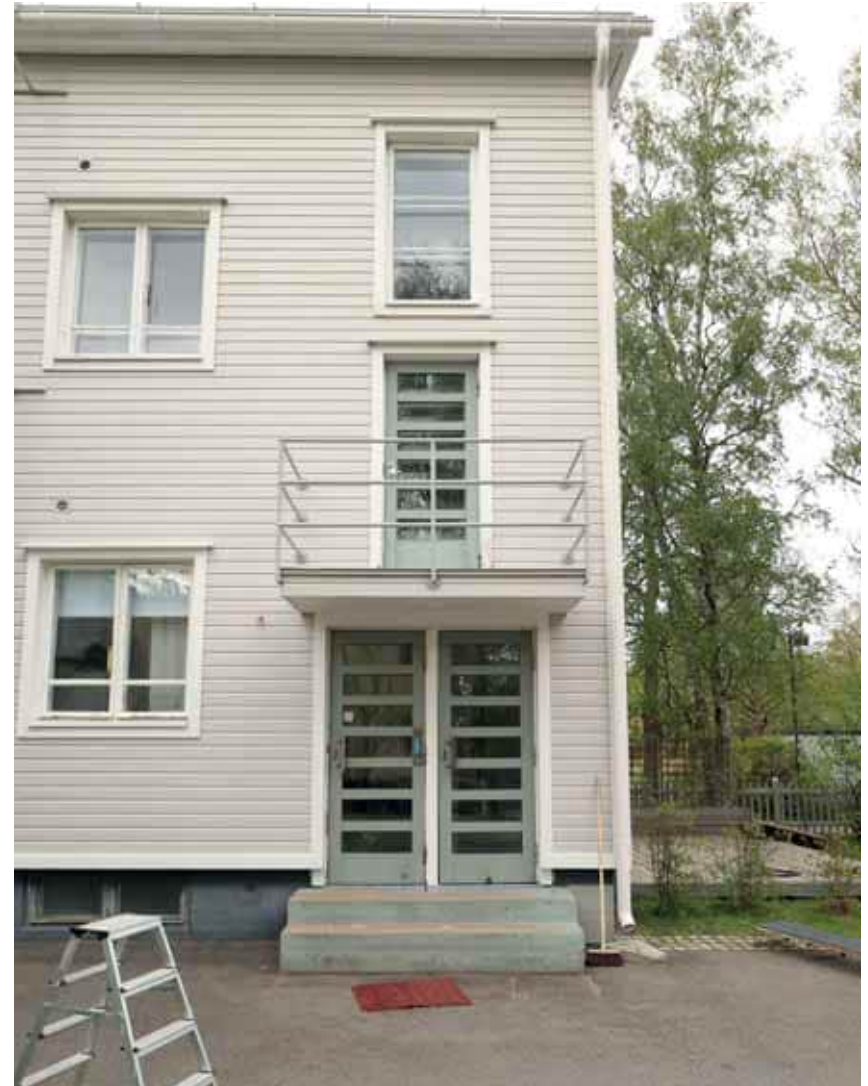
117. Toukokuussa 2021 rakennuksessa suoritettiin huoltomaalaus. Kuvassa tuore maalipinta. Ovet, ikkunat ja parvekkeiteet ovat alkuperäiset tai alkuperäisen suunnitelman mukaiset. (Kuva: Riitta Kosonen, Arkkitehtitoimisto Jorma Teppo Oy, 5/2021.)

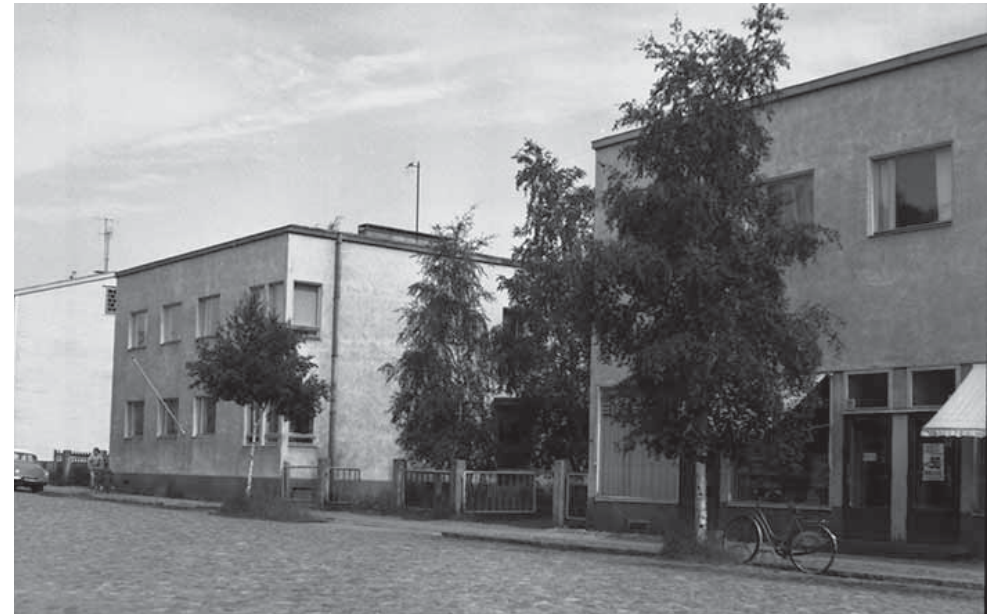
120. Syrjäkatu 15 ja 17 eli "Eskelisen talot" Syrjäkadulta kuvattuna. Suunnitelmissa olleita katujulkisivun nurkkaerkkeri-ikkunoita ei toteutettu. Rakennukset näyttäytyvät kadulle tasokattoisina. Syrjäkatu 17 pohjakerroksessa sijaitsi myymälätiloja. (Kuva: Pohjois-Pohjanmaan museo, kuvaaja Ahti Paulaharju, 1964.)

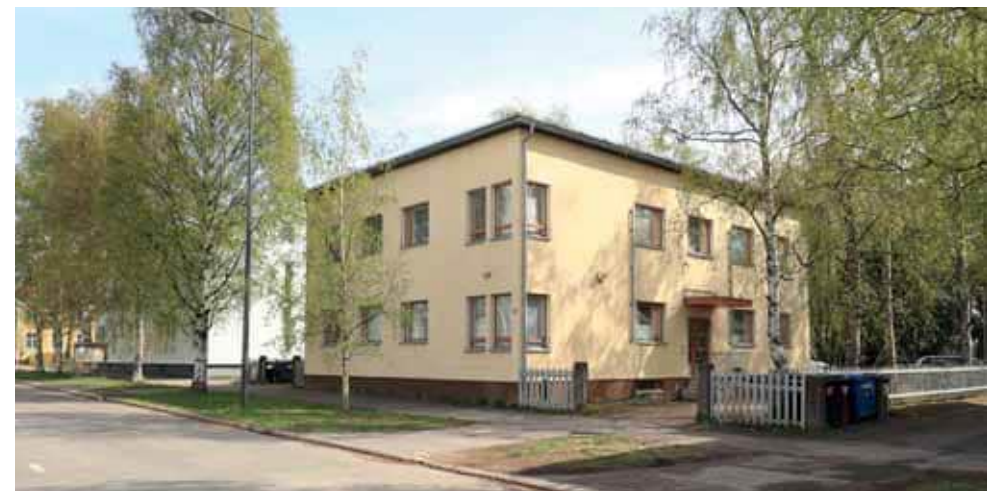
119. Syrjäkatu 15 räystäät ovat pidentyneet hiukan ja syökystorven paikka vaihtunut. Myös aidan malli on muuttunut. (Kuva: Riitta Kosonen, Arkkitehtitoimisto Jorma Teppo Oy, 5/2021.)

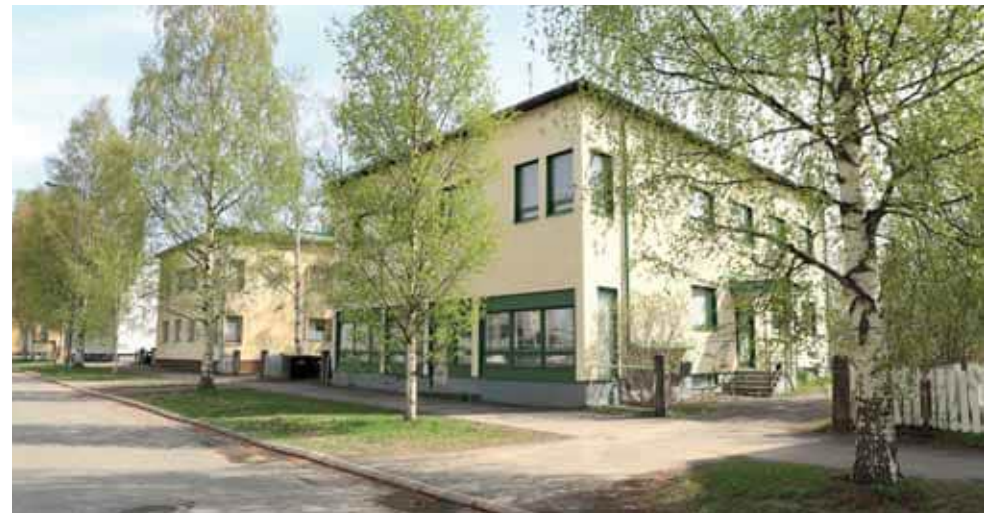
130. Syrjäkatu 17 ensimmäisen kerroksen katujulkisivu on muuttunut sisäänkäyntimuutosten ja ikkunoiden pienentämisen takia. Teräsputkiaidan vinopienat on poistettu. Vrt. kuva 119 tontti 207. (Kuva: Riitta Kosonen, Arkkitehtitoimisto Jorma Teppo Oy, 5/2021.)

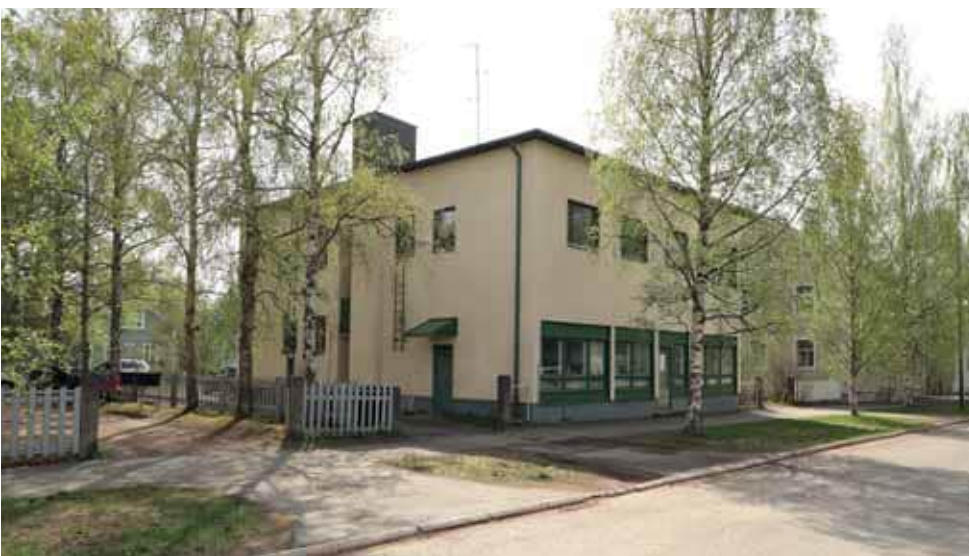
131. Syrjäkatu 17 ensimmäisen kerroksen katujulkisivun aukotus ja pihan puolen sisäänkäyntikatus ovat peräisin 1980-luvulta. (Kuva: Riitta Kosonen, Arkkitehtitoimisto Jorma Teppo Oy, 5/2021.)

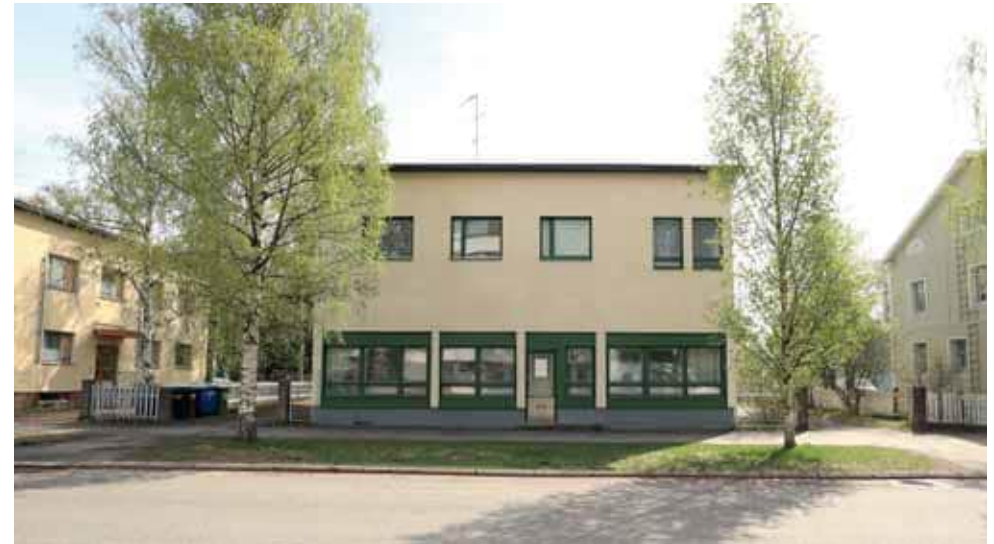
135. Syrjäkatu 17 katujulkisivun ensimmäisen kerroksen aukotuksessa ja sisäänkäynneissä on tapahtunut huomattavia muutoksia. (Kuva: Riitta Kosonen, Arkkitehtitoimisto Jorma Teppo Oy, 5/2021.)

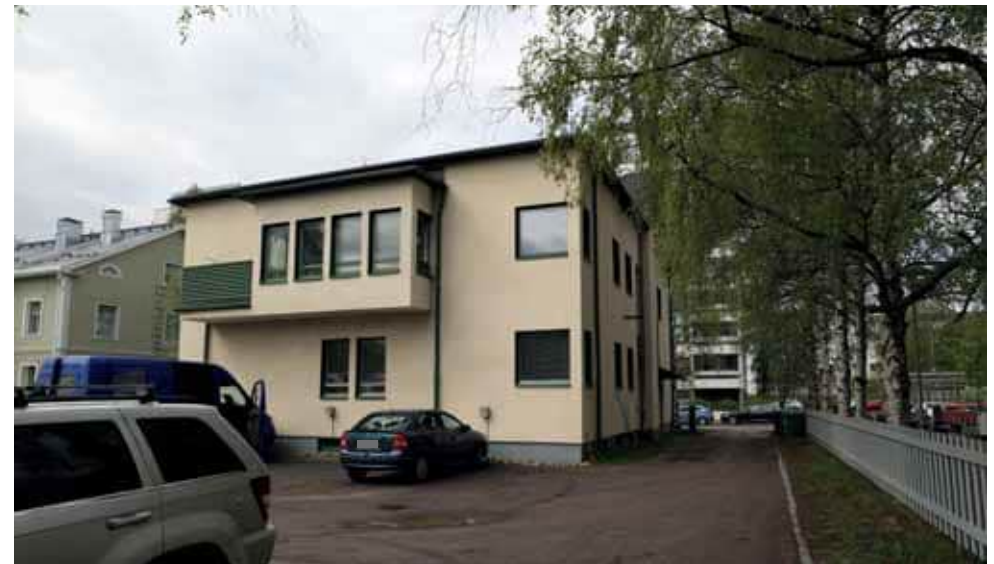
134. Pihan puolella suurimmat muutokset ovat parvekekaiteiden vaihtaminen vaakasuuntaiseksi profiilipelliksi sekä ulkopuolinen lisälämmöneristys. (Kuva: Riitta Kosonen, Arkkitehtitoimisto Jorma Teppo Oy, 5/2021.)

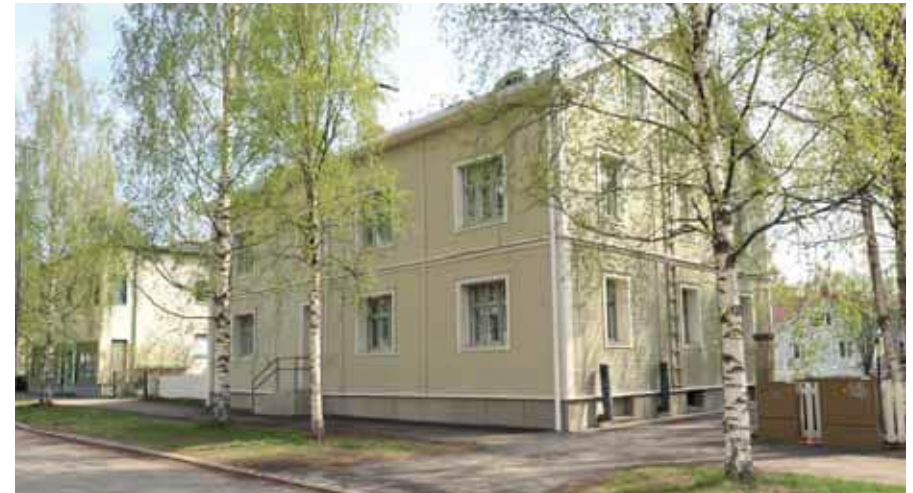
137. Syrjäkatu 19 ensimmäisen kerroksen julkisivumateriaali on muutettu vaakapaneeliksi. ja julkisivut on lisälämmöneristetty. Betonisokkeli on levytetty ja sokkelista nousevat ilmanvaihtoputket. (Kuva: Riitta Kosonen, Arkkitehtitoimisto Jorma Teppo Oy, 5/2021.)

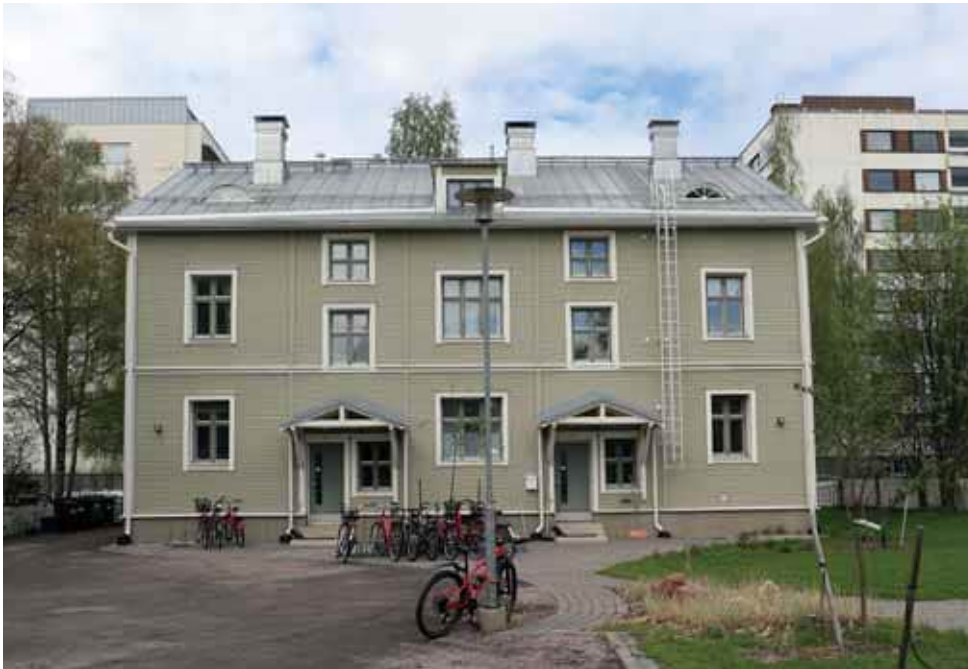
139. Syrjäkatu 19 vesikatto on uusittu rivipeltikatteena. Pihajulkisivujen aukotus on palautettu alkuperäisen mukaiseksi, kun kellarin sisäänkäynnit on poistettu. (Kuva: Riitta Kosonen, Arkkitehtitoimisto Jorma Teppo Oy, 5/2021.)

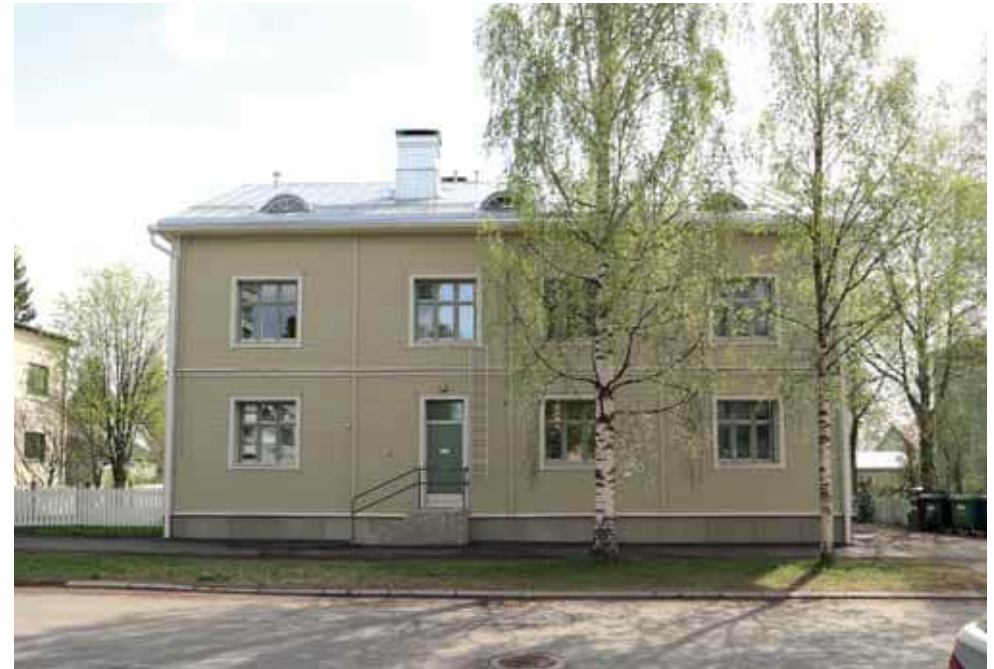
140. Ensimmäisen kerroksen paneloiminen oli suuri muutos katukuvassa. Entisen saunan sisäänkäynnin portaat on käännetty kadun suuntaiseksi. Ulko-ovi poikkeaa tyyliltään alkuperäisestä. (Kuva: Riitta Kosonen, Arkkitehtitoimisto Jorma Teppo Oy, 5/2021.)

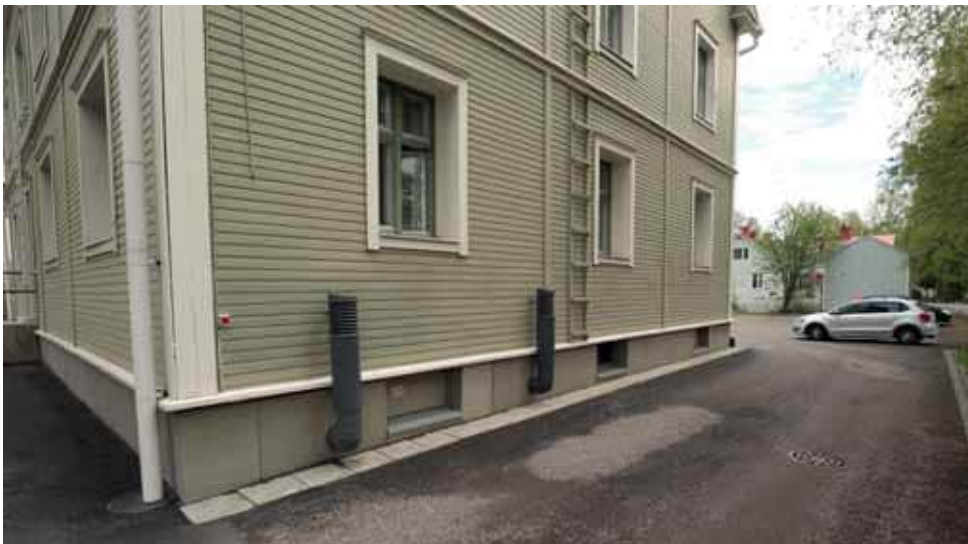
141. Vasemmalla: Ikkunat ovat jääneet voimakkaasti syvennykseen seinien lisälämmöneristämisen myötä. Kivirakenteisessa ensimmäisessä kerroksessa syvennys on muuta rakennusta suurempi. Sokkeli on levytetty. Kellarin ilmanvaihtoputket nousevat päätyjulkisivussa.. (Kuva: Riitta Kosonen, Arkkitehtitoimisto Jorma Teppo Oy, 5/2021.)

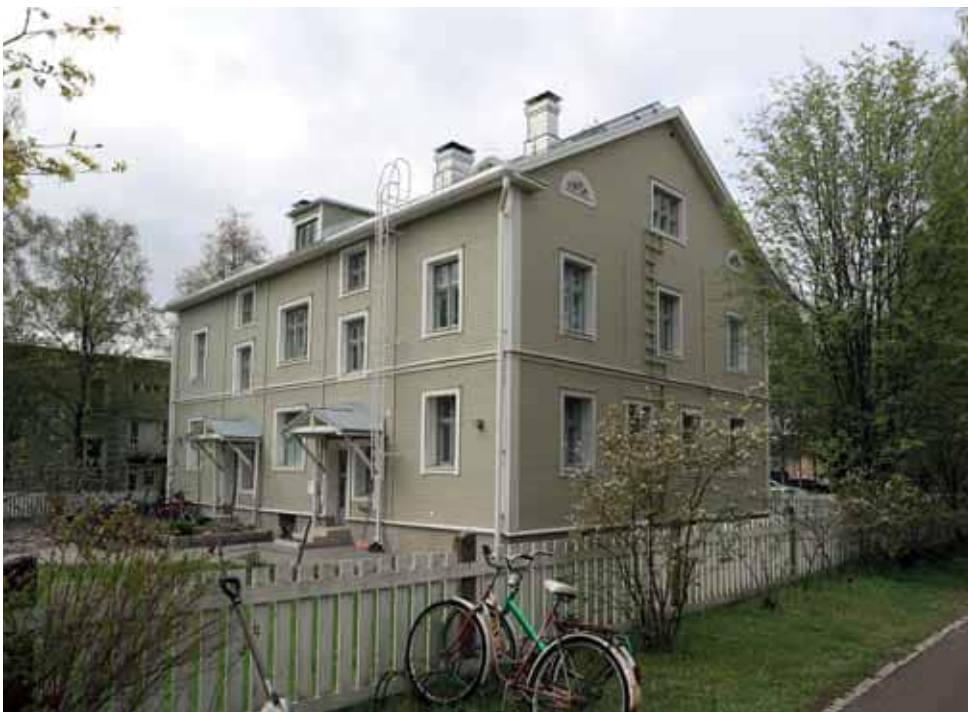
142. Päätyjulkisivun lunetti-ikkunat saattavat olla alkuperäiset. (Kuva: Riitta Kosonen, Arkkitehtitoimisto Jorma Teppo Oy, 5/2021.)

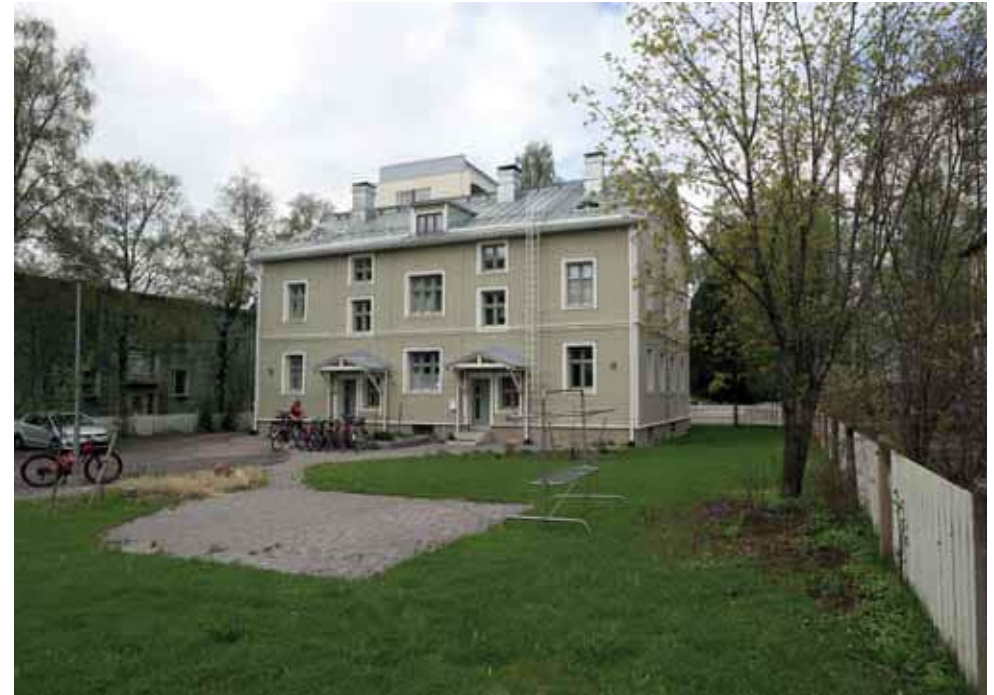
144. Syrjäkatu 19 piha on vastikään uudistettu. Kuvassa näkyvät myös uusi katto sekä 1990-luvulla lisätyt sisäänkäyntikatokset. Vuonna 1980-luvulla uusittiin ikkunat puitejako säilyttäen. Sen ajan uudet puuikkunat ovat huomattavasti raskastekoisemmat kuin alkuperäiset sirot ikkunat olivat. Ulko-ovien tyyli on muuttunut. (Kuva: Riitta Kosonen, Arkkitehtitoimisto Jorma Teppo Oy, 5/2021.)

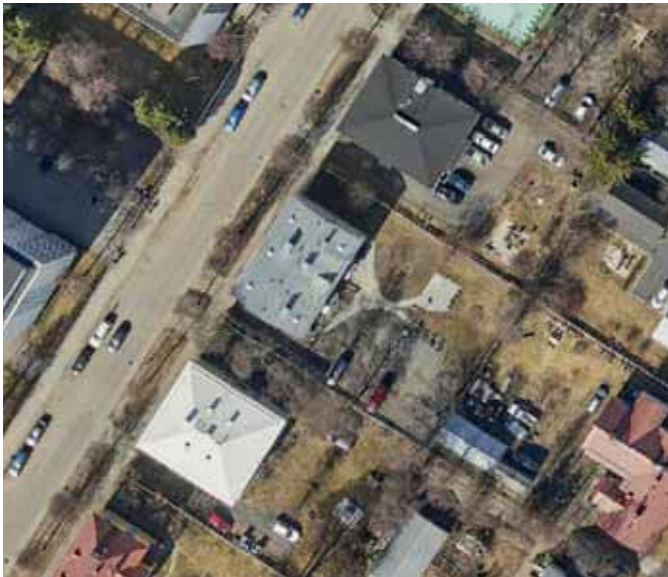
143. Tontti 209 on säilynyt periaatteiltaan lähes samankaltaisena suhteessa rakennusaikaan. Pihan pintamateriaalit ovat muuttuneet ja edustavat ratkaisuiltaan vapaamuotoista pihasommittelua. 1960-luvulla pihan eteläreunalla oli hyötypuutarha ja koillisnurkassa joitan rakennelmia. (Kuva: Ilmakuva 7.5.2020, Terratec Oy, Oulun kaupungin karttapalvelu)

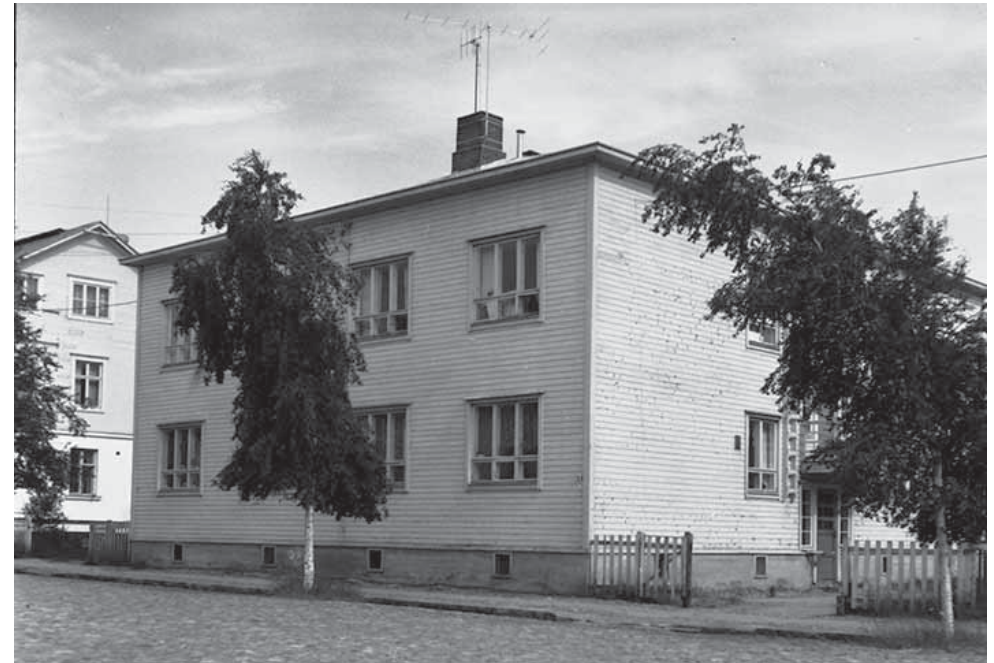
147. Syrjäkatu 21 on Karvosen noppataloista ainoa, jossa on varmuudella ollut suunnitelmien mukaiset ulko-ovet. (Kuva: Pohjois-Pohjanmaan museo, kuvaaja Ahti Paulaharju, 1964.)

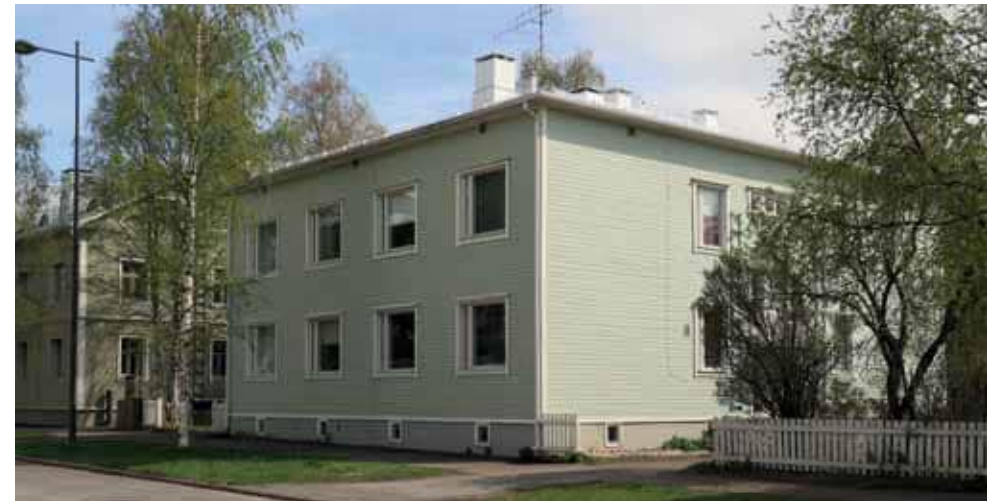
145. Syrjäkatu 21 ulko-asu on muuttunut merkittävästi ikkunoiden uusimisen myötä. (Kuva: Riitta Kosonen, Arkkitehtitoimisto Jorma Teppo Oy, 5/2021.)

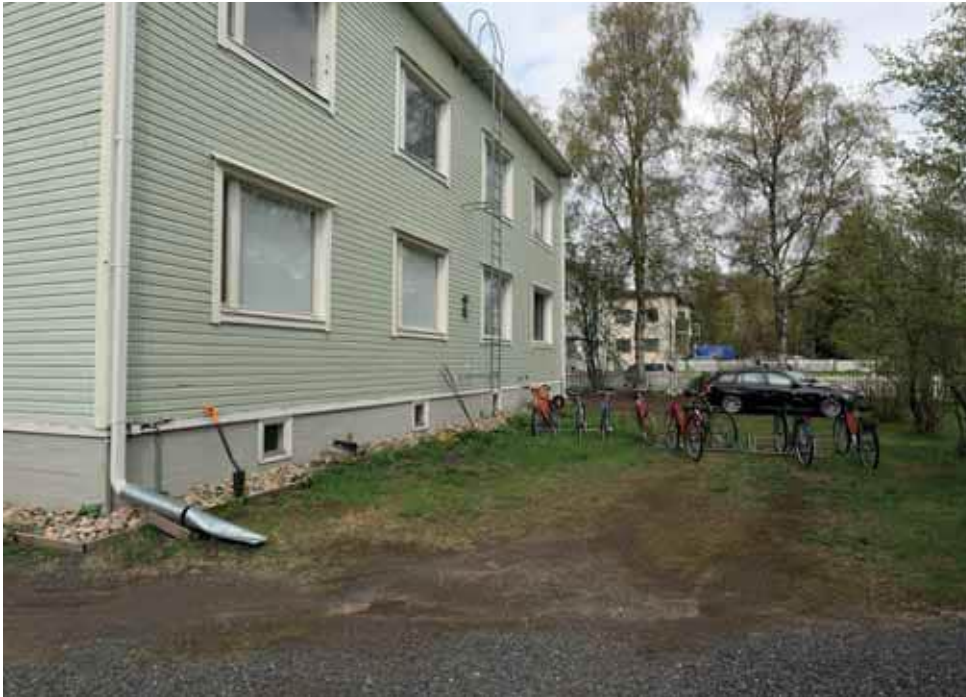
148. Syrjäkatu 21 ilme on muuttunut ikkunoiden uusimisen myötä merkittävästi. Ikkunat on uusittu 1980-luvulla ajalle tyypillisinä jaottomina ikkunoina, joissa on pystysuuntainen tuuletusikkuna. (Kuva: Riitta Kosonen, Arkkitehtitoimisto Jorma Teppo Oy, 5/2021.)

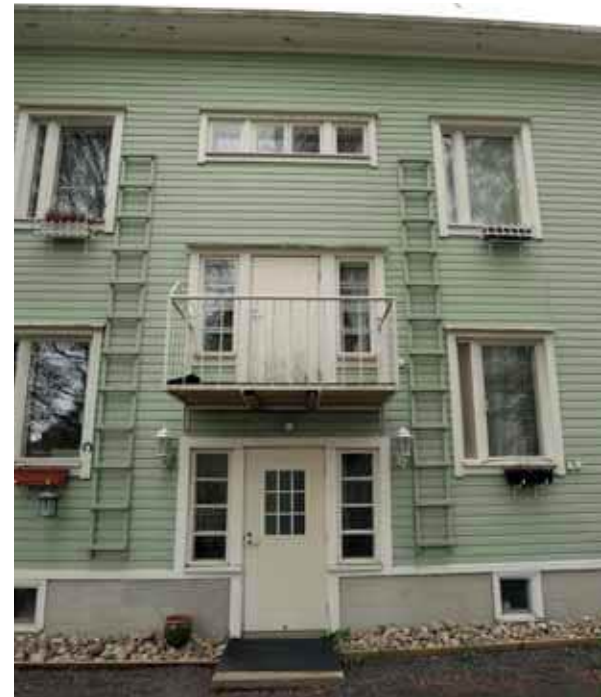
149. Sisäänkäyntien yhteydessä olevat pystyikkunat ovat alkuperäiset. Ulko-ovet on vaihdettu tyylliltään muusta rakennuksesta poikkeaviin. Myös parvekkeiden pinnakaiteet ovat alkuperäiset. (Kuva: Riitta Kosonen, Arkkitehtitoimisto Jorma Teppo Oy, 5/2021.)
