Puu-Raksila

RAKENNUSHISTORIASELVITYS

Liite 1

Tonttikohtaiset ominaispiirteiden, muutosten, nykytilan selvitykset ja säilyneisyyden arviointi

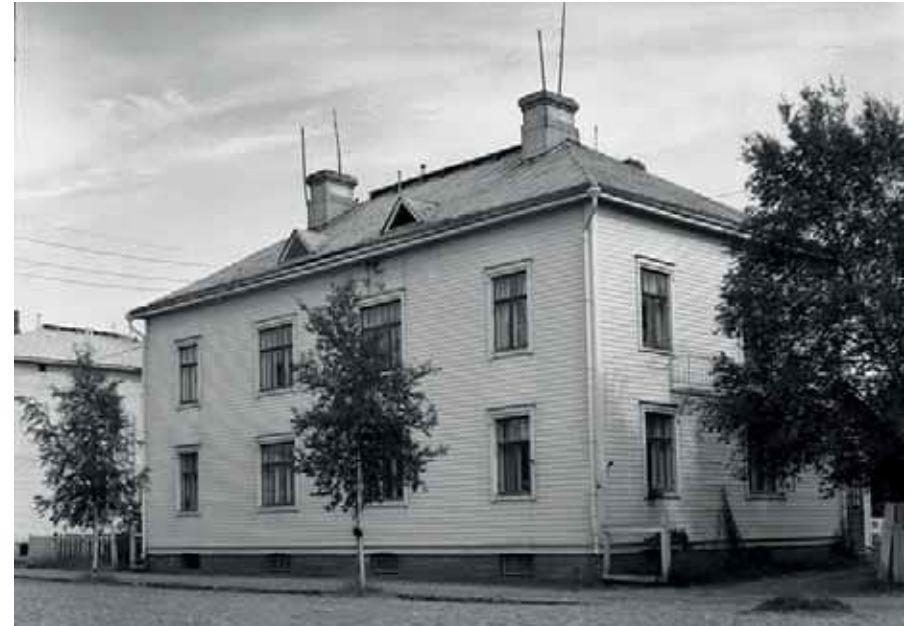
156. Syrjäkatu 23 julkisivu on säilynyt lähes entisellään, vaikka rakennusta on kunnostettu ja korjattu. Piiput olivat pellitetyt jo 1960-luvulla. Katolla on ukkosenjohdattimia. (Kuva: Pohjois-Pohjanmaan museo, kuvaaja Ahti Paulaharju, 1964.)

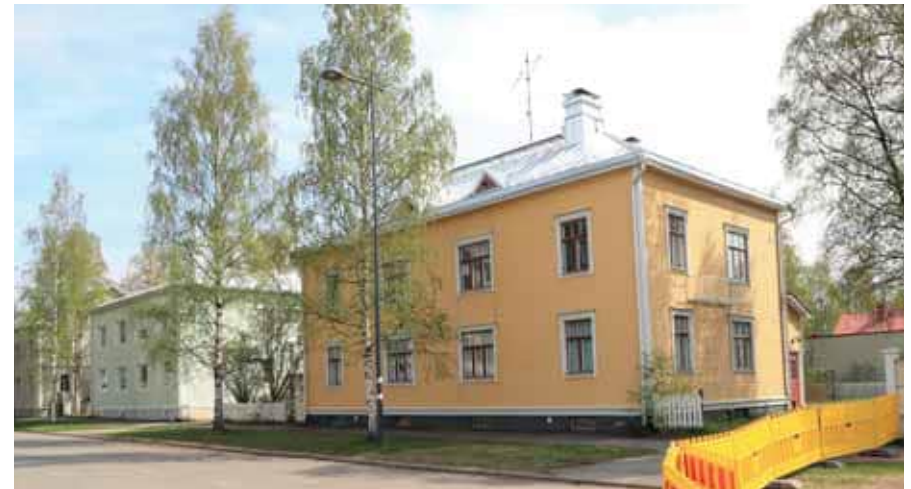
154. Syrjäkatu 23 Syrjäkadulta kuvattuna. Peltikatto on uusittu alkuperäisen mukaisena. Aita on uusittu Raksilalle tyypillisenä puusäleaitana. (Kuva: Riitta Kosonen, Arkkitehtitoimisto Jorma Teppo Oy, 5/2021.)

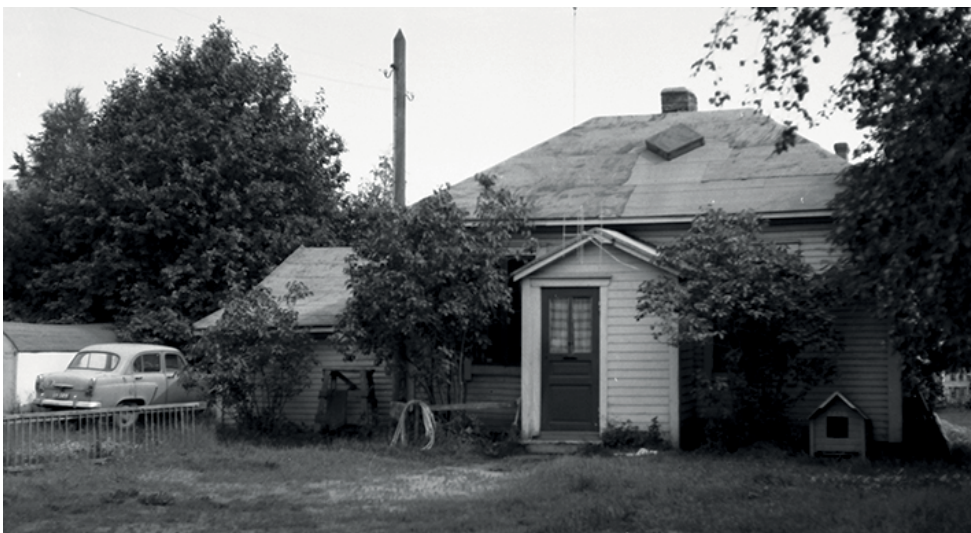
157. Syrjäkatu 23:n piharakennuksessa sijaitsi alunperin leivintupa. Rakennuksessa oli huopakatto ja suunnitelmista poiketen lasiaukollinen ulko-ovi. (Kuva: Pohjois-Pohjanmaan museo, kuvaaja Ahti Paulaharju, 1964.)

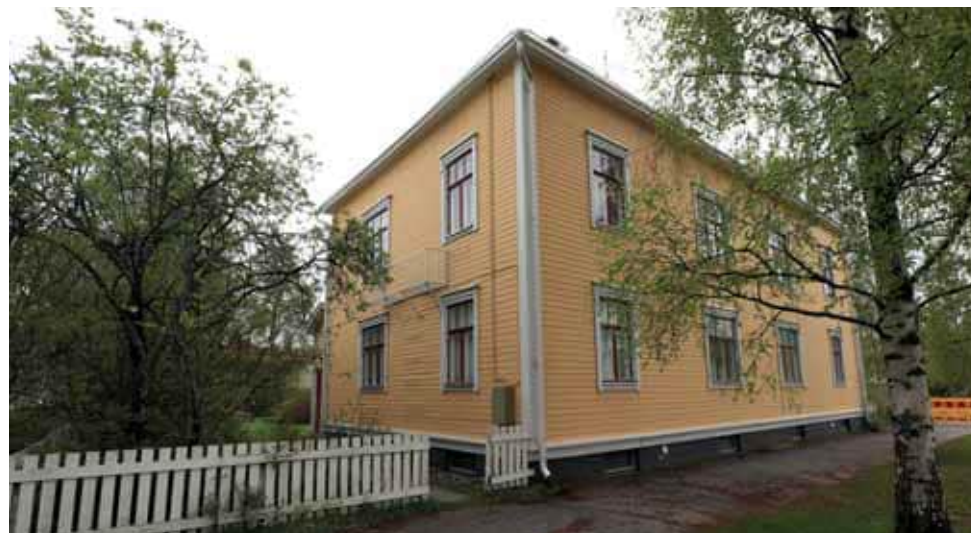
159. Syrjäkatu 23 Syrjäkadulta kuvattuna. Peltikatto on uusittu alkuperäisen mukaisena. Aita on uusittu Raksilalle tyypillisenä puusäleaitana. (Kuva: Riitta Kosonen, Arkkitehtitoimisto Jorma Teppo Oy, 5/2021.)

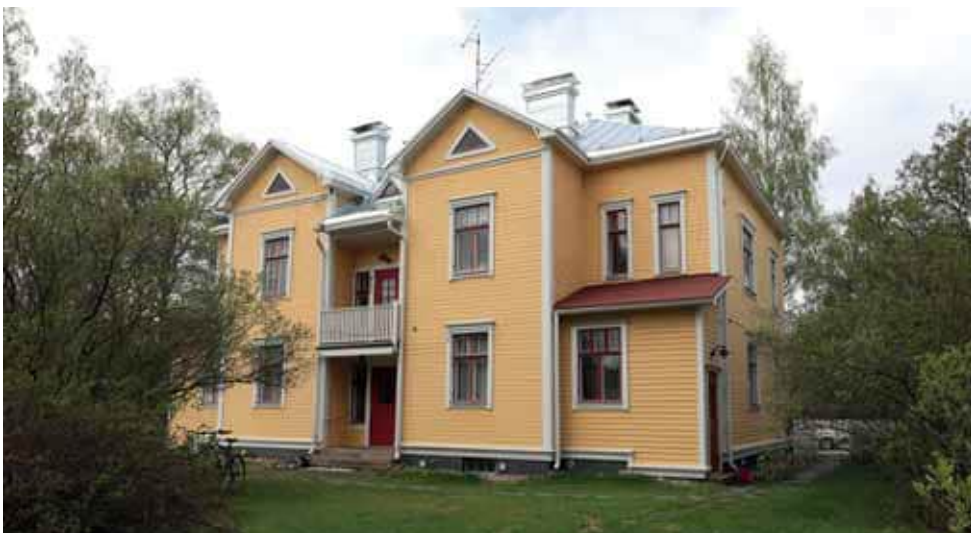
160. Sisäänkäyntikuisteja ei ole alkuperäisissä lupapiirustuksissa. Muutoin julkisivut ovat säilyneet alkuperäisen mukaisena. (Kuva: Riitta Kosonen, Arkkitehtitoimisto Jorma Teppo Oy, 5/2021.)

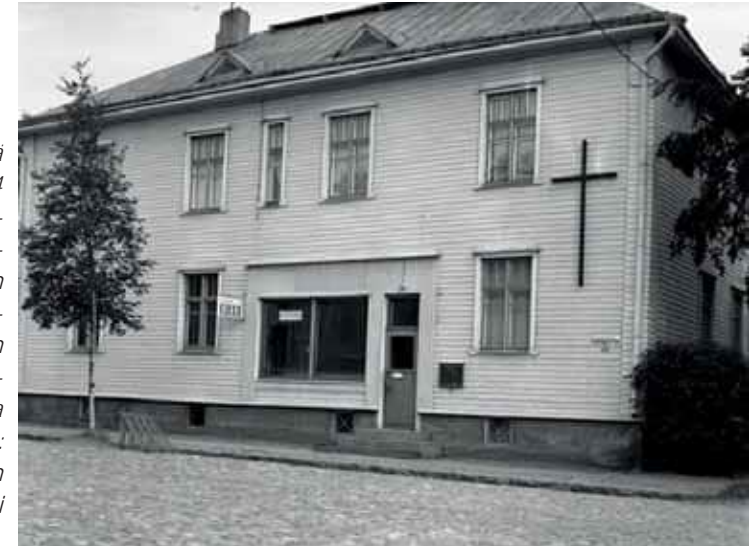
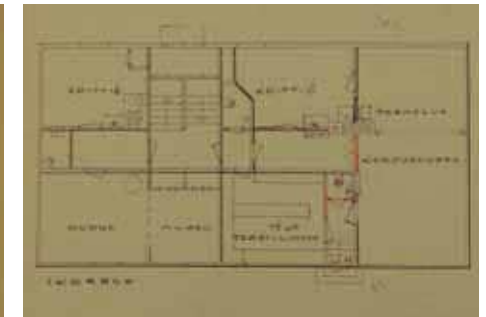
162. Vasemmalla vuonna 1952 rakennuslupan saaneen myymälätilamuutoksen lupapohja ja katujulkisivu. Oikealla ylhäällä vuoden 1962 muutoslupa, jossa päätyasunto muutettiin kokoushuoneeksi. Alkuperäiset uunit purettiin ja tilalle tuli yksi "Termolux"-lämmitin. (Piirustukset: Oulun kaupunginarkisto)

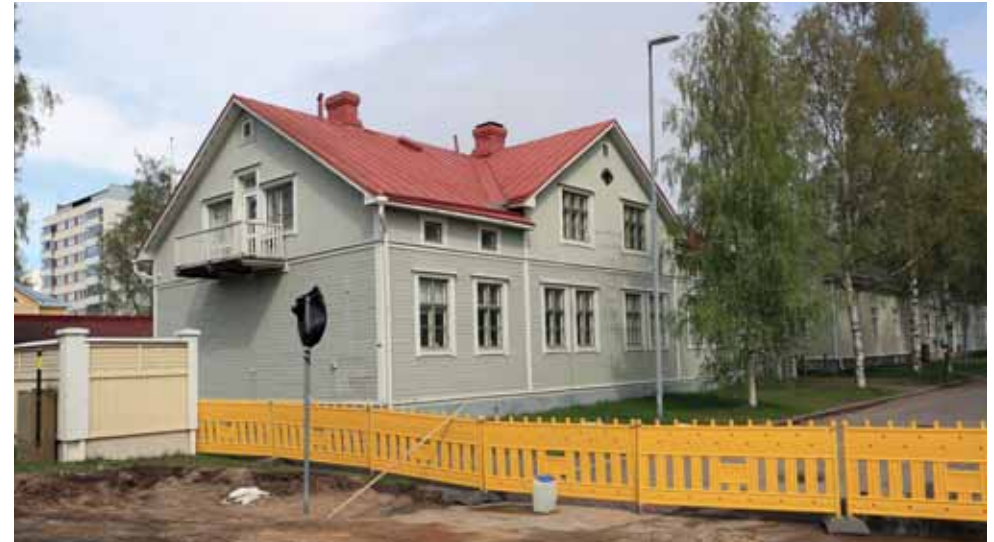
170. Puutarhakatu 24 päädyn parveke on 1950-luvun kerrostumaa. Julkisivuihin lisätty myös päätykolmioihin yläpohjan tuuletusritilät. Muutoin katujulkisivu on säilynyt alkuperäisten suunnitelmien mukaisena. (Kuva: Riitta Kosonen, Arkkitehtitoimisto Jorma Teppo Oy, 5/2021.)

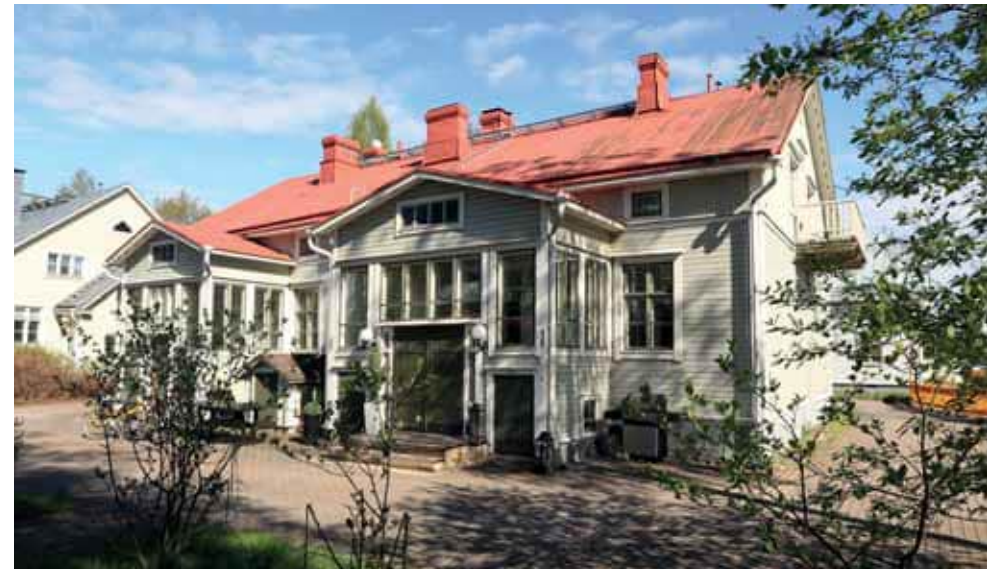
168. Puutarhakatu 24 pihan puolen kuistit näkyvät jo vuoden 1939 ilmakuvassa. Voidaankin olettaa, että ne on lisätty suunnitelmista poiketen jo rakentamisvaiheessa. Kuistit ovat täten osa alkuperäistä arkkitehtuuria. (Kuva: Riitta Kosonen, Arkkitehtitoimisto Jorma Teppo Oy, 5/2021.)

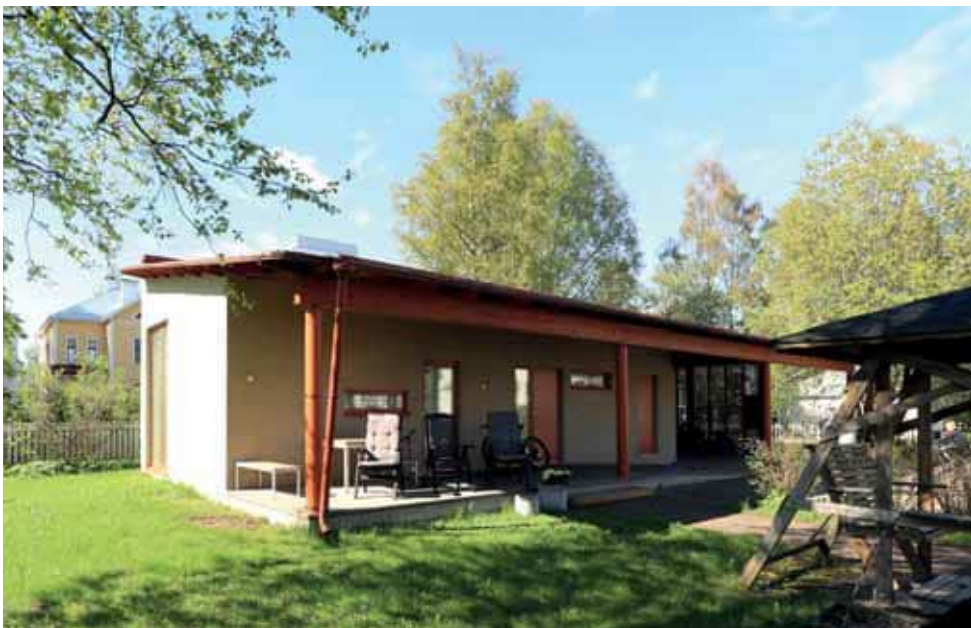
172. Puutarhakatu 24 piharakennus edustaa 2000-luvun modernia arkkitehtuuria. Nuorten ystävien käyttöön rakennettu rapattu rakennus poikkeaa muista alueen ulkorakennuksista. (Kuva: Riitta Kosonen, Arkkitehtitoimisto Jorma Teppo Oy, 5/2021.)

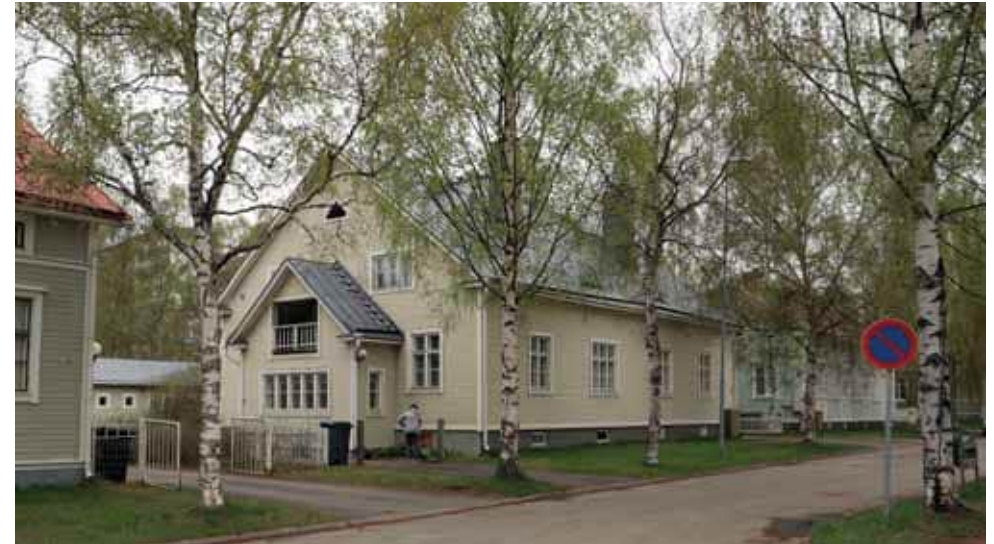
176. Puutarhakatu 22 Puutarhakadulta kuvattuna. Päädyn kuisti on lisätty 1980-luvulla, kun rakennus on muutettu paritaloksi. (Kuva: Riitta Kosonen, Arkkitehtitoimisto Jorma Teppo Oy, 5/2021.)

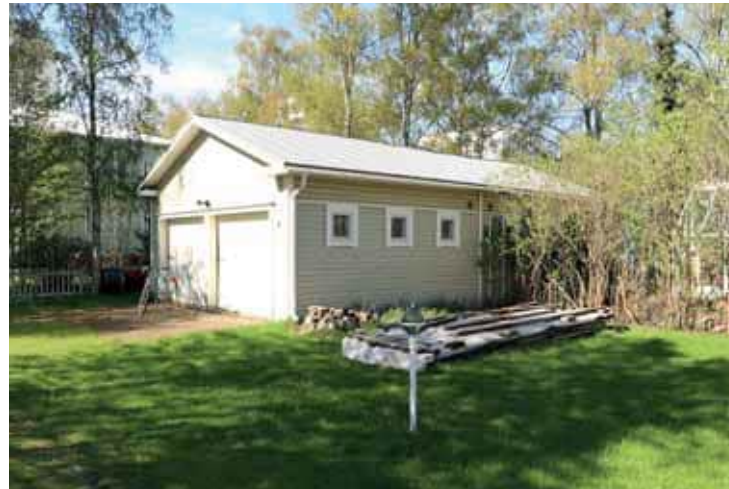
180. Autotalli ja piha-alueita. Pensasaita rajaa asuntopiha erilleen. Pensaiden takana kasvihuone. (Kuva: Riitta Kosonen, Arkkitehtitoimisto Jorma Teppo Oy, 5/2021.)

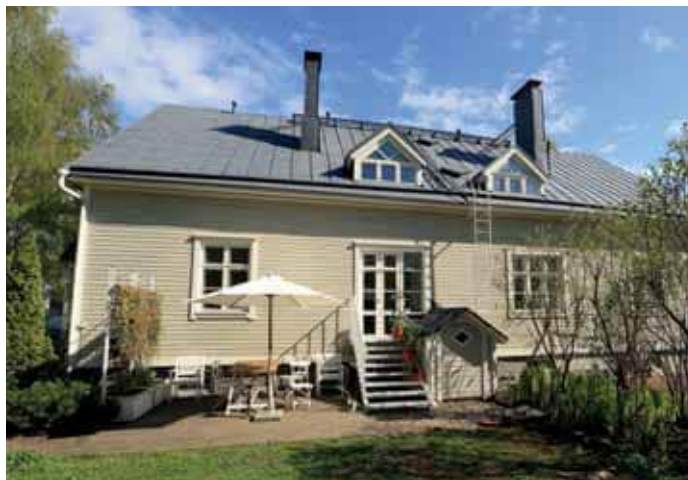
182. Vuonna 2020 lisätty ikkunan paikalle uusi lasiulko-ovi. Kuvassa myös 1980-luvulla korotetut kattolyhdyt. (Kuva: Riitta Kosonen, Arkkitehtitoimisto Jorma Teppo Oy, 5/2021.)

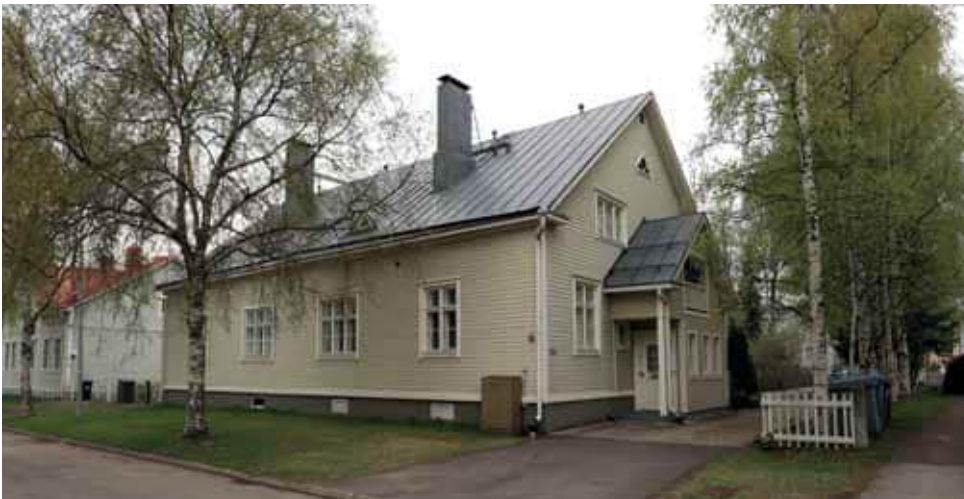
184. Pohjois-päädyn laajennuksessa ei ole muusta rakennuksesta poiketen jalkarännejä. Laajennukset eivät muutoinkaan ole identtiset. (Kuva: Riitta Kosonen, Arkkitehtitoimisto Jorma Teppo Oy, 5/2021.)

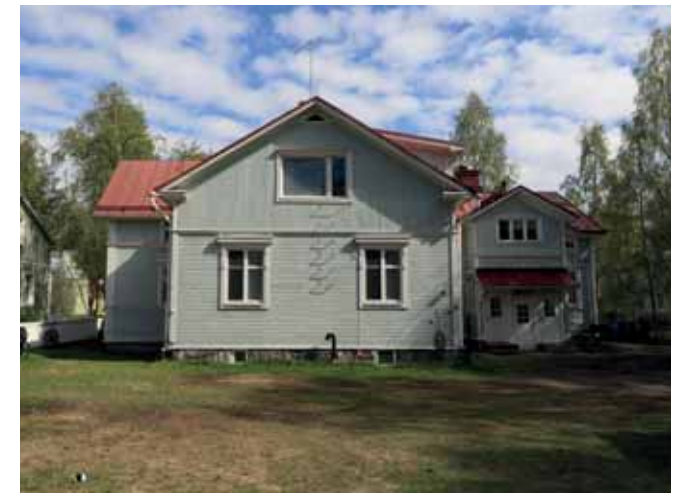
187. Puutarhakatu 20 pihan puolen päätyyn on lisätty rakennuksen tyylistä poikkeava ikkuna. Vasemmallä näkyy portaikkolaajennus ja harjan oikealla puolella lappeen nosto. Alkuperäisen kuistin sisäänkäyntien päälle on lisätty katos. Alkuperäistä luonnonkivisokkella on osin vahvistettu betonilla. (Kuva: Riitta Kosonen, Arkkitehtitoimisto Jorma Teppo Oy, 5/2021.)

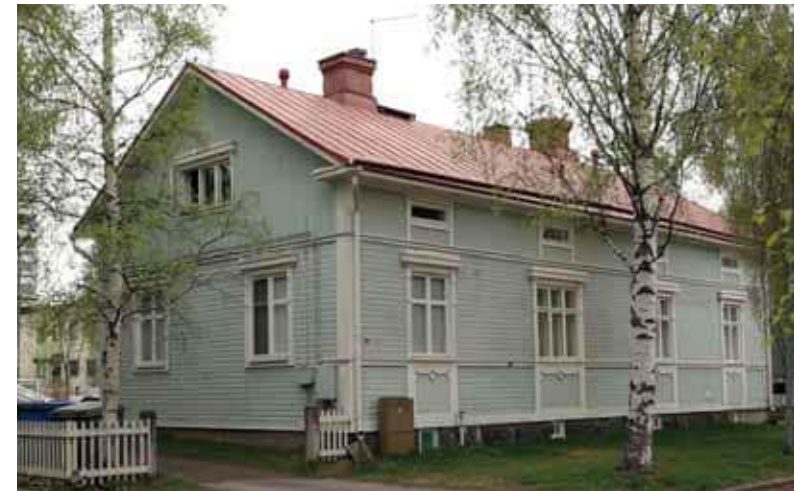
188. Puutarhakatu 20 katujulkisivu on säilynyt lähes muuttumattomana. ainoastaan liiketilan sisäänkäynti on poistunut ja laudoitettu umpeen. (Kuva: Riitta Kosonen, Arkkitehtitoimisto Jorma Teppo Oy, 5/2021.)

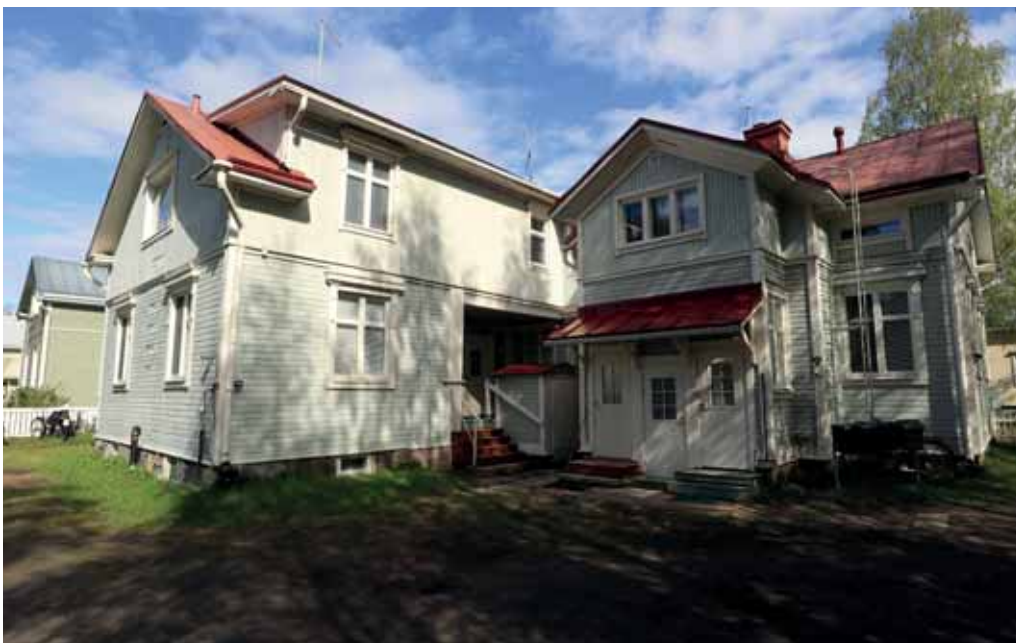
192. Puutarhakatu 20 pihan puolella on toteutettu muutoksia. Kattolapteen nostolla, sisääkäyntikatoksella ja ikkunoiden sekä ovien vaihdolla on kaikilla vaikutusta rakennuksen tyyliin. Katto on pääosin säilynyt alkuperäisenä tai alkuperäisen mukaisena. (Kuva: Riitta Kosonen, Arkkitehtitoimisto Jorma Teppo Oy, 5/2021.)

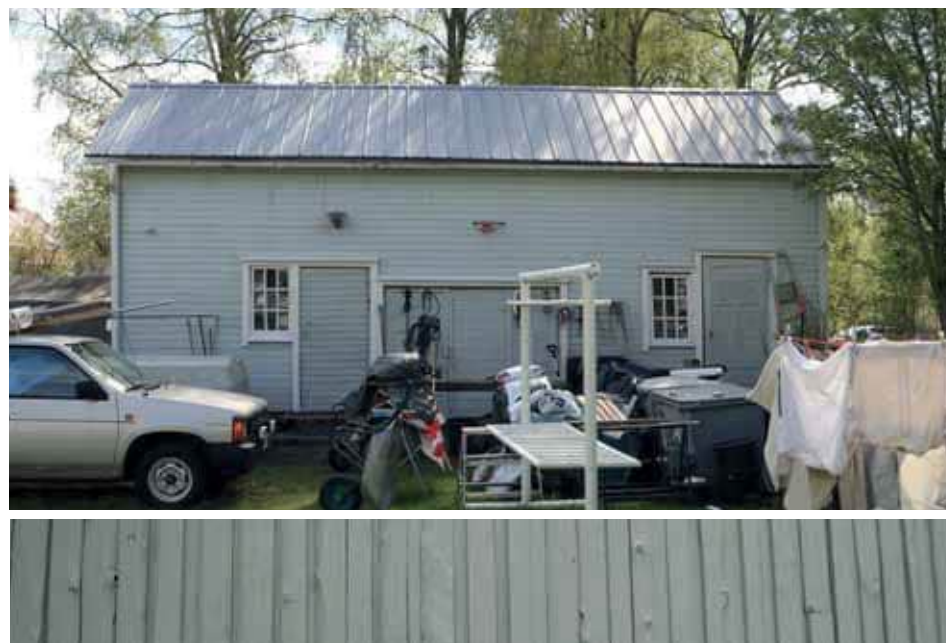
191. Puutarhakatu 20 piharakennuksen pystyrimalauidoitus (alakuvasa ote päädyn pystyrimalauidoituksesta) on vaihtunut vaakapaneeliin ja vesikate profiilipeltiin. Vesikaton ristiharja on poistettu. Ikkunat ja peilirakenteiset lauta-ovet ovat todennäköisesti alkuperäisiä, mutta oukotusta on muutettu ainakin paneloidun oven osalta. (Kuva: Riitta Kosonen, Arkkitehtitoimisto Jorma Teppo Oy, 5/2021.)

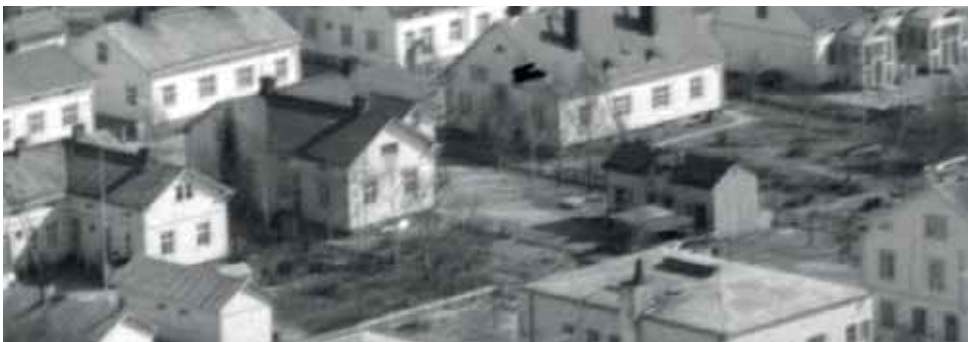
193. Puutarhakatu 20 kuvassa keskellä. Näkyvissä päärakennus ennen laajennuksia ja piharakennus ennen muutoksia. (Kuva: Uuno Laukka 1955, Pohjois-Pohjanmaan museo, Uuno Laukan kuvakokoelmat.)

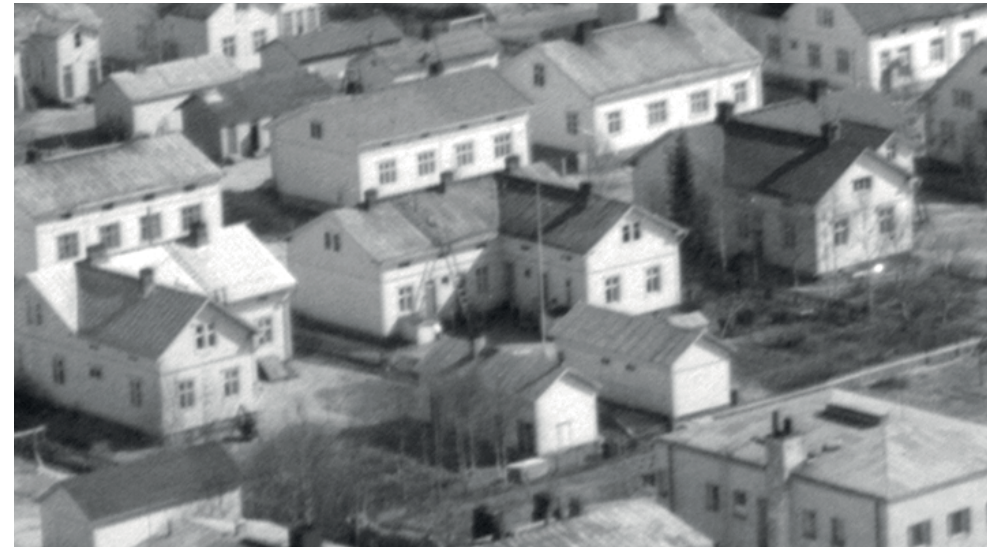
196. Puutarhakatu 18 kuvassa keskellä. Näkyvissä pihan puolen alkuperäinen julkisivu sekä piha-alue. (Kuva: Uuno Laukka 1955, Pohjois-Pohjanmaan museo, Uuno Laukan kuvakokoelmat.)

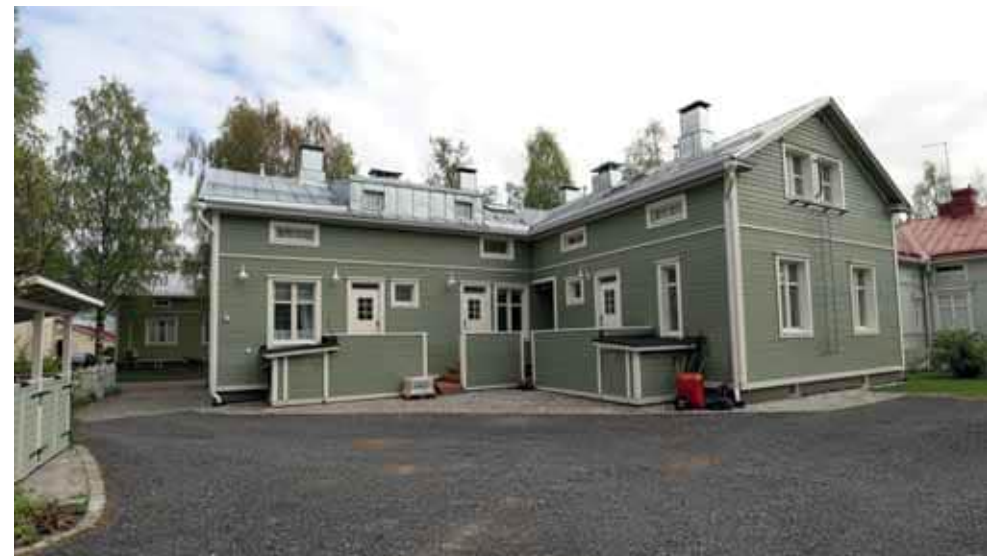
195. Puutarhakatu 18 pihan puolella rakennuksen tyyli on muuttunut. Katon nosto, massiiviset kaiteet ja alkuperäisestä tyylistä poikkeavat ovet sekä syvennykseen jäävät uudet ikkunat muuttava ulkonäköä. (Kuva: Riitta Kosonen, Arkkitehtitoimisto Jorma Teppo Oy, 5/2021.)

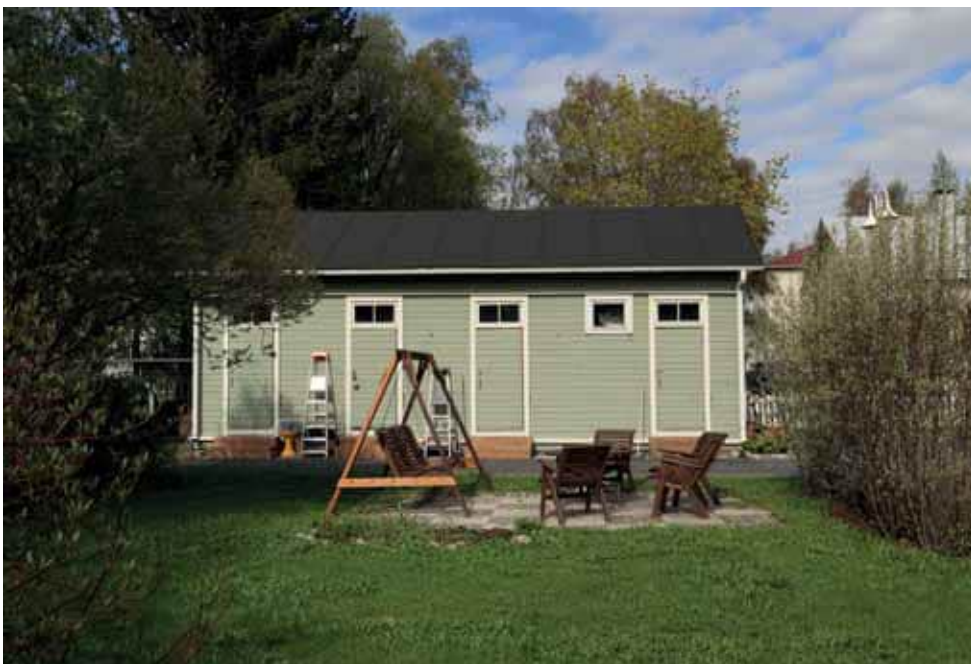
198. Puutarhakatu 18 piharakennus on kunnostettu alkuperäiset ominaispiirteet säilyttäen. Julkisivun aukotus ja materiaalit vastaavat alkuperäistä suunnitelmaa. (Kuva: Riitta Kosonen, Arkkitehtitoimisto Jorma Teppo Oy, 5/2021.)

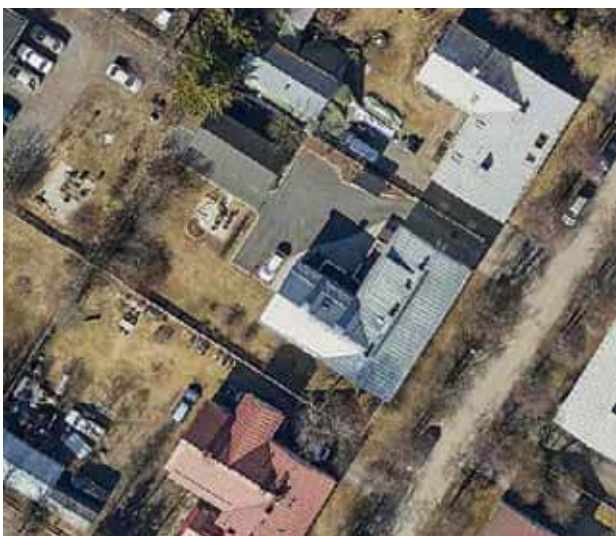
197. Tontin 217 piha-alue on aiemmin ollut jakautunut nurmi- ja hyötypuutarha-alueisiin. Eteläreunalla on ollut ja on edelleen marjapensaita. Tonttia reunustanut koivurivi on poistettu. Nykyisin iso osa pihaa on sepelöity paikoitusalueeksi. (Kuva: Ilmakuva 7.5.2020, Terratec Oy, Oulun kaupungin karttapalvelu)

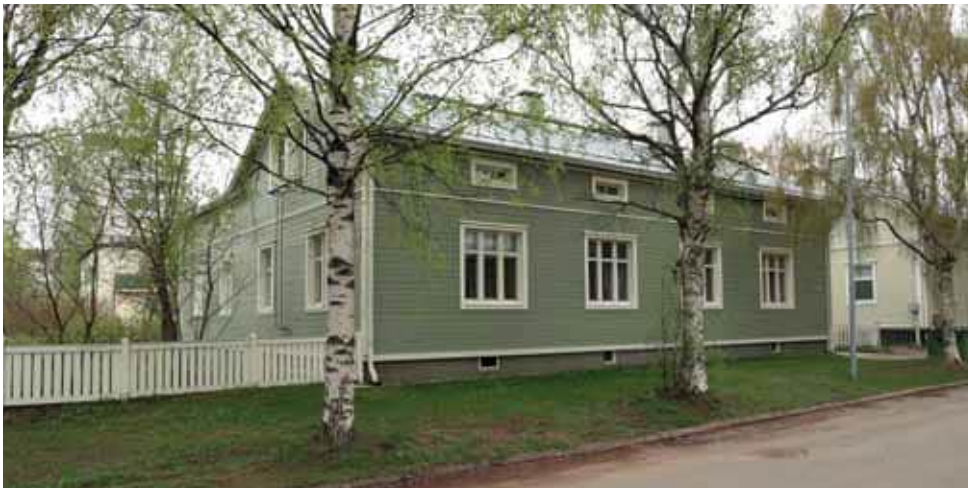
200. Puutarhakatu 18 katujulkisivun suurin muutos on uusittujen ikkunoiden jääminen voimakkaasti syvennykseen. Peltikate on uusittu entisen kaltaisena. (Kuva: Riitta Kosonen, Arkkitehtitoimisto Jorma Teppo Oy, 5/2021.)

- Ikkunat vaihdettu puuikkunoina puitejako säilyttäen mahdollisesti vuoden 1985 perusparannuksen yhteydessä.
- Katto uusittu entisen kaltaisena saumattuna peltikatteenä.

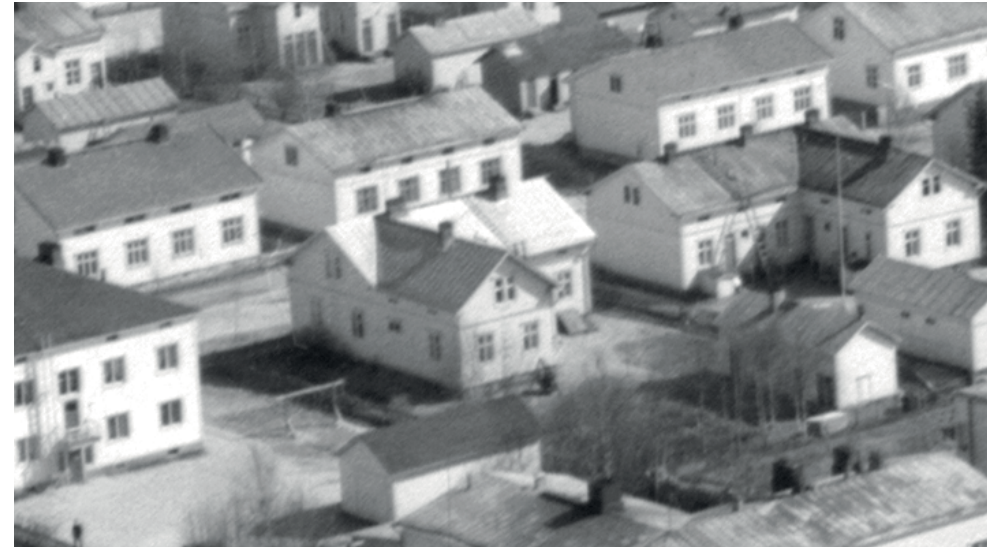
202. Puutarhakatu 16 kuvassa keskellä. Näkyvissä alkuperäiset ikkunat ja piharakennus piippuineen ja ovineen. (Kuva: Uuno Laukka 1955, Pohjois-Pohjanmaan museo, Uuno Laukan kuvakokoelmat.)

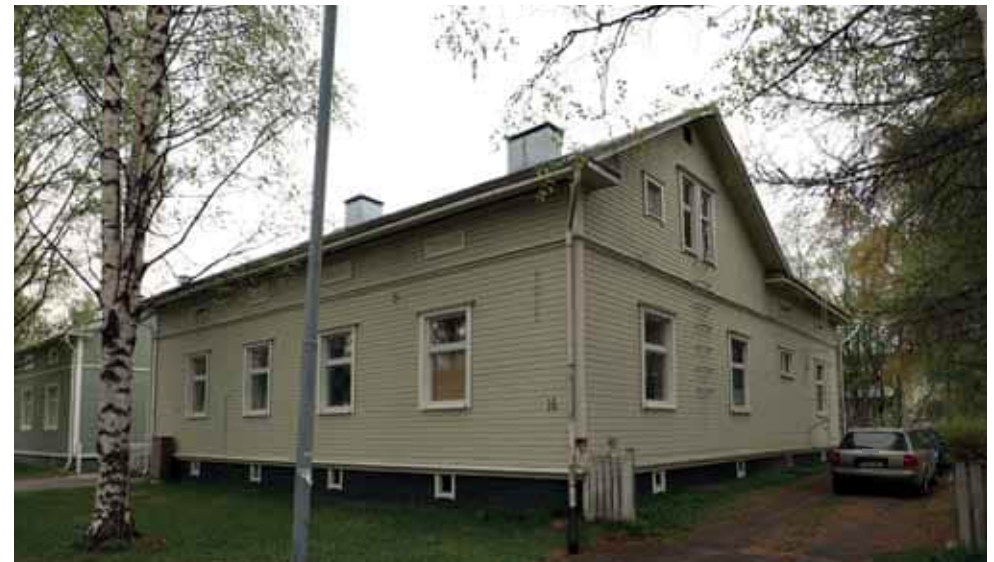
204. Ullakon haukkaikkunat ovat alkuperäiset. Päätyjulkisivuun on lisätty uusi ikkuna. (Kuva: Riitta Kosonen, Arkkitehtitoimisto Jorma Teppo Oy, 5/2021.)

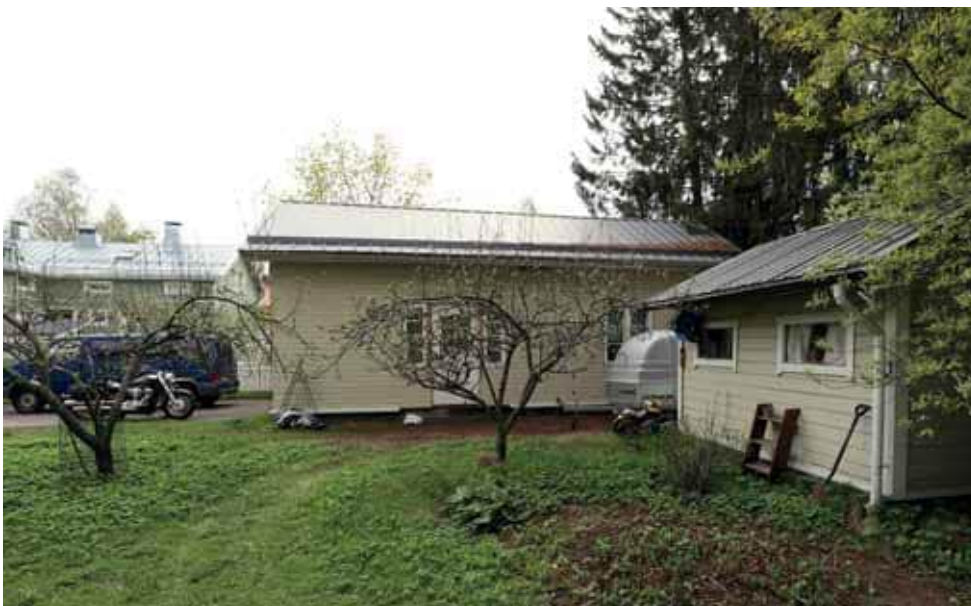
206. Taaempi piharakennus on alkuperäisellä paikalla ja mittasuhteiltaan alkuperäisen mukainen. Julkisivuissa ei kuitenkaan enää ole havaittavissa alkuperäisiä ominaispiirteitä, vaan ulkoisesti rakennus näyttää kokonaan uudelta. Etualalla toinen ulkorakennus, jonka rakentamisajasta ei ole tietoa. (Kuva: Riitta Kosonen, Arkkitehtitoimisto Jorma Teppo Oy, 5/2021.)

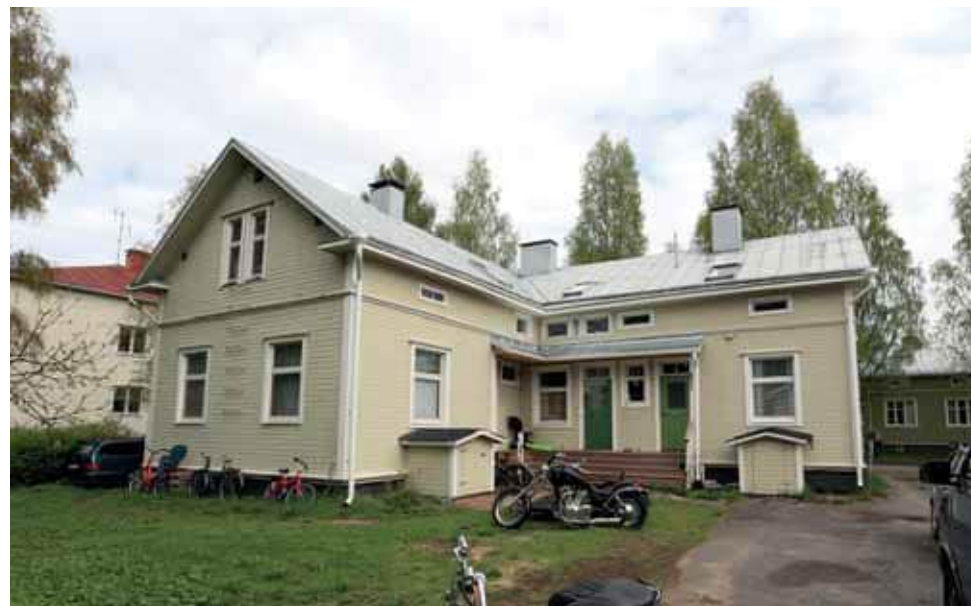
207. Pihan puolella näkyvät muutokset ovat uusitut ulko-ovet ja ikkunat, kellarien uudet sisäänkäynnit, sisäänkäyntikatos, korotetut tai uudet haukkaikkunat ja katon lapeikkunat. (Kuva: Riitta Kosonen, Arkkitehtitoimisto Jorma Teppo Oy, 5/2021.)

- Ikkunat vaihdettu puuikkunoina, mutta alkuperäinen puitejako on muuttunut.
- Rakennus on lisälämmöneristetty.
- Ullakkotiloja on todennäköisesti otettu käyttöön, sillä ullakolle on lisätty korkeampia haukkaikkunoita pihan puolelle ja lapeikkunoita sekä kadun että pihan puolelle.
- Ulko-ovet on uusittu.
- Piiput on pellitetty. Rakennukseen on lisätty katos sisäänkäyntien ylle.
- Kellariluukut on vaihdettu harjakattoisiin kellarin sisäänkäynteihin.

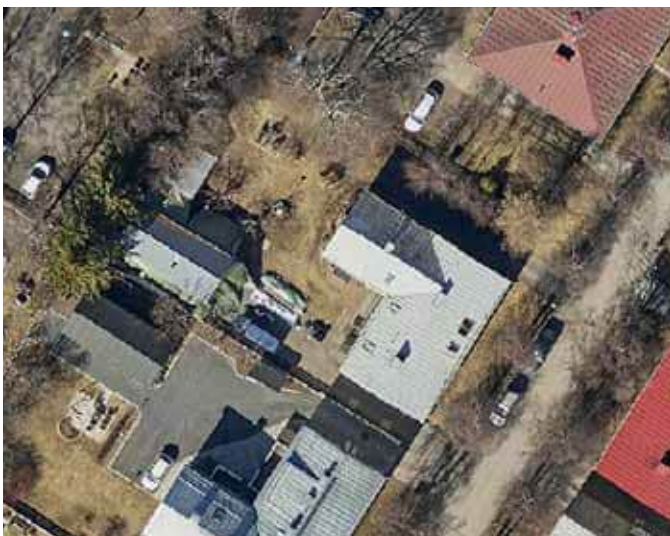
205. Tontin 218 piha-alue jakautuu edelleen kasvillisuuspainotteiseen luoteisnurkkaan ja avoimeen keskipihaan. Toinen piharakennus rajaa tontin takaosaa. (Kuva: Ilmakuva 7.5.2020, Terratec Oy, Oulun kaupungin karttapalvelu)

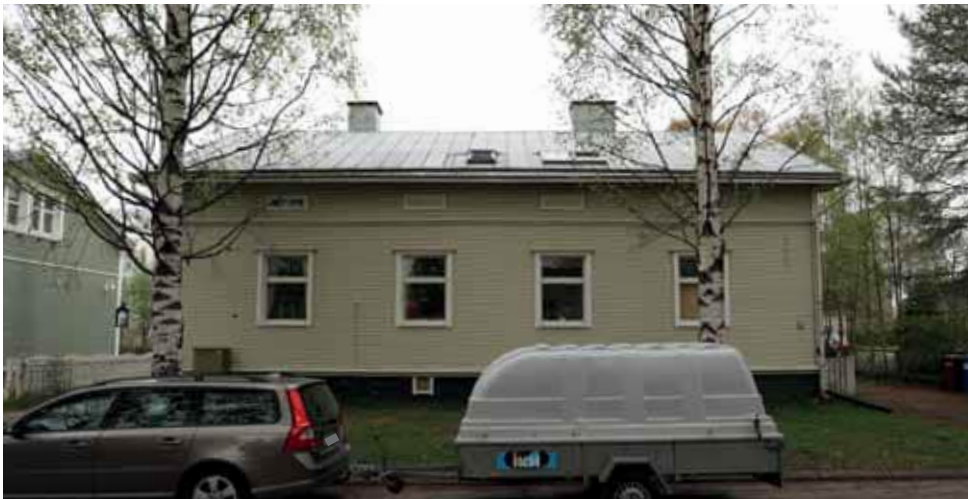
208. Puutarhakatu 16 Puutarhakadulta kuvattuna. Katujulkisivussa huomion herättävät uusitut ikkunat, jotka poikkeavat rakennuksen tyylistä. Todennäköisesti alkuperäiselle peltikatolle on lisätty lapeikkunat. (Kuva: Riitta Kosonen, Arkkitehtitoimisto Jorma Teppo Oy, 5/2021.)

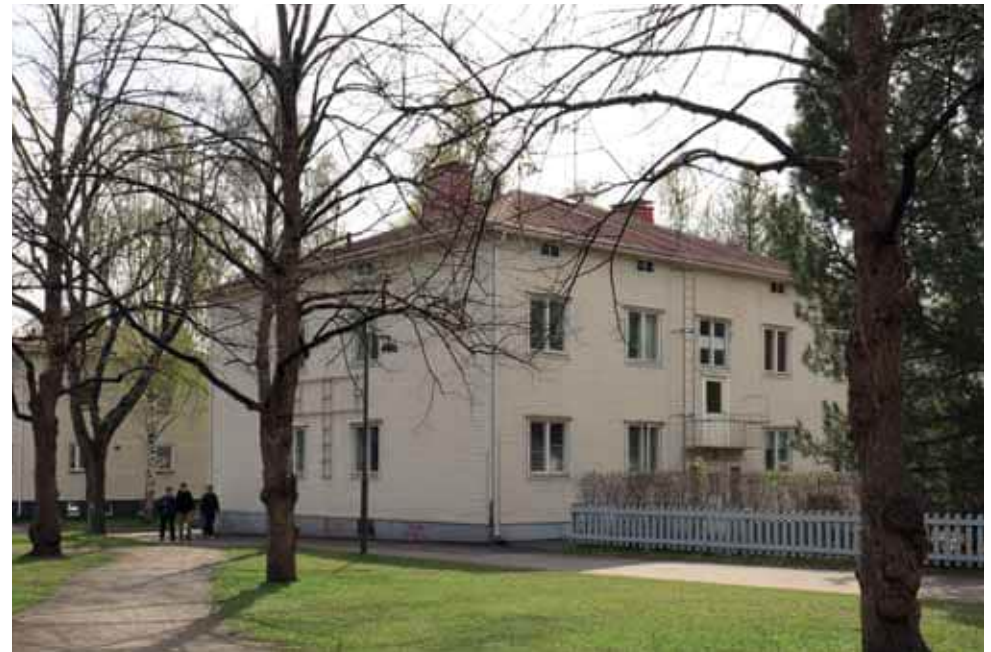
210. Puutarhakatu 14 Puistikkokadulta kuvattuna. Ulko-ovi on uusittu, muutoin julkisivut ovat lähes alkuperäiset. (Kuva: Riitta Kosonen, Arkkitehtitoimisto Jorma Teppo Oy, 5/2021.)

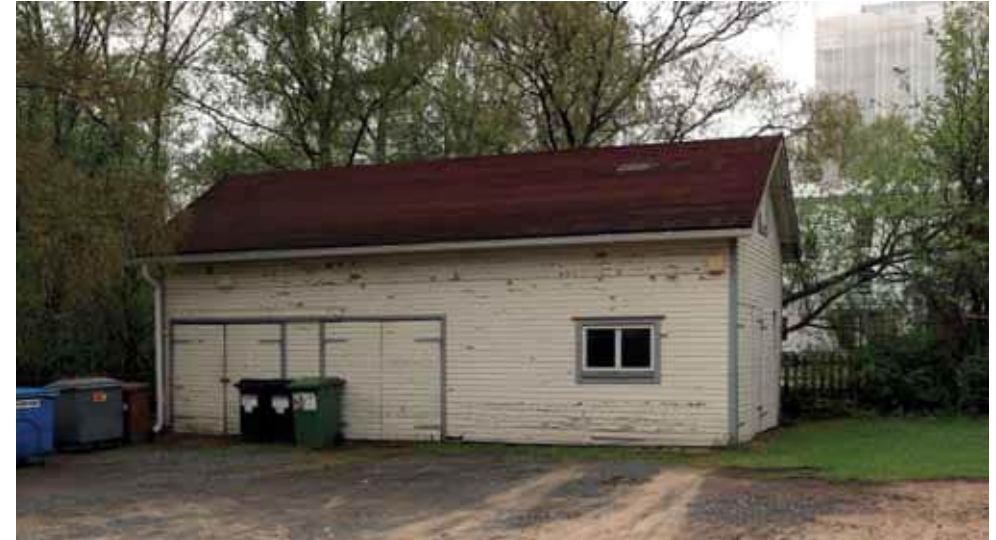
214. Puutarhakuu 14 piharakennus ei todennäköisesti toteutunut täysin suunnitelmien mukaisesti. Ainakin panelointi on ollut vaakasuuntainen. (Kuva: Riitta Kosonen, Arkkitehtitoimisto Jorma Teppo Oy, 5/2021.)

- **Rakennuslupa:** 13.3.1945
- **Suunnittelija:** tekniikko Matti Honka
- **Kerroksia:** 1, **Pohja-ala** 4,5m x 10,0m
- **Runkorakenne:** rankorakenteinen ja betoniperustu, sisäseinissä ja -katoissa on kestorappaus
- **Julkisivut:** suunnitelmassa pystyrimalaudoitus, mutta toteutunut vaakanelointina
- **Ovet ja ikkunat:** Ovilla on vinopanelointi, joka toteutui vaakanelointina. Ikkunat ovat neli- tai kaksiruutuisia.
- **Katto:** harjakatto "Saatavilla olevaa kateainetta", toteutunut huopakatteena
- **Erityispiirteet:** -
- **Muutokset:** Pesutupa poistettu tai jätetty rakentamatta. Tilalle tehty kaksi autosuojaa.

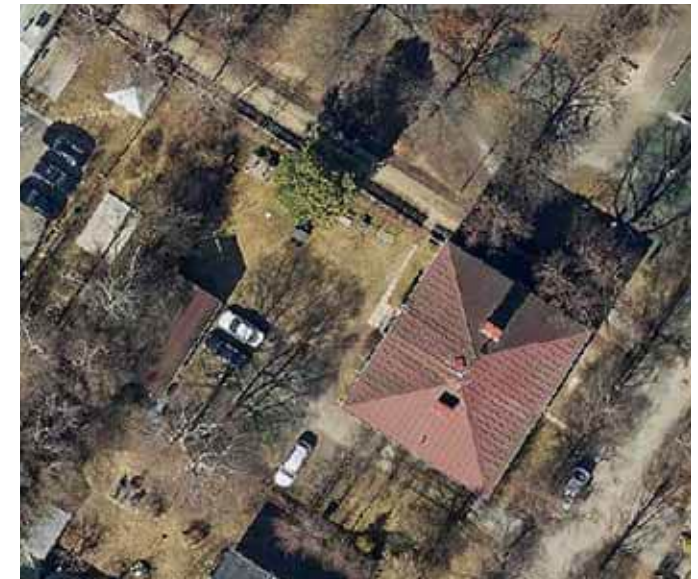
212. Tontin 219 pihalue on säilynyt lähes alkuperäisratkaisujen mukaisena. Nurmi-alueet ovat kasvaneet. (Kuva: Ilmakuva 7.5.2020, Terratec Oy, Oulun kaupungin karttapalvelu)

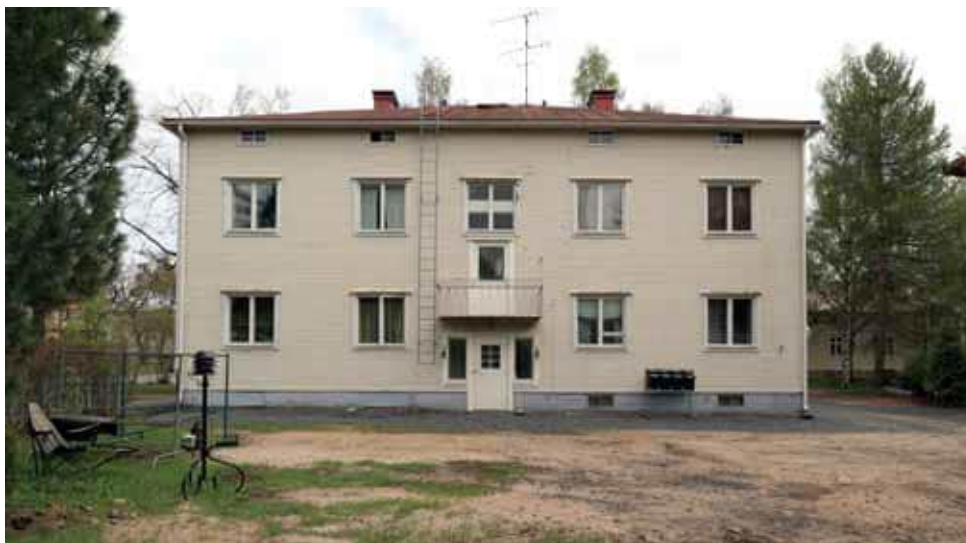
217. Puutarhakatu 14 pihan puolen jukisivu on identtinen katujulkisivun kanssa. Ulko-ovet erottuvat selkeästi tyylistä poikkeavina. (Kuva: Riitta Kosonen, Arkkitehtitoimisto Jorma Teppo Oy, 5/2021.)

- Ulko-ovet vaihdettu rakennuksen tyylistä poikkeavina.
- Räystäskourut ja syöksytorvet uusitu ja piiput pellitetty

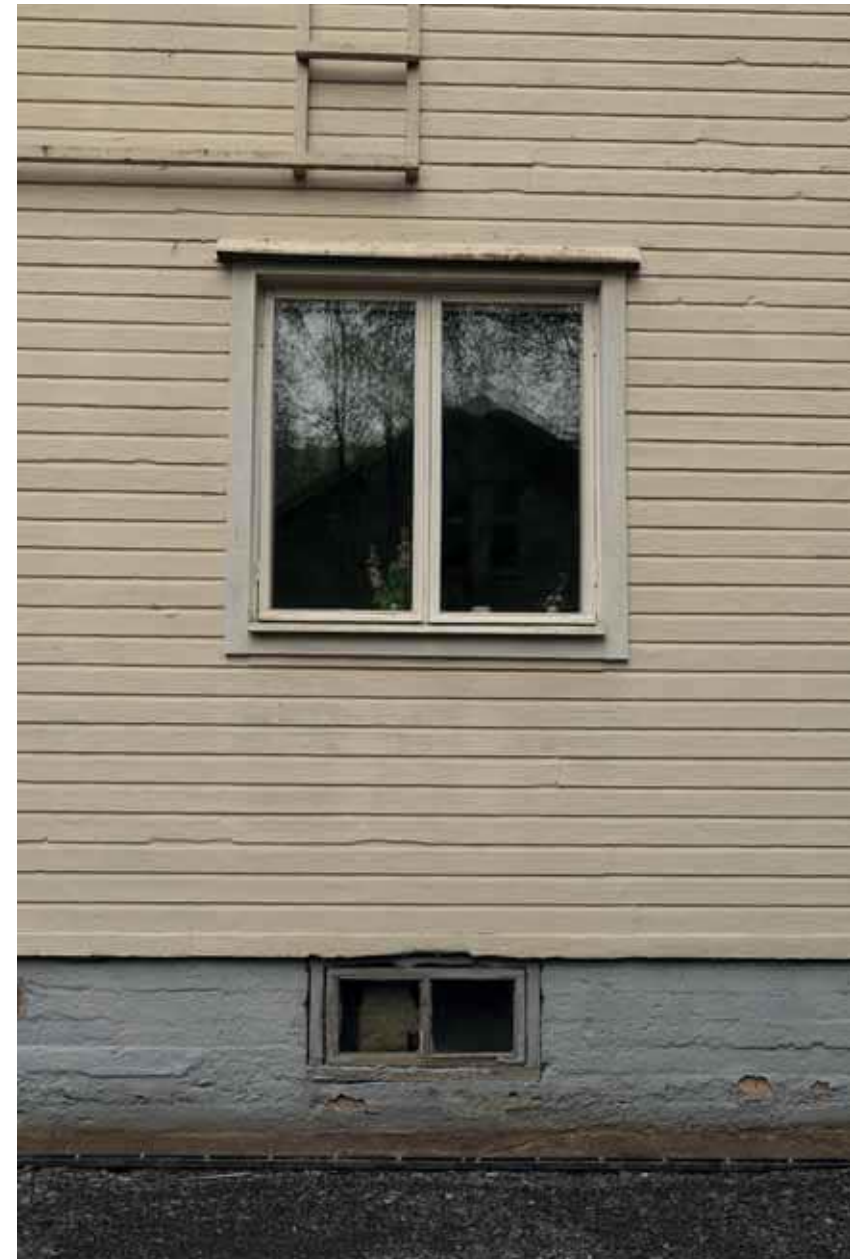
220. Puutarhakatu 14:n ikkunat ovat alkuperäiset. (Kuva: Riitta Kosonen, Arkkitehtitoimisto Jorma Teppo Oy, 5/2021.)

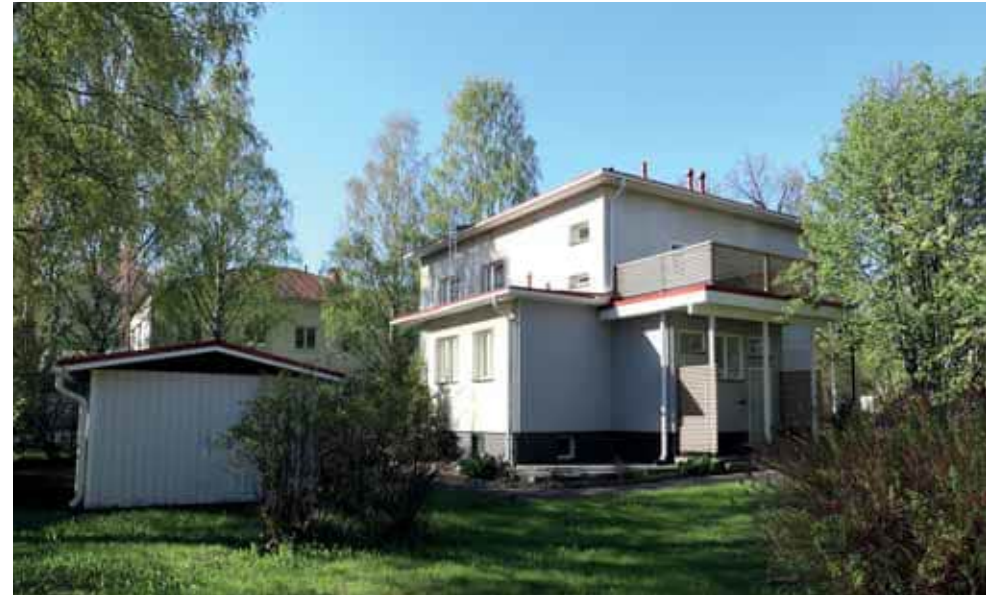
223. Puutarhakatu 15 pihan puolella on tapahtunut muutoksia. Itäisivulle on rakennettu vaakarimoitettu parveke. (Kuva: Riitta Kosonen, Arkkitehtitoimisto Jorma Teppo Oy, 5/2021.)

- Sisäänkäyntikuistia muutettu.
- Itäjulkisivun sisäänkäynnit muutettu, tehty laajennus, jonka päälle rakennettu suuri parveke.
- Puutarhakadun puolelta poistettu yksi sisäänkäynti.
- 1980-luvulla rappaus uusittu ja todennäköisesti lisätty lämmöneristettä. Rappauksessa elementtisaumoja jäljittelevät saumat ikkunoiden linjassa. Myös ikkunat vaihdettu 1980-luvulla puuikkunoina puitejako säilyttäen. Ikkunat pienenevät karmien verran.
- Katto uusittu kolmiorimahuopakatteena.

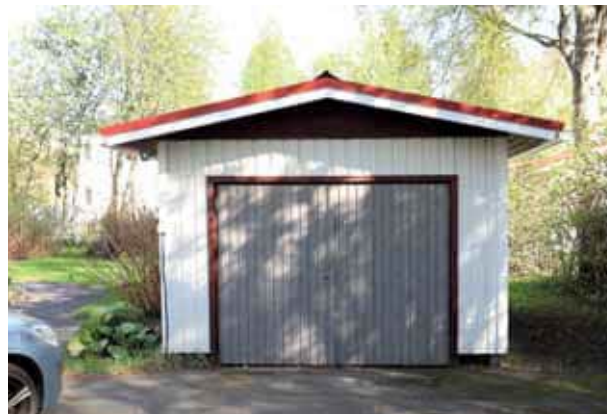
226. Puutarhakatu 15 autosuoja. (Kuva: Riitta Kosonen, Arkkitehtitoimisto Jorma Teppo Oy, 5/2021.)

- **Rakennuslupa:** 19.8.1985
- **Suunnittelija:** Oulun kaupungin rakennusvirasto
- **Kerroksia:** 1
- **Runkorakenne:** rankorakenne ja reunavahvistettu betonilaatta
- **Julkisivut:** piirustuksissa vaakalaudoitus, toteutunut pystypanelointina.
- **Ovet ja ikkunat:** Pystypanelointi
- **Katto:** loiva harjakatto
- **Erytyspiirteet:** Nykyinen rakennus poikkeaa hieman vuoden 1985 piirustuksista.

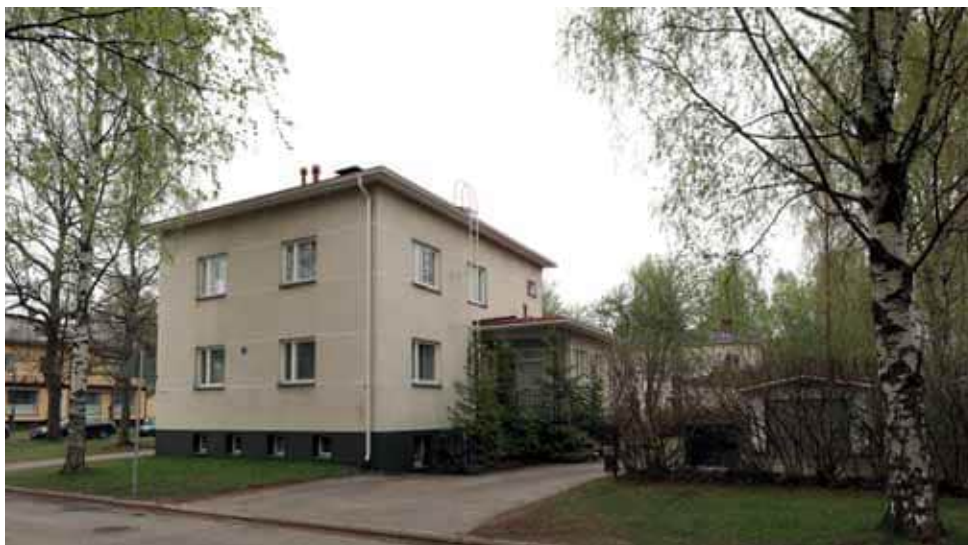
227. Puutarhakatu 15 Puutarhakadulta kuvattuna. Julkisivusta onpoistunut Puistikkokadun puoleisen ikkunan kohdalta sisäänkäynti. Myös kuistissa on muutoksia. (Kuva: Riitta Kosonen, Arkkitehtitoimisto Jorma Teppo Oy, 5/2021.)

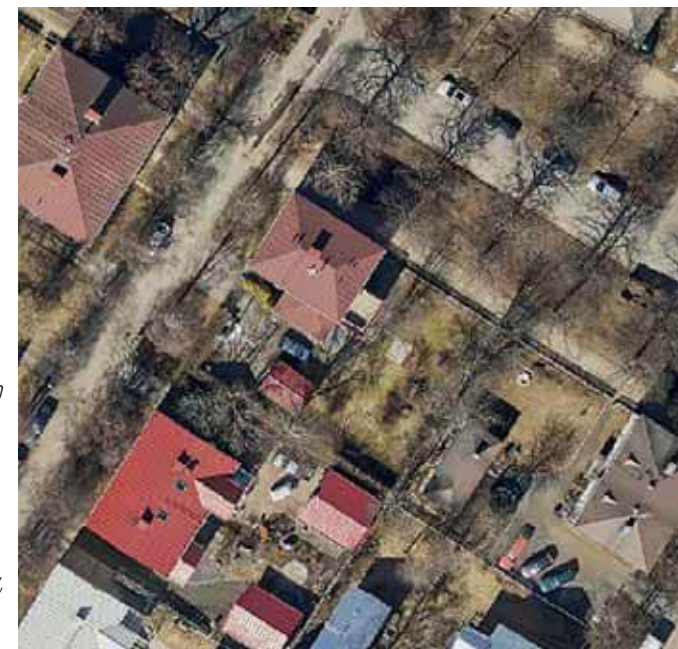
224. Tontin 220 piha-alueelle on rakentunut autosuoja. eteläsvun hyötynuutarha on poistunut. Pihalla on muutamia puita ja pensasistutuksia. (Kuva: Ilmakuva 7.5.2020, Terratec Oy, Oulun kaupungin karttapalvelu)
