Puu-Raksila

RAKENNUSHISTORIASELVITYS

Liite 1

Tonttikohtaiset ominaispiirteiden, muutosten, nykytilan selvitykset ja säilyneisyyden arviointi

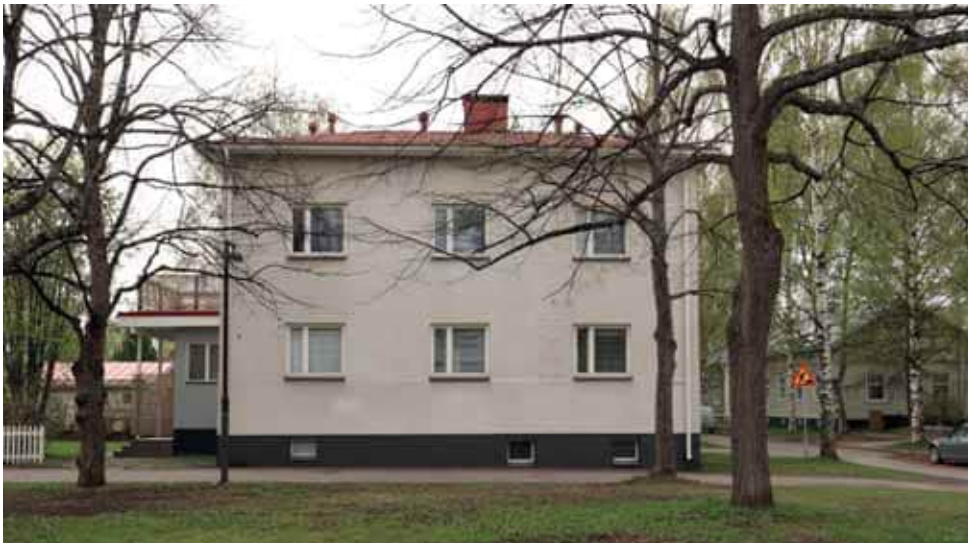
228. Puutarhakatu 15 Puistikkokadun puoleinen julkisivu on säilynyt alkuperäisen mukaisena pihan puolelle tehtyä laajennusta lukuun ottamatta. Myös ikkunat on vaihdettu. (Kuva: Riitta Kosonen, Arkkitehtitoimisto Jorma Teppo Oy, 5/2021.)

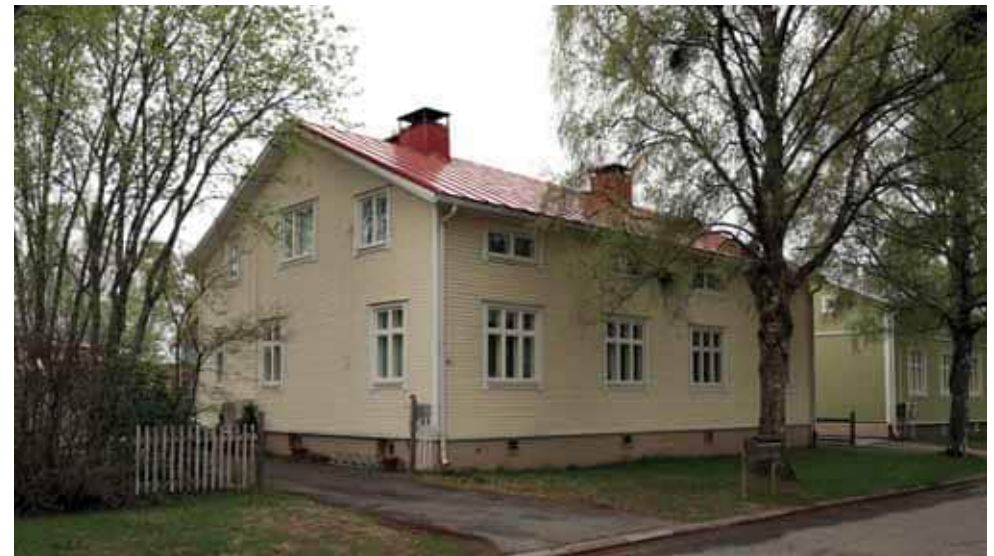
229. Puutarhakatu 17 päätyyn on lisätty ikkunoita. Ikkunoiden ja vesikatteen vaihtoa lukuun ottamatta katujulkisivu on säilynyt muuttumattomana. (Kuva: Riitta Kosonen, Arkkitehtitoimisto Jorma Teppo Oy, 5/2021.)

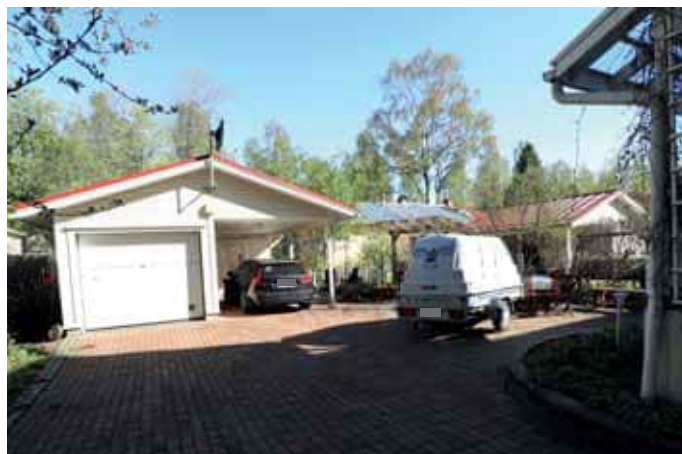
235. Kuvassa autotallit. Piha on jaettu keskeltä istutuksilla kahdeksi
erilliseksi asuntopihaksi. (Kuva: Riitta Kosonen, Arkkitehtitoimisto
Jorma Teppo Oy, 5/2021.)

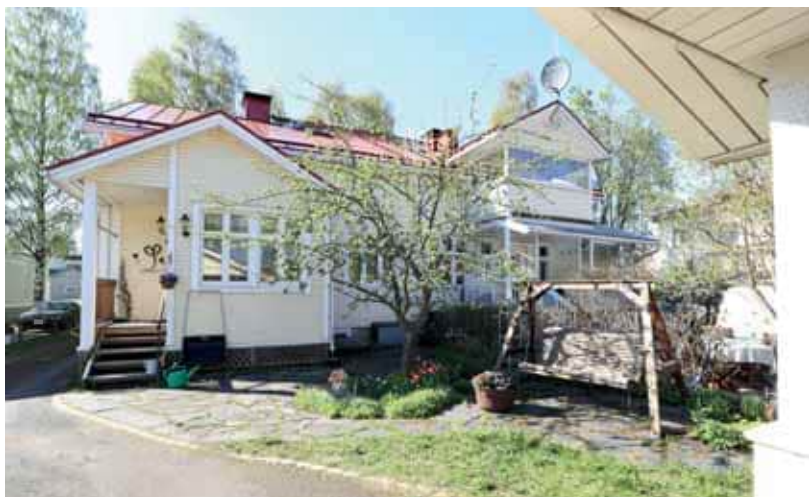
234. Puutarhakatu 17 pihan puolelle on lisätty kaksi kuistia, jotka poikkeavat
tyyliltään toisistaan. Piha on kahtia jakautunut. (Kuva: Riitta Kosonen,
Arkkitehtitoimisto Jorma Teppo Oy, 5/2021.)

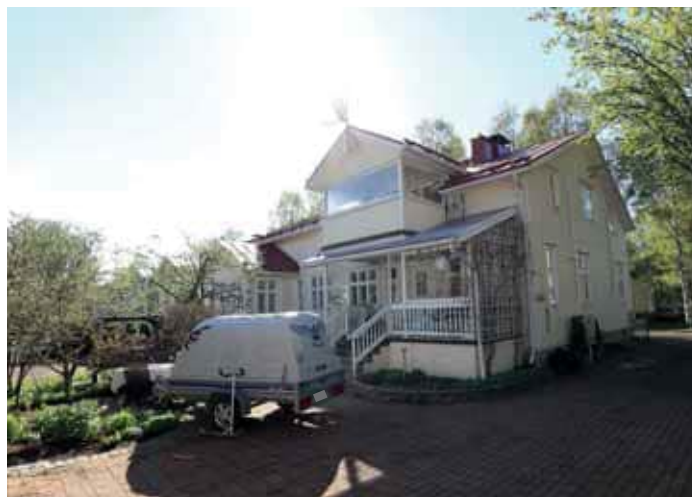
236. Puutarhakatu 17 korkeampaa kuistia on laajennettu
valokatteisella ja lasitetulla osalla. Pihan puolella on lisäksi lisätty
ilmalämpöpumppu ja lautasantenni. (Kuva: Riitta Kosonen,
Arkkitehtitoimisto Jorma Teppo Oy, 5/2021.)

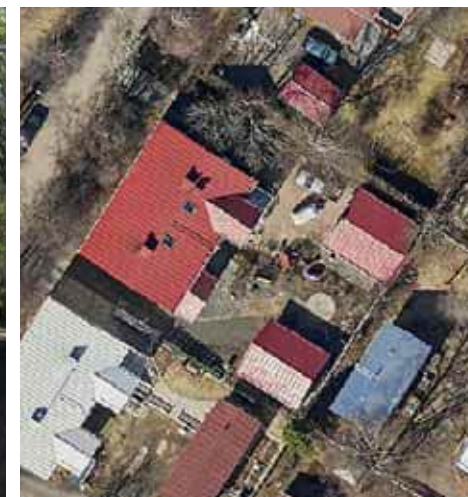
232. Tontin 221 pihan luonnetta on muuttanut kaksi alkuperäistä suurempaa talousra-
kennusta ja pihan jakaminen kahtia asuntopi-
hoiksi. (Kuva: Ilmakuva 7.5.2020, Terratec
Oy, Oulun kaupungin karttapalvelu)

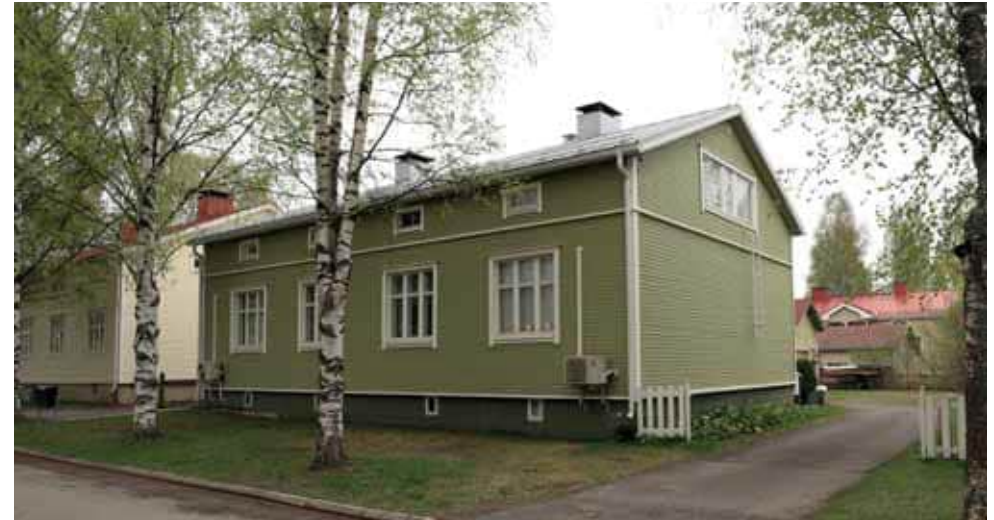
238. Puutarhakatu 19 katujulkisivu on säilynyt pääpiirteittäin alkuperäisen mukaisena. Huomiota herättävät katujulkisivuun lisätyt ilmalämpöpumput. Myös pohjakerroksen ja toisen asunnon ullakon ikkunat on vaihdettu puitejakosäilyttäen. Päädyn ikkuna on suurennettu ullakon käyttöön oton myötä. (Kuva: Riitta Kosonen, Arkkitehtitoimisto Jorma Teppo Oy, 5/2021.)

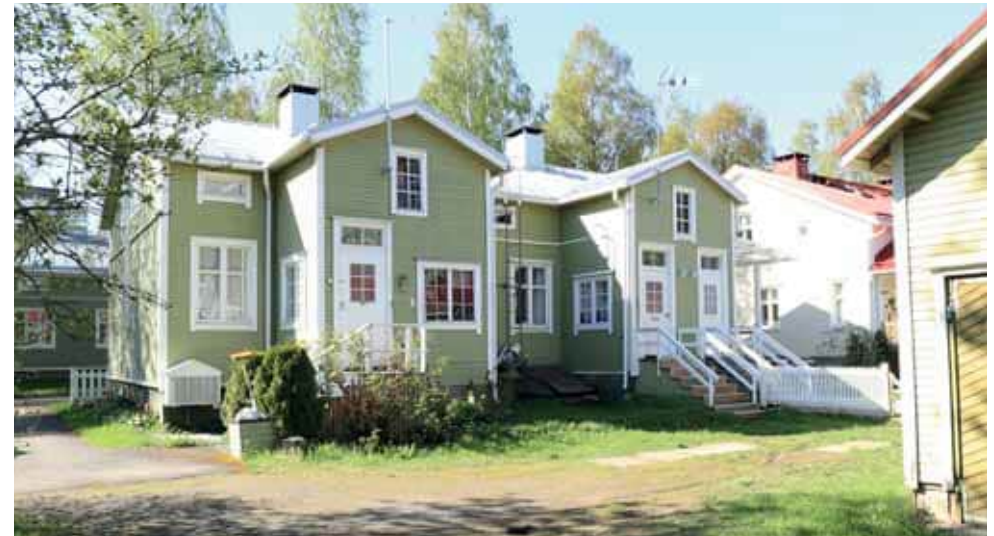
239. Puutarhakatu 19 pihan puolella alkuperäinen arkkitehtuuri on vielä selvästi havaittavissa. Kuvassa etualalla olevassa kuistissa on vielä alkuperäiset ikkunat. Suurin muutos on ulko-ovien vaihtaminen tyylistä poiekkaviksi. Puutarhakadulta kuvattuna. (Kuva: Riitta Kosonen, Arkkitehtitoimisto Jorma Teppo Oy, 5/2021.)

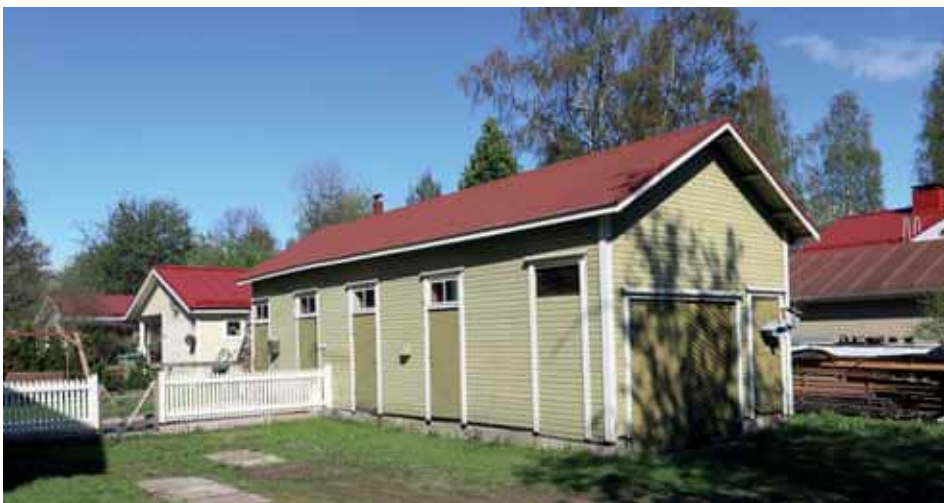
241. Puutarhakatu 19 piharakennus on kunnostettu 1980-luvun lopulla. Pääty on muutettu autotalliksi. Ulko-ovet ja ikkunat ovat alkuperäisiä tai alkuperäisen mukaisia. Katto on uusittu entisen mukaisena. Piha on jaettu matalla aidalla asuntopihoiksi. (Kuva: Riitta Kosonen, Arkkitehtitoimisto Jorma Teppo Oy, 5/2021.)

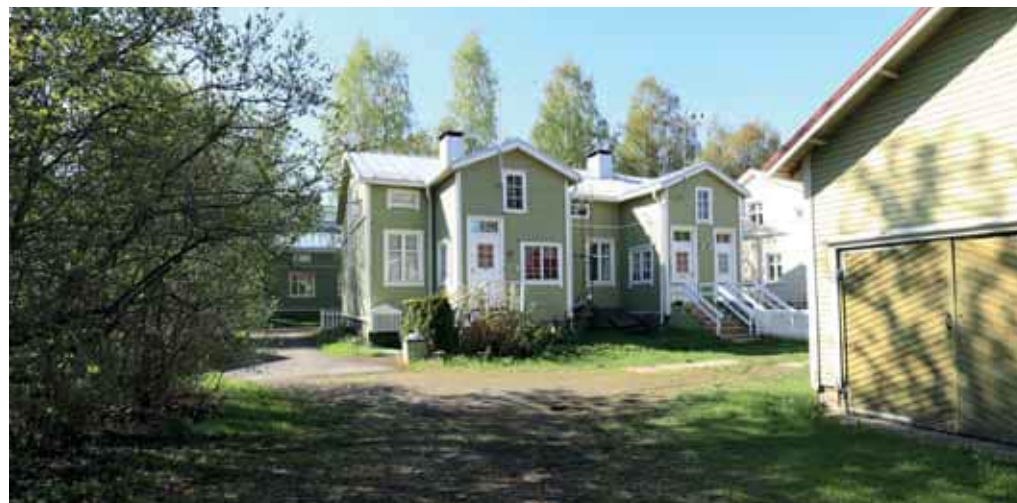
242. Puutarhakatu 19 isompi piha on edelleen saman henkinen kuin 1960-luvulla. Myös rakennuksen alkuperäinen luonne on säilynyt, vaikka ikkunat on pääosin uusittu, yksi sisäänkäynti on poistettu ja ulko-ovet sekä vesikate on uusittu. (Kuva: Riitta Kosonen, Arkkitehtitoimisto Jorma Teppo Oy, 5/2021.)

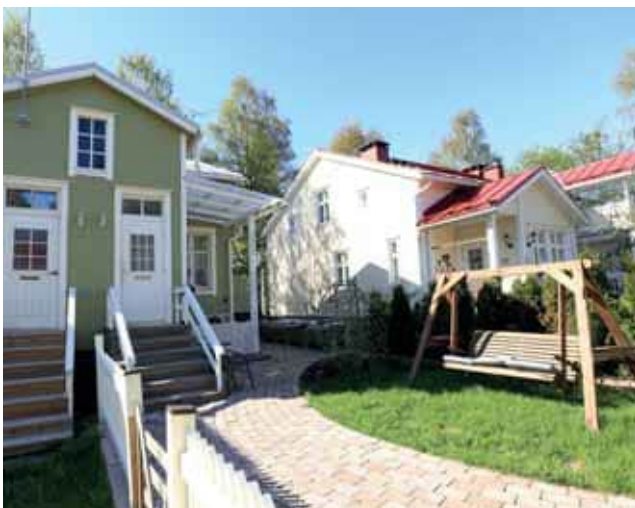
243. Yksi asuntopiha on rakennettu 2010-luvun pihasuunnittelulle tyypillisellä tavalla. Valokate ja uudet ulko-ovet poikkeavat rakennuksen tyylistä. (Kuva: Riitta Kosonen, Arkkitehtitoimisto Jorma Teppo Oy, 5/2021.)

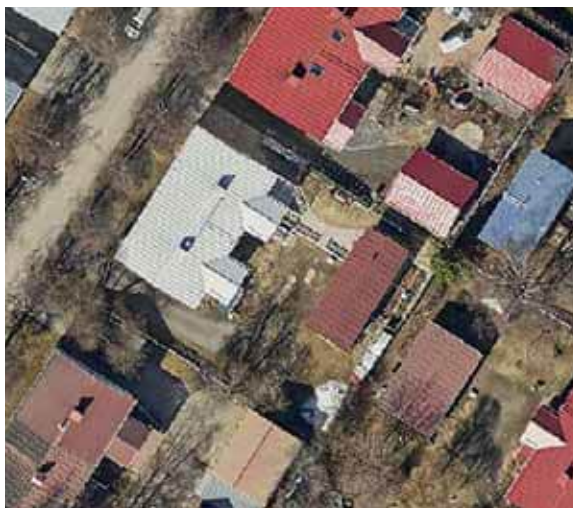
240. Tontin 222 piha-alueella on tapahtunut muutoksia pihan jakautumisen myötä. Eteläosa on vielä pitkälti alkuperäisen mukainen, mutta pohjoispuoli on rakennettu 2000-luvun tyyliin. (Kuva: Ilmakuva 7.5.2020, Terratec Oy, Oulun kaupungin karttapalvelu)

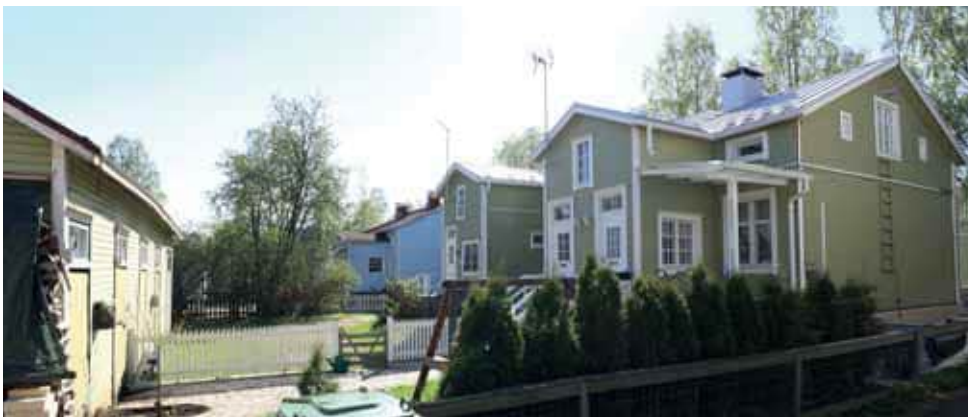
244. Myös pohjoispäätyyn on lisätty ikkunoita. Räystäskourut ja syöksytorvet ovat uudet. (Kuva: Riitta Kosonen, Arkkitehtitoimisto Jorma Teppo Oy, 5/2021.)

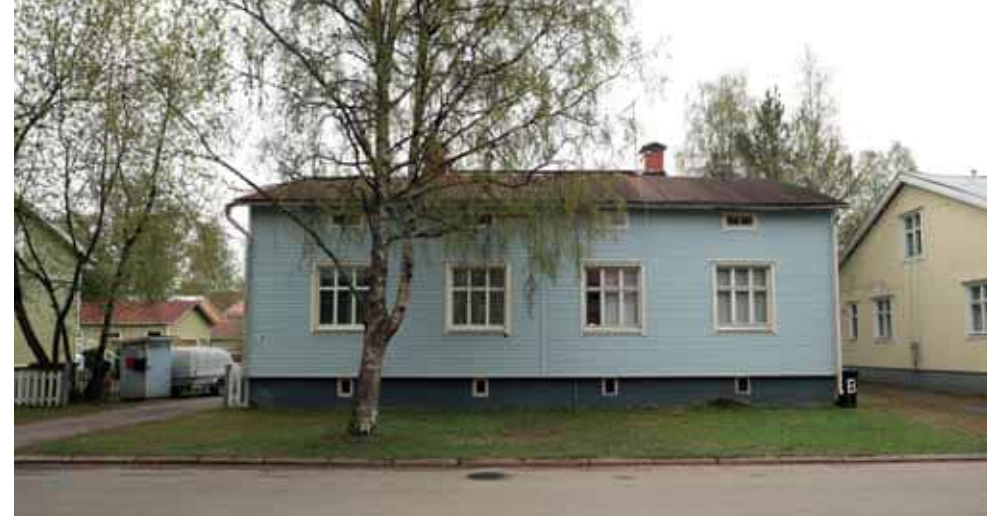
246. Puutarhaku 21 eteläpää on säilynyt lisälämmöneristystä ja piipun pellitystä lukuun ottamatta alkuperäisenä. Myös pohjoispää on kadulle päin alkuperäisen mukainen, vaikka ikkunat ja katemateriaali on vaihdettu. (Kuva: Riitta Kosonen, Arkkitehtitoimisto Jorma Teppo Oy, 5/2021.)

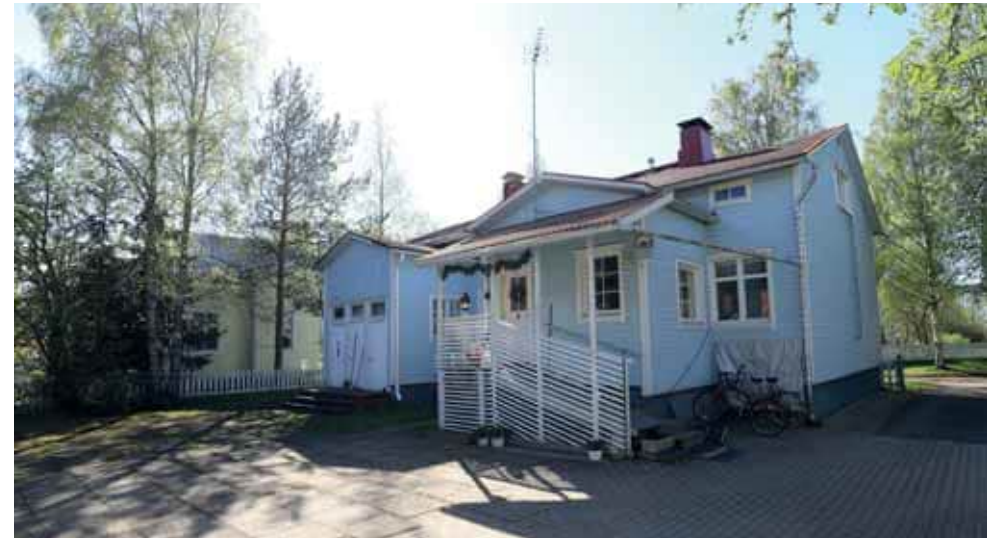
247. Puutarhaku 21 eteläpää on myös pihan puolella lähempänä alkuperäistä. Kuistiin on lisätty kolmas ovi ja poistettu yläikkuna, mutta muutoin eteläpää on alkuperäisen mukainen. Pohjoispäättyyn on tehty 2000-luvun tyylinen vaakarimoitettu sisäänkäyntikatos ja ulko-ovet, ikkunat sekä vesikate on vaihdettu. (Kuva: R. Kosonen, Arkkitehtitoimisto Jorma Teppo Oy, 5/2021.)

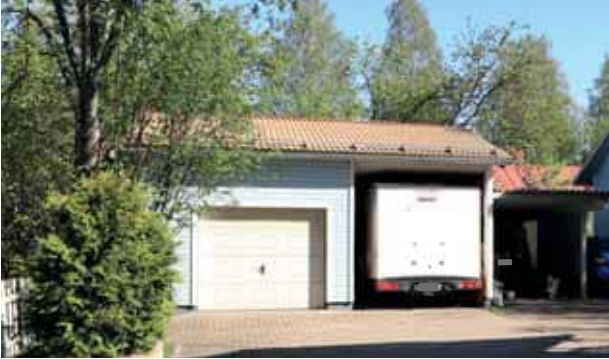
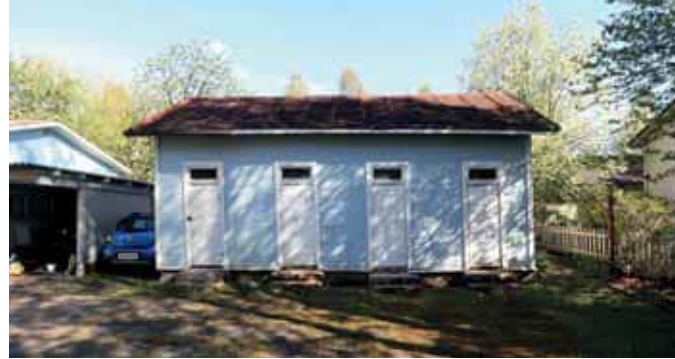
249. Puutarhakatu 21 alkuperäinen piharakennus on säilynyt, mutta sitä on lyhennetty yhden oven verran. Uusi autotalli ja katos ovat tontin toisessa nurkassa. (Kuva: Riitta Kosonen, Arkkitehtitoimisto Jorma Teppo Oy, 5/2021.)

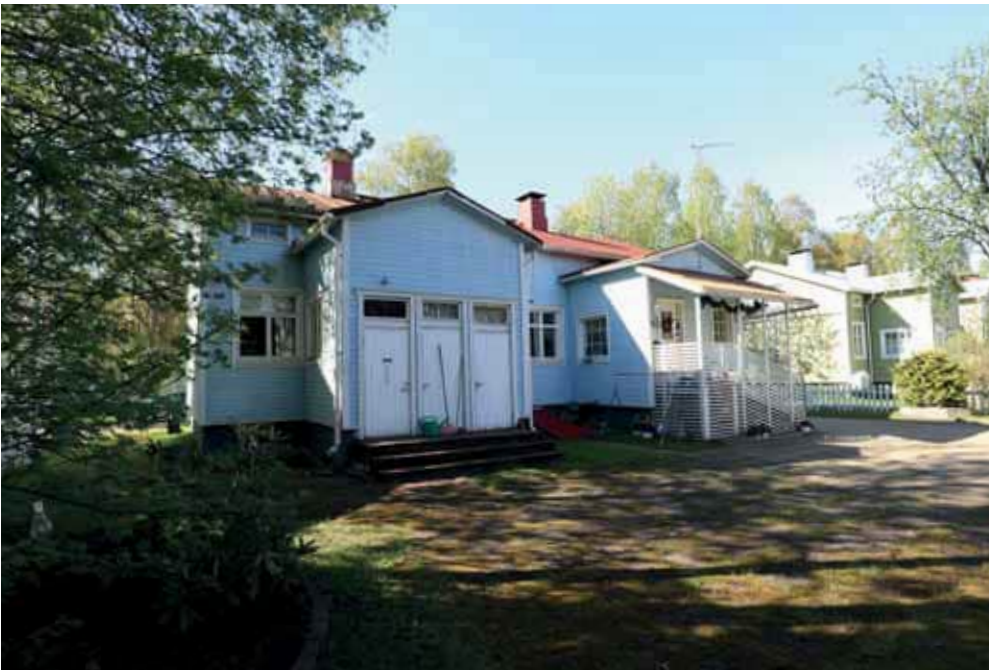
250. Puutarhakatu 21 eteläpää on varsin alkuperäisen henkinen, vaikka kuistiin on tehty muutoksia ja ulko-ovet on vaihdettu. Pohjoispäätyyn on tehty 2000-luvun tyylinen vaakarimoitettu sisäänkäyntikatos ja ulko-ovet, ikkunat sekä vesikate on vaihdettu. (Kuva: Riitta Kosonen, Arkkitehtitoimisto Jorma Teppo Oy, 5/2021.)

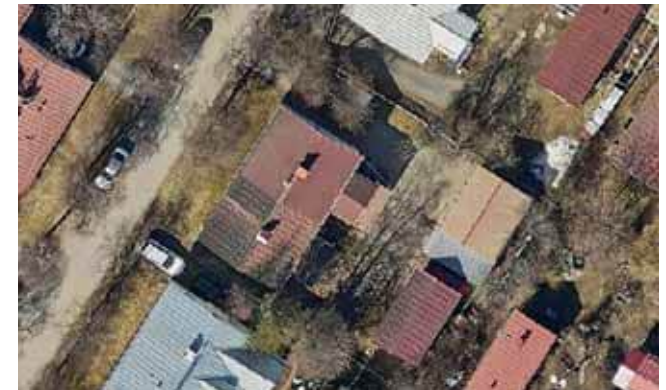
248. Tontin 223 piha-alueella on nykyisin kaksi piharakennusta, mikä on pienentänyt piha-alueita ja muuttanut yhdessä kiveyksen kanssa sen luonnetta verrattuna 1960-lukuun. (Kuva: Ilmakuva 7.5.2020, Terratec Oy, Oulun kaupungin karttapalvelu)

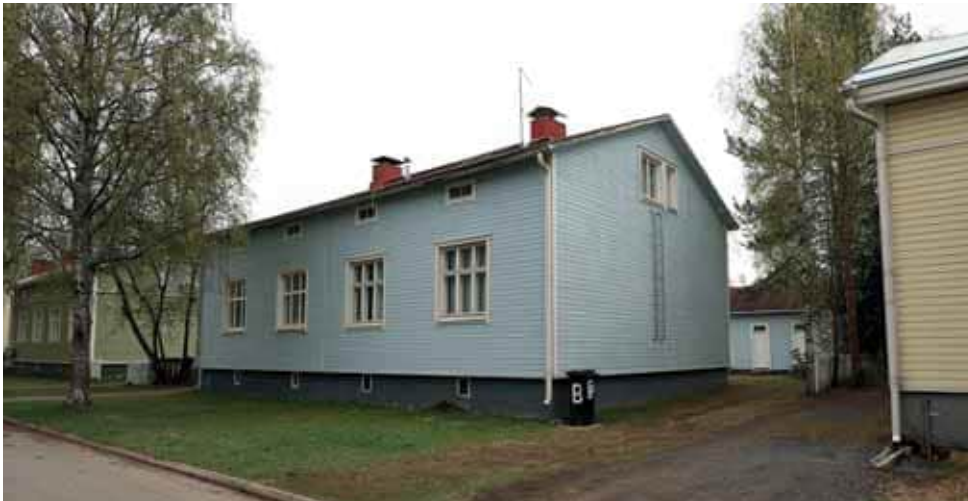
251. Puutarhakatu 21 eteläpäätyjen ikkunoita on suurennettu, kun ullakkohuoneet rakennettiin.
(Kuva: Riitta Kosonen, Arkkitehtitoimisto Jorma Teppo Oy, 5/2021.)

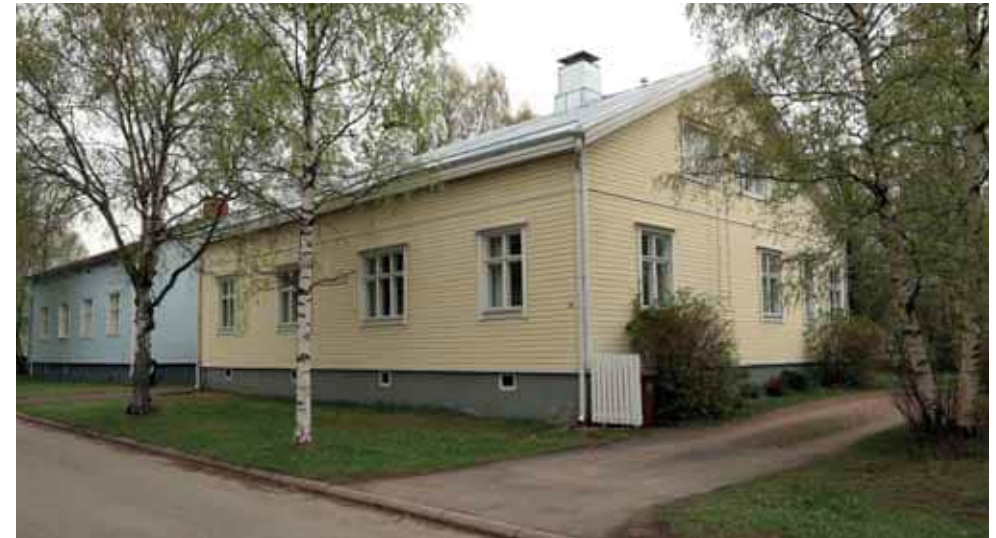
252. Puutarhakatu 23 katujulkisivu on säilynyt käytännössä muuttumattomana. Päätyyn on lisätty ikkunoita. (Kuva: Riitta Kosonen, Arkkitehtitoimisto Jorma Teppo Oy, 5/2021.)

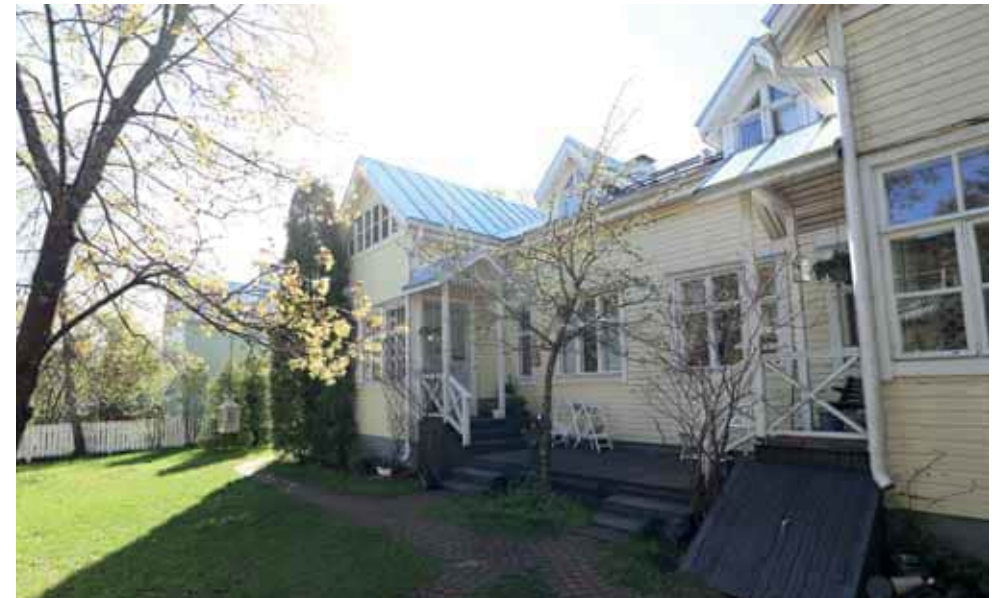
254. Pihan puolelle on 1980-luvulla tehty runsaasti muutoksia. Alkuperäinen kuisti on purettu ja tilalle rakennettu kaksi uutta. Ullakko on otettu asuinkäyttöön, ja sitä on valaistu kattolyhdyin. (Kuva: Riitta Kosonen, Arkkitehtitoimisto Jorma Teppo Oy, 5/2021.)

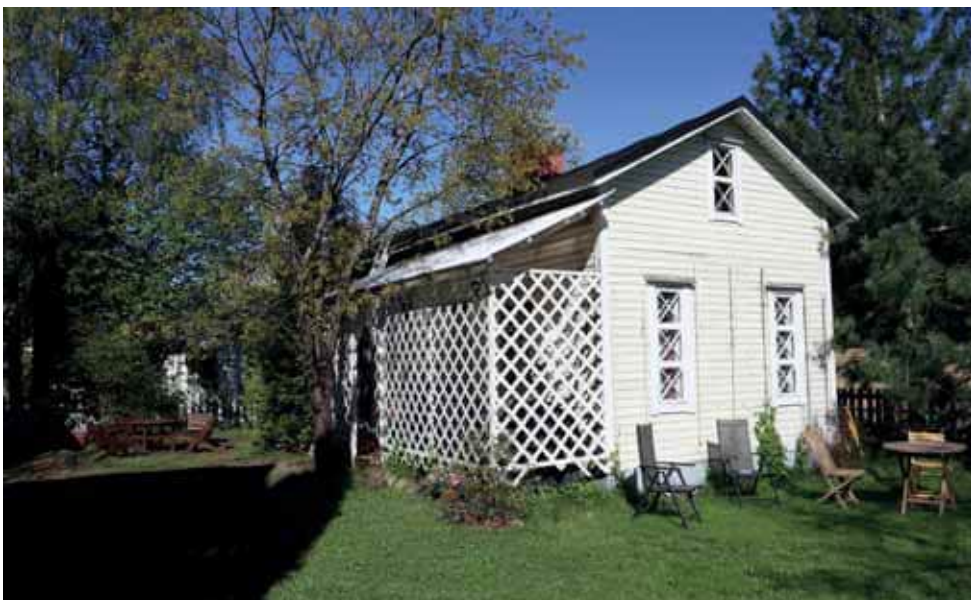
256. Alkuperäiseen piharakennukseen on lisätty valokate ja puusäleikkö. (Kuva: Riitta Kosonen, Arkkitehtitoimisto Jorma Teppo Oy, 5/2021.)

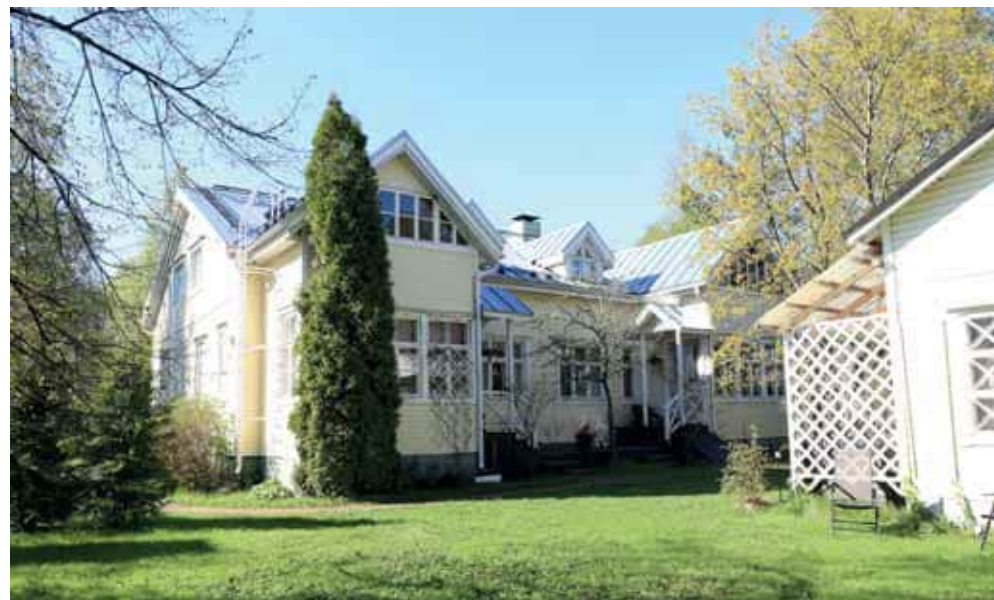
257. Pihan puolella kaksi kuistia ja kattolyhdyt ovat selkeitä muutoksia alkuperäiseen ja edustavat tyypillistä 1980-luvun kerrostumaa Puu-Raksilassa. Laajennusten ikkunat ja ovet ovat kuitenkin vanhoja ja tuotu Tuiran puretuista puutaloista. Katto on uusittu saumattuna peltikatteenä. (Kuva: Riitta Kosonen, Arkkitehtitoimisto Jorma Teppo Oy, 5/2021.)

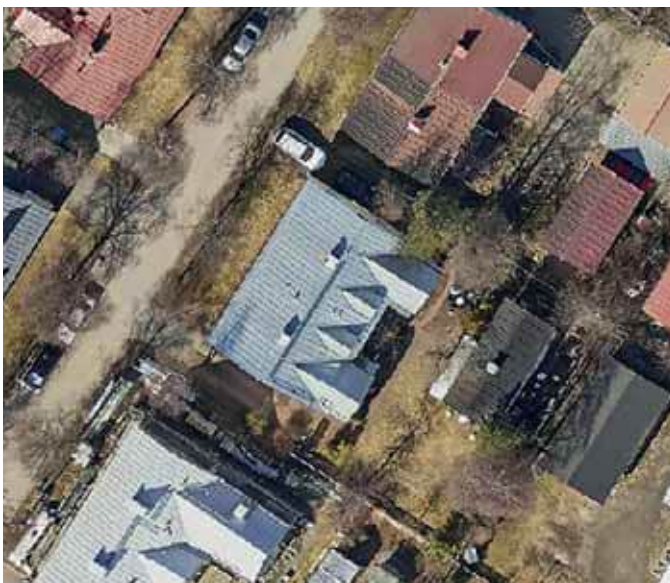
255. Tontin 224 pihan luonne on säilynyt vastaavana kuin 1960-luvulla. Nykyään tontti on todennäköisesti alkuperäistä vihreämpi ja istutetumpi. (Kuva: Ilmakuva 7.5.2020, Terratec Oy, Oulun kaupungin karttapalvelu)

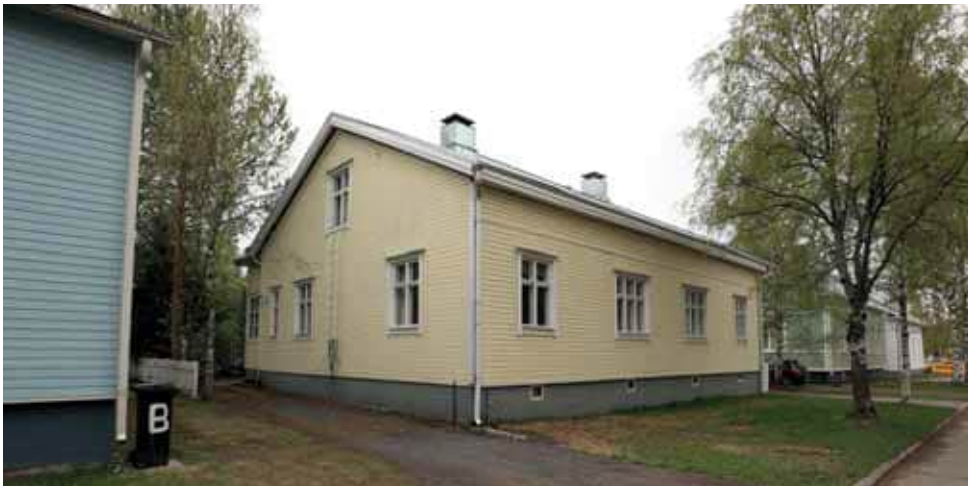
258. Puutarhakatu 23 katujulkisivu on säilynyt lähes alkuperäisenä. Pohjoispäädyn ikkunoita ei ole suurennettu. (Kuva: Riitta Kosonen, Arkkitehtitoimisto Jorma Teppo Oy, 5/2021.)

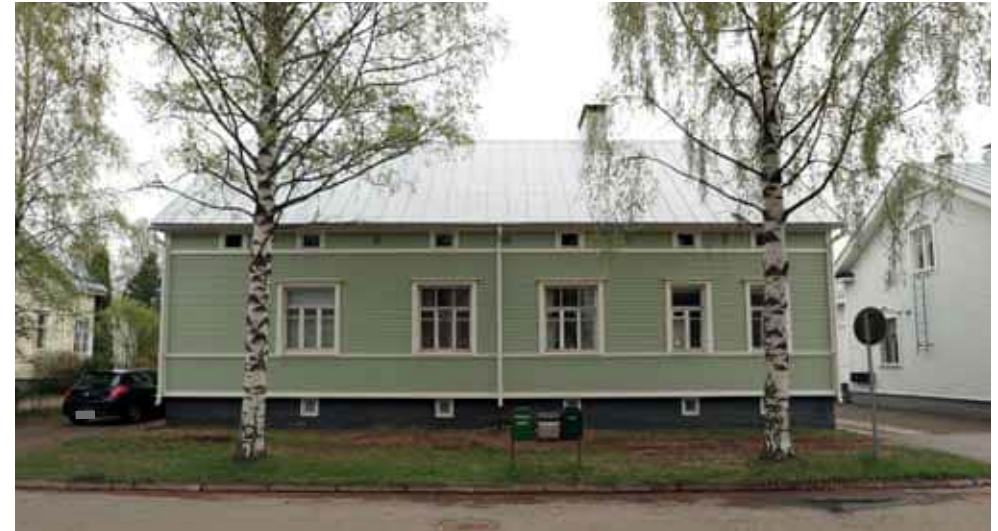
261. Puutarhakatu 25 katujulkisivu on säilynyt pääpiirteittäin alkuperäisen mukaisena, vaikka ikkunajako on muuttunut viimeksi 1960-luvulla. Ulkopuolinen lisälämmöneristys jättää alkuperäiset ikkunat voimakkaasti syvennykseen. Yhdessä ikkunassa on tuuletusta varten fortuska. Katto on uusittu saumattuna palapeltikatteena, mutta ilman jalkarännejä. (Kuva: Riitta Kosonen, Arkkitehtitoimisto Jorma Teppo Oy, 5/2021.)

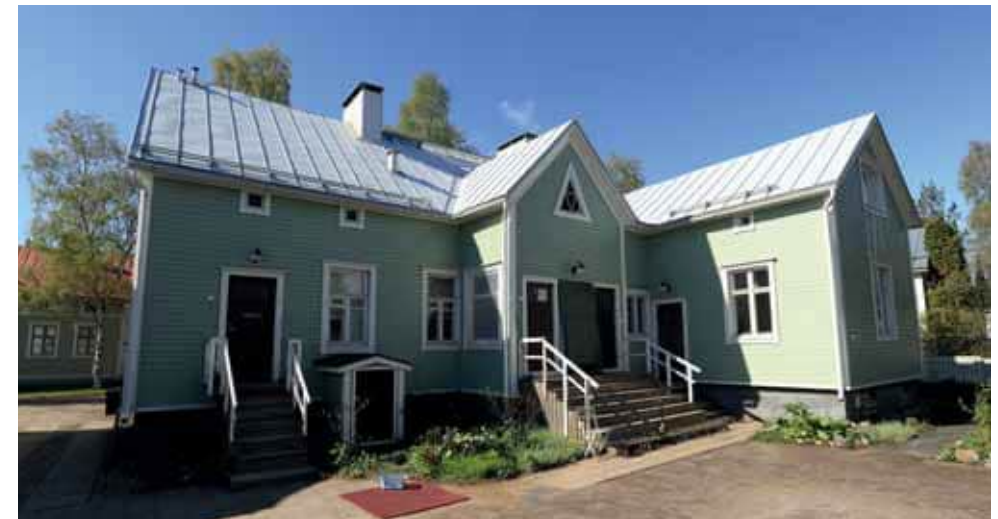
259. Puutarhakatu 25 pihan puolella suurin muutos on vuoden 1948 L-laajennus. Sisäänkäynnit ovat säilyneet 1940-luvun mukaisina. (Kuva: Riitta Kosonen, Arkkitehtitoimisto Jorma Teppo Oy, 5/2021.)

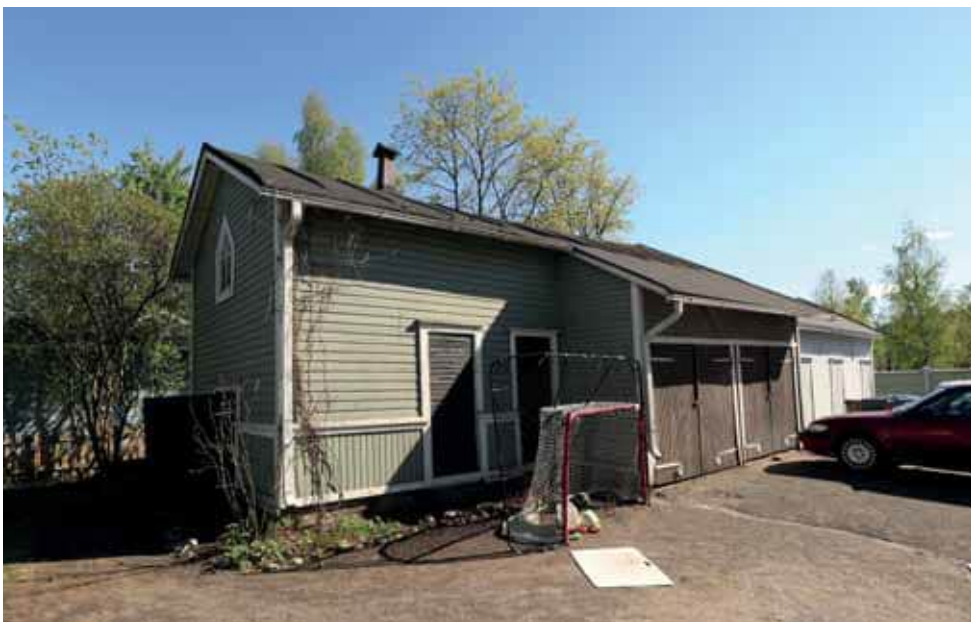
263. Puutarhakatu 25 piharakennukseen on tehty hienovarainen autotallimuutos. (Kuva: Riitta Kosonen, Arkkitehtitoimisto Jorma Teppo Oy, 5/2021.)

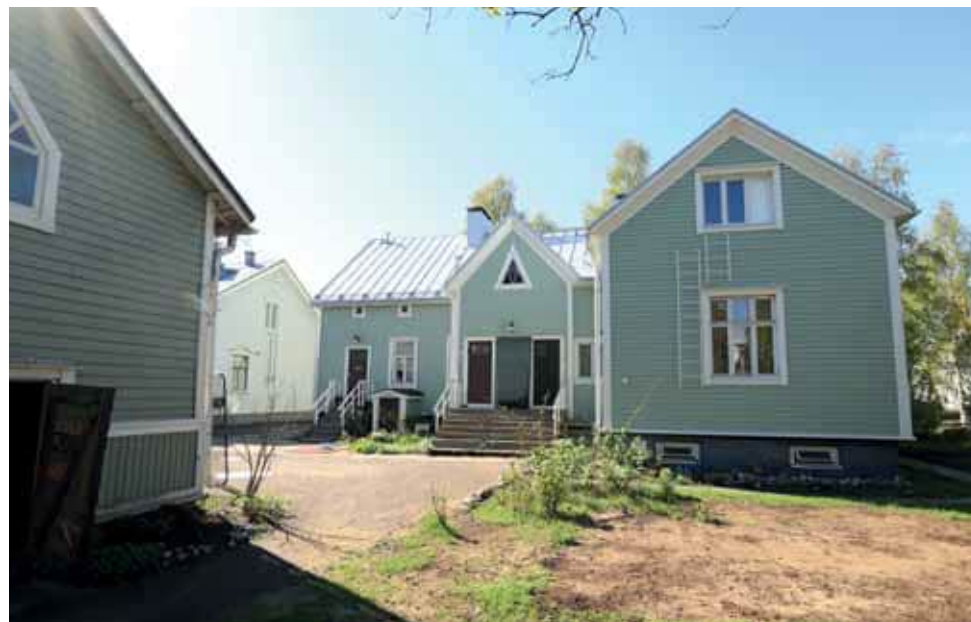
264. 1960-luvun ilmakuvasa on näkyvissä kuistin kolmioikkuna, joka ei esiinny vuoden 1946 muutosluvussa. L-laajennuksen yläkerrassa on ullakkohuone. (Kuva: Riitta Kosonen, Arkkitehtitoimisto Jorma Teppo Oy, 5/2021.)

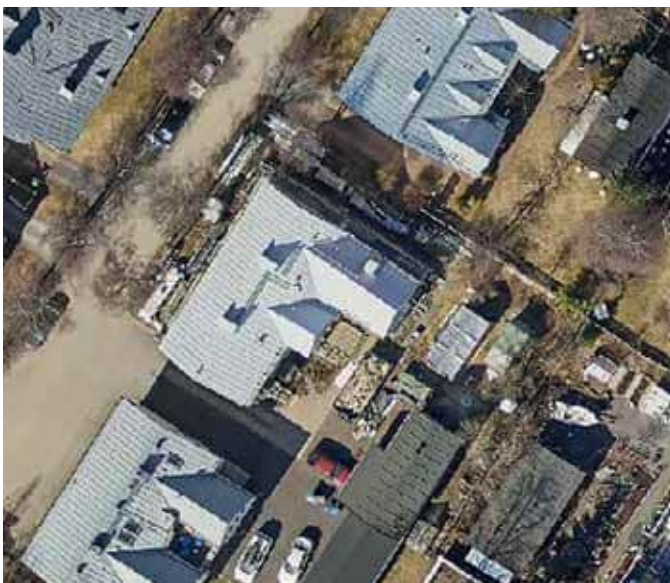
262. Tontin 225 piha-alue on perusratkaisuiltaan vastaava kuin 1950-luvulla. Tätä ennen tontti on ollut avarampi, koska L-laajennus tehtiin 1940-luvun lopussa. (Kuva: Ilmakuva 7.5.2020, Terratec Oy, Oulun kaupungin karttapalvelu)

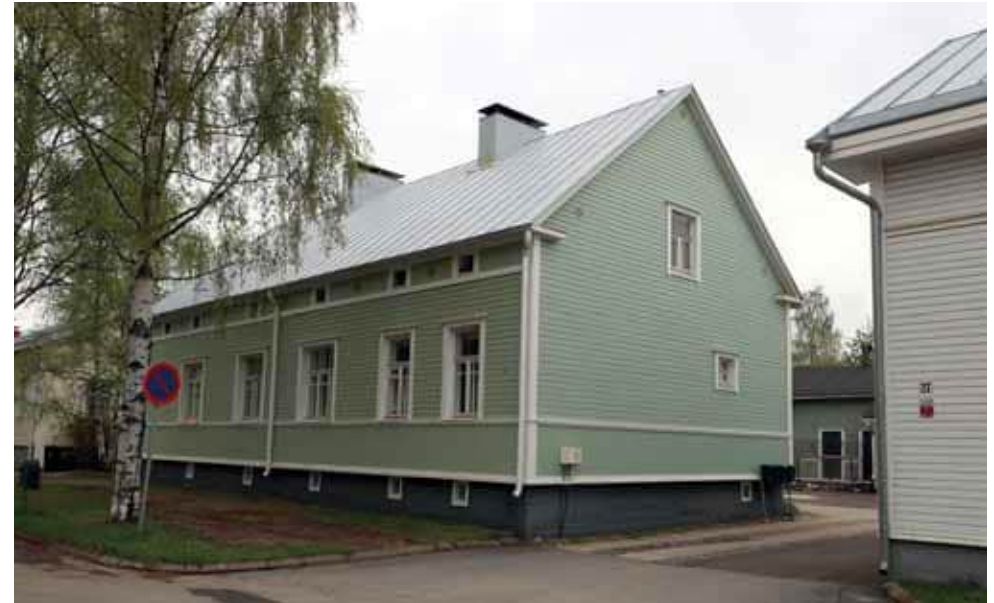
267. Puutarhakatu 25 eteläpääty. (Kuva: Riitta Kosonen, Arkkitehtitoimisto Jorma Teppo Oy, 5/2021.)

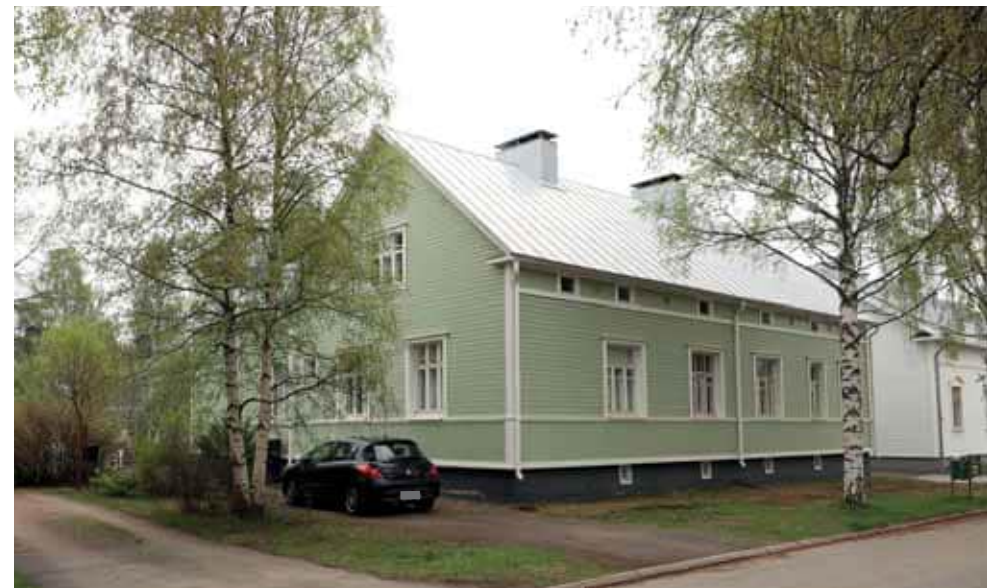
268. Puutarhakatu 25 pohjoissivu ja L-laajennus. (Kuva: Riitta Kosonen, Arkkitehtitoimisto Jorma Teppo Oy, 5/2021.)

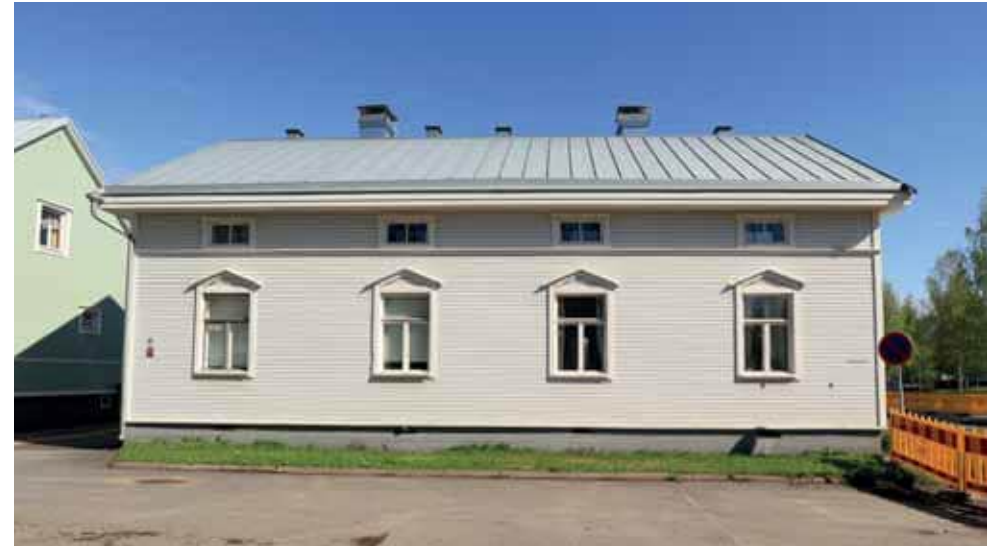
269. Puutarhakatu 27 katujulkisivu poikkeaa alkuperäisestä suunnitelmasta, sillä ullakkoa on korotettu ja lisätty tyylin mukaiset haukkaikkunat. (Kuva: Riitta Kosonen, Arkkitehtitoimisto Jorma Teppo Oy, 5/2021.)

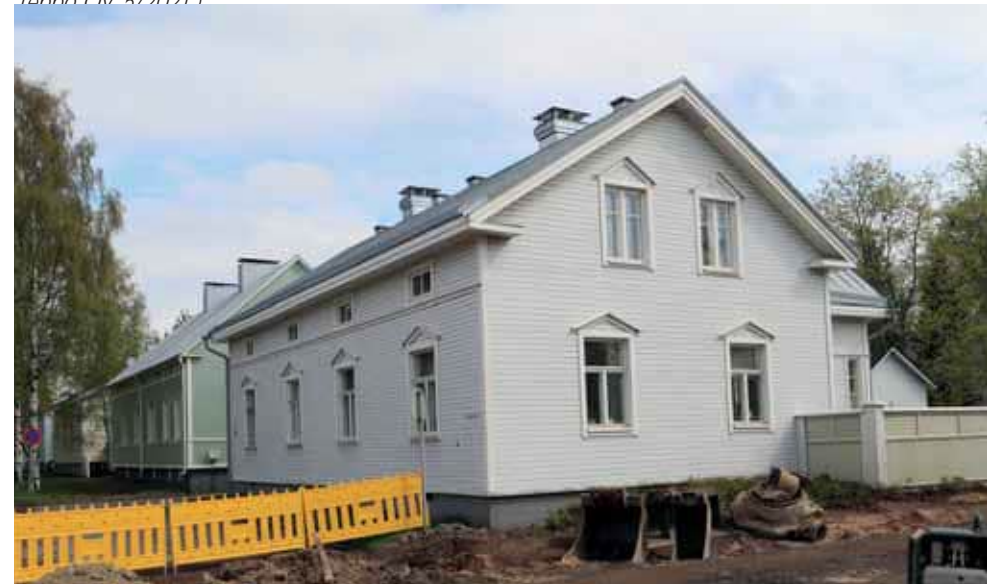
271. Puutarhakatu 27 päätyjulkisivuun on tehty ikkunamuutoksia ullakolle. Kainuuntien levennys on pienentänyt tonttia ja baanatyömaa ulottuu aivan rakennuksen tuntumaan. (Kuva: Riitta Kosonen, Arkkitehtitoimisto Jorma Teppo Oy, 5/2021.)

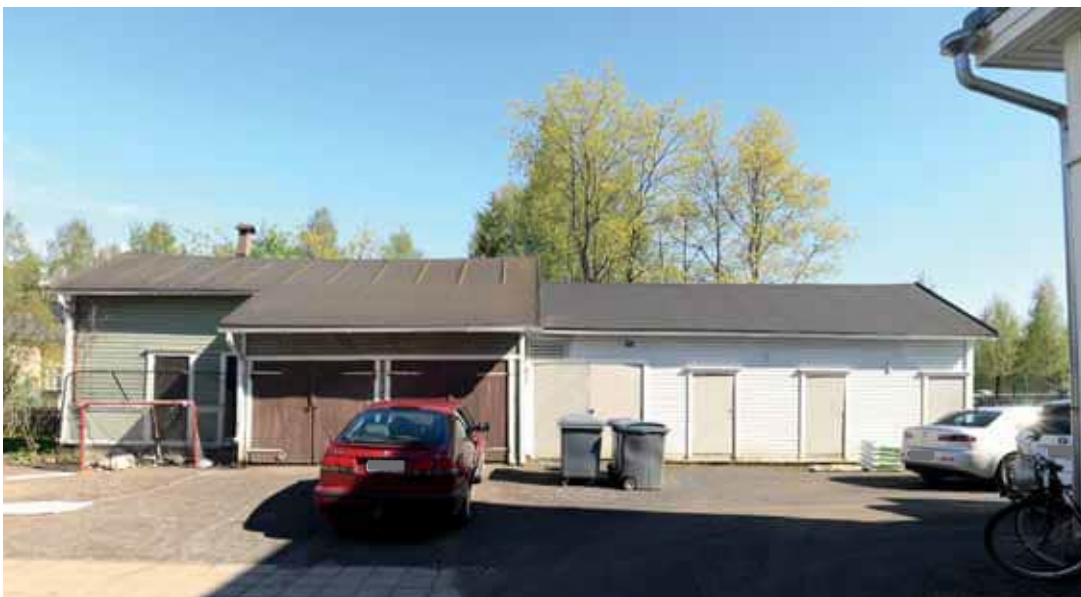
273. Puutarhakatu 25:n ja 27:n piharakennukset on rakennettu kaavan mukaisesti kiinni toisiinsa. Piharakennus on pitkälti alkuperäisen mukainen, mutta sen toinen pääty on muutettu autotalliksi. (Kuva: Riitta Kosonen, Arkkitehtitoimisto Jorma Teppo Oy, 5/2021.)

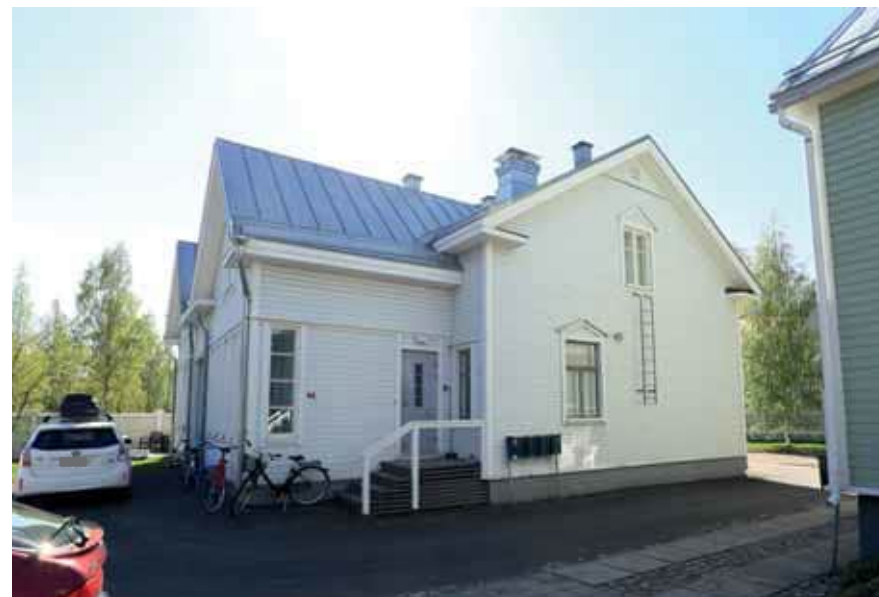
274. Puutarhakatu 27:n pohjoispäädyssä ei ole aukkomuutoksia, vaikkakin ullakon ikkuna on uusittu puitejako säilyttäen. Kuistit on rakennettu uudestaan, mutta alkuperäistä mukaellen. Ulko-ovi on uusittu rakennuksen tyylistä poikkeavana. (Kuva: Riitta Kosonen, Arkkitehtitoimisto Jorma Teppo Oy, 5/2021.)

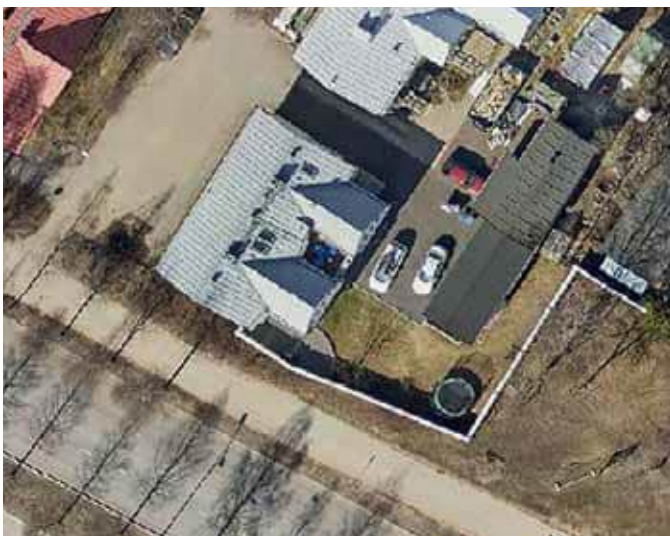
272. Tontin 226 piha-alueen luonne on muuttunut merkittävästi Kainuuntien haukattua tontista palasen. Myös kasvanut autopaikkatarve on vaikuttanut pihan kasvillisuuden vähenemiseen. (Kuva: Ilmakuva 7.5.2020, Terratec Oy, Oulun kaupungin karttapalvelu)

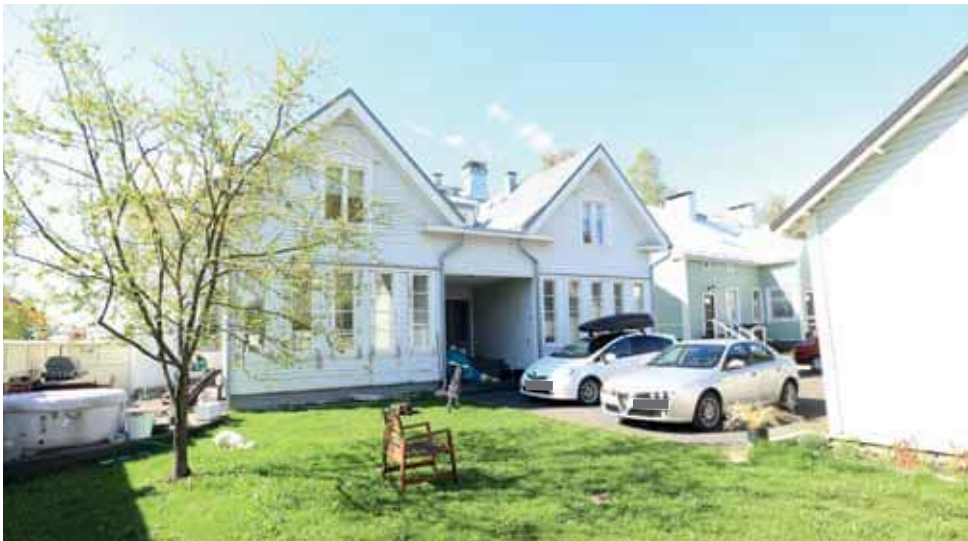
275. Puutarhakatu 27:n piha on tiivis ja pintamateriaaleilla selkeästi jäsennetty. (Kuva: Riitta Kosonen, Arkkitehtitoimisto Jorma Teppo Oy, 5/2021.)

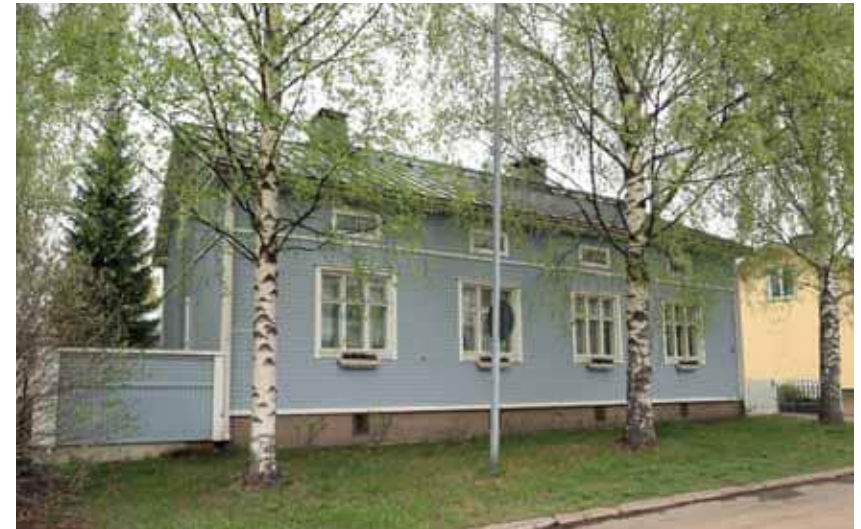
286. Karjakatu 26 katujulkisivussa ei ole tapahtunut suuria muutoksia. Pohjakerroksen ikkunat on uusittu alkuperäistä vastaavina puuikkunoina puitejakosäilyttäen. Julkisivuun on lisätty lämmöneristettä, mikä jättää ikkunat lievästi syvennykseen. (Kuva: Riitta Kosonen, Arkkitehtitoimisto Jorma Teppo Oy, 5/2021.)

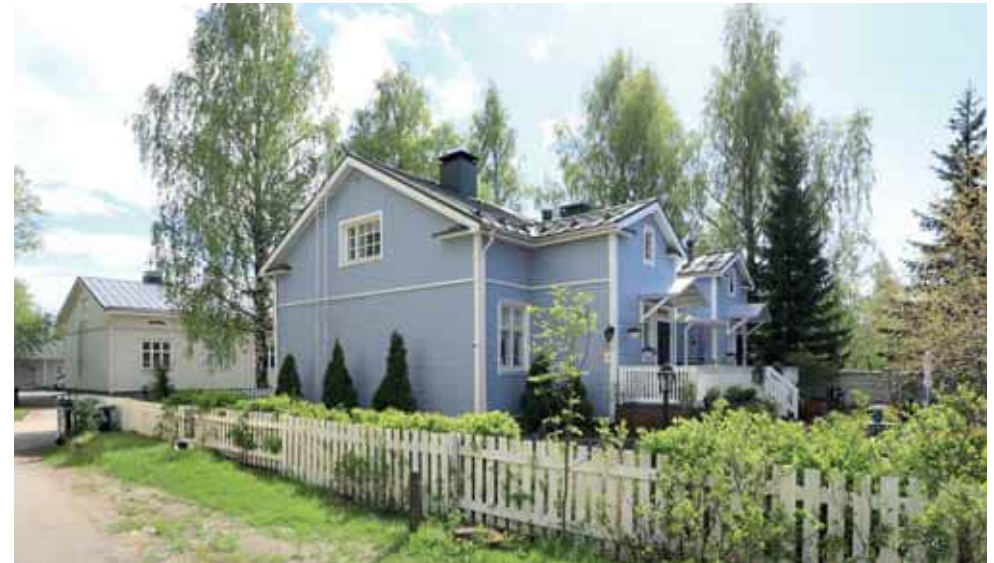
287. Karjakatu 26 Karjakadulta naapuritontilta kuvattuna. Rakennuksen muoto on säilynyt. Ullakon ikkuna on suurennettu ja uusittu kokopuisena, mutta tyylistä poikkeavan pikkuruutuisena. (Kuva: Riitta Kosonen, Arkkitehtitoimisto Jorma Teppo Oy, 5/2021.)

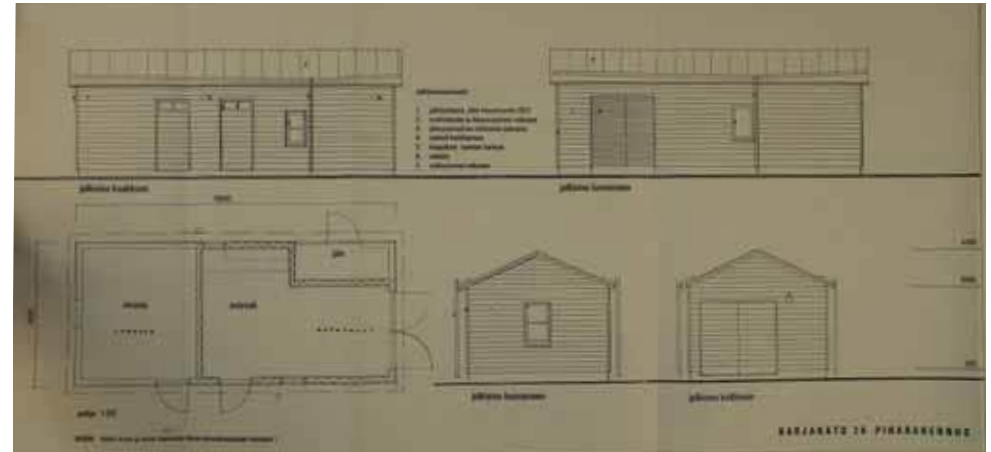
291. Karjakatu 26 piharakennuksen lupapiirustus vuodelta 1998. (Piirustukset: Oulun kaupunginarkisto)
