Puu-Raksila

RAKENNUSHISTORIASELVITYS

Liite 1

Tonttikohtaiset ominaispiirteiden, muutosten, nykytilan selvitykset ja säilyneisyyden arviointi

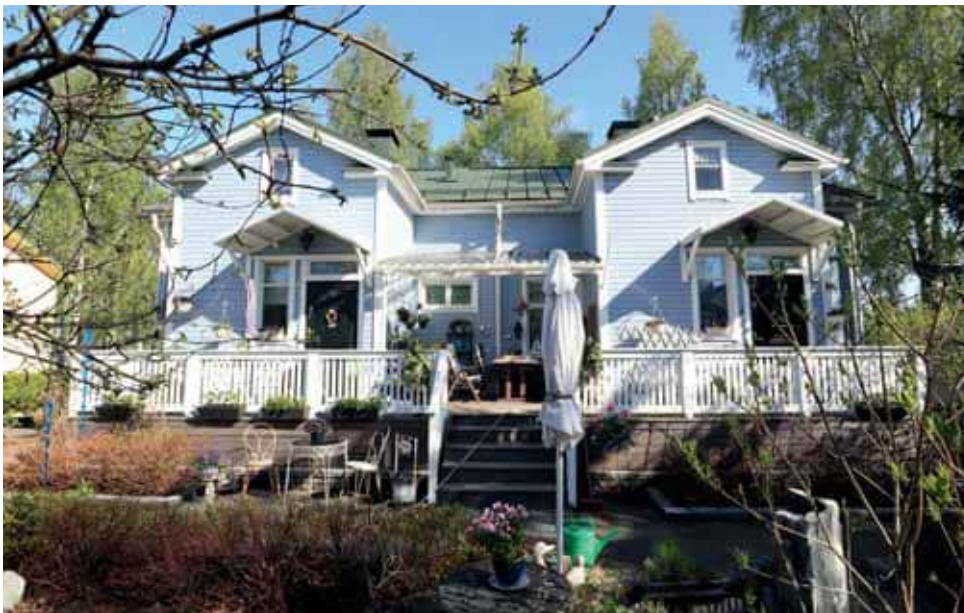
- Katto uusittu konesaumattuna peltikatteenä.
- Kuistien väliin lisätty valokate ja sisäänkäyntien päällä sisäänkäyntikatokset. Kuistien eteen rakennettu terassi.

292. Karjakatu 26 kookasterassi ja sisäänkäyntien katokset sekä kuistien välinen valokate ovat uutta kerrostumaa. Kuistien sisäänkäyntejä on vähennetty ja yksi ikkuna on pienennetty. (Kuva: Riitta Kosonen, Arkkitehtitoimisto Jorma Teppo Oy, 5/2021.)

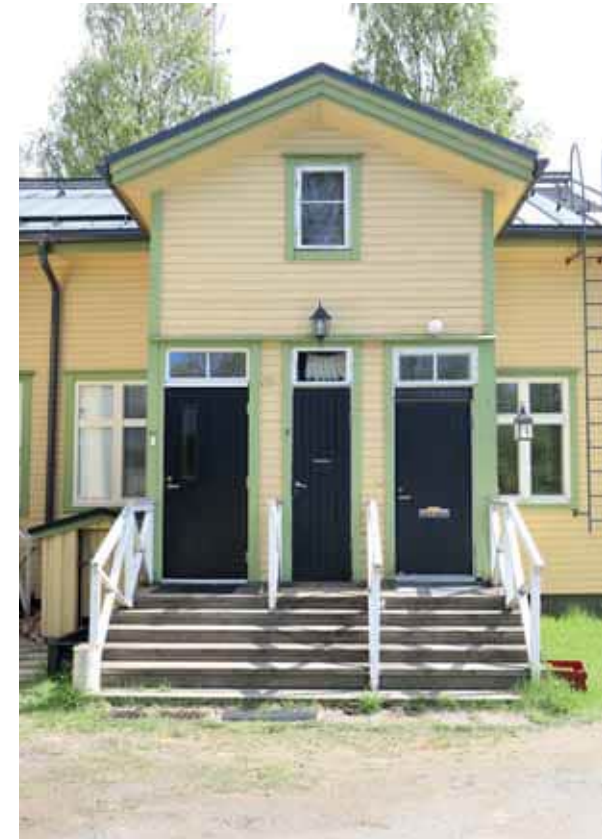
294. Kuvassa tyypillinen Kunnaksen suunnittelema Raksilalainen kuisti, jossa kaksi asuntojen sisäänkäyntiovea. Tässä keskelle on lisätty ullakon sisäänkäynti. Ulko-ovet eivät ole alkuperäiset. (Kuva: Riitta Kosonen, Arkkitehti toimisto Jorma Teppo Oy, 5/2021.)

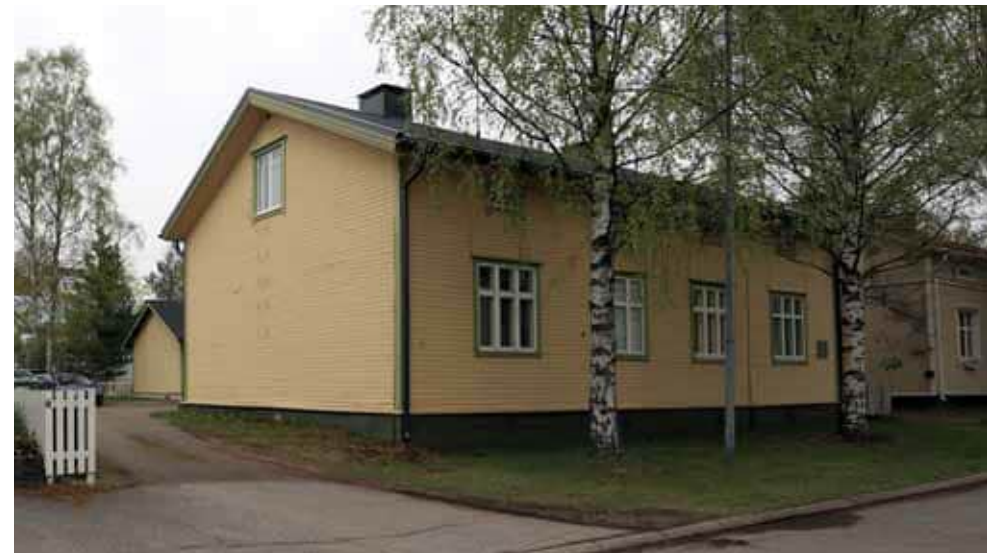
295. Karjakatu 24 Katujulkisivu on säilynyt pohjakerroksen ikkunoiden uusimista lukuun ottamatta alkuperäisen mukaisena. Väriyksessä on tapahtunut muutoksia 1960-lukuun verrattuna. (Kuva: Riitta Kosonen, Arkkitehtitoimisto Jorma Teppo Oy, 5/2021.)

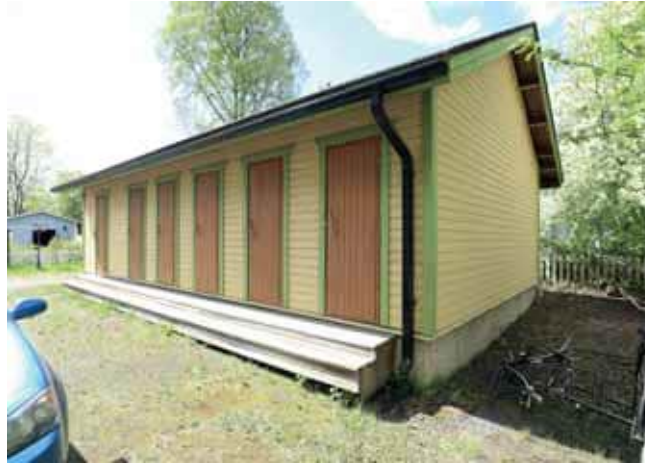
299. 2000-luvun puolivälissä uusittu piharakennus mukailee vanhaa talusrakennusta, mutta on toteutettu nykyaikaisilla rakennusmenetelmillä. (Kuva: Riitta Kosonen, Arkkitehtitoimisto Jorma Teppo Oy, 5/2021.)

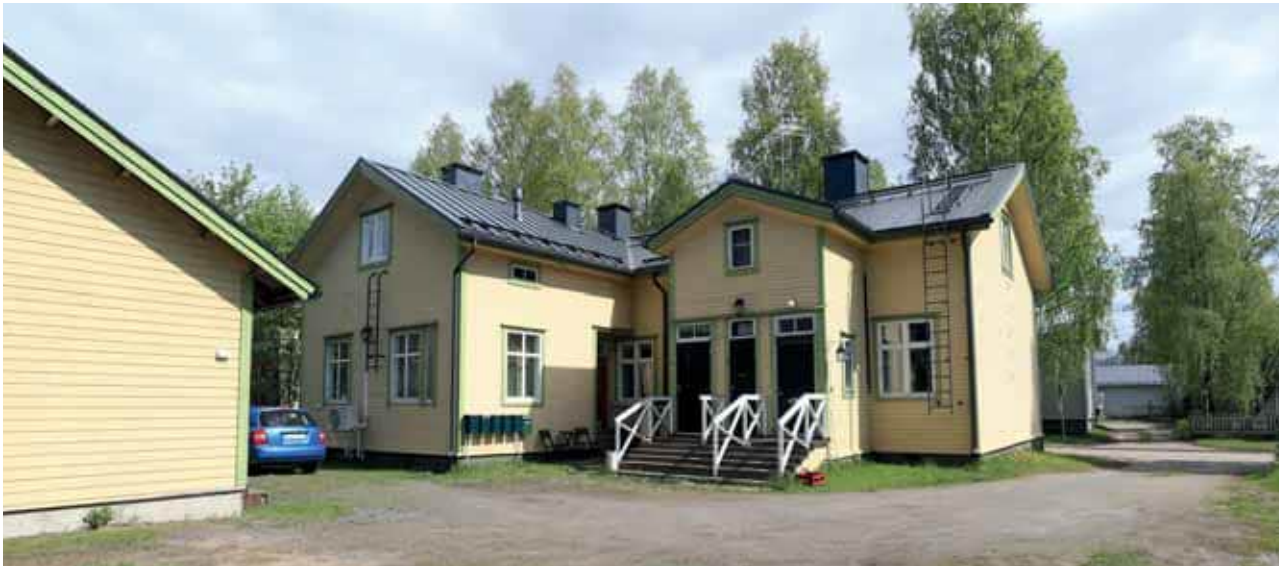
300. Karjakatu 24 pihajulkisivun muutokset ovat lähinnä rakennusosien uusimisia. Vesikatto, ulko-ovet ja asuintilojen ikkunat on uusittu. Myös räystäskourut ja syöksytorvet ovat uudet. Pihan puolelle on lisätty ilmalämpöpumppu. (Kuva: Riitta Kosonen, Arkkitehtitoimisto Jorma Teppo Oy, 5/2021.)

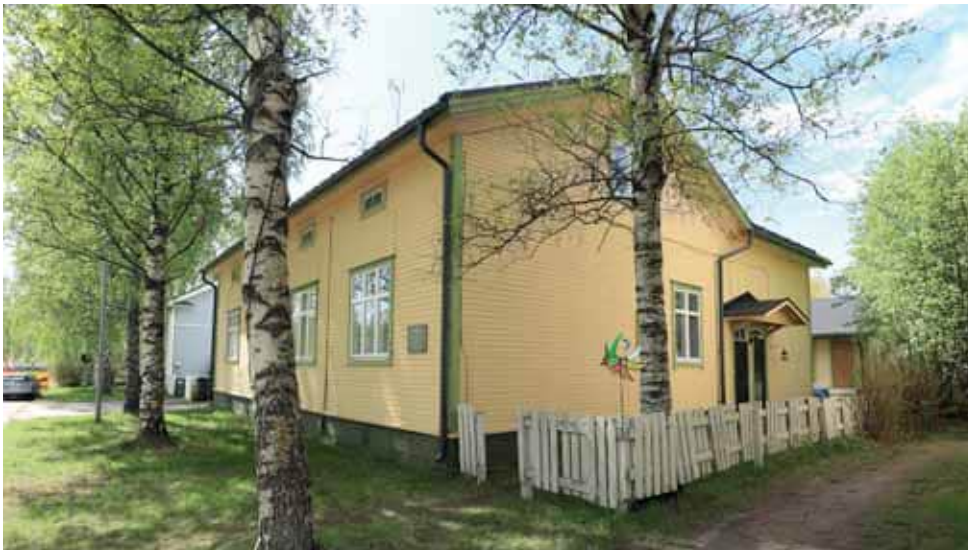
301. Karjakatu 24 L-siiven julkisivu on myös säilynyt lähes muuttumattomana. (Kuva: Riitta Kosonen, Arkkitehtitoimisto Jorma Teppo Oy, 5/2021.)

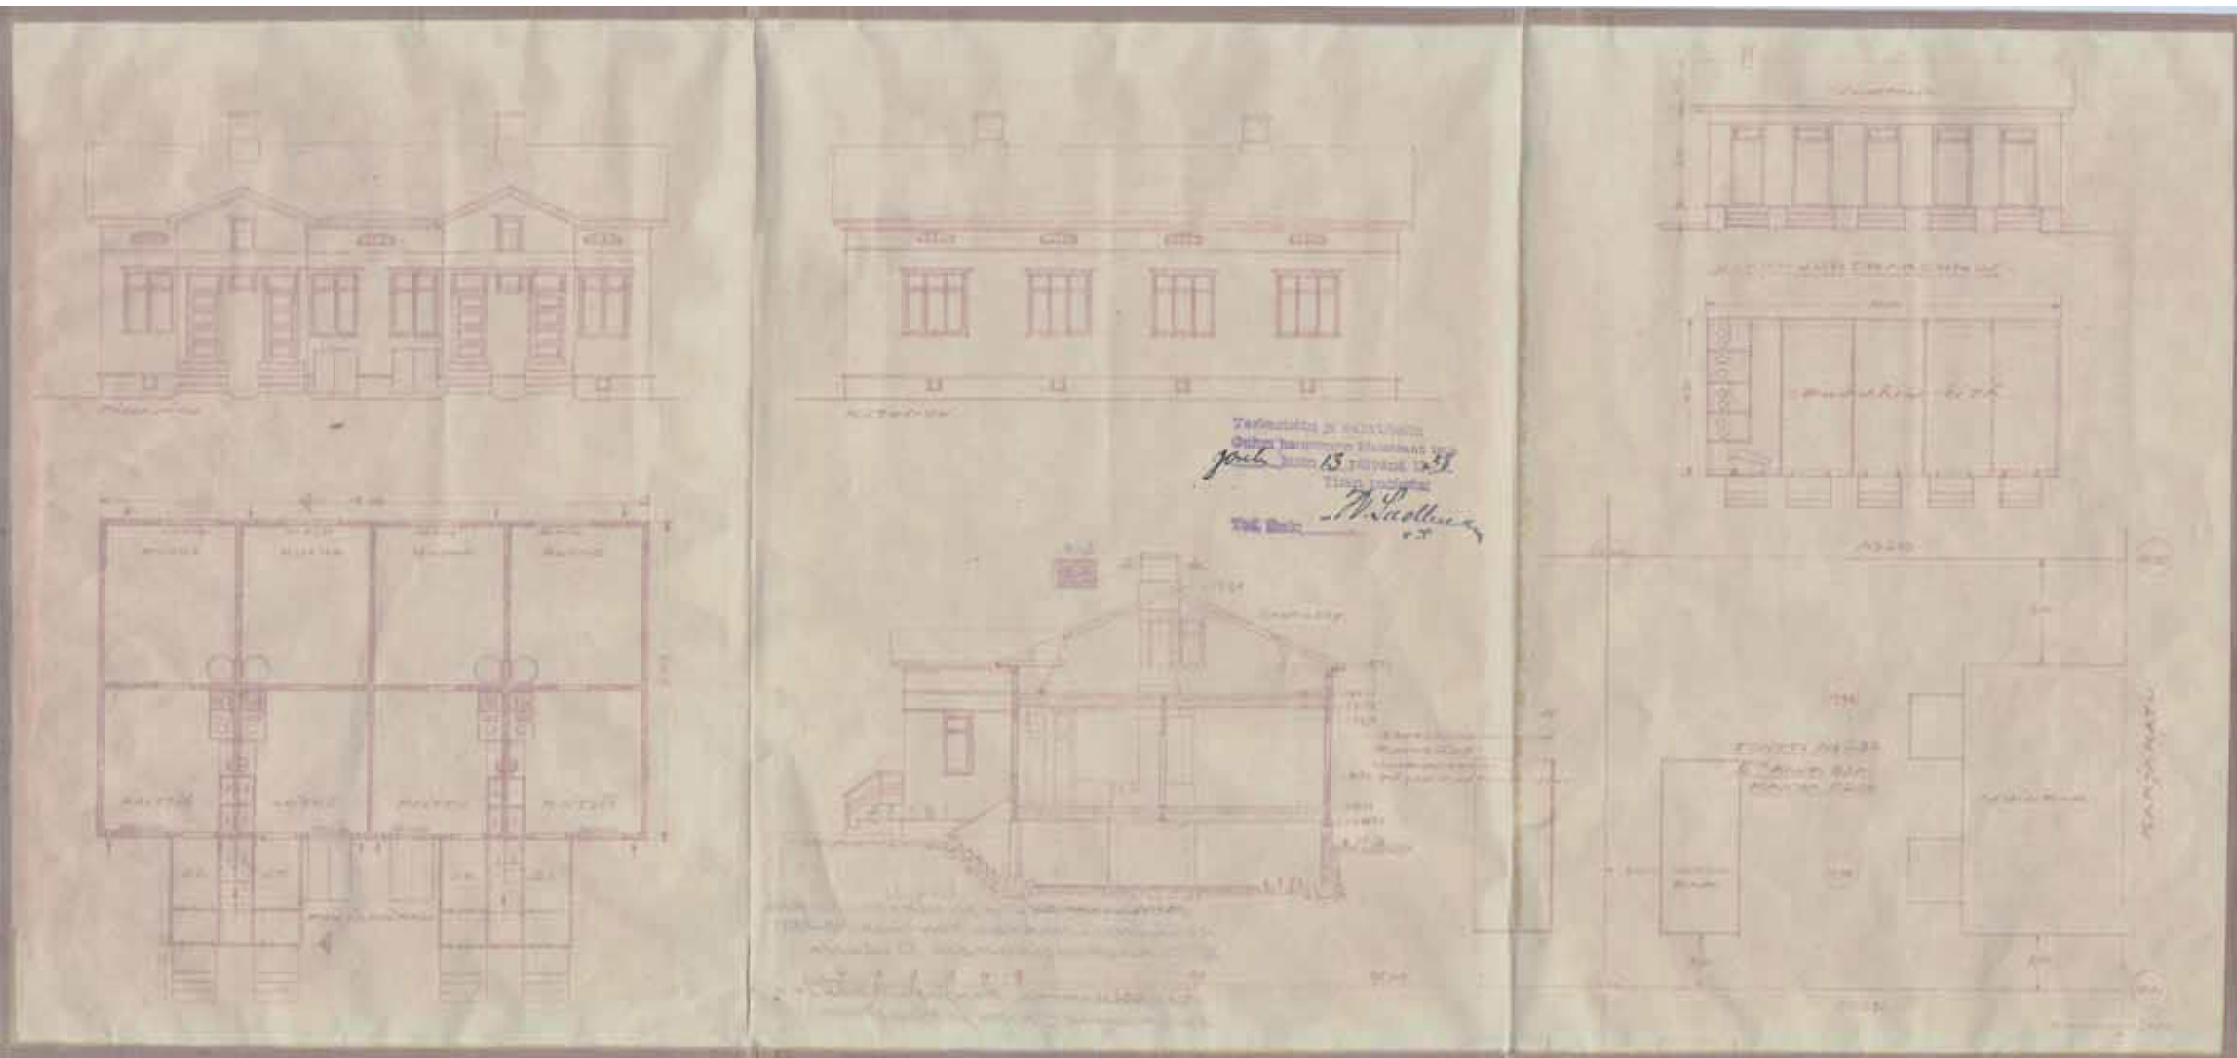
302. Karjakatu 22 edustaa tässä selvityksessä Kunnas 1:ksi nimettyä Kyösti Kunnaksen suunnittelemaa ja Ilvari Salmisen rakennuttamaa tyyppiratkaisua. Lupapiirustukset ovat vuodelta 1938. Rakennuksessa on neljä asuntoa, joissa kaikissa kylmä umpikuisti, keittiö ja yksi huone ja komeroita. Asunnoissa ei ole sisävessoja, vaan käymälässä jokaiselle asunnolle oma koppi. Käymälä sijaitsee ulkorakennuksessa, missä ovat myös asuntokohtaiset puusäiliöt. Tässä rakennuksessa on korkeat umpikuistit sekä Puu-Rakslan yleisimmät ikkunat eli 6-ruutuiset risti-ikkunat. Haukkaikkunoissa on varioitu perusratkaisua tekemällä niistä yläreunastaan kaarevat. (Piirustukset: Oulun kaupunginarkisto)

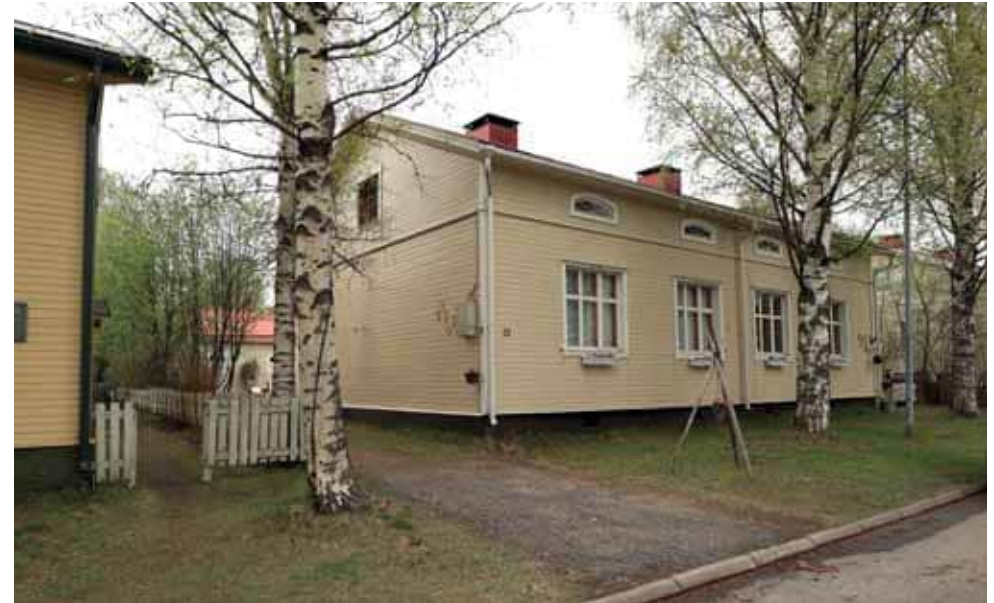
303. Karjakatu 22 katujulkisivun suurin muutos on uusitut ikkunat, jotka jäävät julkisivussa voimakkaasti syvennykseen. Ullakon sirot kaarevat haukkaikkunat ovat alkuperäiset. (Kuva: Riitta Kosonen, Arkkitehtitoimisto Jorma Teppo Oy, 5/2021.)

- Ikkunat vaihdettu raskastekoisina puuikkunoina puitejako säilyttäen. Ikkunat ovat jääneet uusimisen yhteydessä voimakkaasti syvennykseen.
- Ullakon päätyikkunat on uusittu jaottomina ja rakennuksen tyylistä poikkeavina. Ikkunoiden uusiminen viittaa ullakkohuoneiden rakentamiseen.
- Kuisteihin on rakennettu sisäänkäyntikatokset.
- Mahdollisesti ullakkohuoneen lisäämisen yhteydessä on toiseen kuistiin lisätty kolmasulko-ovi tai vaihtoehtoisesti se on rakennettu jo alun pitäen.
- Ulko-ovet on uusittu rakennuksen tyylistä poikkeavina.
- Katto uusittu saumattuna peltikatteena.

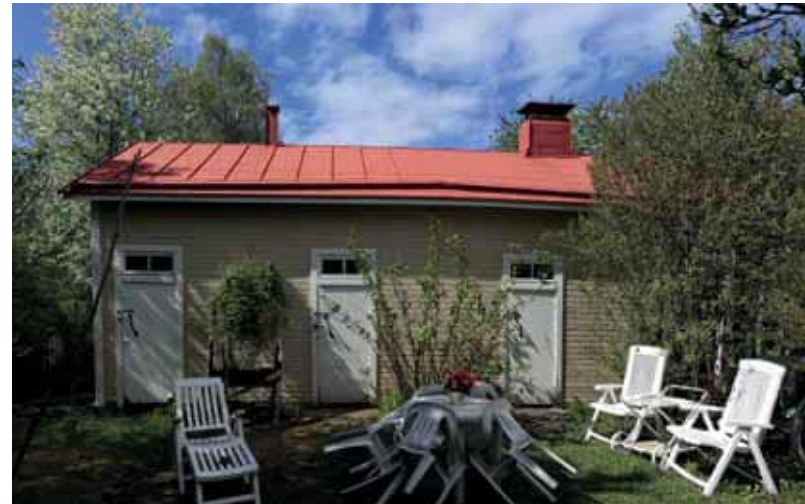
307. Karjakatu 22 piharakennus on säilynyt lähes alkuperäisenä. Piiput on pellitetty. (Kuva: Riitta Kosonen, Arkkitehtitoimisto Jorma Teppo Oy, 5/2021.)

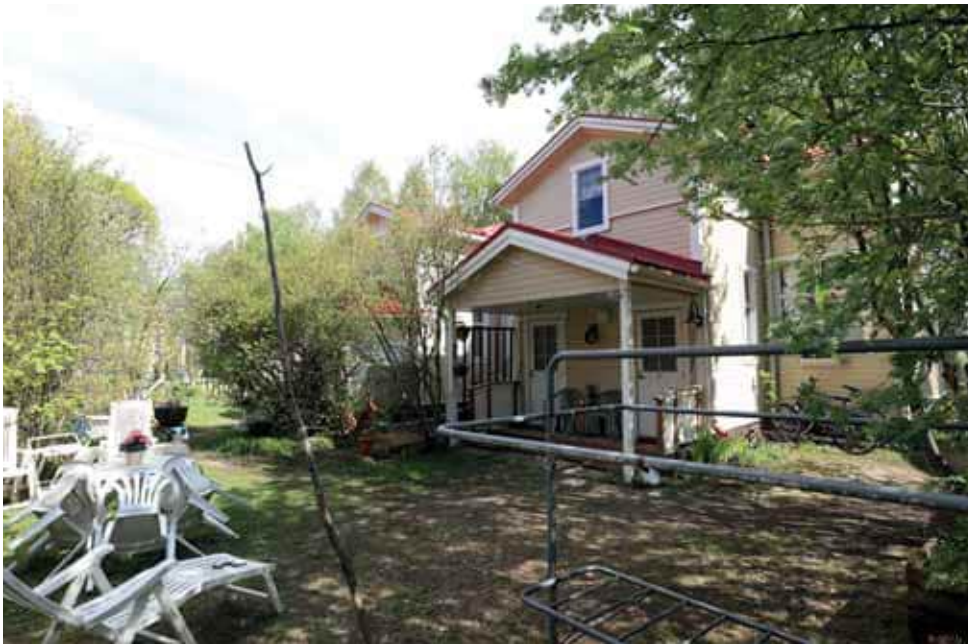
309. Kuisteihin on lisätty sisäänkäyntikatokset. Ulko-ovet on vaihdettu rakennuksen tyylistä poikkeaviksi, mutta sisäänkäyntien paikkoja ei ole ilmeisesti muutettu. (Kuva: Riitta Kosonen, Arkkitehtitoimisto Jorma Teppo Oy, 5/2021.)

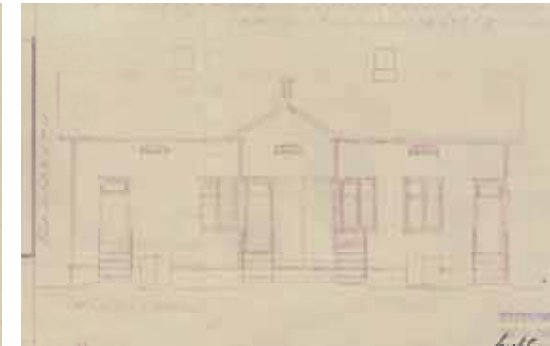
312. Karjakatu 20 kolme asuntoa muutettiin kahdeksi suuremmaksi vuonna 1939 ennen rakennuksen valmistumista, mikä johti sisäänkäyntimuutoksiin kuistissa sekä keittiö- ja wc-tilojen uudellen järjestelyyn. Uuneja ei ilmeisesti rakennettukaan vaan lisättiin keskuslämmityslaitte. (Piirustukset: Oulun kaupunginarkisto)

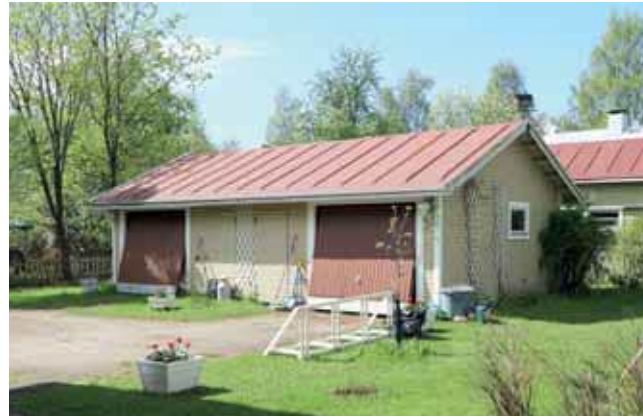
314. Autotallin materiaalit mukailevat alkuperäistä talousrakennusta. (Kuva: Riitta Kosonen, Arkkitehtitoimisto Jorma Teppo Oy, 5/2021.)

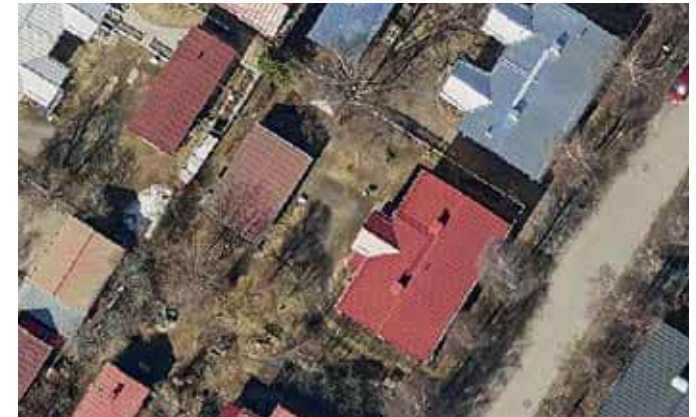
313. Tontin 233 piharakennuksen koko ja asemointi poikkeavat alkuperäisratkaisusta (Kuva: Ilmakuva 7.5.2020, Terratec Oy, Oulun kaupungin karttapalvelu)

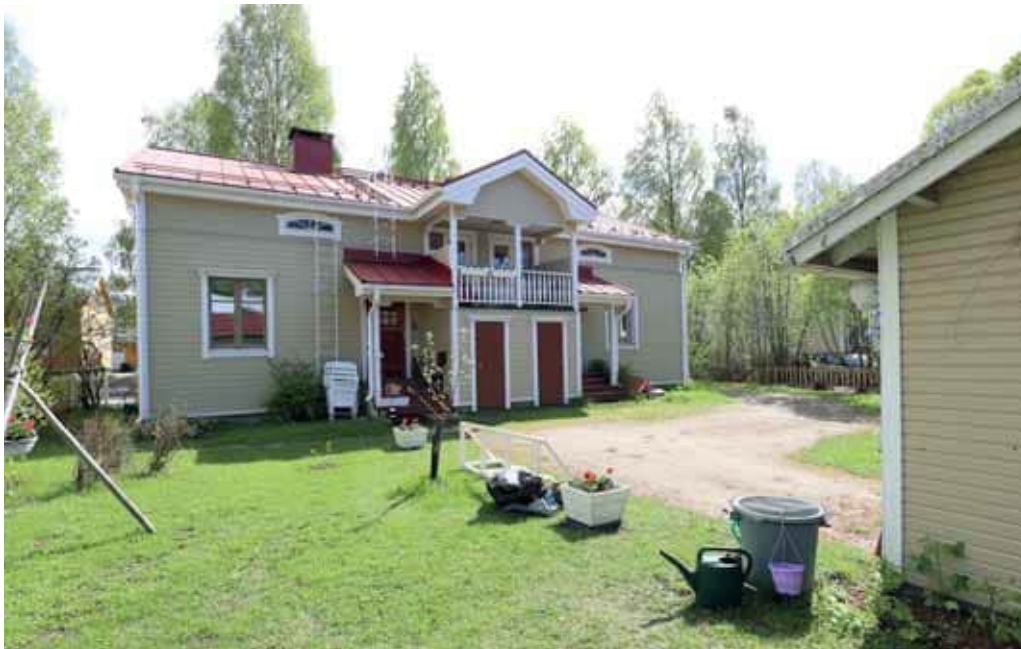
316. Karjakatu 20 pihan puolella tyyli on muuttunut selvästi. Kuisti on muotoiltu uudestaan koristeellisiksi yksityiskohdin. Sisäänkäyntikatokset ja uusitut ulko-ovet muuttavat myös rakennuksen tyyliä. (Kuva: Riitta Kosonen, Arkkitehtitoimisto Jorma Teppo Oy, 5/2021.)

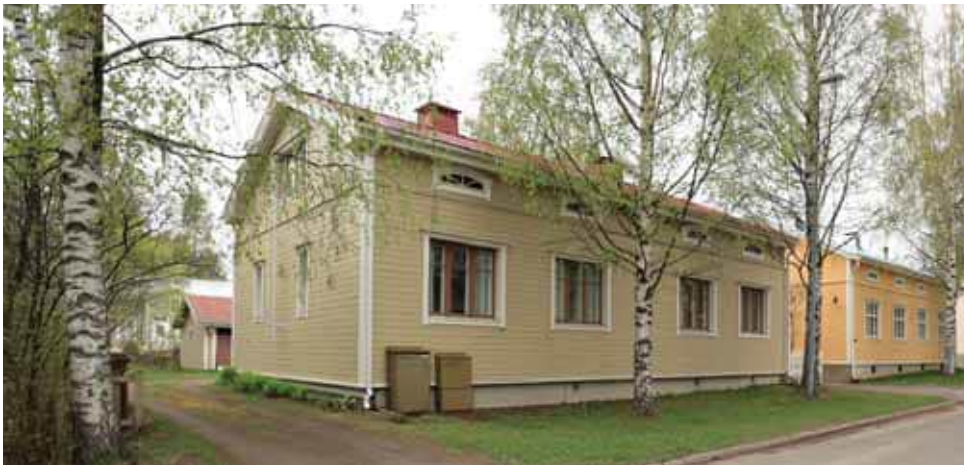
317. Karjakatu 20 katujulkisivun suurin muutos on voimakkaasti syvennykseen jäävät pohjakerroksen ikkunat. . (Kuva: Riitta Kosonen, Arkkitehtitoimisto Jorma Teppo Oy, 5/2021.)

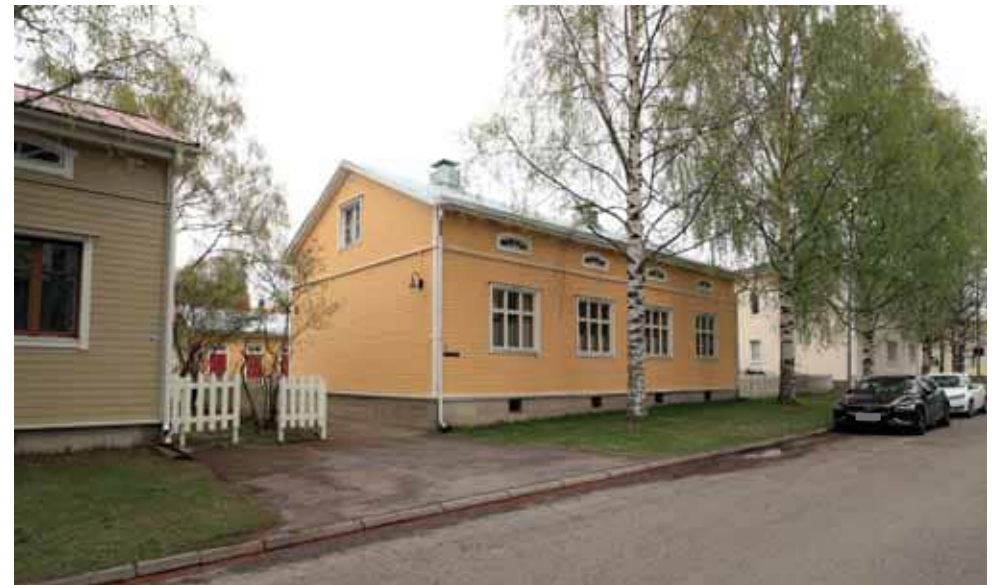
319. Karjakatu 18 katujulkisivu on säilynyt alkuperäisen mukaisena. Sokkelia on vahvistettu ja ikkunat vaihdettu alkuperäisen mukaisina sisään-ulosaukeavina puuikkunoina. (Kuva: Riitta Kosonen, Arkkitehtitoimisto Jorma Teppo Oy, 5/2021.)

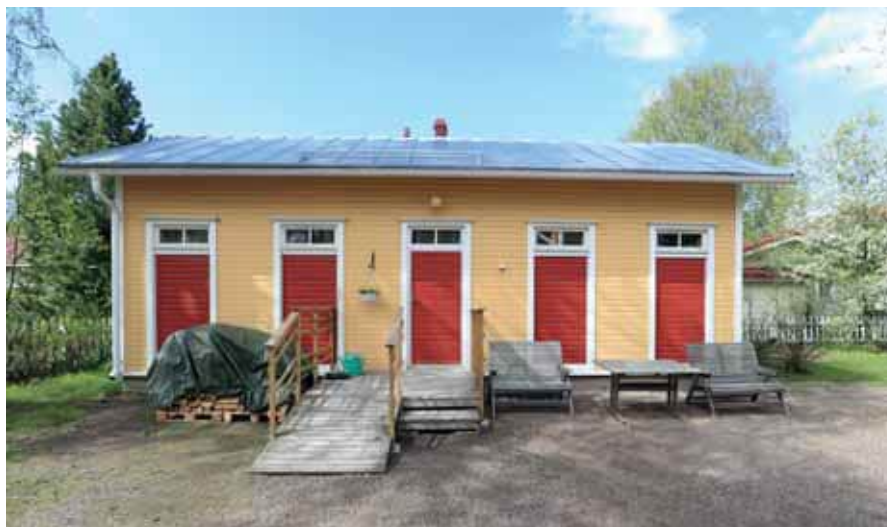
323. Karjakatu 18 alkuperäinen piharakennus on korvattu vastaavalla uudisrakennuksella. Materiaalit ja mittasuhteet ovat aiemmasta talousrakennuksesta. (Kuva: Riitta Kosonen, Arkkitehtitoimisto Jorma Teppo Oy, 5/2021.)

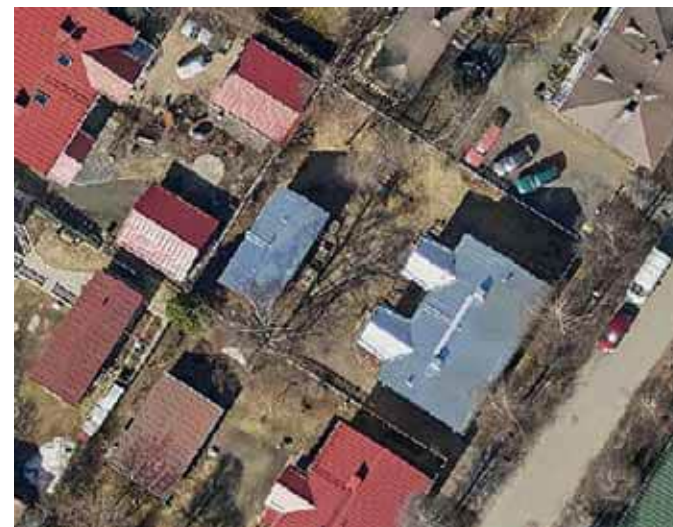
321. Tontin 234 piha-alue on säilynyt lähes alkuperäisratkaisujen mukaisena. Kasvillisuus on vähentynyt jonkin verran 1960-lukuun verrattuna. (Kuva: Ilmakuva 7.5.2020, Terratec Oy, Oulun kaupungin karttapalvelu)

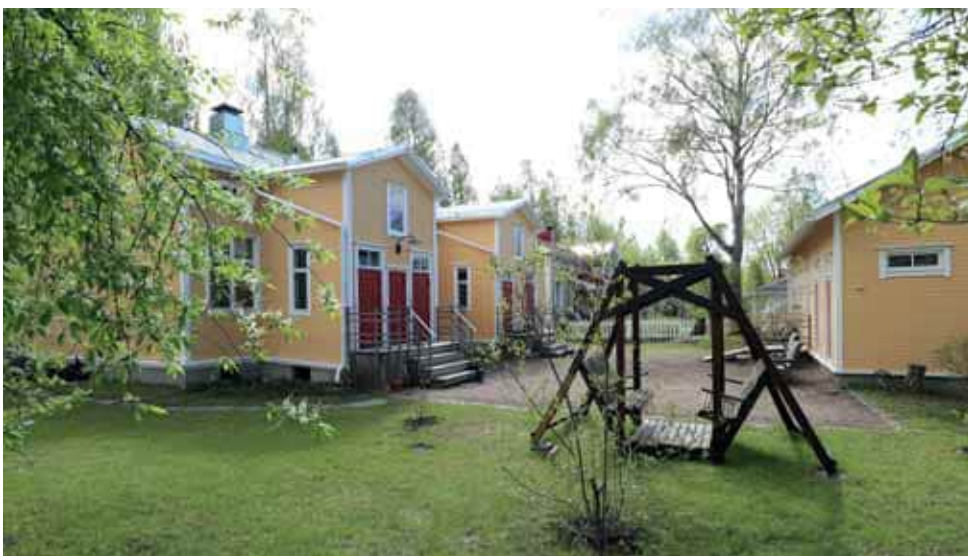
324. Karjakatu 18 piha on pitkälti saman henkinen kuin 60-luvulla. Suuria lehtipuita tai pensaita on vähemmän. (Kuva: Riitta Kosonen, Arkkitehtitoimisto Jorma Teppo Oy, 5/2021.)

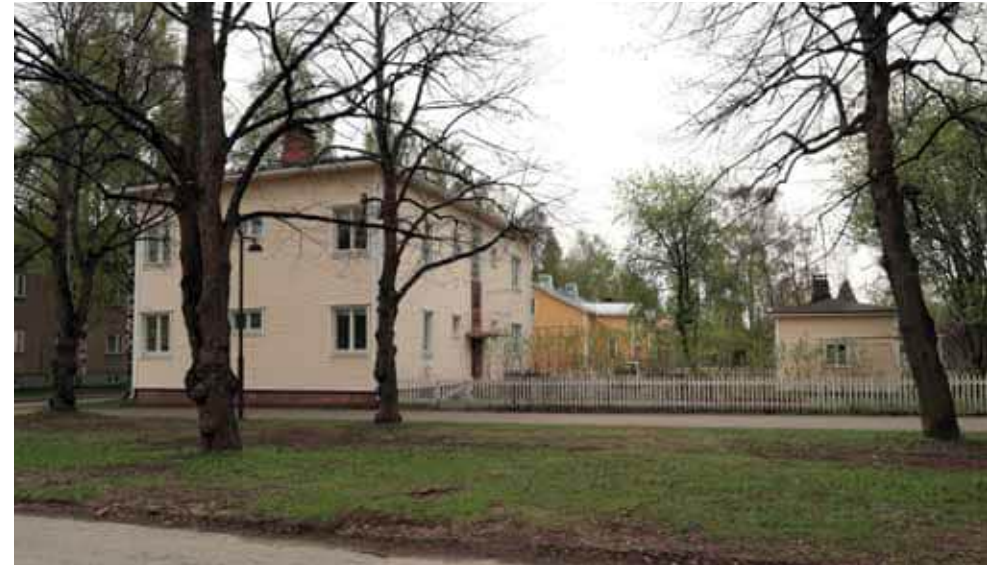
326. Karjakatu 16 Puistikkokadulta kuvattuna. Rakennukset ja pihapiiri ovat säilyneet lähes alkuperäisessä asussa. Ikkunat ja ovet ovat alkuperäiset, mutta julkisivu on lisälämmöneristetty, mistä johtuen ikkunat jäävät hieman syvennykseen. (Kuva: Riitta Kosonen, Arkkitehtitoimisto Jorma Teppo Oy, 5/2021.)

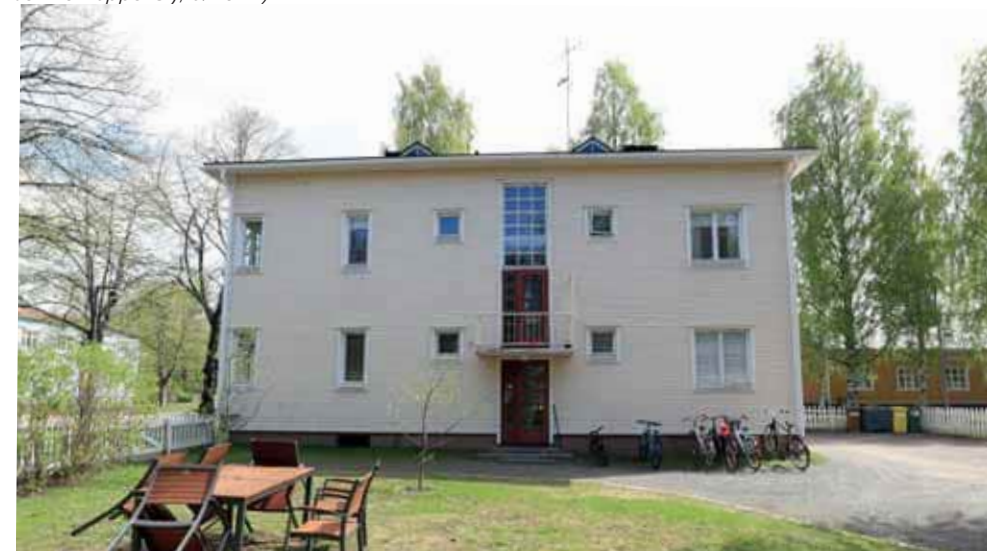
328. Karjakatu 16 sisäänkäyntijulkisivu. Ulko-ovet, ikkunat ja parveke ovat alkuperäiset. (Kuva: Riitta Kosonen, Arkkitehtitoimisto Jorma Teppo Oy, 5/2021.)

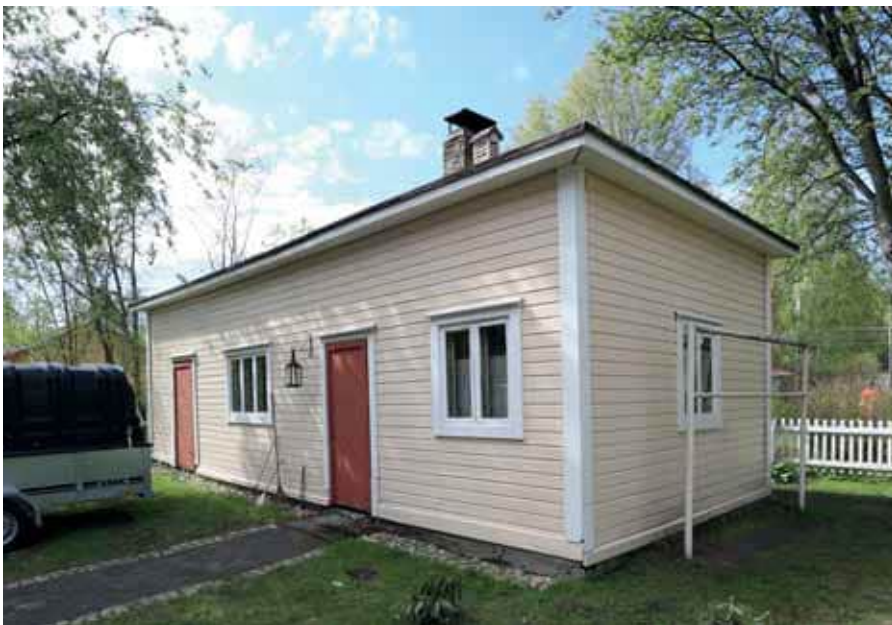
330. Karjakatu 16 piharakennus on säilynyt lähes alkuperäisenä. (Kuva: Riitta Kosonen, Arkkitehtitoimisto Jorma Teppo Oy, 5/2021.)

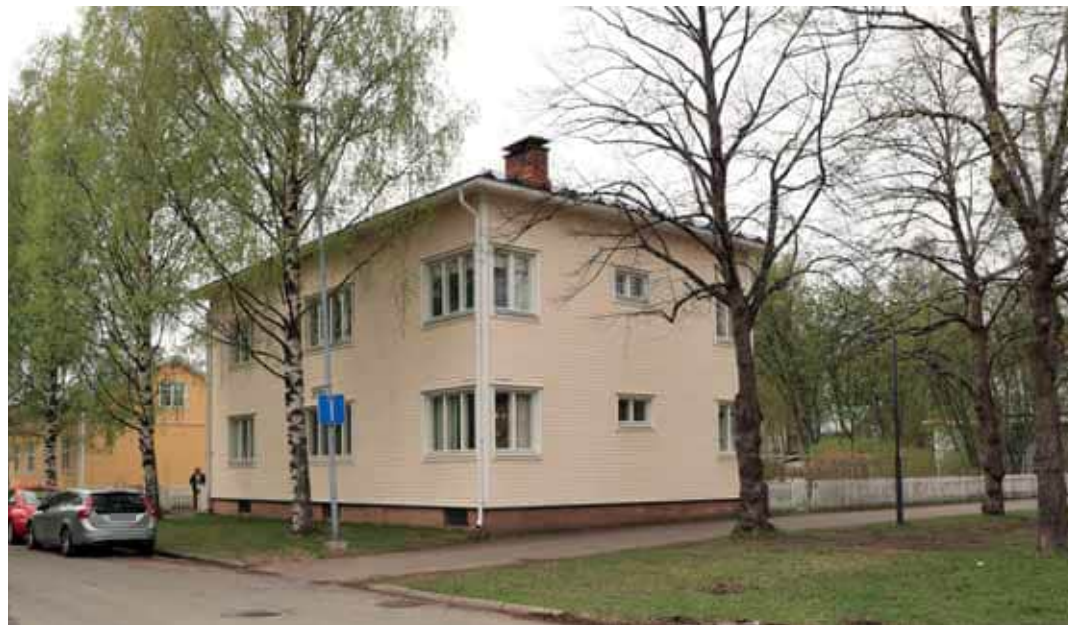
331. Karjakatu 16 julkisivussa ei ole havaittavissa muita muutoksia kuin ulkopuolinen lisälämmöneristys ja uudet räystäskourut ja syöksytorvet. (Kuva: Riitta Kosonen, Arkkitehtitoimisto Jorma Teppo Oy, 5/2021.)

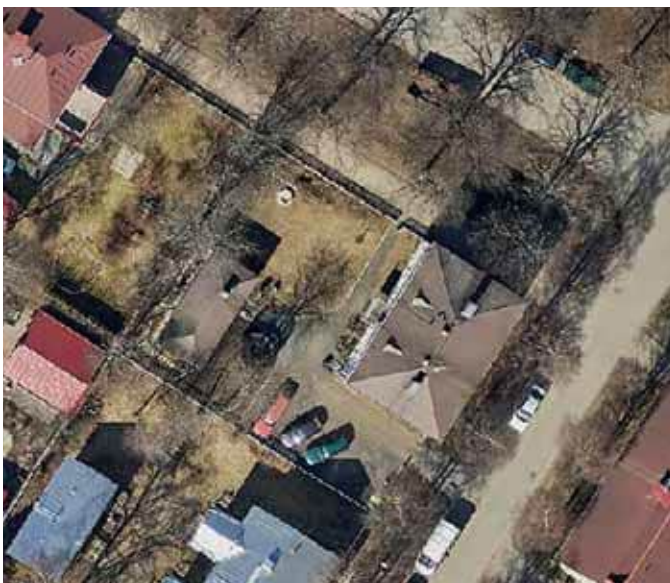
329. Tontin 235 piha-ale on säilynyt lähes alkuperäisratkaisujen mukaisena. Istutukset ovat kasvaneet ja pintamateriaalit osittain muuttuneet (Kuva: Ilmakuva 7.5.2020, Terratec Oy, Oulun kaupungin karttapalvelu)

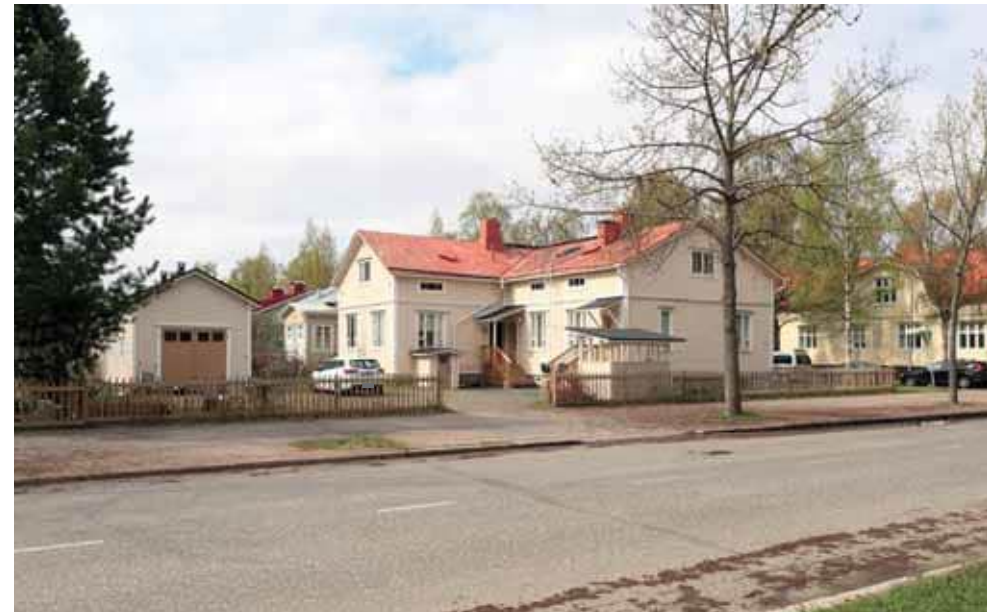
333. Puutarhakatu 1 kuvattuna. Sisäänkäyntikatokset on lisätty ja ulko-ovet uusittu. Kulku kellarin on todennäköisesti muutettu harjakattoiseksi. Piharakennukseen on tehty autotallimuutos ja kadun varrelle lisätty jätekatos. (Kuva: Riitta Kosonen, Arkkitehtitoimisto Jorma Teppo Oy, 5/2021.)

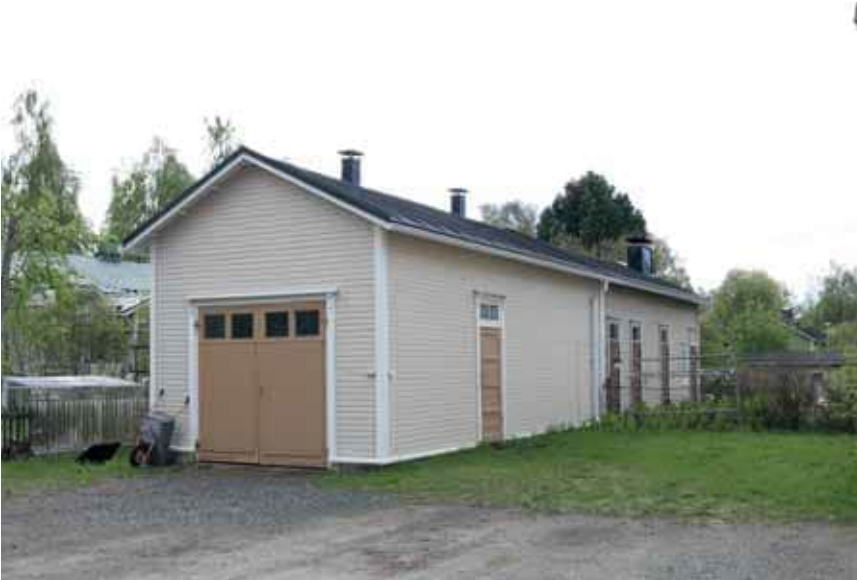
337. Puutarhakatu 1 alkuperäisestä piharakennuksesta on poistettu ylimääräiset ovet, kun rakennus muutettiin autosuojaksi. Päädyn pari ovi on 1960-luvun alulle tyypillinen. (Kuva: Riitta Kosonen, Arkkitehtitoimisto Jorma Teppo Oy, 5/2021.)

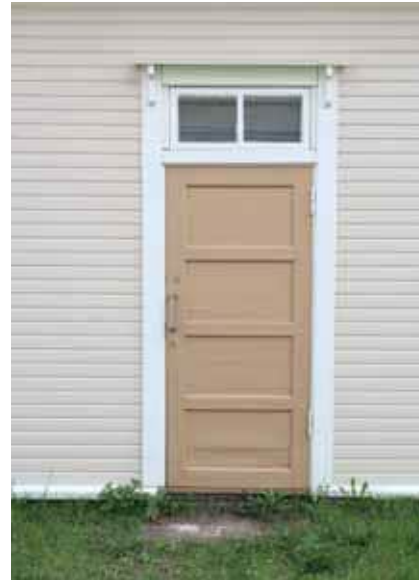
338. Puutarhakatu 1 piharakennuksessa on säilynyt Puu-Raksilassa tyypillisesti asuintaloissa käytetty ovimalli eli nelipeilinen puuovi, jossa kaksiruutuinen yläikkuna. (Kuva: Riitta Kosonen, Arkkitehtitoimisto Jorma Teppo Oy, 5/2021.)

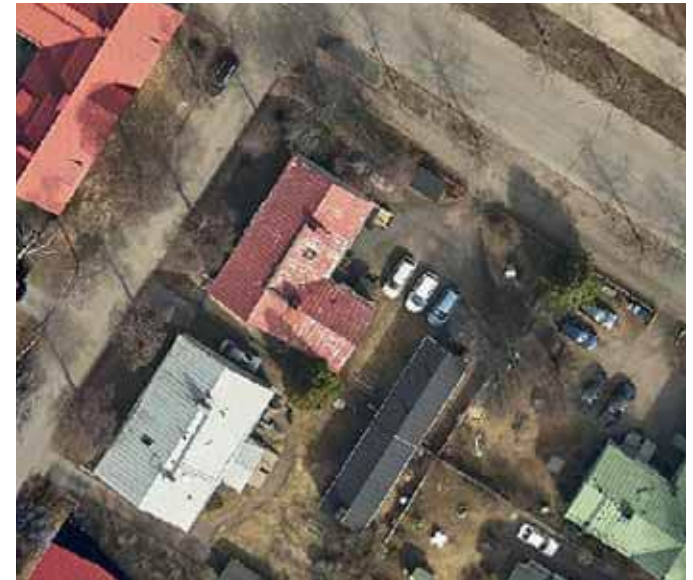
336. Tontin 236 piha-alue on vastaava kuin 1960-luvulla, vaikka Tehtaankadun puolella kasvillisuus on vähentynyt sekä puuston että nurmialueen osalta. (Kuva: Ilmakuva 7.5.2020, Terratec Oy, Oulun kaupungin karttapalvelu)

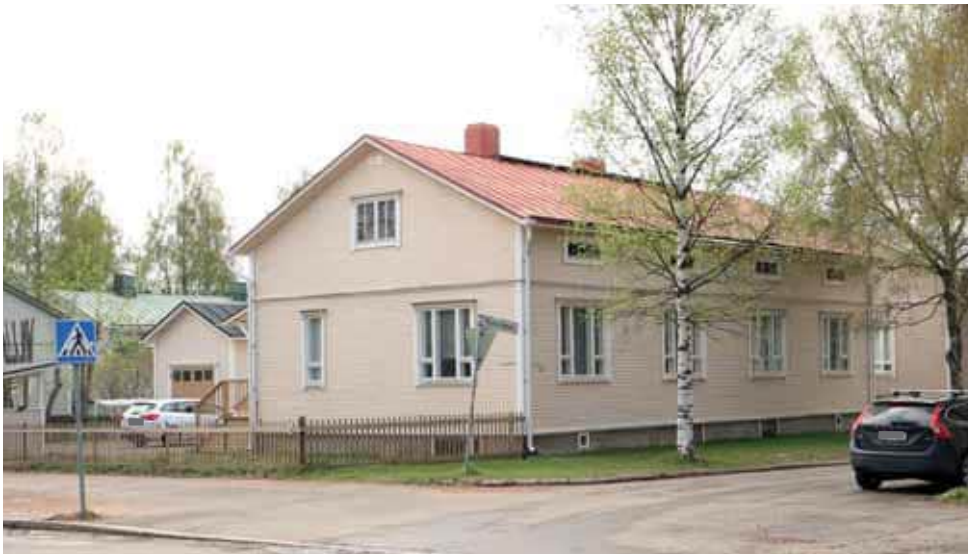
340. Puutarhakatu 1 katujulkisivut ovat säilyneet lähes alkuperäisinä. Ikkunat ovat alkuperäiset eikä niiden sijaintia julkisivun pinnassa ole muutettu. Katto on todennäköisesti alkuperäinen. (Kuva: Riitta Kosonen, Arkkitehtitoimisto Jorma Teppo Oy, 5/2021.)

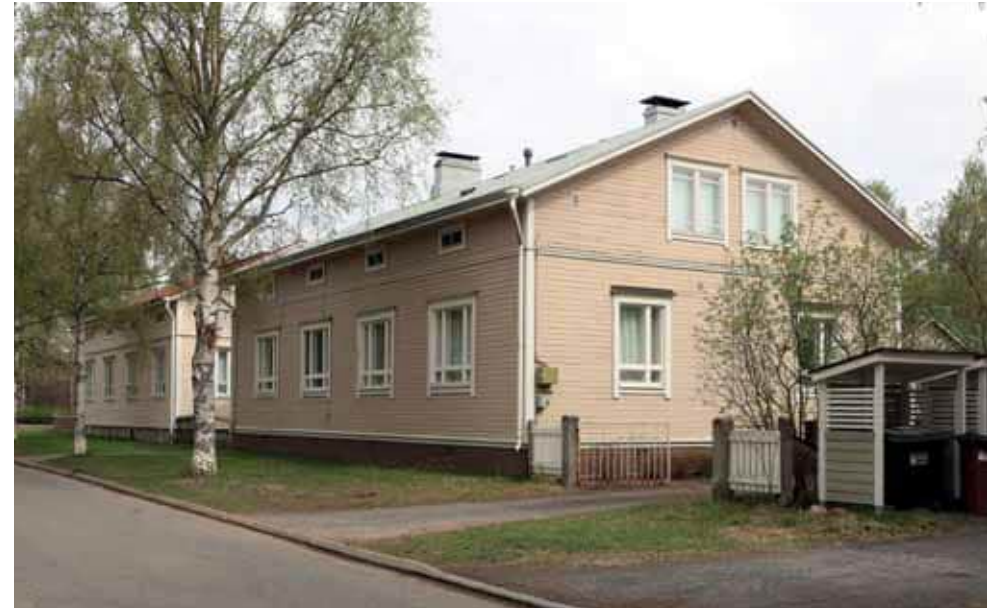
343. Puutarhakatu 3 katujulkisivun suurin muutos on pohjakerroksen ikkunoiden uusiminen. Muutoin julkisivu on säilynyt alkuperäisenä. (Kuva: Riitta Kosonen, Arkkitehtitoimisto Jorma Teppo Oy, 5/2021.)

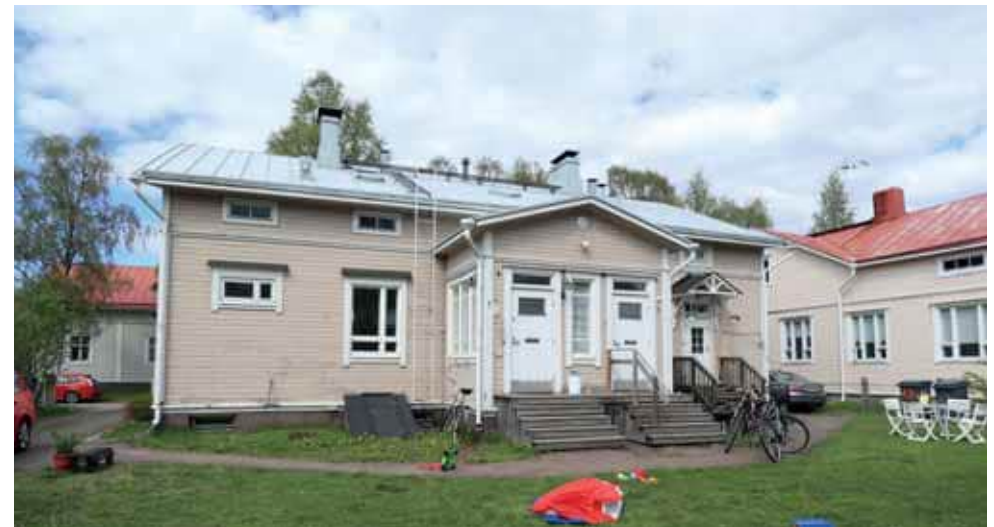
341. Puutarhakatu 3:n ulko-ovet on vaihdettu ja sisäänkäynnin päälle rakennettu katos. (Kuva: Riitta Kosonen, Arkkitehtitoimisto Jorma Teppo Oy, 5/2021.)

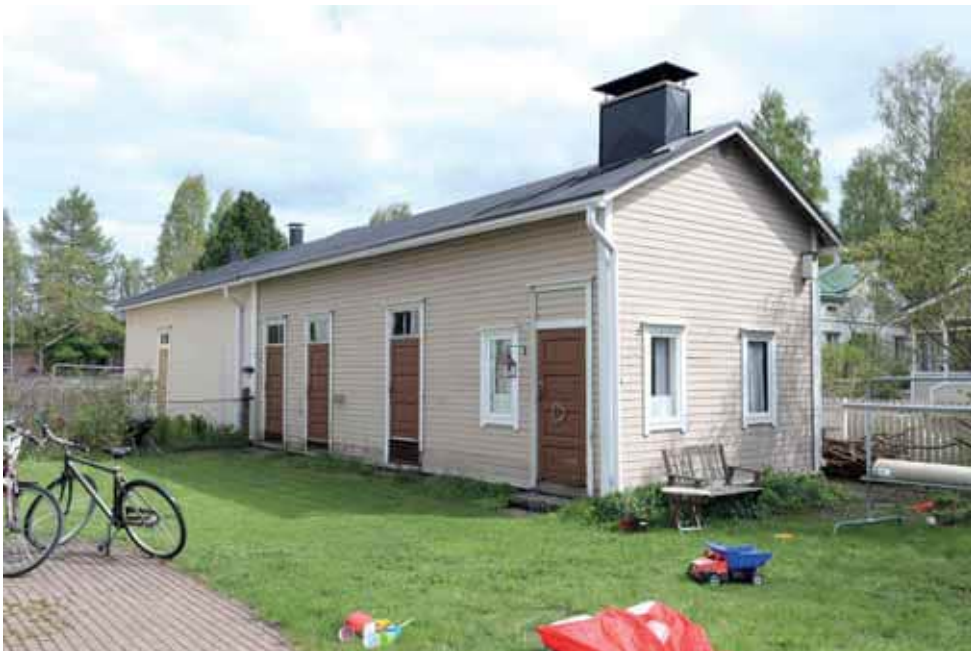
346. Puutarhakatu 3:n alkuperäisen piharakennuksen pätyyn on tehty sauna. Alkuperäiset ovet ja epäsymmetrisellä jaolla olevat ylälasit ovat säilyneet. (Kuva: Riitta Kosonen, Arkkitehtitoimisto Jorma Teppo Oy, 5/2021.)

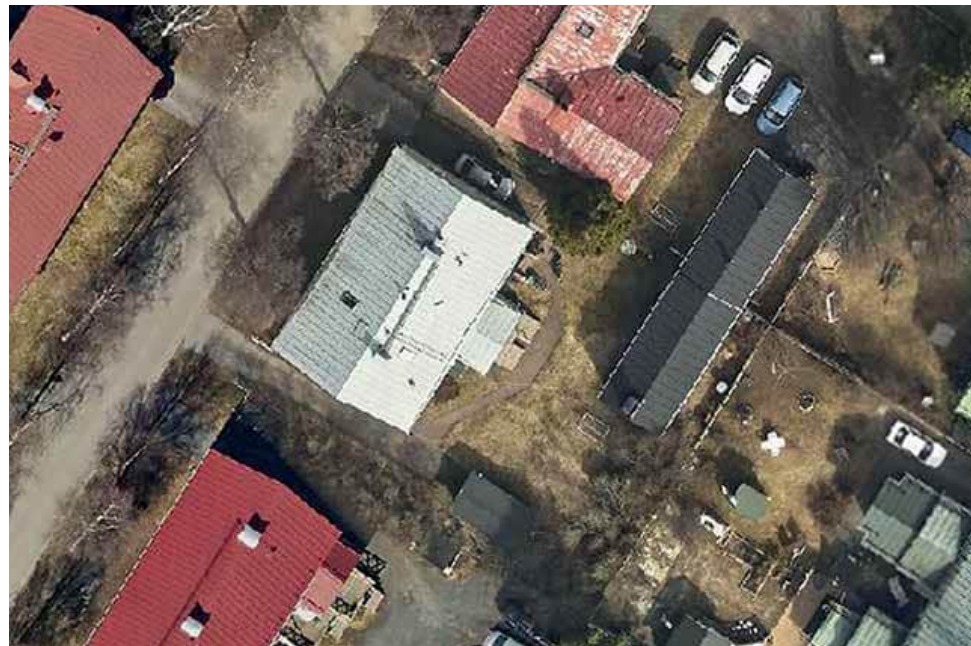
345. 1960-luvun autotalli muuttaa hieman tontin 237 piha-alueen tilarakennetta verrattuna alkuperäiseen. Pihan pääperiaatteet ovat säilyneet 1960-luvun mukaisina. Tontin etelänurkassa on ollut hyötypuutarha. (Kuva: Ilmakuva 7.5.2020, Terratec Oy, Oulun kaupungin karttapalvelu)

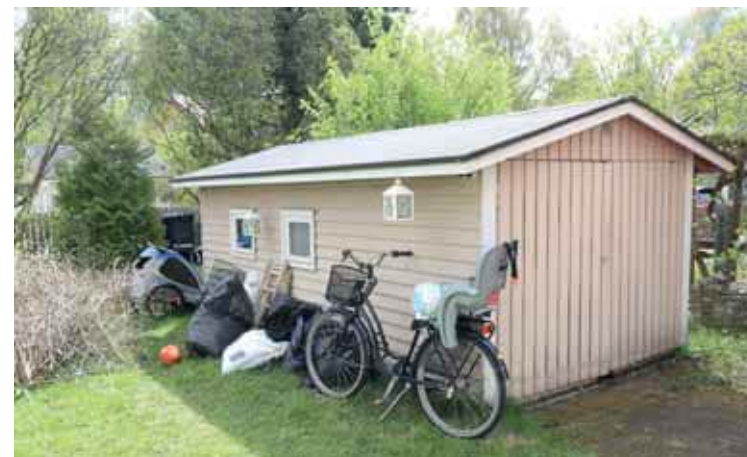
347. Autosuoja on säilynyt alkuperäisessä asussaan. (Kuva: Riitta Kosonen, Arkkitehtitoimisto Jorma Teppo Oy, 5/2021.)

- **Rakennuslupa:** 28.11.1961
- **Suunnittelija:** rakennusmestari P. Hintsala.
- **Kerroksia:** 1
- **Runkorakenne:** rankakenteinen ja lankkusokkeli.
- **Julkisivut:** vaakalaudoitus ja päädyssä pysty-laudoitus.
- **Ovet ja ikkunat:** Neliöikkunat ja julkisivuun uppoava laudoitettu ovi.
- **Katto:** harjakatto. Katemateriaali aaltoeterniitti tai huopa, nykyisin huopa
- **Erityispiirteet:** Autosuoja on tehty tyyppiirustuksilla "Autotalli tyyppi nro 6"

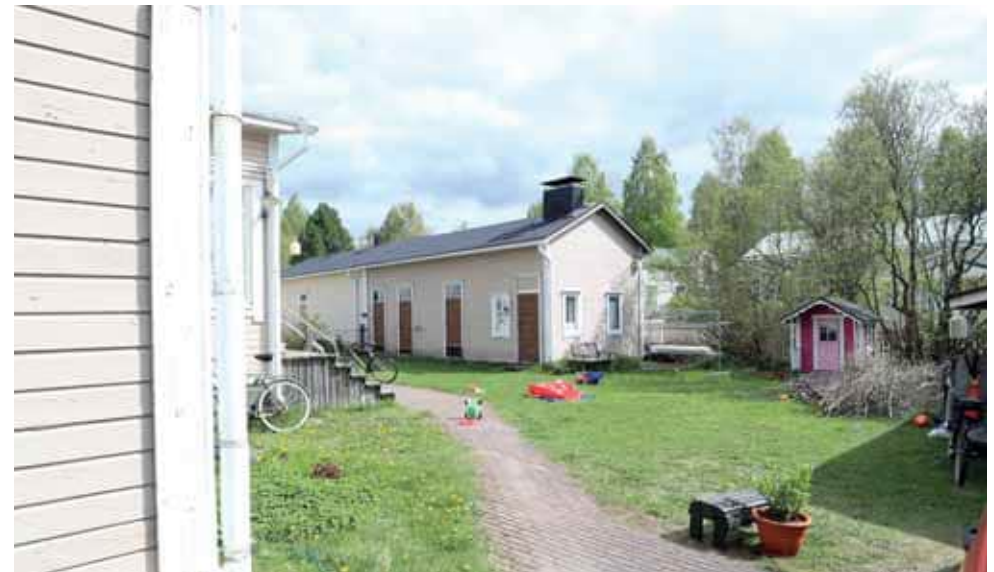
349. Piha on pääosin nurmea, kulkuväylällä on betonikiveys. tontin laidoilla on pensasistutuksia. (Kuva: Riitta Kosonen, Arkkitehtitoimisto Jorma Teppo Oy, 5/2021.)

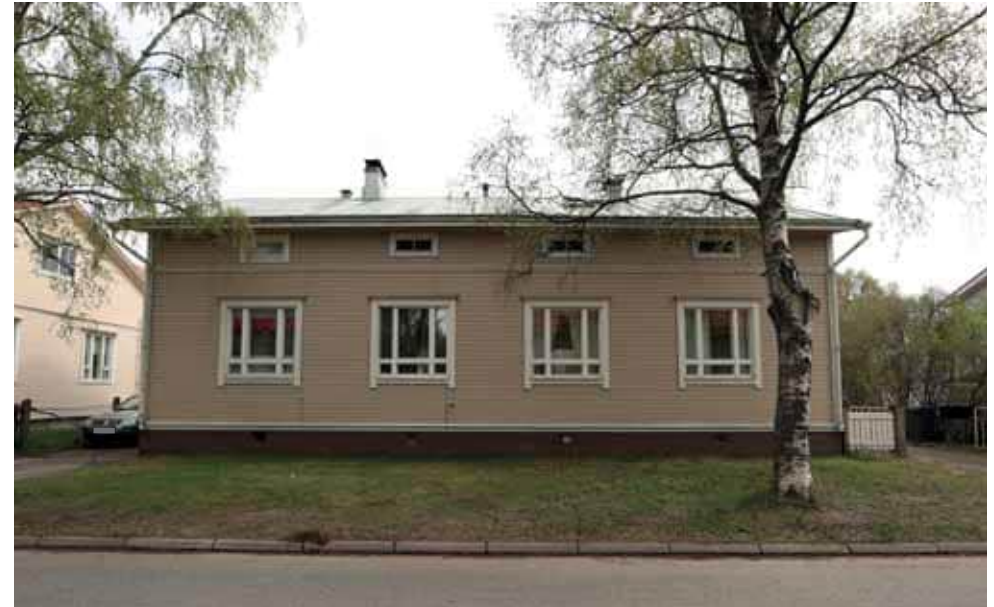
352. Puutarhakuu 3 Puutarhakadulta kuvattuna. Katon lapeikkuna ei juurikaan näy katutasoon. (Kuva: Riitta Kosonen, Arkkitehtitoimisto Jorma Teppo Oy, 5/2021.)
