Puu-Raksila

RAKENNUSHISTORIASELVITYS

Liite 1

Tonttikohtaiset ominaispiirteiden, muutosten, nykytilan selvitykset ja säilyneisyyden arviointi

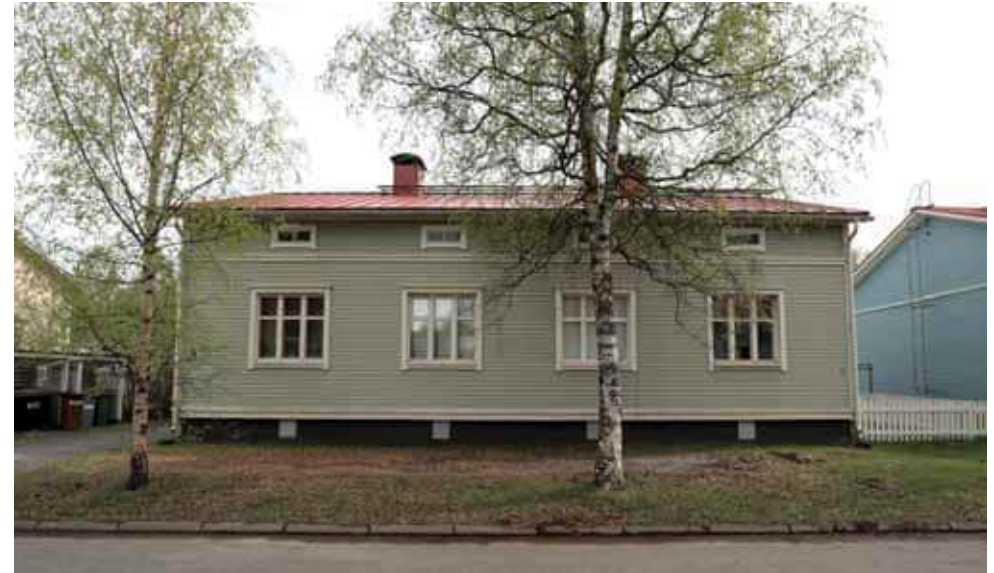
354. Puutarhaku 5 katujulkisivu on pääosin alkuperäisen mukainen. Pohjakerroksen vesikatto ja ikkunat on uusittu. (Kuva: Riitta Kosonen, Arkkitehtitoimisto Jorma Teppo Oy, 5/2021.)

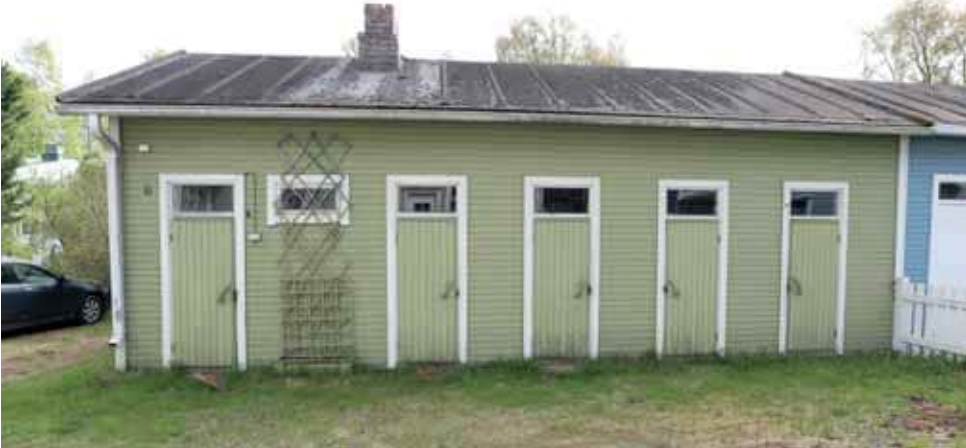
357. Puutarhakatu 5:n piharakennus. Ulko-ovet on todennäköisesti uusittu. (Kuva: Riitta Kosonen, Arkkitehtitoimisto Jorma Teppo Oy, 5/2021.)

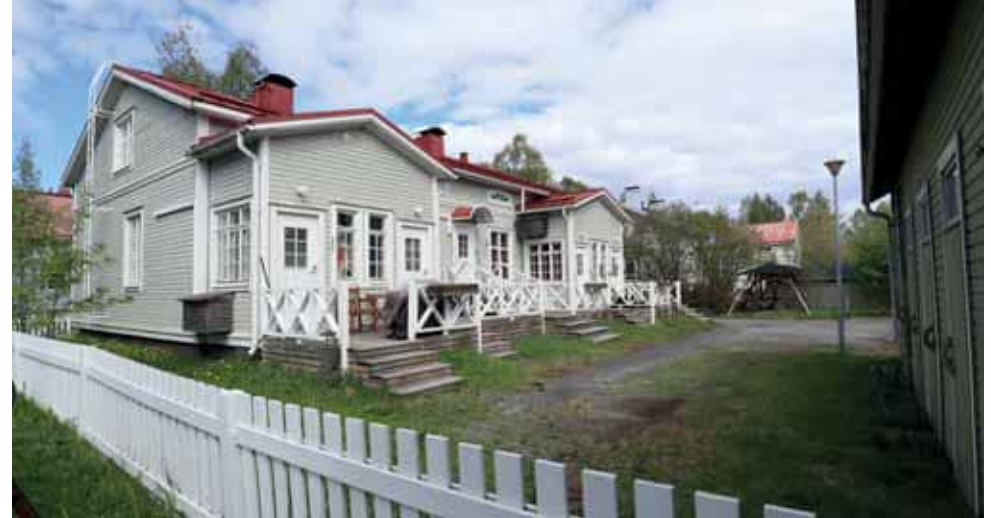
358. Puutarhakatu 5:n pihan puolelle on tehty terässirakennelmat. Ulko-ovet poikkeavat rakennuksen tyylistä. Kiustit ikkunoineen ovat oletettavasti alkuperäiset. (Kuva: Riitta Kosonen, Arkkitehtitoimisto Jorma Teppo Oy, 5/2021.)

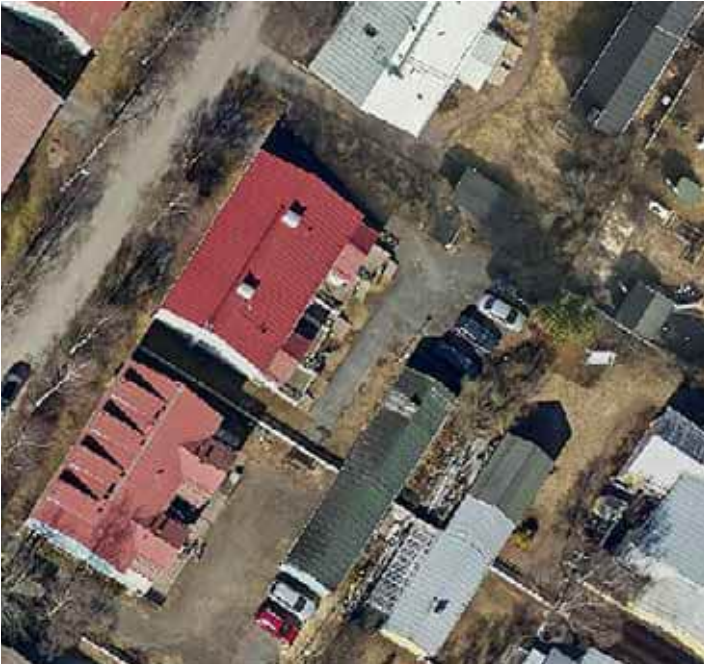
356. Tontin 238 pihalueen suurin muutos on hyötypuutarhan poistuminen ja autopaikoituksen tuleminen tilalle. Muutoin piha on säilynyt avoimena. Kasvillisuutta on nykyisin aiempaan verrattuna niukasti. (Kuva: Ilmakuva 7.5.2020, Terratec Oy, Oulun kaupungin karttapalvelu)

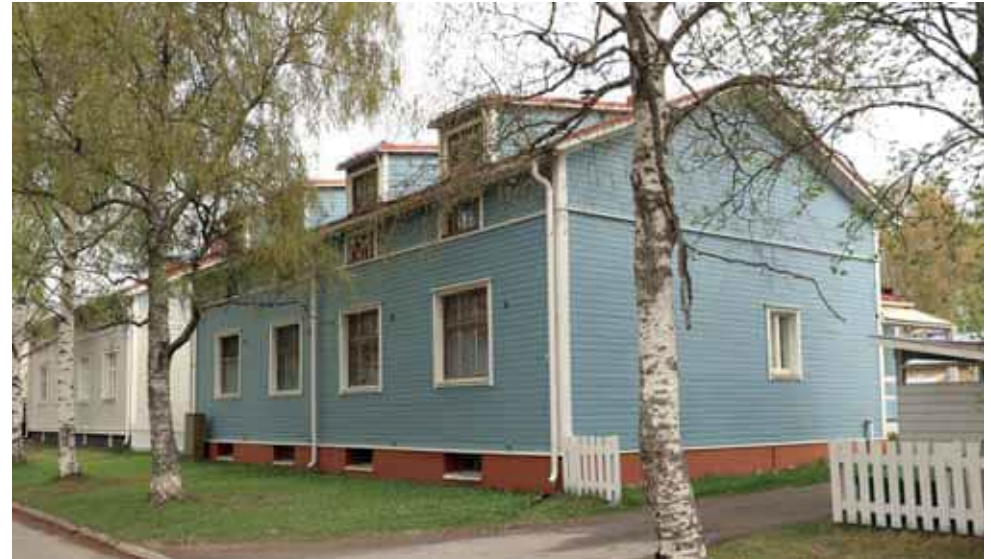
360. Puutarhakatu 7 katujulkisivua hallitsevat kattolyhdyt. Etenkin kellarin ikkunat sijaitsevat voimakkaasti syvennyksessä, vaikka rakennukseen ei ole lisätty ulkopuolista lämmöneristystä. (Kuva: Riitta Kosonen, Arkkitehtitoimisto Jorma Teppo Oy, 5/2021.)

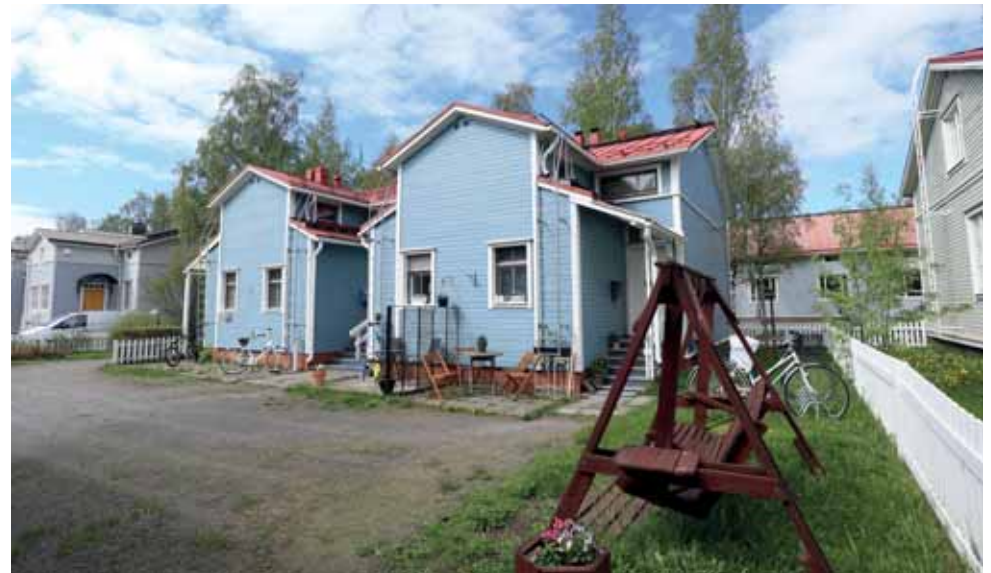
361. Puutarhakatu 7 kuisteihin on lisätty lapekattoiset "posket" sekä sisäänkäyntikatokset. Päätyjen aukotusta on muutettu. (Kuva: Riitta Kosonen, Arkkitehtitoimisto Jorma Teppo Oy, 5/2021.)

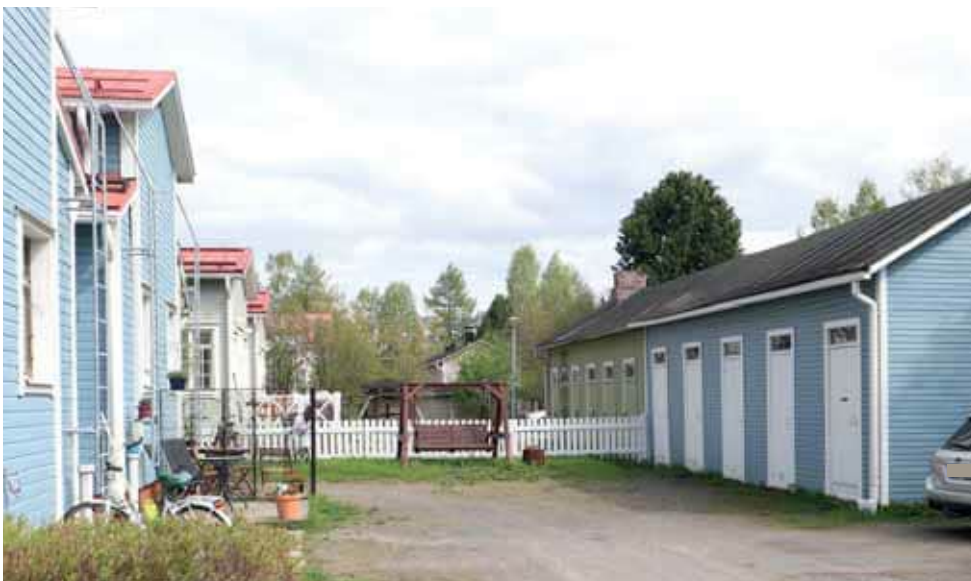
363. Puutarhakatu 7 kuisteihin on lisätty lapekattoiset "posket" sekä sisäänkäyntikatokset. Päätyjen aukotusta on muutettu. (Kuva: Riitta Kosonen, Arkkitehtitoimisto Jorma Teppo Oy, 5/2021.)

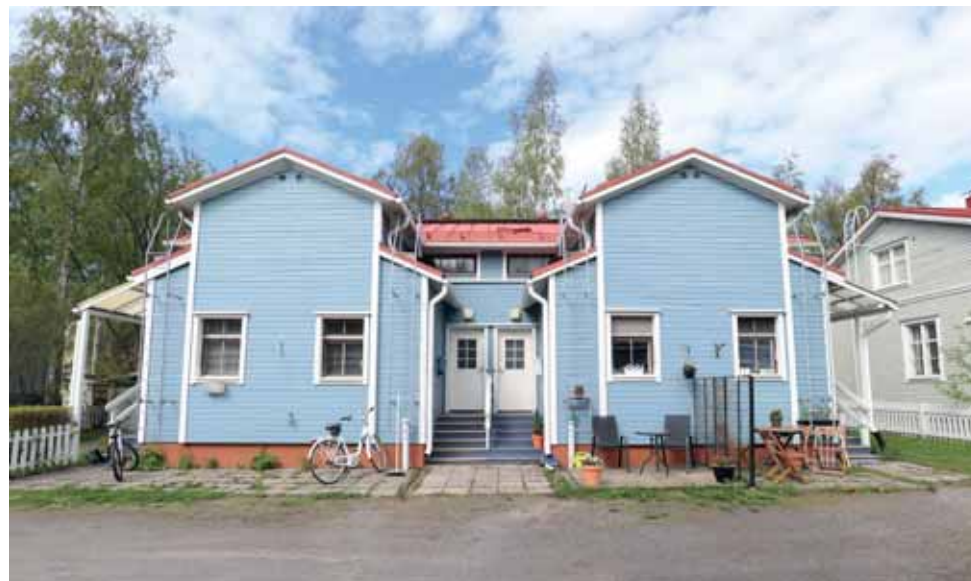
364. Puutarhakatu 7 sisäänkäynnit on siirretty pois kuisteista, jotka on otettu asuintiloiksi. Pihan puolen haukkaikkunoita on suurennettu. (Kuva: Riitta Kosonen, Arkkitehtitoimisto Jorma Teppo Oy, 5/2021.)

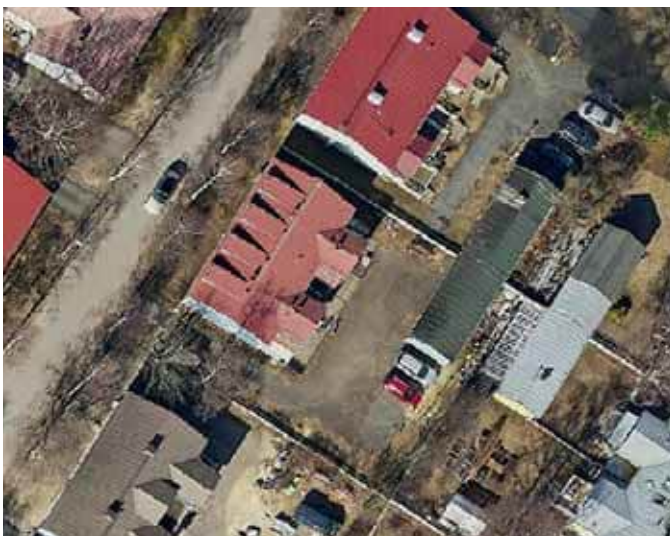
362. Tontin 239 piha-alue on pääosin kivituhkapinnalla. Piha on säilynyt avoimena, mitä se on ilmeisesti aina ollut. (Kuva: Ilmakuva 7.5.2020, Terratec Oy, Oulun kaupungin karttapalvelu)

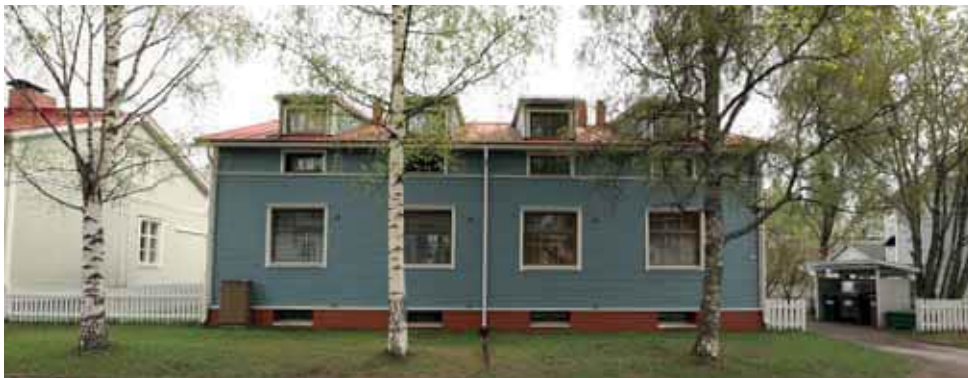
365. Puutarhakatu 7 katujulkisivu on muuttunut merkittävästi. Kattolyhtyjen lisäksi ikkunat poikkeavat alkuperäisestä tyylistä. (Kuva: Riitta Kosonen, Arkkitehti toimisto Jorma Teppo Oy, 5/2021.)

- **Ikkunat:** Ikkunat on vaihdettu rakennuksen alkuperäisestä tyylistä poikkeavina paksupuitteisina puuikkunoina. Suurissa ikkunoissa ainoastaan raskas vaakajako ikkunan yläosassa. Alkuperäinen puitejako on toteutettu päälleliimatuin listoin. Ikkunat ovat voimakkaasti syvennyksessä.

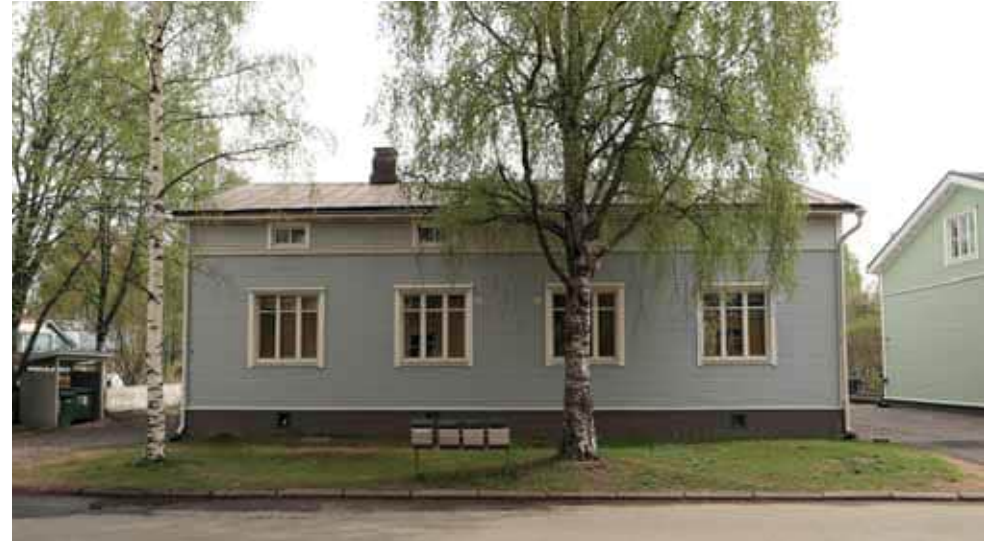
367. Puutarhakatu 9 katujulkisivussa ei ole tapahtunut suuria muutoksia. Merkittävimmät muutokset ovat kaikkien ikkunoiden uusimiset. Pohjakerroksen ja ullakon ikkunat on uusittu puuikkunoina puitejakosäilyttäen. Ullakon ikkunat jäivät syvennykseen. (Kuva: Riitta Kosonen, Arkkitehtitoimisto Jorma Teppo Oy, 5/2021.)

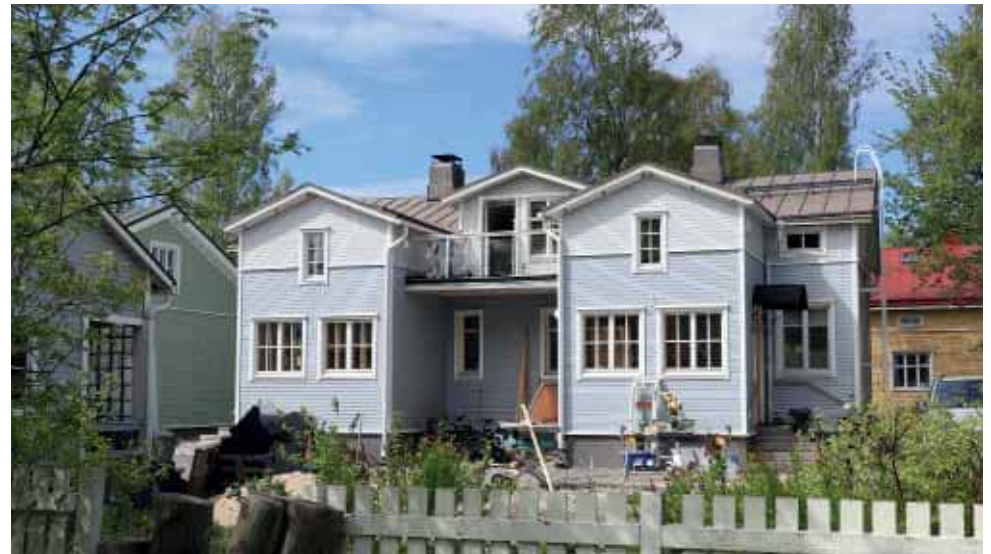
368. Puutarhakatu 9 pihan puolella on tehty runsaammin muutoksia 1980-luvulta tähän päivään. Ullakkoa on korotettu rakennuksen keskeltä ja lisätty parveke. Kuistien aukotusta ja sisäänkäyntejä on muutettu. (Kuva: Riitta Kosonen, Arkkitehtitoimisto Jorma Teppo Oy, 5/2021.)

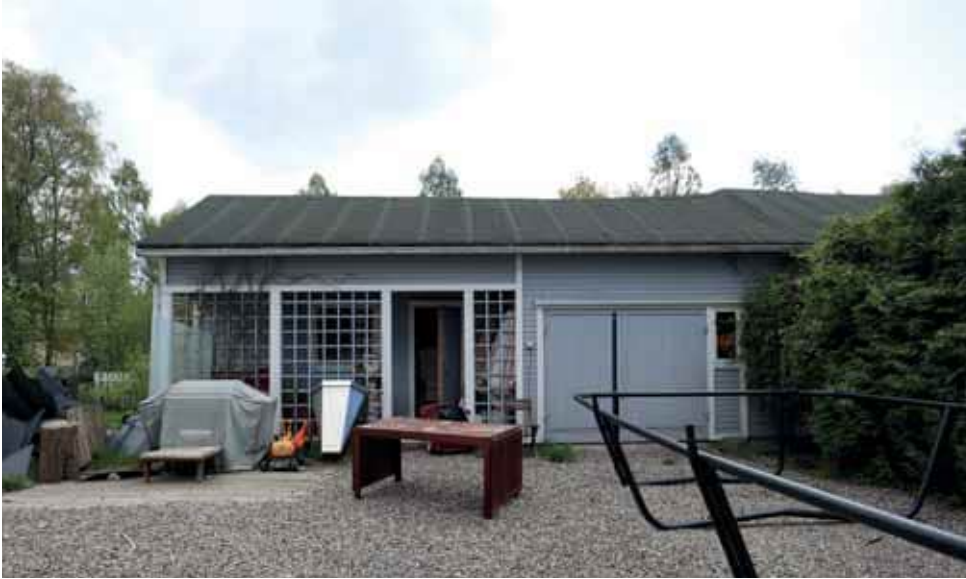
369. Puutarhakatu 9 piharakennusta on laajennettu autotalliksi tai se on rakennettu kokonaan uudestaan. Julkisivuun on lisätty puusäleiköt. (Kuva: Riitta Kosonen, Arkkitehtitoimisto Jorma Teppo Oy, 5/2021.)

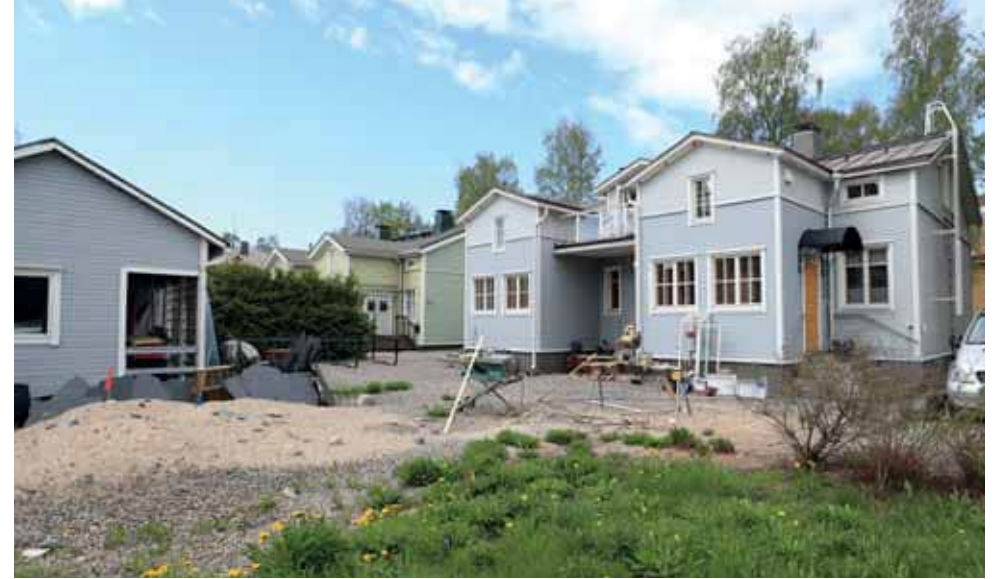
370. Puutarhakatu 9:ssä oli menossa peruskorjauksia inventointi hetkellä. Ulko-ovet on uusittu ja sisäänkäyntikatokset lisätty ulko-ovien päälle. Yläpohjan tuuletusta on parannettu. (Kuva: Riitta Kosonen, Arkkitehtitoimisto Jorma Teppo Oy, 5/2021.)

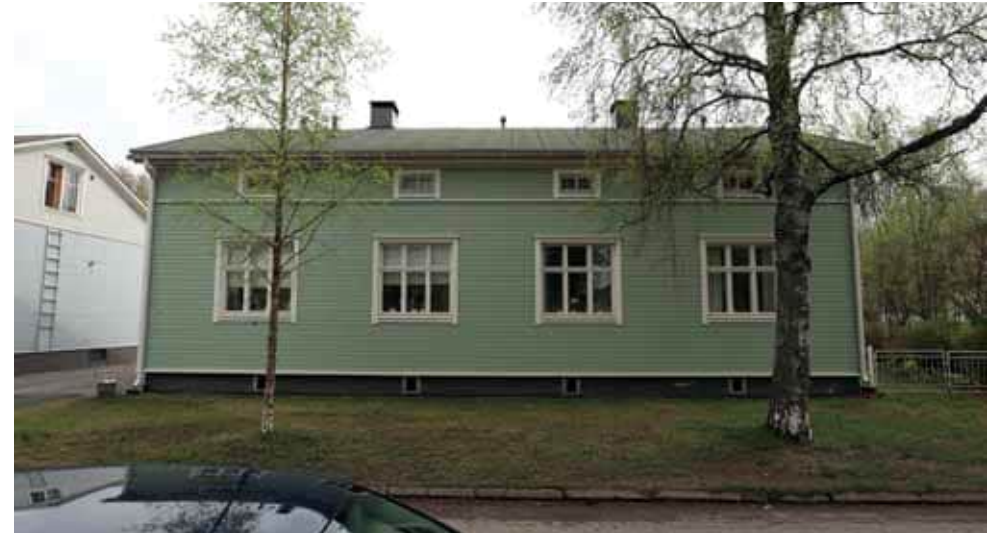
373. Puutarhakatu 11 katujulkisivu on säilynyt likimain alkuperäisen mukaisena. Merkittävin muutos on katemateriaalin vaihtuminen. Kaikki katujulkisivun ikkunat ovat alkuperäisiä. (Kuva: Riitta Kosonen, Arkkitehtitoimisto Jorma Teppo Oy, 5/2021.)

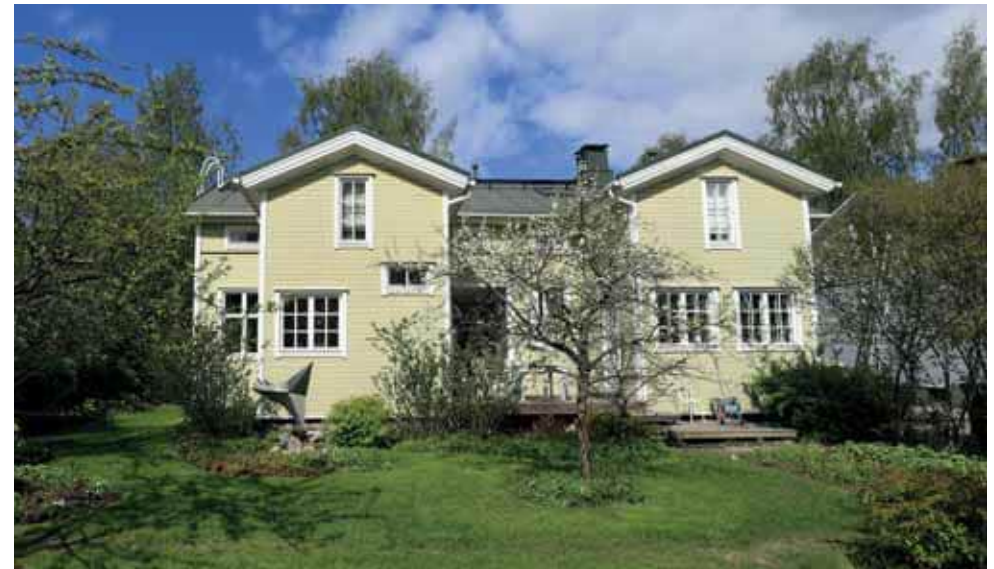
374. Puutarhakatu 11 pihan kulku keskittyy rakennuksen pohjoispäättyyn. Kuistien välissä näkyy uutena kerrostumana suuri lasiaukko. Sisäänkäyntien paikkaa ja kuistien ikkunoita on muutettu. (Kuva: Riitta Kosonen, Arkkitehtitoimisto Jorma Teppo Oy, 5/2021.)

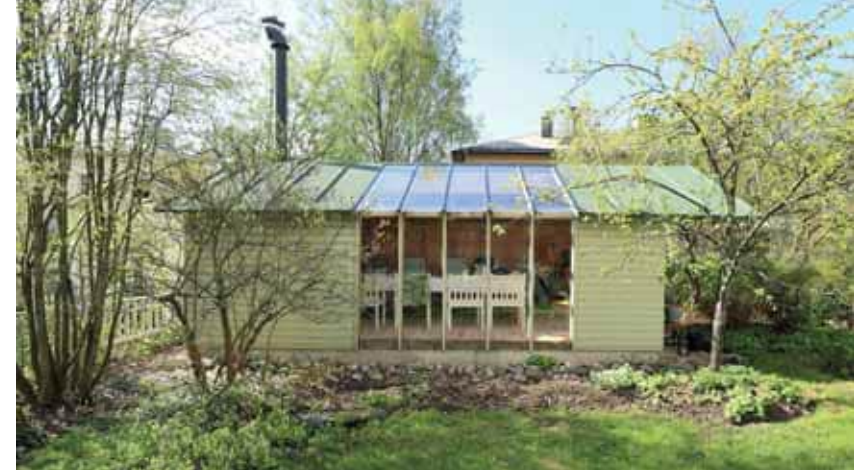
377. Puutarhakatu 11 kesäkeittiön materiaalit toistavat pihapiirin muiden rakennusten materiaalimaailmaa 2000-luvun alun modernilla tavalla. (Kuva: Riitta Kosonen, Arkkitehtitoimisto Jorma Teppo Oy, 5/2021.)

- **Rakennuslupa:** 10.11.2000
- **Suunnittelija:** Arkkitehti Jukka Laurila, Arkkitehtitoimisto Jukka Laurila.
- **Kerroksia:** 1
- **Runkorakenne:** rankorakenteinen ja betoniset perustukset
- **Julkisivut:** vaakapanelointi, karkaistu lasi ja betonisokkeli
- **Ovet ja ikkunat:** Ovet upotettu visuaalisesti julkisivuun.
- **Katto:** harjakatto, katemateriaalina tummanvihreä kolmiorimahuopakate ja lasikate

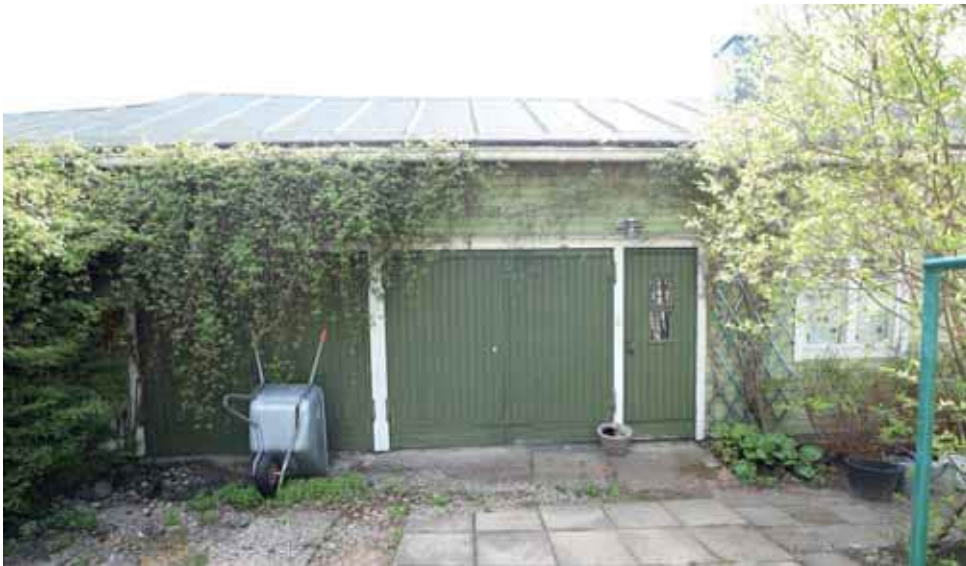
378. Puutarhakatu 11 alkuperäisen piharakennuksen pääty on muutettu saunatiloiksi ja pihan puolen julkisivuun on lisätty pariovia. (Kuva: Riitta Kosonen, Arkkitehtitoimisto Jorma Teppo Oy, 5/2021.)

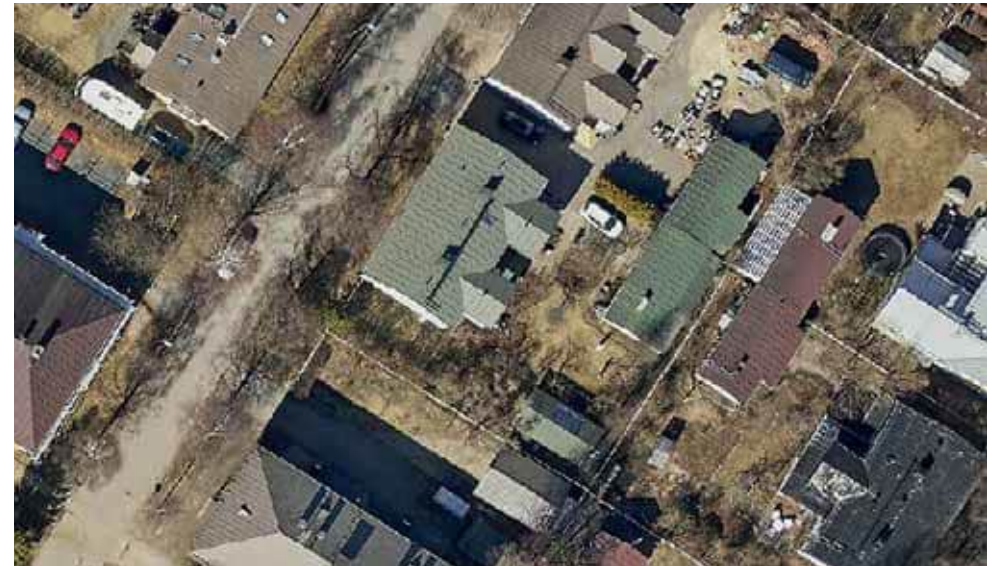
375. Puutarhakatu 11 pihan kulkuväylät ovat muuttuneet tontin pohjoispäättyyn. 1960-luvulta lähtien tontin etelänurkassa on ollut toinen talousrakennus. Tätä ennen nurkalla sijaitsi hyötypuutarha. (Kuva: Ilmakuva 7.5.2020, Terratec Oy, Oulun kaupungin karttapalvelu)

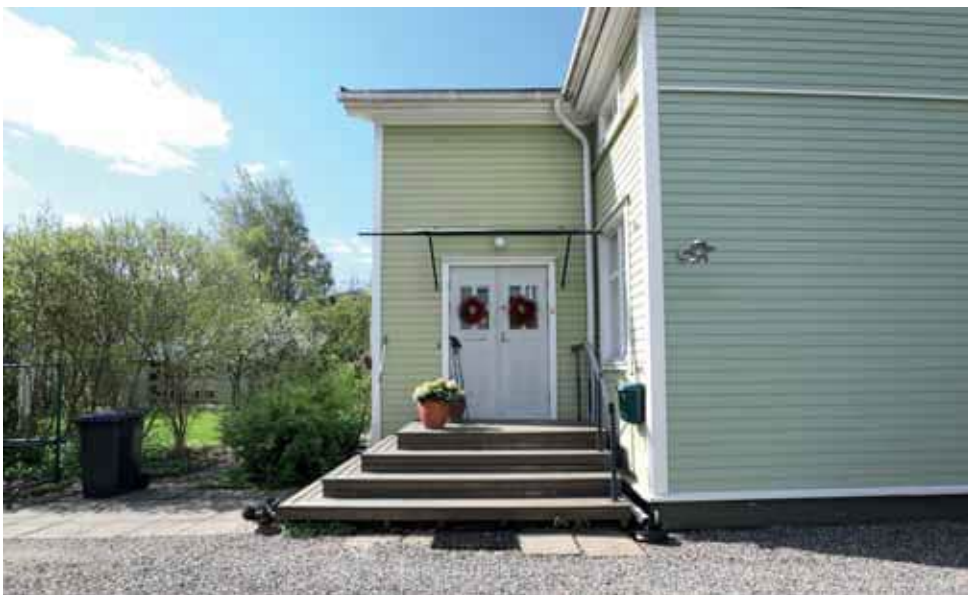
381. Puutarhakatu 11 uudistettu pääsisäänkäynti lasikatteineen ja uusittuine ovineen. Kuvassa näkyvä ikkuna poikkeaa rakenteeltaan muista rakennuksen jaollisista ikkunoista. (Kuva: Riitta Kosonen, Arkkitehtitoimisto Jorma Teppo Oy, 5/2021.)

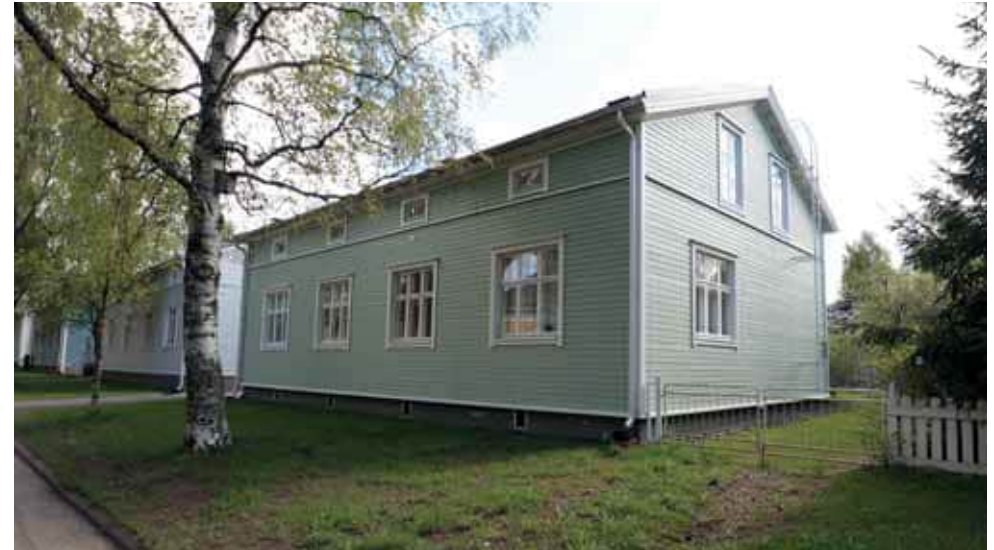
383. Kuvassa näkyvät ullakon suurennetut päätyikkunat sekä metalliputkiportti. Lisälämmöneristys jättää alkuperäiset ikkunat lievästi syvennykseen. (Kuva: Riitta Kosonen, Arkkitehtitoimisto Jorma Teppo Oy, 5/2021.)

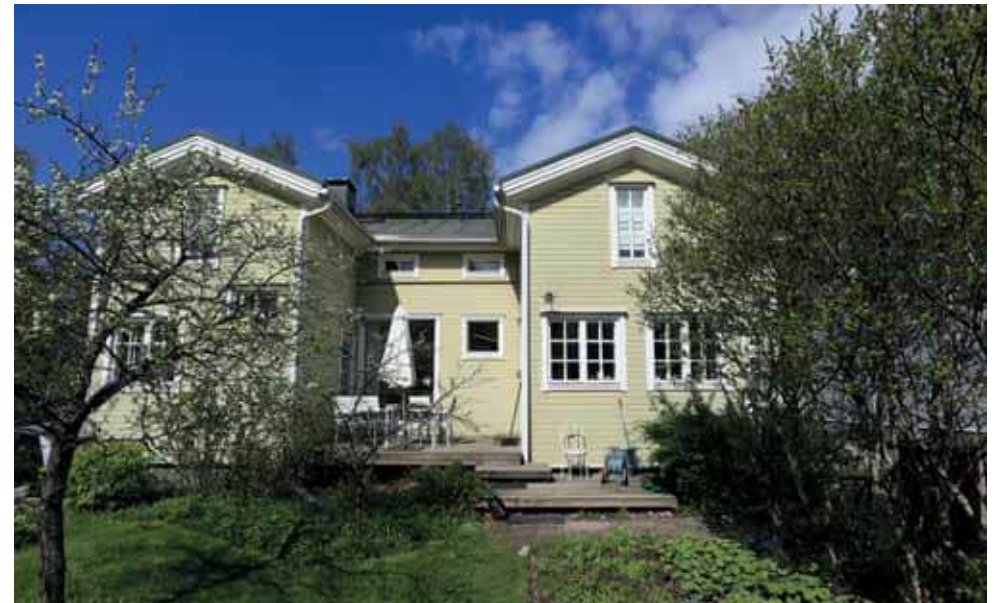
384. Pihan puolen suurimmat muutokset liittyvät kuistien uusiin ikkunoihin ja kuistien väliseen lasiaukkoon. (Kuva: Riitta Kosonen, Arkkitehtitoimisto Jorma Teppo Oy, 5/2021.)

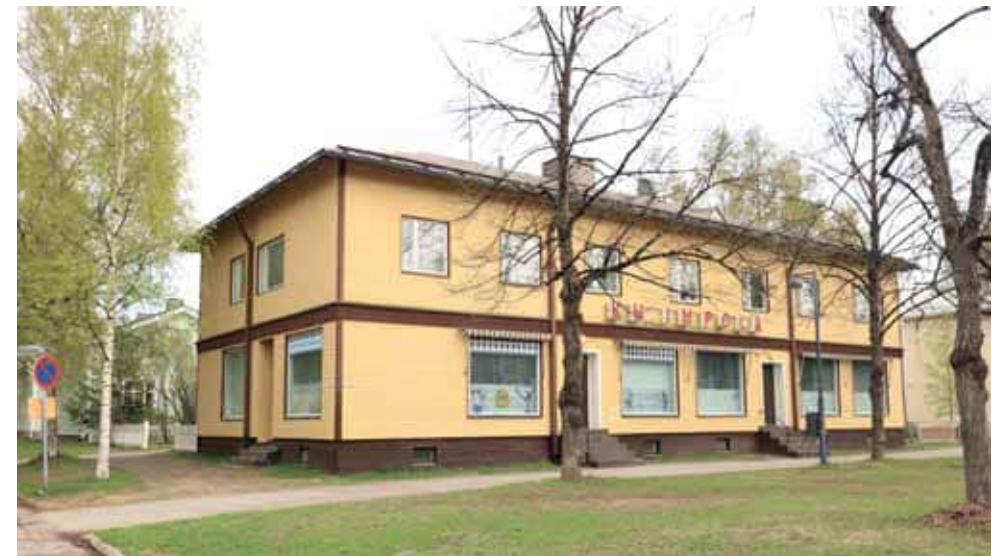
386. Puutarhaku 13:n suuret näyteikkunat avautuvat Puistikkokadulle. Impolan kaupan mainosteksti on säilynyt. Vaakasuuntainen pystypaneloitu kerroslista erottaa julkisivussa myymälä- ja asuintilat toisistaan. (Kuva: Riitta Kosonen, Arkkitehtitoimisto Jorma Teppo Oy, 5/2021.)

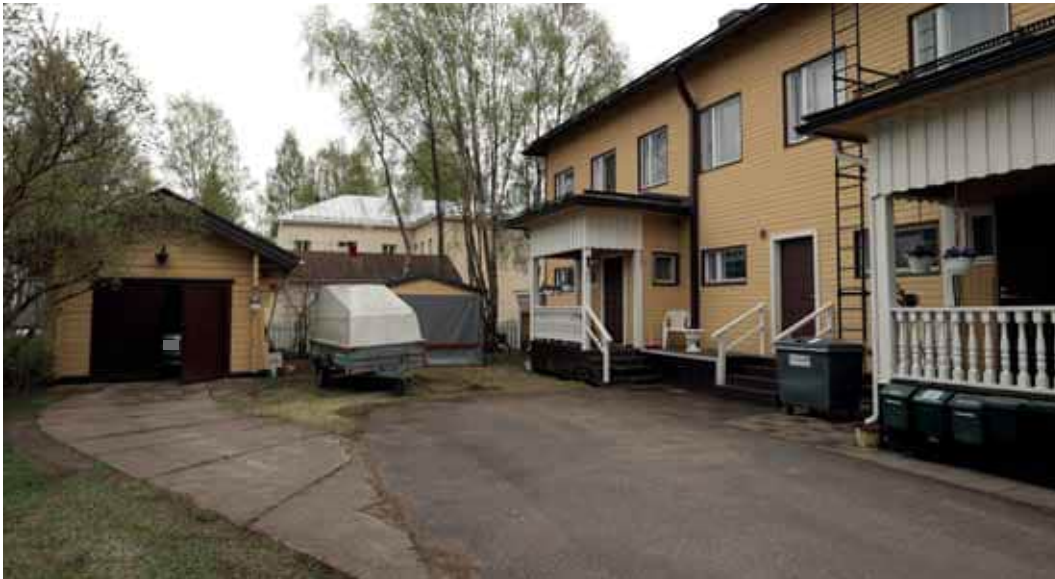
389. Puutarhakatu 13 pihalla on pitkänurkkainen höylähirsistä salvottu autotalli. Kuistien kaiteiden alkuperäisyydestä ei ol varmuutta, mutta pystyauoitetut otsapinnat näkyvät jo alkuperäisissä lupapaperuistuksissa. (Kuva: Riitta Kosonen, Arkkitehtitoimisto Jorma Teppo Oy, 5/2021.)

- Ulko-ovet uusittu puurakenteisina umpiovina.
- Kuistien kaitteet poikkeavat suunnitelmista, mutta voivat olla alkuperäiset.

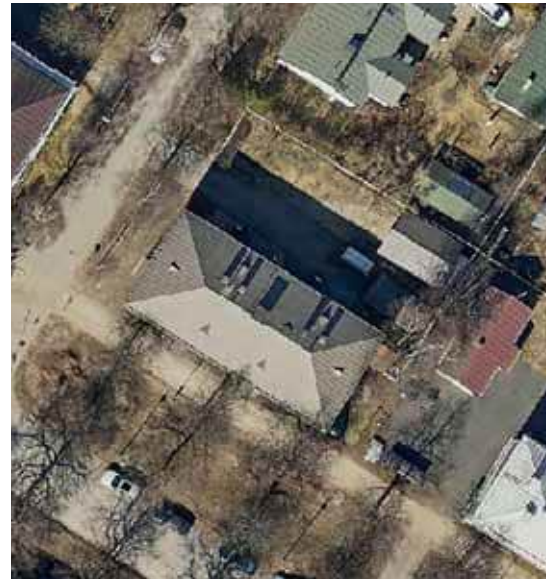
388. Tontin 242 nurkaan on rakennettu uusi piharakennus ja varasto. (Kuva: Ilmakuva 7.5.2020, Terratec Oy, Oulun kaupungin karttapalvelu)

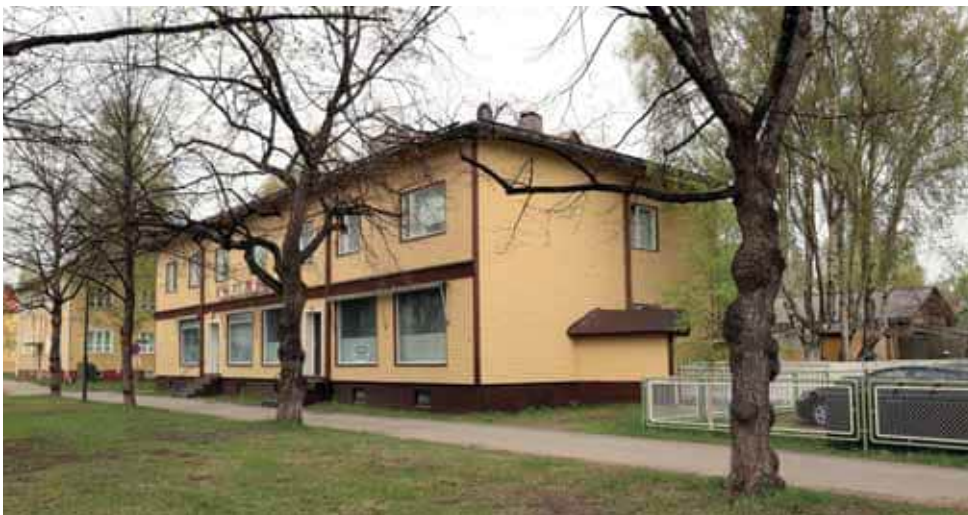
390. Puutarhakatu 13:n itäpäätyyn on tehty harjakattoinen lisäys yhden sisäänkäynnin yhteyteen. (Kuva: Riitta Kosonen, Arkkitehtitoimisto Jorma Teppo Oy, 5/2021.)

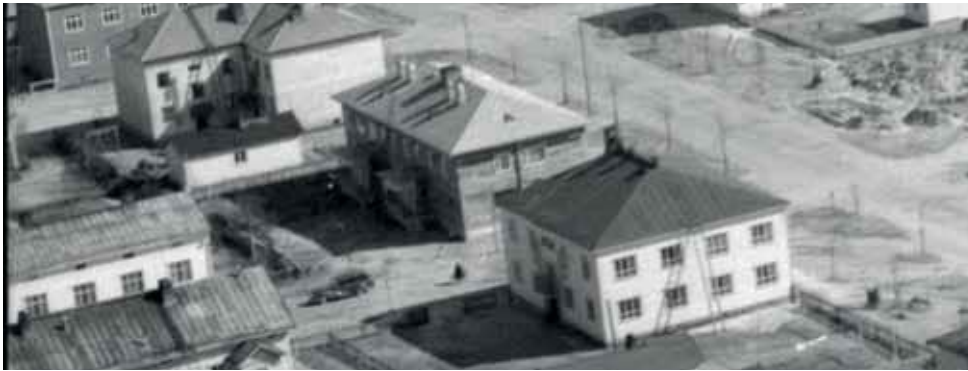
392. Puutarhakatu 13 odottaa vielä vuonna 1955 hirsien laskeutumista, ennen rakennuksen ulkuvuoraksen laittoa. (Kuva: Uuno Laukka 1955, Pohjois-Pohjanmaan museo, Uuno Laukan kuvakokoelmat.)

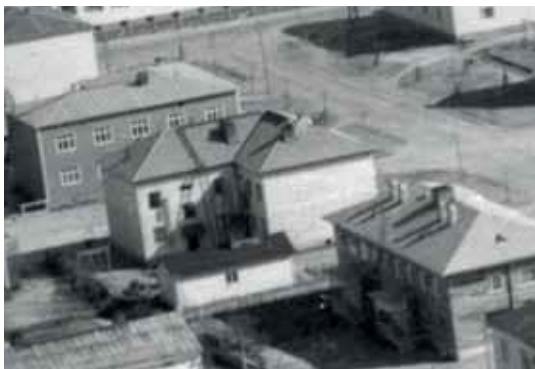
395. Puistikkokatu 11:n asuin- ja talousrakennus näkyvät kuvassa pihan puolelta. Kuvasta voidaan päätellä, että päärakennuksen katemateriaali on vaihtunut. (Kuva: Uuno Laukka 1955, Pohjois-Pohjanmaan museo, Uuno Laukan kuvakokoelmat.)

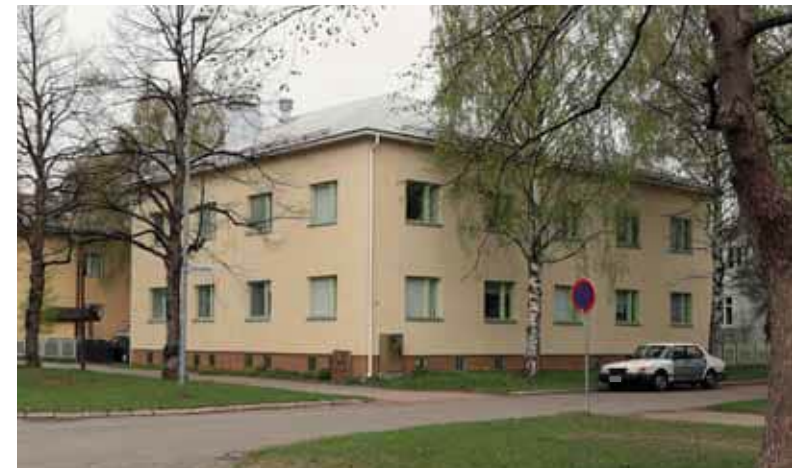
396. Puistikkokatu 11 Puistikkokadulta kuvattuna. Julkisivut ovat säilyneet pääpiirteittäin alkuperäisen kaltaisina, vaikka ne on eristerapattu ja katemateriaali sekä ikkunat on vaihdettu. (Kuva: Riitta Kosonen, Arkkitehtitoimisto Jorma Teppo Oy, 5/2021.)

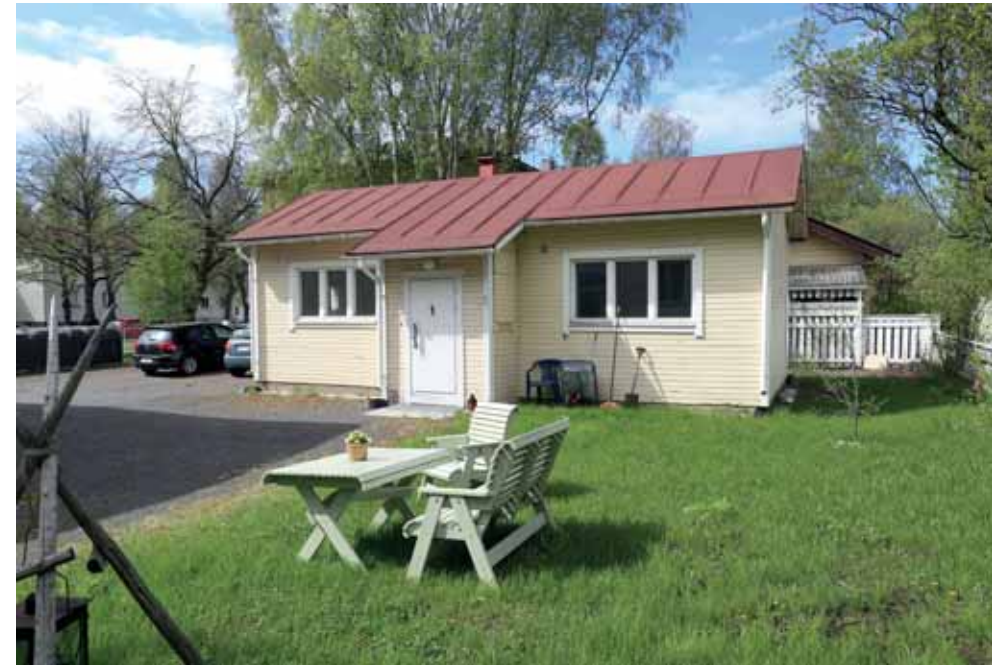
398. Puistikkokatu 11 piharakennuksen ulko-ovi ja ikkunat on vaihdettu. Katto on uusittu alkuperäisen mukaisena. Rakennuksen tyyli on säilynyt. (Kuva: Riitta Kosonen, Arkkitehtitoimisto Jorma Teppo Oy, 5/2021.)

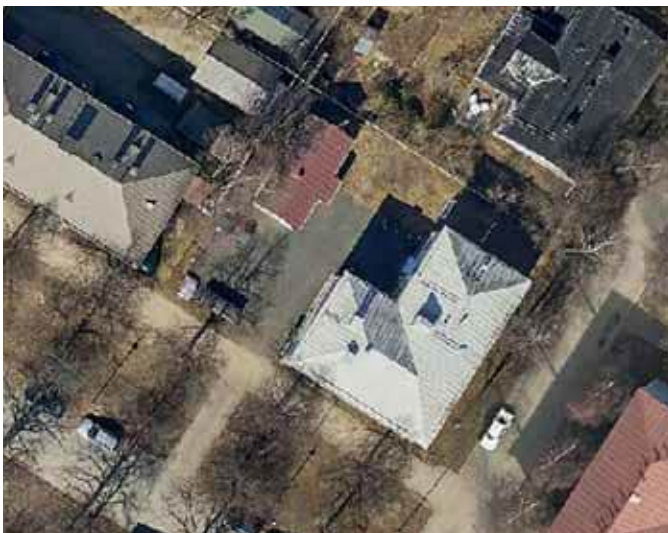
399. Tontin 243 piha-alueella ajoväylien ala on kasvanut ja pintamateriaalit ovat muuttuneet. (Kuva: Ilmakuva 7.5.2020, Terratec Oy, Oulun kaupungin karttapalvelu)

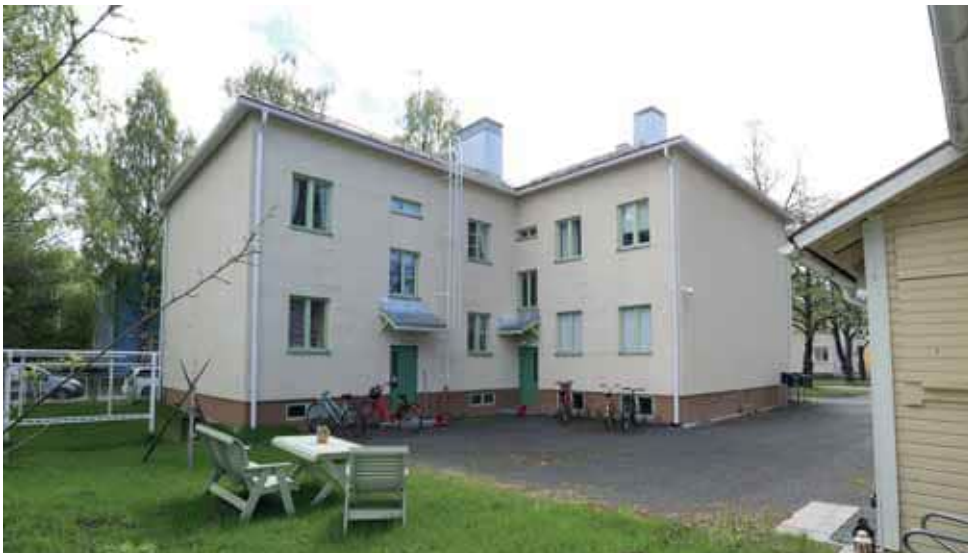
401. Puistikkokatu 11 sisäänkäynti katokset on palautettu alkuperäisen mukaisiksi. (Kuva: Riitta Kosonen, Arkkitehtitoimisto Jorma Teppo Oy, 5/2021.)

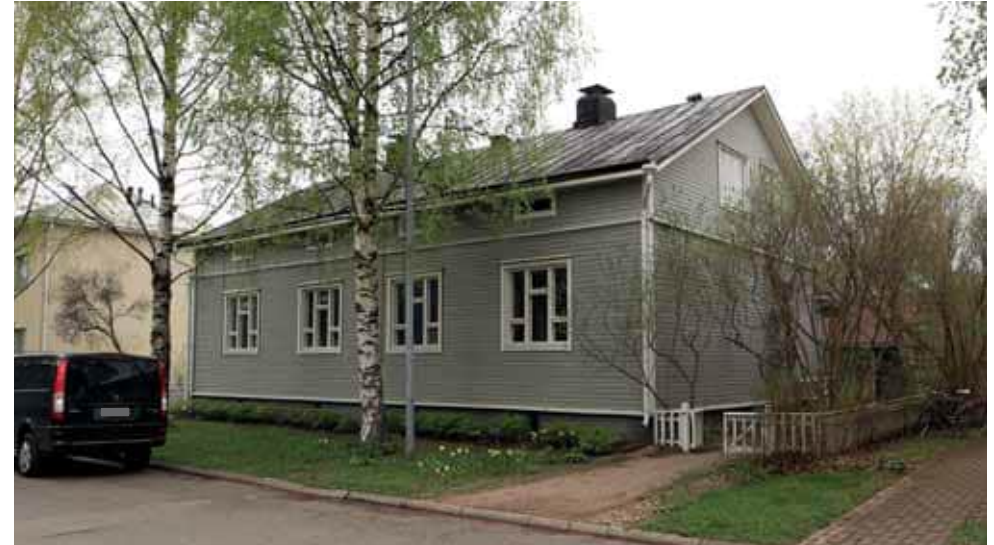
402. Karjakatu 12 katujulkisivu on säilynyt alkuperäisessä asussaan. Ikkunat ja katto ovat alkuperäiset. Ullakon päätyikkunat on lisätty ullakon käyttöön oton myötä. (Kuva: Riitta Kosonen, Arkkitehtitoimisto Jorma Teppo Oy, 5/2021.)

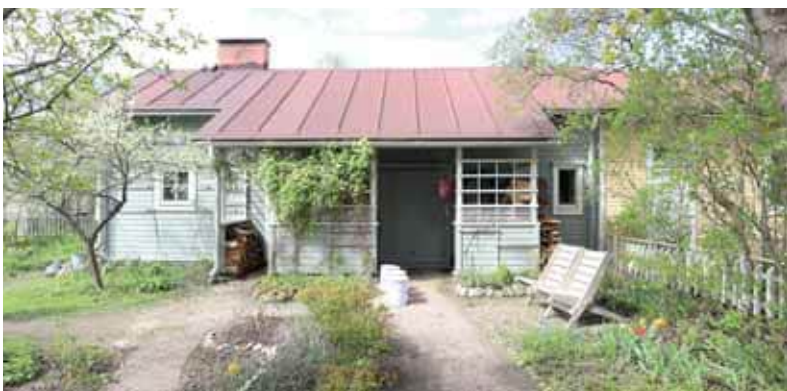
407. Karjakatu 12 piharakennukseen on tehty puusäleiköin varustettu avokuisti. (Kuva: Riitta Kosonen, Arkkitehtitoimisto Jorma Teppo Oy, 5/2021.)

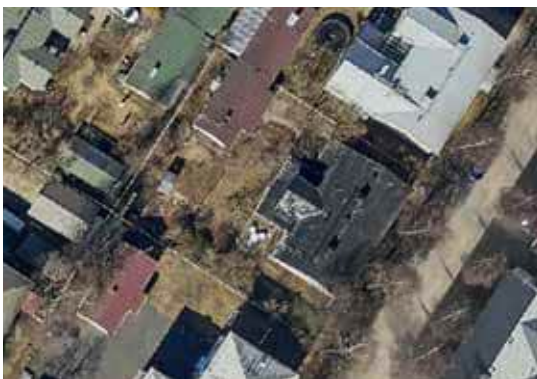
405. Tontin 244 piha-alueella oli lehtipuita 1960-luvulla. Keski-alueella olleet kulkuväylät ovat poistuneet. Nykyisin tilalla on runsaasti kukkiva puutarha. (Kuva: Ilmakuva 7.5.2020, Terratec Oy, Oulun kaupungin karttapalvelu)

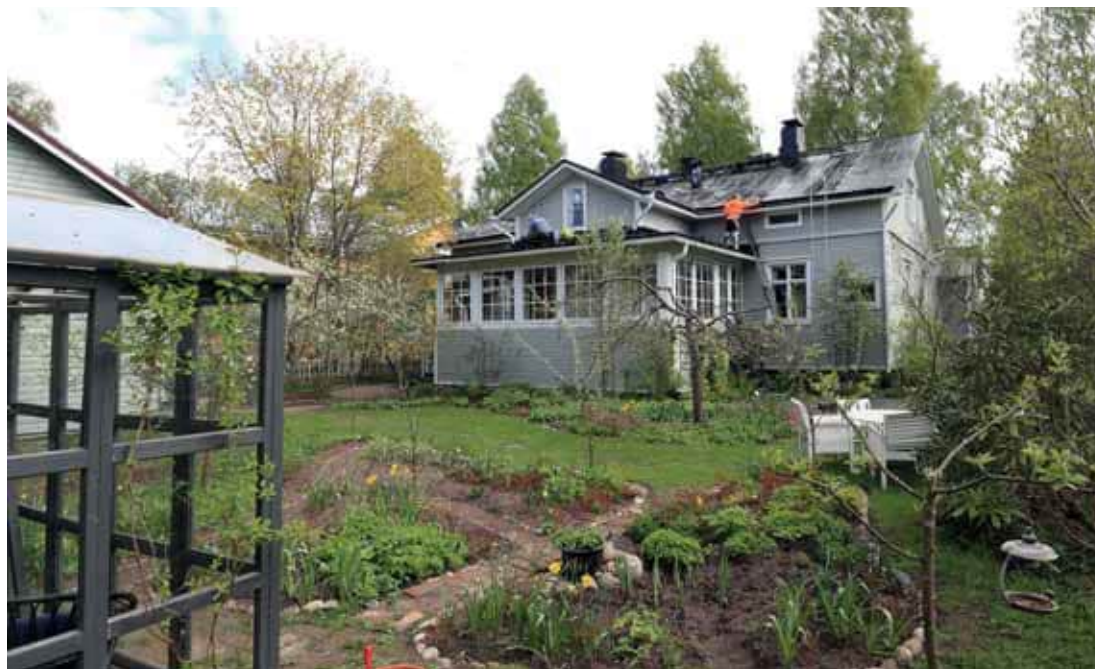
408. Karjakatu 12 alkuperäistä kattoa käsiteltiin inventointihetkellä. Kuistia ympäröi uusi lasikuisti. Tontille on istutettu monilajinen kukkiva puutarha. (Kuva: Riitta Kosonen, Arkkitehtitoimisto Jorma Teppo Oy, 5/2021.)

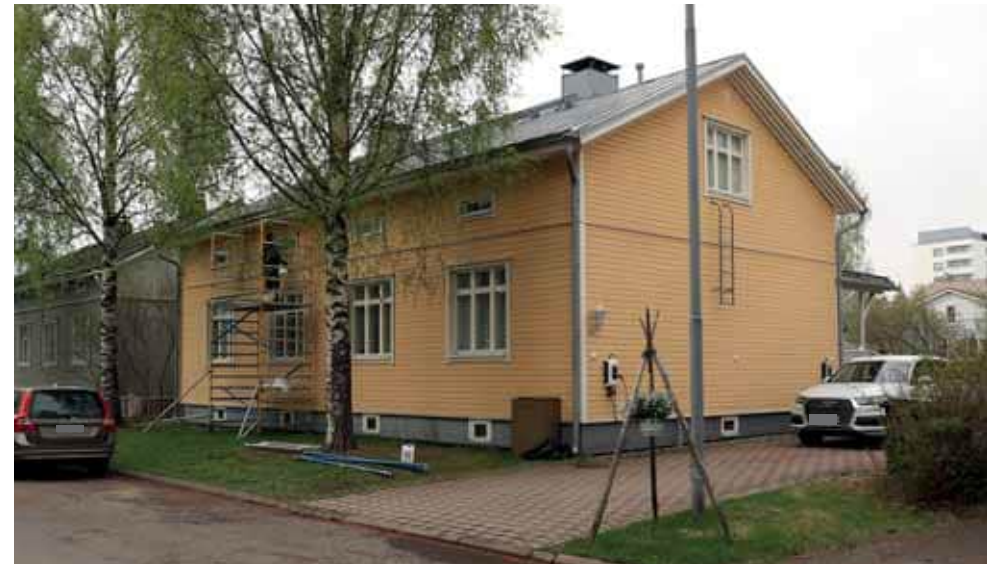
410. Karjakatu 10 kadun puolen ominaispiirteet ovat säilyneet vaikka kattoa on korotettu ja ikkunat uusittu puu-alumiini-ikkunoina. Inventointihetkellä on käynnissä julkisivujen maalaus. (Kuva: Riitta Kosonen, Arkkitehtitoimisto Jorma Teppo Oy, 5/2021.)

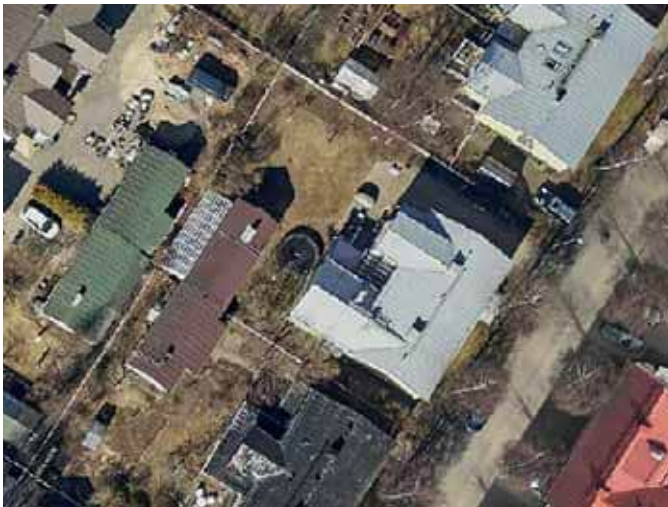
412. Tontin 245 piha-alueen suurin muutos on L-laajennuksen aiheuttama piha-alueen pieneneminen. Muutoin perusratkaisut ovat säilyneet. (Kuva: Ilmakuva 7.5.2020, Terratec Oy, Oulun kaupungin karttapalvelu)

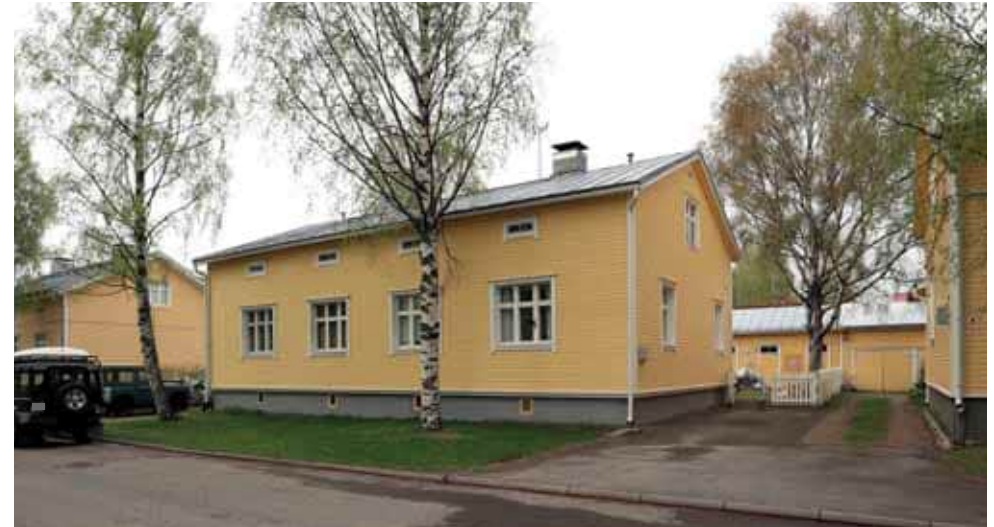
416. Karjakatu 8 katujulkisivun alkuperäiset ominaispiirteet ovat säilyneet. Osa ikkunoista on uusittu. Ikkunat ovat jääneet syvennykseen ilmeisesti lisälämmöneristämisen vuoksi. (Kuva: Riitta Kosonen, Arkkitehtitoimisto Jorma Teppo Oy, 5/2021.)

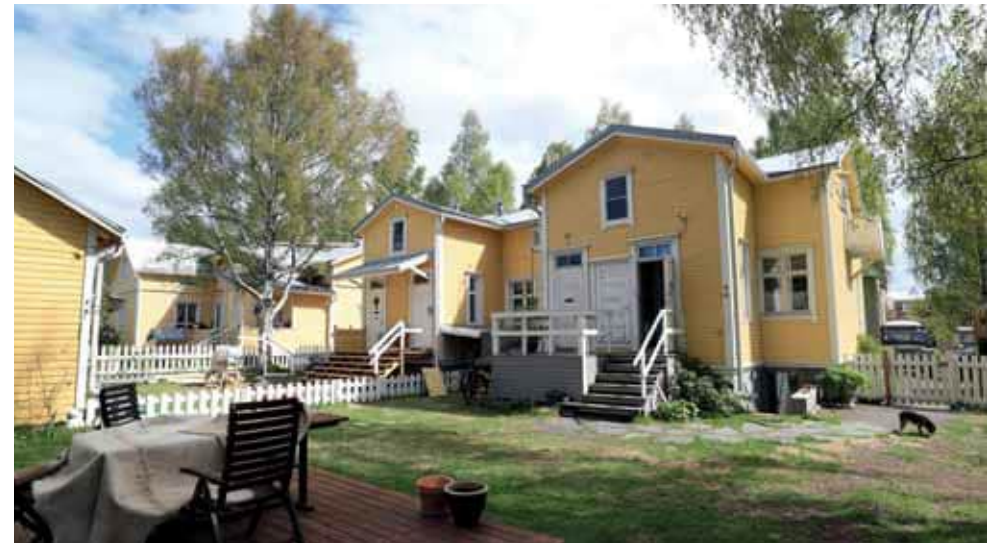
417. Karjakatu 8 pihan puolella rakennuksen alkuperäiset ominaispiirteet ovat selvästi havaittavissa. Ulko-ovet ovat alkuperäiset tai alkuperäisen mukaiset, osa ikkunoista on myös alkuperäisiä. Uudet kerrokset, kuten katos, parveke ja kellarin uudet sisäänkäynnit eivät peitä alleen alkuperäistä rakennusta. (Kuva: Riitta Kosonen, Arkkitehtitoimisto Jorma Teppo Oy, 5/2021.)
