Puu-Raksila

RAKENNUSHISTORIASELVITYS

Liite 1

Tonttikohtaiset ominaispiirteiden, muutosten, nykytilan selvitykset ja säilyneisyyden arviointi

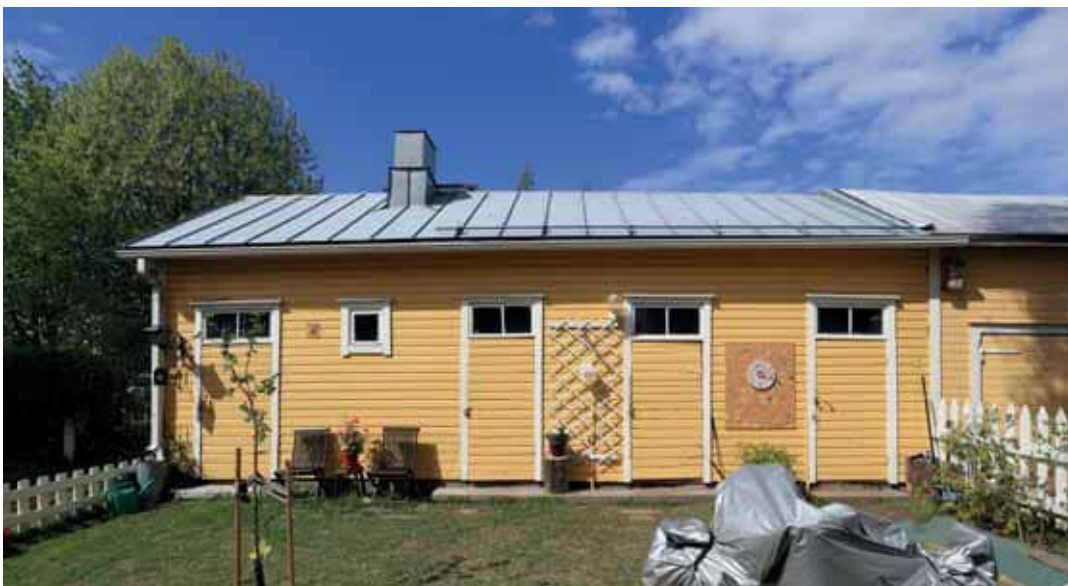
419. Karjakatu 8 piharakennuksen katto on uusittu saumattuna peltikatteena. Kuvassa näkyvä julkisivu on muutoin alkuperäisen suunnitelmanmukainen. (Kuva: Riitta Kosonen, Arkkitehtitoimisto Jorma Teppo Oy, 5/2021.)

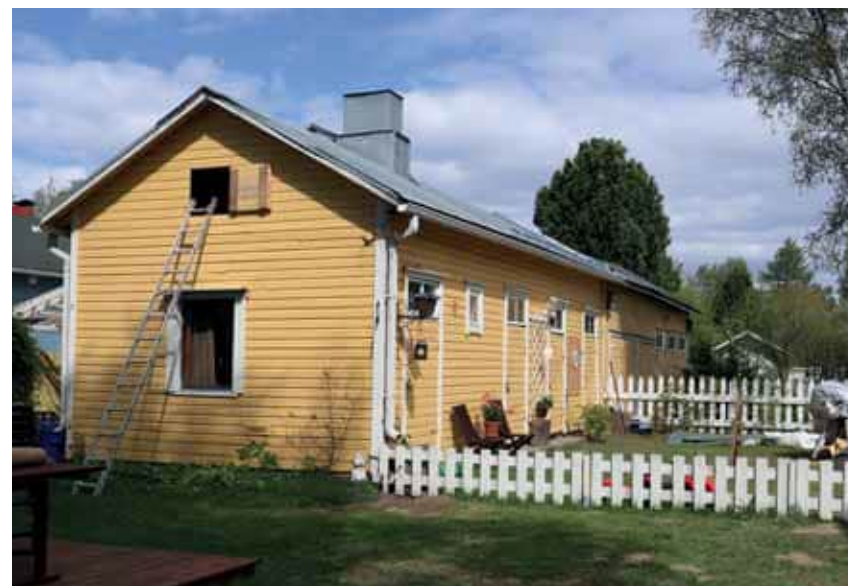
420. Karjakatu 8 piharakennus on kaavanmukaisesti rakennettu kiinni naapurin talousrakennukseen. Päädyn ikkuna on uusittu tyylistä poikkeavana. (Kuva: Riitta Kosonen, Arkkitehtitoimisto Jorma Teppo Oy, 5/2021.)

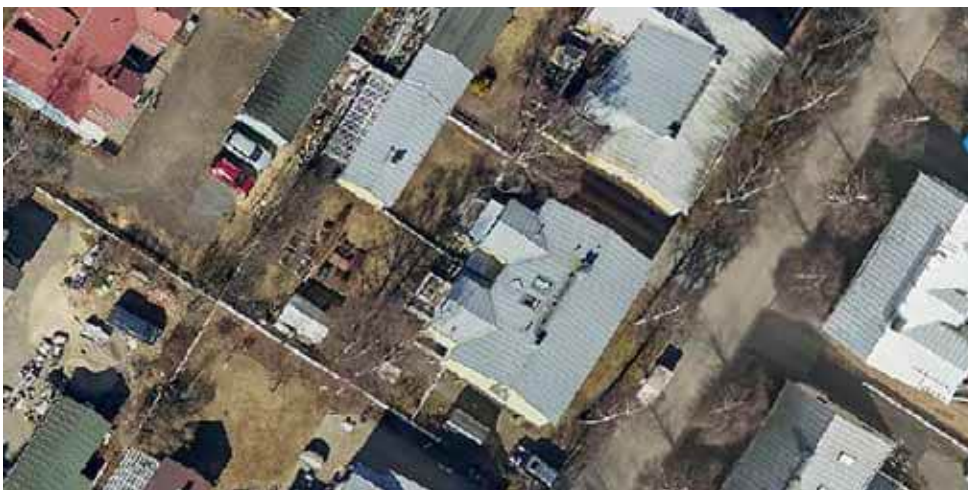
418. Tontin 246 piha-alueita on jaettu osiin matalalla puusäleidillä. Länsikulmalla on oleskelupiha, jolla sijaitsee huvimaja ja kattamaton terassi. Aikoinaan tontin länsinurkassa on ollut hyötypuutarha. (Kuva: Ilmakuva 7.5.2020, Terratec Oy, Oulun kaupungin karttapalvelu)

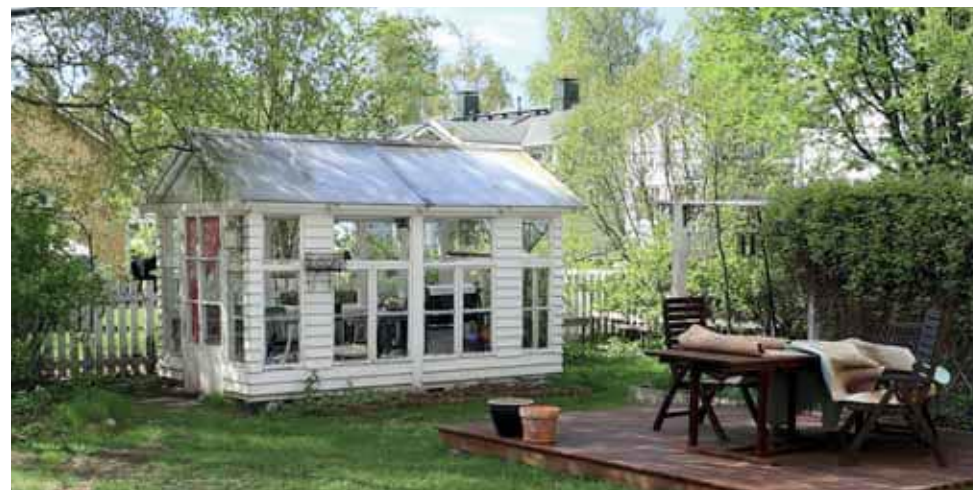
421. Karjakatu 8 tontin länsinurkassa sijaitsee vanhoista ikkunoista koottu huvimaja. (Kuva: Riitta Kosonen, Arkkitehtitoimisto Jorma Teppo Oy, 5/2021.)

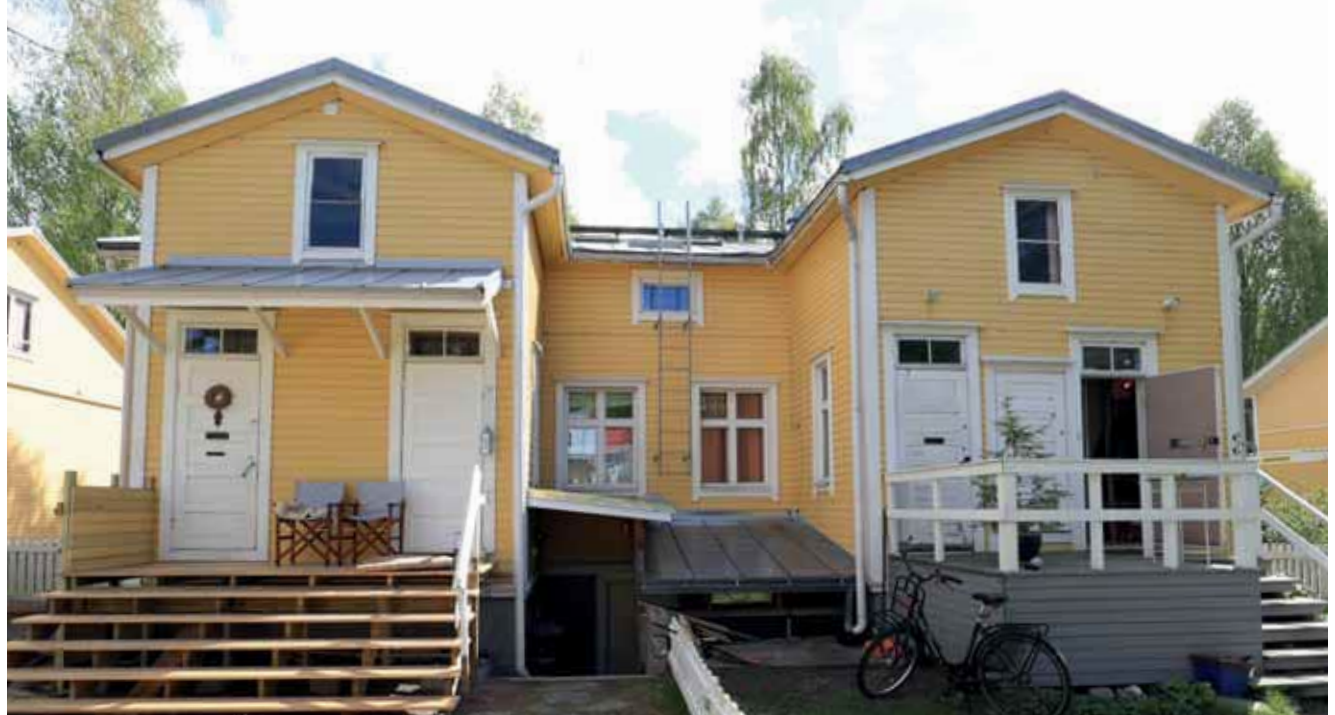
422. Pihan puolella tehdyt muutokset eivät muuta rakennuksen tyyliä. Kellariin on tehty uudet katetut sisäänkäynnit ja toiseen kuistiin lisätty sisäänkäyntikatos. Ulko-ovet ovat alkuperäiset tai alkuperäisen mukaiset. Myös kuistin yllisten ja eteläpäädyn asunnon ikkunat ovat alkuperäiset. (Kuva: Riitta Kosonen, Arkkitehtitoimisto Jorma Teppo Oy, 5/2021.)

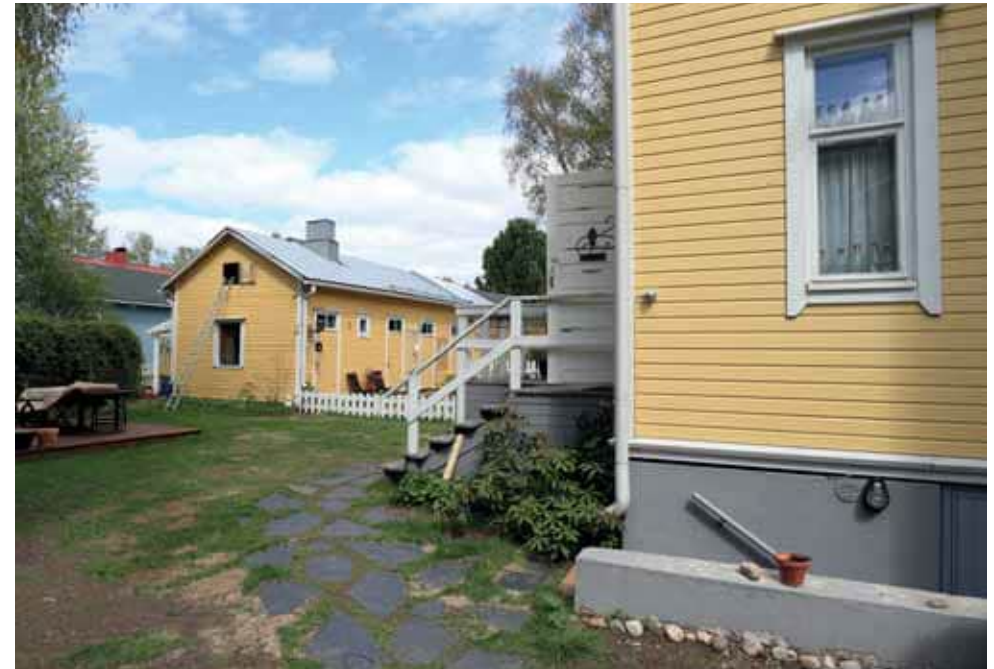
423. Karjakatu 8 piha-alueita. Rakennuksen päädystä on käynti päätyasunnon kellarin tehtyyn laajennukseen. (Kuva: Riitta Kosonen, Arkkitehtitoimisto Jorma Teppo Oy, 5/2021.)

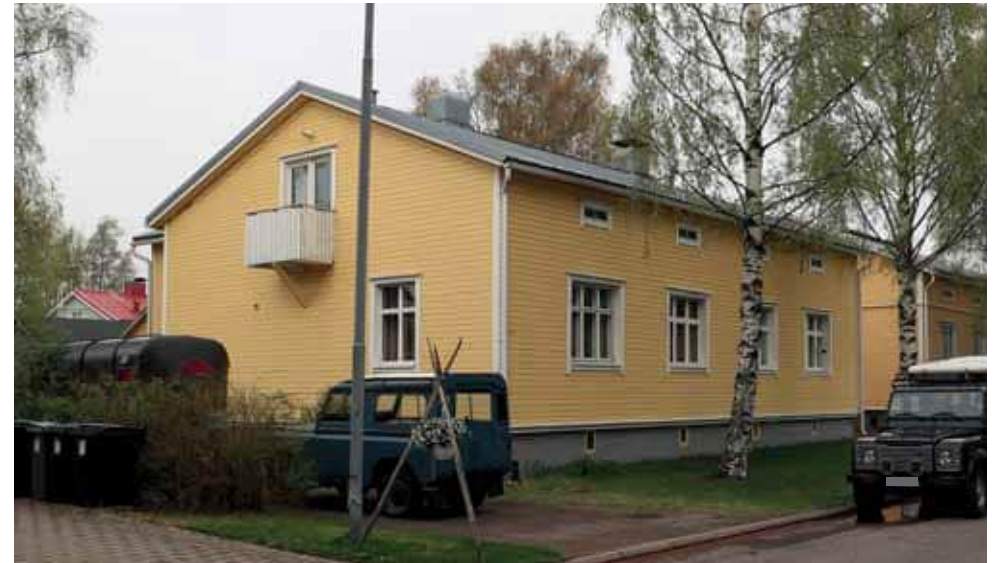
424. Karjakatu 8 eteläpäädyyn on lisätty pieni parveke ja uusi ikkuna. Ikkunat ovat jääneet voimakkaasti syvennykseen. (Kuva: Riitta Kosonen, Arkkitehtitoimisto Jorma Teppo Oy, 5/2021.)

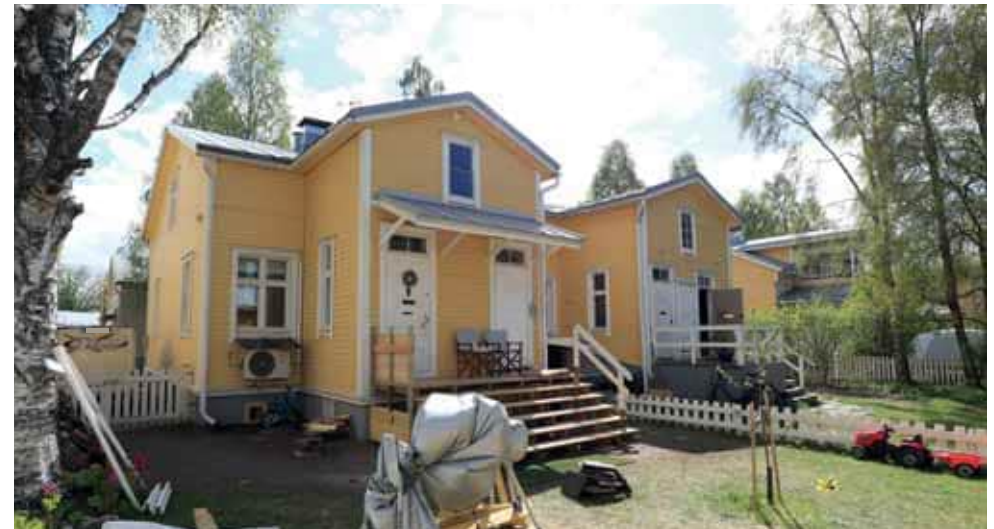
425. Pohjoispäädyn ikkunat on uusittu. Sisäänkäyntiä suojaa katos. Pihan puolelle on lisätty myös ilmalämpöpumppu. (Kuva: Riitta Kosonen, Arkkitehtitoimisto Jorma Teppo Oy, 5/2021.)

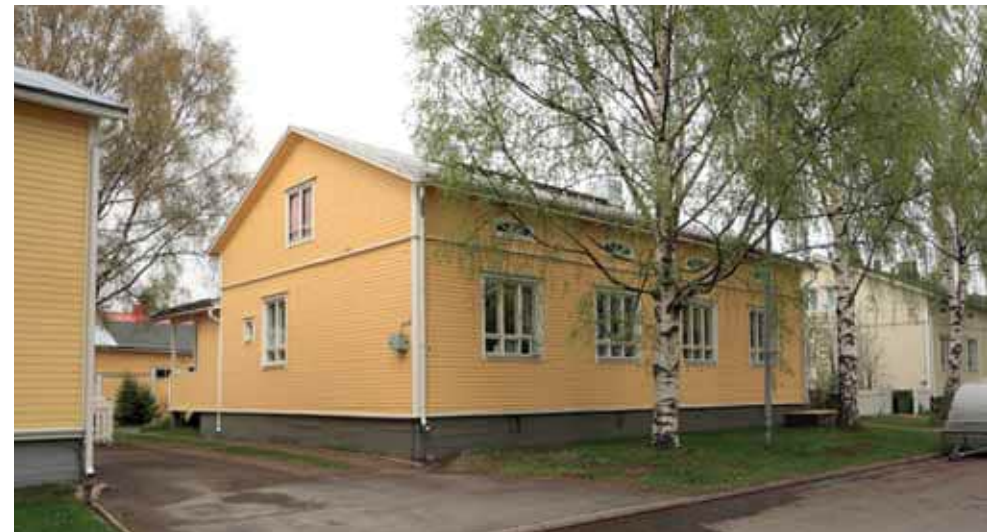
427. Karjakatu 6:n katujulkisivu on säilynyt silmämääräisesti alkuperäisenä. Ikkunat, vesikatto ja syösytorvet ovat alkuperäiset tai alkuperäisen mukaiset. (Kuva: Riitta Kosonen, Arkkitehtitoimisto Jorma Teppo Oy, 5/2021.)

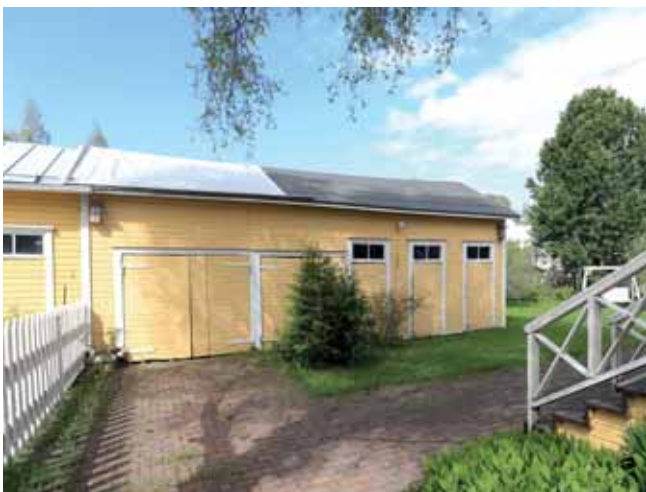
431. Piharakennuksen alkuperäiset ominaispiirteet ovat säilyneet. (Kuva: Riitta Kosonen, Arkkitehtitoimisto Jorma Teppo Oy, 5/2021.)

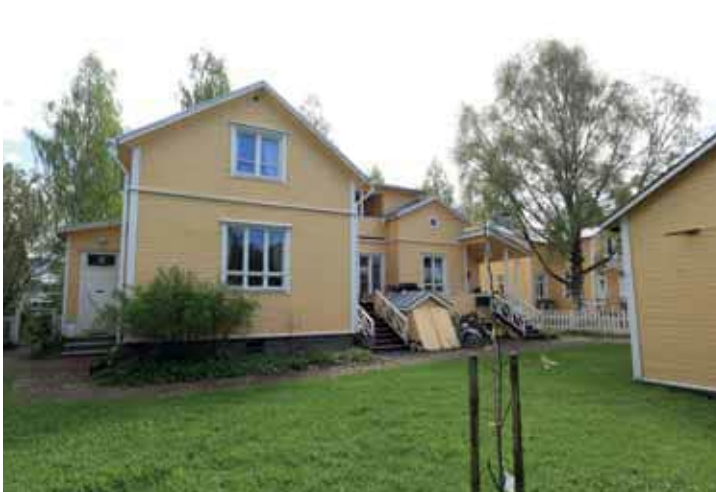
432. Etualalla L-laajennuksen pääty ja siihen liittyvä sisäänkäyntikuisti. (Kuva: Riitta Kosonen, Arkkitehtitoimisto Jorma Teppo Oy, 5/2021.)

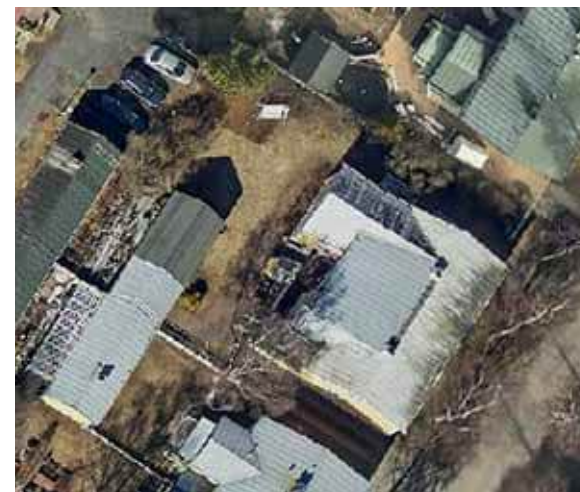
429. Tontin 247 piha-alueen luonne on säilynyt pääpiirteittäin vastaavana kuin 1960-luvulla. Kasvillisuus keskittyy tontin vapaaseen pohjoisnurkkaan. (Kuva: Ilmakuva 7.5.2020, Terratec Oy, Oulun kaupungin karttapalvelu)

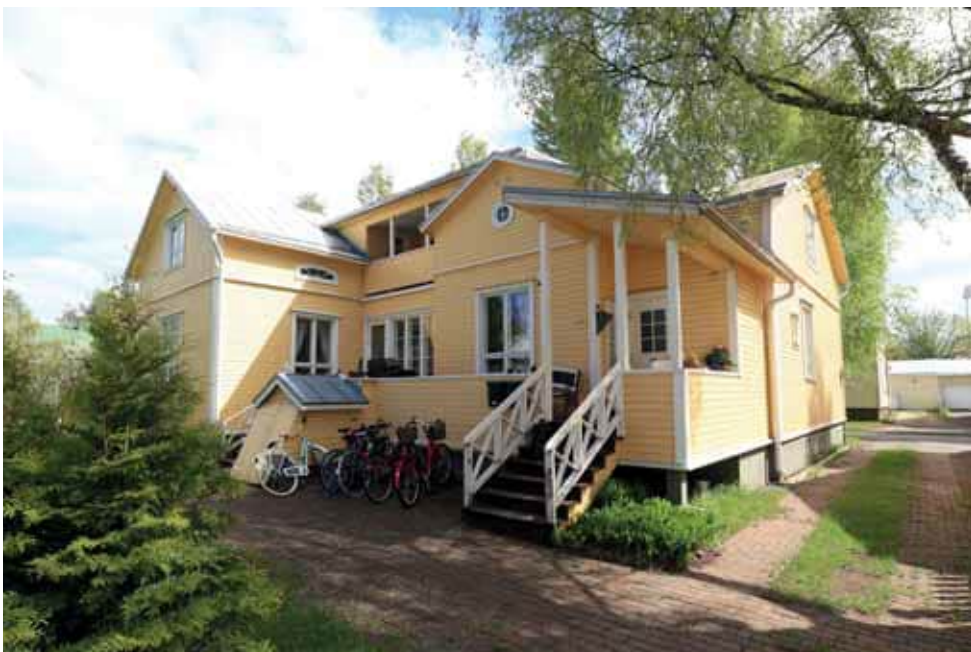
430. Karjakatu 6:n pihan puolelle on tehty runsaasti laajennuksia ja aukkomuutoksia. (Kuva: Riitta Kosonen, Arkkitehtitoimisto Jorma Teppo Oy, 5/2021.)

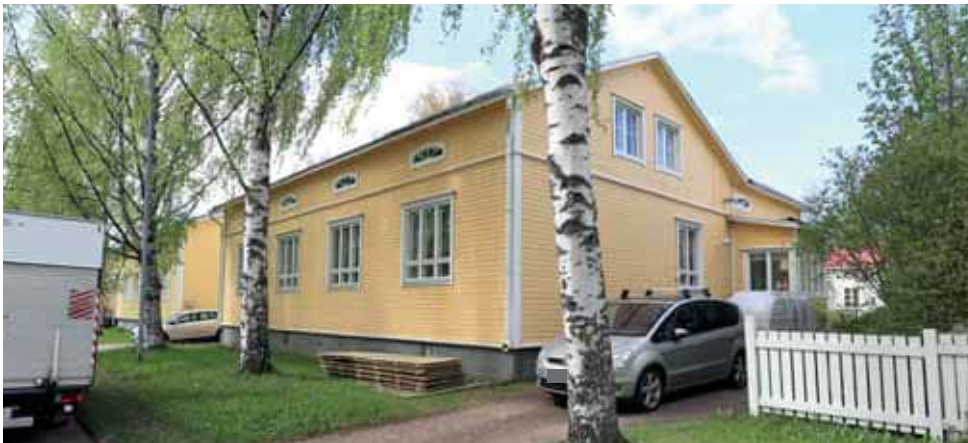
433. Karjakatu 6 L-laajennukseen on lisätty kuisti sisäänkäynnin kohdalle. (Kuva: Riitta Kosonen, Arkkitehtitoimisto Jorma Teppo Oy, 5/2021.)

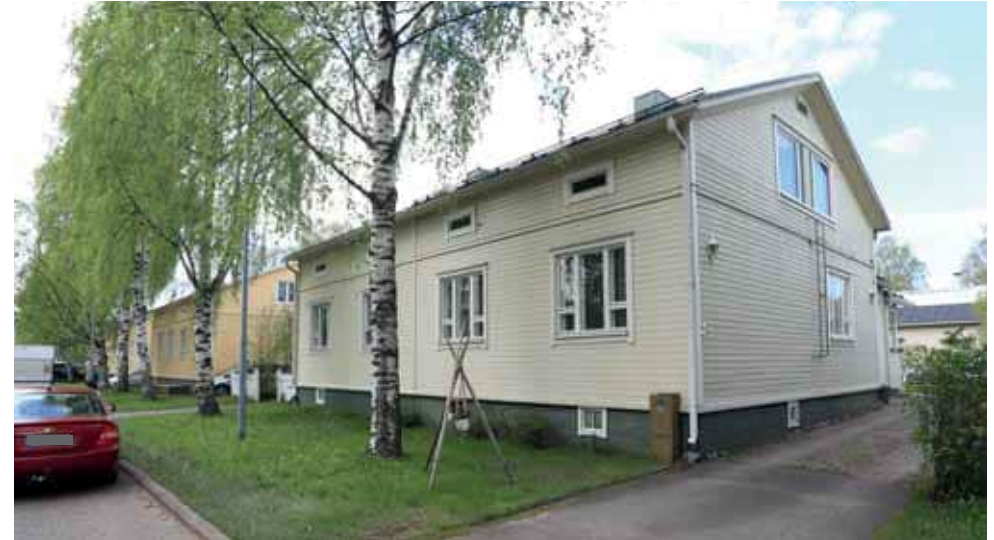
435. Karjakatu 4 katujulkisivun muutokset liittyvät pohjakerroksen uusittuihin ikkunoihin. Muutoin kadunpuolen ominaispiirteet ovat säilyneet. (Kuva: Riitta Kosonen, Arkkitehtitoimisto Jorma Teppo Oy, 5/2021.)

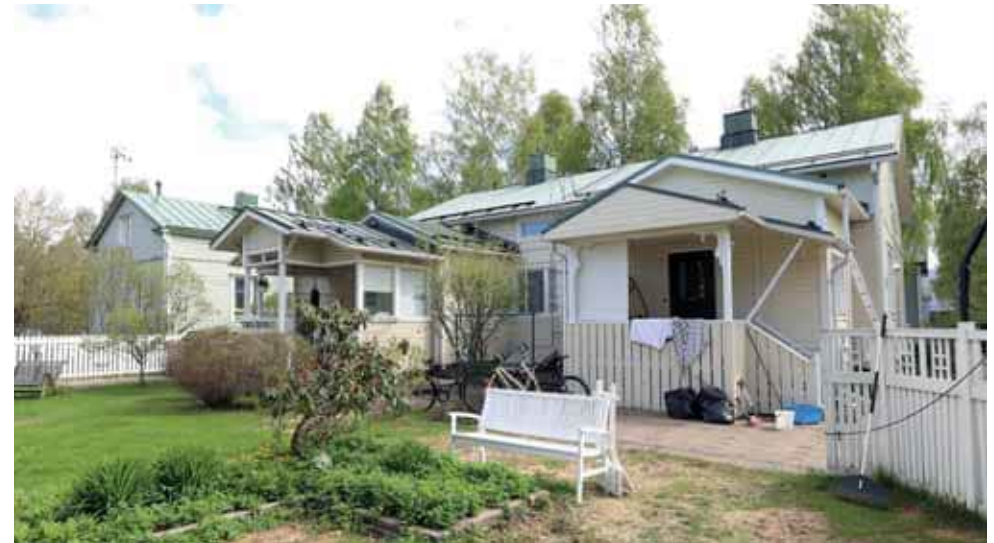
436. Karjakatu 4:n pihan puolella sen sijaan sekä rakennuksen tyyli että muoto on täysin muuttunut, eikä alkuperäisiä ominaispiirteitä ole enää juuri lainkaan näkyvissä. (Kuva: Riitta Kosonen, Arkkitehtitoimisto Jorma Teppo Oy, 5/2021.)

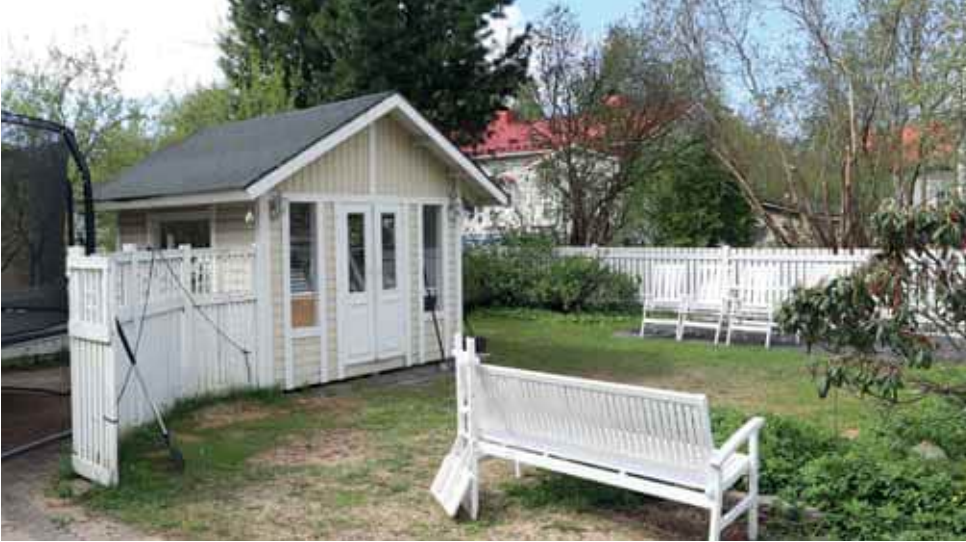
438. 1990-luvun loppupuolella rakennettu varasto tai huvimaja. Pihalla on istutuksia ja oleskeluryhmiä. (Kuva: Riitta Kosonen, Arkkitehtitoimisto Jorma Teppo Oy, 5/2021.)

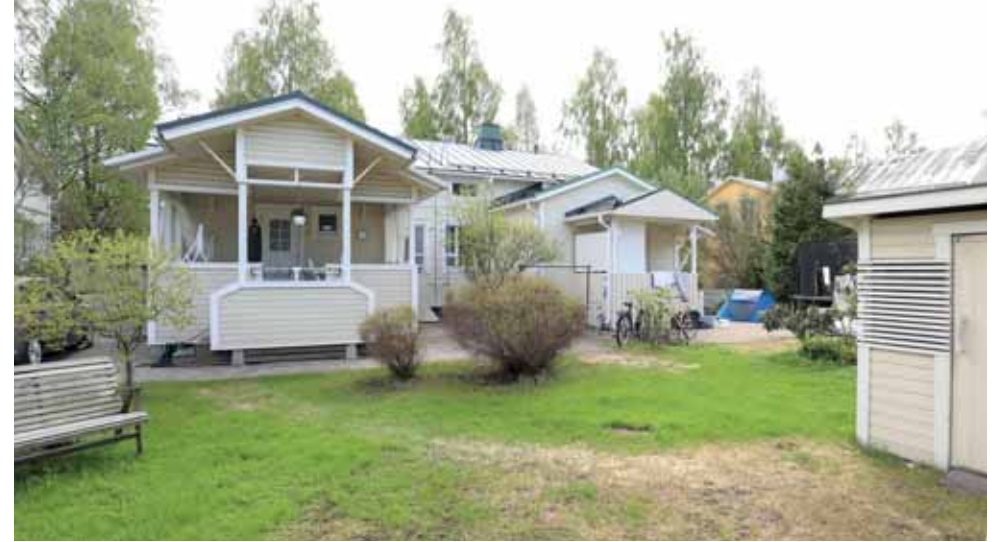
439. Teleskooppimaiset kuistilaaennukset peittävät alkuperäisen rakennuksen alleen. Niiden tyylit poikkeavat runsaasti alkuperäisestä 1930-luvun klassismista. (Kuva: Riitta Kosonen, Arkkitehtitoimisto Jorma Teppo Oy, 5/2021.)

- **2005:** Toistakin kuistia jatkettiin teleskooppimaisesti katoksella ja avoimella kuistilla. Jatkos poikkeaa tyyliiltään rakennuksen muista ajallisista kerrostmista. Suunnittelijana Ilpo Okkonen.

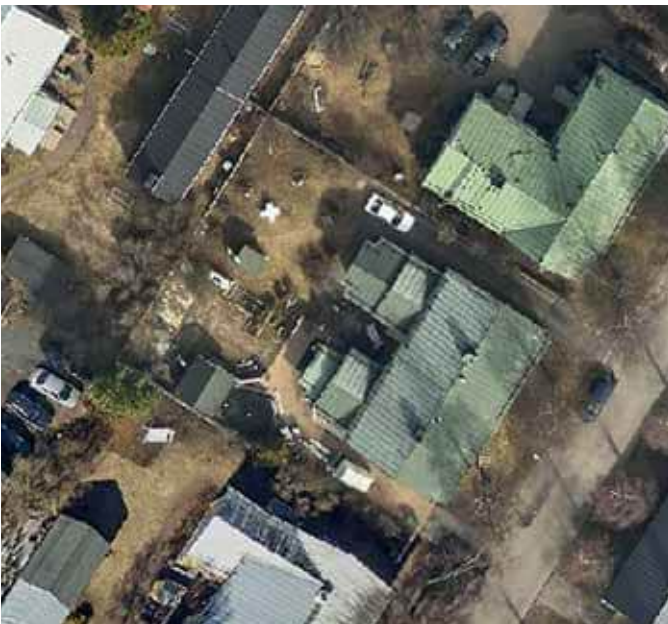
437. Tontilla 248 on sijainnut kaavan mukaisella paikalla Puu-Raksilalle tyypillinen talusrakennus, joka on purettu oletettavasti 1970-luvulla. Nykyisin pihalla on kaksi pientä varastoa. Kasvillisuus tontilla on lisääntynyt 1960-lukuun verrattuna. (Kuva: Ilmakuva 7.5.2020, Terratec Oy, Oulun kaupungin karttapalvelu)

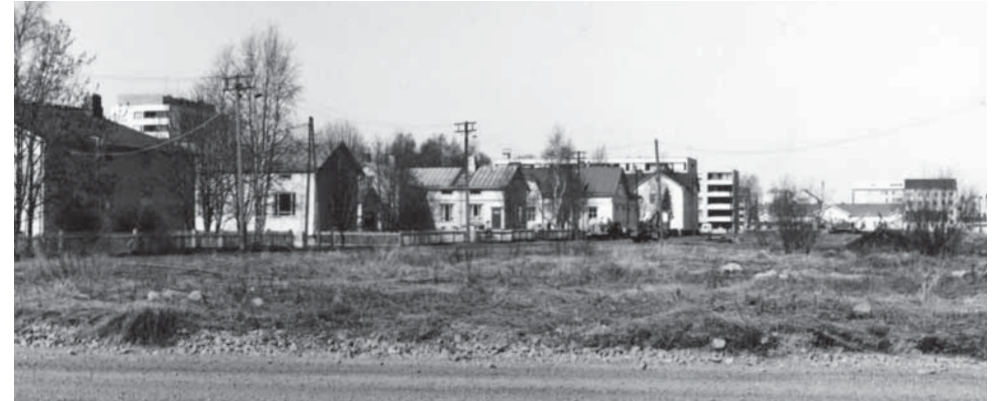
442. Tehtaankadun varsi kuvattuna Teuvo Pakkalan kadulta. Karjakatu 2 kuvassa toinen vasemmalta. Ikkunajako ja peltikatto erottuvat kuvasta. (Kuva: Pohjois-Pohjanmaan museo, kuvaaja Ahti Paulaharju, 1974.)

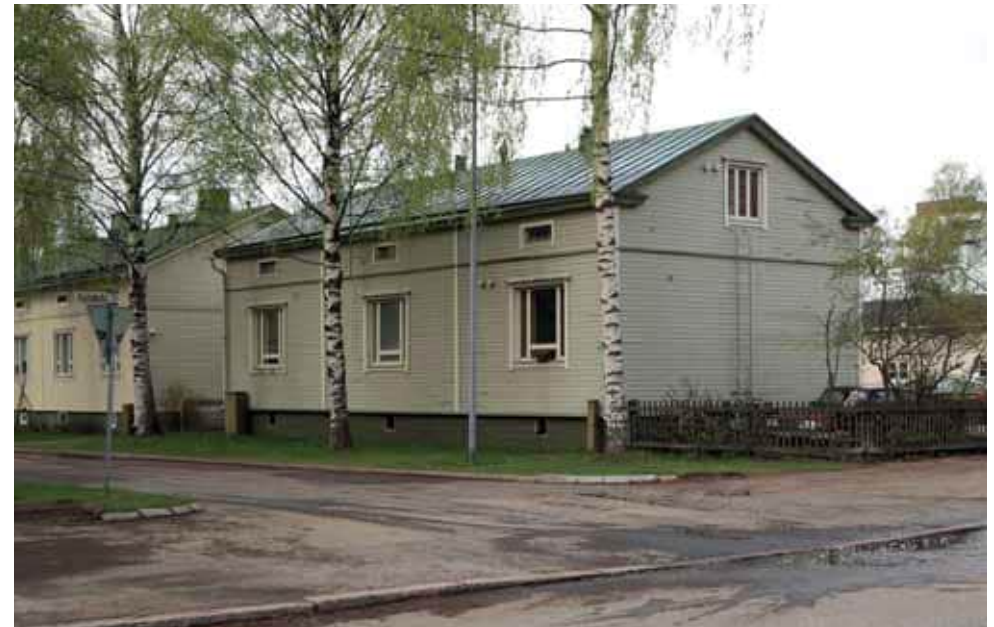
441. Karjakatu 2 katujulkisivun alkuperäiset ominaispiirteet ovat säilyneet ikkunoiden vaihdosta huolimatta. Myös vesikatto on uusittu saumattuna peltikatteenä. (Kuva: Riitta Kosonen, Arkkitehtitoimisto Jorma Teppo Oy, 5/2021.)

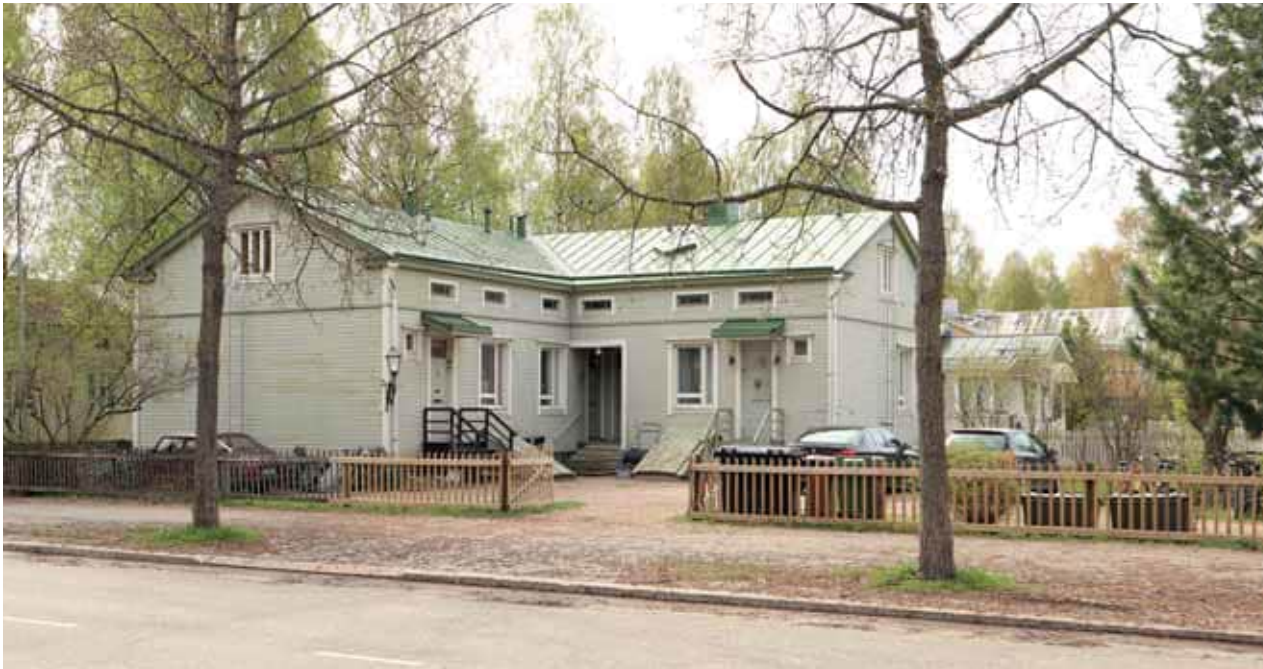
444. Karjakatu 2 Tehtaankadulta kuvattuna. Rakennukseen ei ole tehty ulkoisia laajennuksia. Sisäänkäyntikatokset ovat kevyet. Pihaa ympäröi vastaava puusäleaita kuin 1970-luvulla. (Kuva: Riitta Kosonen, Arkkitehtitoimisto Jorma Teppo Oy, 5/2021.)

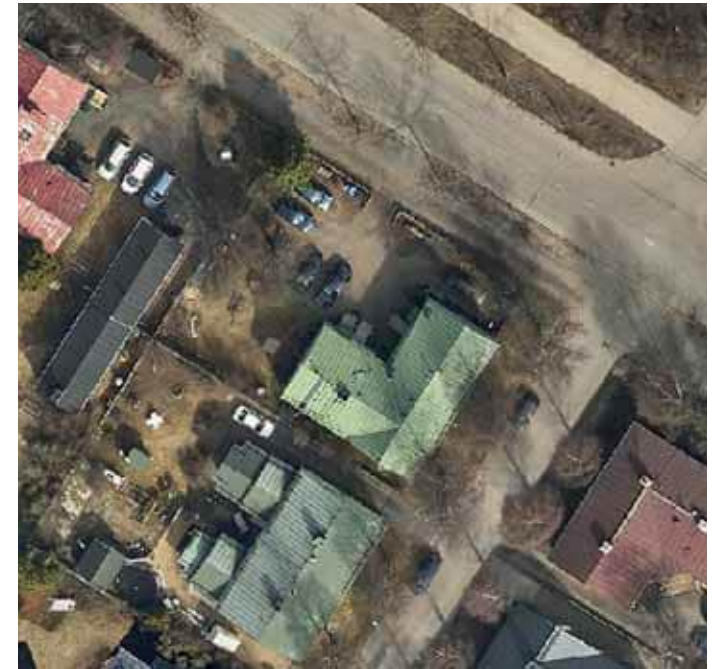
443. Tontin 249 piha on säilynyt avoimena. Nykyisin osan pihasta vie paikoitusalue. Piharakennusta ei ole koskaan ollut. (Kuva: Ilmakuva 7.5.2020, Terratec Oy, Oulun kaupungin karttapalvelu)

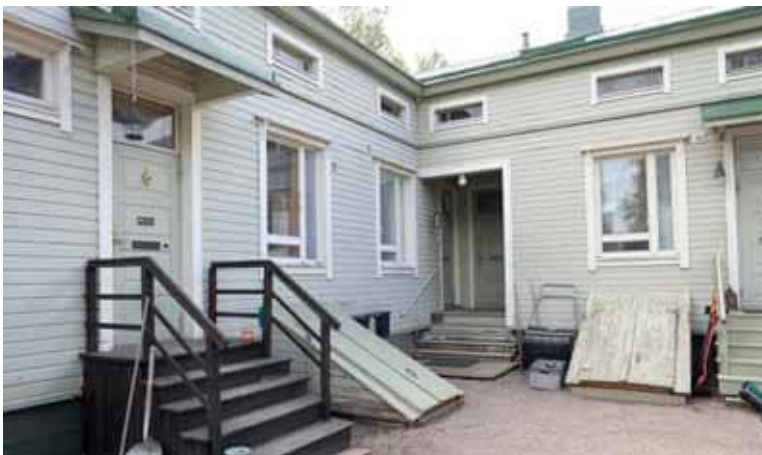
445. Haukkaikkunat ovat alkuperäiset, ulko-ovet ilmeisesti alkuperäisen mukaisina uusittu. Kellarin luukut ovat alkuperäisen mukaiset. (Kuva: Riitta Kosonen, Arkkitehtitoimisto Jorma Teppo Oy, 5/2021.)

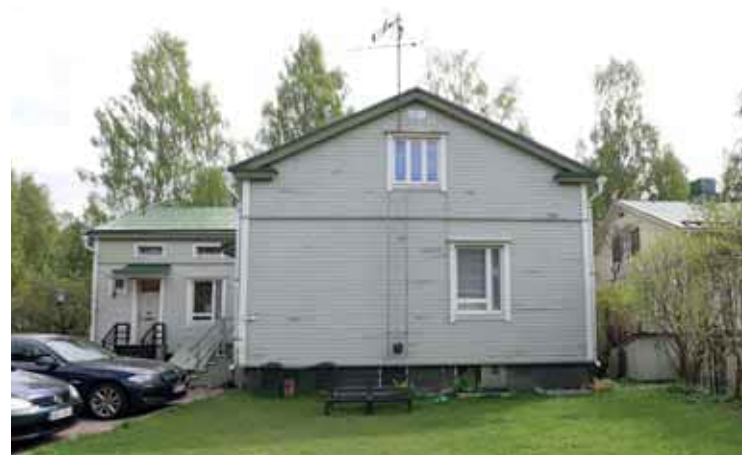
446. Ullakon päätyikkuna on uusittu. (Kuva: Riitta Kosonen, Arkkitehtitoimisto Jorma Teppo Oy, 5/2021.)

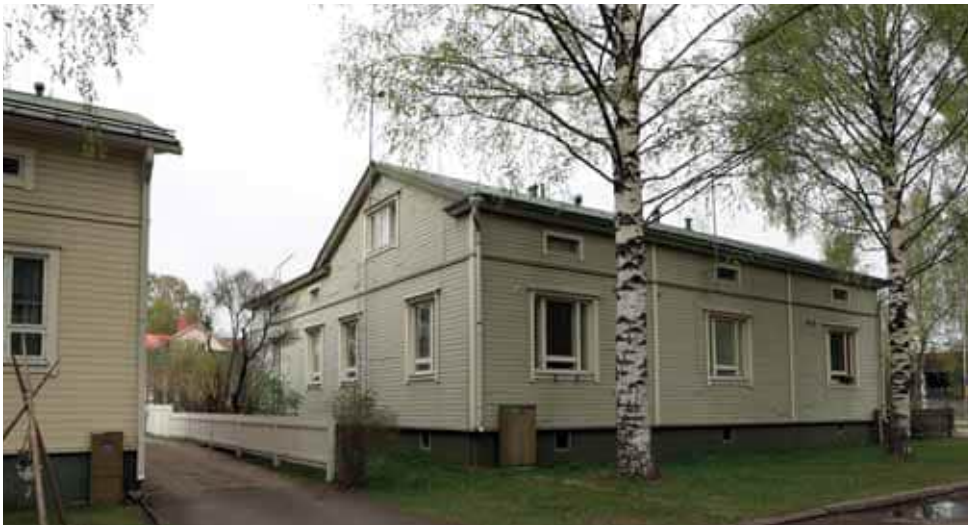
447. Karjakatu 2 Puutarhakadulta kuvattuna. (Kuva: Riitta Kosonen, Arkkitehtitoimisto Jorma Teppo Oy, 5/2021.)

- Ikkunat vaihdettu leveäjakoisina puuikkunoina puitejako säilyttäen.
- Rakennus on lisälämmöneristetty, minkä johdosta ikkunat ovat jääneet voimakkaasti syvennykseen. Julkisivuun on lisätty pystysuuntaiset peitelistat paneelin jatkoskohtiin.

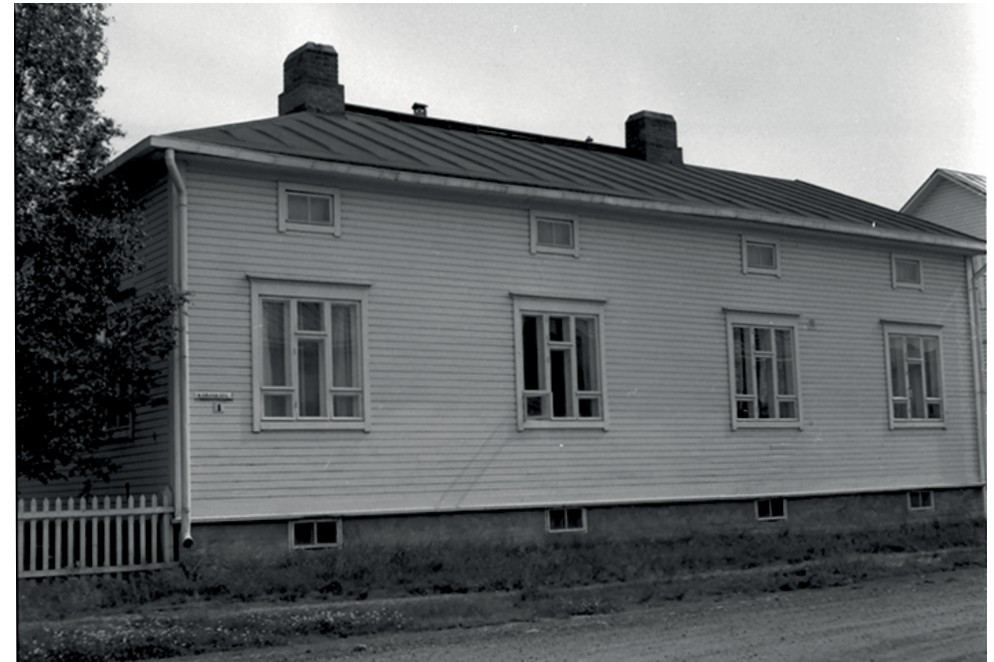
449. Karjakatu 1 on ollut 1960-luvulla huopakattoinen ja alkuperäiset ikkunat ovat vielä paikallaan. (Kuva: Pohjois-Pohjanmaan museo, kuvaaja Ahti Paulaharju, 1964.)

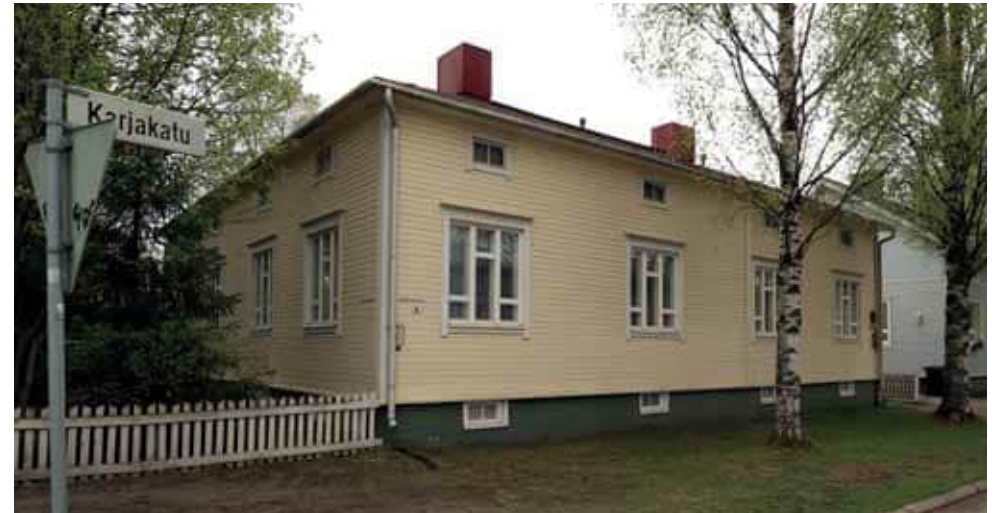
450. Karjakatu 1:n ominaispiirteet ovat säilyneet ikkunoiden vaihtamisesta huolimatta. (Kuva: Riitta Kosonen, Arkkitehtitoimisto Jorma Teppo Oy, 5/2021.)

- Sisäänkäynneistä kaksi poistettu ja jäljelle jääviin vaihdettu rakennuksen tyylistä poikkeavat ulko-ovet.
- Ikkunat on uusittu ullakon haukkaikkunoita lukuun ottamatta puu-alumiiniikkunoina puitejakosäilyttäen.

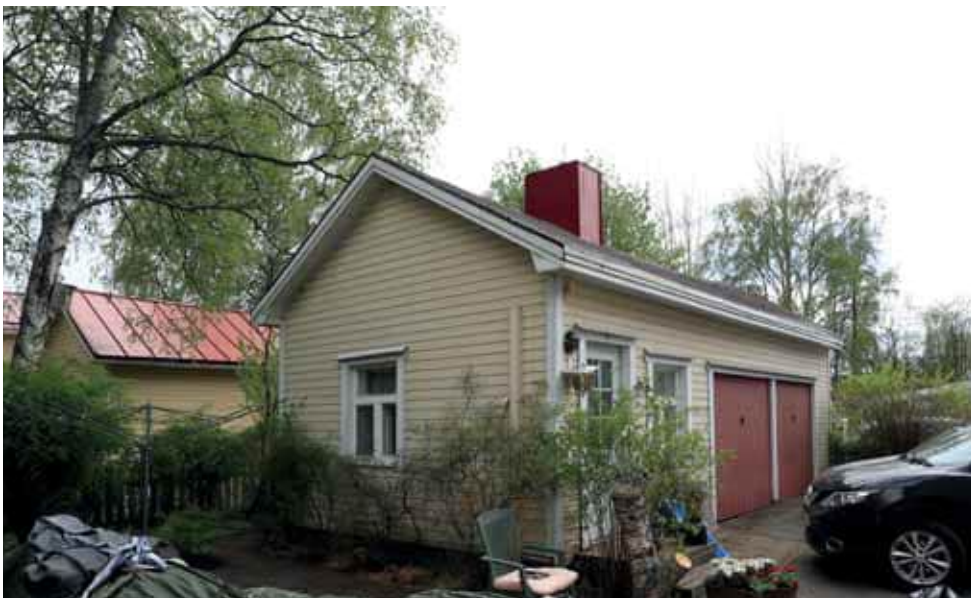
452. Karjakatu 1:n piharakennukseen on tehty autotalli ja ovet ja ikkunat on vaihdettu. (Kuva: Riitta Kosonen, Arkkitehtitoimisto Jorma Teppo Oy, 5/2021.)

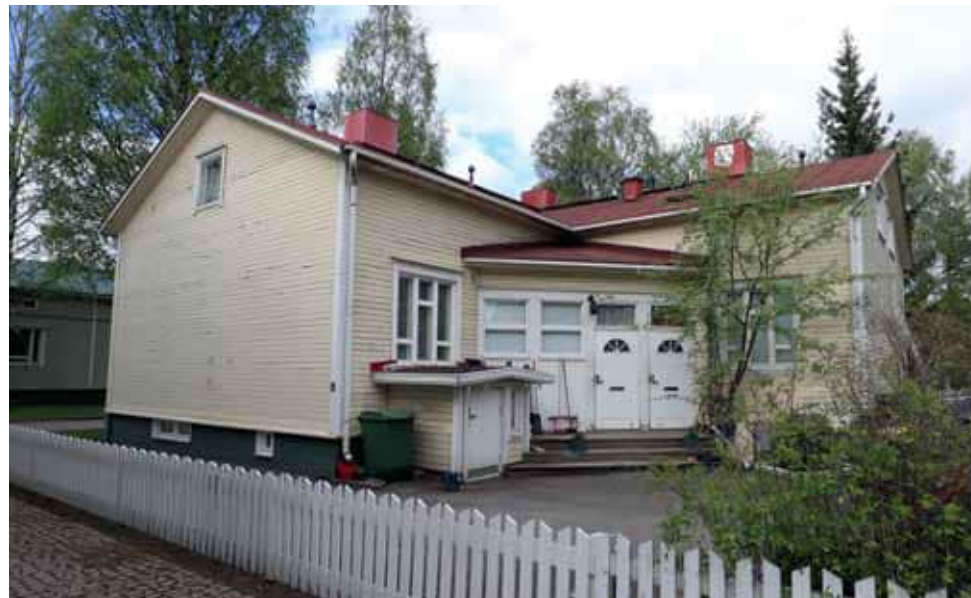
453. Karjakatu 1:n vinon nurkkakuistin sisäänkäynneistä kaksi on poistettu. Ulko-ovet on vaihdettu rakennuksen tyyllistä poikkeaviksi. (Kuva: Riitta Kosonen, Arkkitehtitoimisto Jorma Teppo Oy, 5/2021.)

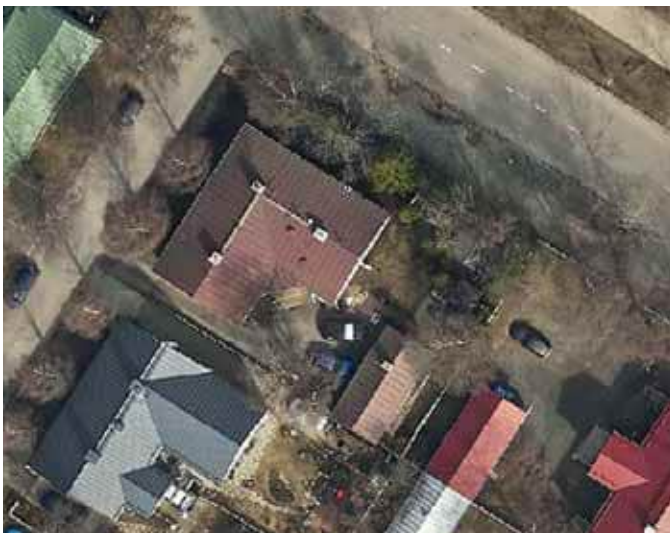
451. Tontin 250 pihalue on muuttunut umpinaisemmaksi, kun Tehtaankadun varren puusto on kasvanut. (Kuva: Ilmakuva 7.5.2020, Terratec Oy, Oulun kaupungin karttapalvelu)

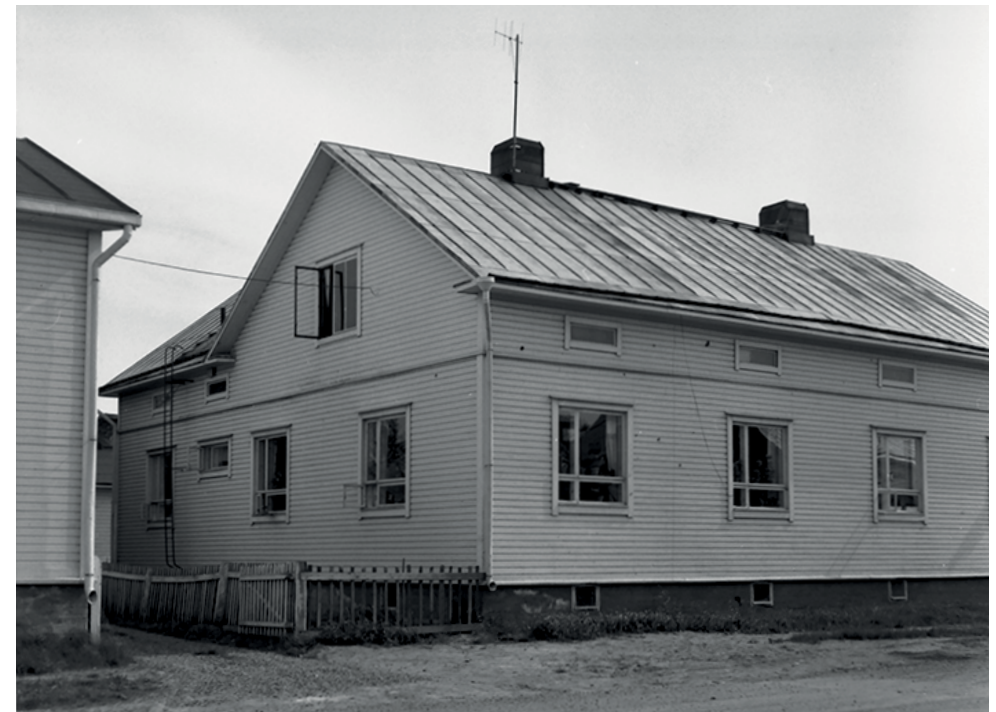
457. Karjakatu 3:n ikkunoiden puitejako on funktionalistinen ja tuuletusta korostava. Katolla näkyy televisioantenni. (Kuva: Pohjois-Pohjanmaan museo, kuvaaja Ahti Paulaharju, 1964.)

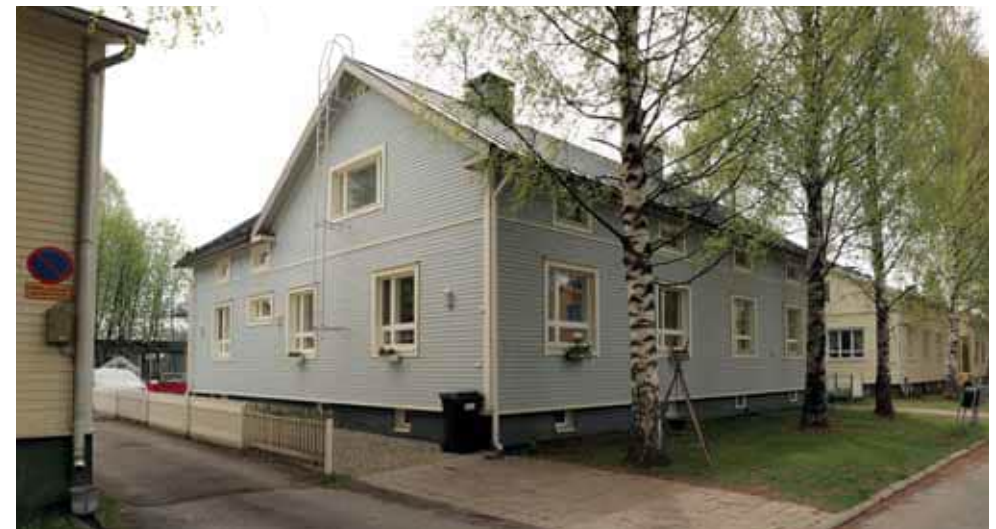
455. Karjakatu 3:n ikkunat on vaihdettu ja ullakon päätyikkunaa on suurennettu. Ikkunat ovat selvästi syvennyksessä verrattuna vuoteen 1964. Aitadan tyyli on säilynyt. (Kuva: Riitta Kosonen, Arkkitehtitoimisto Jorma Teppo Oy, 5/2021.)

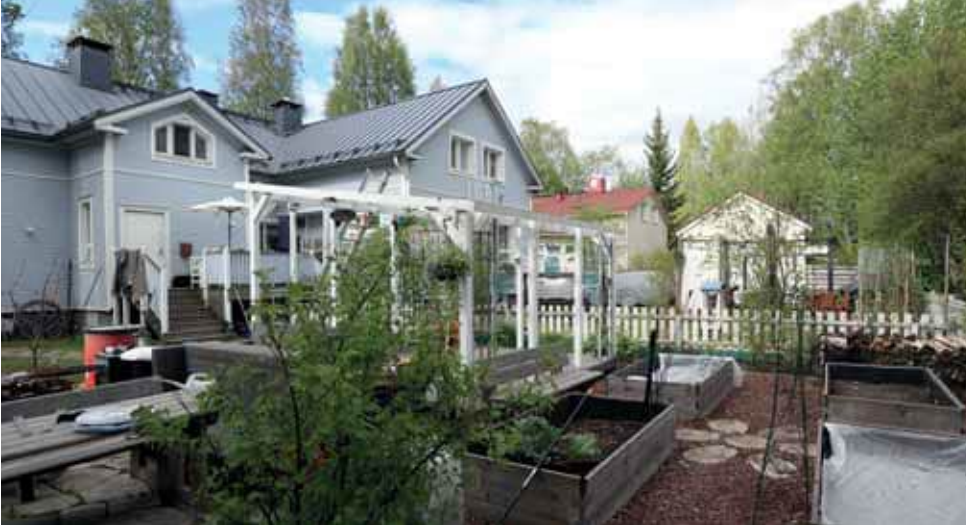
459. Karjakatu 3:n piha-alue on jaettu asuntopihoiksi, joilla on paljon istutuksia sekä pergolat molemmilla pihoilla. (Kuva: Riitta Kosonen, Arkkitehtitoimisto Jorma Teppo Oy, 5/2021.)

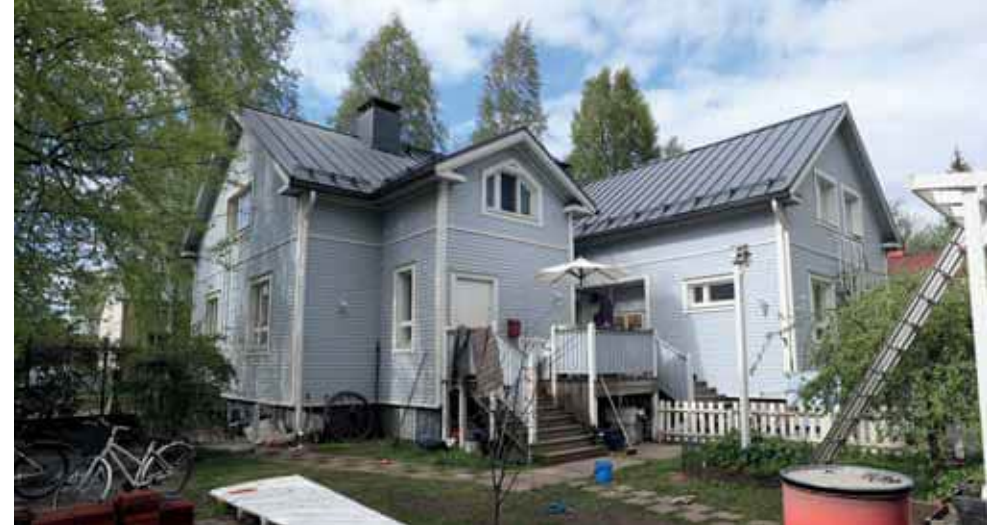
460. Karjakatu 3:n ullakoiden ikkuna-aukkoja on suurennettu ja ikkunat poikkeavat rakennuksen alkuperäisestä tyylistä. Kuistin kolmesta sisäänkäynnistä on jäljellä yksi. (Kuva: Riitta Kosonen, Arkkitehtitoimisto Jorma Teppo Oy, 5/2021.)

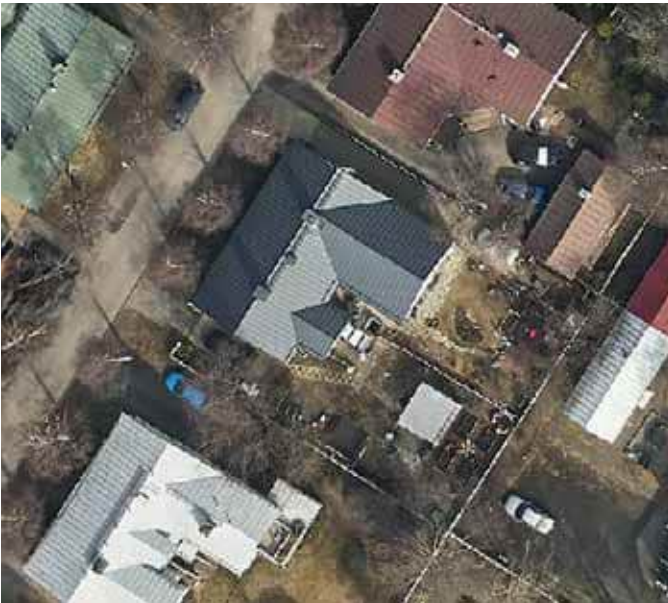
458. Tontin 251 piharakennus on purettu ja piha jaettu kahdeksi asuntopihoiksi. Nämä muutokset ovat muuttaneet pihan luonnetta. Molemmilla asuntopihoilla on nykyään bergolat ja oleskeluterassit. (Kuva: Ilmakuva 7.5.2020, Terratec Oy, Oulun kaupungin karttapalvelu)

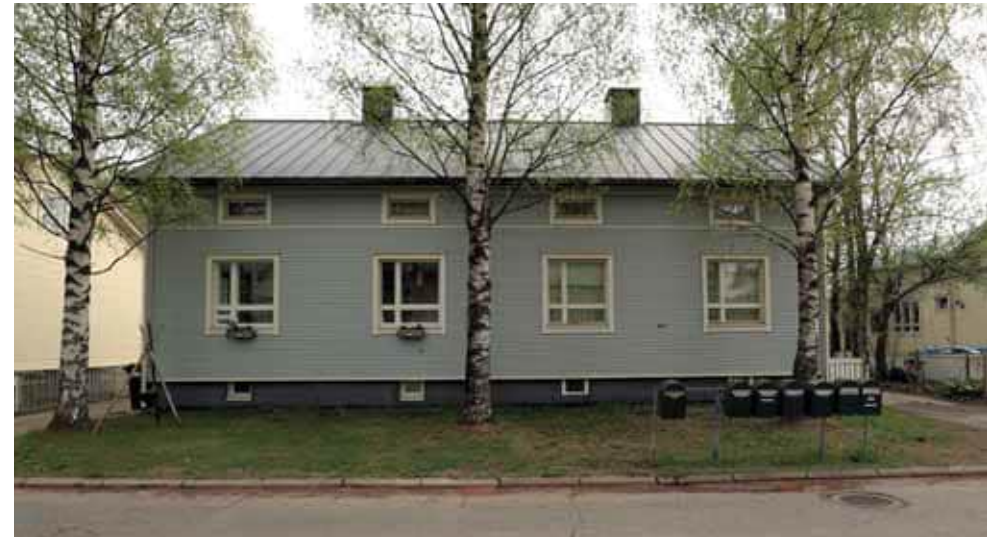
461. Karjakatu 3:n katujulkisivu, kuvassa näkyy myös uusittu katto. (Kuva: Riitta Kosonen, Arkkitehtitoimisto Jorma Teppo Oy, 5/2021.)

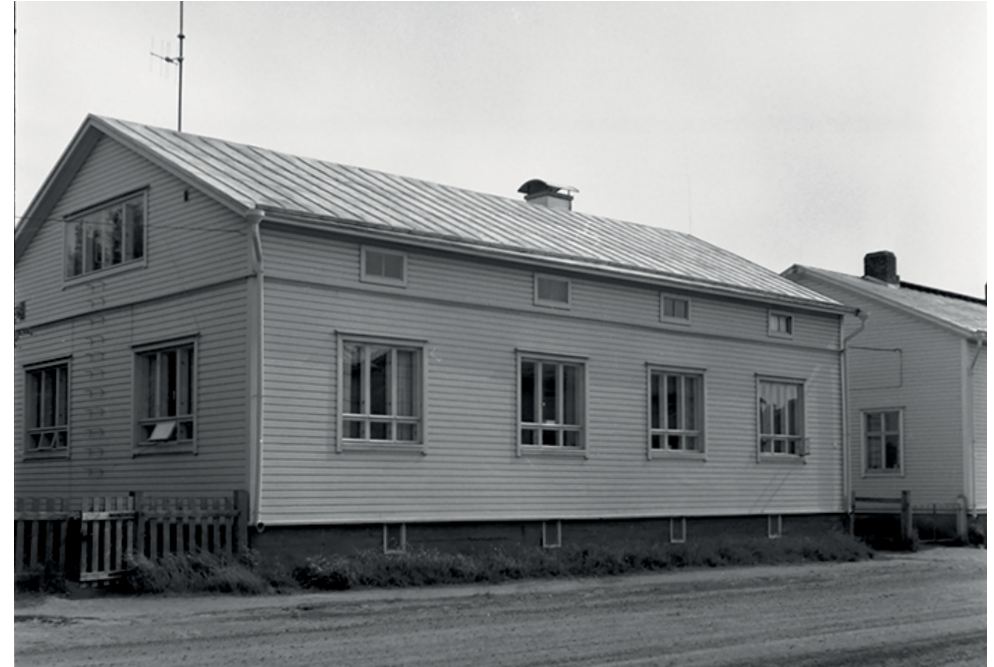
464. Karjakatu 5:n päädyssä näkyy ullakolle rakennetun huoneen suuri ikkuna. Katolle on asennettu televisioantenni. (Kuva: Pohjois-Pohjanmaan museo, kuvaaja Ahti Paulaharju, 1964.)

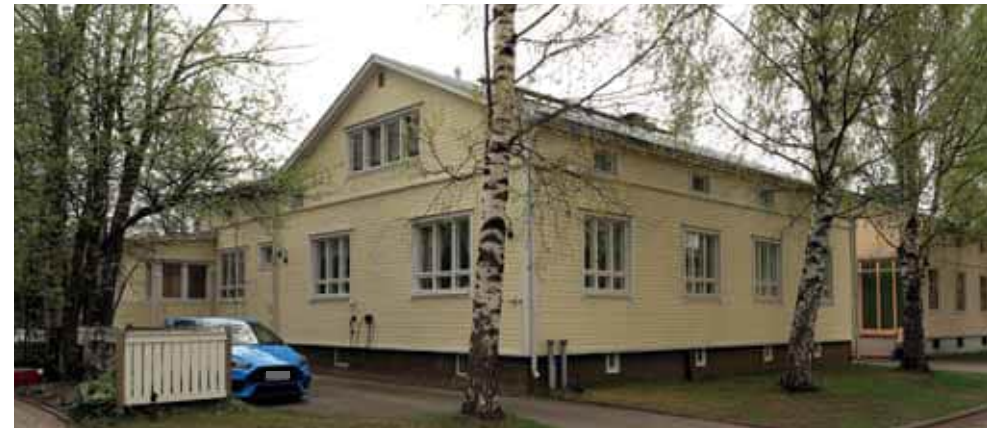
462. Karjakatu 5:n julkisivuissa ei ole tapahtunut juuri lainkaanmuutosta verrattuna 1960-lukuun. Kuvassa vasemmalla näkyvä kuistilaajennus oli jo tuolloin olemassa. Haukkaikkunat ovat siirtyneet syvennykseen. (Kuva: Riitta Kosonen, Arkkitehtitoimisto Jorma Teppo Oy, 5/2021.)

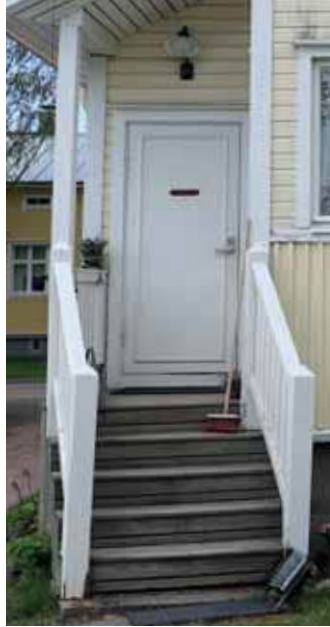
468. Karjakatu 5:n alkuperäinen ulko-ovi. (Kuva: Riitta Kosonen, Arkkitehtitoimisto Jorma Teppo Oy, 5/2021.)
