Puu-Raksila

RAKENNUSHISTORIASELVITYS

Liite 1

Tonttikohtaiset ominaispiirteiden, muutosten, nykytilan selvitykset ja säilyneisyyden arviointi

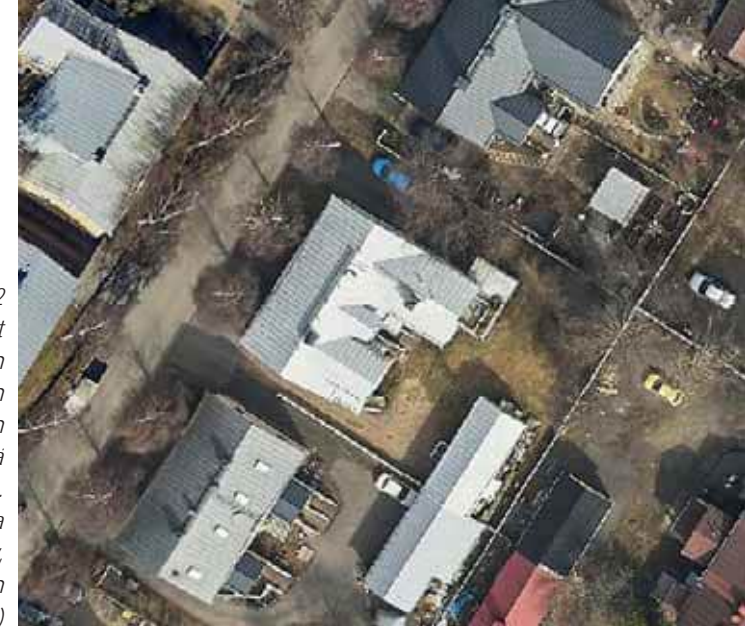
465. Tontin 252 piha-alue on säilynyt pääpiirteittäin 1940-luvun laajennusten jälkeisessä perusratkaisussa. (Kuva: Ilmakuva 7.5.2020, Terratec Oy, Oulun kaupungin karttapalvelu)

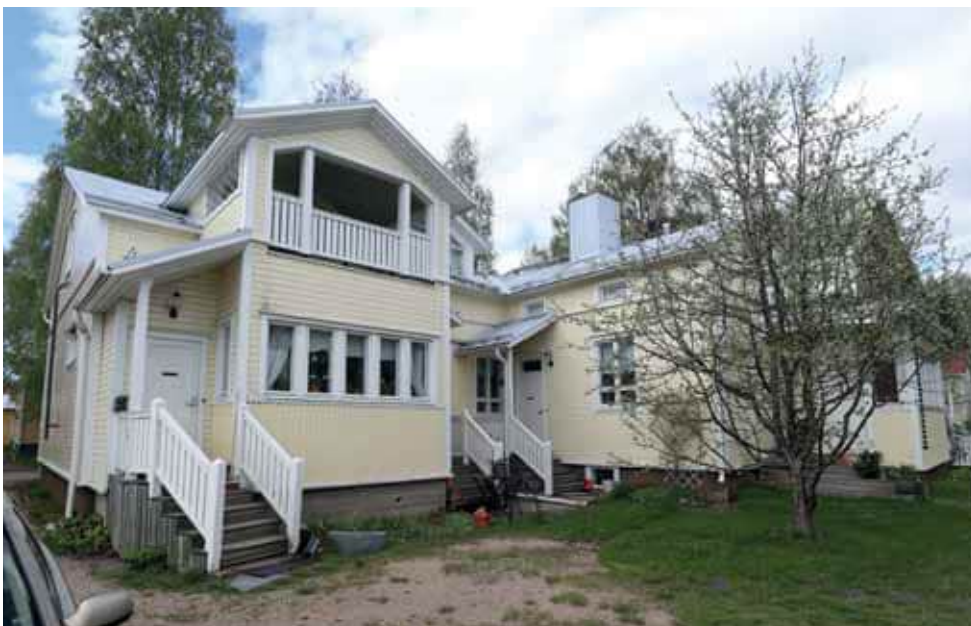
469. Pihan puolella julkisivuihin on tehty runsaasti muutoksia eri aikakausina. Korkea kuisti, sisäänkäyntikatokset, kattolyhty ja julkisivujen alaosan rimalaudoitus ovat peräisin 1990-luvulta. L-laajennus ja laajennuksen kuisti taas 1940-luvulta. (Kuva: Riitta Kosonen, Arkkitehtitoimisto Jorma Teppo Oy, 5/2021.)

- **Pohjakaaviossa** on tapahtunut muutoksia kaikissa kerroksissa.
- **Alkuperäinen rakenne** on säilynyt.
- **Julkisivut:** Katujulkisivu on säilynyt lähes alkuperäisenä. Päädyissä muutokset ovat ikkunoiden suurentamisia. Pihan puolella puolestaan julkisivumuutokset ovat merkittäviä. Sekä jälleenrakennuskauden että 1990-luvun kerrostumat erottuvat selkeästi.

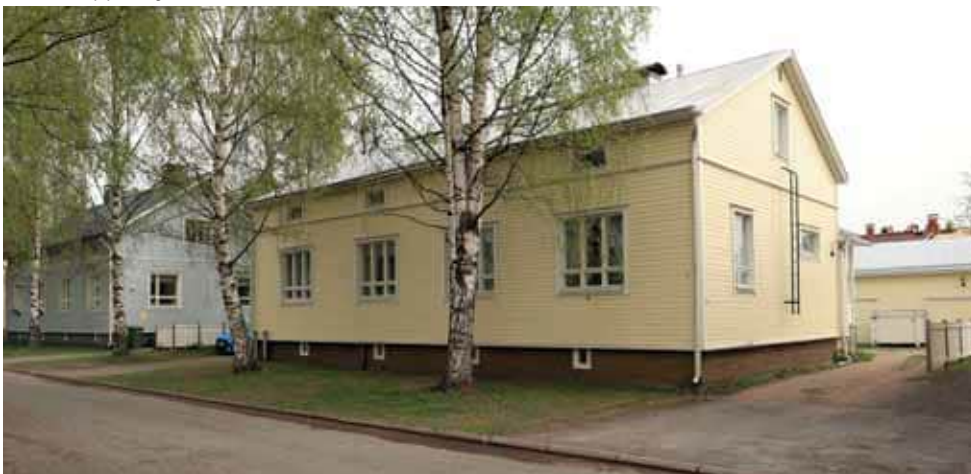
470. Karjakatu 5:n katto ja ikkunat ovat alkuperäisiä tai alkuperäisen mukaisia. Ullakon haukkaikkunat on vaihdettu alkuperäisen mukaisina, mutta yksiruutuisina. Ullakon ikkunat ovat voimakkaasti syvennyksessä. (Kuva: Riitta Kosonen, Arkkitehtitoimisto Jorma Teppo Oy, 5/2021.)

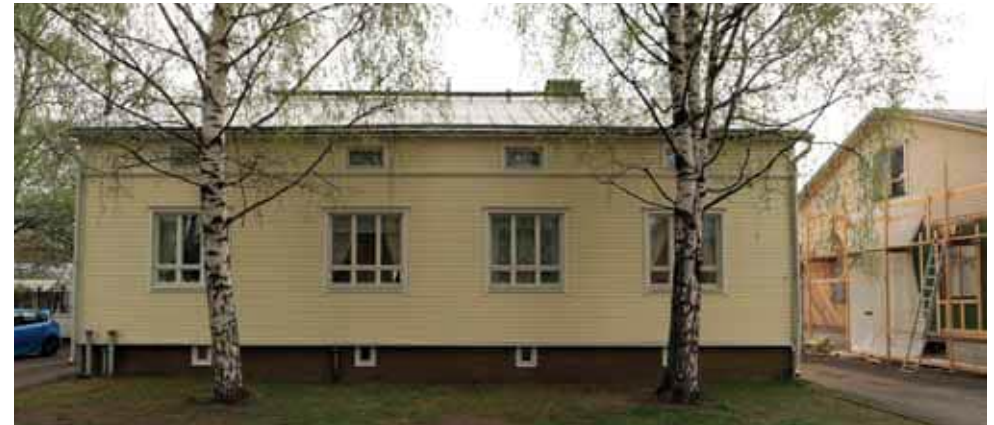
471. Karjakatu 5:n Puu-Raksilalle tyyppillinen symmetrinen katujulkisivu. (Kuva: Riitta Kosonen, Arkkitehtitoimisto Jorma Teppo Oy, 5/2021.)

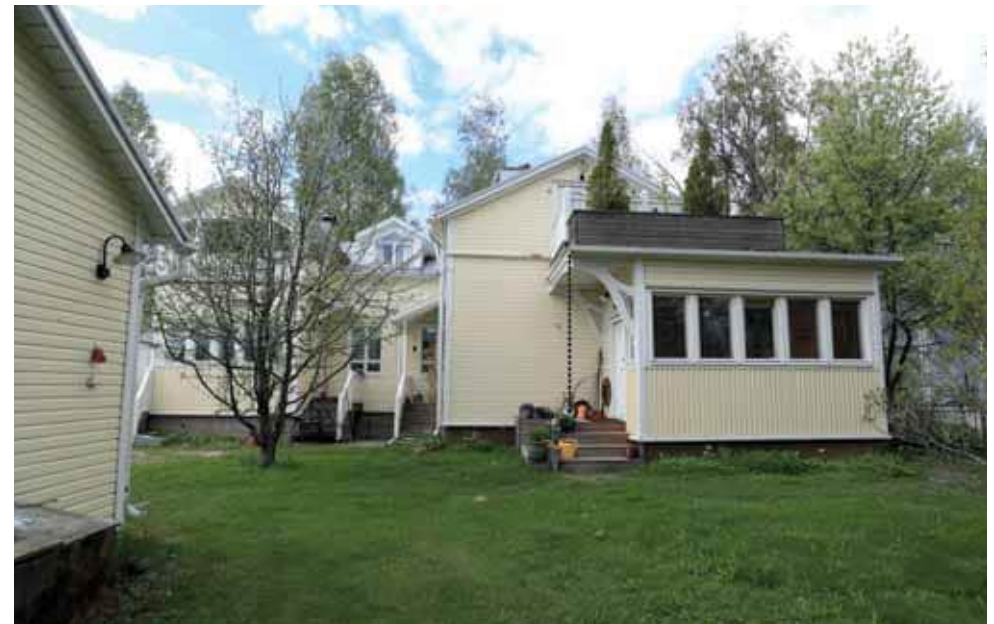
472. Kuvan jälleenrakennuskauden tyylinen kuistiaihe on 1940-luvulta, mutta sen päällinen parveke ja parvekettä kantavat koristeelliset konsolit 1990-luvulta. (Kuva: Riitta Kosonen, Arkkitehtitoimisto Jorma Teppo Oy, 5/2021.)

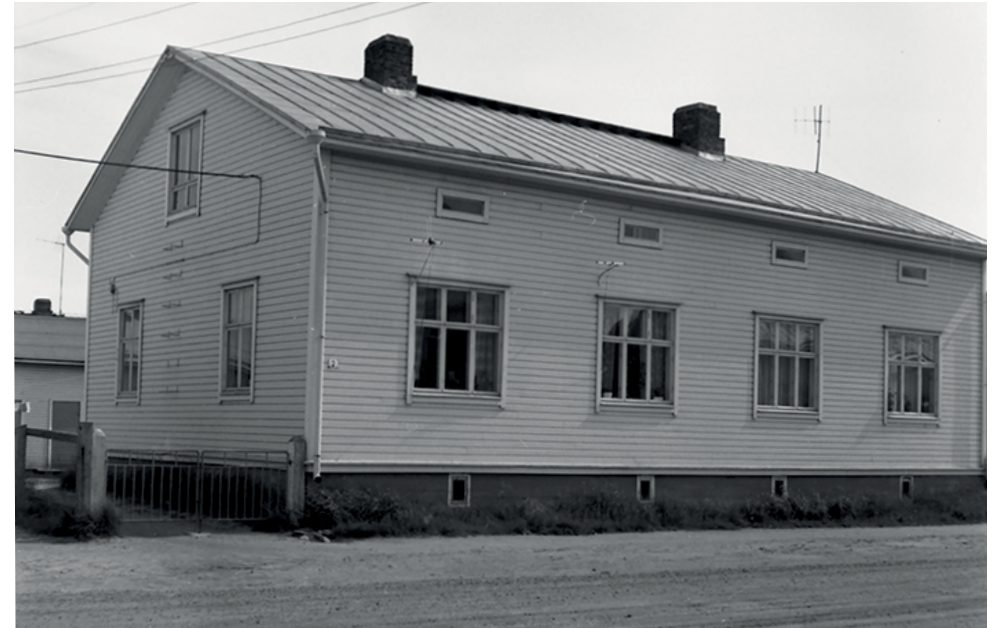
475. Karjakatu 7:n edustaa tyypillistä raxsilalaista rakennusta. Pihalle kuljetaan metalliputkiportin kautta. Päärakennuksessa on peltikate ja piharakennuksessa huopakatto. (Kuva: Pohjois-Pohjanmaan museo, kuvaaja Ahti Paulaharju, 1964.)

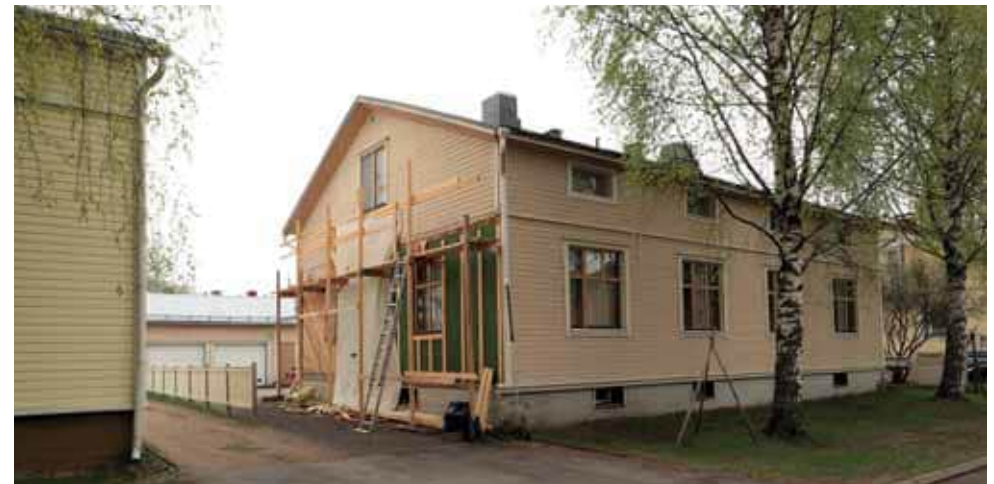
474. Päädyn julkisivussa ovat korjaustyöt käynnissä. Vinolaudoitetun seinän päälle on asennettu ohut huokoinen tuulensuojalevy ja koolaukset. Erityisesti ullakon haukkaikkunat ja kellarin ikkunat ovat syvennyksessä. (Kuva: Riitta Kosonen, Arkkitehtitoimisto Jorma Teppo Oy, 5/2021.)

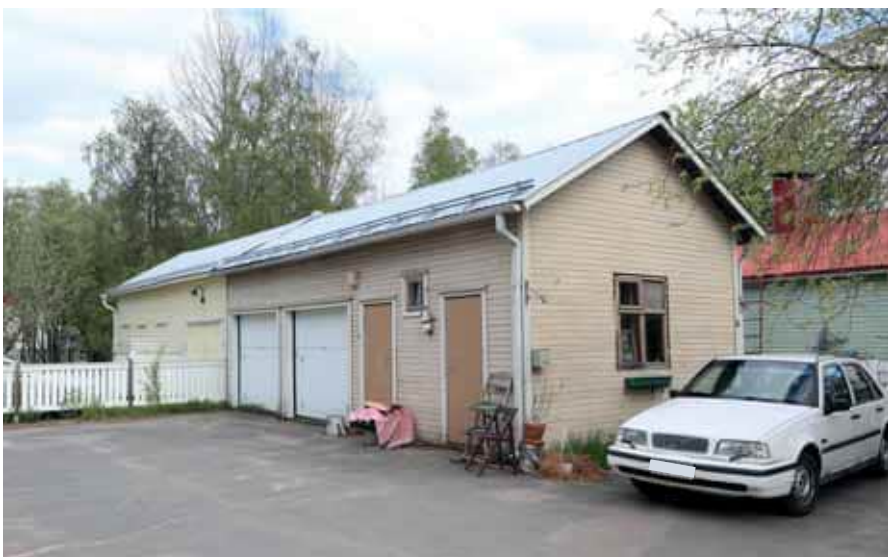
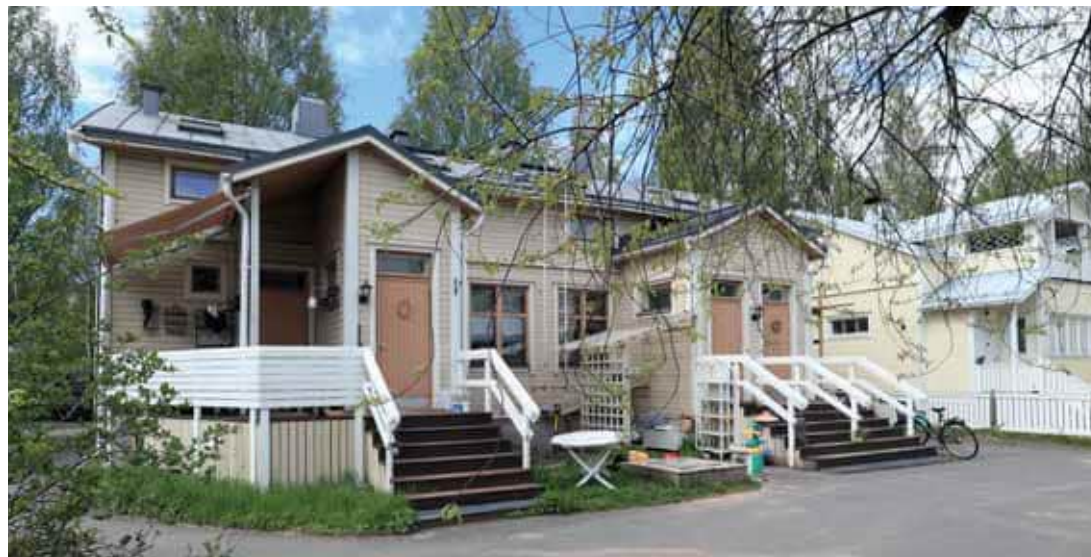
477. Karjakatu 7:n piharakennukseen on tehty tyylistä poikkeavia muutoksia. Nosto-ovet 478. Karjakatu 7:n pihan puolelle on lisätty kuistit, jotka toistavat Puu-Rakstillan kuistienmittakaavaa. Kellariin ovat uudet. Ovet on vaihdettu pystypaneelioviksi ja niiden yläikkunat on poistettu. Katto on tehty uusi valokatteinen sisäänkäynti. (Kuva: Riitta Kosonen, Arkkitehtitoimisto Jorma Teppo Oy, 5/2021.) on vaihdettu profiilipeltikatteeksi. (Kuva: Riitta Kosonen, Arkkitehtitoimisto Jorma Teppo Oy, 5/2021.)

- Ikkunat vaihdettu puuikkunoina puitejako säilyttäen todennäköisesti vuoden 1985 perusparannuksen yhteydessä.
- Sähkötöitä tehty vuonna 1977.
- Kellarin ikkunat on uusittu ja kellariin on tehty uusi valokatteinen käynti pihan puolelta.

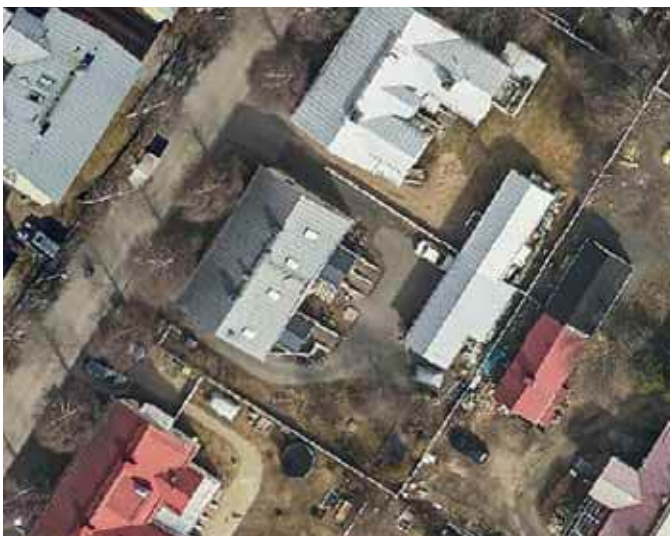
476. Tontin 253 piha-alueen kulkuväylät on asfaltoitu. Kasvillisuus keskittyy edelleen tontin etelänurkkaan, kuten 1960-luvullakin. Tontilla on puustoa ja pensaita. (Kuva: Ilmakuva 7.5.2020, Terratec Oy, Oulun kaupungin karttapalvelu)

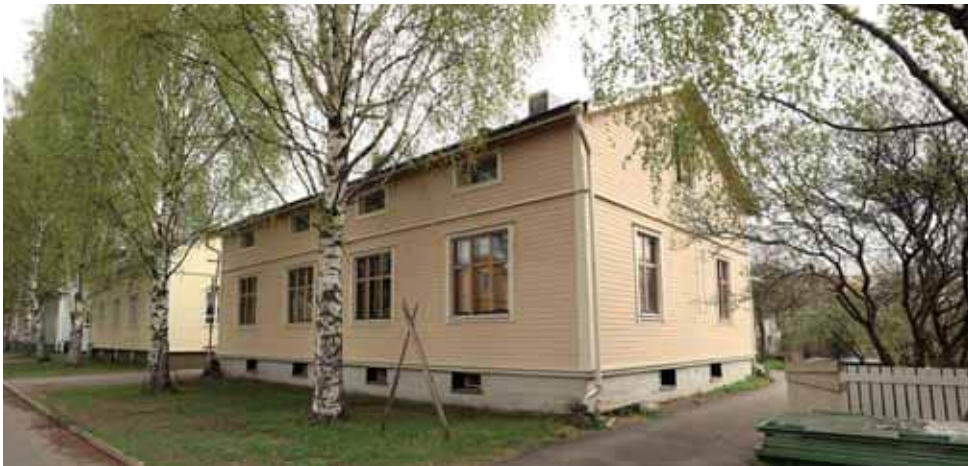
479. Karjakatu 7:n eteläpäädyn aukotus on alkuperäisen suunnitelman mukainen. (Kuva: Riitta Kosonen, Arkkitehtitoimisto Jorma Teppo Oy, 5/2021.)

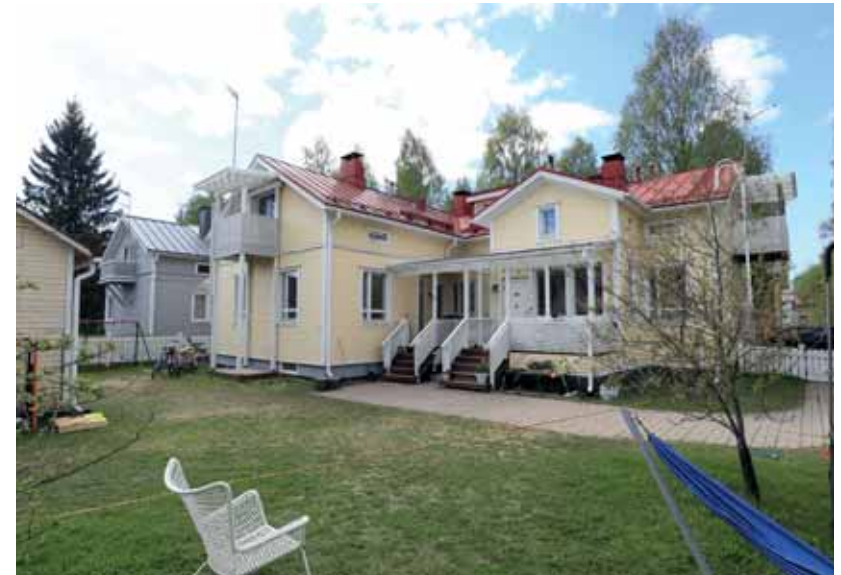
481. Karjakatu 9 pihan puolelle on lisätty runsaasti vaakarimoitettuja terassi- ja parvekerakennelmia, jotka erottuvat selvästi uutena kerroksena. (Kuva: Riitta Kosonen, Arkkitehtitoimisto Jorma Teppo Oy, 5/2021.)

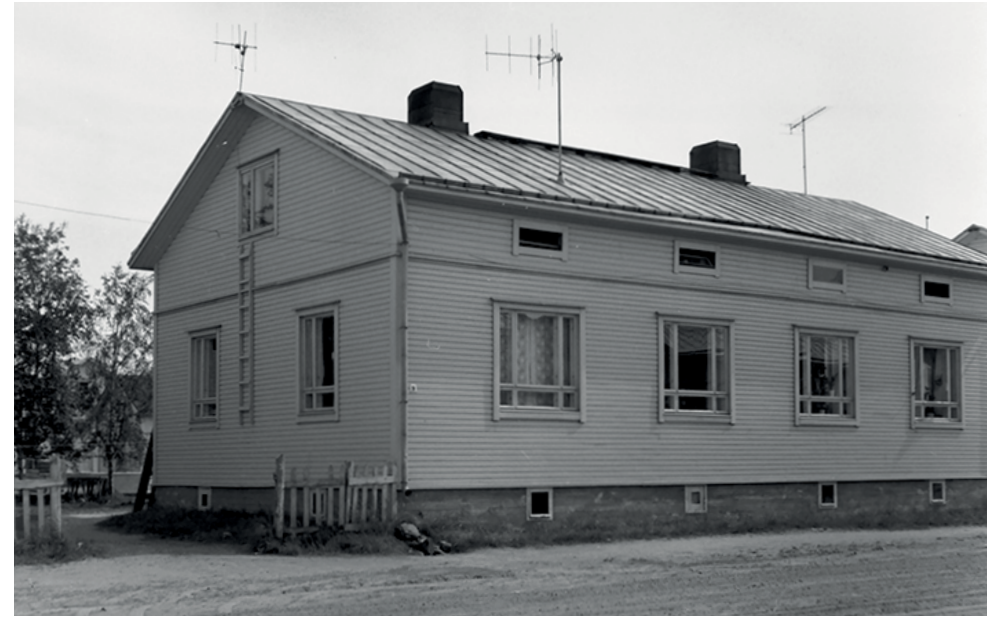
483. Karjakatu 9 Karjakadulta kuvattuna. Ullakon ikkuna on vaihdettu suuremmaksi. (Kuva: Pohjois-Pohjanmaan museo, kuvaaja Ahti Paulaharju, 1964.)

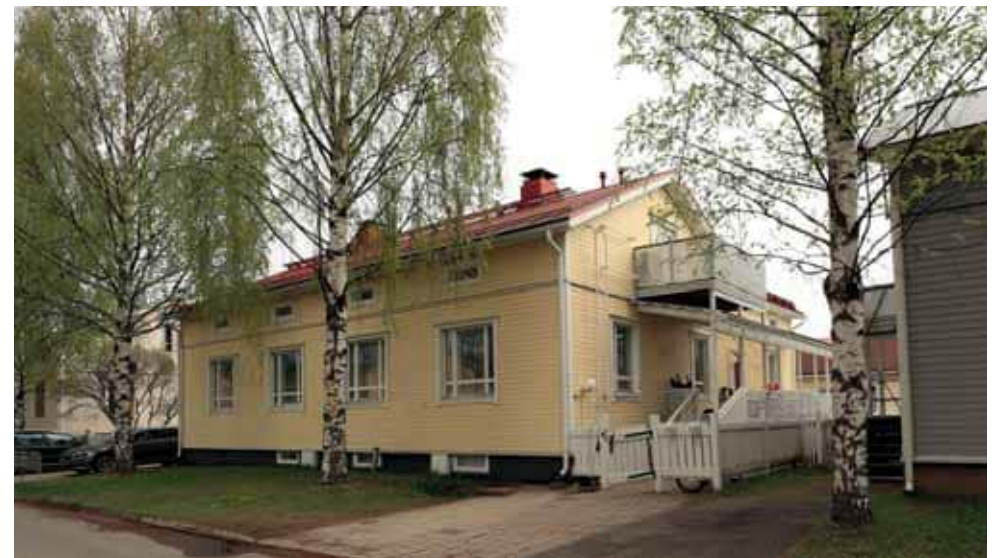
482. Karjakatu 9 ympärille on rakennettu selvästi uutena 2000-luvun kerroksena erottuvia kuisti-parveke- ja terassirakennelmia. (Kuva: Riitta Kosonen, Arkkitehtitoimisto Jorma Teppo Oy, 5/2021.)

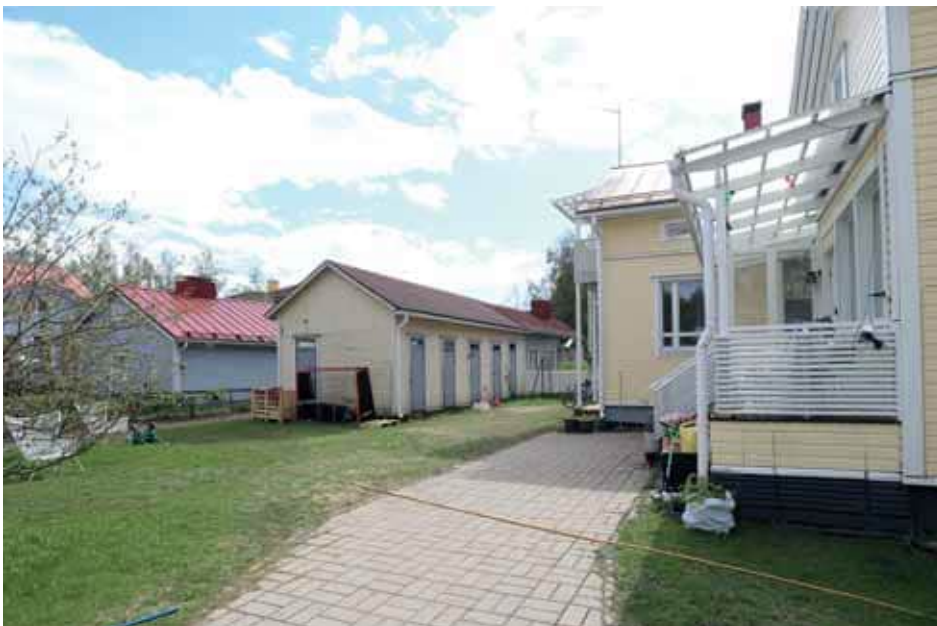
485. Talousrakennus on rakennettu kaavan mukaan kiinni naapurin piharakennukseen. Talousrakennuksen ovet ja ikkunat on todennäköisesti vaihdettu, muutoin rakennus on pitkälti alkuperäisen mukainen. (Kuva: Riitta Kosonen, Arkkitehtitoimisto Jorma Teppo Oy, 5/2021.)

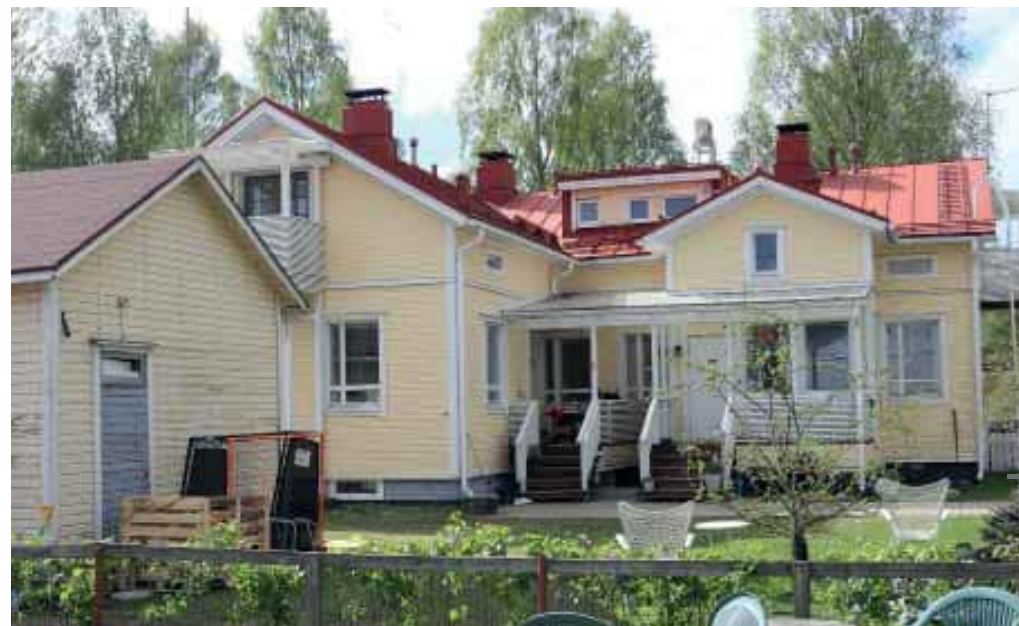
486. Ulko-ovet ja ikkunat on uusittu. Kattolyhty tehtiin ensimmäisen kerran jo 1960-luvulla. (Kuva: Riitta Kosonen, Arkkitehtitoimisto Jorma Teppo Oy, 5/2021.)

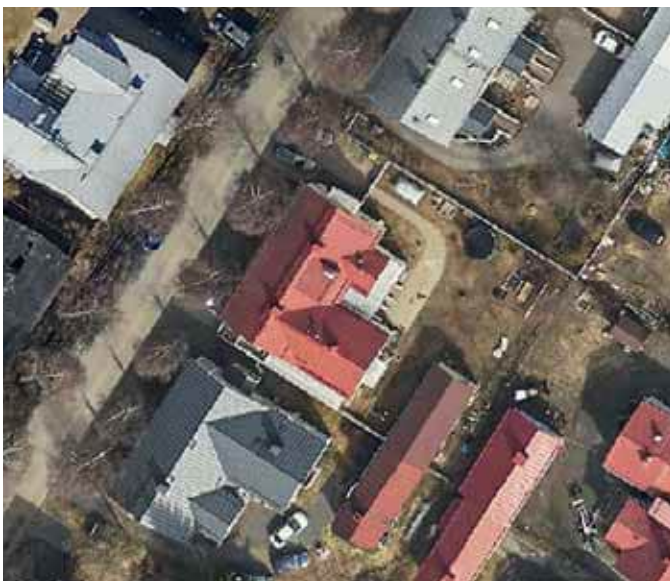
484. Tontin 254 piha-alue on säilynyt perusratkaisuiltaan vastaavana kuin 1960-luvulla. Suurin muutos on rakennuksen eteläisivun terässirakenteiden rakentaminen kiinni tontin rajaan. (Kuva: Ilmakuva 7.5.2020, Terratec Oy, Oulun kaupungin karttapalvelu)

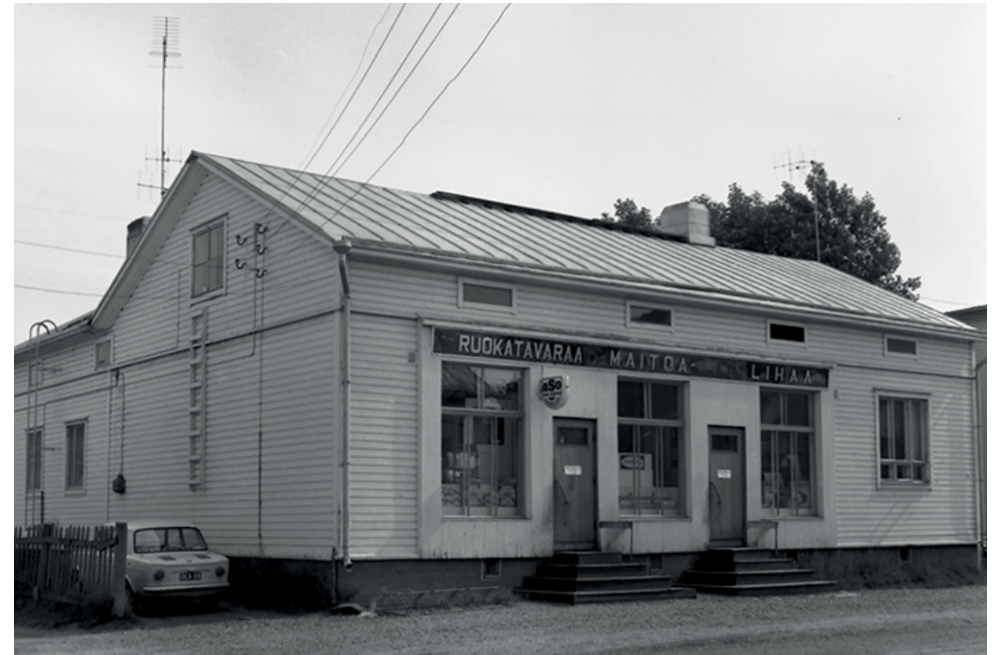
489. Osoitteessa Karjakatu 11 sijaitsi pitkään elintarvikemyymälä. Kaupan sisäänkäynnit oli korostettu ja näyteikkunat muita ikkunoita suuremmat. (Kuva: Pohjois-Pohjanmaan museo, kuvaaja Ahti Paulaharju, 1964.)

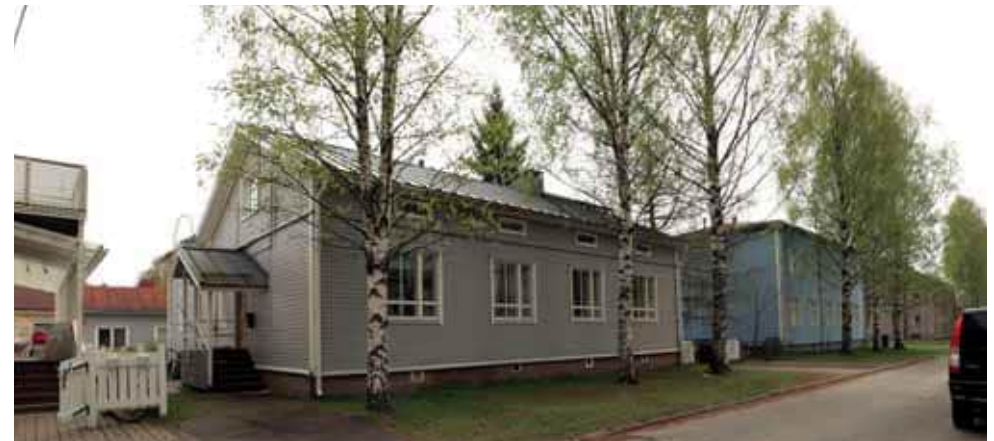
488. Karjakatu 11 katujulksivu on sittemmin muutettu lähes tontin ensimmäisen lupapiirustuksen mukaiseksi. Käynti kadulle ja näyteikkunat on poistettu. (Kuva: Riitta Kosonen, Arkkitehtitoimisto Jorma Teppo Oy, 5/2021.)

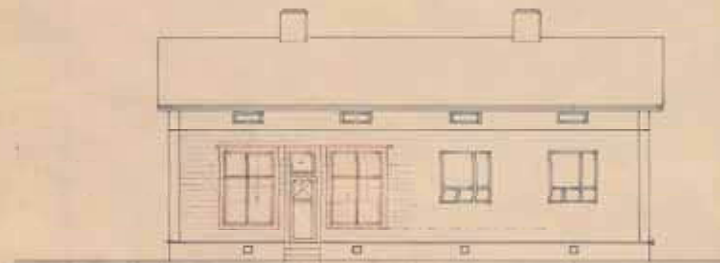
PIIRUSTUKSEN MUUTOS TONTILLA Jⁿ 255 / II K.O.

491. Vuonna 1955 laajennettiin myymälätiloja koko alkuperäisen rakennuksen pohjakerroksen alalle. Rakennuksen lisättiin L-laajennus pohjoispäättyyn, jonne tuli uusi asunto. Tähän asuntoon kuuluivat myös kaksi ullakkohuonetta. Asunnon alla kellarissa oli lämmityshuone ja autosuoja. Katujulkisivu suunniteltiin koko pituudeltaan kaupan suuriksi näyteikkunoiksi. (Piirustukset: Oulun kaupunginarkisto)

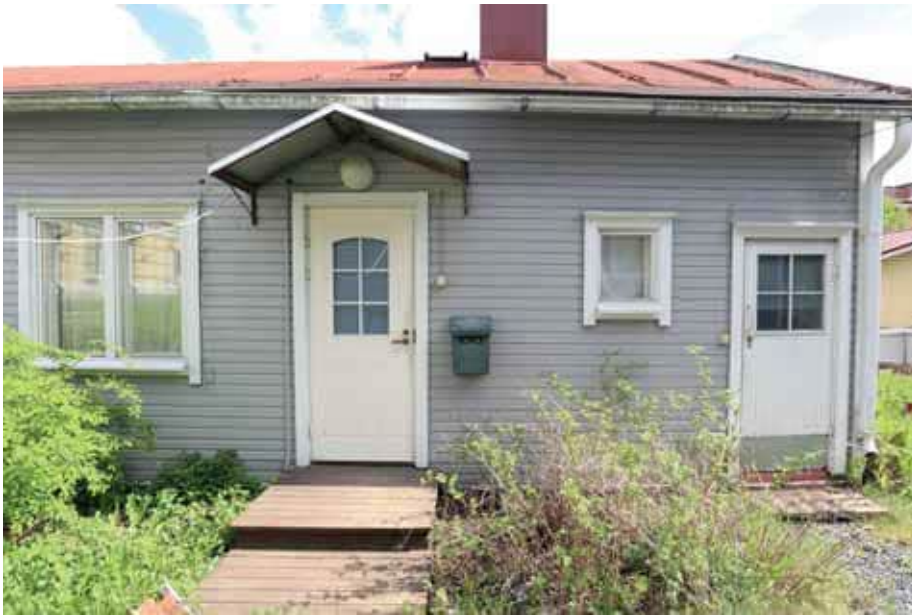
493. Karjakatu 11 piharakennukseen on lisätty kaksiosaisia suuria ikkunoita sekä uusi tyylistä poikkeava ulko-ovi. Oven ylle on lisätty sisäänkäyntikatos. (Kuva: Riitta Kosonen, Arkkitehtitoimisto Jorma Teppo Oy, 5/2021.)

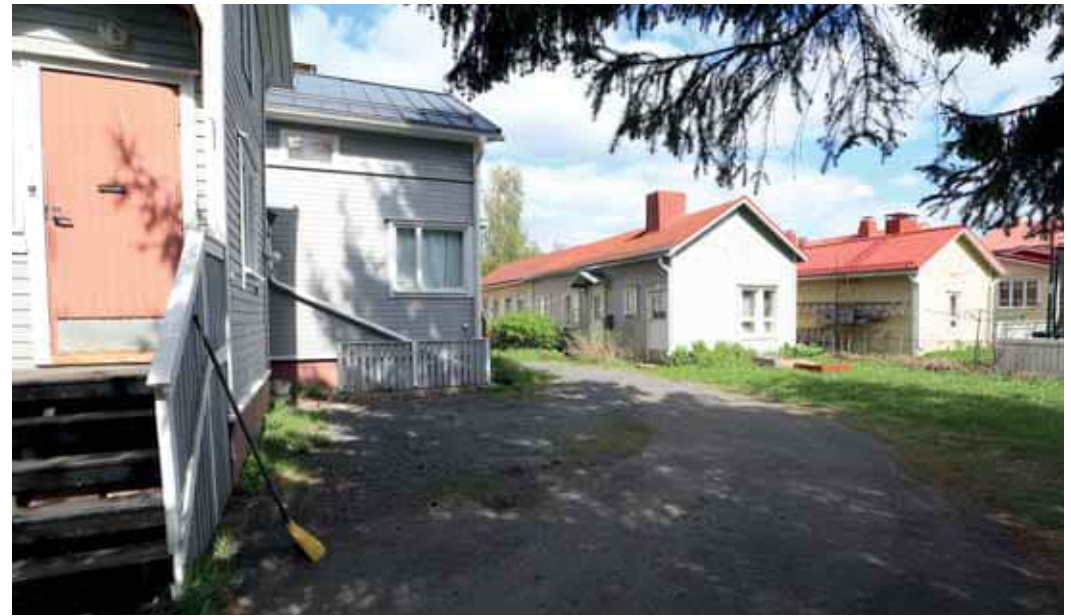
494. Karjakatu 11 pihan perusratkaisut ovat säilyneet. Ajo kellarin autotalliin on poistettu. Ulko-ovet on vaihdettu rakennuksen tyylistä poikkeaviksi. (Kuva: Riitta Kosonen, Arkkitehtitoimisto Jorma Teppo Oy, 5/2021.)

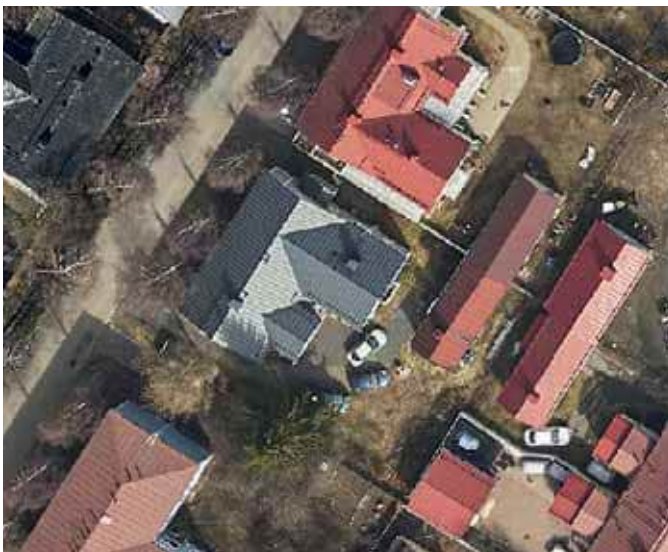
492. Tontin 255 pihalue on säilynyt lähes alkuperäisratkaisujen mukaisena. L-laajennus on muuttanut tilarakennetta, mutta 1950-luvun jälkeen pihan perusratkaisut ovat säilyneet ennallaan. (Kuva: Ilmakuva 7.5.2020, Terratec Oy, Oulun kaupungin karttapalvelu)

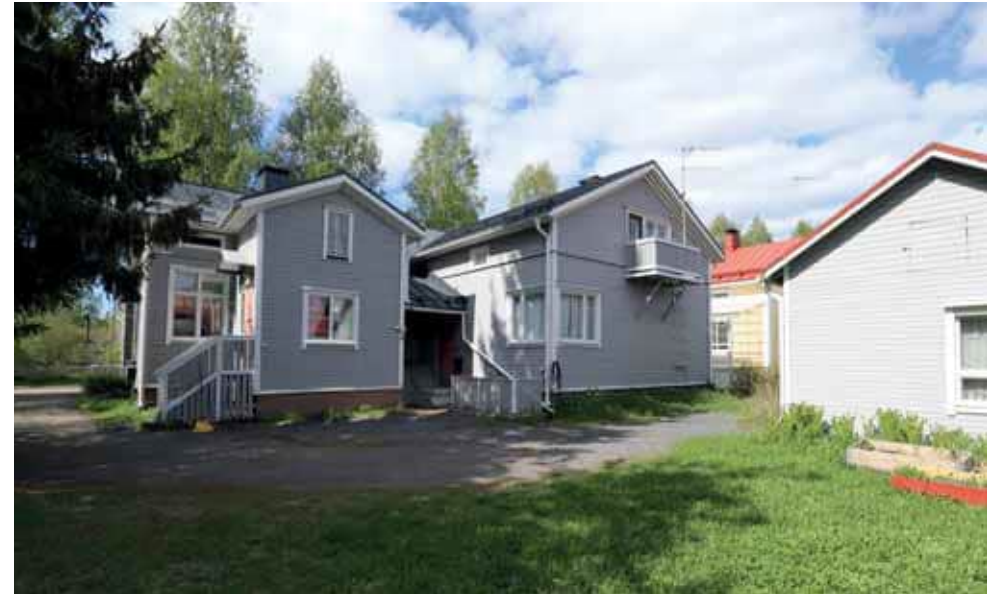
495. Karjakatu 11 kuistin aukotus on muuttunut. L-laajennuksen nurkkaikkuna on alkuperäinen, ja funktionalismille tyypillinen. Kuistin ja laajennuksen väliin jäävä katos on rakennuksen arkkitehtuurille vieras. (Kuva: Riitta Kosonen, Arkkitehtitoimisto Jorma Teppo Oy, 5/2021.)

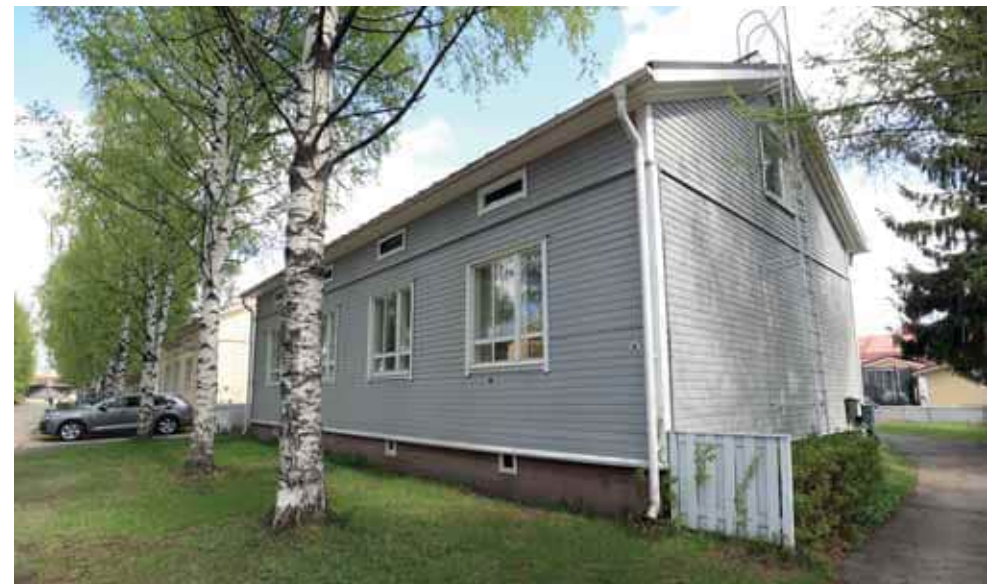
496. Karjakatu 11 eteläpäädyssä ei ole kuin ullakon ikkuna. (Kuva: Riitta Kosonen, Arkkitehtitoimisto Jorma Teppo Oy, 5/2021.)

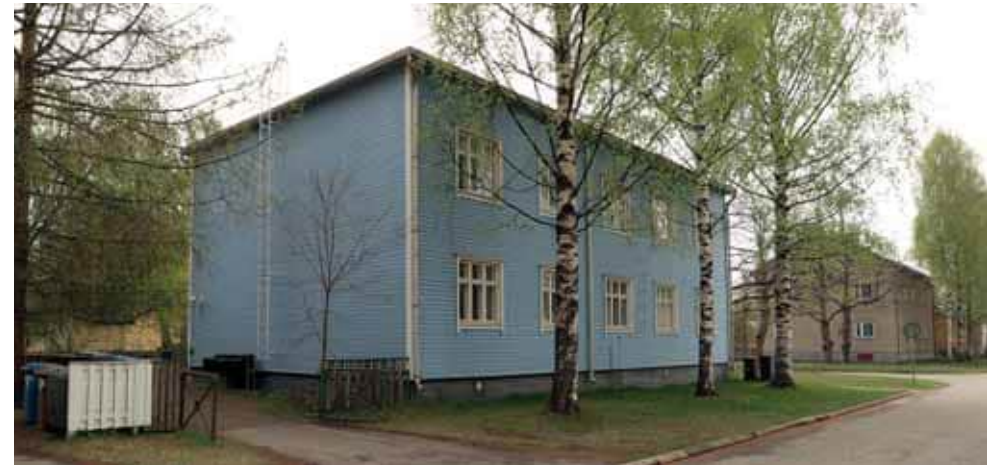
499. Karjakatu 13 alkuperäiset ikkunat ovat säilyneet samoin kuin tontille,johtava metalliputkiportti. Aita on vaihtunut puuaidaksi. (Kuva: Riitta Kosonen, Arkkitehtitoimisto Jorma Teppo Oy, 5/2021.)

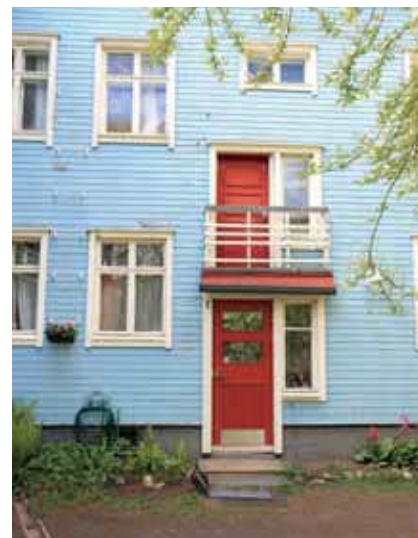
504. Ikkunat ovat alkuperäiset ja ovet uusittu tyylin mukaisina. (Kuva: Riitta Kosonen, Arkkitehtitoimisto Jorma Teppo Oy, 5/2021.) Oy, 5/2021.)

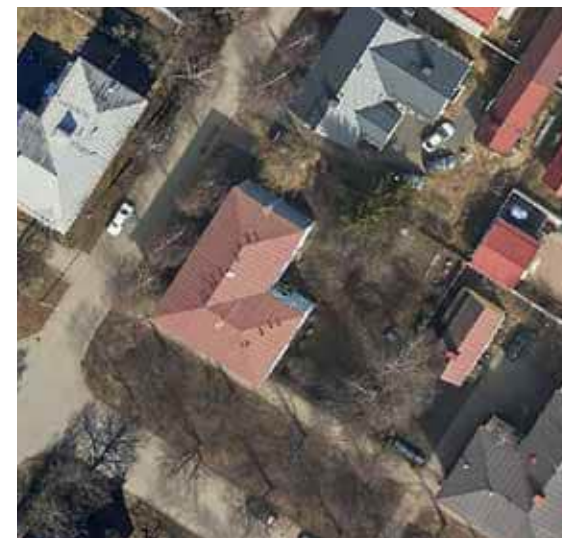
503. Tontin 256 nurkassa sijainnut talousrakennus on purettu. Piha on vihanta ja siellä on runsaasti erilaisia pensaita ja nuoria puita. Pihan pohjoisreunalla komeilee suuri tuomi. (Kuva: Ilmakuva 7.5.2020, Terratec Oy, Oulun kaupungin karttapalvelu)

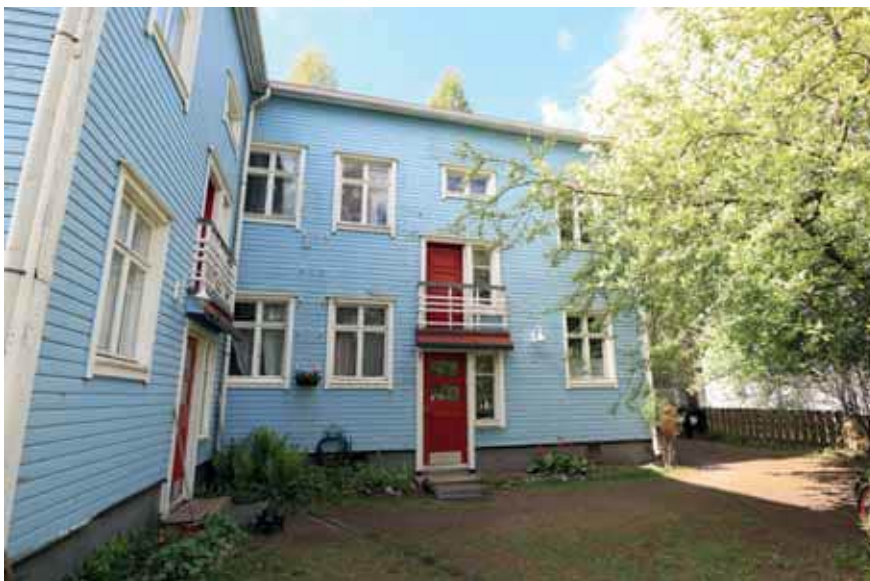
505. Sisäänkäyntien päällä on tuuletusparvekkeet. (Kuva: Riitta Kosonen, Arkkitehtitoimisto Jorma Teppo Oy, 5/2021.) Oy, 5/2021.)

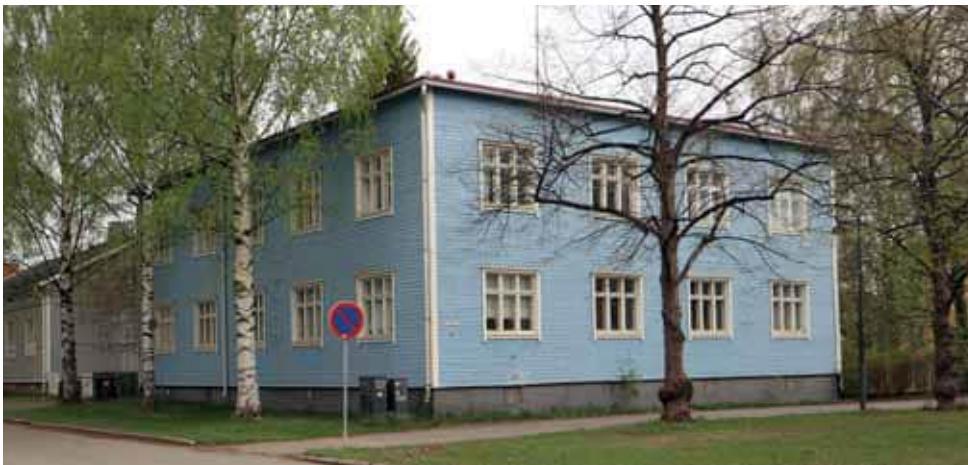
507. Karjakatu 13 julkisivut ovat säilyneet lähes alkuperäisinä. Kuva otettu Puistikkokadulta. (Kuva: Riitta Kosonen, Arkkitehtitoimisto Jorma Teppo Oy, 5/2021.)

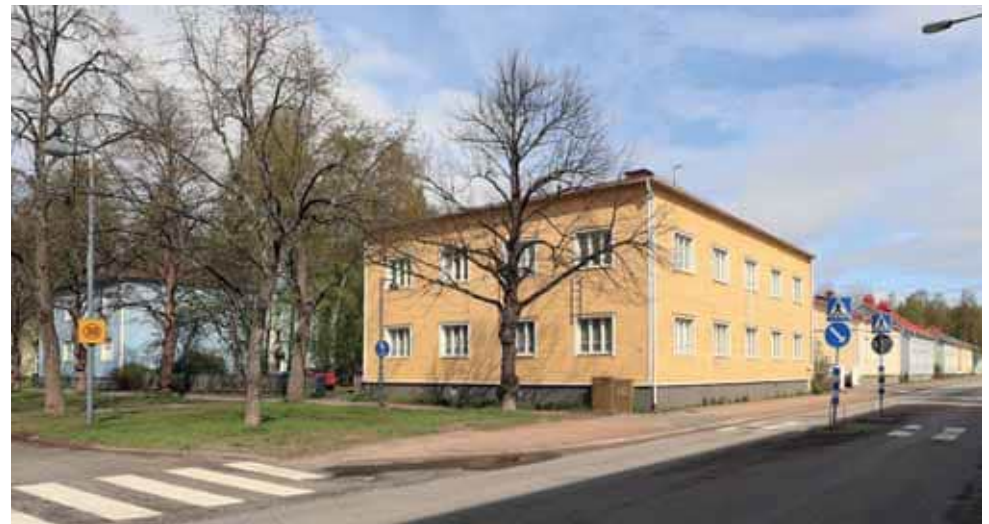
510. Teuvo Pakkalan katu 14:n ominaispiirteet ovat säilyneet, vaikka rakennusosia on uusittu. Ullakolle valoa tuoneet kattolyhdyt on poistettu. (Kuva: Riitta Kosonen, Arkkitehtitoimisto Jorma Teppo Oy, 5/2021.)

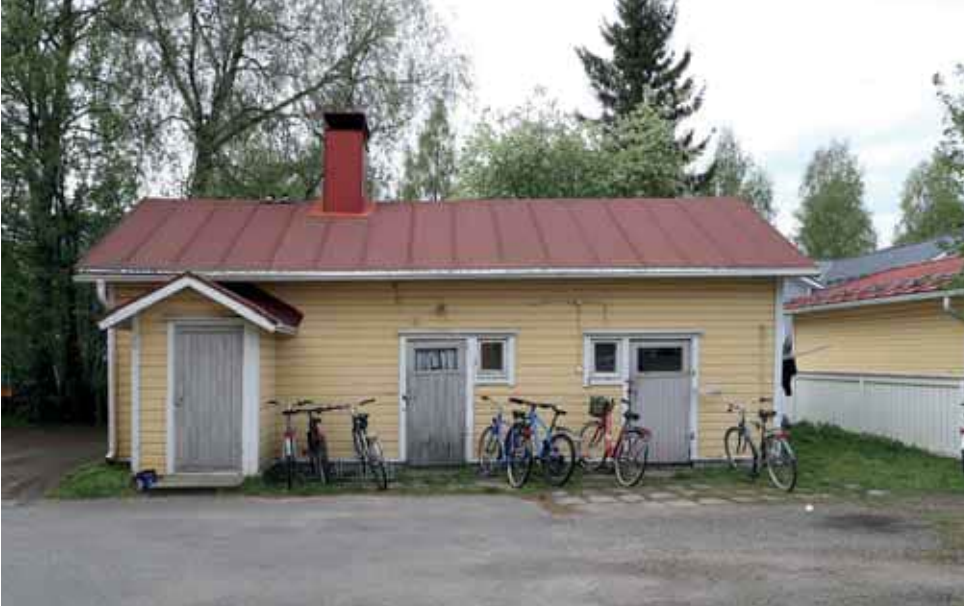
513. Piharakennukseen on tehty kuistilaajennus. Ulko-ovet ovat jälleenrakennuskauden tyyliset pystypaneloidut ovet, joissa on lasiaukko. (Kuva: Riitta Kosonen, Arkkitehtitoimisto Jorma Teppo Oy, 5/2021.)

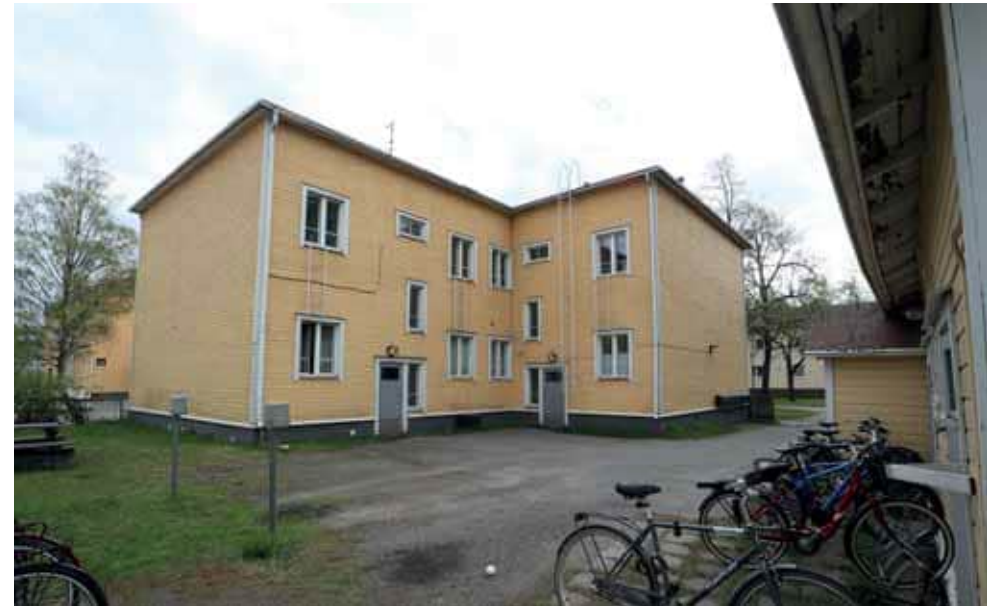
514. Pihan puolella päärakennuksen julkisivut poikkeavat suunnitelmista, sillä tuuletusparvekkeita ei ole. Joko nämä on jätetty rakentamatta alun alkaen tai ne on poistettu rakennuksen lisälämmöneristämisen yhteydessä. (Kuva: Riitta Kosonen, Arkkitehtitoimisto Jorma Teppo Oy, 5/2021.)

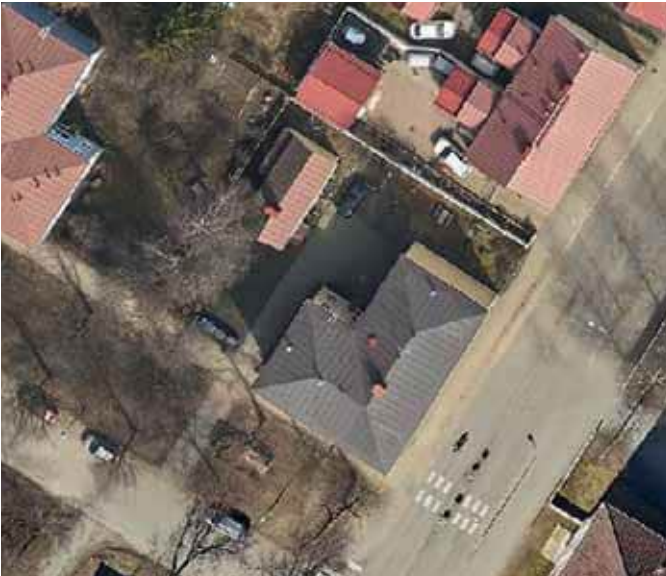
512. Tontin 257 pihalueen luonne on säilynyt. Kuvasta näkyy, että kulku ja paikoitus alueet on pinnoitettu. Tontin reunoilla on nurmea ja pari puuta sekä pensasta. Kuvassa näkyy myös piharakennuksen taakse tehty laajennus. (Kuva: Ilmakuva 7.5.2020, Terratec Oy, Oulun kaupungin karttapalvelu)

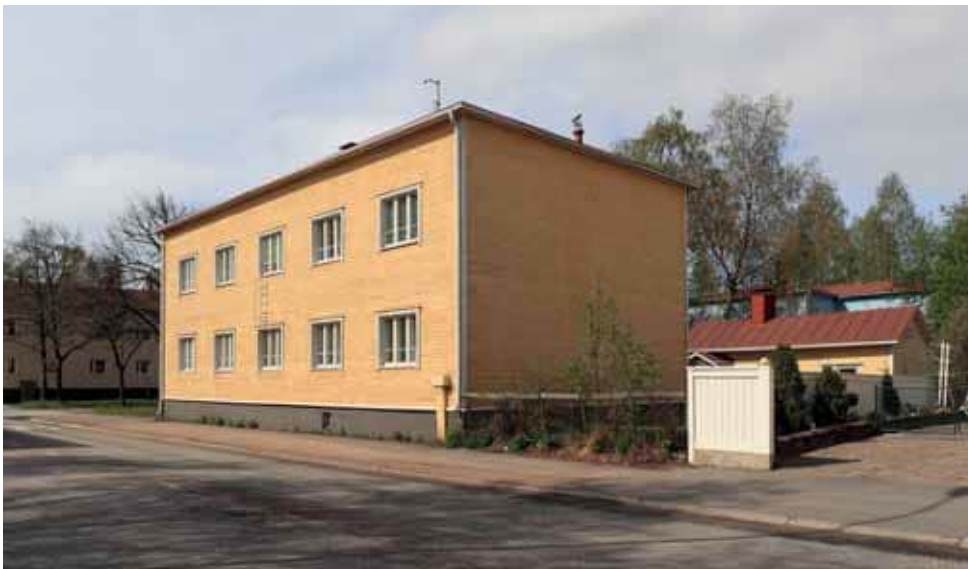
515. Sokkeli on lämmöneristetty ja rapattu. Teuvo Pakkalan kadun varrella tonttia reunustaa metalliverkkoaita. (Kuva: Riitta Kosonen, Arkkitehtitoimisto Jorma Teppo Oy, 5/2021.)

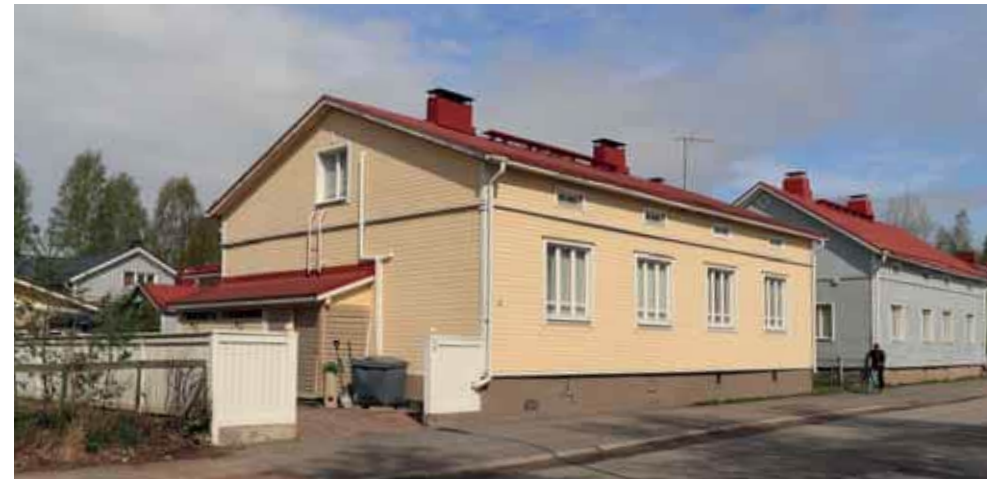
517. Teuvo Pakkalan katu 12 päätyyn on rakennettu katettu käynti kellariin. Katujulkisivussa ei ole suuria muutoksia. Riitta Kosonen, Arkkitehtitoimisto Jorma Teppo Oy, 5/2021.)

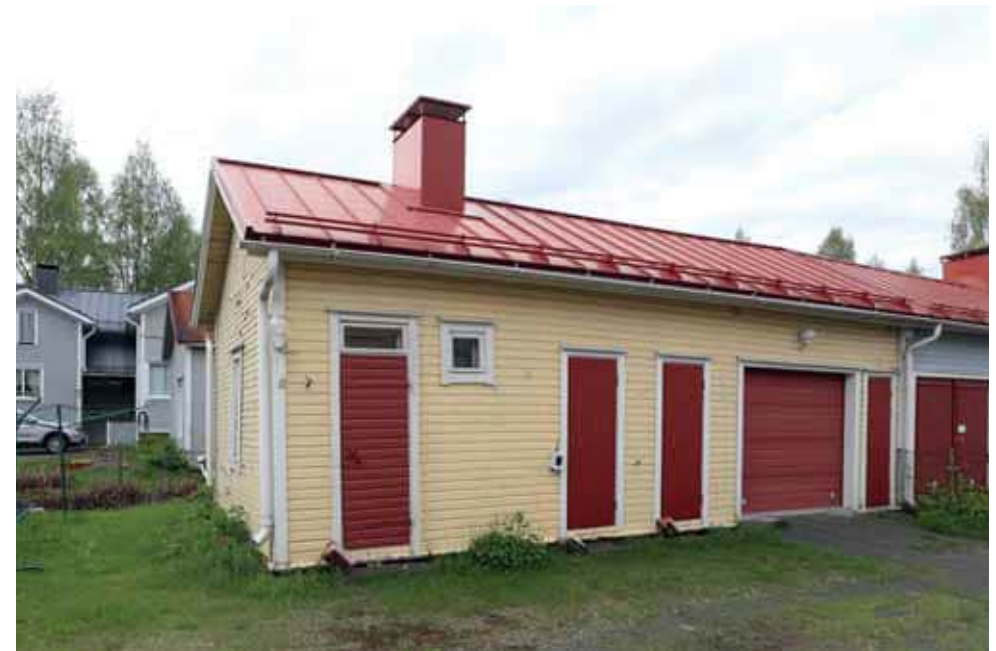
522. Tontin 258 alkuperäiseen piharakennukseen on tehty autokatos ja huopakatto on uusittu saumattuna peltikatteenä. Muutoin rakennus on alkuperäisen mukainen. (Kuva: Riitta Kosonen, Arkkitehtitoimisto Jorma Teppo Oy, 5/2021.)

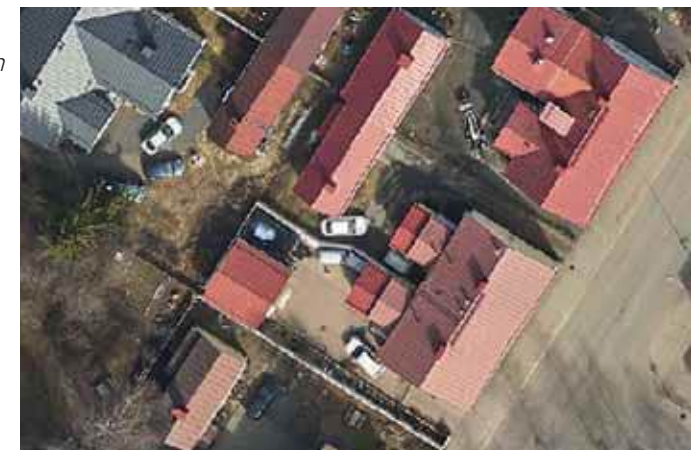
519. Tontin 258 piha-alue on muuttunut huomattavasti. Asuntopihojen aitaamisen myötä avoin yhteispiha on hävinnyt. Uuden piharakennuksen rakentaminen on pienentänyt käytettävissä olevaa piha-aluetta. Pihalla ei ole paljoa kasvillisuutta. (Kuva: Ilmakuva 7.5.2020, Terratec Oy, Oulun kaupungin karttapalvelu)

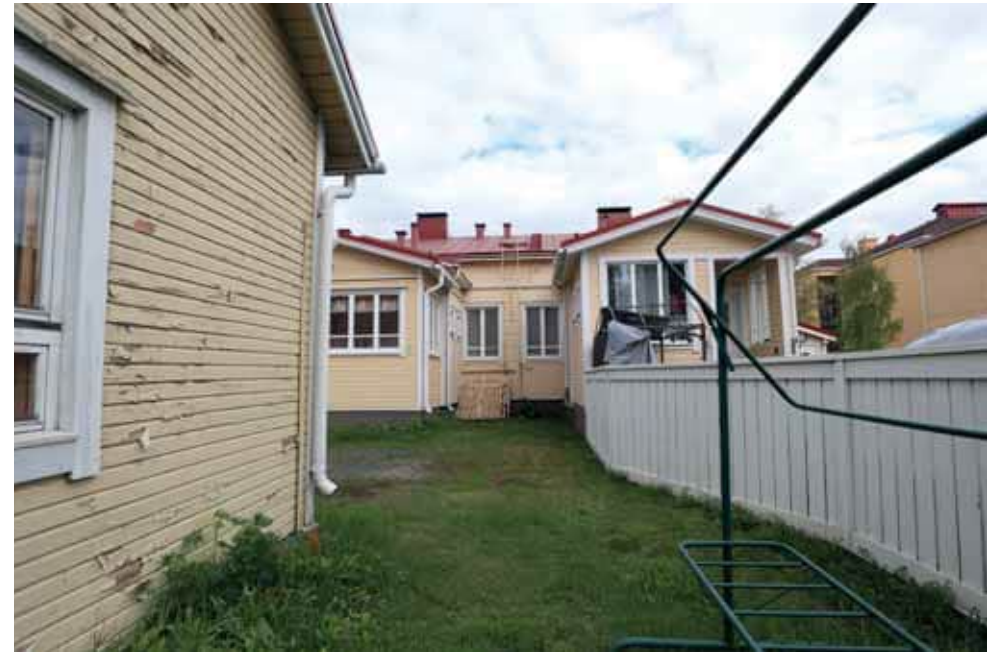
523. Tontin 258 piha-alue on jaettu puuidalla asuntopihoihin. (Kuva: Riitta Kosonen, Arkkitehtitoimisto Jorma Teppo Oy, 5/2021.)

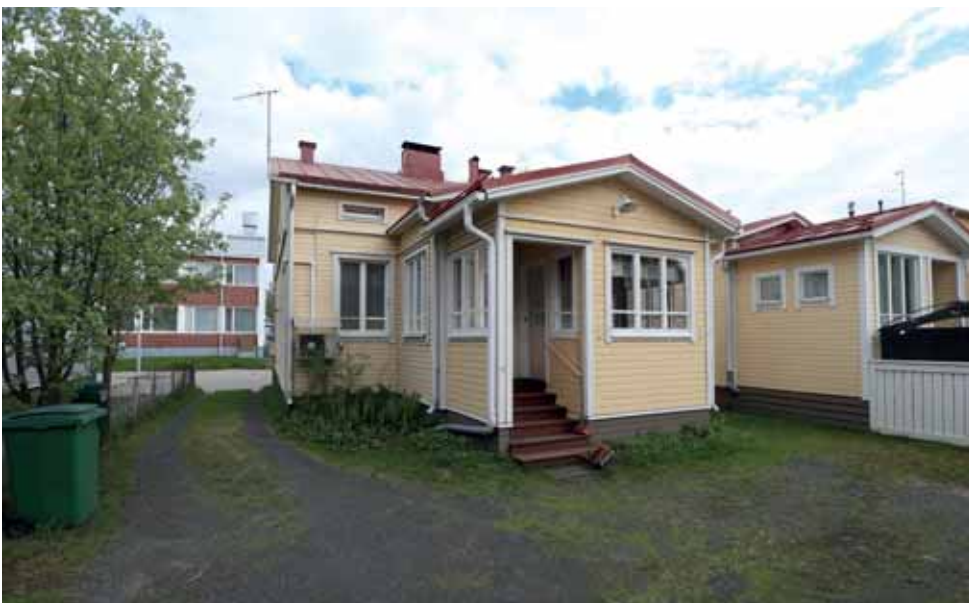
524. Tontin 258 molemmissa kuisteissa on samanlaiset teleskooppimaiset kuistilaajennukset. (Kuva: Riitta Kosonen, Arkkitehtitoimisto Jorma Teppo Oy, 5/2021.)
