Puu-Raksila

RAKENNUSHISTORIASELVITYS

Liite 1

Tonttikohtaiset ominaispiirteiden, muutosten, nykytilan selvitykset ja säilyneisyyden arviointi

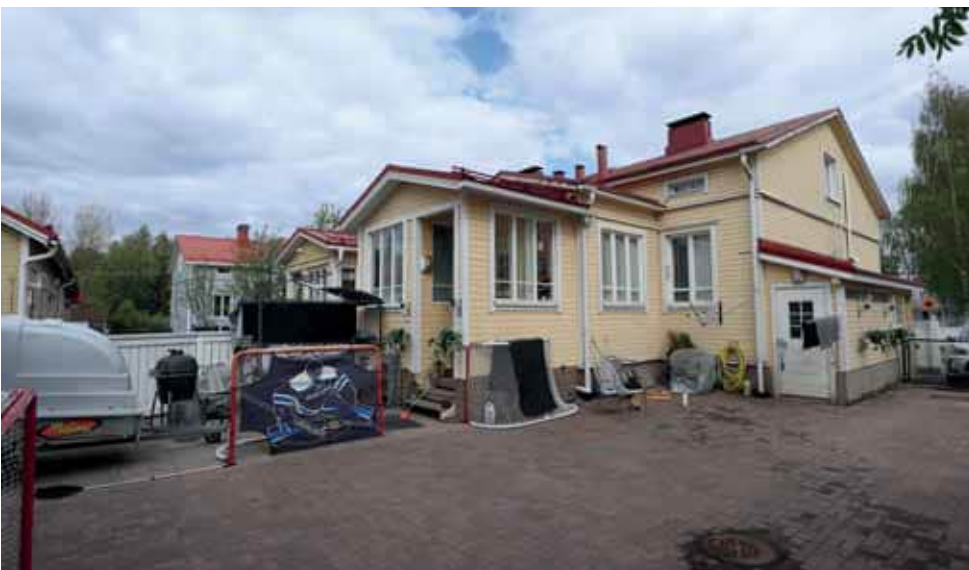
525. Toinen pihoista on kokonaan kivetty. Kellariin on katettu kulku. (Kuva: Riitta Kosonen, Arkkitehtitoimisto Jorma Teppo Oy, 5/2021.)

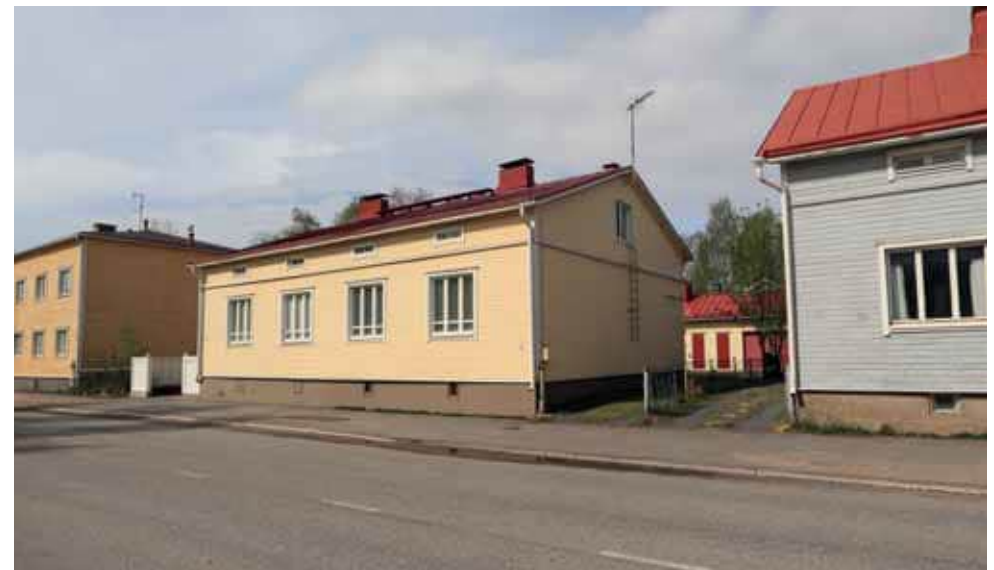
526. Katujulkisivun ja eteläpäädyn ominaispiirteet ovat säilyneet. (Kuva: Riitta Kosonen, Arkkitehtitoimisto Jorma Teppo Oy, 5/2021.)

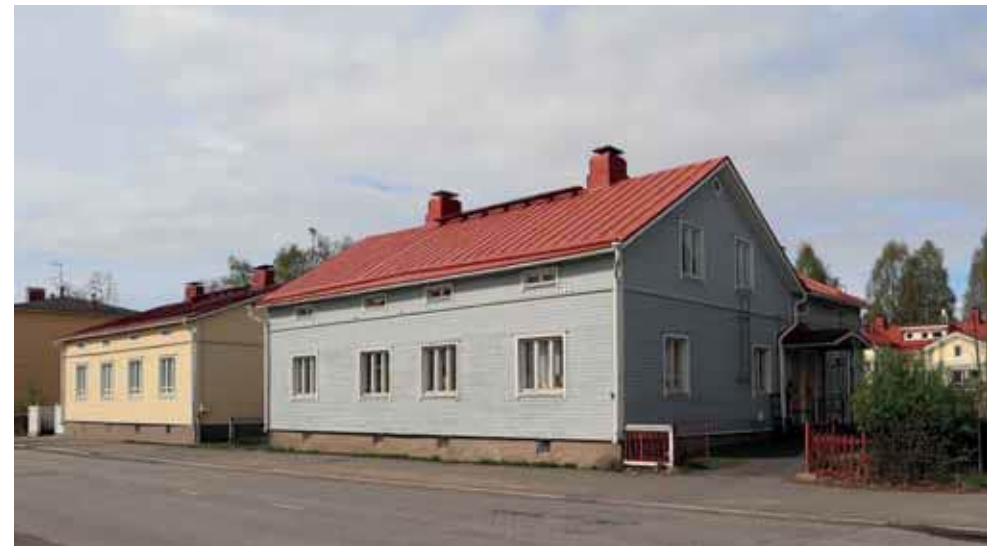
528. Teuvo Pakkalan katu 10 katujulkisivun ominaispiirteet ovat säilyneet. Pohjoispäädyn varhaiseen L-laajennukseen on lisätty sisäänkäyntikatos. Yläpohjan tuuletusta on parannettu, lisäämällä harjalle tuuletusrilä. (Kuva: Riitta Kosonen, Arkkitehtitoimisto Jorma Teppo Oy, 5/2021.)

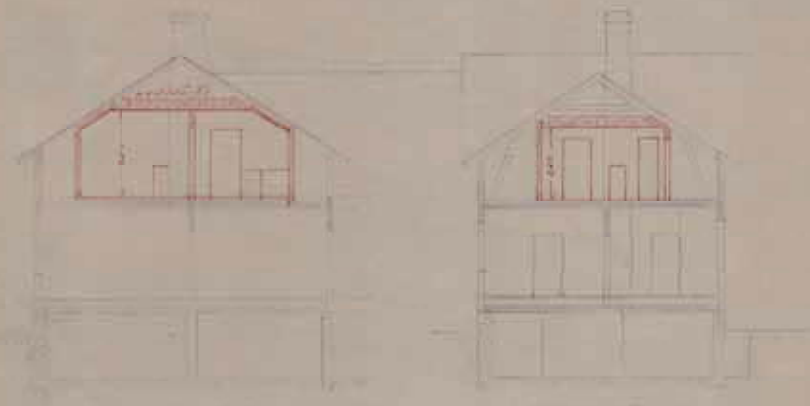
530. Viereinen sivu: Teuvo Pakkalan katu 10 muutoslupa vuodelta 1945. Rakennukseen ullakolle haettiin lupa kolmelle ullakkohuoneistolle. Piirustuksessa näkyy myös vuonna 1940 luvan saanut L-laajennus. Lupa saatettiin hakea jo ennen kuin rakennus valmistui. Joka tapauksessa laajennus on toteutunut niin pian rakennuksen valmistuttua, että sitä voidaan pitää rakennuksen alkuperäisenä osana. (Piirustukset: Oulun kaupunginarkisto)

- **1940:** Rakennus laajenettiin yhdellä asunnolla L-malliseksi. Asunto oli keskuslämmitteinen, mutta varustettu puuhellalla. Lämmityspannus sijaitsi kellarissa talouskellarin vieressä. Piirustuksissa on myös ullakko huoneisto, jossa wc-tila, mutta tätä ei ilmeisesti toteutettu. Lisäksi kuvista voidaan nähdä, että mini-wc rakennettiin jokaiselle asunnolle. Näyttäisi siltä, kuin kuistia ei olisi purettu, vaan se olisi jäänyt kylmänä eteistilana asuntojen väliin. Suunnittelijana J. W. Miesmaa.

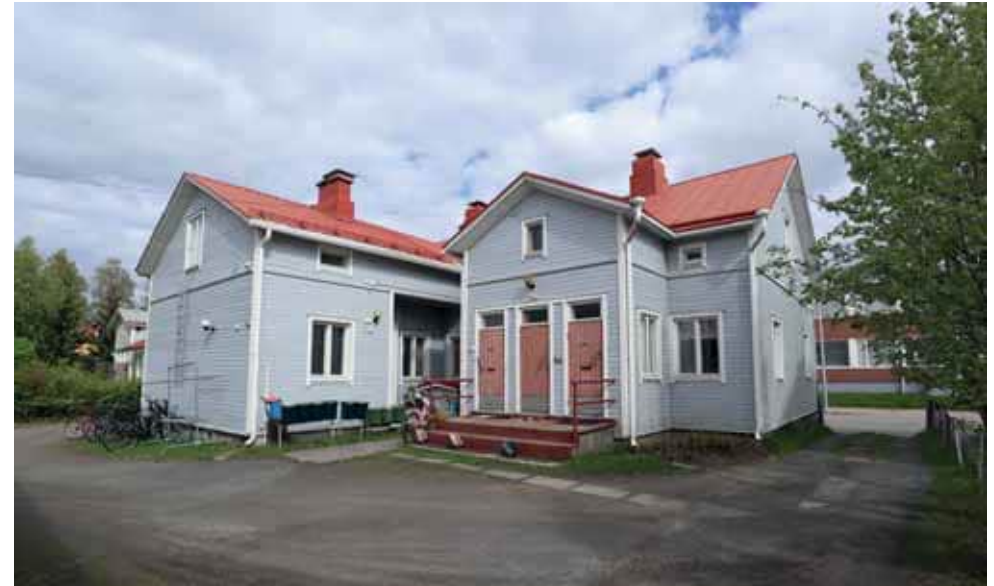
531. Pihan puolen suurin muutos on ulko-ovien uusiminen. (Kuva: Riitta Kosonen, Arkkitehtitoimisto Jorma Teppo Oy, 5/2021.)

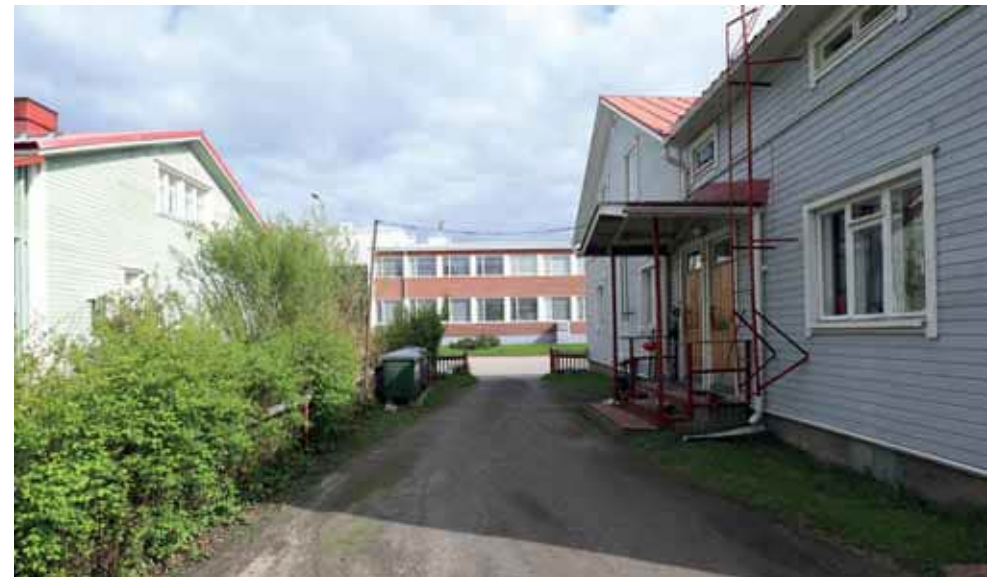
532. Sisäänkäynnin päälle on rakennettu katos. (Kuva: Riitta Kosonen, Arkkitehtitoimisto Jorma Teppo Oy, 5/2021.)

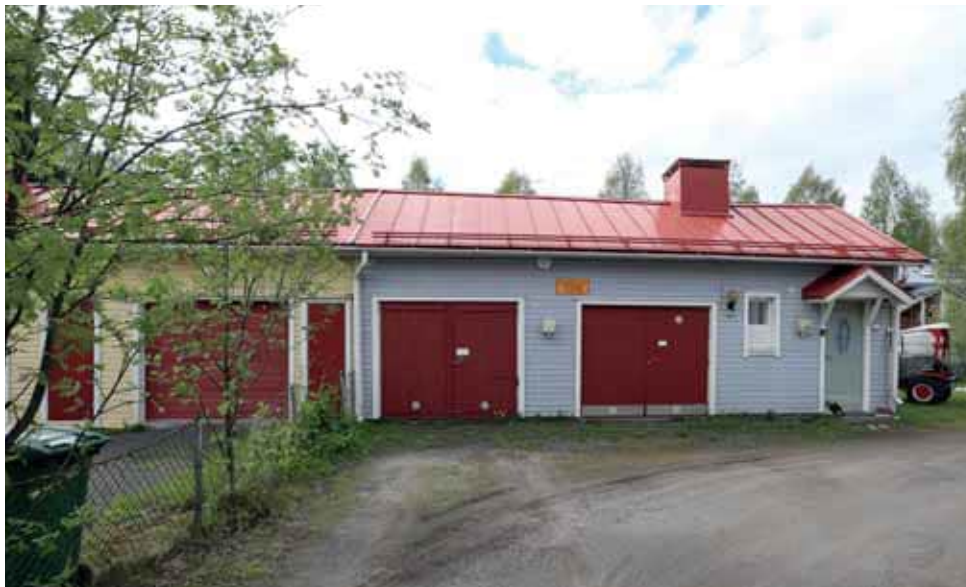
534. Autotallirakennus mukaillee alkuperäisen talusrakennuksen materiaaleja ja mittasuhteita. Varastoon johtava ovi poikkeaa pihapiirin tyylistä. (Kuva: Riitta Kosonen, Arkkitehtitoimisto Jorma Teppo Oy, 5/2021.)

- **Rakennuslupa:** 19.3.2010
- **Suunnittelija:** rakennusmestari Raimo Lönnqvist.
- **Kerrokset:** 1
- **Pohja-ala:** 5,5m x 10,0m
- **Runkorakenne:** puurakenteinen ja betoniperustus
- **Julkisivut:** vaakapaneeli
- **Ovet ja ikkunat:** Pystylaudoitettut autotallin ovet ja varaston ovi. Oven yllä harjakatos.
- **Katto:** harjakatto, jossa konesaumattu peltikate.

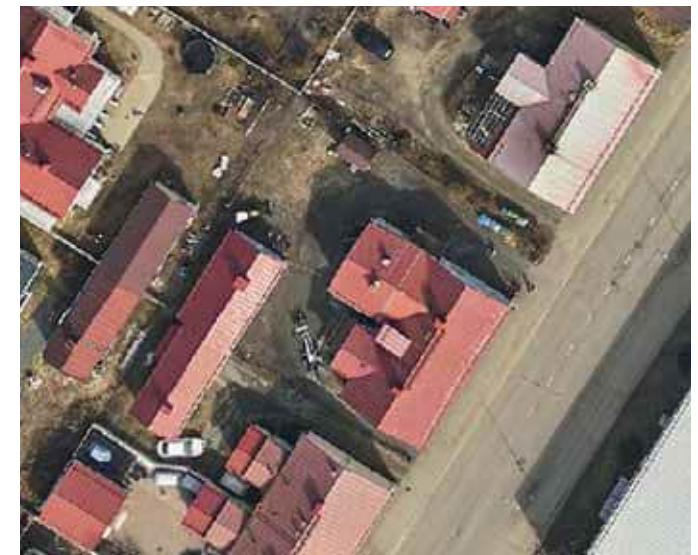
533. Tontin 259 pihalueen luonne on pääosin säilynyt. Uusi piharakennus on hieman kookkaampi kuin alkuperäinen. (Kuva: Ilmakuva 7.5.2020, Terratec Oy, Oulun kaupungin karttapalvelu)

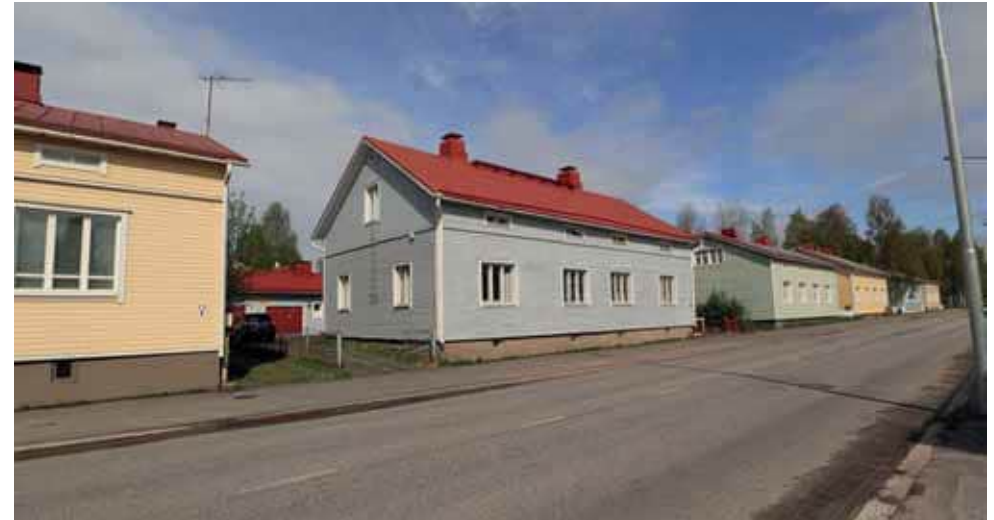
536. Teuvo Pakkalan katu 10 ominaispiirteet ovat säilyneet. Kadun puolella ei ole juuri lainkaan muutoksia. (Kuva: Riitta Kosonen, Arkkitehtitoimisto Jorma Teppo Oy, 5/2021.)

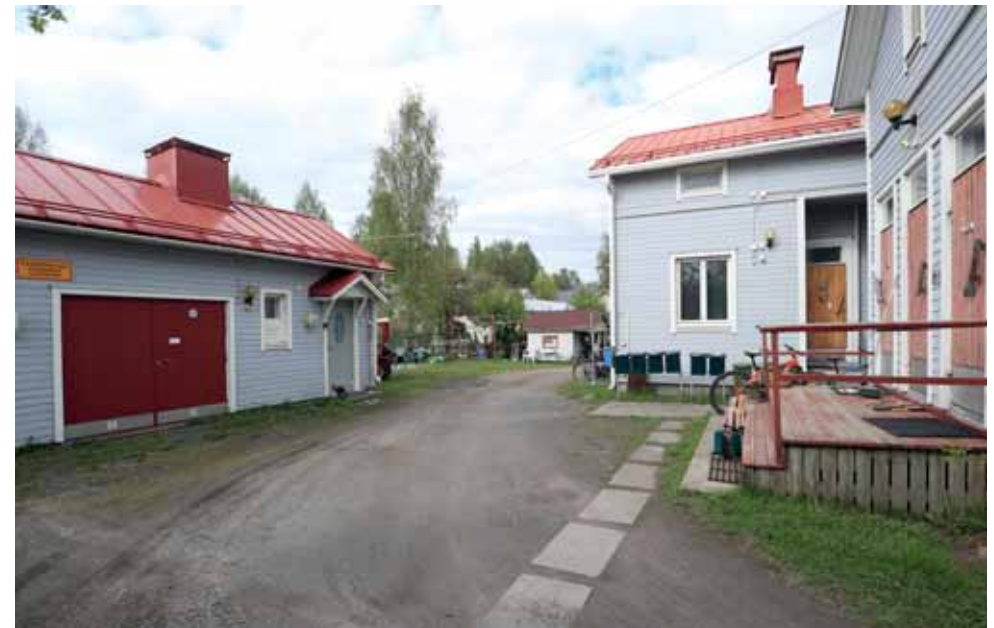
537. Pihan jäsenyminen on pitkälti alkuperäisen mukaista. L-laajennuksen katto on uusittu. (Kuva: Riitta Kosonen, Arkkitehtitoimisto Jorma Teppo Oy, 5/2021.)

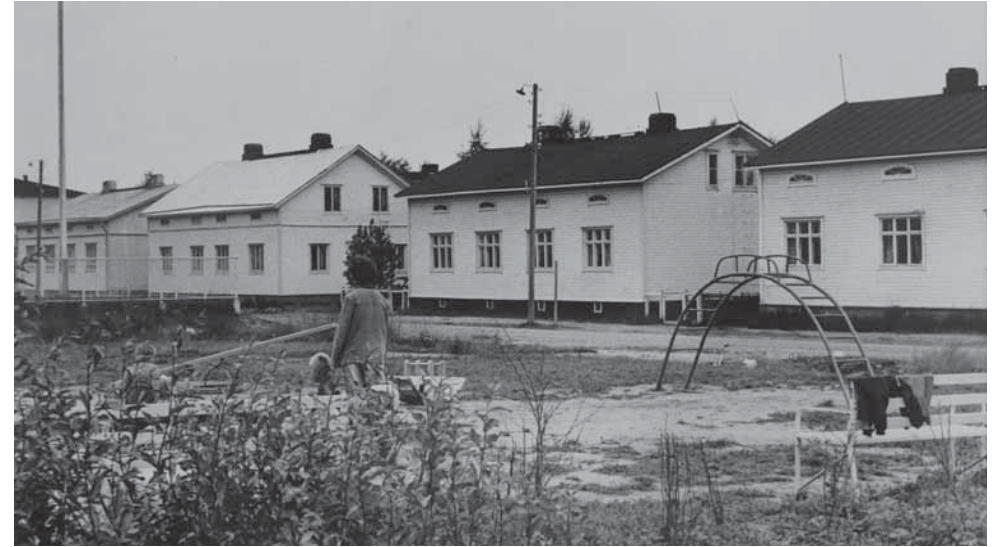
540. Teuvo Pakkalan katu 8 kuvassa toinen oikealta. Suunnitelmista poiketen rakennuksen katto toteutui kolmiorimahuopakatteena ja ullakon haukkaikkunat kaarevina. Kerroslistaa ei ilmeisesti toteutettu. (Kuva: Raksilan asukasyhdistys.)

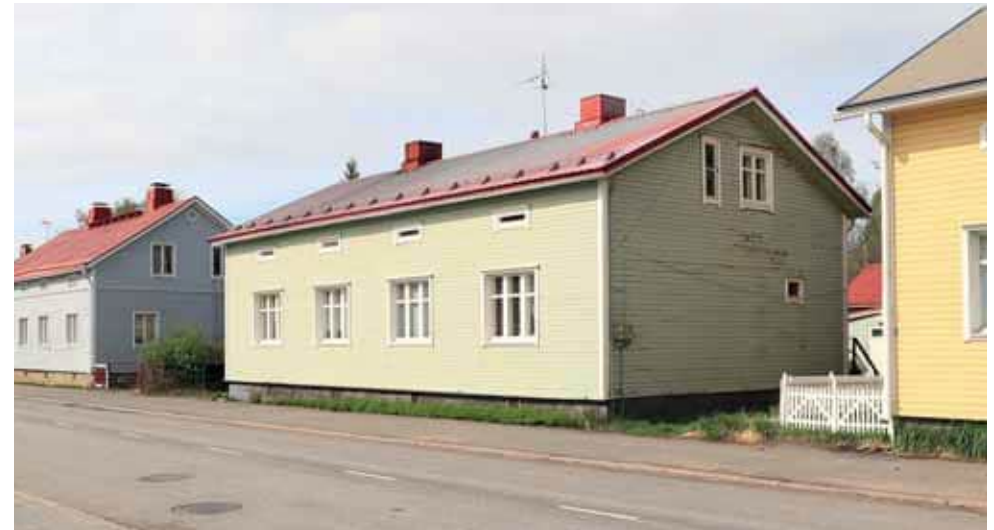
539. Verrattuna ylempään valokuvaan Teuvo Pakkalan katu 8 vesikate on uusittu profiilipeltikatteenä ja ullakon ikkunat suorina ja jaottomina. Pohjakerroksen ikkunat ovat voimakkaasti syvennyksessä. (Kuva: Riitta Kosonen, Arkkitehtitoimisto Jorma Teppo Oy, 5/2021.)

- Ikkunat vaihdettu puitejako säilyttäen. Ullakon haukkaikkunat on uusittu kapeina ja jaottomina suorakaiteen muotoisina ikkunoina.
- Katto uusittu profiilipeltikatteenä.
- Ikkunat ovat voimakkaasti syvennyksessä, mikä viittaa lisälämmöneristämiseen.

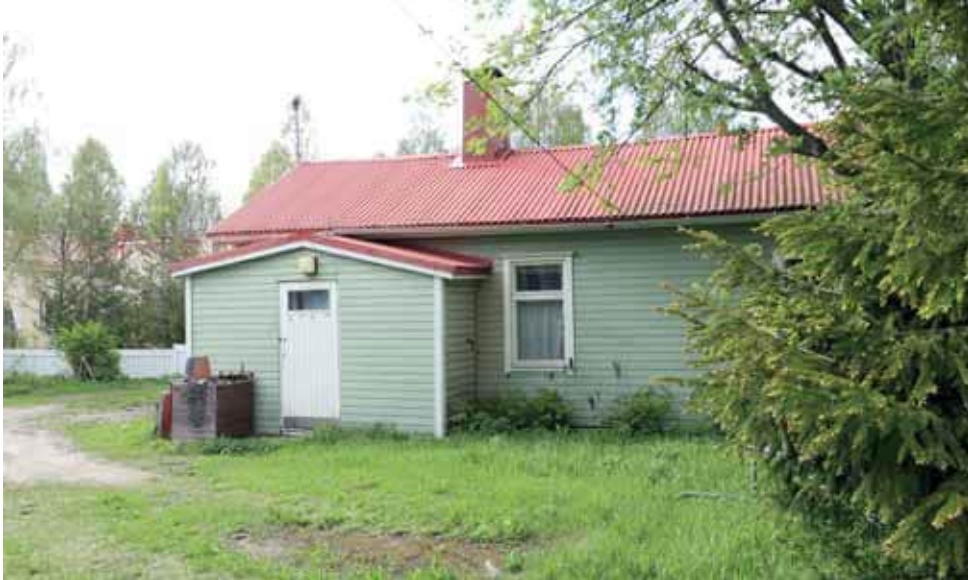
542. Piharakennuksen katto poikkeaa alkuperäisestä huopakatteesta. Kuisti ja ikkunat on lisätty jälkikäteen. (Kuva: Riitta Kosonen, Arkkitehtitoimisto Jorma Teppo Oy, 5/2021.)

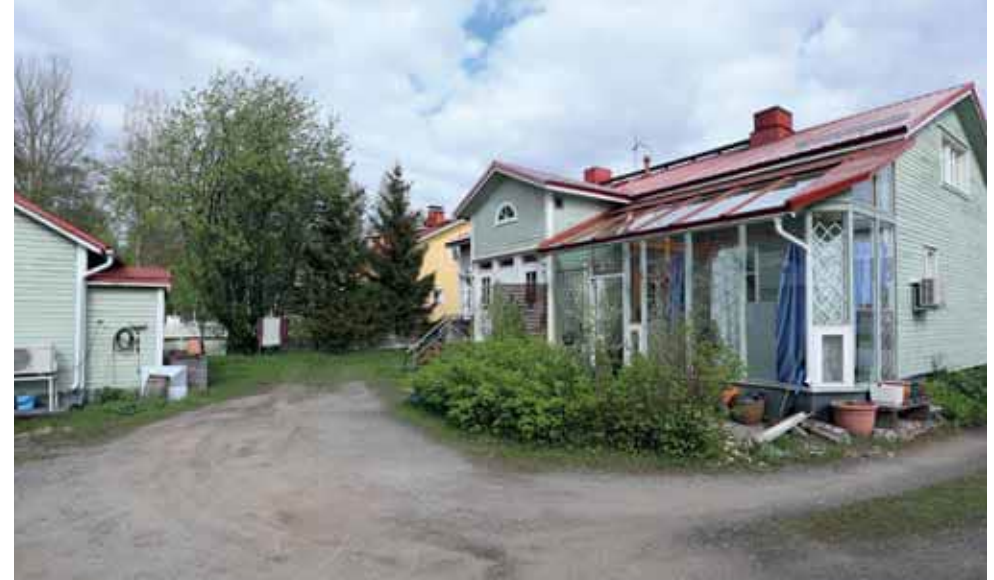
543. Pihan pinnat ja luonne on säilynyt alkuperäisen kaltaisena. Rakennusten päätyihin on lisätty ilmalämpöpumppuja. (Kuva: Riitta Kosonen, Arkkitehtitoimisto Jorma Teppo Oy, 5/2021.)

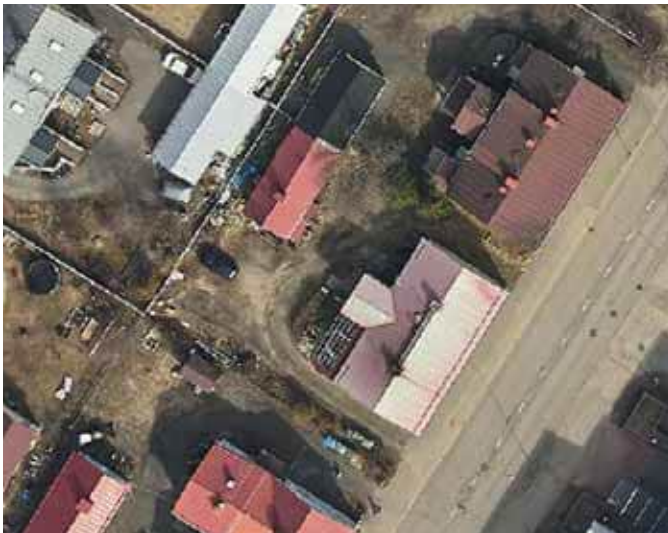
541. Tontin 260 piha-alueen luonne ja tilallinen ratkaisu on säilynyt vastaavana kuin 1960-luvulla. Tontin länsinurkassa on mahdollisesti ollut hyötypuutarha ja tontin eteläreunaa on rajannut puurivi. (Kuva: Ilmakuva 7.5.2020, Terratec Oy, Oulun kaupungin karttapalvelu)

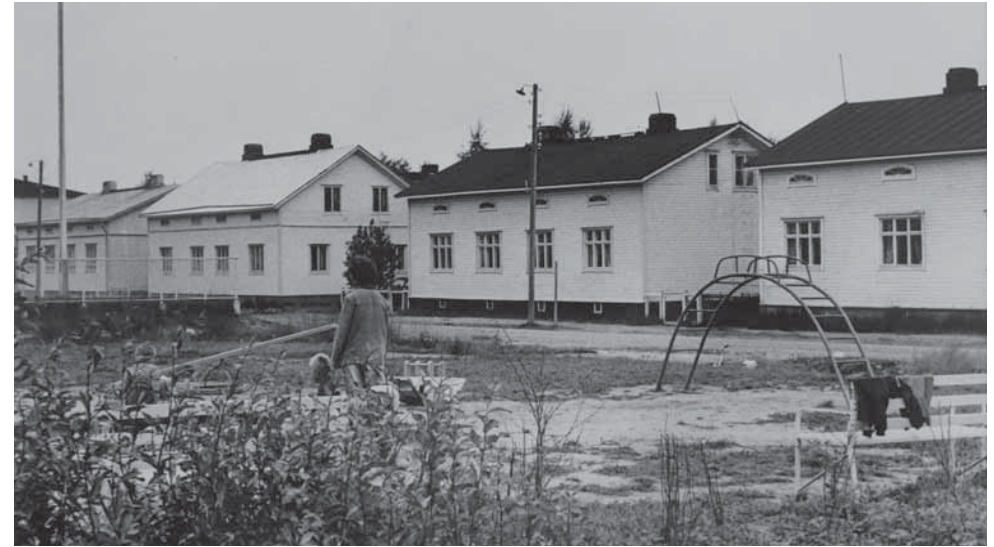
548. Teuvo Pakkalan katu 6 kuvassa oikealla. Suunnitelmista poiketen rakennus toteutui huopakatteisena, kaarevilla haukkaikkunoilla sekä ilman kerroslistaa. (Kuva: Raksilan asukasyhdistys.)

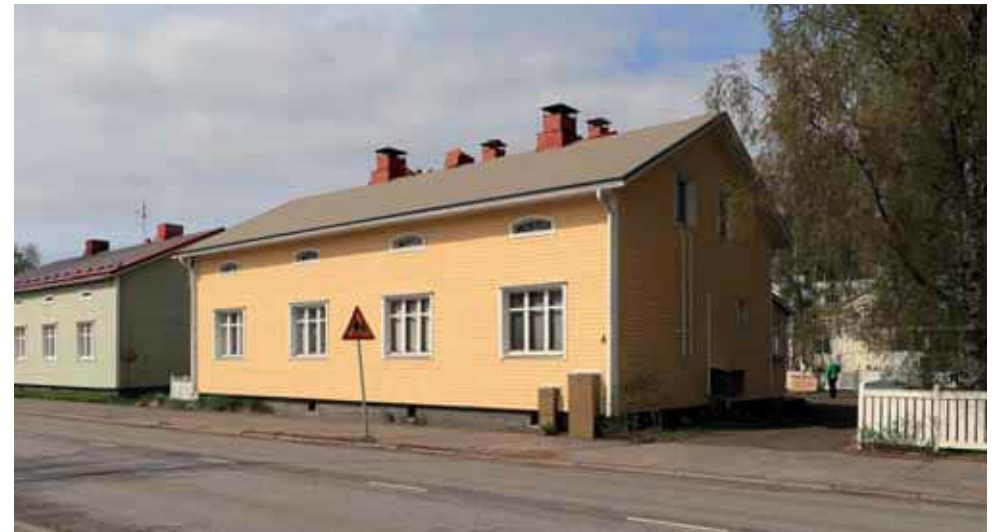
546. Teuvo Pakkalan katu 6:n julkisivussa on ulkopuolinen lisälämmöneristys, minkä johdosta ikkunat ovat jääneet voimakkaasti syvennykseen. Inventointi hetkellä oli käynnissä huopakaton uusiminen. Kuvassa näkyy alushuopa. (Kuva: Riitta Kosonen, Arkkitehtitoimisto Jorma Teppo Oy, 5/2021.)

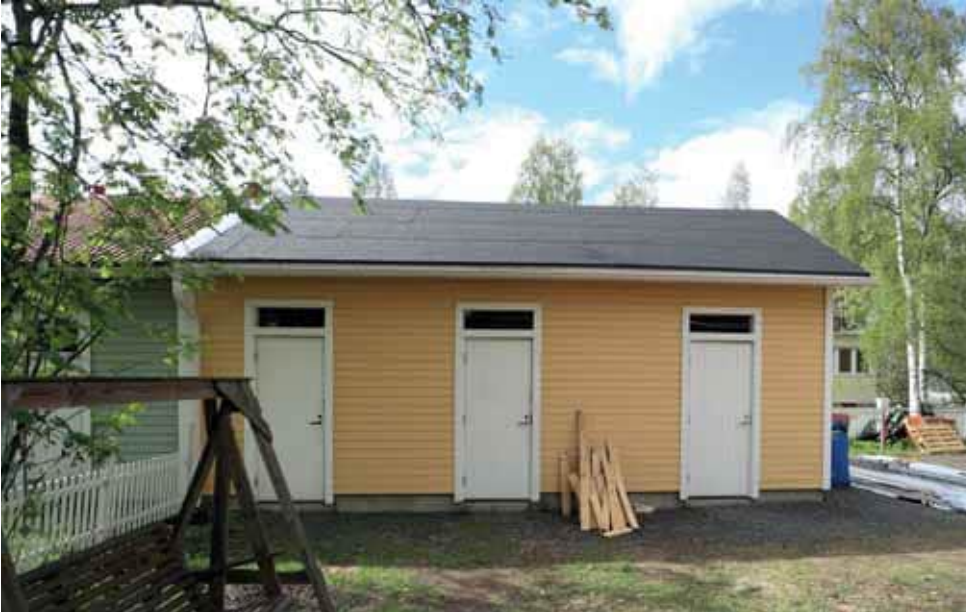
550. Teuvo Pakkalan katu 6:n piharakennus on kokonaan uusi. (Kuva: Riitta Kosonen, Arkkitehtitoimisto Jorma Teppo Oy, 5/2021.)

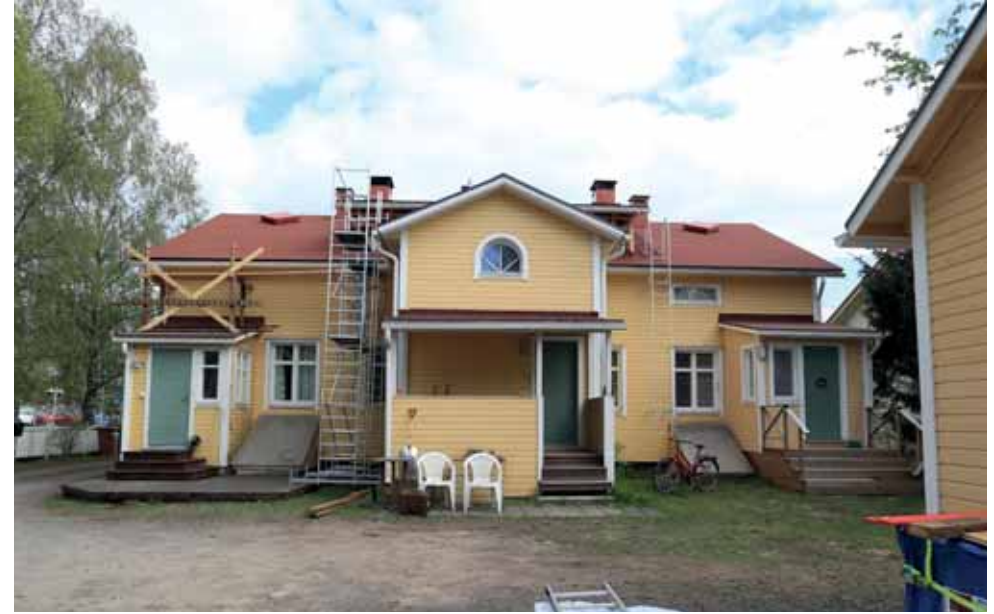
551. Teuvo Pakkalan katu 6:n tyyli on muuttunut jonkin verran pihan puolella. Tähän ovat vaikuttaneet kuistilaajennukset sekä rakennusosien uusimiset. (Kuva: Riitta Kosonen, Arkkitehtitoimisto Jorma Teppo Oy, 5/2021.)

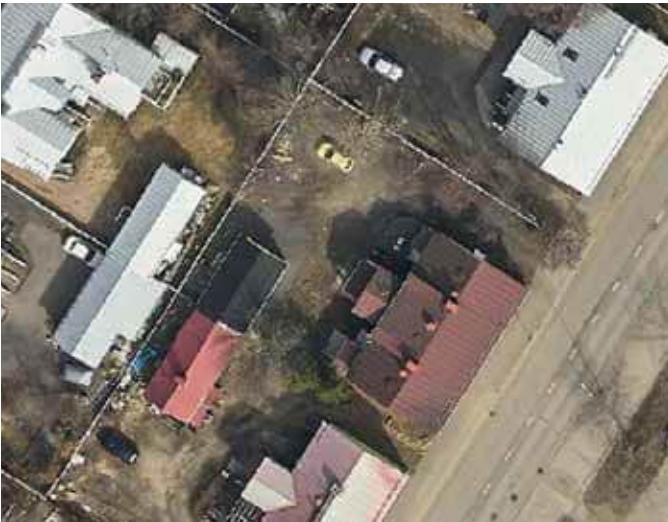
549. Tontin 261 uudempi piharakennus mukaillee vanhaa purettua rakennusta, mutta on pari metriä alkuperäistä lyhempi. Pihan luonne ja perusratkaisu ovat vastaavat kuin 1960-luvulla. (Kuva: Ilmakuva 7.5.2020, Terratec Oy, Oulun kaupungin karttapalvelu)

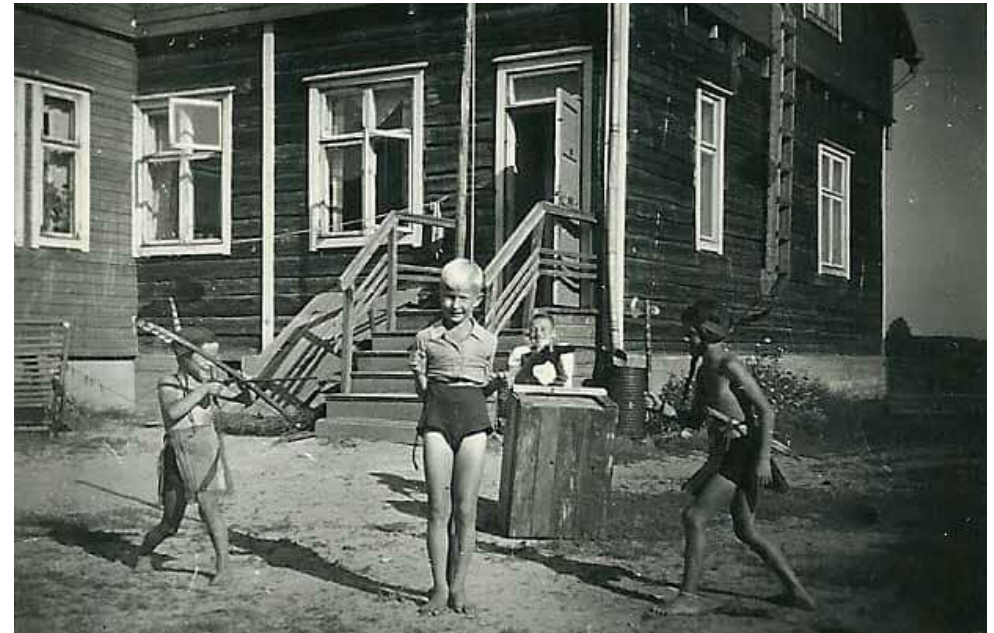
554. Teuvo Pakkalan katu 4 vuonna 1947. Hirsirunkoista rakennusta ei ole vielä vuorilaudoitettu kokonaan. alkuperäinen ulko-ovi ja ikkunat erottuvat selvästi. (Kuva: Raksilan asukas yhdistys.)

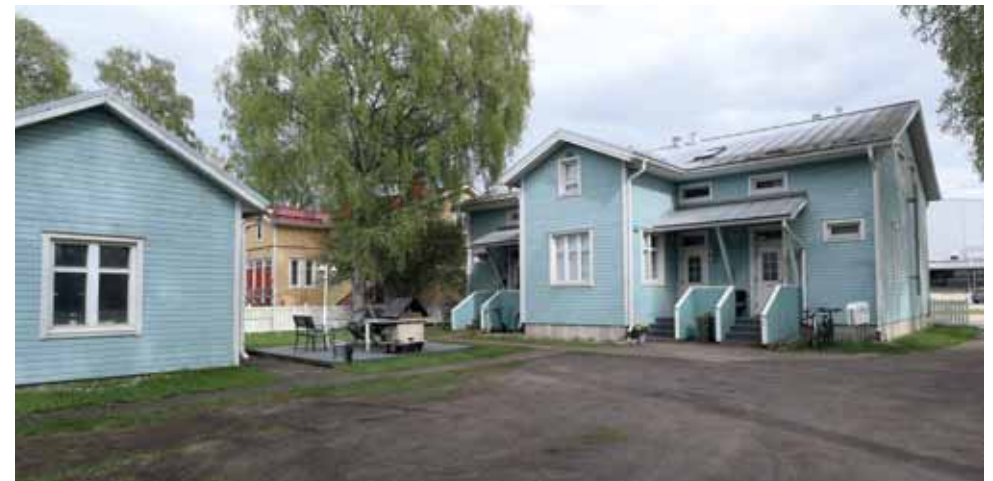
553. Teuvo Pakkalan katu 4 on purettu 1990-luvun alussa ja rakennettu kokonaan uudelleen alkuperäistä rakennusta mukailleen. (Kuva: Riitta Kosonen, Arkkitehtitoimisto Jorma Teppo Oy, 5/2021.)

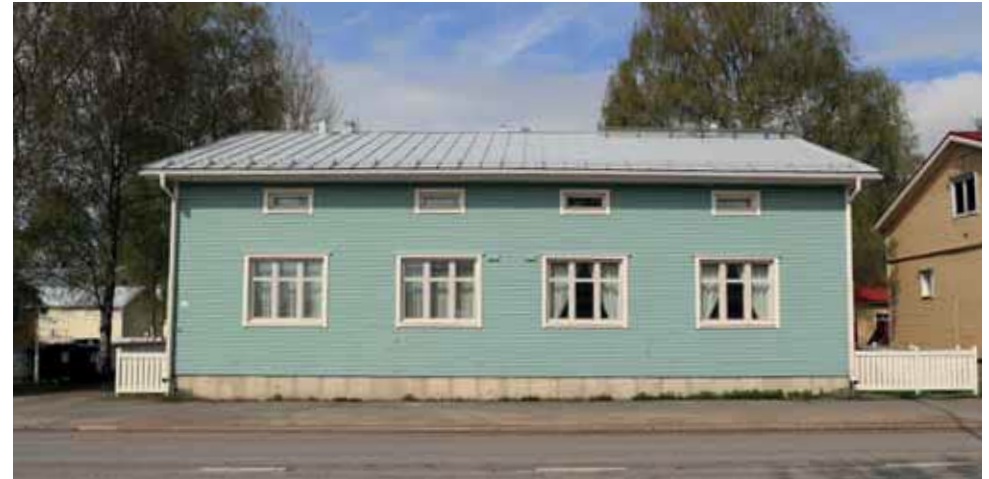
556. Teuvo Pakkalan katu 4:n sokkelissa näkyy levymuottikuvio. Katto on konesaumattu peltikatto. (Kuva: Riitta Kosonen, Arkkitehtitoimisto Jorma Teppo Oy, 5/2021.)

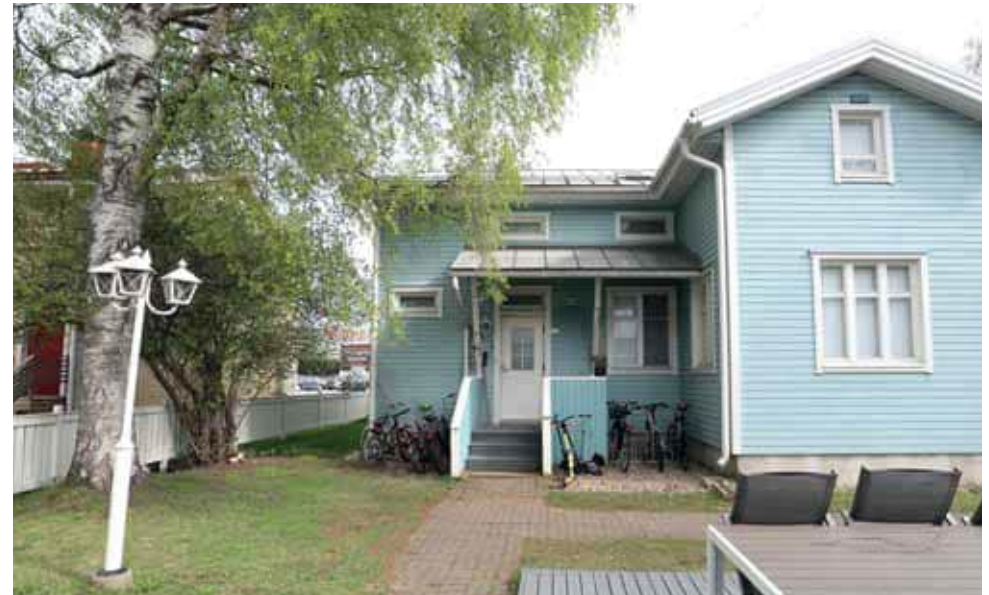
557. Sisäänkäyntien päällä on katokset. Kaiteet ovat umpinaiset. (Kuva: Riitta Kosonen, Arkkitehtitoimisto Jorma Teppo Oy, 5/2021.)

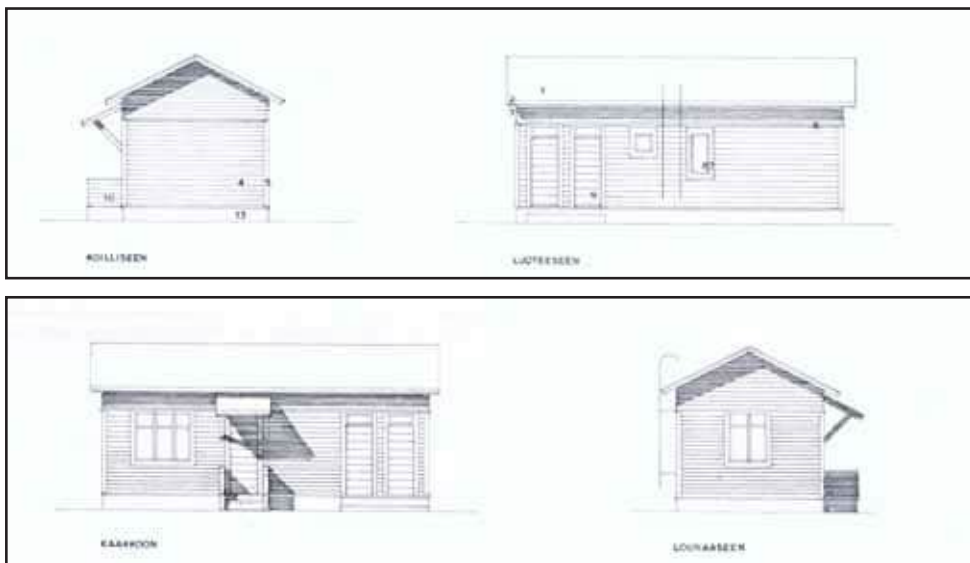
560. Teuvo Pakkalan katu 4:n piharakennuksen julkisivupiirustukset vuodelta 1989. Rakennus on toteutunut suunnitelmien mukaan. (Piirustukset: Oulun kaupunginarkisto)

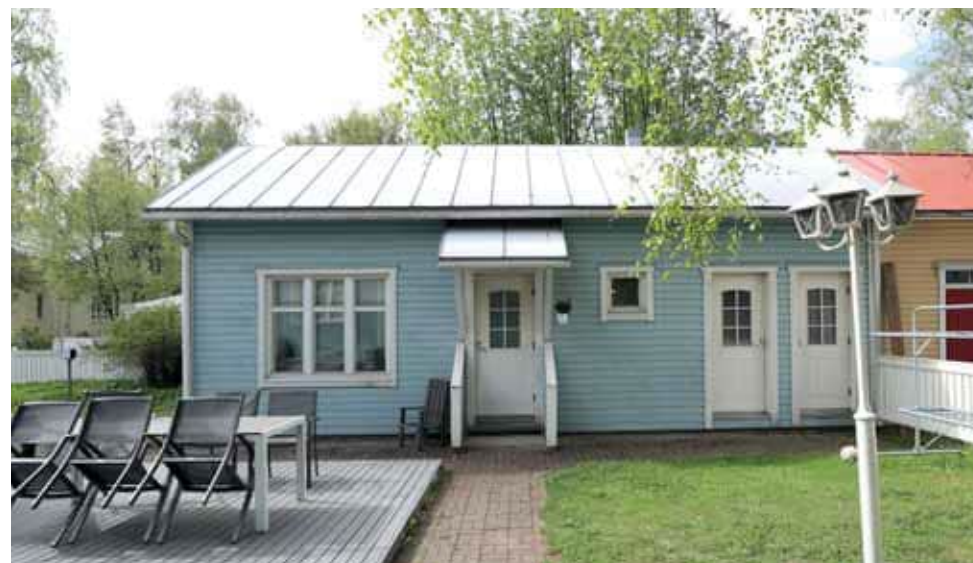
559. Piharakennus tontilla 262 on mittasuhteiltaan ja materiaaleiltaan edeltäjänsä kaltainen, mutta ikkunat ja ovet muistuttavat enemmän asuinrakennusta kuin perinteistä talousrakennusta. (Kuva: Riitta Kosonen, Arkkitehtitoimisto Jorma Teppo Oy, 5/2021.)

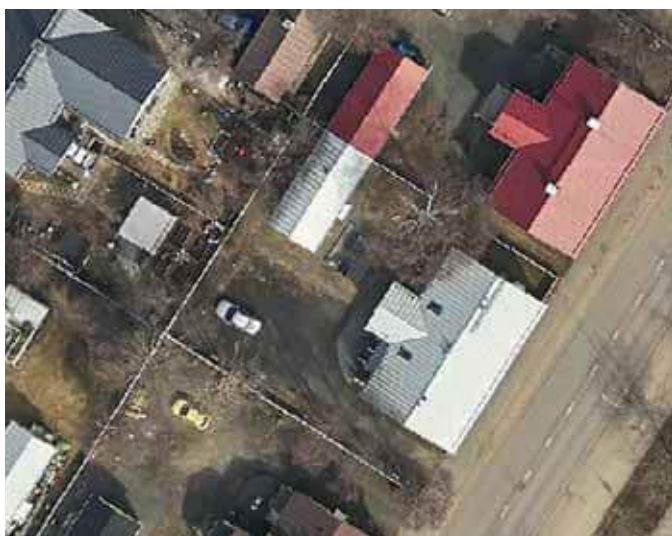
558. Tontin 262 piha-alueen perus luonne on vastaava kuin 1960-luvulla. Autoipaikoitus on entisen hyötypuutarhan paikalla. (Kuva: Ilmakuva 7.5.2020, Terratec Oy, Oulun kaupungin karttapalvelu)

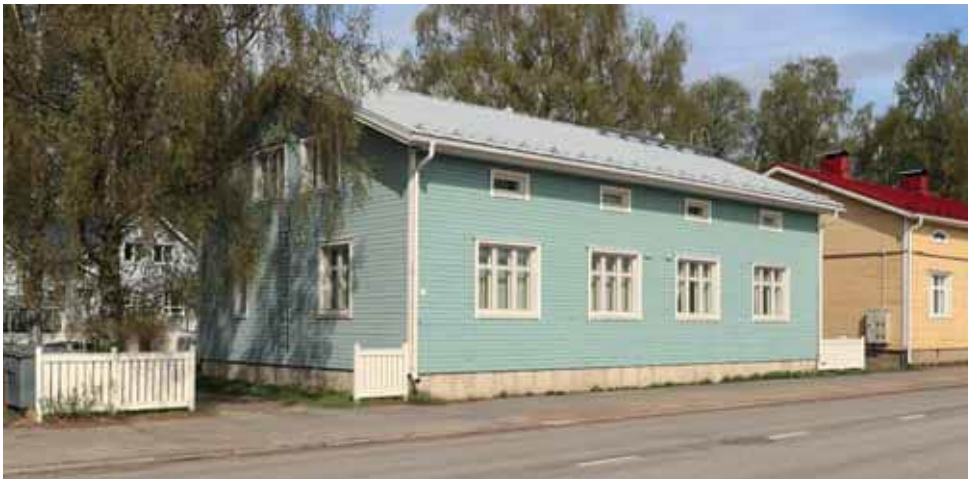
561. Teuvo Pakkalan katu 4:n päädyn ikkunat ovat myös edeltäjänsä mukaiset. Ullakon suuret ikkunat lisättiin 1940-luvulla. Aita on hieman peittävämpi ja viimeistellympi, kuin Puu-Raksilalle tyypillinen puusäleaita. (Kuva: Riitta Kosonen, Arkkitehtitoimisto Jorma Teppo Oy, 5/2021.)

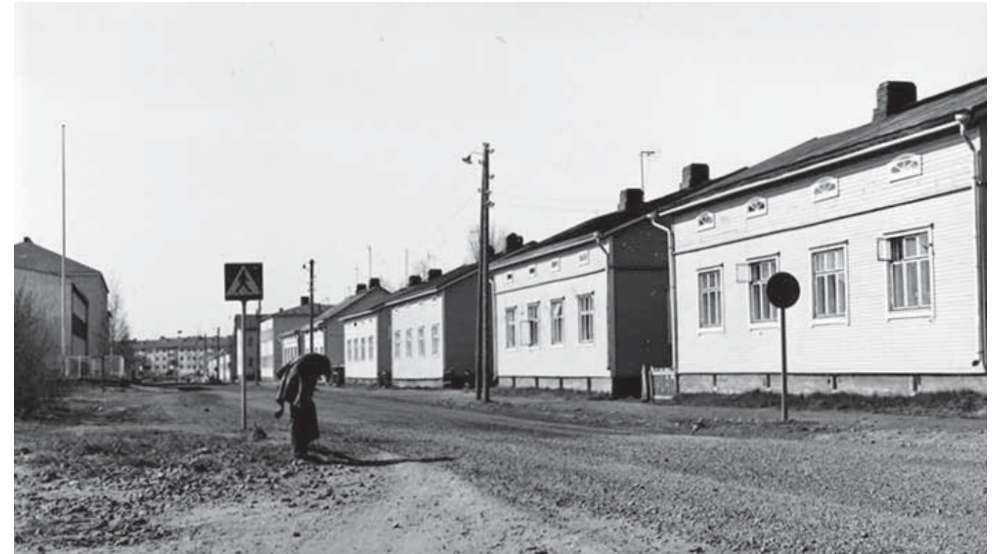
564. Teuvo Pakkalan kadun rakennuksia. Etualalla oikealla Teuvo Pakkalan katu 2. Haukkaikkunat toteutettiin suunnitelmista poiketen kaarevina ja nelijakoisina. (Kuva: Pohjois-Pohjanmaan museo, kuvaaja Ahti Paulaharju, 1964.)

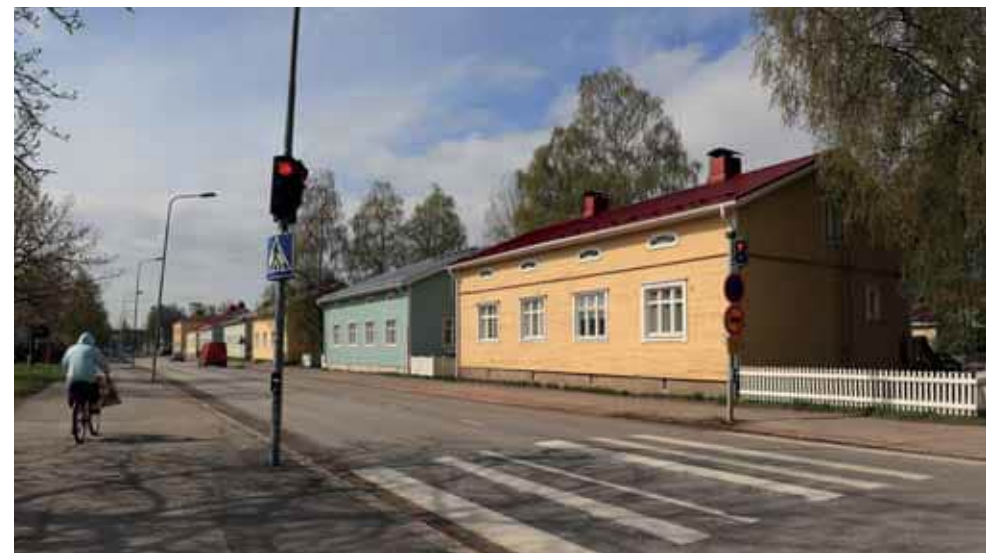
563. Teuvo Pakkalan katu 2:n katujulkisivun ominaispiirteet ovat säilyneet. (Kuva: Riitta Kosonen, Arkkitehtitoimisto Jorma Teppo Oy, 5/2021.)

- Osa asuinkerroksen ikkunoista vaihdettu puitejako säilyttäen.
- Ulko-ovet uusittu sormipaneelipintaisina puuvovina.
- Katto uusittu konesaumattuna peltikatteena, syöksytorvet ja räystäskourut uusia.

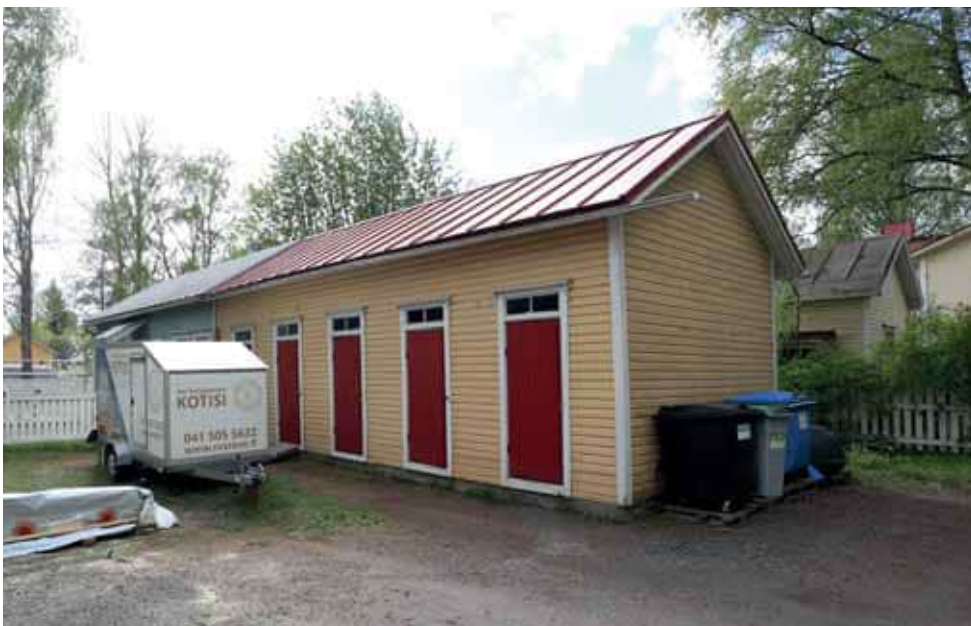
566. Teuvo Pakkalan katu 2:n piharakennus on säilynyt uloisesti ovien ja vesikaton uusimista lukuun ottamatta alkuperäisen mukaisena. (Kuva: Riitta Kosonen, Arkkitehtitoimisto Jorma Teppo Oy, 5/2021.)

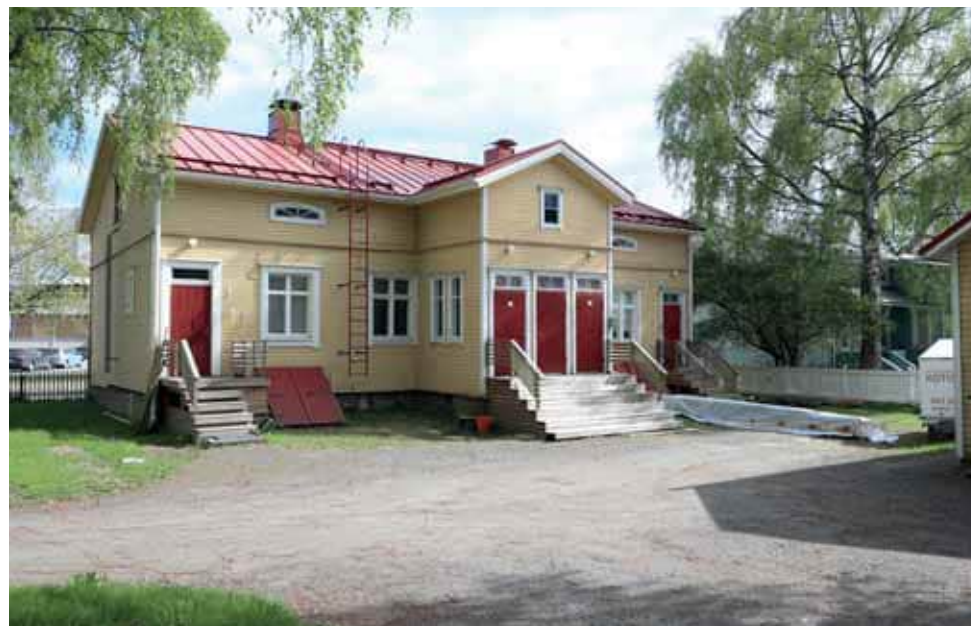
567. Teuvo Pakkalan katu 2:n rakennusten ja piha-alueen alkuperäiset ominaispiirteet ovat säilyneet. Ja alkuperäinen arkkitehtuuri on täysin tunnistettavissa. Pohjois-päädyn uusittujen ovien ja ikkunoiden vuorilaudat ovat huomattavasti alkuperäisiä leveämmät. Kellarin luukut ovat alkuperäisenmukaiset. (Kuva: Riitta Kosonen, Arkkitehtitoimisto Jorma Teppo Oy, 5/2021.)

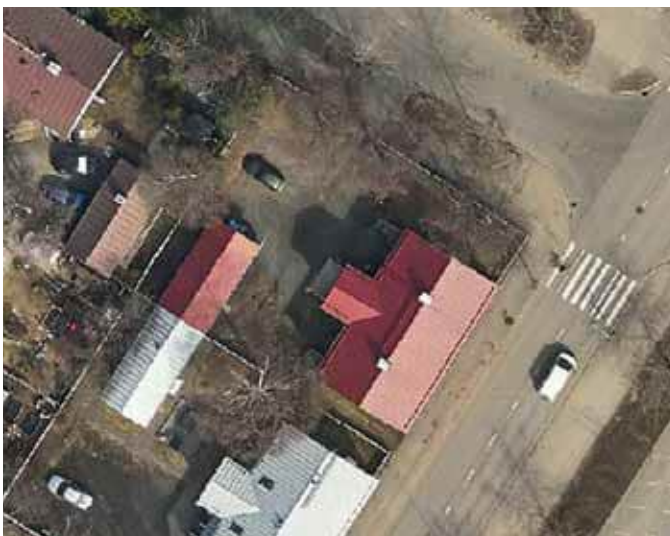
565. Tontin 263 piha-alue on säilynyt lähes alkuperäisratkaisujen mukaisena. Ainoastaan pohjois-nurkan hyötypuutarha on poistunut. (Kuva: Ilmakuva 7.5.2020, Terratec Oy, Oulun kaupungin karttapalvelu)

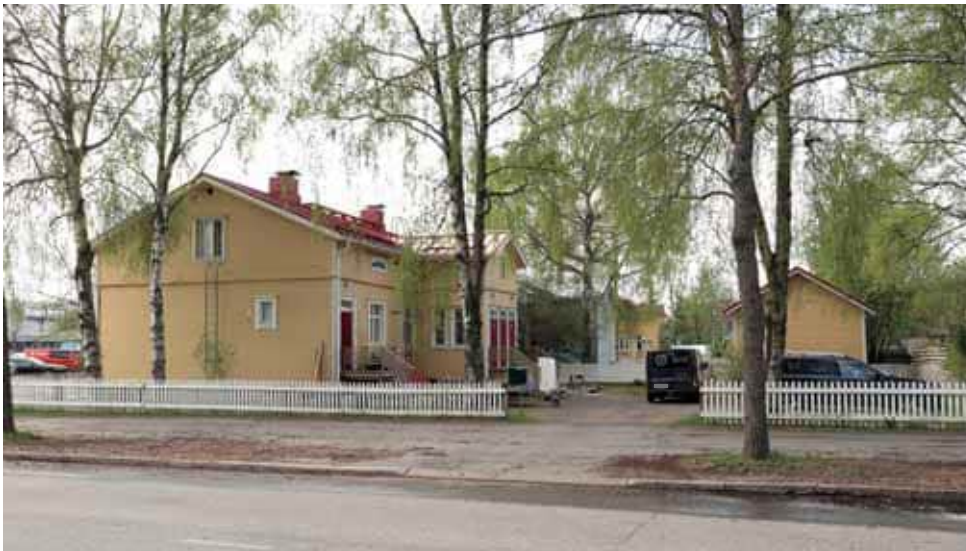
568. Teuvo Pakkalan katu 2:n pihaa ympäröi Puu-Raksilalle tyypillinen puusäleaita. Nurkkatontin pohjois- ja itäpuolella ympäristö on muuttunut merkittävästi. Kuvassa näkyvät päädyn ikkunat ovat uusia. (Kuva: Riitta Kosonen, Arkkitehtitoimisto Jorma Teppo Oy, 5/2021.)

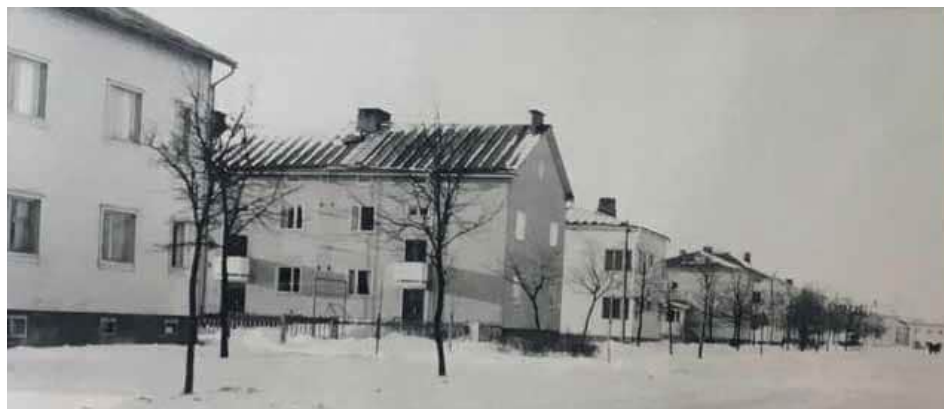
569. Karjakatu 15 kuvassa toinen vasemmalta. Pihan puolen valkeat tuuletusparvekkeet ja alkuperäisenä säilyneet ikkunat erottuvat selkeästi, koska tonttia rajaavaa puustoa ei ole vielä kasvanut. (Kuva: Raksilan asukasyhdistys.)

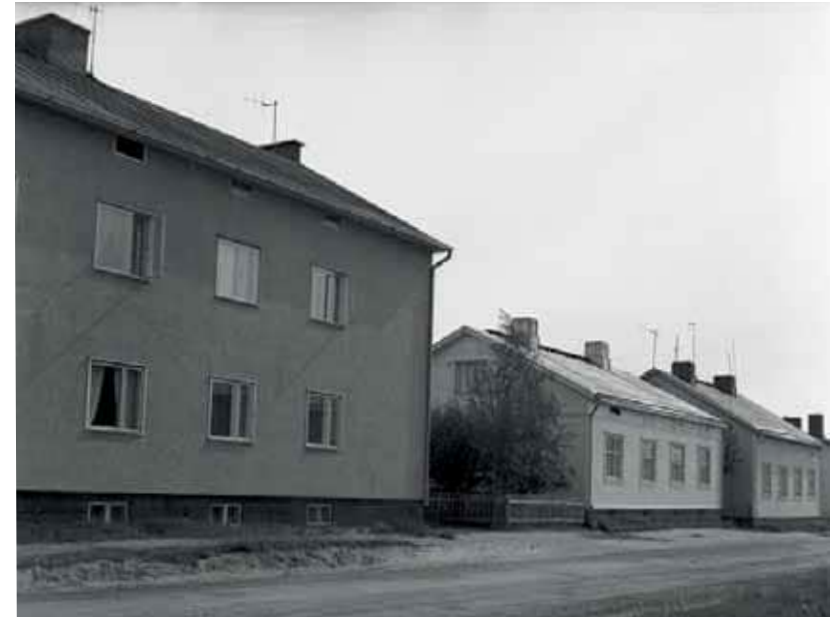
572. Karjakatu 15 kuvassa vasemmalla. Huopakatto ja rapattu julkisivu erottuvat selkeästi. (Kuva: Pohjois-Pohjanmaan museo, kuvaaja Ahti Paulaharju, 1964.)

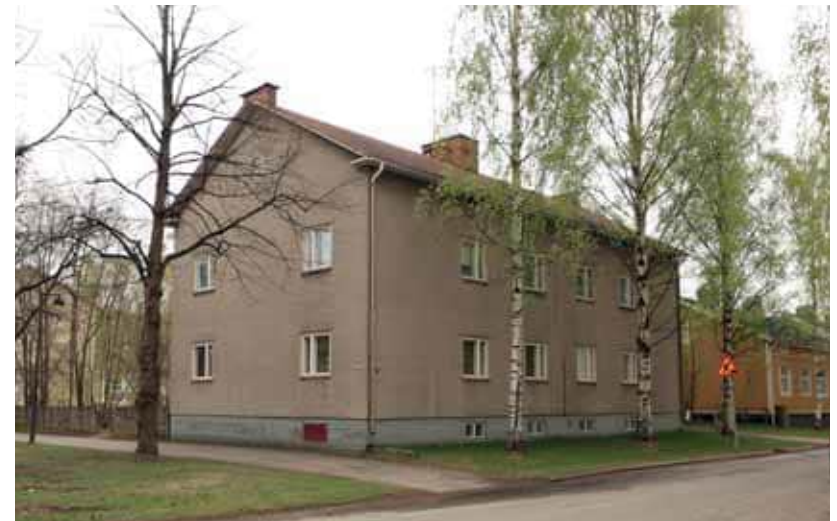
571. Karjakatu 15 julkisivut ovat säilyneet alkuperäisen mukaisina, vaikka ikkunat on vaihdettu. Rakennus osien vaihto ei ole muuttanut rakennuksen tyyliä. (Kuva: Riitta Kosonen, Arkkitehtitoimisto Jorma Teppo Oy, 5/2021.)

- Ikkunat vaihdettu puitejako säilyttäen puuikkunoina.
- Ulko-ovet uusittu paneelipintaisina ja lasiaukollisina puuvovina. Käyntiovea levennetty, vasikka umpinainen.
- Räystäskourut ja syöksytorvet uusittu. Vesikate on uusittu huopakatteena.

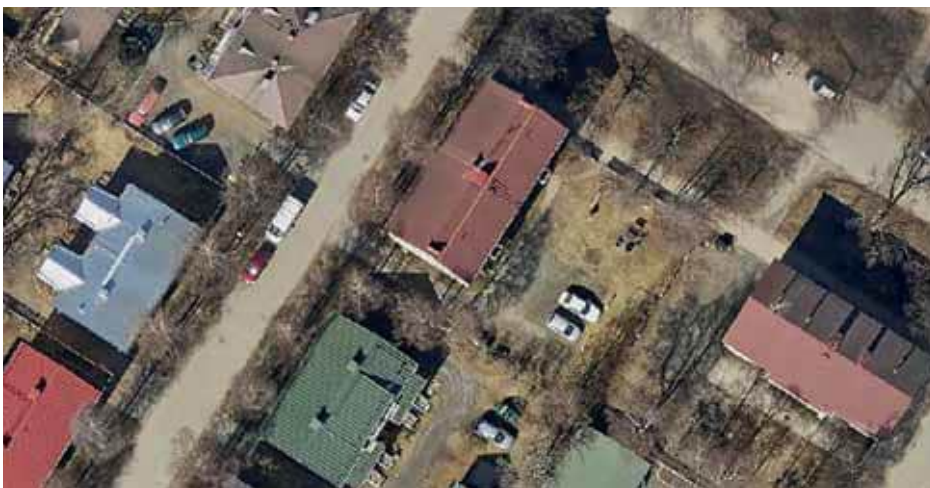
573. Tontin 264 piha-alue on muuttunut hieman suojaisemmaksi puuston kasvettua Puistikkokadun puoleiselle tontin reunalle. Alkuperäinen talousrakennus on purettu ja tilalle tehty paikoitusalue. (Kuva: Ilmakuva 7.5.2020, Terratec Oy, Oulun kaupungin karttapalvelu)

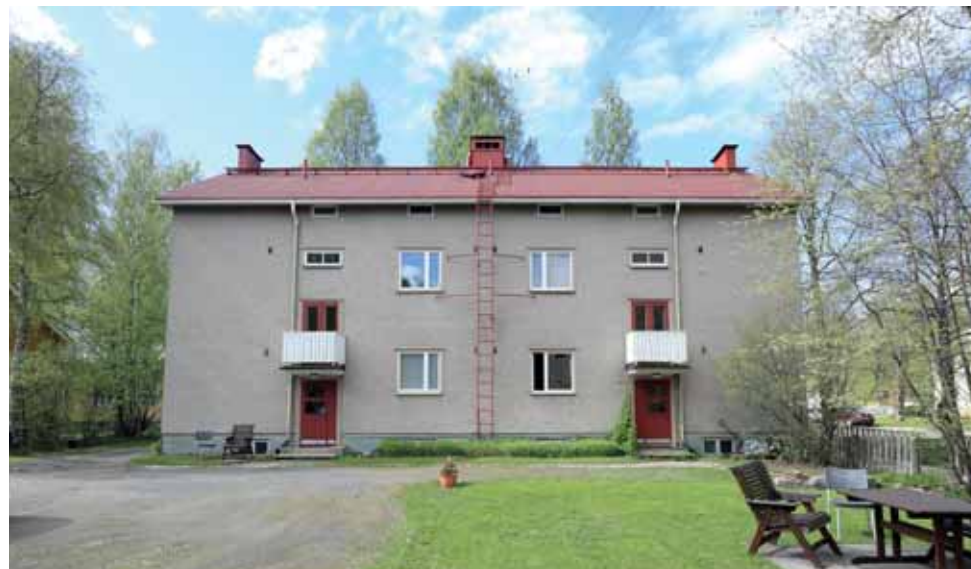
575. Karjakatu 15 pihajulkisivu on symmetrinen. Väritys on todennäköisesti alkuperäinen. (Kuva: Riitta Kosonen, Arkkitehtitoimisto Jorma Teppo Oy, 5/2021.)
