Puu-Raksila

RAKENNUSHISTORIASELVITYS

Liite 1

Tonttikohtaiset ominaispiirteiden, muutosten, nykytilan selvitykset ja säilyneisyyden arviointi

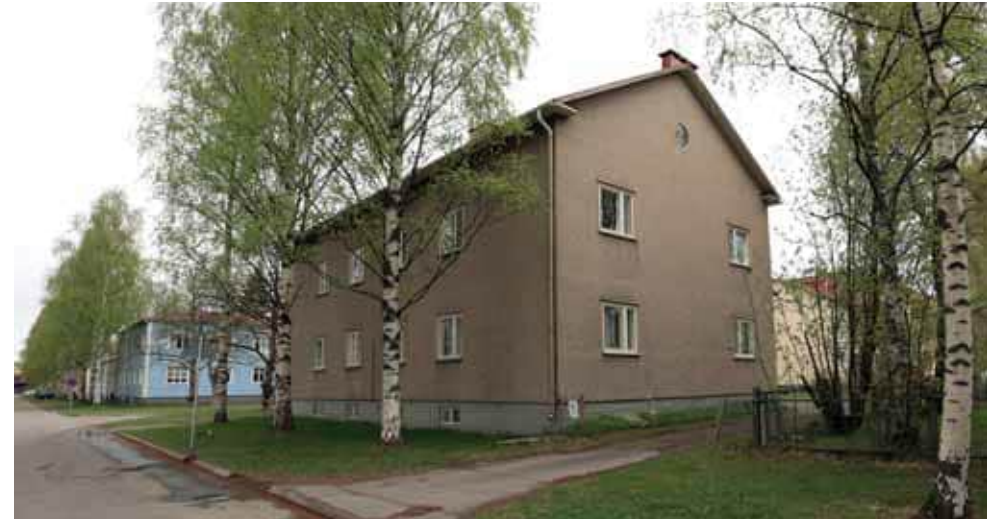
576. Karjakatu 15 päädyissä on ullakon alkuperäiset pyöreät ikkunat. (Kuva: Riitta Kosonen, Arkkitehtitoimisto Jorma Teppo Oy, 5/2021.)

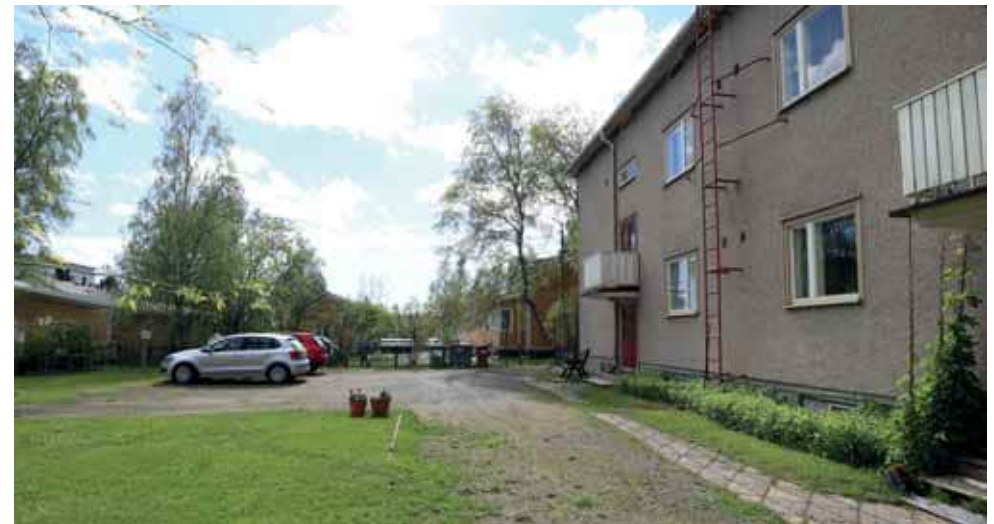
577. Karjakatu 15 pihan pintamateriaalit ovat perinteiset nurmi ja kivituhka. Tikkaat sijaitsevat keskeisesti julkisivussa. (Kuva: Riitta Kosonen, Arkkitehtitoimisto Jorma Teppo Oy, 5/2021.)

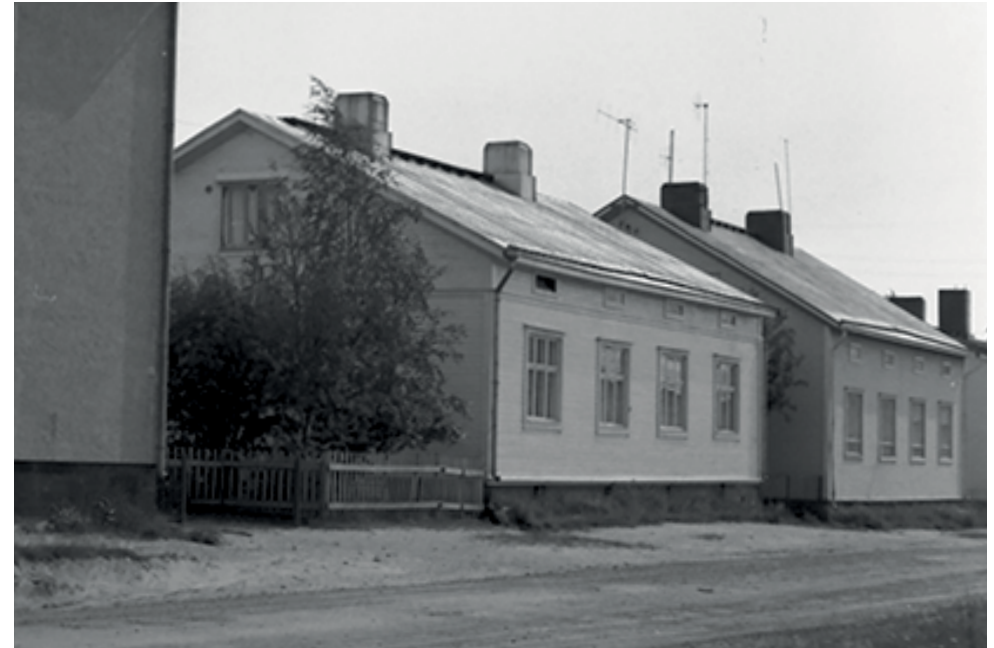
580. Karjakatu 17 ja 19 kuvattuna Puistikkokadun suunnasta. (Kuva: Pohjois-Pohjanmaan museo, kuvaaja Ahti Paulaharju, 1964.)

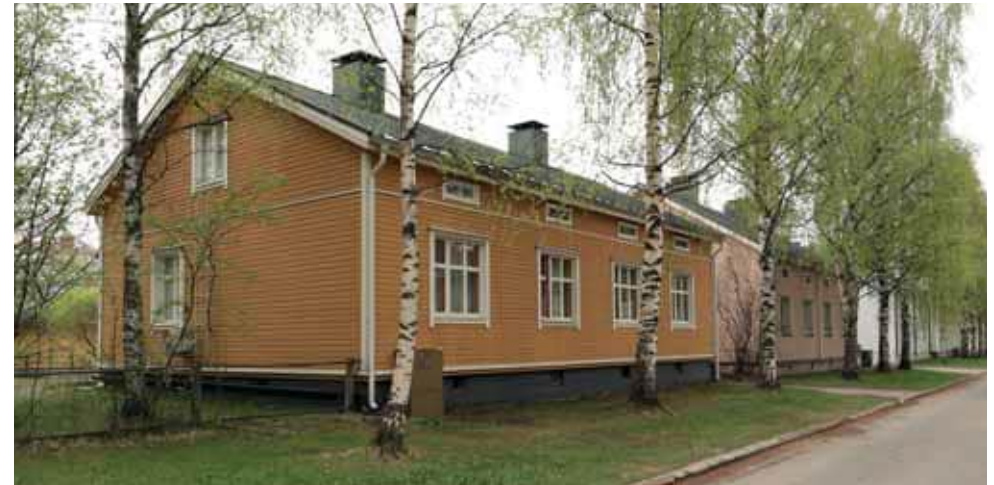
579. Karjakatu 17 ikkunat julkisivut on lisälämmöneristetty ja asuintilojen ikkunat uusittu. Vesikate on vaihdettu konesaumapeltikatteeksi. Karjakadun koivaja ei ollut vielä istutettu vuonna 1964. (Kuva: Riitta Kosonen, Arkkitehtitoimisto Jorma Teppo Oy, 5/2021.)

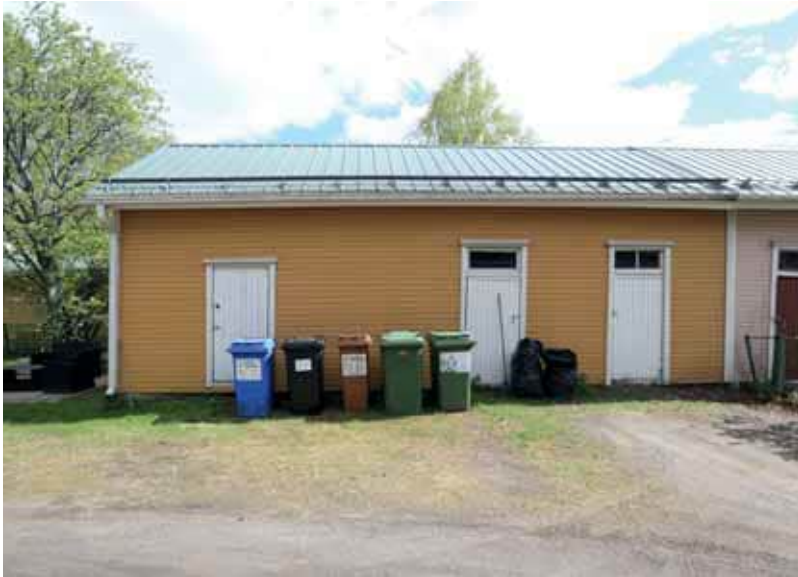
583. Karjakatu 17 piharakennusta on muutettu paljon. Piippu on purettu, ulko-ovet ja vesikate uusittu, kuisti rakennettu ja purettu sekä sisäänkäyntejä muutettu. (Kuva: Riitta Kosonen, Arkkitehtitoimisto Jorma Teppo Oy, 5/2021.)

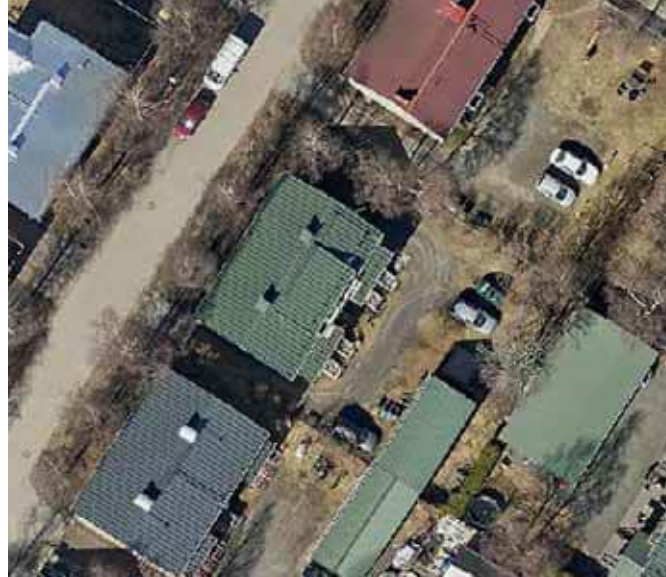
581. Tontin 265 piha-alue on säilynyt avoimena yhteispihana. Länsinurkan hyötypuutarha on muutettu paikoitusalueeksi. (Kuva: Ilmakuva 7.5.2020, Terratec Oy, Oulun kaupungin karttapalvelu)

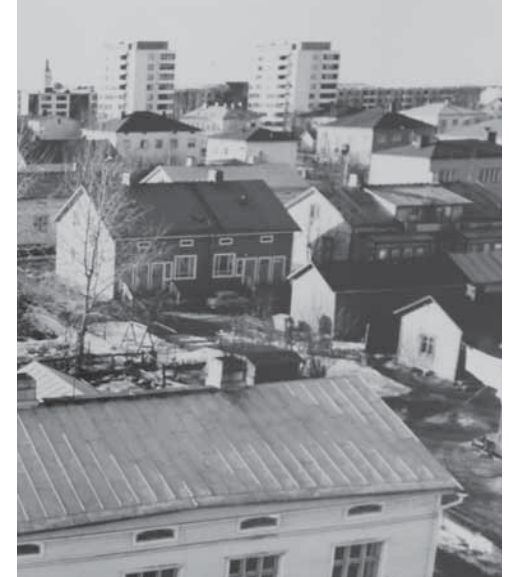
582. Karjakatu 17 on kuvassa oikeassa reunassa. Ullakon kattolipan nosto on tehty ja uudet kuistit lisätty. Kuva on otettu arviolta 1970-luvulla. (Kuva: Raksilan asukasyhdistys.)

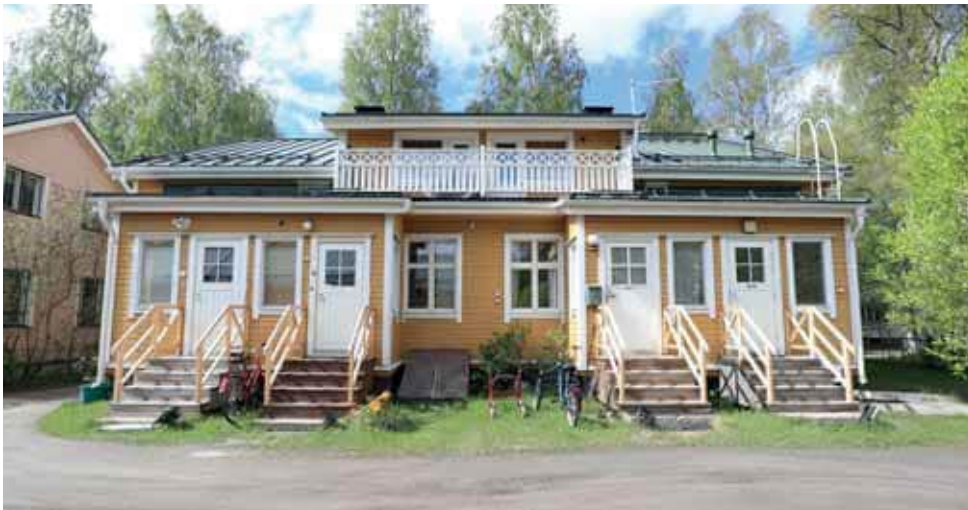
584. Kuistit ja lappeen nosto tehtiin 1950-luvulla. Sittemmin sisäänkäyntien sijainti on muutettu ja rakennettu parveke. (Kuva: Riitta Kosonen, Arkkitehtitoimisto Jorma Teppo Oy, 5/2021.)

- Ikkunat on vaihdettu puuikkunoina puitejako säilyttäen.
- Ulko-ovet on uusittu lasiaukollisina ja paneloituina puuovina, jotka mukailevat 1950-luvun laajennuksen tyyliä.
- Pihan puolelle kattolapteen noston pituudelle on tehty parveke, jossa koristeellinen rakennuksen muusta tyylistä poikkeava kaide.
- Kuistien sisäänkäyntejä ja ikkunoita on muutettu.
- Katto uusittu konesaumattuna peltikatteena.

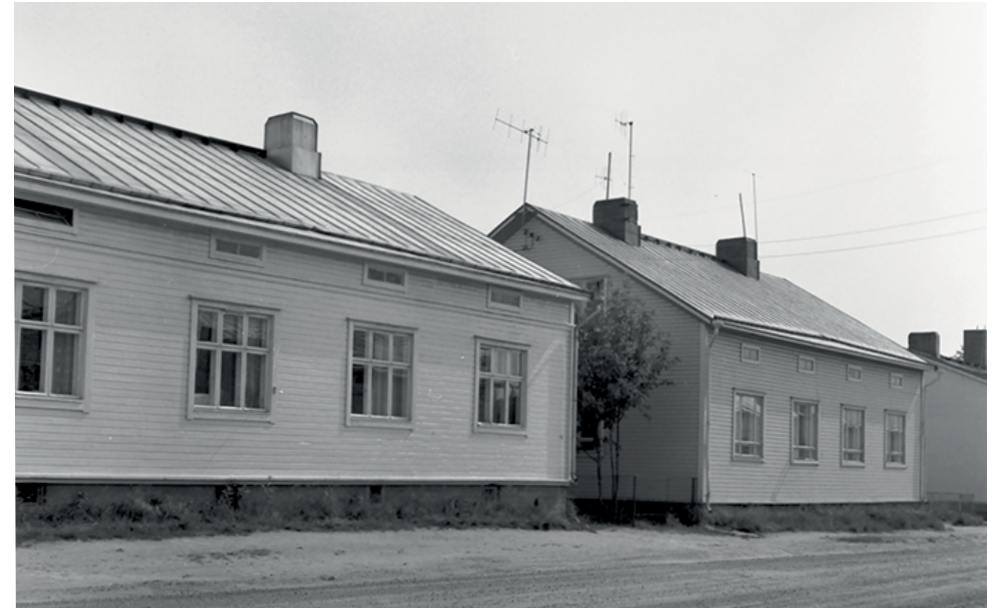
588. Karjakatu 19 kuvassa oikealla. Kerroslistaa ei ilmeisesti toteutunut. Julkisivuiltaan yhteneväisiin rakennuksiin saatiin hieman vaihtelua ikkunoita varioimalla. (Kuva: Pohjois-Pohjanmaan museo, kuvaaja Ahti Paulaharju, 1964.)

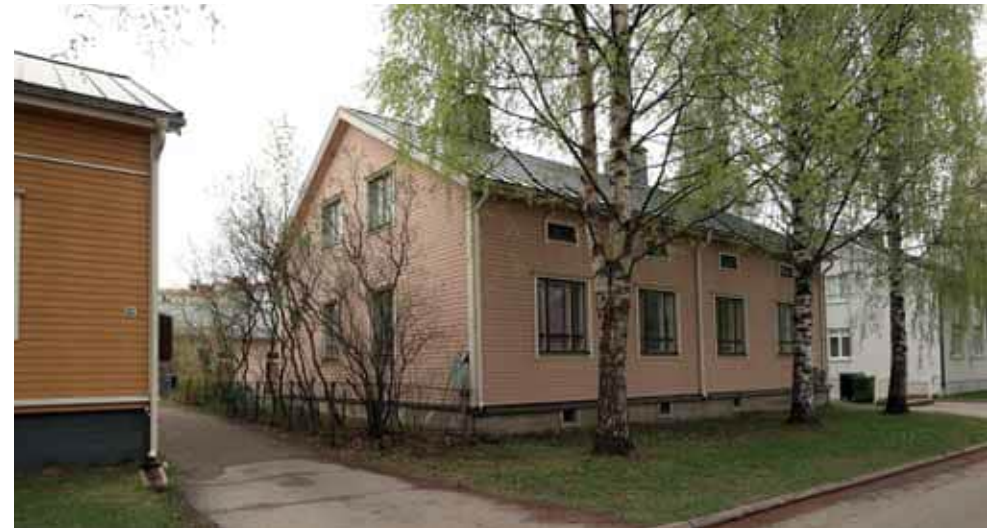
586. Karjakatu 19 ikkunat on vaihdettu vesilista on vaihtunut vesipelliksi ja katto konesaumatuksi peltikatteeksi. (Kuva: Riitta Kosonen, Arkkitehtitoimisto Jorma Teppo Oy, 5/2021.)

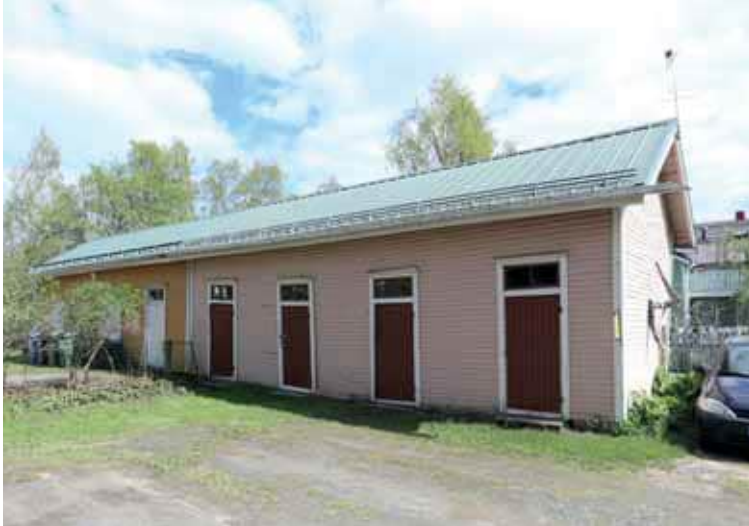
591. Karjakatu 19 piharakennuksen ulko-asu on säilynyt vesikatteen ja ulko-ovien vaihtamista lukuun ottamatta. (Kuva: Riitta Kosonen, Arkkitehtitoimisto Jorma Teppo Oy, 5/2021.)

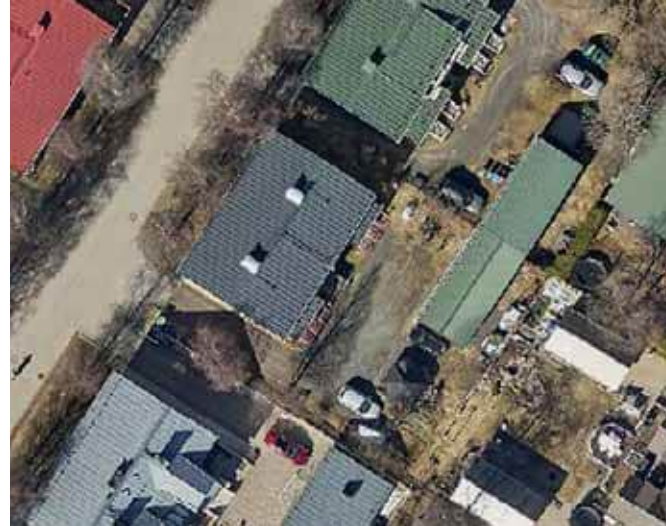
589. Tontin 266 piha-alue on säilynyt avoimena yhteispihana. Pihan pinnat ovat alkuperäisen kaltaiset. (Kuva: Ilmakuva 7.5.2020, Terratec Oy, Oulun kaupungin karttapalvelu)

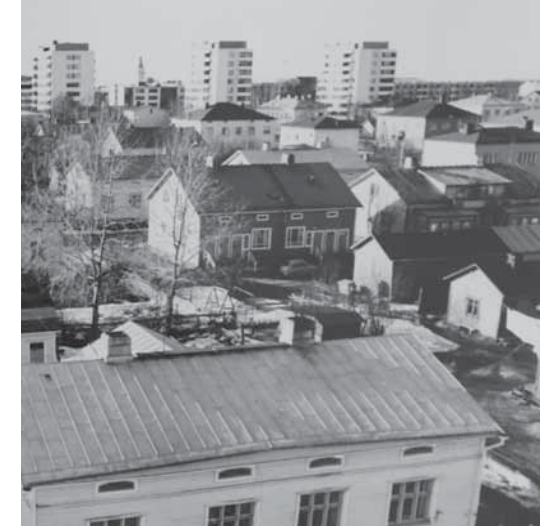
590. Karjakatu 19 on kuvassa keskellä. Väritys on vaihtunut tummaksi verrattuna vuoteen 1964. Valkoiset vuorilaudat kehystävät ikkunat ja lasiaukolliset ulko-ovet. Kuva on otettu arviolta 1970-luvulla. (Kuva: Raksilan asukasyhdistys.)

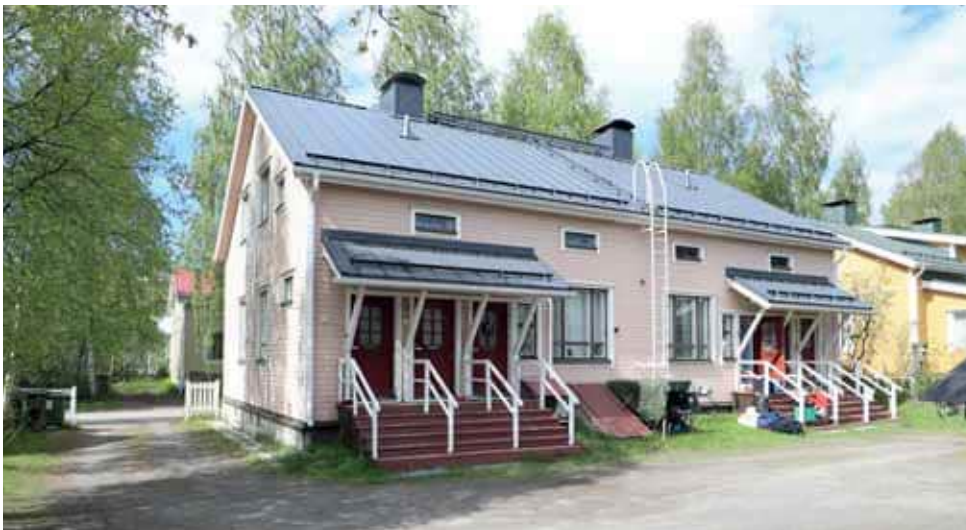
592. Karjakatu 19 on ainoa Puu-Raksilan kuistittomana pysynyt pientalo. Sisäänkäyntien päälle on kuitenkin rakennettu katokset Ulko-ovet ja asuinkerroksen ikkunat on vaihdettu. (Kuva: Riitta Kosonen, Arkkitehtitoimisto Jorma Teppo Oy, 5/2021.)

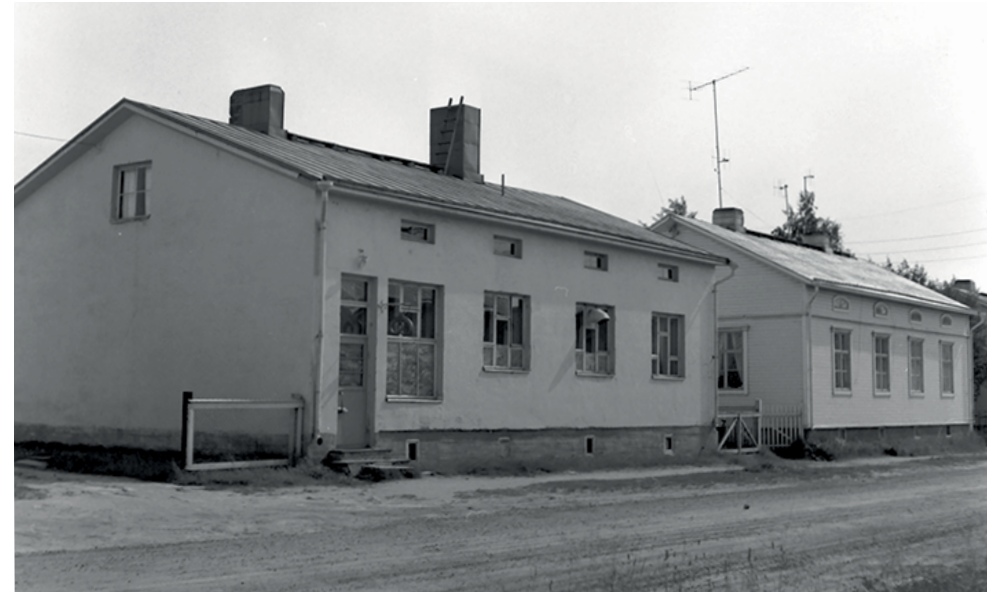
595. Karjakatu 21 kuvassa vasemmalla. 1960-luvulla julkisivu näyttää olevan alkuperäisen suunnitelman mukainen. (Kuva: Pohjois-Pohjanmaan museo, kuvaaja Ahti Paulaharju, 1964.)

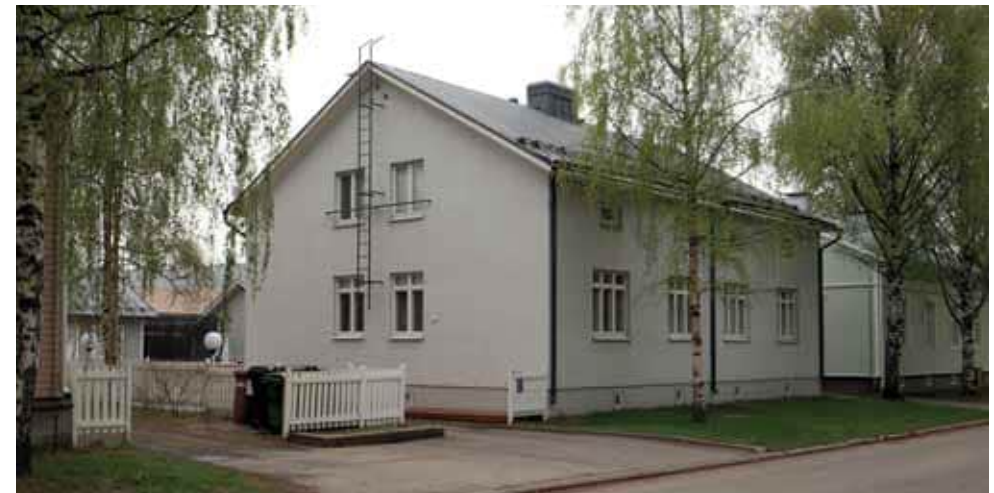
596. Karjakatu 21 on purettu ja rakennettu uudestaan 2000-luvulla. Nykyinen asuintalo on kookkaampi kuin alkuperäinen leipomorakennus oli. (Kuva: Riitta Kosonen, Arkkitehtitoimisto Jorma Teppo Oy, 5/2021.)

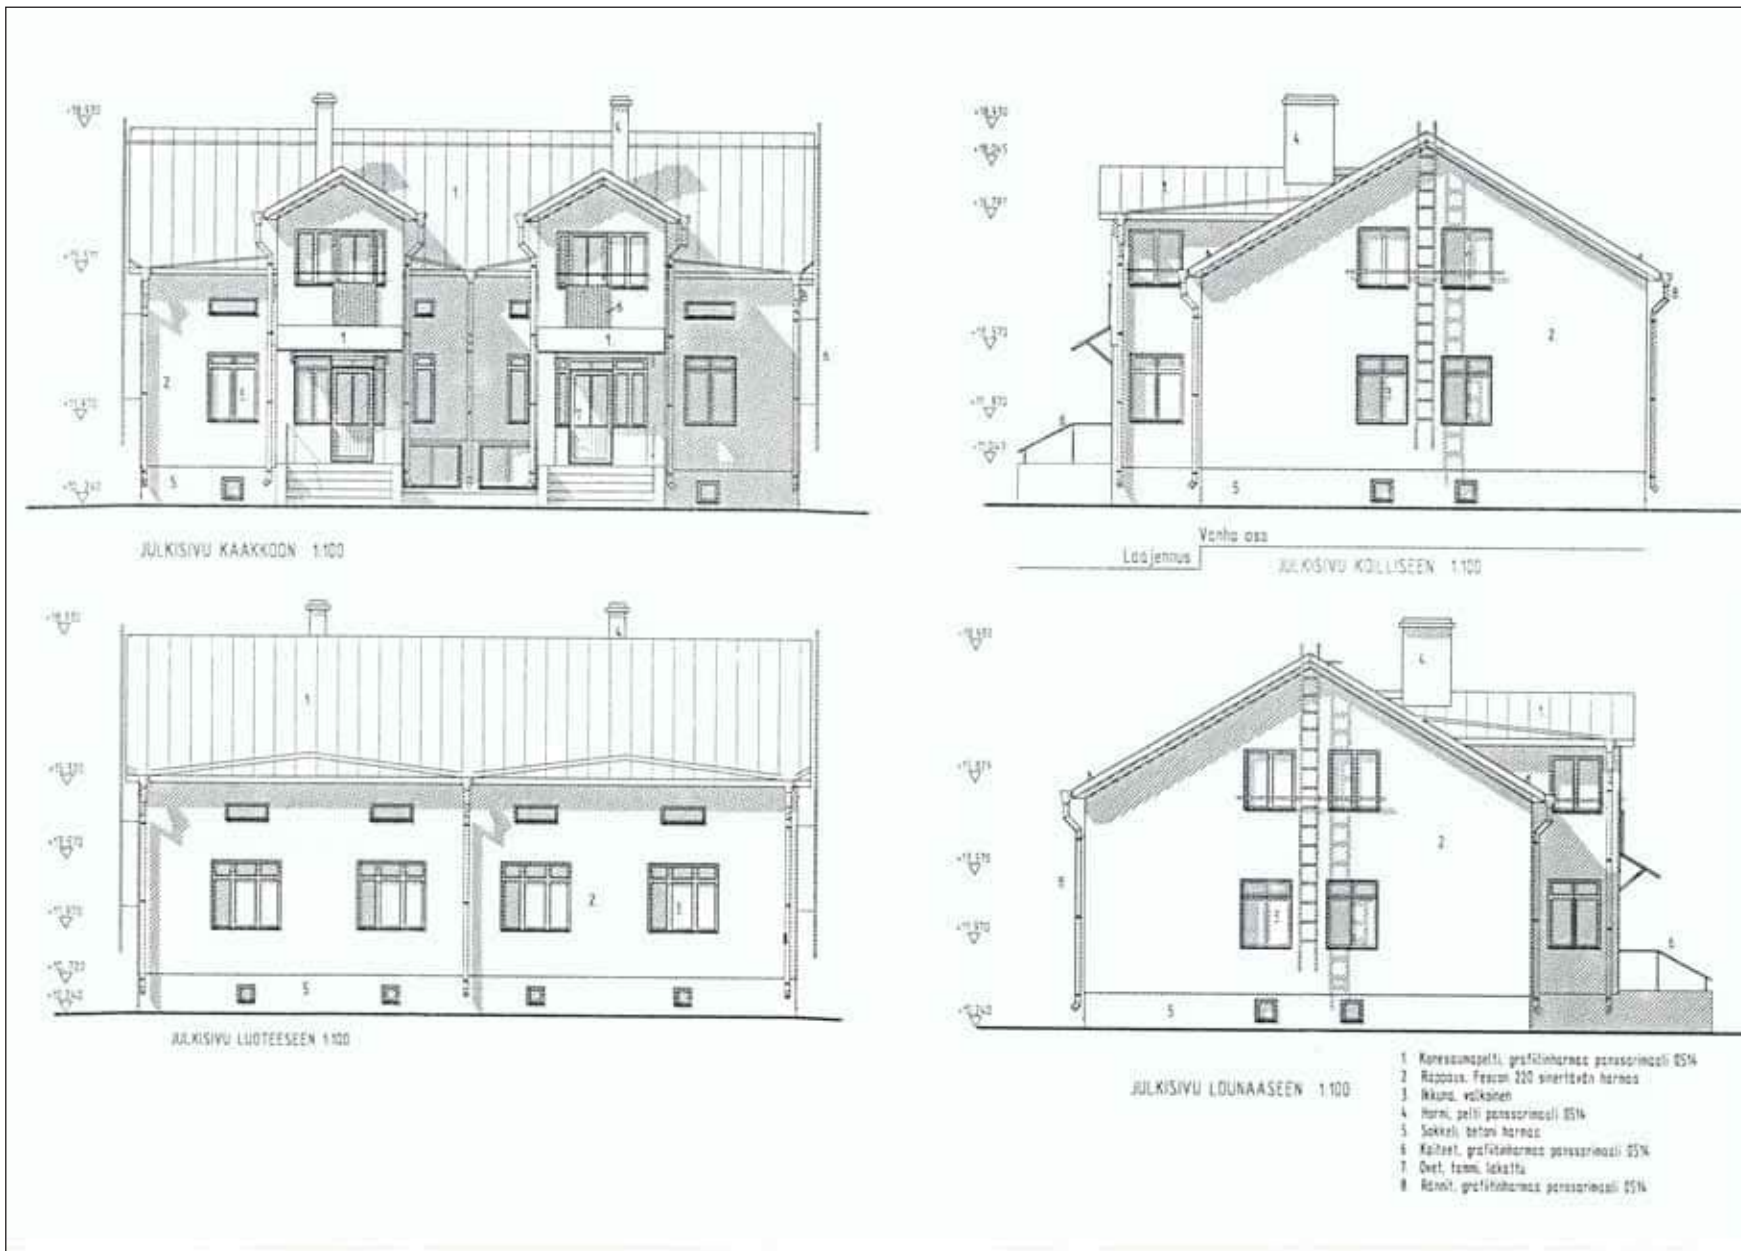
597. Karjakatu 21:n uudisrakennuksen lupajulkisivut vuodelta 2003. Rakennus on saanut vaikutteita Puu-Raksilan vanhoista puutaloista. Rapatut tiiliseinät, peltikatto ja pohjan mittasuhteet ovat muistumiaa edeltäjästään, vaikka muutoin rakennus poikkeaaakin tontin alkuperäisestä leipomosta. (Piirustukset: Oulun kaupunginarkisto)

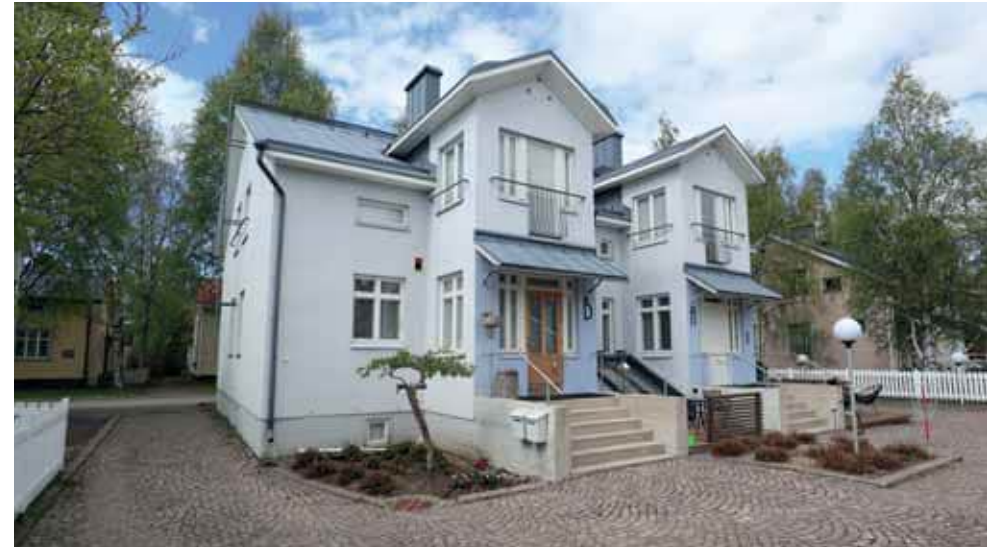
598. Karjakatu 21 pihan puolella ovat korkeat kuistit sisäänkäyntikatoksineen. Kuistien väliin jäävä lasikate tuo valoa kellaritiloihin. Poikkeuksellinen materiaali, korkeus, kivettypiha sekä moderni toteutus erottavat rakennuksen naapureistaan. (Kuva: Riitta Kosonen, Arkkitehtitoimisto Jorma Teppo Oy, 5/2021.)

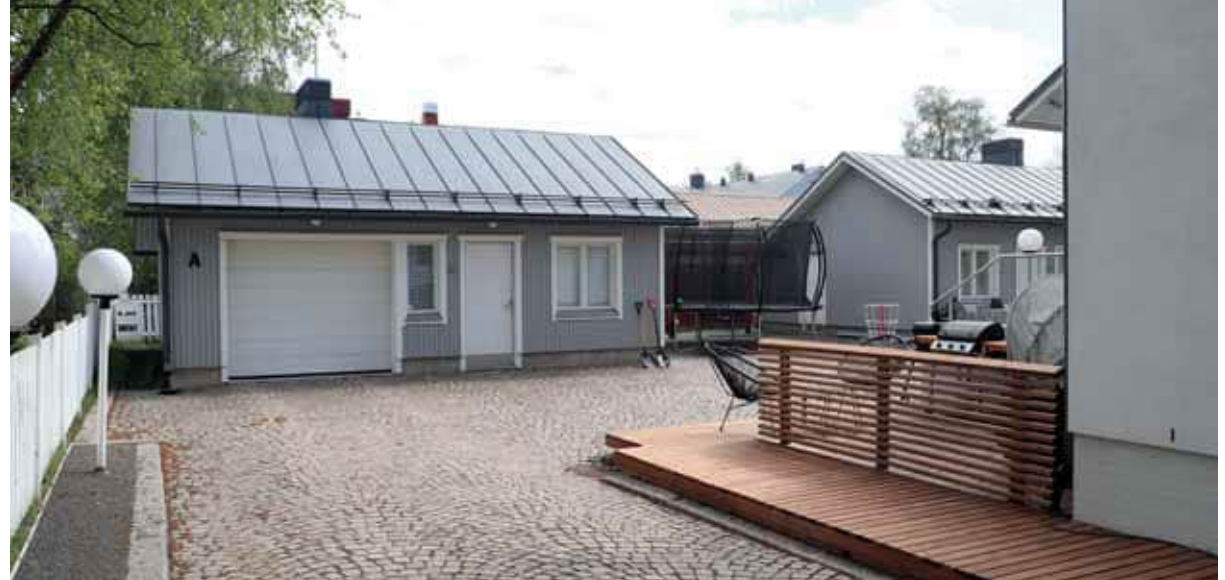
602. Karjakatu 21 piharakennukset sijoittuvat tontin nurkkiin. Koko piha alue on kivetty noppakivillä. (Kuva: Riitta Kosonen, Arkkitehtitoimisto Jorma Teppo Oy, 5/2021.)

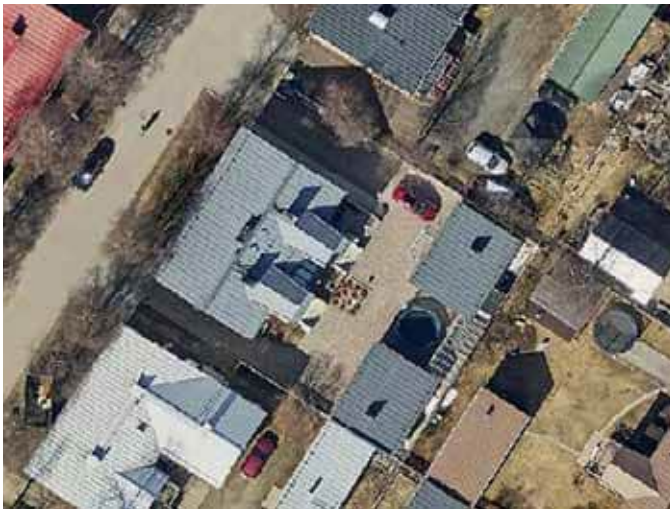
600. Tontille 267 on rakennettu kaksi piharakennusta ja koko piha on kivetty. Kasvillisuutta ei ole lähes lainkaan, mutta sitä ei ilmakuviin perusteella ole ennenkään juuri ollut. (Kuva: Ilmakuva 7.5.2020, Terratec Oy, Oulun kaupungin karttapalvelu)

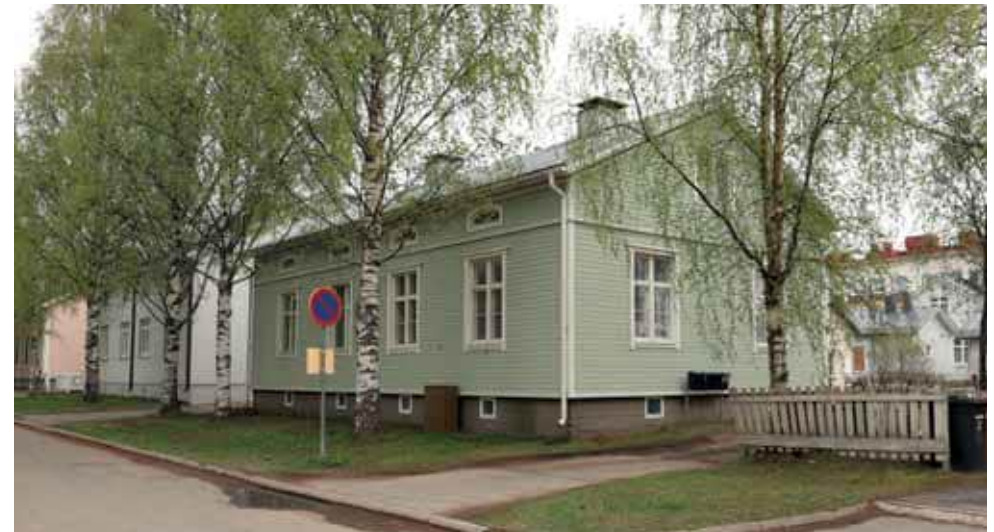
606. Karjakatu 23 katujulkisivun ominaispiirteet ovat säilyneet. Asuintilojen ikkunat on uusittu puittejako säilyttäen. Puitteiden dimensiot ovat lähellä alkuperäistä. (Kuva: Riitta Kosonen, Arkkitehtitoimisto Jorma Teppo Oy, 5/2021.)

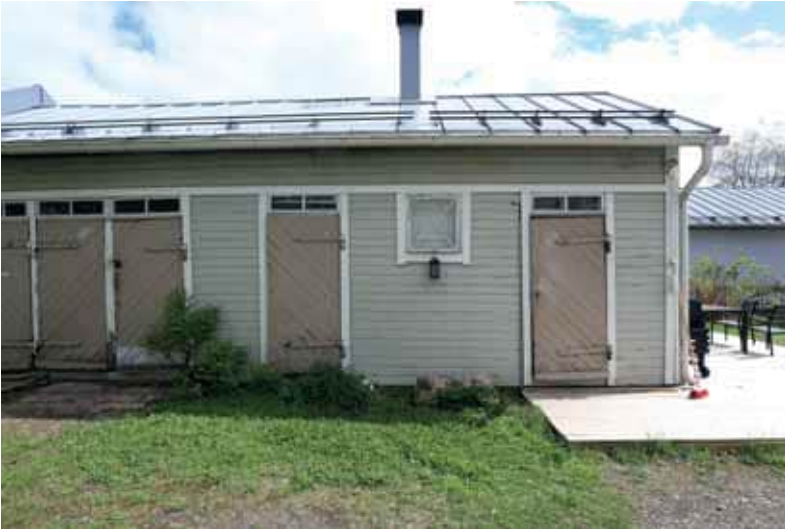
609. Karjakatu 23 piharakennuksen alkuperäiset ominaispiirteet ovat säilyneet. Katto on uusittu ja mahdollisesti yksi sisäänkäynti lisätty. (Kuva: Riitta Kosonen, Arkkitehtitoimisto Jorma Teppo Oy, 5/2021.)

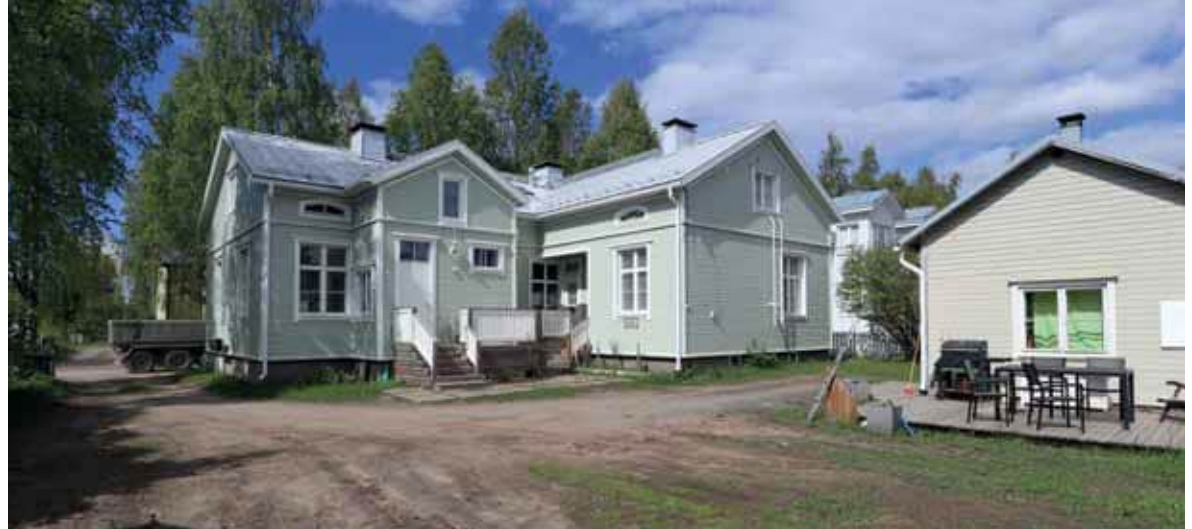
610. Karjakatu 23 tyyli ja ominaispiirteet ovat tunnistettavissa pihan puolella, vaikka rakennusosia on uusittu tyylistä poikkeavina. Kuistin ylimääräiseksi käynyt sisäänkäynti on poistettu. (Kuva: Riitta Kosonen, Arkkitehtitoimisto Jorma Teppo Oy, 5/2021.)

- Ikkunat on vaihdettu puitejako säilyttäen.
- Ulko-ovet on vaihdettu rakennuksen tyylistä poikkeavina.
- Vesikatto on uusittu saumattuna peltikatteena. Räystäskourut ja syöksytorvet ovat uusia. L-sisäänkäynnin katos on uusittu.
- Rakennus on ilmeisesti lisälämmöneristetty.

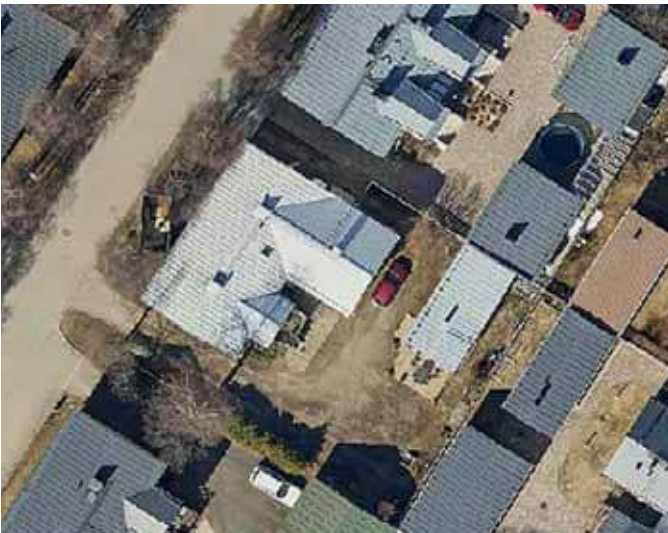
608. Tontin 268 pihan luonne on säilynyt avoimena yhteispihana. Pintamateriaalit ovat perinteiset nurmi ja kivituhka. Tontin eteläreunalla on kuusiaita ja koivuistutuksia (Kuva: Ilmakuva 7.5.2020, Terratec Oy, Oulun kaupungin karttapalvelu)

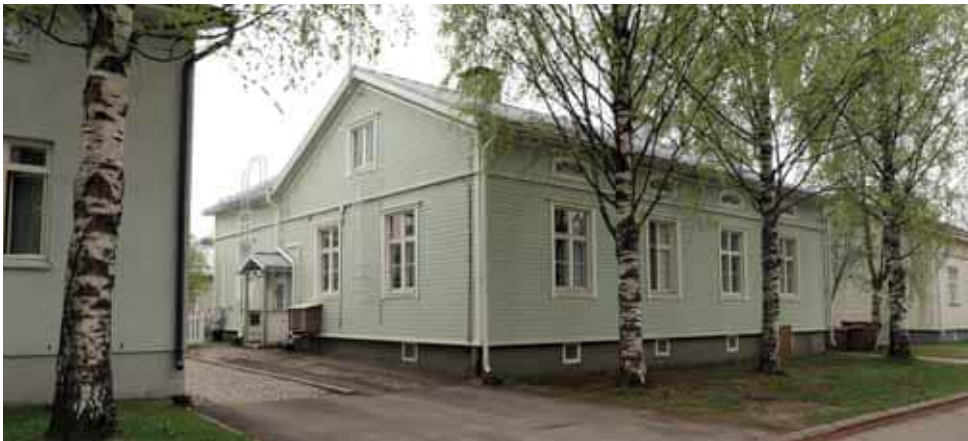
611. Karjakatu 23 nurkka-asunnon sisäänkäynnin päälle on lisätty katos. Haukkaikkunat ovat alkuperäiset. (Kuva: Riitta Kosonen, Arkkitehtitoimisto Jorma Teppo Oy, 5/2021.)

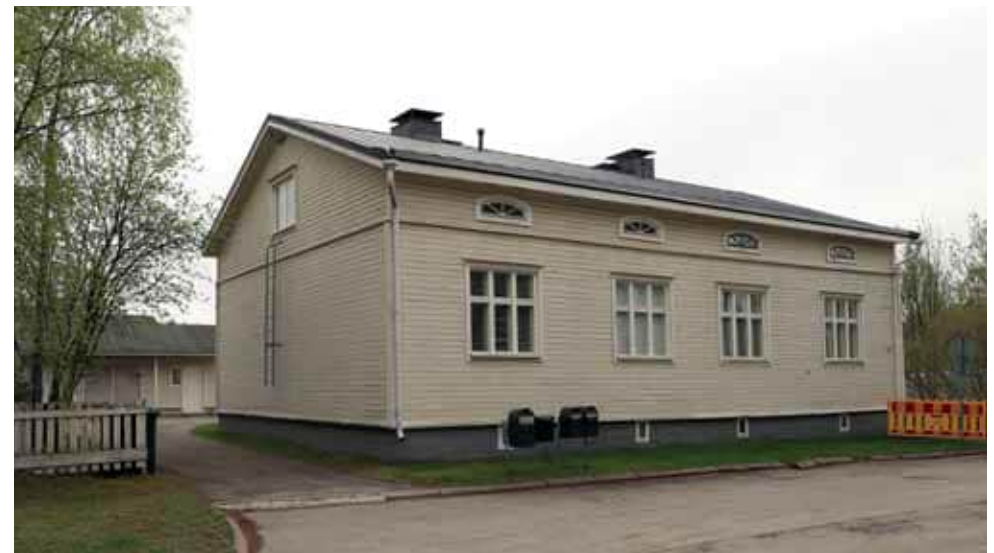
613. Karjakatu 25:n katujulkisivu on säilynyt alkuperäisen mukaisena. Haukka-ikkunat ja kellarin ikkunat ovat alkuperäisiä tai alkuperäisen mukaisia. Pääkerroksen ja ullakon päädyn ikkunat on uusittu. (Kuva: Riitta Kosonen, Arkkitehtitoimisto Jorma Teppo Oy, 5/2021.)

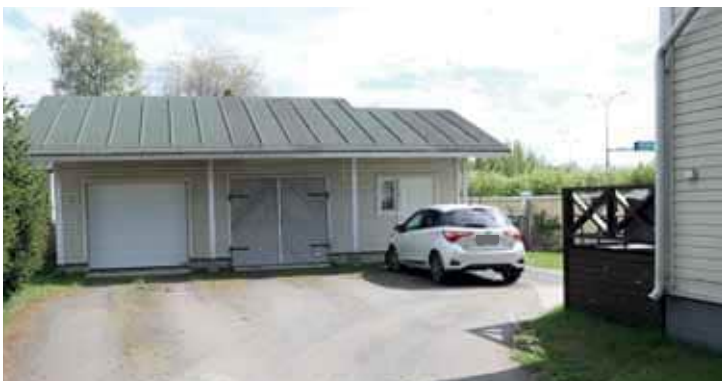
616. Karjakatu 25:n piharakennuksen vinopaneloidut ovat tontin rakentumisajan tyylliset. HDF-pintaist ovet poikkeavat tyylistä. (Kuva: Riitta Kosonen, Arkkitehtitoimisto Jorma Teppo Oy, 5/2021.)

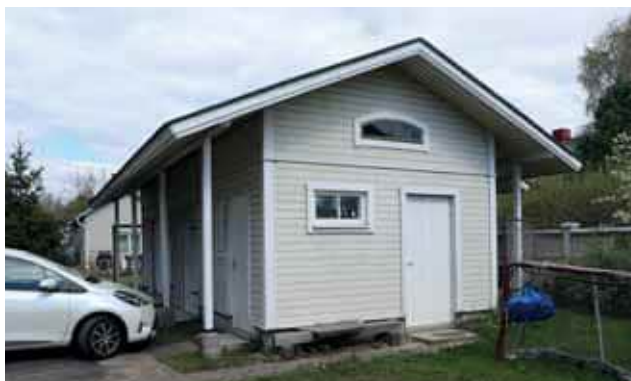
617. Piharakennuksessa on huomiota herättävän pitkät räystäät. (Kuva: Riitta Kosonen, Arkkitehtitoimisto Jorma Teppo Oy, 5/2021.)

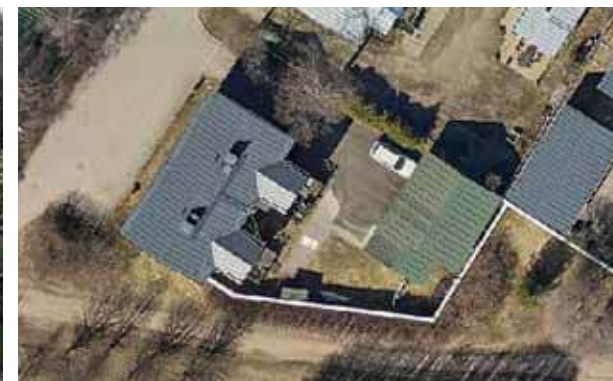
615. Tonttia 269 on lohkaistu Kajaanintien alta. Pienentyneen pihan luonne on muuttunut myös suurentuneen piharakennuksen ja korkean liikenteen suoja-aidan vuoksi. (Kuva: Ilmakuva 7.5.2020, Terratec Oy, Oulun kaupungin karttapalvelu)

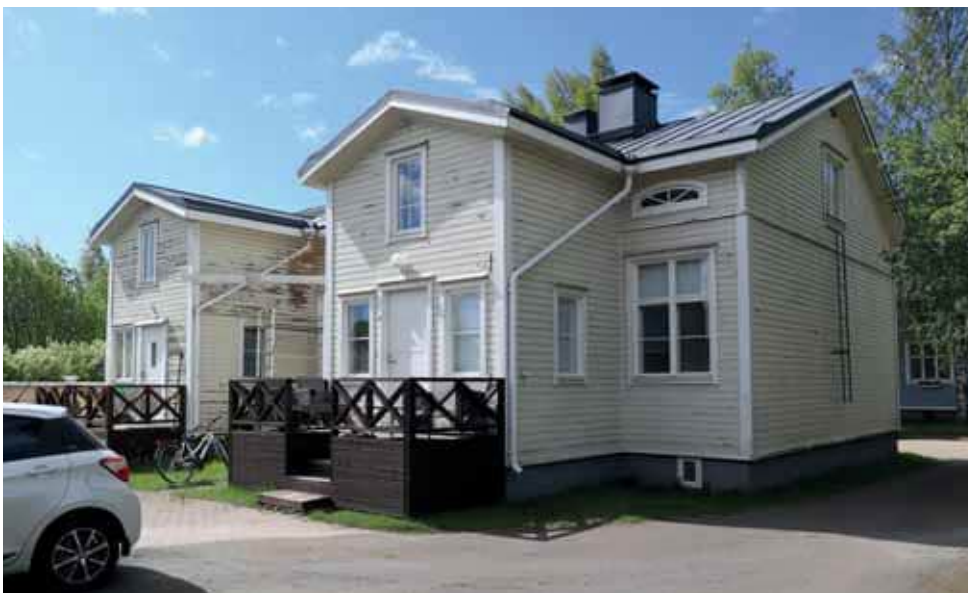
618. Karjakatu 25:n alkuperäinen tyyli on vielä selvästi tunnistettavissa, vaikka rakennusosia on uusittu tyylistä poikkeavina. (Kuva: Riitta Kosonen, Arkkitehtitoimisto Jorma Teppo Oy, 5/2021.)

- Ikkunat vaihdettu puitejako säilyttäen todennäköisesti 2000-luvun peruskorjauksen yhteydessä.
- Katto on uusittu saumattuna peltikatteena.

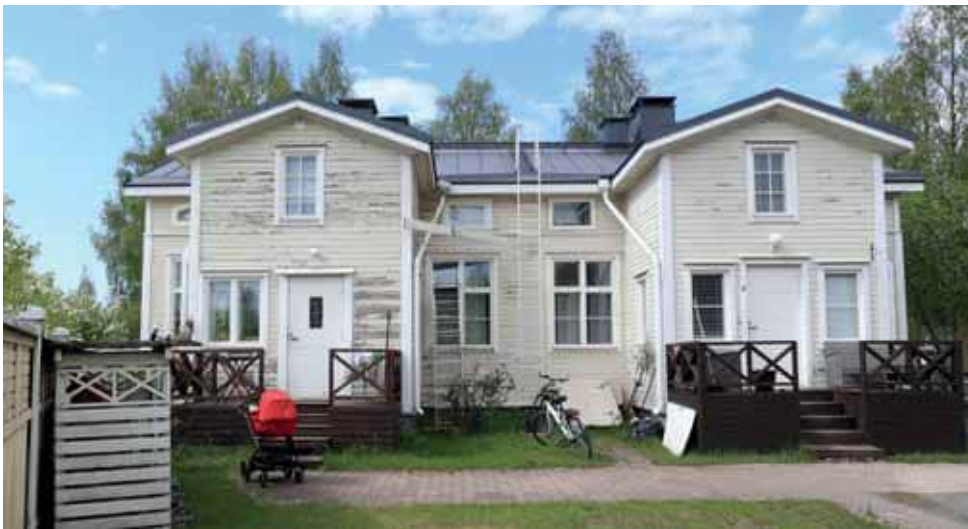
619. Karjakatu 25:n pihan puolella kuistien sisäänkäyntejä on muutettu ja ullakon haukkaikkunat suurennettu. Kainuuntie on leikannut tontista siivun rakennuksen ulkoseinää viistäen. (Kuva: Riitta Kosonen, Arkkitehtitoimisto Jorma Teppo Oy, 5/2021.)

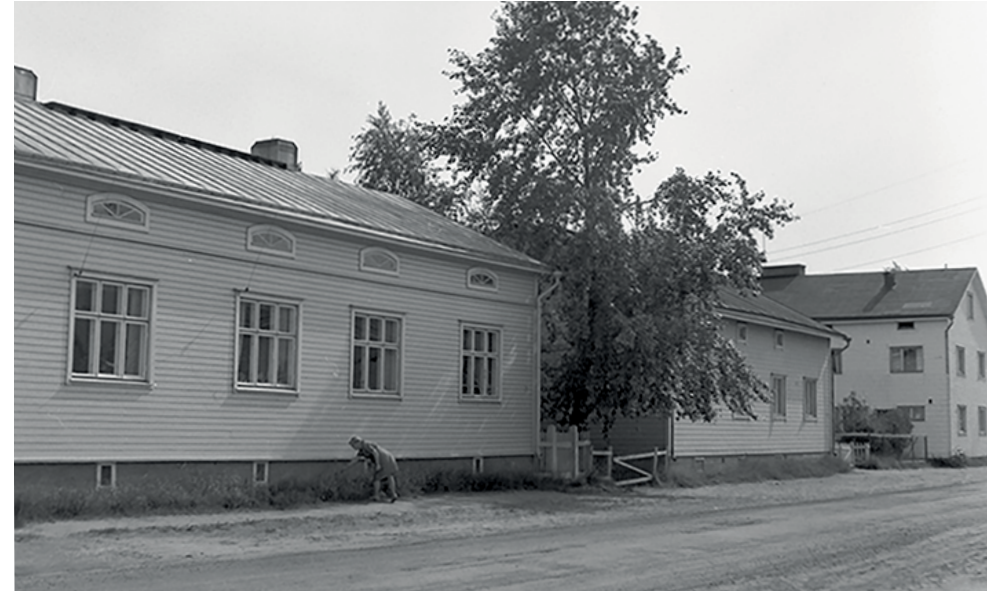
621. Karjakatu 27 kuvassa keskimmäisenä osin koivun takana. Kuvassa erottuu vaakapanelointi ja katto, joka toteutui ilmeisesti kolmiorimahuopakatteena. (Kuva: Pohjois-Pohjanmaan museo, kuvaaja Ahti Paulaharju, 1964.)

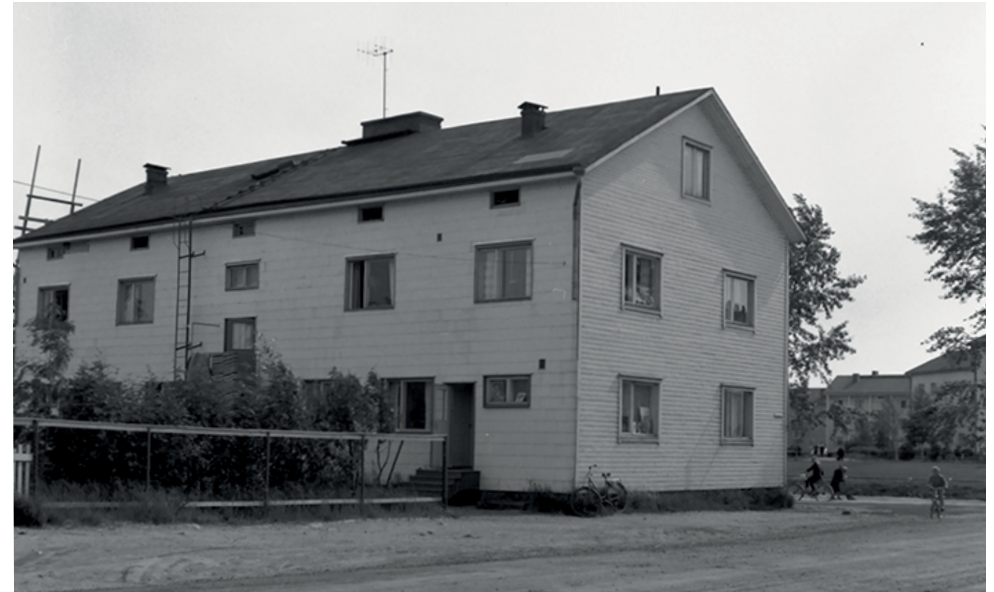
623. Karjakatu 29 näyttäisi massaltaan ja aukotukseltaan toteutuneen suunnitelmien mukaisesti. Pystyhirsirunkoinen rakennus verhoiltiin kuitenkin rappauksen sijasta kadun puolelta vaakalau-doituksella ja pihan puolelta mineriittilevyillä. Vesikatteeksi ei laitettu tiilikattoa vaan tavallinen huopakate. Tonttia ympäröi korkea metalliverkkoaita. Taustalla näkyvät Karjasillan kerrostalot. (Kuva: Pohjois-Pohjanmaan museo, kuvaaja Ahti Paulaharju, 1964.)

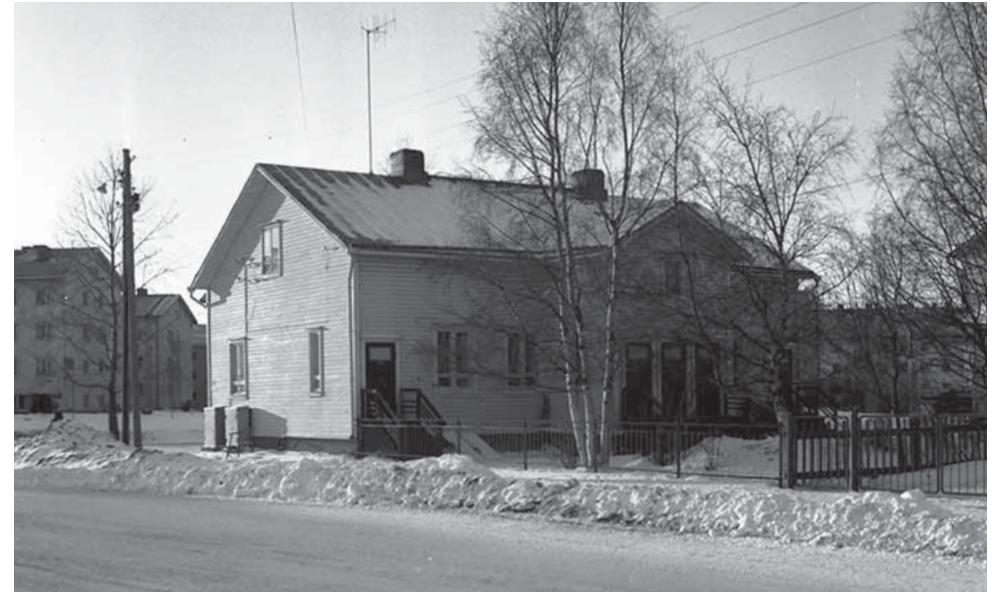
625. Teuvo Pakkalan katu 30. Kerroslistaa ja ovien yläikkunoita ei ilmeisesti toteutettu. Kuistin keskelle on lisätty kolmas ovi, joka johtaa ullakon asuntoihin. (Kuva: Pohjois-Pohjanmaan museo, kuvaaja Ahti Paulaharju, 1964.)

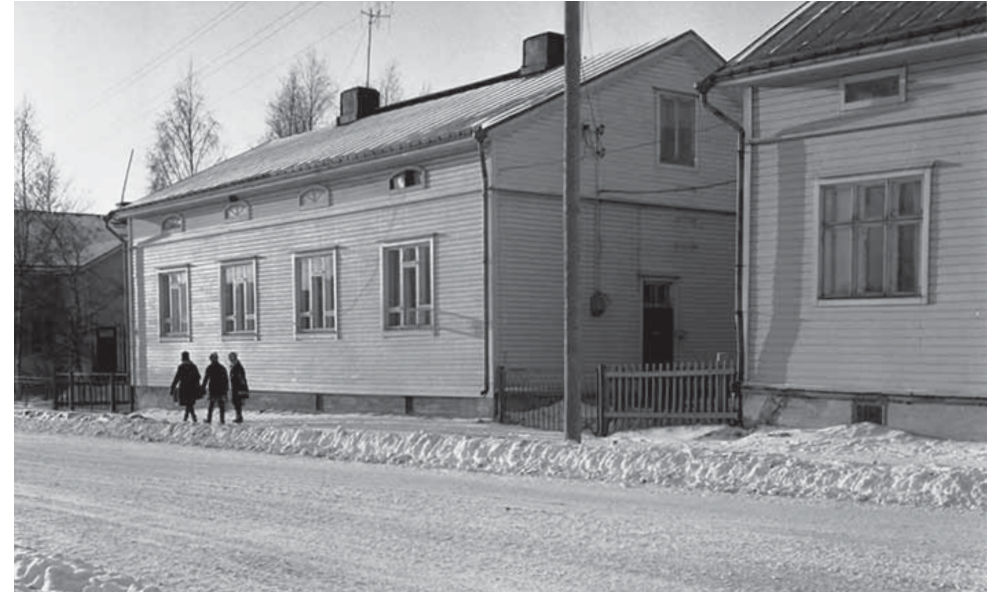
628. Teuvo Pakkalan katu 28 kuvassa vasemmalla. Hellahuonee sisäänkäynti erottuu rakennuksen päädyssä. Matalalta paistava aurinko tuo julkisivun yksityiskohdat selvästi esiin. (Kuva: Pohjois-Pohjanmaan museo, kuvaaja Ahti Paulaharju, 1964.)

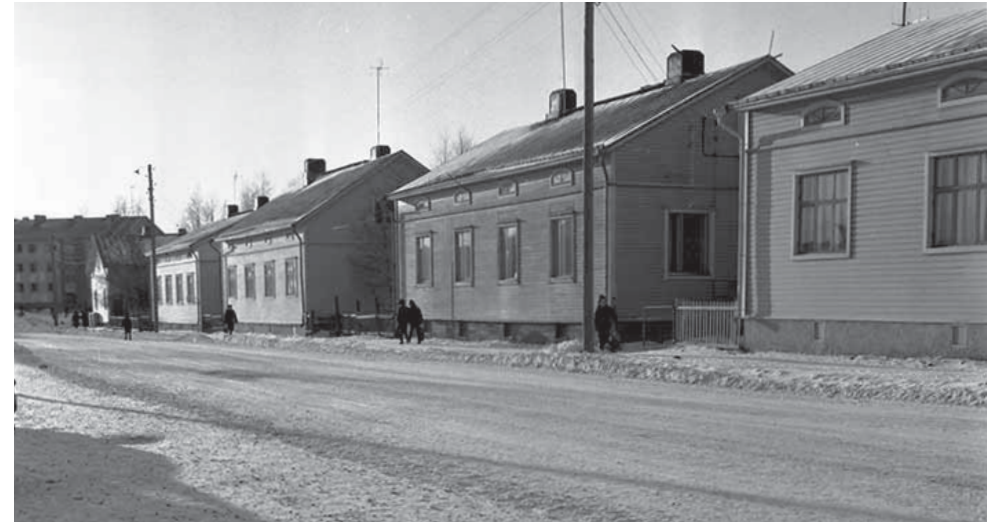
630. Teuvo Pakkalan katu 22–30. Tontin 274 rakennus kuvassa kolmas oikealta. (Kuva: Pohjois-Pohjanmaan museo, kuvaaja Ahti Paulaharju, 1964.)

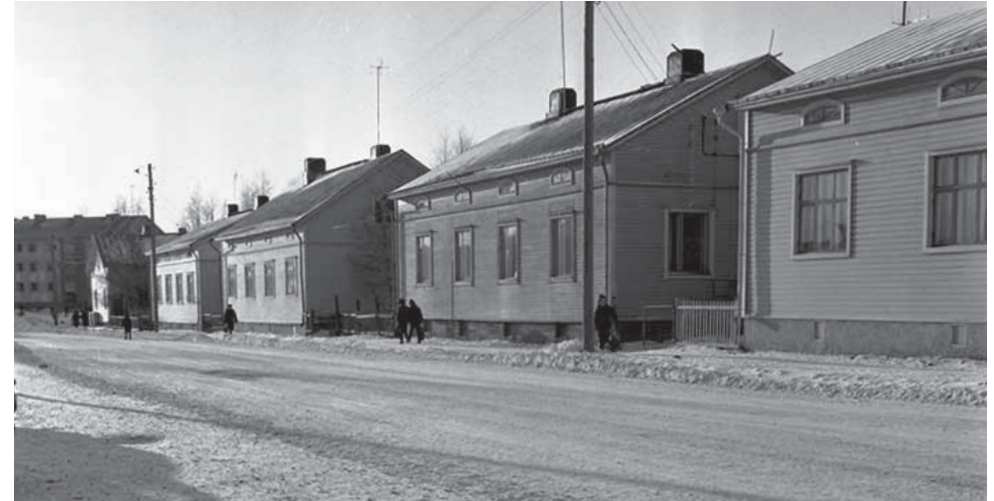
634. Teuvo Pakkalan katu 22–30. Tontin 275 rakennus on kuvassa toinen oikealta. (Kuva: Pohjois-Pohjanmaan museo, kuvaaja Ahti Paulaharju, 1964.)

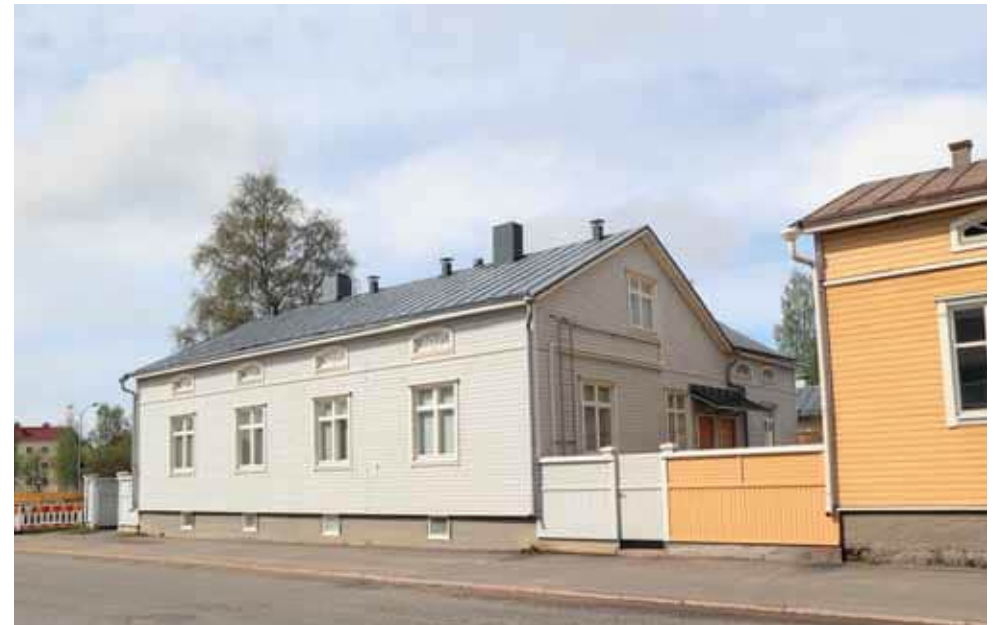
633. Teuvo Pakkalan katu 24 ikkunat on palautettu lähemmäksi alkuperäistä tyyliä. Sisäänkäyntikatus ja toinen ovi ovat 2000-luvun lisäykset. Liikenteeltä suojaa korkea puuaita. (Kuva: Riitta Kosonen, Arkkitehtitoimisto Jorma Teppo Oy, 5/2021.)
