Puu-Raksila

RAKENNUSHISTORIASELVITYS

Liite 1

Tonttikohtaiset ominaispiirteiden, muutosten, nykytilan selvitykset ja säilyneisyyden arviointi

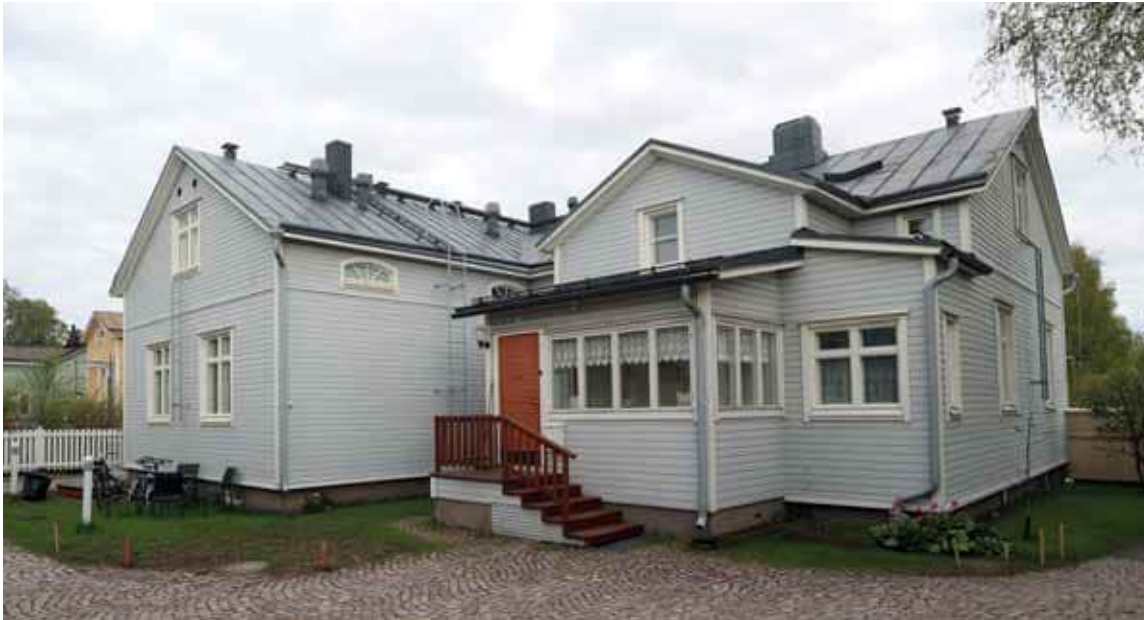
636. Jälleenrakennuskauden henkinen kuisti on 2000-luvun laajennus. (Kuva: Riitta Kosonen, Arkkitehtitoimisto Jorma Teppo Oy, 5/2021.)

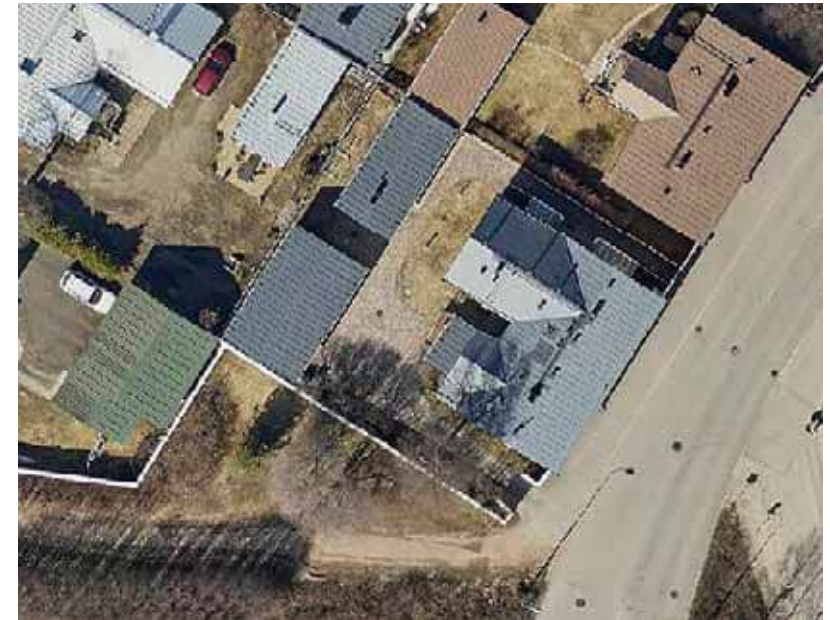
635. Tontin 275 pihalle on rakennettu kaksi piharakennusta ja ajoväylälle on ladottu noppakiveys. (Kuva: Ilmakuva 7.5.2020, Terratec Oy, Oulun kaupungin karttapalvelu)

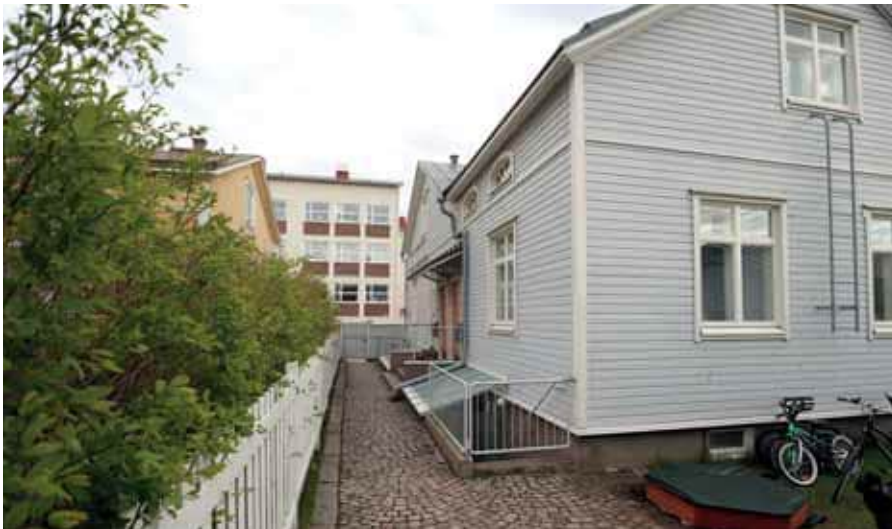
637. Pohjoissivulla sijaitsevat asuntojen sisäänkäynnit ja 2000-luvulla lisätyt kellaritilojen lasikatetut uloskäynnit. (Kuva: Riitta Kosonen, Arkkitehtitoimisto Jorma Teppo Oy, 5/2021.)

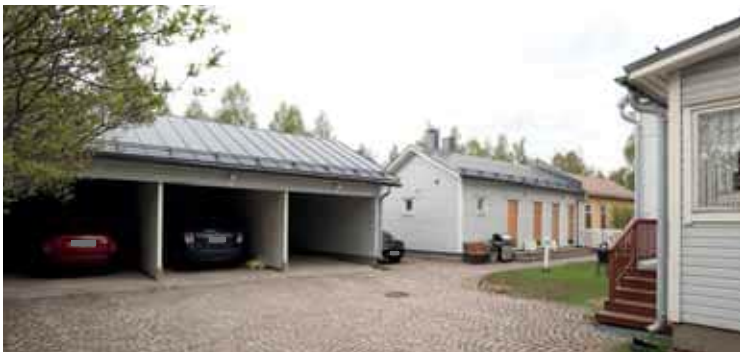
638. Teuvo
Pakkalan katu 24
piharakennukset
ovat 2000-luvun
jälkipuoliskolla
rakennetut. (Kuva:
Riitta Kosonen,
Arkkitehtitoimisto
Jorma Teppo Oy,
5/2021.)

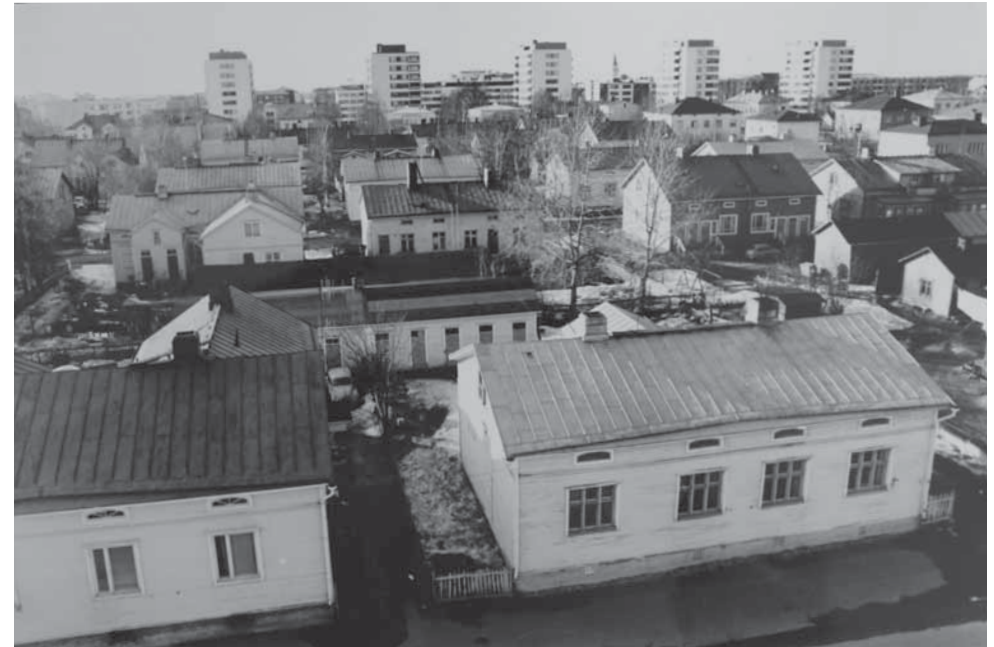
641. Teuvo Pakkalan katu 22 etualalla oikealla kuvattuna 1970-luvulla. (Kuva: Raksilan perinneyhdistys.)

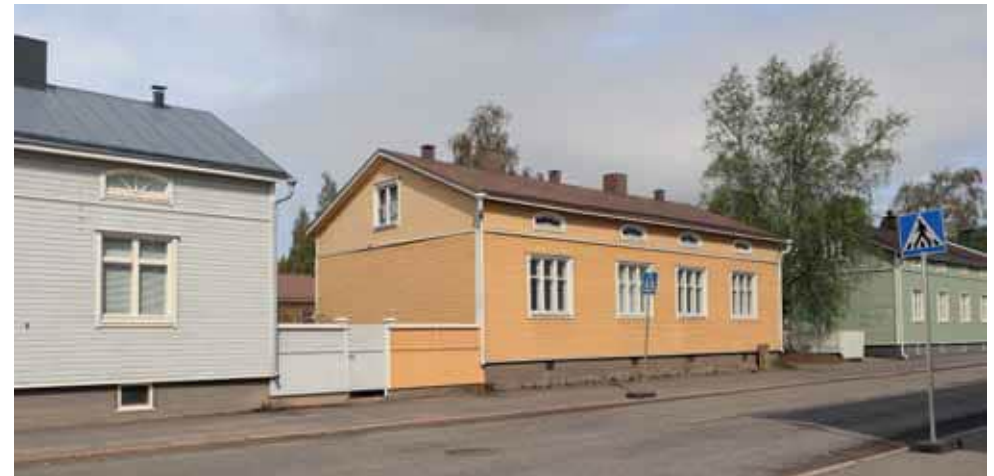
639. Teuvo Pakkalan katu 22 on säilynyt kadun puolelta pitkälti alkuperäisen mukaisena. Asuintiljen ikkunat on uusittu. kuvattuna. (Kuva: Riitta Kosonen, Arkkitehtitoimisto Jorma Teppo Oy, 5/2021.)

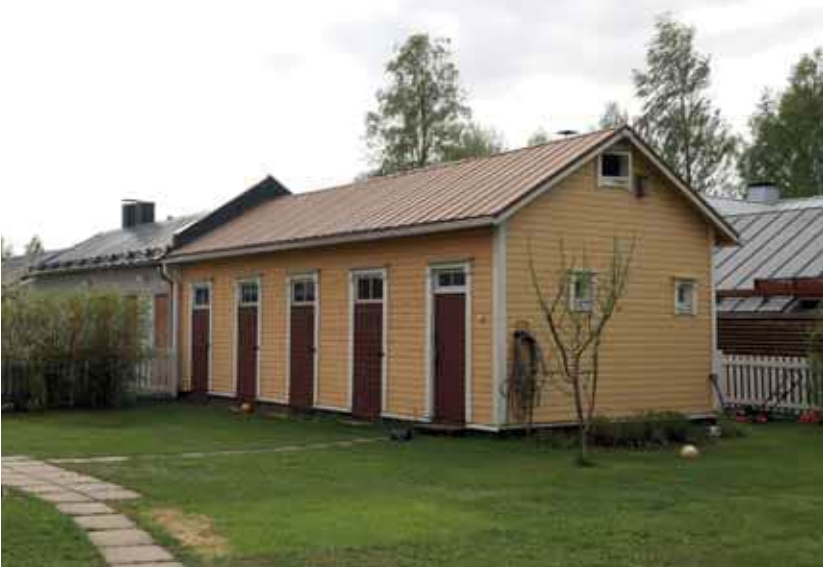
643. Teuvo Pakkalan katu 22 talousrakennuksen alkuperäiset ominaispiirteet ovat säilyneet. (Kuva: Riitta Kosonen, Arkkitehtitoimisto Jorma Teppo Oy, 5/2021.)

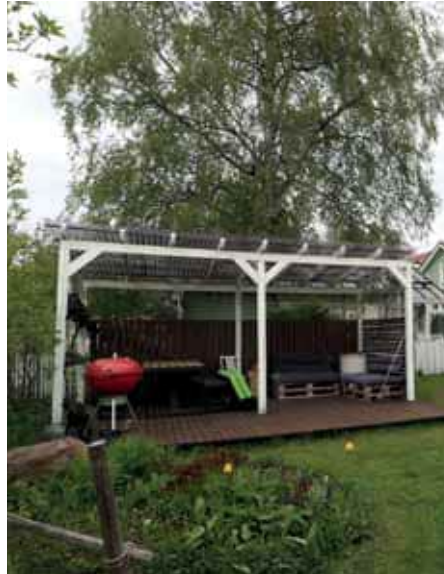
644. Uudehko valokatteinen pergola. (Kuva: Arkkitehtitoimisto Jorma Teppo Oy, 5/2021.)

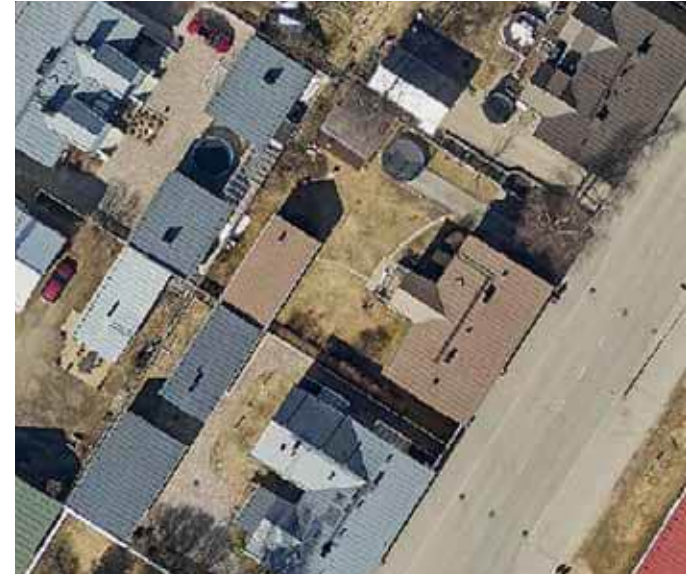
642. Tontin 276 piha-alue on säilynyt luonteeltaan vastaavana kuin 1960-luvulla. (Kuva: Ilmakuva 7.5.2020, Terratec Oy, Oulun kaupungin karttapalvelu)

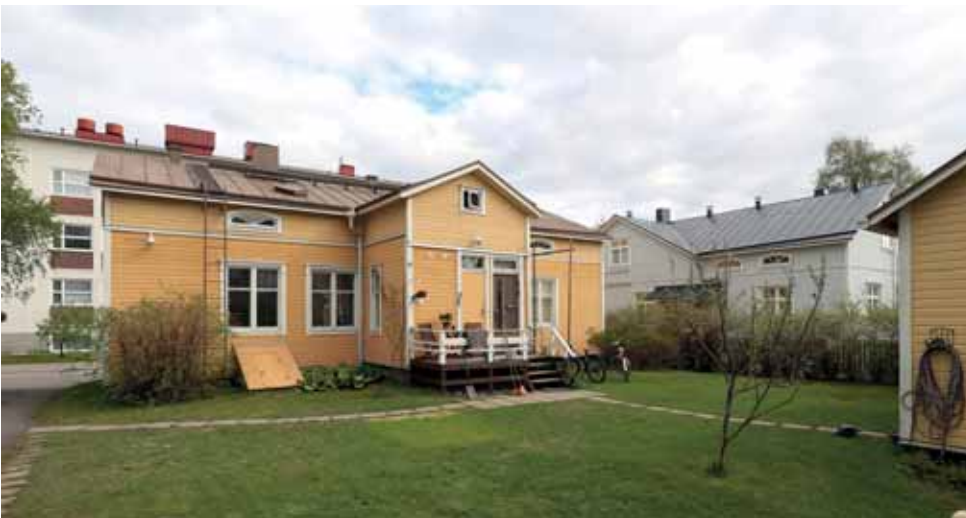
645. Teuvo Pakkalan katu 22 on säilynyt kadun puolelta pitkälti alkuperäisen mukaisena. Asuintiljen ikkunat on uusittu kuvattuna. (Kuva: Riitta Kosonen, Arkkitehtitoimisto Jorma Teppo Oy, 5/2021.)

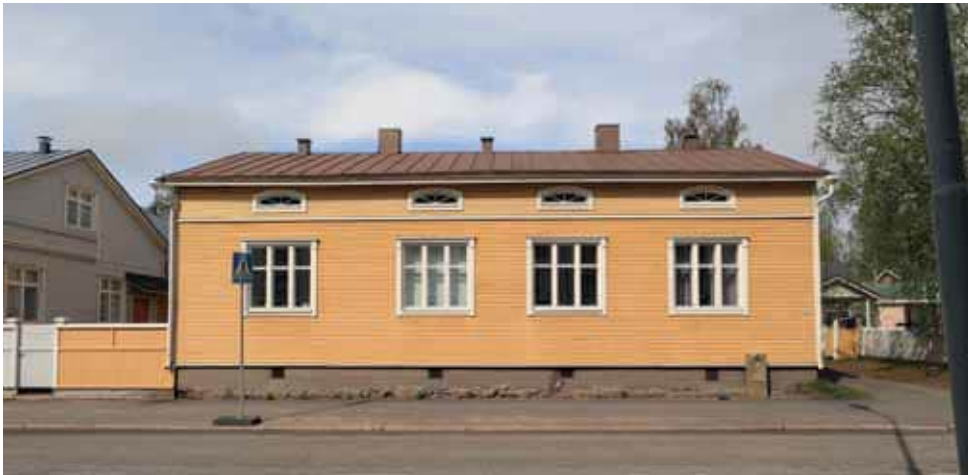
646. Teuvo Pakkalan katu 22 on säilynyt kadun puolelta pitkälti alkuperäisen mukaisena. Asuintiljen ikkunat on uusittu. kuvattuna. (Kuva: Riitta Kosonen, Arkkitehtitoimisto Jorma Teppo Oy, 5/2021.)

- Peruskorjaus kesällä 1975. Taloon tuli sähkölämmitys, lämmin vesi ja sisä- vessa. Kolme pönttöuunia säilyivät.
- Rakennus on muutettu yhden asunnon omakotitaloksi. Kolme ylimääräistä sisäänkäyntiä on poistettu.
- Ikkunat on uusittu puuikkunoina alkuperäistä puitejakoa noudattaen.
- Ulko-ovet on uusittu rakennuksen alkuperäisestä tyylistä poikkeavina puu- ja paneeliovina.
- Rakennus on ilmeisesti lisälämmöneristetty.

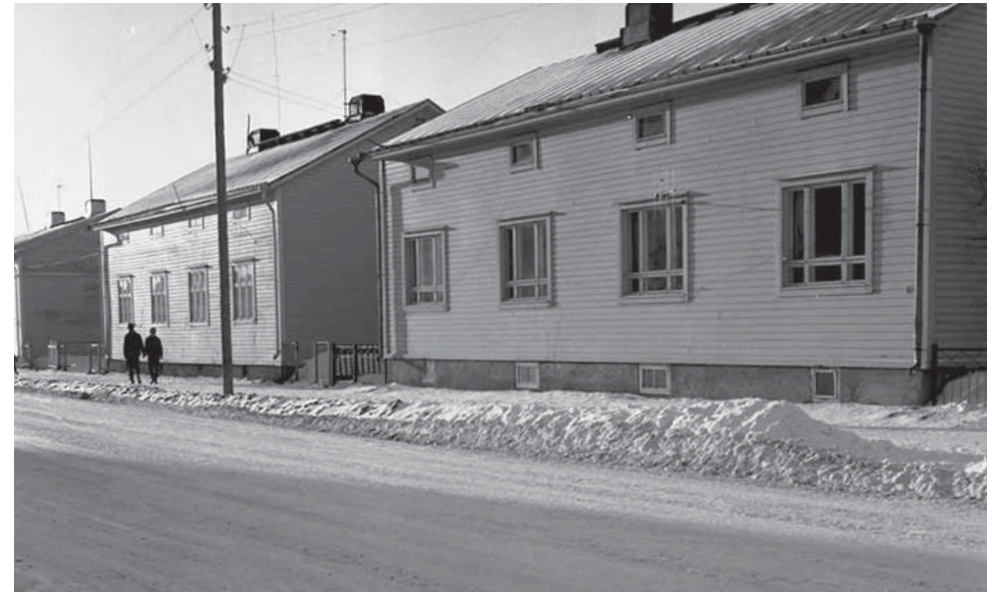
649. Teuvo Pakkalan katu 20 kuvassa vasemmalla. Suunnitelman mukaista kerroslistaa ei näy kuvassa. Portit olivat metalliputkiportteja ja pihaa ympäröi puusäleaita. (Kuva: Pohjois-Pohjanmaan museo, kuvaaja Ahti Paulaharju, 1964.)

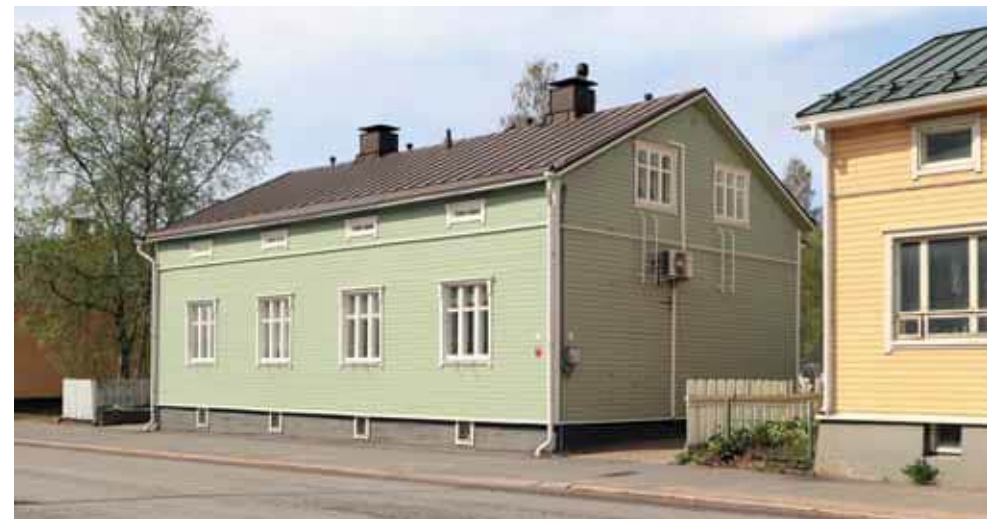
648. Teuvo Pakkalan katu 20 päädyn ikkunat on suurennettu ja kaikki ikkunat uusittu puitejako säilyttäen. Pätyyn on lisäksi lisätty ilmalämpöpumppu. (Kuva: Riitta Kosonen, Arkkitehtitoimisto Jorma Teppo Oy, 5/2021.)

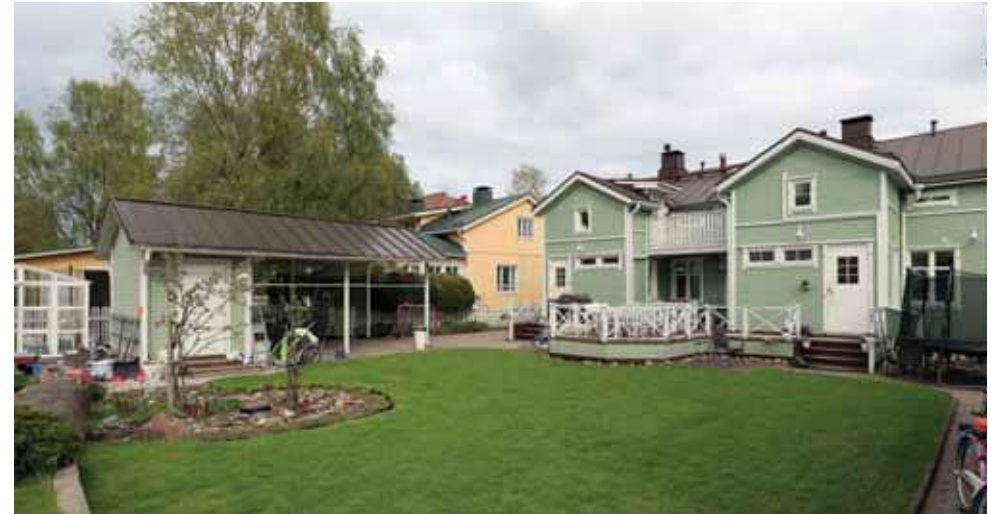
651. Teuvo Pakkalan katu 20:n pihan pinnat on tarkasti rajattu. Kuistien väliin on lisätty parveke ja mutterin muotoinen suuri terassi. (Kuva: Riitta Kosonen, Arkkitehtitoimisto Jorma Teppo Oy, 5/2021.)

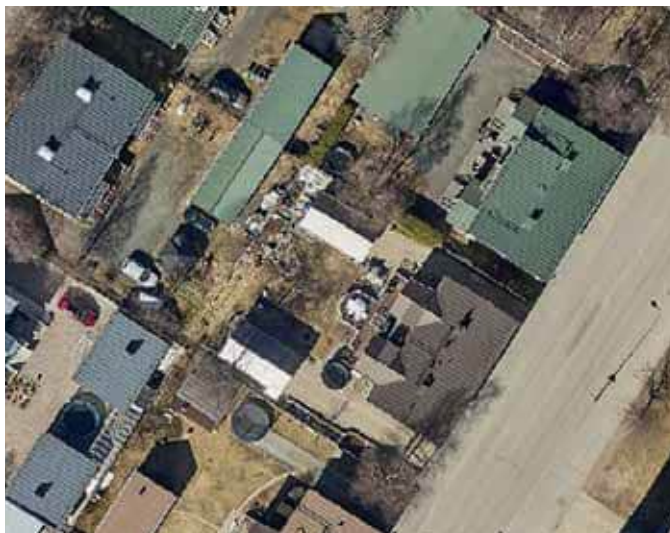
650. Tontin 277 luonne on muuttunut 1960-luvun avoimesta ja huolettomasti hoidetusta pihasta tarkkarajaisesti hoidetuksi piha-alueeksi. Pihan avoimus ja luonne yhteispihana ovat säilyneet, mutta kaksi piharakennusta pienentävät alkuperäistä piha-alaa. (Kuva: Ilmakuva 7.5.2020, Terratec Oy, Oulun kaupungin karttapalvelu)

Alun perin vuoden 1939 ulkokuoneessa puusäiliöitä, pesutupa, eteinen ja käymälä. Rakennus on purettu 2000-luvulla, minkä jälkeen pihalle rakennettiin kaksi auto-katosta, jotka ovat toistensa peilikuvat. 1960-luvulla saatiin lupa matalalle yhden auton autotallille, joka on myös purettu 2000-luvulla. Nykyisin tontilla on myös pieni kasvihuone.

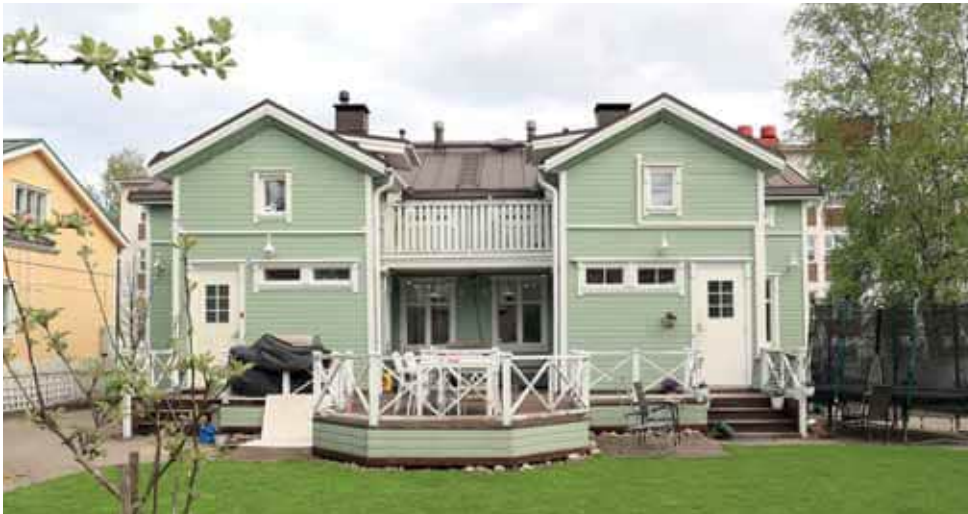
653. Kuistien ylimääräiset sisäänkäynnit on poistettu ja aukotusta muutettu. Kuistienmittasuhteet ovat säilyneet. (Kuva: Riitta Kosonen, Arkkitehtuuritoimisto Jorma Teppo Oy, 5/2021.)

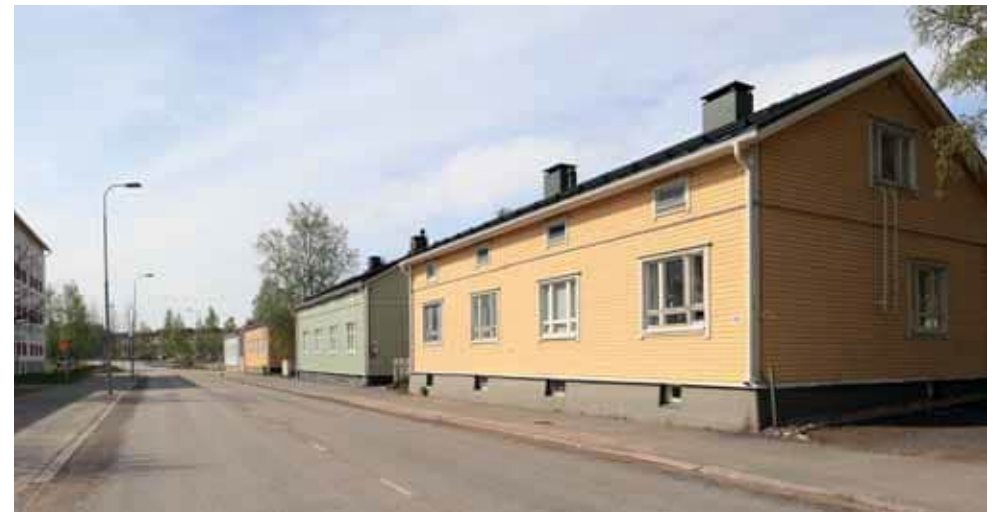
654. Teuvo Pakkalan katu 18 kerroslistaa ei ollut vielä 1960-luvulla. Yhden asunnon ikkunat on uusittu, mutt ovat alkuperäisiä siroja puuikkunoita. Rakennuksen sokkeliä on vahvistettu ulkopuolelta betonilla. (Kuva: Riitta Kosonen, Arkkitehtitoimisto Jorma Teppo Oy, 5/2021.)

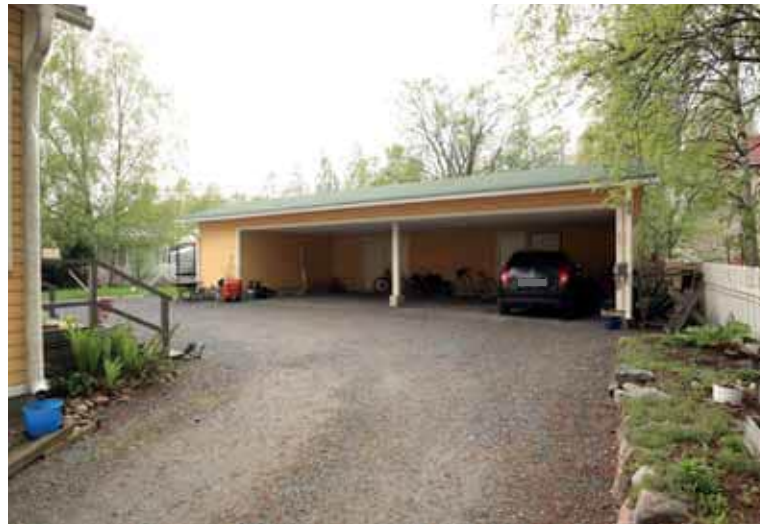
659. Kookas autokatos hallitsee näkymää tontille tultaessa. Autokatos poikkeaa kooltaan tyyliltään Puu-Raksilalle tyypillisistä piharakennuksista. (Kuva: Riitta Kosonen, Arkkitehtitoimisto Jorma Teppo Oy, 5/2021.)

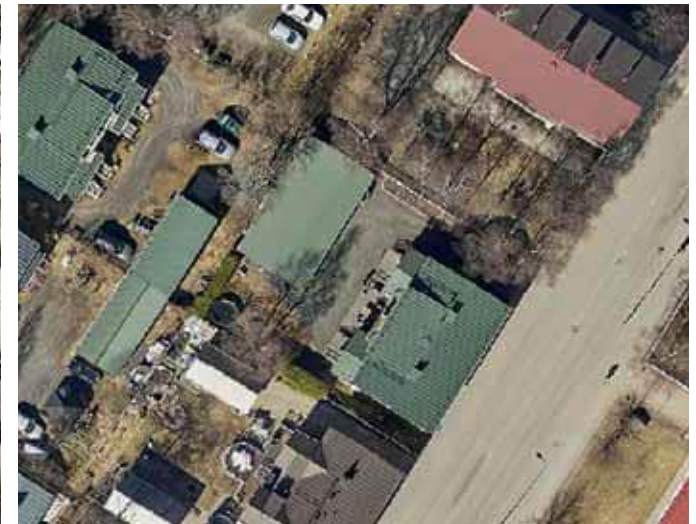
657. Tontilla 278 ei ollut talousrakennusta ennen vuotta 2013, minkä aikana tai jälkeen tehtiin uusi autokatos. Liikenne- ja paikoitusalueen kasvaessa myös tontin viherpinta-ala pieneni. Vielä 1960-luvulla tontin sisäreunalla oli hyötynuutarha. (Kuva: Ilmakuva 7.5.2020, Terratec Oy, Oulun kaupungin karttapalvelu)

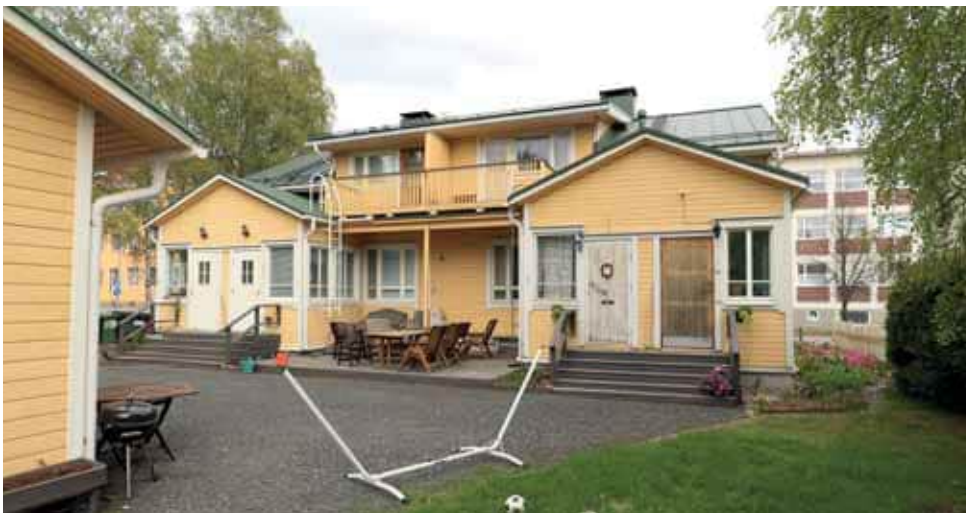
660. 1950-luvun muutokset ovat muuttaneet rakennuksen tyyliä merkittävästi pihan puolella. Ulko-ovet on uusittu alkuperäisestä tyylistä poikkeavina, mutta suurin osa ikkunoista on alkuperäisiä. (Kuva: Riitta Kosonen, Arkkitehtitoimisto Jorma Teppo Oy, 5/2021.)

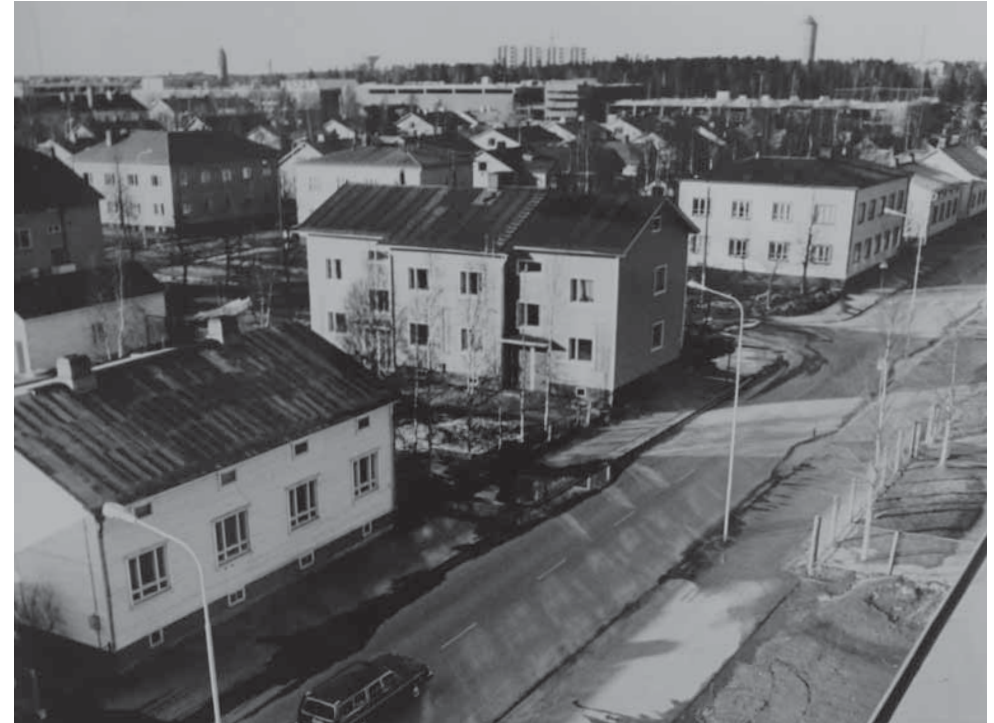
665. Teuvo Pakkalan katu 16 kuvattuna pihan puolelta. (Kuva: Raksilan asukasyhdistys.)

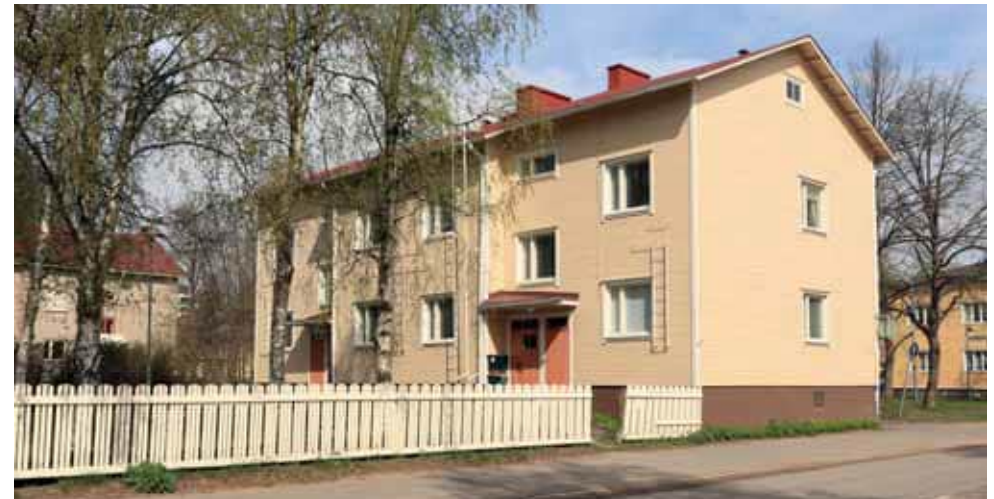
663. Teuvo Pakkalan katu 16. (Kuva: Riitta Kosonen, Arkkitehtitoimisto Jorma Teppo Oy, 5/2021.)

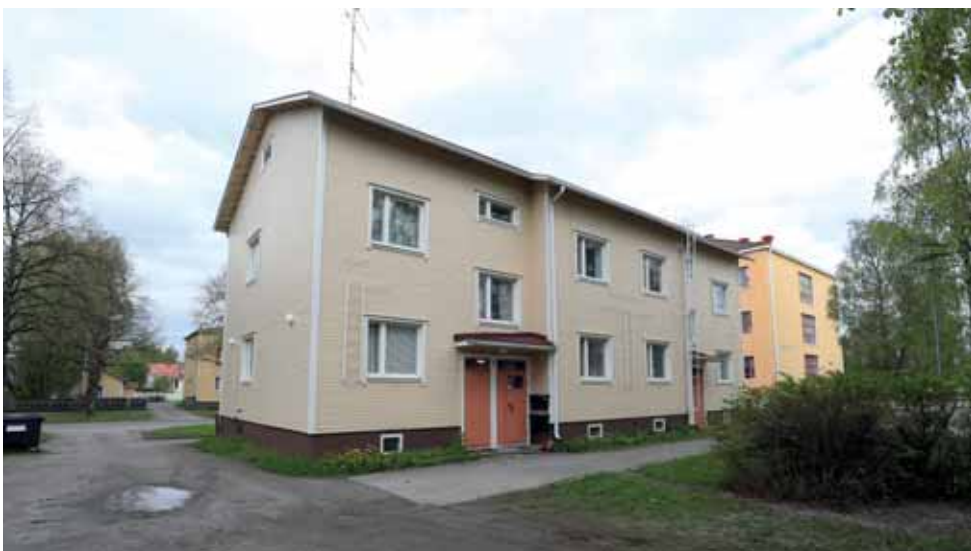
667. Teuvo Pakkalan katu 16 lännestä kuvattuna. Pihan puolella on rakennuksen massaa porrastettu. (Kuva: Riitta Kosonen, Arkkitehtitoimisto Jorma Teppo Oy, 5/2021.)

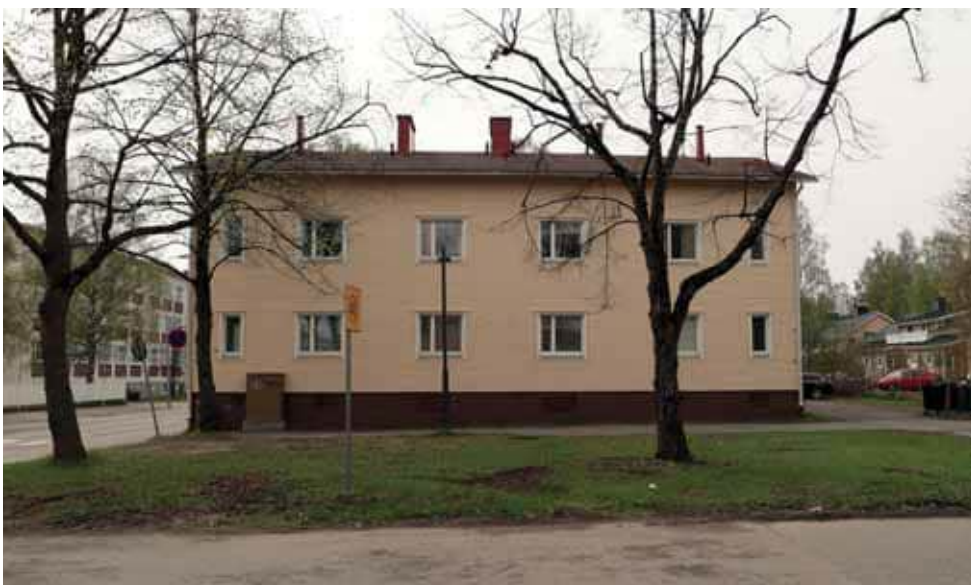
668. Puistikkokadun julkisivu on säilynyt alkuperäisen mukaisena. Ikkunat ja huopakate on uusittu. (Kuva: Riitta Kosonen, Arkkitehtitoimisto Jorma Teppo Oy, 5/2021.)

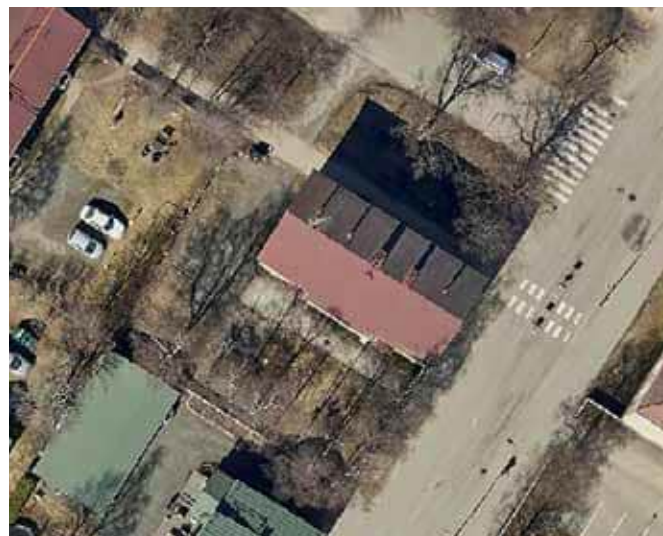
666. Tontin 279 pihalue on säilynyt pääosin alkuperäisratkaisujen mukaisena. Autopaikoitusta tontille on lisätty. Pintamateriaalit ovat perinteinen kivituhka ja nurmi. (Kuva: Ilmakuva 7.5.2020, Terratec Oy, Oulun kaupungin karttapalvelu)

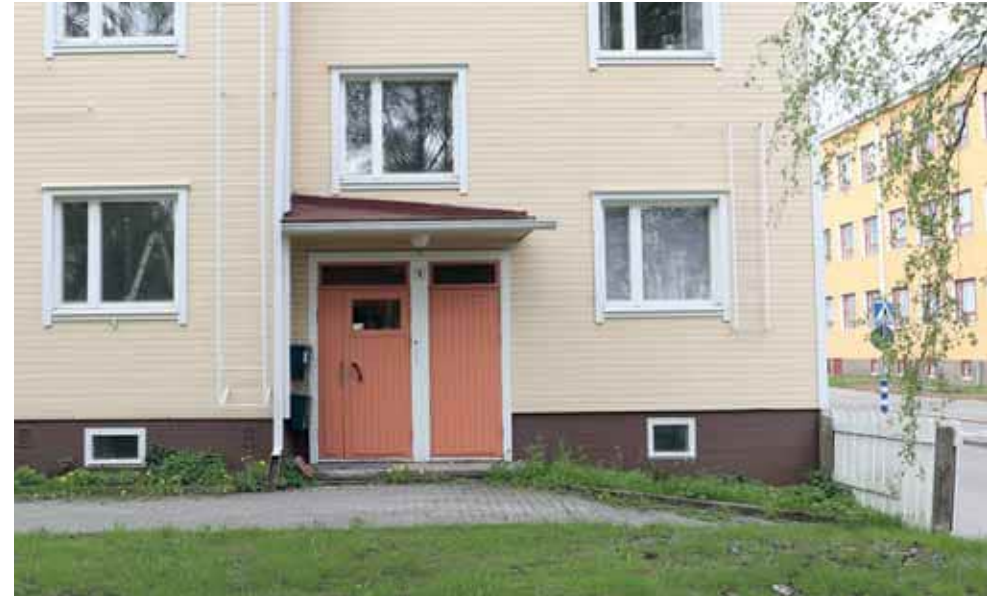
670. Ulko-ovet ovat alkuperäiset tai likimain alkuperäisen mukaisina uusitut. Viisto katos suojaa sisäänkäyntejä. (Kuva: Riitta Kosonen, Arkkitehtitoimisto Jorma Teppo Oy, 5/2021.)

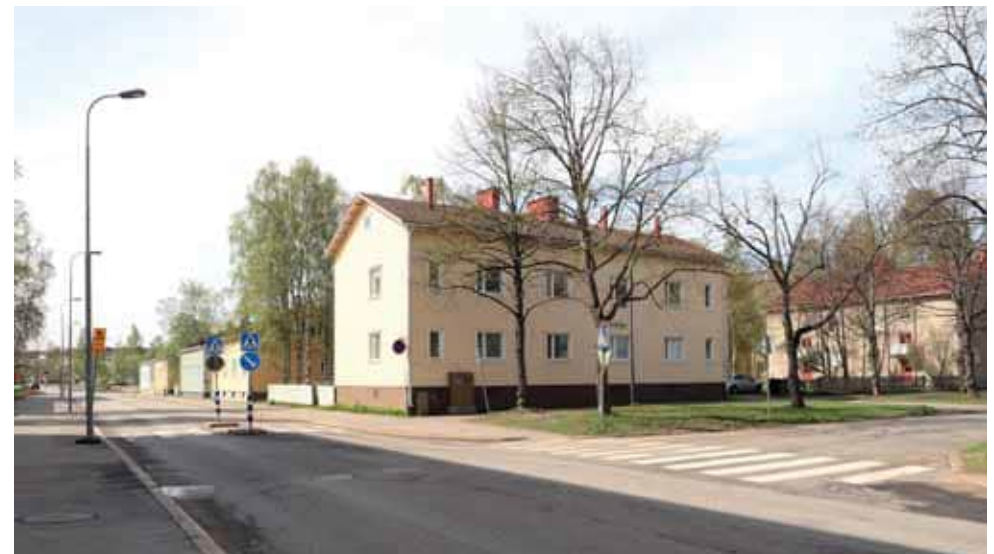
669. Näkymä Teuvo Pakkalan kadulta kohti Puistikkokadun kulmauksessa seisovaa Teuvo Pakkalankatu 16:ta. (Kuva: Riitta Kosonen, Arkkitehtitoimisto Jorma Teppo Oy, 5/2021.)
