PUISTOKATU 1 OULU

RAKENNUKSEN OMINAISPIIRTEIDEN SELVITYS

Oulussa 15.2.2022

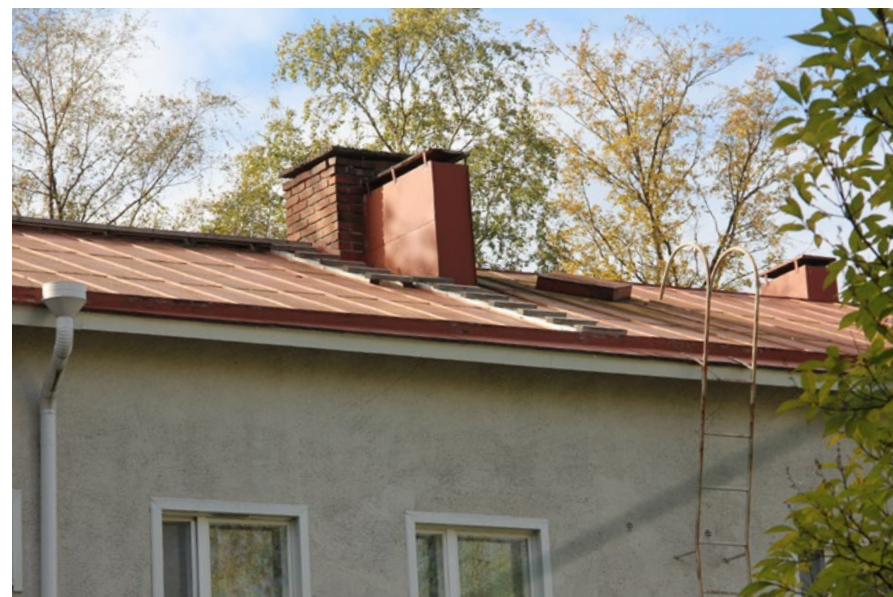
41. Vesikatto on alkuperäinen. Keskellä on rinnakkain punatiilinen savuhormi ja sen edessä pellitetty ilmanvaihtoormi.

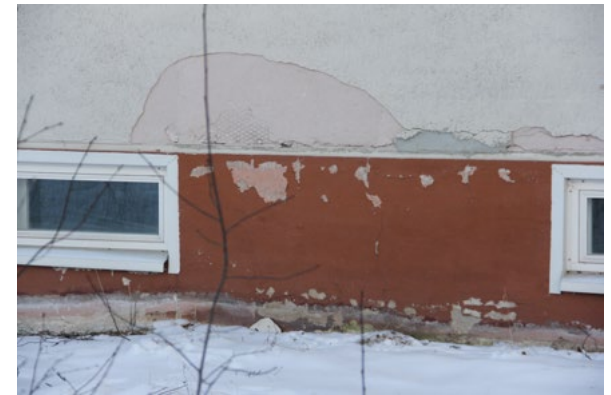
51. Julkisivurappaus on tehty metalliverkon päälle. Vaurio-kohtissa näkyy vanhaa rappausta ja paikkauksia.

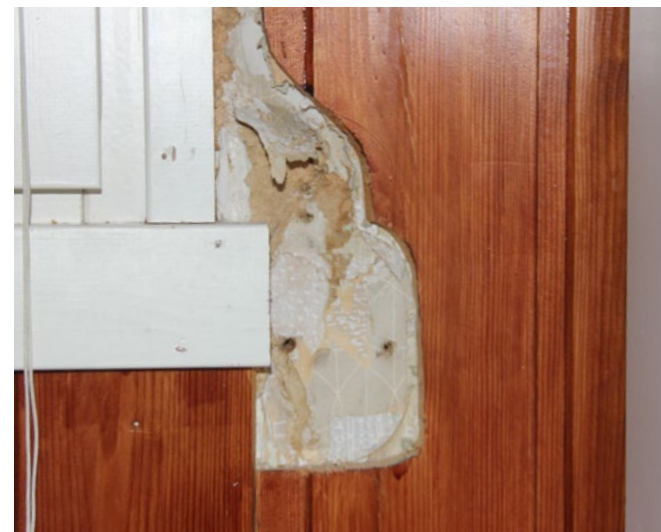
59. OIKEALLA: Ulkoseinään myöhemmin lisätyn puolipaneelin alta paljastuu useita tapettikerrostumia. Tapettien alla on puolikova kuitulevy.

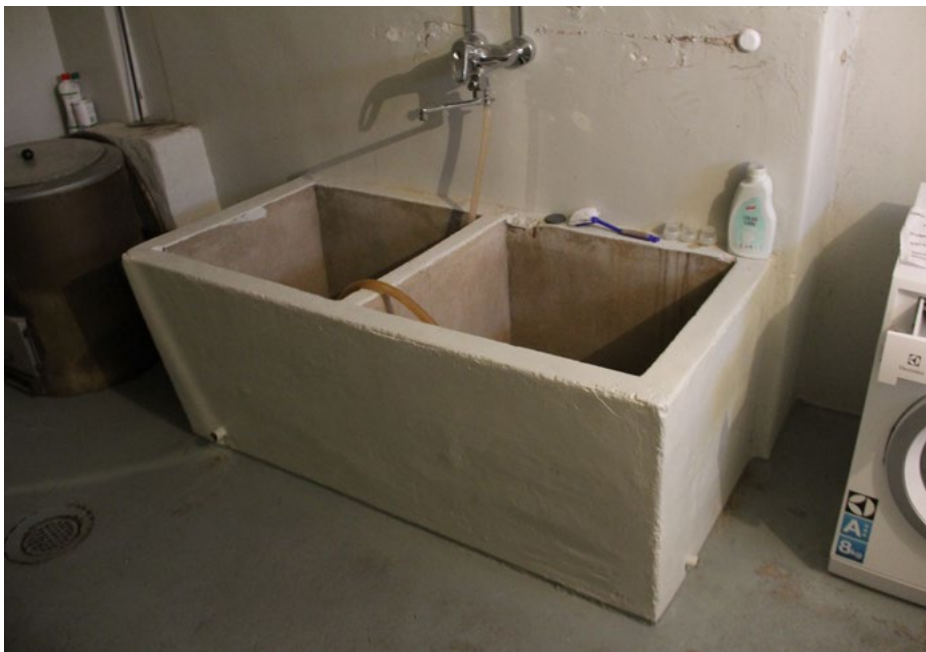
76. Alkuperäinen pyykkikaukalo on säilytetty. Paikalla valettu kaukalo on tiivistetty vesilasilla,

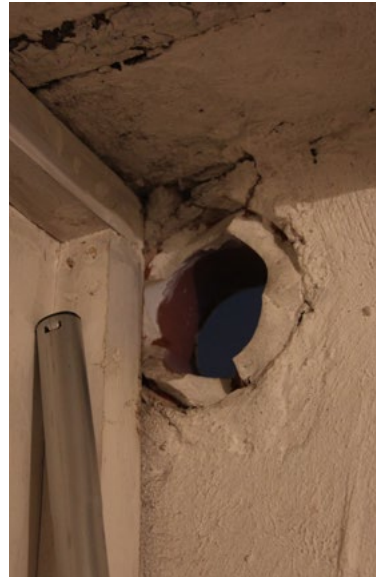
105. Saviputki toimii ilmanvaihtokanavana.

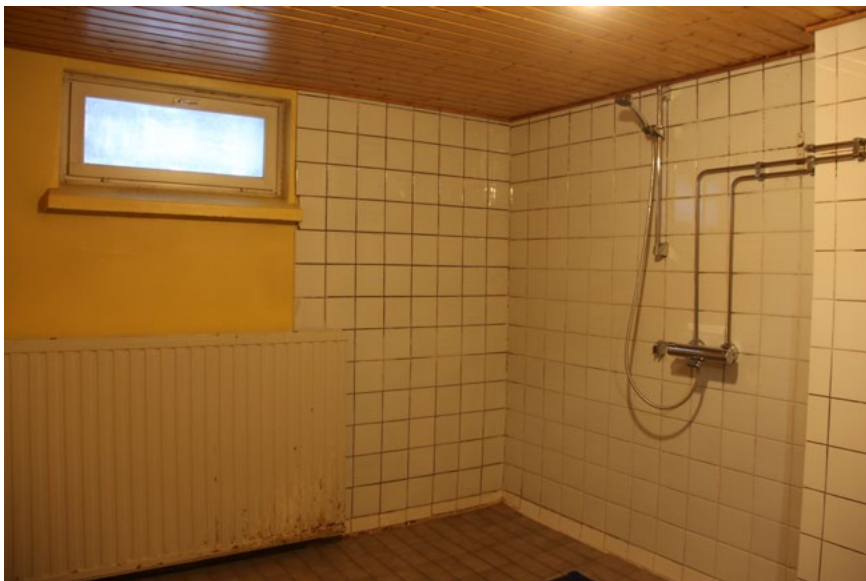
111. Saunaosastoa on uusittu vuonna 2003. Vanhempia kerrostumia on säilytetty.

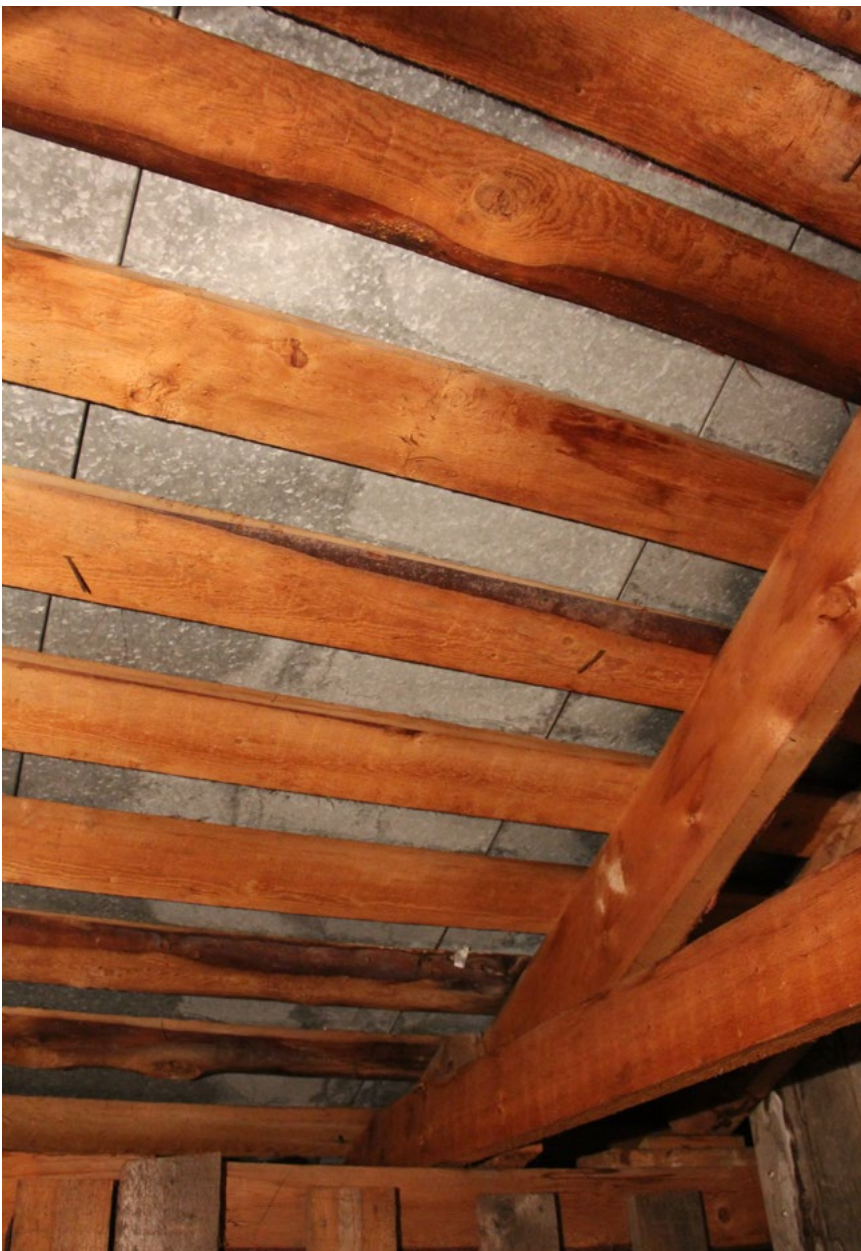
82. Vesikattorakennetta ullakon suunnasta katsottuna. Galvanoitu rivipelti on ladottu harvalaudotuksen päälle ilman aluskatetta.

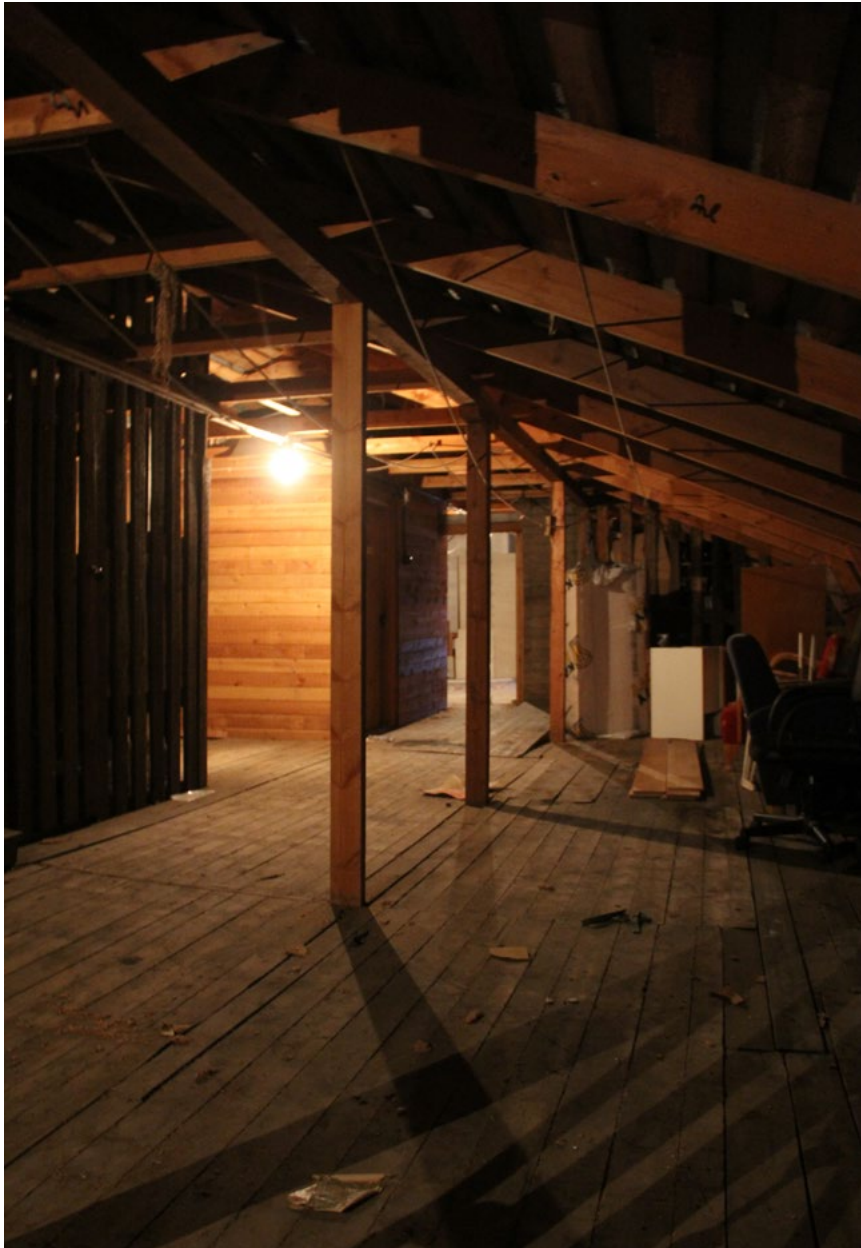
86. Ullakon interiööri on säilynyt muuttumattomana. Tässä tapauksessa tilaan ei ole lisätty ilmanvaihtoputkistoja tai muutakaan talotekniikkaa.

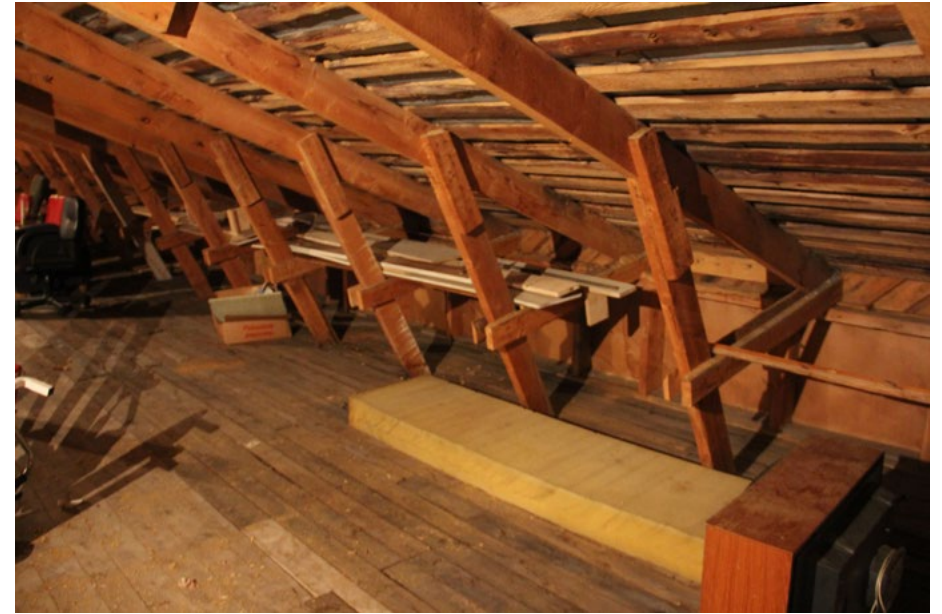
87. Ullakon pitkällä sivuilla on vesikattoa kannattavat ruotsalaismalliset kattotuolit, jotka jättävät käyttöullakon keskiosan vapaaksi. Yläpohjaan ei ole lisätty eristystä.
