PUISTOKATU 1, OULU MAISEMASELVITYS 1:500

Nykyinen maisema ja käyttö

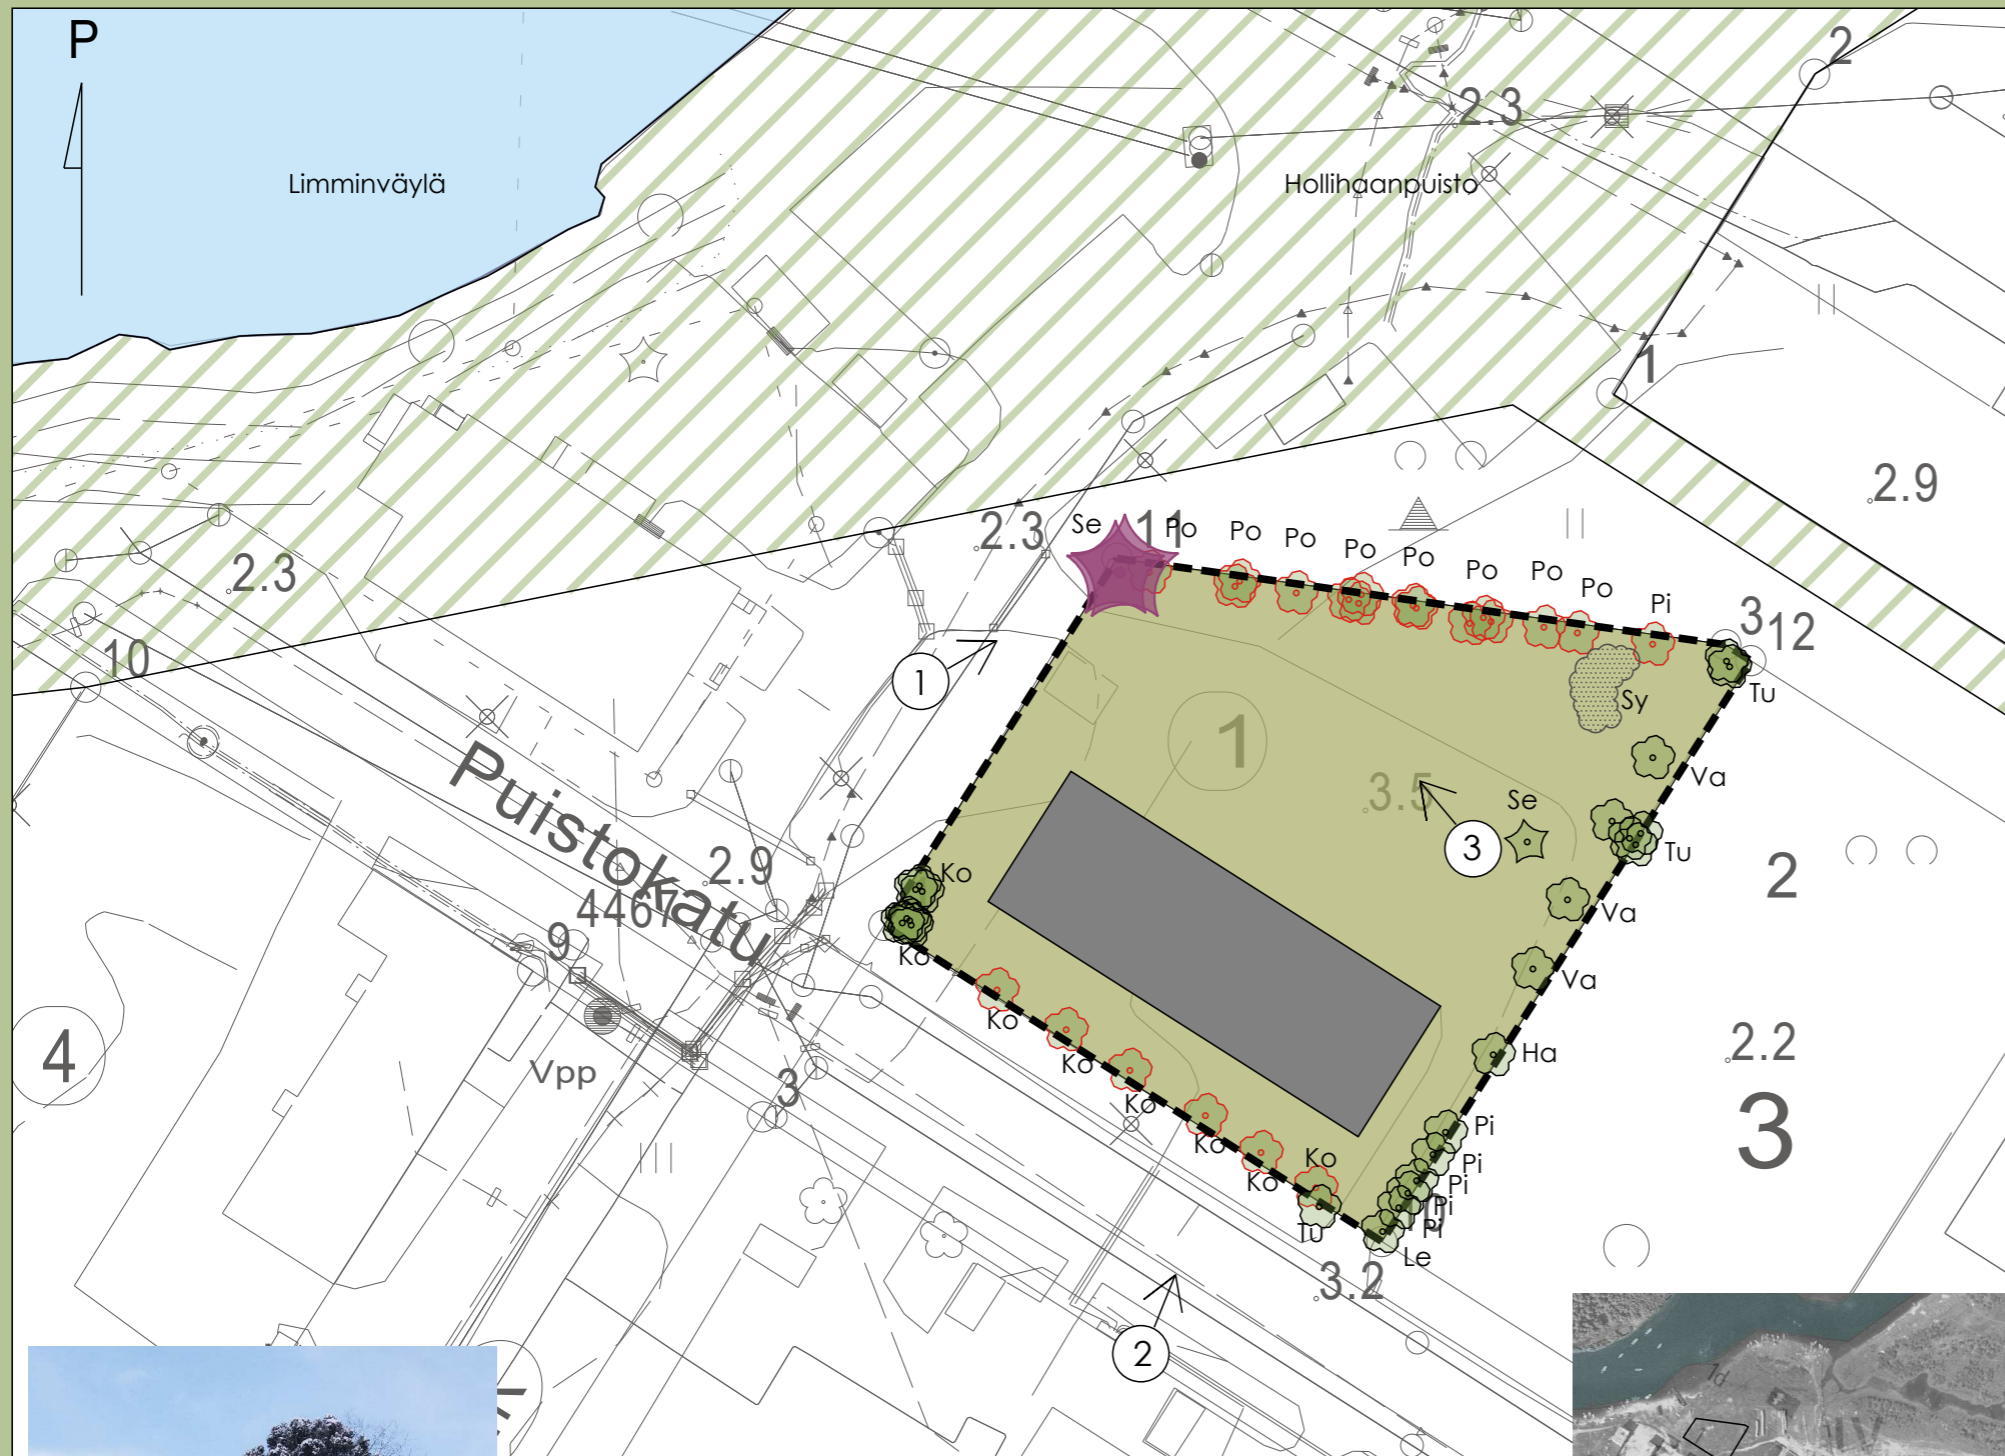
Selvitysalue sijaitsee Hollihaan kaupunginosassa Oulussa. Alue rajautuu etelässä Puistokatuun, idässä metsänomaiseen rakentamattomaan tonttiin, pohjoisessa ja lännessä Hollihaan puistoalueeseen. Tontilla oleva rapattupintainen pienkerrostalo on rakennettu 1960-luvulla. Alue on kaavoitettu tonteiksi vuonna 1902. Vuoden 1939 ilmakuvassa alue on ollut vielä avointa joutomaata, jonka läpi on kuljettu rantaan sekä Rommakkokadun taloille (kartta 1).

Pihapiirin puuistutukset on oletettavasti istutettu kerrostalon rakentamisen yhteydessä 1960-luvulla. Puuistutukset sijoittuvat lähinnä tontin reunoille, autopaikat vievät suurimman osan piha-alueesta. Tontin luoteisnurkkaan sijoittuu erittäin tuuhea, kookas sembramänty. Puistokadun varrella olevat koivut sekä pohjoisreunan poppelit ja pihlaja ovat huonokuntoisia. Itäreunan puusto on nuorempaa.

Tonttialue sijoittuu merkittävän viherverkoston osan välittömään läheisyyteen Oulujoen suiston alueelle, jossa esiintyy huomattavia luonto-, kulttuuri- ja maisema-arvoja. Uudisrakentamisessa tulee huomioida alueen erityispiirteet. Tontilla suositellaan käyttämään monilajisia istutuksia ja tukemaan alueen viheryhteyksiä. Kookas sembramänty suositellaan säilyttämään.
