Linnanmaa-Kajonharju  
kaavarunkotyö

Tapionrannan metsän maisema-analyysi ja  
puustokartoitus

PVM  
30.9.2019

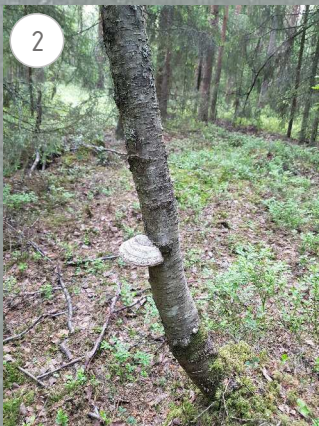
2 Rannan tuntumassa etenkin vanhemmissa koivuissa kasvaa kääpiä.

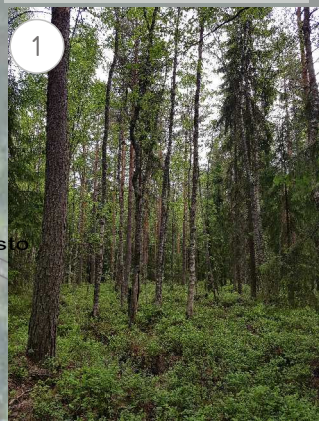
1 Alue on vanhojen karttojen mukaan ollut metsää pitkään. Puusto on osin vanhaa. Metsäalue on hoidettu, puustoa on harvennettu aikojen saatossa. Kaitoväylän läheisyydessä pääpuulaji on mänty, rantaa kohti kasvillisuus muuttuu ja kuusen määrä lisääntyy. Sekapuuna kasvaa koivua. Aivan rannassa kasvaa muita lehtipuita (mm. pihlaja, haapa, leppä).

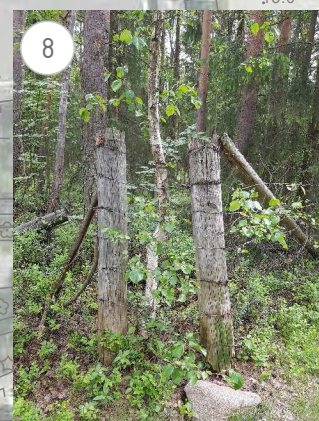
8 Kiinteistön raja on suurelta osin aidattu. Aidat ovat kaatuneet paikoin. Aitojen takia metsään ei ole muodostunut polkuverkostoa.

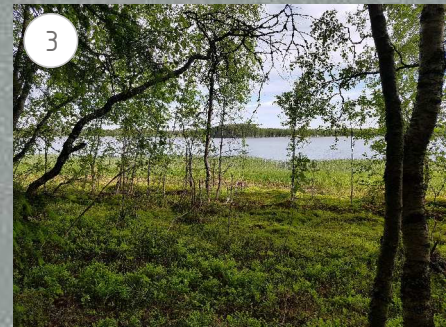
3 Järven rannassa on korkea töyräs, joka kasvaa puita. Töyrään takana on rannansuuntainen polku. Rantavyöhyke on ruovittunut.

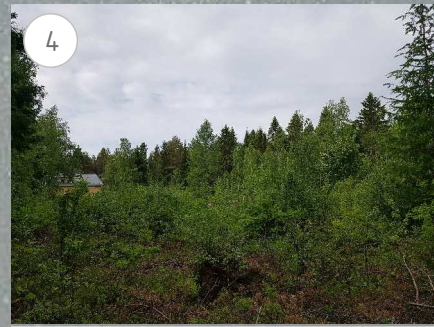
4 Talon pihapiirissä on hoidettua ja avoimempaa aluetta, joskin näilläkin alueilla pensaikko alkaa olla korkeaa. Rakennukselta avautuu näkymiä kohti järveä.

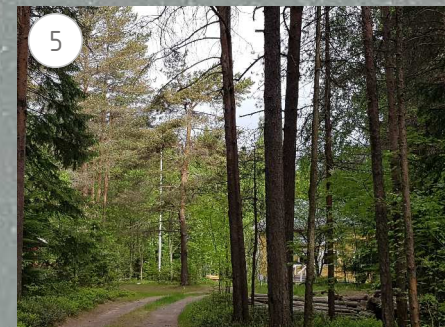
5 Talon pihapiirissä on yksittäisiä komeita mäntyjä, joita voidaan säästää maisemapuina. Kuusivaltaisilla ranta-alueilla yksittäisten maisemapuiden erottaminen on vaikeampaa, vaikka puusto on suhteellisen väljä.

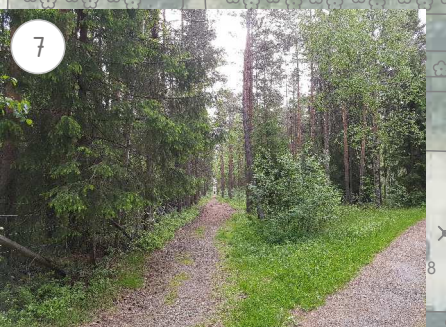
7 Kiinteistön rajalle, aidan viereen on muodostunut leveä polku, joka jakaa metsäalueen kahtia.

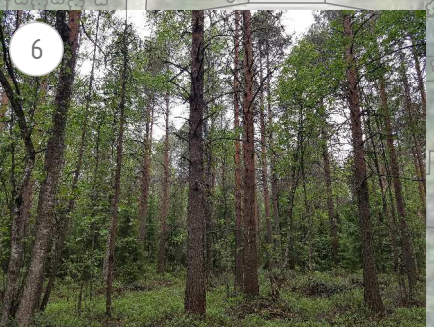
6 Mäntyvaltaisella alueella kasvaa kookkaita mäntyjä, joita voidaan säästää maisemapuiksi tai laajemmiksi viheralueiksi.
