RAKENNUSHISTORIASELVITYS

KULTTUURITALO VALVE

Hallituskatu 7, 90100 Oulu

Arkkitehtitoimisto Jorma Teppo Oy

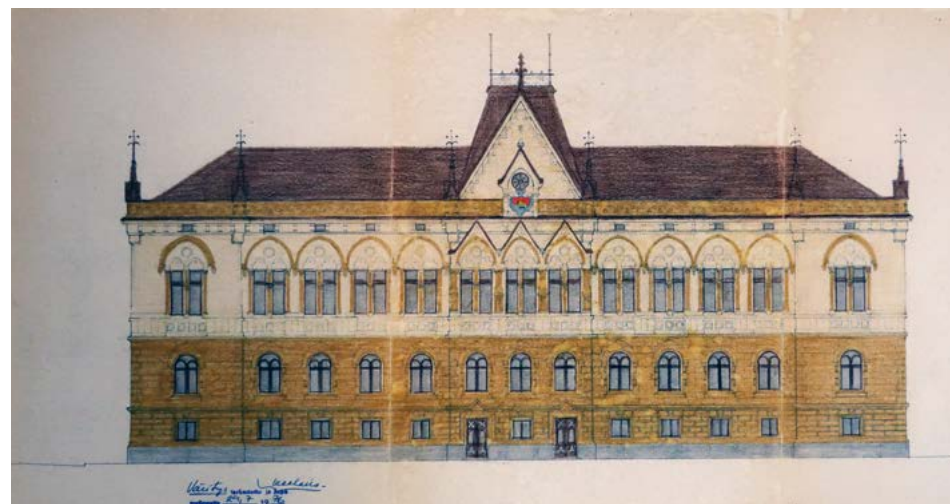
Oulun kaupungin laatimassa vuoden 1976 värisuunnitelmassa julkisivut saivat keltaisen sävyihin perustuvan värityksen. Kaksi alinta kerrosta ja räystääs ovat tummia ja kolmas kerros vaalea. Koristeosissa on käytetty tummaa sävyä ja valkoista. KUVA: Oulun Tilapalveluiden arkisto

Oulun kaupungin vuonna 1976 laatiman väriytysuunnitelman mukaisesti silloisen poliisilaitoksen julkisivut saivat keltaisen väriytksen. Renessanssityylinen alaosa maalattiin tummalla okralla ja uusgoottilainen kolmas kerros sai vaaleankeltaisen sävyn. Ikkunoiden yläpuoliset kaariaiheet ja räystäslinjaa kiertävä reliefi tehtiin alempien kerrosten mukaisella, tummalla sävyllä.

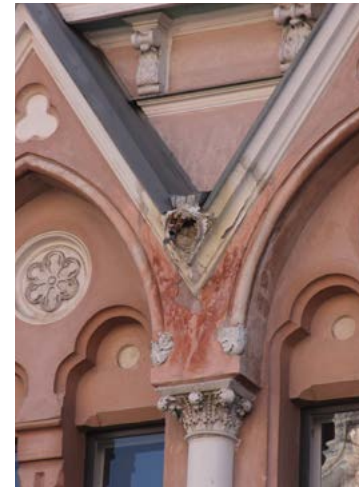
Vedenheittäjien koristeet ovat kärsineet vaurioita.

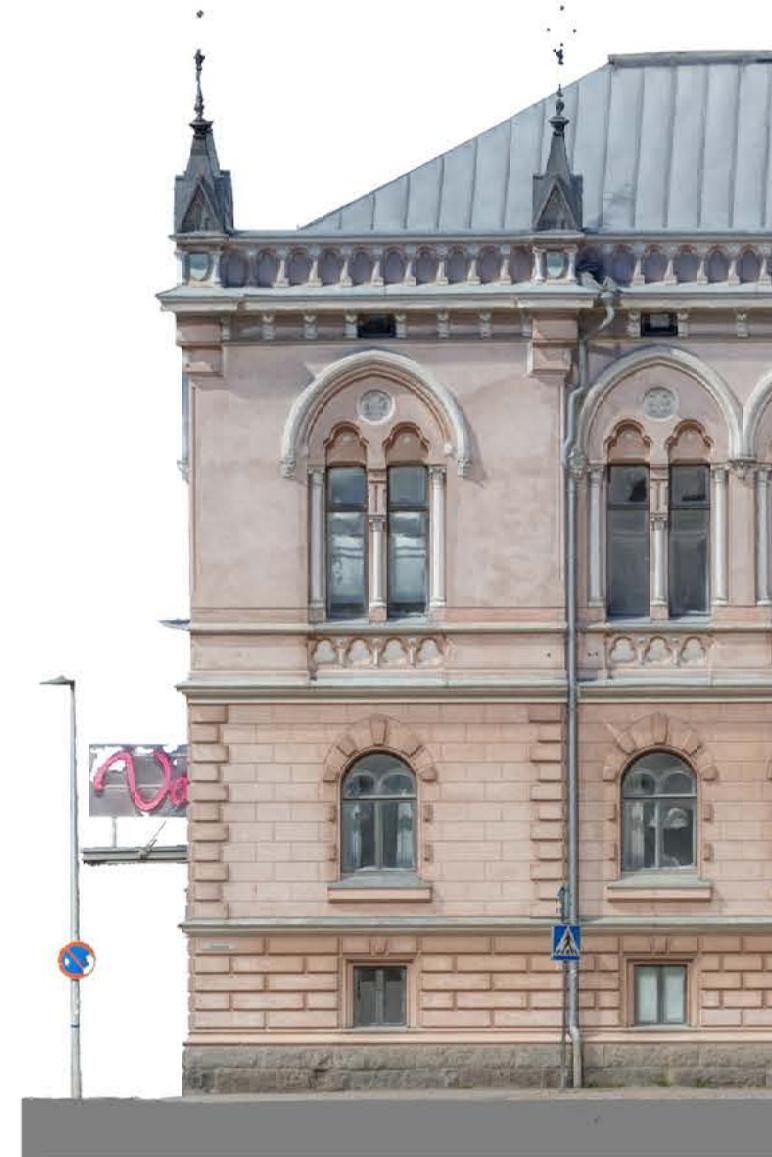
Vanhan osan julkisivuissa on kaksi tyylikerrostuma.
KUVA: Oulun kaupungin Tilapalvelut

Vanhan osan julkisivujen jäsentelyssä on noudatettu kahden eri kertaustyylin periaatteita. Kaksi alinta kerrosta edustavat uusrenessanssia ja kolmas kerros uusgoottia. 1890-luvun arkkitehtuurissa tällainen eri kertaustyylien yhdisteleminen oli yleistä, joskin tässä tapauksessa se selittyi rakentamisen vaihteellisuudella.

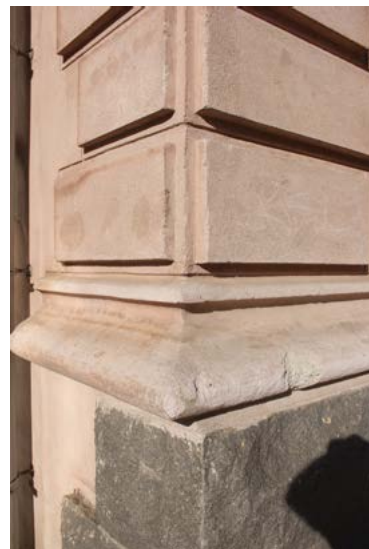
Nurkkaharkotusta ja muurattu lista jalustan päällä.

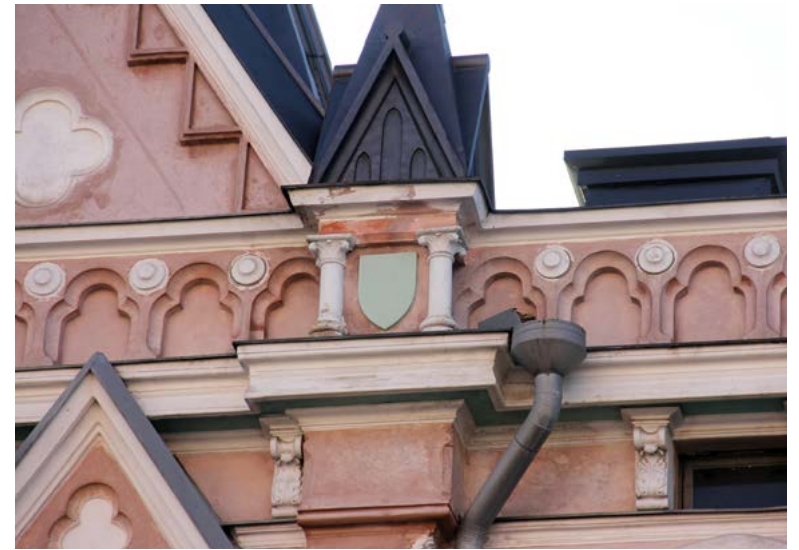
Räystäslinjaa on korostettu kolmilehtisyvennyksellä ja gipsikoristeella elävöitetty reliefi. Risaliitin ulkokulmassa on pilastereiden kannattama pienoistorni eli kattoratsastaja.

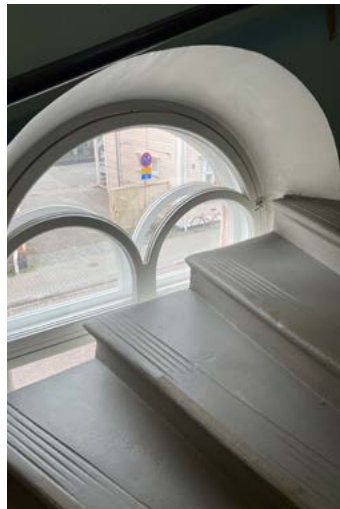
Alempien kerrosten ikkunajako ei täsmää portaiden kanssa.

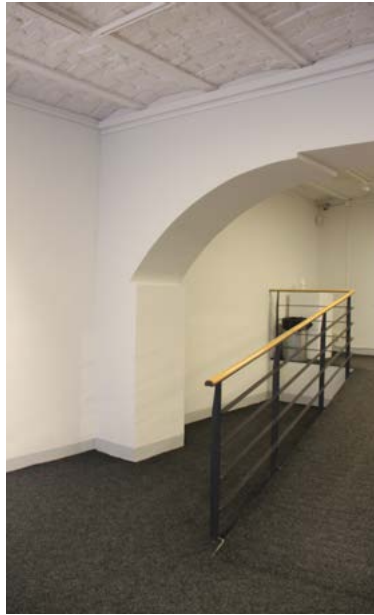
Vuonna 1925 tehdyn betonipalkin muotoa on toistettu ylempien kerrosten käytävien kaariaiheissa.
