**PIKISAAREN MALLASSAUNAN
RAKENNUSHISTORIASELVITYS 2023**

Tekijä:
Lukkaroinen Arkkitehdit Oy
Kauppurienkatu 12b, 90100 Oulu
lukkaroinen.fi

Perustiedot	
Kohde	Mallassauna
Osoite	Pikisaarentie 15C, 90100 Oulu
Kiinteistötunnus	564-50-8-5
Alkuperäinen käyttötarkoitus	Viinapolttimon maltojen käsittely
Nykyinen käyttötarkoitus	Anniskeluravintola ja juhlatila
Kiinteistön omistaja	Potential Toimitilat Oy
Kiinteistön käyttäjä	Hailuodon Panimo, Mallassauna-ravintola
Valmistumisvuosi	1869
Laajuus	339 kem ²
Kaavamerkintä ja suojelutilanne	katso. s. 19

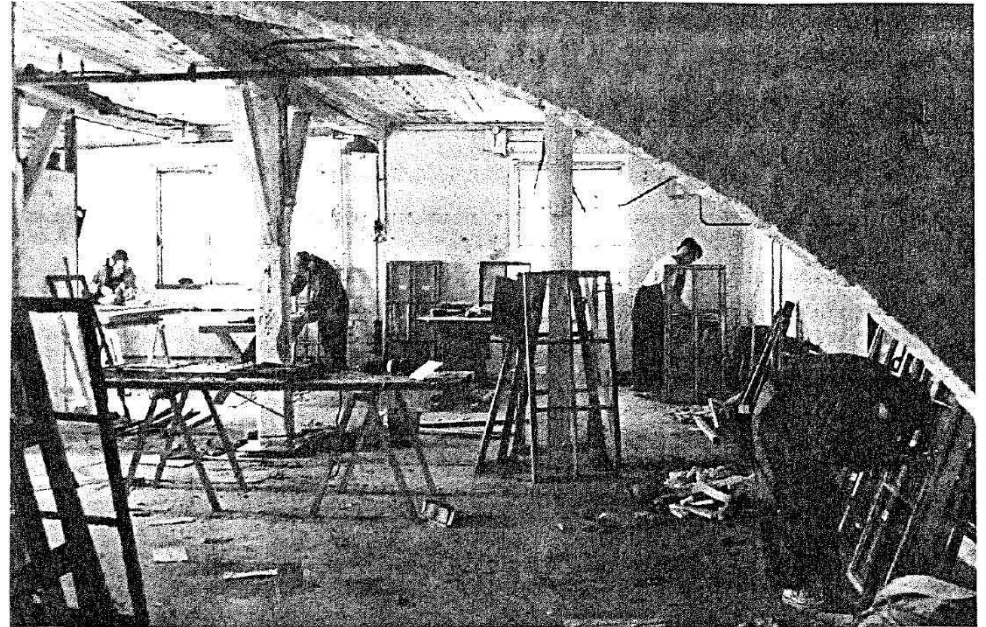
Mallassaunan ensimmäisen kerroksen holvikaari ja entiset puupilarit.

Ensimmäisessä kerroksessa jykevällä holvikaarella on mahdollistettu koko rakennuksen kokoinen yhtenäinen tila. Alun perin rakennuksessa ei vaikuta olleen ulkopuolista porrasta kerrosten välillä. Opinnäytetyöstä selviää, että kunnostuksen yhteydessä välipohjasta löytyi useita aukkoja. Jotain aukoista on todennäköisesti käytetty kerrosten välillä kulkemiseen. Keskellä rakennusta sijaitsevat välipohjan aukon kohdalta ullakolta löytyi myös puinen väkipyörä. Rakennushistoriaselvityksen tekemisen yhteydessä ullakolle ei ollut pääsyä, mutta vuonna 1997 väkipyörä ainakin jätettiin paikoilleen.

Opinnäytetyöhön on dokumentoitu muun muassa rakennuksessa käytetyt rakenneratkaisut. Ulkoseinärakenne muodostuu kaksinkertaisesta tiilimuurista, jossa on välissä ilmarako. Välipohja on puurakenteinen ja sen palkisto tukeutuu ulkoseinien lisäksi ensimmäisessä kerroksessa olevaan massiiviseen tiiliseen holvikaareen ja puupilareihin. Holvikaaren yläpuolella on toisessa kerroksessa kantava tiiliseinä.

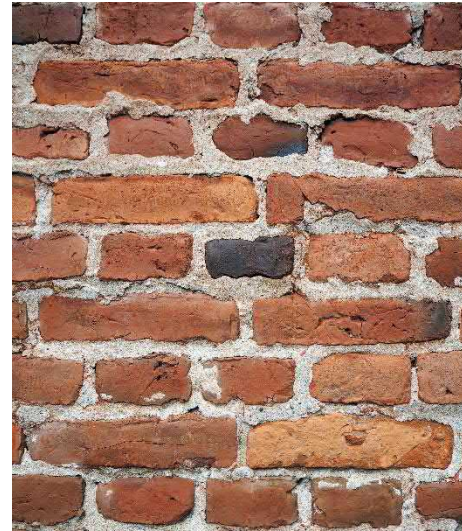
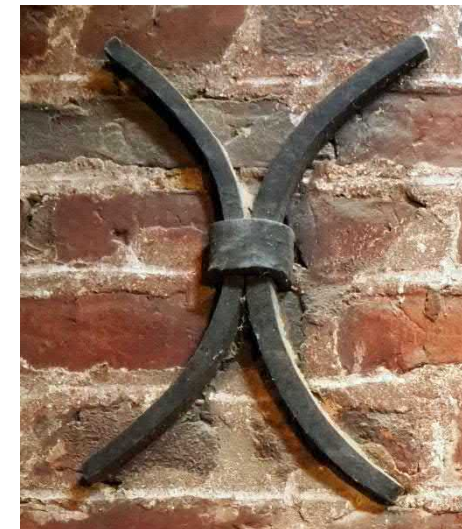
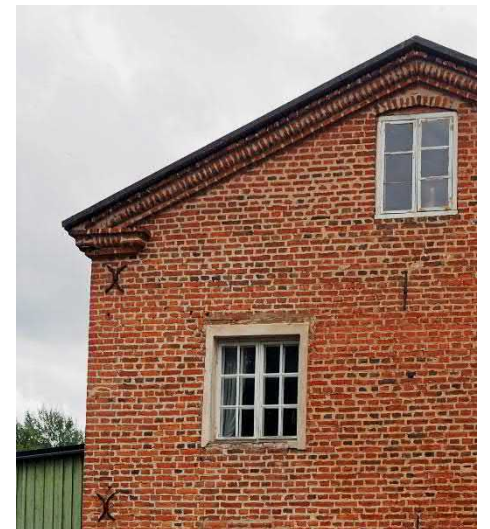
Mallassaunan julkisivuissa on kauniita alkuperäisiä tiiliyksityiskohtia. Muuratuissa räystäissä on käytetty pyöristettyjä muototiiliä, ja julkisivuissa näkyvät takorautaiset muuraussiteet välipohjien korkeudella. Pienempien ikkunoiden ikkuna-aukkojen yläpuolella on muuratut tiilikaaret. Suuremmissa ikkunoissa aukon ylitykseen on käytetty todennäköisesti puupalkkia. Myöhemmin palkit on korvattu betonilla.

Valokuvia mallassaunan tiilijulkisivujen yksityiskohdista.

Tiiliosan julkisivuissa on säilynyt alkuperäisiä tiiliyksityiskohtia. Näitä ovat ainakin muuratut räystäät, joissa on käytetty pyöristettyjä muototiiliä ja julkisivuissa näkyvät takorautaiset muuraussiteet välipohjien korkeudella. Lisäksi pienemmissä ikkunoissa, ullakolla ja rakennuksen taustapuolella, ikkuna-aukoissa on muuratut tiilikaaret.

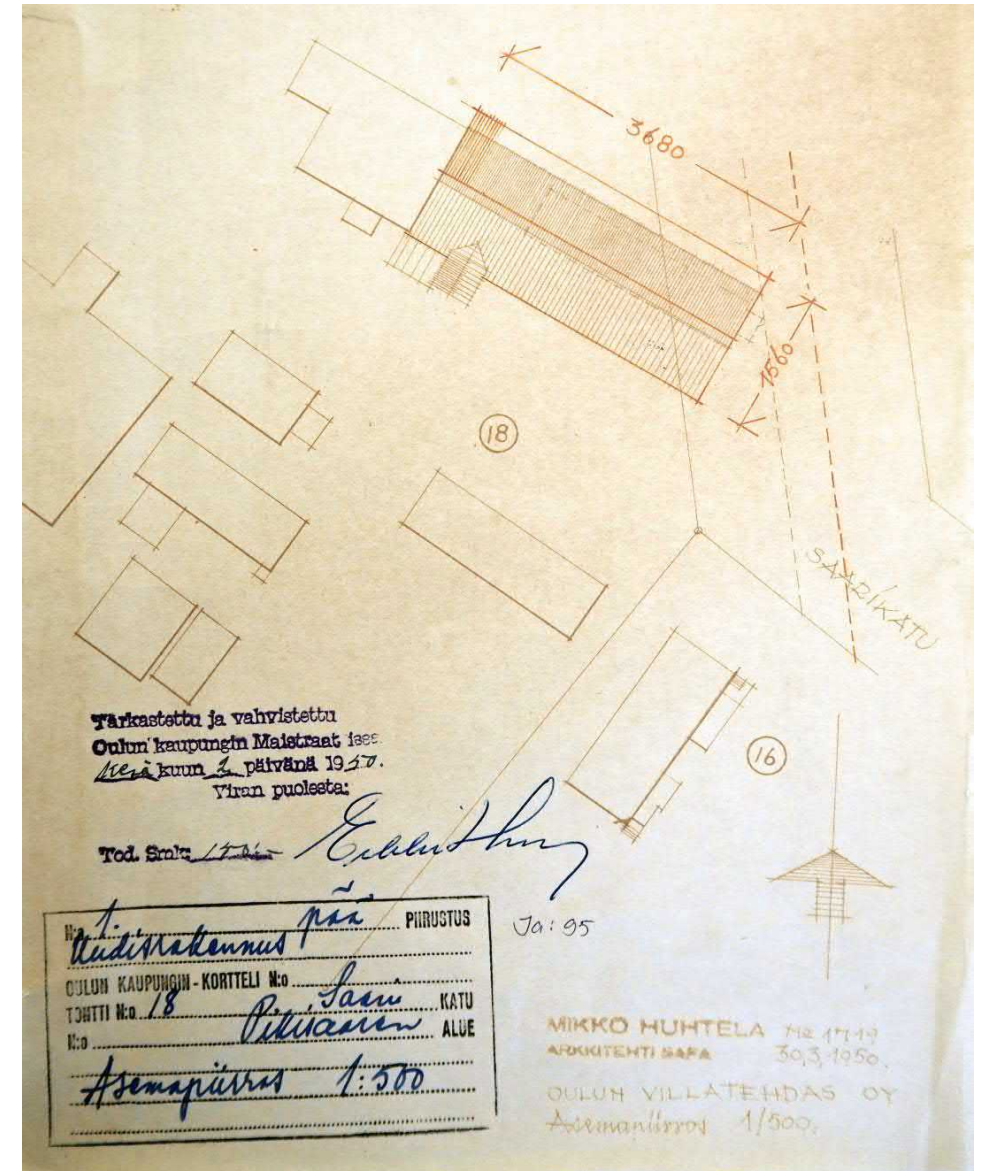
Julkisivu- ja asemapiirustukset vuodelta 1950 kutomorakennuksesta. Arkkitehti Mikko Huhtela suunnitteli rakennuksen Mallassaunan jatkoksi, mutta piirustuksissa mallassaunaa ei näy. Lähde: Oulun kaupungin arkisto.

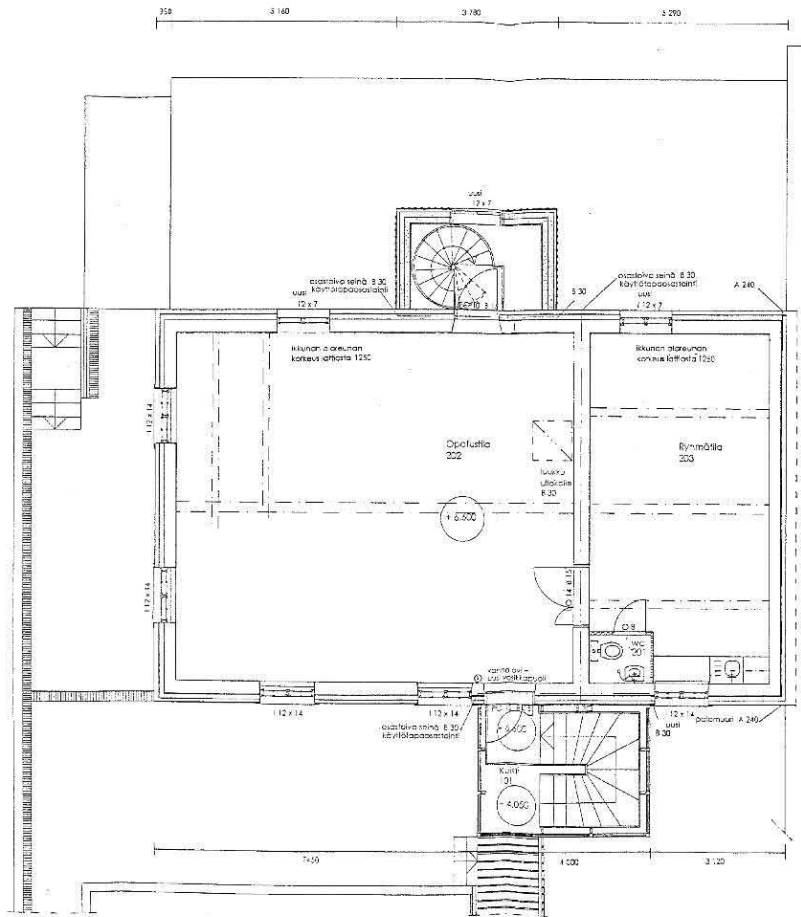
Pohjapiirustus vuodelta 1997, 2.kerros.

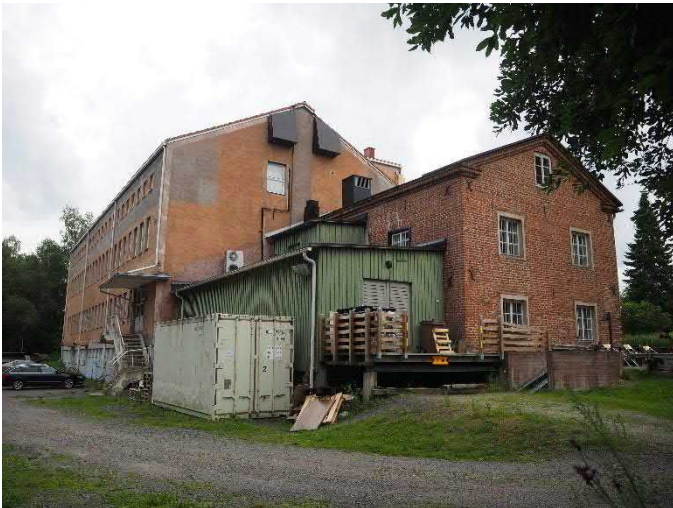
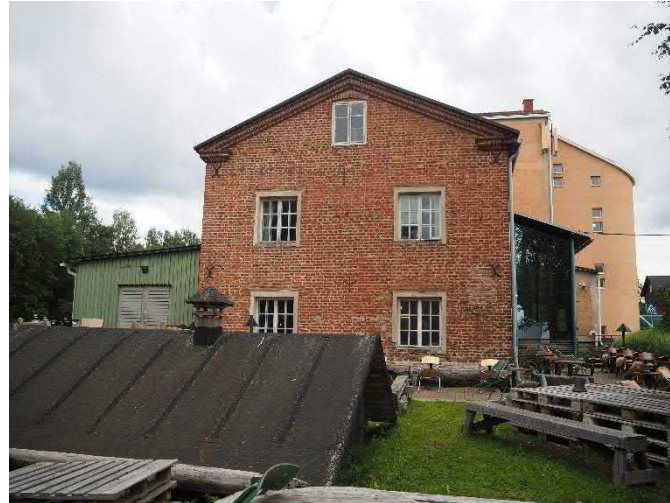
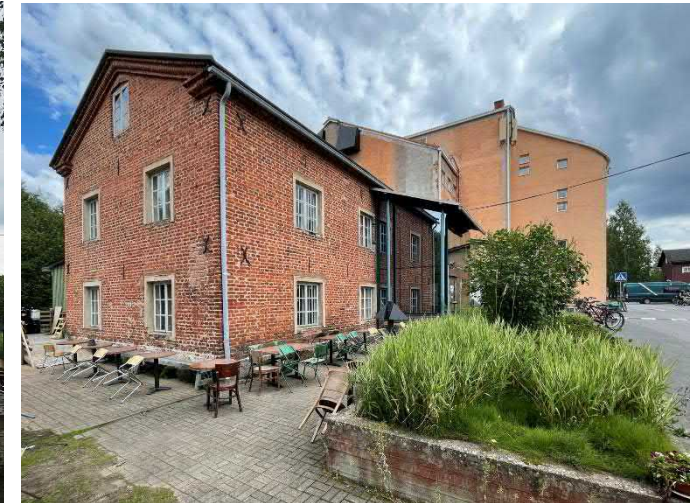
Punatiilinen julkisivu on alkuperäinen. Siinä näkyy jonkin verran paikkauksia ja korjailuja. Vuoden 1997 peruskorjauksessa julkisivua paikkailtiin ”*vain välttämättömiltä osin*”⁸⁰. Julkisivussa näkyvät hienosti vanhat tiilet ja kalkkilaastisaumat. Vanhojen poltettujen tiilien väreissä, muodossa ja koosta on vaihtelua, samoin saumoissa. Näiden, paikkausten ja ajan tuoman kulumisen myötä julkisivujen pinta on eläväinen.

Mallassauna eri suunnista kuvattuna. Tiilijulkisivuissa näkyy jälkiä paikkauksista ja korjauksista. Niissä on myös säilynyt alkuperäisiä detaljeja.

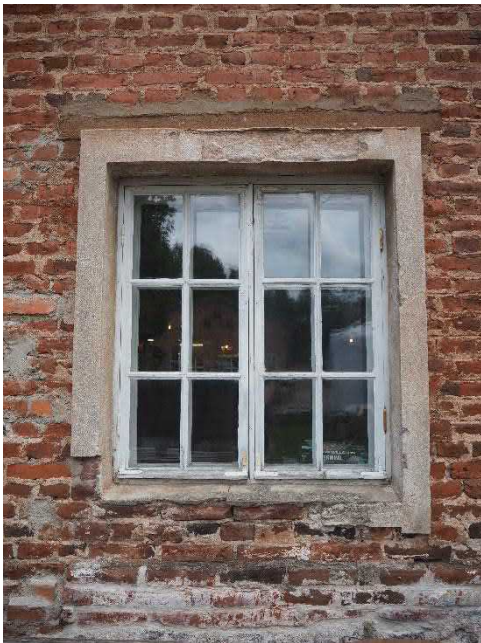
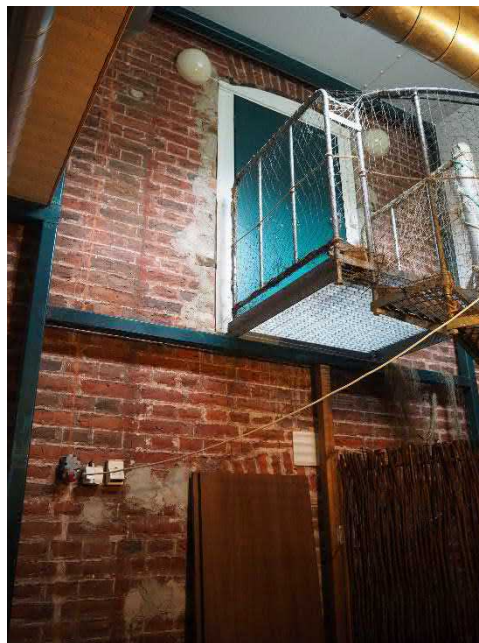
Tiiliosan suurempien ikkunoiden aukkojen rakenteita on korjailtu ja vahvistettu. Ikkuna-aukkojen päällä näkyy betonipalkki. Todennäköisesti suuremmissa aukoissa on alun perin käytetty hirsipalkkeja, mutta ne on myöhemmin korvattu betonista valetuilla palkeilla. Lisäksi ikkunoiden aukkorakenteita on oletettavasti yritetty vahvistaa lisäämällä niihin rappauksella toteutetut ikkunanpielet. Ikkunasyvennyksiin on lisätty rapattu pinta, joka ulottuu myös julkisivunpinnan puolelle kehystämään aukkoa. Rappaukset ovat osin murentuneet ja niiden osalta on nähtävissä, että rakenne on vain pinnassa. Laajennuksia lukuun ottamatta ikkunoihin lisätyt rapatut ikkunanpielet ovat suurin alkuperäistä ilmettä muuttanut asia.

Koillispuolen julkisivu ja sen vanhat ikkuna-aukot näkyvät sisätilassa laajennusosassa. Suurempia Ikkuna-aukkoja on vahvistettu todennäköisesti 1980-luvulla. Aukon yläpuolinen palkki on vaihdettu betoniseksi ja aukkoihin on rappauksella toteutetut kehysmäiset ikkunanpielet. Laajennuksien lisäksi ikkunanpielet ovat suurin yksittäinen julkisivujen ilmettä muuttava asia.

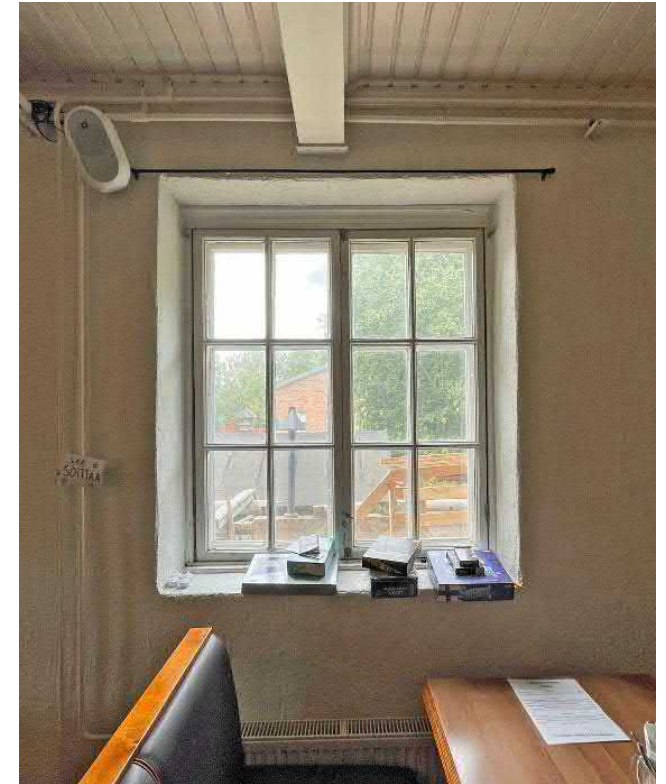
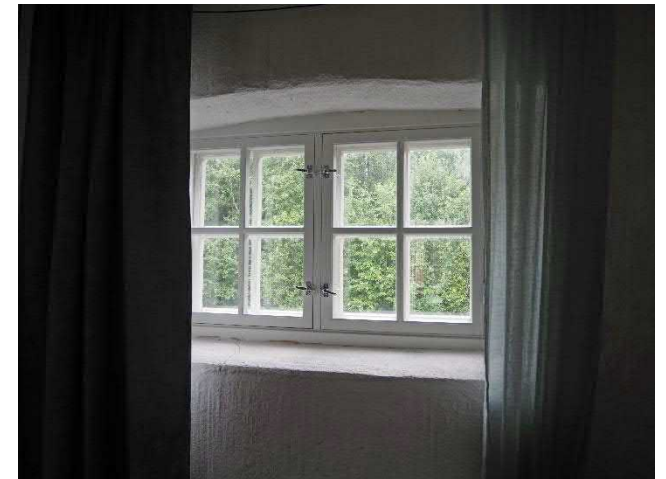
Mallassaunan ikkunoita sisäpuolelta kuvattuna. Tiiliosan ikkuna-aukoissa on syvät ikkunasyvennykset.

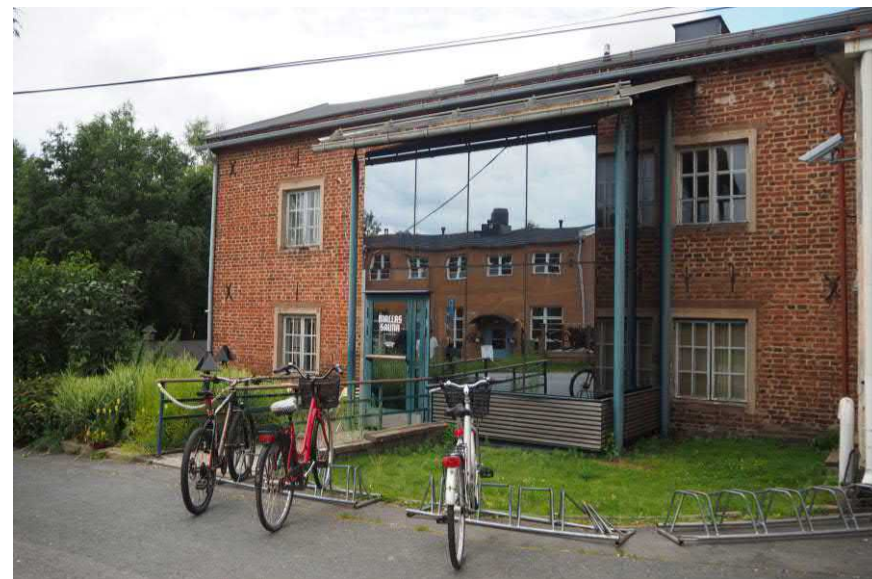
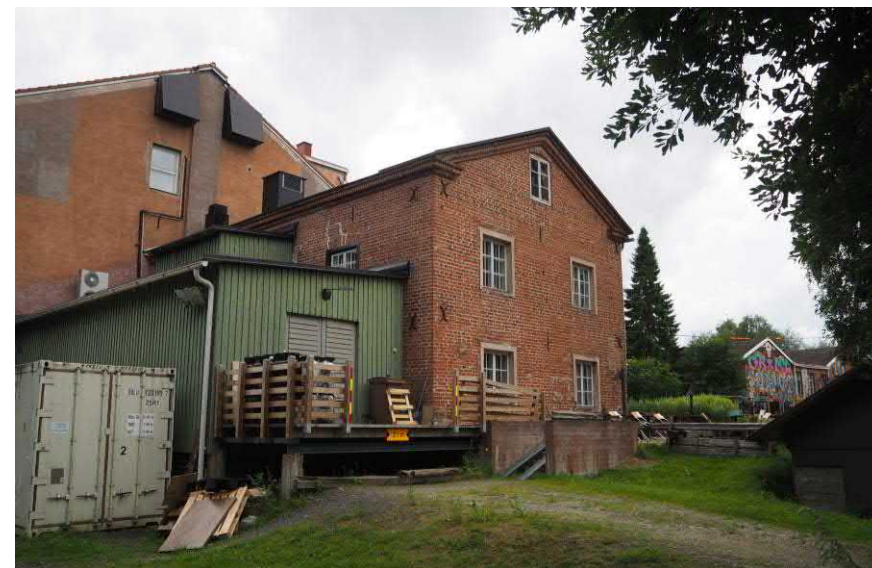
Mallassaunan nykyiset laajennukset ovat vuodelta 1997.

Alkuperäiseen mallassaunan tiilirakennukseen liittyy kaksi laajennusta. Sekä viereinen kutomora-kennus, johon on olemassa sisäyhteys. Nykyiset laajennukset ovat vuodelta 1997. Silloin edelliset laajennusosat purettiin huonokuntoisina. Purkamisen mahdollisti myös Pohjois-Pohjanmaan museon lausunto, jonka mukaan muutosten yhteydessä tuli korostaa rakennuksen tiiliosaa⁸².

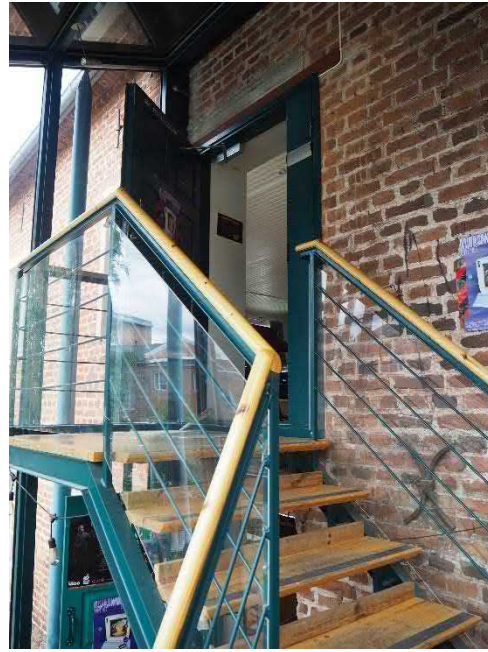
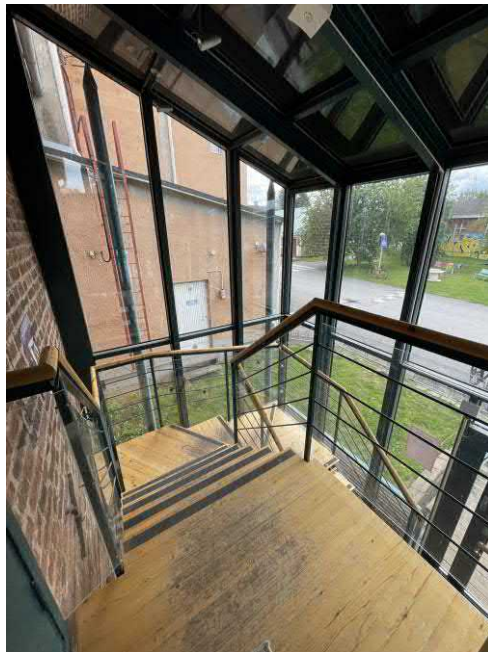
Sisäkuvia laajennuksista. Sisäänkäynti-
kuisti ja porrashuone on lasi- ja teräs-
rakenteinen. Teräsosien väriytyy sopii
punaisen tiliseinän kanssa yhteen.

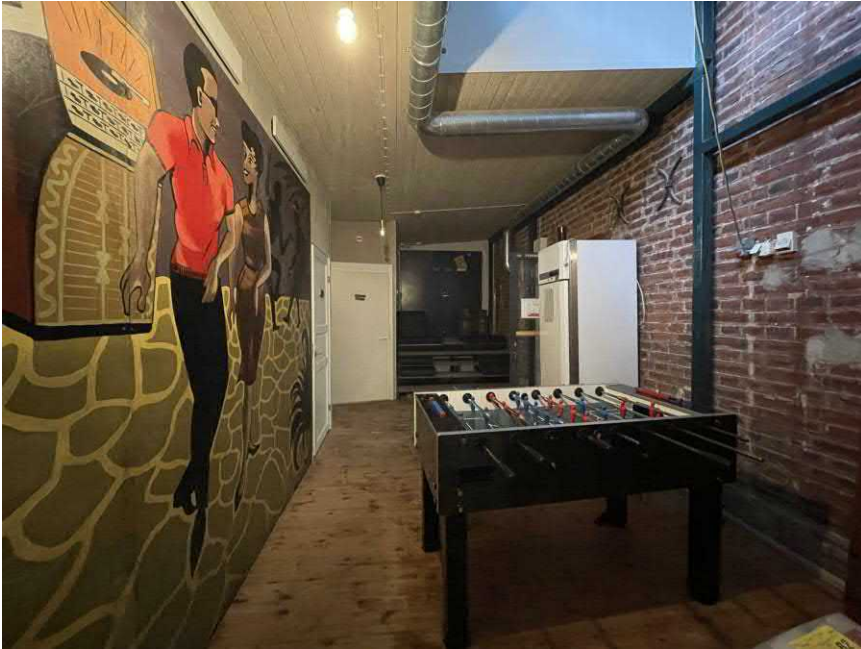
Sisäkuvia alun perin puuvarastoksi tehdystä laajennuksesta. Alkuperäinen tiilijulkisivu on jätetty näkyviin laajennusten sisätiloihin.

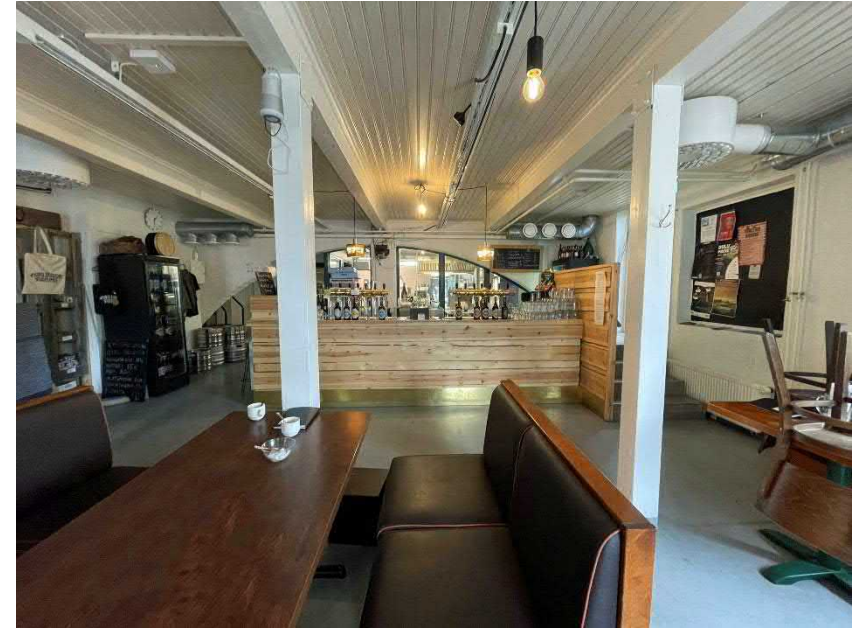
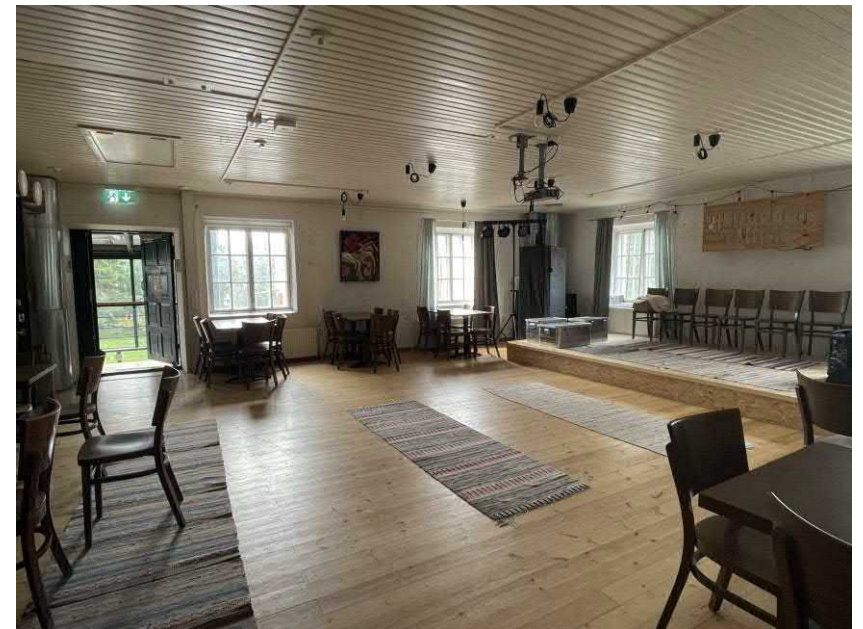
Tiiliosan ravintolasalit
ensimmäisessä ja toisessa kerroksessa.

Ensimmäisessä kerroksessa näkyy puurakenteisia pilareita ja pakkeja. Pilarit eivät tosin ole alkuperäisiä, sillä valokuvissa 1997 kunnostuksen ajalta näkyy sivutuellisia pilareita. Ilmeisesti pilarit uusittiin opetuskäyttöön muuttamisen yhteydessä sirommiksi. Toisen kerroksen pilareista luovuttiin, kun tila muutettiin luokkahuoneeksi. Yläpohjan rakenteita tuettiin teräspilareilla.

Alkuperäisiä tai niiden kaltaisia elementtejä sisätiloissa ovat ensimmäisen kerroksen melko avoin tilaratkaisu ja tiiliholvi, ikkunasyvennykset ja ikkunat. Myös pintamateriaaleissa on alkuperäisin tekniikoin tehtyjä pintoja ja säilyneitä yksityiskohtia. Tiiliseinien sisäpinnat on maalattu kalkkimaalilla.

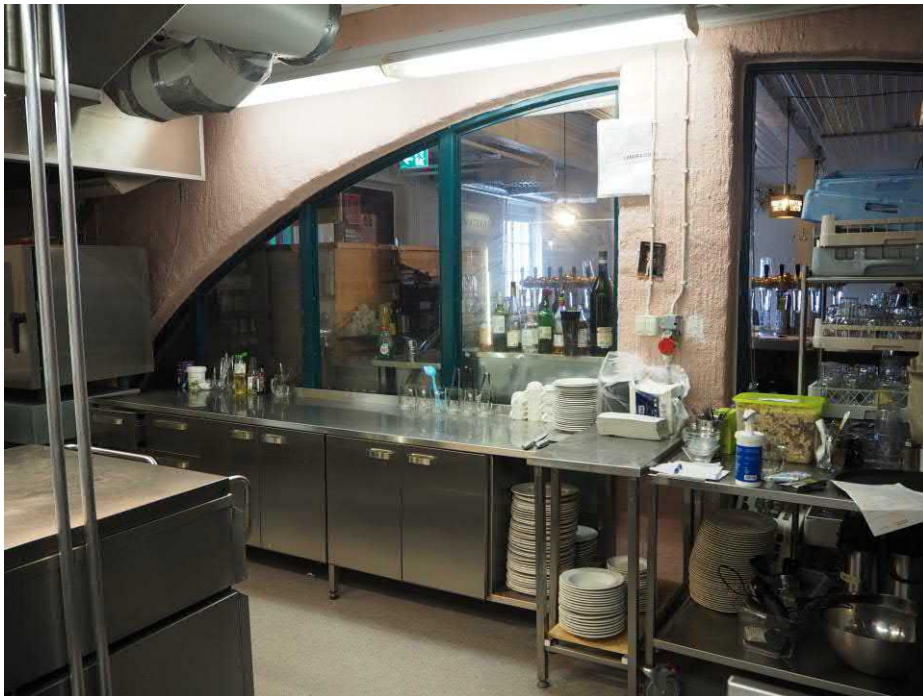
Sisäkuvia tiiliosan ensimmäisestä kerroksesta. Massiivinen holvikaari näkyy alkuperäinen elementti tilassa. Sen alle on vuonna 1997 rakennettu lasiseinä. Puupilarit eivät ole alkuperäiset. Vuoden 1997 remontin aikaisissa valokuvissa pilareissa näkyy sivutuet.

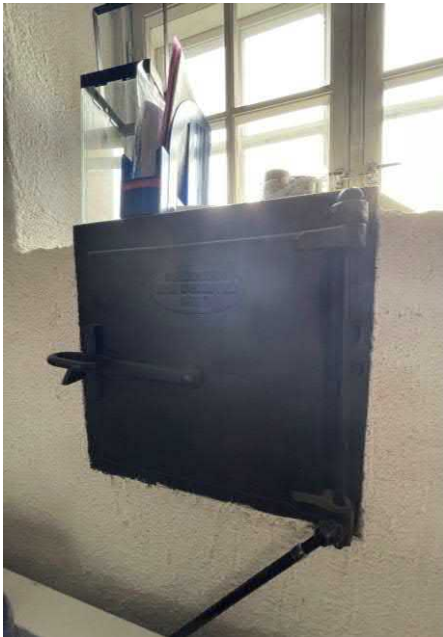
Sisäkuvia tiiliosan toisesta kerroksesta. Toisen kerroksen ravintolasali toimi aiemmin luokkahuoneena. Vuoden 1997 kunnostuksessa tilasta poistettiin puupilarit vahvistamalla yläpohjan rakenteita teräspalkein. Sosiaalitalasta löytyy valurautainen luukku vuodelta 1878.

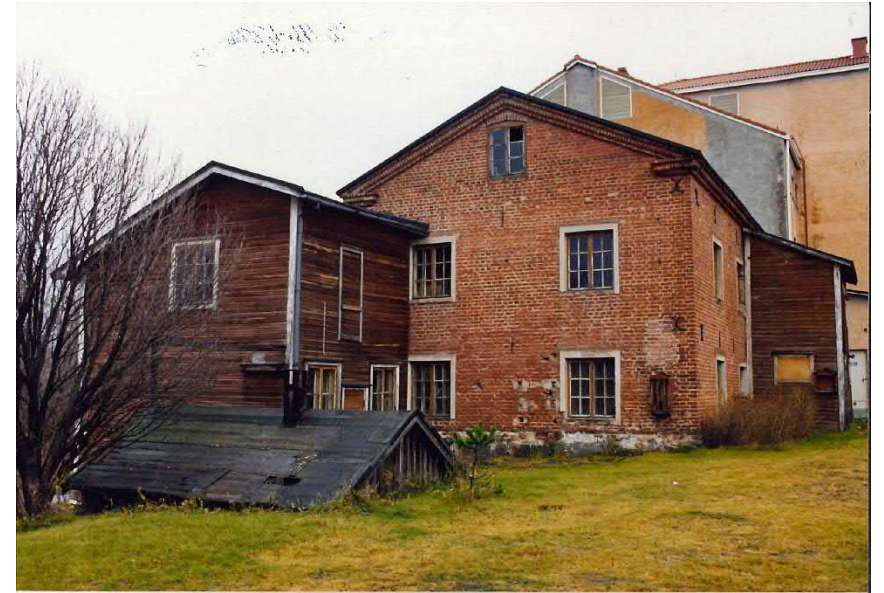
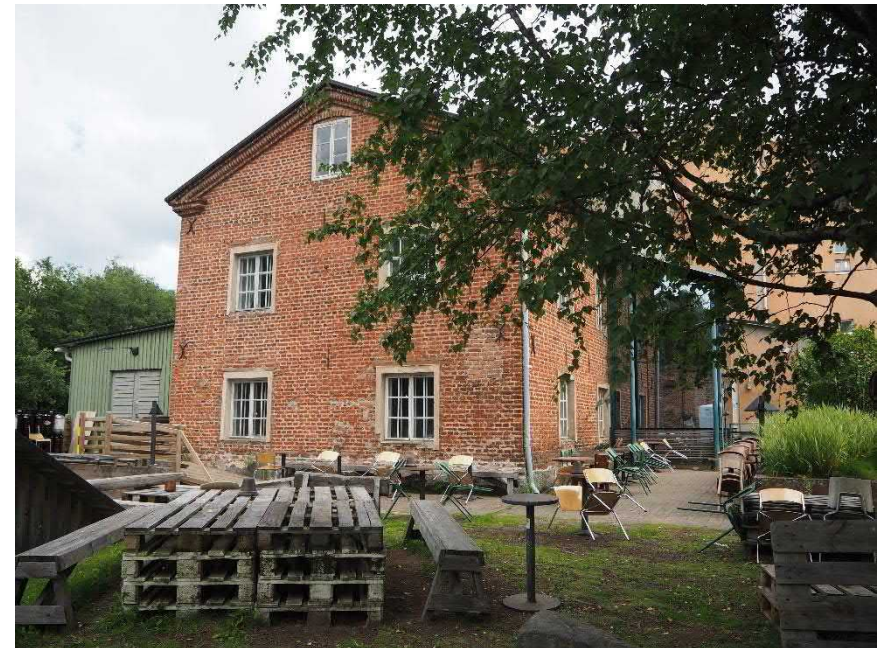
Mallassauna vuonna 1996 ennen laajaa
kunnostusta ja vuonna 2023.

Punatiiliset julkisivut ovat pääosin alkuperäiset, vaikka paikkauksen jälkiä näkyy. Julkisivuissa näkyy kauniita alkuperäisiä tiilyksityiskohtia, esimerkiksi räystäillä. Näkyvät ikkuna-aukot ovat alkuperäisillä paikoilla. Rakennuksen taustapuolella osa ikkunoista on muurattuna umpeen ja oma muutettu oviksi. Ikkunoissa on todennäköisesti alkuperäisiä tai muuten hyvin vanhoja ikkunoita sekä vanhojen ikkunoiden mallin mukana tehtyjä uudempia ikkunoita. Mahdollisesti 1980-luvulla tehty, ikkunoiden tukeminen rapatuilla ikkunanpielillä on laajennuksien lisäksi suurin julkisivujen ulkonäköä muuttava asia. Rapatut ikkunanpielet eivät oikein sovi rakennuksen tyyliin ja ne ovat lisäksi huonossa kunnossa.

Vuonna 1997 tehdyssä mallassaunan kunnostuksessa, joka on rakennuksen historian merkittävin muutosvaihe, rakennuksen säilyneisyyttä sekä palautettiin että hieman heikennettiin. Julkisivuissa tehtiin palauttavia toimenpiteitä, muun muassa palauttamalla kivijalka esiin, tekemällä taustapuolella oleva laajennus aiempaa pienempänä ja matalampana sekä korjaamalla vanhat ikkunat ja ovet. Sisätiloissa pilareiden poistaminen ja muuttaminen sirommiksi poisti alkuperäisiä rakenteita ja näkyviä elementtejä. Kunnostuksen voi kuitenkin todeta olleen pääosin alkuperäistä rakennusta hyvin kunnioittava.

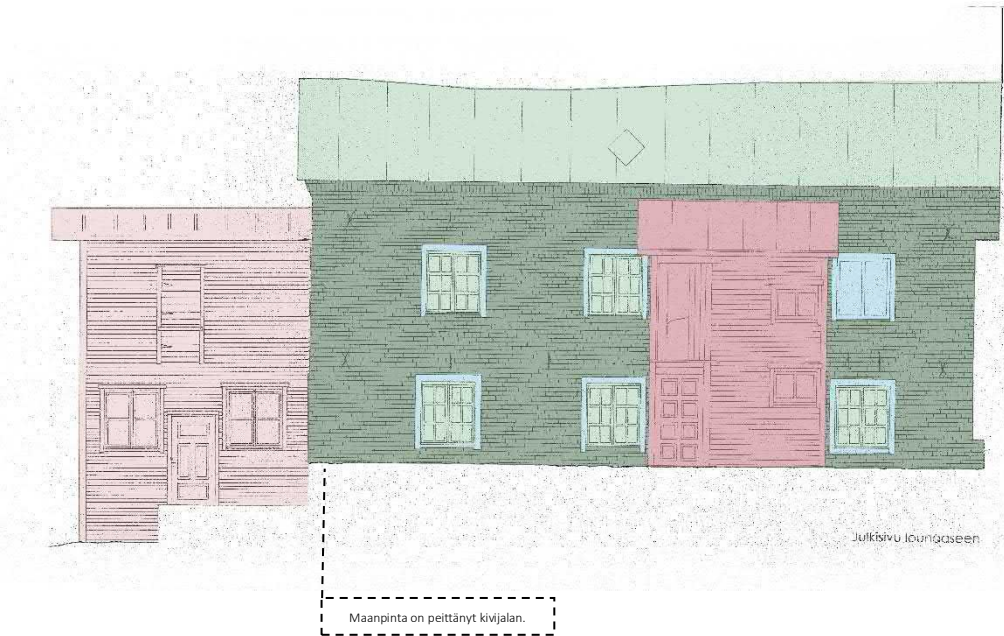
TILANNE VUONNA 1996:

- Alkuperäinen rakenne
- Ajoitus epävarma; alkuperäinen, sen kaltainen tai pitkään rakennuksessa ollut rakenne
- Purettu rakenne 1997, rakennettu 1918–1925 välillä
- Purettu rakenne 1997, rakennettu 1925–1950 välillä
- Myöhemmin lisätty rakenne, ajoitus epävarma, mahdollisesti 1980-luvulta
- Myöhemmin lisätty rakenne, vuodelta 1997
- Myöhemmin lisätty rakenne, vuodelta 1999
- Myöhemmin lisätty rakenne, vuodelta 2022

Taustalla mallassaunan mittauspiirros vuodelta 1996.

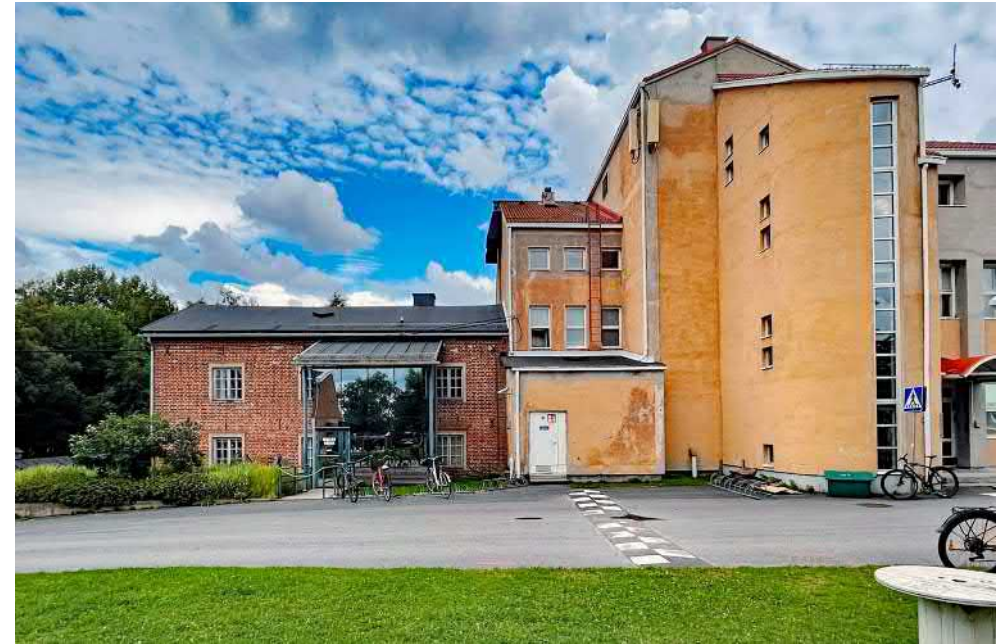
Mallassaunan ja kutomorakennuksen väliset mittasuhteet näkyvät kuvassa. Kutomorakennusta laajennettiin 1980-luvulla, joka kasvatti kokoeroa entisestään. Kaareva porrashuone on laajennuksen aikainen.

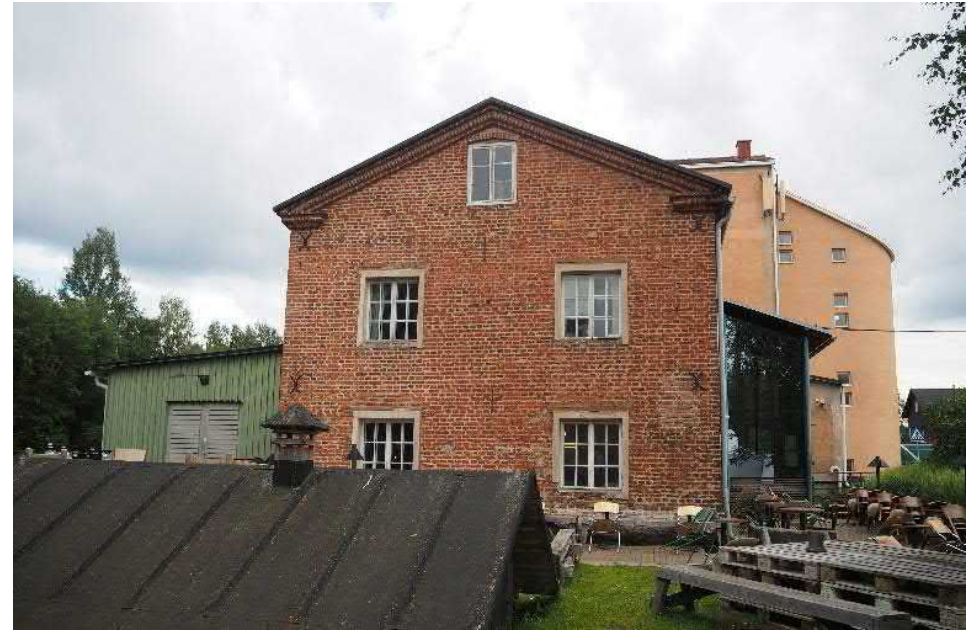
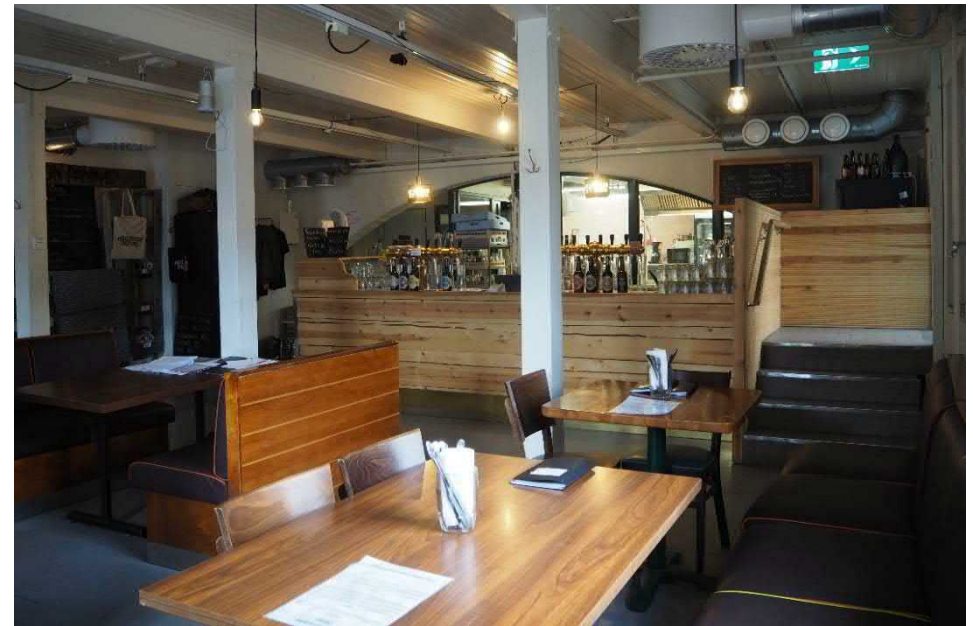
Tiiliosan julkisivuissa on runsaasti alkuperäisiä tai niiden kaltaisia elementtejä. Puh- taaksi muuratut julkisivut ovat alkuperäiset, vaikka paikkailtu. Räystääillä ja pienem- pien ikkunoiden tiilikaarissa on alkuperäisiä tiiliyksityiskohtia. Väli- ja yläpohjien kohdalla on alkuperäisiä rautaisia muuraussiteitä. Alkuperäiset tai muuten hyvin vanhat ikkunat ja puuovet kunnostettiin vuoden 1997 kunnostuksessa. Joitakin uu- sia ikkunoita tehtiin vanhan mallin mukaan. Sisätiloissa korostuu erityisesti ensim- mäisen kerroksen massiivinen holvikaaren muotoon muurattu alkuperäinen kan- tava rakenne.
