# LENTÄJÄNTIEN ASEMAKAAVAMUUTOS

## MÖKKIPERÄNTIEN ALUE

# KEVYT MAISEMASELVITYS

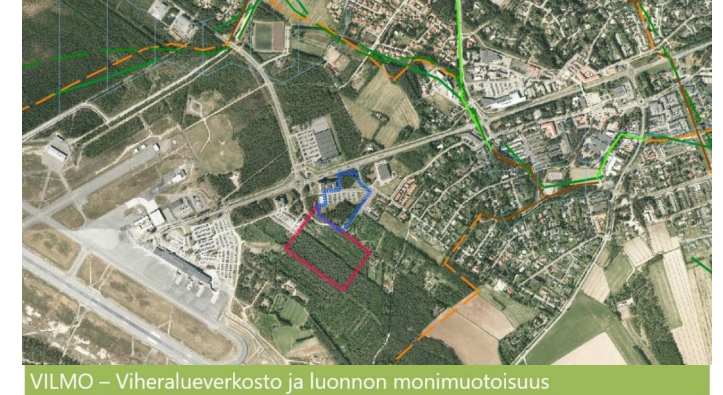
VILMO – Viheralueverkosto ja luonnon monimuotoisuus

Tarkasteltu alue on rajattu kuvassa punaisella rajattuna. Tietotien alue on rajattu sinisellä.

VILMO-merkinneillä vuoden 2018 ilmakuvan päällä ja merkkien selitteet. Mökkiperäntien suunnittelualue yleiskaavayhdelmässä rajattuna punaisella. Yläpuolella sinisellä merkittynä on Tietotien suunnittelualue.

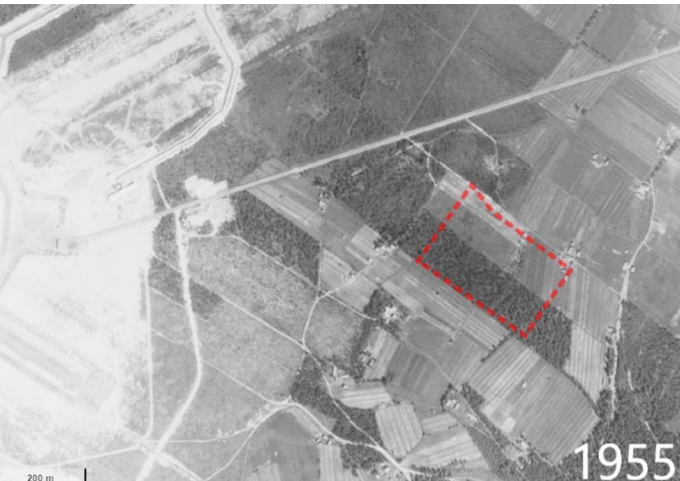
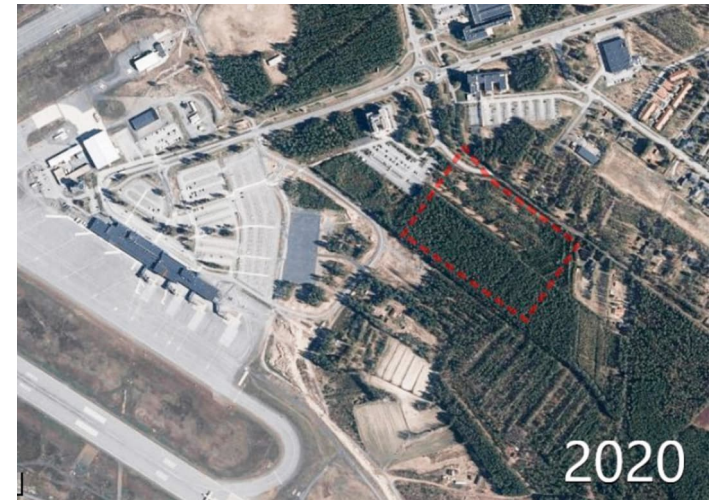
## ALUEEN HISTORIALLINEN TARKASTELU ILMAKUVIN

**Vuoden 1948** ilmakuvassa tarkastelualue on itäkulman pelto-osuutta lukuunottamatta metsää. Lentokentän alue on edelleen metsän peitossa.

**Vuoteen 1955** mennessä tarkastelualue on raivattu lisää pelloksi ja lentokentän alue alkaa rakentua. Ympäristöstä on yhä isompi alue muuttunut metsästä pelloksi.

**Vuoden 1955** kuvassa peltoalueen keskellä olleet puut on kaadettu **vuoteen 1971** mennessä ja eteläosan metsäinen alue on tihentynyt. Lentokentän alue on rajautunut selvemmin ja tietyt näkyvät kasvaneiden puiden lomassa. Ympäristö on säilynyt edelleen peltovaltaisena.

**Vuoteen 1999** mennessä suunnittelualue on pysynyt hyvin samanlaisena. Alueen rajan eteläpuolen peltoalue on alkanut metsittyä. Pohjoispuolelle on rakentunut taloja ja lentokentän kupeessa puustoinen alue on vaihtunut pysäköintialueeseen.

**Vuoden 2007** ilmakuvassa tarkastellun alueen koillisosassa näkyy vastaistutettua puustoa selkeissä riveissä. Peltoalueen ilmakuvassa erottuvat veikeät, nuolenmalliset puurivistöt muuta puustoa hieman suurempina. Peltoalueen puusto on muutoinkin alkanut kasvaa. Mökkiperäntie on selkeytynyt ja sen varrella näkyy puurivistö, joka kaartuu tontin idän puoleista reunaan myöten. Alueen pohjois- ja koillispuolelle on rakennettu paljon uusia rakennuksia ja länsipuolelle on rakennettu toimistorakennus paikoitusalueineen. Lentokentäntielle on rakennettu kiertoliittymät.

**Vuonna 2020** suunnittelualueen peltokin on jo lähes kokonaan metsitty, samoin kuin pellot alueen välittömässä läheisyydessä. Mökkiperäntien viereinen puurivistö erottuu ilmakuvassa hieman muuta puustoa korkempaan. Vanhan pellon paikalla kasvavassa puustossa näkyy aukkoja ja vanha metsäalue näyttää edelleen tiiviltä havupuumetsäältä. Vanhan pellon alueella näkyy, että puita on istutettu suoriin riveihin.

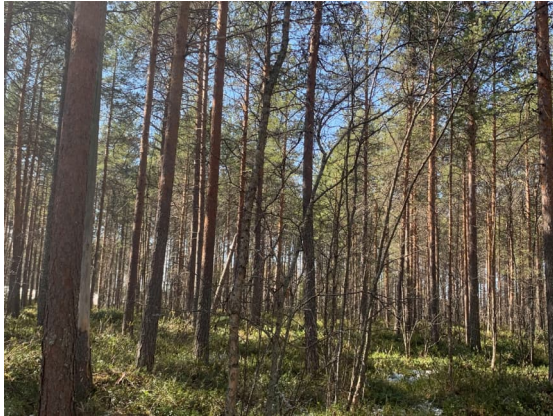
**Kuva 1.** Yleiskuva mäntyvaltaiselta metsäalueelta. Maaperä on paikoin kosteahkoa. Maisema koko metsäisen alueen osalta on melko yhtenäinen.

Tarkastellun alueen eteläisemmässä osassa on yhtenäinen, mäntyvaltainen osa. Siitä olisi hyvä säilyttää yhtenäisiä kokonaisuuksia alueen reunoilla mahdollisuuksien mukaan. Mökkiperäntien varren mäntyrivistön luonne olisi myös luontevaa säätää soveltuvin osin. Alueen pohjoiskärjessä, kävelyn- ja pyöräilyväylän vierellä olevat männyt voisi myös säätää. Se jatkaisi kulkuväylän mäntyjen reunustamaa linjaa ja toisi viihtyvyyttä väylän varrelle.

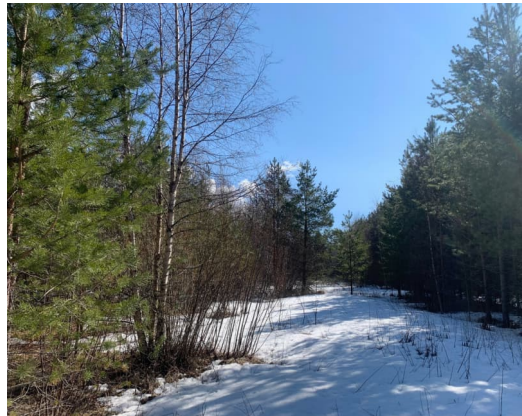
**Kuva 2.** Vanhan pellon alueella kasvillisuudessa on aukkoja siellä täällä ja puusto on pääosin pienempää kuin metsäisemmällä osalla. Alueen reunalla on havaittavissa myös muutamia puutarhamaisia kasveja.

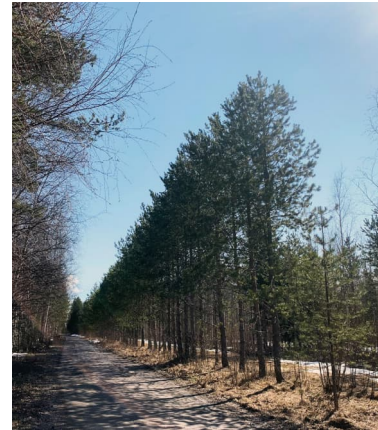
**Kuva 3.** Suurempien mäntyjen rivistö Mökkiperäntien varrella. Rivistössä vaihtelee metsämänty ja kontortamänty. Kontortamännyn erottaa sileämmästä rungosta ja pidemmistä havunneulasista.

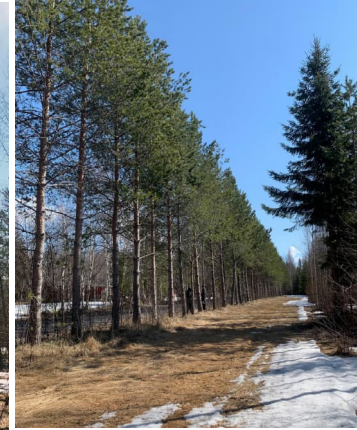
**Kuva 4.** Mäntyrivistö ja puustottuneen peltoalueen välillä on selkeä aukko, jossa kulkee talvisin latu-ura. Latu ylittää Mökkiperäntien ja jatkaa kohti koillista.

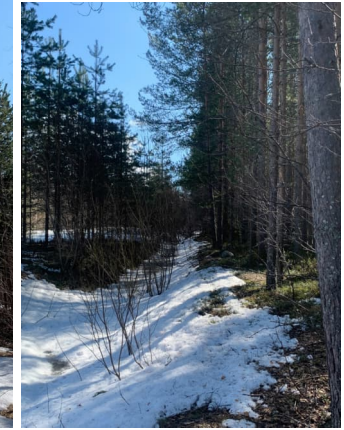
**Kuva 5.** Vanhan peltoalueen ja metsäisemmän alueen rajalla on oja. Ojan reunoilla kasvaa pajua ja se rajaa alueet. Alueet eroavat toisistaan selkeästi.

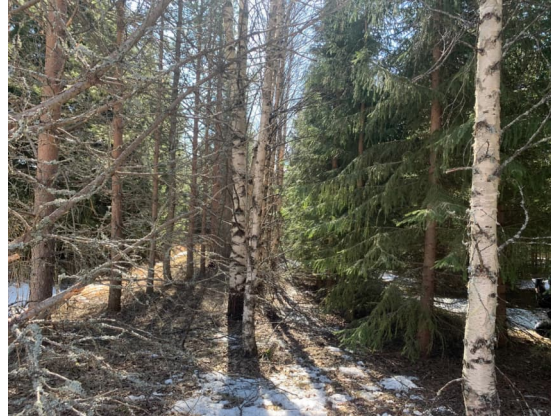
**Kuva 6.** Erikoiset puurivistöt alueen itäkulmalla. Männyt, koivut ja kuuset ovat lähellä omilla riveissään. Kuvan vasemmalla laidalla menee oja ja ojan toisella puolella alueen ulkopuolella komea kuusirivi.

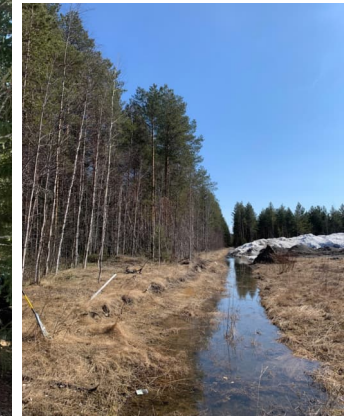
**Kuva 7.** Keväinen oja alueen eteläisemmällä laidalla. Metsän reunassa kasvaa jonkin verran koivuja ja pajua, syvemmällä puusto on mäntyvaltaista.
